COMUNE DI ALMESE

PIANO REGOLATORE GENERALE COMUNALE

STUDIO GEOLOGICO

ATTUAZIONE DEL CRONOPROGRAMMA DEGLI INTERVENTI

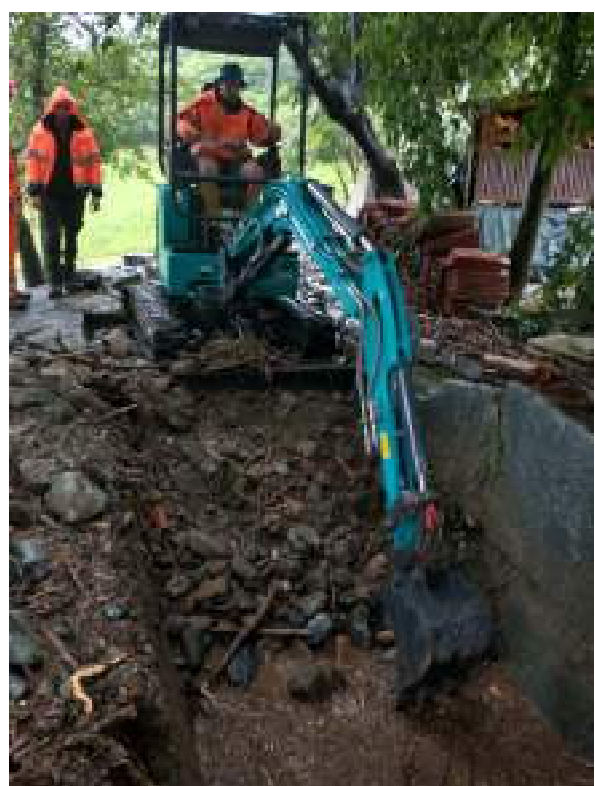
10a

Effetti dell'evento meteorico di giugno 2023

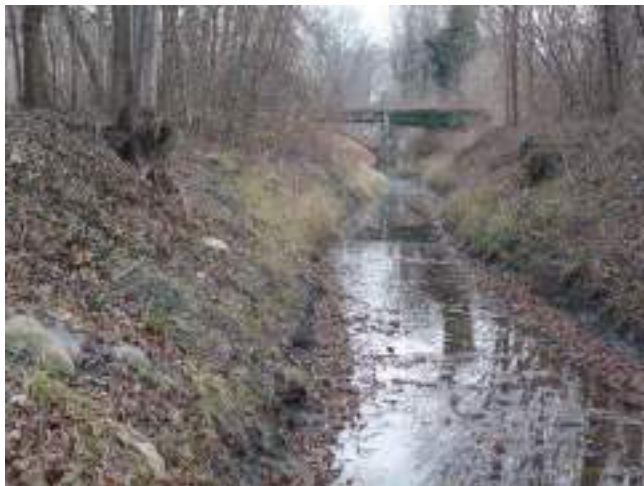
14a

NOTE: manutenzione ordinaria effettuata regolarmente
