COMUNE DI BELLINZAGO NOVARESE
REGIONE PIEMONTE

*VARIANTE GENERALE AL
PIANO REGOLATORE GENERALE COMUNALE*

SCHEDE DI ANALISI DEL
RETICOLATO IDROGRAFICO

DOTT. GEOL. F. EPIFANI

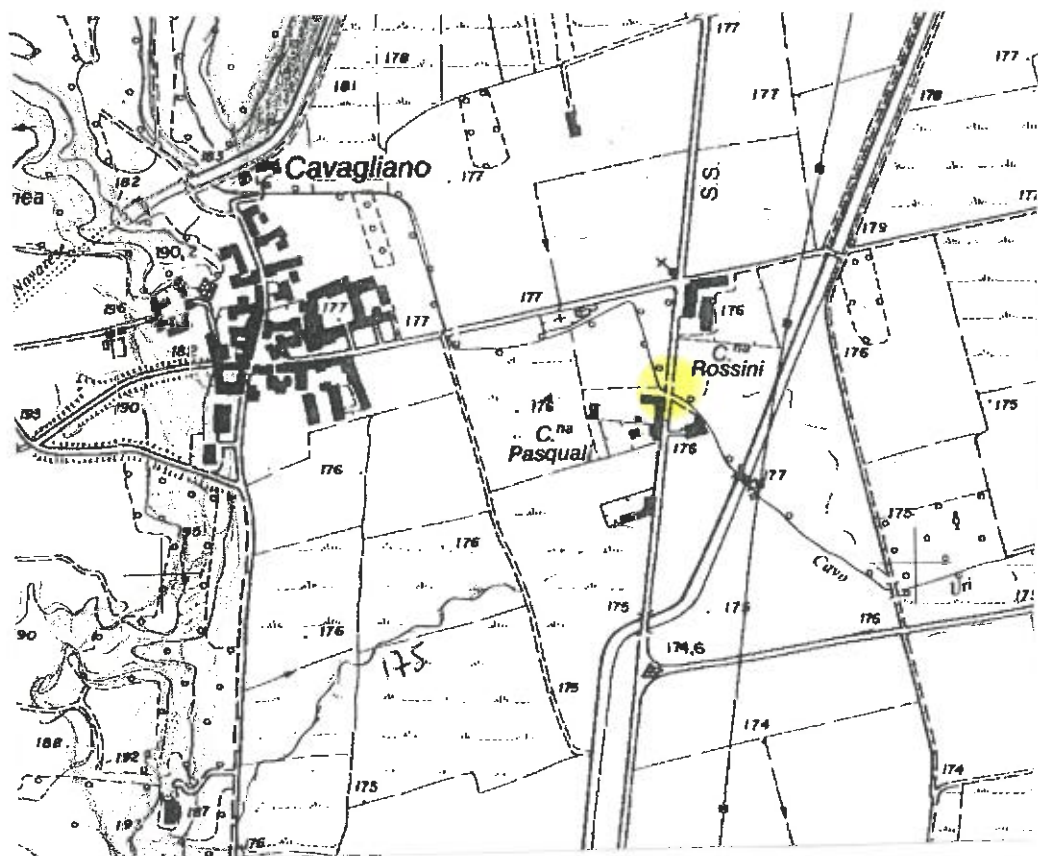
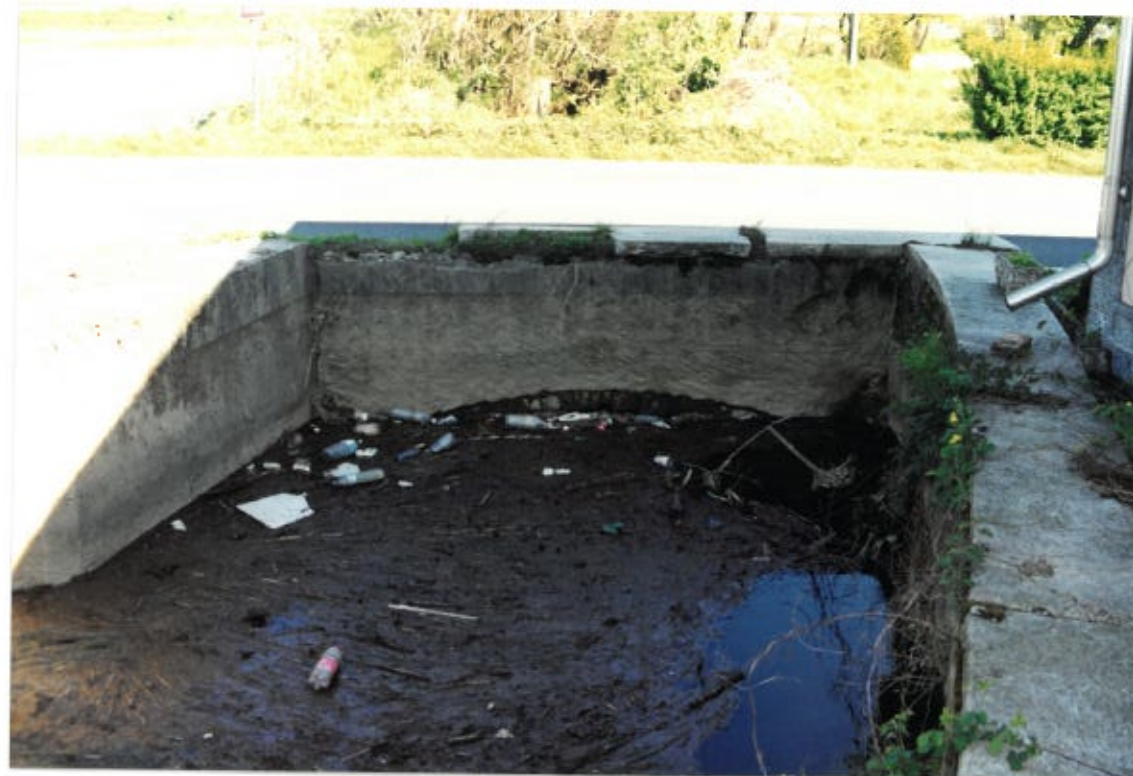
LOCALITÀ: Cavagliano: Cavo Uri, in corrispondenza della Strada Statale.

Area pianeggiante; mancanza di adeguato franco in corrispondenza dell'attraversamento stradale, argine in terra in sponda sinistra a monte della S.S..

Sezione non adeguata allo smaltimento delle acque di piena.

Dispersione mediante dissipatore a pettini (cfr. scheda n°2) ed eventuale miglioramento della sezione utile di deflusso.

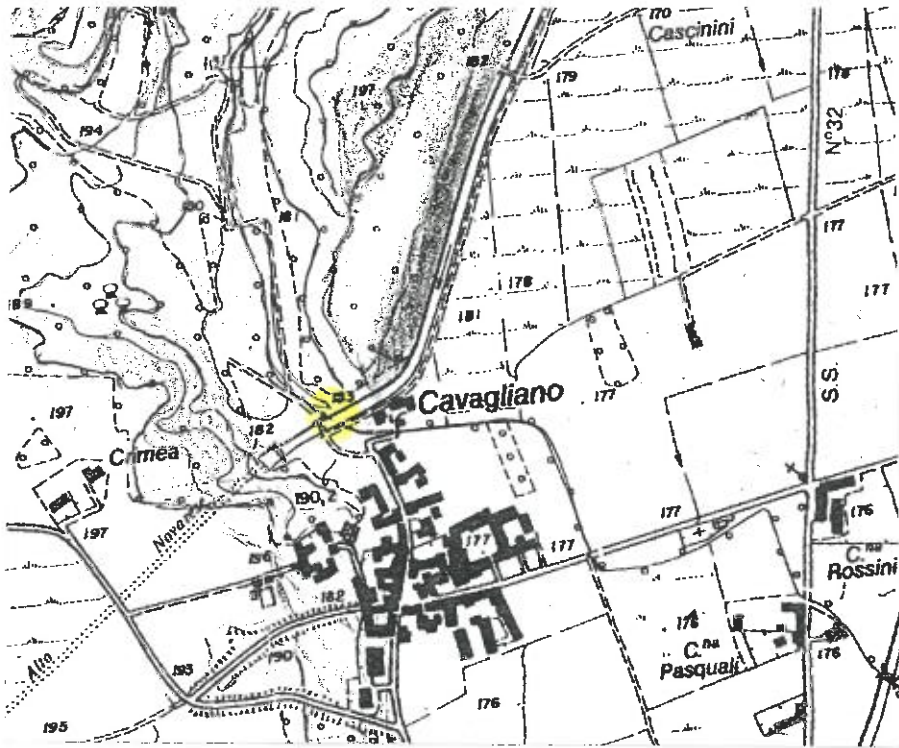
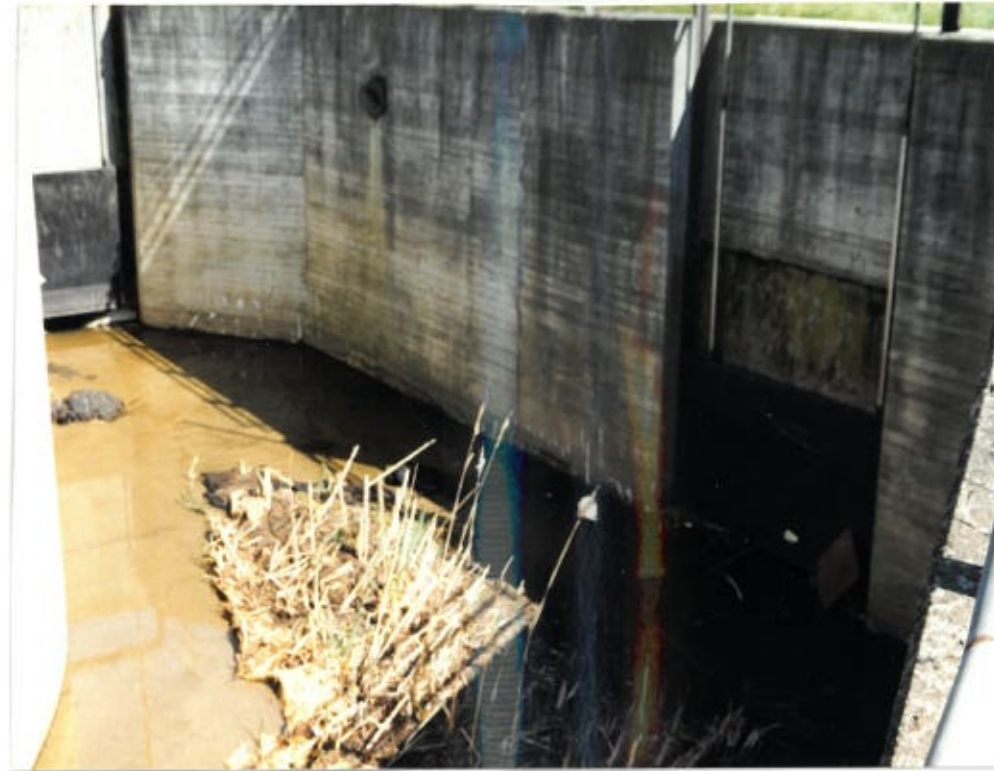
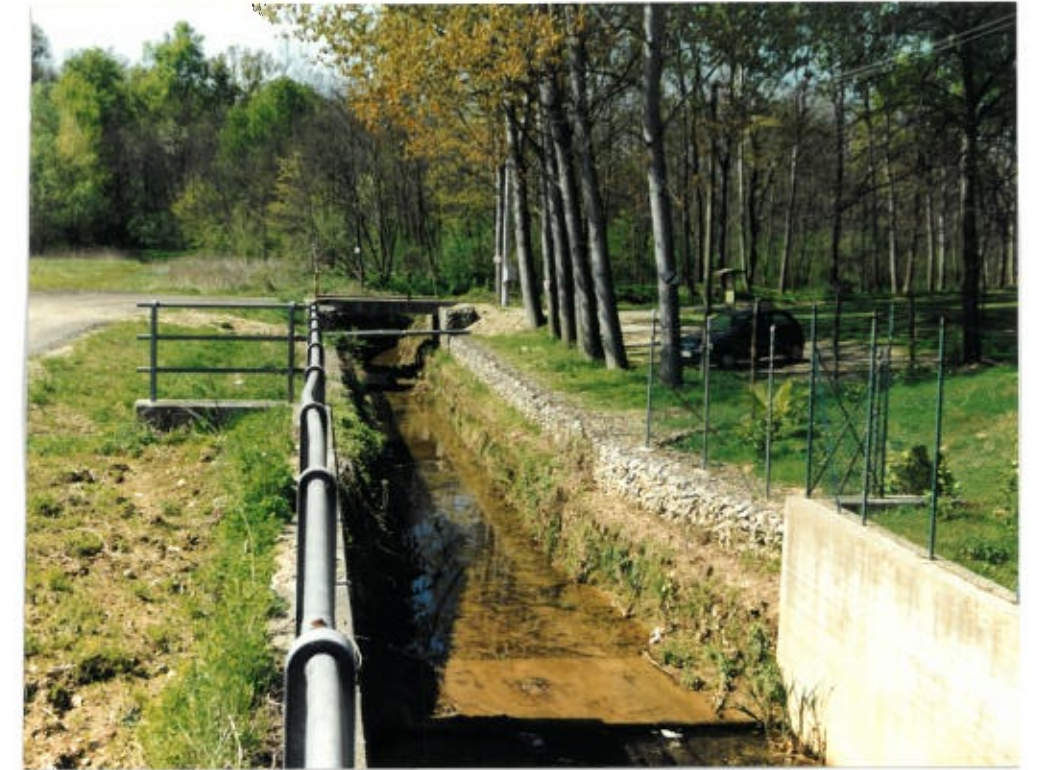
LOCALITÀ: Cavagliano: Cavo Uri, presso Diramatore Alto Novarese

Area subpianeggiante con alveo inciso in depositi incoerenti alterati con coltri eoliche pedogenizzate. Difese spondali in gabbioni.

Allagamento dell'area adibita a campo da golf per impossibilità di utilizzo del tubo scolmatore di 200 cm diametro.

Derivazione acqua in eccesso da tubo di diametro=200 cm e dispersione mediante dissipatore a pettini da mettere in opera nella zona a valle.

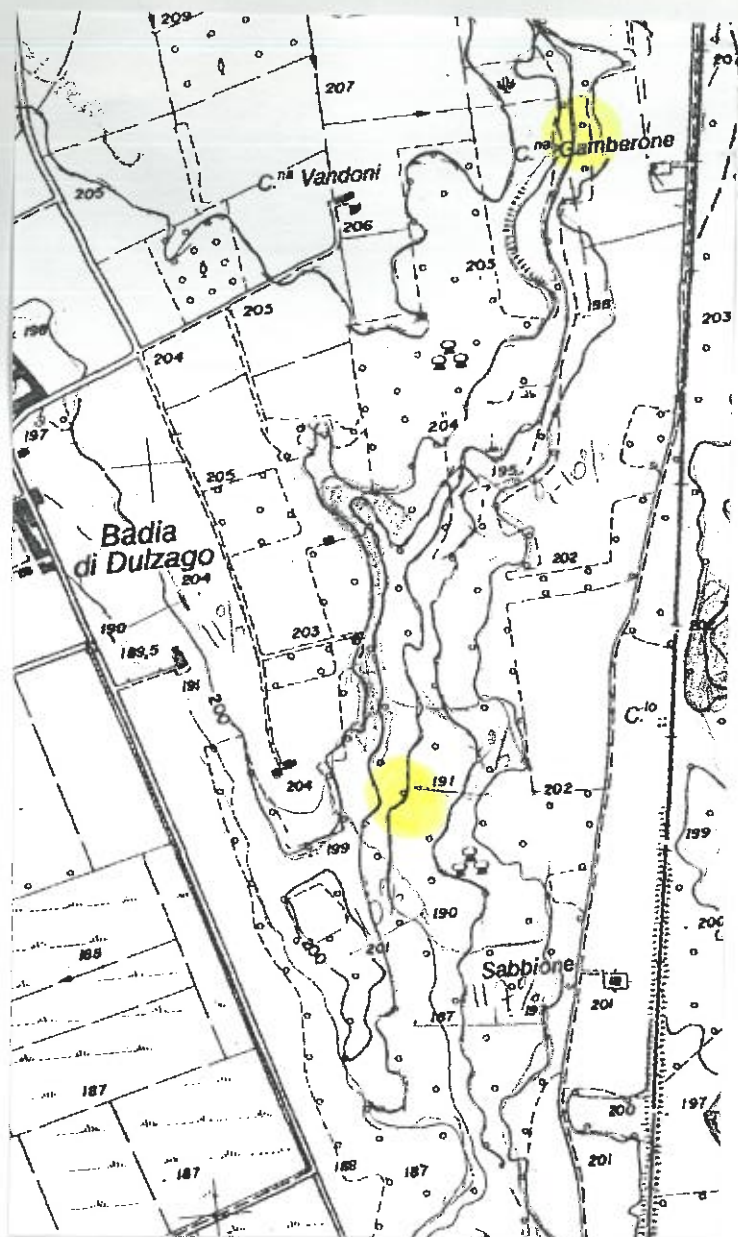
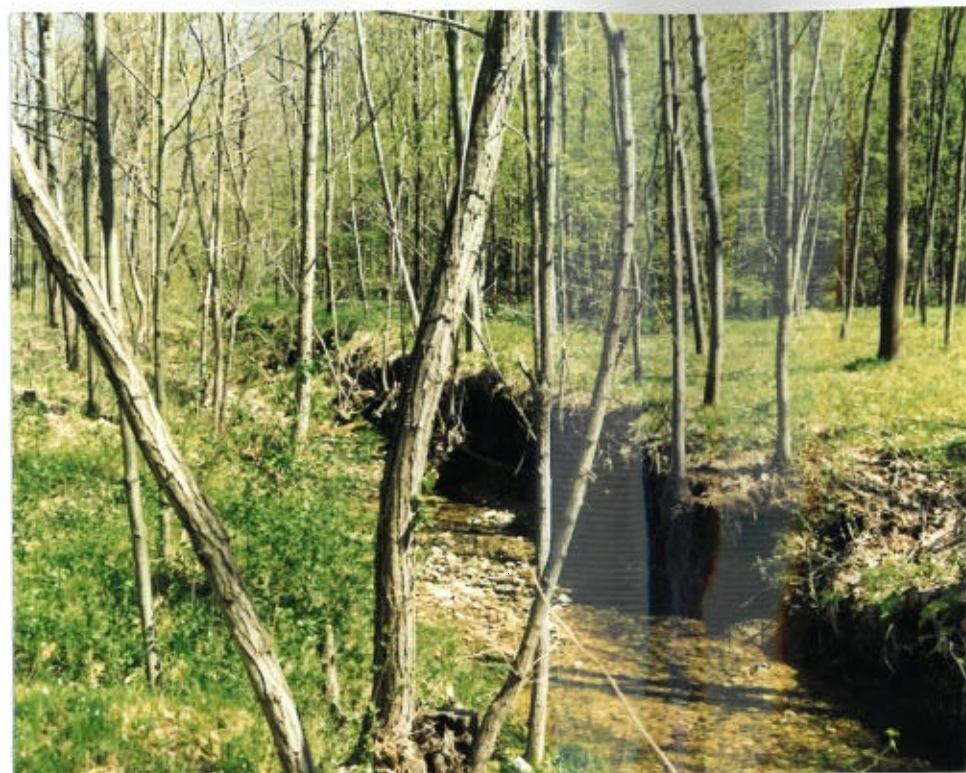
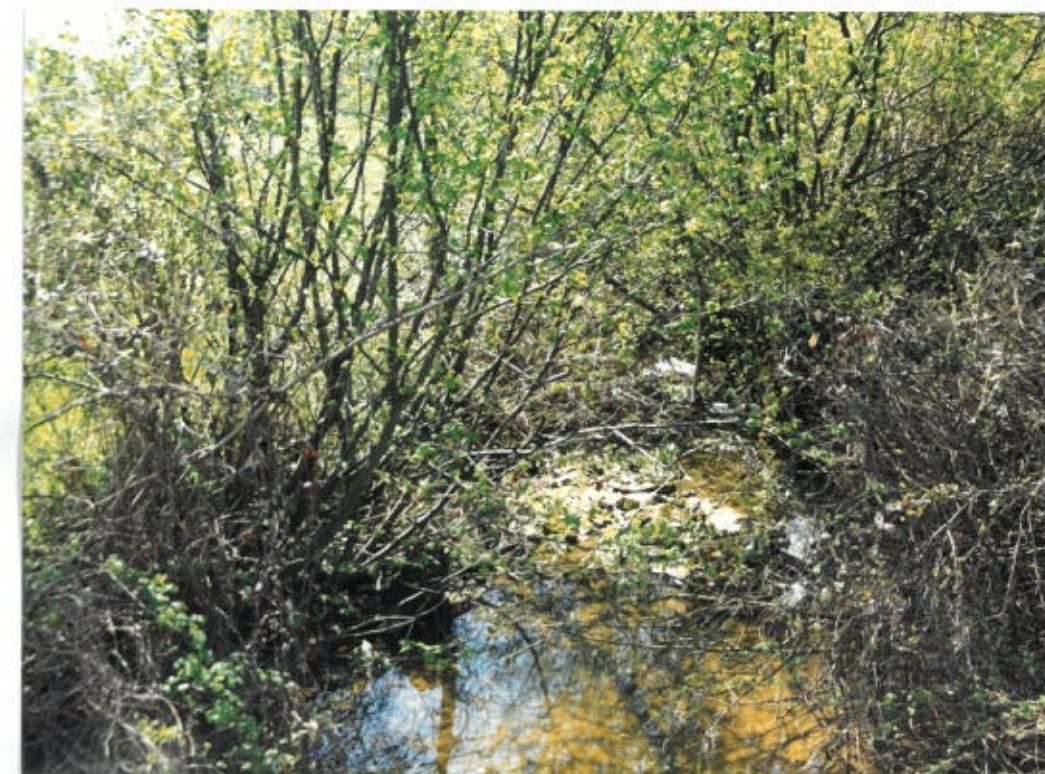
LOCALITÀ: Fosso Gamberone.

Area subpianeggiante. Alveo con piccole erosioni laterali e piana esondabile (a); con fitta vegetazione (b).

Esondazione con lame d'acqua a bassa energia.

Costante pulizia dell'alveo

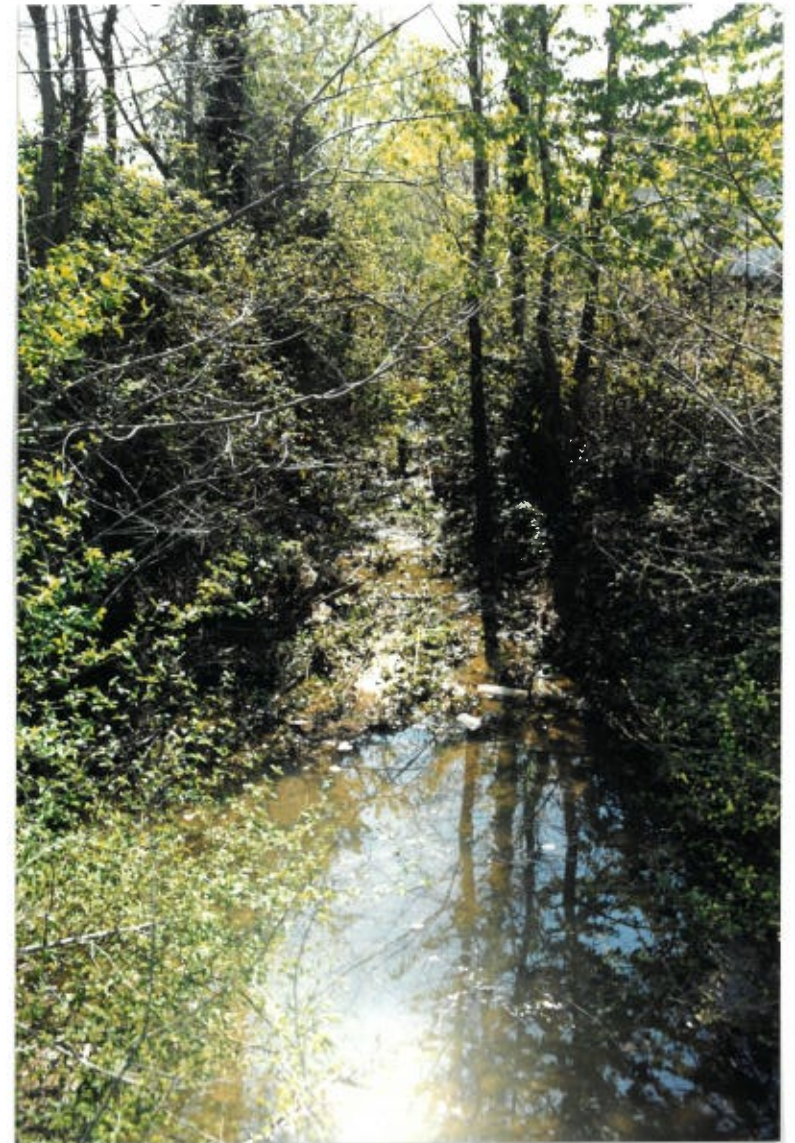
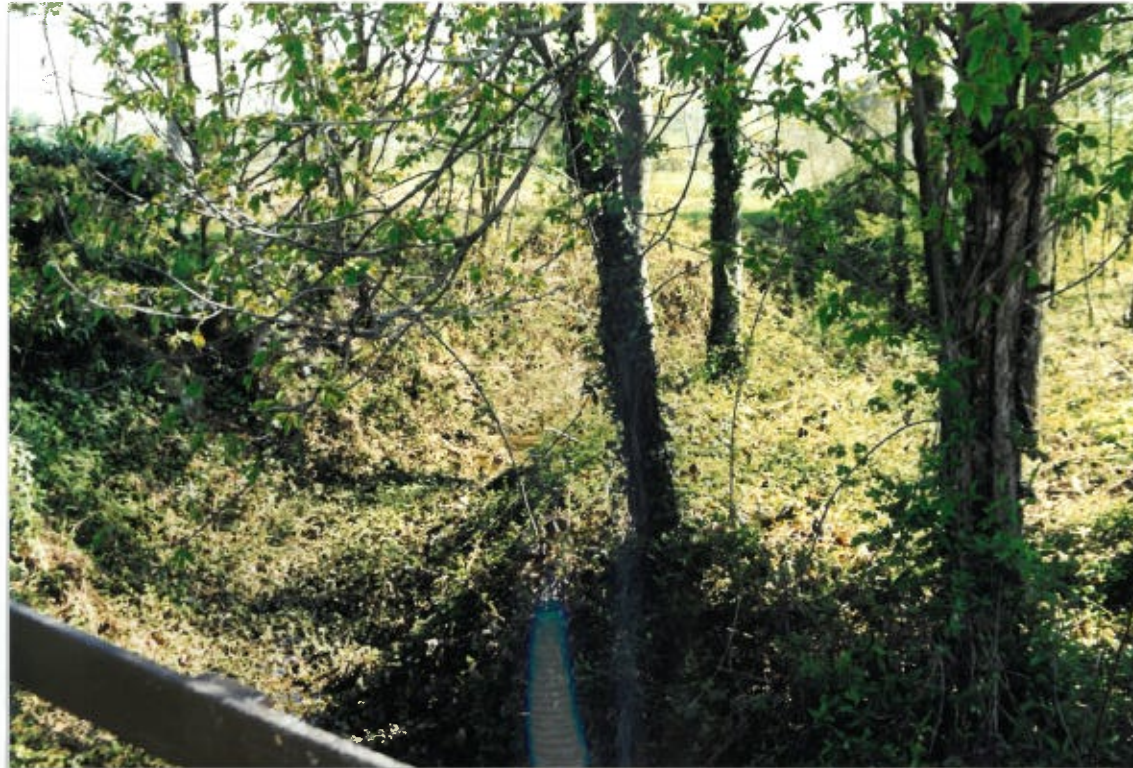
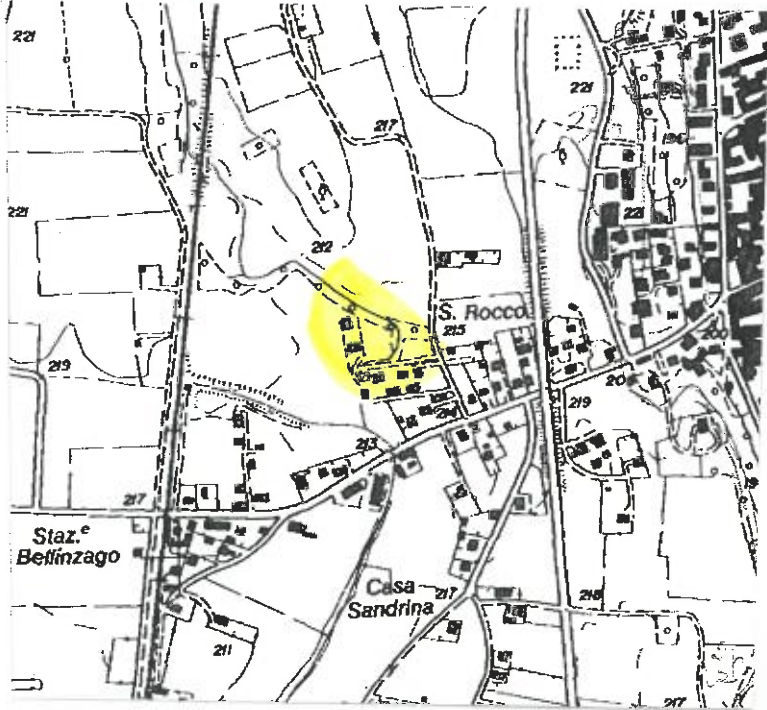
LOCALITÀ: Cavo Uri, presso Via Cervino.

Area subpianeggiante. Alveo con fitta vegetazione.

Esondazione con lame d'acqua a bassa energia.

Costante pulizia dell'alveo per il miglioramento della capacità di deflusso.

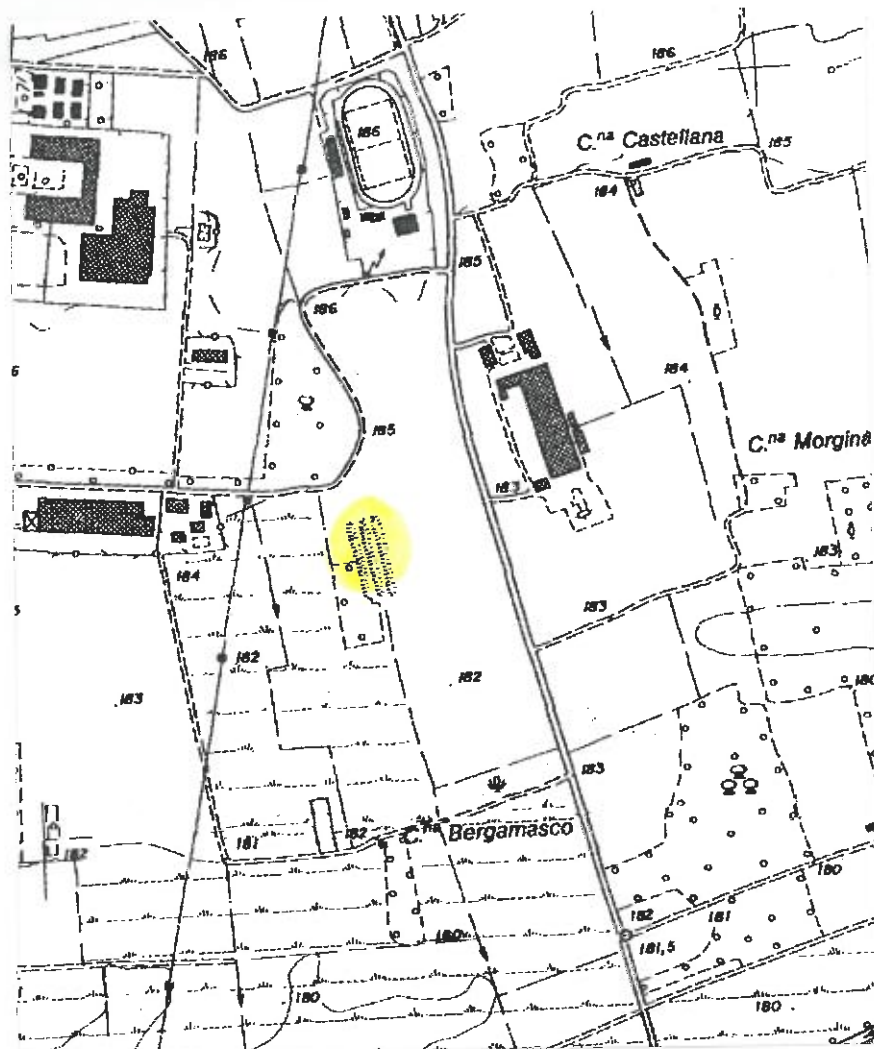
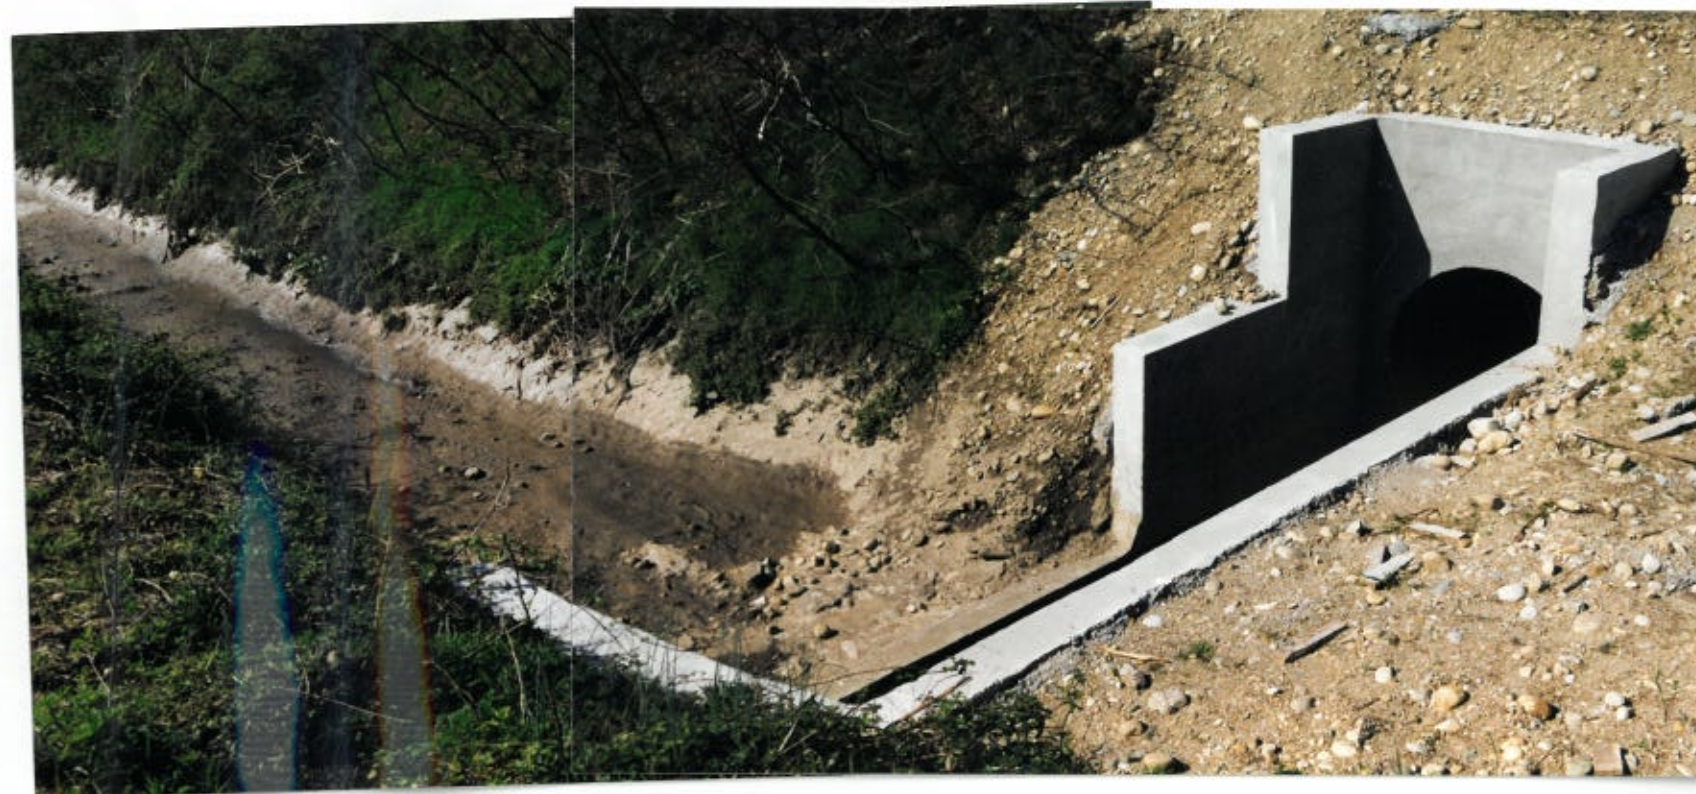
LOCALITÀ: Zona impianti sportivi.

Area pianeggiante. Dissipatori a pettini per acque di corrivazione.

Possibile tracimazione e/o ristagno d'acqua in assenza di manutenzione

Costante pulizia dei depositi fini al fondo dei pettini al fine di garantire una efficace infiltrazione.
