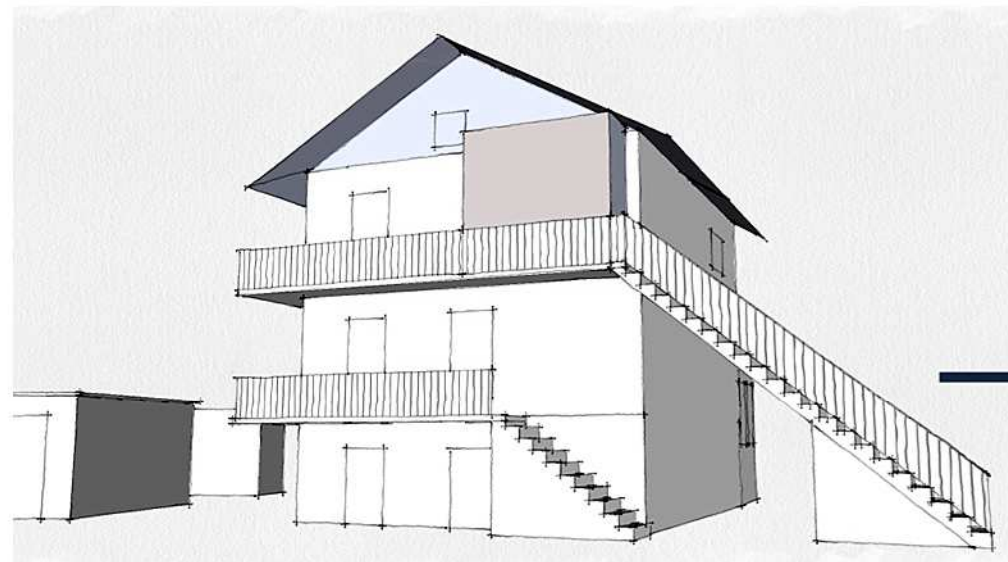
Schema situazione attuale

Si rilevano quali elementi di disturbo:

- la facciata posteriore che nell'attuale conformazione della borgata non può più essere trattata come un retro
- la scala di accesso al secondo piano del fabbricato principale

L'intervento che si suggerisce prevede il rifacimento del corpo scala d'accesso al secondo piano e contemporaneamente la creazione di una parete filtro in struttura leggera che rivesta parzialmente la facciata verso strada, integrando il nuovo volume della scala e armonizzando tutte le presenze.

La scala aerea attuale dovrebbe conformarsi a C e quindi essere occultata dal lato strada a monte, chiusa tra le pareti del nuovo intervento e la tettoia presente.

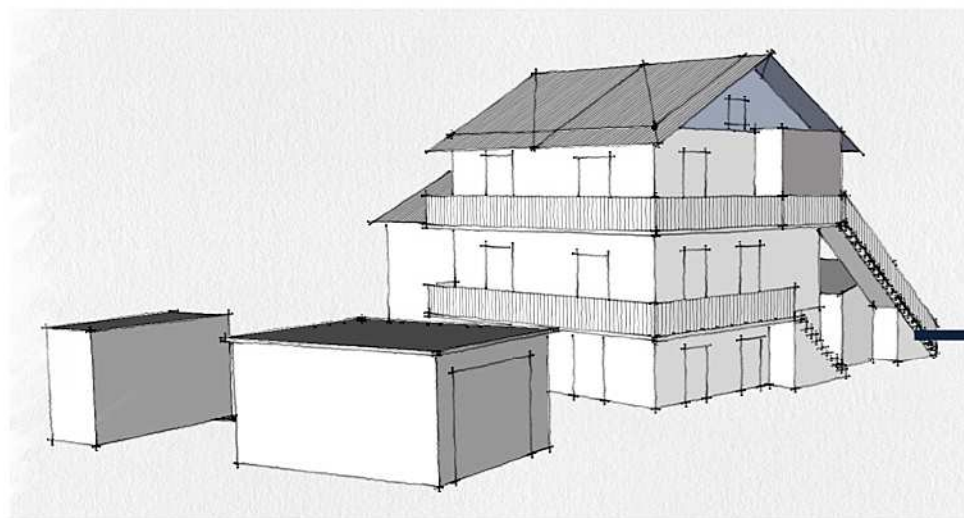
Schema situazione attuale

Si rilevano quali ulteriori elementi incoerenti:

- i bassi fabbricati vicini e adiacenti aventi copertura piana
- l'ampliamento sul lato ovest che risulta sproporzionato

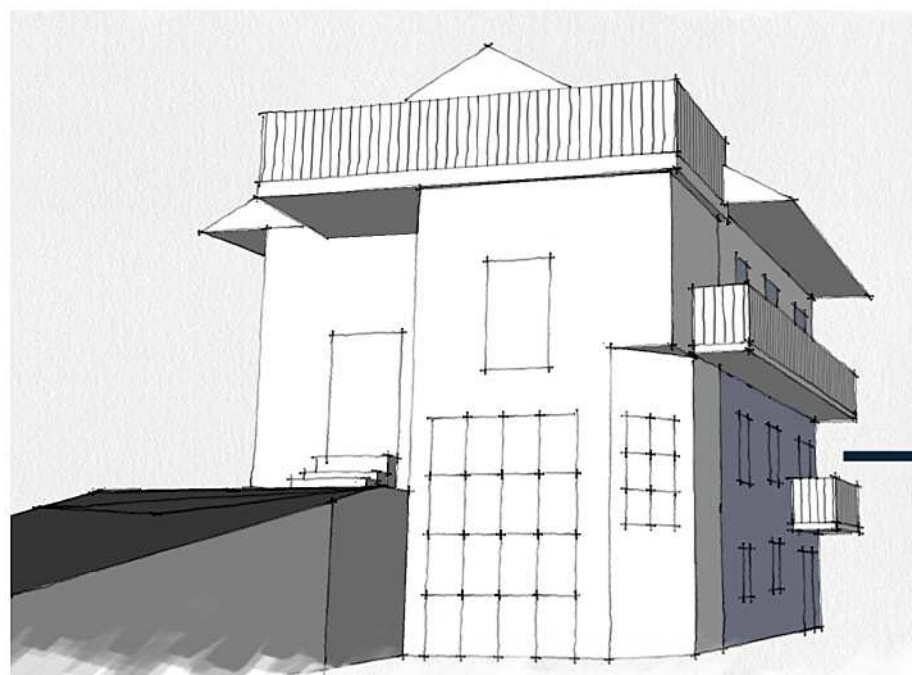
**Schema situazione attuale**

Si rilevano come incongrui:

- l'ampliamento volumetrico corrispondente ad una camera laterale all'ingresso ovest
- la realizzazione della copertura piana terrazzata
- il balcone sul lato sud, sopra il vicolo, con struttura in c.a. e lunghezza pari alla facciata

E' possibile ipotizzare un intervento di mimesi, al fine di ricostruirne l'unitarietà volumetrica, consistente nell'allungamento delle falde di copertura e nella costruzione di una facciata a tamponamento della terrazza in aggetto integrandola con la copertura.

Chiusura del volume finestrato a piano terreno.

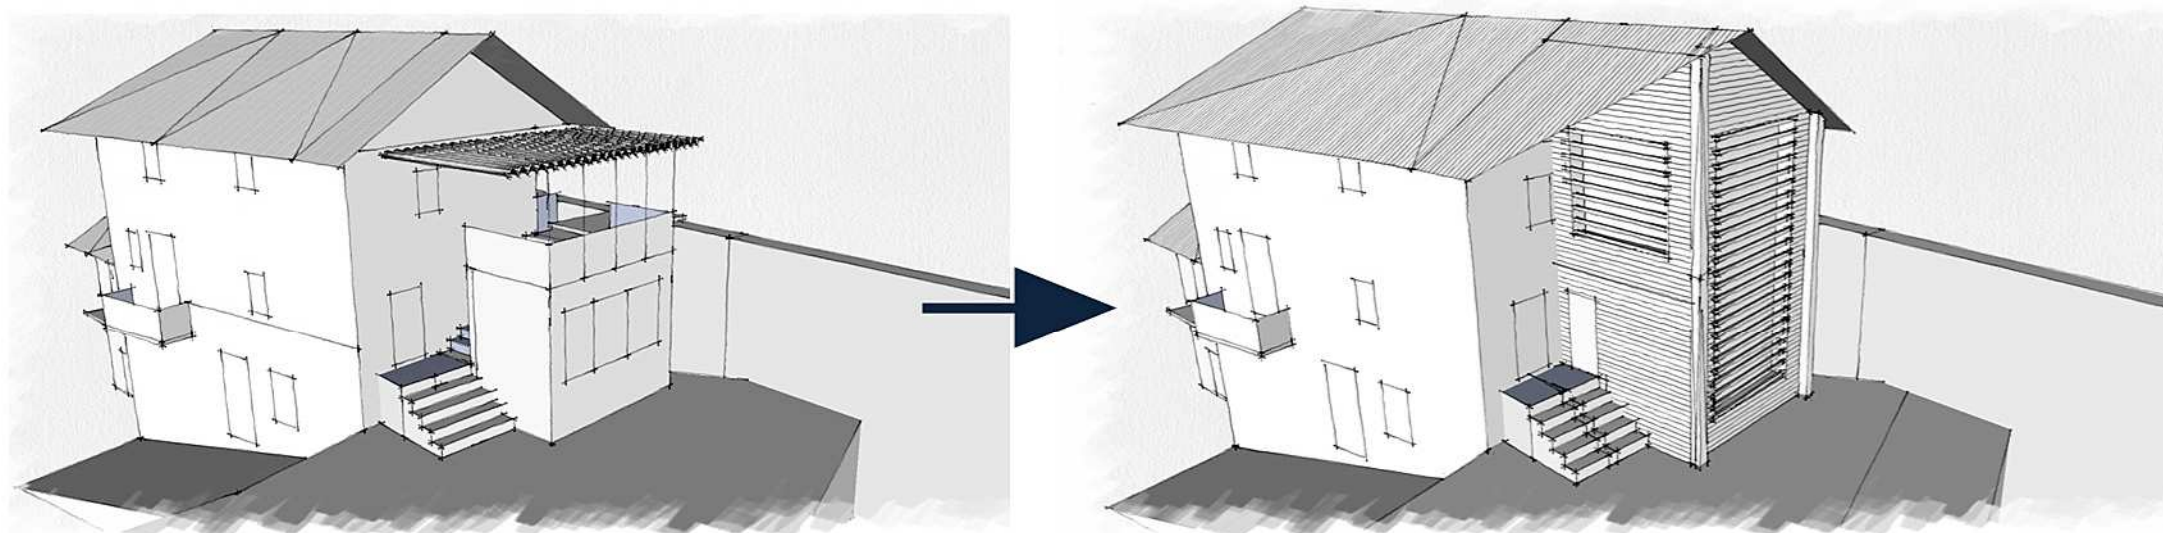
Schema situazione attuale    Ipotesi riconfigurazione

L'aspetto tipologico formale che maggiormente inficia la costruzione è riconducibile alla realizzazione del volume scala e bagno, con relativa terrazza superiore, posizionato a ridosso dell'edificio principale sul lato est interno cortile.

L'intervento di razionalizzazione e di mitigazione di tale volume accessorio ipotizza una maggiore integrazione con il corpo di fabbrica principale, oltre all'utilizzo di materiali più adeguati al contesto. In particolare, è stata ricordata la copertura esistente estendendola al volume riconfigurato.
