## COMUNE DI BUSSOLENO

*Aggiornamento post-evento alluvionale del 07/06/2018 in Comba delle Foglie*

## RELAZIONE GEOLOGICA

Elaborato	Scala
1	-
CODICE: 18028-C07-3	
REVISIONE	DATA
0	OTT.2020
1	FEB.2022
2	GIU.2022
3	NOV.2023

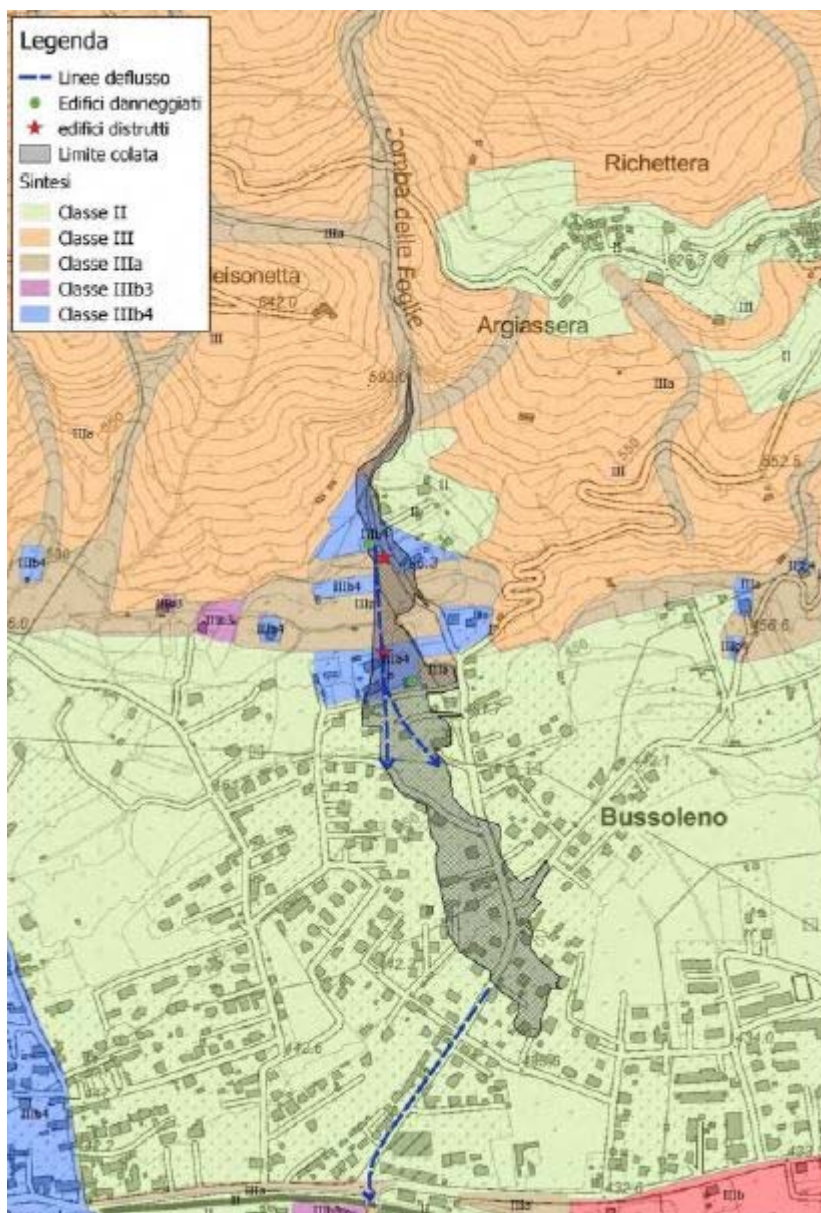
Nella carta di sintesi vigente del PRGC il settore apicale del conoide è stato, pertanto, inserito all'interno delle classi di pericolosità IIIa e IIIb, mentre la parte più distale (mediana e inferiore) fortemente urbanizzata è stata inserita in Classe II di pericolosità geomorfologica (Figura 8).

**Figura 8:** Stralcio della classificazione di sintesi vigente della pericolosità geologica del PRGC del Comune di Bussoleno con indicazione dell'area interessata dalla colata del 07/06/2018.

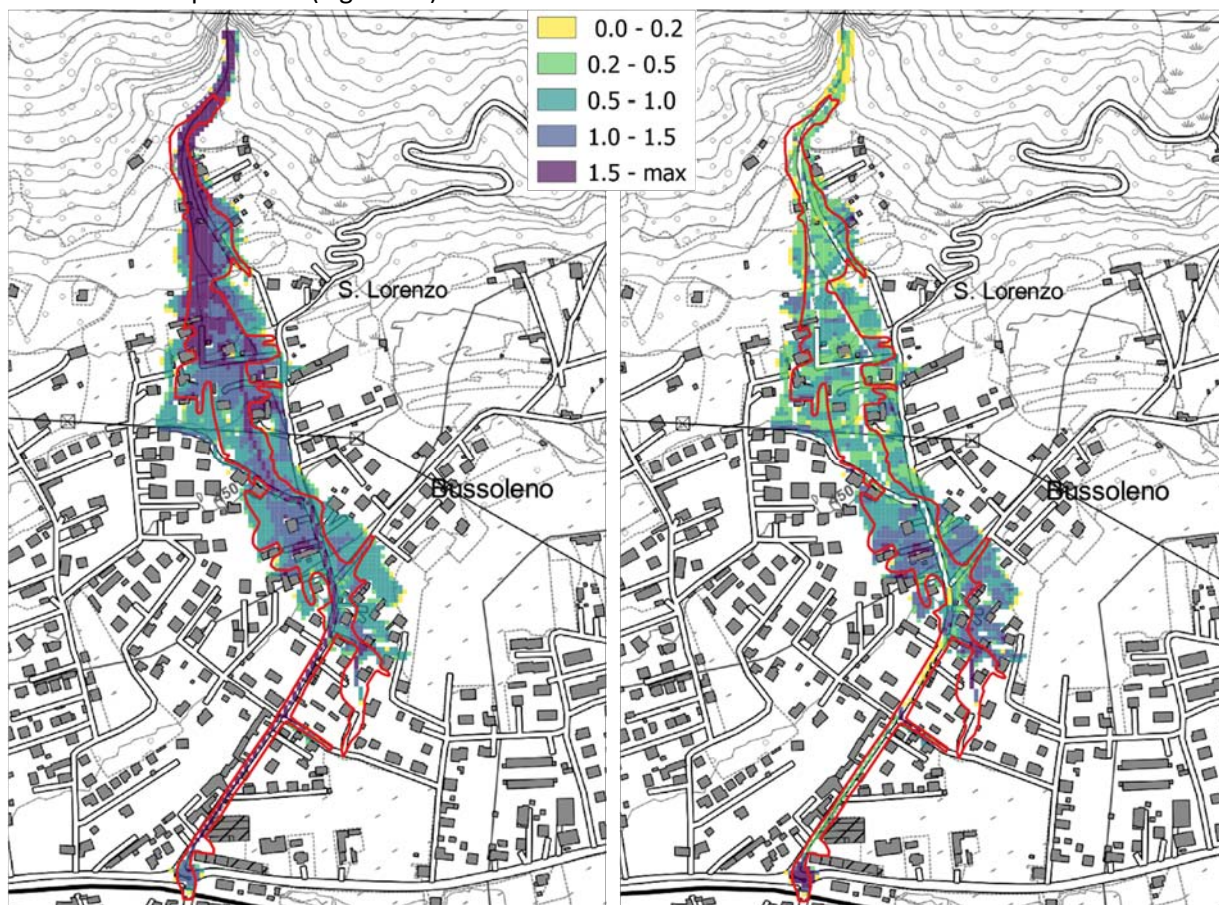
L'inviluppo dei massimi tiranti supera il metro di altezza in ampia parte del conoide mentre i tiranti finali sono mediamente inferiori a tale valore. Inoltre i tiranti massimi si verificano maggiormente nel settore di apice mentre i tiranti finali sono più elevati nella parte inferiore della colata dove si verificano più consistenti condizioni di deposizione (Figura 12).

**Figura 12:** tiranti massimi (a sinistra) e tiranti finali (a destra) dell'area interessata dalla colata del 7-6-2018. In rosso è indicata la perimetrazione del mud-debris flow del 07/06/2018 effettuata dalla Regione Piemonte a seguito dell'evento.

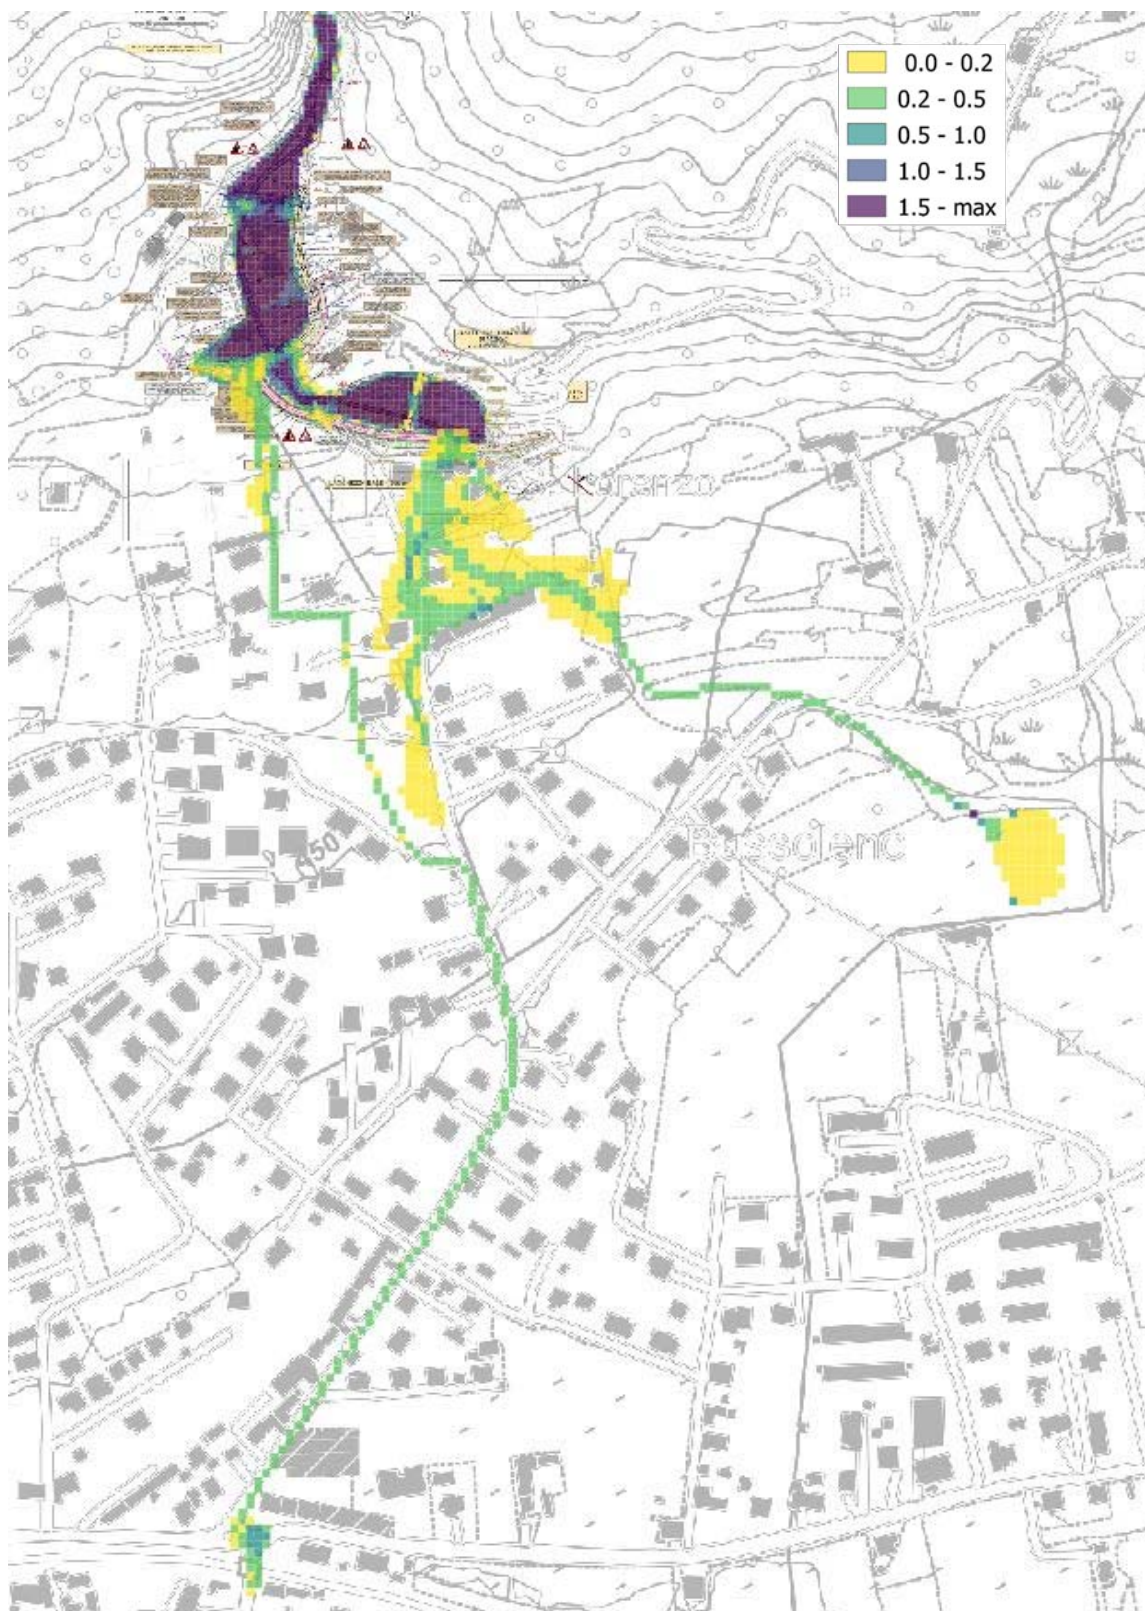
L'ordine di grandezza di entrambi i fenomeni è limitato a solo 600 m<sup>3</sup> per la vasca a monte in direzione Sud verso Via S Lorenzo ed il vecchio alveo (1.3 m<sup>3</sup>/s) e a circa 1.000 m<sup>3</sup> per la vasca di laminazione della portata liquida in direzione est (al colmo 0.7 m<sup>3</sup>/s) (Figura 14).

**Figura 14:** tiranti massimi su piano campagna per anali bidimensionale pari all'evento del 07/06/2018, dopo la realizzazione delle opere di somma urgenza

Le cause di tali effetti sono imputabili in parte ad aspetti modellistici ma in parte possono evidenziare comunque potenziali comportamenti impreveduti delle opere. In particolare, si evidenzia che in ingresso vi sono  $58 \text{ m}^3/\text{s}$  che si riducono in corrispondenza dello sfioro dalla seconda vasca di contenimento del trasporto in massa al di sopra di tale gaveta a circa  $16 \text{ m}^3/\text{s}$  che devono essere sfiorati da una gaveta di 10 m e profondità 20-30 cm oltre che dalle tubazioni. Pertanto considerato che il fluido è ancora piuttosto viscoso determina delle velocità di sfioro piuttosto basse da cui il possibile sormonto del rilevato.

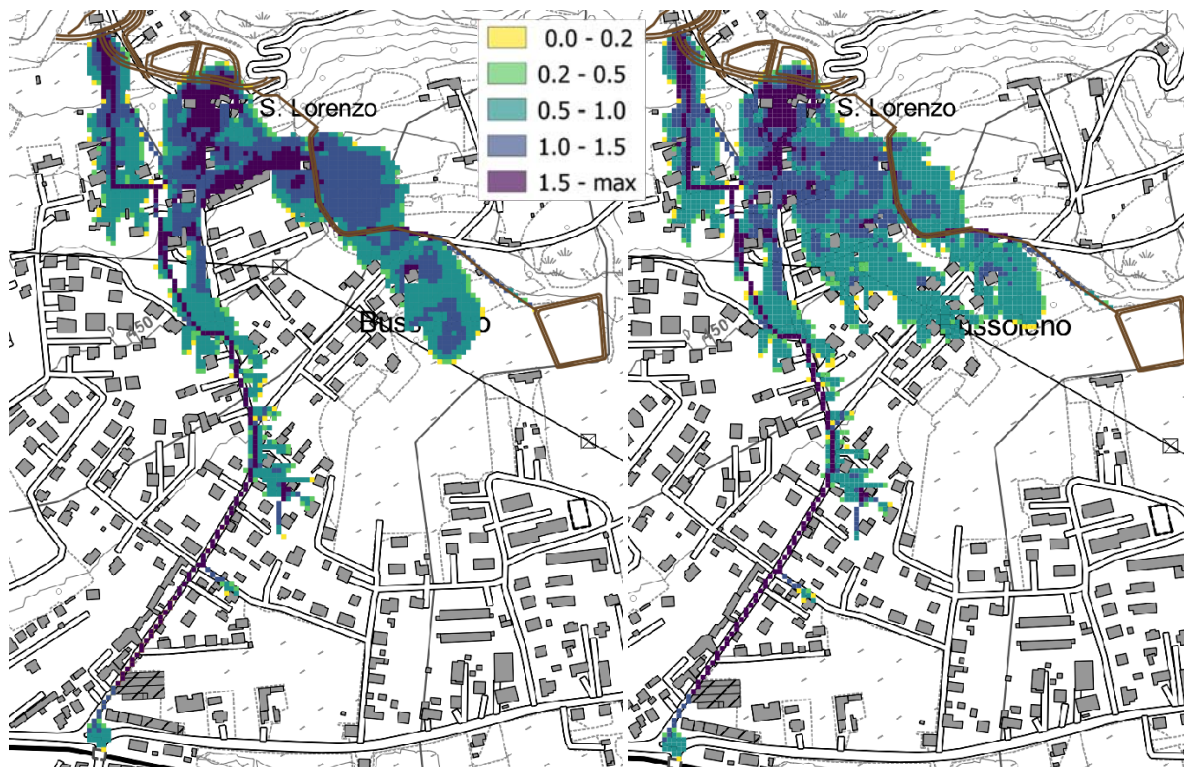
colata. Tale ipotesi per scongiurare l'esistenza di una falsa protezione costituita dai muri dell'abitazione che di fatto non possono essere considerati un'opera di protezione.

**Figura 15:** tiranti massimi su piano campagna (m) per tempo di ritorno di 200 anni con oppure senza muri esistenti all'abitazione del civico 64 di Via S Lorenzo
