ARQUATA SCRIVIA

Piano di Protezione Civile

SCHEDE DEI  
PUNTI CRITICI

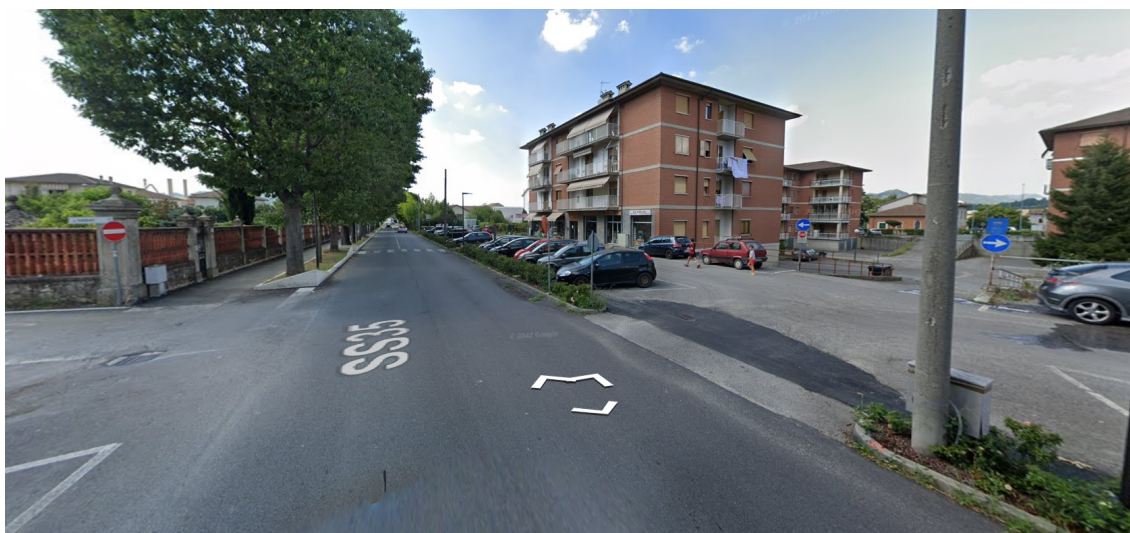
Comune	ARQUATA SCRIVIA	SCHEDA 01
Località	Località Lottini	
Grado di rischio	R2 - Medio

Descrizione del pericolo	Area in corrispondenza di un tratto intubato di un rio. Possibilità di intasamento in entrata e lama d'acqua in corrispondenza delle strade (EmA). Il P.R.G.C. inserisce l'area (e1) in Classe IIIb2 (elevata pericolosità geomorfologica).
--------------------------	--

Prevenzione	- Pulizia alveo a monte. - Bloccare il trasporto di alberi e rami che ostruirebbero l'imbocco. - Attività di sorveglianza periodica

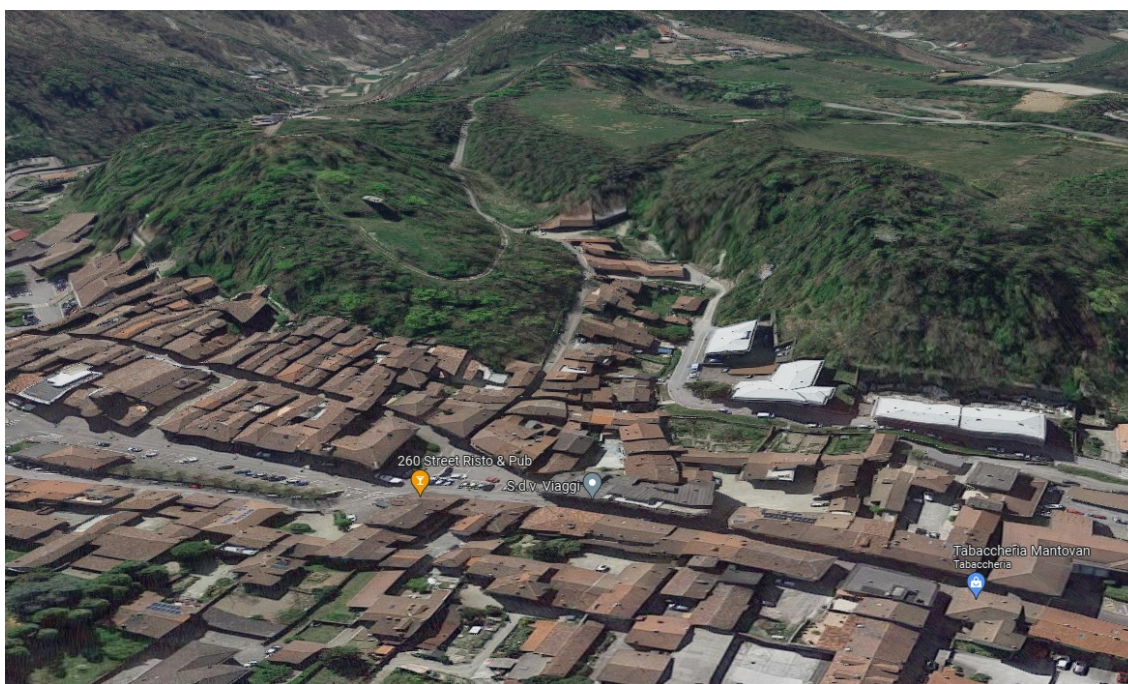
Comune	ARQUATA SCRIVIA	SCHEDA 02
Località	Rio Carrara	
Grado di rischio	R2 - Medio

Descrizione del pericolo	Area in corrispondenza di un tratto intubato di un rio. Possibilità di intasamento in entrata e lama d'acqua in corrispondenza della strade (EmA). Il P.R.G.C. inserisce l'area (e2) in Classe IIIb2 (elevata pericolosità geomorfologica).
--------------------------	--

Prevenzione	- Pulizia alveo a monte. - Bloccare il trasporto di alberi e rami che ostruirebbero l'imbocco. - Verificare la possibilità di ampliare la sezione. - Attività di sorveglianza periodica

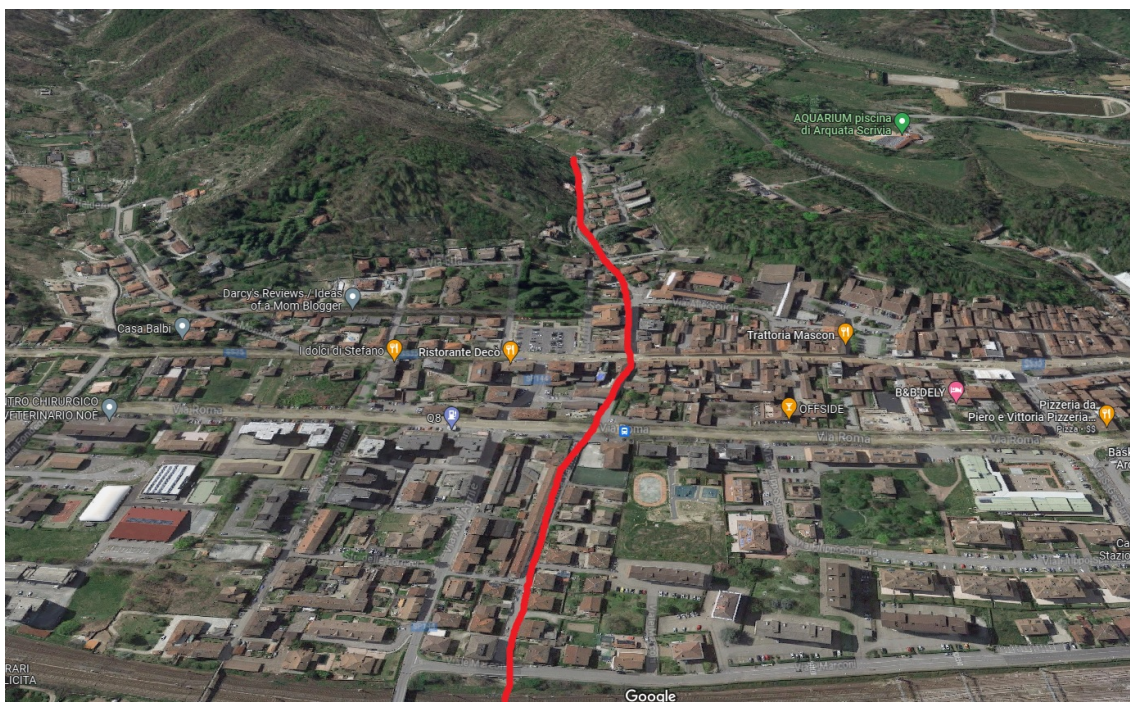
Comune	ARQUATA SCRIVIA	SCHEDA <b>03</b>
Località	Rio Regonca	
Grado di rischio	R3 - Elevato

Descrizione del pericolo	Area in corrispondenza di un tratto intubato di un rio. Possibilità di intasamento in entrata e lama d'acqua in corrispondenza della strade (EmA). Il P.R.G.C. inserisce l'area (e3) in Classe IIIb2 (elevata pericolosità geomorfologica).
--------------------------	--

Prevenzione	- Pulizia alveo a monte. - Bloccare il trasporto di alberi e rami che ostruirebbero l'imbocco. - Verificare la possibilità di ampliare la sezione. - Attività di sorveglianza periodica

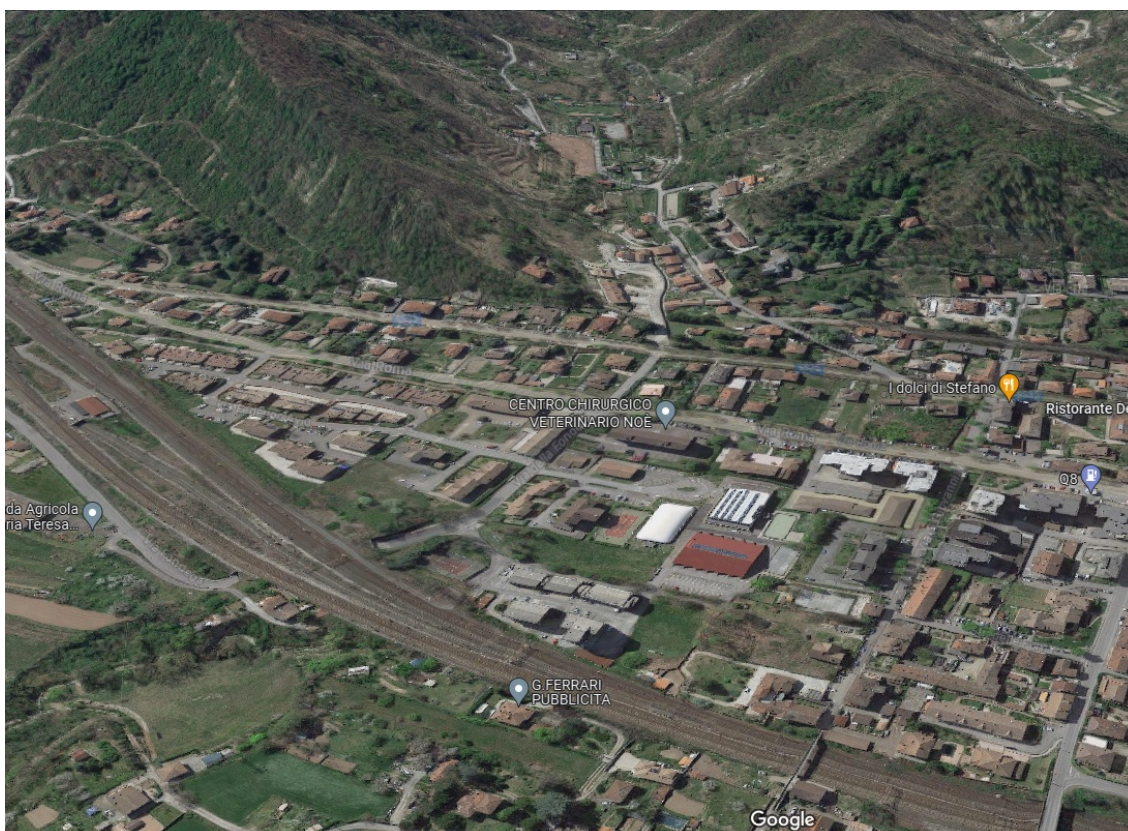
Comune	ARQUATA SCRIVIA	SCHEDA <b>04</b>
Località	Rio Montaldero	
Grado di rischio	R2 - Medio

Descrizione del pericolo	Area in corrispondenza di un tratto intubato di un rio. Possibilità di intasamento in entrata e lama d'acqua in corrispondenza della viabilità minore (EmA). Il P.R.G.C. inserisce l'area (e4) in Classe IIIb2 (elevata pericolosità geomorfologica).
--------------------------	---

Prevenzione	<ul style="list-style-type: none"> <li>- Pulizia alveo a monte.</li> <li>- Bloccare il trasporto di alberi e rami che ostruirebbero l'imbocco.</li> <li>- Verificare la possibilità di ampliare la sezione.</li> <li>- Attività di sorveglianza periodica</li> </ul>

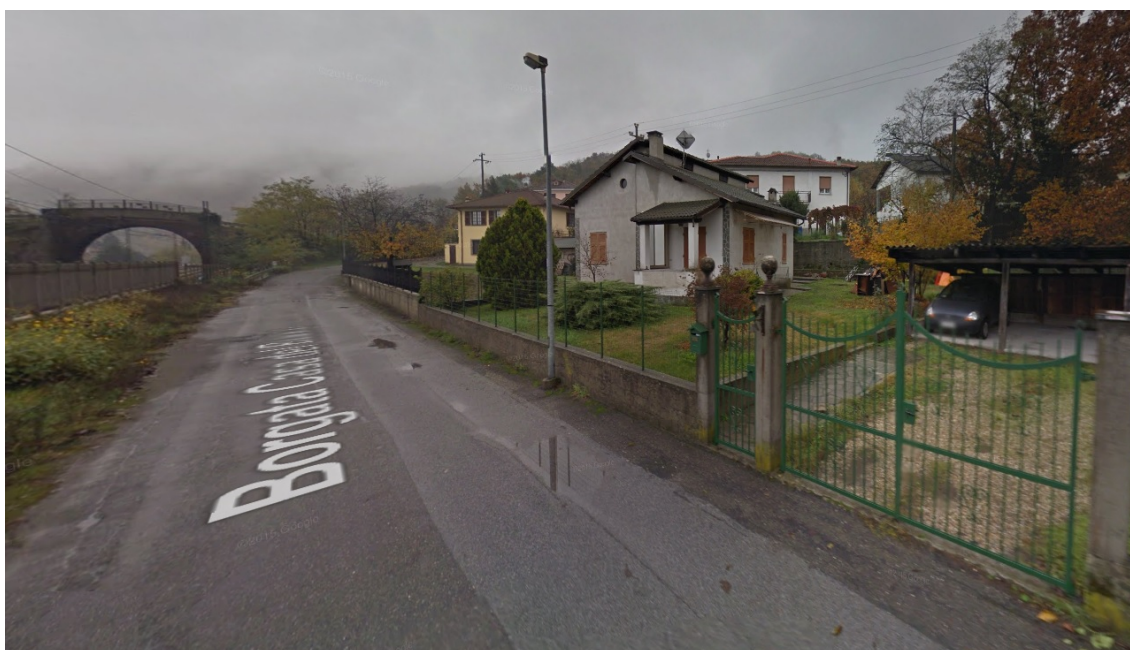
Comune	ARQUATA SCRIVIA	SCHEDA <b>05</b>
Località	A valle strada per Sottovalle - Fr. Rigoroso	
Grado di rischio	R2 - Medio

Descrizione del pericolo	Area in corrispondenza di un tratto intubato di un rio. Possibilità di intasamento in entrata e lama d'acqua in corrispondenza della viabilità minore (EmA). Il P.R.G.C. inserisce l'area (e5) in Classe IIIb2 (elevata pericolosità geomorfologica).
--------------------------	---

Prevenzione	- Pulizia alveo a monte. - Bloccare il trasporto di alberi e rami che ostruirebbero l'imbocco. - Verificare la possibilità di ampliare la sezione. - Attività di sorveglianza periodica

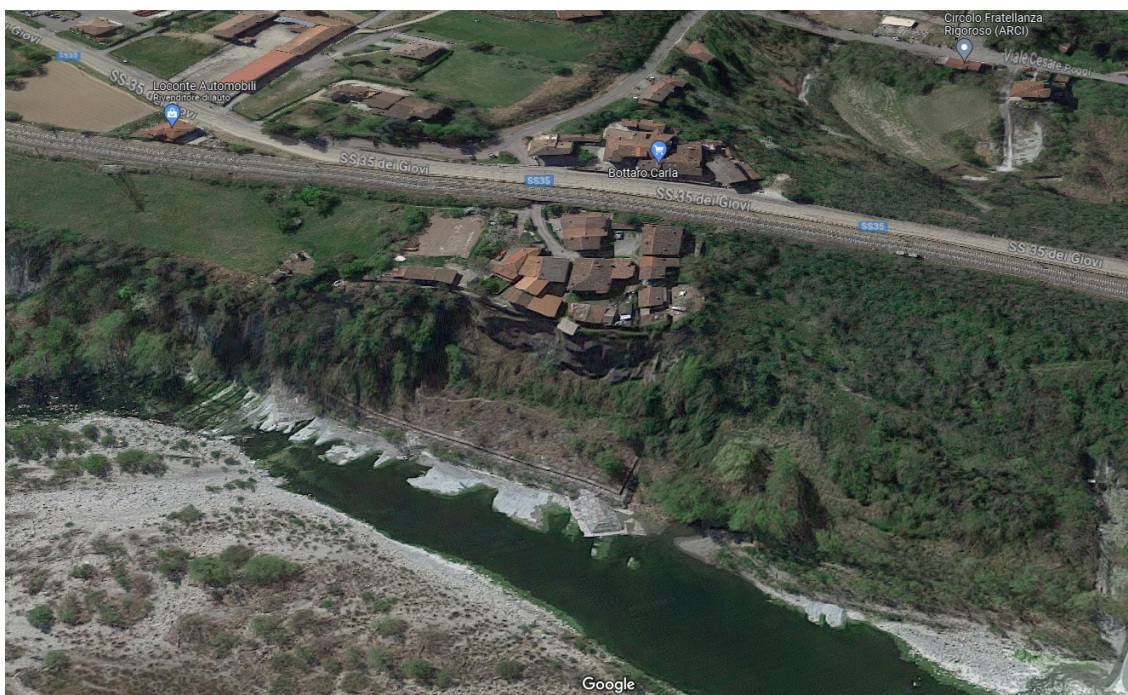
Comune	ARQUATA SCRIVIA	SCHEDA 06
Località	Località La Spezia - Fr. Rigoroso	
Grado di rischio	R3 - Elevato

Descrizione del pericolo	Erosione spondale del T. Scrivia. Arretramento della scarpata, crolli (F1). Il P.R.G.C. inserisce l'area (e6) in Classe IIIb2 (elevata pericolosità geomorfologica).
--------------------------	--

Prevenzione	<ul style="list-style-type: none"> <li>- Manutenzione e adeguamento delle difese spondali.</li> <li>- Stabilizzazione della scarpata.</li> <li>- Micropali e ancoraggi in prossimità degli edifici.</li> <li>- Le opere sono state progettate nel 2002 e completate nel 2014 (certificato ultimazione lavori del 3/10/2014).</li> </ul>

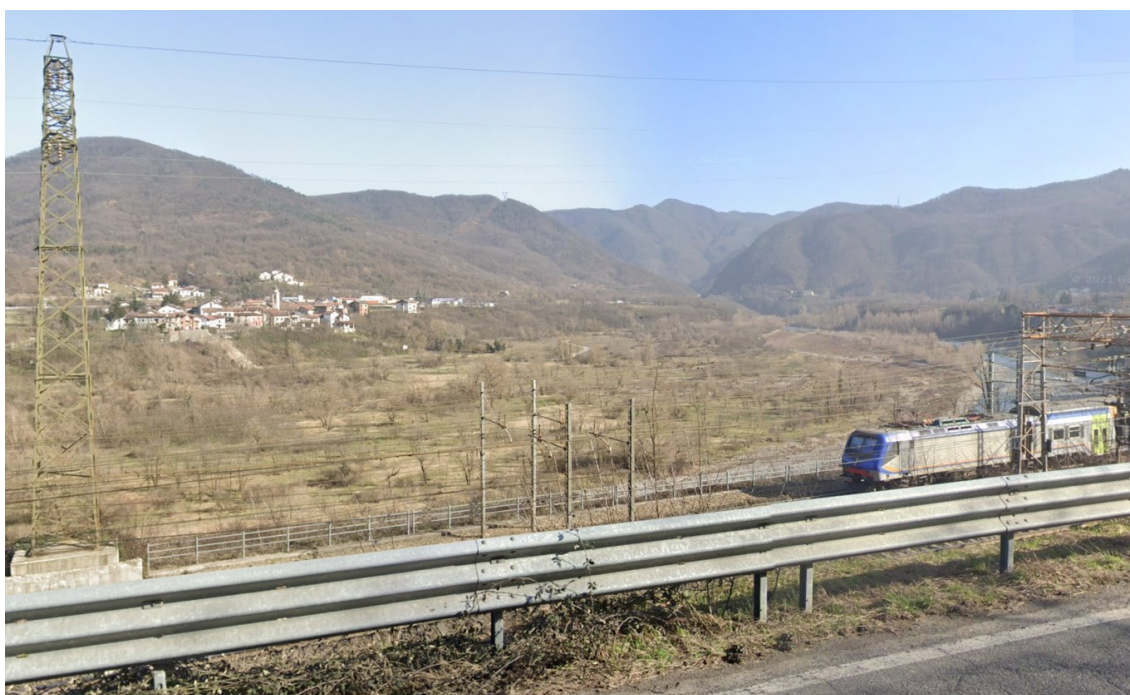
Comune	ARQUATA SCRIVIA	SCHEDA <b>07</b>
Località	Località Fr.Vocemola	
Grado di rischio	R2 - Medio

Descrizione del pericolo	Erosione spondale del T. Scrivia. Arretramento della scarpata, crolli (F1). Il P.R.G.C. inserisce l'area (v9) in Classe IIIb2 (elevata pericolosità geomorfologica).
--------------------------	--

Prevenzione	- Manutenzione e adeguamento delle difese spondali. - Stabilizzazione della scarpata. - Micropali e ancoraggi in prossimità degli edifici.

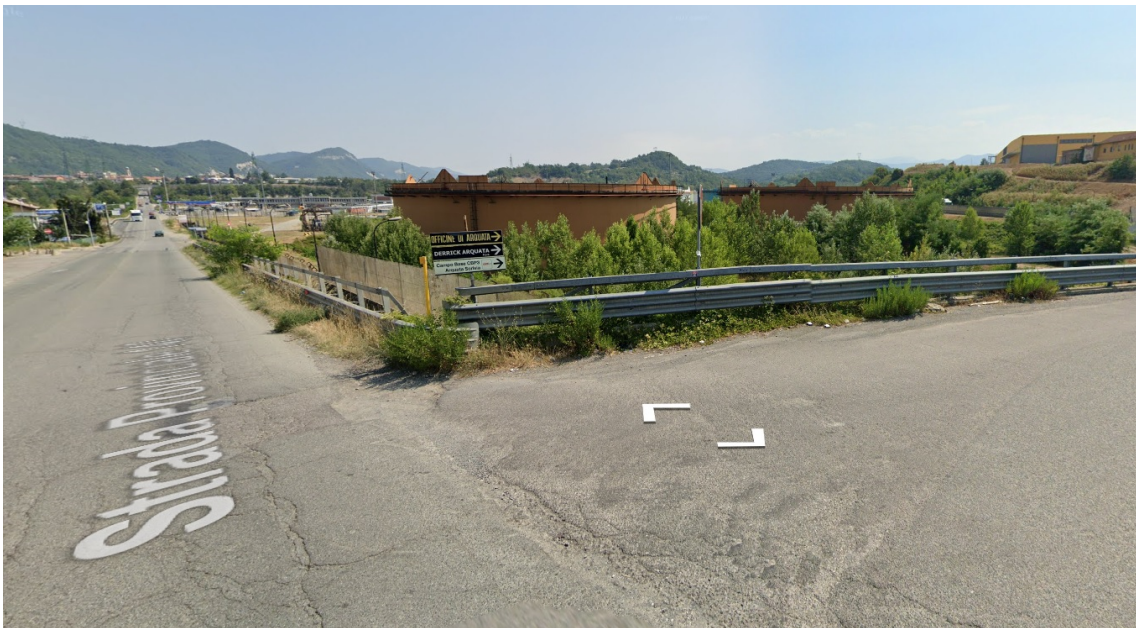
Comune	ARQUATA SCRIVIA	SCHEDA <b>08</b>
Località	Deposito carburanti in sponda sinistra del T. Scrivia presso il ponte della SP Arquata - Cabella Ligure	
Grado di rischio	R2 - Medio

Descrizione del pericolo	L'area è penalizzata dalla presenza del rio coperto a Ovest e dal tipo di insediamento ad alto rischio ambientale. Nell'evento alluvionale del 13-10-2014 nel rio si sono avuti problemi di stabilità e di esondazione.
--------------------------	--

Prevenzione	<ul style="list-style-type: none"> <li>- Ripristino delle parti erose dell'argine.</li> <li>- Messa in opera di scogliere.</li> <li>- Regolare pulizia dell'alveo.</li> <li>- Attività di sorveglianza periodica.</li> </ul>

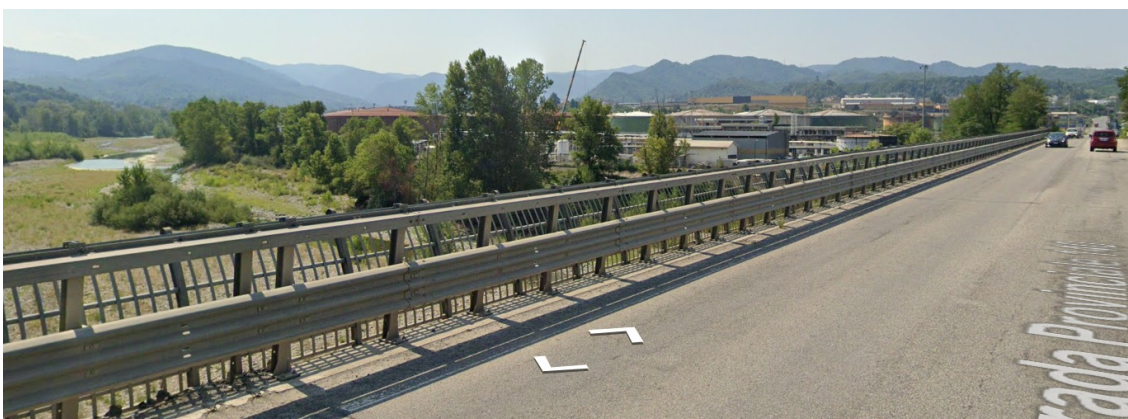
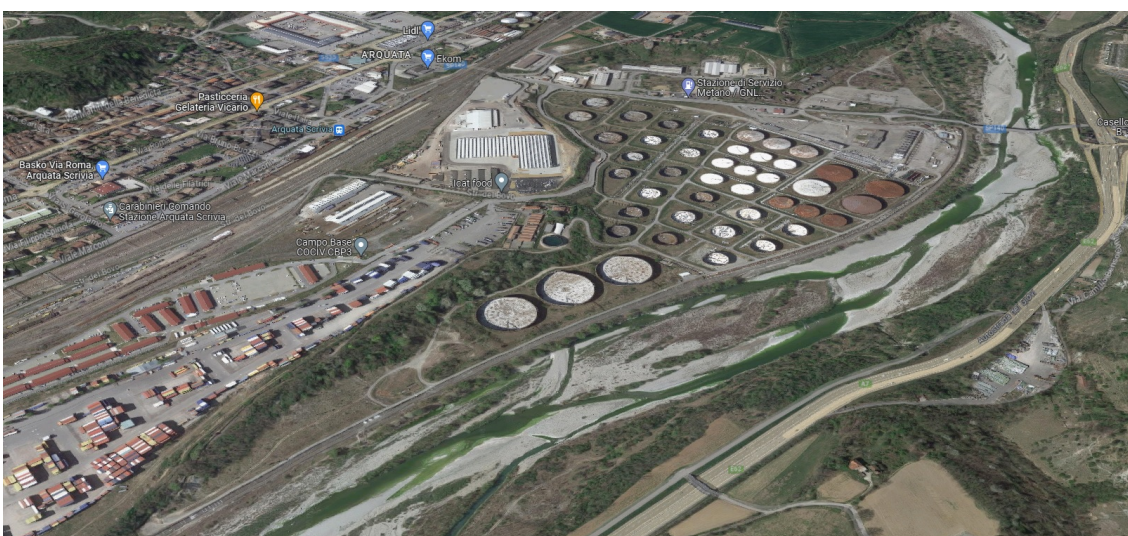
Comune	ARQUATA SCRIVIA	SCHEDA 09
Località	Deposito carburanti e parcheggio in sponda sinistra del T. Scrivia presso il ponte della SP Arquata - Cabella Ligure	
Grado di rischio	R2 - Medio

Descrizione del pericolo	L'area è compresa nella fascia C del PAI dalla necessità di garantire la funzionalità dell'argine. Nell'evento del 24-25-26/11/2002 si sono avuti scalzamenti ed erosioni.
--------------------------	---

Prevenzione	<ul style="list-style-type: none"> <li>- Ripristino delle parti erose dell'argine.</li> <li>- Messa in opera di scogliere.</li> <li>- Regolare pulizia dell'alveo.</li> <li>- Attività di sorveglianza periodica.</li> <li>- Eseguite opere di riassetto come da Determinazione Urb. 07 del 11.04.2014</li> <li>- Onere Sigemi il presidio dell'opera, manutenzione, pronto intervento, conservazione dell'opera, accertamento della capacità funzionale in tutta l'estensione.</li> </ul>

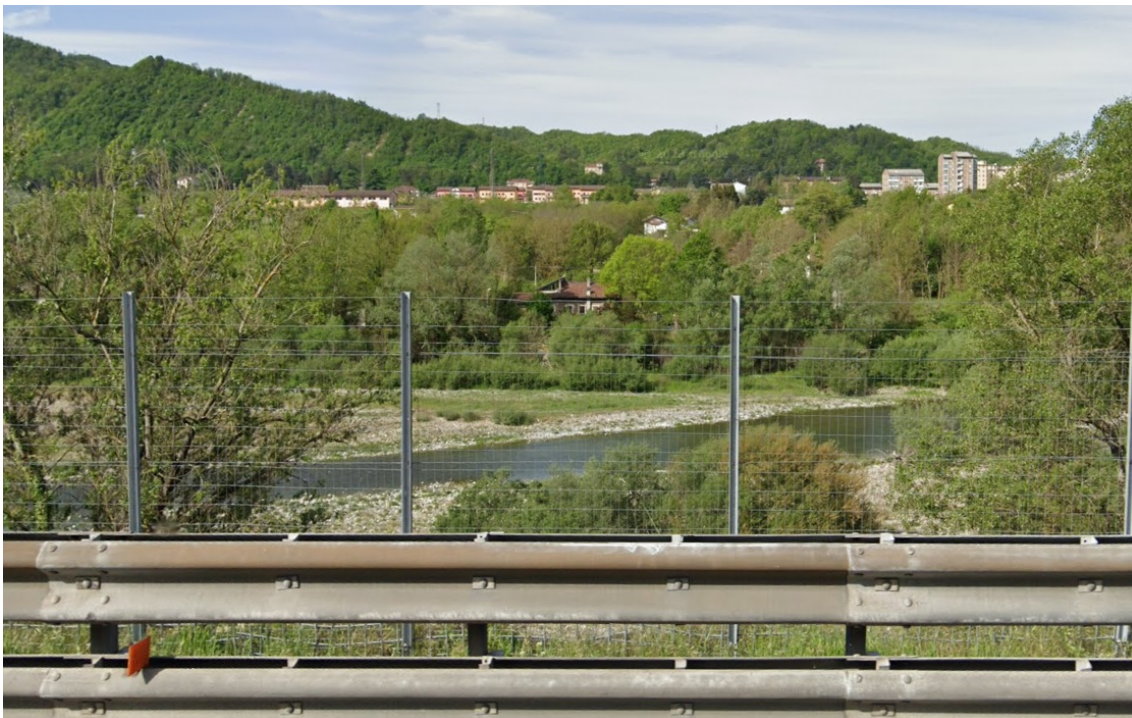
Comune	ARQUATA SCRIVIA	SCHEDA <b>10</b>
Località	Località Concentrico a monte del ponte SP 144 Arquata - Varinella	
Grado di rischio	R4 - Molto elevato

Descrizione del pericolo	Area esondabile in fascia A del PAI e H- frequente del PGRA. Il P.R.G.C. inserisce l'area in Classe IIIc (alta pericolosità geomorfologica).
--------------------------	---

Gestione dell'emergenza	- verificare l'effettiva assenza di popolazione esposta.

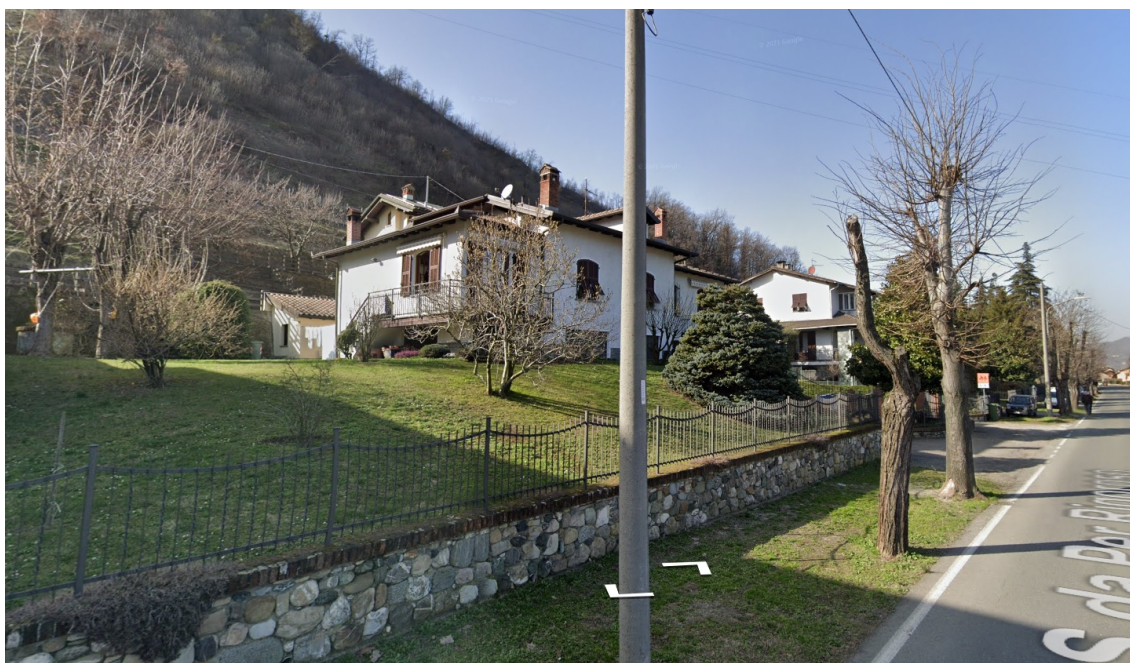
Comune	ARQUATA SCRIVIA	SCHEDA <b>01</b>
Località	A monte di Via Villini e ex SS 35	
Grado di rischio	R4 - Molto elevato

Descrizione del pericolo	<p>Crolli nelle bancate in aggetto (F1)          Colamenti veloci e fluidificazione delle coperture (F6/F9).          Eventi più o meno estesi nel '77, '94, '96, 2000, 2002, 2014.          Il P.R.G.C. inserisce l'area (v7) in Classe IIIb3 (elevata pericolosità geomorfologica).</p>
--------------------------	---

Prevenzione	Rimozione materiale franato. Disgaggio di tutto il materiale instabile. Regimazione acque scolanti da monte. Attività di sorveglianza e manutenzione canali di scolo Opere eseguite: rimozione materiale franato, disgaggio, regimazione. A monte di alcuni edifici sono stati realizzate opere specializzate costituite da micropali ancorati, reti di protezione, piantumazioni.

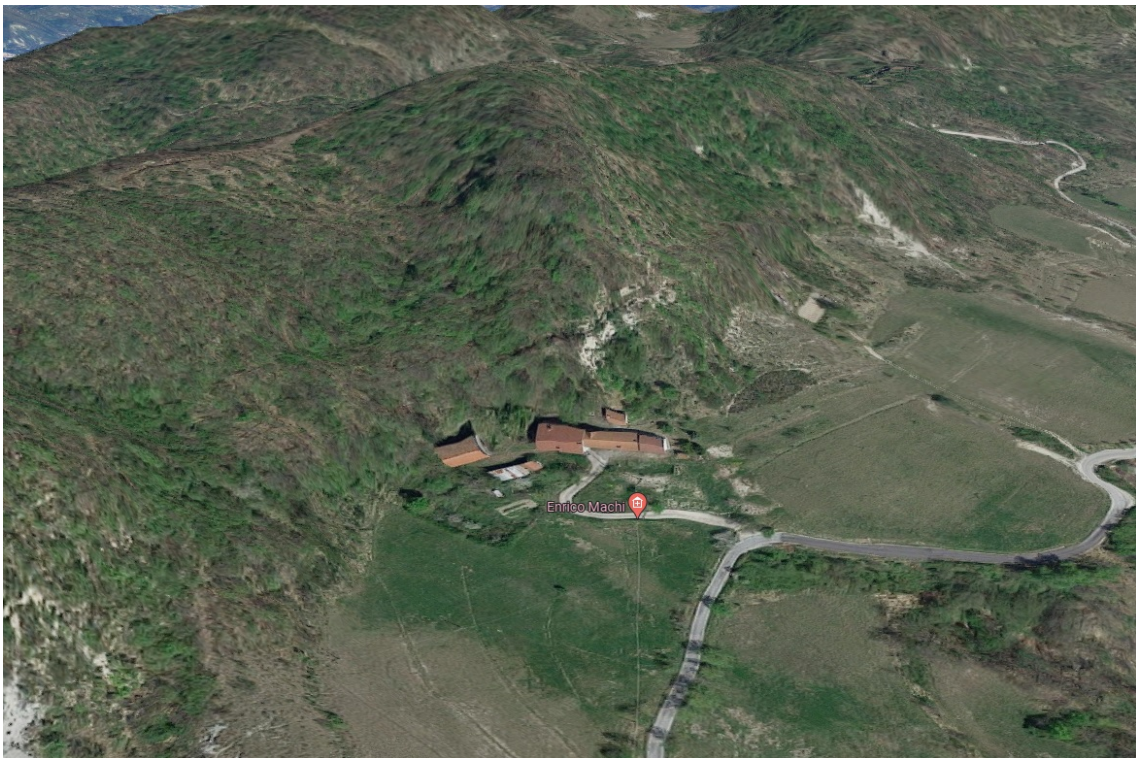
Comune	ARQUATA SCRIVIA	SCHEDA <b>02</b>
Località	A Nord-Ovest del centro abitato di Sottovalle a monte della S.C. per Carrosio	
Grado di rischio	R4 - Molto elevato

Descrizione del pericolo	Settore di versante mediamente acclive con esposizione S. Interferenza con dissesto gravitativo (FQ1/30); crollo riattivabile riferibile alla copertura eluviocolluviale. Il P.R.G.C. inserisce l'area (v8) in Classe IIIb3 (elevata pericolosità geomorfologica).
--------------------------	--

Prevenzione	- Allontanamento materiale instabile, manutenzione e adeguamento della rete di scolo naturale e artificiale. - Attività di sorveglianza periodica.

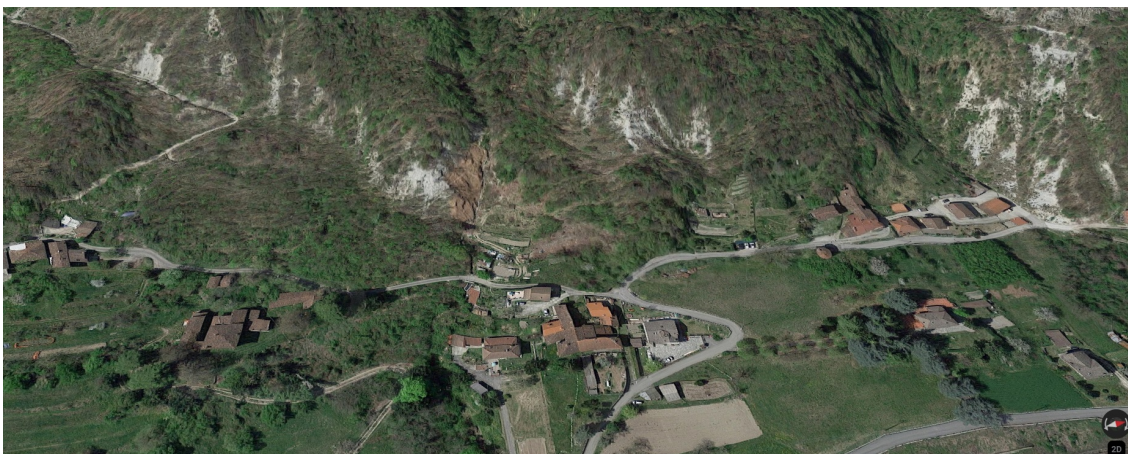
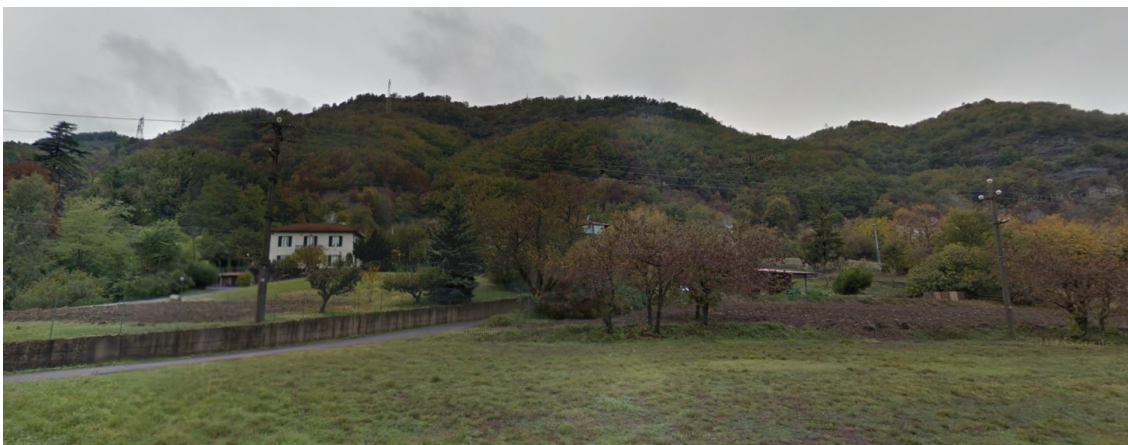
Comune	ARQUATA SCRIVIA	SCHEDA <b>03</b>
Località	Località Giacomassi - Ca'Diego - Ca'Bianca (Fr. Rigoroso)	
Grado di rischio	R4 - Molto elevato

Descrizione del pericolo	Crolli nelle bancate in aggetto (F1) Colamenti veloci e fluidificazione delle coperture (F6/F9). Il P.R.G.C. inserisce l'area (v10) in Classe IIIb3 (elevata pericolosità geomorfologica). Eventi più o meno estesi nel '77, '94, '96, 2000, 2002, 2014.
--------------------------	--

Prevenzione	<ul style="list-style-type: none"> <li>- Rimozione materiale franato.</li> <li>- Disgaggio di tutto il materiale instabile.</li> <li>- Regimazione acque scolanti da monte.</li> <li>- Attività di sorveglianza e manutenzione canali di scolo.</li> <li>- Opere eseguite: rimozione materiale franato, disgaggio, regimazione.</li> <li>- Attività di sorveglianza.</li> </ul>

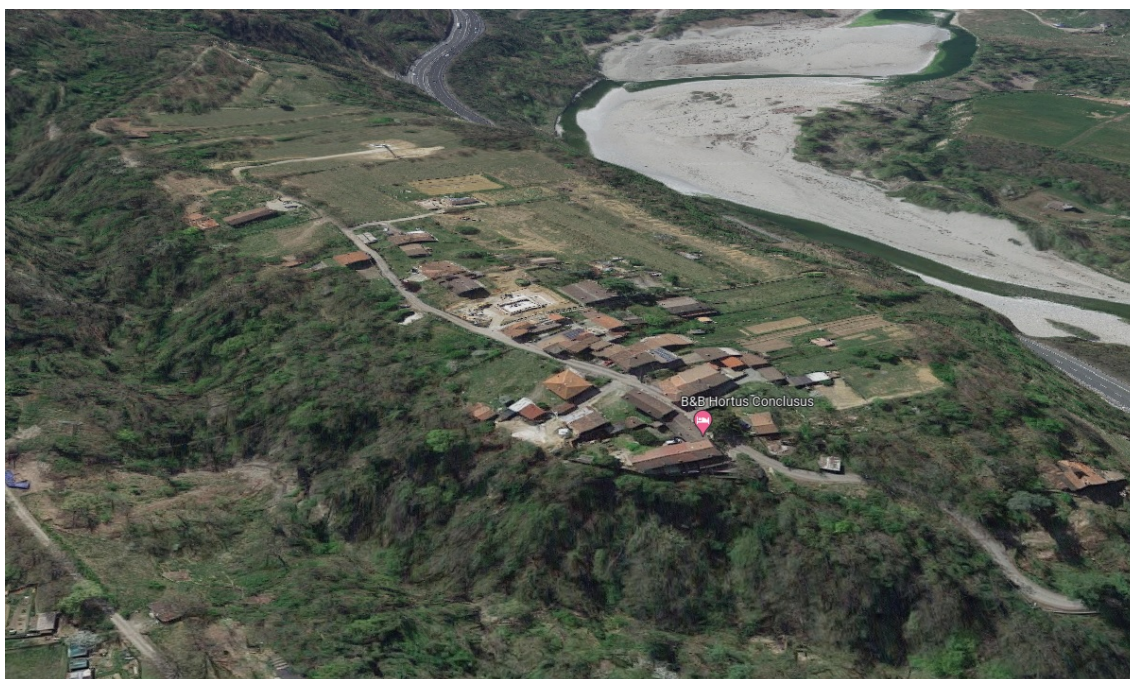
Comune	ARQUATA SCRIVIA	SCHEDA <b>04</b>
Località	Località Pessino	
Grado di rischio	R3 - Elevato

Descrizione del pericolo	Incisione del Rio Pessino: arretramento della scarpata in marna denudata.
--------------------------	---

Prevenzione	- Manutenzione e adeguamento delle difese spondali. - Stabilizzazione della scarpata. - Micropali e ancoraggi in prossimità degli edifici. - Nell'edificio più esposto sono state realizzate opere di minimizzazione del rischio mediante micropali e tiranti.

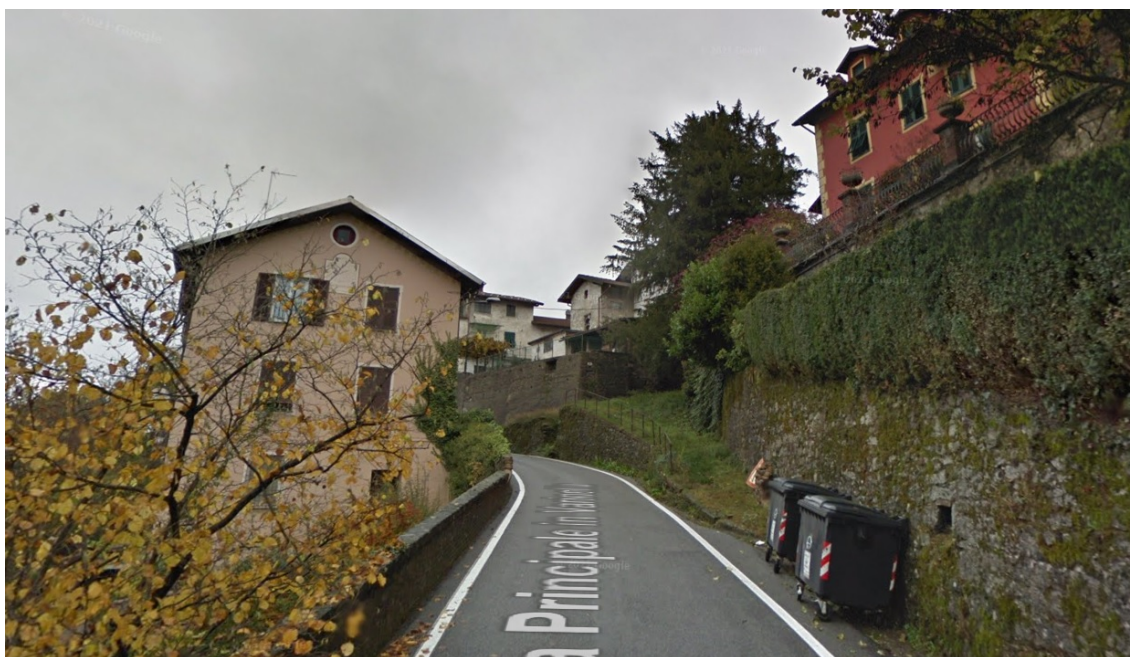
Comune	ARQUATA SCRIVIA	SCHEDA <b>05</b>
Località	Località Fr. Varinella	
Grado di rischio	R3 - Elevato

Descrizione del pericolo	Scarpata di erosione spondale del T. Scrivia Tipologia: dissesto nelle coperture. Il P.R.G.C. inserisce l'area (v12) in Classe IIIb2 (elevata pericolosità geomorfologica).
--------------------------	---

Prevenzione	Manutenzione e adeguamento delle difese spondali. Stabilizzazione della scarpata. Micropali e ancoraggi in prossimità degli edifici.

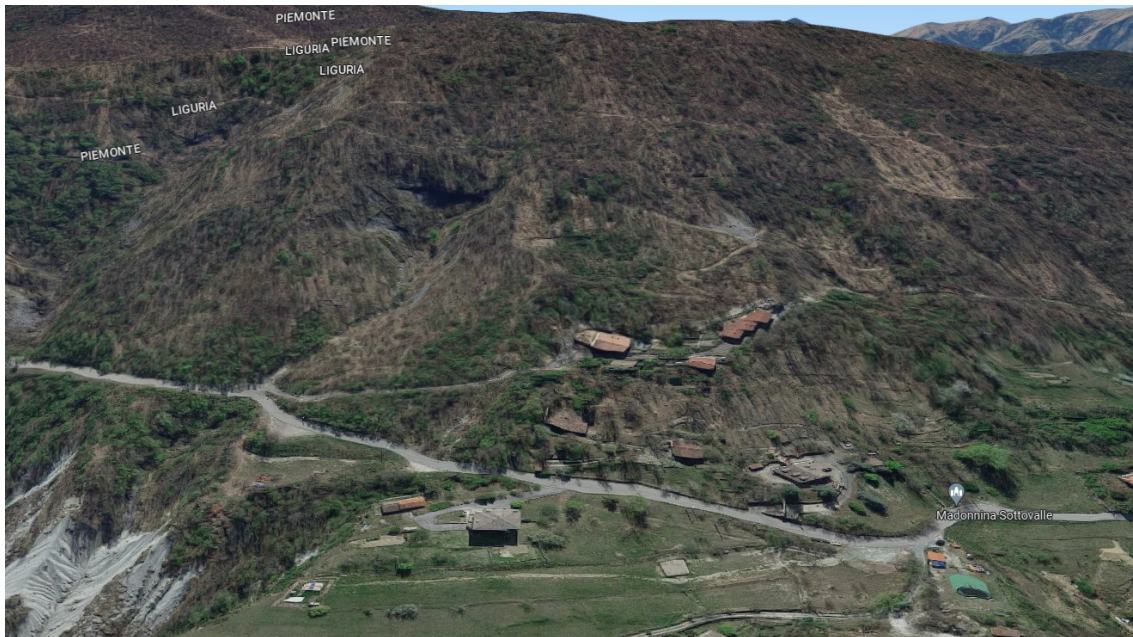
Comune	ARQUATA SCRIVIA	SCHEDA <b>06</b>
Località	A Est del centro abitato di Sottovalle lungo il vers. N di Costa Canina	
Grado di rischio	R2 - Medio

Descrizione del pericolo	Interferenza con dissesto gravitativo (FQ9/24); colata riattivabile riferibile alla copertura eluviocolluviale. Il P.R.G.C. inserisce l'area (v13) in Classe IIIb3 (elevata pericolosità geomorfologica).
--------------------------	---

Prevenzione	Consolidamenti, drenaggi, manutenzione e adeguamento della rete di scolo naturale e artificiale. Attività di sorveglianza periodica.

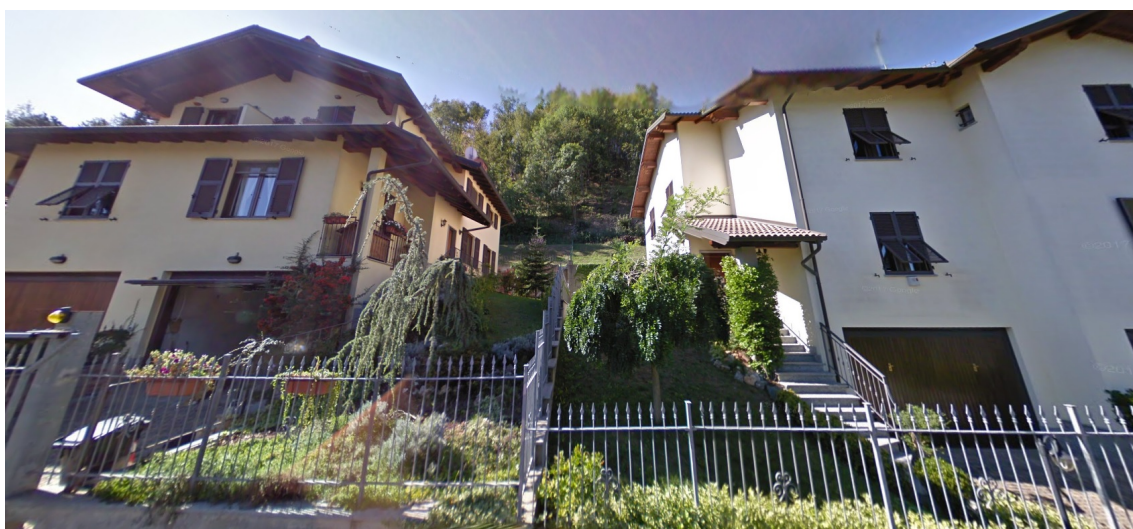
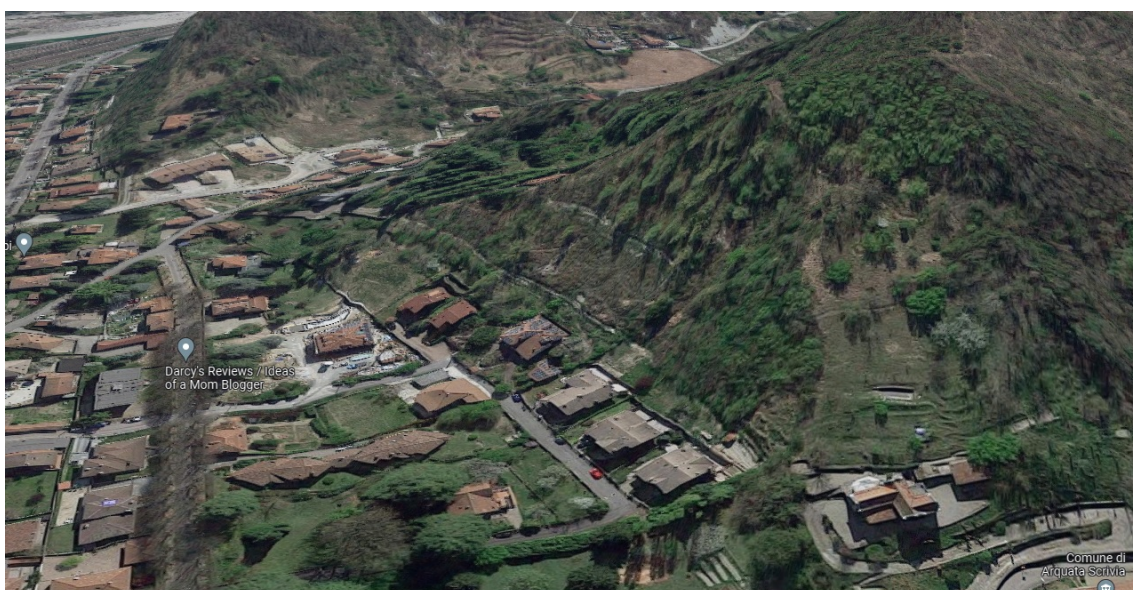
Comune	ARQUATA SCRIVIA	SCHEDA <b>07</b>
Località	Località Concentrico, a monte di Via Erta	
Grado di rischio	R4 - Molto elevato

Descrizione del pericolo	Colamenti veloci e fluidificazione delle coperture. Eventi puntuali alluvione 13-10-2014
--------------------------	---

Prevenzione	<ul style="list-style-type: none"><li>- Rimozione materiale franato.</li><li>- Disgaggio di tutto il materiale instabile.</li><li>- Regimazione acque scolanti da monte.</li><li>- Attività di sorveglianza e manutenzione canali di scolo</li><li>- Attività di sorveglianza.</li><li>- Prevedere la regimazione nel pendio e la realizzazione di difese attive.</li></ul>

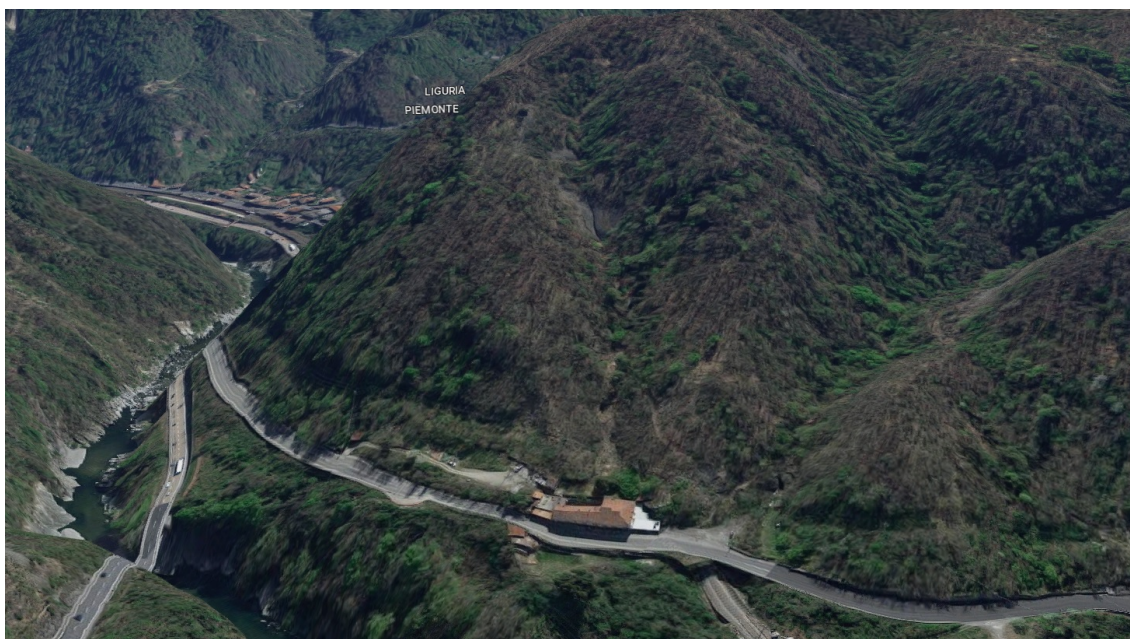
Comune	ARQUATA SCRIVIA	SCHEDA <b>08</b>
Località	Località Belvedere	
Grado di rischio	R4 - Molto elevato

Descrizione del pericolo	Versante a monte della SP 35 dei Giovi, presso il confine regionale in sponda sinistra del T. Scrivia. Colamenti veloci e fluidificazione delle coperture (FA6/55). Evento puntuale alluvione 24.11.19
--------------------------	--

Prevenzione	<ul style="list-style-type: none"> <li>- Rimozione materiale franato.</li> <li>- Disgaggio di tutto il materiale instabile.</li> <li>- Regimazione acque scolanti da monte.</li> <li>- Attività di sorveglianza e manutenzione canali di scolo</li> <li>- Opere eseguite: rimozione materiale franato, disgaggio, regimazione a monte.</li> <li>- Attività di sorveglianza.</li> <li>- Prevedere la regimazione nel pendio e la realizzazione di difese attive.</li> <li>- Rifacimento con sezione idonea del tratto sotto la ex pizzeria.</li> </ul>
