# **Manuale di indirizzi**

## **per il recupero e la tutela degli insediamenti rurali sparsi**

Studio di dettaglio per la Borgata "Argiassera-  
Richettera". Criteri di intervento finalizzati alla  
valorizzazione ed alla conservazione  
dell'insediamento rurale

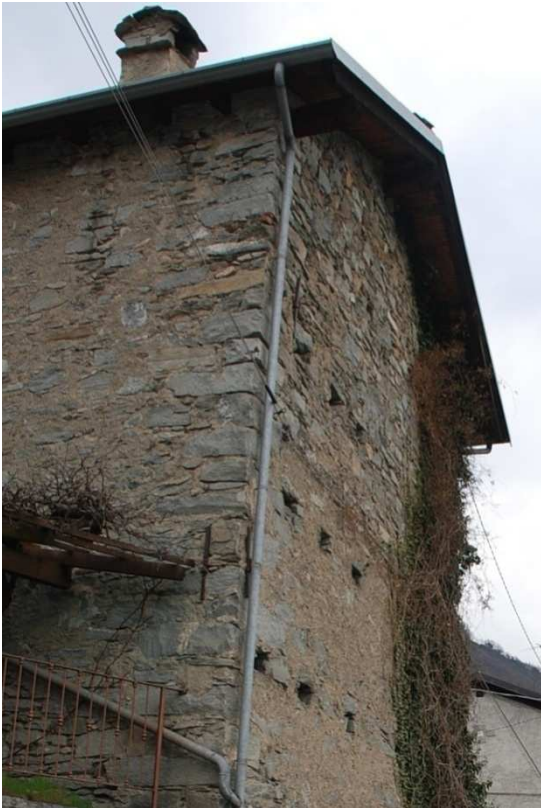
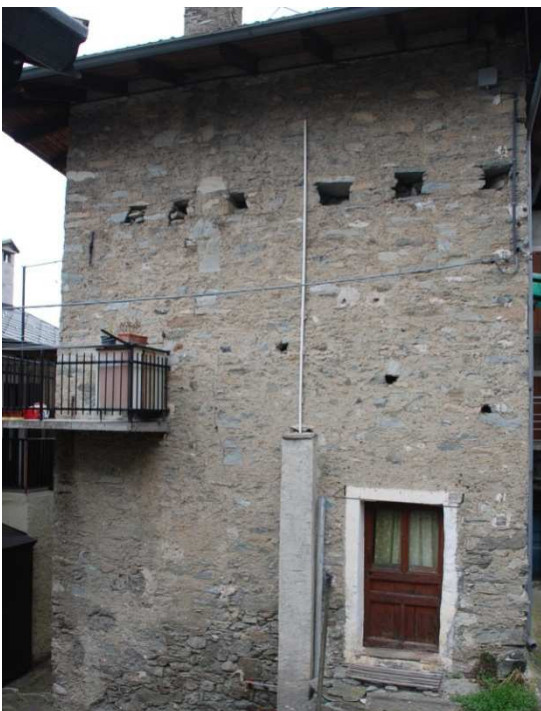
L'edilizia storica della borgata è composta nella sua totalità da muratura in pietra locale di spessore variabile dai 60 cm al metro in base all'elevazione dell'edificio e alla sua funzione. La disposizione sul pendio determinava in molti casi anche la tipologia di fondazione e l'appoggio a terra; in buona parte dei casi il dislivello del terreno raggiungeva la proporzione di un piano abitativo e consentiva di accedere direttamente dall'esterno, dove possibile, a ogni livello. La conformazione del terreno in molti frangenti roccioso e piuttosto compatto, costituiva il primo appoggio solido su cui fondare la struttura e poteva sostituire addirittura parte della struttura verticale.

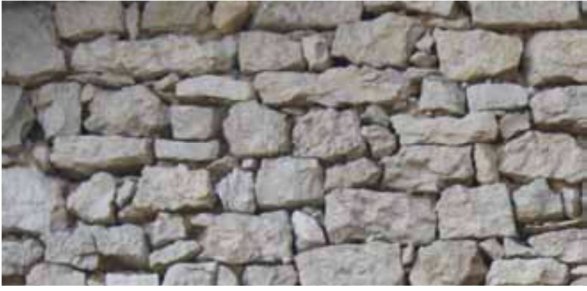
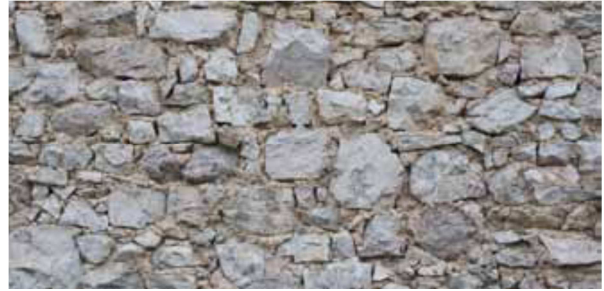
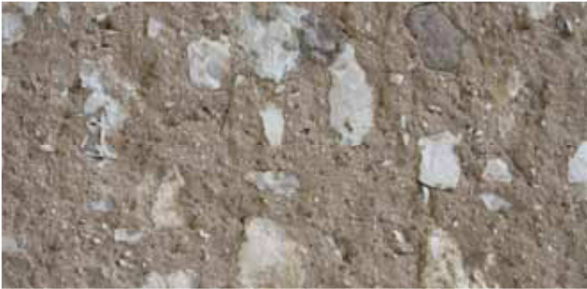
Tre tipi di muratura:

pietra a secco

Pietra rasata

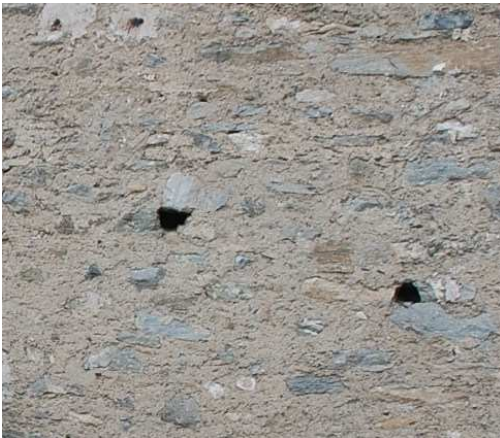
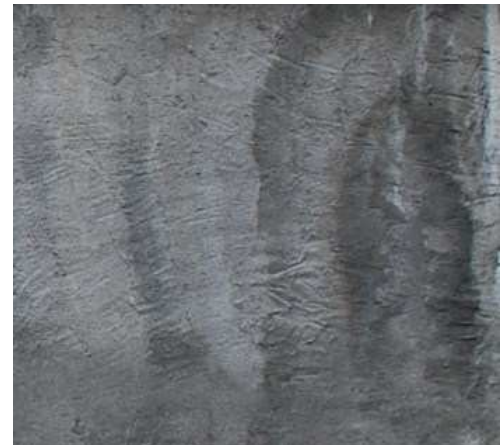
Le immagini sottostanti mettono a confronto due tipi di intonaci uno tradizionale, in questo caso steso in maniera non totalmente coprente, e uno a base cementizia riconoscibile per il colore grigio marcato che a contrario del precedente non muta nel tempo.

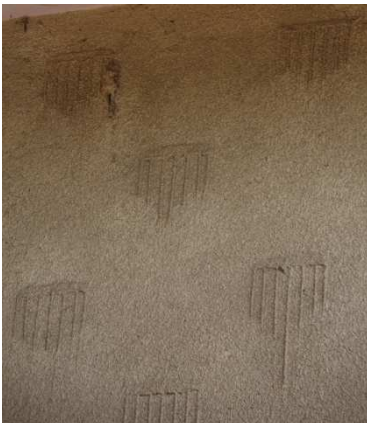
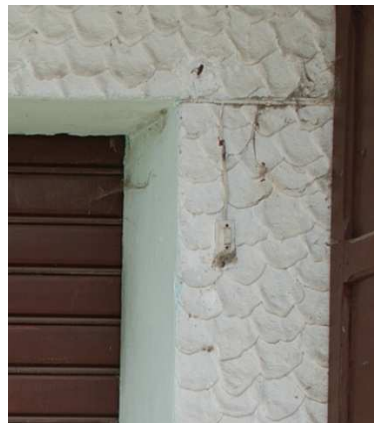
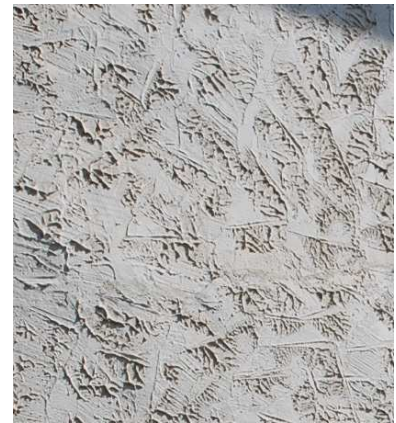
Di seguito un campionario di intonaci variamente decorativi tipici degli anni '60 e '70, ecc..., finiture murarie progressivamente da eliminare dal patrimonio edilizio storico.

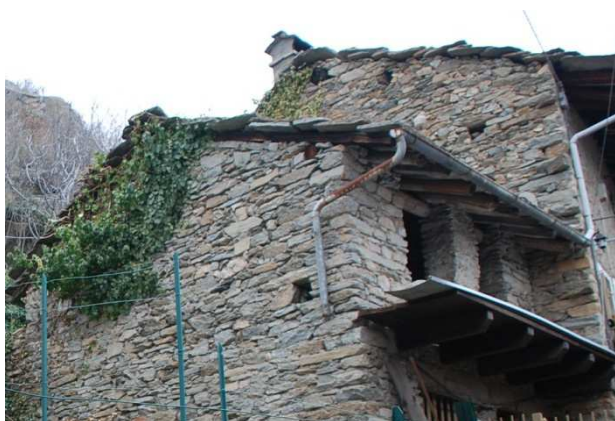
La pendenza delle coperture, non eccessivamente marcata, permetteva l'utilizzo di lastre di pietra di grandi dimensioni e di spessore medio intorno ai 4-5 centimetri, dunque estremamente pesanti, posizionate in semplice appoggio sull'orditura in legno, senza chiodatura o l'utilizzo di ganci di tenuta meccanica, senza che per questo si verificassero problemi di scivolamento delle stesse sotto il peso della neve. Il tipo di pietra utilizzata per la produzione delle lose da copertura, proveniente da cave di estrazione locale, erano infatti prevalentemente calcescisti, micascisti, gneis e quarziti, la cui granulosità tipica agiva da fermaneve naturale frenando lo slittamento<sup>8</sup>.

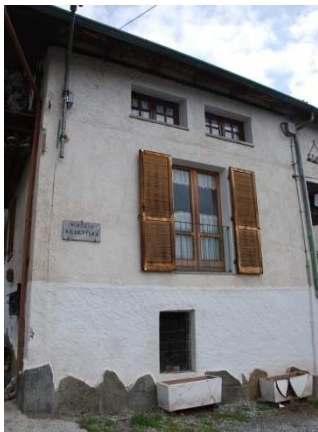
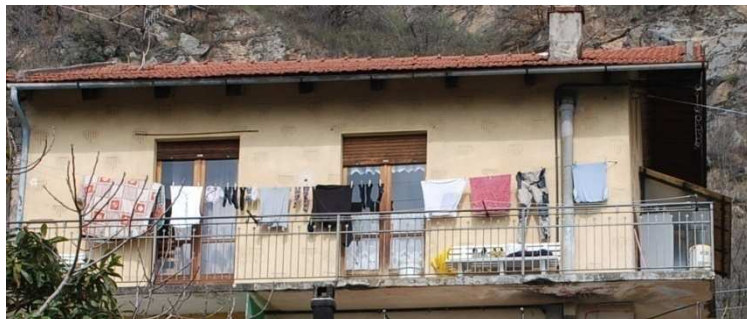
**Esempi di facciate rimpaginate durante interventi di ristrutturazione. Le aperture risultano sproporzionate ed eccessivamente grandi.**

Tutta una serie di esempi presenti tra gli edifici delle borgate testimoniano interventi realizzati a cavallo tra gli anni '60 e gli anni '80, in cui la scansione originaria tipica delle aperture costituita da porta e finestra per ogni vano abitabile, sia esso accessibile da piano terreno che da ballatoio, viene ripasmata perdendo da un lato la *ritmicità* di facciata e dall'altro l'insieme delle proporzioni (sia dell'apertura in sé che dell'apertura nella composizione di facciata).

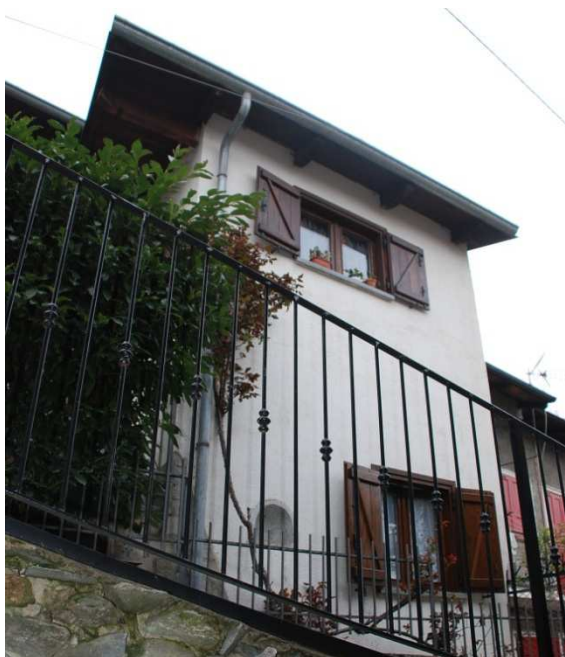
In tempi più recenti si rileva invece la tendenza a realizzare, così come nelle nuove costruzioni, delle aperture dal taglio maggiormente orizzontale, anch'esse ovviamente estranee al contesto.

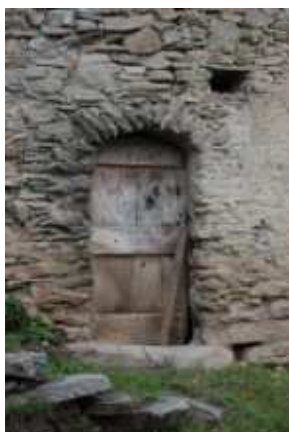
Per apertura a vuoto si intende invece che ha il contorno definito dallo stesso materiale della muratura entro la quale è scavata.

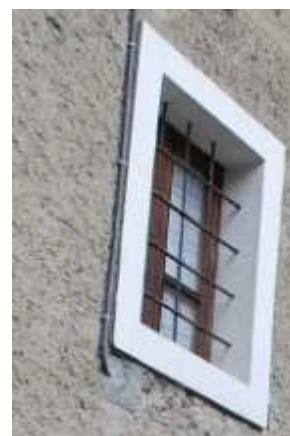
Per apertura a figura si intende quella che ha un contorno proprio che la stacca dalla parete e le attribuisce un carattere che la fa emergere figurativamente dalla parete di fondo.

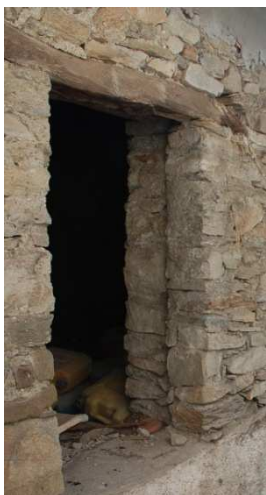
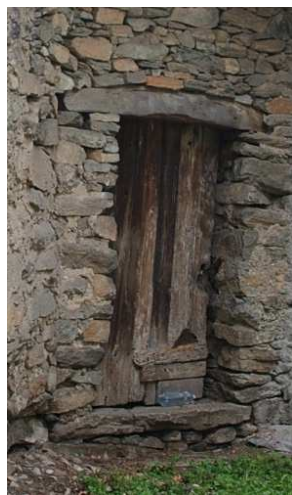
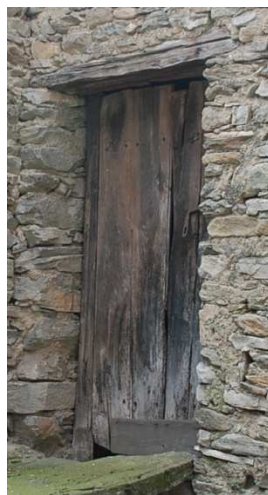
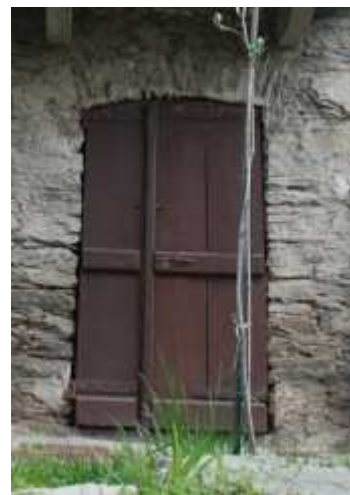
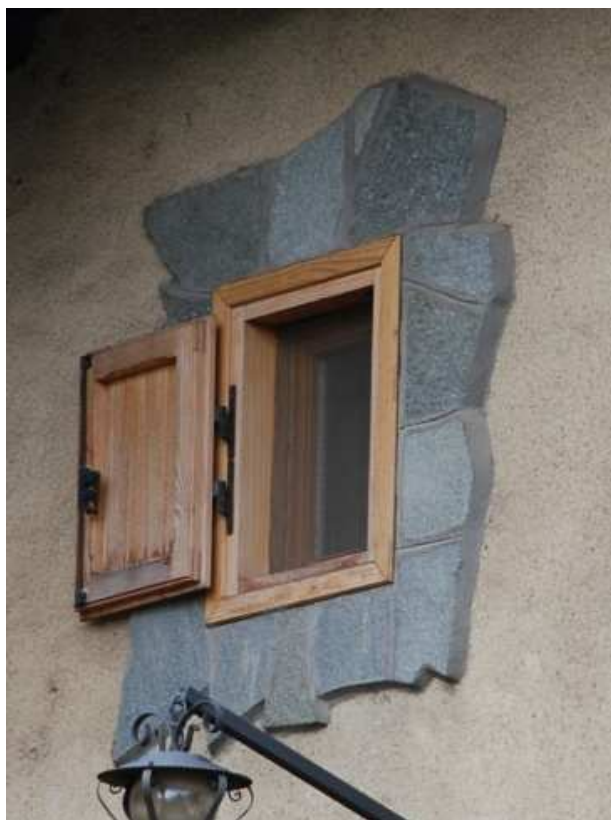
Tra le aperture a vuoto ne esistono sia di disegnate all'interno di murature in pietra a vista, che in pietra rasata, sia all'interno di murature intonacate a rustico o a civile. Elemento caratterizzante questo tipo di aperture è sicuramente l'architrave sia in pietra che in legno, più raro invece il voltino centinato in pietra.

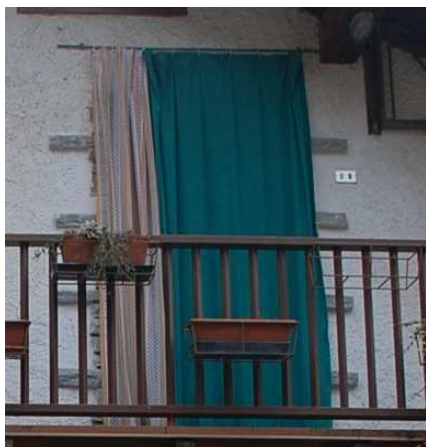
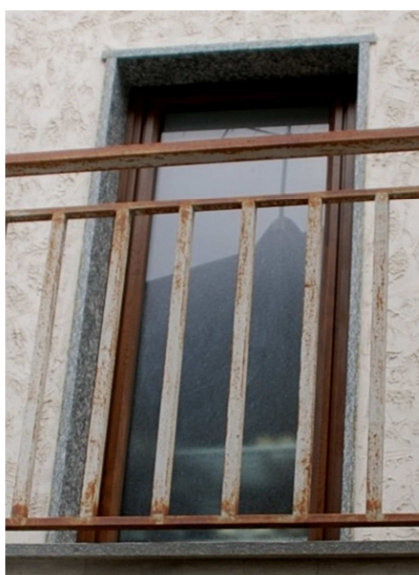
Tra gli edifici che hanno subito interventi di recupero e ristrutturazione esistono poi interpretazioni varie della squadratura e varianti sul tema non sempre appropriate. La più tipica vede rifinire il risvolto dell'apertura in facciata con pietre dal taglio più o meno rustico, posizionate a parete a mo di piastrella. Questa tendenza, utilizzata non solo nei contorni delle aperture ma spesso anche nei profili murari di facciata e in varie altre opere di rifinitura, parte da un presupposto fondamentale sbagliato ovvero che nell'edilizia alpina e rurale la pietra possa essere intesa come rivestimento; la pietra era, ed è, l'elemento basilare della muratura, il rivestimento, qualora fosse utilizzato, era un intonaco a volte rustico, altre volte maggiormente fine, di calce e sabbia locali steso in maniera più o meno coprente a sigillatura dei giunti murari. Nell'immaginario collettivo contemporaneo invece l'ordine e la prassi costruttiva paiono ribaltati, la non comprensione o la scarsa valutazione dei valori del costruito danno adito a operazioni di pesante manomissione dei caratteri presenti, spesso per introdurre nella composizione di

In questo caso, per quanto riguarda le aperture, alcuni esempi all’interno della borgata mostrano il rivestimento della cornice muraria dell’apertura, già intonacata e tinteggiata, per mezzo di pietre, in genere di provenienza non locale, utilizzate in spessore ridottissimi e forme a volte regolari a volte no, incollate a muro in maniera del tutto posticcia, alla stregua di un mattone paramano, di una maiolica o di una lastra di travertino. Alcuni esempi vedono l’uso di profili di pietra di sapore più urbano, generalmente un serizzo locale, a copertura delle mazzette d’apertura.

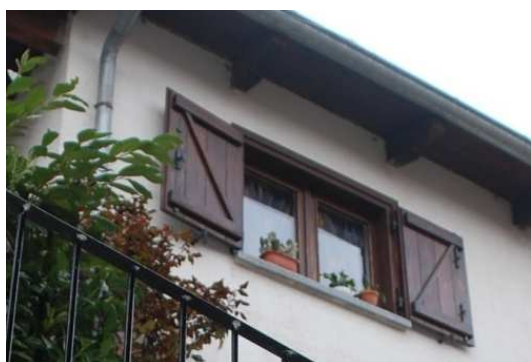
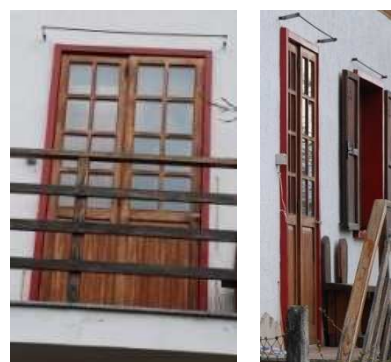
Tutta una serie di esempi visibili in loco permettono immediatamente di comprendere quanto una scelta sbagliata possa compromettere nell'insieme il disegno di facciata.

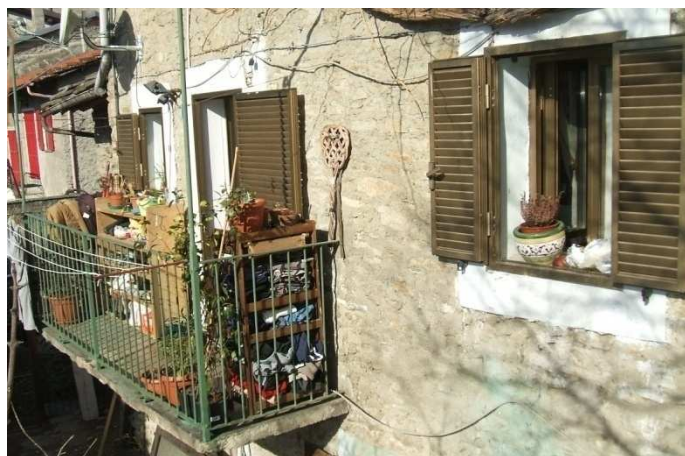
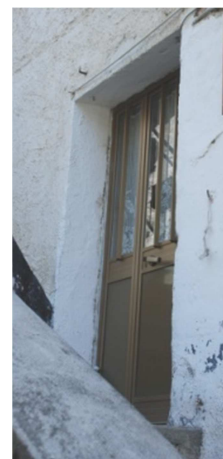
Quasi sempre all'installazione del serramento in posizione piuttosto esterna rispetto al filo facciata corrisponde il rivestimento della mazzetta e l'installazione di coprifili in legno che modificano definitivamente il linguaggio tradizionale, così come l'utilizzo di materiali diversi dal legno, si vedano ad esempi i rari casi di infissi in alluminio anodizzato.

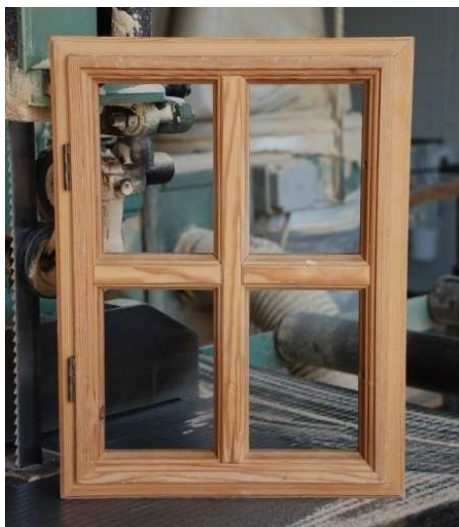
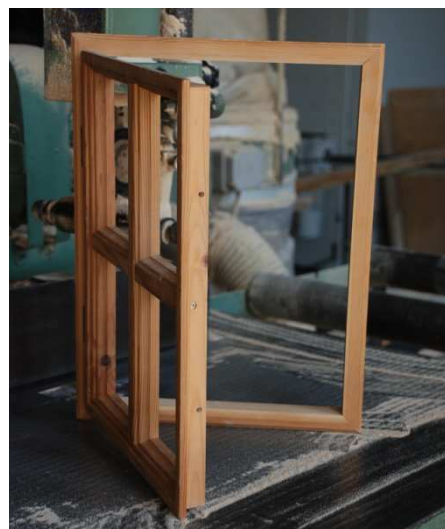
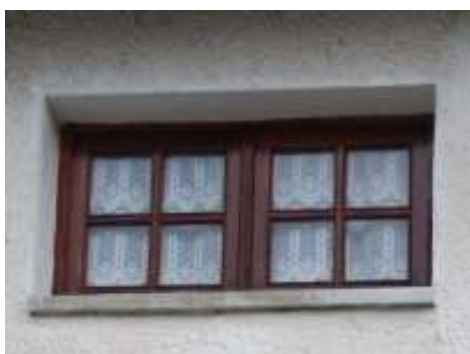
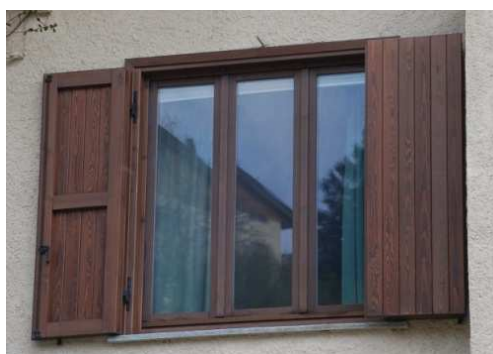
Fra gli esempi di partitura del serramento che risultano non appropriati si osservano le finestre a doppia anta senza scansioni orizzontali, che per la presenza del solo montante centrale creano un effetto eccessivamente verticale, e i sistemi a inglesina, sicuramente da escludersi in quanto presentano riquadri troppo piccoli, spesso rettangolari, totalmente estranei al contesto.

Esempi di serramenti con partitura non appropriata.

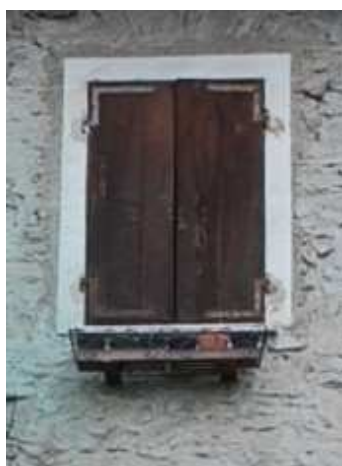
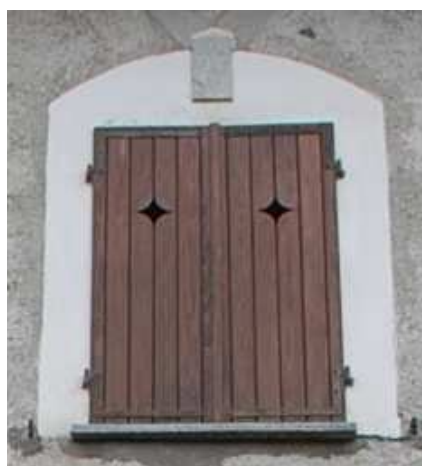
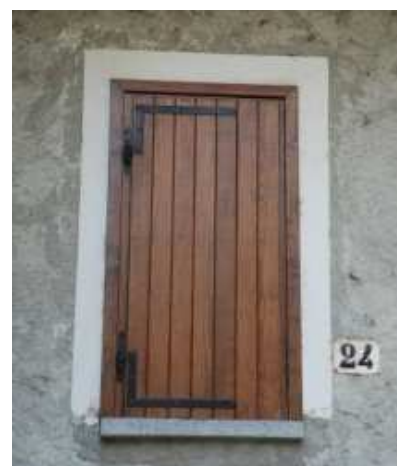
**Scuri ed inferiate.** Negli esempi della tradizione non rimaneggiate in anni recenti si nota la mancanza di scuri esterni e talvolta la presenza di ante interne fissate non a muro ma sul telaio del serramento stesso, in altri casi invece un'anta removibile è posta a oscuramento della parte superiore vetrata delle porte d'accesso. Gli scuri esterni, ad anta piena e di semplice fattura, in legno prevalentemente tintato di scuro, ormai notevolmente presenti, sono da ricondurre a interventi successivi, ma tutto sommato integrati nella tradizione del luogo. qualora non ci sia la volontà di posizionarli all'interno, andrebbero realizzati in legno ad anta piena secondo le tipologie tradizionali del luogo.

Tipologie di scuri appropriati

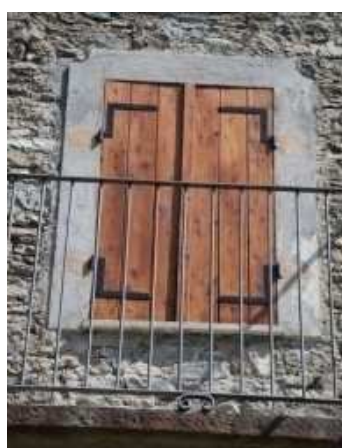
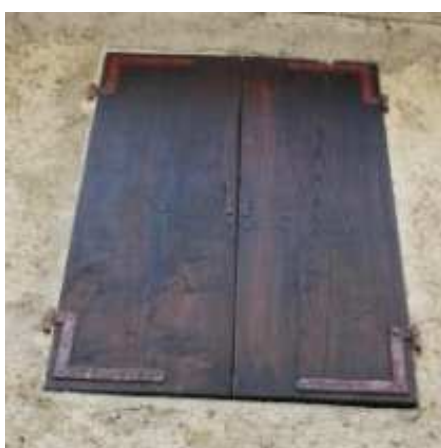
Decisamente non in armonia col luogo gli scuri in legno laccato con colori vivaci e totalmente estranei al contesto i numerosi esempi di gelosia in legno di pino naturale e le più sporadiche tapparelle sempre in legno.

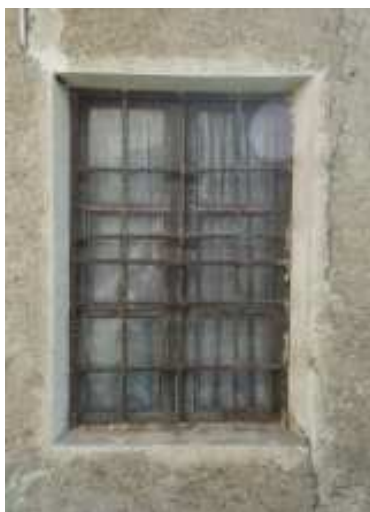
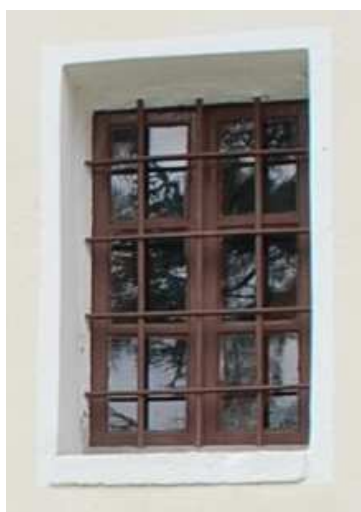
In alcuni casi ben conservati si ritrovano le inferriate alle finestre, in elementi sottili generalmente tondi di ferro pieno e scuro, collocate in spessore di muratura e mai a filo facciata, generalmente formanti dei quadrati o dei rettangoli di dimensioni 20x20, 20x40.

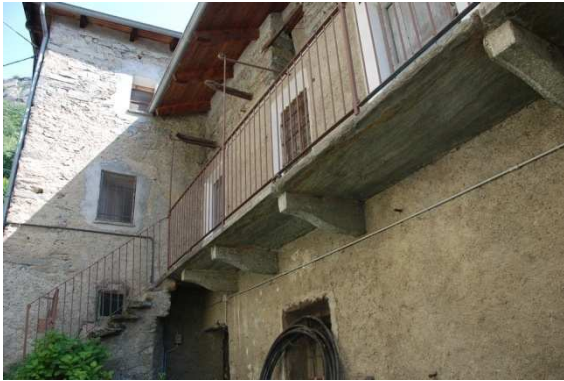
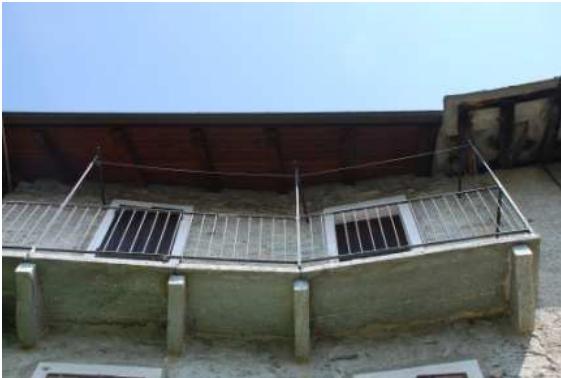
Balconi con aggetti in pietra e ringhiere metalliche a bacchetti verticali. Si notino i modiglioni sagomati a sostegno dello sporto, collocati in considerazione delle aperture ai vani ed in grado di "cadenzare" il prospetto

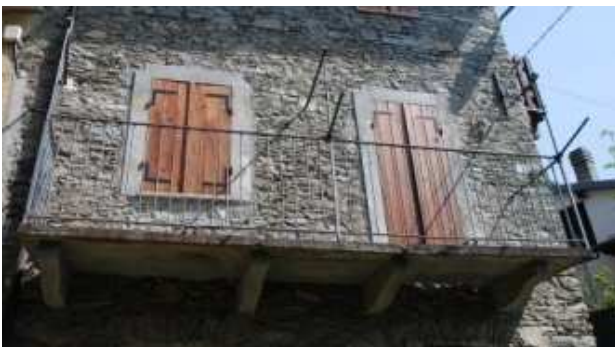
In questo caso invece, a seguito di un recupero totale dell'immobile, si è scelto di mantenere tutti i caratteri della tradizione, a volte recuperati, altre volte sostituiti.

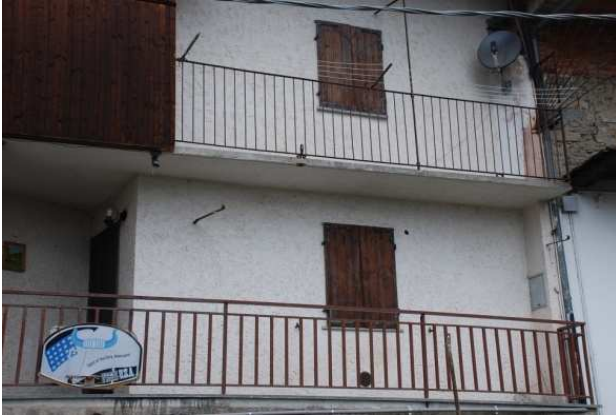
In questo edificio sono presenti due tipi di parapetto: al piano alto la conservazione dell'originario in piatti e tondini pieni a finitura scura, mentre al piano basso è evidente la sostituzione per mezzo di elementi scatolati maggiormente tozzi e pesanti alla vista

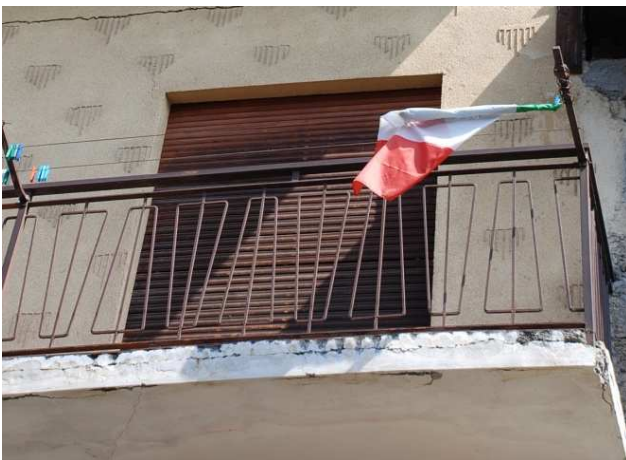
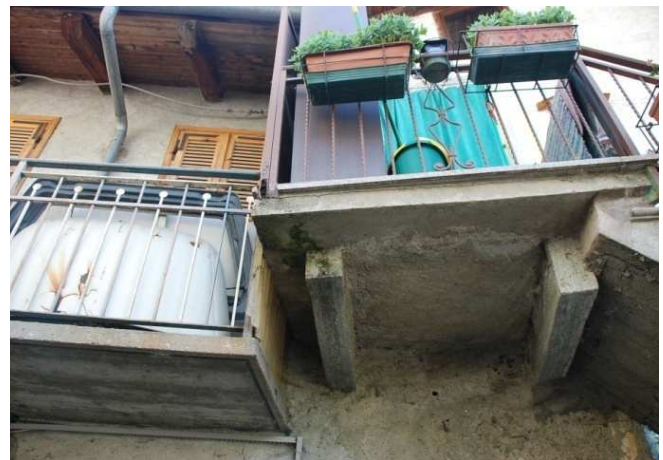
Seguono alcuni esempi di deterioramento e compromissione del patrimonio locale.

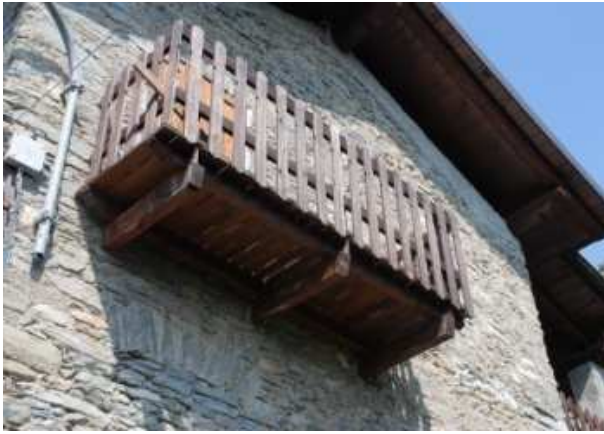
La riproposizione di tali manufatti ha presentato alcuni rischi, primo fra tutti la tendenza a enfatizzare l'aspetto rustico attraverso l'ausilio di elementi decorativi estranei, cosa che in questo particolare ambito non è supportata da una casistica adeguata, in seconda istanza, e questo lo si suppone dall'analisi dell'esistente, la normativa degli anni passati non è stata sufficientemente puntuale ed esaustiva nei suggerimenti e nelle prescrizioni consentendo l'utilizzo di legno non adatto e trattamenti e finiture non appropriati.

A lato invece una soluzione migliore sia per la finitura del legno che per lo schema di posa.

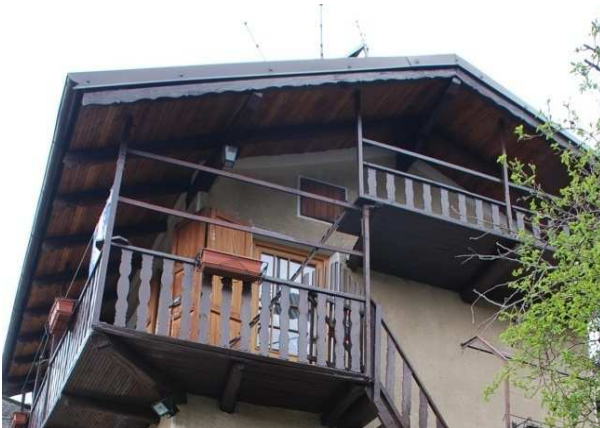
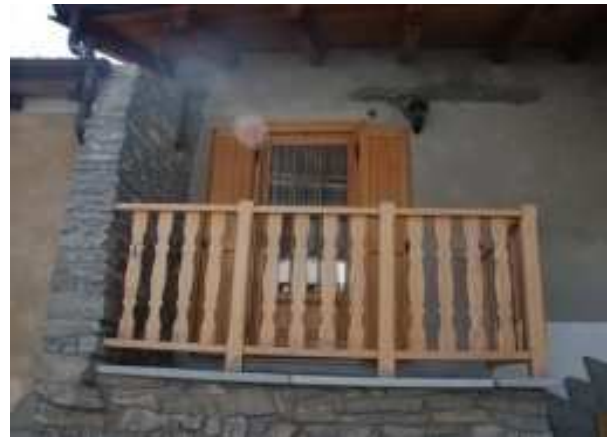
Pertanto ad oggi pare sensato investire tempo ed energie in una comprensione più profonda delle caratteristiche del singolo elemento, ma anche e soprattutto della parte con il tutto; l'elemento edilizio deve armonizzarsi il più possibile con l'edificio di cui fa parte, non deve presentare lampanti errori formali e scelte azzardate, deve insomma dialogare con l'intorno e "creare sistema". Alcuni esempi rintracciabili all'interno delle borgate esplicitano in maniera chiara questo pensiero: l'uso di essenze di legno di pino con impregnante chiaro e finitura lucida (effetto flatin), la finitura laccata e totalmente coprente la venatura del legno (troppo lucida e simile al metallo), la dimensione, la densità eccessiva e lo schema di posa con cui sono stati messi in opera i componenti dei parapetti.

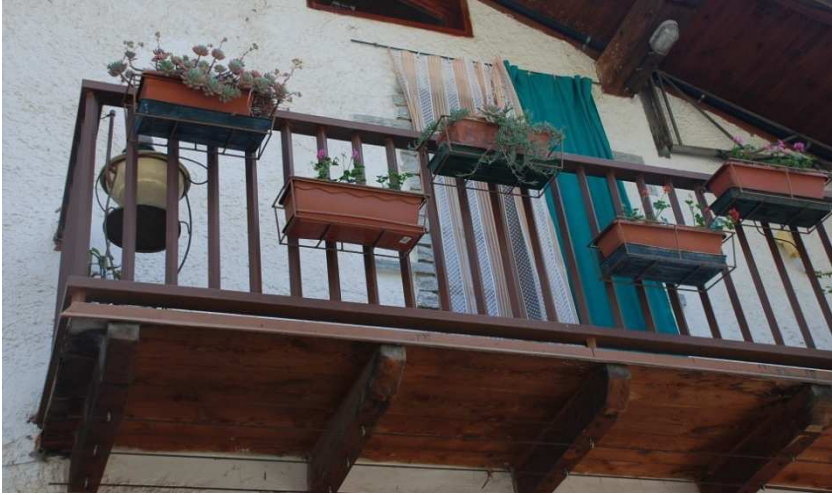
L'immagine che segue descrive una tipologia di parapetto che per forma e aspetto simula il legno, ma è al contrario realizzato in ferro a elementi scatolari; l'apparenza è molto simile all'immagine riportata a fianco in cui il materiale è propriamente ligneo. Possono essere valutati caso per caso gli accostamenti di ferro e legno.

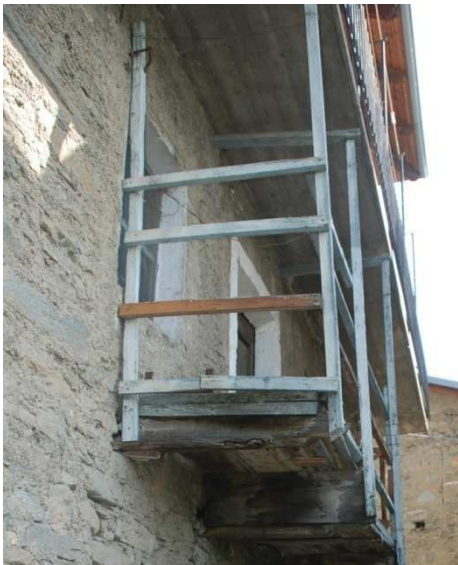
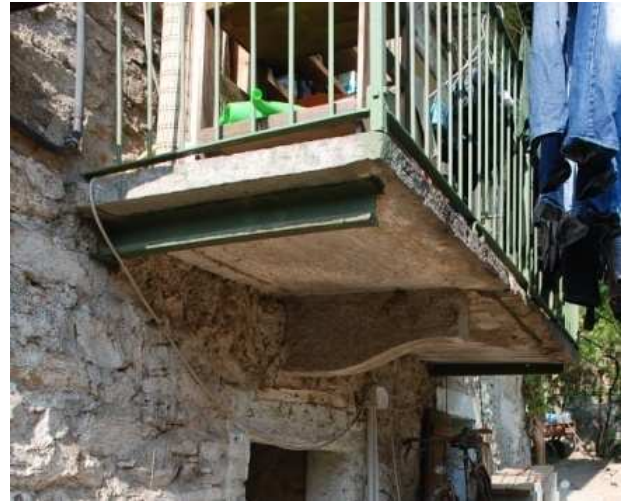
Non mancano gli esempi che necessitano di manutenzione e ripristino vuoi perché incompleti, vuoi perché ormai degradati risultano insicuri all'uso, vuoi perché compromessi da superfetazioni.

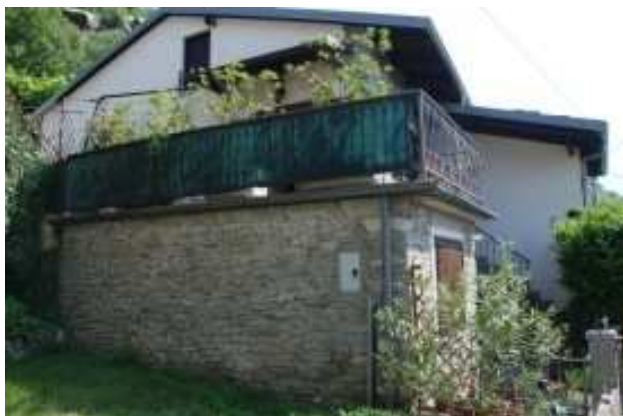
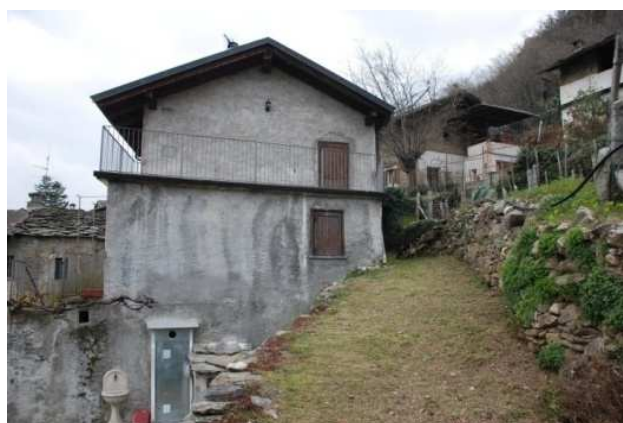
**Esempi di coperture piane la cui immagine potrebbe essere mitigato eliminando lo sporto del solaio, sostituendo il parapetto in ferro con la muratura e definendo il volume con una copertura a falde in prosecuzione o completamento dell'esistente**

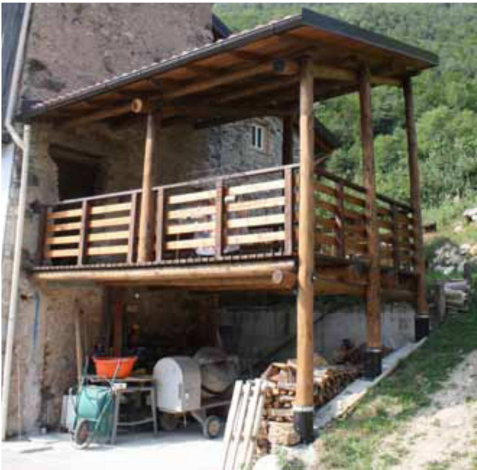
Due validi esempi di mitigazione per terrazze piane e tettoie di servizio, non facenti parte della borgata.

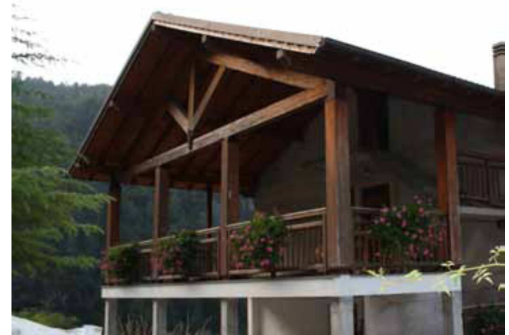
Esempi di terrazze piane, coperture leggere e tettoie presenti in borgata.

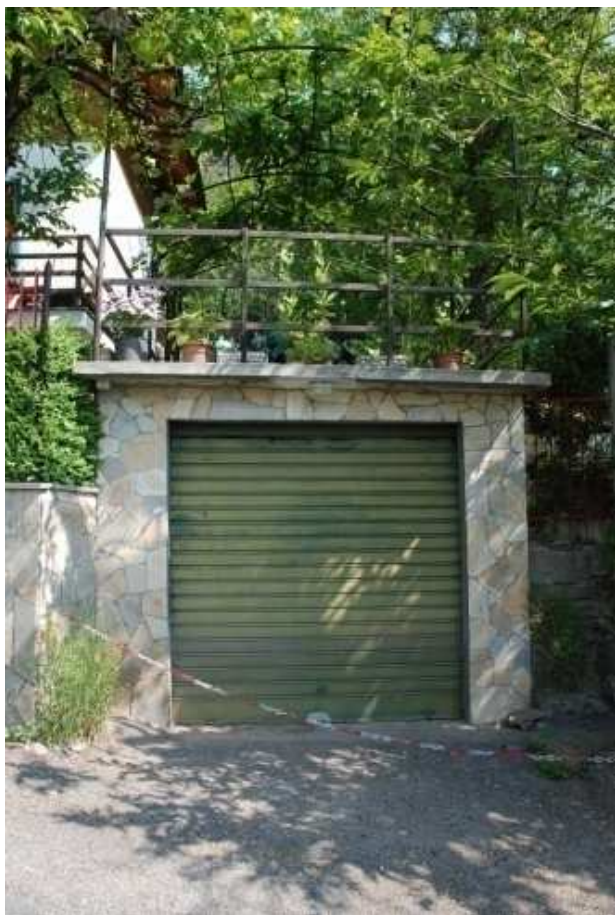
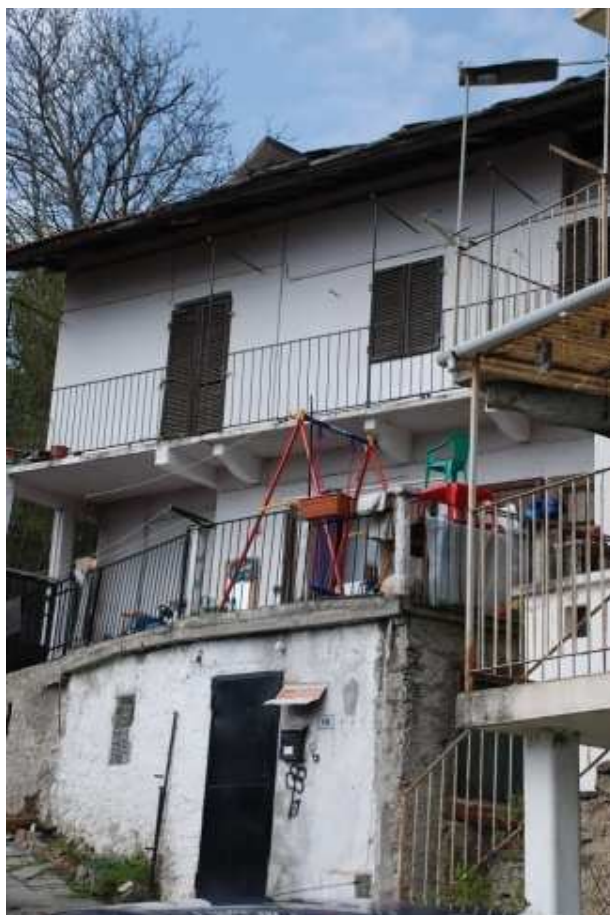
In questo caso il muro di sostegno del terreno a monte del viottolo determina un piacevole spazio antistante la casa, coperto da pergolato. Da questo esempio sarebbe possibile trarre spunto al fine di mitigare e armonizzare altri oggetti in contrasto con lo spirito del luogo. Gli esempi che seguono descrivono delle coperture piane utilizzate come terrazze, ricavate su terreni in pendenza; esse potrebbero risultare maggiormente integrate nel contesto (con opportune opere di mitigazione) e percepiti come muri di sostegno contro terra successivamente attrezzati di funzioni complementari alla residenza e all'uso agricolo-rurale.

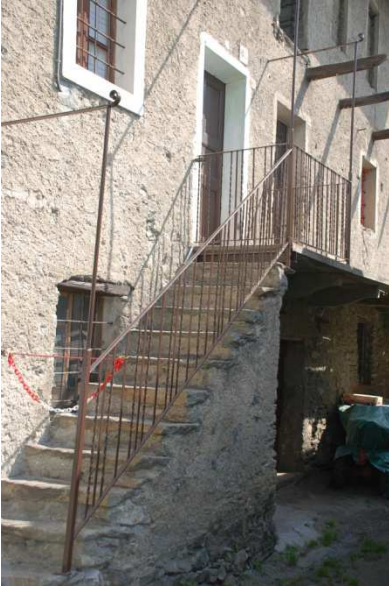
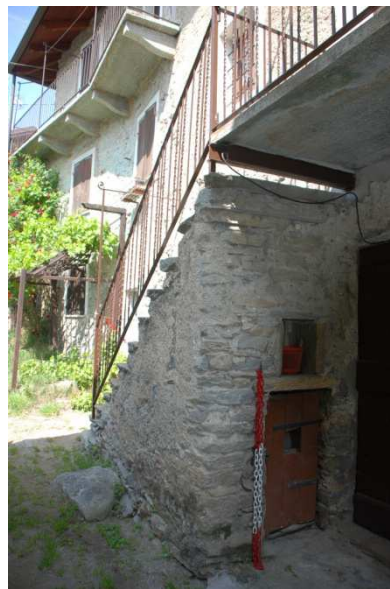
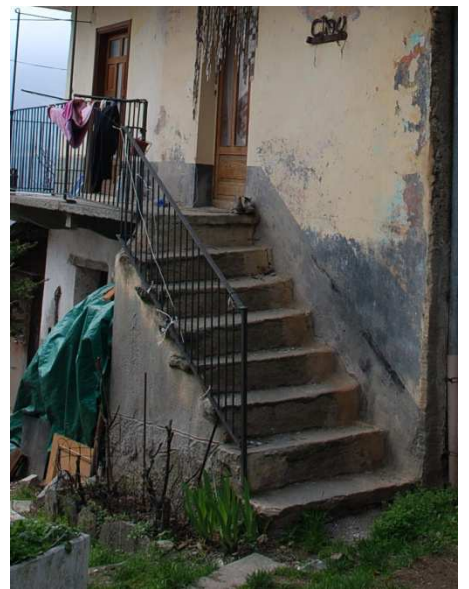
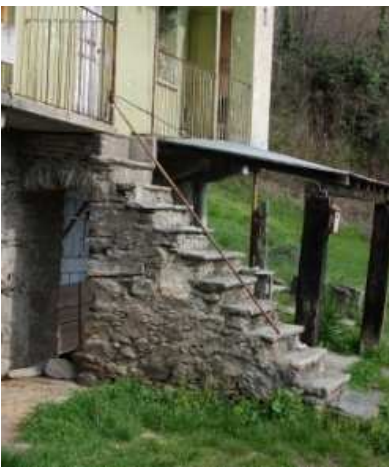
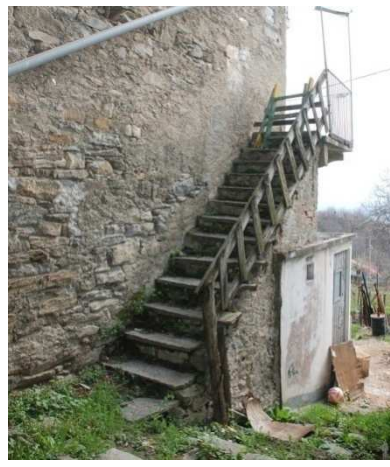
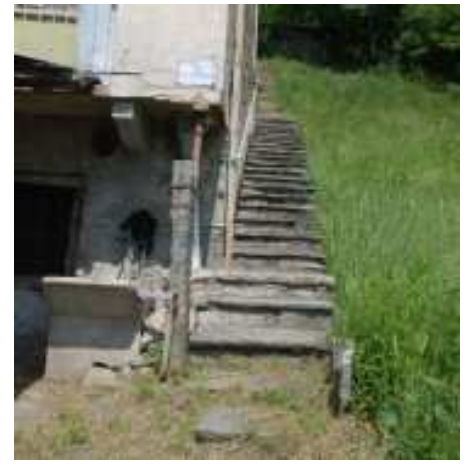
Negli interventi recenti sono stati variamente deformati alcuni importanti aspetti tipologici ovvero la conformazione a rampa semplice e a volume pieno. Si vedono pertanto scale in struttura armata dalla conformazione complicata, più volte ripiegata a ridosso della facciata o nei vuoti di questa; quasi sempre con il nuovo intervento si perde l'idea della scala come volume in muratura appoggiato a terra.

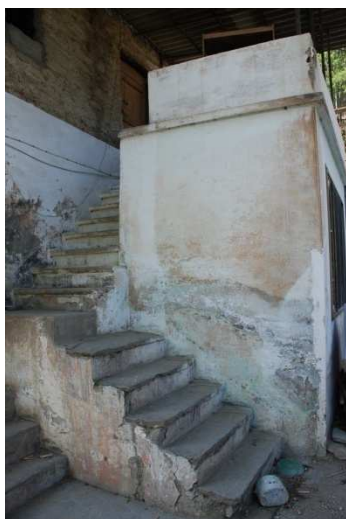
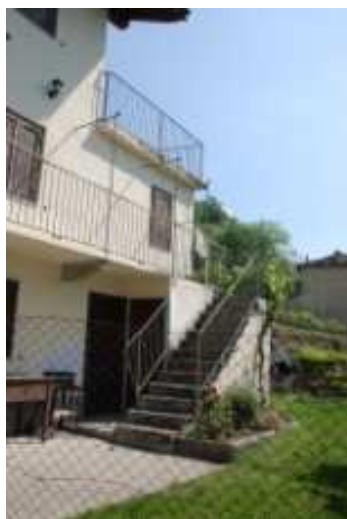
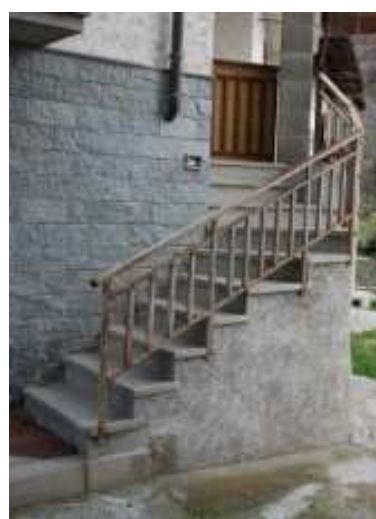
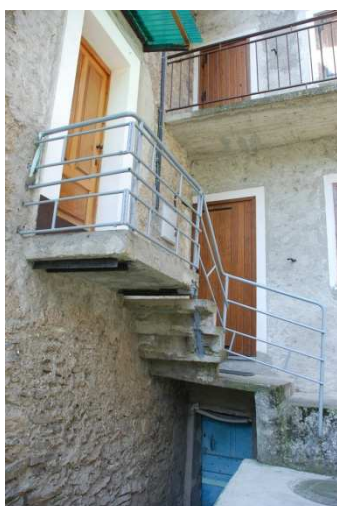
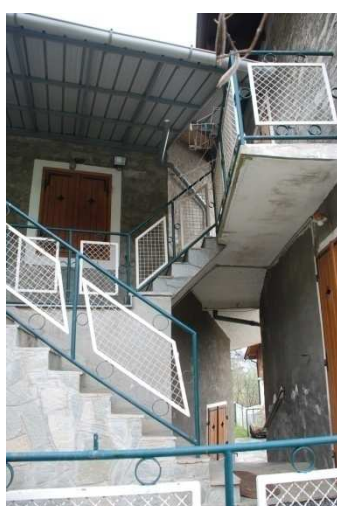
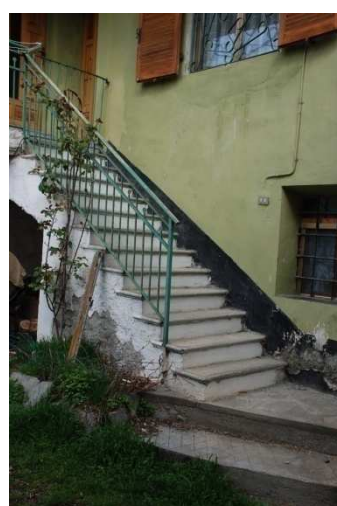
Negli interventi di mitigazione delle tipologie non coerenti con l'edificio e il tessuto della borgata, si invita alla realizzazione di opere edilizie che avvicinino quanto più il manufatto alla tradizione. Si suggerisce pertanto la chiusura del sottoscala per mezzo di setto murario con adeguato spessore; la muratura avrà finitura simile all'edificio, potrà essere sia in pietra a secco, pietra rasata o intonacata al rustico.

Negli interventi di ripristino di corpi scala tipologicamente coerenti si prescrive il recupero per quanto possibile dell'elemento originario e dei suoi componenti, viceversa è consentita l'integrazione con materiali di forme e caratteristiche simili.

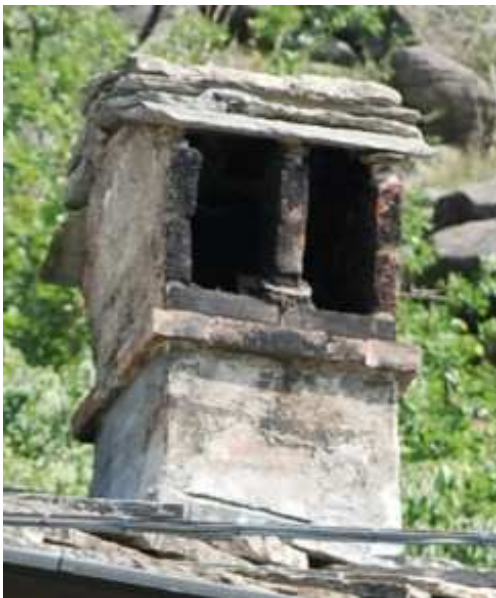
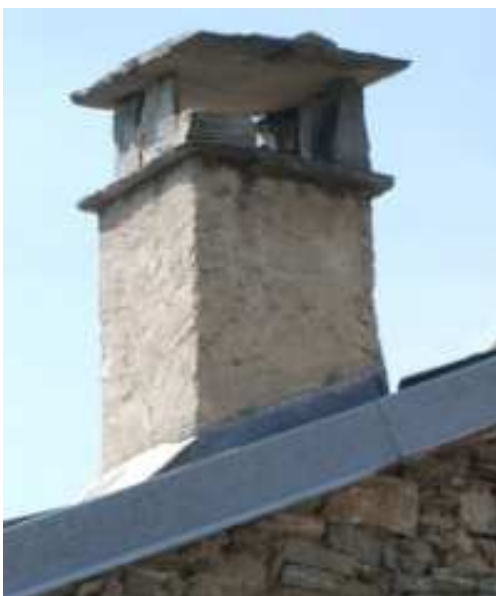
## 5.8 Comignoli

Il fumaiolo generalmente realizzato in muratura di pietra o di laterizio legato con malta di calce e con intonaco esterno, riveste un certo valore formale. Le dimensioni piuttosto consistenti sono dettate da motivi funzionali e costruttivi: l'uso di materiali massicci; la necessità di mantenere le canne calde per evitare la condensazione del vapore acqueo sulle pareti fredde; l'ottimizzazione del tiraggio; la necessità di sovrastare la massa nevosa depositata sul tetto. Le declinazioni originarie sono svariate soprattutto per quanto riguarda la schema di posa della copertina in pietra. Nella maggior parte degli edifici oggetto di intervento sui tetti in un passato recente si è vista la demolizione e ricostruzione anche dei camini; l'uso della pietra ha lasciato spazio a soluzioni, in genere in linea con il manto di copertura utilizzato, in laterizio o in tegole di cemento, in calcestruzzo prefabbricato, presenti, ma non frequenti, i comignoli in metallo.

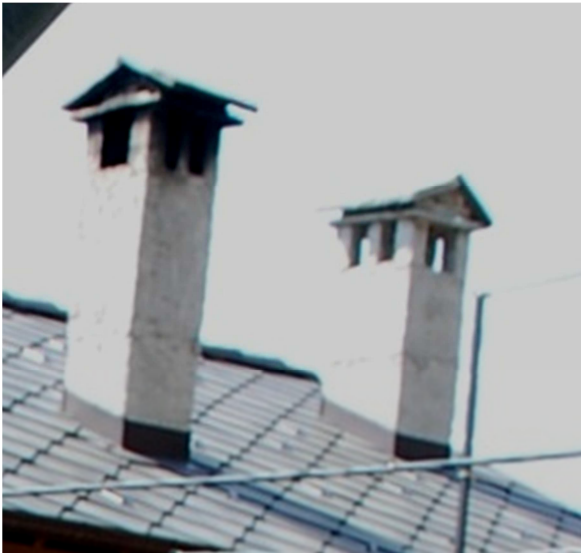
Qui a fianco un valido esempio di comignoli recentemente ricostruiti con tipologia e materiali tradizionali.

Le nuove costruzioni dovrebbero rifarsi alle tipologie tradizionali, con struttura intonacata o in pietra a vista, secondo il manto di copertura della casa, con cappello preferibilmente in pietra. Nel caso di condizioni particolari o di piccoli sfiati si valuti, anche in seno alla commissione edilizia, la realizzazione di comignoli in rame a mezzaluna.

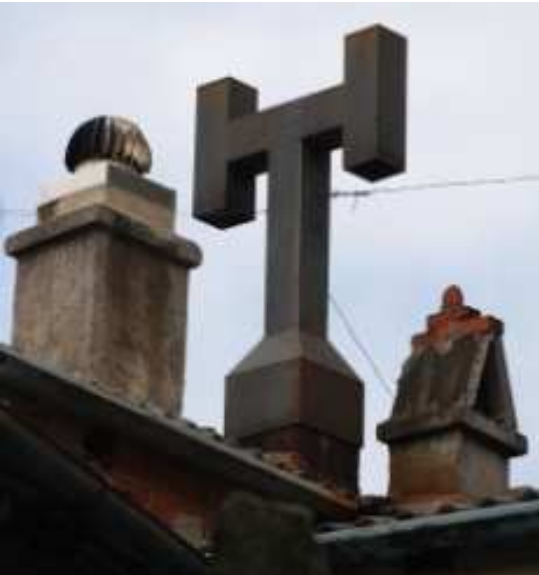
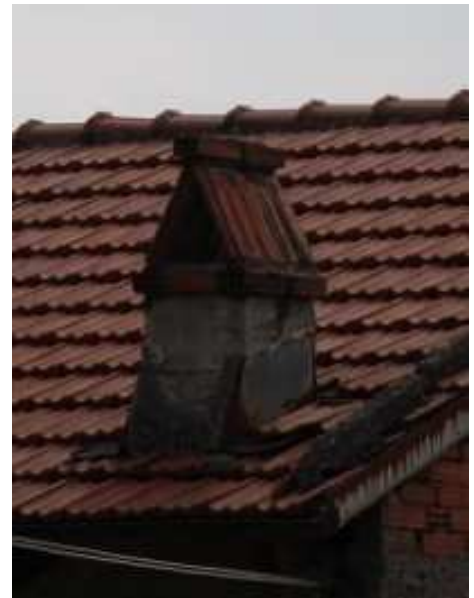
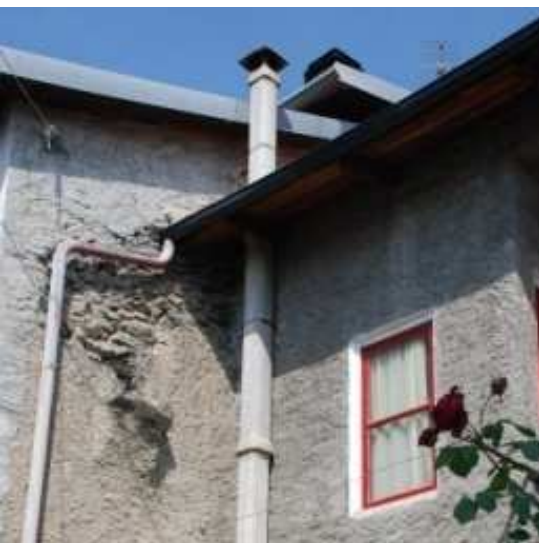
Esempi non appropriati:

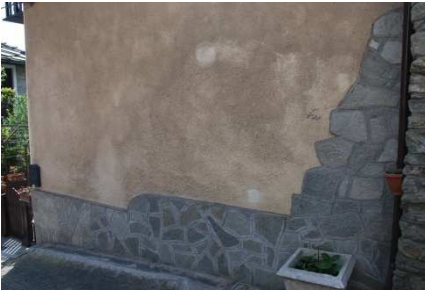
Rivestimento di facciata e muretto di recinzione realizzati a *opus incertum* con pietra di luserna a spacco. Schema di posa non appropriato

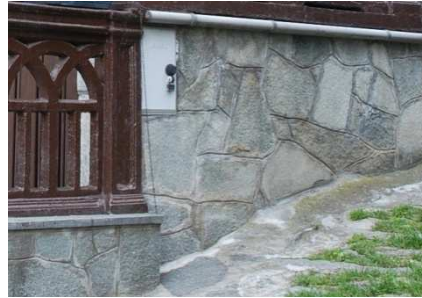
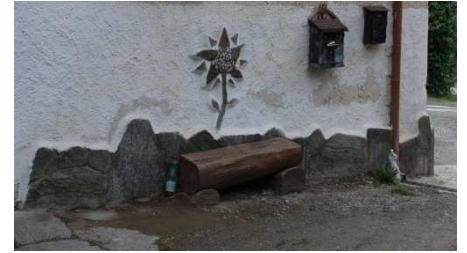
Basamento in pietra locale; losa dal taglio e dimensioni irregolari posata a elementi singoli.

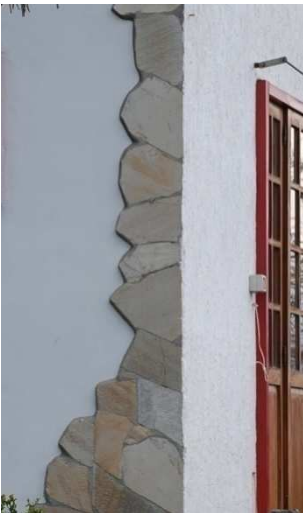
Rivestimento murario decorativo realizzato a mosaico con probabile quarzite di barge. Tipo di pietra e schema di posa non appropriati

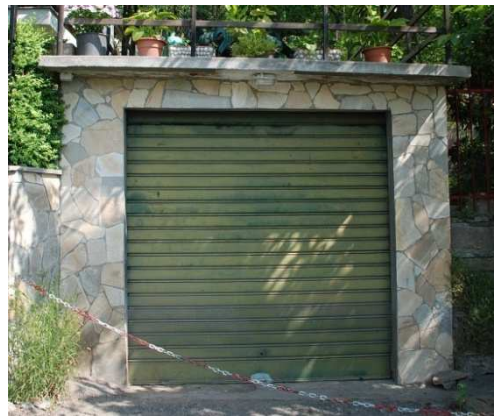
Avancorpo murario rivestito con pietra locale, spessore probabile 20 cm circa, di buona fattura

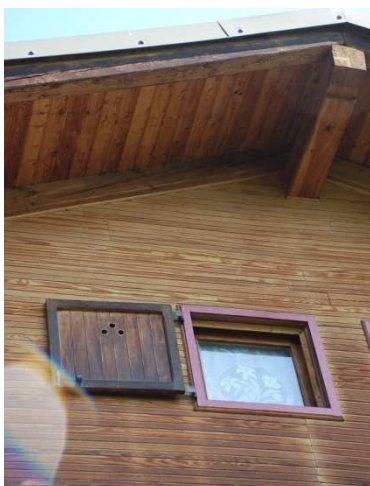
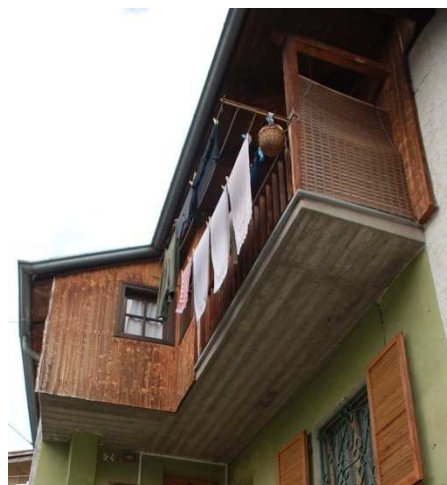
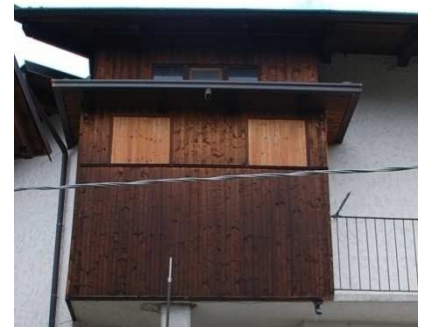
Rivestimenti murari in perline di legno a posa orizzontale e verticale. La non completezza e lo spessore esiguo della perlina accentuano la sensazione di posticcio.
