# **Manuale di indirizzi**

## **per il recupero e la tutela degli insediamenti rurali sparsi**

Studio di dettaglio per la Borgata "Argiassera-  
Richettera". Criteri di intervento finalizzati alla  
valorizzazione ed alla conservazione  
dell'insediamento rurale

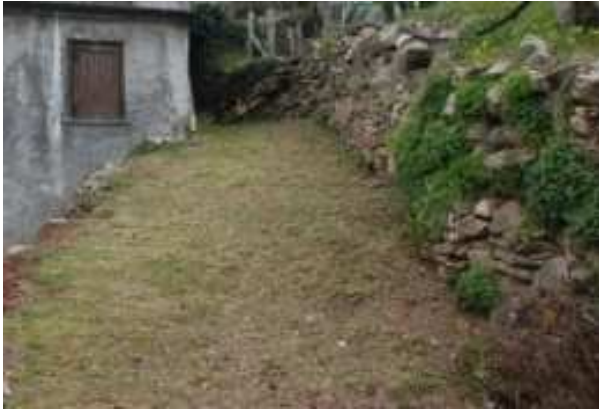
Partendo da una scelta già attuata in passata dell'utilizzo di due materiali principali, la pietra locale e il legno, il trattamento delle pavimentazioni degli spazi di connessione deve definire uno schema di posa adatto al contesto, ai dislivelli e alle pendenze. Quello proposto di seguito, che prevede la posa di bordature in pietra a gradoni con masselli di pietra posizionati di coltello nelle pedate, o in continuità nelle rampe. Chiusini in pietra tagliata e lavorata in maniera grezza verrebbero con

ottimo risultato inseriti in questo sistema di pavimentazione. I muretti di contenimento e di recinzione laterali alla viabilità e di demarcazione del percorso potrebbero al pari essere rivestiti a pietra, mantenendo un spessore coerente con la tipologia di almeno 20-25 cm.

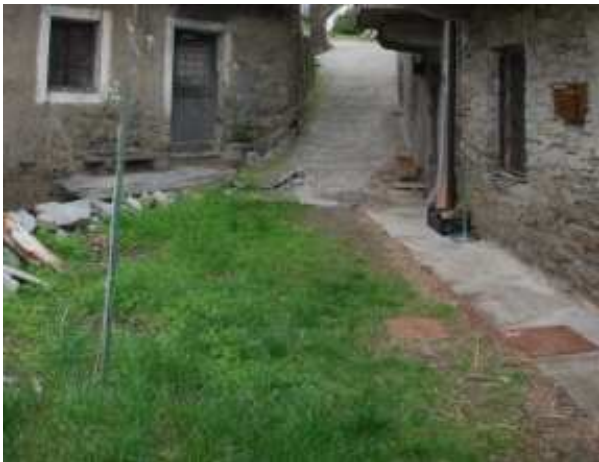
Il sistema di illuminazione, al momento costituito da pali in ferro zincato a terra e bracci fissati alle case, è della tipologia stradale più semplice, oggettivamente poco adatta al contesto; tutta una serie di abachi di prodotti in commercio adottati per contesti simili a questo potrebbero suggerire soluzioni più appropriate.

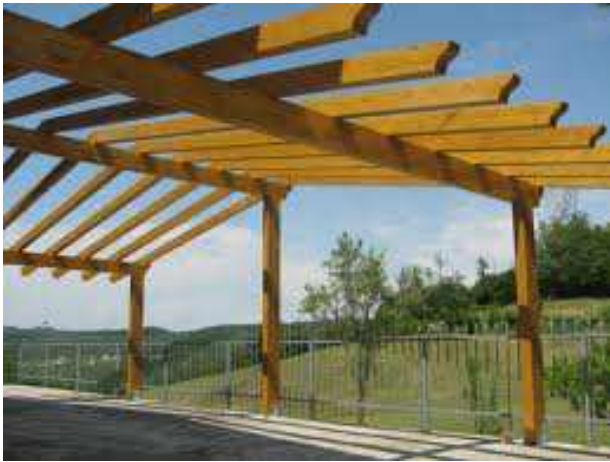
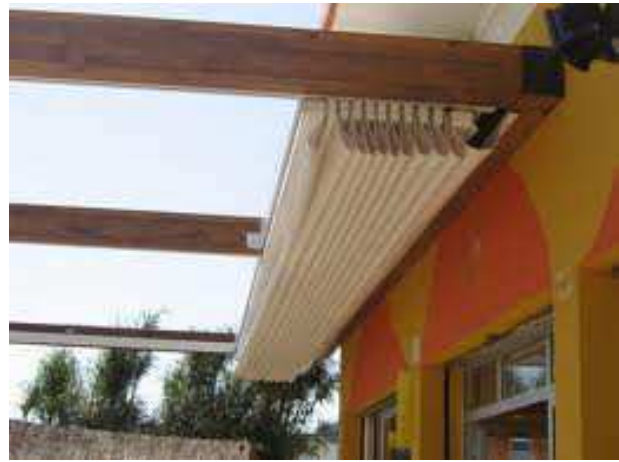
Esempio di copertura della zona destinata al palco. Struttura in legno lamellare, da prevedere a falda unica con gronda verso valle e conformazione simile al palco (raggiera o spicchi). La copertura dovrà essere realizzata con tende scorrevoli per la protezione dalle intemperie e dal sole.

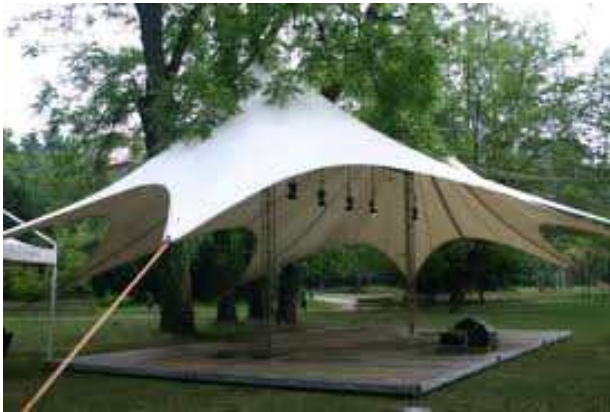
Esempio di tensostruttura da prevedere per la copertura amovibile di una zona centrale della piazza destinata al pubblico

Nella zona centrale della piazza potrà essere prevista una copertura amovibile a protezione dello spazio destinato al pubblico durante eventuali manifestazioni; all'occorrenza possono essere realizzati dei fori preposti all'alloggiamento dei piantoni di supporto verticale. Tale struttura dovrà avere una copertura in telo del tipo a "tensostruttura" (si vedano le immagini di seguito riportate a scopo esemplificativo).

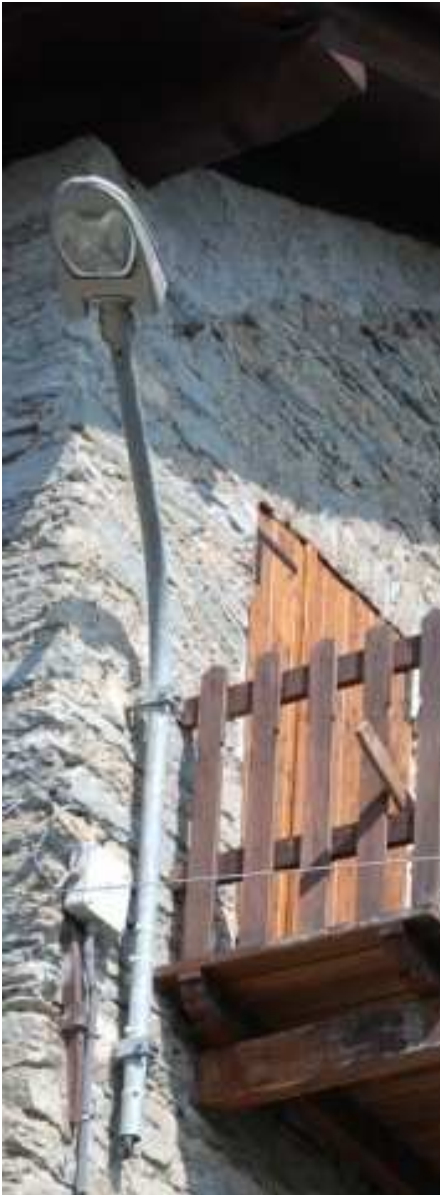
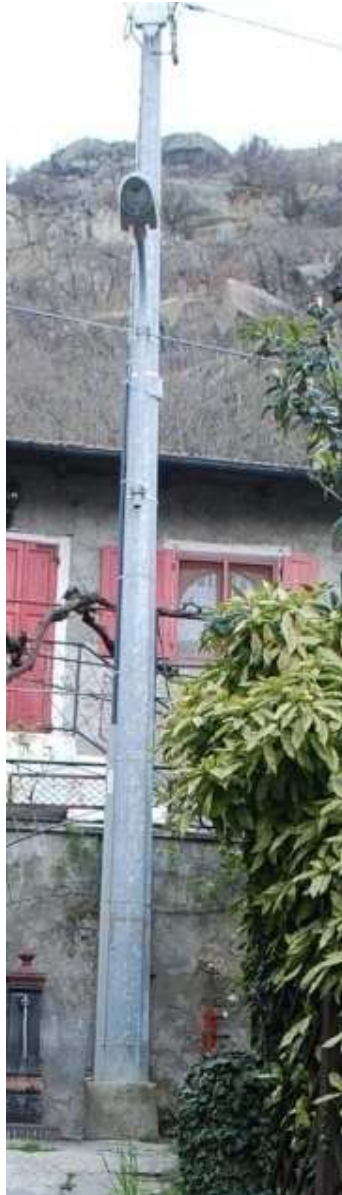
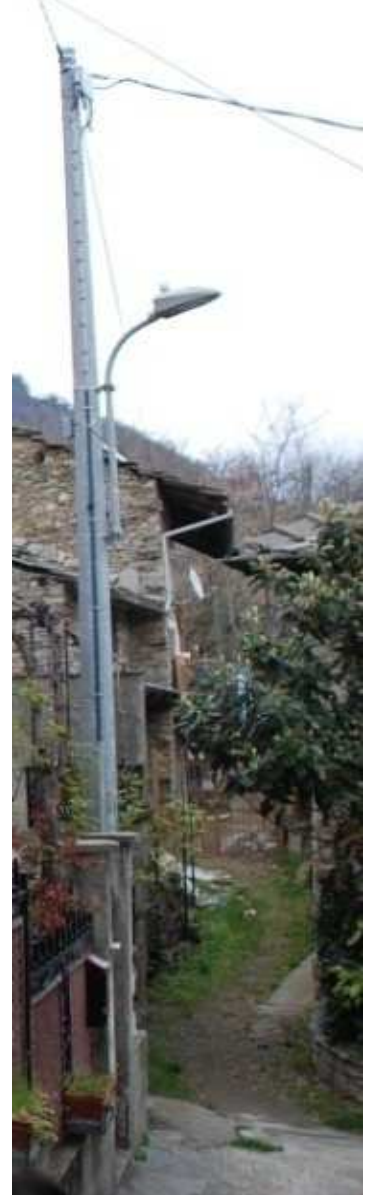
Attualmente nella borgata sono presenti sistemi di illuminazione di tipologia stradale poco adatti al contesto, fissati alle murature delle abitazioni oppure su pali ENEL.

A fronte dell'eliminazione dei pali ENEL prevista dall'amministrazione comunale, potrebbe essere diminuito l'attuale impatto dei corpi illuminanti sul contesto ambientale. In particolare, lungo i viottoli della borgata si potrebbe collocare un sistema d'illuminazione a segnapassi (ad altezza variabile, dai 30 cm a circa 1 m), eventualmente disposto su supporti lignei opportunamente realizzati oppure sulle murature.

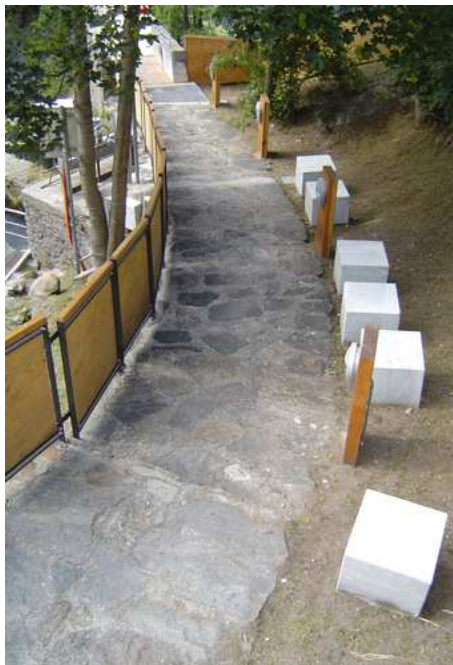
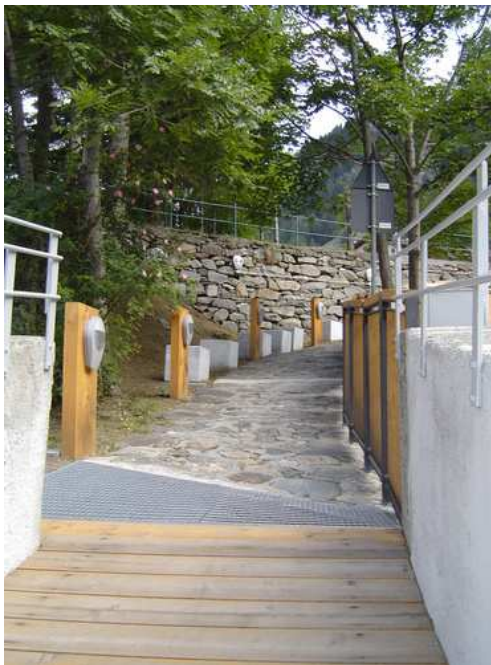
Corpi illuminanti collocati su supporti lignei, ben armonizzati con il contesto ambientale.

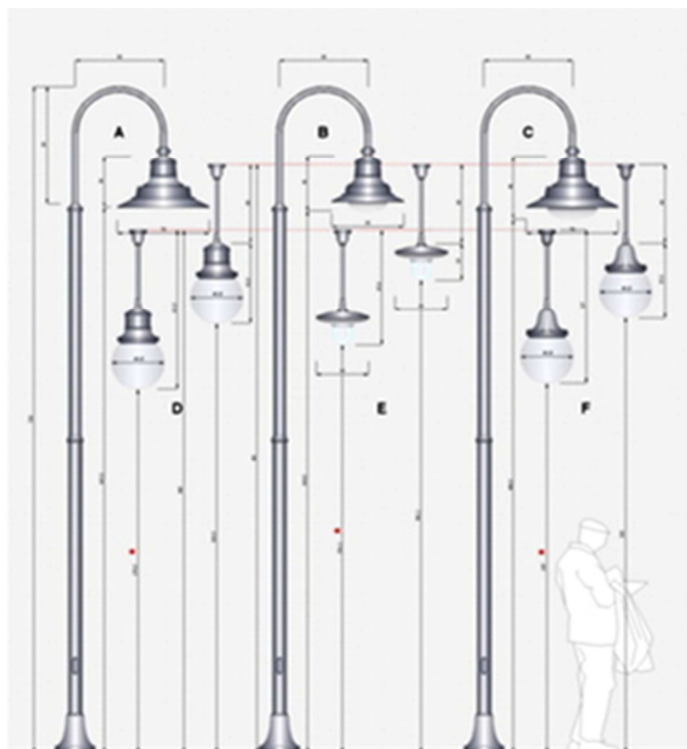
Elementi di illuminazione verticale dal disegno semplice

Per quanto riguarda gli spazi pubblici, come la piazza, che necessitano di una maggiore illuminazione, si suggerisce l'installazione di elementi verticali dal disegno semplice in acciaio verniciato, eventualmente completati da lampade integrate nella pavimentazione a maggior valorizzazione degli elementi ritenuti di pregio (per esempio il Monumento ai Caduti di Cefalonia e Corfù).

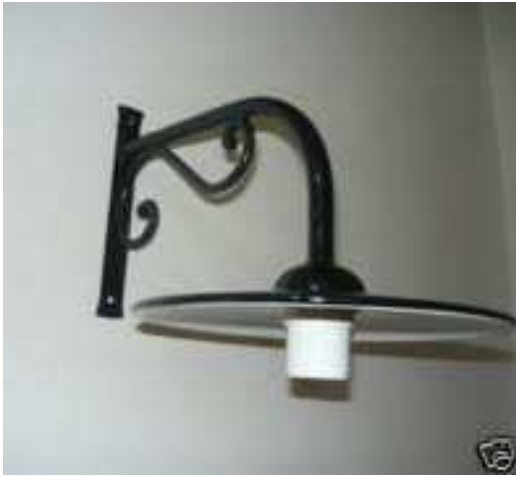
Esempio di illuminazione a muro

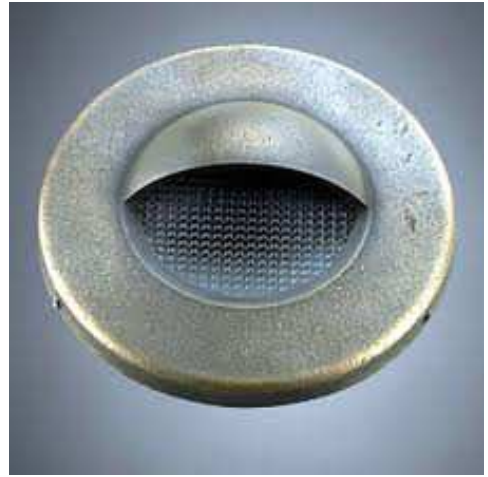
Esempio di illuminazione da incasso a parete

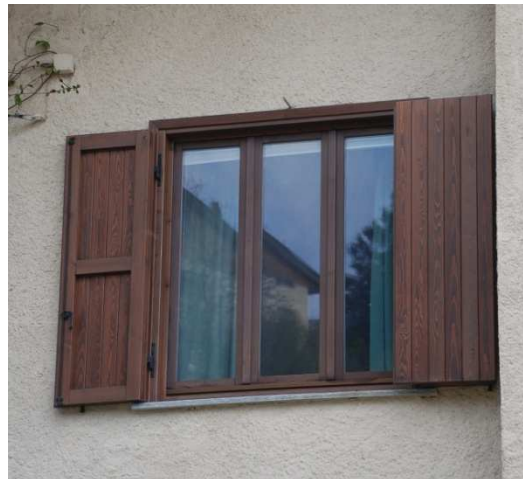
L'immagine riportata di seguito evidenzia la scarsa congruenza di questa apertura con le caratteristiche tipologiche dell'edificio, aspetto maggiormente evidenziato dalla partitura del serramento in tre porzioni alte e strette. I serramenti tradizionali avevano una scansione delle vetrate tendente alla forma quadrata: in questo caso, il riequilibrio delle proporzioni potrebbe essere ottenuto utilizzando un serramento senza scomparti a specchiatura unica.

In caso di intervento manutentivo sulle aperture o sulla facciata, si suggerisce un diverso disegno ed una collocazione dei serramenti in posizione più arretrata nello spessore di muratura (si veda anche art. 53 del R.E.C.); sono in ogni caso da escludersi i coprifili in legno a filo facciata e il rivestimento delle mazzette (attualmente presenti).

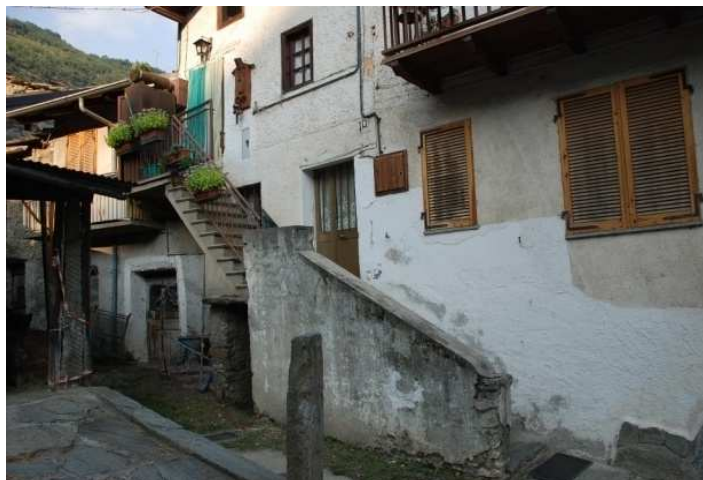
### **Riconfigurazione scala esterna sul lato ovest**

La scala originaria, in muratura con parapetto pieno, era limitata al piano primo; con un intervento successivo si è prolungata la rampa originaria per mezzo di una struttura in c.a. a vista. Il risultato non è in linea con la tipologia dell'edificio; si suggerisce pertanto una riconfigurazione di questo elemento funzionale di facciata creando uno schermo visivo. Si valuti la possibilità di proseguire la struttura muraria del primo tratto di scala andando a tamponare l'area sottostante la rampa e creando un parapetto pieno in muratura simile all'esistente.

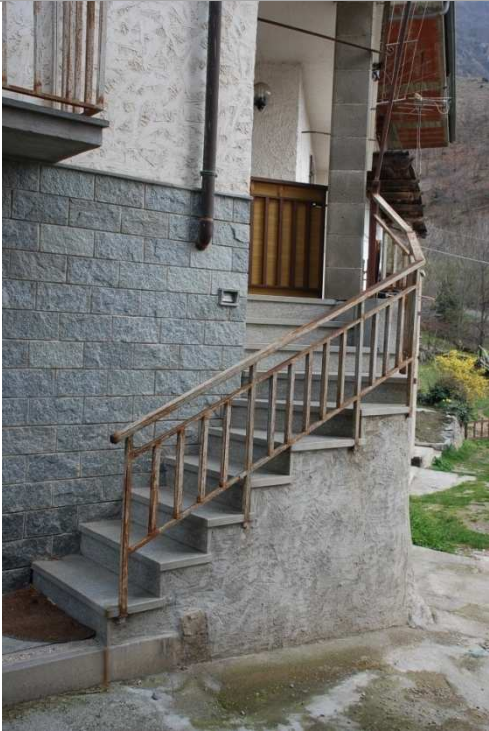
<p style="text-align: center;"><b>Scala esterna</b></p>
<b>Degrado architettonico / superfetazioni</b>	La scala esterna in muratura nel suo raccordo al pianerottolo antistante l'ingresso, ricavato con un taglio diagonale e la successiva chiusura del balcone al piano ultimo, sono da intendersi come delle superfetazioni.	
<b>Coerenza storica-tipologica-architettonica</b>	scarsa

Le indicazioni di riconfigurazione sono mirate alla mitigazione di un solo aspetto tipologico formale degradante e di una serie di finiture attualmente inappropriate (di minor impatto visivo).

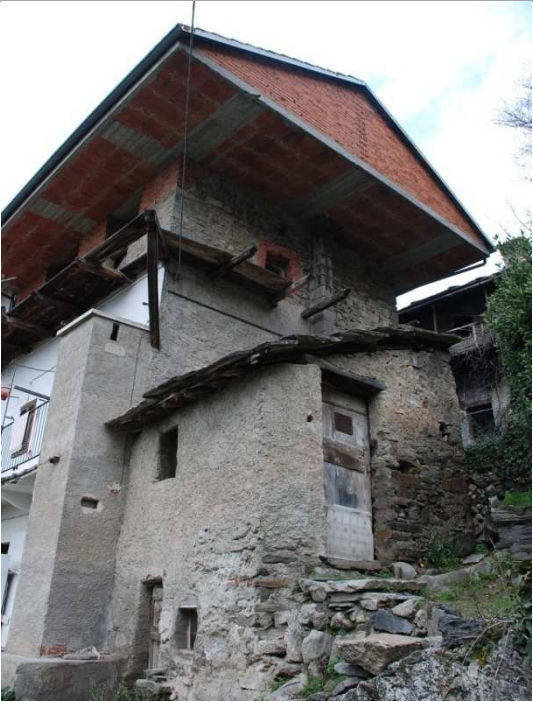
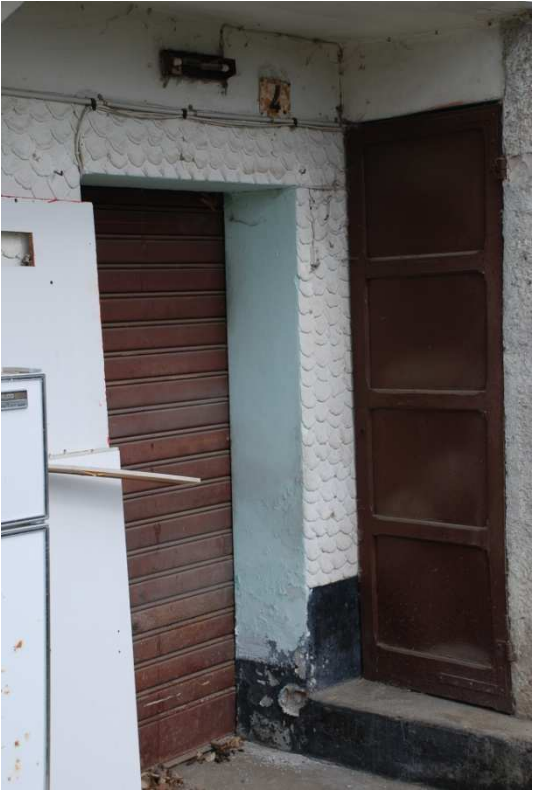
**Dettaglio ampliamento tetto**

<p><b>Degrado architettonico / superfetazioni</b></p>	<p>Il principale elemento di compromissione dell'edificio risulta essere il cappello di copertura. L'intervento di sopraelevazione e rifacimento del tetto hanno comportato anche un eccessivo ampliamento del solaio di sottotetto, attualmente ancora nella condizione di rustico.</p> <p>Dopo la demolizione del tetto in legno è stata sopraelevata la muratura perimetrale in pietra per mezzo di mattoni; è stato realizzato un solaio in laterocemento piano e calpestabile a copertura del sottotetto. Il nuovo tetto, a capanna e con imposta a livello solaio, ha probabilmente struttura lignea. Si nota un abbondante sporto del solaio e della copertura sul lato est, l'incompletezza delle opere edilizie evidenziano maggiormente l'invasività e l'inadeguatezza della struttura nell'ambiente costruito della borgata.</p>

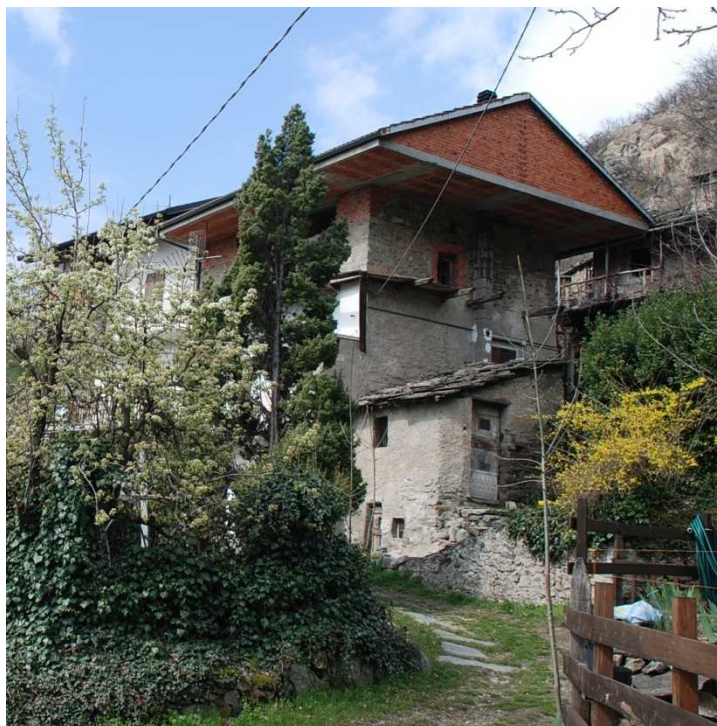
L'edificio necessita di un intervento di completamento volto a mitigare l'attuale percezione del lato sud-est (fronte tra l'altro estremamente visibile dalla strada d'arrivo alla borgata). Le scelte di materiali e di tipologia adottate per l'ampliamento dell'edificio sono assolutamente inadeguate all'edificio e al contesto della borgata; un intervento di mitigazione dovrebbe quindi essere mirato principalmente a ridurre l'impatto visivo della sporgenza del timpano proiettando a terra l'ingombro dello sporto di copertura. Tale operazione andrebbe inoltre a ricucire altre due presenze edilizie che sono il balcone in legno, attualmente incompleto, e il basso fabbricato in pietra posto sul pendio.

La nuova edificazione potrebbe prevedere un elemento di schermatura verticale da terra a tetto, costituente la nuova facciata a filo del timpano, utilizzabile anche come struttura portante per un nuovo terrazzo ricavabile all'ultimo piano. In questo modo non si prevedrebbe la concessione di nuova cubatura abitabile per la mitigazione delle compromissioni architettoniche, ma la sola creazione di superficie accessoria esterna.

L'incombenza dello stesso timpano in mattoni potrebbe essere attenuata realizzando una falsa capriata con aperture vetrate negli spazi interposti tra monaco e saette, "incorniciata" dalla struttura in c.a. esistente.

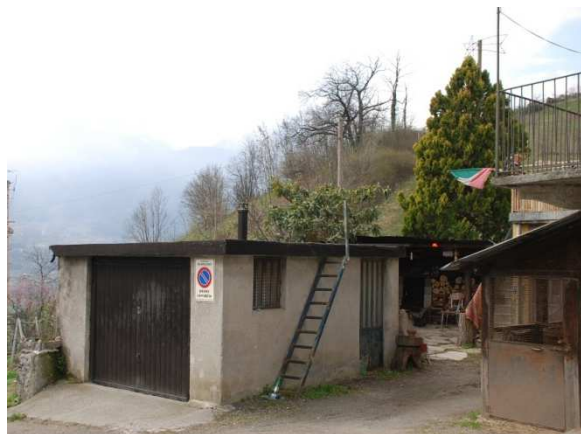
Il garage di recente costruzione, posizionato in maniera isolata all'interno del lotto di proprietà, si trova in prossimità di una zona pavimentata a pietra attrezzata come cucina-pranzo all'aperto parzialmente coperta con una struttura in legno a falda inclinata e copertura a tegole rosse. L'intervento potrebbe dunque prevedere la congiunzione delle due zone sotto un'unica copertura a falde inclinate, con forme e materiali tradizionali.

Il garage posto in aderenza al fabbricato, anch'esso con tetto piano, essendo utilizzato come terrazza e accesso principale all'unità 3, potrebbe essere sottoposto ad un intervento di mimesi, che ne attutisca i caratteri di maggior impatto visivo, come i rivestimenti in piastrella, i parapetti in ferro lavorato, ecc..., mantenendo invariate le condizioni d'uso.

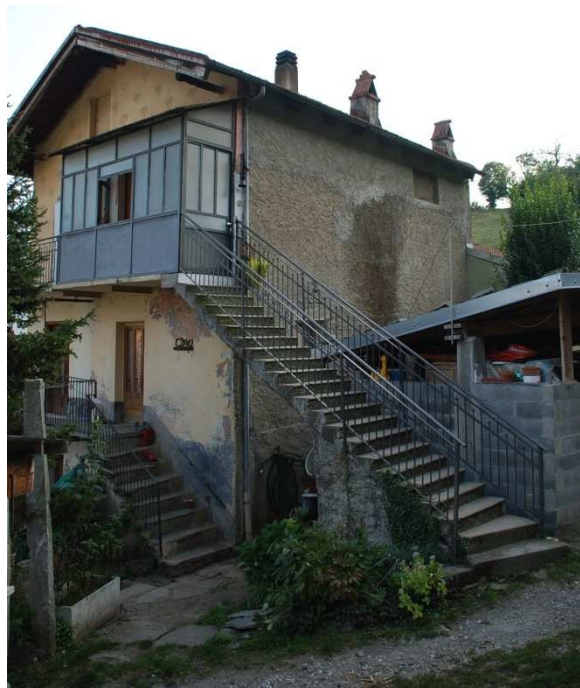
### **Corpo scala e facciata posteriore**

tre proprietà. L'attuale viottolo che corre stretto tra il muro della casa e la tettoia a monte, potrebbe diventare il fulcro distributivo, una sorte di androne d'ingresso nel quale sono ricavati i sistemi di distribuzione verticale. La scala aerea attuale dovrebbe conformarsi a C e quindi essere occultata dal lato strada a monte, chiusa tra le pareti del nuovo intervento e la tettoia presente.

Il punto di arrivo della nuova scala potrebbe essere occasione per far rigirare sul fronte posteriore la balconata, dando sfogo ai vani abitati, e creando una possibile impaginazione di facciata.

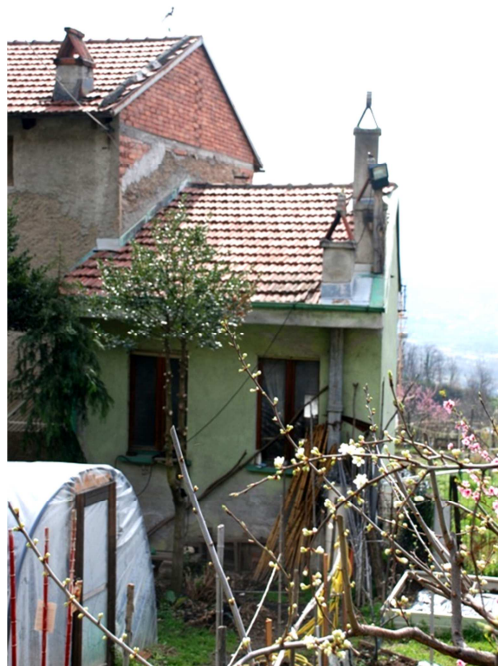
### **Ridimensionamento corpo basso**

La sproporzione in altezza tra i due corpi di fabbrica affiancati, risulta eccessiva e crea squilibrio nella percezione dell'insieme. Si propone di diminuire tale differenza di quota, sopraelevando di circa 1,2 metri l'imposta della copertura.

La balconata in progetto, precedentemente descritta, potrebbe essere proseguita per dare accesso al nuovo sottotetto, diversamente non agibile nemmeno per manutenzione.

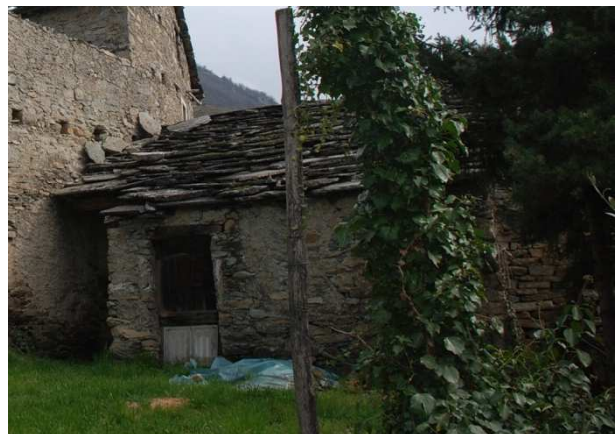
**Immobile censito**

<b>Elementi architettonici caratterizzanti</b>	-
<b>Manto copertura</b>	Lose
<b>Struttura tetto</b>	Legno, struttura a puntoni con listellatura sottolosa (senza tavolato).
<b>Cornicione</b>	Assente, la sporgenza delle falde di copertura è minima, la muratura è molto esposta.
<b>Balconi</b>	-
<b>Parapetti</b>	-
<b>Aperture</b>	(Scarsissime) Porte e finestre del tipo a "vuoto" sui lati est- ovest; porta del tipo a "figura" sul lato sud
<b>Serramenti</b>	Legno dove presenti
<b>Oscuramenti</b>	-
<b>Murature/Intonaci</b>	Pietra a vista
<b>Rivestimenti</b>	-
<b>Elementi decorativi</b>	Muratura svasata sul fronte est (lato vicolo)
<b>Accessori</b>	Presenza di fori di aerazione nella muratura

<b>Degrado strutturale e dei componenti (serramenti, ecc)</b>	Copertura, serramenti dove presenti, probabilmente solai

<b>Degrado architettonico / superfetazioni</b>	-	
<b>Coerenza storica-tipologica-architettonica</b>	buona

Il ridotto numero di aperture rende insufficiente l'aerazione e l'illuminazione della fabbricato. Si valuti pertanto la previsione di un aumento delle aperture, magari rimpaginando la facciata sud che attualmente ospita solo una porta. Nell'eventualità potrebbe essere

ipotizzato lo smantellamento della tettoia costruita a ridosso, liberando la facciata e permettendo una composizione più libera. Eventualmente si potrebbe invece prevedere la ricostruzione del basso fabbricato in dimensioni ridotte, con materiali e forme maggiormente appropriate, unitamente e in maniera concertata con la progettazione della facciata dell'edificio. Si valuti infine la possibilità di aumentare la sporgenza delle falde di copertura in fase di rifacimento, in modo da proteggere maggiormente le murature.

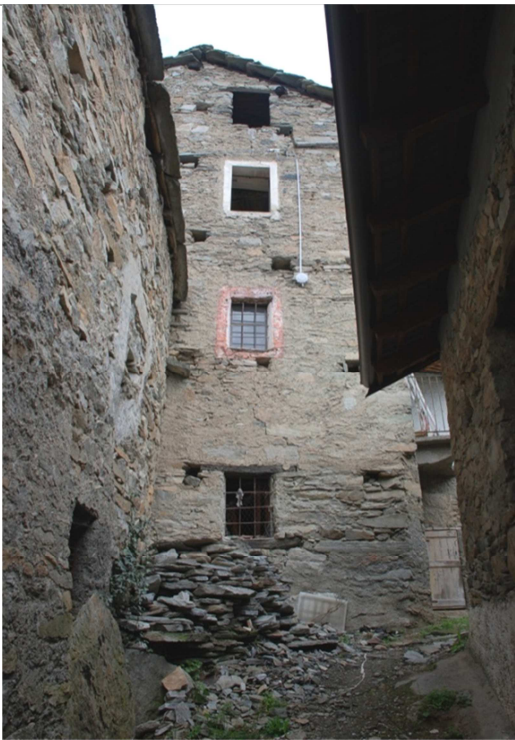
**Vista laterale**

<b>Degrado strutturale e dei componenti (serramenti, ecc)</b>	Balconi e parapetti, serramenti

<b>Degrado architettonico / superfetazioni</b>	-	
<b>Coerenza storica-tipologica-architettonica</b>	buona

Il cortile antistante la casa è sostenuto da un muro in pietra a secco di buona fattura, alto in media 1,5 metri.

Potrebbe risultare interessante il recupero dei muri a secco esistenti e la salita ai terrazzamenti posti a monte, riqualificando questo piacevole slargo nel sistema distributivo della borgata.

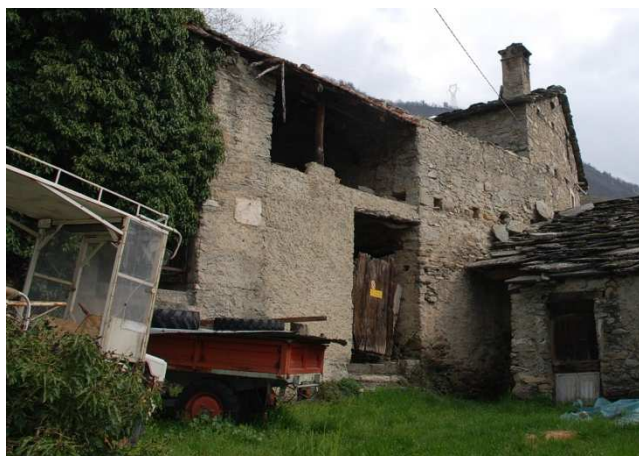
**Immobile censito**

<b>Elementi architettonici caratterizzanti</b>	Meridiana sul fronte sud-ovest
<b>Manto copertura</b>	Tegole in laterizio
<b>Struttura tetto</b>	Legno, struttura a puntoni con listellatura sottotegola (senza tavolato)
<b>Cornicione</b>	-
<b>Comignoli</b>	Tradizionali in pietra
<b>Balconi</b>	-
<b>Parapetti</b>	-
<b>Aperture</b>	Aperture di grandi dimensioni con taglio tipico dei fienili del tipo a "vuoto" ;
<b>Serramenti</b>	Legno dove presenti
<b>Oscuramenti</b>	-
<b>Murature/Intonaci</b>	Pietra a vista e intonaco rustico di calce
<b>Rivestimenti</b>	-
<b>Elementi decorativi</b>	meridiana
<b>Accessori</b>	Presenza di fori di aerazione nella muratura

<b>Degrado componenti (serramenti, ecc)</b>	Solai, copertura: sono necessari urgenti interventi di consolidamento

Le murature sono prevalentemente fine con intonaci rustici a "pietra rasata": in nessun caso potrà essere consentita la sostituzione della tipologia esistente realizzando intonaci "civili" (vedi art. 53bis del R.E.C.).

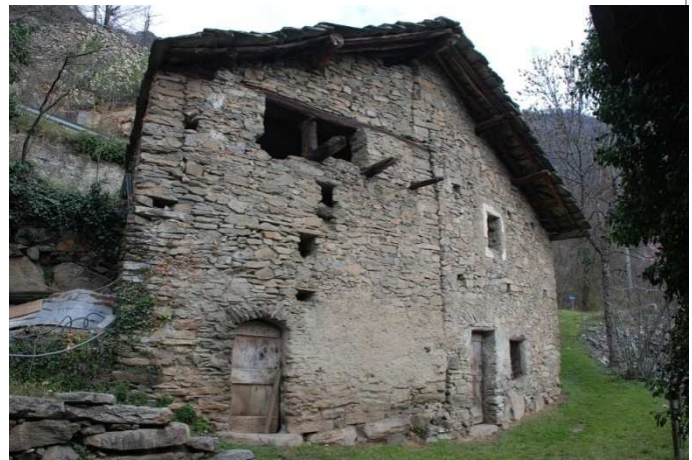
**Immobile censito**

<b>Elementi architettonici caratterizzanti</b>	Apertura fienile sottotetto di forma irregolare con architrave in legno di notevoli dimensioni e passafuori in legno
<b>Manto copertura</b>	Lose
<b>Struttura tetto</b>	Legno, struttura ad arcarecci con travicelli sottolosa ma senza tavolato
<b>Cornicione</b>	Pantalera a vista
<b>Balconi</b>	-
<b>Parapetti</b>	-
<b>Aperture</b>	Porte del tipo a "vuoto"; finestre del tipo a "figura"
<b>Serramenti</b>	Legno dove presenti
<b>Oscuramenti</b>	-
<b>Murature/Intonaci</b>	Pietra a vista
<b>Rivestimenti</b>	-
<b>Elementi decorativi</b>	Cornice intonacata (bianco) ad una finestra
<b>Accessori</b>	Presenza di numerosi fori di aerazione nella muratura

<b>Degrado strutturale e dei componenti (serramenti, ecc)</b>	Manutenzione straordinaria per rifacimento copertura e consolidamento statico delle murature e dei solai.	 
<b>Degrado architettonico / superfetazioni</b>	-	
<b>Coerenza storica-tipologica-architettonica</b>	buona

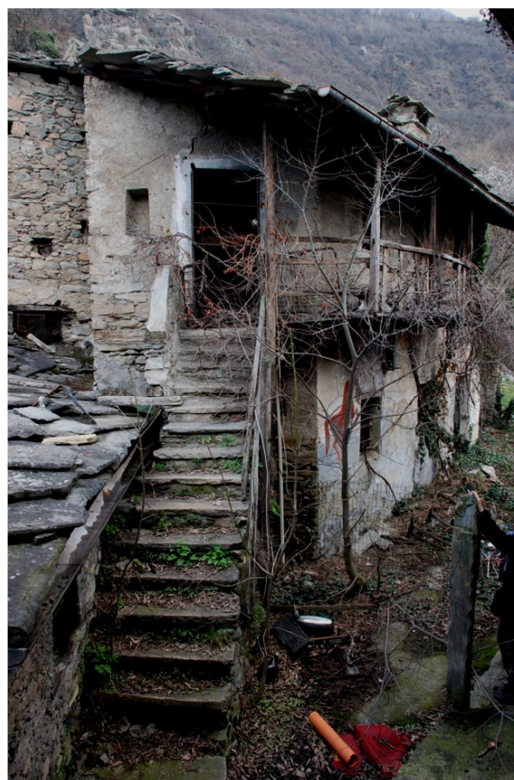
**Immobile censito**

<b>Elementi architettonici caratterizzanti</b>	<p>L'edificio è composto da una manica ad uso abitativo posta a sud, organizzata su due livelli, e da un annesso rustico con funzione di stalla e deposito sui fronti nord ed est a un solo piano fuori terra.</p> <p>La porzione residenziale presente notevoli elementi architettonici caratterizzanti:</p> <ul style="list-style-type: none"> <li>- un affresco rappresentante un cavallo realizzato al piano terreno su intonaco tinteggiato;</li> <li>- una scala esterna costituita da una rampa voltata in mattoni e pietra che da accesso al piano superiore, la distribuzione delle stanze avviene per mezzo di ballatoio in legno.</li> </ul>
<b>Manto copertura</b>	Lose
<b>Struttura tetto</b>	Legno, struttura a puntoni con listellatura sottotegola (senza tavolato).
<b>Cornicione</b>	Pantalera
<b>Balconi</b>	In legno
<b>Parapetti</b>	Balconata a elementi lavorati verticali e montanti verticali di irrigidimento fissati alla copertura anch'essi in legno

<b>Aperture</b>	Porte e finestre del tipo a "figura" nella porzione abitativa; aperture del tipo a "vuoto" voltate nell'annesso rustico a monte
<b>Serramenti</b>	Legno dove presenti
<b>Oscuramenti</b>	Interni ad anta
<b>Murature/Intonaci</b>	Pietra a vista sui fronti est e nord. Facciata principale a sud intonacata rustica al piano primo e intonacata tinteggiata e affrescata al piano terreno
<b>Rivestimenti</b>	-
<b>Elementi decorativi</b>	un affresco rappresentante un cavallo realizzato al piano terreno su intonaco tinteggiato, balconata, scala
<b>Accessori</b>	-

<b>Degrado strutturale e dei componenti (serramenti, ecc)</b>	Manutenzione straordinaria per rifacimento copertura e consolidamento statico delle murature, dei solai e della balconata con la scala d'accesso esterna.

L'edificio si presenta in stato di abbandono da diverso tempo e non presenta elementi di superfetazione che inducano a configurare un approccio progettuale diverso dal restauro e risanamento conservativo, stante la condizione di profondo degrado strutturale dei componenti.

Gli interventi sull'immobile dovranno ovviamente preservarne gli aspetti di pregio: la scala esterna in pietra, il balcone con struttura e listelli torniti in legno, l'affresco su intonaco posto sulla facciata sud, la struttura della copertura ed il manto in lose, ecc.

La finitura delle murature, come da tradizione locale, nella quale venivano utilizzate diverse tipologie di finiture a seconda delle funzioni delle parti dell'edificio, è eterogenea: in pietra a vista di buona/discreta pezzatura sui fronti est e nord, intonacata sulla facciata principale, a sud. In particolare, il piano terra della facciata principale presenta un intonaco liscio, mentre al piano primo troviamo un intonaco rustico, composto da uno strato leggero di malta di calce mista a sabbia e ghiaio di granulometria fine a "rasare" la pezzatura muraria.

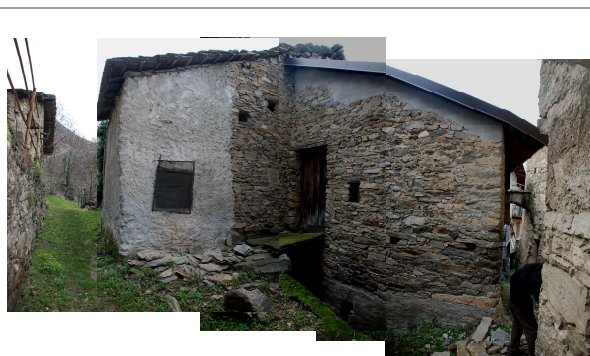
**Immobile censito**

<b>Elementi architettonici caratterizzanti</b>	Edificio composto da più nuclei accorpati. Sono presenti ingressi multipli. Ingresso a monte mediante passaggio passerella su elemento in pietra semplicemente appoggiato. E' presente un ingresso laterale (lato ovest, dal vicolo) al piano rialzato privo di scala d'accesso. Il terzo ingresso è posto sotto la scala d'accesso all'edificio E11, sul lato sud. Sullo spigolo sud-ovest della casa è presente un arco/contrafforte che sovrasta il vicolo pedonale appoggiandosi all'edificio di fronte.
<b>Manto copertura</b>	Tegole nere cementizie e lose. Piccole porzioni di tegole laterizie sul fienile a monte.
<b>Struttura tetto</b>	Legno, struttura a puntoni con listellatura sottotegola (senza tavolato).
<b>Cornicione</b>	Pantalera, (la tegola è trattata a vista come fosse una losa)
<b>Balconi</b>	-
<b>Parapetti</b>	-
<b>Aperture</b>	Porte e finestre del tipo a "vuoto"

<b>Serramenti</b>	Legno dove presenti
<b>Oscuramenti</b>	-
<b>Murature/Intonaci</b>	Pietra a vista (in prevalenza)
<b>Rivestimenti</b>	Basamento con intonaco rustico (il basamento definisce il piano cantine parzialmente interrato e costeggia il percorso pedonale )
<b>Elementi decorativi</b>	Architravi in legno a vista
<b>Accessori</b>	Presenza di fori di aerazione nella muratura

Degrado strutturale e dei componenti (serramenti, ecc)	Serramenti mancanti
Degrado architettonico / superfetazioni	-
Coerenza storica-tipologica-architettonica	Buono

In occasione di interventi futuri sulla copertura essa dovrà essere ri-uniformata all'uso delle lose (eventualmente simillose) rimuovendo le tegole cementizie recentemente posate, non coerenti con i caratteri originari nel fabbricato (si veda art. 39 del R.E.C.).

Si valuti di completare e migliorare il fronte laterale delimitante la viabilità, del quale deve ad ogni modo essere conservata l'impostazione ed il "dialogo" tra la porzione intonacata definente il piano cantine e la porzione in pietra a vista di buona tessitura.

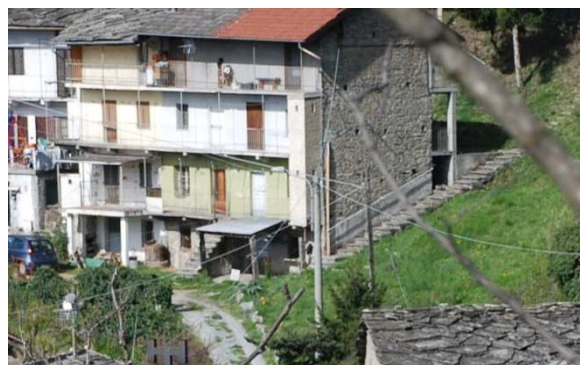
Immobilie censito

<b>Elementi architettonici caratterizzanti</b>	<p>L'edificio è posizionato sul pendio della montagna, ha quattro piani fuori terra sul lato verso valle e tre p.f.t. sul lato a monte; una gradinata in cemento e pietra percorre il fianco est dell'edificio seguendo la pendenza del terreno. Ballatoi sul lato sud per tutta la lunghezza del fabbricato e a tutti i piani. Sul retro dell'edificio è stato aggiunto un volume coperto ma aperto, con soletta in c.a. e pilastri, con due balconate a correre di ampia profondità e una scala di accesso all'ultimo piano. Sui ballatoi del fronte sud sono collocati, al secondo e al terzo piano fuori terra, i servizi igienici; in facciata questi annessi si presentano come una colonna in muratura piuttosto tipica delle case dell'epoca.</p>
<b>Manto copertura</b>	Tegole nere cementizie, tegole rosse in laterizio, lose
<b>Struttura tetto</b>	Legno, struttura a puntoni con tavolato e listellatura sottotegola, falderia in lamiera

<b>Cornicione</b>	Tavolato in legno
<b>Comignoli</b>	In muratura con elemento sommatile in tegole e mattoni forati a coronamento; tipologia tradizionale in muratura e pietra
<b>Balconi</b>	Sul lato a valle (sud): in cemento armato a sbalzo e in c.a. su modiglioni Sul lato a monte: struttura in c.a.
<b>Parapetti</b>	In ferro a elementi semplici verticali (tipologia tradizionale con piattina e tondo di ferro pieno)
<b>Aperture</b>	Finestre e portefinestre del tipo a "vuoto"

<b>Degrado strutturale e dei componenti (serramenti, ecc)</b>	Copertura, intonaci, scale
<b>Degrado architettonico / superfetazioni</b>	Le due aggiunte sul lato sud (tettoie/terrazze) il volume sul lato a monte con scala indipendente
<b>Coerenza storico-tipologico-architettonico</b>	Media
<b>Note</b>

Anche in questo caso sarebbe auspicabile un intervento di ricucitura degli intonaci ed una tinteggiatura uniforme per l'intero edificio. L'intervento può eventualmente essere limitato alla facciata principale (sud) tralasciando le pareti laterali e la posteriore.

La tinteggiatura non dovrà necessariamente essere uniforme ma potrà avere variazioni cromatiche, in particolare differenziandosi fra piano terra e piani superiori. Ad ogni modo, per la scelta delle coloriture ci si dovrà riferire alle tonalità ammesse nella borgata.

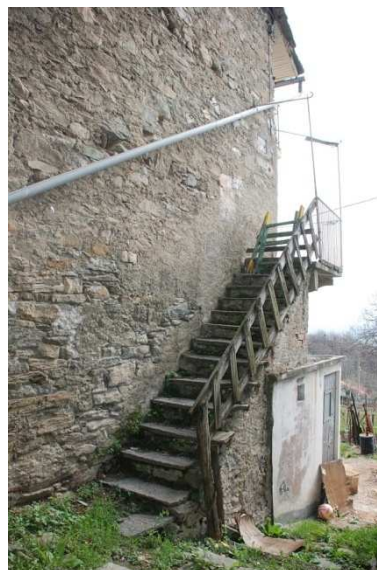
Dettaglio scala esterna

<b>Accessi</b>	Per mezzo di scale esterne e ballatoi. Esistono in totale 4 scale esterne
<b>Serramenti</b>	Legno, in qualche caso sono presenti inferriate di ferro a disegno semplice
<b>Oscuramenti</b>	Dove presenti, persiane a gelosia in legno di pino montate a filo facciata.
<b>Murature/Intonaci</b>	Intonaco cementizio liscio, tinteggiato e localmente scrostato. Al piano terreno intonaco rustico. Sul retro dell'edificio intonaco rustico non tinteggiato. Facciate laterali in pietra rasata.
<b>Rivestimenti</b>	-
<b>Elementi decorativi</b>	-
<b>Accessori</b>	Sono presenti due spazi coperti: una tettoia a piano terreno con struttura in legno e copertura in lamiera ondulata zincata; una struttura piana in c.a su pilastri addossata alla muratura costituente una terrazza per una porzione residenziale al piano secondo fuori terra, tale terrazza è poi coperta da una pensilina leggera in ferro e ondulina di policarbonato. (Entrambe piuttosto fatiscenti)

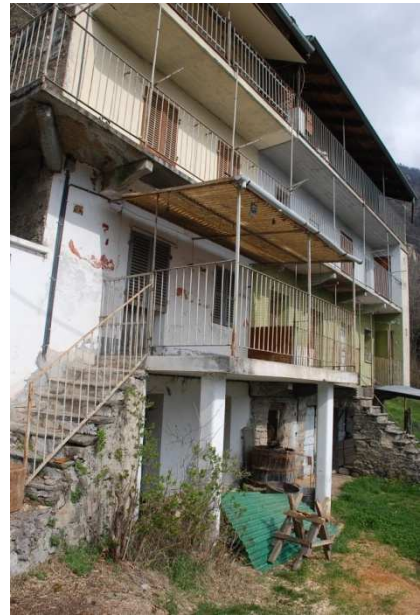
#### **Corpi scala.**

Il numero elevato di unità abitative presenti nell'edificio rende complicata la distribuzione ai piani; ciò nonostante si potrebbero forse razionalizzare gli elementi di distribuzione, sostituendo alcune superfetazioni poco gradevoli alla vista e di forte ingombro visivo.

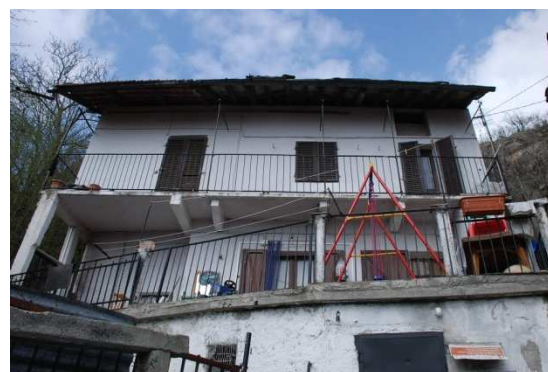
**Immobile censito**

<b>Elementi architettonici caratterizzanti</b>	L'edificio è posizionato sul pendio della montagna, ha 3 piani fuori terra sul lato verso valle e 1 p.f.t. sul lato a monte; un volume a copertura piana, con destinazione di deposito, è posizionato in aderenza sul lato sud della casa, dando vita a una grande terrazza dalla forma irregolare come lastrico solare del primo livello abitativo.
<b>Manto copertura</b>	Lose, tegole rosse in laterizio,
<b>Struttura tetto</b>	Legno, struttura a puntoni con tavolato e listellatura sottotegola, falderia in lamiera
<b>Cornicione</b>	Tavolato in legno
<b>Comignoli</b>	In muratura, con forma e materiali tradizionali
<b>Balconi</b>	Terrazza in c.a. al primo livello abitativo; ballatoio al piano superiore con struttura in pietra su modiglioni, parzialmente ampliata con struttura in c.a. su pilastri e trave a sbalzo
<b>Parapetti</b>	In ferro a elementi semplici verticali (tipologia tradizionale con piattina e tondo di ferro pieno)

<b>Aperture</b>	Finestre e portefinestre del tipo a "vuoto";
<b>Accessi</b>	Per mezzo di scala esterna e passaggio sulla terrazza.
<b>Serramenti</b>	Legno
<b>Oscuramenti</b>	Anta piena in legno al primo livello; gelosie in legno all'ultimo piano
<b>Murature/Intonaci</b>	Intonaco cementizio liscio, tinteggiato in bianco Facciate laterali in pietra rasata
<b>Rivestimenti</b>	-
<b>Elementi decorativi</b>	-
<b>Accessori</b>	Sul lato a monte è presente un fabbricato rustico costruito in aderenza

<b>Degrado strutturale e dei componenti (serramenti, ecc)</b>	Copertura, recinzioni, serramenti, intonaci	 
<b>Degrado architettonico / superfetazioni</b>	Terrazza a sud	
<b>Coerenza storica-tipologica-architettonica</b>	Sufficiente

Sono da preferire intonaci, a base di calce idrata e sabbia (senza cemento) finiti rustici per mezzo di frettazzo di legno o tirati a cazzuola; si può prevedere l'aggiunta di ghiaino di granulometria fine alla sabbia.

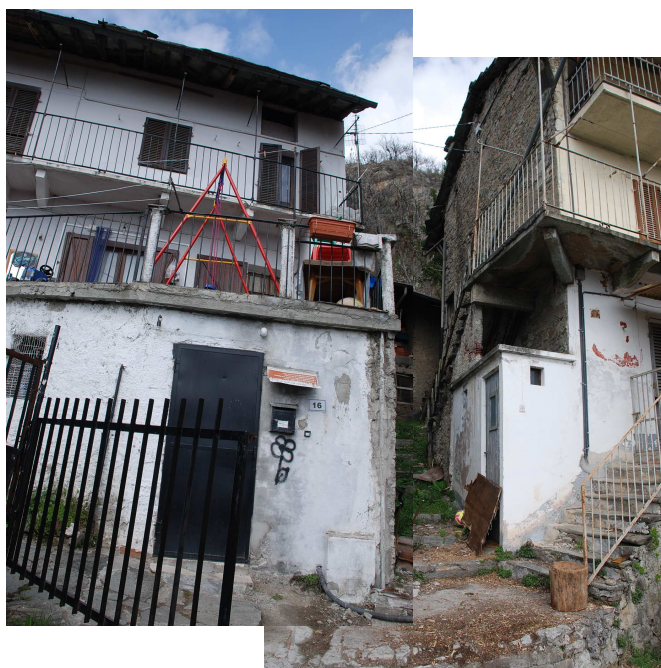
**Disegno di facciata**

Risulta poco gradevole l'arretramento della muratura perimetrale in corrispondenza dell'ingresso e la conformazione del balcone di più recente costruzione. Si suggerisce pertanto di ricostituire il filo di facciata e modificare il sistema di supporto del balcone, sostituendo le travi a sbalzo e i pilastri con delle mensole in c.a. sagomate al pari delle altre.

**Sostituzione serramenti e sistemi di oscuramento (si veda art. 53 del R.E.C.)**

Limitatamente all'ultimo piano e con tipologia simile a quelli presenti nel resto dell'edificio, ovvero legno tinteggiato scuro e opaco, scuri ad anta piena, si suggerisce la sostituzione dei sistemi di oscuramento dell'ultimo piano.

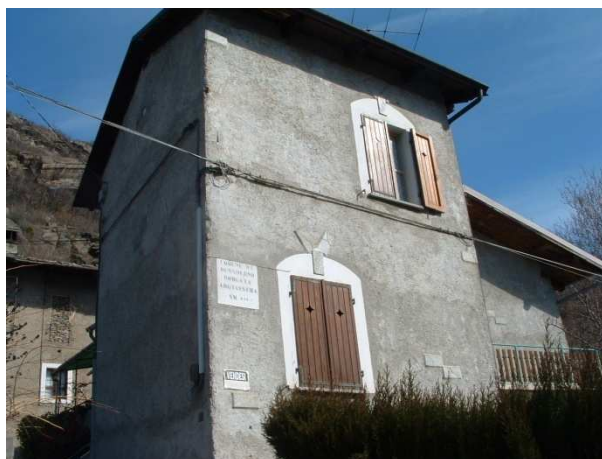
**Immobilabile censito**

<b>Degrado strutturale e dei componenti</b>	-
<b>Degrado architettonico – superfetazioni</b>	<i>Il balcone e la relativa scala di collegamento presenti in corrispondenza del “retro” non sono coerenti con la tipologia dell’immobile.</i>
<b>Coerenza storica-tipologica-architettonica</b>	Media

La facciata posta a nord (il retro) presenta una situazione disomogenea per la quale sarebbe auspicabile un intervento di riconfigurazione del corpo scala e della terrazza. La conformazione della scala esterna risulta piuttosto vincolata dalla ridotta superficie del terreno di proprietà in corrispondenza dell’accesso dalla viabilità pubblica, pertanto difficilmente modificabile; un possibile intervento migliorativo sarebbe invece attuabile eliminando la struttura in ferro a sostegno delle lamiere di copertura per prolungare e unire le falde dei tetti delle due case principali al fine di coprire la zona d’accesso. Recinzione e ringhiera della scala potrebbero essere sostituiti con materiali e tipologie più adatti al contesto.

Alcuni elementi di finitura, tra i quali le pietre tagliate a filo retto, poste come elemento decorativo della facciata, e i parapetti devono essere rivisti in un intervento manutentivo. Gli scuri in legno e i serramenti devono essere omogenei per essenza legnosa e finitura pertanto si raccomanda, nel caso di intervento futuro, l’adozione di legname a finitura opaca.

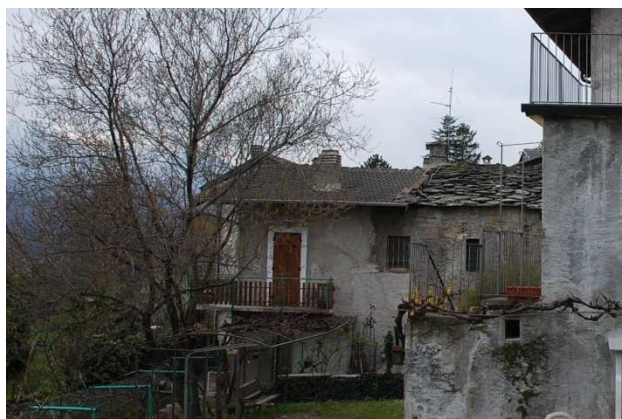
**Immobile censito**

<b>Degrado strutturale e dei componenti</b>	Il fabbricato presenta un livello di manutenzione discreta	 
<b>Degrado architettonico – superfetazioni</b>	<i>La facciata ovest presenta diverse superfetazioni. In particolar modo è stato realizzato un volume in ampliamento del piano terra, con struttura in c.a. a vista, collegato con un sistema di scale esterne, sormontato da tettoie in lamiera ed in fibrocemento. L'insieme è fortemente disomogeneo.</i>	
<b>Coerenza storica-tipologica-architettonica</b>	Scarsa

E' auspicabile la sostituzione dei parapetti grigliati presenti sul lato ovest; in luogo di essi potrebbe essere adottata la tipologia a listelli di legno presente sul lato est del fabbricato.

Gli scuri in legno e i serramenti devono essere omogenei per essenza legnosa e finitura pertanto si raccomanda, nel caso di intervento futuro, l'adozione di legname trattato a finitura opaca

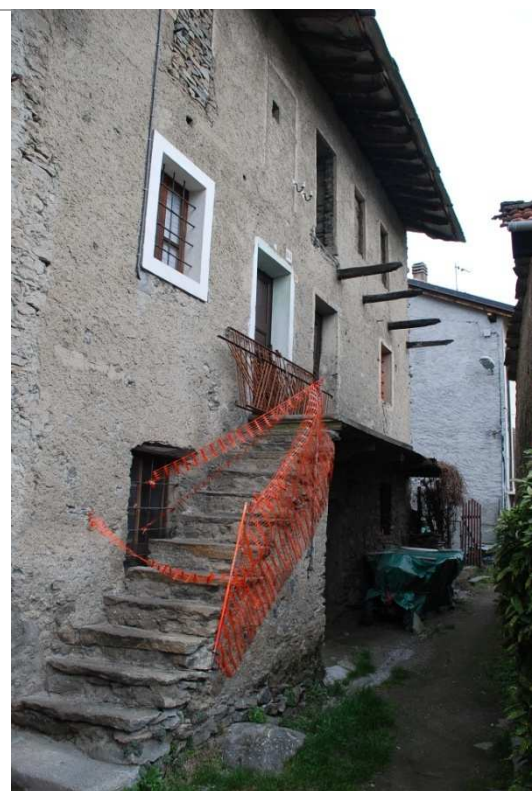
**Immobile censito**

<b>Degrado strutturale e dei componenti</b>	L'edificio è da ristrutturare, la scala esterna e il balcone non sono agibili in quanto manca il parapetto.	
<b>Degrado architettonico - superfetazioni</b>	<i>Non sono presenti superfetazioni pregiudizievoli per la coerenza tipologica dell'immobile.</i>	
<b>Coerenza storica-tipologica-architettonica</b>	Buona

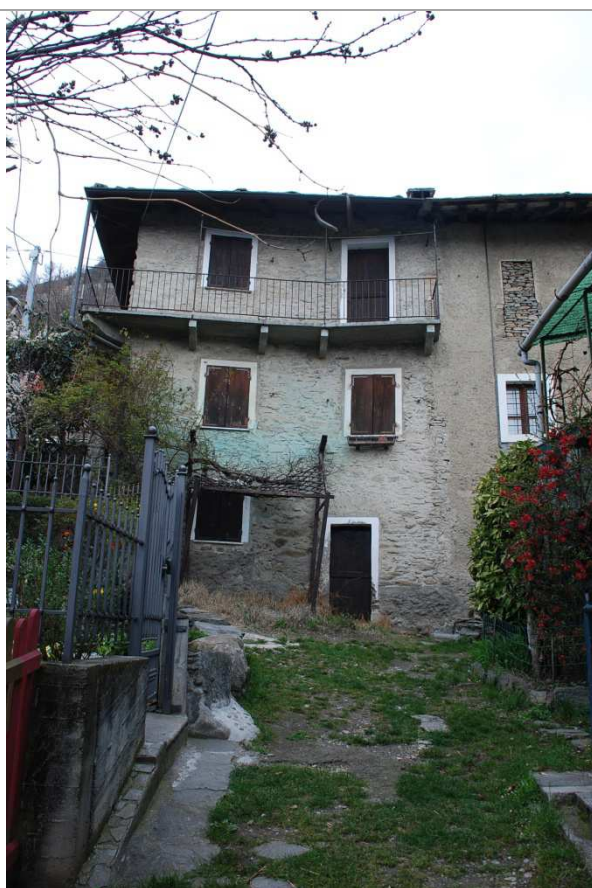
**Immobile censito**

<b>Degrado strutturale e dei componenti</b>	L'edificio è in buono stato di manutenzione.

<p><b>Dettaglio recinzione</b></p>
<b>Degrado architettonico - superfetazioni</b>	-	
<b>Coerenza storica-tipologica-architettonica</b>	Buona

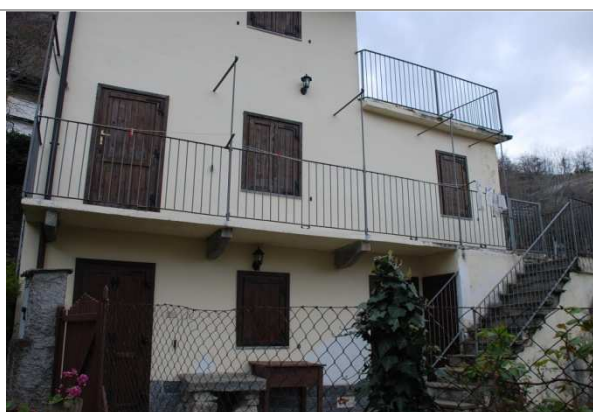
**Immobile censito**

<b>Degrado strutturale e dei componenti</b>	L'edificio è in buono stato di manutenzione	  <b>Dettaglio: vista laterale</b>	
<b>Degrado architettonico -superfetazioni</b>	<i>Sono stati annessi al corpo principale dell'edificio due volumi. In corrispondenza della facciata principale, al piano terra, è stato aggiunto un volume per l'implementazione dei servizi igienici (addossato a questo volume si trova la scala esterna); mentre sul lato est è presente un ampliamento con copertura piana terrazzata. Tali volumi non sono coerenti con i caratteri originari dell'immobile.</i>		  <b>Dettaglio fronte principale</b>
<b>Coerenza storica-tipologica-architettonica</b>	Scarsa

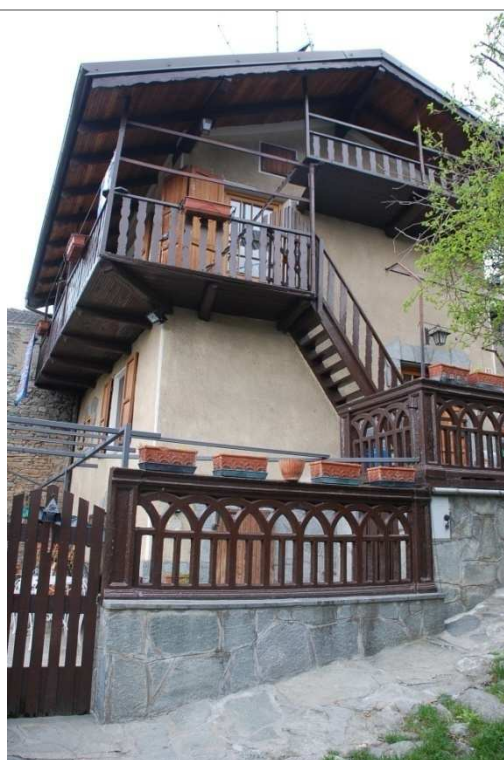
**Immobilabile censito**

<b>Degrado strutturale e dei componenti</b>	L'edificio è in buono stato di conservazione	 
<b>Degrado architettonico -superfetazioni</b>	<i>Cornici aperture, trattamento apparato ligneo, tipologia e rivestimento delle recinzioni</i>	
<b>Coerenza storica-tipologica-architettonica</b>	Scarsa

Le aperture hanno tipologia e dimensioni adeguate ma le partiture dei serramenti ad inglesina sono estranee al contesto, per una nuova e più corretta partitura del serramento si rimanda ai dettagli di manuale. Le cornici delle finestre a pietre irregolari fissate al supporto murario tipo "piastrella" danno un'immagine artefatta ed in generale non coerente con le regole costruttive e la sobrietà compositiva proprie dell'edilizia rurale montana. Si ritiene auspicabile la rimozione di tali rivestimenti murari e la loro sostituzione con cornici di intonaco tinteggiato in rilevato rispetto al filo di facciata.

La recinzione (costituita da un muretto rivestito da pietre ad opus incertum e da balaustra in cls prefabbricato tinteggiato lucido) non sembra essere idonea al contesto e pertanto ne dovrebbe essere valutata la sostituzione integrale. Il regolamento edilizio descrive dettagliatamente le tipologie di recinzione consone e realizzabili.

Le scale esterne e i ballatoi paiono adeguati per forme e materiali, dovrebbe però essere adottata una finitura del legno non lucida e non coprente la venatura del legno.

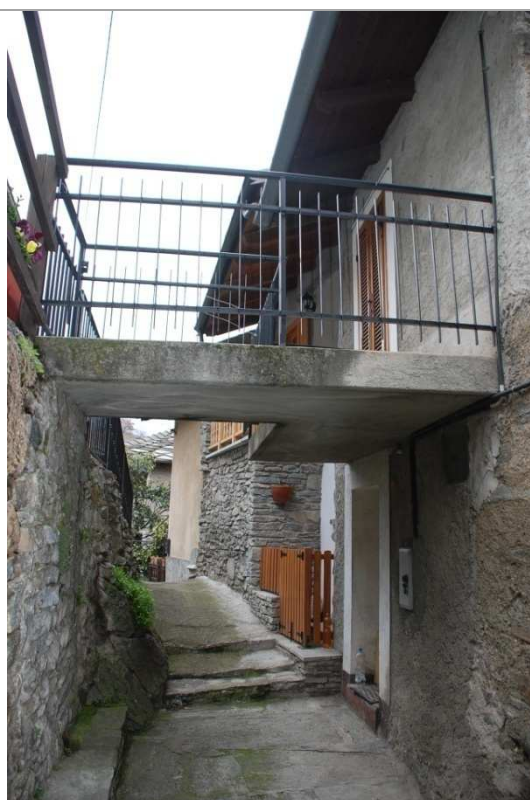
**Immobilie censito**

<b>Degrado strutturale e dei componenti</b>	-
<b>Degrado architettonico -superfetazioni</b>	Passerella “a ponte”, costituente l’ingresso al piano secondo dell’immobile direttamente dal percorso pedonale sopraelevato. <i>La struttura è realizzata in c.a intonacato.</i>
<b>Coerenza storica-tipologica-architettonica</b>	Media

La soletta potrebbe essere sostituita con una struttura meno impattante da un punto di vista visivo, eventualmente composta da elementi lignei. Si suggerisce inoltre la sostituzione del parapetto esistente con una ringhiera ad elementi verticali pieni collegata da piattine di raccordo.

La porzione orientale dell’immobile presenta finiture similari all’edificio E21 attiguo, ovvero rivestimento in pietra a opus incertum per le cornici delle aperture e serramenti in legno a inglesina.
