# **Manuale di indirizzi**

## **per il recupero e la tutela degli insediamenti rurali sparsi**

Studio di dettaglio per la Borgata "Argiassera-  
Richettera". Criteri di intervento finalizzati alla  
valorizzazione ed alla conservazione  
dell'insediamento rurale

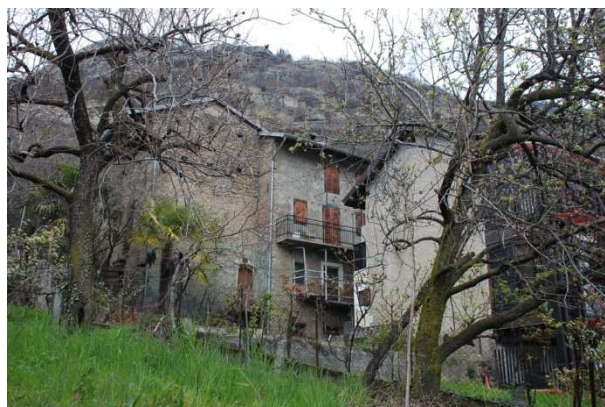
Immobilie censito

<b>Degrado strutturale e dei componenti</b>	L'edificio è in buono stato di manutenzione.
<b>Degrado architettonico -superfetazioni</b>	<i>Le pensiline poste in corrispondenza delle aperture della facciata nord sono incoerenti con i caratteri dell'edificio.</i>
<b>Valore storico-tipologico-architettonico</b>	Buono

Si segnalano poche incongruenze limitate alle finiture:

- I serramenti della facciata nord sono protetti da due pensiline in onduline di plastica verde assolutamente non adatti al contesto
- La scala esterna sul lato nord ed il pianerottolo d'accesso dovrebbe essere rivista, se non nel suo sviluppo probabilmente dettato da vincoli di proprietà, quantomeno nella soluzione delle ringhiera. può essere adottata una soluzione ad elementi lignei posti in senso orizzontale o verticale.
- Il balcone dell'ultimo livello abitabile presenta una ringhiera a elementi in ferro sciolto poco adatti, dovrebbe essere adottata una soluzione composta da bacchette verticali piene tonde unite da piattine di raccordo, verniciate con tinte ferro micacee

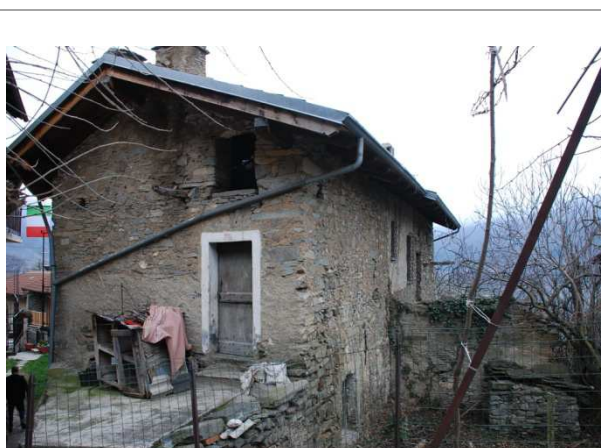
Immobilie censito

Degrado strutturale e dei componenti	Serramenti/porte in parte ammalorati

Degrado architettonico - superfetazioni	<i>L'edificio non presenta superfetazioni</i>	
Coerenza storica-tipologica-architettonica	Buona

L'immobile ha mantenuto sostanzialmente *inalterate* le peculiarità originarie, non presentando superfetazioni o elementi incongrui di rilievo.

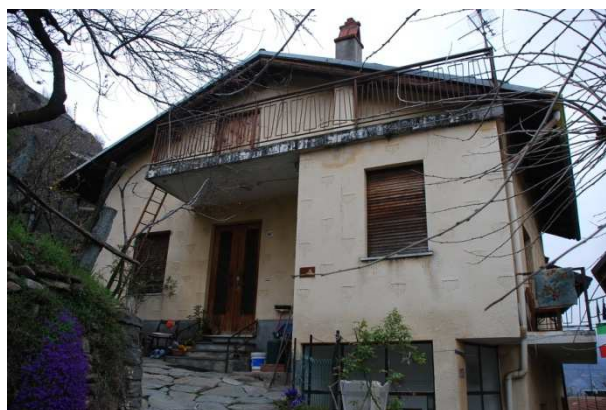
**Immobilie censito**

<b>Degrado strutturale e dei componenti</b>	-	
<b>Degrado architettonico - superfetazioni</b>	<i>L'ampliamento posto in corrispondenza dell'ingresso principale all'edificio è tipo logicamente e dimensionalmente incompatibile con l'assetto originario dell'edificio.</i>	
<b>Coerenza storica-tipologica-architettonica</b>	Scarso

L'edificio necessita da un lato, di interventi volti a mitigare e riconfigurare la compromissione di alcuni elementi tipologici e funzionali, dall'altro di interventi mirati a singoli componenti edilizi degradati.

Si suggerisce una rimpaginazione della facciata ovest al piano terreno, porzione di bussola in ferro e vetro. questo angolo dell'edificio risulta troppo leggero e non sufficiente a sostenere concettualmente la porzione di immobile superiore; si preveda di tamponare in parte la porzione a serramenti e introdurre materiali e forme più adeguate.

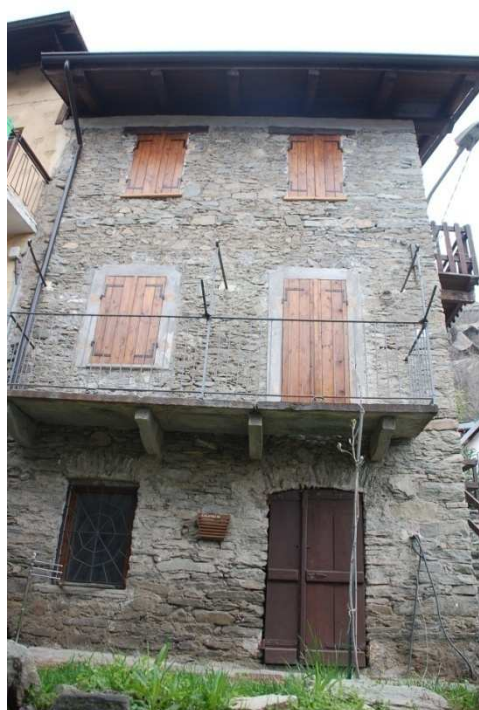
**Immobilie censito**

<b>Degrado strutturale e dei componenti</b>	L'edificio è stato oggetto di intervento in tempi recenti, risultando pertanto in buono stato di conservazione.

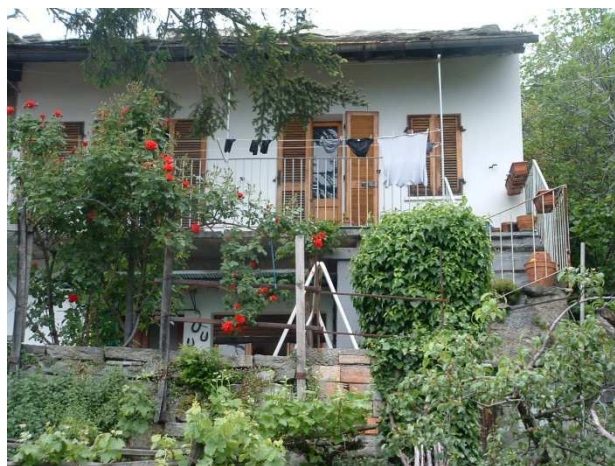
**Immobile censito****C) Stato di conservazione e note**

<b>Degrado strutturale e dei componenti</b>	L'edificio è in buono stato di manutenzione	
<b>Degrado architettonico - superfetazioni</b>	-	
<b>Coerenza storica-tipologica-architettonica</b>	Scarsa

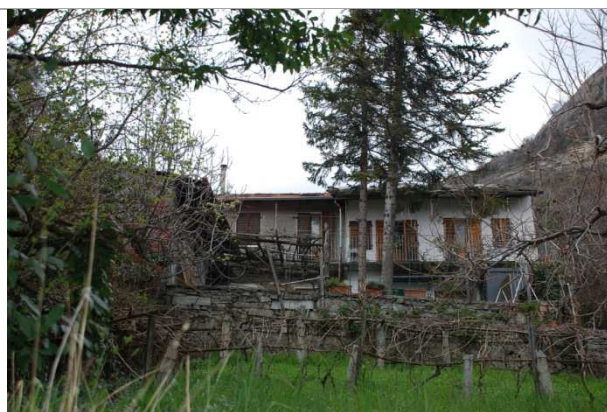
**Immobilie censito**

<b>Degrado strutturale e dei componenti</b>	L'edificio appare in buono stato di manutenzione
<b>Degrado architettonico -superfetazioni</b>	<i>Comignolo</i> realizzato con materiali e dimensioni <i>incongrui</i>
<b>Coerenza storica-tipologica-architettonica</b>	Media

La finitura delle murature è eterogenea: convivono infatti porzioni intonacate al rustico e parti in pietra e mattoni a vista (in particolare le facciate secondarie). E' auspicabile in questo senso una maggiore uniformazione, secondo quanto previsto all'art. 53bis del R.E.C..

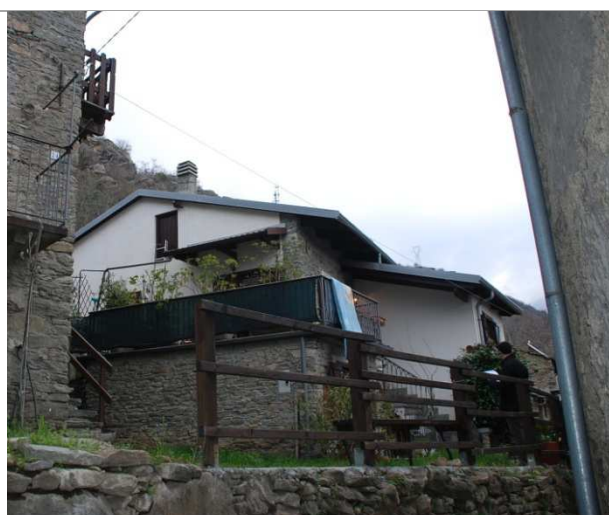
**Immobile censito**

<b>Degrado strutturale e dei componenti</b>	L'edificio è in buono stato di manutenzione.	 
<b>Degrado architettonico - superfetazioni</b>	<i>Non è rilevabile un solo elemento superfetativo: in generale l'immobile, così come lo si vede ora, è il risultato di un processo di trasformazione rilevante fatto di piccole aggiunte e volumi accessori trasformati per nuovi usi abitativi. La coerenza dell'immobile è notevolmente compromessa per la conformazione della copertura negli elementi aggiunti, per il trattamento e la mancata integrazione del volume laterale ad un piano fuori terra, per la tipologia dei serramenti e il trattamento delle aperture, ecc...</i>	
<b>Coerenza storica-tipologica-architettonica</b>	Scarsa

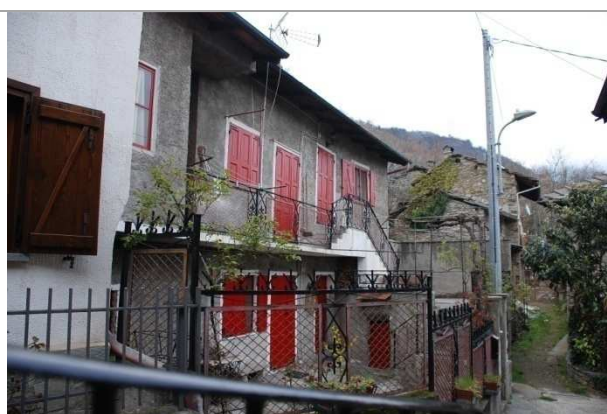
**Immagine censito****C) Stato di conservazione e note**

<b>Elementi architettonici caratterizzanti</b>	-
<b>Manto copertura</b>	Tegole in laterizio
<b>Struttura tetto</b>	Struttura a puntoni in legno
<b>Cornicione</b>	Pantera con perlinato a vista
<b>Comignoli</b>	Elementi cementizi estranei alla tradizione locale; colonne e sfiati a vista
<b>Balconi</b>	Soletta in cemento tintecciata di bianco (h = 10 cm circa)
<b>Parapetti</b>	Parapetti metallici in grigliato con decorazioni varie, verniciati di nero lucido e rosso.
<b>Aperture</b>	Tradizionali rettangolari con fascia intonacata
<b>Serramenti</b>	Legno
<b>Oscuramenti</b>	Antoni lignei laccati di rosso
<b>Murature/Intonaci</b>	Intonaco cementizio rustico
<b>Rivestimenti</b>	-
<b>Elementi decorativi</b>	-

<b>Degrado strutturale e dei componenti</b>	L'edificio appare essere in discreto stato manutentivo.
<b>Degrado architettonico -superfatezioni</b>	<i>Da un punto di vista plani volumetrico, l'edificio ha mantenuto intatti i caratteri principali di una "casa in linea". Si rilevano alcuni elementi incongrui, con funzione accessoria, come il volume in aggetto sul balcone (utilizzato per l'implementazione dei servizi igienici) con copertura in c.a. sottofalda, il basso fabbricato al piano terreno posto sul confine e la soluzione adottata per il raccordo delle quote di pavimento nel ballatoio di facciata.</i>
<b>Coerenza storica-tipologica-architettonica</b>	Media

L'edificio ha mantenuto, seppur siano presenti alcune compromissioni, i suoi principali aspetti compositivi.

Tra gli elementi da rivedere in un intervento di manutenzione si segnalano:

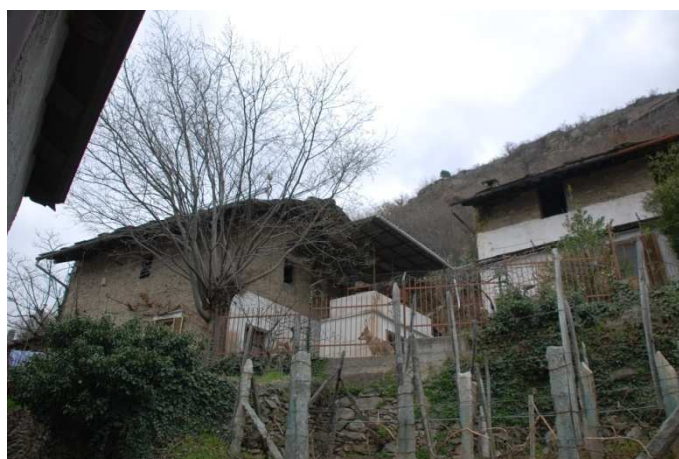
**Immagine censito**

<b>Elementi architettonici caratterizzanti</b>	-
<b>Manto copertura</b>	Lose
<b>Struttura tetto</b>	Struttura a puntoni in legno; faldaleria metallica
<b>Cornicione</b>	Pantalera con passafuori in legno senza tavolato
<b>Comignoli</b>	Comignoli in pietra
<b>Balconi</b>	Sono presenti due balconi: uno in legno (da ristrutturare) e uno in pietra (agibile)
<b>Parapetti</b>	Ringhiera del balcone composta da elementi pieni verticali, collegati da piattine di raccordo, tinteggiata di verde
<b>Aperture</b>	Prevalentemente le aperture sono rettangolari di tipo tradizionale, in qualche caso con cornice intonacata bianca, coerenti con le caratteristiche dell'immobile. Al piano terra sul lato est è presente un'ampia finestra quadrangolare a 4 scomparti verticali a servizio del volume aggiunto postumo con destinazione di servizio igienico, del tutto incoerente.
<b>Serramenti</b>	Parzialmente mancanti, i serramenti esistenti sono in legno scuro oppure, in qualche caso, in alluminio, arretrati rispetto al filo della facciata.

<b>Oscuramenti</b>	Gelosie in alluminio anodizzato
<b>Murature/Intonaci</b>	Muratura in pietra rasata al piano terreno e sottotetto, intonaco civile bianco per il piano primo. La testata ovest dell'edificio principale

<b>Degrado strutturale e dei componenti</b>	L'edificio è in uno stato di conservazione meno che discreto e necessita pertanto un intervento manutentivo. La copertura è danneggiata e insicura. Alcuni serramenti sono mancanti, il rivestimento murario è in più parti ammalorato, ecc.

L'aspetto tipologico formale che maggiormente inficia la costruzione è riconducibile alla realizzazione del volume scala e bagno, con relativa terrazza superiore, posizionato a ridosso dell'edificio principale sul lato est interno cortile. Da visione della pratica presso l'archivio edilizio comunale risulta concessionato ante 1967.

Si suggerisce, caldamente, un intervento di razionalizzazione e di mitigazione di tale volume accessorio prevedendo una maggiore integrazione con il corpo di fabbrica principale e l'utilizzo di materiali più adeguati al contesto. Si faccia riferimento alla scheda in allegato per una soluzione tecnico formale di trasformazione di tale volume.

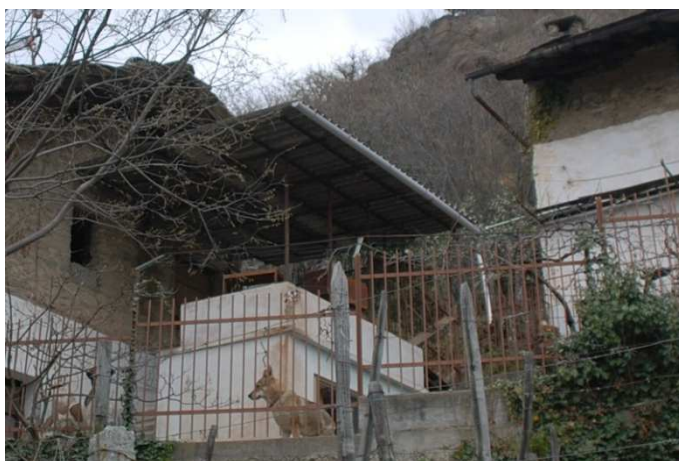
**Dettaglio: tettoia posta sul lato est**

<b>Degrado architettonico - superfetazioni</b>	<i>Il fabbricato è composto essenzialmente da 2 volumi (dei quali solo uno viene adibito ad abitazione, mentre l'altro viene utilizzato come deposito/fienile) caratterizzati da coperture distinte con linea di gronda e colmi posizionate a quote differenti. All'edificio principale si aggiunge sul lato est un ampliamento realizzato negli anni '50, ospitante un servizio igienico e una scala esterna in muratura per accesso al sottotetto. La copertura di tale volume è piana e praticabile, al di sopra è stata realizzata una tettoia in metallo e onduline cementizie. Nel complesso fortemente incoerente con l'organicità del complesso. Il balcone della facciata sud dell'edificio principale risulta incoerente a livello formale in quanto sostenuto da un modiglione e due putrelle in ferro; la solettina è in c.a.</i>

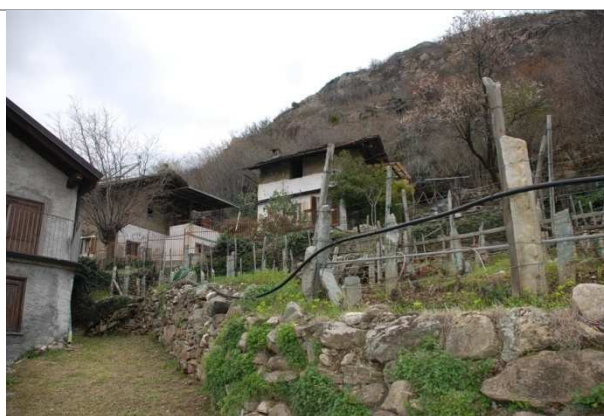
**Immobilie censito**

<b>Elementi architettonici caratterizzanti</b>	-
<b>Manto copertura</b>	Lose
<b>Struttura tetto</b>	Struttura a puntoni in legno; faldaleria metallica
<b>Cornicione</b>	Pantalera con passafuori in legno senza tavolato
<b>Comignoli</b>	Comignolo struttura in pietra
<b>Balconi</b>	Balcone con soletta e mensole in pietra
<b>Parapetti</b>	Ringhiera composta da bacchette verticali piene collegate da piattine di raccordo
<b>Aperture</b>	Tradizionali rettangolari
<b>Serramenti</b>	Serramenti in legno laccati di colore crema, con scomparti orizzontali arretrati rispetto al filo della facciata. Parzialmente mancanti al piano sottotetto
<b>Oscuramenti</b>	Gelosie in legno chiaro
<b>Murature/Intonaci</b>	Al piano primo muratura in pietra intonacata con finitura "civile" e tinteggiatura bianca. Ai livelli superiori muratura in pietra rasata con intonaco rustico di calce.
<b>Rivestimenti</b>	-
<b>Elementi decorativi</b>	-

<b>Degrado strutturale e dei componenti</b>	L'immobile non appare in buono stato di conservazione e sembra necessitare un intervento manutentivo. Nel dettaglio sono parzialmente mancanti i serramenti.	 
<b>Degrado architettonico - superfetazioni</b>	<i>Sul lato est dell'immobile è presente una tettoia precaria con copertura in onduline di plastica .</i>	
<b>Coerenza storica-tipologica-architettonica</b>	Media

- la finitura ad intonaco civile del piano abitabile deve essere consolidato, al contrario si valuti la rimozione dello stesso al piano delle cantine preferendo un intonaco rustico o una finitura a pietra rasata;
- le aperture e i serramenti hanno dimensioni , forma e posizione appropriate. La partitura dei serramenti risulta corretta, mentre va rivista la finitura attualmente laccata
- le gelosie in legno chiaro vanno sostituite con antoni pieni in legno trattato a finitura opaca

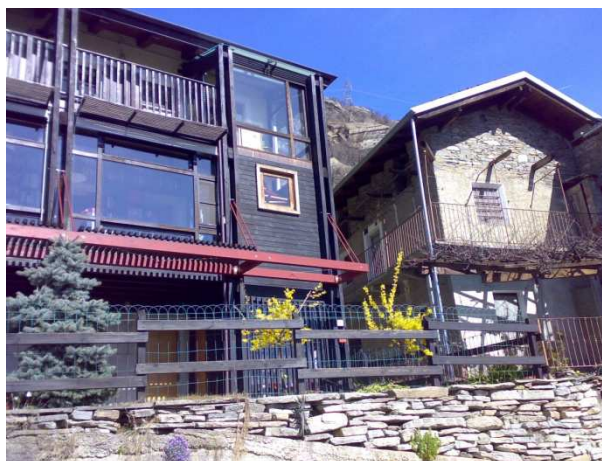
**Immobile censito**

<b>Elementi architettonici caratterizzanti</b>	Un volume accessorio sul lato sud ridisegna l'intera facciata. L'intervento di stile contemporaneo risulta fortemente caratterizzante ma ben integrato. Realizzato in legno e vetro ospita funzioni di servizio e la distribuzione verticale e orizzontale.
<b>Manto copertura</b>	Simil-losa in ardesia ceramica grigia
<b>Struttura tetto</b>	Struttura a puntoni lignei
<b>Cornicione</b>	Pantera con perline
<b>Comignoli</b>	Di tipo tradizionale intonacati
<b>Balconi</b>	-
<b>Parapetti</b>	Parapetti in legno a bacchette verticali
<b>Aperture</b>	Tradizionali rettangolari / vetrate
<b>Serramenti</b>	I serramenti sono in legno ripartiti a specchiature quadrature del tipo tradizionale. Le ampie vetrate e le aperture presenti sul volume aggiunto sono di stile contemporaneo, ma ben integrate nel contesto
<b>Oscuramenti</b>	Sostanzialmente assenti.
<b>Murature/Intonaci</b>	Muratura in pietra con intonaco grezzo tradizionale tinteggiato color calce,

<b>Rivestimenti</b>	Utilizzo di doghe di legno scuro per il volume di facciata
<b>Elementi decorativi</b>	-
<b>Accessori</b>	Comignoli dal disegno tradizionale ben armonizzati con l'immobile.

Degrado strutturale e dei componenti	L'edificio è stato ristrutturato recentemente
Degrado architettonico - superfetazioni	-
Coerenza storica-tipologica-architettonica	Media

L'edificio è in buono stato di manutenzione. Pur presentando delle aggiunte di sapore contemporaneo l'immobile pare compatibile con il contesto nel quale è inserito.

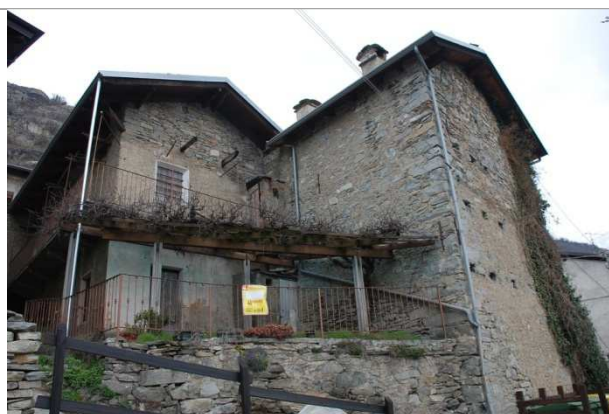
**Immobilabile censito**

<b>Elementi architettonici caratterizzanti</b>	Pergolato con struttura portante verticale composta da elementi verticali cementizi e traverse lignee. Sporti lignei posti in facciata (originariamente utilizzati per la raccolta del fieno, ecc).
<b>Manto copertura</b>	Tegole cementizie scure
<b>Struttura tetto</b>	Struttura a puntoni in legno; faldaleria metallica
<b>Cornicione</b>	Pantalera con perlinato a vista
<b>Comignoli</b>	Di tipo tradizionale con copertura in lose
<b>Balconi</b>	Soletta e modiglioni in pietra
<b>Parapetti</b>	Parapetti in ferro a bacchette verticali
<b>Aperture</b>	Tradizionali rettangolari con mazzetta e cornice intonacata bianca
<b>Serramenti</b>	Legno; grate metalliche apposte alle finestre
<b>Oscuramenti</b>	-
<b>Murature/Intonaci</b>	Muratura in pietra rasata, in parte rifinita da intonaco rustico di calce al piano primo e civile tinteggiato di bianco al piano terra.
<b>Rivestimenti</b>	-

Degrado architettonico - superfetazioni	<i>Non si rilevano elementi incongrui o di disturbo rilevanti.</i>	
Coerenza storica-tipologica-architettonica	Buono

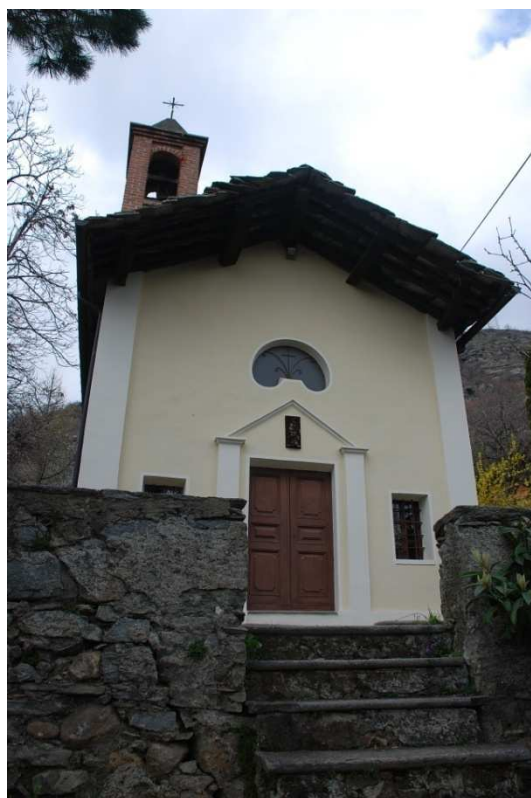
**Immobile censito**

<b>Elementi architettonici caratterizzanti</b>	Campanile composto da muratura in laterizio faccia a vista
<b>Manto copertura</b>	Lose
<b>Struttura tetto</b>	Struttura a puntoni di legno
<b>Cornicione</b>	Sporto senza tavolato
<b>Comignoli</b>	-
<b>Balconi</b>	-
<b>Parapetti</b>	-
<b>Aperture</b>	Tradizionali rettangolari con fascia intonacata e "occhio" centrale che sovrasta il timpano
<b>Serramenti</b>	In legno di colore scuro
<b>Oscuramenti</b>	-
<b>Murature/Intonaci</b>	Intonaco civile tinteggiato con colore pastello
<b>Rivestimenti</b>	-
<b>Elementi decorativi</b>	-
<b>Accessori</b>	-

<b>Degrado strutturale e dei componenti</b>	L'edificio si trova in buono stato di manutenzione.	
<b>Degrado architettonico - superfetazioni</b>	<i>Non sono presenti superfetazioni rilevanti</i>	
<b>Coerenza storica-tipologica-architettonica</b>	Buona

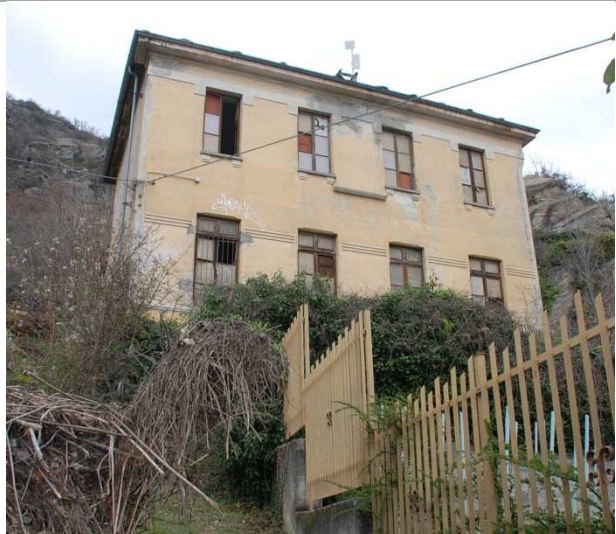
**Immobile censito**

<b>Elementi architettonici caratterizzanti</b>	-
<b>Manto copertura</b>	Lose
<b>Struttura tetto</b>	Struttura a puntoni in legno
<b>Cornicione</b>	Intonacato
<b>Balconi</b>	Non presenti
<b>Parapetti</b>	Non presenti
<b>Aperture</b>	Tradizionali rettangolari
<b>Serramenti</b>	In legno scuro, infissi a "specchiature" quadrate di tipologia tradizionale
<b>Oscuramenti</b>	Non presenti
<b>Murature/Intonaci</b>	Intonaco civile tinteggiato con colore pastello
<b>Rivestimenti</b>	-
<b>Elementi decorativi</b>	Fasce decorate in rilievo.
<b>Accessori</b>	-

<b>Degrado strutturale e dei componenti</b>	L'edificio si trova in condizione di avanzato degrado strutturale: oltre a notevoli opere interne di adeguamento igienico funzionale l'immobile necessita di consolidamenti strutturali, di rifacimento della copertura, di sostituzione dei serramenti e di consolidamento degli intonaci.

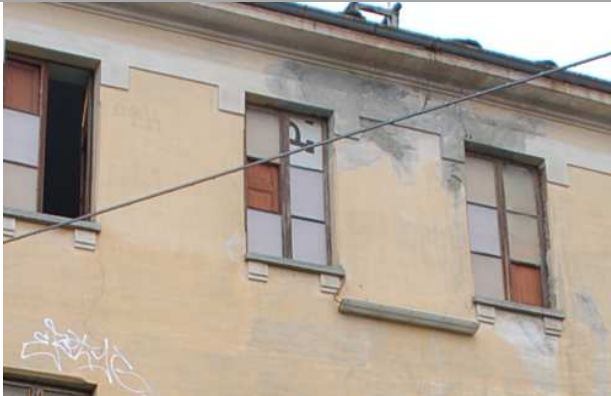
**Dettaglio: infissi e fascia in rilievo****Note ed indicazioni per la riconfigurazione**

<b>Degrado architettonico - superfetazioni</b>	<i>Non si rilevano superfetazioni rilevanti.</i>	
<b>Coerenza storica-tipologica-architettonica</b>	Buona

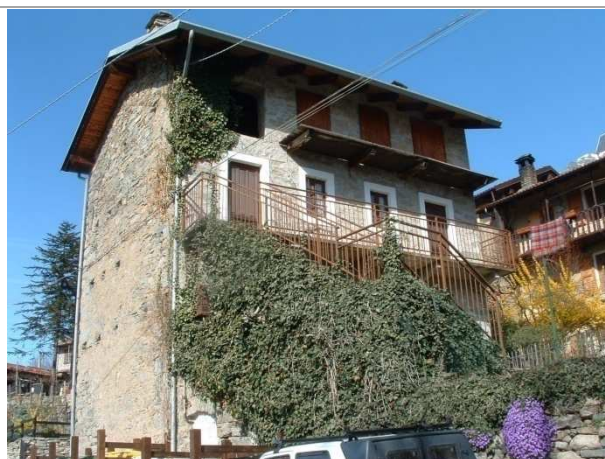
**Immobilabile censito**

<b>Elementi architettonici caratterizzanti</b>	-
<b>Manto copertura</b>	Tegole cementizie
<b>Struttura tetto</b>	Struttura a puntoni in legno, faldaleria metallica
<b>Cornicione</b>	Pantalera con tavolato
<b>Comignoli</b>	tradizionali in pietra
<b>Balconi</b>	Al piano primo: soletta e modiglioni in pietra. Al piano secondo: struttura e mensole in legno
<b>Parapetti</b>	I parapetti sono in ferro a bacchette verticali con doppio corrimano in metallo scatoletto e preformato. In corrispondenza del balcone ligneo del 2° piano il parapetto è mancante
<b>Aperture</b>	Tradizionali rettangolari con fascia intonacata
<b>Serramenti</b>	In legno, a due ante senza suddivisione in riquadri
<b>Oscuramenti</b>	-
<b>Murature/Intonaci</b>	Muratura in pietra parzialmente rasata con intonaco rustico di calce ai piani bassi, lasciata a vista ai livelli superiori dove i blocchi lapidei sono di maggiore pezzatura.
<b>Rivestimenti</b>	-

<b>Degrado strutturale e dei componenti</b>	L'edificio nel complesso appare essere in buono stato di manutenzione. E' mancante il parapetto del balcone in legno all'ultimo livello.
<b>Degrado architettonico - superfetazioni</b>	-
<b>Coerenza storica-tipologica-architettonica</b>	Rilevante

L'edificio ha mantenuto la prevalenza dei propri caratteri originali.

Il corpo scala esterno e la balconata al piano primo presentano una ringhiera in elementi scatolati e sagomati del tutto inappropriati; si valuta di sostituire l'intero sviluppo dell'elemento di protezione con parapetti in ferro di disegno tradizionale. La balconata al piano secondo dovrebbe essere invece completata con un parapetto in legno.
