VARIANTE GENERALE
PROGETTO DEFINITIVO

G.1.2

**EFFETTI EVENTO
ALLUVIONALE DEL
SETTEMBRE 1993**

SCALA 1 : 10000

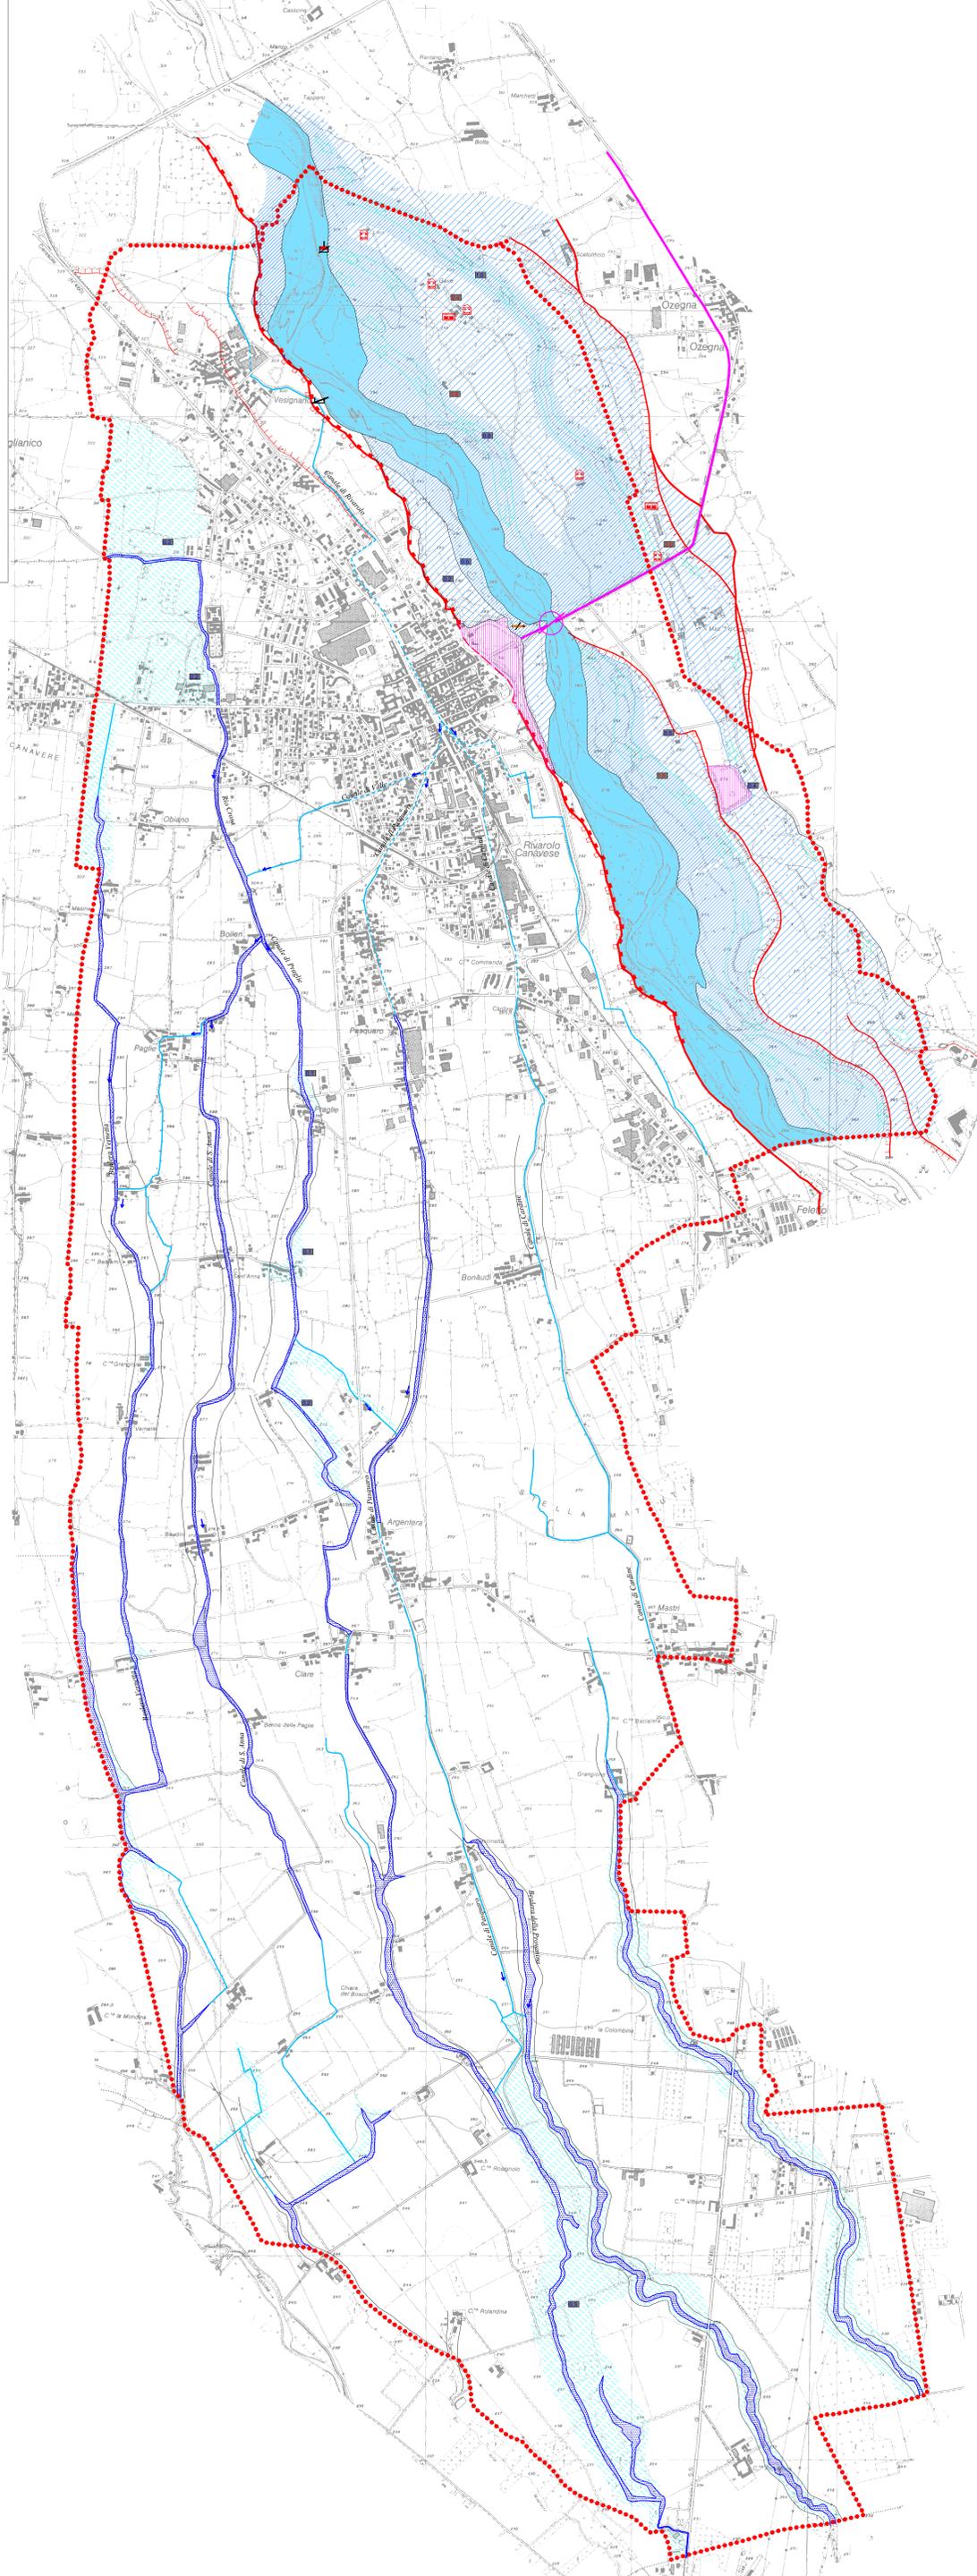
Alveo di piena del T. Orco compreso entro le rive incise, modellato dal passaggio della piena del settembre 1993, delimitato in base ad aerofotointerpretazione.

Aree alluvionate dal T. Orco con correnti ad alta energia
 -

Aree alluvionate dal T. Orco a bassa energia
 -

Zone allagate dal reticolo idrografico minore. Settori di scorrimento idrico con basse altezze della lama di acqua, generalmente localizzate nelle zone circostanti le rogge di maggiori portate e talora canalizzate in corrispondenza della rete viaria locale quando realizzata in trincea. A causa della morfologia dei luoghi è estremamente difficoltoso porre dei limiti certi.
