IL RESPONSABILE
DEL PROCEDIMENTO
Arch. Linda Falson

CARTOGRAFIA CONTINUA E QUELLA ALLEGATA AL PRGC APPROVATO CON D.D. N. 11/12/09 DEL 20/03/09
Base Cartografica C.T.P. Piemonte (sistema di riferimento: ETR2000/CRS - zone 25)

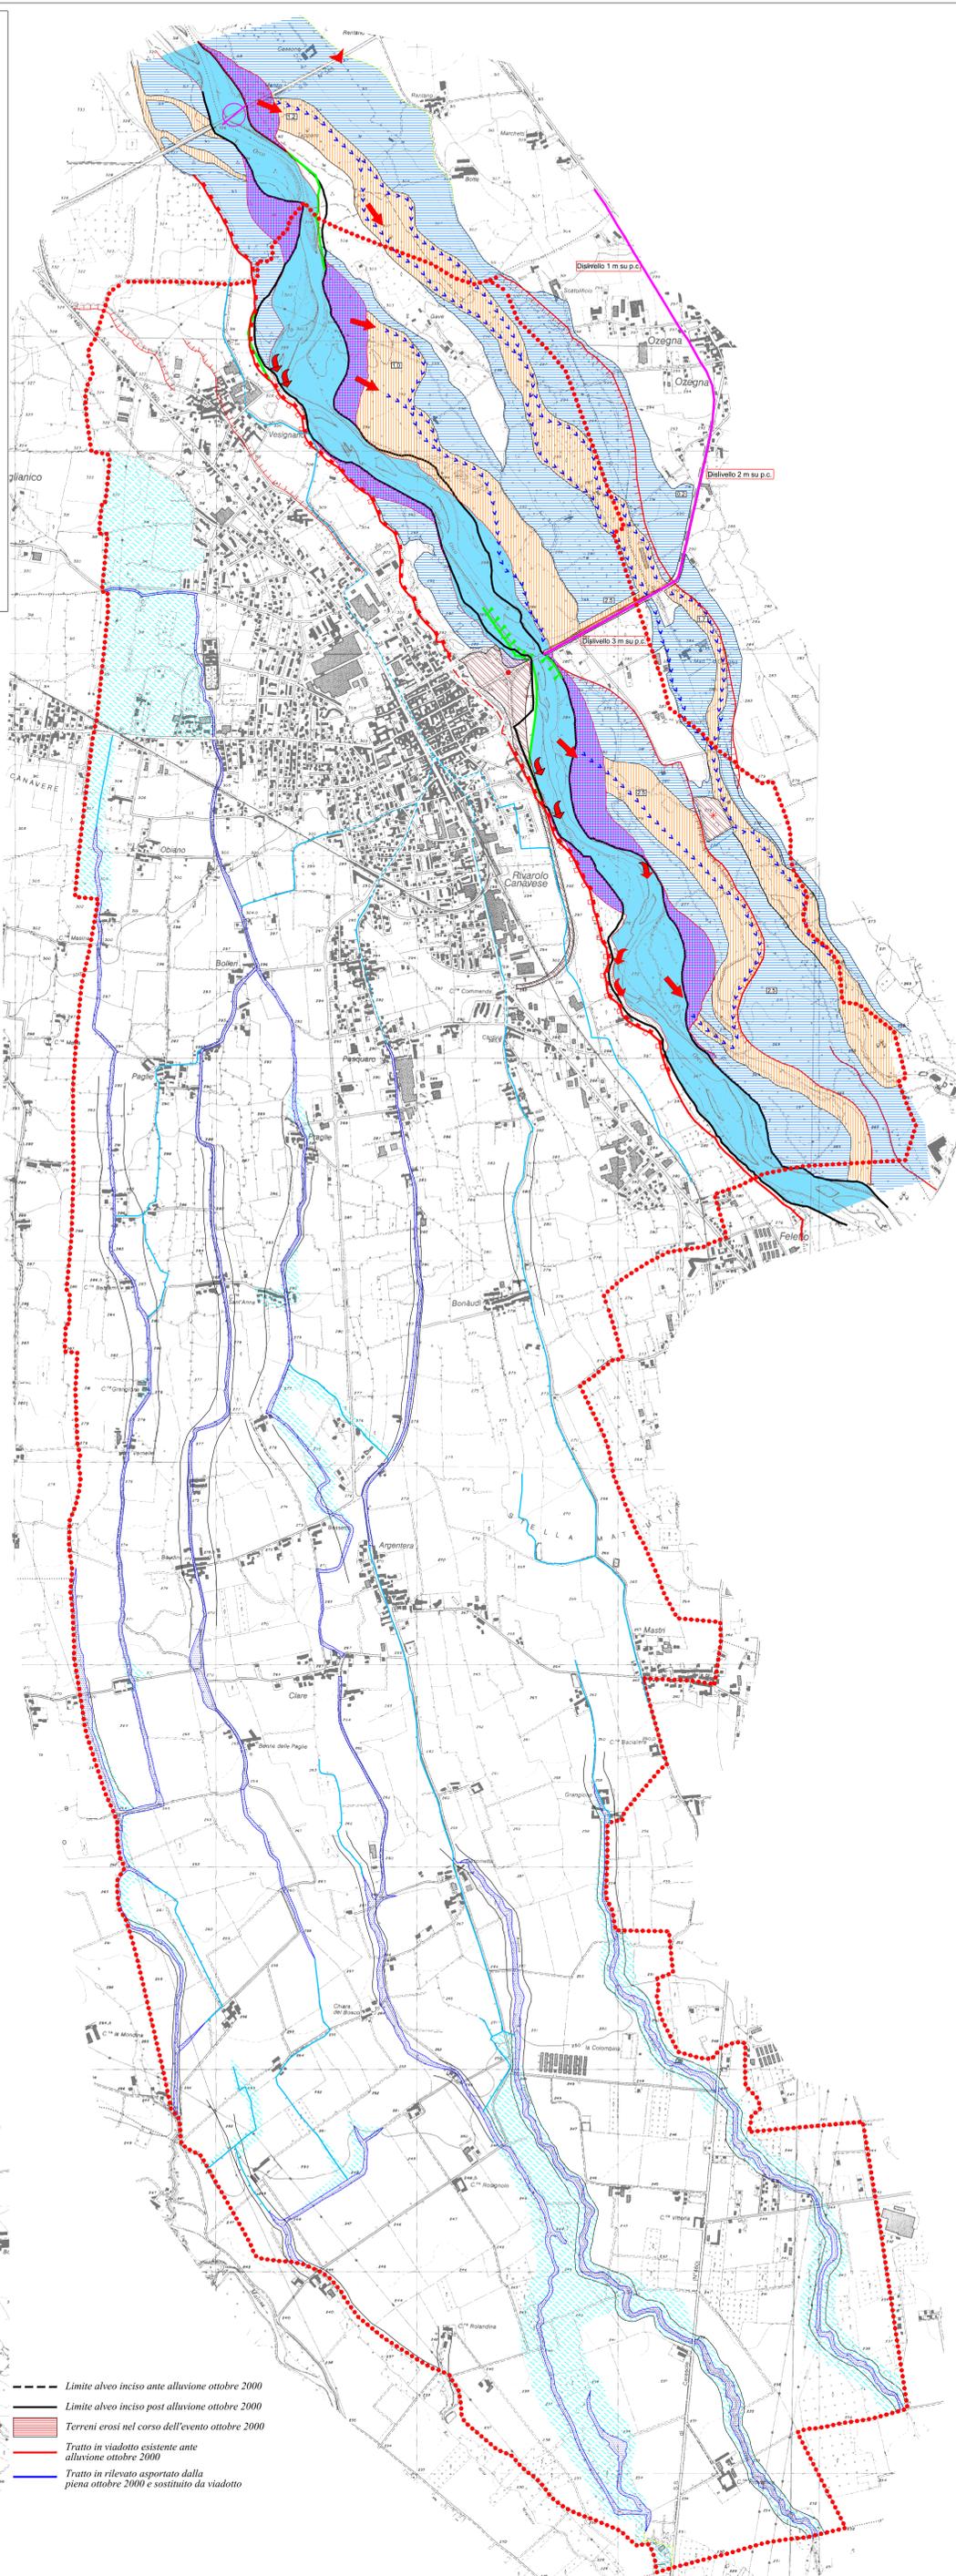
- Elementi geomorfologici**
- Alveo alveo di piena del T. Orco compreso entro le rive incise, modellato dal passaggio della piena del 14 - 16 ottobre 2000, delimitato in base ad aerofotointerpretazione.

- Alveo di piena del T. Orco compreso entro le rive incise, modellato dal passaggio della piena precedenti a quella del 14 - 16 ottobre 2000 (principalmente settembre 1993), delimitato in base ad aerofotointerpretazione.

- Direzione di esondazione delle acque dal corso d'acqua principale con associati fenomeni di erosione e/o deposito di sedimenti anche grossolani.
 - Settore di trascinamento del rilevato stradale della Piedmontana

- Aree inondate ad energia molto alta, con ingenti fenomeni erosivi e allargamento della sezione d'alveo.
 - Aree inondate ad energia medio - alta, associate ai canali esterni all'alveo inciso, caratterizzate da ingenti fenomeni di trasporto solido e con depositi di materiale prevalentemente sabbioso.

- Aree inondate ad energia medio - bassa, con deposizione di materiale limoso - sabbioso.
 - Zone sottoposte a interni processi erosivi e parziale esportazione del rilevato di accesso al ponte durante la piena del 14 - 16 ottobre 2000.

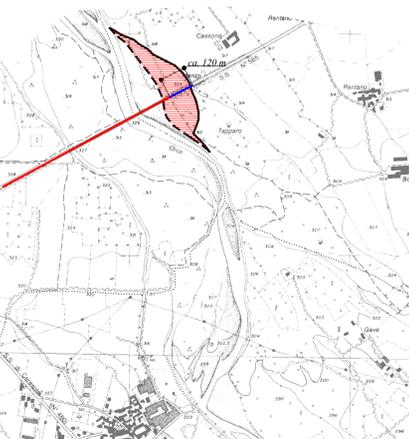
DETTAGLIO AMPLIAMENTO PONTE DI SALASSA (PEDEMONTANA)
(a monte fraz. Gave) SCALA 1 : 10.000

- Limite alveo inciso ante alluvione ottobre 2000
- Limite alveo inciso post alluvione ottobre 2000
- Terreni erosi nel corso dell'evento ottobre 2000
- Tratto in viadotto esistente ante alluvione ottobre 2000
- Tratto in rilevato asportato dalla piena ottobre 2000 e sostituito da viadotto
