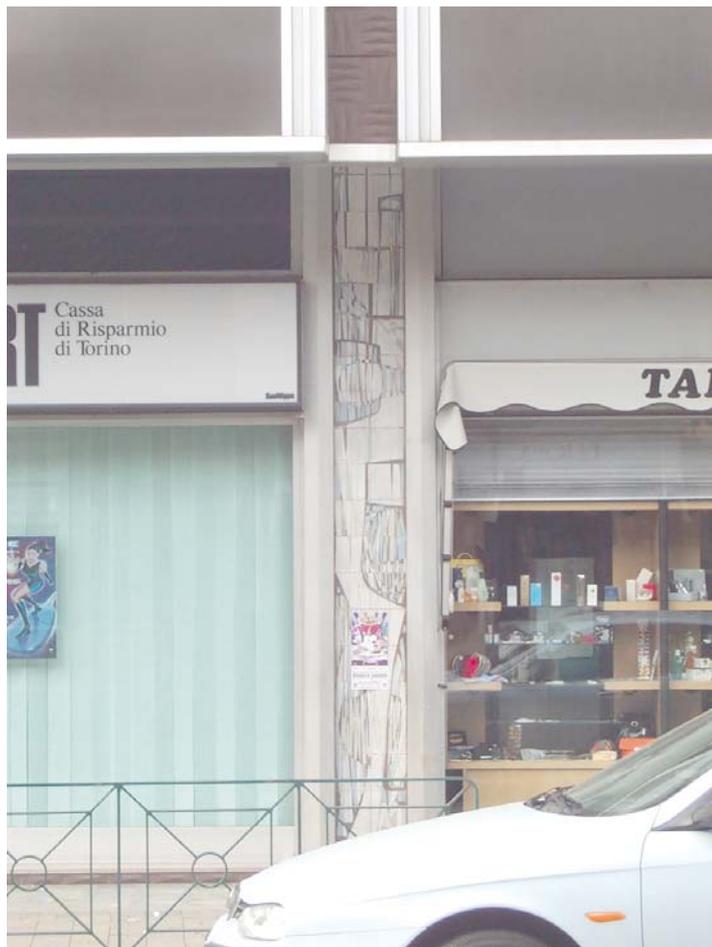
Ubicazione: Corso INDIPENDENZA

Formelle in "ceramica di Castellamonte" realizzate dallo scultore Ignee, da conservare e tutelare.

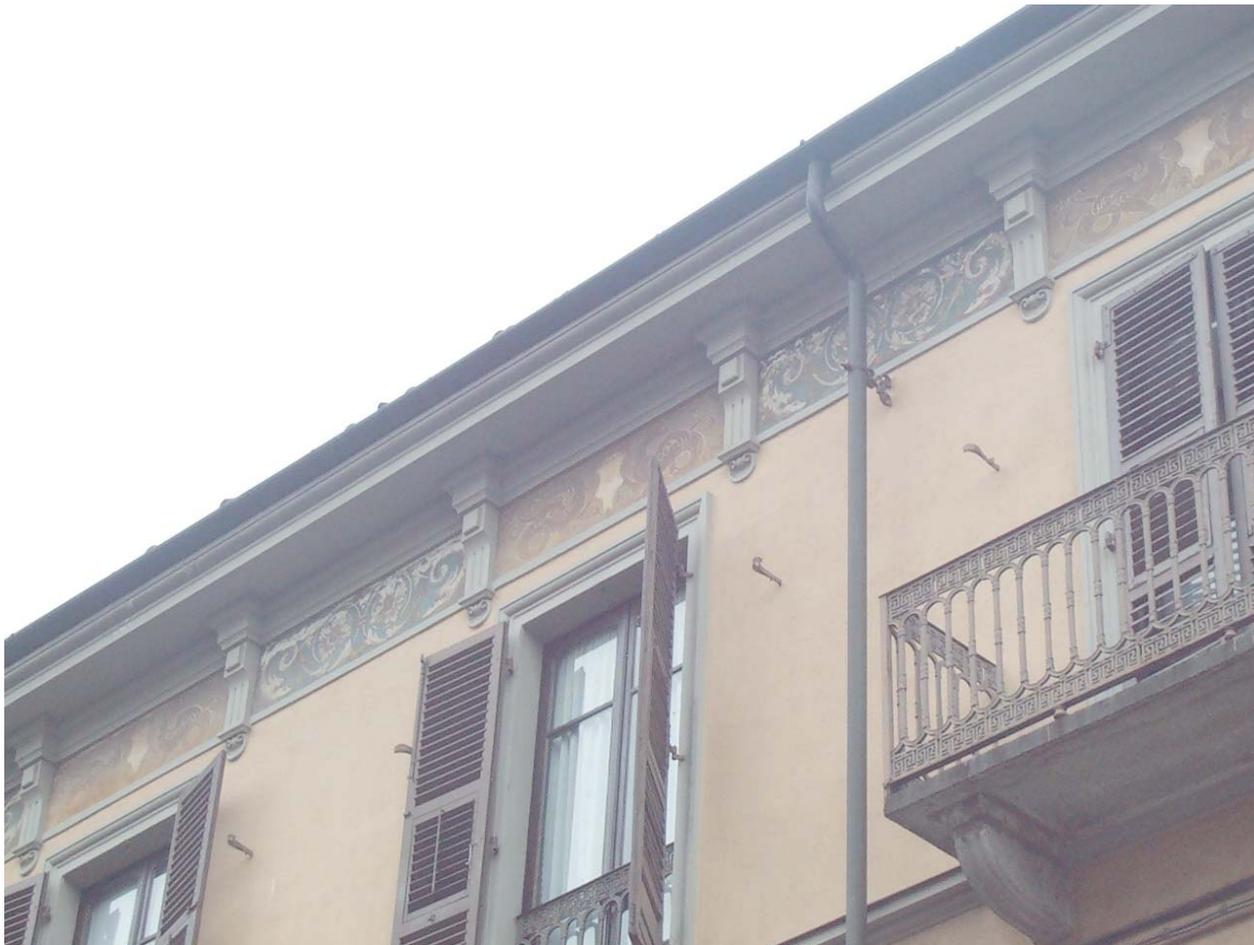
Ubicazione: Corso INDIPENDENZA n° 16-17

Decorazioni pittoriche a motivi floreali, da coservare e riprodurre con l'uso di idropittura minerale ai silicati.

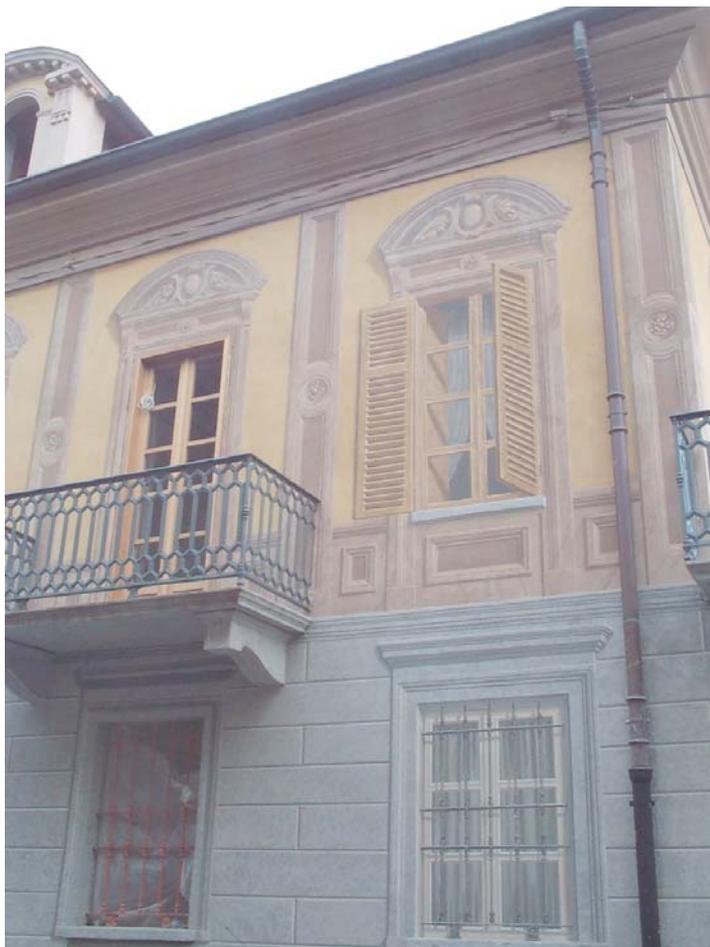
Ubicazione: Corso INDIPENDENZA angolo corso Italia

Decorazioni pittoriche con l'utilizzo della tecnica a trope-l'oeil.

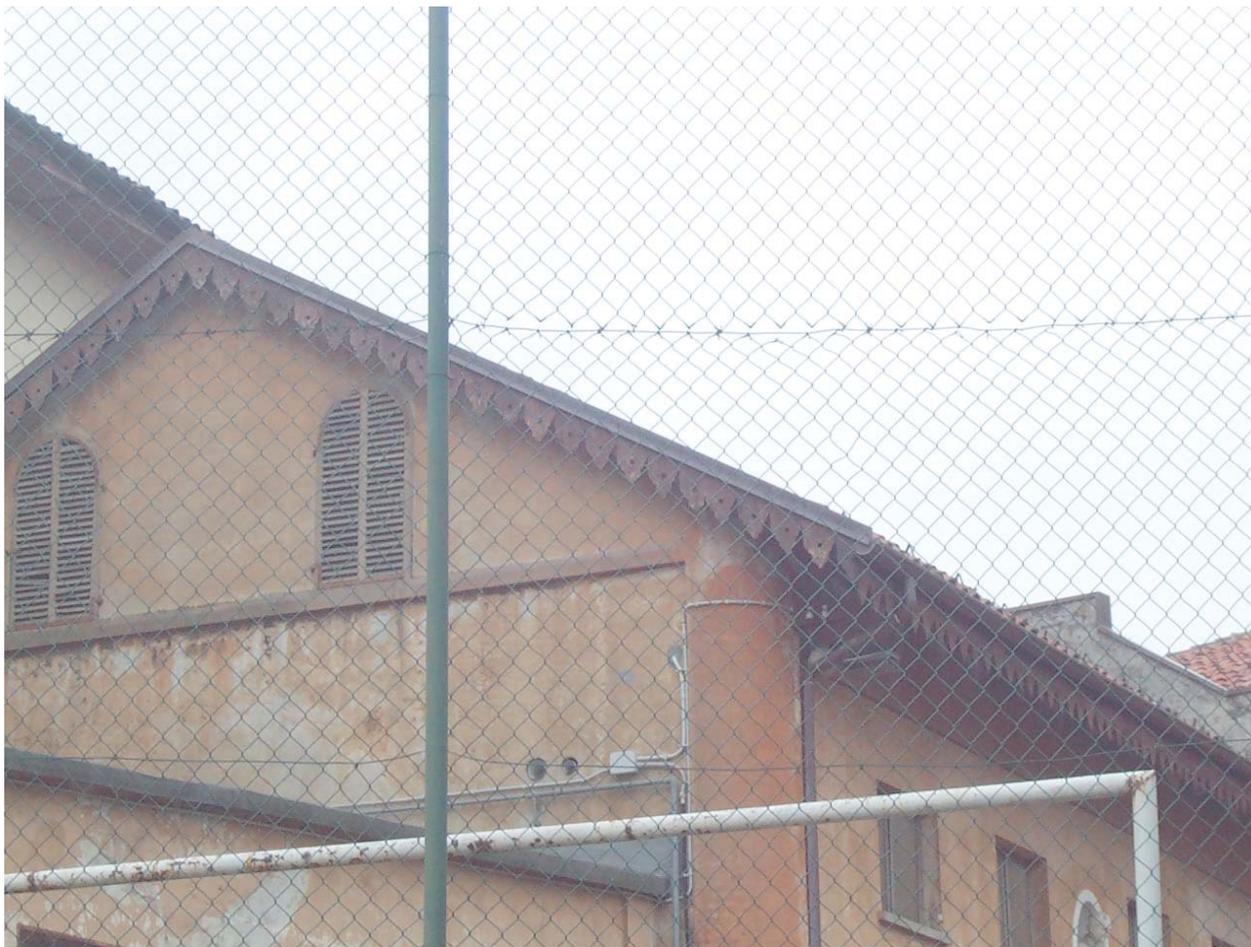
Ubicazione: Corso R. MEAGLIA

Esempio di decoro ligneo dei sottogronda, detto "mantoana".

Interventi di restauro ligneo, con applicazione di antitarmico, antibatterico ed antimuffa, ed applicazione di cura d'api o prodotto chimico compatibile.

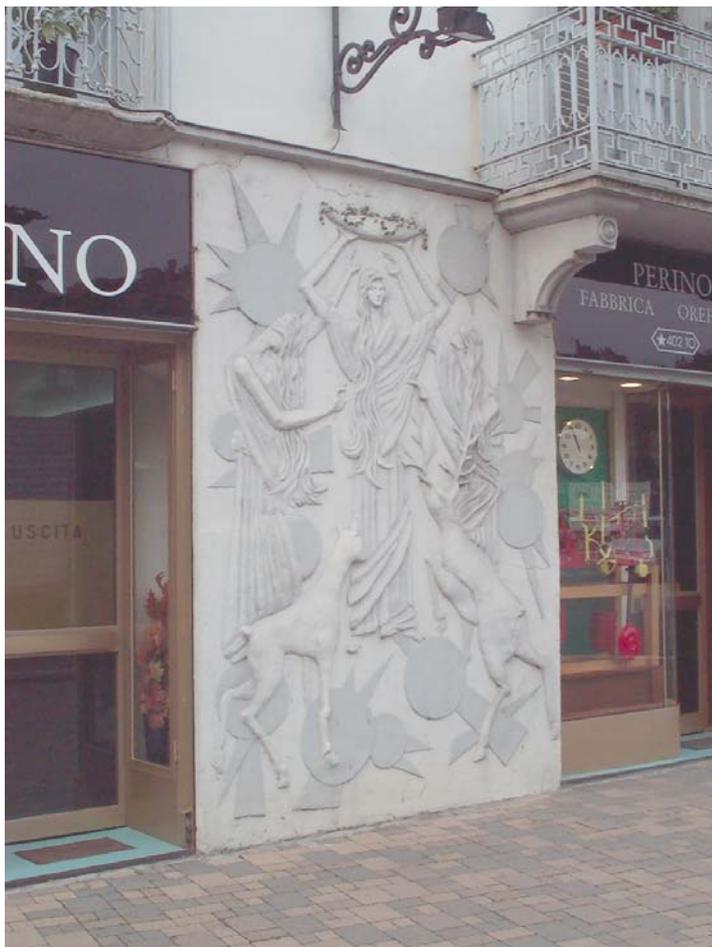
Ubicazione: Corso TORINO n°8 angolo via S. Francesco d'Assisi

Elementi decorativi in cemento, realizzati negli anni cinquanta, da valorizzare in caso di recupero estetico della facciata.

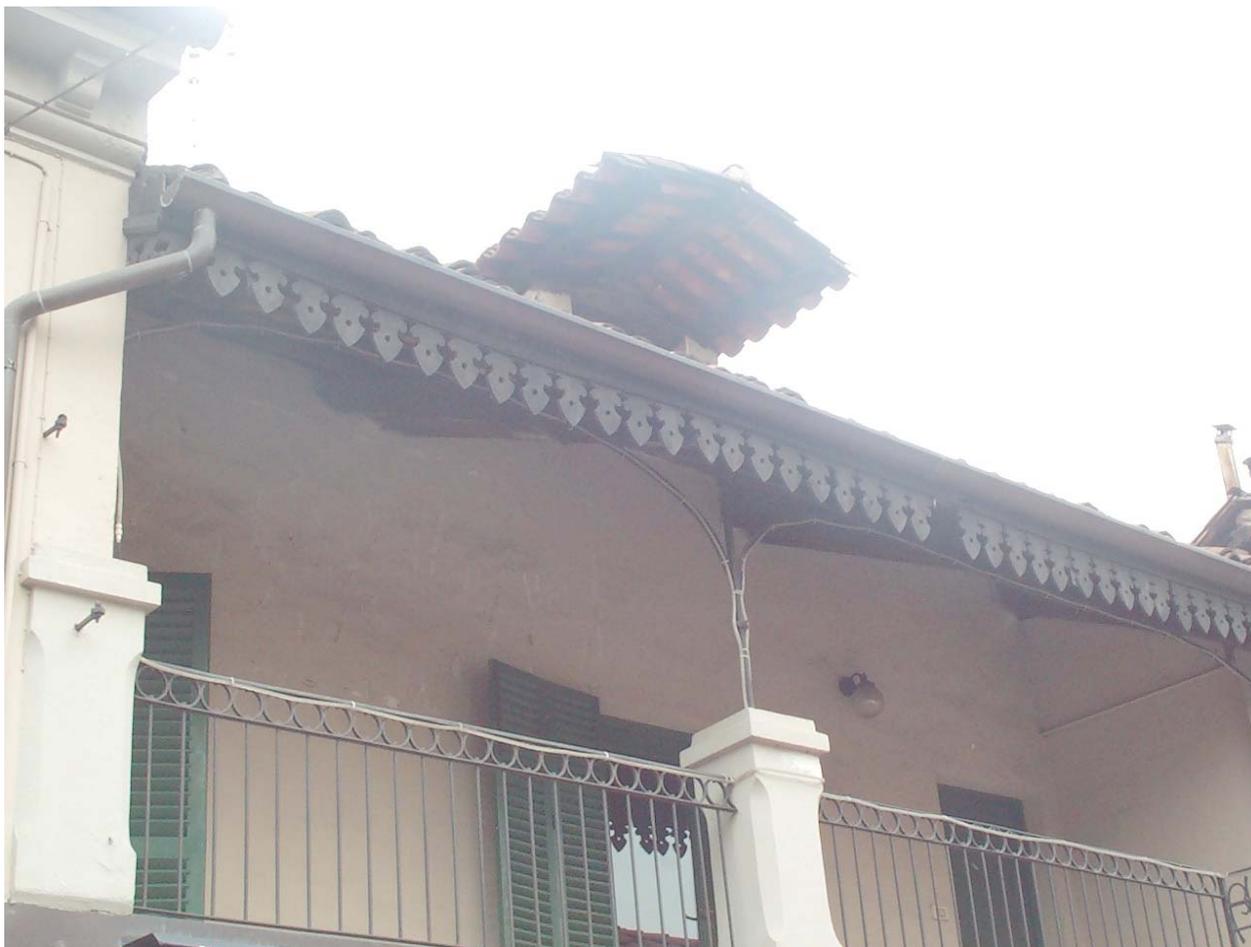
Ubicazione: Corso TORINO n°45

Esempio di decoro ligneo dei sottogronda, detto "mantoana".

Interventi di restauro ligneo, con applicazione di antitarmico, antibatterico ed antimuffa, ed applicazione di cera d'api o prodotto chimico compatibile.

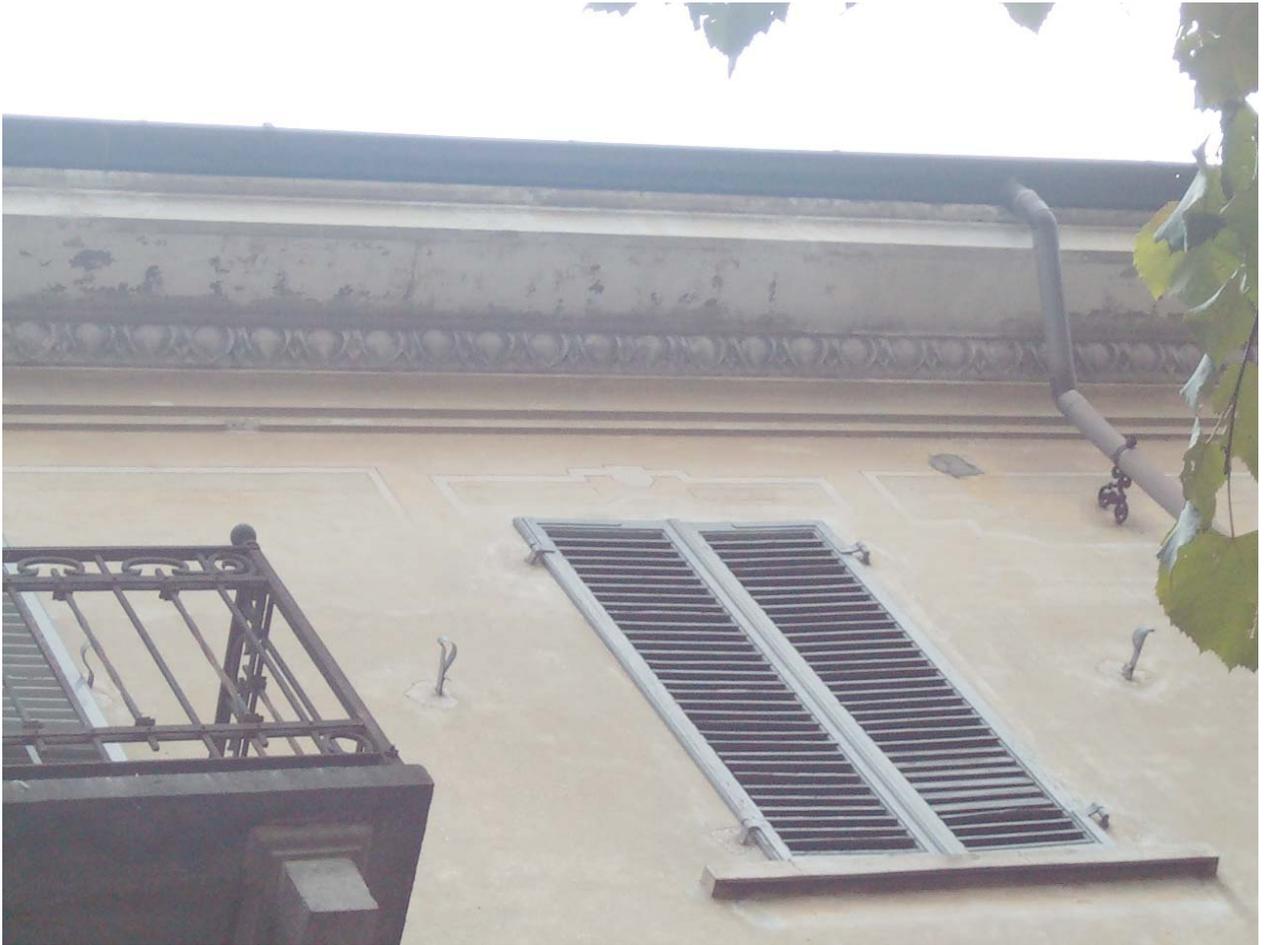
Ubicazione: Corso TORINO n°95-97-99-101 angolo via Sant'Eligio

Decorazioni geometriche, da conservare e riprodurre con l'uso di idropittura minerale ai silicati.

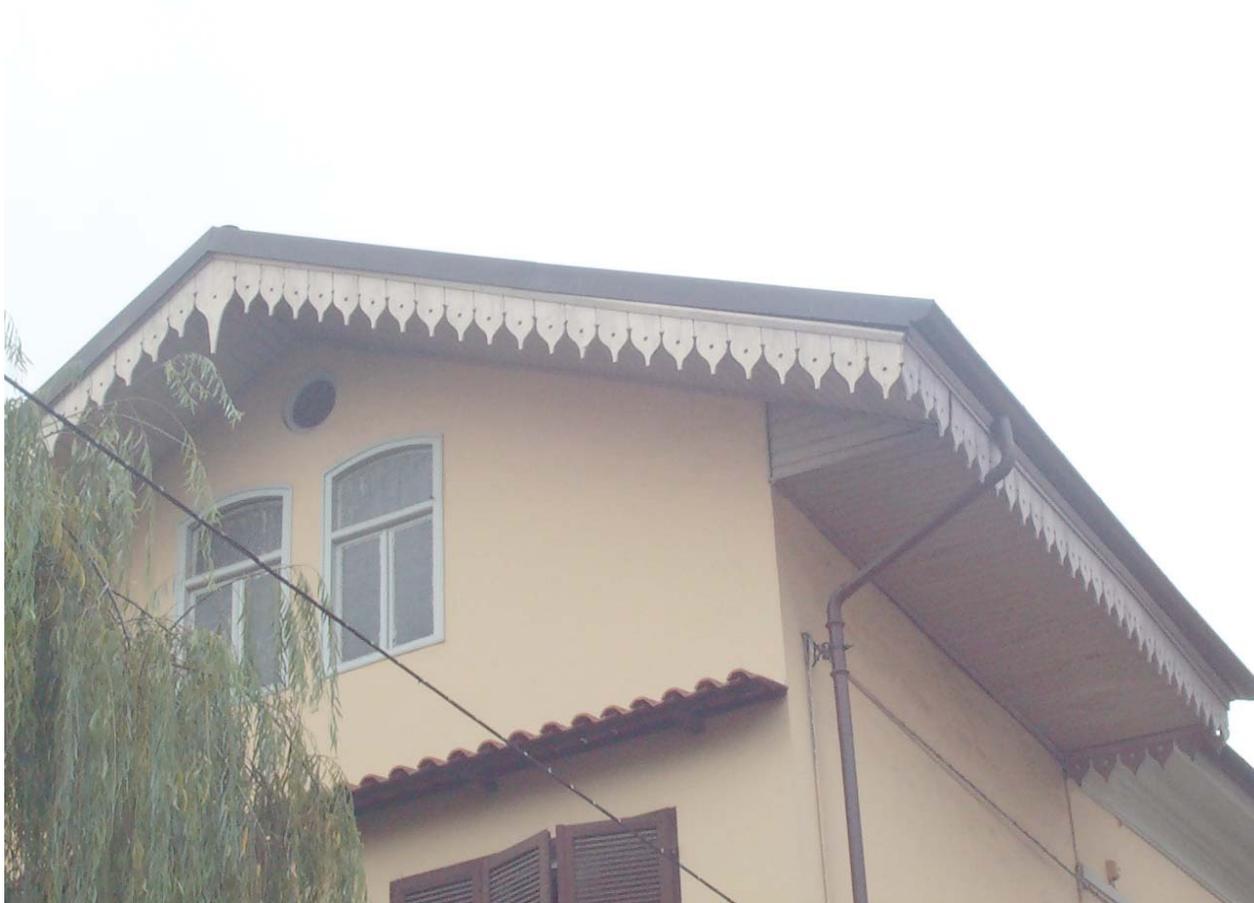
Ubicazione: Corso TORINO n°103-103/A-105 angolo via Sant'Eligio

Esempio di decoro ligneo dei sottogronda, detto "mantoana".

Interventi di restauro ligneo, con applicazione di antitarmico, antibatterico ed antimuffa, ed applicazione di cura d'api o prodotto chimico compatibile.

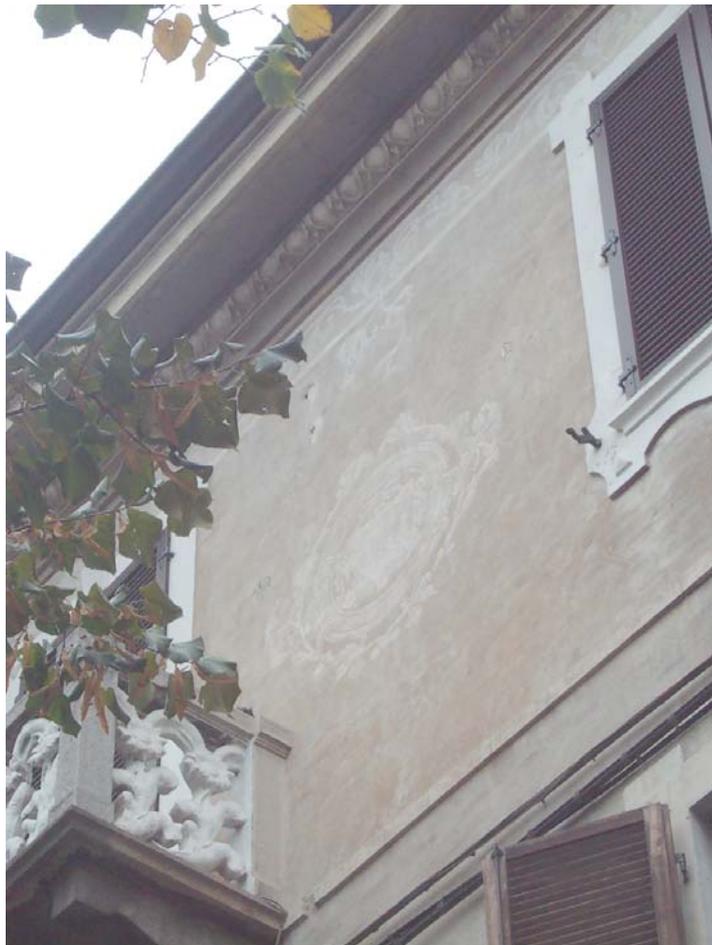
Ubicazione: Corso TORINO n°107-109-111-113

Decorazione realizzata con tecnica a graffito, da conservare.

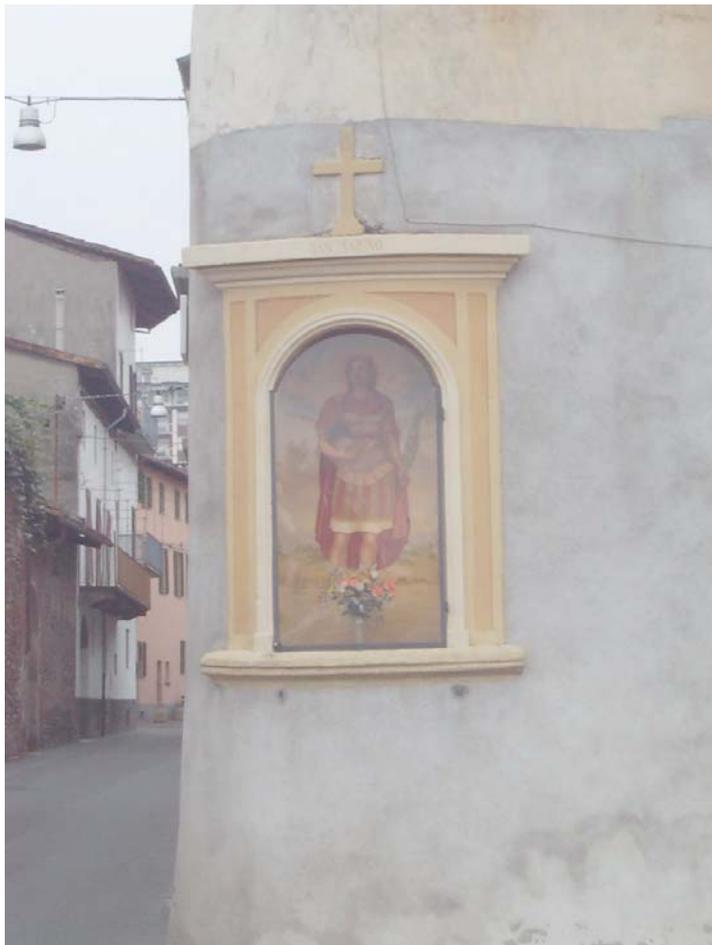
Ubicazione: Via CARISIA n°64 / angolo Via Montebello

Rappresentazione murale a carattere religioso da salvaguardare.

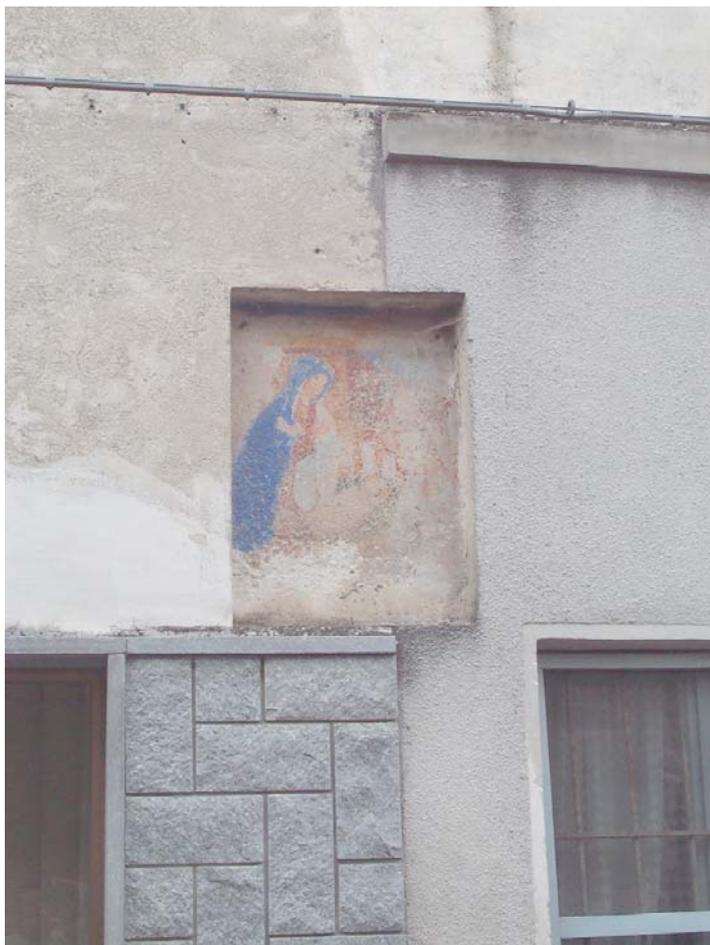
Ubicazione: Via CESARE BATTISTI n°15-17

Rappresentazione murale a carattere religioso da salvaguardare.

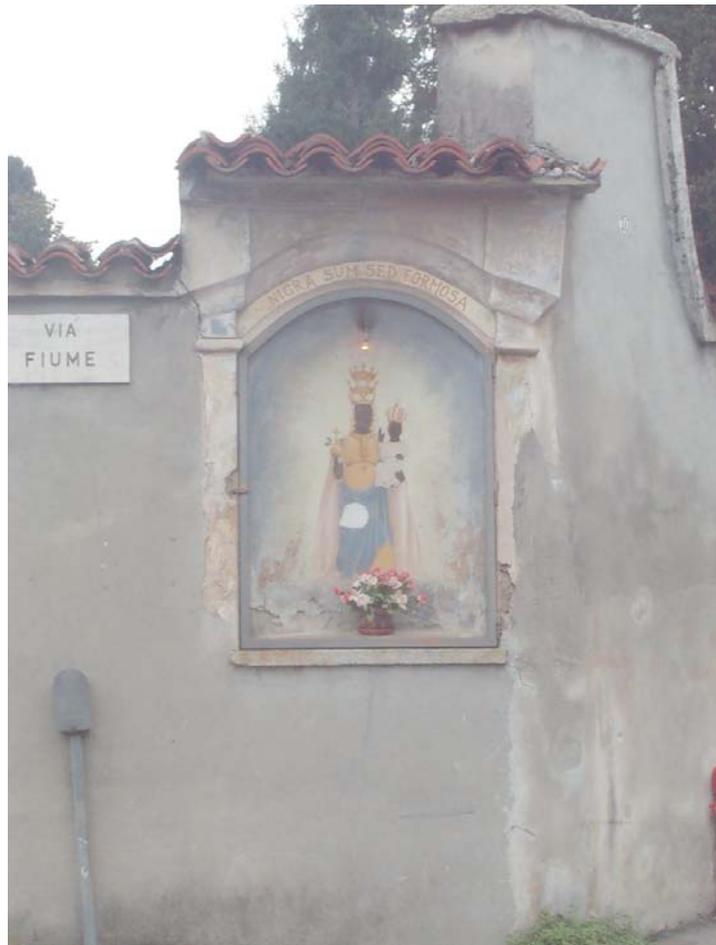
Ubicazione: Via FIUME n°31

Rappresentazione murale a carattere religioso da salvaguardare.

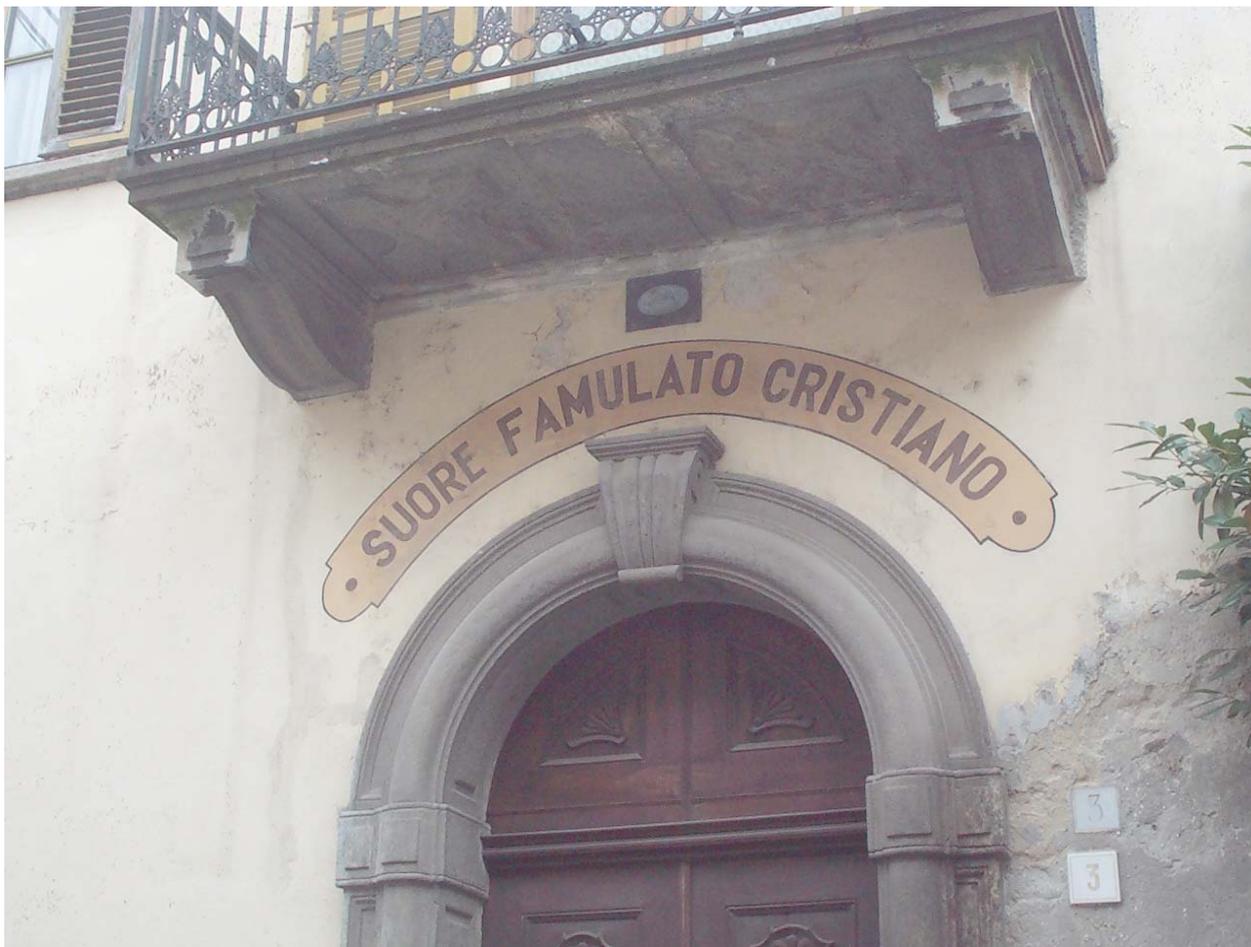
Ubicazione: Via MAURIZIO FARINA n°3 angolo via San Martino n°2

Classificazione da P.R.G.C.: Edifici monumentali e signorili di età rinascimentale e barocca, cortili e giardini di pertinenza

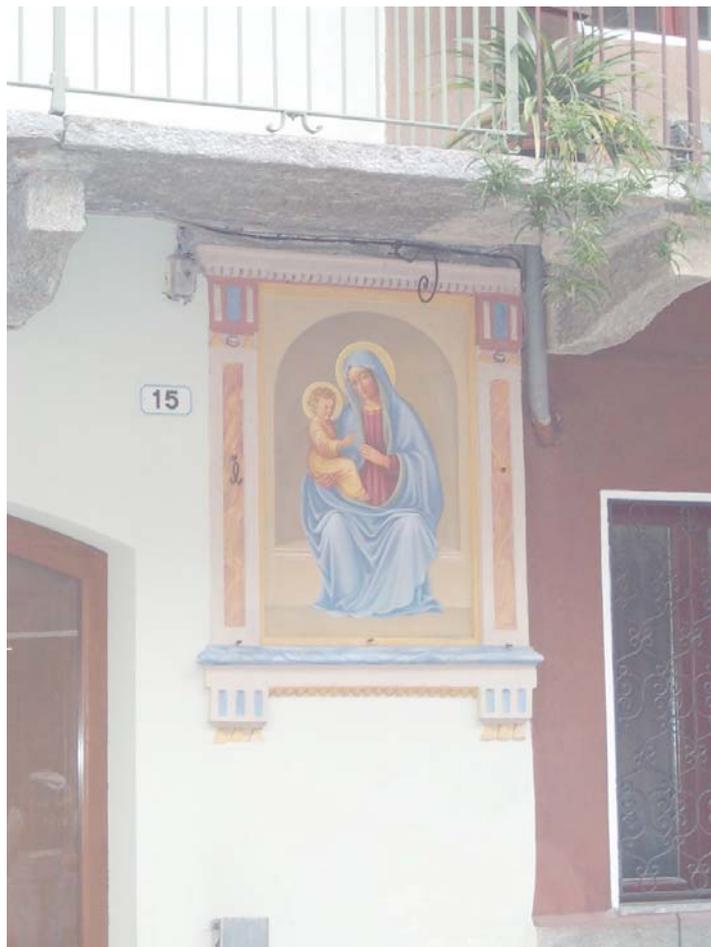
Ubicazione: Via MAURIZIO FARINA n°15

Rappresentazione murale a carattere religioso da salvaguardare.

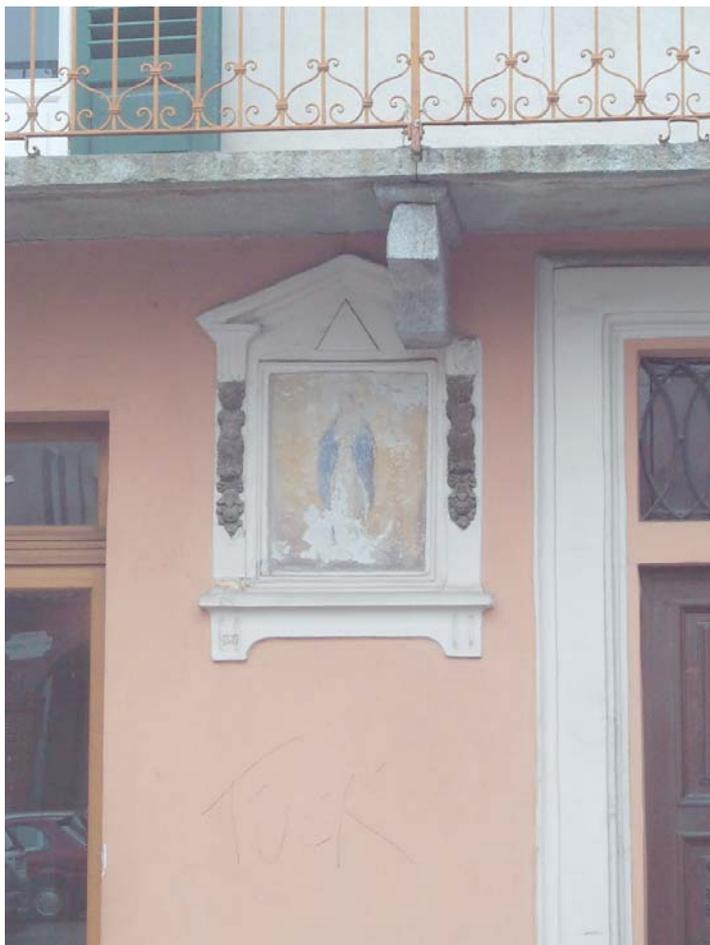
Ubicazione: Via MAURIZIO FARINA n°18 angolo vicolo del Forno

Rappresentazione murale a carattere religioso da restaurare e salvaguardare.

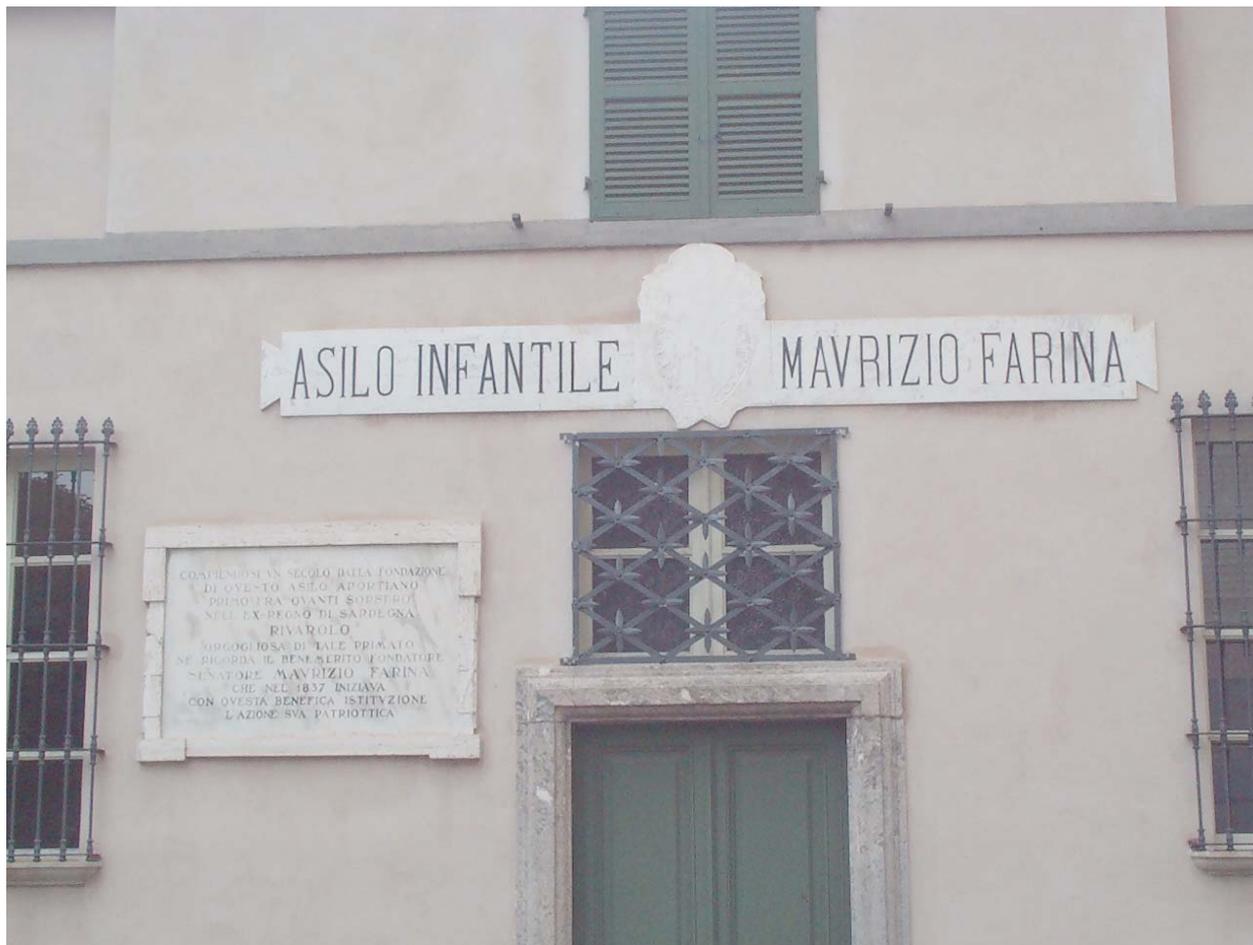
Ubicazione: Via MAURIZIO FARINA angolo via Monte Grappa

Lapide commemorativa realizzata in marmo e scritta murale da tutelare.

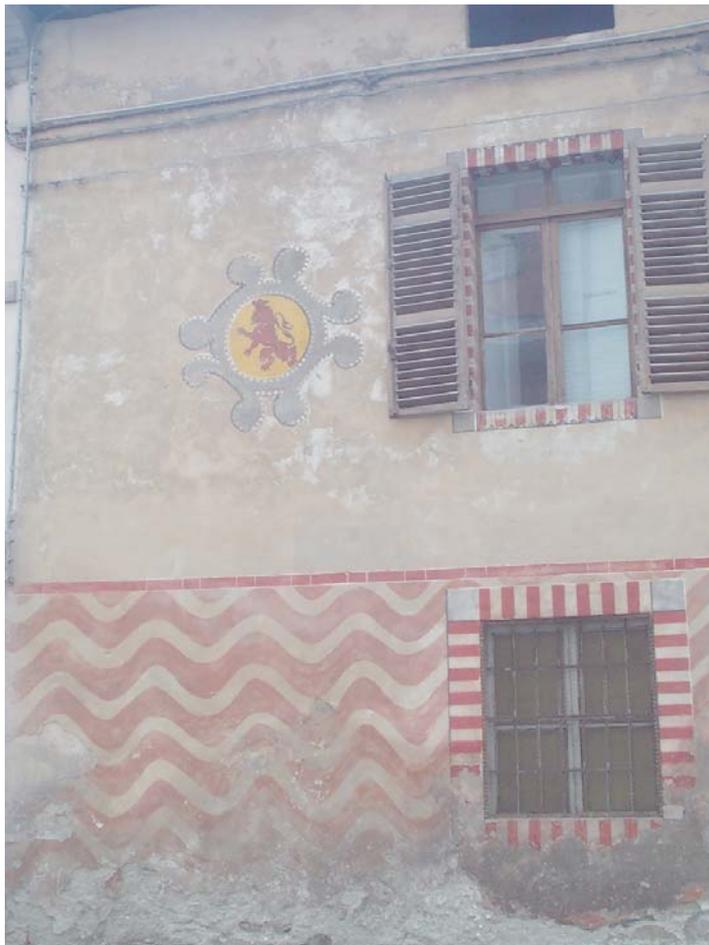
Ubicazione: Via MAURIZIO FARINA n°49

Presenza di apparati decorativi sull'intera facciata, restauro con applicazione di idropittura murale ai silicati.

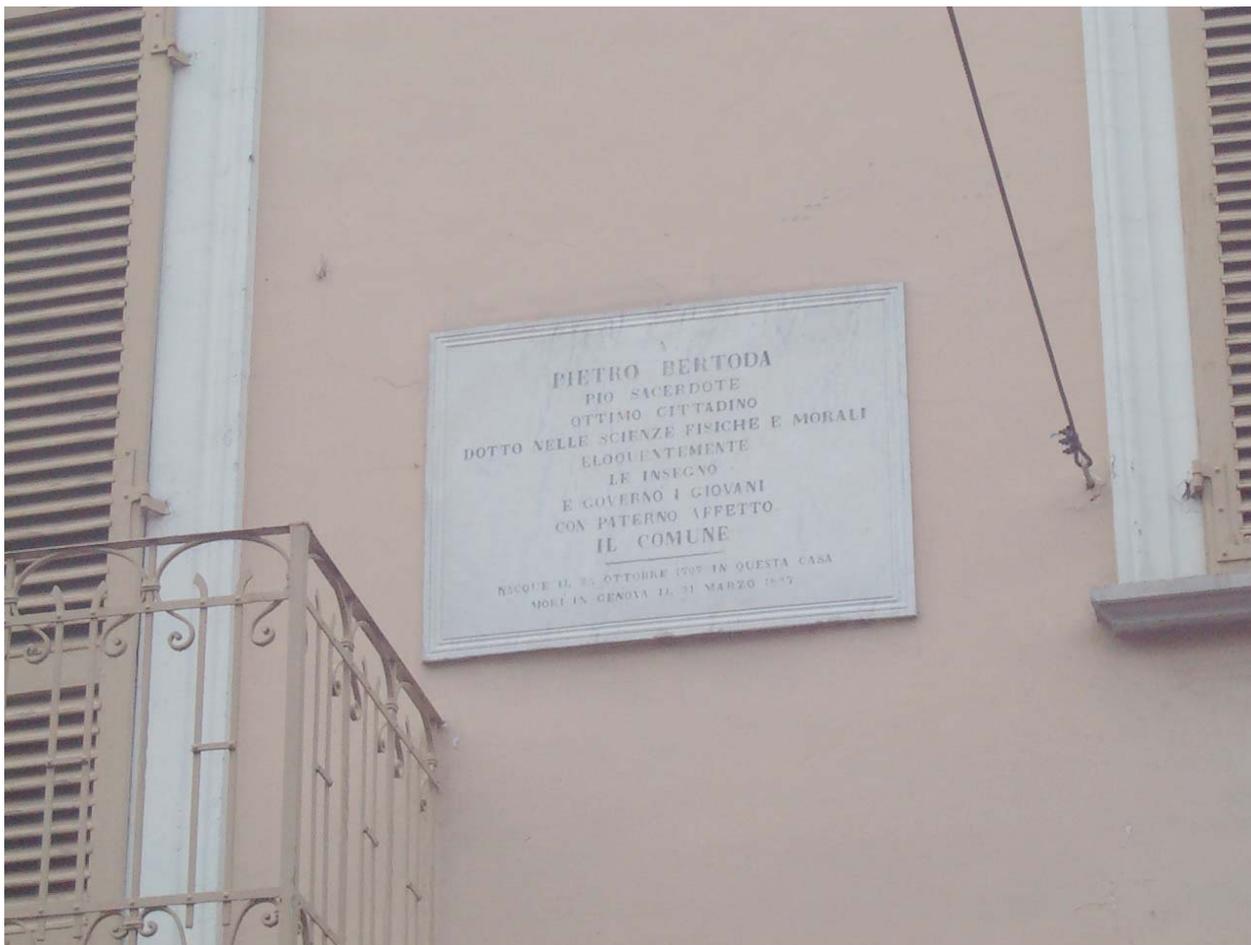
Ubicazione: Via MAURIZIO FARINA n°72-74 angolo via Palestro

Lapide commemorativa realizzata in marmo.

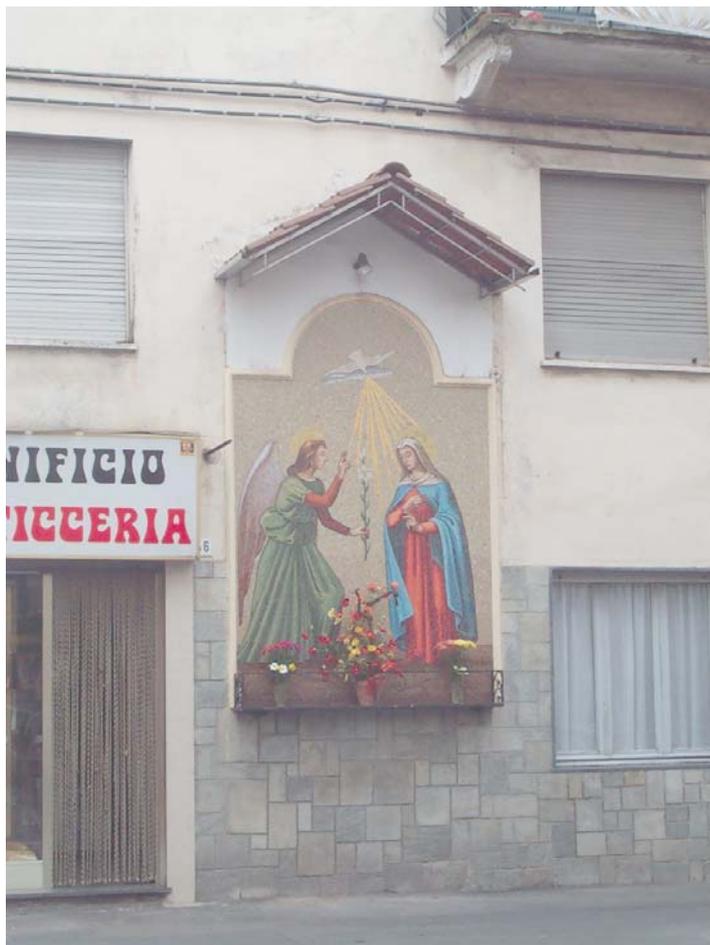
Ubicazione: Via PALESTRO

Rappresentazione murale a carattere religioso realizzata con tecnica a mosaico da salvaguardare.

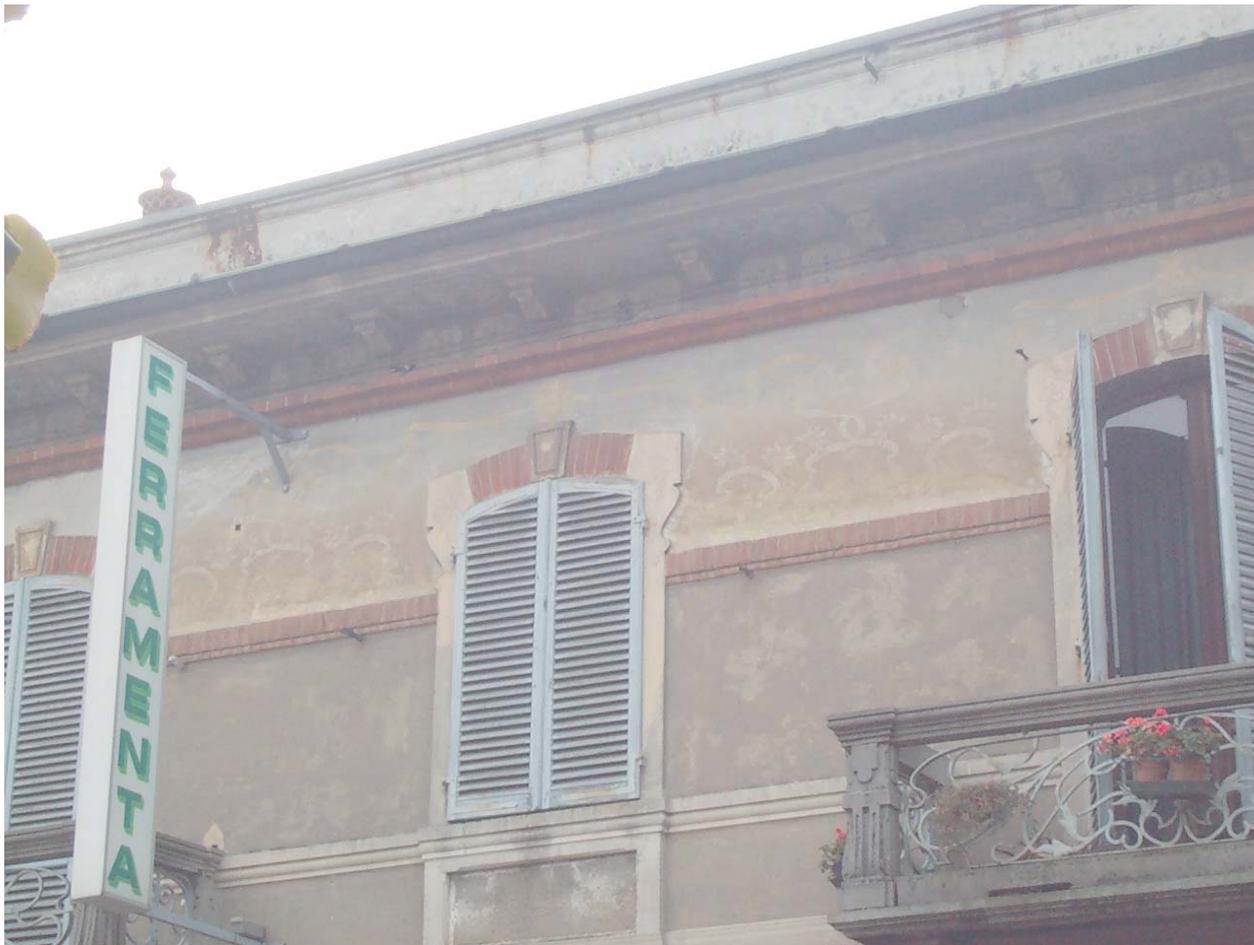
Ubicazione: Via S. FRANCESCO D'ASSISI n°41-43-45-47

Decorazioni pittoriche a motivi floreali, da coservare e riprodurre con l'uso di idropittura minerale ai silicati.

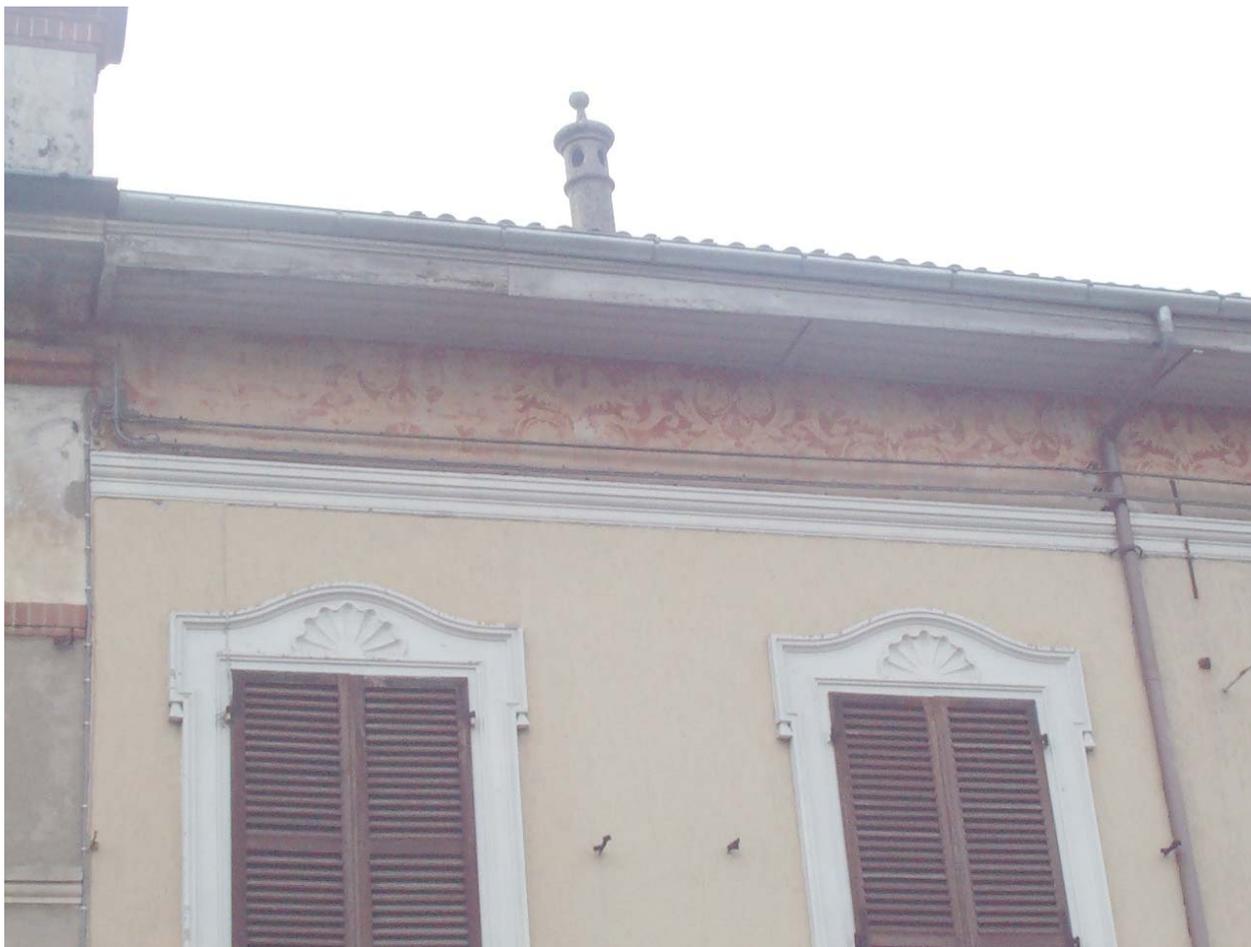
Ubicazione: Via S. FRANCESCO D'ASSISI n°49-49/A

Decorazioni pittoriche a motivi floreali, da conservare e riprodurre con l'uso di idropittura minerale ai silicati.

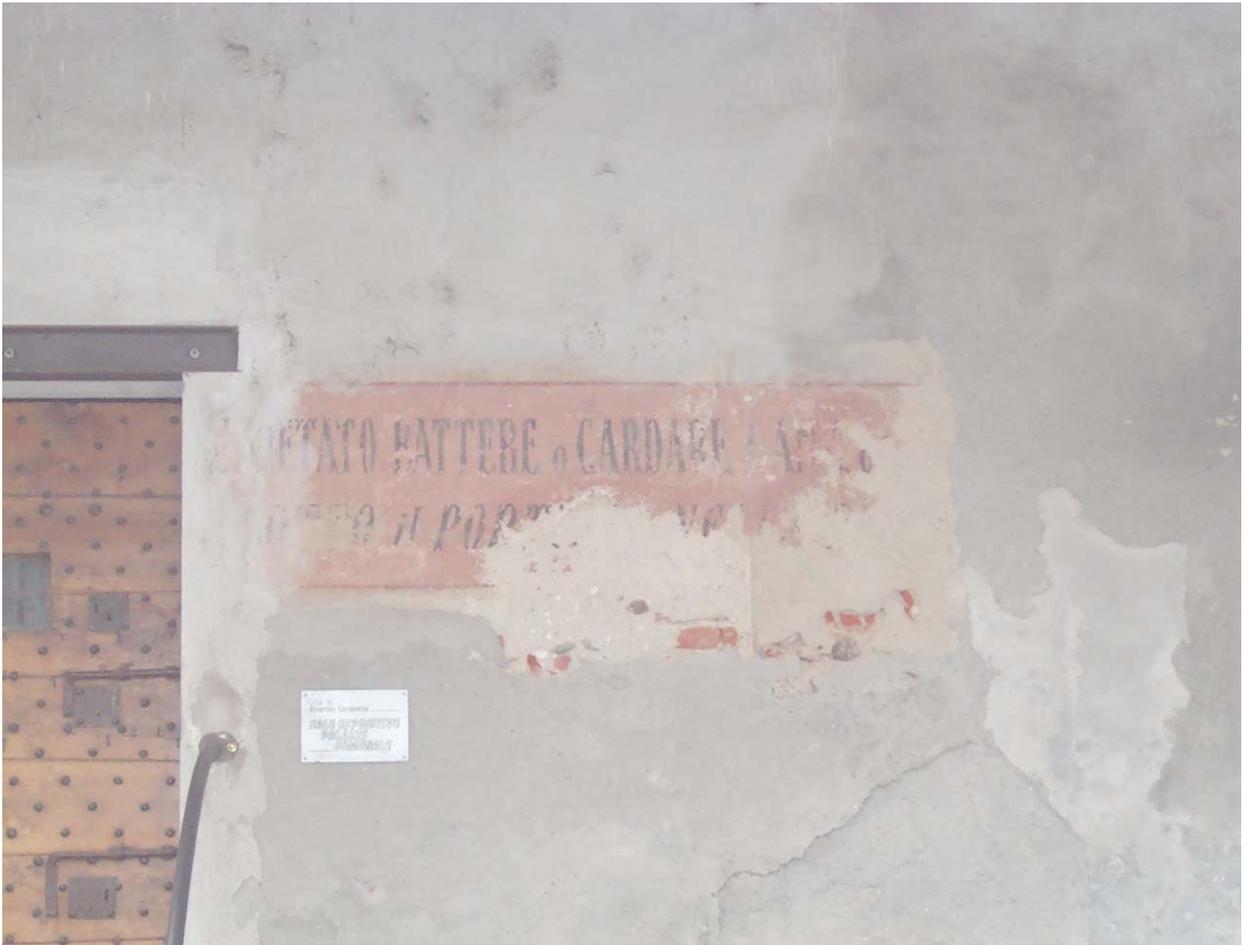
Ubicazione: Piazza LITISETTO n°3 angolo via S. Martino

Scritta murale da restaurare e salvaguardare.

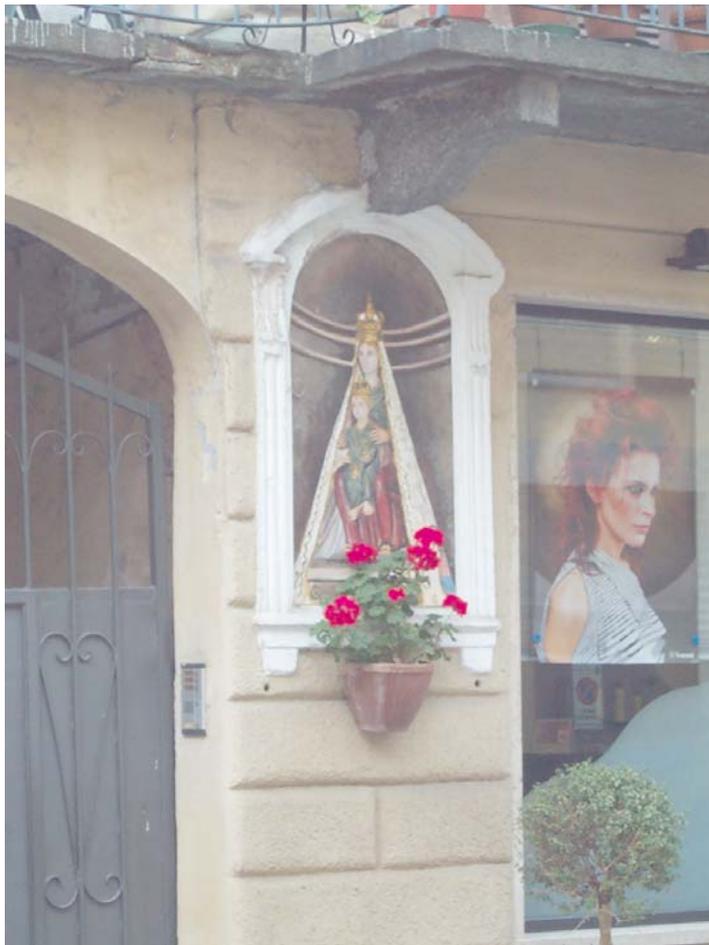
Ubicazione: Via TRIESTE n°23

Rappresentazione murale a carattere religioso da salvaguardare.

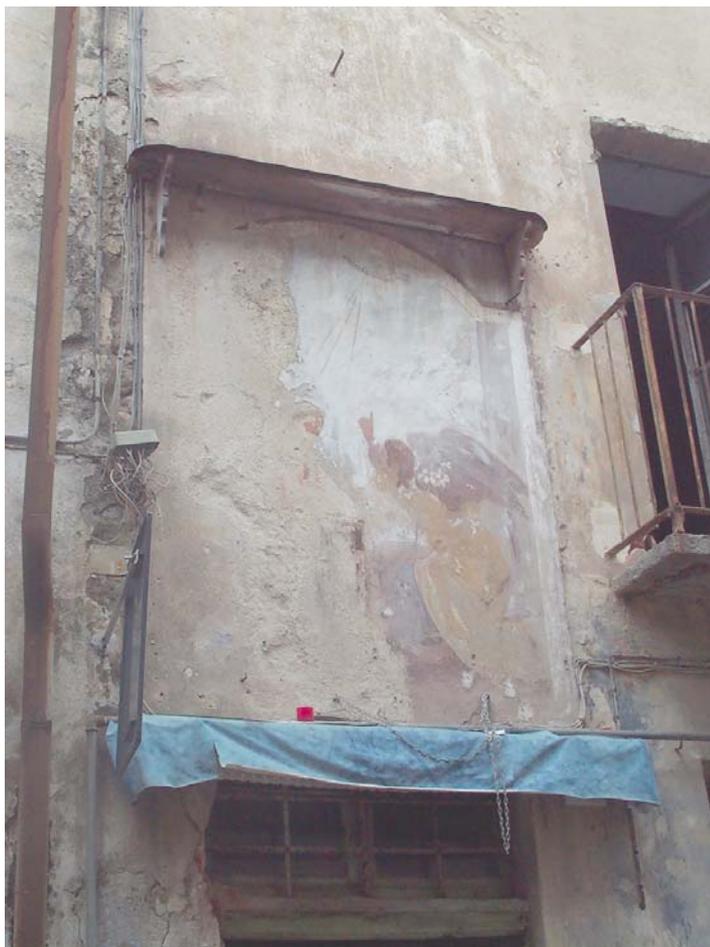
Ubicazione: Via VIANO n°20

Rappresentazione murale a carattere religioso da restaurare e salvaguardare.
