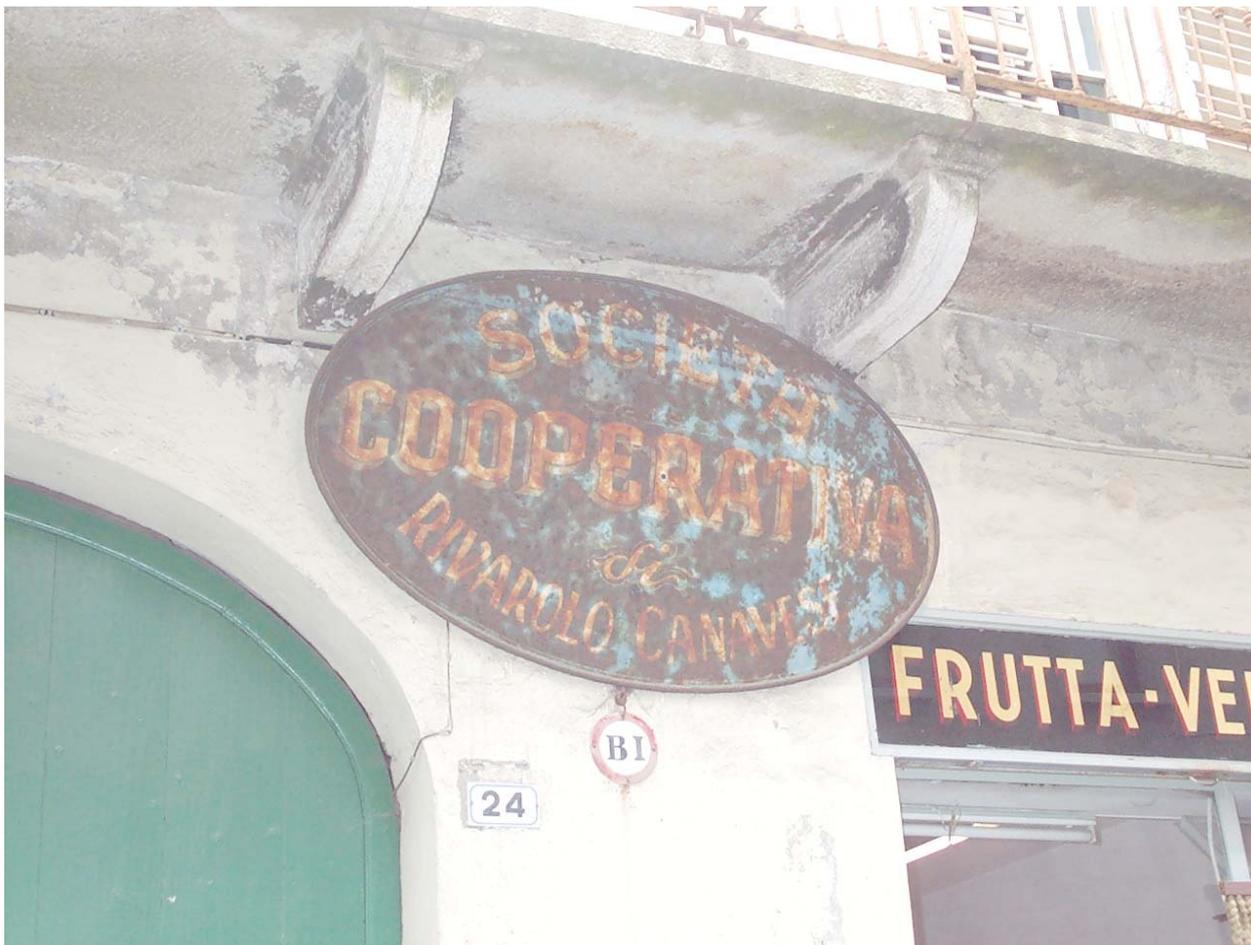
Ubicazione: Via VIANO n°22-24

Insegna storica in metallo da restaurare e salvaguardare.

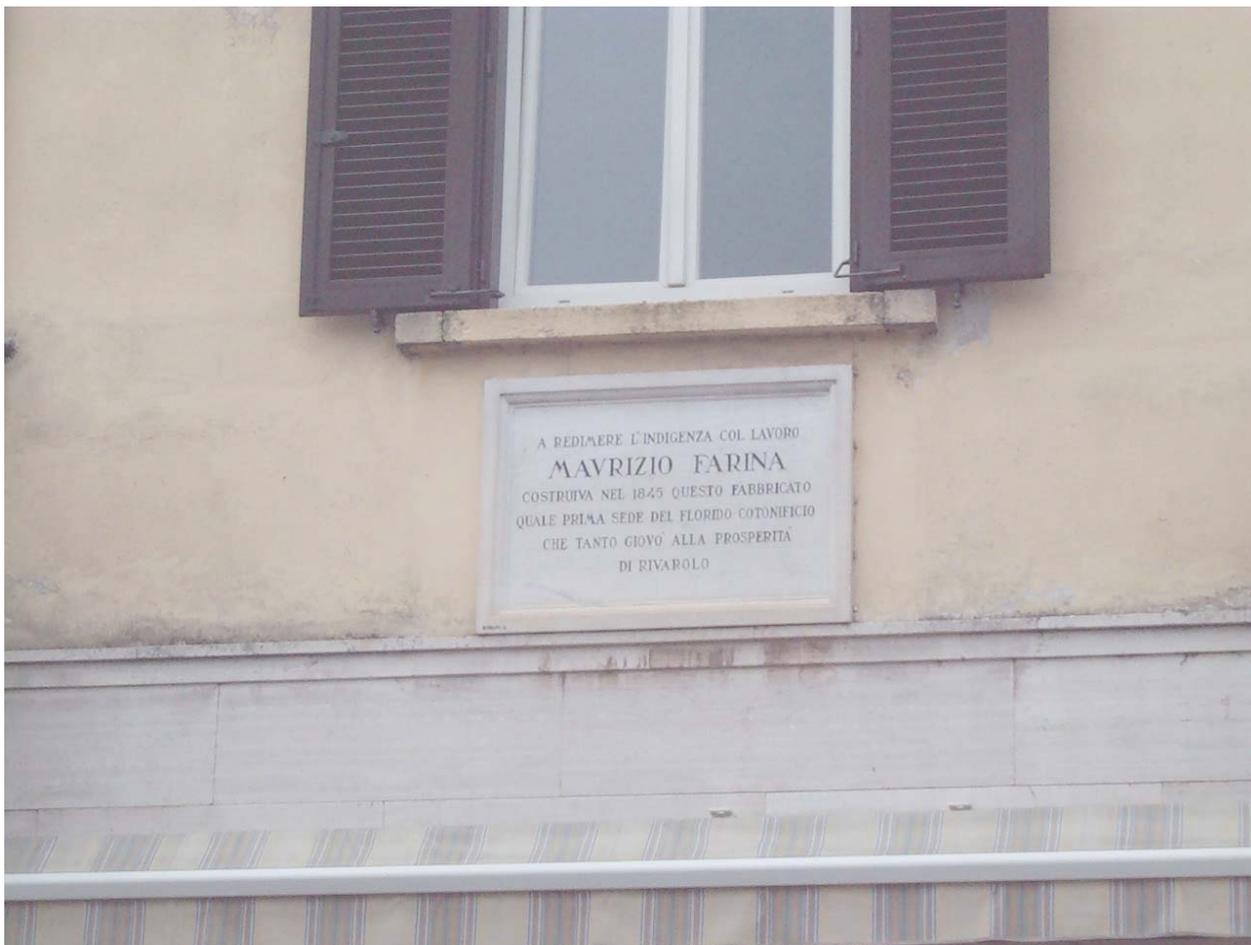
Ubicazione: Viale BERRONE n°6-8-8A angolo via Montello

Lapide commemorativa realizzata in marmo.

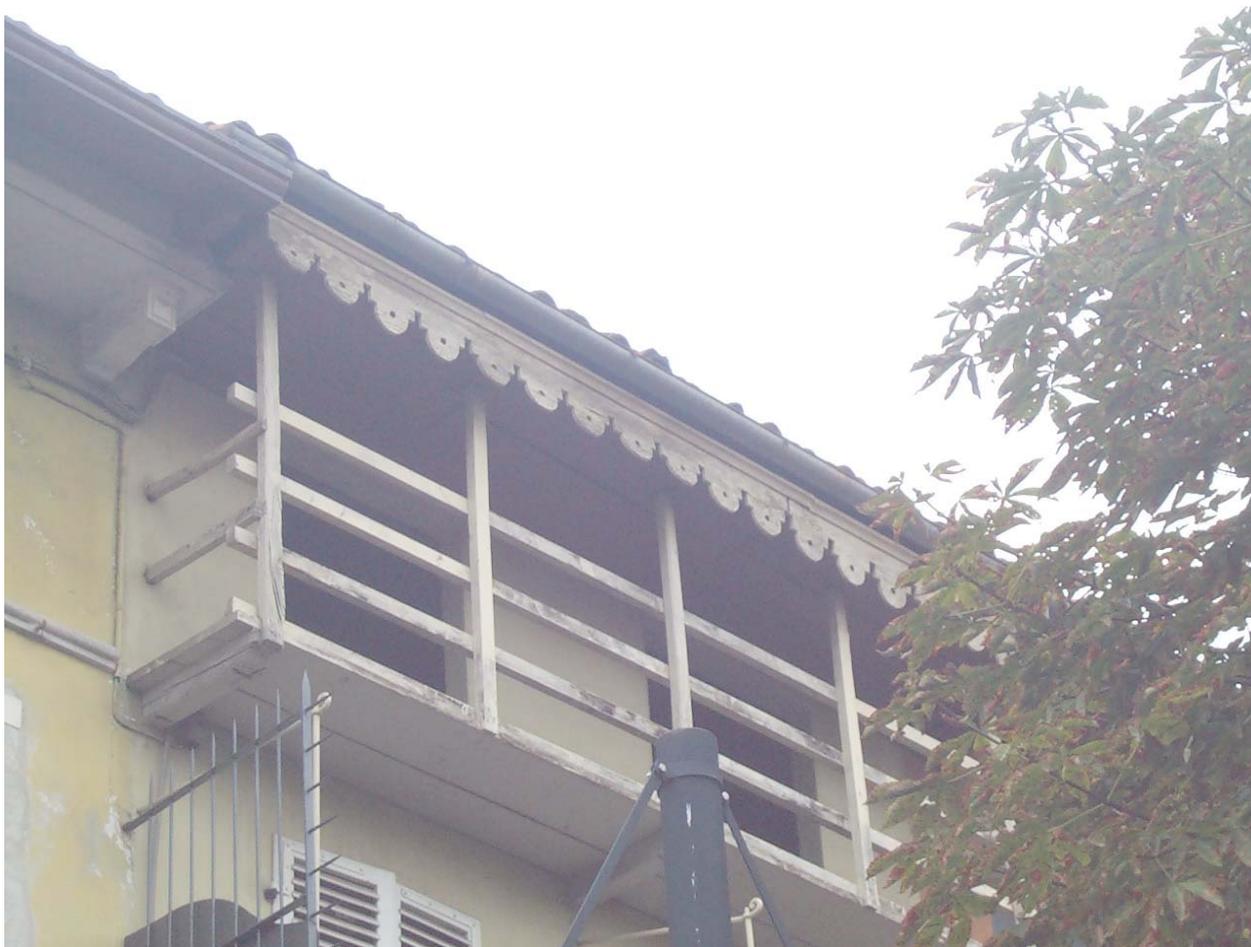
Ubicazione: Viale BERRONE n°9

Esempio di decoro ligneo dei sottogronda, detto "mantoana".

Interventi di restauro ligneo, con applicazione di antitarmino, antibatterico ed antimuffa, ed applicazione di cera d'api o prodotto chimico compatibile.

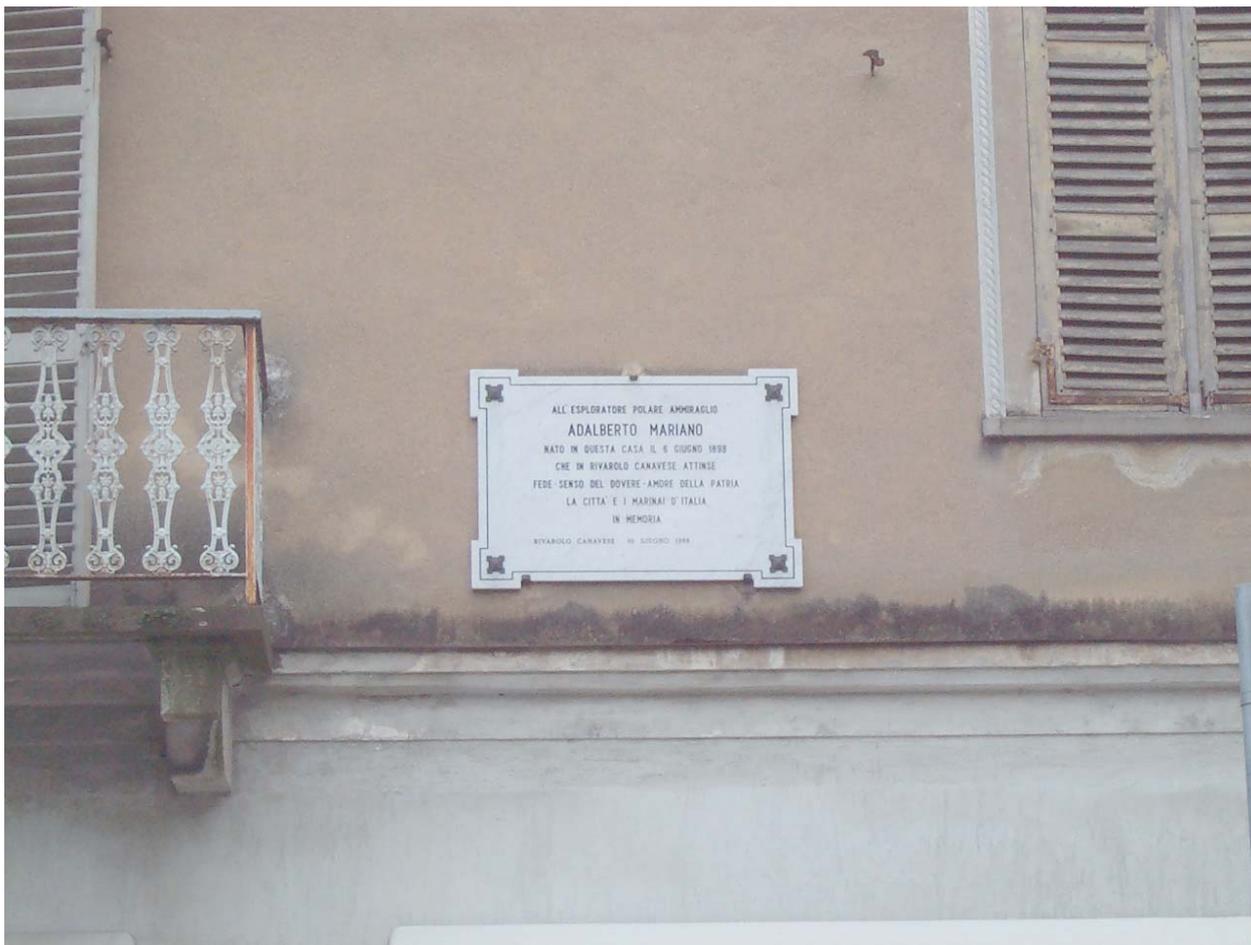
Ubicazione: Viale BERRONE n°12

Lapide commemorativa realizzata in marmo.
