Ubicazione: via IVREA n° 53

Classificazione da P.R.G.C.: Emergenze architettoniche ottocentesche e primo novecento, cortili e giardini di pertinenza

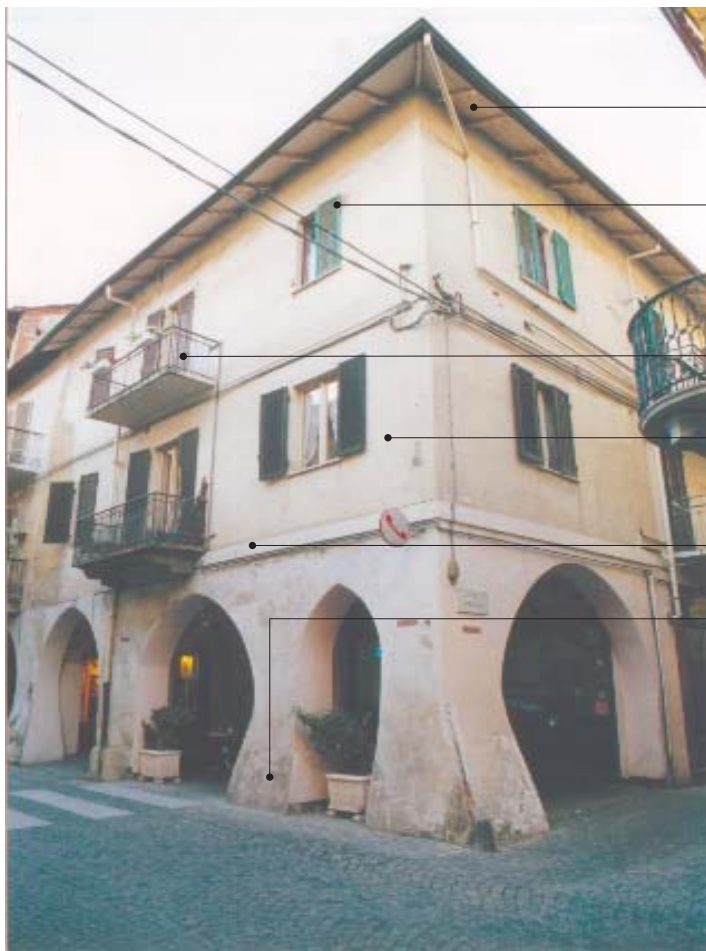
elementi architettonici	
—	cornicione
—	serramenti e sistemi oscuranti
—	ringhiere
—	fondo
—	marcapiano
—	zoccolo

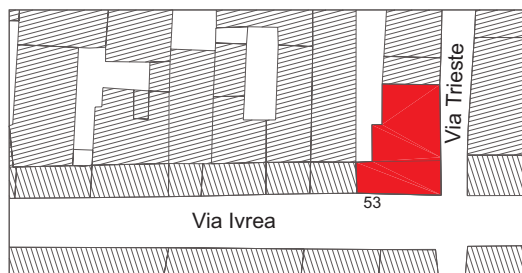
colori		materiali		normativa
	piano terra	piani superiori	piano terra	piani superiori	
cornicione					
lesene colonne					
marcapiano

16		intonaco		art. n°10
fondo

3	intonaco	intonaco	art. n°9
ornati fregi					
cornici					
sistemi oscuranti

42		legno	art. n°13/16
serramenti

51	ferro	legno	art. n°13/16
balconi				pietra	
ringhiere

61		ferro	art. n°11
portone

61		ferro		art. n°13
zoccolo			pietra		art. n°12
note	Obbligo di velatura

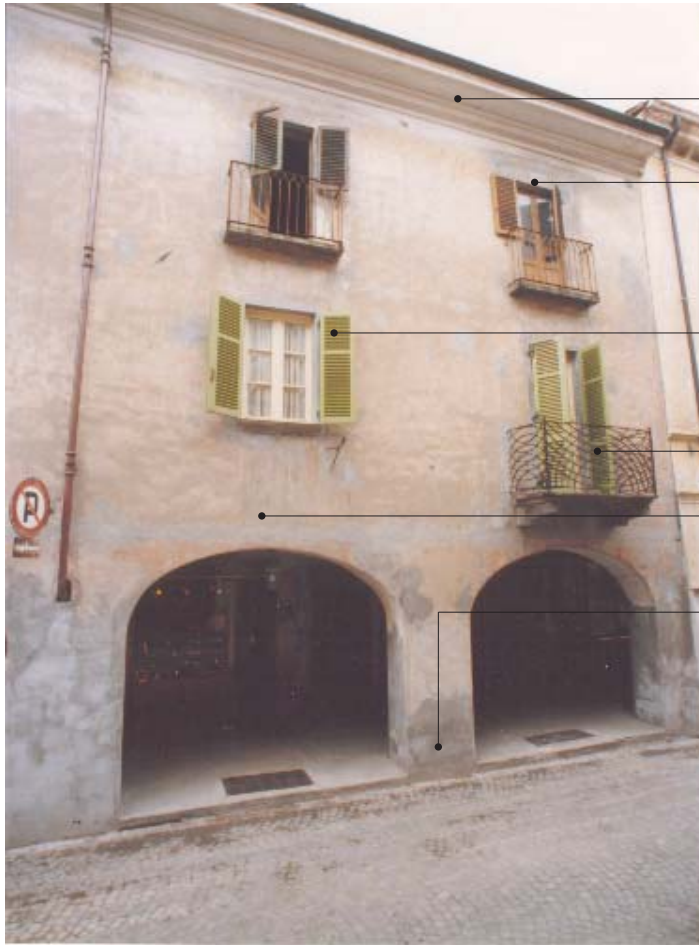
Ubicazione: via IVREA n° 50 - 56

elementi architettonici	
—	cornicione
—	cornici
—	serramenti e sistemi oscuranti
—	ringhiere
—	fondo
—	zoccolo

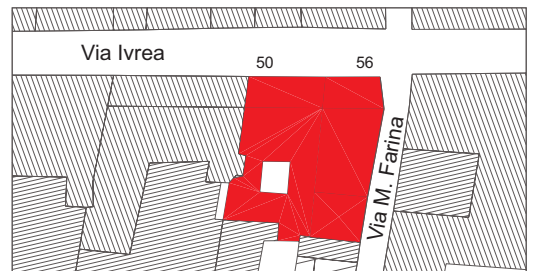
colori		materiali		normativa
	piano terra	piani superiori	piano terra	piani superiori	
cornicione

15		intonaco	art. n°10
lesene colonne			pietra		art. n°10
marcapiano					
fondo

1	intonaco	intonaco	art. n°9
ornati fregi					
cornici			pietra		art. n°10
sistemi oscuranti

42		legno	art. n°13/16
serramenti	legno naturale

50	legno	legno	art. n°13/16
balconi				pietra	
ringhiere

60		ferro	art. n°11
portone	essenza noce		legno		art. n°13
zoccolo			pietra di Luserna		art. n°12
note	Obbligo di velatura

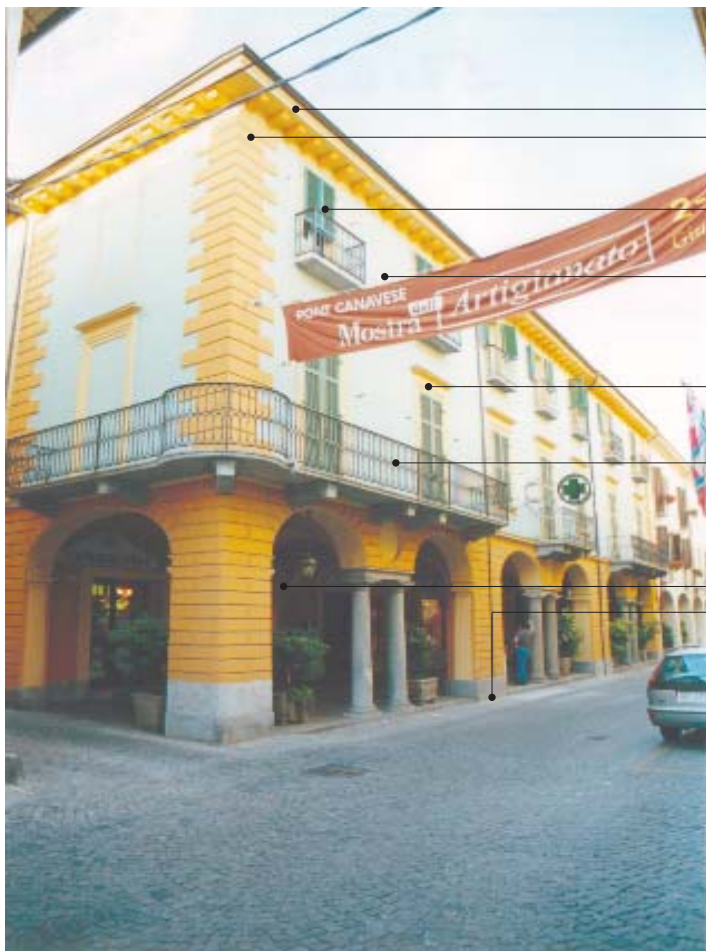
Ubicazione: via IVREA n° 57 - 59 - 61 - 63 - 65

elementi architettonici	
—	cornicione
—	lesene e colonne
—	serramenti e sistemi oscuranti
—	fondo piani superiori
—	cornici
—	ringhiere
—	fondo piano terra
—	zoccolo

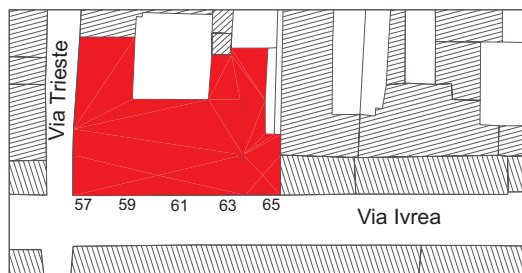
colori		materiali		normativa
	piano terra	piani superiori	piano terra	piani superiori	
cornicione

8		intonaco	art. n°10
lesene colonne

8	pietra	intonaco	art. n°10
marcapiano

8	intonaco	intonaco	art. n°10
fondo

12	intonaco	intonaco	art. n°9
ornati fregi					
cornici

8		intonaco	art. n°10
sistemi oscuranti

43		legno	art. n°13/16
serramenti	essenza noce

50	legno	legno	art. n°13/16
balconi				pietra	
ringhiere

60		ferro	art. n°11
portone					
zoccolo			pietra di Luserna		art. n°12
note	Obbligo di velatura

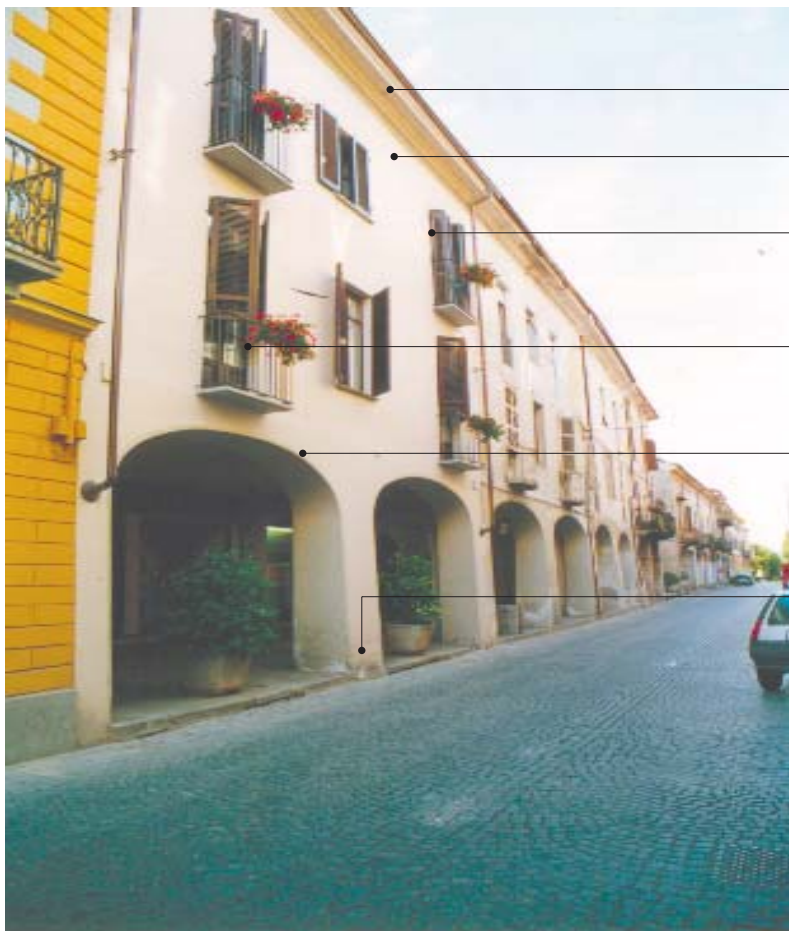
Ubicazione: via IVREA n° 69 - 71 - 73 - 75 - 77 - 79

elementi architettonici	
	cornicione
	fondo
	serramenti e sistemi oscuranti
	ringhiere
	cornici
	zoccolo

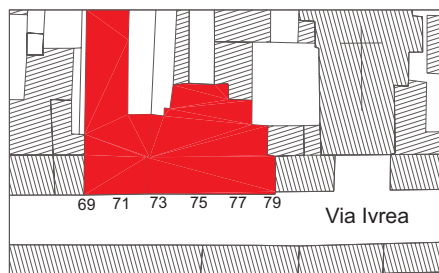
colori		materiali		normativa
	piano terra	piani superiori	piano terra	piani superiori	
cornicione		15		intonaco	art. n°10
lesene colonne					
marcapiano					
fondo	2	2	intonaco	intonaco	art. n°9
ornati fregi					
cornici	63		intonaco		art. n°10
sistemi oscuranti				legno	art. n°13/16
serramenti	60	legno naturale	ferro	legno	art. n°13/16
balconi				pietra	
ringhiere		60		ferro	art. n°11
portone	61 - essenza noce		legno - ferro		art. n°13
zoccolo	63		intonaco		art. n°12
note	Obbligo di velatura

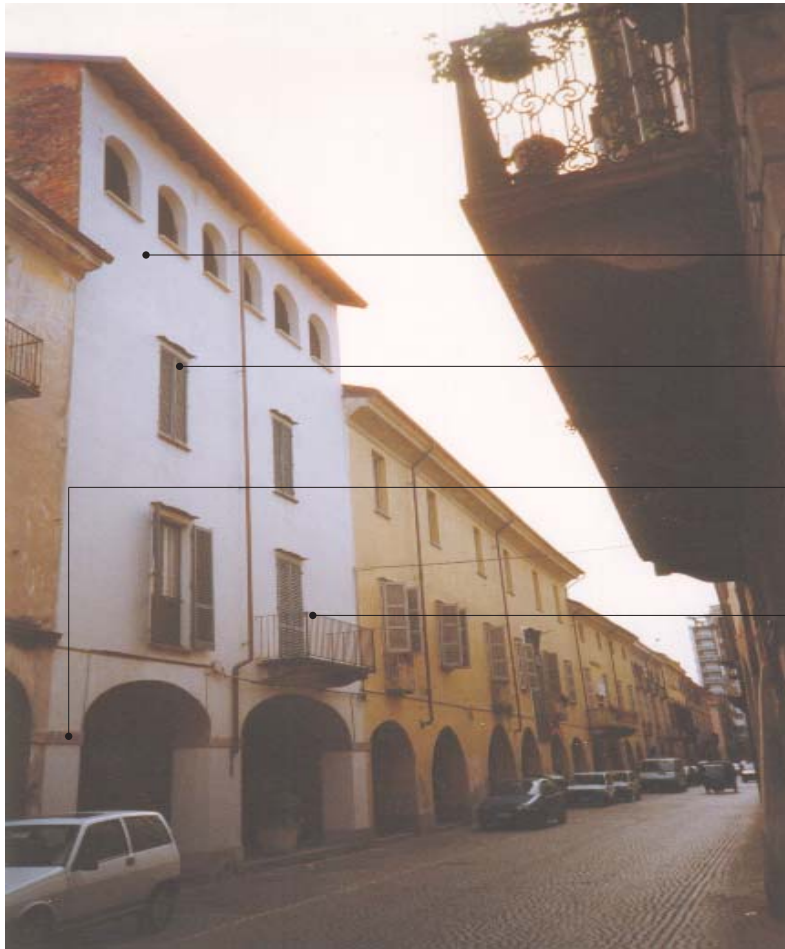
Ubicazione: via IVREA n° 68 - 70

elementi architettonici	
—	fondo
—	serramenti e sistemi oscuranti
—	capitelli
—	ringhiere

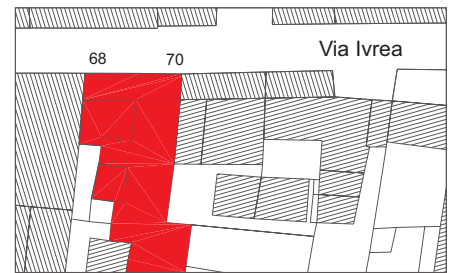
colori		materiali		normativa
	piano terra	piani superiori	piano terra	piani superiori	
cornicione					
lesene colonne					
marcapiano					
fondo

13	intonaco	intonaco	art. n°9
capitelli			pietra		art. n°10
cornici					
sistemi oscuranti

40	legno	legno	art. n°13/16
serramenti	essenza noce

50	legno	legno	art. n°13/16
balconi				pietra	
ringhiere

60		ferro	art. n°11
portone	essenza noce		legno		art. n°13
zoccolo			pietra di Luserna		art. n°12
note	Obbligo di velatura

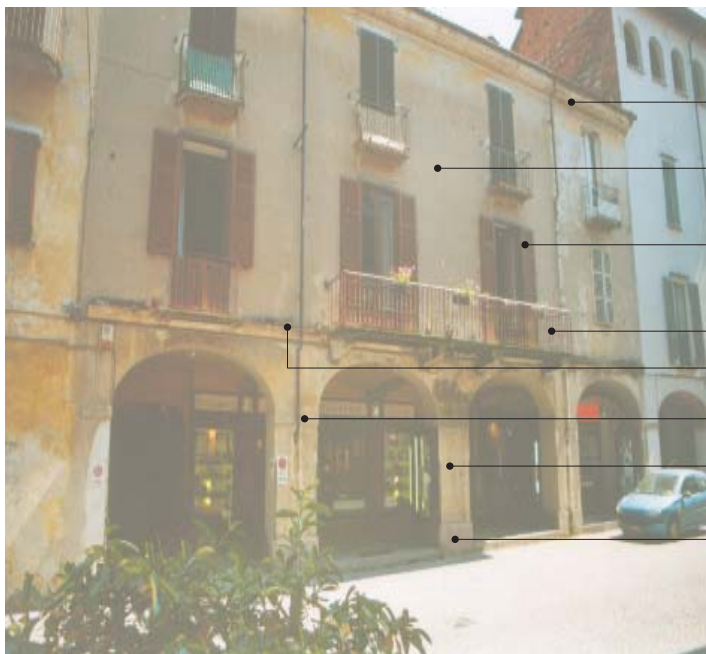
Ubicazione: via IVREA n° 72 - 74 -76 - 78

elementi architettonici	
—	cornicione
—	fondo piani superiori
—	serramenti e sistemi oscuranti
—	ringhiere
—	marcapiano
—	capitelli
—	fondo piano terra
—	zoccolo

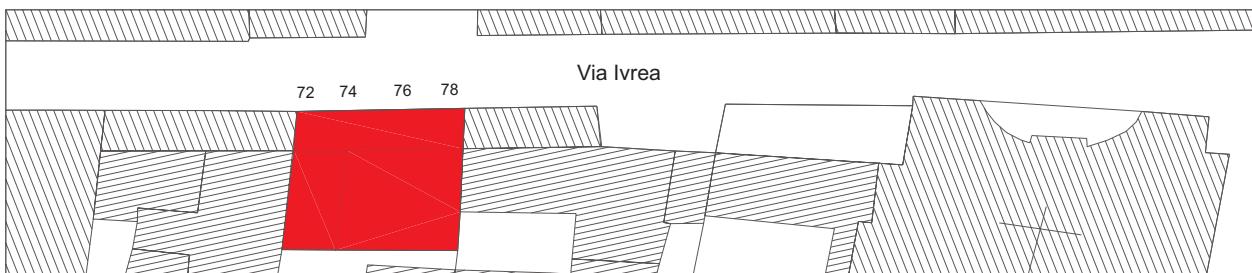
colori		materiali		normativa
	piano terra	piani superiori	piano terra	piani superiori	
cornicione

25		intonaco	art. n° 10
lesene colonne					
marcapiano

28		intonaco		art. n° 10
fondo

7	intonaco	intonaco	art. n°9
capitelli			pietra		art. n° 10
cornici					
sistemi oscuranti		legno naturale		legno	art. n°13/16
serramenti	essenza noce	legno naturale	legno	legno	art. n°13/16
balconi				pietra	
ringhiere

60		ferro	art. n°11
portone	essenza noce		legno		art. n°13
zoccolo			pietra di Luserna		art. n°12
note	Obbligo di velatura

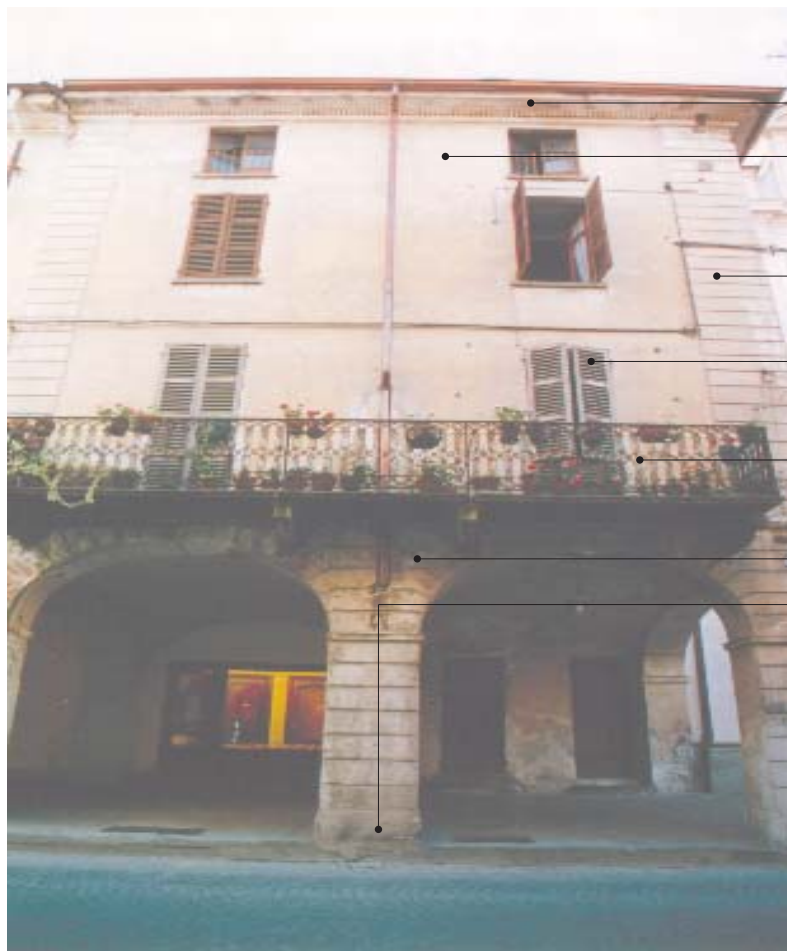
Ubicazione: via IVREA n° 83

elementi architettonici	
●	cornicione
●	fondo piani superiori
●	lesene
●	serramenti e sistemi oscuranti
●	ringhiere
●	fondo piano terra
●	zoccolo

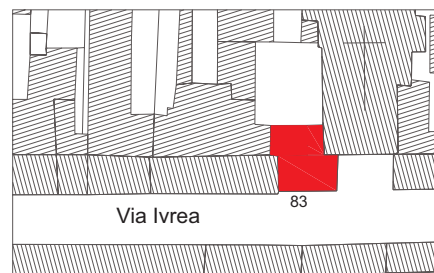
colori		materiali		normativa
	piano terra	piani superiori	piano terra	piani superiori	
cornicione

6		intonaco	art. n°10
lesene colonne

6	intonaco	intonaco	art. n°10
marcapiano

6	intonaco	intonaco	art. n°10
fondo

27	intonaco	intonaco	art. n°9
ornati fregi					
cornici					
sistemi oscuranti

43		legno	art. n°13/16
serramenti	essenza noce

50	legno	legno	art. n°13/16
balconi				pietra	
ringhiere

60		ferro	art. n°11
portone	essenza noce		legno		art. n° 13
zoccolo			pietra di luserna		art. n°12
note	Obbligo di velatura

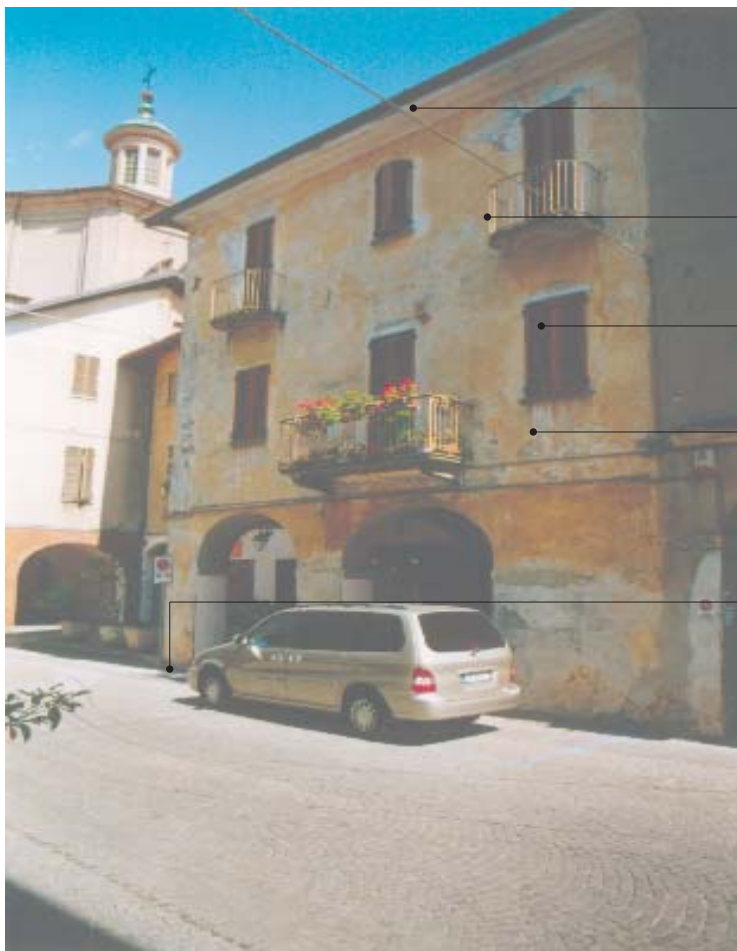
Ubicazione: via IVREA n° 80

elementi architettonici	
—	cornicione
—	ringhiere
—	serramenti e sistemi oscuranti
—	fondo
—	zoccolo

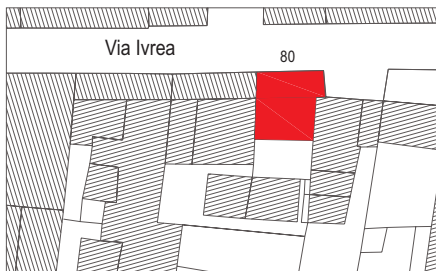
colori		materiali		normativa
	piano terra	piani superiori	piano terra	piani superiori	
cornicione

25		intonaco	art. n°10
lesene colonne					
capitelli					
fondo

2	intonaco	intonaco	art. n°9
ornati fregi					
cornici					
sistemi oscuranti

41		legno	art. n°13/16
serramenti

50	ferro	legno	art. n°13/16
balconi				pietra	
ringhiere

60		ferro	art. n°11
portone					
zoccolo			pietra di Luserna		art. n°12
note	Obbligo di velatura

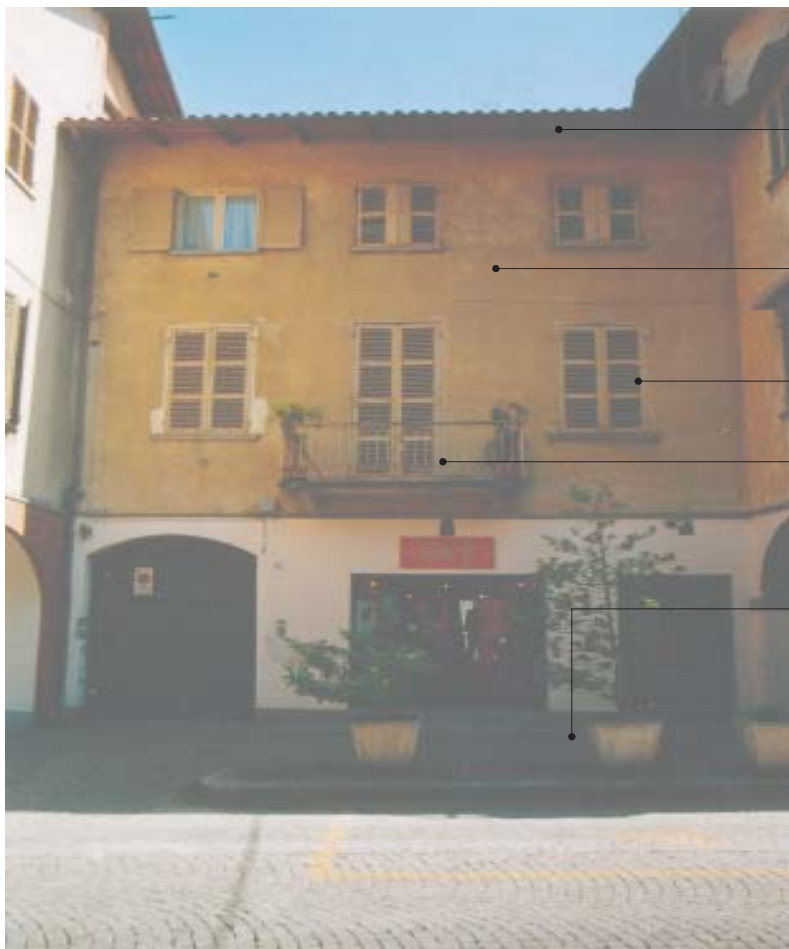
Ubicazione: via IVREA n° 82 - 84

elementi architettonici	
	cornicione
	fondo
	serramenti e sistemi oscuranti
	ringhiere
	zoccolo

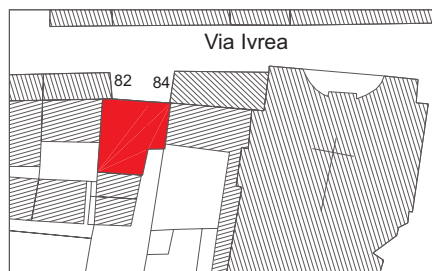
colori		materiali		normativa
	piano terra	piani superiori	piano terra	piani superiori	
cornicione		25		intonaco	art. n°10
lesene colonne					
marcapiano					
fondo	3	3	intonaco	intonaco	art. n°9
ornati fregi					
cornici					
sistemi oscuranti		41		legno	art. n°13/16
serramenti	60	50	ferro	legno	art. n°13/16
balconi				pietra	
ringhiere		60		ferro	art. n°11
portone	43		legno		art. n°13
zoccolo			pietra di Luserna		art. n°12
note	Obbligo di velatura

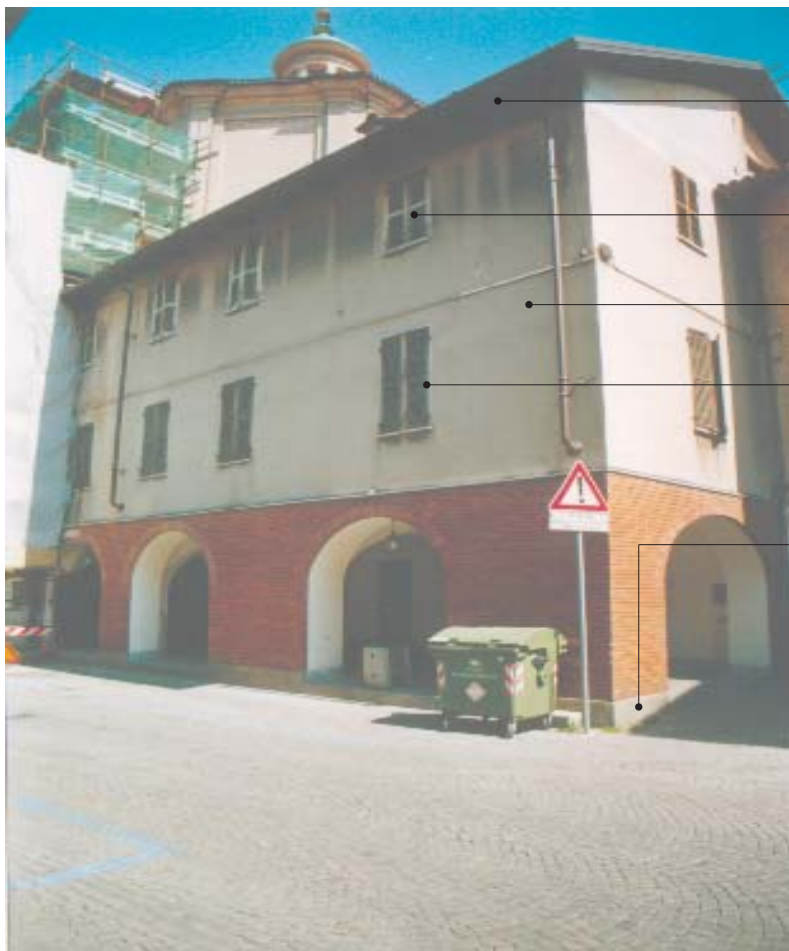
Ubicazione: via IVREA n° 86 - 88

elementi architettonici	
●	cornicione
●	serramenti e sistemi oscuranti
●	fondo
●	cornici
●	zoccolo

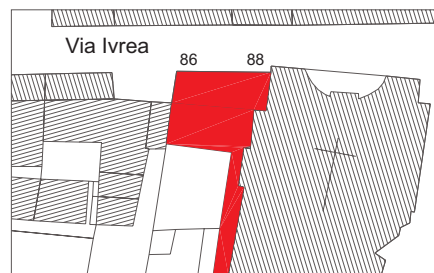
colori		materiali		normativa
	piano terra	piani superiori	piano terra	piani superiori	
cornicione

25		intonaco	art. n°10
lesene colonne					
marcapiano					
fondo

2	intonaco	intonaco	art. n°9
ornati fregi					
cornici

14		intonaco	art. n°10
sistemi oscuranti

41		legno	art. n°13/16
serramenti

50	ferro	legno	art. n°13/16
balconi				pietra	
ringhiere

60		ferro	art. n°11
portone					
zoccolo			pietra di Luserna		art. n°12
note	Obbligo di velatura

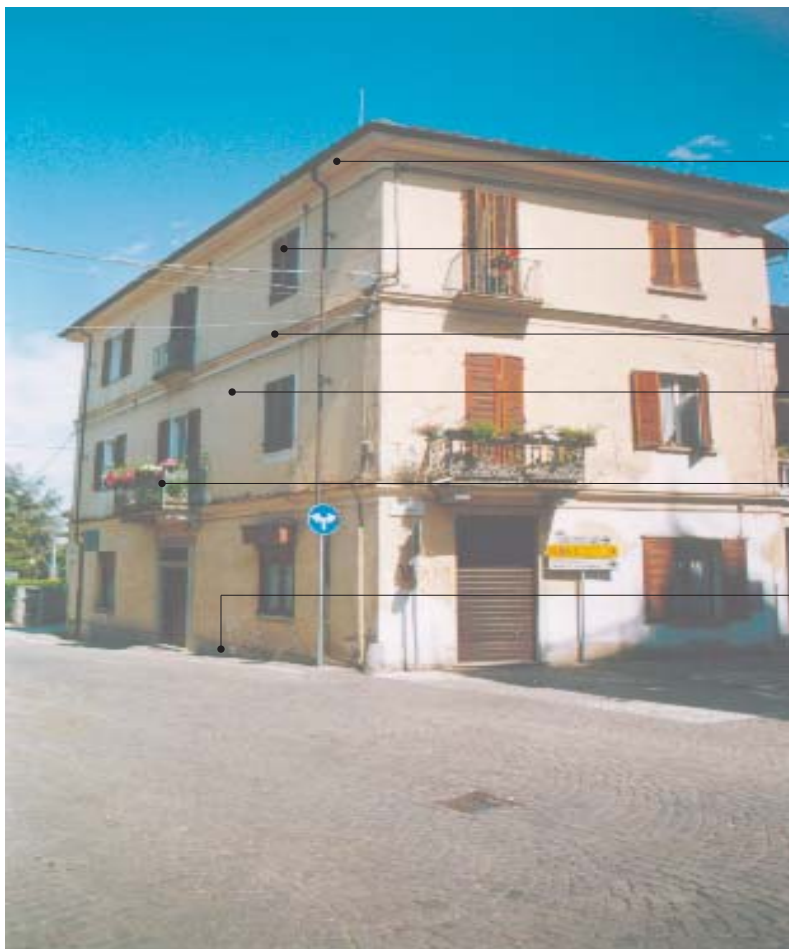
Ubicazione: via IVREA n° 90

elementi architettonici	
—	cornicione
—	serramenti e sistemi oscuranti
—	marcapiano
—	fondo
—	ringhiere
—	zoccolo

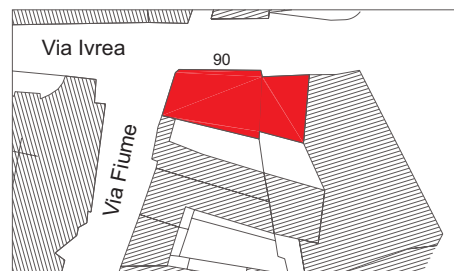
colori		materiali		normativa
	piano terra	piani superiori	piano terra	piani superiori	
cornicione

15		intonaco	art. n°10
lesene colonne					
marcapiano

15	intonaco	intonaco	art. n°10
fondo

21	intonaco	intonaco	art. n°9
ornati fregi					
cornici					
sistemi oscuranti

41	ferro	legno	art. n°13/16
serramenti

51	legno	legno	art. n°13/16
balconi				pietra	
ringhiere

61		ferro	art. n°11
portone	essenza noce		legno		art. n°13
zoccolo			pietra		art. n°12
note	Obbligo di velatura

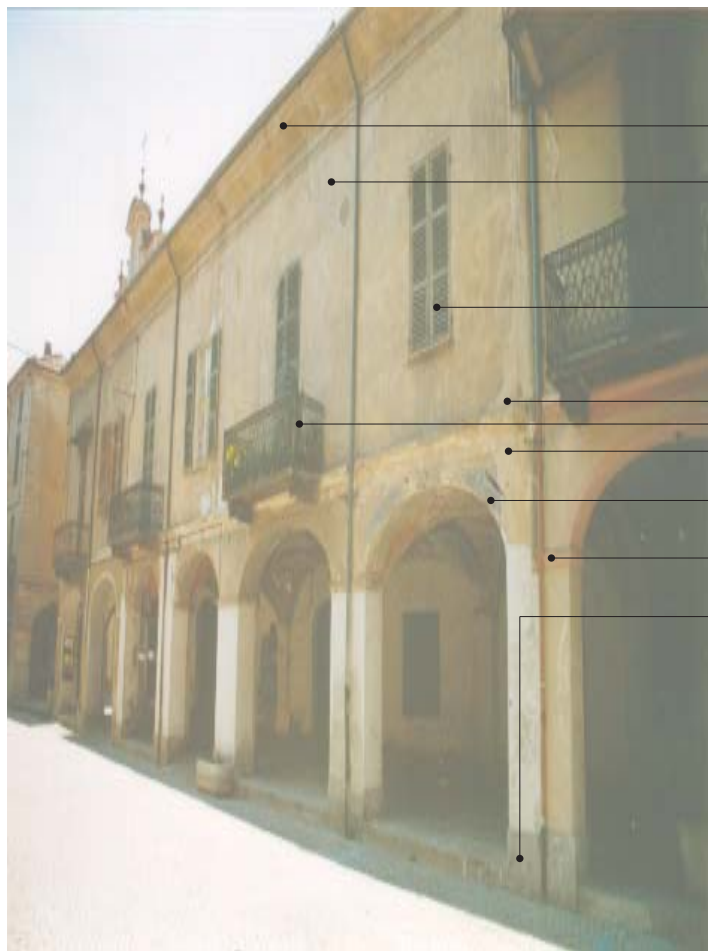
Ubicazione: via IVREA n° 87a - 87 - 89 - 91 - 93 - 95

elementi architettonici	
●	cornicione
●	fondo piani superiori
●	serramenti e sistemi oscuranti
●	marcapiano
●	ringhiere
●	fondo piano terra
●	cornici
●	capitelli
●	zoccolo

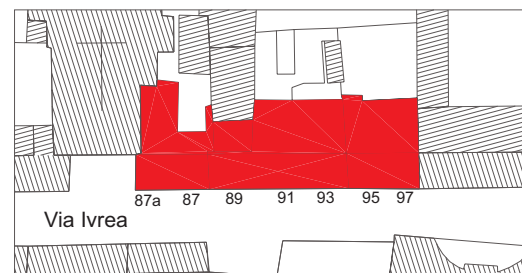
colori		materiali		normativa
	piano terra	piani superiori	piano terra	piani superiori	
cornicione		24		intonaco	art. n°10
lesene colonne					
marcapiano	24	24	intonaco	intonaco	art. n°10
fondo	25	1	intonaco	intonaco	art. n°9
capitelli			pietra		art. n°10
cornici	24		intonaco		art. n°10
sistemi oscuranti	61	41	ferro	legno	art. n°13/16
serramenti		50		legno	art. n°13/16
balconi				pietra	
ringhiere		63		ferro	art. n°11
portone	41		legno		art. n°13
zoccolo			pietra di Luserna		art. n°12
note	Obbligo di velatura

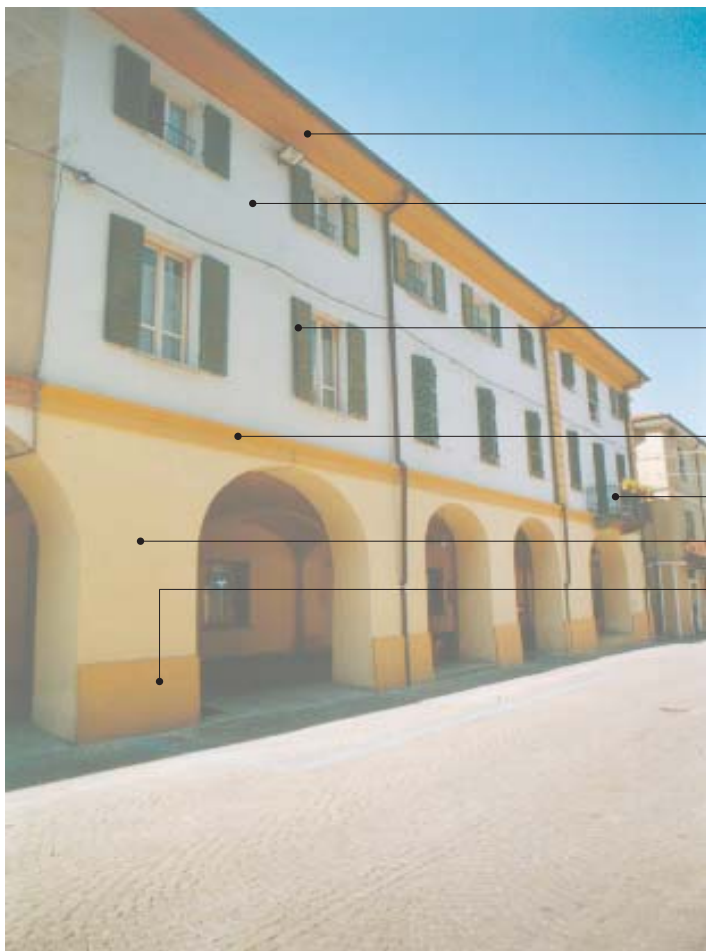
Ubicazione: via IVREA n° 103 - 105 - 107

elementi architettonici	
●	cornicione
●	fondo piani superiori
●	serramenti e sistemi oscuranti
●	marcapiano
●	ringhiere
●	fondo piano terra
●	zoccolo

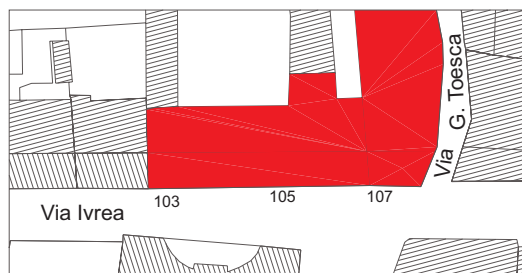
colori		materiali		normativa
	piano terra	piani superiori	piano terra	piani superiori	
cornicione

5		intonaco	art. n°10
lesene colonne

5		intonaco	art. n°10
marcapiano

5		intonaco		art. n°10
fondo

13	intonaco	intonaco	art. n°9
ornati fregi					
cornici					
sistemi oscuranti

41		legno	art. n°13/16
serramenti

50		legno	art. n°13/16
balconi				pietra	
ringhiere

62		ferro	art. n°11
portone	essenza noce		legno		art. n°13
zoccolo			pietra di Luserna		art. n°12
note	Obbligo di velatura

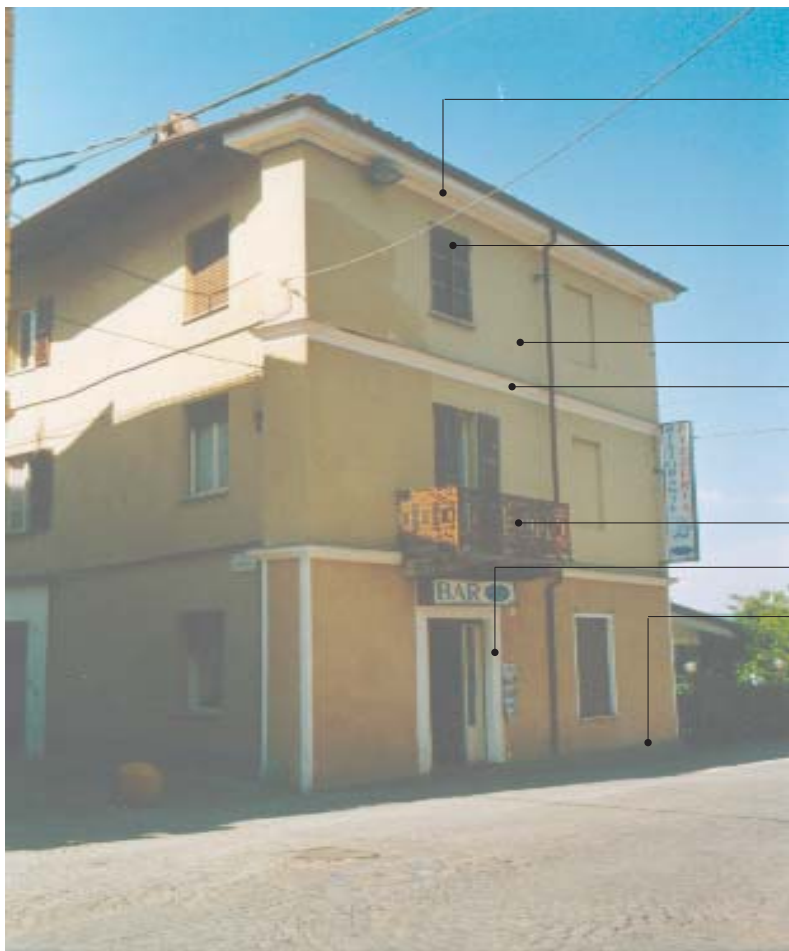
Ubicazione: via IVREA n° 109

elementi architettonici	
—	cornicione
—	serramenti e sistemi oscuranti
—	fondo
—	marcapiano
—	ringhiere
—	cornici
—	zoccolo

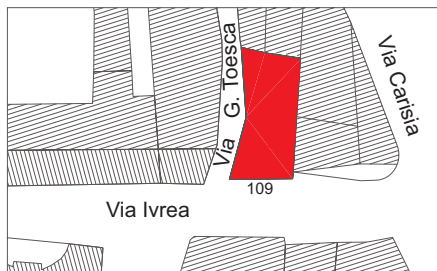
colori		materiali		normativa
	piano terra	piani superiori	piano terra	piani superiori	
cornicione		24		intonaco	art. n°10
lesene colonne					
marcapiano	13	13	intonaco	intonaco	art. n°10
fondo	17	17	intonaco	intonaco	art. n°9
ornati fregi					
cornici	30		intonaco		art. n°10
sistemi oscuranti	60	43	ferro	legno	art. n°13/16
serramenti	50	50	legno	legno	art. n°13/16
balconi				pietra	
ringhiere		60		ferro	art. n°11
portone	essenza noce		legno		art. n°13
zoccolo			pietra		art. n°12
note	Obbligo di velatura

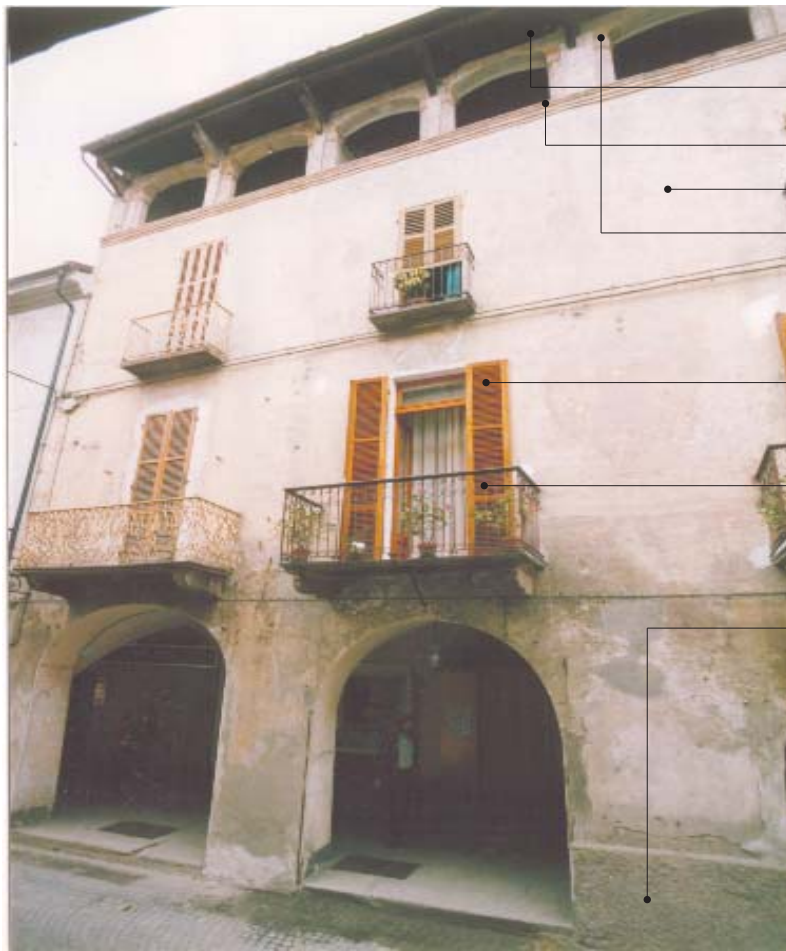
Ubicazione: via IVREA n° 45 - 47

elementi architettonici	
—	cornicione
—	marcapiano
—	fondo
—	capitelli
—	serramenti e sistemi oscuranti
—	ringhiere
—	zoccolo

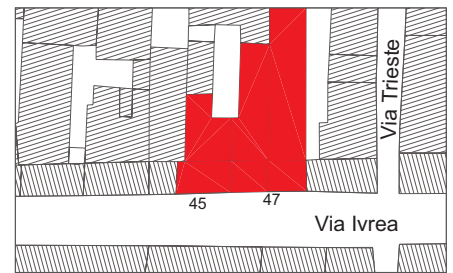
colori		materiali		normativa
	piano terra	piani superiori	piano terra	piani superiori	
cornicione					
lesene colonne

9	intonaco	intonaco	art. n°10
marcapiano capitelli				cotto	art. n°10
fondo

9	intonaco	intonaco	art. n°9
ornati fregi					
cornici					
sistemi oscuranti

60	legno naturale	ferro	legno	art. n°13/16
serramenti

60	legno naturale	ferro	legno	art. n°13/16
balconi			pietra		
ringhiere

60		ferro	art. n°11
portone

60		ferro		art. n°13
zoccolo			pietra di Luserna		art. n°12
note	Obbligo di velatura

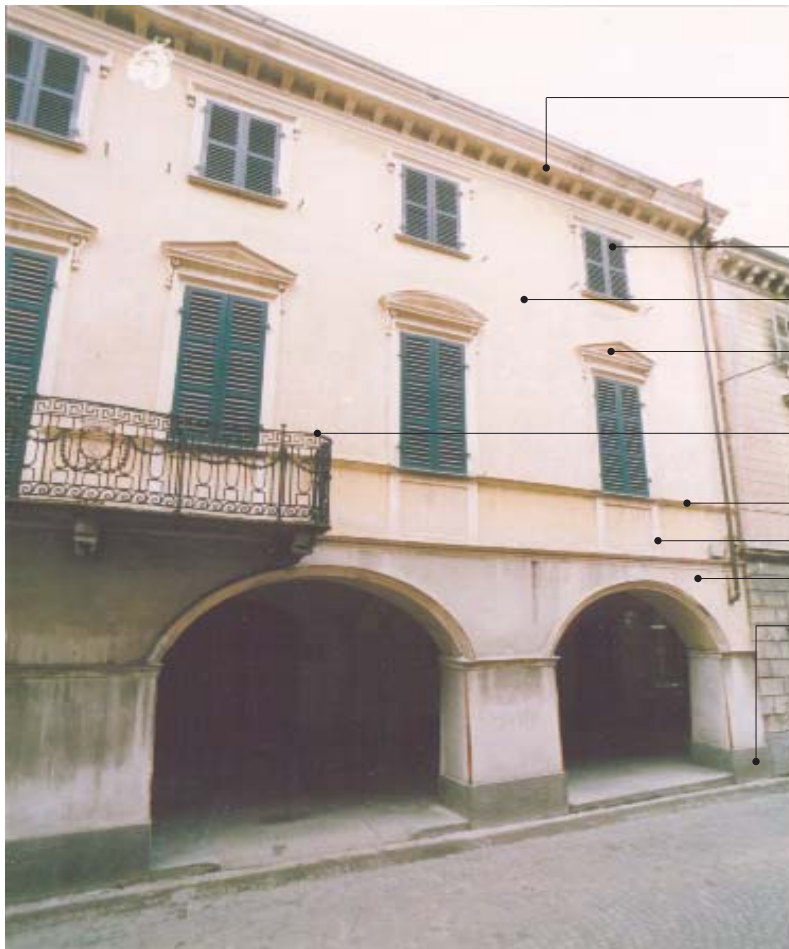
Ubicazione: via IVREA n° 42

elementi architettonici	
—	cornicione
—	serramenti e sistemi oscuranti
—	fondo piani superiori
—	cornici e lesene
—	ringhiere
—	marcapiano
—	ornati
—	fondo piano terra
—	zoccolo

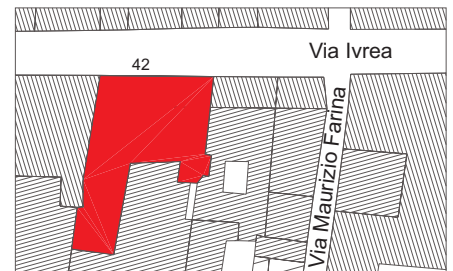
colori		materiali		normativa
	piano terra	piani superiori	piano terra	piani superiori	
cornicione

30		intonaco	art. n°10
lesene colonne

10		intonaco		art. n°10
marcapiano

30		intonaco	art. n°10
fondo

27	intonaco	intonaco	art. n°9
ornati fregi

30		stucco	art. n°10
cornici

30	stucco	stucco	art. n°10
sistemi oscuranti

44		legno	art. n°13/16
serramenti	legno naturale

50	legno	legno	art. n°13/16
balconi				pietra	
ringhiere

61		ferro	art. n°11
portone	essenza noce		legno		art. n°13
zoccolo			pietra di Luserna		art. n°12
note	Obbligo di velatura

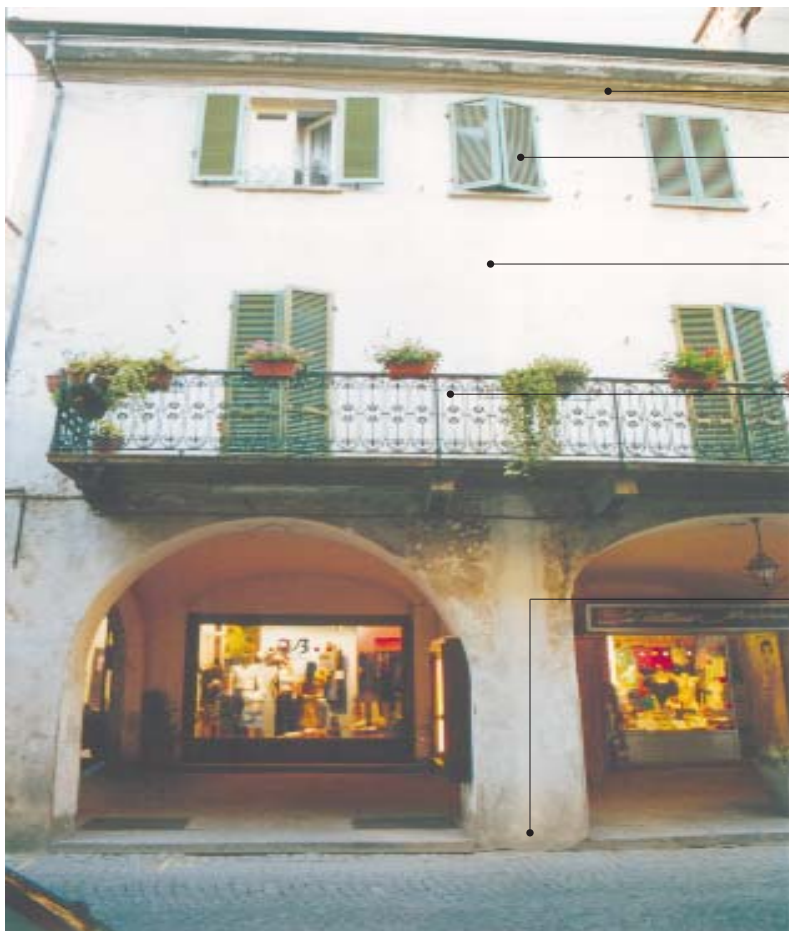
Ubicazione: via Ivrea n° 37 - 39

elementi architettonici	
—	cornicione
—	serramenti e sistemi oscuranti
—	fondo
—	ringhiere
—	zoccolo

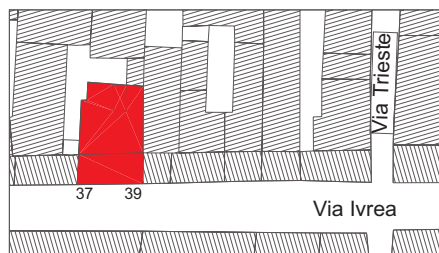
colori		materiali		normativa
	piano terra	piani superiori	piano terra	piani superiori	
cornicione

26		intonaco	art. n°10
lesene colonne					
marcapiano					
fondo

2	intonaco	intonaco	art. n°9
ornati fregi					
cornici					
sistemi oscuranti

41		legno	art. n°13/16
serramenti	essenza noce

51	legno	legno	art. n°13/16
balconi				pietra	
ringhiere

60		ferro	art. n°11
portone	essenza noce		legno		art. n°13
zoccolo

16		intonaco		art. n°12
note	Obbligo di velatura

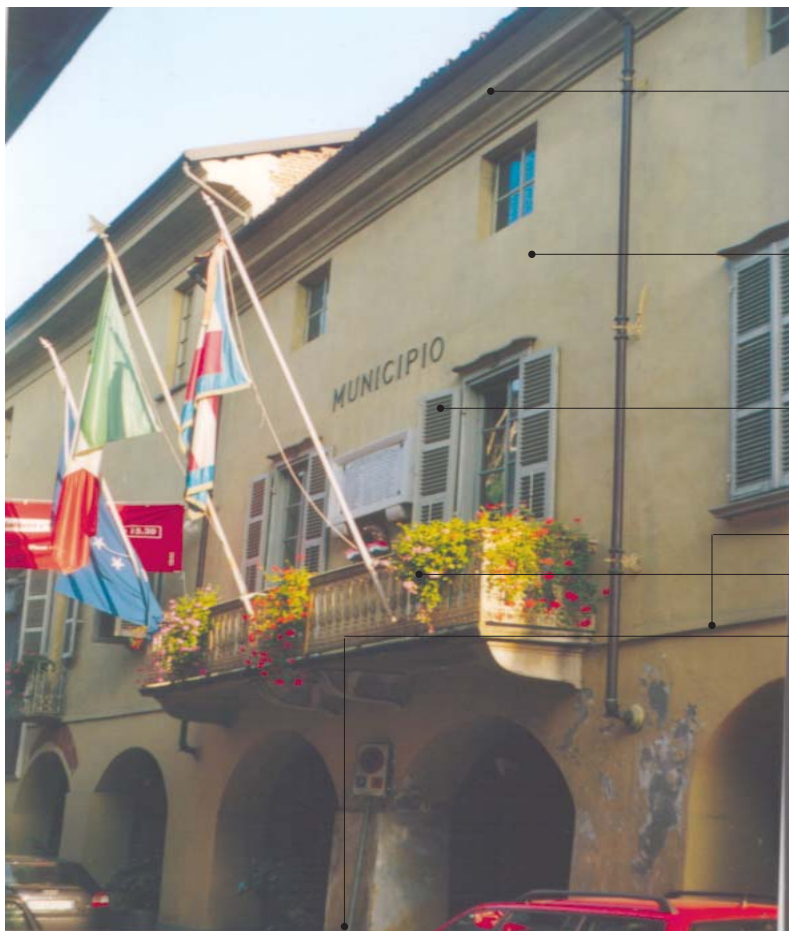
Ubicazione: via Ivrea n° 60

elementi architettonici	
—	cornicione
—	fondo
—	serramenti e sistemi oscuranti
—	marcapiano
—	ringhiere
—	zoccolo

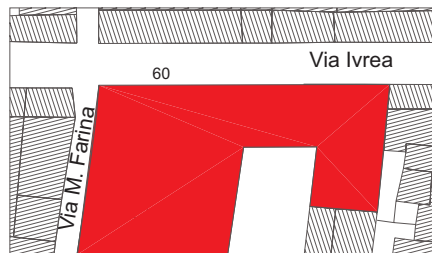
colori		materiali		normativa
	piano terra	piani superiori	piano terra	piani superiori	
cornicione

26		intonaco	art. n°10
lesene colonne					
marcapiano

9		intonaco		art. n°10
fondo

9	intonaco	intonaco	art. n°9
ornati fregi					
cornici

40		legno	
sistemi oscuranti

40		legno	art. n°13/16
serramenti	essenza noce

50	legno	legno	art. n°13/16
balconi				pietra	
ringhiere

63		ferro	art. n°11
portone	essenza noce		legno		art. n°13
zoccolo			pietra di Luserna		art. n°12
note	Obbligo di velatura

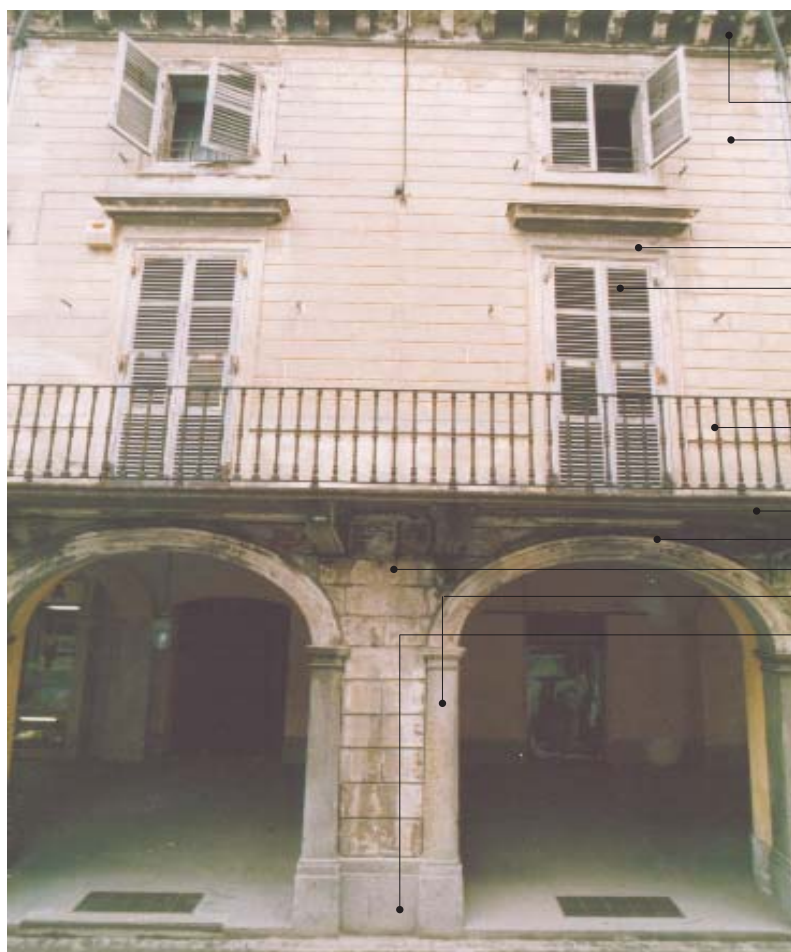
Ubicazione: via IVREA n° 28 - 30 - 32 - 34 - 36 - 38

elementi architettonici	
—	cornicione
—	fondo piani superiori
—	ornati fregi
—	serramenti e sistemi oscuranti
—	ringhiere
—	marcapiano
—	cornici
—	fondo piano terra
—	colonne
—	zoccolo

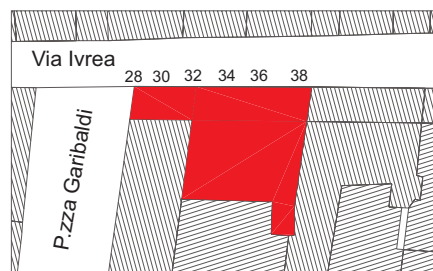
colori		materiali		normativa
	piano terra	piani superiori	piano terra	piani superiori	
cornicione

26		intonaco	art. n°10
lesene colonne			pietra		art. n°10
marcapiano

27		intonaco	intonaco	art. n°10
fondo

8	intonaco	intonaco	art. n°9
ornati fregi

27		intonaco	art. n°10
cornici

27	intonaco	intonaco	art. n°10
sistemi oscuranti

40		legno	art. n°13/16
serramenti	essenza noce

52	legno	legno	art. n°13/16
balconi				pietra	
ringhiere

60		ferro	art. n°11
portone	essenza noce		legno		art. n°13
zoccolo			pietra		art. n°12
note	Obbligo di velatura

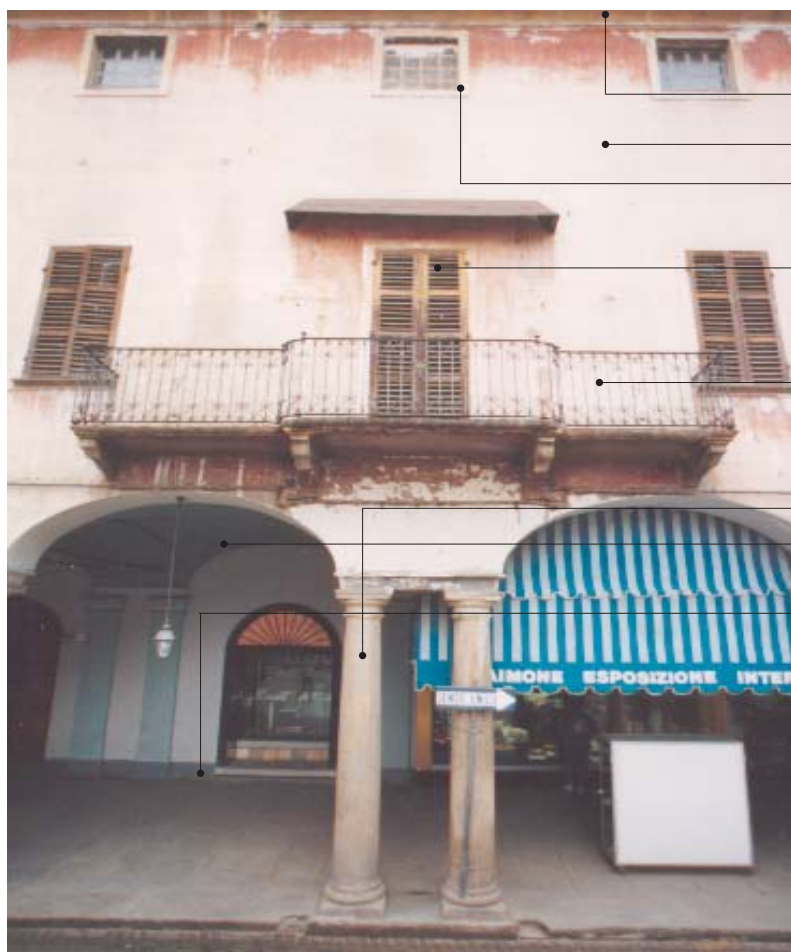
Ubicazione: via IVREA n° 19 - 21 - 23 - 29

elementi architettonici	
—	cornicione
—	fondo piani superiori
—	cornici
—	serramenti e sistemi oscuranti
—	ringhiere
—	colonne
—	fondo piano terra
—	zoccolo

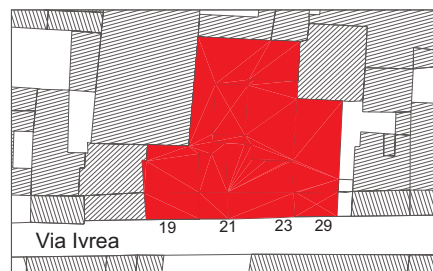
colori		materiali		normativa
	piano terra	piani superiori	piano terra	piani superiori	
cornicione

27		intonaco	art. n°10
lesene colonne			pietra		art. n°10
marcapiano

27	intonaco	intonaco	art. n°10
fondo

4	intonaco	intonaco	art. n°9
capitelli

16		intonaco		art. n°10
cornici

27	intonaco		art. n°10
sistemi oscuranti

41		legno	art. n°13/16
serramenti

50	ferro	legno	art. n°13/16
balconi				pietra	
ringhiere

61		ferro	art. n°11
portone	essenza noce		legno		art. n° 13
zoccolo

16		intonaco		art. n°12
note	Obbligo di velatura

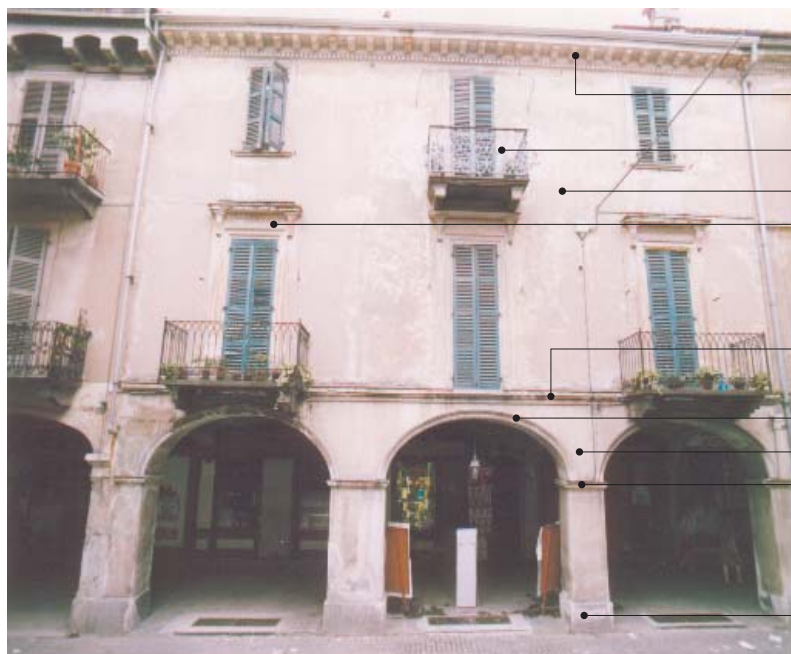
Ubicazione: via IVREA n°10 - 12 - 16

elementi architettonici	
—	cornicione
—	ringhiere
—	fondo piani superiori
—	cornici ed ornati
—	marcapiano
—	cornici
—	fondo piano terra
—	capitelli
—	zoccolo

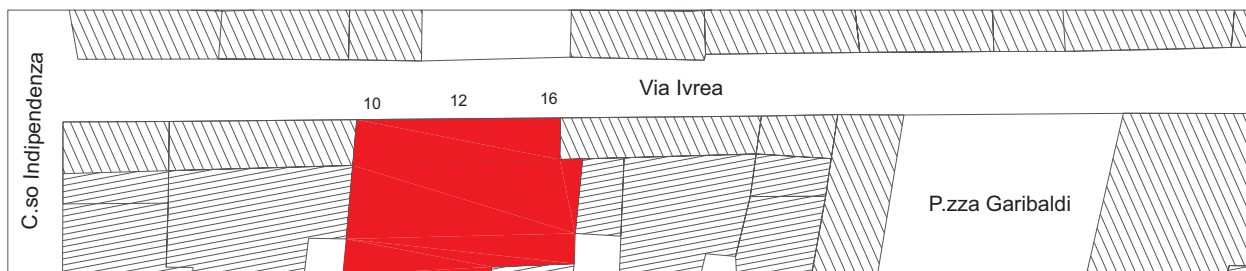
colori		materiali		normativa
	piano terra	piani superiori	piano terra	piani superiori	
cornicione		28		intonaco	art. n°10
capitelli			pietra		art. n°10
marcapiano	28				art. n°10
fondo	15	10	intonaco	intonaco	art. n°9
ornati fregi		13		intonaco	art. n°10
cornici	13	13	stucco	stucco	art. n°10
sistemi oscuranti		42		legno	art. n°13/16
serramenti	essenza noce	51	legno	legno	art. n°13/16
balconi				pietra	
ringhiere		61		ferro	art. n°11
portone	essenza noce		legno		art. n°13
zoccolo			pietra di Luserna		art. n°12
note	Intonaco plastico tipo graffiato al piano terra non congruo. Balconi e ringhiere non congrui. Obbligo di velatura.

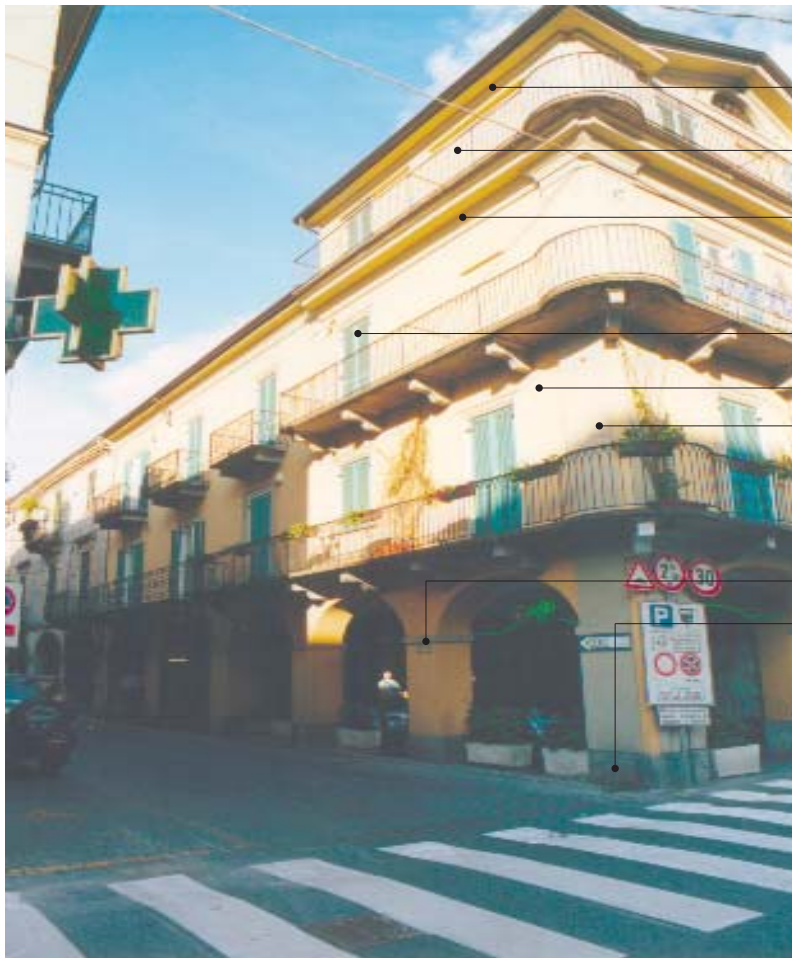
Ubicazione: via IVREA n° 2 - 4 - 6 - 8.

cornicione
ringhiere
marcapiano
serramenti e sistemi oscuranti
fondo
cornici e lesene
capitelli
zoccolo

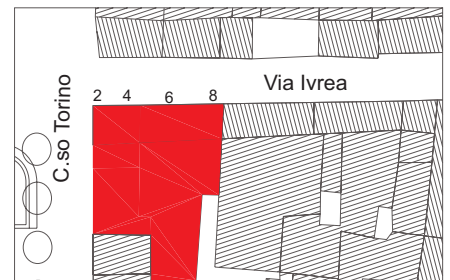
colori		materiali		normativa
	piano terra	piani superiori	piano terra	piani superiori	
cornicione		15		intonaco	art. n°10
lesene colonne	15	15	intonaco	intonaco	art. n°10
marcapiano	15	15	intonaco	intonaco	art. n°10
fondo	6	6	intonaco	intonaco	art. n°9
capitelli	15		intonaco		art. n°10
cornici	15	15	intonaco	intonaco	art. n°10
sistemi oscuranti	60	44	ferro	legno	art. n°13/16
serramenti	essenza noce	50	legno	legno	art. n°13/16
balconi				pietra	
ringhiere		60		ferro	art. n°11
portone					
zoccolo			pietra di Luserna		art. n°12
note	Obbligo di velatura
