Ubicazione: via IVREA n° 53

Classificazione da P.R.G.C.: Emergenze architettoniche ottocentesche e primo novecento, cortili e giardini di pertinenza

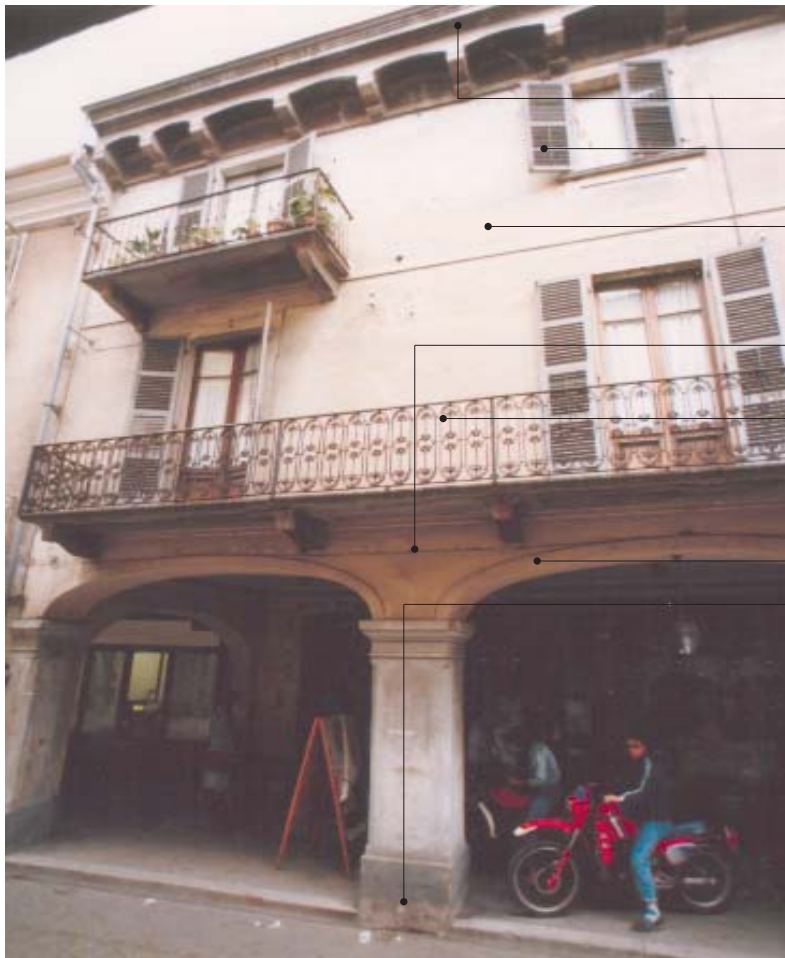
Ubicazione: via IVREA n°18 - 22

elementi architettonici	
—	cornicione
—	serramenti e sistemi oscuranti
—	fondo
—	marcapiano
—	ringhiere
—	cornici capitelli
—	zoccolo

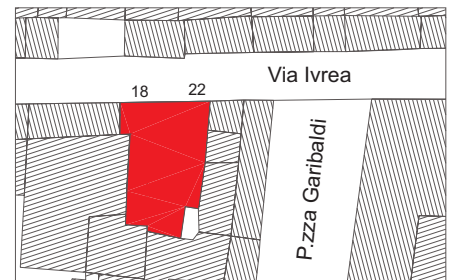
colori		materiali		normativa
	piano terra	piani superiori	piano terra	piani superiori	
cornicione

27		intonaco	art. n°10
lesene colonne

25		intonaco		art. n°10
marcapiano

27	intonaco	intonaco	art. n°10
fondo

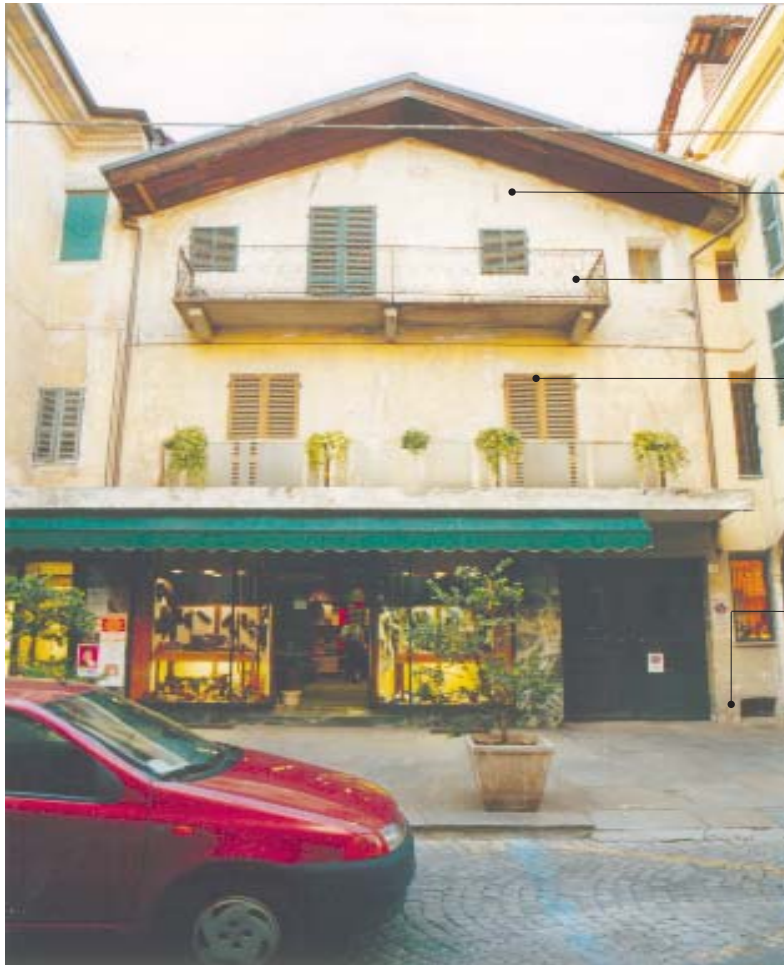
Ubicazione: via IVREA n° 11 - 13

elementi architettonici	
—	fondo
—	ringhiere
—	serramenti e sistemi oscuranti
—	zoccolo

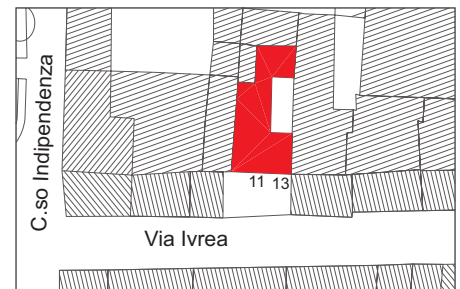
colori		materiali		normativa
	piano terra	piani superiori	piano terra	piani superiori	
cornicione					
lesene colonne					
marcapiano					
fondo

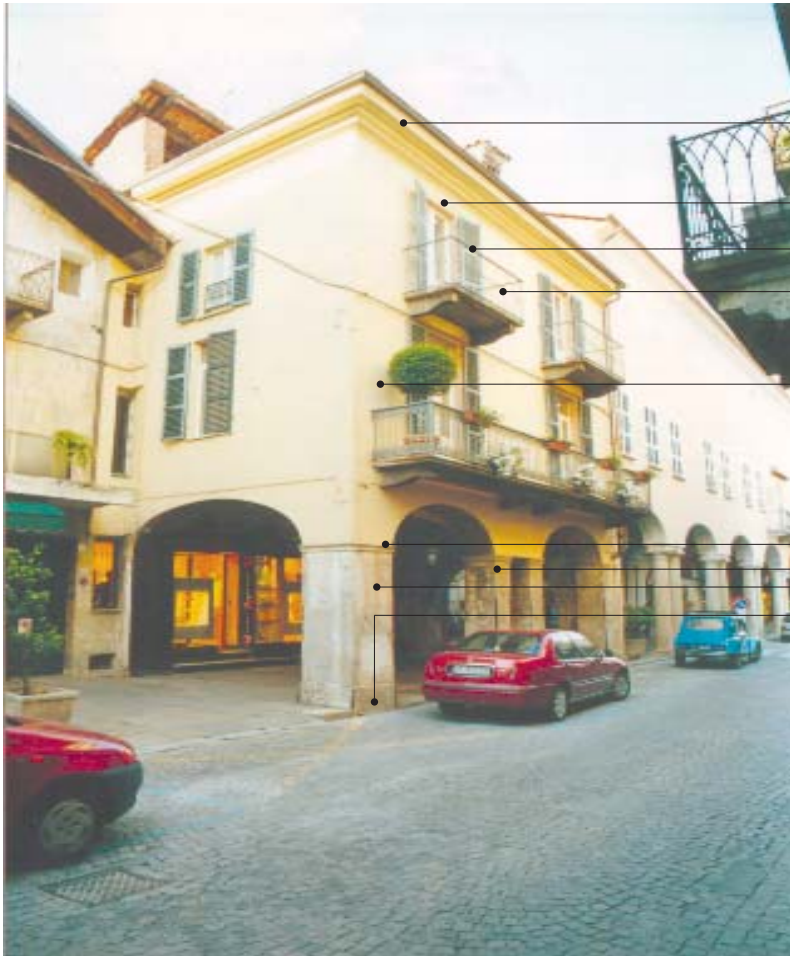
Ubicazione: via IVREA n° 15

elementi architettonici	
—	cornicione
—	cornici
—	serramenti e sistemi oscuranti
—	ringhiere
—	fondo piani superiori
—	capitelli
—	colonne
—	fondo piano terra
—	zoccolo

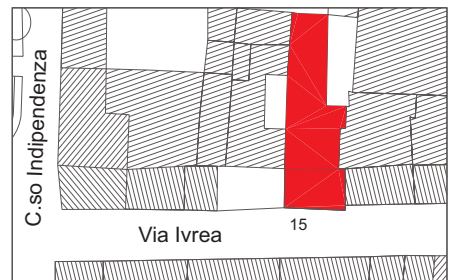
colori		materiali		normativa
	piano terra	piani superiori	piano terra	piani superiori	
cornicione		26		intonaco	art. n°10
lesene colonne	26		intonaco		art. n°10
capitelli			pietra		art. n°10
fondo	26	6	intonaco	intonaco	art. n°9
ornati fregi					
cornici		27		intonaco	art. n°10
sistemi oscuranti		42		legno	art. n°13/16
serramenti	60	50	ferro	legno	art. n°13/16
balconi				pietra	
ringhiere		60		ferro	art. n°11
portone	essenza noce			legno	art. n°13
zoccolo			pietra		art. n°12
note	Obbligo di velatura

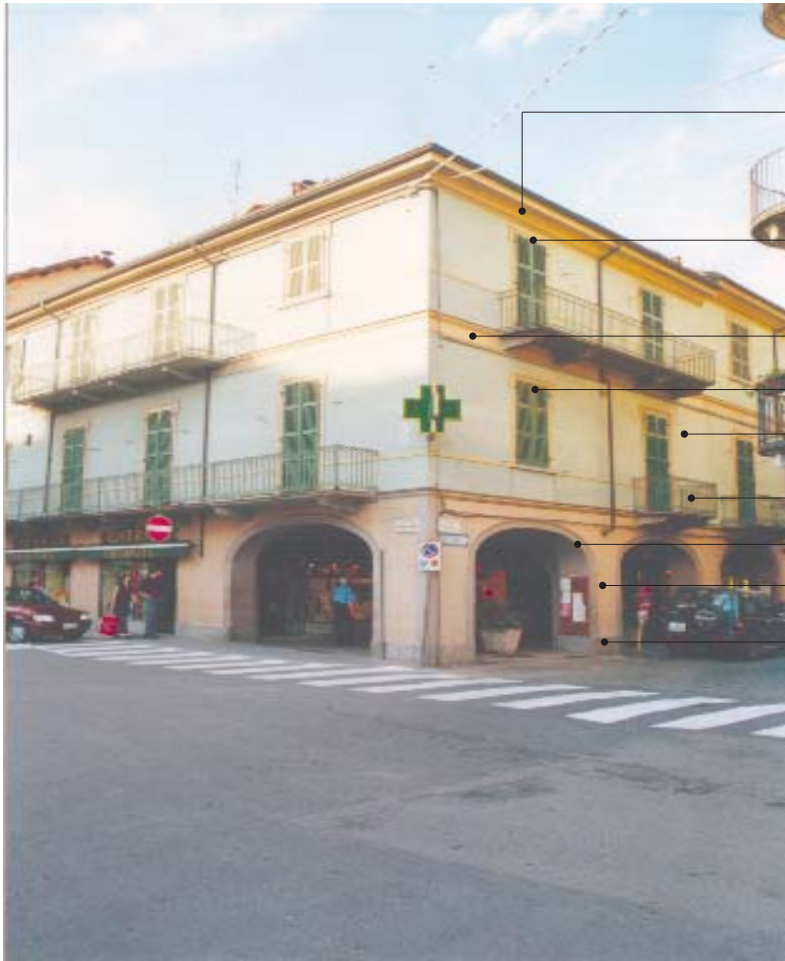
Ubicazione: via IVREA n° 1 - 3

elementi architettonici	
—	cornicione
—	cornici
—	marcapiano
—	serramenti e sistemi oscuranti
—	fondo piani superiori
—	ringhiere
—	cornici
—	fondo piano terra
—	zoccolo

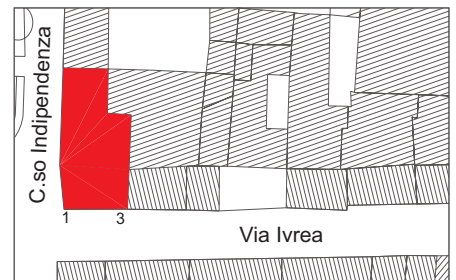
colori		materiali		normativa
	piano terra	piani superiori	piano terra	piani superiori	
cornicione

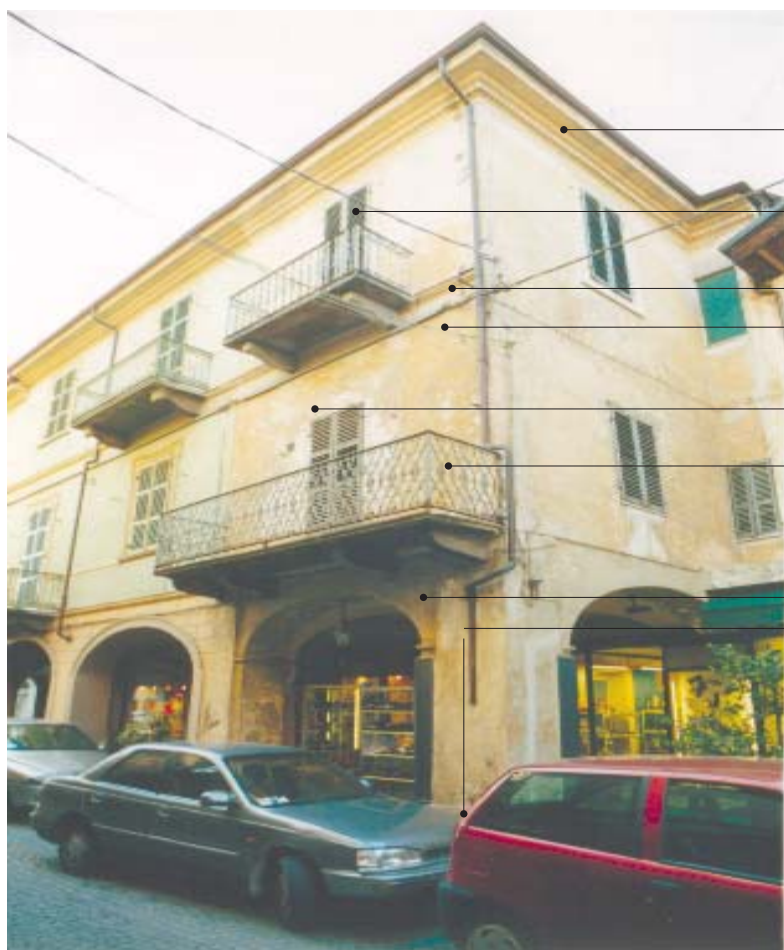
Ubicazione: via IVREA n° 5

elementi architettonici	
●	cornicione
●	serramenti e sistemi oscuranti
●	marcapiano
●	fondo piani superiori
●	cornici
●	ringhiere
●	fondo piano terra
●	zoccolo

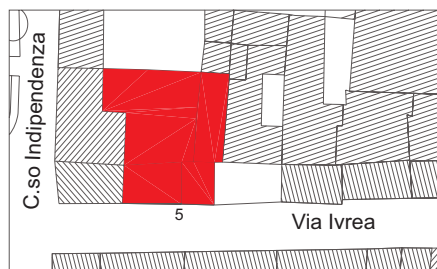
colori		materiali		normativa
	piano terra	piani superiori	piano terra	piani superiori	
cornicione

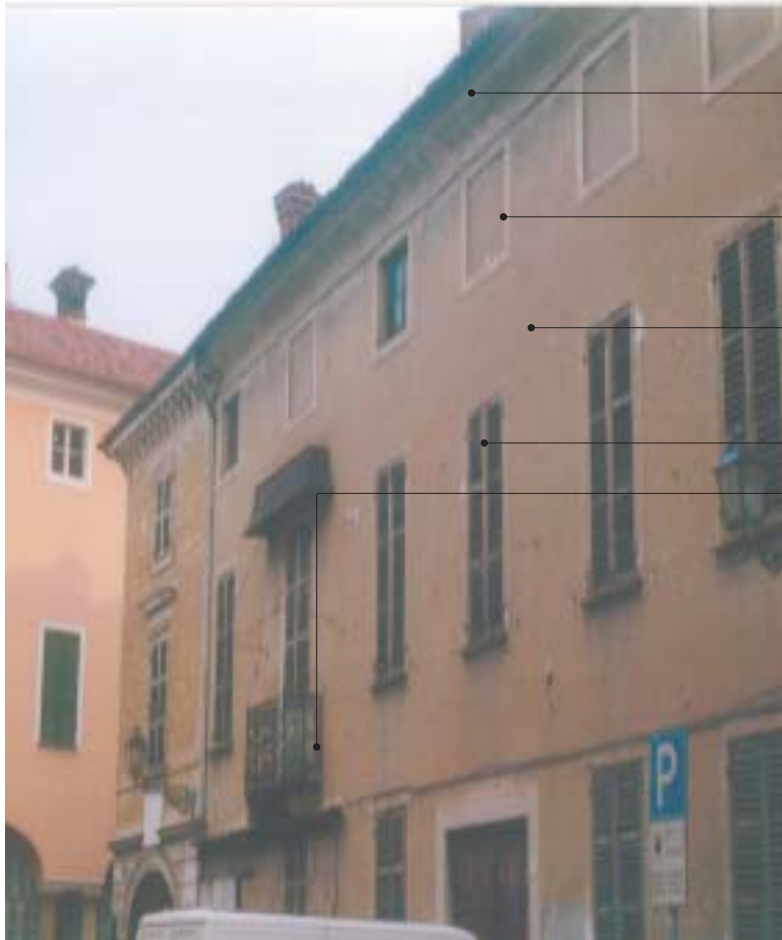
Ubicazione: Piazza GARIBALDI n.° 1 - 2 - 3

elementi architettonici	
●	cornicione
●	cornici
●	fondo
●	serramenti e sistemi oscuranti
●	ringhiere

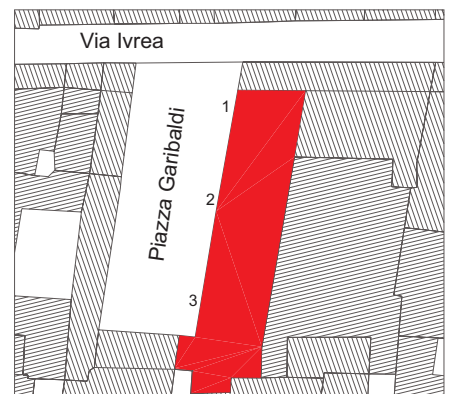
colori		materiali		normativa
	piano terra	piani superiori	piano terra	piani superiori	
cornicione

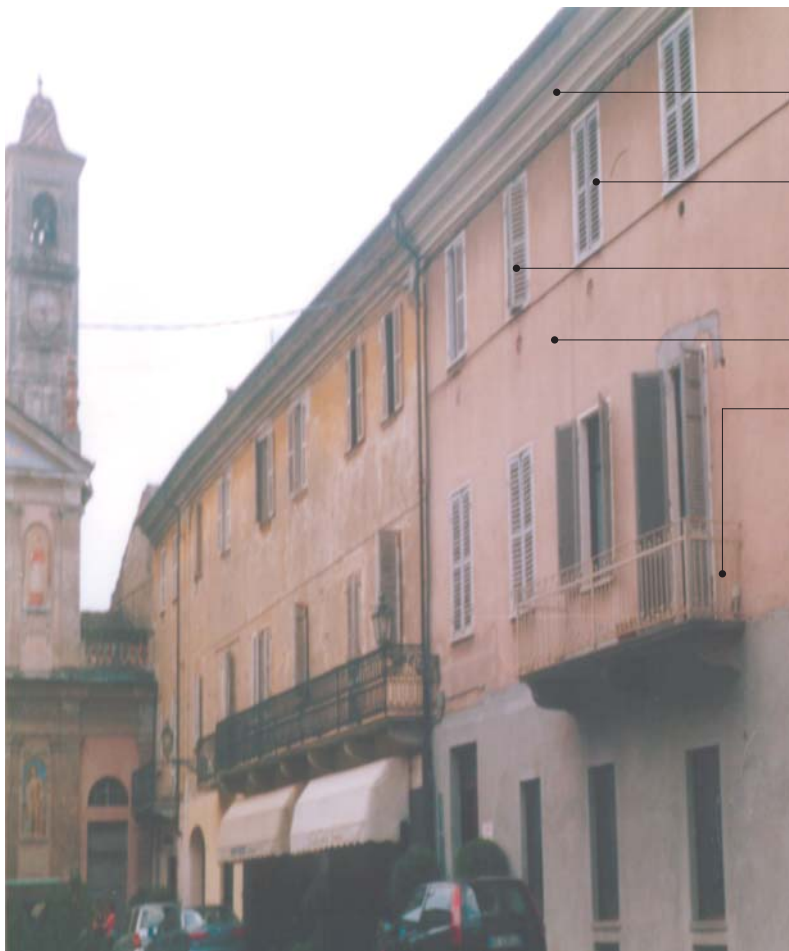
Ubicazione: Piazza GARIBALDI n.° 5 - 6 -7 - 8 - 9

elementi architettonici	
	cornicione
	cornici
	serramenti e sistemi oscuranti
	fondo
	ringhiere

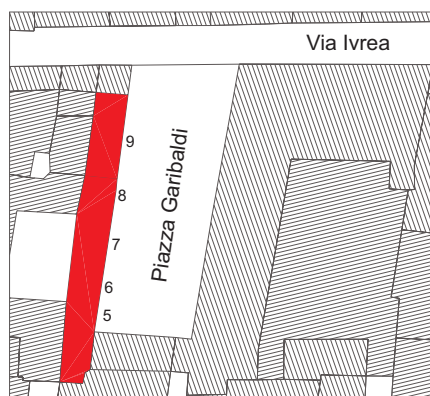
colori		materiali		normativa
	piano terra	piani superiori	piano terra	piani superiori	
cornicione		14		intonaco	art. n°10
lesene colonne					
marcapiano					
fondo	2	2	intonaco	intonaco	art. n°9
ornati fregi					
cornici	14	14	intonaco	intonaco	art. n°10
sistemi oscuranti	40	40	legno	legno	art. n°13/16
serramenti	essenza noce	50	legno	legno	art. n°13/16
balconi				pietra	
ringhiere		60		ferro	art. n°11
portone	essenza noce		legno		art. n°13
zoccolo			pietra di Luserna		art. n°12
note	Obbligo di velatura

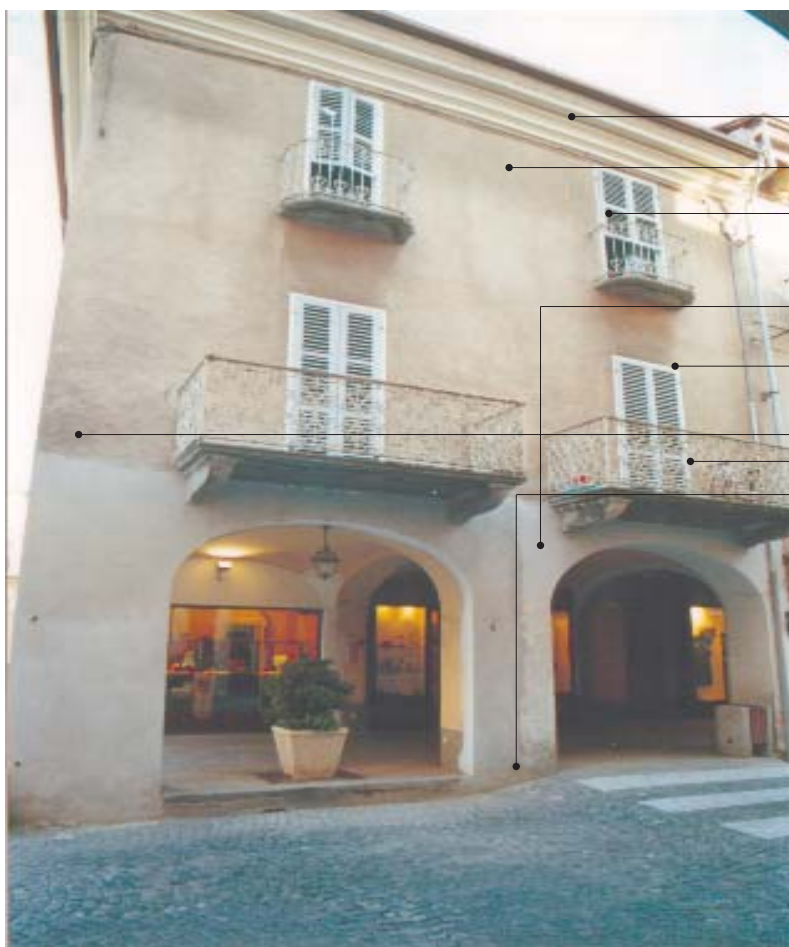
Ubicazione: via IVREA n° 26

elementi architettonici	
—	cornicione
—	fondo piani superiori
—	serramenti e sistemi oscuranti
—	fondo piano terra
—	cornici
—	marcapiano
—	ringhiere
—	zoccolo

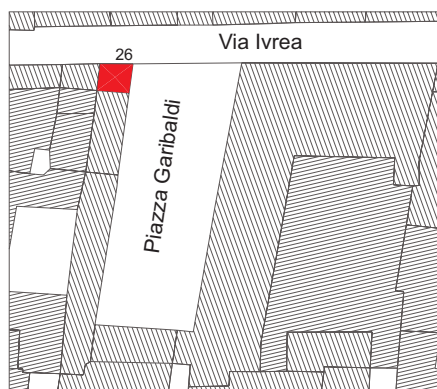
colori		materiali		normativa
	piano terra	piani superiori	piano terra	piani superiori	
cornicione		14		intonaco	art. n°10
lesene colonne					
marcapiano	14				
fondo	16	2	intonaco	intonaco	art. n°9
ornati fregi					
cornici		14	intonaco		art. n°10
sistemi oscuranti		40		legno	art. n°13/16
serramenti	essenza noce	50	legno	legno	art. n°13/16
balconi				pietra	
ringhiere		60		ferro	art. n°11
portone					
zoccolo			pietra di Luserna		art. n°12
note	Obbligo di velatura
