Ubicazione: via IVREA n° 53

Classificazione da P.R.G.C.: Emergenze architettoniche ottocentesche e primo novecento, cortili e giardini di pertinenza

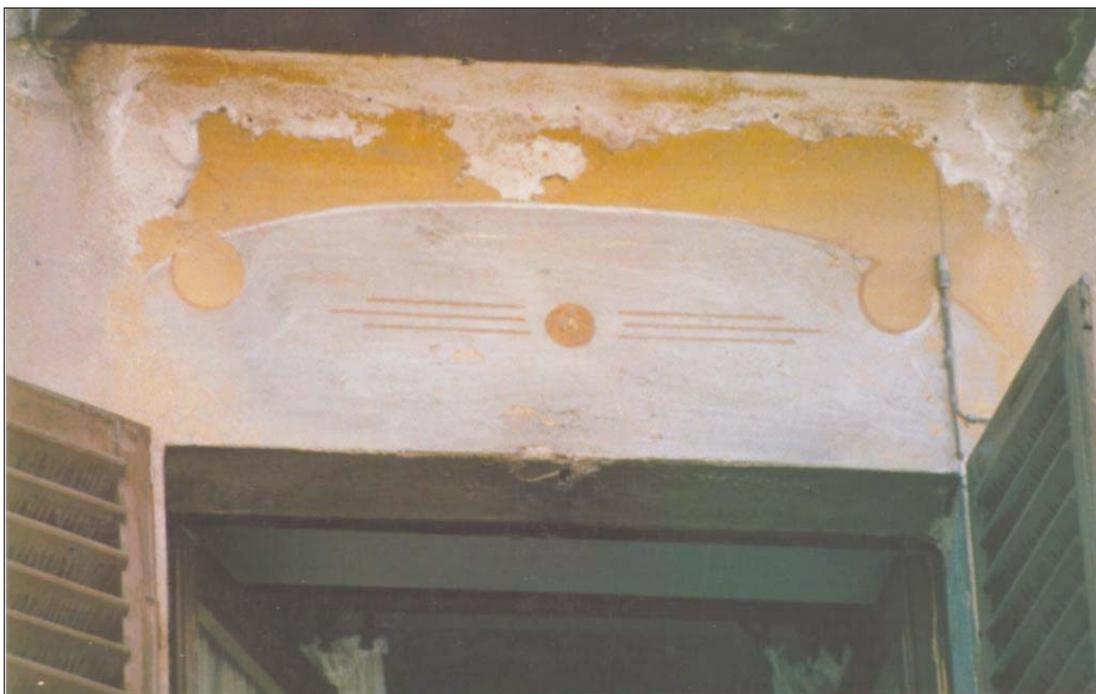
Particolare della decorazione soprafinestra a trompe l'oeil.

25	intonaco		art. n°9
zoccolo			pietra di Luserna		art. n° 12
note	Particolarità nella decorazione dell'edificio: sono tutt'ora evidenti le tracce della decorazione a trompe l'oeil dei soprafinestra; l'eventuale ritinteggiatura dovrà rispettarli e riprenderli dove scomparsi, secondo le indicazioni date sopra.

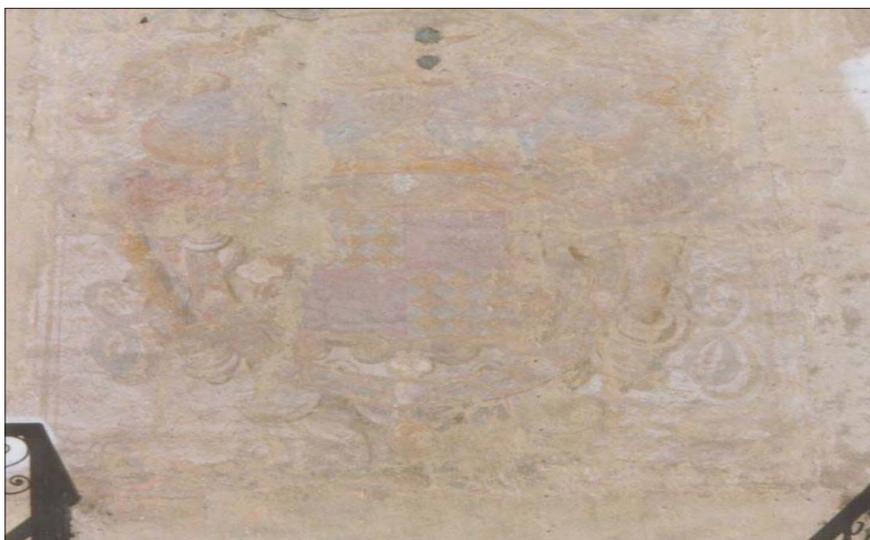
Tracce dello stemma dei San Martino.

9	intonaco		art. n°9
zoccolo			pietra di Luserna		art. n° 12
note	Particolarità della decorazione dell'edificio: un'eventuale ritinteggiatura dovrà rispettare il carattere dell'edificio che è rimasto cinque-seicentesco. Sulla parete centrale della facciata all'altezza del piano nobile sono ancora visibili le tracce dell'antico stemma dei San Martino. In caso di ritinteggiatura dovrà essere restaurato.

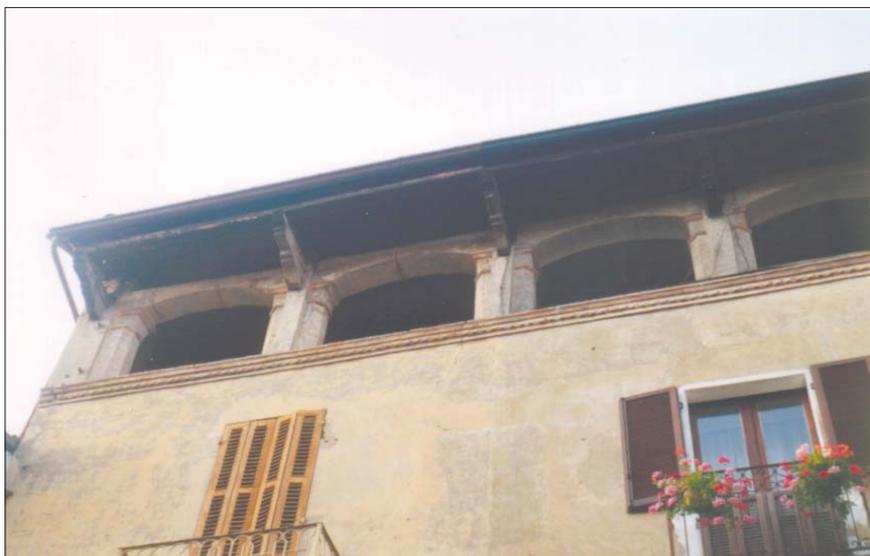
La stupenda loggia all'ultimo piano ha ancora i capitelli in cotto a coronamento delle semicolonne perfettamente conservati, così come il davanzale a dentelli sempre in cotto.

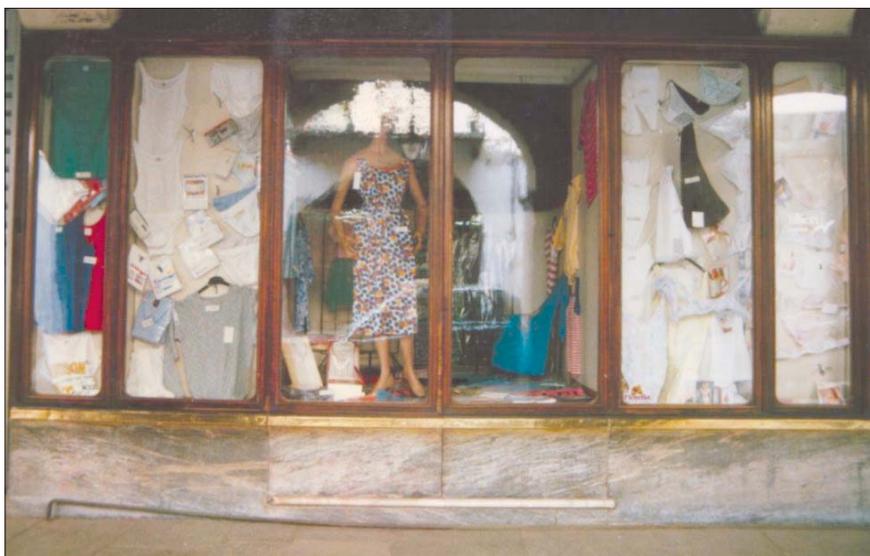
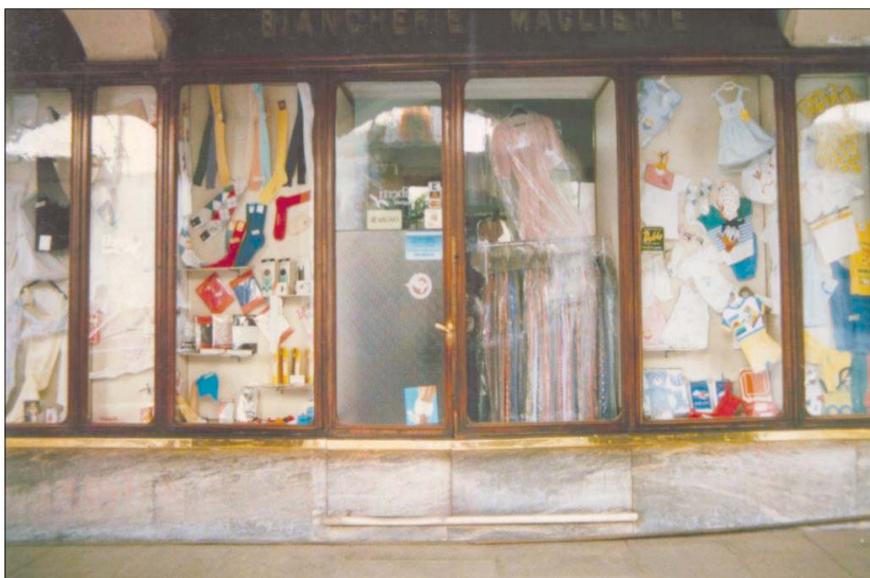
Vetrina soggetta a vincolo.

27	intonaco	art. n°9
zoccolo		pietra di Luserna	art. n°12
note	Vetrine: l'edificio ospita al piano terreno due vetrine soggette a vincolo. Si tratta delle vetrine e delle relative iscrizioni del negozio "Mattè Trucco", realizzate a monoblocco in legno, metallo e marmo.

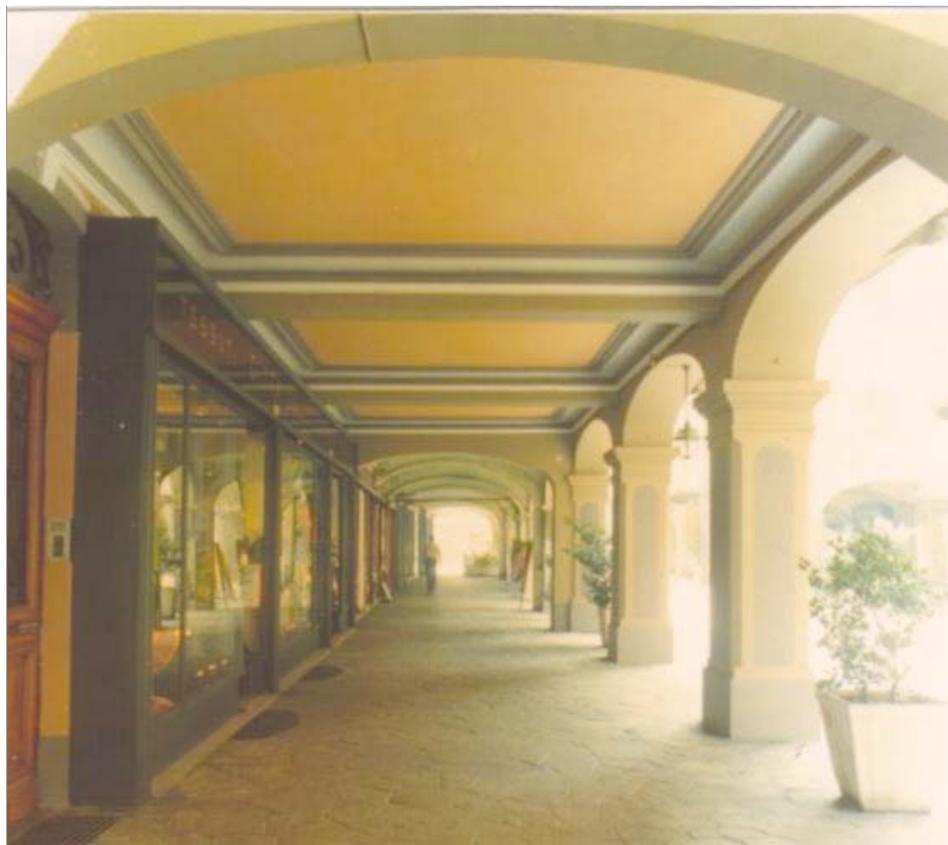
Particolare del soffitto piano con decori in stucco

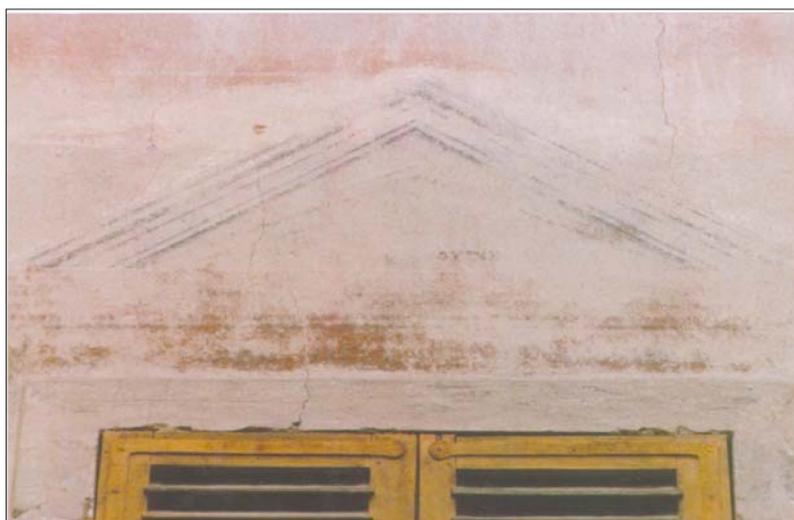
Dettaglio del timpano a trompe l'oeil sulle finestre del piano nobile.

16	intonaco		art. n° 12
note	<p>Particolarità della decorazione dell'edificio: un'eventuale ritinteggiatura dovrà contemplare il restauro delle pitture a trompe l'oeil imitanti i timpani soprafinestre al piano nobile, le due meridiane poste attorno alla porta-finestra centrale sempre al piano nobile, la cornice ed il timpano dipinti a trompe l'oeil attorno alla porta-finestra centrale. Dovrà anche essere ripristinato e dipinto nello stesso colore delle persiane il tettuccio posto a riparo della porta-finestra centrale. Gli elementi di finizione quali serramenti e ringhiere, essendo rimasti a tutt'oggi inalterati rispetto al secolo scorso, dovranno essere restaurati facendo riferimento alla tavolozza colori.</p> <p>L'affresco conservato all'interno del portico al n. 19 è soggetto a vincolo.</p>

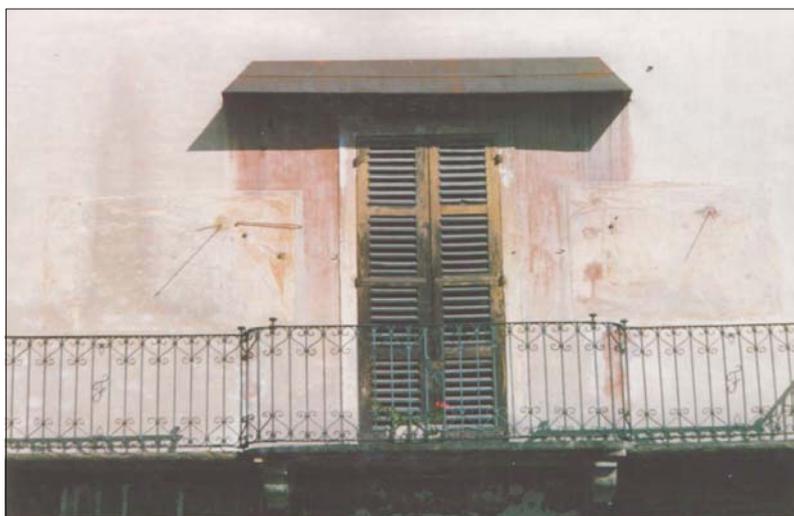
Dettaglio delle meridiane del piano nobile.

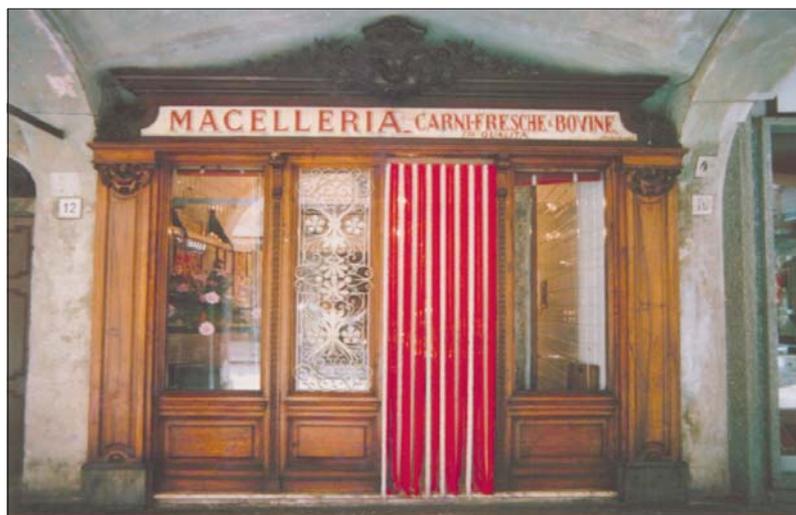
Dettaglio della vetrina della macelleria al numero civico 10.

15	intonaco		art. n°9
zoccolo			pietra di Luserna		art. n°12
note	<p>Particolarità della decorazione dell'edificio: sono ancora visibili sull'intradosso delle volte dei portici tracce di decorazioni a fasce e motivi floreali. L'eventuale riteggiatura dovrà contemperne il restauro.</p> <p>Vetrine: l'edificio accoglie al piano terra tre vetrine soggette a vincolo: la vetrina monoblocco con relativa iscrizione "Macelleria, carni fresche e bovine" sita al numero civico 10, la vetrina monoblocco con relativa iscrizione "Giornali e riviste" sita al numero civico 14, la vetrina monoblocco con relativa iscrizione "Salumeria - gastronomia Vernetti Paolo" sita al numero civico 16.</p>

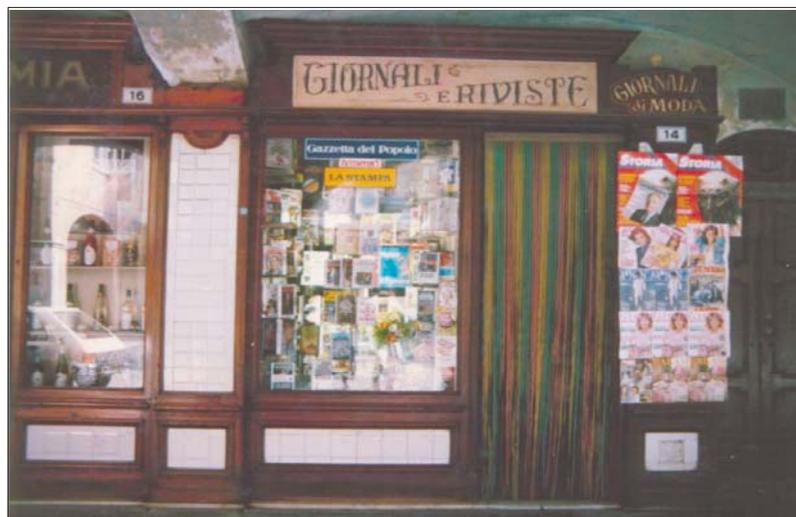
Dettaglio della vetrina del giornalaio al numero civico 14.

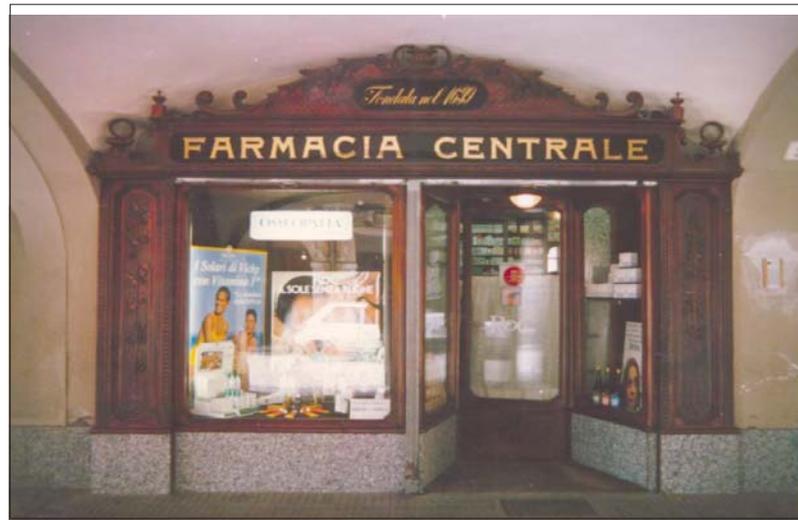
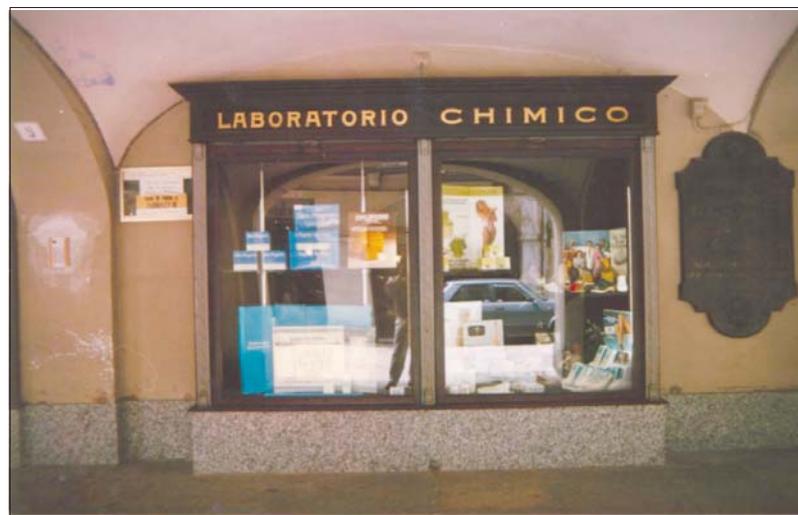
Dettaglio della vetrina della Farmacia con la scritta "Farmacia Centrale".

Dettaglio della vetrina della Farmacia con la scritta "Laboratorio Chimico".

10	intonaco		art. n°9
zoccolo			pietra di Luserna		art. n° 12
note	Vetrine: l'edificio ospita al piano terreno le due vetrine, soggette a vincolo, della "Farmacia centrale" con relativa iscrizione e targa posta a fianco della vetrina recante l'iscrizione "Laboratorio chimico".

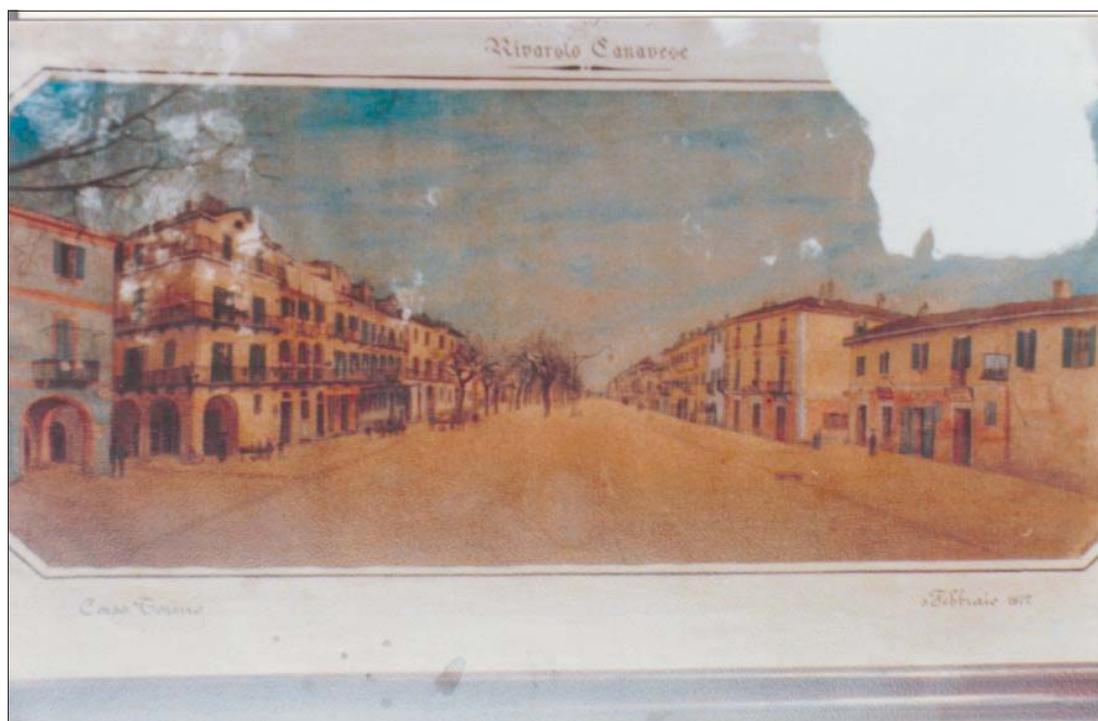
particolari di rilievo storico-artistico

Quadro del pittore Lovere, datato 1872.

26	intonaco		art. n°9
zoccolo			pietra di Luserna		art. n° 12
note	Particolarità nella decorazione dell'edificio: la ricostruzione della veste cromatica è avvenuta sulla base del quadro del pittore Lovere, datato 1872, raffigurante sull'estrema sinistra, l'edificio in oggetto. Dovranno essere ripristinate le fasce marcapiano oggi scomparse. Essendo l'edificio d'angolo, anche la parte che affaccia su Corso Torino dovrà essere ritinteggiata secondo lo stesso modello di colorazione qui descritto.

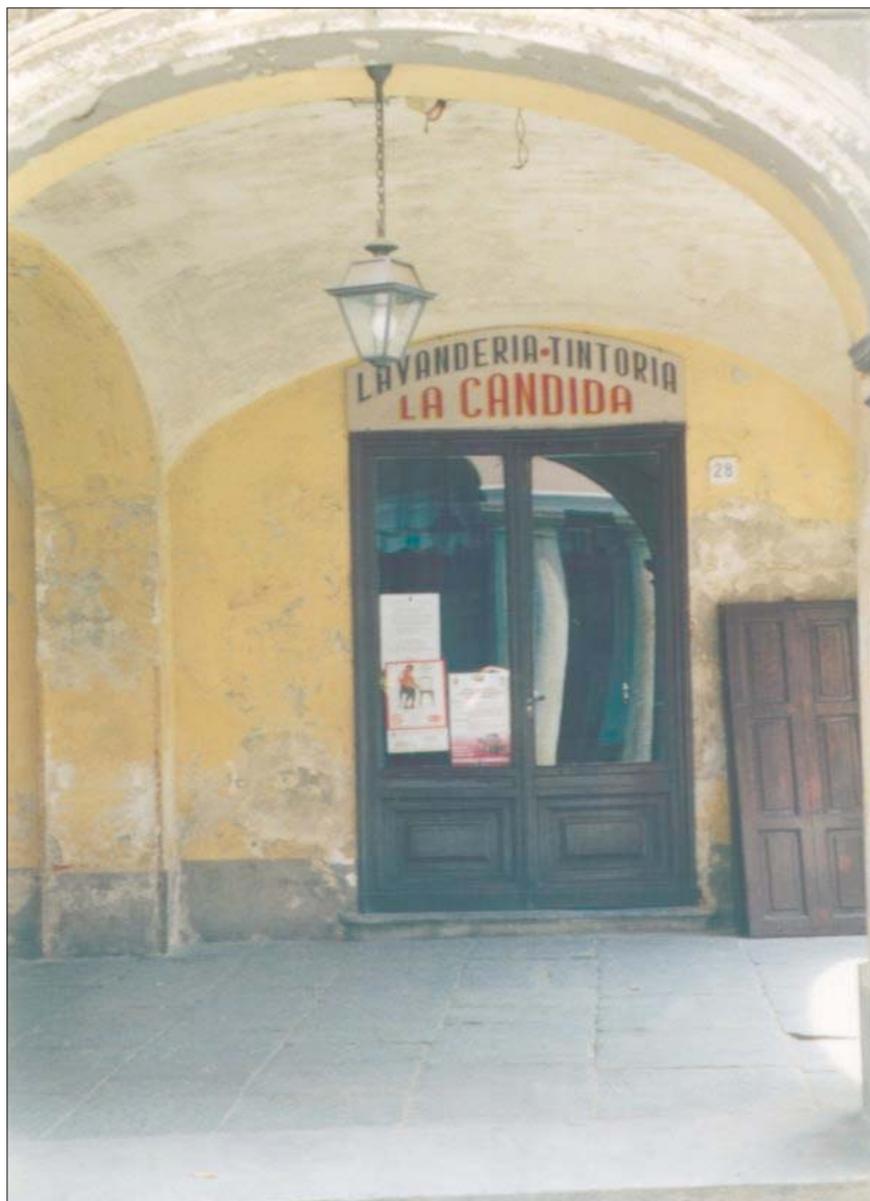
Dettaglio della vetrina del negozio "La Candida" sito al numero civico 28.

26	intonaco	art. n°9
zoccolo		pietra di Luserna	art. n°12
note	<p>Particolarità della decorazione dell'edificio: un'eventuale ritinteggiatura dovrà contemplare il rispetto della lapide posta sotto la prima finestra del piano nobile sulla piazza Garibaldi, il ripristino e la pitturazione nello stesso colore delle persiane del tettuccio e del reggitenda sul balcone al piano nobile verso la piazza Garibaldi.</p> <p>Vetrine: l'edificio ospita al piano terra una vetrina soggette a vincolo: è la vetrina del negozio "La Candida" sito al numero civico 28.</p>

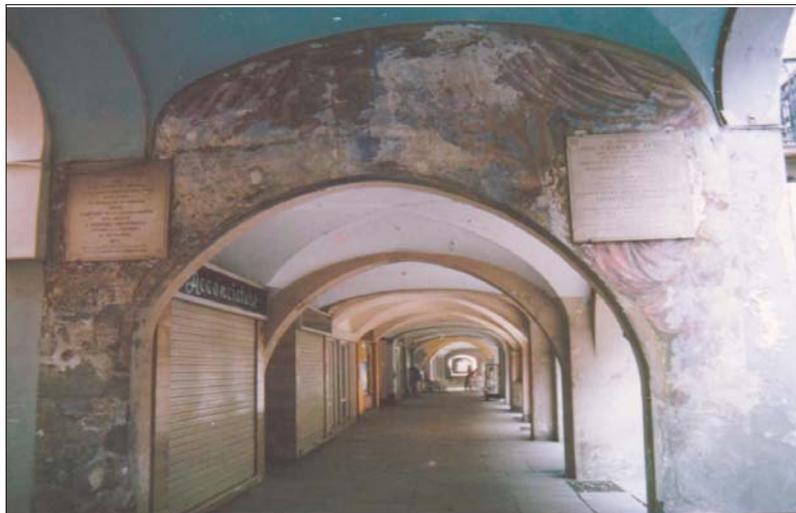
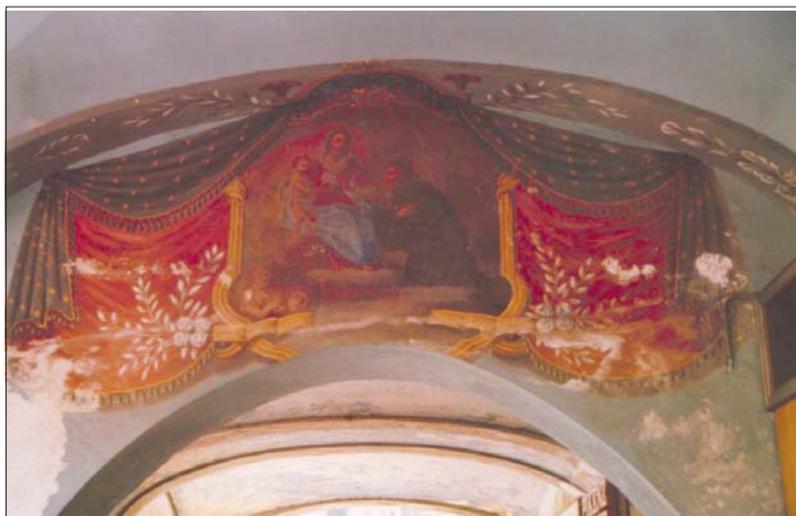
Dettaglio dell'affresco all'interno del portico.

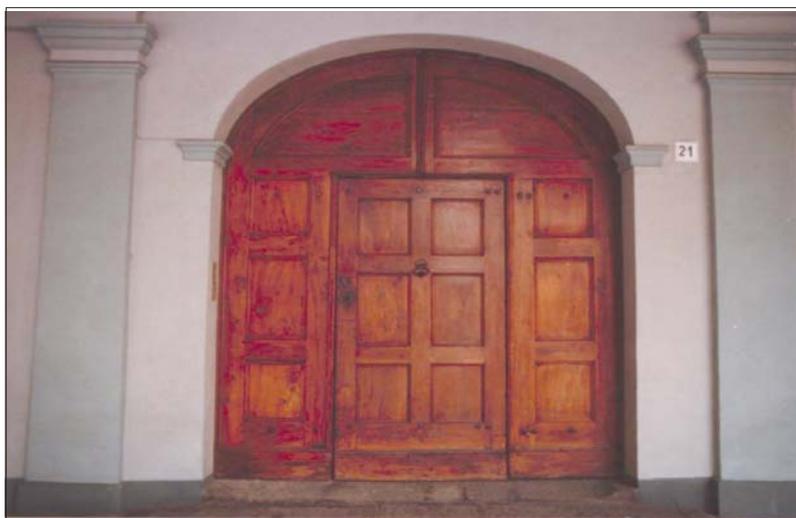
Dettaglio del portone in legno sito al numero civico 21.

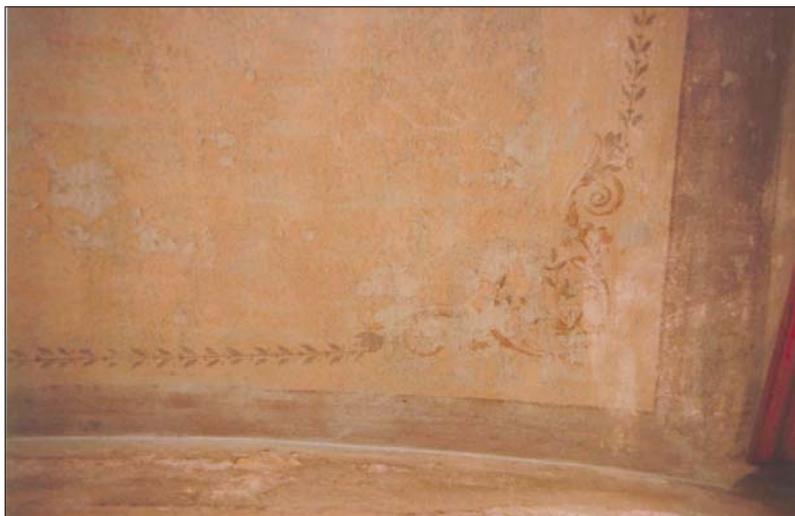
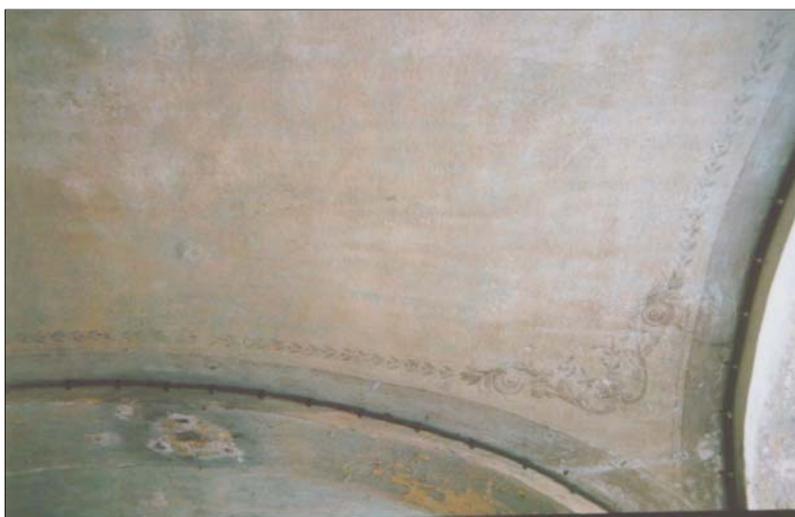
Dettaglio della decorazione dell'intradosso delle volte decorate.
