Ubicazione: Corso TORINO n°8 angolo via S. Francesco d'Assisi

Classificazione da P.R.G.C.: Emergenze architettoniche ottocentesche e primo novecento, cortili e giardini di pertinenza

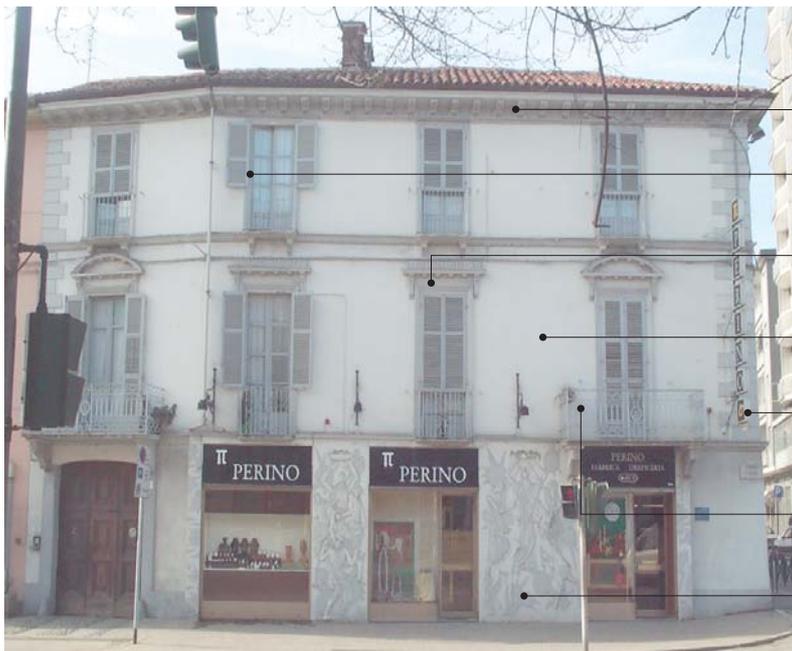
elementi architettonici	
—	cornicione
—	serramenti e sistemi oscuranti
—	cornici
—	fondo
—	lesene e colonne
—	ringhiere
—	ornati e fregi

colori		materiali		normativa
	piano terra	piani superiori	piano terra	piani superiori	
cornicione		14		intonaco	art. n°10
lesene colonne		14		intonaco	art. n°10
marcapiano					
fondo	14	11	intonaco	intonaco	art. n°9
ornati fregi	28		intonaco		art. n°10
cornici		14		intonaco	art. n°10
sistemi oscuranti	63	40	ferro	legno	art. n°13/16
serramenti	essenza noce	53	legno	legno	art. n°13/16
balconi				pietra	
ringhiere		63		ferro	art. n°11
portone	essenza noce		legno		
zoccolo	28		intonaco		art. n°12
note	Ripristino del bugnato al piano terra o valorizzazione dei decori anni 50 (storicizzati) Obbligo di velatura

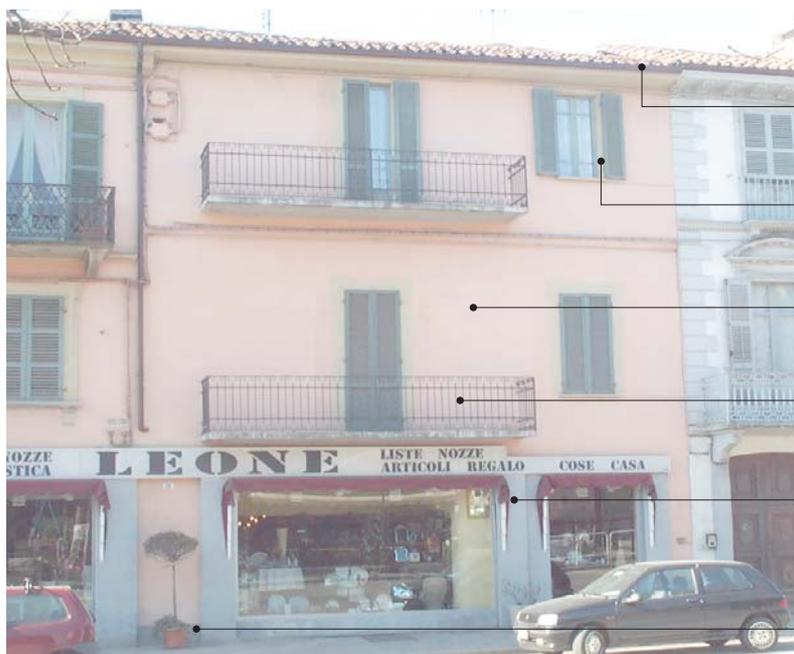
Ubicazione: Corso TORINO n°12

elementi architettonici	
—	cornicione
—	serramenti e sistemi oscuranti
—	fondo
—	ringhiere
—	cornici
—	zoccolo

60		ferro	art. n°11
portone			legno		
zoccolo			pietra di luserna		art. n°12
note	Dimensioni balconi non congrui (repertorio iconografico)

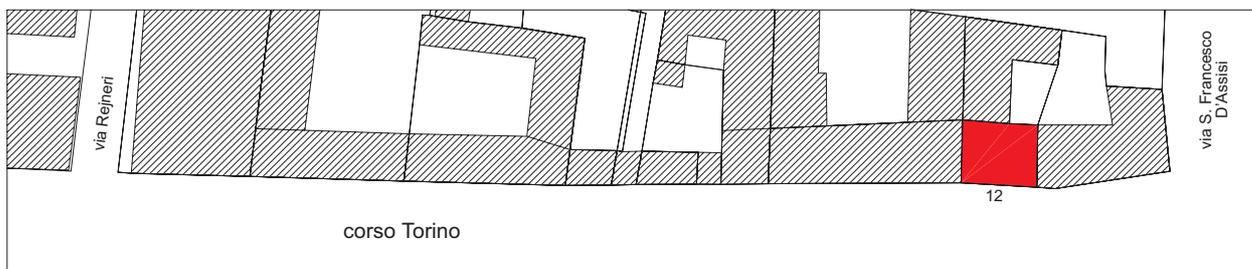
colori		materiali		normativa
	piano terra	piani superiori	piano terra	piani superiori	
cornicione

25		intonaco	art. n°10
lesene colonne					
marcapiano					
fondo

19

19	intonaco	intonaco	art. n°9
ornati fregi					
cornici					
sistemi oscuranti

43		legno	art. n°13/16
serramenti	essenza noce

50	legno	legno	art. n°13/16
balconi				pietra	
ringhiere

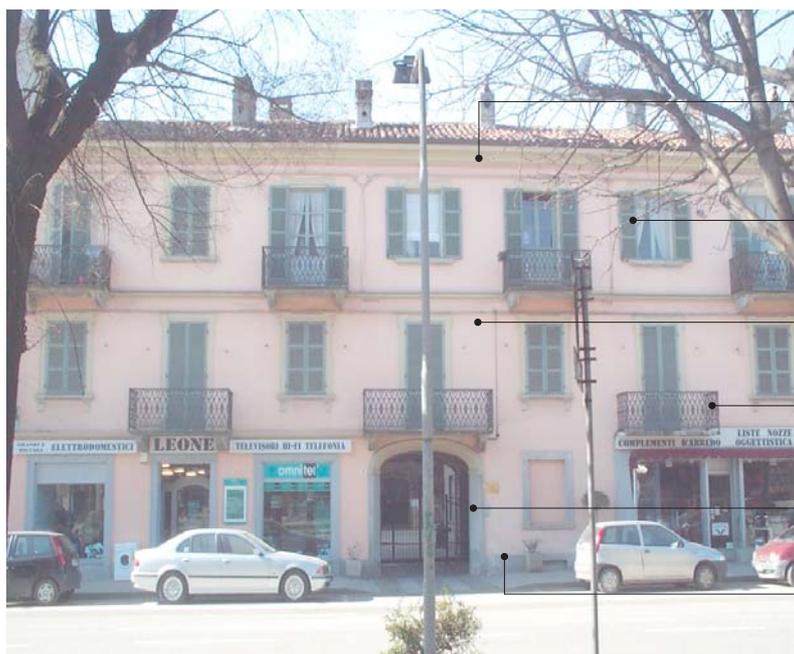
Ubicazione: Corso TORINO n°16

elementi architettonici	
—	cornicione
—	serramenti e sistemi oscuranti
—	fondo
—	ringhiere
—	cornici
—	zoccolo

62		ferro	art. n°11
portone	essenza noce		legno		
zoccolo			pietra di luserna		art. n°12
note	Ripristino del bugnato al piano terra

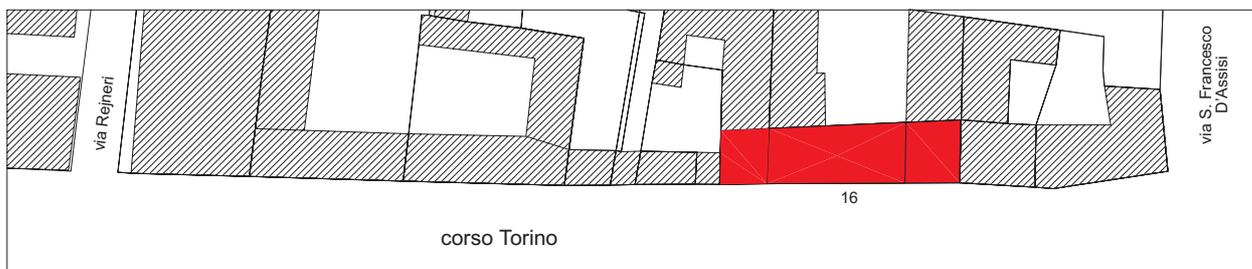
colori		materiali		normativa
	piano terra	piani superiori	piano terra	piani superiori	
cornicione

15		intonaco	art. n°10
lesene colonne					
marcapiano

15

15	intonaco	intonaco	art. n°10
fondo

1	intonaco	intonaco	art. n°9
ornati fregi					
cornici

15	pietra di luserna	intonaco	art. n°10
sistemi oscuranti

43		legno	art. n°13/16
serramenti	essenza noce

51	legno	legno	art. n°13/16
balconi				pietra	
ringhiere

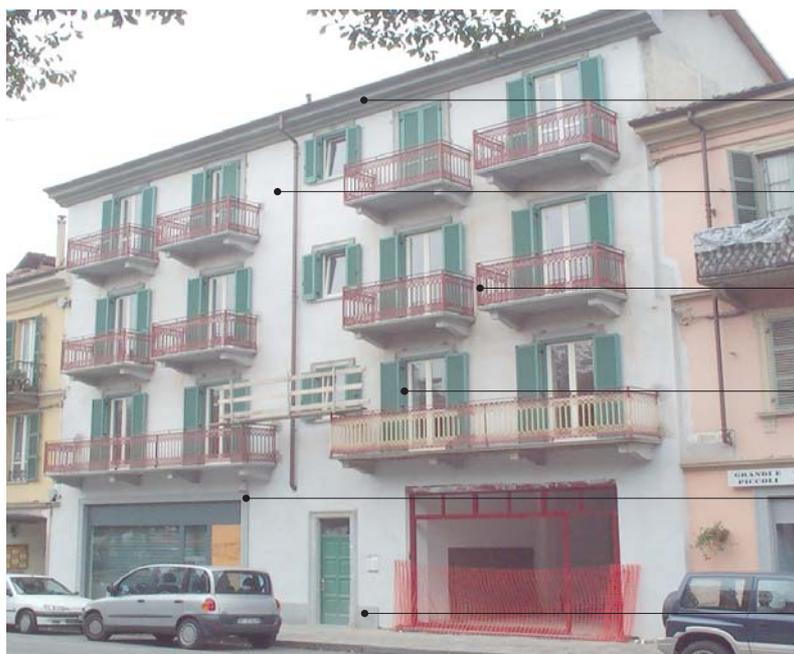
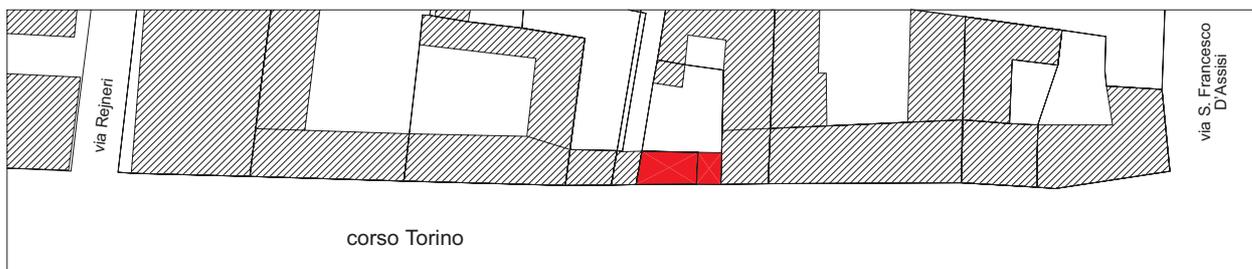
Ubicazione: Corso TORINO

elementi architettonici	
—	cornicione
—	fondo
—	ringhiere
—	serramenti e sistemi oscuranti
—	cornici
—	zoccolo

colori		materiali		normativa
	piano terra	piani superiori	piano terra	piani superiori	
cornicione

28		intonaco	art. n°10
lesene colonne					
marcapiano					
fondo

6

6	intonaco	intonaco	art. n°9
ornati fregi					
cornici

28	pietra di luserna	intonaco	art. n°10
sistemi oscuranti

43		legno	art. n°13/16
serramenti	essenza noce

51	legno	legno	art. n°13/16
balconi				pietra	
ringhiere

61		ferro	art. n°11
portone					
zoccolo			pietra di luserna		art. n°12
note

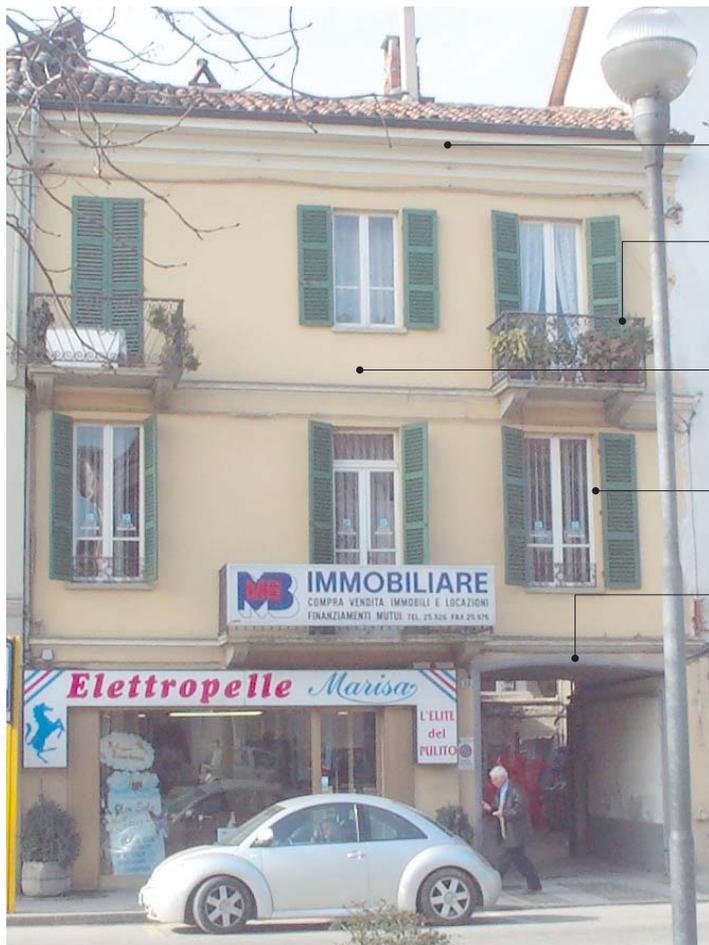
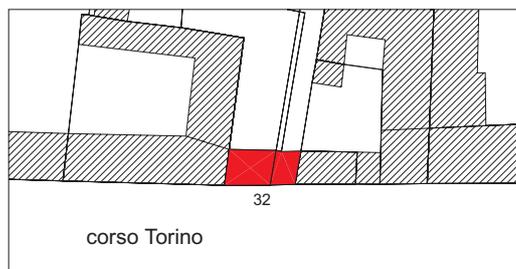
Ubicazione: Corso TORINO n°32

elementi architettonici	
—	cornicione
—	ringhiere
—	fondo
—	serramenti e sistemi oscuranti
—	cornici

colori		materiali		normativa
	piano terra	piani superiori	piano terra	piani superiori	
cornicione

25		intonaco	art. n°10
lesene colonne					
marcapiano

25		intonaco	art. n°10
fondo

25

5	intonaco	intonaco	art. n°9
ornati fregi					
cornici

25		intonaco		art. n°10
sistemi oscuranti

43		legno	art. n°13/16
serramenti	essenza noce

51	legno	legno	art. n°13/16
balconi				pietra	
ringhiere

61		ferro	art. n°11
portone					
zoccolo			pietra di luserna		art. n°12
note

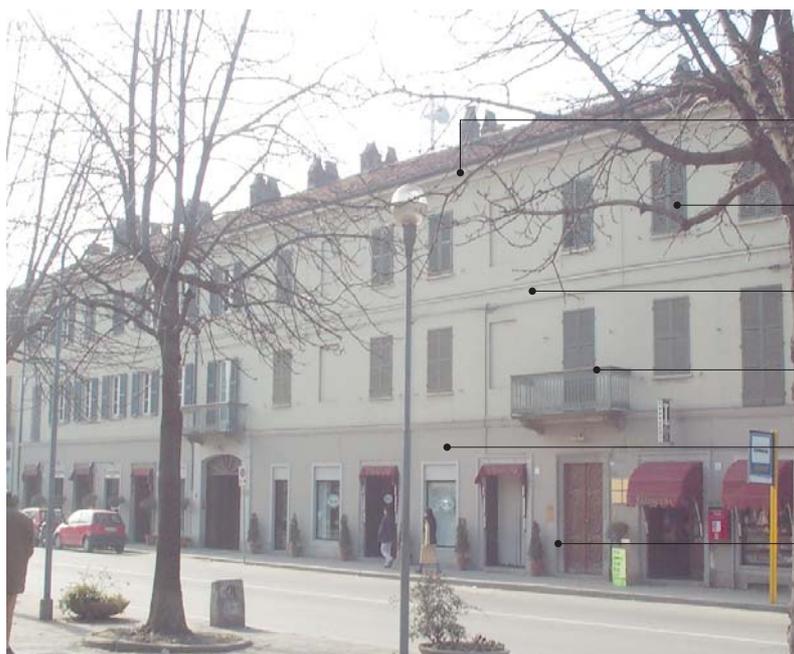
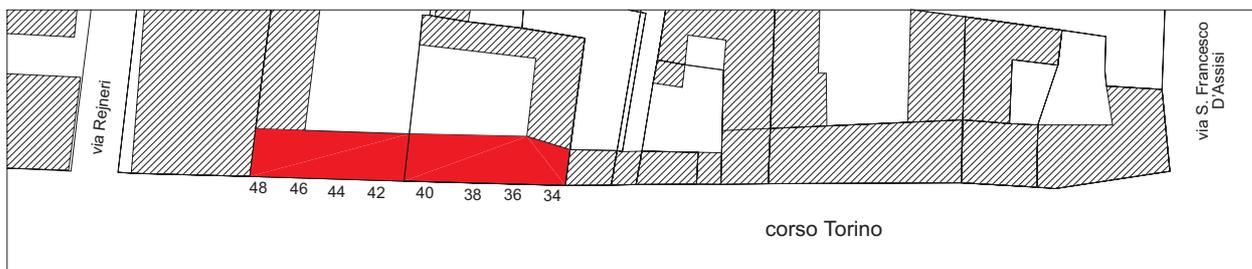
Ubicazione: Corso TORINO n°34-36-38-40-42-44-46-48

elementi architettonici	
—	cornicione
—	serramenti e sistemi oscuranti
—	fondo piani superiori
—	ringhiere
—	fondo piano terra
—	cornici

colori		materiali		normativa
	piano terra	piani superiori	piano terra	piani superiori	
cornicione

15		intonaco	art. n°10
lesene colonne					
marcapiano

15

15	intonaco	intonaco	art. n°10
fondo

17	intonaco	intonaco	art. n°9
ornati fregi					
cornici

17		diorite intonaco		art. n°10
sistemi oscuranti	essenza noce

43	legno	legno	art. n°13/16
serramenti	essenza noce

52	legno	legno	art. n°13/16
balconi				pietra	
ringhiere

62		ferro	art. n°11
portone	essenza noce		legno		
zoccolo			diorite		art. n°
note	Obbligo di velatura

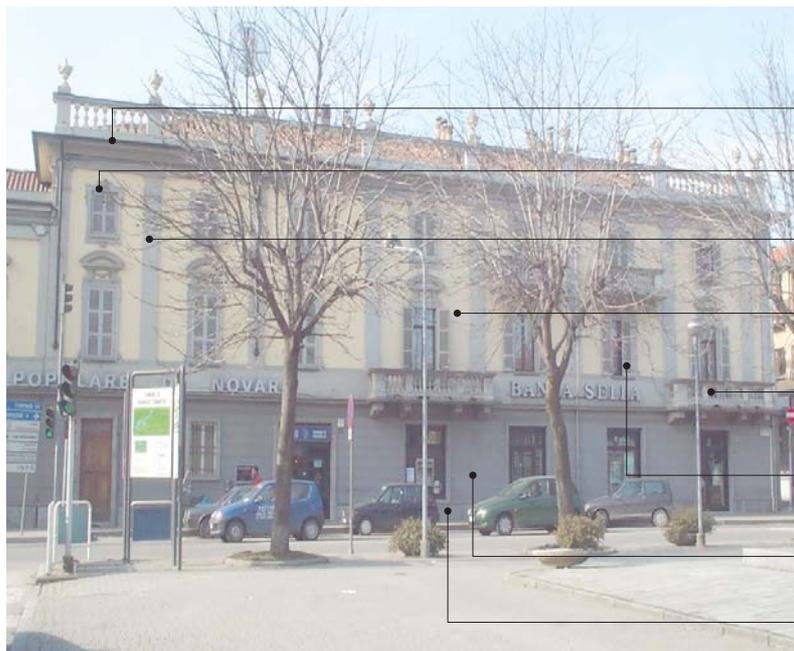
Ubicazione: Corso TORINO n°54-56-58-60 angolo via Rejneri n°1-3

elementi architettonici	
—	cornicione
—	cornici
—	lesene e colonne
—	fondo piani superiori
—	ringhiere
—	serramenti e sistemi oscuranti
—	fondo piano terra
—	zoccolo

colori		materiali		normativa
	piano terra	piani superiori	piano terra	piani superiori	
cornicione		28		intonaco	art. n°10
lesene colonne		28		intonaco	art. n°10
marcapiano					
fondo	16	8	intonaco	intonaco	art. n°9
ornati fregi					
cornici	28	28	diorite intonaco	intonaco	art. n°10
sistemi oscuranti		40		legno	art. n°13/16
serramenti	essenza noce	51	legno	legno	art. n°13/16
balconi				pietra	
ringhiere	63	28	ferro	cemento	art. n°11
portone	essenza noce		legno		
zoccolo			diorite		art. n°12
note	Serramenti in alluminio testa di moro al piano terra non congrui Obbligo di velatura

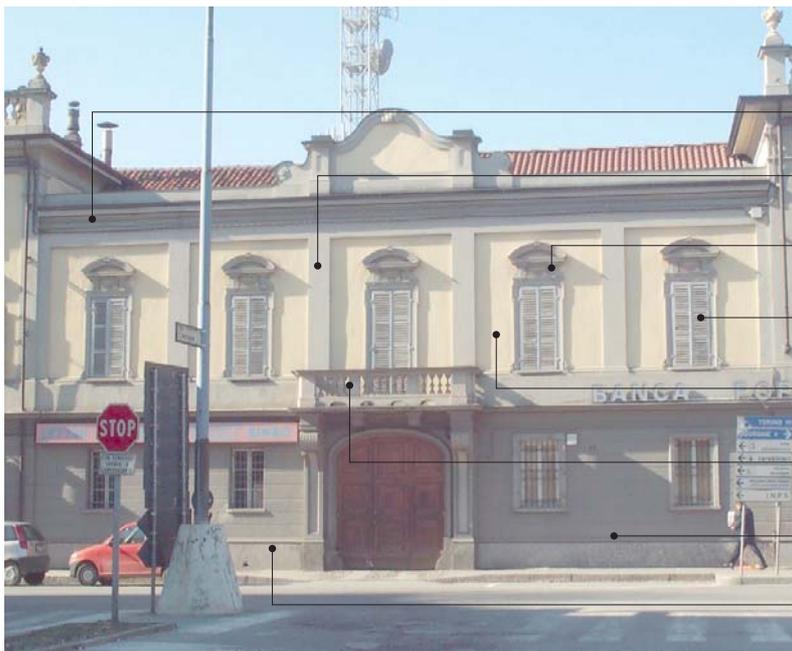
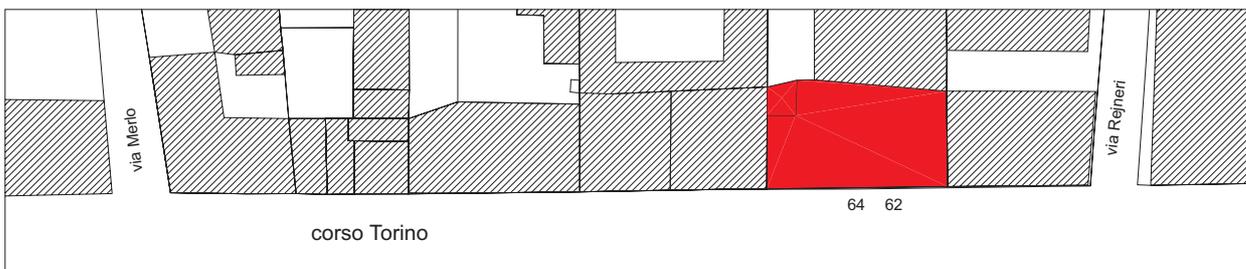
Ubicazione: Corso TORINO n°62-64

elementi architettonici	
—	cornicione
—	lesene e colonne
—	cornici
—	serramenti e sistemi oscuranti
—	fondo piani superiori
—	ringhiere
—	fondo piano terra
—	zoccolo

colori		materiali		normativa
	piano terra	piani superiori	piano terra	piani superiori	
cornicione		28		intonaco	art. n°10
lesene colonne		28		intonaco	art. n°10
marcapiano					
fondo	16	8	intonaco	intonaco	art. n°9
ornati fregi					
cornici	28	28	diorite intonaco	intonaco	art. n°10
sistemi oscuranti		40		legno	art. n°13/16
serramenti	essenza noce	51	legno	legno	art. n°13/16
balconi				pietra	
ringhiere	63	28	ferro	cemento	art. n°11
portone	essenza noce		legno		
zoccolo			diorite		art. n°12
note	Obbligo di velatura

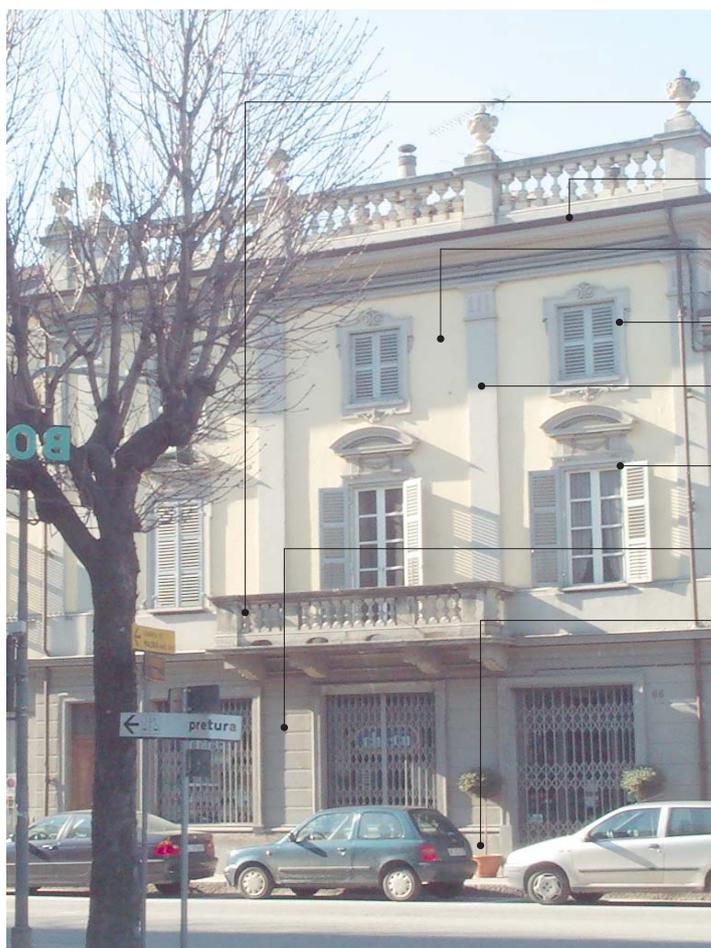
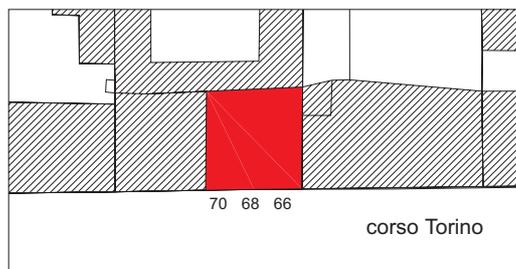
Ubicazione: Corso TORINO n°66-68-70

elementi architettonici	
—	ringhiere
—	cornicione
—	fondo piani superiori
—	cornici
—	lesene e colonne
—	serramenti e sistemi oscuranti
—	fondo piano terra
—	zoccolo

colori		materiali		normativa
	piano terra	piani superiori	piano terra	piani superiori	
cornicione

28		intonaco	art. n°10
lesene colonne

28		intonaco	art. n°10
marcapiano					
fondo

16

8	intonaco	intonaco	art. n°9
ornati fregi					
cornici

28

28	diorite intonaco	intonaco	art. n°10
sistemi oscuranti

40		legno	art. n°13/16
serramenti	essenza noce

51	legno	legno	art. n°13/16
balconi				pietra	
ringhiere

63

28	ferro	cemento	art. n°11
portone	essenza noce		legno		
zoccolo			diorite		art. n°12
note	Obbligo di velatura

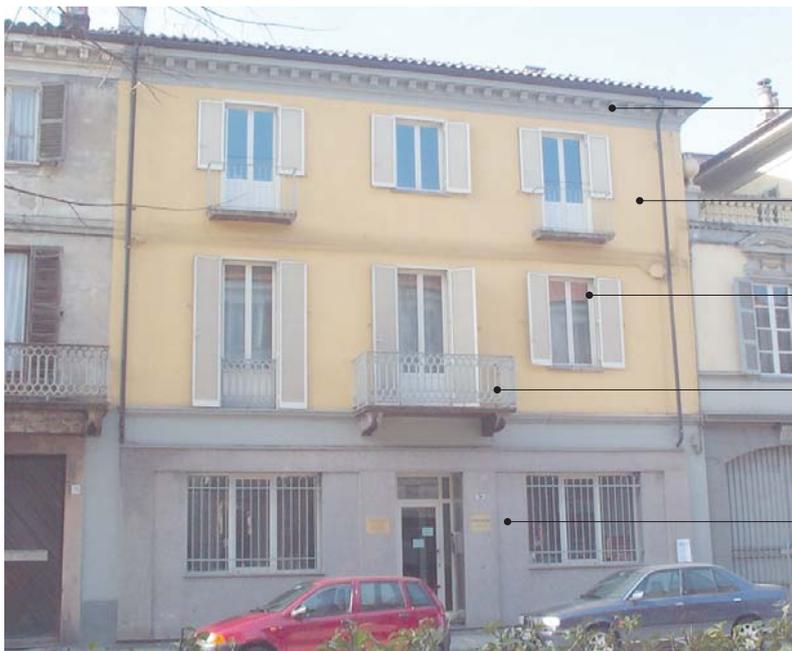
Ubicazione: Corso TORINO n°74

elementi architettonici	
—	cornicione
—	fondo piani superiori
—	serramenti e sistemi oscuranti
—	ringhiere
—	fondo piano terra

62	ferro	ferro	art. n°11
portone					
zoccolo			diorite		art. n°12
note	Rivestimento in granito al piano terra non congruo Rivestimento in lastre metalliche nell'interno ingresso non congruo Serramenti in alluminio non congrui

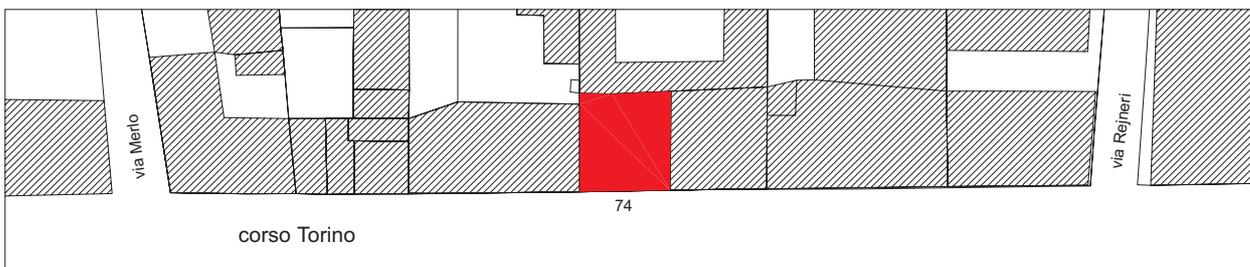
colori		materiali		normativa
	piano terra	piani superiori	piano terra	piani superiori	
cornicione

14		intonaco	art. n°10
lesene colonne					
marcapiano

14		intonaco		art. n°10
fondo

22

22	intonaco	intonaco	art. n°9
ornati fregi					
cornici			diorite		art. n°10
sistemi oscuranti

45		legno	art. n°13/16
serramenti	essenza noce

52	legno	legno	art. n°13/16
balconi				pietra	
ringhiere

62

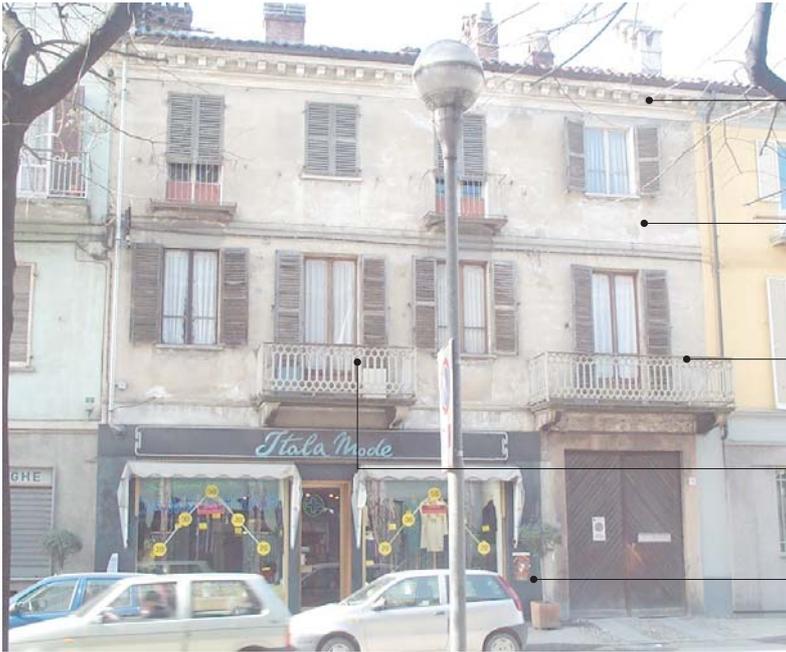
Ubicazione: Corso TORINO n°78-80

elementi architettonici	
—	cornicione
—	fondo piani superiori
—	ringhiere
—	serramenti e sistemi oscuranti
—	fondo piano terra

62		ferro	art. n°11
portone	essenza noce		legno		
zoccolo			diorite		
note	Pittura sulla cornice in diorite del portone non congrua Rivestimento in marmo al piano terra non congruo

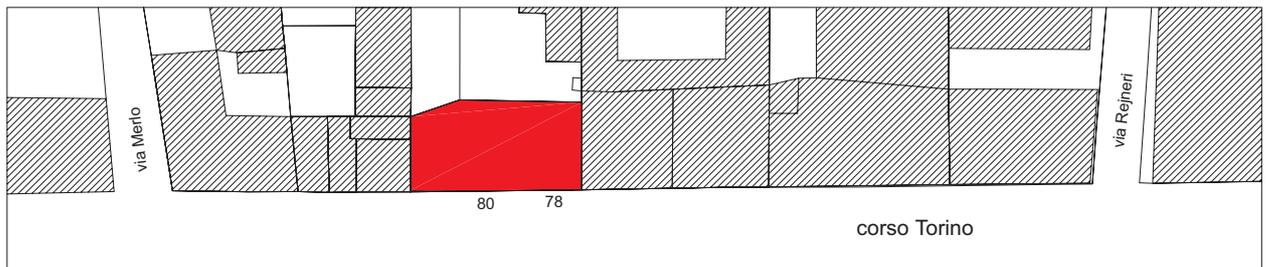
colori		materiali		normativa
	piano terra	piani superiori	piano terra	piani superiori	
cornicione

14		intonaco	art. n°10
lesene colonne					
marcapiano

14		intonaco		art. n°10
fondo

22

22	intonaco	intonaco	art. n°9
ornati fregi					
cornici			diorite		art. n°10
sistemi oscuranti

45		legno	art. n°13/16
serramenti	essenza noce

52	legno	legno	art. n°13/16
balconi				pietra	
ringhiere

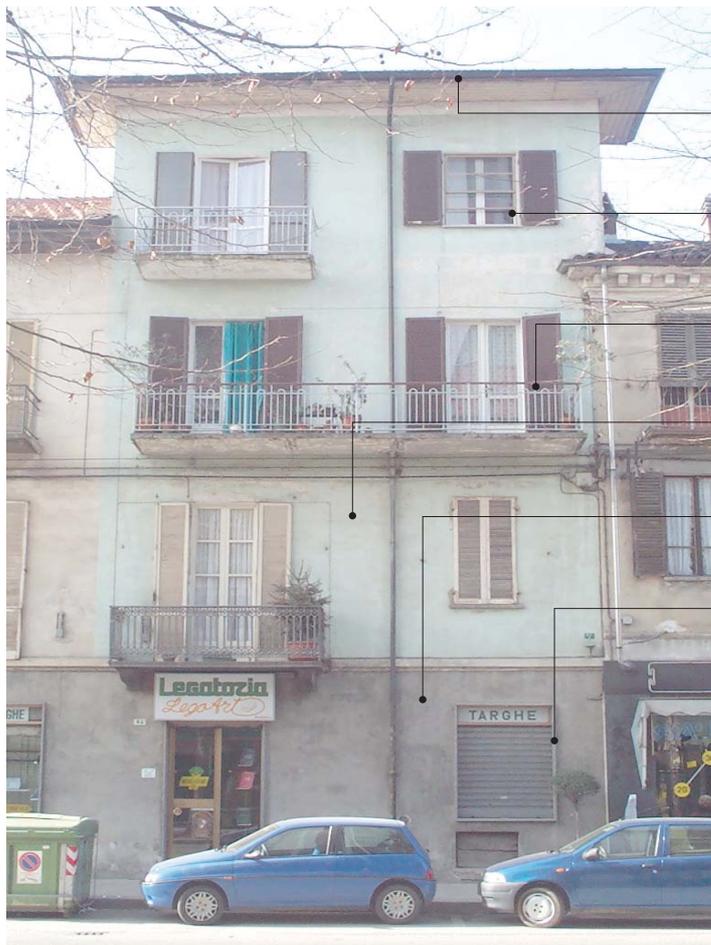
Ubicazione: Corso TORINO n°82

elementi architettonici	
—	cornicione
—	serramenti e sistemi oscuranti
—	ringhiere
—	fondo piani superiori
—	fondo piano terra
—	cornici

60		ferro	art. n°11
portone					
zoccolo			diorite		art. n°12
note	Ringhiere ai piani superiori non congrue; preferibili con disegno semplice a bacchette verticali o da riprodurre in analogia a quelle esistenti al primo piano

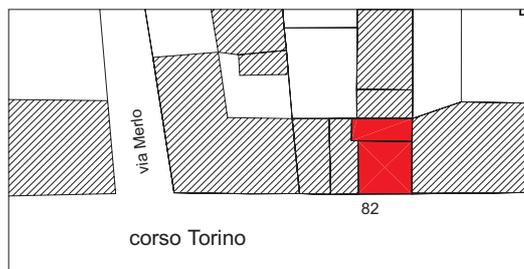
colori		materiali		normativa
	piano terra	piani superiori	piano terra	piani superiori	
cornicione					
lesene colonne					
marcapiano

26		intonaco		art. n°10
fondo

26

6	intonaco	intonaco	art. n°9
ornati fregi					
cornici

26		intonaco		art. n°10
sistemi oscuranti

41		legno	art. n°13/16
serramenti	essenza noce

51	legno	legno	art. n°13/16
balconi				pietra	
ringhiere

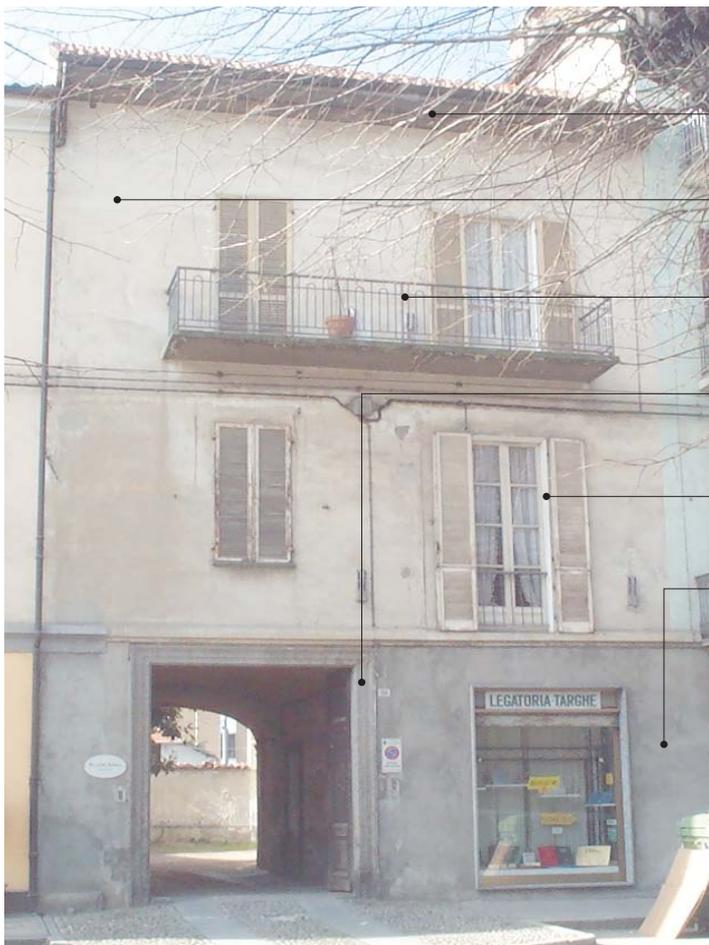
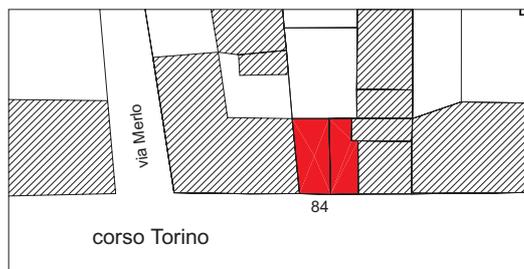
Ubicazione: Corso TORINO n°84

elementi architettonici	
—	cornicione
—	fondo piani superiori
—	ringhiere
—	cornici
—	serramenti e sistemi oscuranti
—	fondo piano terra

colori		materiali		normativa
	piano terra	piani superiori	piano terra	piani superiori	
cornicione					
lesene colonne					
marcapiano

26		intonaco		art. n°10
fondo

26

6	intonaco	intonaco	art. n°9
ornati fregi					
cornici

26		diorite intonaco		art. n°10
sistemi oscuranti

41		legno	art. n°13/16
serramenti	essenza noce

51	legno	legno	art. n°13/16
balconi				pietra	
ringhiere

60		ferro	art. n°11
portone	essenza noce		legno		
zoccolo			diorite		art. n°12
note

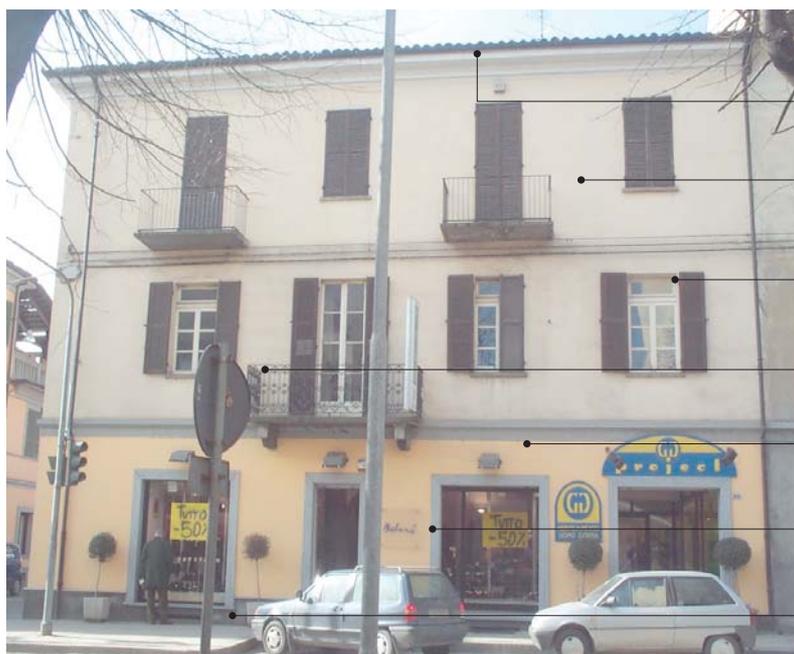
Ubicazione: Corso TORINO n°86-90 angolo via Merlo n°2

elementi architettonici	
—	cornicione
—	fondo piani superiori
—	serramenti e sistemi oscuranti
—	ringhiere
—	fondo piano terra
—	cornici
—	zoccolo

61		ferro	art. n°11
portone					
zoccolo			pietra di luserna		art. n°12
note	Edificio recente che presenta elementi tipologici tradizionali Pavimentazione interna al portico non congrua

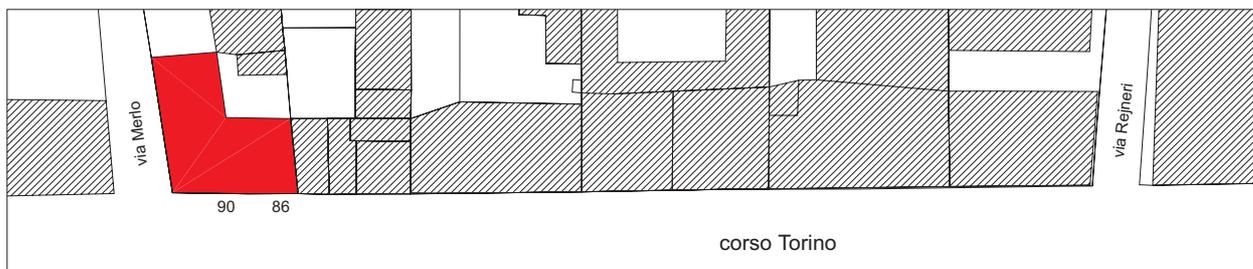
colori		materiali		normativa
	piano terra	piani superiori	piano terra	piani superiori	
cornicione

16		intonaco	art. n°10
lesene colonne					
marcapiano

16		intonaco		art. n°10
fondo

18

18	intonaco	intonaco	art. n°9
ornati fregi					
cornici			pietra di luserna		art. n°10
sistemi oscuranti

43		legno	art. n°13/16
serramenti	essenza noce

50	legno	legno	art. n°13/16
balconi				pietra	
ringhiere

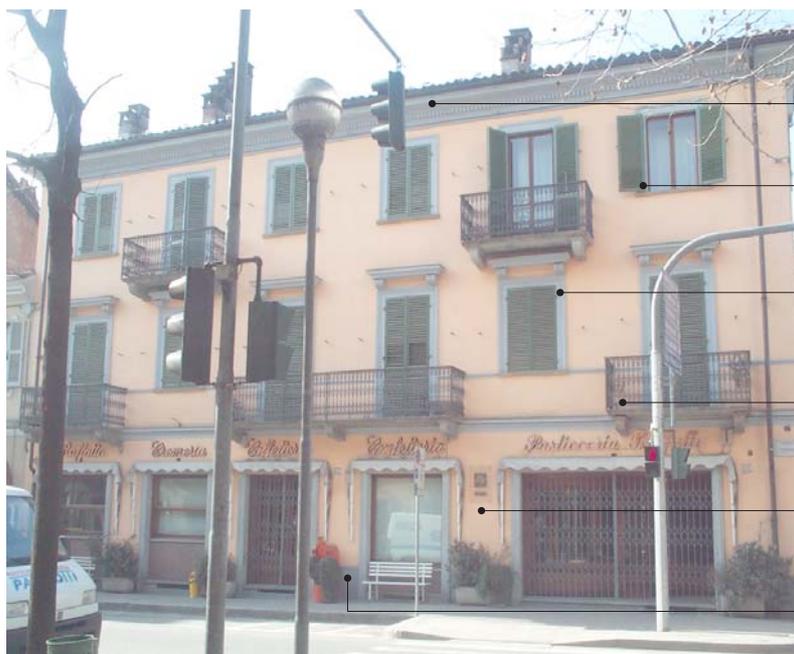
Ubicazione: Corso TORINO n°92-94 angolo via Merlo

elementi architettonici	
—	cornicione
—	serramenti e sistemi oscuranti
—	cornici
—	ringhiere
—	fondo
—	zoccolo

61		ferro	art. n°11
portone					
zoccolo			pietra di luserna		art. n°12
note	Paramenti in granito nei sotto-vetrina non congrui Obbligo di velatura

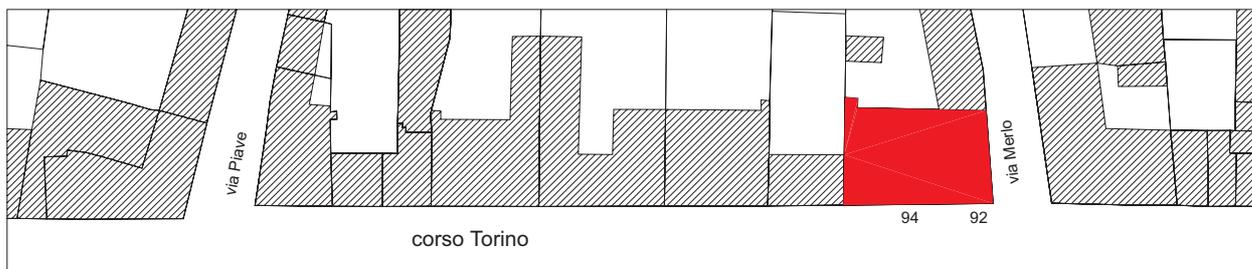
colori		materiali		normativa
	piano terra	piani superiori	piano terra	piani superiori	
cornicione

16		intonaco	art. n°10
lesene colonne					
marcapiano

16

16	intonaco	intonaco	art. n°10
fondo

1

1	intonaco	intonaco	art. n°9
ornati fregi					
cornici

16	pietra di luserna	intonaco	art. n°10
sistemi oscuranti

41		legno	art. n°13/16
serramenti	essenza noce	essenza noce	legno	legno	art. n°13/16
balconi				pietra	
ringhiere

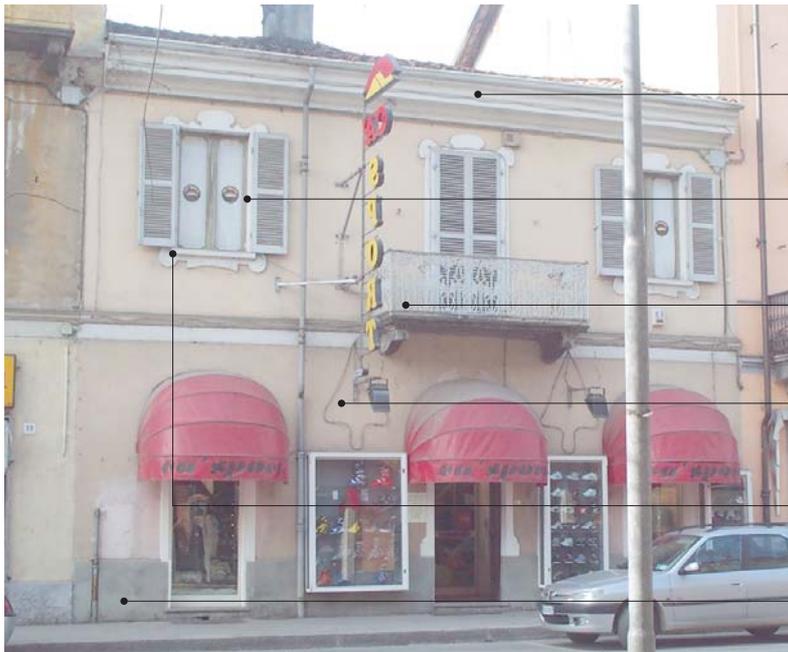
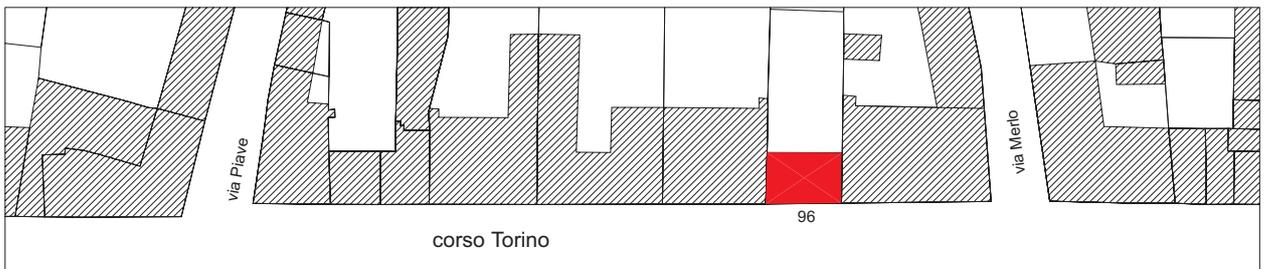
Ubicazione: Corso TORINO n°96

elementi architettonici	
—	cornicione
—	serramenti e sistemi oscuranti
—	ringhiere
—	fondo
—	cornici
—	zoccolo

colori		materiali		normativa
	piano terra	piani superiori	piano terra	piani superiori	
cornicione		14		intonaco	art. n°10
lesene colonne					
marcapiano	14		intonaco		art. n°10
fondo	17	17	intonaco	intonaco	art. n°9
ornati fregi					
cornici	14	14	intonaco	intonaco	art. n°10
sistemi oscuranti	essenza noce	43	legno	legno	art. n°13/16
serramenti	essenza noce	51	legno	legno	art. n°13/16
balconi				pietra	
ringhiere		60		ferro	art. n°11
portone	essenza noce		legno		
zoccolo	28		intonaco		art. n°12
note

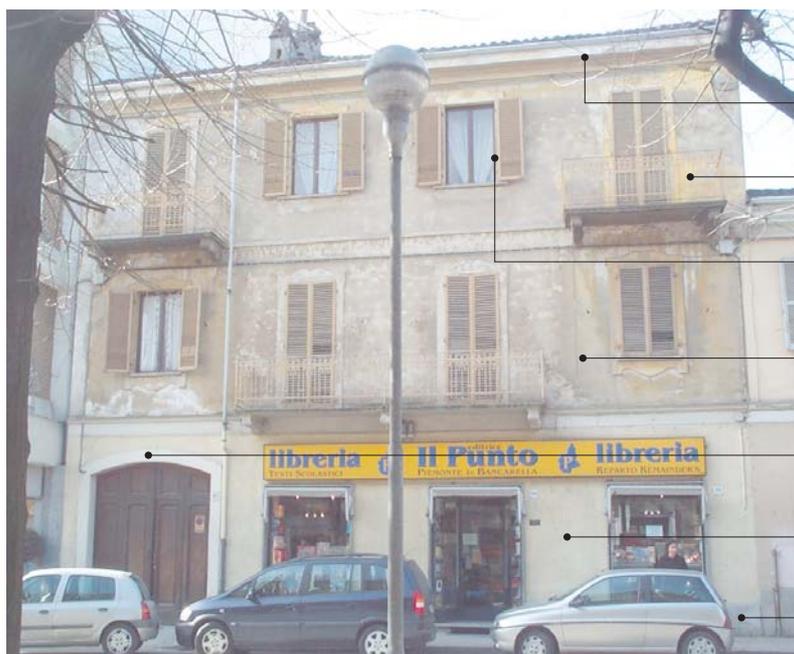
Ubicazione: Corso TORINO n°98-100-102

elementi architettonici	
—	cornicione
—	ringhiere
—	serramenti e sistemi oscuranti
—	fondo piani superiori
—	cornici
—	fondo piano terra
—	zoccolo

62		ferro	art. n°11
portone	essenza noce		legno		
zoccolo			pietra di luserna		art. n°12
note	Zoccolo in intonaco non congruo

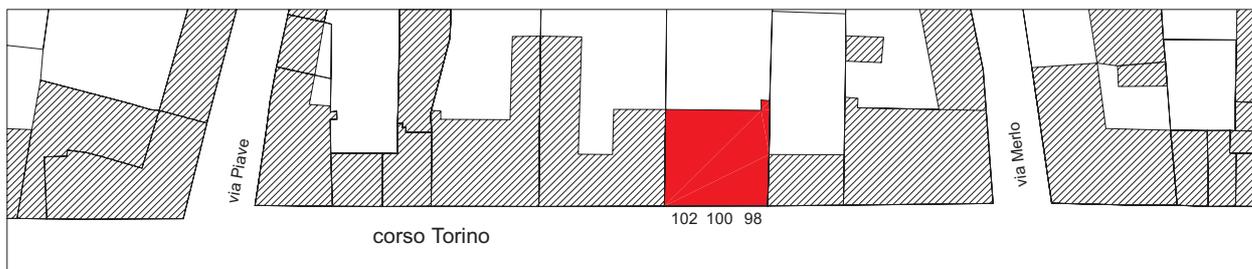
colori		materiali		normativa
	piano terra	piani superiori	piano terra	piani superiori	
cornicione

17		intonaco	art. n°10
lesene colonne					
marcapiano

17

17	intonaco	intonaco	art. n°10
fondo

9

9	intonaco	intonaco	art. n°9
ornati fregi					
cornici

17	intonaco	intonaco	art. n°10
sistemi oscuranti

45		legno	art. n°13/16
serramenti	essenza noce

51	legno	legno	art. n°13/16
balconi				pietra di luserna	
ringhiere

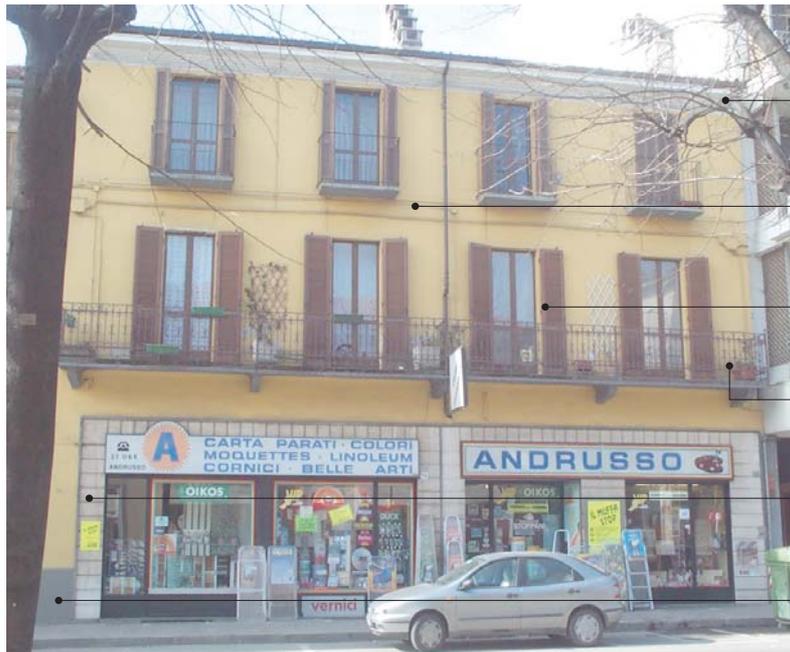
Ubicazione: Corso TORINO n°112-114

elementi architettonici	
●	cornicione
●	fondo
●	serramenti e sistemi oscuranti
●	ringhiere
●	cornici
●	zoccolo

colori		materiali		normativa
	piano terra	piani superiori	piano terra	piani superiori	
cornicione		26		intonaco	art. n°10
lesene colonne					
marcapiano					
fondo	7	7	intonaco	intonaco	art. n°9
ornati fregi					
cornici	26		intonaco		art. n°10
sistemi oscuranti		41		legno	art. n°13/16
serramenti	essenza noce	52	legno	legno	art. n°13/16
balconi				pietra	
ringhiere		61		ferro	art. n°11
portone					
zoccolo	26		intonaco		art. n°12
note	Rivestimento in travertino al piano terra non congruo

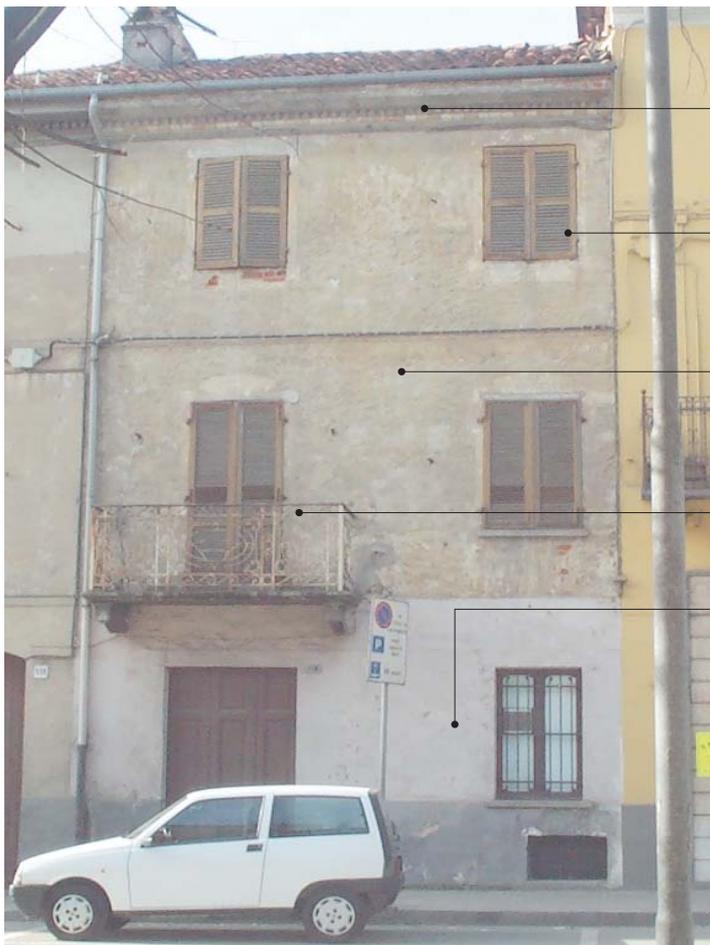
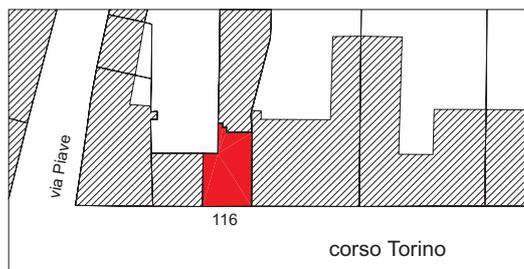
Ubicazione: Corso TORINO n°116

elementi architettonici	
—	cornicione
—	serramenti e sistemi oscuranti
—	fondo piani superiori
—	ringhiere
—	fondo piano terra

colori		materiali		normativa
	piano terra	piani superiori	piano terra	piani superiori	
cornicione		25		intonaco	art. n°10
lesene colonne					
marcapiano	25		intonaco		art. n°10
fondo	1	2	intonaco	intonaco	art. n°9
ornati fregi					
cornici					
sistemi oscuranti	essenza noce	40	legno	legno	art. n°13/16
serramenti	essenza noce	51	legno	legno	art. n°13/16
balconi				pietra	
ringhiere		63		ferro	art. n°11
portone	essenza noce		legno		
zoccolo	25		intonaco		art. n°12
note

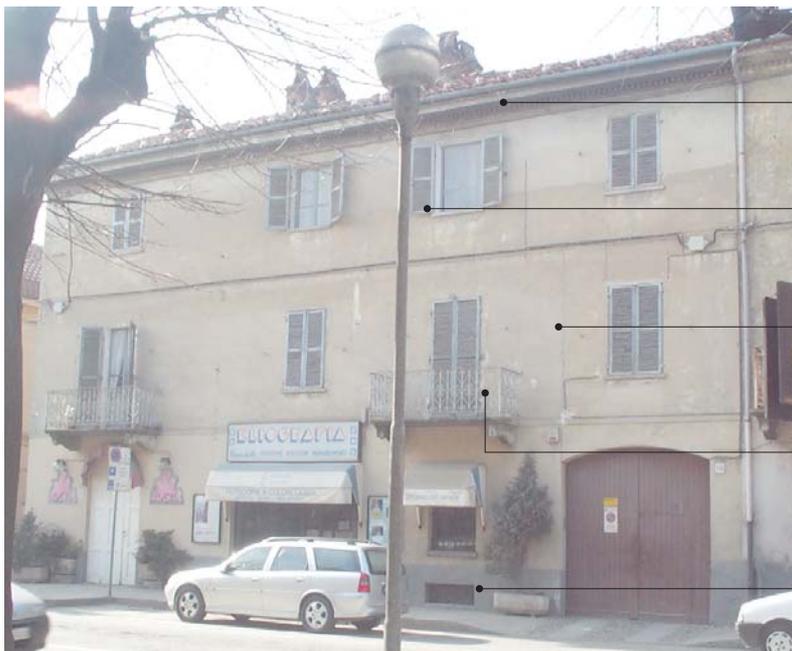
Ubicazione: Corso TORINO n°118-120-122 angolo via Piave

elementi architettonici	
●	cornicione
●	serramenti e sistemi oscuranti
●	fondo
●	ringhiere
●	zoccolo

colori		materiali		normativa
	piano terra	piani superiori	piano terra	piani superiori	
cornicione		25		intonaco	art. n°10
lesene colonne					
marcapiano	25		intonaco		art. n°10
fondo	1	2	intonaco	intonaco	art. n°9
ornati fregi					
cornici					
sistemi oscuranti	essenza noce	40	legno	legno	art. n°13/16
serramenti	essenza noce	51	legno	legno	art. n°13/16
balconi				pietra	
ringhiere		63		ferro	art. n°11
portone	essenza noce		legno		
zoccolo	25		intonaco		art. n°12
note	Zoccolo e fondo in intonaco plastico tipo graffiato non congruo

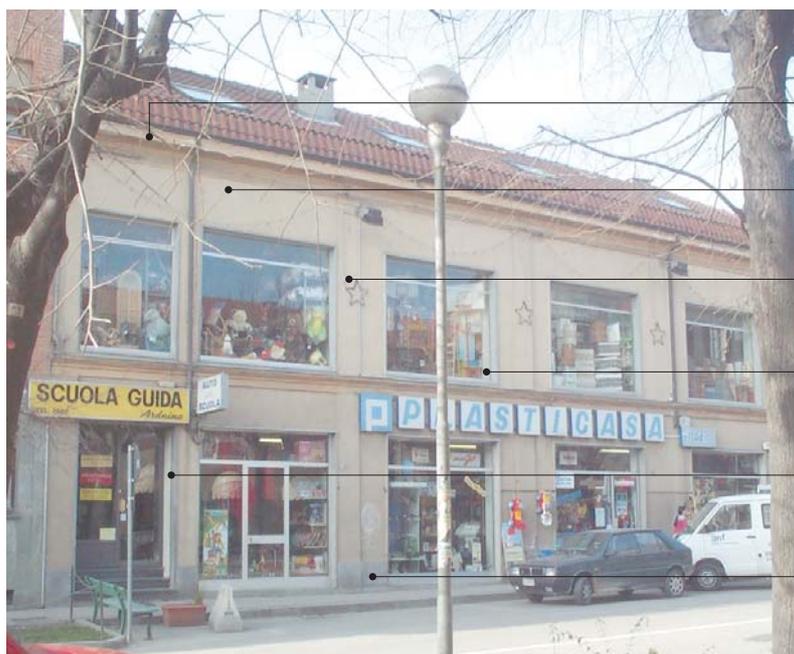
Ubicazione: Corso TORINO n°126-130 angolo via Piave n°1-1/B

elementi architettonici	
—	cornicione
—	fondo
—	lesene e colonne
—	serramenti e sistemi oscuranti
—	cornici
—	zoccolo

19		intonaco		art. n°13
note	Intonaco plastico tipo graffiato non congruo

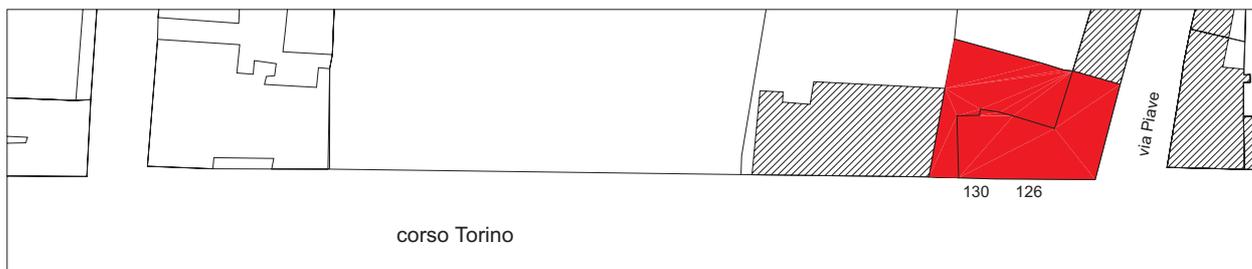
colori		materiali		normativa
	piano terra	piani superiori	piano terra	piani superiori	
cornicione		mattoni a vista		mattoni	art. n°10
lesene colonne	mattoni a vista	mattoni a vista	mattoni	mattoni	art. n°10
marcapiano	mattoni a vista		mattoni		art. n°10
fondo

8

8	intonaco	intonaco	art. n°9
ornati fregi					
cornici					
sistemi oscuranti					
serramenti	essenza noce	essenza noce	legno	legno	art. n°13/16
balconi					
ringhiere					
portone					
zoccolo

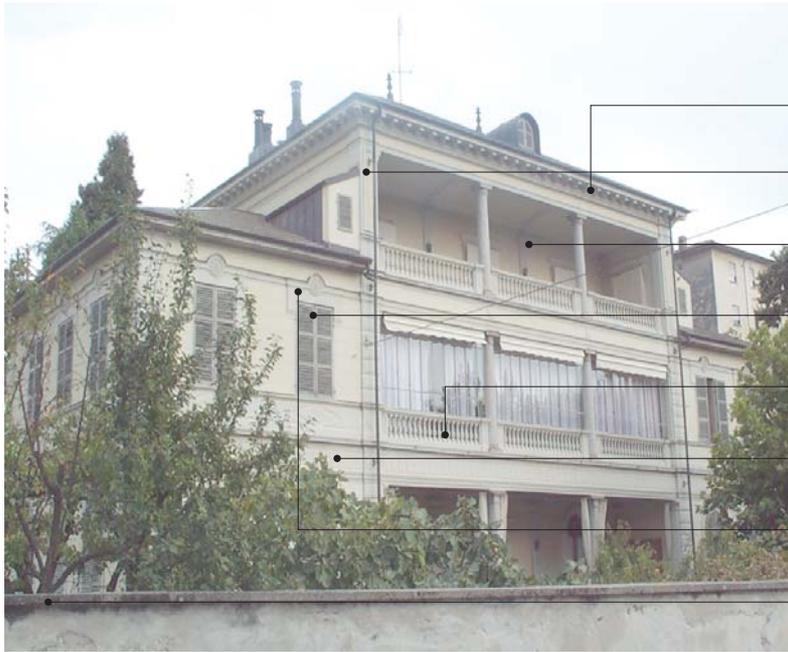
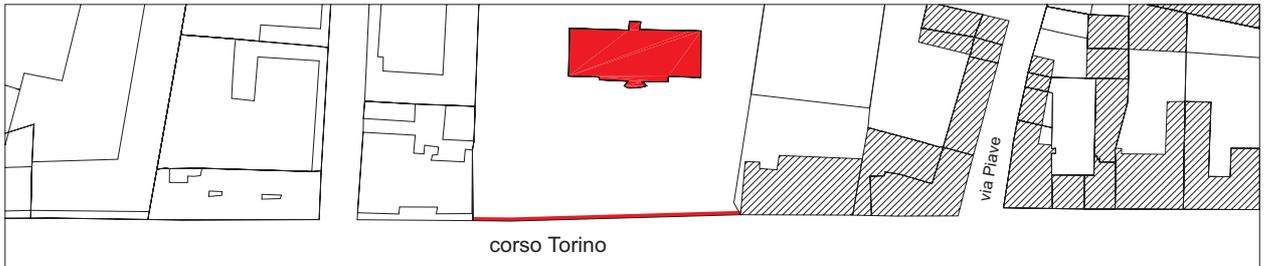
Ubicazione: Corso TORINO

elementi architettonici	
—	cornicione
—	lesene e colonne
—	fondo piani superiori
—	serramenti e sistemi oscuranti
—	ringhiere
—	fondo piano terra
—	cornici
—	zoccolo

colori		materiali		normativa
	piano terra	piani superiori	piano terra	piani superiori	
cornicione
