Ubicazione: Viale BERRONE n°6-8-8A angolo via Montello

Classificazione da P.R.G.C.: Complessi unitari di valore storico-documentario, cortili e giardini di pertinenza

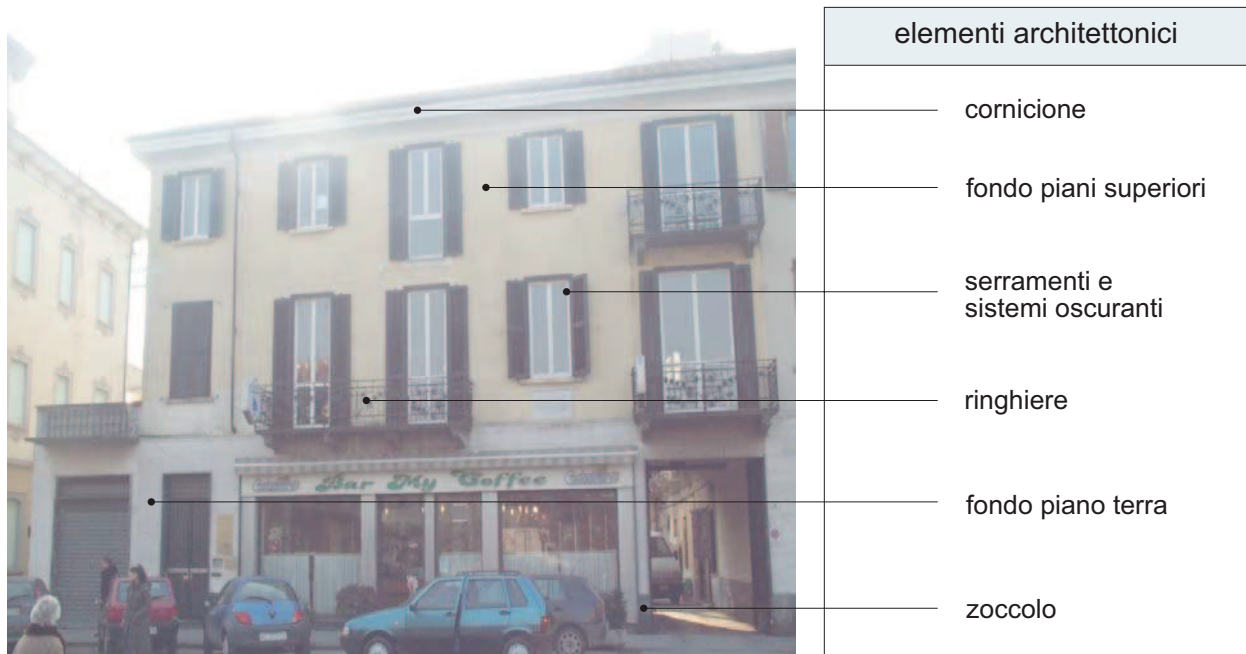
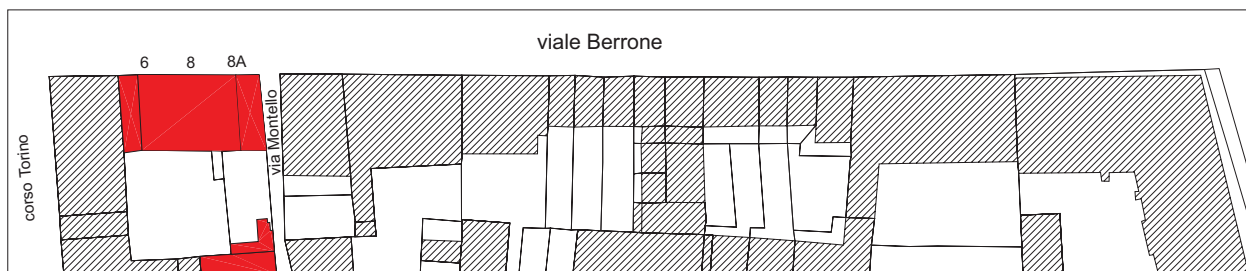
colori		materiali		normativa
	piano terra	piani superiori	piano terra	piani superiori	
cornicione

15		intonaco	art. n°10
lesene colonne					
marcapiano

15		intonaco		art. n°10
fondo

9	intonaco	intonaco	art. n°9
ornati fregi					
cornici					
sistemi oscuranti		essenza noce		legno	art. n°13/16
serramenti	essenza noce	essenza noce	legno	legno	art. n°13/16
balconi				pietra	
ringhiere

61		ferro	art. n°11
portone	essenza noce		legno		
zoccolo			pietra di luserna		art. n°12
note	Portoncino d'ingresso in ferro e vetro non congruo Rivestimento al piano terra non congruo Ripristino del bugnato al piano terra

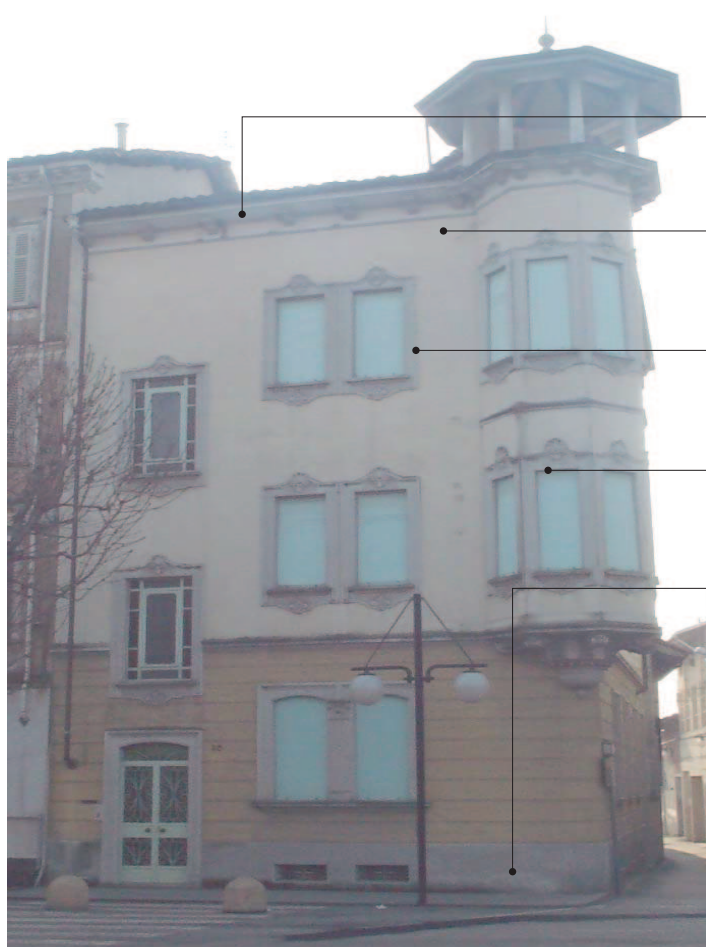
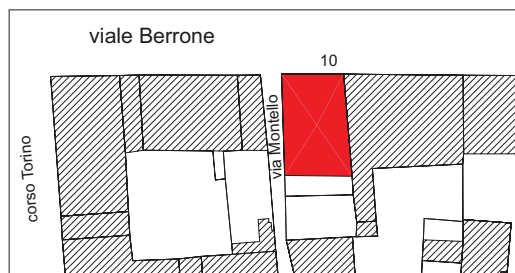
Ubicazione: Viale BERRONE n°10 angolo via Montello

elementi architettonici	
	cornicione
	fondo
	cornici
	serramenti e sistemi oscuranti
	zoccolo

colori		materiali		normativa
	piano terra	piani superiori	piano terra	piani superiori	
cornicione		14		intonaco	art. n°10
lesene colonne					
marcapiano	15		intonaco		art. n°10
fondo	8	8	intonaco a bugnato	intonaco	art. n°9
ornati fregi					
cornici	14	14	intonaco	intonaco	art. n°10
sistemi oscuranti	45	45	legno	legno	art. n°13/16
serramenti	50	50	legno	legno	art. n°13/16
balconi					
ringhiere					
portone	62		acciaio dolce		
zoccolo	15		intonaco		art. n°12
note	Portoncino d'ingresso esistente non congruo Obbligo di velatura

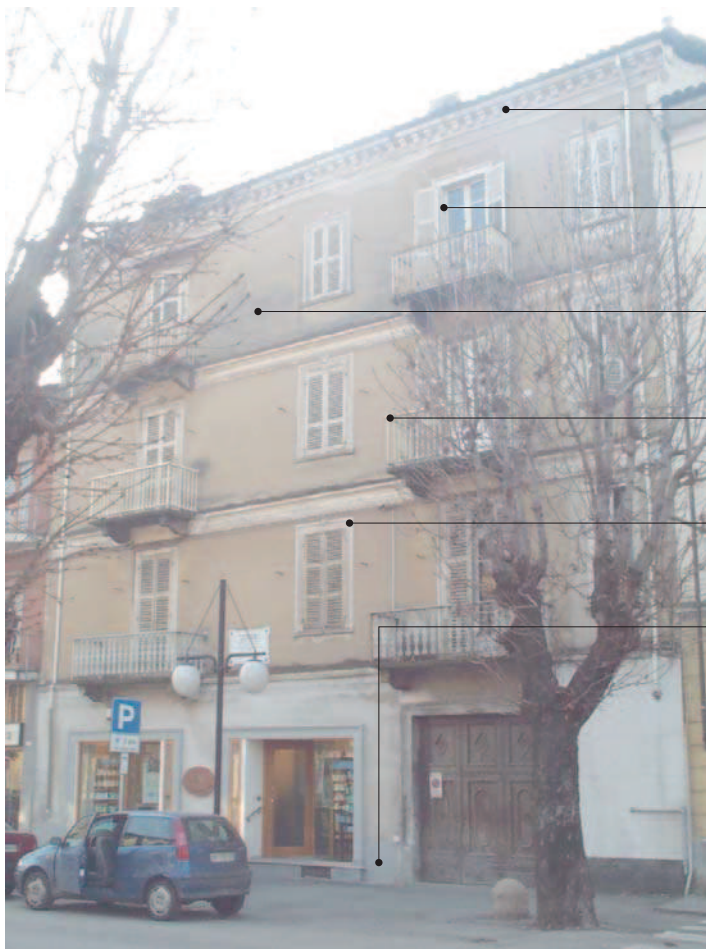
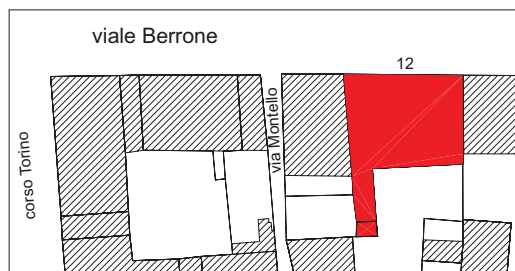
Ubicazione: Viale BERRONE n°12

elementi architettonici	
—	cornicione
—	serramenti e sistemi oscuranti
—	fondo
—	ringhiere
—	cornici
—	zoccolo

colori		materiali		normativa
	piano terra	piani superiori	piano terra	piani superiori	
cornicione		14		intonaco	art. n°10
lesene colonne					
marcapiano	14	14	intonaco	intonaco	art. n°10
fondo	19	19	intonaco	intonaco	art. n°9
ornati fregi		lapide commemorativa		marmo	art. n°10
cornici	14	14	intonaco	intonaco	art. n°10
sistemi oscuranti		46		legno	art. n°13/16
serramenti	essenza noce	53	legno	legno	art. n°13/16
balconi				pietra	
ringhiere		61		ferro	art. n°11
portone	essenza noce		legno		
zoccolo			pietra di luserna		art. n°12
note	Intonaco plastico tipo graffiato al piano terra e ai piani superiori non congruo Ripristino del bugnato al piano terra Obbligo di velatura

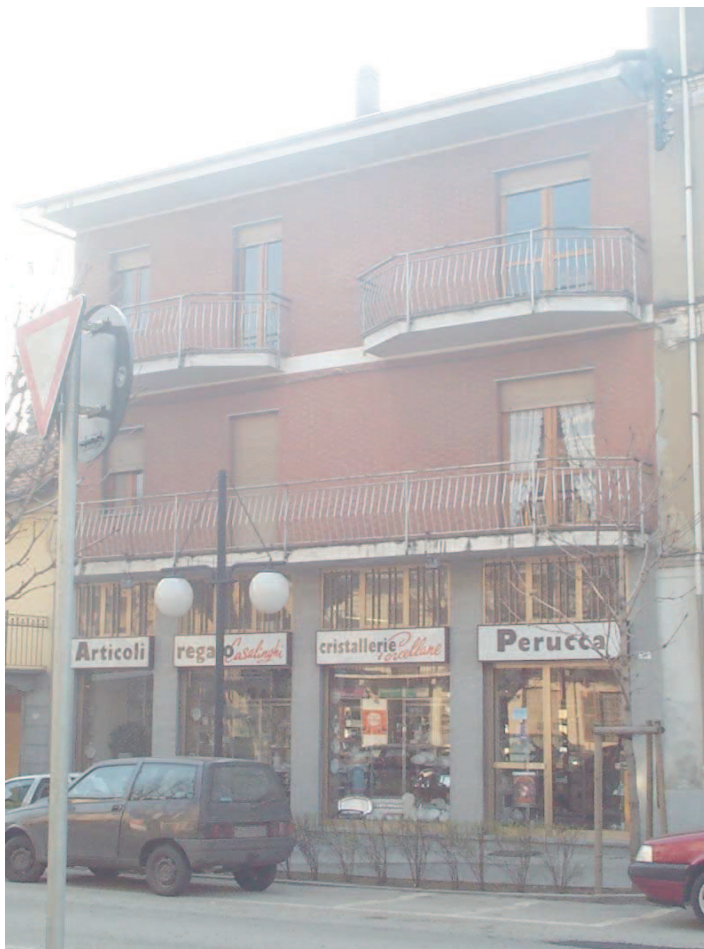
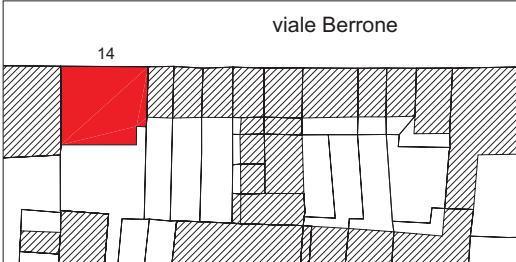
Ubicazione: Viale BERRONE n°14

note	Edificio recente privo di elementi tipologici di interesse documentario
------	---

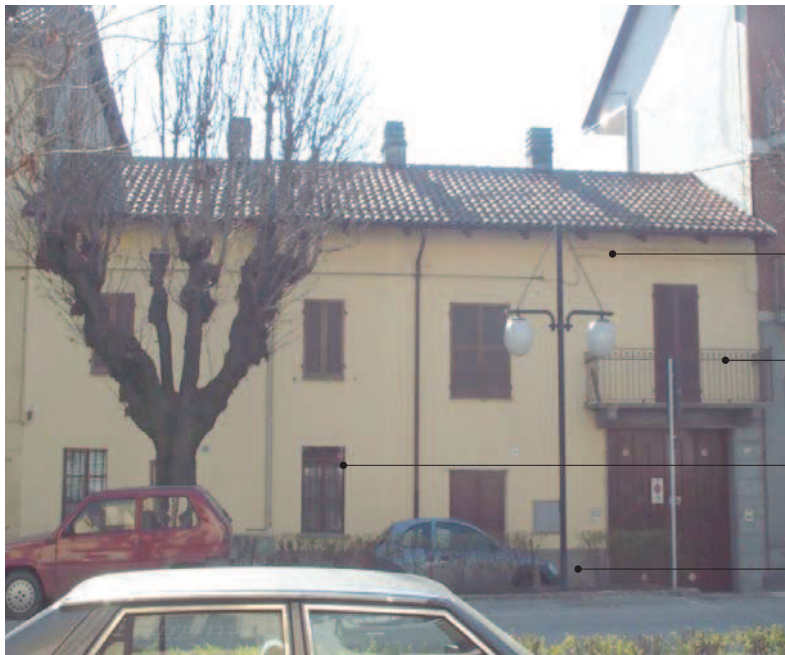
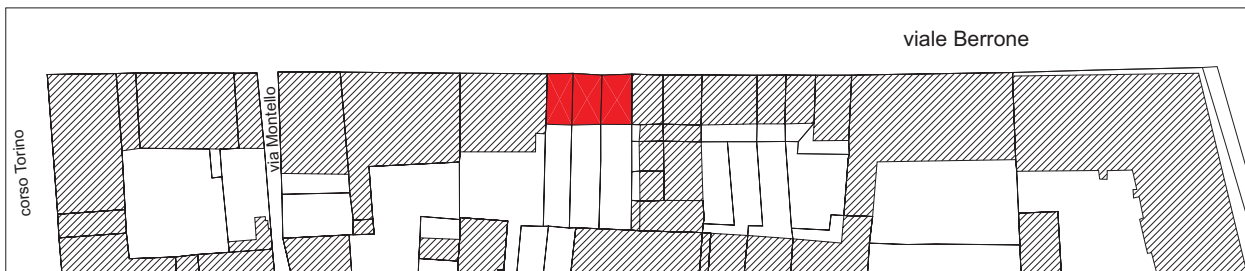
Ubicazione: Viale BERRONE

elementi architettonici	
	fondo
	ringhiere
	serramenti e sistemi oscuranti
	zoccolo

colori		materiali		normativa
	piano terra	piani superiori	piano terra	piani superiori	
cornicione					
lesene colonne					
marcapiano					
fondo	6	6	intonaco	intonaco	art. n°9
ornati fregi					
cornici					
sistemi oscuranti	essenza noce	essenza noce	legno	legno	art. n°13/16
serramenti	essenza noce	essenza noce	legno	legno	art. n°13/16
balconi		16		cemento	
ringhiere	61	61	ferro	ferro	art. n°11
portone	essenza noce		legno		
zoccolo	16		intonaco		art. n°12
note

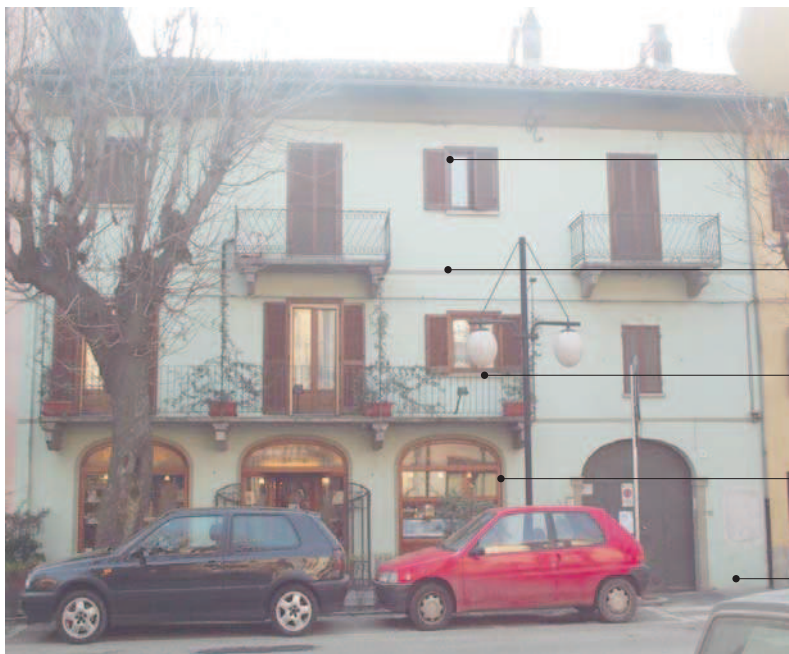
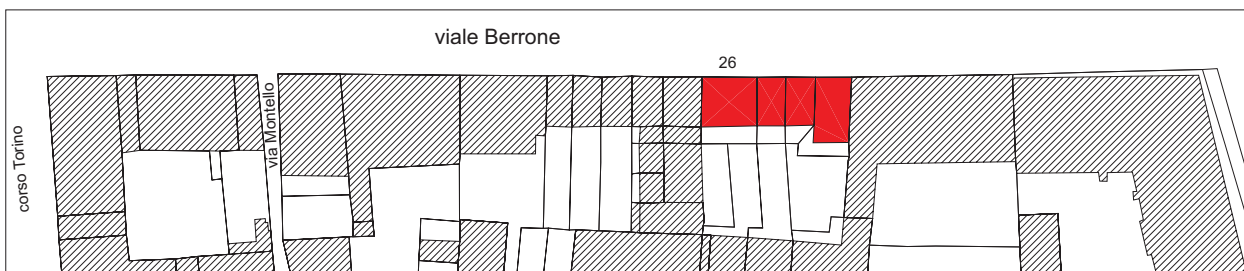
Ubicazione: Viale BERRONE n°26

elementi architettonici	
	serramenti e sistemi oscuranti
	fondo
	ringhiere
	cornici
	zoccolo

colori		materiali		normativa
	piano terra	piani superiori	piano terra	piani superiori	
cornicione					
lesene colonne					
marcapiano	25	25	intonaco	intonaco	art. n°10
fondo	10	10	intonaco	intonaco	art. n°9
ornati fregi					
cornici	25		intonaco		art. n°10
sistemi oscuranti		essenza noce		legno	art. n°13/16
serramenti	essenza noce	essenza noce	legno	legno	art. n°13/16
balconi				pietra	
ringhiere	61	61	ferro	ferro	art. n°11
portone	essenza noce		legno		
zoccolo	25		intonaco		art. n°12
note

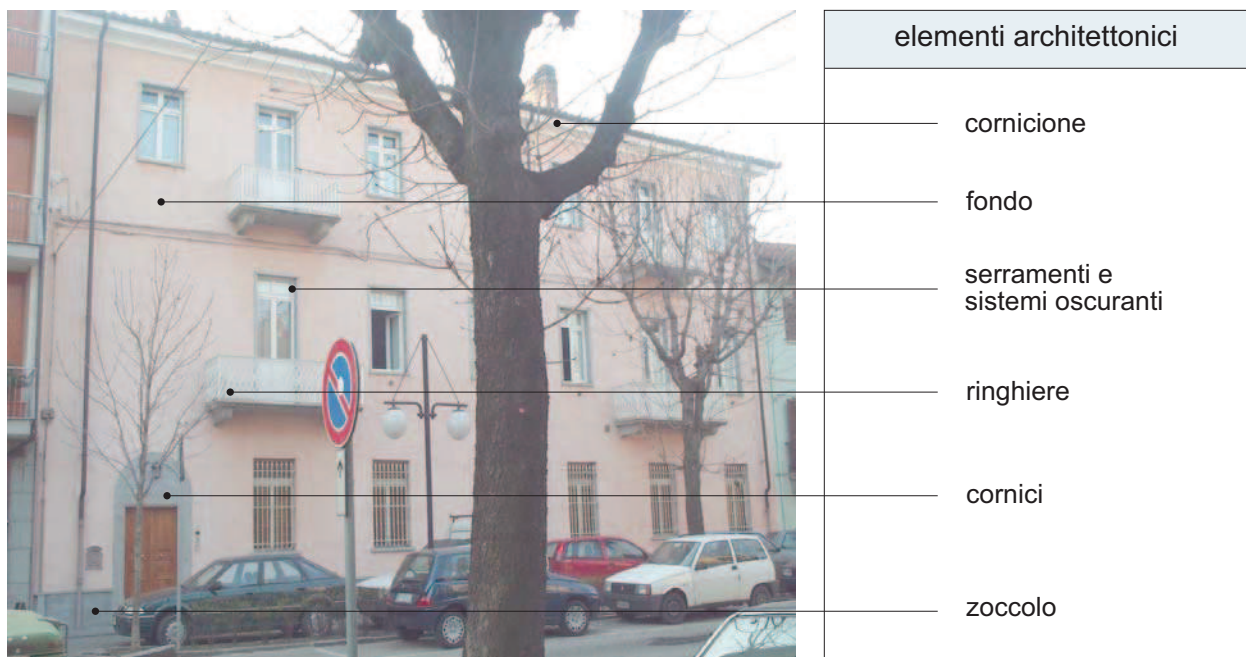
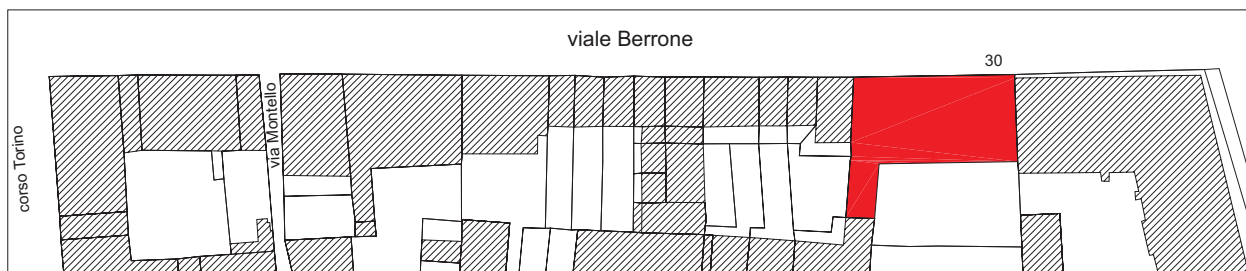
Ubicazione: Viale BERRONE n°30

colori		materiali		normativa
	piano terra	piani superiori	piano terra	piani superiori	
cornicione

14		intonaco	art. n°10
lesene colonne					
marcapiano					
fondo

1	intonaco	intonaco	art. n°9
ornati fregi					
cornici			pietra di luserna	pietra di luserna	art. n°10
sistemi oscuranti					
serramenti

51	legno	legno	art. n°13/16
balconi				pietra	
ringhiere

61	ferro	ferro	art. n°11
portone	essenza noce		legno		
zoccolo			pietra di luserna		art. n°12
note	Obbligo di velatura
