# Ubicazione: Viale BERRONE n°3

Classificazione da P.R.G.C.: Tessuti minori ottocenteschi e primo novecento di interesse documentario

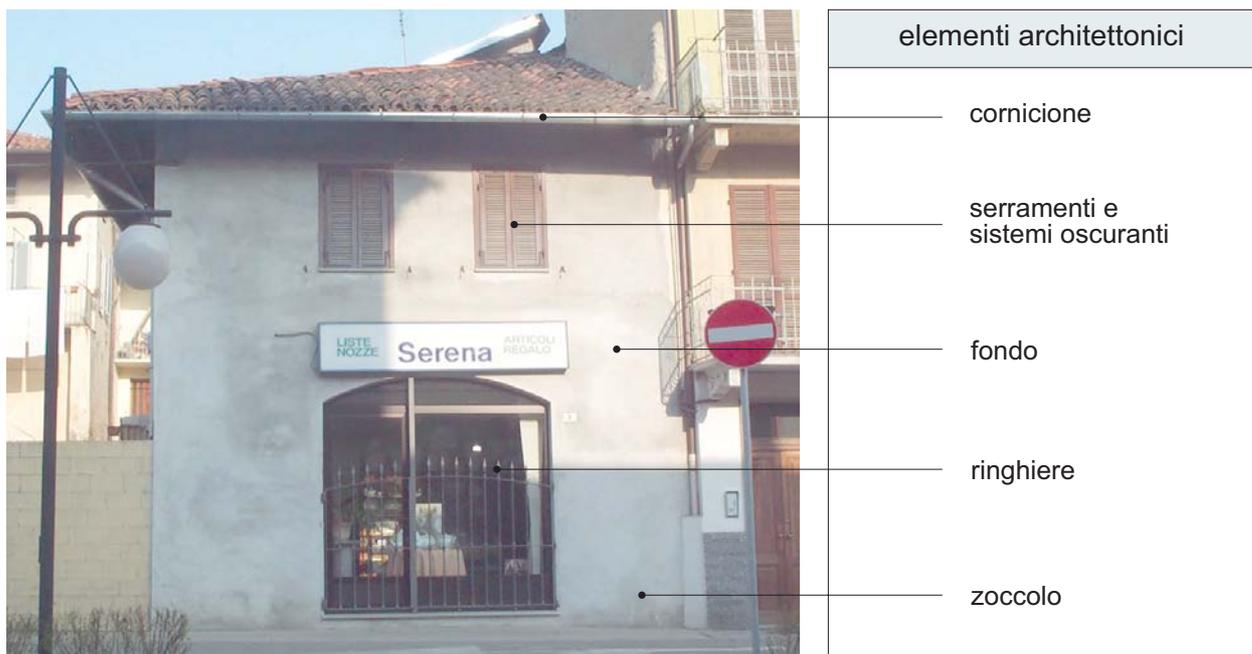
## elementi architettonici

cornicione

serramenti e sistemi oscuranti

fondo

ringhiere

zoccolo

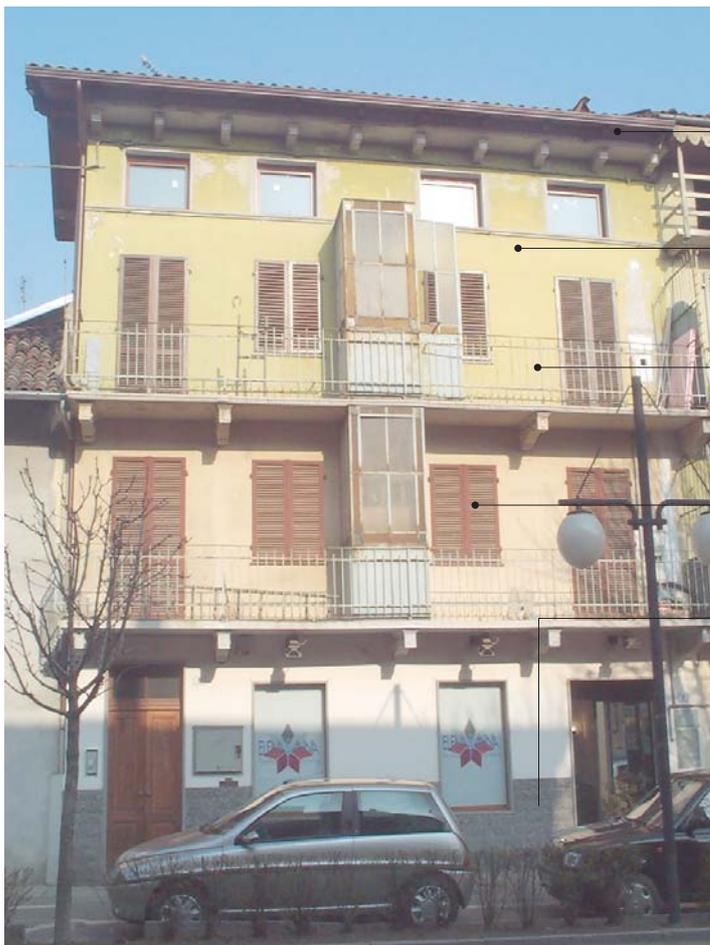
# Ubicazione: Viale BERRONE n°5-7

elementi architettonici	
—	cornicione
—	fondo
—	ringhiere
—	serramenti e sistemi oscuranti
—	zoccolo

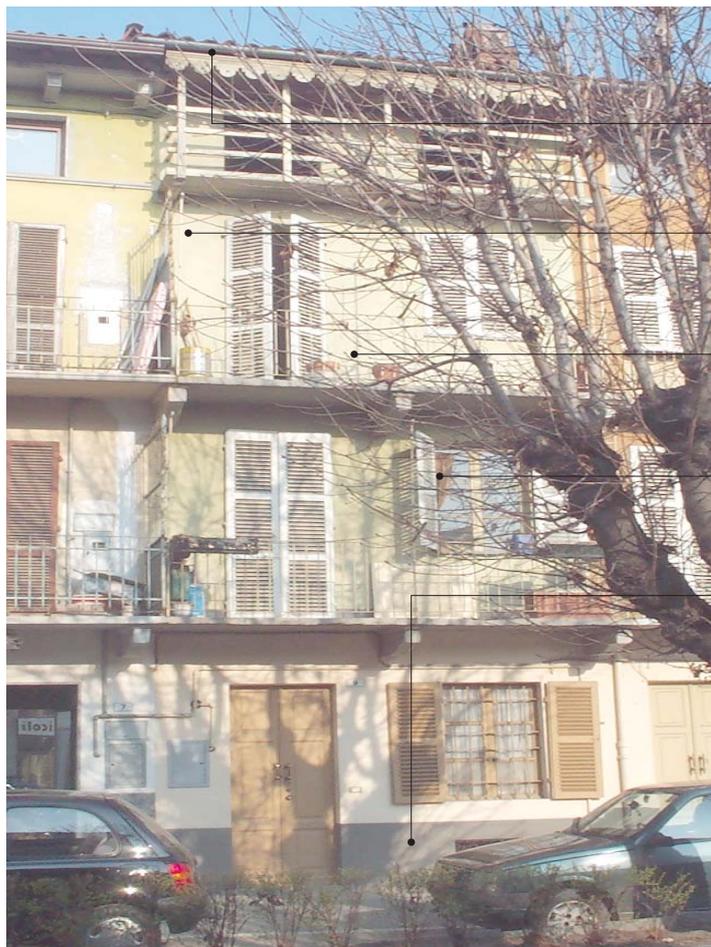
# Ubicazione: Viale BERRONE n°9

elementi architettonici	
—	cornicione
—	fondo
—	ringhiere
—	serramenti e sistemi oscuranti
—	zoccolo

28		intonaco		art. n°12
note	Presenza di mantovane in legno

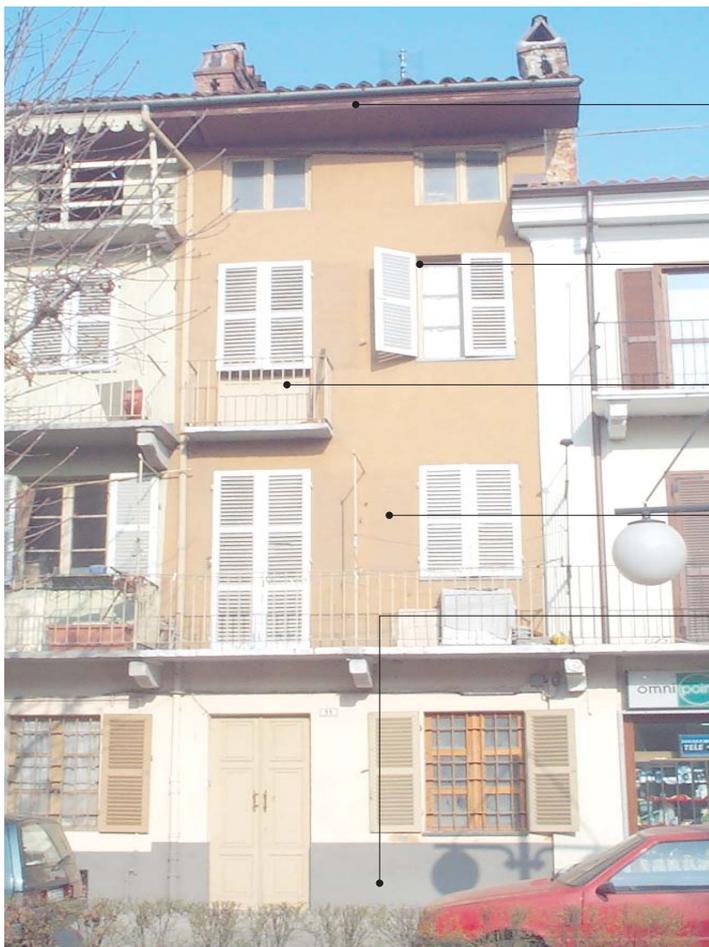
# Ubicazione: Viale BERRONE n°11

elementi architettonici	
—	cornicione
—	serramenti e sistemi oscuranti
—	ringhiere
—	fondo
—	zoccolo

28		intonaco		art. n°12
note	Intonaco plastico tipo graffiato non congruo

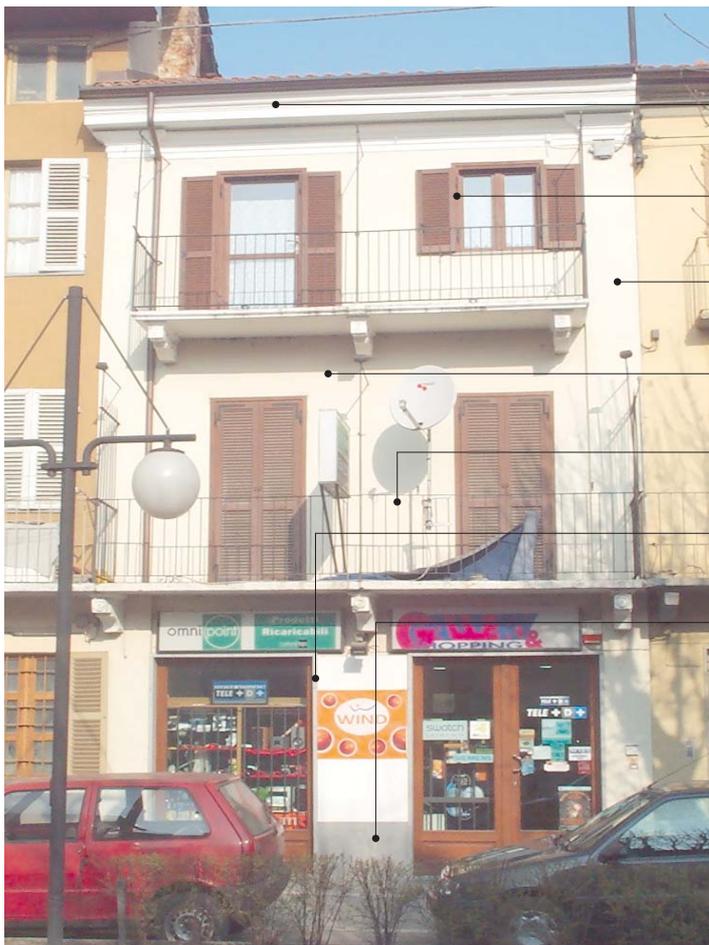
# Ubicazione: Viale BERRONE

elementi architettonici	
—	cornicione
—	serramenti e sistemi oscuranti
—	lesene e colonne
—	fondo
—	ringhiere
—	cornici
—	zoccolo

62		ferro	art. n°11
portone					
zoccolo			pietra di luserna		art. n°12
note	Intonaco plastico tipo graffiato non congruo

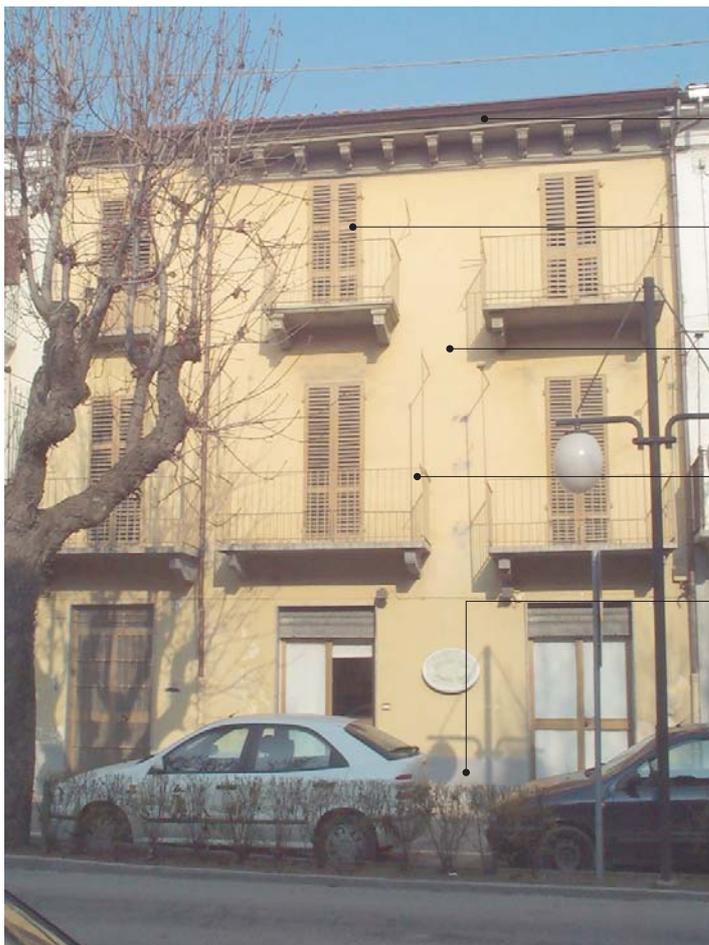
# Ubicazione: Viale BERRONE n°15-19

elementi architettonici	
—	cornicione
—	serramenti e sistemi oscuranti
—	fondo
—	ringhiere
—	zoccolo

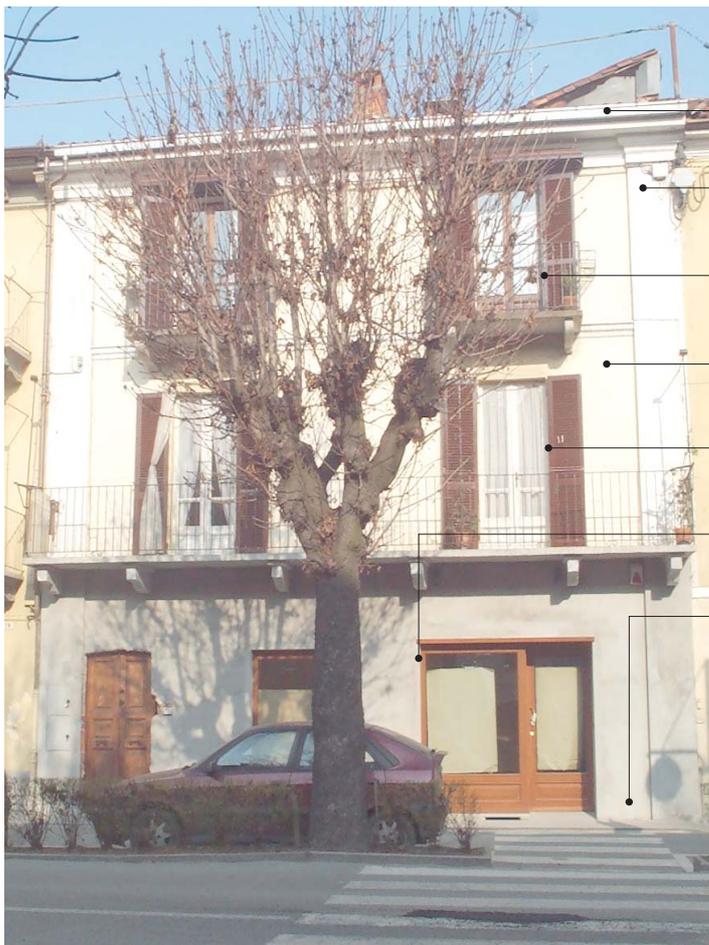
# Ubicazione: Viale BERRONE

elementi architettonici	
—	cornicione
—	lesene e colonne
—	ringhiere
—	fondo
—	serramenti e sistemi oscuranti
—	cornici
—	zoccolo

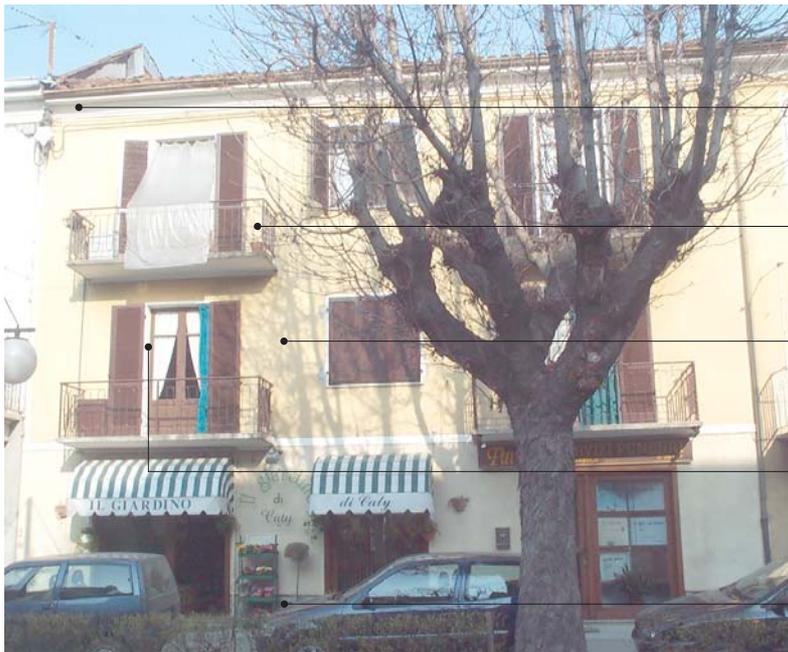
# Ubicazione: Viale BERRONE

elementi architettonici	
—	cornicione
—	ringhiere
—	fondo
—	serramenti e sistemi oscuranti
—	zoccolo

15		intonaco		art. n°12
note	Edificio che presenta elementi tipologici tradizionali Intonaco plastico tipo graffiato e zoccolo in marmo al piano terra non congrui

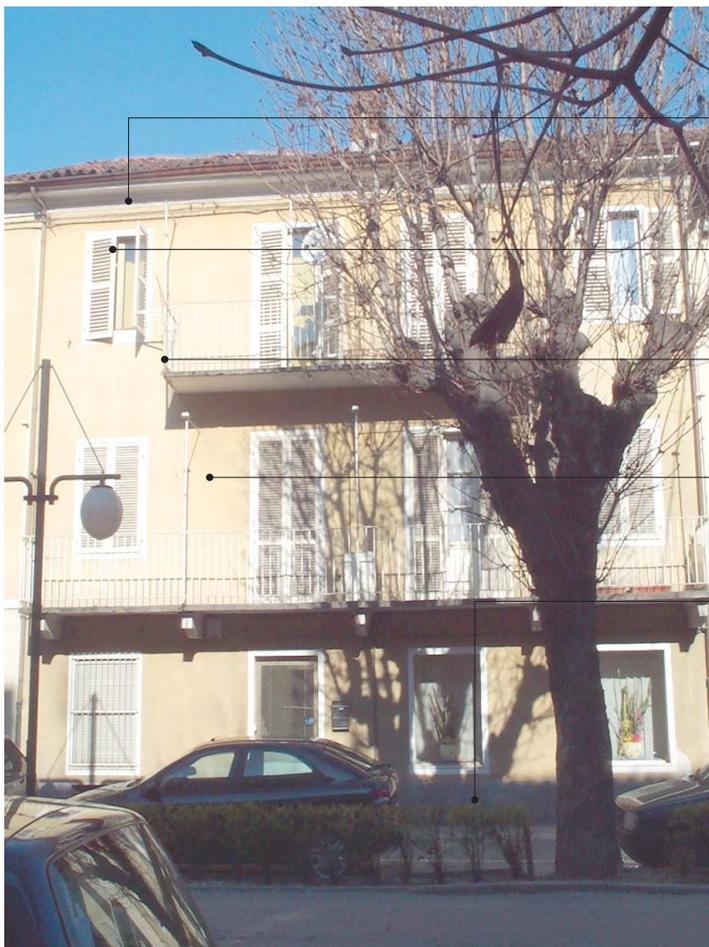
# Ubicazione: Viale BERRONE n°29

elementi architettonici	
—	cornicione
—	serramenti e sistemi oscuranti
—	ringhiere
—	fondo
—	zoccolo

16		intonaco		art. n°12
note	Edificio che presenta elementi tipologici tradizionali Intonaco plastico tipo graffiato non congruo

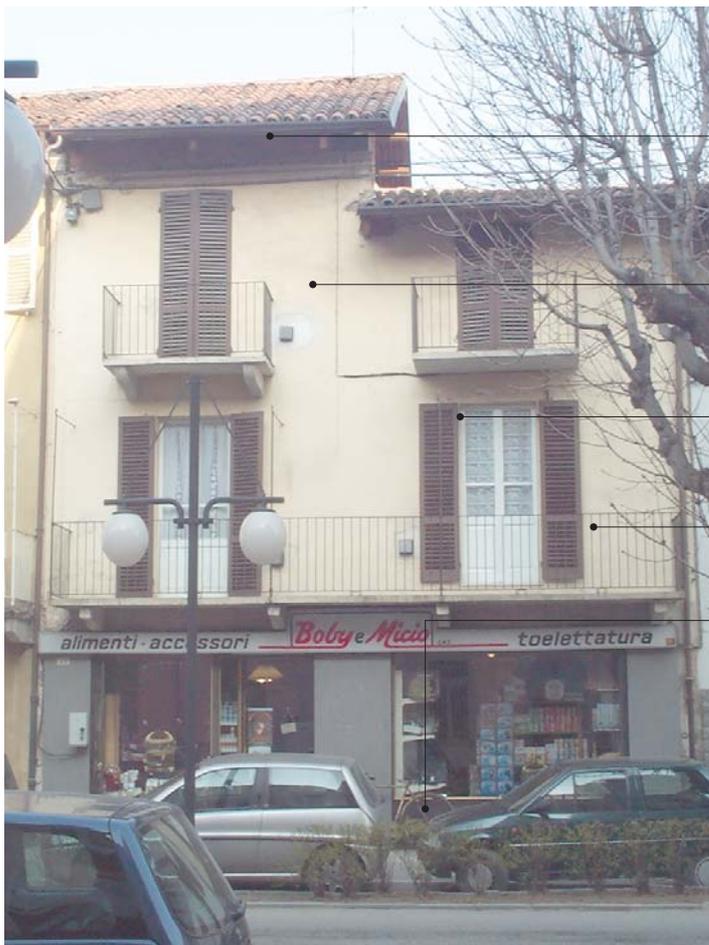
# Ubicazione: Viale BERRONE n°33

elementi architettonici	
	cornicione
	fondo
	serramenti e sistemi oscuranti
	ringhiere
	zoccolo

colori		materiali		normativa
	piano terra	piani superiori	piano terra	piani superiori	
cornicione		25		intonaco	art. n°10
lesene colonne					
marcapiano					
fondo	19	19	intonaco	intonaco	art. n°9
ornati fregi					
cornici					
sistemi oscuranti		41		legno	art. n°13/16
serramenti	60	50	ferro	legno	art. n°13/16
balconi		25		cemento	
ringhiere		60		ferro	art. n°11
portone					
zoccolo	25		intonaco		art. n°12
note	Edificio che presenta elementi tipologici tradizionali Rivestimento al piano terra non congruo

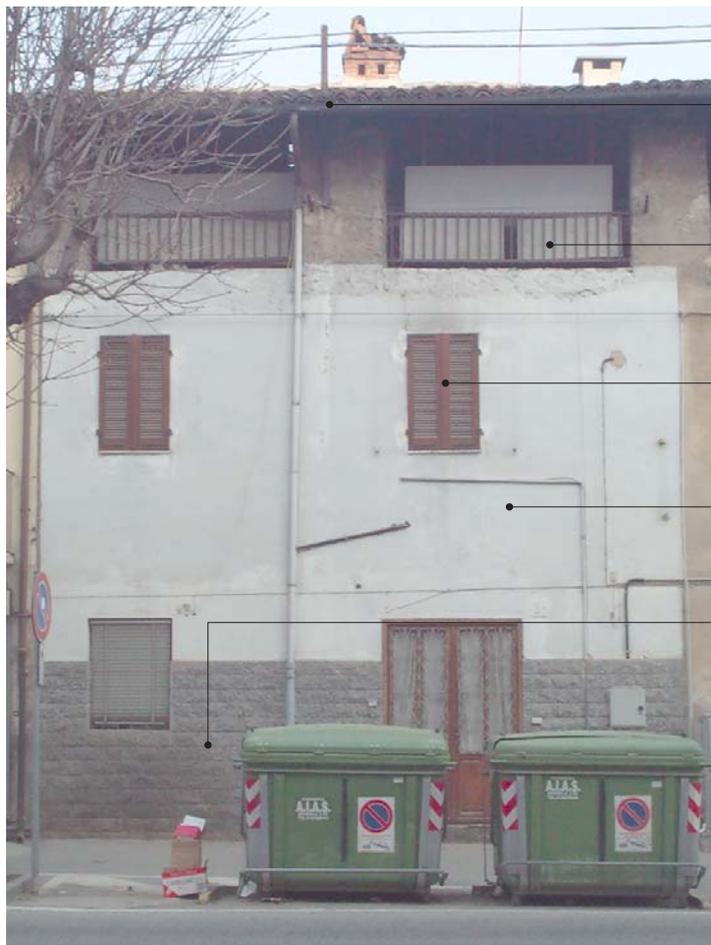
# Ubicazione: Viale BERRONE n°37

elementi architettonici	
—	cornicione
—	ringhiere
—	serramenti e sistemi oscuranti
—	fondo
—	zoccolo

15		intonaco		art. n°12
note	Rivestimento al piano terra non congruo

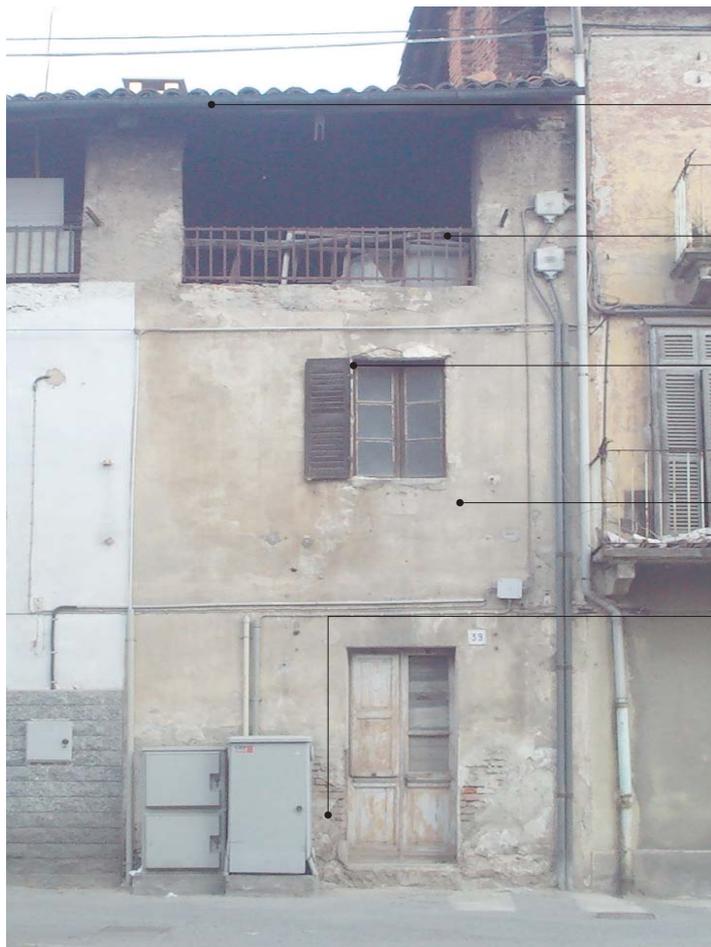
# Ubicazione: Viale BERRONE n°39

elementi architettonici	
—	cornicione
—	ringhiere
—	serramenti e sistemi oscuranti
—	fondo
—	zoccolo

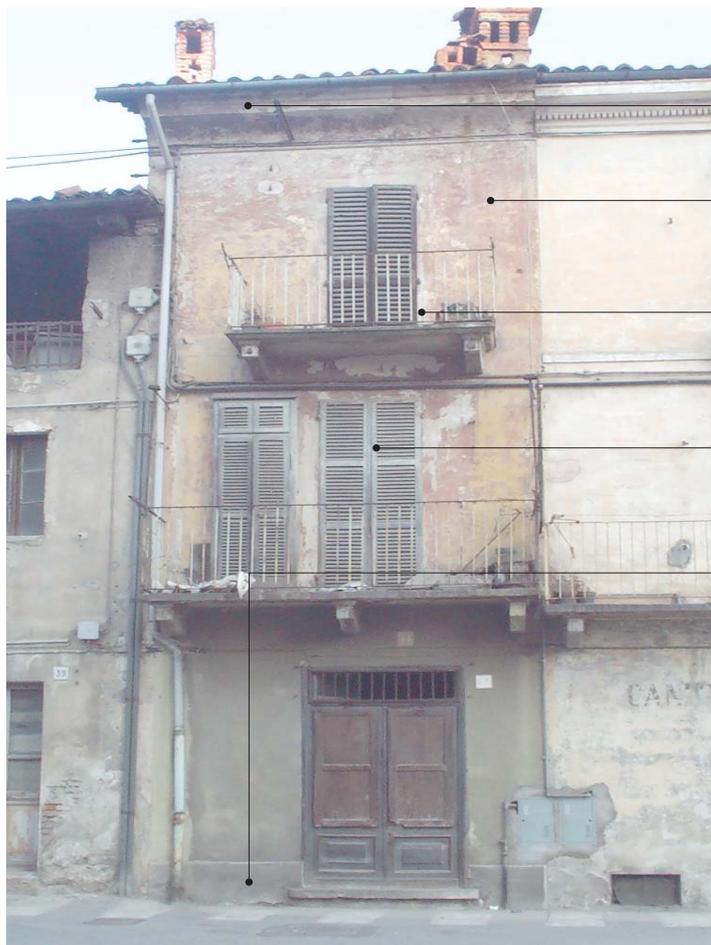
# Ubicazione: Viale BERRONE n°41

elementi architettonici	
—	cornicione
—	fondo
—	ringhiere
—	serramenti e sistemi oscuranti
—	zoccolo

15		intonaco		art. n°12
note	Intonaco plastico tipo graffiato al piano terra non congruo
