Ubicazione: Via TRIESTE n°1-3

Classificazione da P.R.G.C.: Edifici recenti (post 1950)

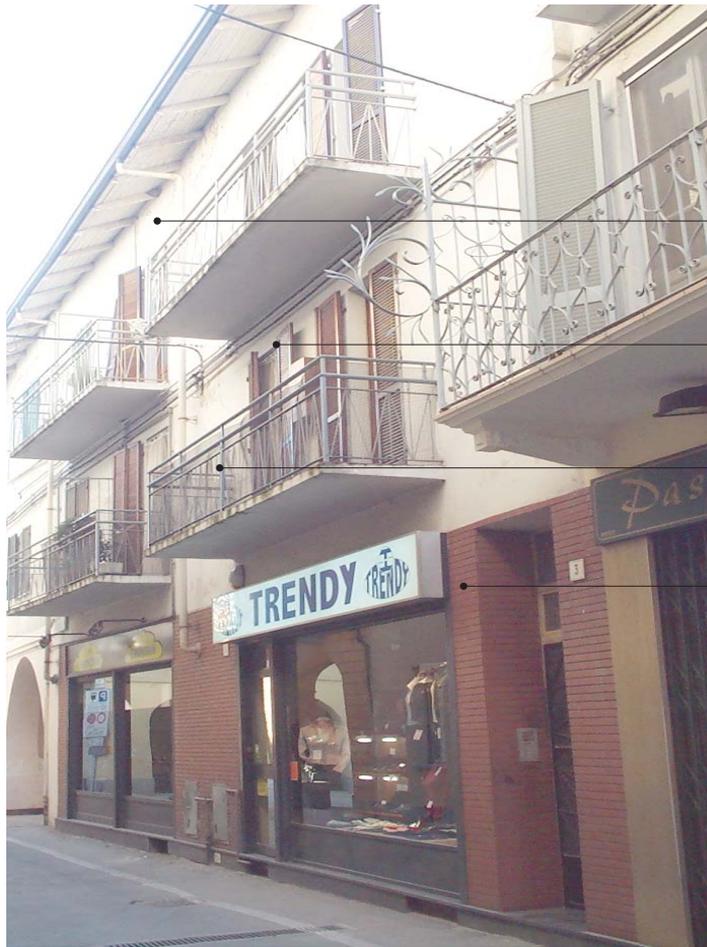
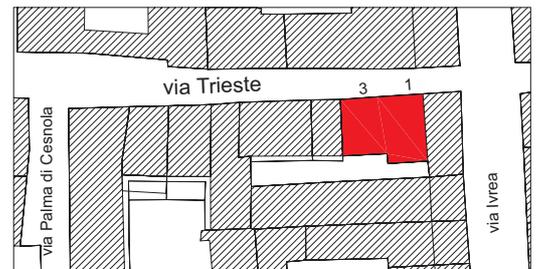
elementi architettonici

61		ferro	art. n°11
portone					
zoccolo			pietra di luserna		art. n°12
note	Edificio recente che presenta elementi tipologici tradizionali Rivestimento con piastrelle a mattone al piano terra non congruo

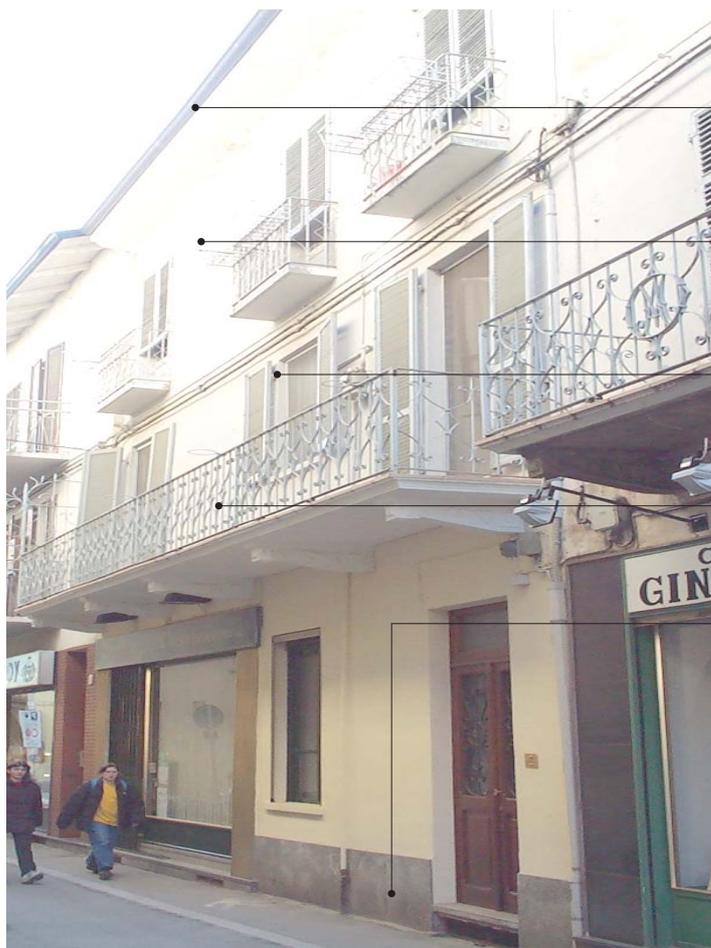
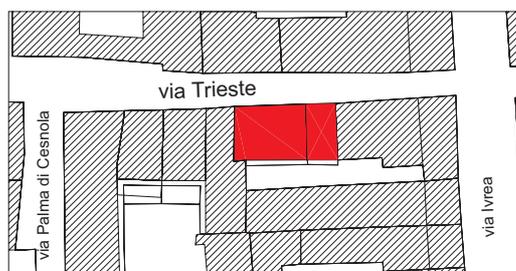
Ubicazione: Via TRIESTE

elementi architettonici	
—	cornicione
—	fondo
—	serramenti e sistemi oscuranti
—	ringhiere
—	zoccolo

colori		materiali		normativa
	piano terra	piani superiori	piano terra	piani superiori	
cornicione

14		intonaco	art. n°10
lesene colonne					
marcapiano					
fondo

43	ferro	legno	art. n°13/16
serramenti	essenza noce

51	legno	legno	art. n°13/16
balconi

14		cemento	
ringhiere

61		ferro	art. n°11
portone	essenza noce		legno		
zoccolo			pietra di luserna		art. n°12
note

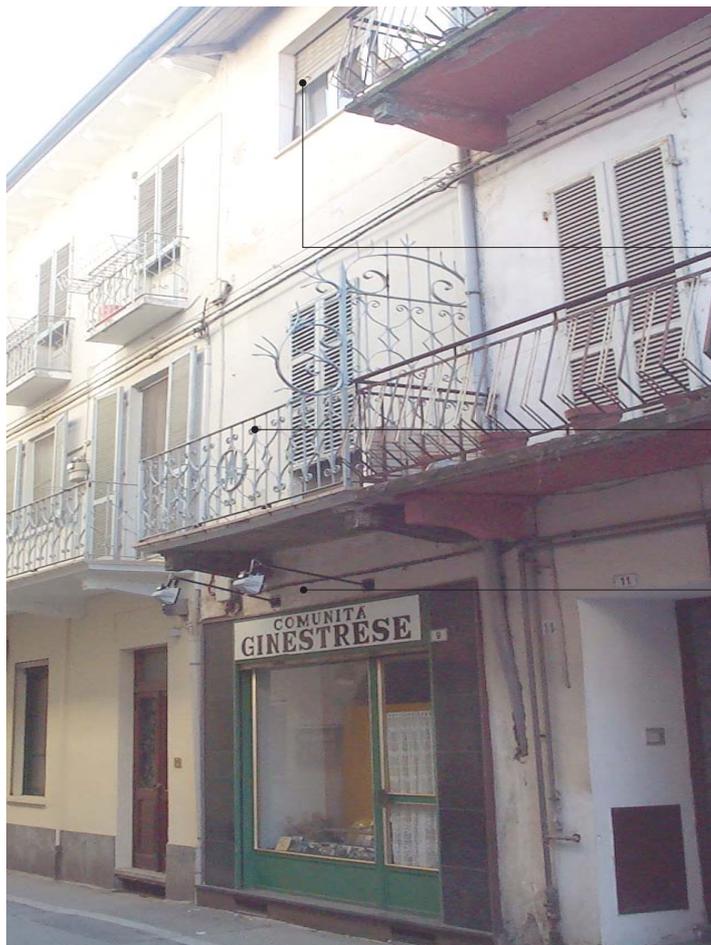
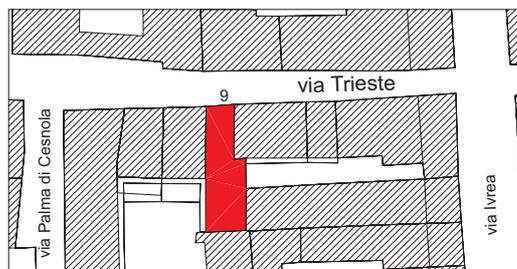
Ubicazione: Via TRIESTE n°9

elementi architettonici	
	serramenti e sistemi oscuranti
	ringhiere
	fondo

colori		materiali		normativa
	piano terra	piani superiori	piano terra	piani superiori	
cornicione					
lesene colonne					
marcapiano					
fondo	8	8	intonaco	intonaco	art. n°9
ornati fregi					
cornici					
sistemi oscuranti	60	43	ferro	legno	art. n°13/16
serramenti	essenza noce	51	legno	legno	art. n°13/16
balconi		15		cemento	
ringhiere		61		ferro	art. n°11
portone					
zoccolo	15		intonaco		art. n°12
note	Rivestimento in granito al piano terra non congruo Sistemi oscuranti avvolgibili in lamiera al piano secondo non congruo

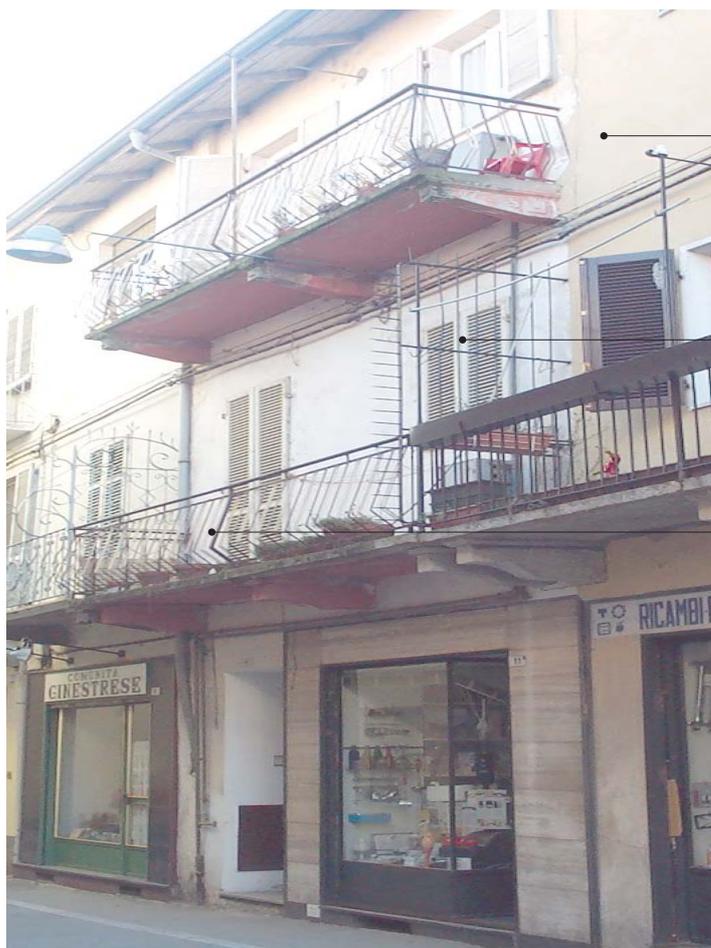
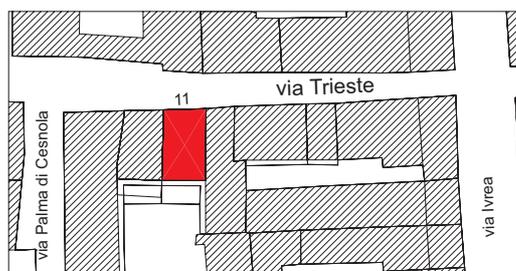
Ubicazione: Via TRIESTE n°11

elementi architettonici	
	fondo piani superiori
	serramenti e sistemi oscuranti
	ringhiere

colori		materiali		normativa
	piano terra	piani superiori	piano terra	piani superiori	
cornicione					
lesene colonne					
marcapiano					
fondo	21	21	intonaco	intonaco	art. n°9
ornati fregi					
cornici					
sistemi oscuranti	61	essenza noce	ferro	legno	art. n°13/16
serramenti	essenza noce	essenza noce	legno	legno	art. n°13/16
balconi				pietra	
ringhiere		61		ferro	art. n°11
portone	essenza noce		legno		
zoccolo	15		intonaco		art. n°12
note	Rivestimento in travertino al piano terra non congruo

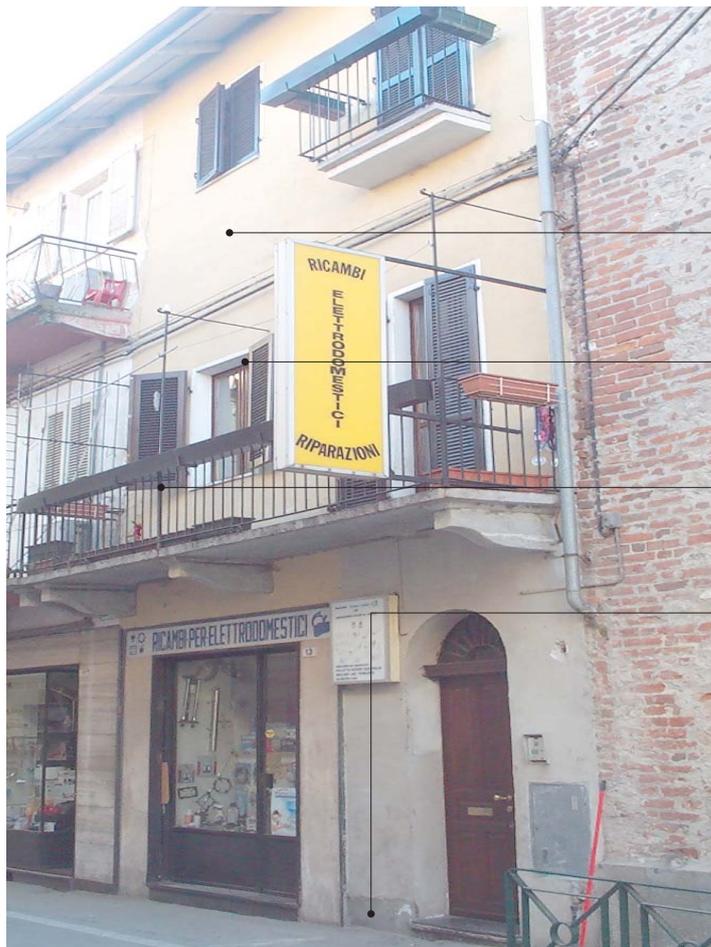
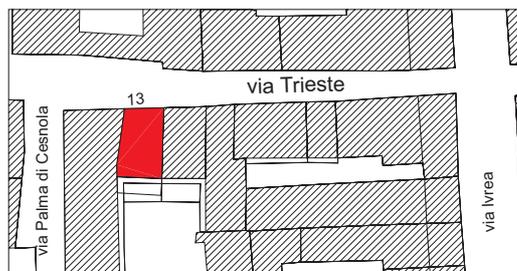
Ubicazione: Via TRIESTE n°13

elementi architettonici	
—	fondo
—	serramenti e sistemi oscuranti
—	ringhiere
—	zoccolo

15		intonaco		art. n°12
note	Rivestimento al piano terra non congruo

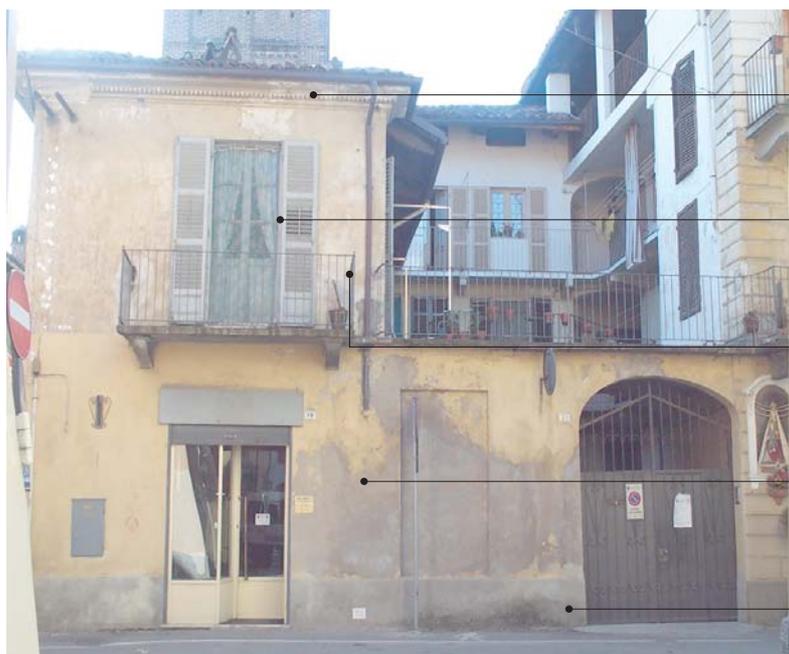
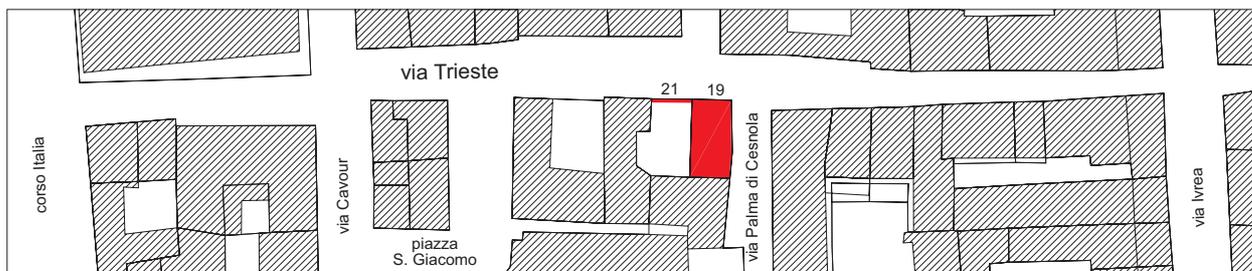
Ubicazione: Via TRIESTE n°19-21 angolo via Palma di Cesnola

elementi architettonici	
—	cornicione
—	serramenti e sistemi oscuranti
—	ringhiere
—	fondo
—	zoccolo

colori		materiali		normativa
	piano terra	piani superiori	piano terra	piani superiori	
cornicione

28		intonaco	art. n°10
lesene colonne					
marcapiano					
fondo

6	intonaco	intonaco	art. n°9
ornati fregi					
cornici					
sistemi oscuranti

43	ferro	legno	art. n°13/16
serramenti	essenza noce

51	legno	legno	art. n°13/16
balconi				pietra	
ringhiere

60		ferro	art. n°11
portone

60		ferro		
zoccolo			pietra di luserna		art. n°12
note

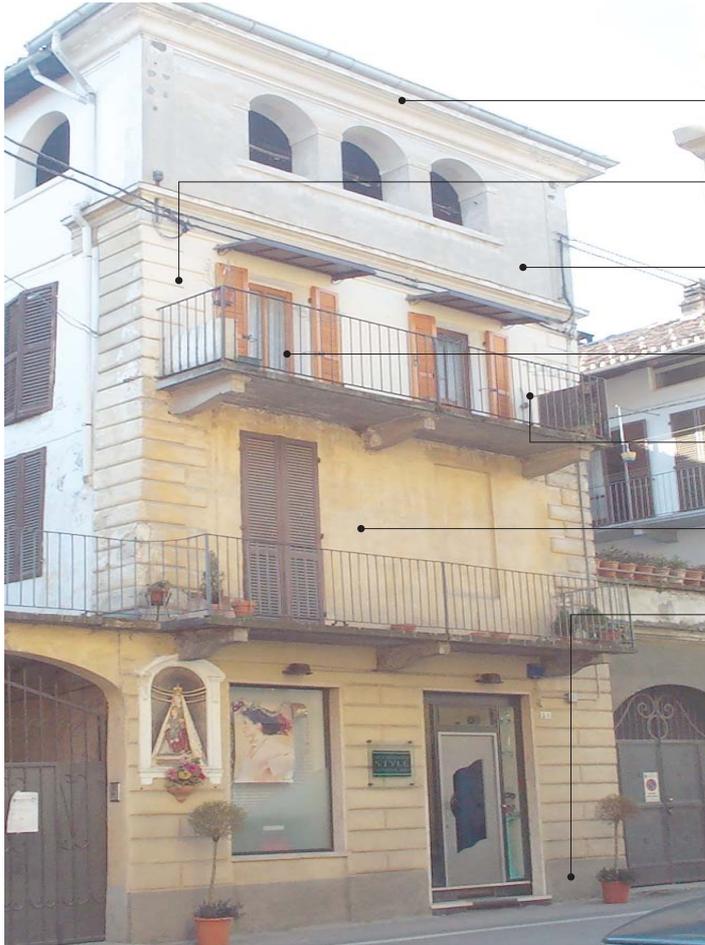
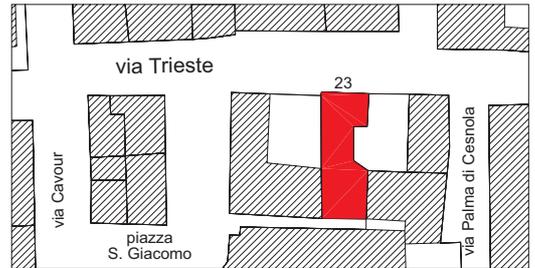
Ubicazione: Via TRIESTE n°23

elementi architettonici	
—	cornicione
—	lesene e colonne
—	fondo piani superiori
—	serramenti e sistemi oscuranti
—	ringhiere
—	fondo piano terra
—	zoccolo

colori		materiali		normativa
	piano terra	piani superiori	piano terra	piani superiori	
cornicione

15		intonaco	art. n°10
lesene colonne

6		intonaco	art. n°10
marcapiano					
fondo

17	intonaco	intonaco	art. n°9
ornati fregi	dipinto sacro				art. n°10
cornici					
sistemi oscuranti

43	ferro	legno	art. n°13/16
serramenti	essenza noce

51	legno	legno	art. n°13/16
balconi				pietra	
ringhiere

60		ferro	art. n°11
portone					
zoccolo			pietra di luserna		art. n°12
note

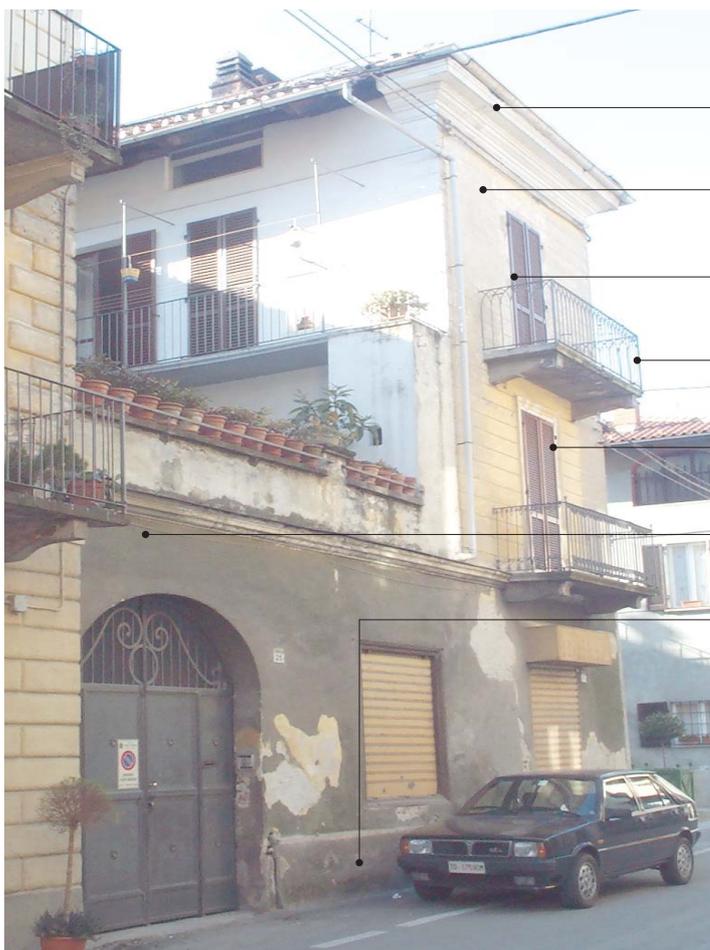
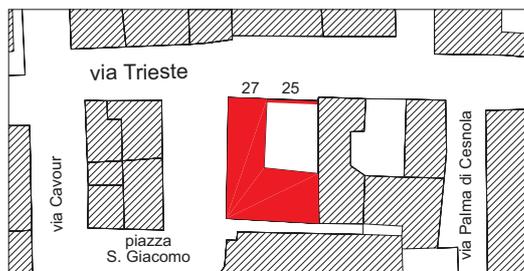
Ubicazione: Via TRIESTE n°25-27 angolo piazza S. Giacomo

elementi architettonici	
—	cornicione
—	fondo piani superiori
—	serramenti e sistemi oscuranti
—	ringhiere
—	cornici
—	fondo piano terra
—	zoccolo

colori		materiali		normativa
	piano terra	piani superiori	piano terra	piani superiori	
cornicione

14		intonaco	art. n°10
lesene colonne					art. n°10
marcapiano

18		intonaco		
fondo

2	intonaco	intonaco	art. n°9
ornati fregi					
cornici

14		intonaco	art. n°10
sistemi oscuranti

60	essenza noce	ferro	legno	art. n°13/16
serramenti	essenza noce	essenza noce	legno	legno	art. n°13/16
balconi				pietra	
ringhiere

61	ferro	ferro	art. n°11
portone	essenza noce		legno		
zoccolo			pietra di luserna		art. n°12
note

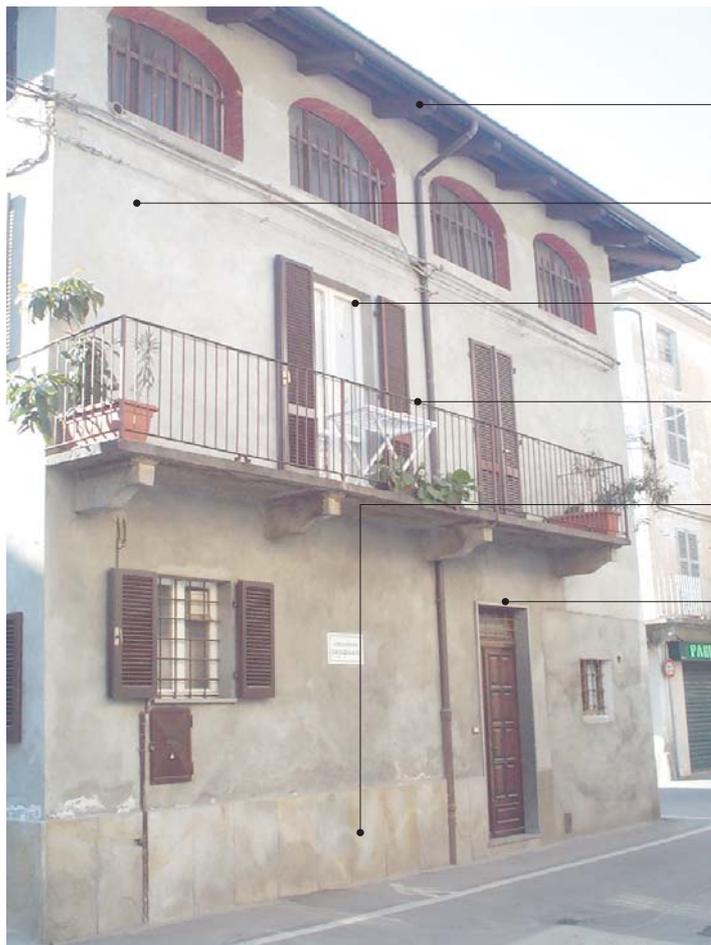
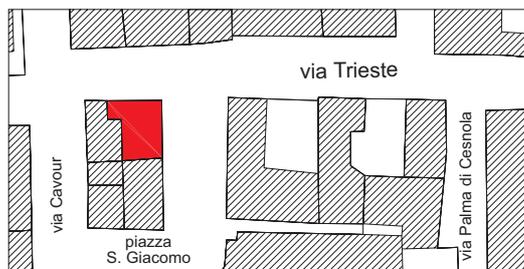
Ubicazione: Via TRIESTE angolo piazza S. Giacomo n°6

elementi architettonici	
—	cornicione
—	fondo
—	serramenti e sistemi oscuranti
—	ringhiere
—	zoccolo
—	cornici

61	ferro	ferro	art. n°11
portone	essenza noce		legno		
zoccolo			pietra di luserna		art. n°12
note	Tinteggiatura archetti piano terzo non congrua

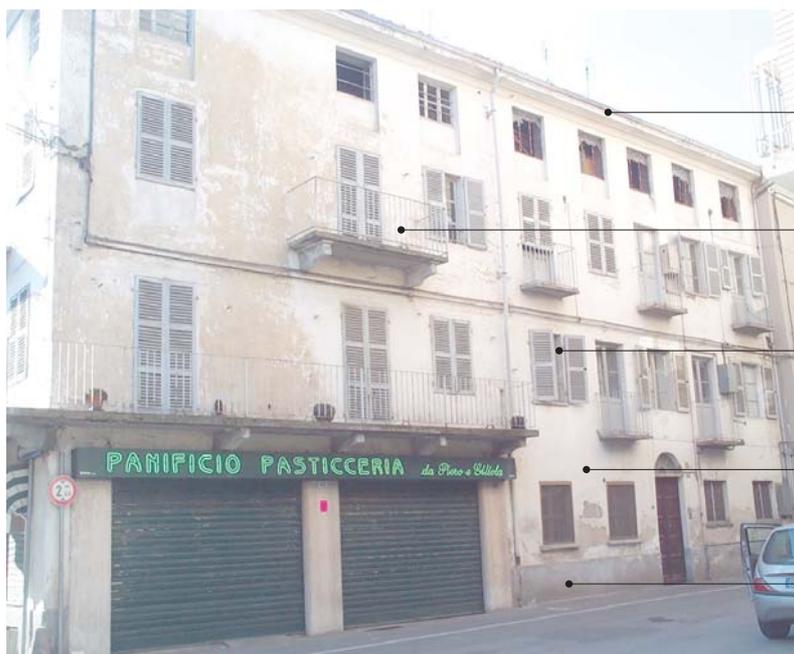
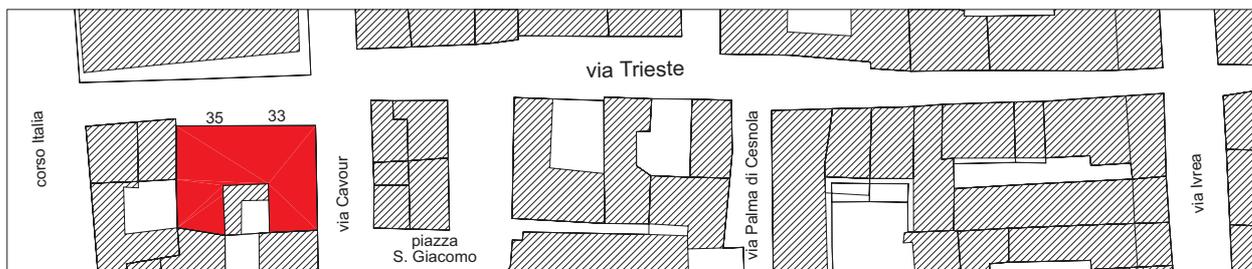
Ubicazione: Via TRIESTE n°33-35 angolo via Cavour n°41

elementi architettonici	
	cornicione
	ringhiere
	serramenti e sistemi oscuranti
	fondo
	zoccolo

colori		materiali		normativa
	piano terra	piani superiori	piano terra	piani superiori	
cornicione		15		intonaco	art. n°10
lesene colonne					
marcapiano					
fondo	6	6	intonaco	intonaco	art. n°9
ornati fregi					
cornici	mattoni a vista		mattoni		
sistemi oscuranti	60	43	ferro	legno	art. n°13/16
serramenti	essenza noce		legno	legno	art. n°13/16
balconi				pietra	
ringhiere	60	60	ferro	ferro	art. n°11
portone	essenza noce		legno		
zoccolo	15		intonaco		art. n°12
note	Rivestimento in travertino al piano terra non congruo

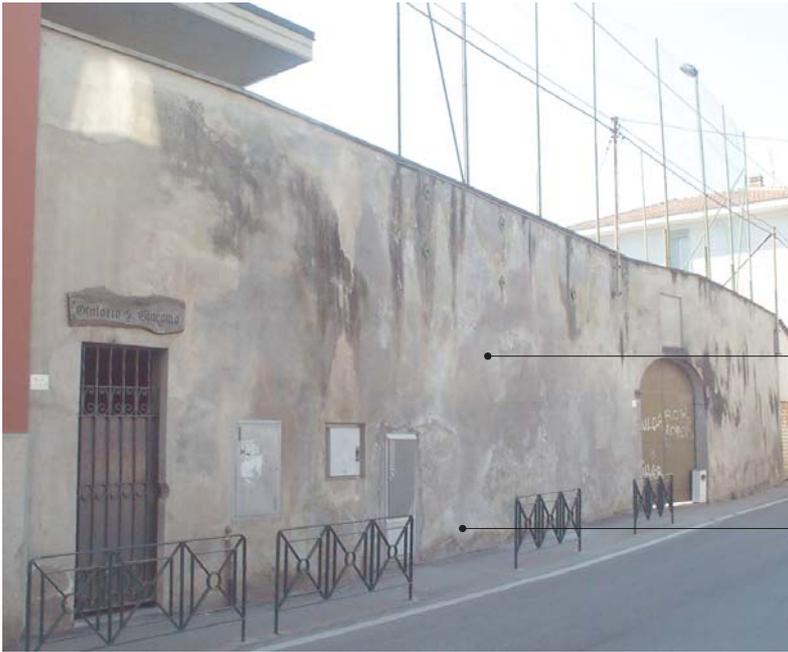
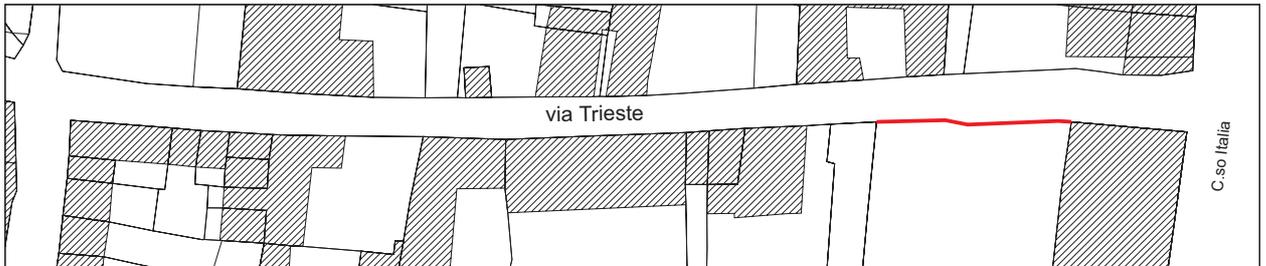
Ubicazione: Via TRIESTE

elementi architettonici	
●	fondo
●	zoccolo

colori		materiali		normativa
	piano terra	piani superiori	piano terra	piani superiori	
cornicione					
lesene colonne					
marcapiano					
fondo

21	intonaco	intonaco	art. n°9
ornati fregi					
cornici					
sistemi oscuranti					
serramenti					
balconi					
ringhiere					
portone	essenza noce		legno		
zoccolo

15		cemento		art. n°12
note

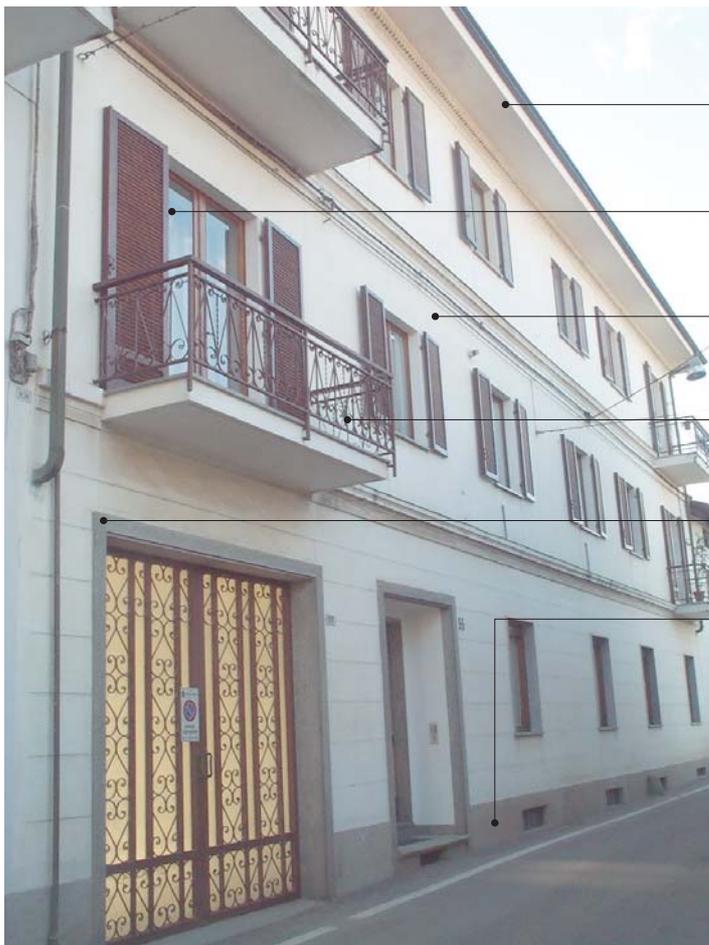
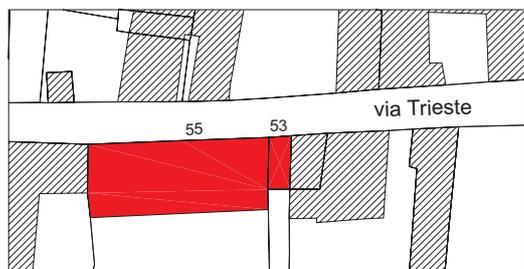
Ubicazione: Via TRIESTE n°53-55

elementi architettonici	
—	cornicione
—	serramenti e sistemi oscuranti
—	fondo
—	ringhiere
—	cornici
—	zoccolo

colori		materiali		normativa
	piano terra	piani superiori	piano terra	piani superiori	
cornicione

15		intonaco	art. n°10
lesene colonne					
marcapiano

15	intonaco	intonaco	art. n°10
fondo

7	intonaco	intonaco	art. n°9
ornati fregi					
cornici			pietra di luserna		art. n°10
sistemi oscuranti	essenza noce	essenza noce	legno	legno	art. n°13/16
serramenti	essenza noce	essenza noce	legno	legno	art. n°13/16
balconi

15		cemento	
ringhiere

61		ferro	art. n°11
portone	essenza noce		legno		
zoccolo			pietra di luserna		art. n°12
note

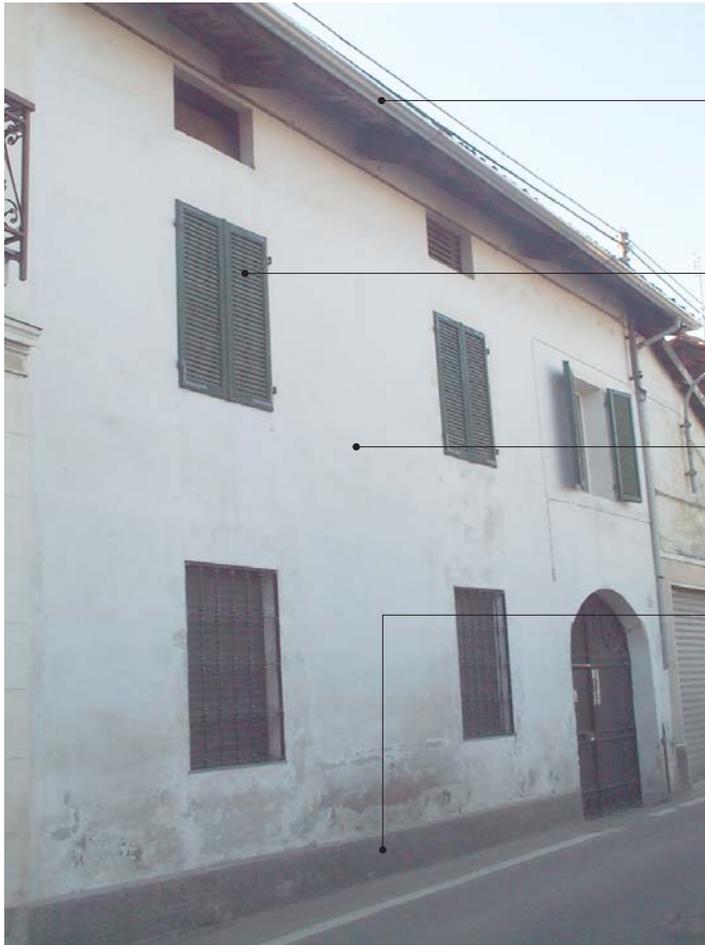
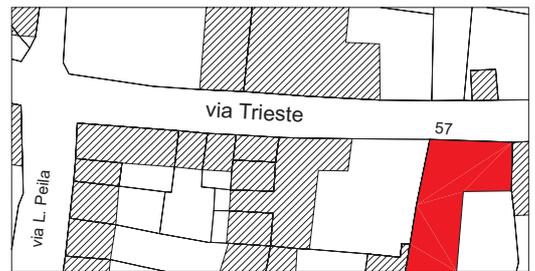
Ubicazione: Via TRIESTE n°57

elementi architettonici	
—	cornicione
—	serramenti e sistemi oscuranti
—	fondo
—	zoccolo

colori		materiali		normativa
	piano terra	piani superiori	piano terra	piani superiori	
cornicione					
lesene colonne					
marcapiano					
fondo

8	intonaco	intonaco	art. n°9
ornati fregi					
cornici					
sistemi oscuranti

43	legno	legno	art. n°13/16
serramenti

51	legno	legno	art. n°13/16
balconi					
ringhiere

60		ferro		art. n°11
portone	essenza noce		legno		
zoccolo

15		intonaco		art. n°12
note

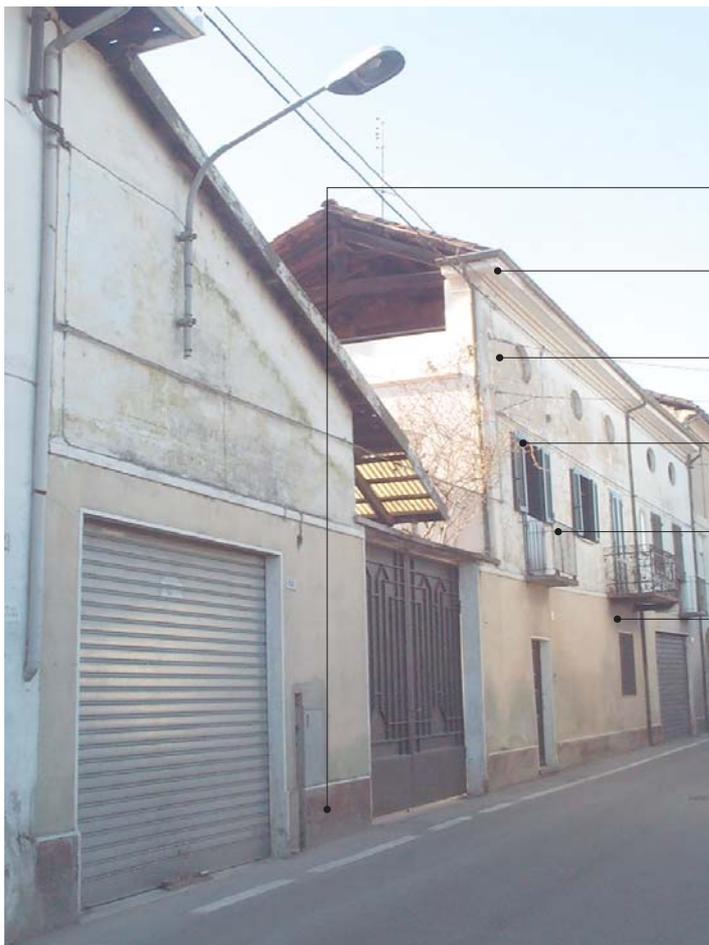
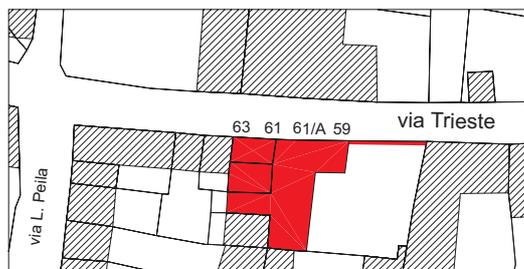
Ubicazione: Via TRIESTE n°59-61/A-61-63

elementi architettonici	
—	zoccolo
—	cornicione
—	fondo piani superiori
—	serramenti e sistemi oscuranti
—	ringhiere
—	fondo piano terra

60	ferro	ferro	art. n°11
portone	essenza noce		legno		
zoccolo			pietra di luserna		art. n°12
note	Modiglioni dei balconi in ferro non congrui Intonaco plastico al piano terra non congruo

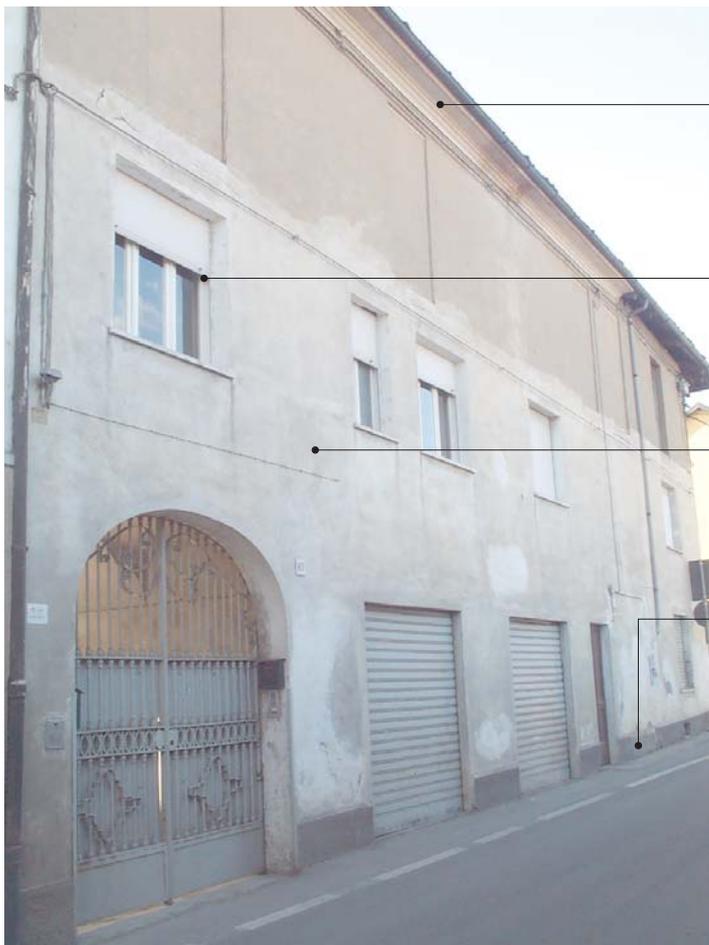
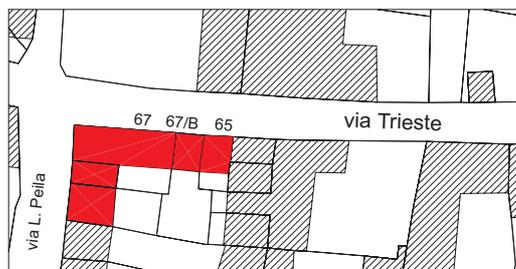
Ubicazione: Via TRIESTE n°65-67-67/B angolo via L. Peila

elementi architettonici	
—	cornicione
—	serramenti e sistemi oscuranti
—	fondo
—	zoccolo

colori		materiali		normativa
	piano terra	piani superiori	piano terra	piani superiori	
cornicione

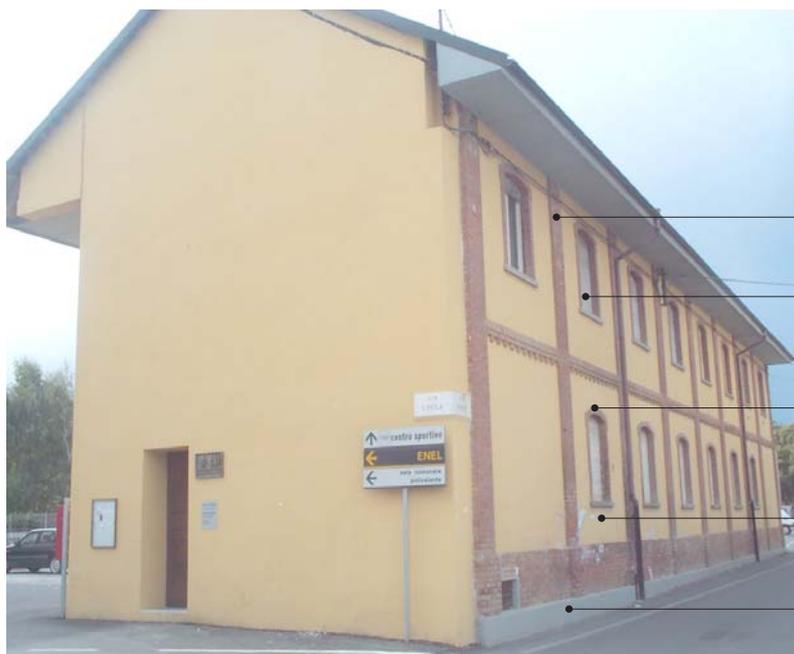
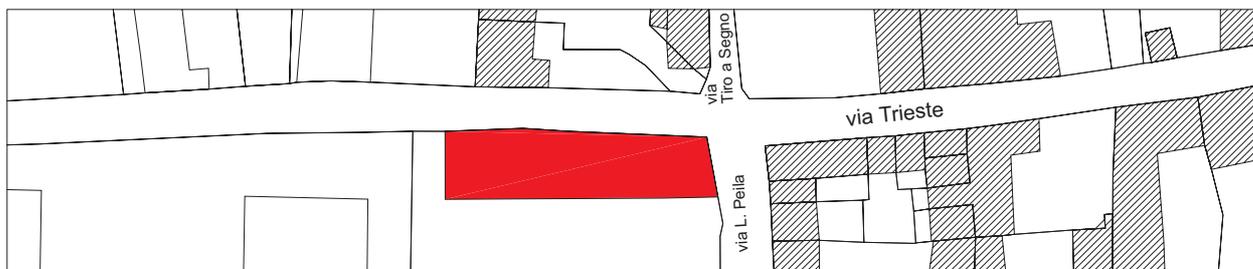
Ubicazione: Via TRIESTE angolo via L.Peila

elementi architettonici	
lesene e colonne	
serramenti e sistemi oscuranti	
cornici	
fondo piano terra	
zoccolo

colori		materiali		normativa
	piano terra	piani superiori	piano terra	piani superiori	
cornicione					
lesene colonne	mattoni a vista	mattoni a vista	mattoni	mattoni	art. n°10
marcapiano	mattoni a vista		mattoni		art. n°10
fondo
