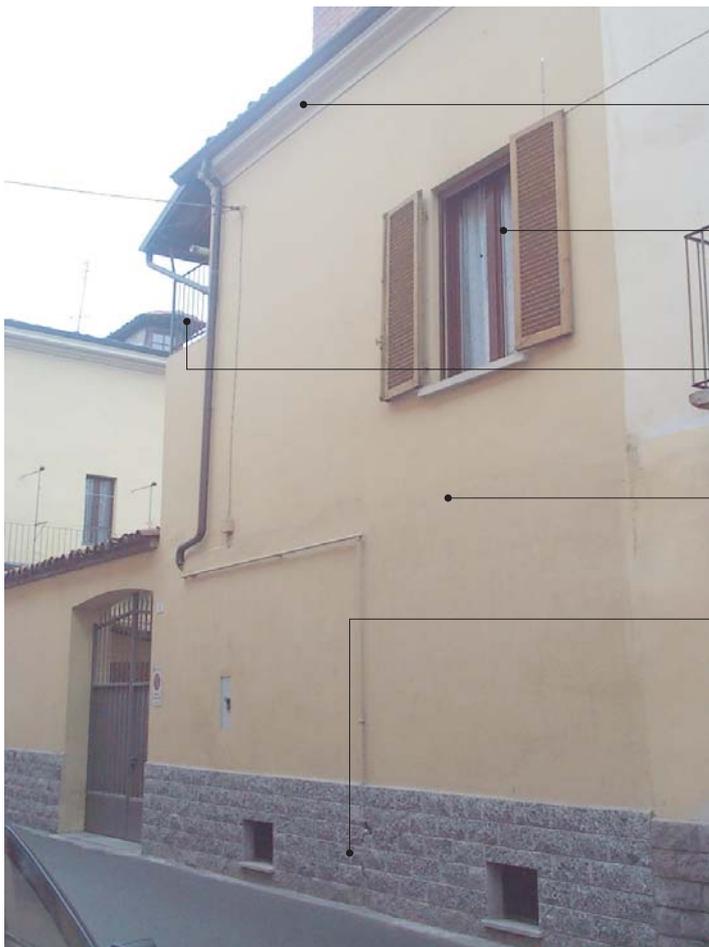
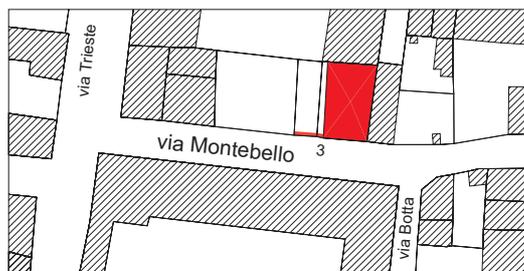
Ubicazione: Via MONTEBELLO n°3

elementi architettonici	
—	cornicione
—	serramenti e sistemi oscuranti
—	ringhiere
—	fondo
—	zoccolo

61		ferro	art. n°11
portone	essenza noce		legno		
zoccolo			pietra di luserna		art. n°12
note	Zoccolo in pietra non congruo

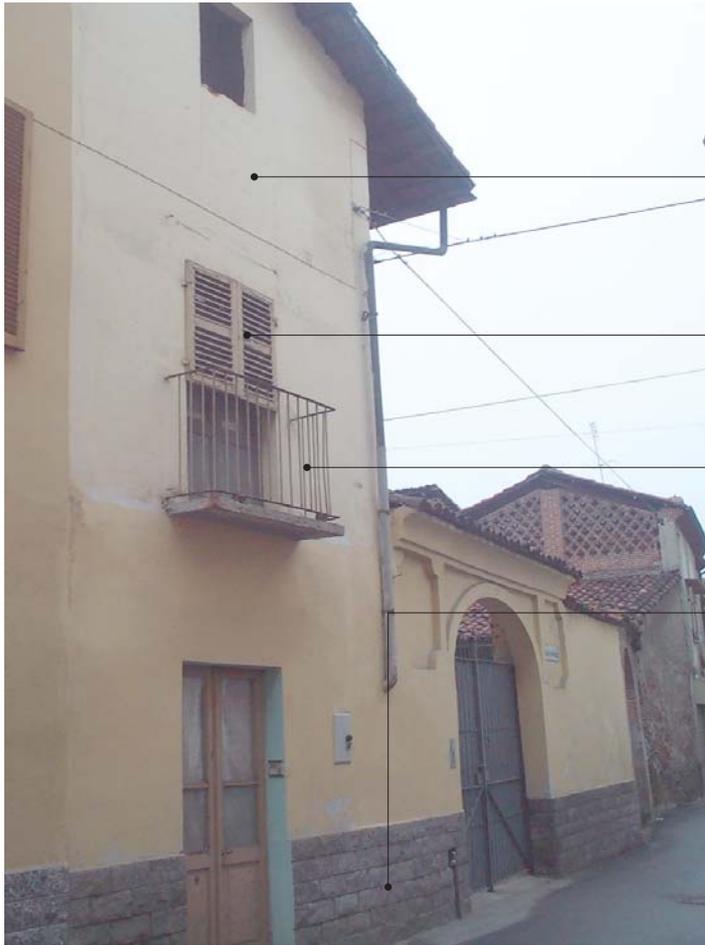
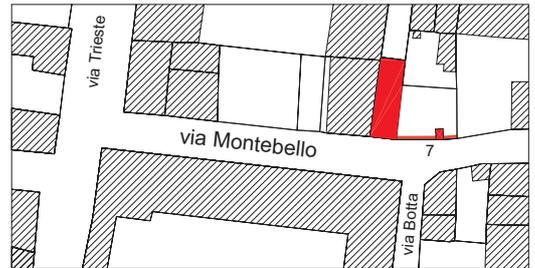
Ubicazione: Via MONTEBELLO n°7

elementi architettonici	
—	fondo
—	serramenti e sistemi oscuranti
—	ringhiere
—	zoccolo

60		ferro	art. n°11
portone	essenza noce		legno		
zoccolo			pietra di luserna		art. n°12
note	Zoccolo in pietra non congruo

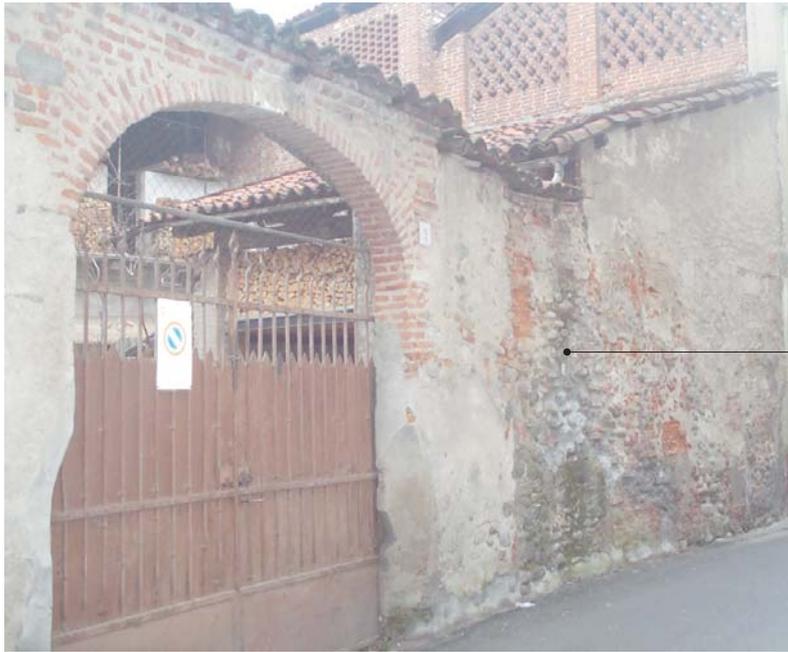
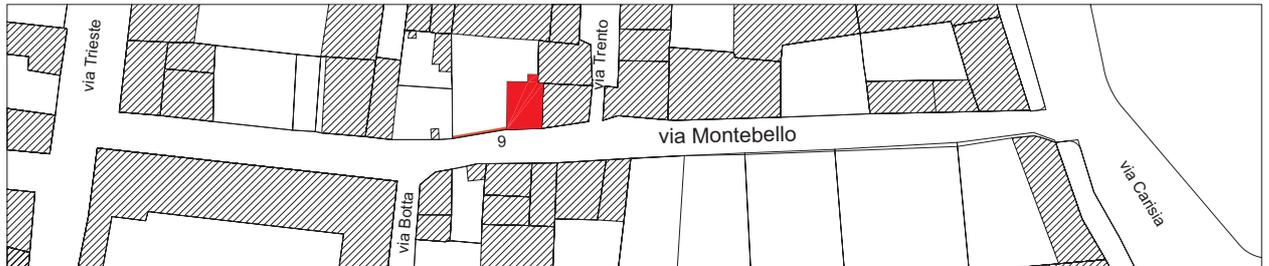
Ubicazione: Via MONTEBELLO n°9

elementi architettonici	
	fondo

colori		materiali		normativa
	piano terra	piani superiori	piano terra	piani superiori	
cornicione					
lesene colonne					
marcapiano					
fondo	19	19	intonaco	intonaco	art. n°9
ornati fregi					
cornici					
sistemi oscuranti					
serramenti					
balconi					
ringhiere					
portone	essenza noce		legno		
zoccolo	19		intonaco		art. n°12
note

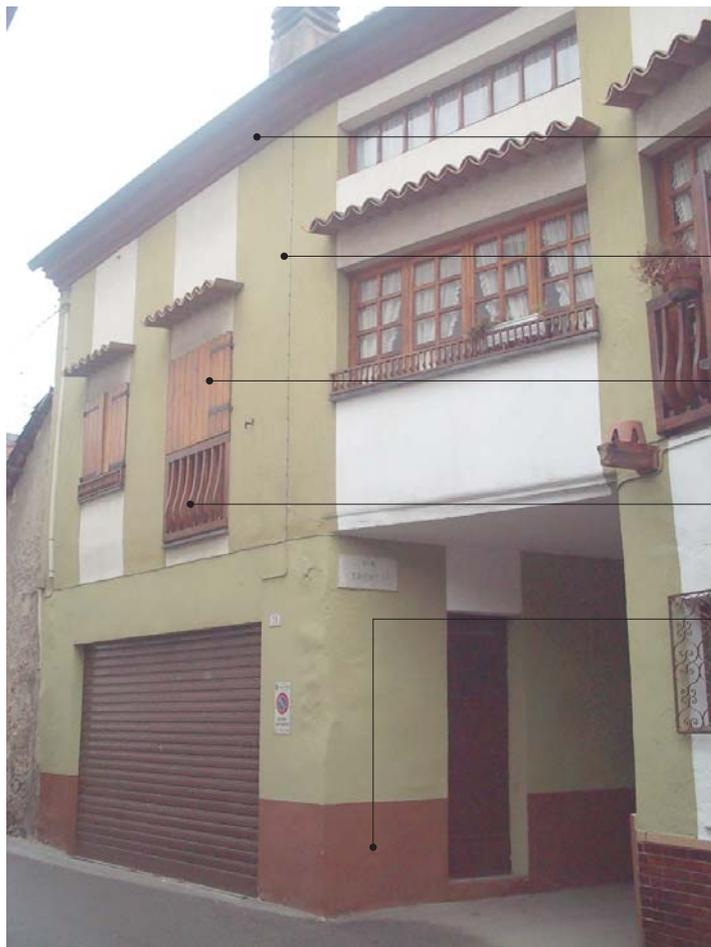
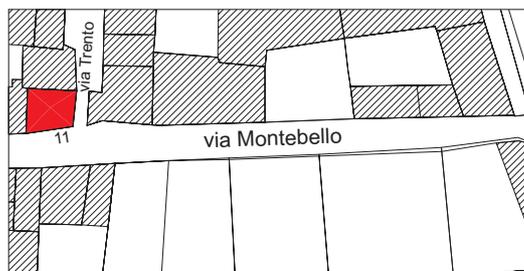
Ubicazione: Via MONTEBELLO n°11 angolo via Trento

elementi architettonici	
—	cornicione
—	fondo
—	serramenti e sistemi oscuranti
—	ringhiere
—	zoccolo

15		intonaco		art. n°12
note	Tinteggiatura dei mattoni del cornicione non congrua Intonaco plastico tipo graffiato non congruo Elementi tipologici non congrui

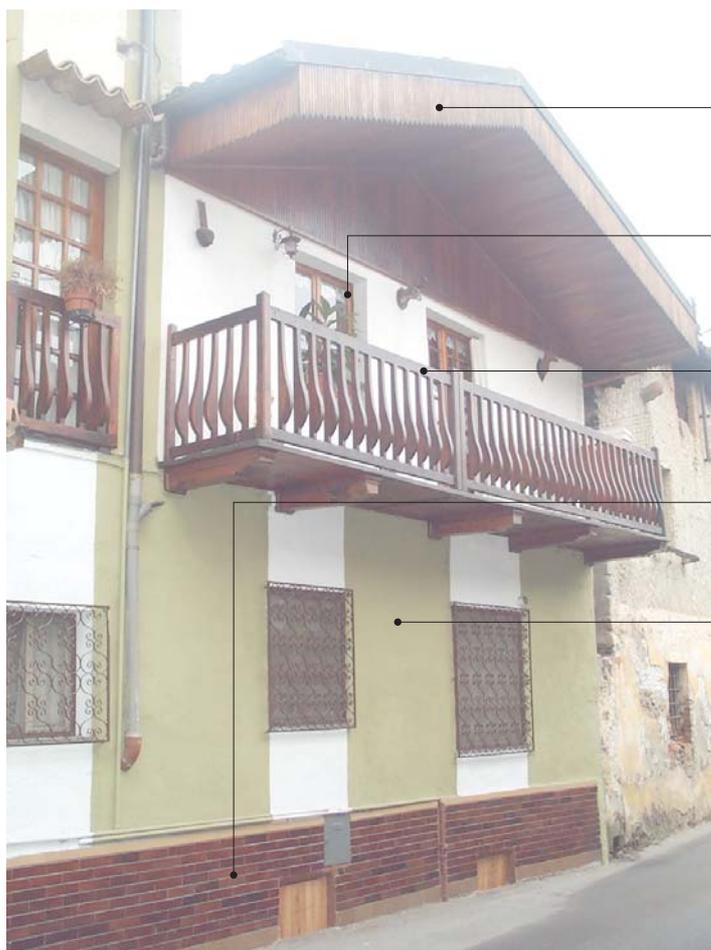
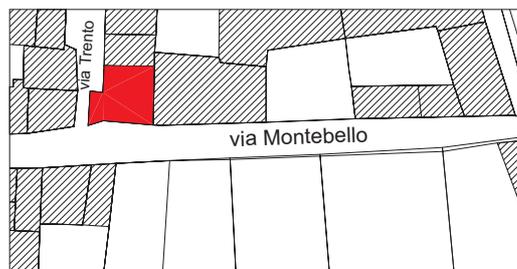
Ubicazione: Via MONTEBELLO angolo via Trento n°13

elementi architettonici	
—	cornicione
—	serramenti e sistemi oscuranti
—	ringhiere
—	zoccolo
—	fondo

15		intonaco		art. n°12
note	Rivestimento del cornicione in legno perlinato non congruo Intonaco plastico tipo graffiato non congruo Zoccolo in piastrelle smaltate non congruo

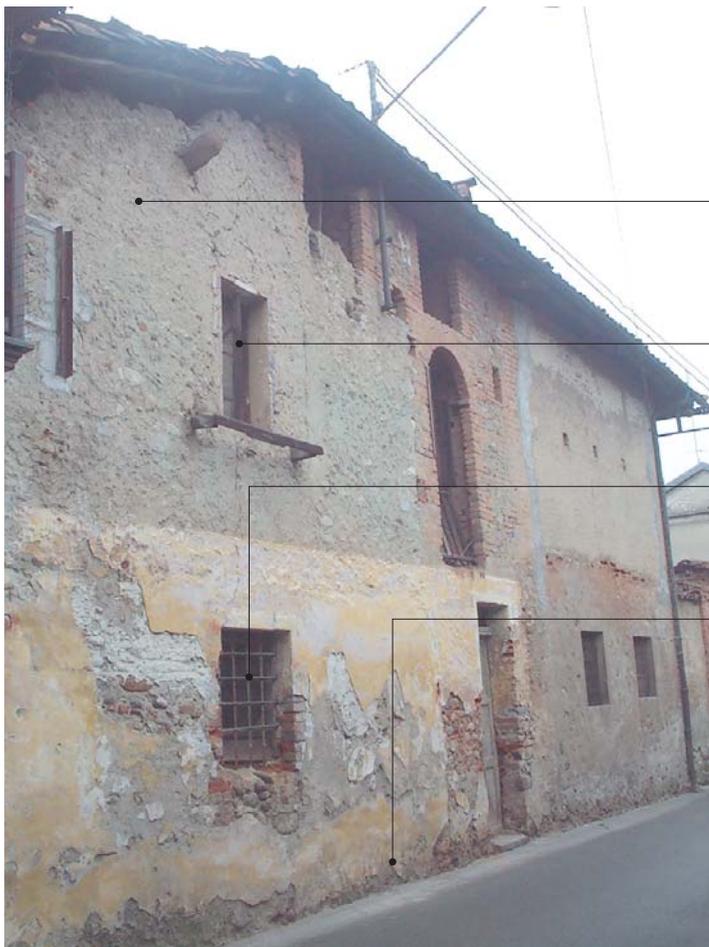
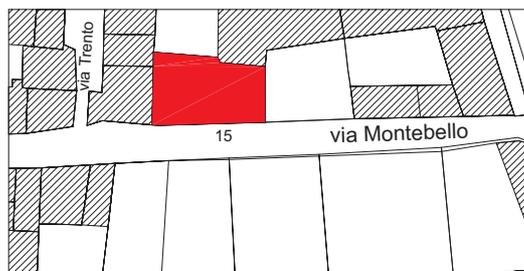
Ubicazione: Via MONTEBELLO n°15

elementi architettonici	
—	fondo
—	serramenti e sistemi oscuranti
—	ringhiere
—	zoccolo

15		intonaco		art. n°12
note	Edificio in forte degrado

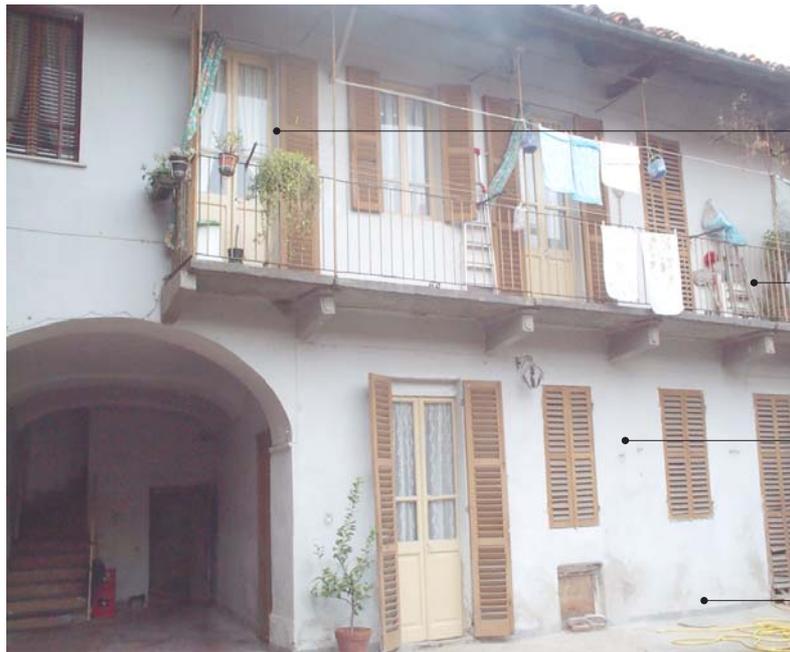
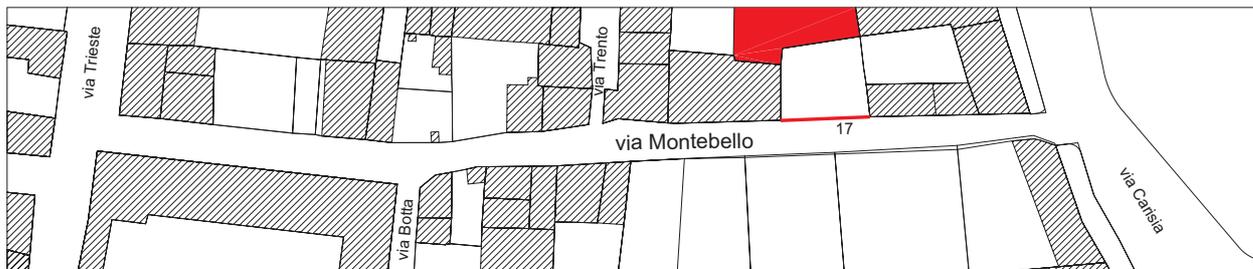
Ubicazione: Via MONTEBELLO n°17

elementi architettonici	
	serramenti e sistemi oscuranti
	ringhiere
	fondo
	zoccolo

colori		materiali		normativa
	piano terra	piani superiori	piano terra	piani superiori	
cornicione					
lesene colonne					
marcapiano					
fondo	7	7	intonaco	intonaco	art. n°9
ornati fregi					
cornici					
sistemi oscuranti	essenza noce	essenza noce	legno	legno	art. n°13/16
serramenti	essenza noce	essenza noce	legno	legno	art. n°13/16
balconi				pietra	
ringhiere		61		ferro	art. n°11
portone	61		ferro		
zoccolo	15		intonaco		art. n°12
note	Muro di recinzione censito come paramento medievale Ristilatura della malta tra i conci lapidei e laterizi del muro di recinzione esterno

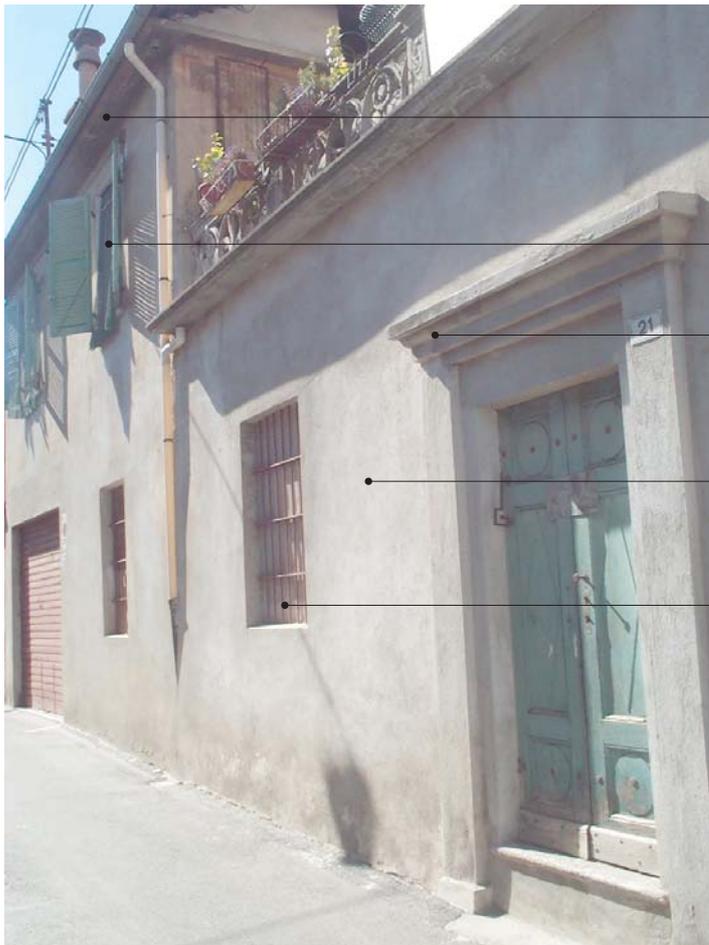
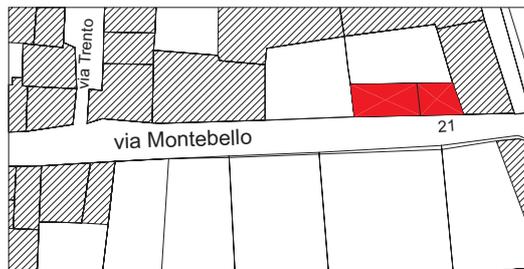
Ubicazione: Via MONTEBELLO n°21

elementi architettonici	
—	cornicione
—	serramenti e sistemi oscuranti
—	cornici
—	fondo
—	ringhiere

60	ferro	ferro	art. n°11
portone	essenza noce		legno		
zoccolo			pietra di luserna		art. n°12
note
