# Ubicazione: Via FIUME n° 2-4 angolo via S. Martino

Classificazione da P.R.G.C.: Complessi unitari di valore storico-documentario, cortili e giardini di pertinenza

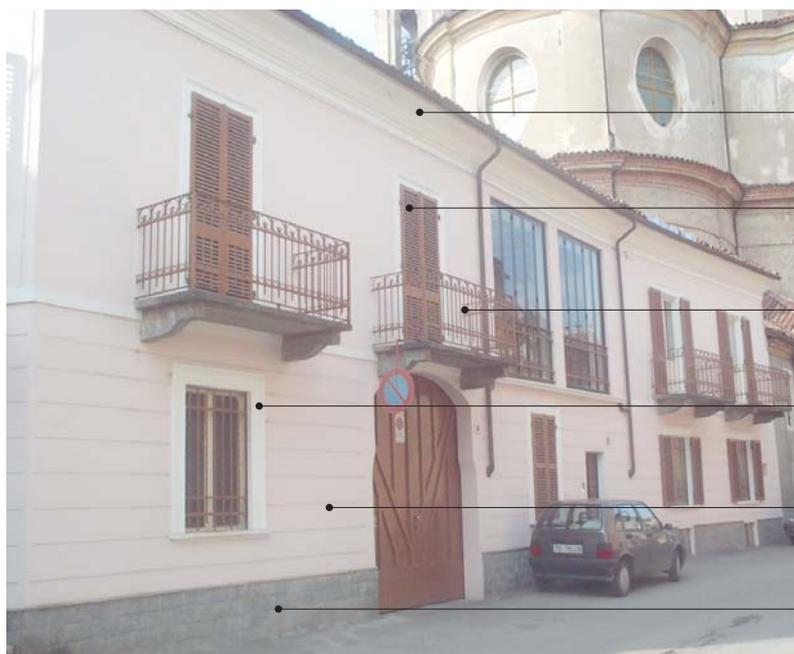
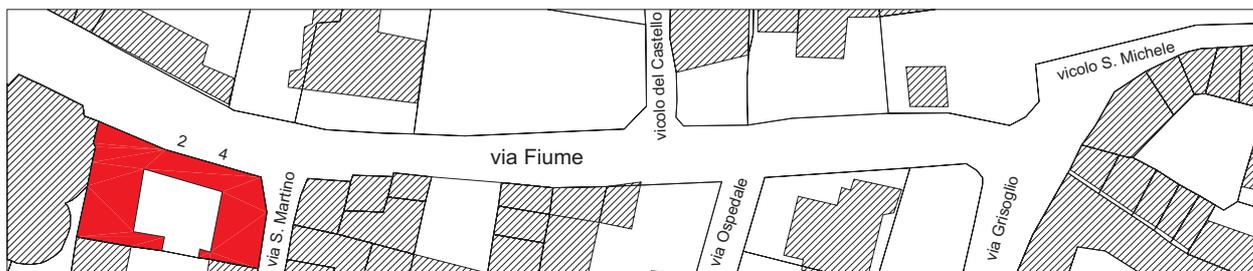
elementi architettonici	
—	cornicione
—	serramenti e sistemi oscuranti
—	ringhiere
—	cornici
—	fondo
—	zoccolo

61	ferro	ferro	art. n°11
portone	essenza noce		legno		
zoccolo			pietra di luserna		art. n°12
note	Zoccolo in pietra non congruo

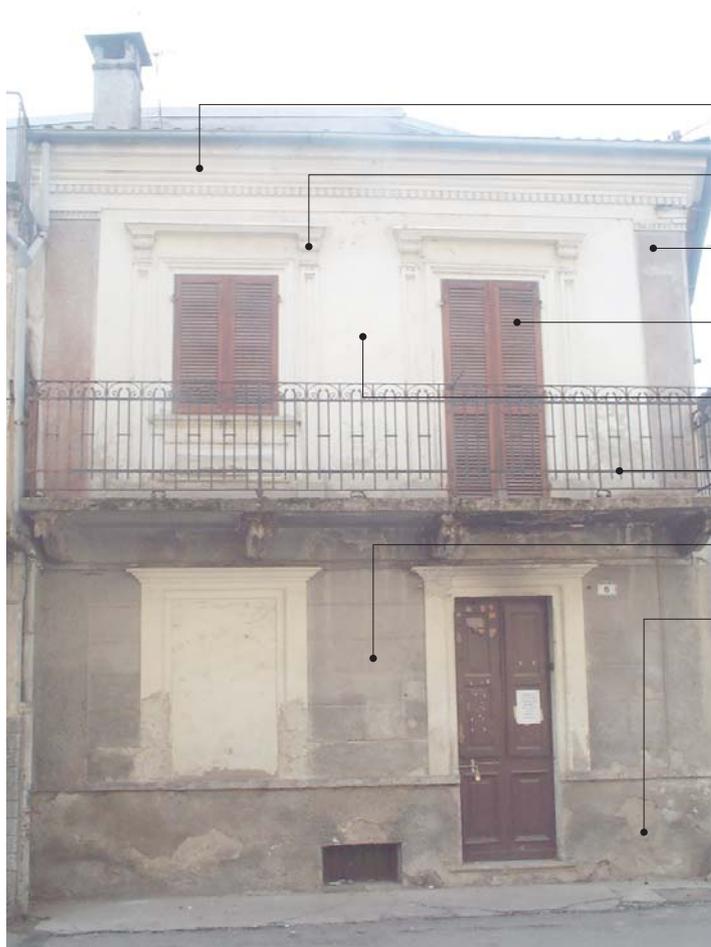
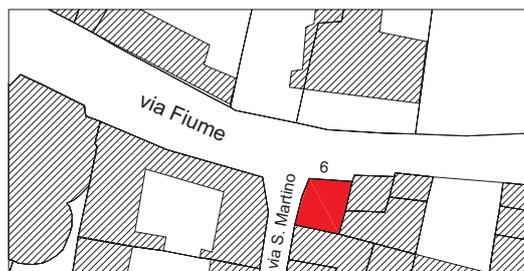
# Ubicazione: Via FIUME n° 6 angolo via S. Martino

elementi architettonici	
—	cornicione
—	cornici
—	lesene e colonne
—	serramenti e sistemi oscuranti
—	fondo piani superiori
—	ringhiere
—	fondo piano terra
—	zoccolo

26		intonaco		art. n°12
note	Obbligo di velatura

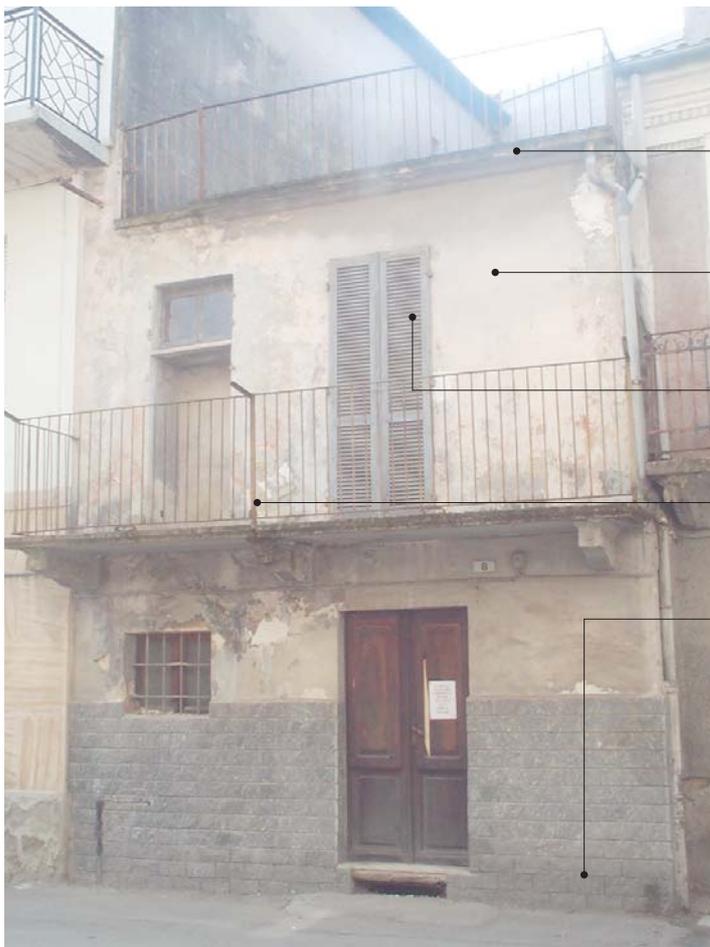
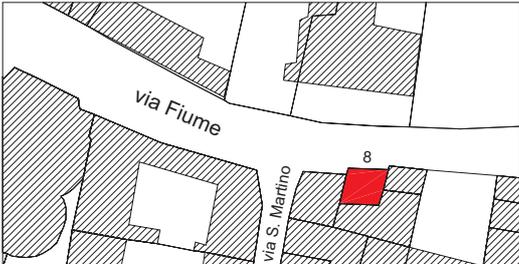
# Ubicazione: Via FIUME n° 8

elementi architettonici	
—	cornicione
—	fondo
—	serramenti e sistemi oscuranti
—	ringhiere
—	zoccolo

16		intonaco		art. n°12
note	Rivestimento in pietra al piano terra non congruo

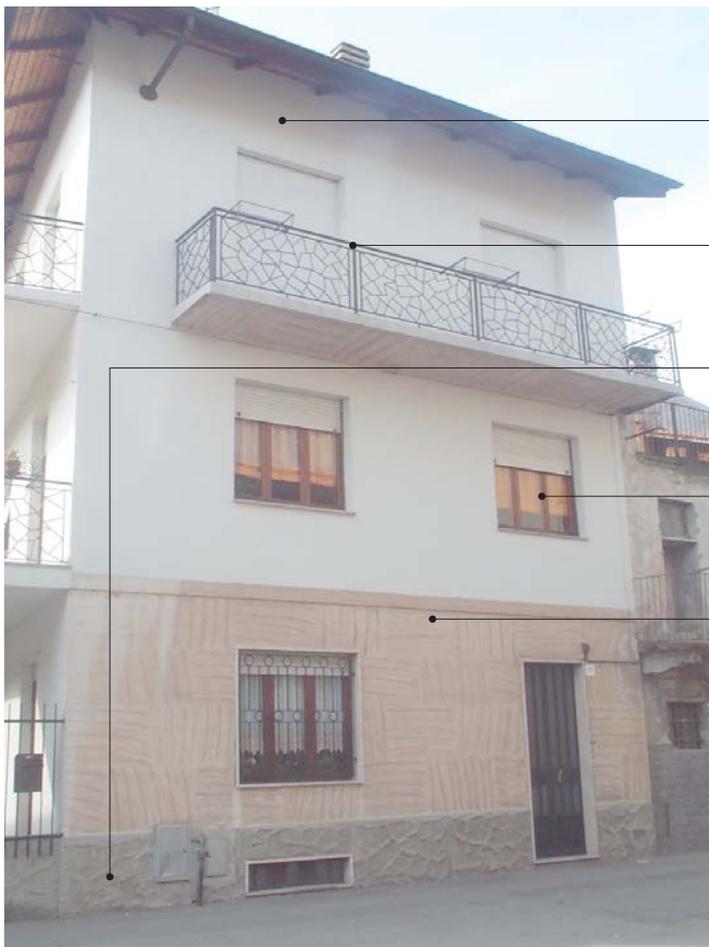
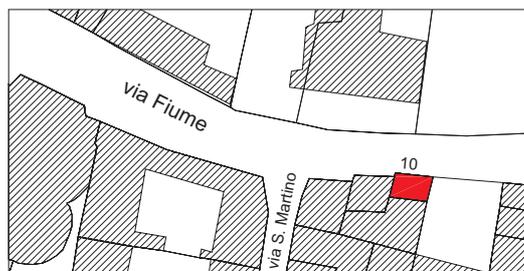
# Ubicazione: Via FIUME n° 10

elementi architettonici	
—	fondo piani superiori
—	ringhiere
—	zoccolo
—	serramenti e sistemi oscuranti
—	fondo piano terra

15		intonaco		art. n°12
note	Edificio avente elementi tipologici non congrui

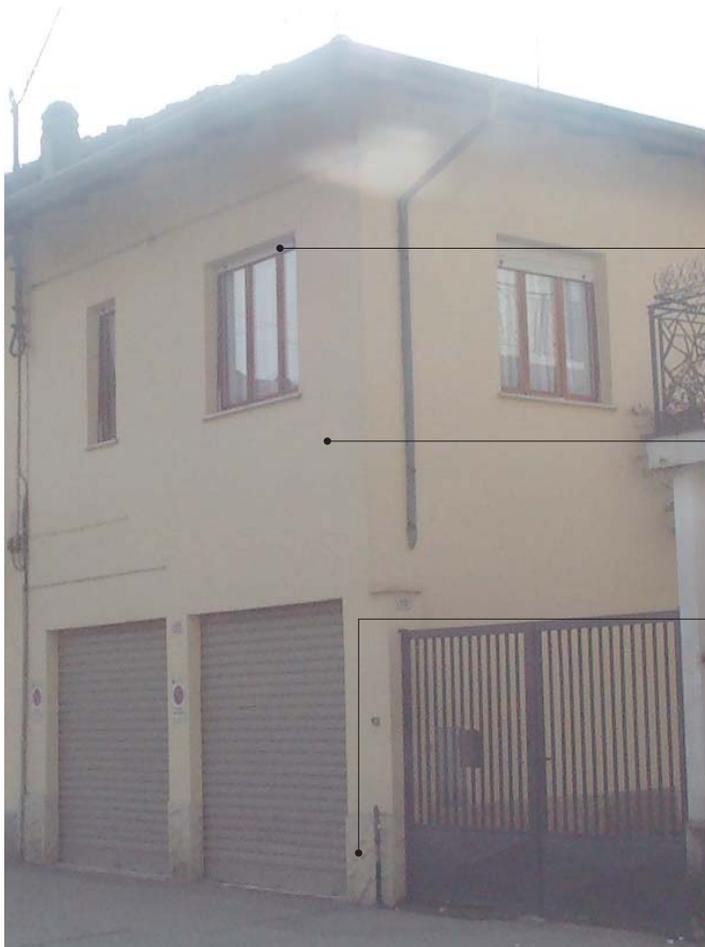
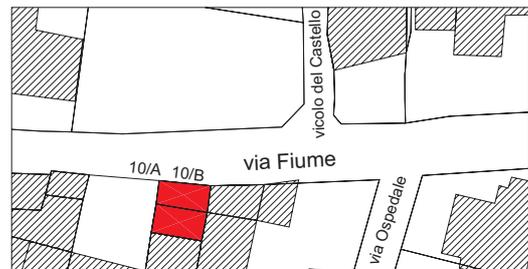
# Ubicazione: Via FIUME n° 10/A-10/B

elementi architettonici	
●	serramenti e sistemi oscuranti
●	fondo
●	zoccolo

15		intonaco		art. n°12
note	Edificio recente privo di elementi tipologici di interesse documentario

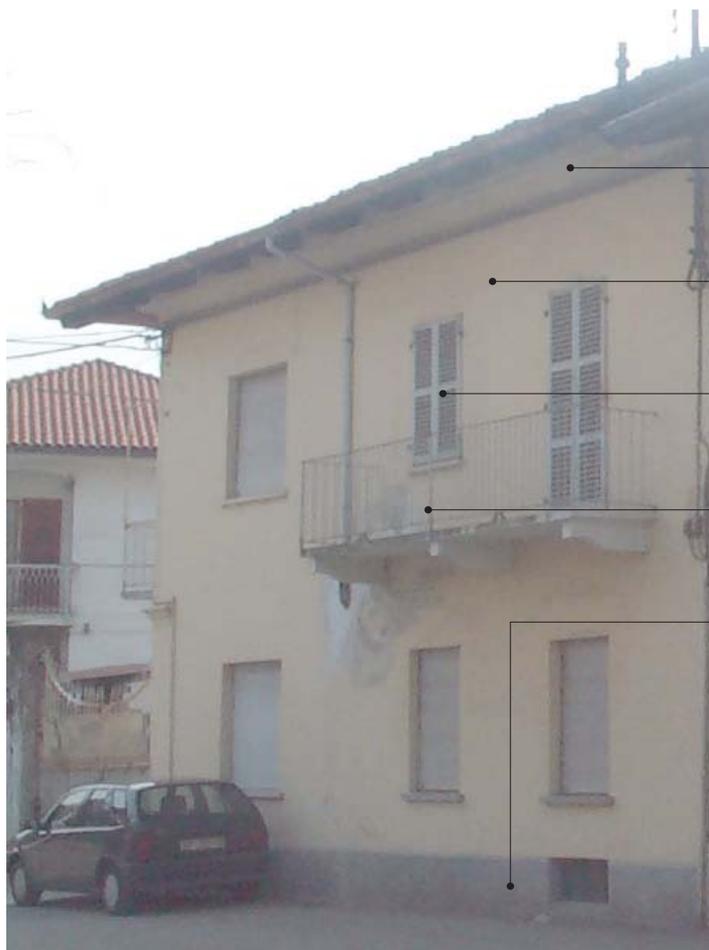
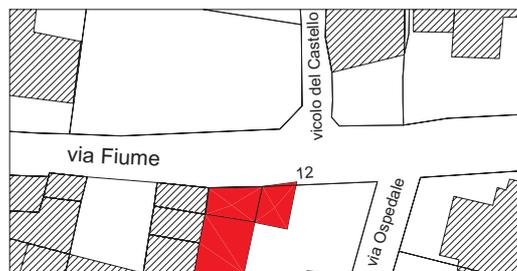
# Ubicazione: Via FIUME n°12

elementi architettonici	
●	cornicione
●	fondo
●	serramenti e sistemi oscuranti
●	ringhiere
●	zoccolo

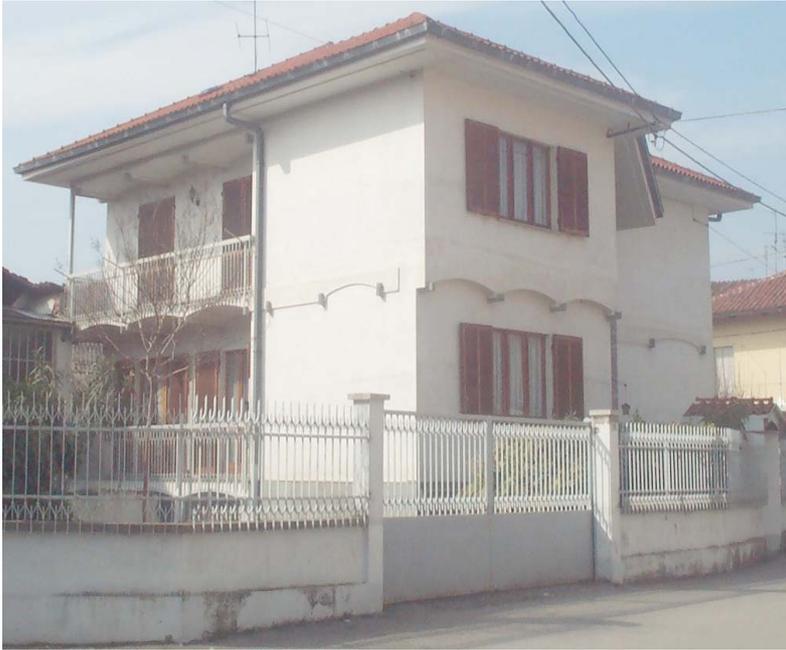
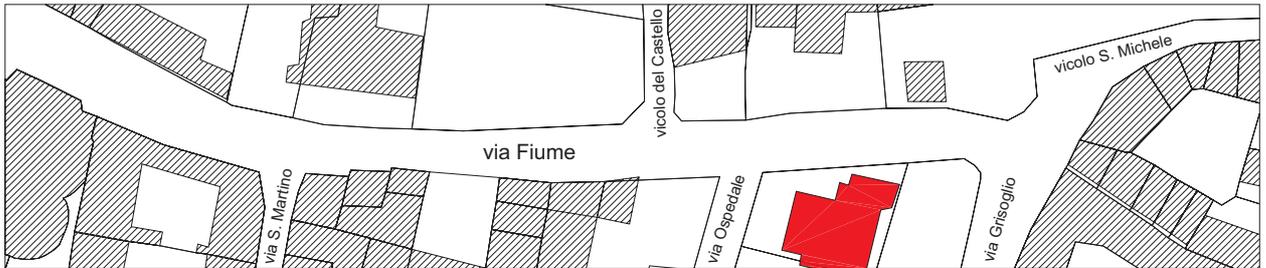
# Ubicazione: Via FIUME angolo via Grisoglio

## elementi architettonici
