Ubicazione: Via SAN MARTINO

Classificazione da P.R.G.C.: Tessuti minori ottocenteschi e primo novecento di interesse documentario

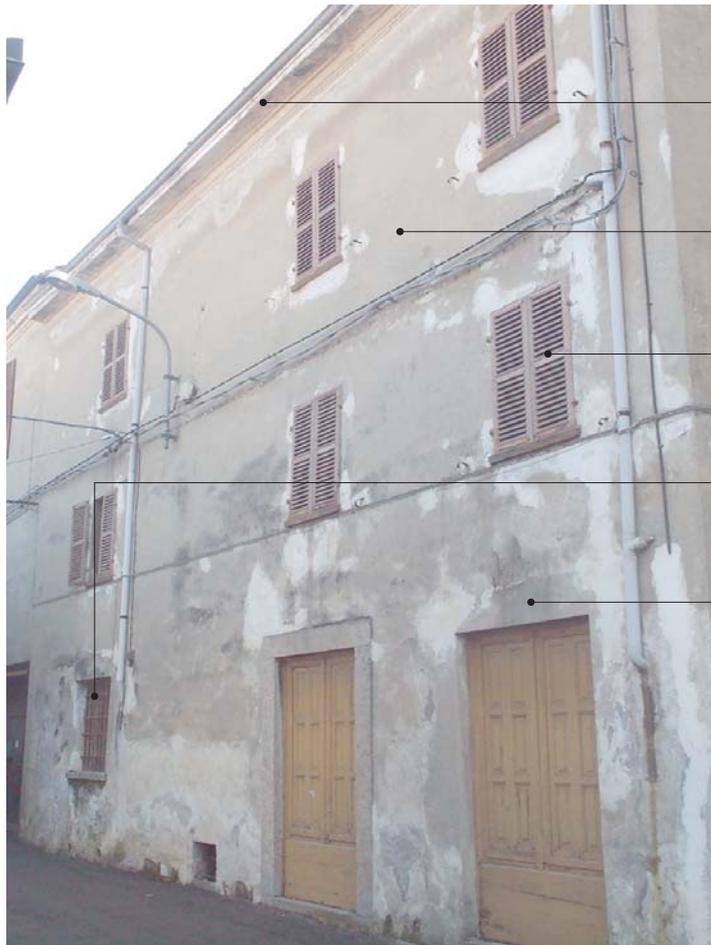
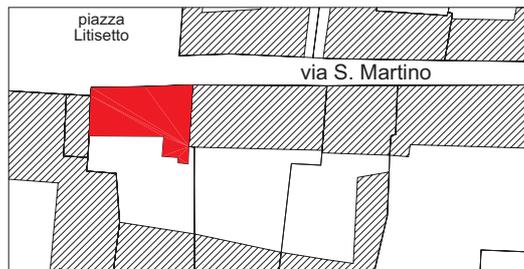
elementi architettonici	
—	cornicione
—	fondo
—	serramenti e sistemi oscuranti
—	ringhiere
—	cornici

61		ferro		art. n°11
portone					
zoccolo			pietra di luserna		art. n°12
note	Obbligo di velatura

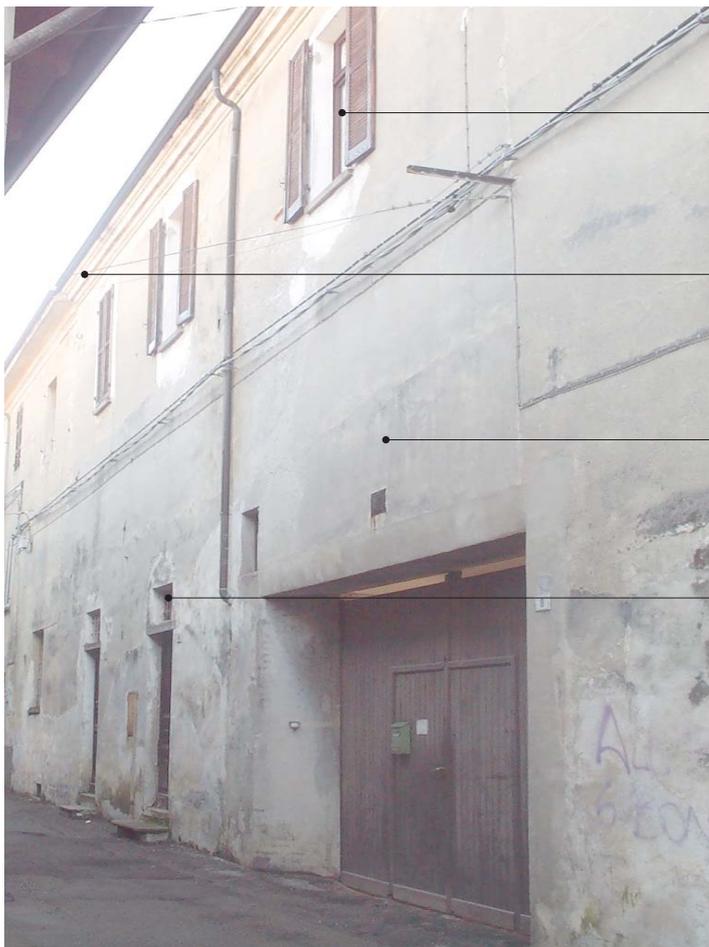
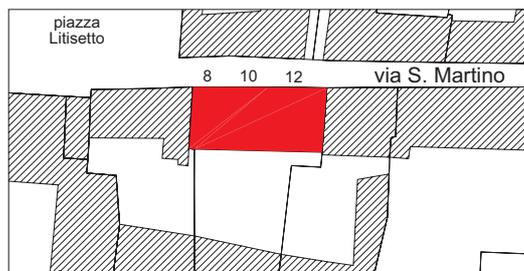
Ubicazione: Via SAN MARTINO n°8-10-12

elementi architettonici	
	serramenti e sistemi oscuranti
	cornicione
	fondo
	ringhiere

61		ferro		art. n°11
portone	essenza noce		legno		
zoccolo			pietra di luserna		art. n°12
note

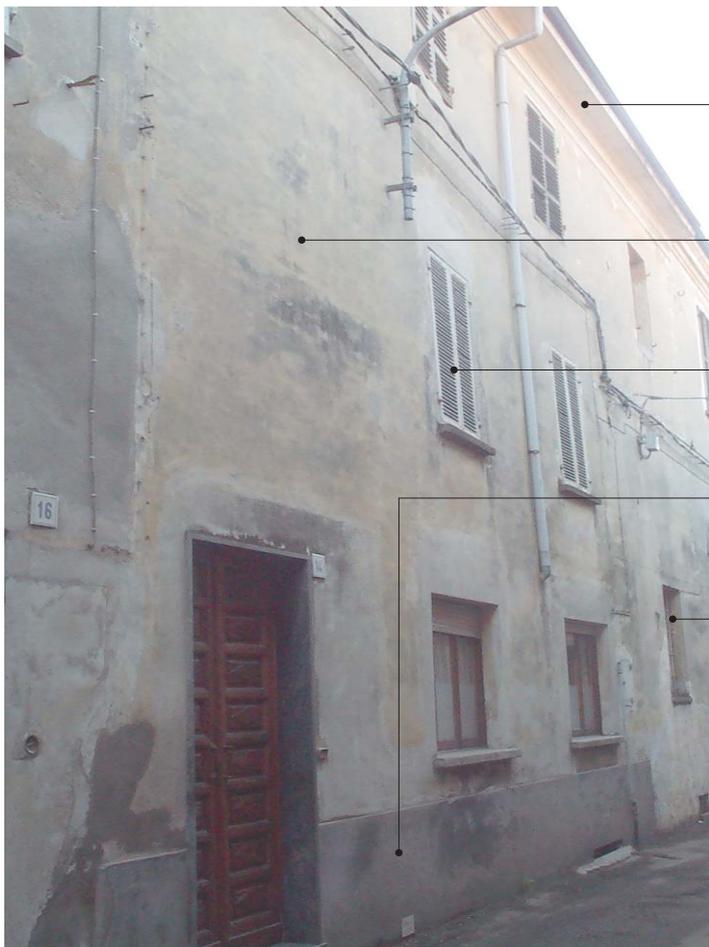
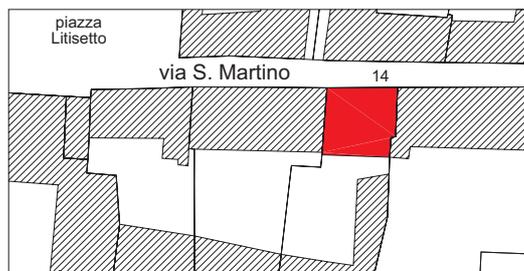
Ubicazione: Via SAN MARTINO n°14

elementi architettonici	
—	cornicione
—	fondo
—	serramenti e sistemi oscuranti
—	zoccolo
—	ringhiere

7	intonaco	intonaco	art. n°9
ornati fregi					
cornici					
sistemi oscuranti	essenza noce	essenza noce	legno	legno	art. n°13/16
serramenti	essenza noce	essenza noce	legno	legno	art. n°13/16
balconi					
ringhiere					
portone					
zoccolo			pietra di luserna		art. n°12
note	Sistemi oscuranti al piano terra non congrui

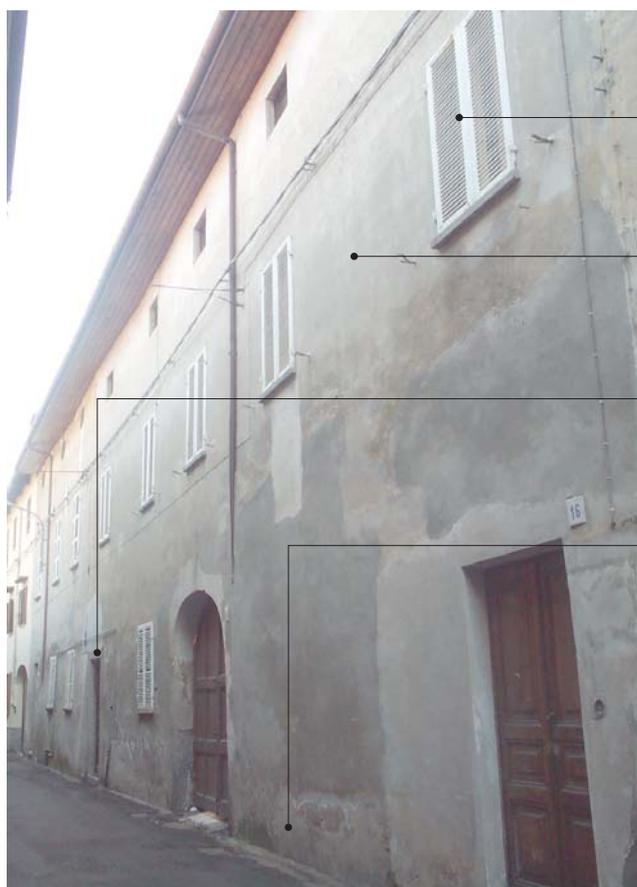
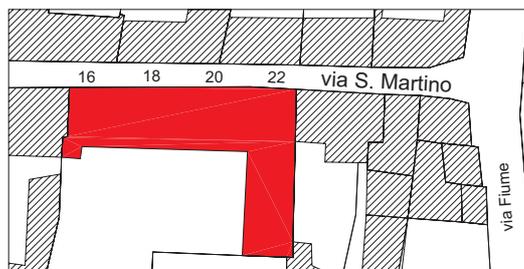
Ubicazione: Via SAN MARTINO n°16-18-20-22

elementi architettonici	
	serramenti e sistemi oscuranti
	fondo
	cornici
	zoccolo

colori		materiali		normativa
	piano terra	piani superiori	piano terra	piani superiori	
cornicione					
lesene colonne					
marcapiano					
fondo	19	19	intonaco	intonaco	art. n°9
ornati fregi					
cornici			diorite		art. n°10
sistemi oscuranti	essenza noce	essenza noce	legno	legno	art. n°13/16
serramenti	essenza noce	essenza noce	legno	legno	art. n°13/16
balconi				pietra	
ringhiere	61		ferro		art. n°11
portone	essenza noce		legno		
zoccolo			pietra di luserna		art. n°12
note

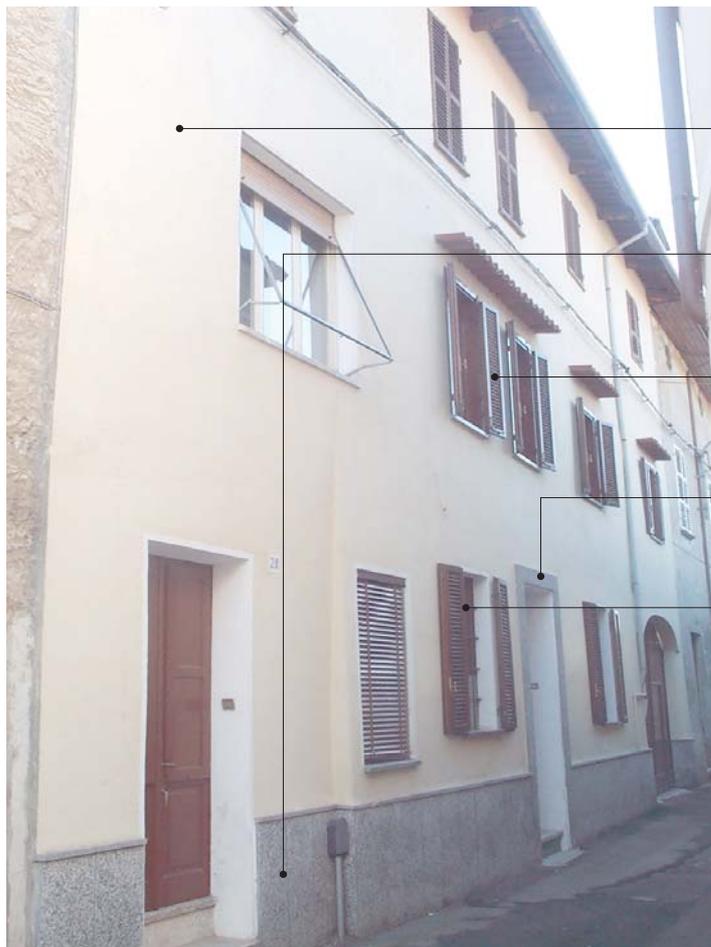
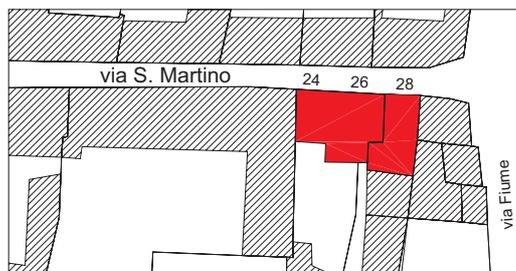
Ubicazione: Via SAN MARTINO n°24-26-28

elementi architettonici	
—	fondo
—	zoccolo
—	serramenti e sistemi oscuranti
—	cornici
—	ringhiere

61		ferro		art. n°11
portone	essenza noce		legno		
zoccolo			pietra di luserna		art. n°12
note	Zoccolo in pietra non congruo Sistemi oscuranti al piano primo non congrui
