Ubicazione: Piazza LITISETTO n°3 angolo via S. Martino

Classificazione da P.R.G.C.: Edifici monumentali e signorili di età rinascimentale e barocca, cortili e giardini di pertinenza

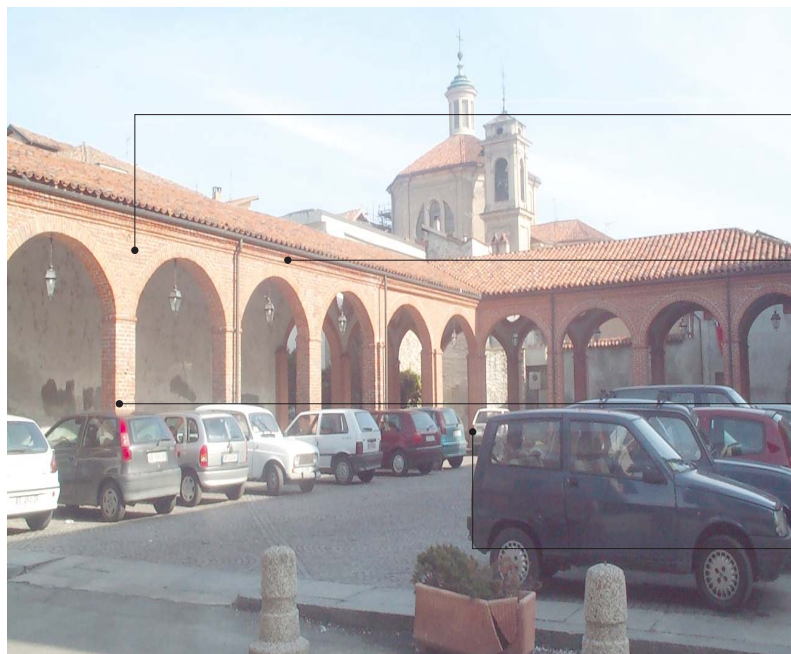
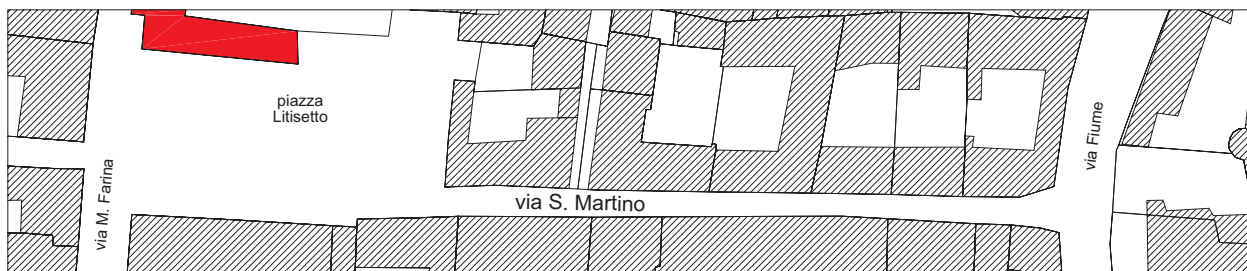
elementi architettonici	
—	fondo
—	cornicione
—	lesene e colonne
—	zoccolo

colori		materiali		normativa
	piano terra	piani superiori	piano terra	piani superiori	
cornicione		mattoni a vista		mattoni	art. n°10
lesene colonne	mattoni a vista		mattoni		art. n°10
marcapiano					
fondo	mattoni a vista	mattoni a vista	mattoni	mattoni	art. n°9
ornati fregi					
cornici					
sistemi oscuranti					
serramenti					
balconi					
ringhiere					
portone					
zoccolo	mattoni a vista		mattoni		art. n°12
note	Vincolo L. 1089/39

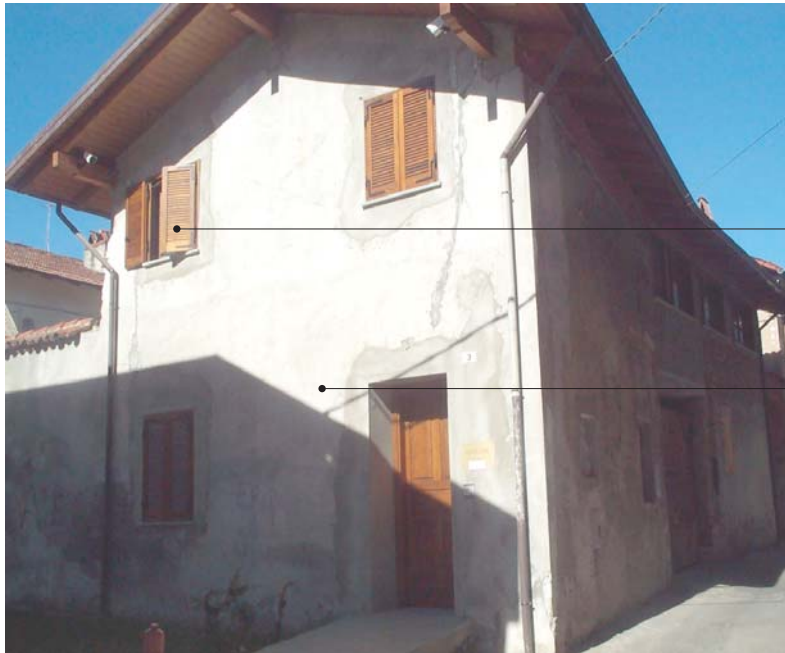
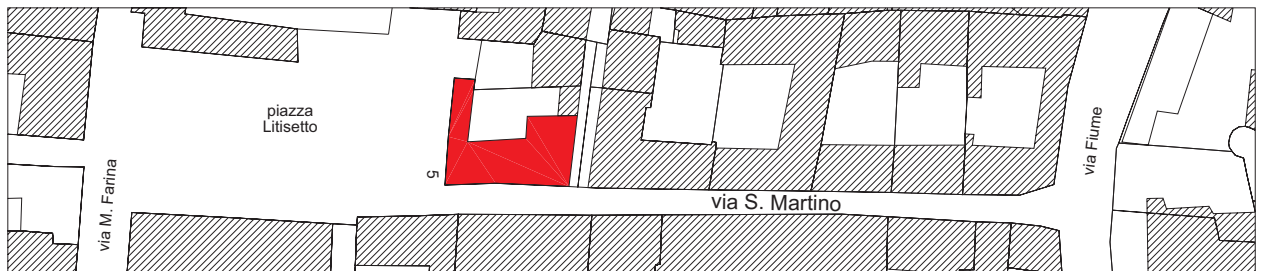
Ubicazione: Via SAN MARTINO n°5 angolo piazza Litisetto n°3

elementi architettonici	
serramenti e sistemi oscuranti	
fondo

colori		materiali		normativa
	piano terra	piani superiori	piano terra	piani superiori	
cornicione					
lesene colonne					
marcapiano					
fondo

6	intonaco	intonaco	art. n°9
ornati fregi					
cornici					
sistemi oscuranti		essenza noce		legno	art. n°13/16
serramenti	essenza noce	essenza noce	legno	legno	art. n°13/16
balconi					
ringhiere

61		ferro		art. n°11
portone	essenza noce		legno		
zoccolo			pietra di luserna		art. n°12
note

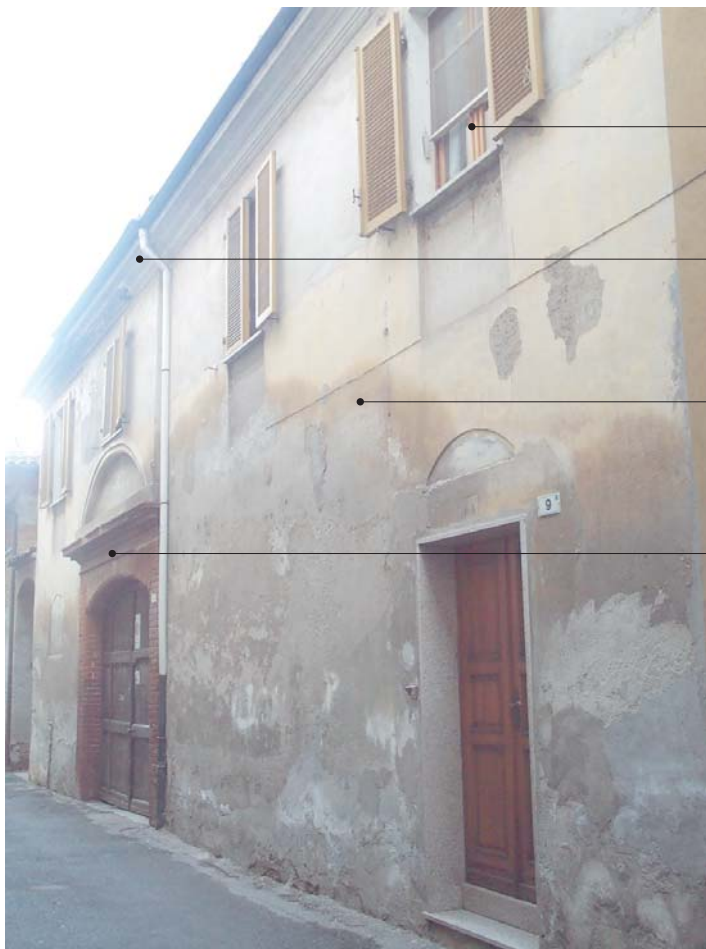
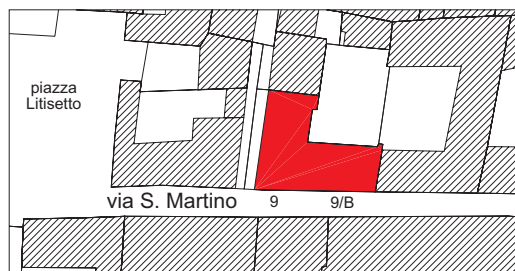
Ubicazione: Via SAN MARTINO n°9-9/B

elementi architettonici	
—	serramenti e sistemi oscuranti
—	cornicione
—	fondo
—	cornici

colori		materiali		normativa
	piano terra	piani superiori	piano terra	piani superiori	
cornicione

14		intonaco	art. n°10
lesene colonne					
marcapiano					
fondo

1	intonaco	intonaco	art. n°9
ornati fregi					
cornici	mattone a vista		mattone		art. n°10
sistemi oscuranti		essenza noce		legno	art. n°13/16
serramenti	essenza noce	essenza noce	legno	legno	art. n°13/16
balconi					
ringhiere					
portone	essenza noce		legno		
zoccolo			pietra di luserna		art. n°12
note	Obbligo di velatura

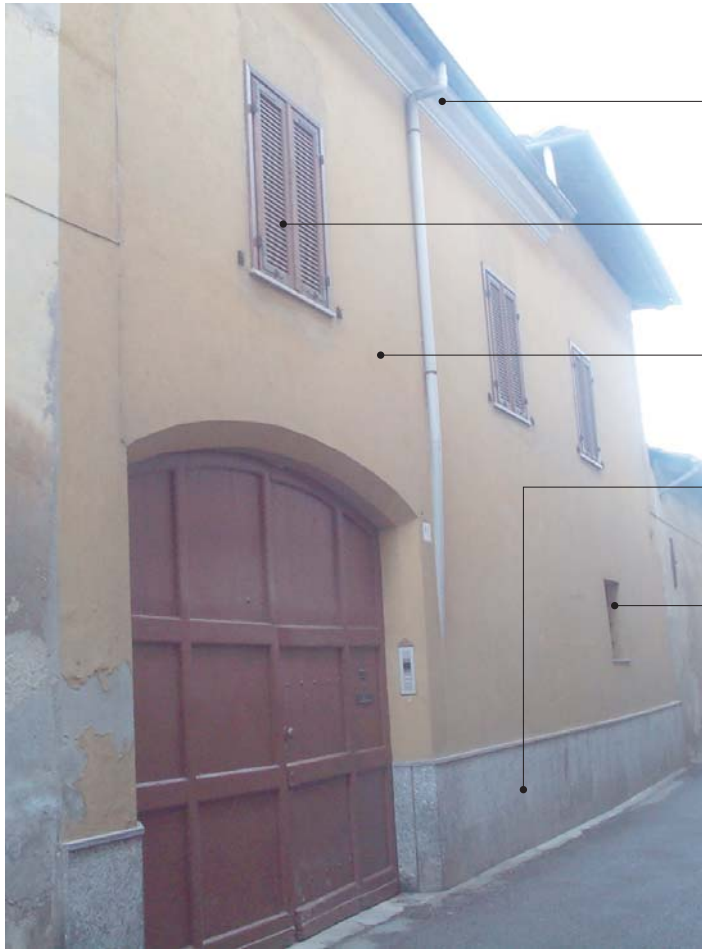
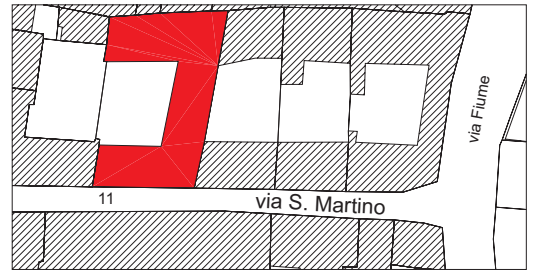
Ubicazione: Via SAN MARTINO n°11

elementi architettonici	
—	cornicione
—	serramenti e sistemi oscuranti
—	fondo
—	zoccolo
—	ringhiere

colori		materiali		normativa
	piano terra	piani superiori	piano terra	piani superiori	
cornicione

14		intonaco	art. n°10
lesene colonne					
marcapiano					
fondo

9	intonaco	intonaco	art. n°9
ornati fregi					
cornici					
sistemi oscuranti		essenza noce		legno	art. n°13/16
serramenti	essenza noce	essenza noce	legno	legno	art. n°13/16
balconi					
ringhiere	  61		ferro		
portone	essenza noce		legno		
zoccolo			pietra di luserna		art. n°12
note	Intonaco plastico non congruo Zoccolo non congruo

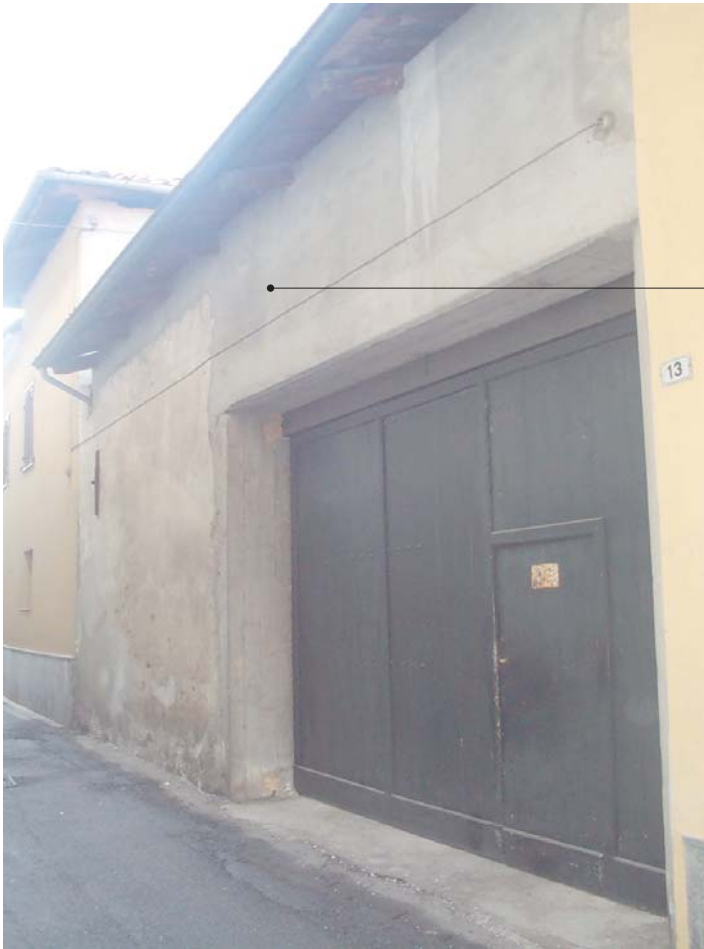
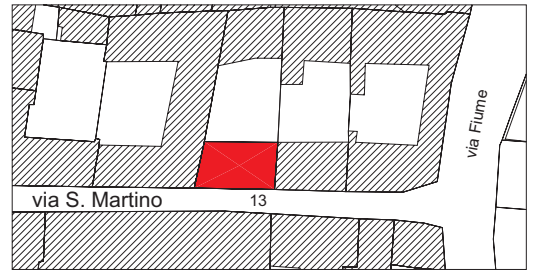
Ubicazione: Via SAN MARTINO n°13

elementi architettonici	
	fondo

colori		materiali		normativa
	piano terra	piani superiori	piano terra	piani superiori	
cornicione					
lesene colonne					
marcapiano					
fondo

19	intonaco	intonaco	art. n°9
ornati fregi					
cornici					
sistemi oscuranti					
serramenti					
balconi					
ringhiere					
portone	essenza noce		legno		
zoccolo			pietra di luserna		art. n°12
note

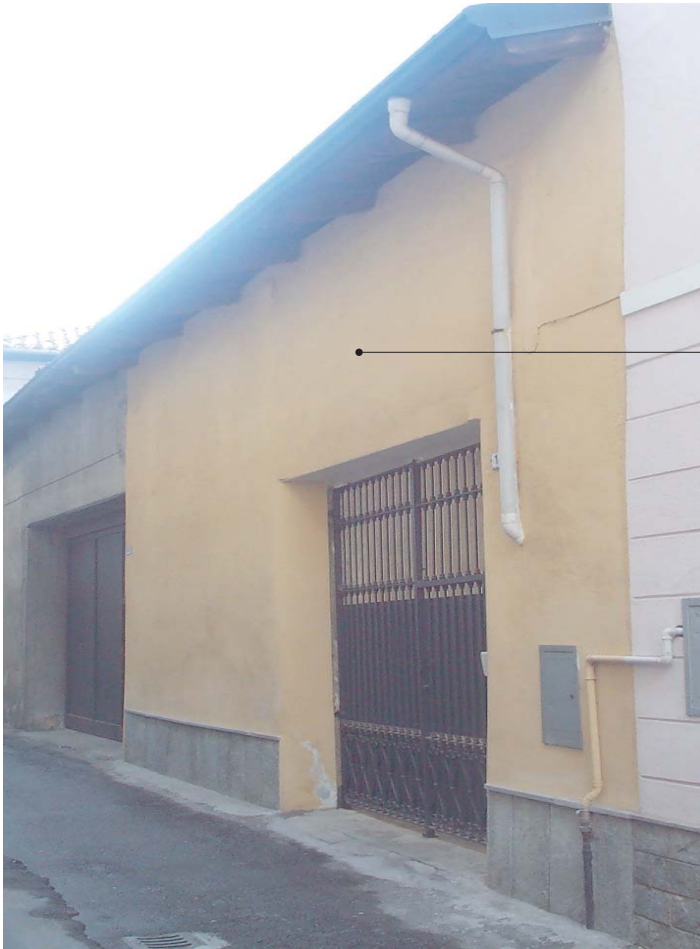
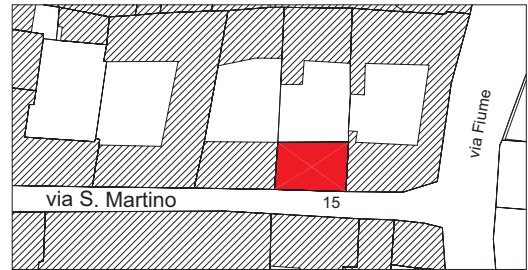
Ubicazione: Via SAN MARTINO n°15

elementi architettonici
fondo

colori		materiali		normativa
	piano terra	piani superiori	piano terra	piani superiori	
cornicione					
lesene colonne					
marcapiano					
fondo

19	intonaco	intonaco	art. n°9
ornati fregi					
cornici					
sistemi oscuranti					
serramenti					
balconi					
ringhiere					
portone	essenza noce		legno		
zoccolo			pietra di luserna		art. n°12
note
