Ubicazione: Via S. FRANCESCO D'ASSISI n°41-43-45-47

Classificazione da P.R.G.C.: Complessi unitari di valore storico-documentario, cortili e giardini di pertinenza

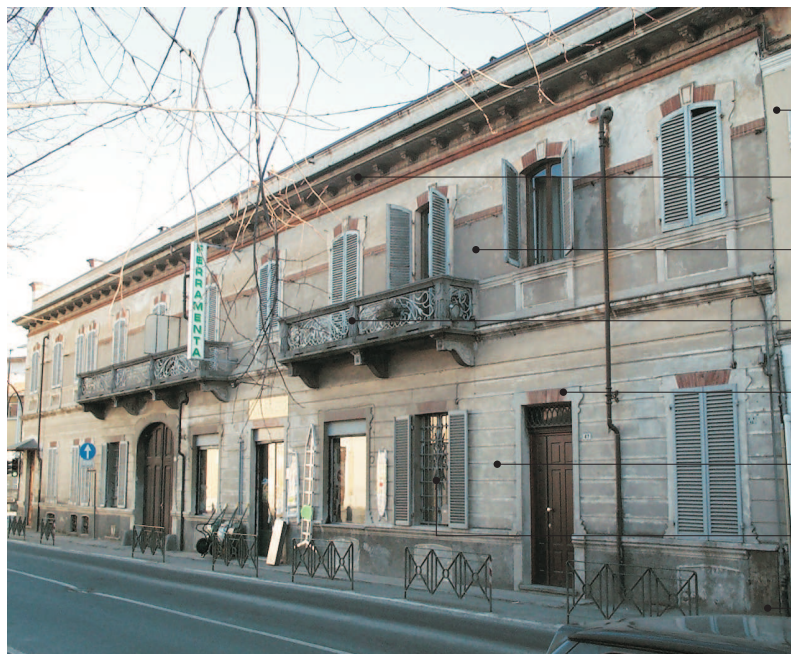
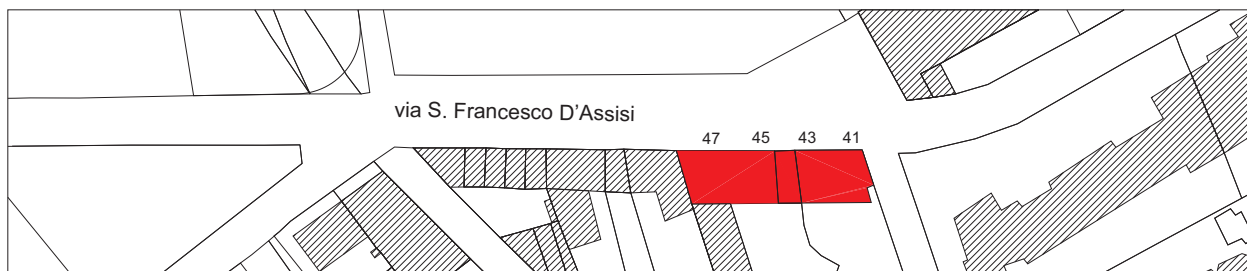
elementi architettonici	
●	lesene e colonne
●	cornicione
●	fondo piani superiori
●	ringhiere
●	cornici
●	fondo piano terra
●	serramenti e sistemi oscuranti
●	zoccolo

16		intonaco		art. n°12
note	Ripristino delle decorazioni pittoriche esistenti Obbligo di velatura

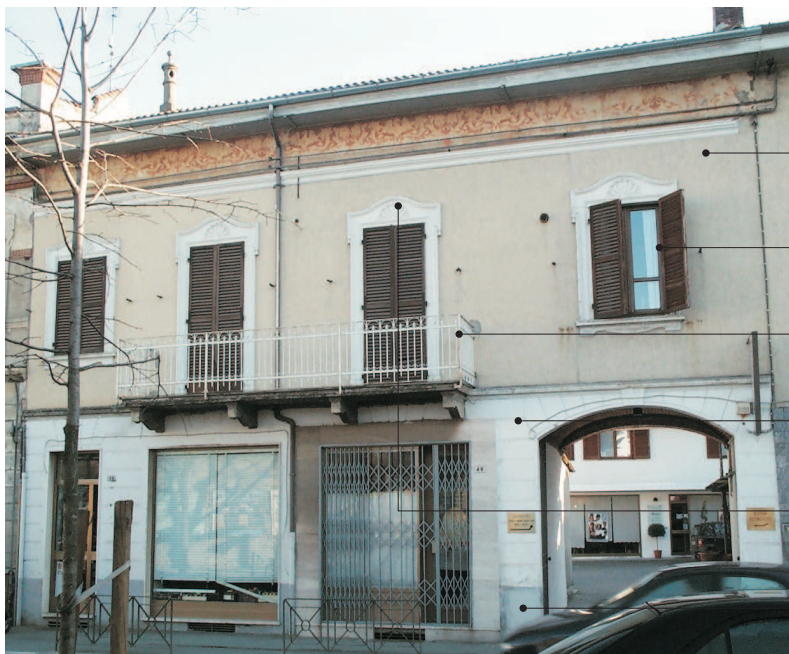
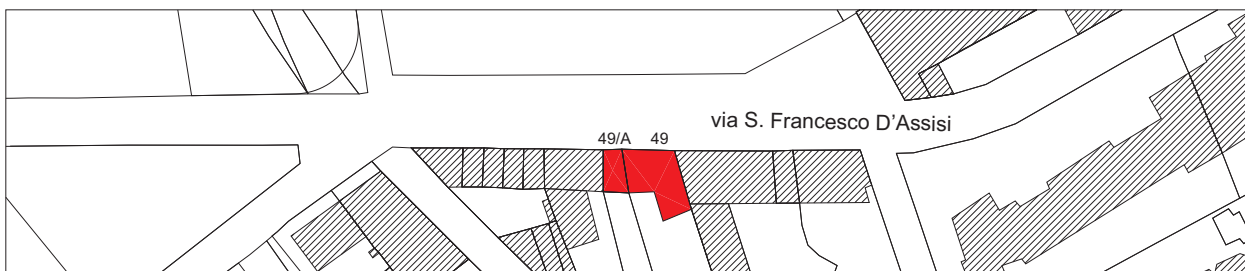
Ubicazione: Via S. FRANCESCO D'ASSISI n°49-49/A

elementi architettonici	
—	fondo piani superiori
—	serramenti e sistemi oscuranti
—	ringhiere
—	fondo piano terra
—	cornici
—	zoccolo

15		intonaco		art. n°12
note	Rivestimento al piano terra non congruo Intonaco plastico tipo graffiato ai piani superiori non congruo Ripristino delle decorazioni pittoriche esistenti, obbligo di velatura

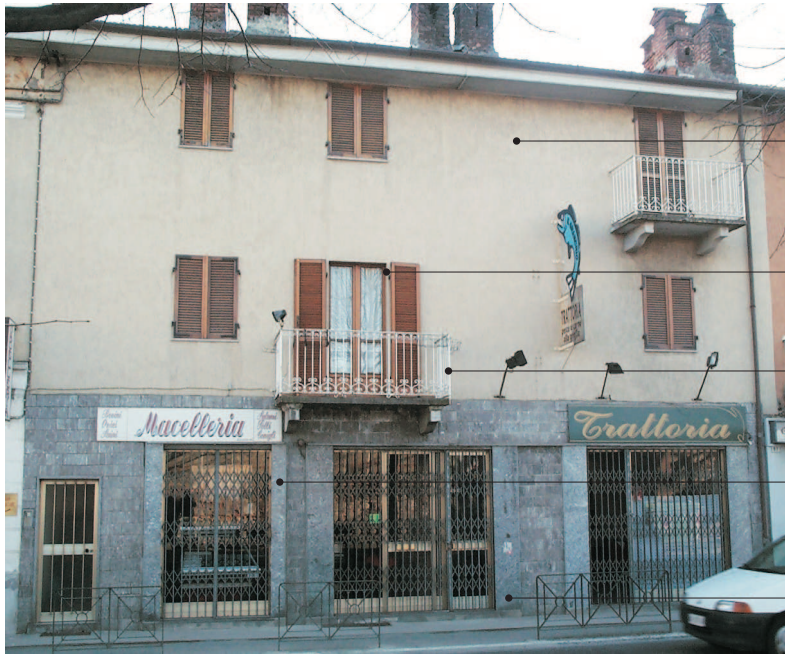
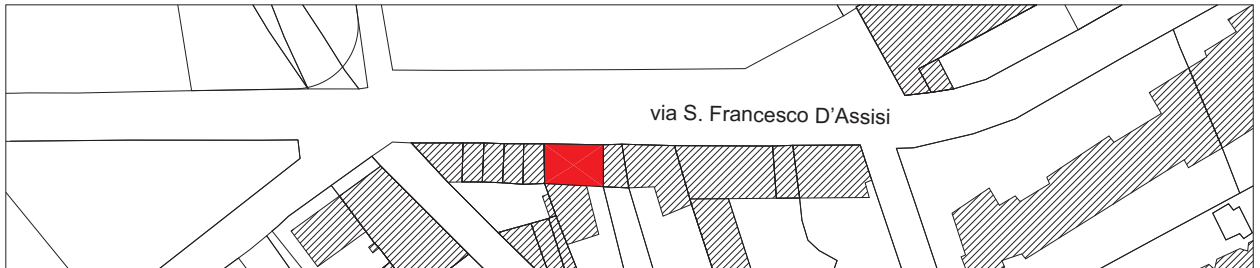
Ubicazione: Via S. FRANCESCO D'ASSISI

elementi architettonici	
—	fondo
—	serramenti e sistemi oscuranti
—	ringhiere
—	cornici
—	zoccolo

15		intonaco		art. n°12
note	Intonaco plastico tipo graffiato non congruo Rivestimento al piano terra non congruo

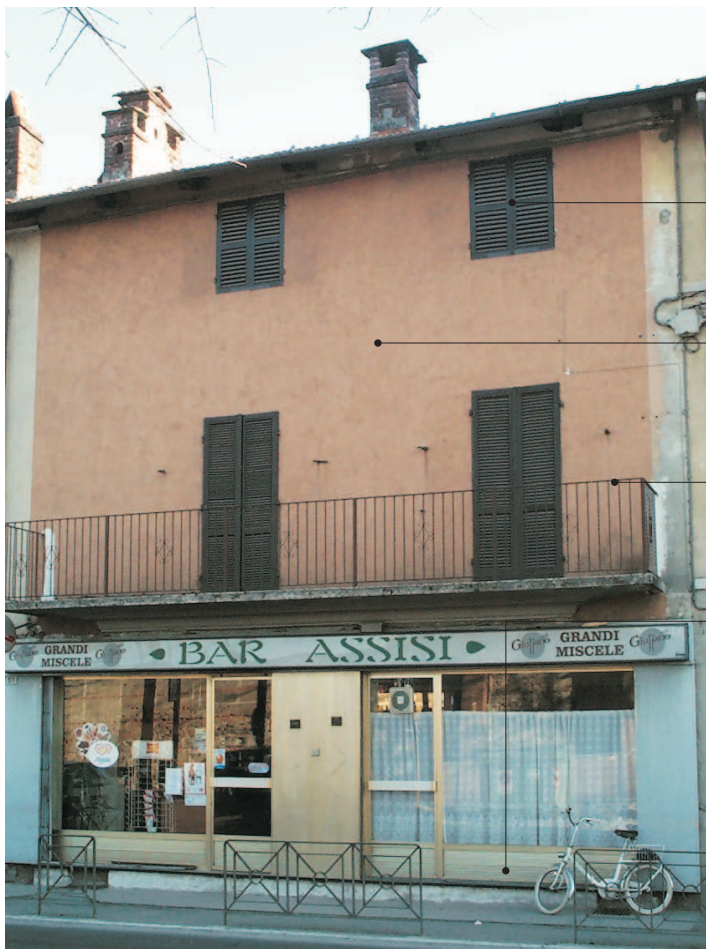
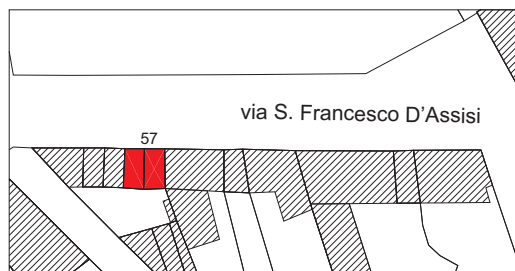
Ubicazione: Via S. FRANCESCO D'ASSISI n°57

elementi architettonici	
—	fondo
—	serramenti e sistemi oscuranti
—	ringhiere
—	zoccolo

16		intonaco		art. n°12
note	Intonaco plastico tipo graffiato non congruo Serramenti piano terra non congrui

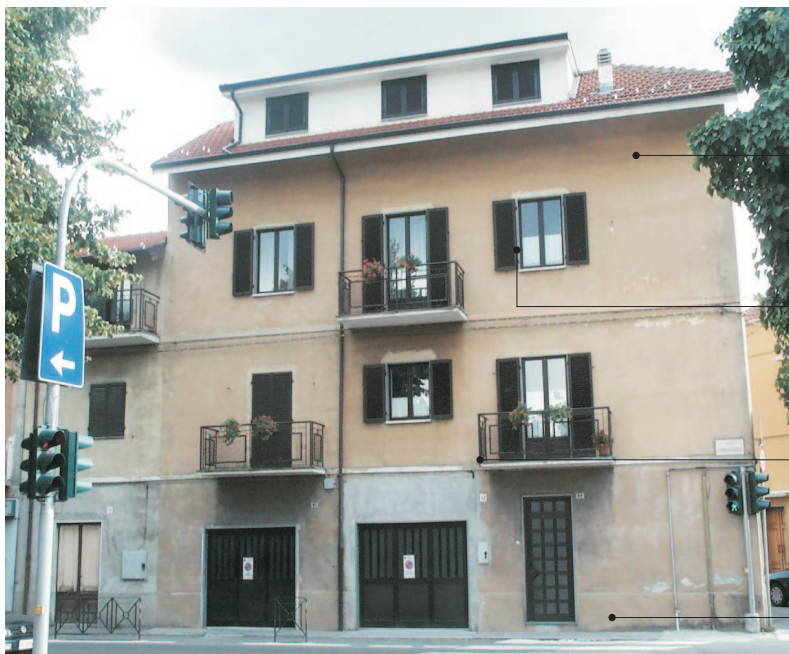
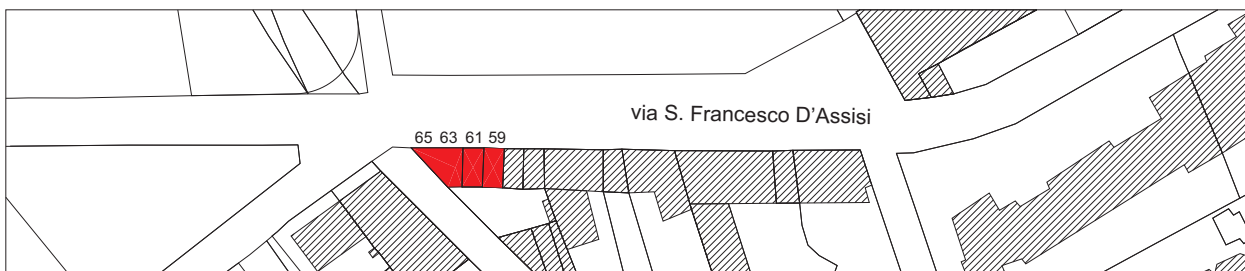
Ubicazione: Via S. FRANCESCO D'ASSISI n°59-61-63-65

elementi architettonici	
—	fondo
—	serramenti e sistemi oscuranti
—	ringhiere
—	zoccolo
