Ubicazione: Via MONTELLO n°2 angolo viale Berrone

Classificazione da P.R.G.C.: Complessi unitari di valore storico-documentario, cortili e giardini di pertinenza

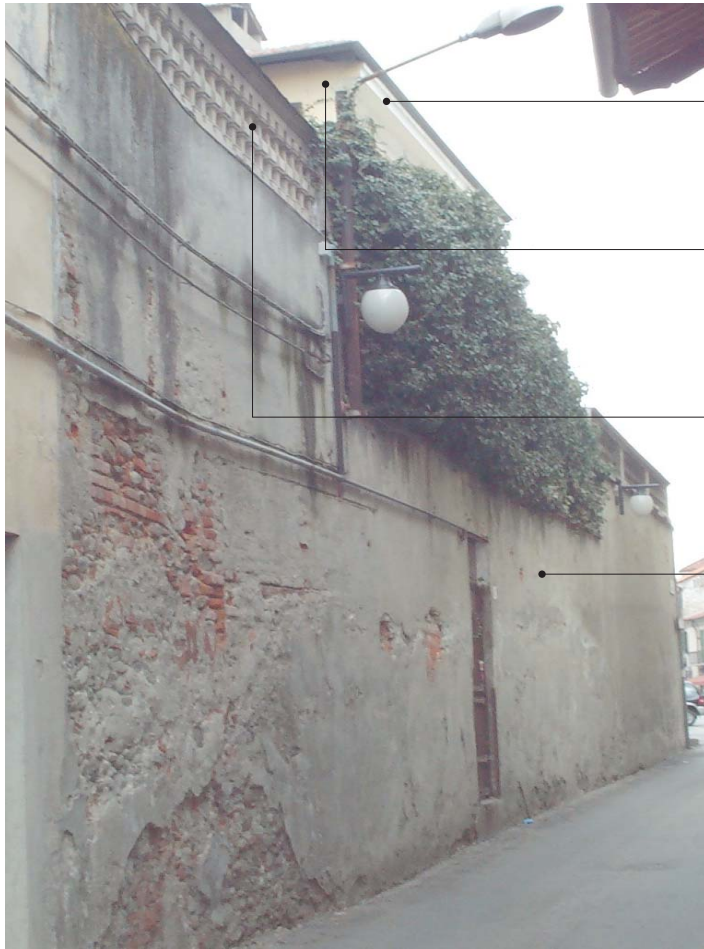
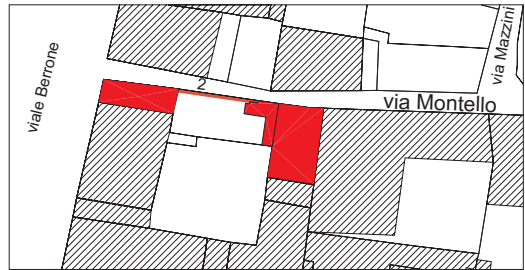
elementi architettonici	
—	cornicione
—	fondo piani superiori
—	ringhiere
—	fondo piano terra

colori		materiali		normativa
	piano terra	piani superiori	piano terra	piani superiori	
cornicione					
lesene colonne					
marcapiano					
fondo

9		intonaco		art. n°9
ornati fregi					
cornici					
sistemi oscuranti					
serramenti					
balconi				pietra	
ringhiere

15		cemento	art. n°11
portone

61		ferro		
zoccolo			pietra di luserna		art. n°12
note

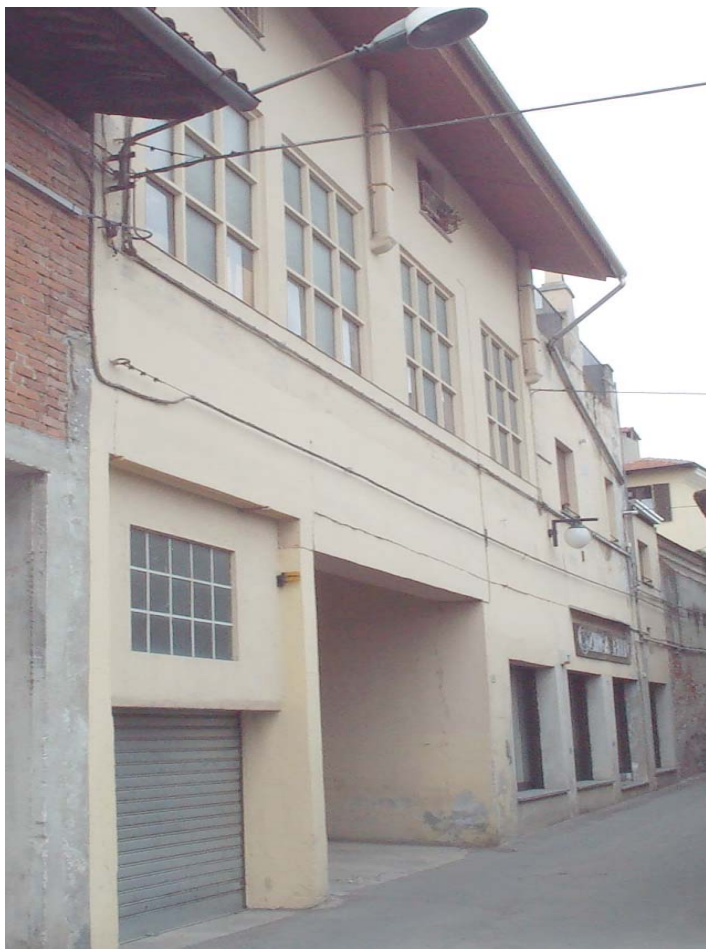
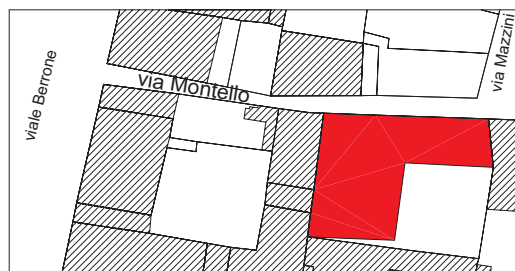
Ubicazione: Via MONTELLO

elementi architettonici

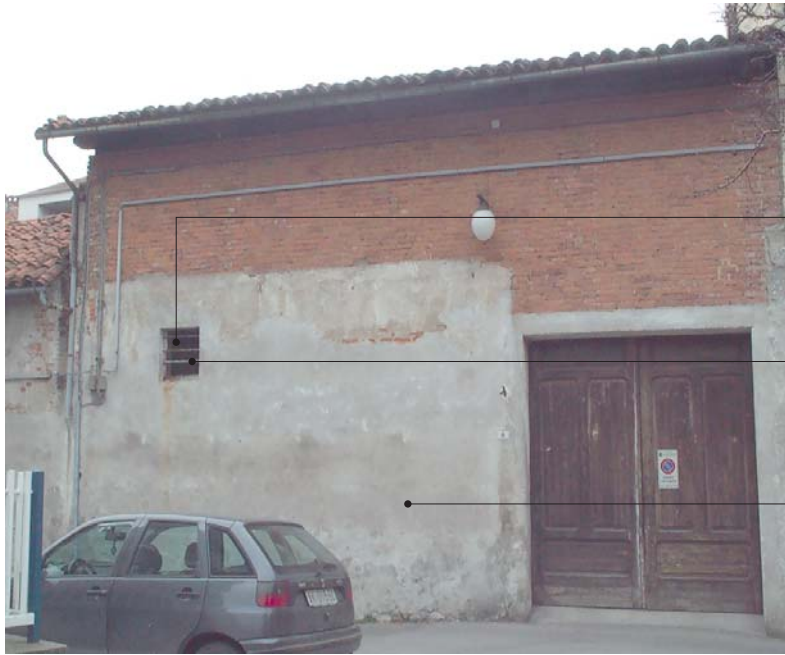
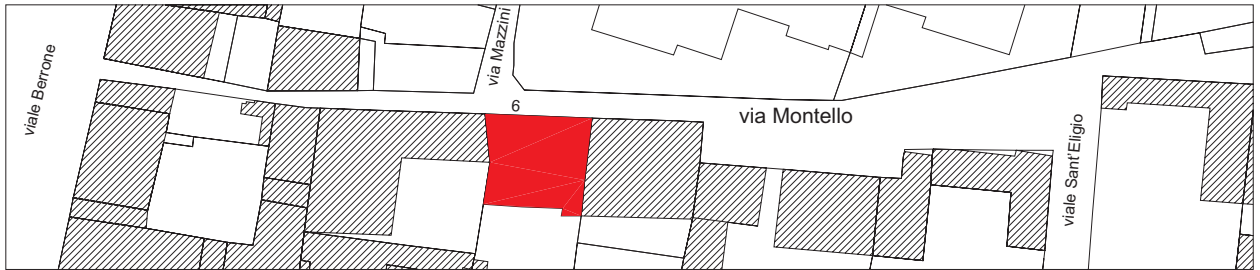
Ubicazione: Via MONTELLO n°6

elementi architettonici	
	serramenti e sistemi oscuranti
	ringhiere
	fondo

colori		materiali		normativa
	piano terra	piani superiori	piano terra	piani superiori	
cornicione					
lesene colonne					
marcapiano					
fondo	19	19	intonaco	intonaco	art. n°9
ornati fregi					
cornici					
sistemi oscuranti					
serramenti					
balconi					
ringhiere					
portone	essenza noce		legno		
zoccolo	25		intonaco		art. n°12
note

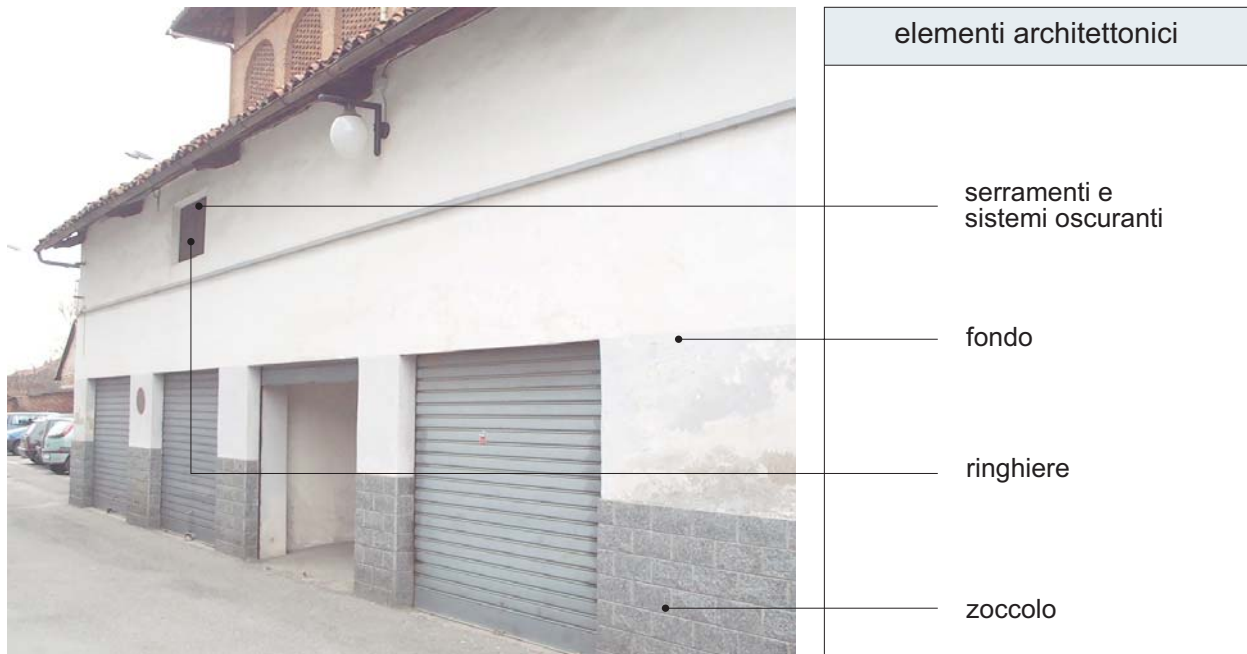
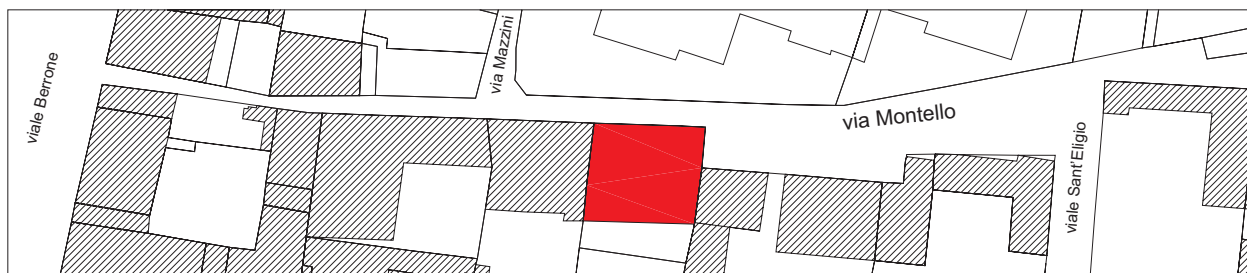
Ubicazione: Via MONTELLO

colori		materiali		normativa
	piano terra	piani superiori	piano terra	piani superiori	
cornicione					
lesene colonne					
marcapiano					
fondo

19		intonaco		art. n°9
ornati fregi					
cornici					
sistemi oscuranti

61		ferro		art. n°13/16
serramenti		essenza noce		legno	art. n°13/16
balconi					
ringhiere

61		ferro	art. n°11
portone					
zoccolo

25		intonaco		art. n°12
note	Zoccolo in pietra non congruo

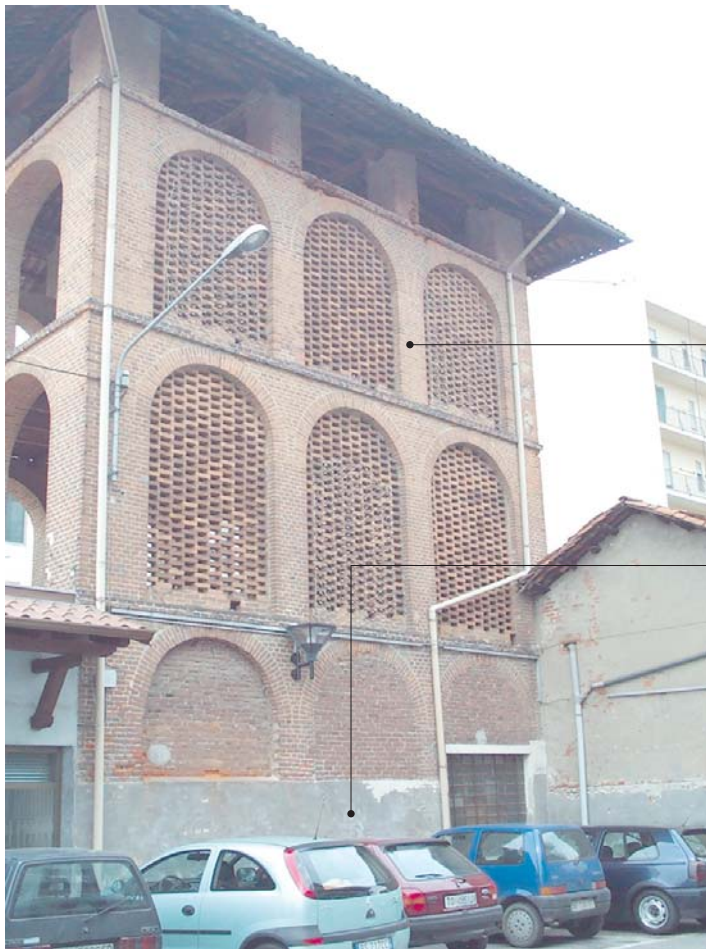
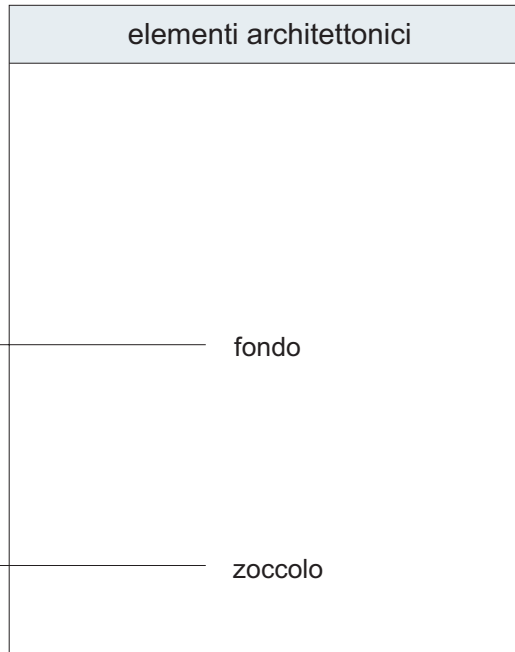
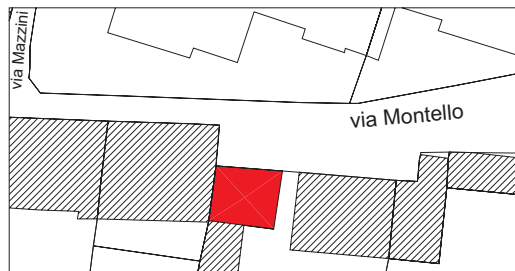
Ubicazione: Via MONTELLO

colori		materiali		normativa
	piano terra	piani superiori	piano terra	piani superiori	
cornicione					
lesene colonne					
marcapiano	mattoni a vista	mattoni a vista	mattoni	mattoni	art. n°10
fondo	mattoni a vista	mattoni a vista	mattoni	mattoni	art. n°9
ornati fregi					
cornici	mattoni a vista	mattoni a vista	mattoni	mattoni	art. n°10
sistemi oscuranti					
serramenti					
balconi					
ringhiere					
portone					
zoccolo					
note

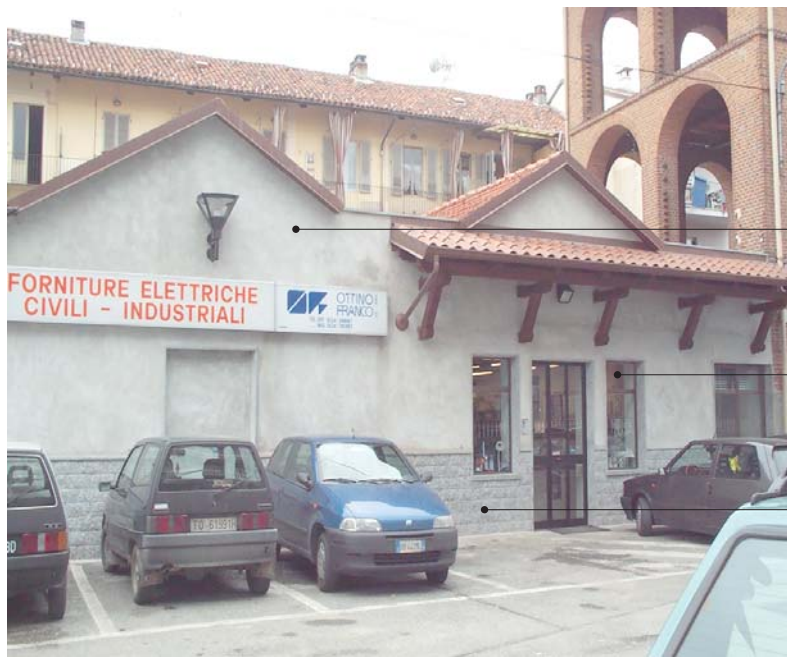
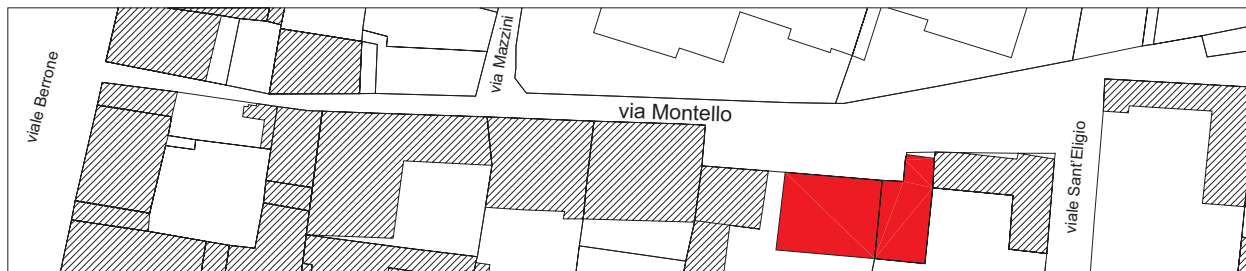
Ubicazione: Via MONTELLO

elementi architettonici	
—	fondo
—	serramenti e sistemi oscuranti
—	zoccolo

colori		materiali		normativa
	piano terra	piani superiori	piano terra	piani superiori	
cornicione					
lesene colonne					
marcapiano					
fondo

6	intonaco	intonaco	art. n°9
ornati fregi					
cornici					
sistemi oscuranti					
serramenti	essenza noce		legno		art. n°13/16
balconi					
ringhiere					
portone					
zoccolo			pietra di luserna		art. n°12
note	Zoccolo in pietra non congruo

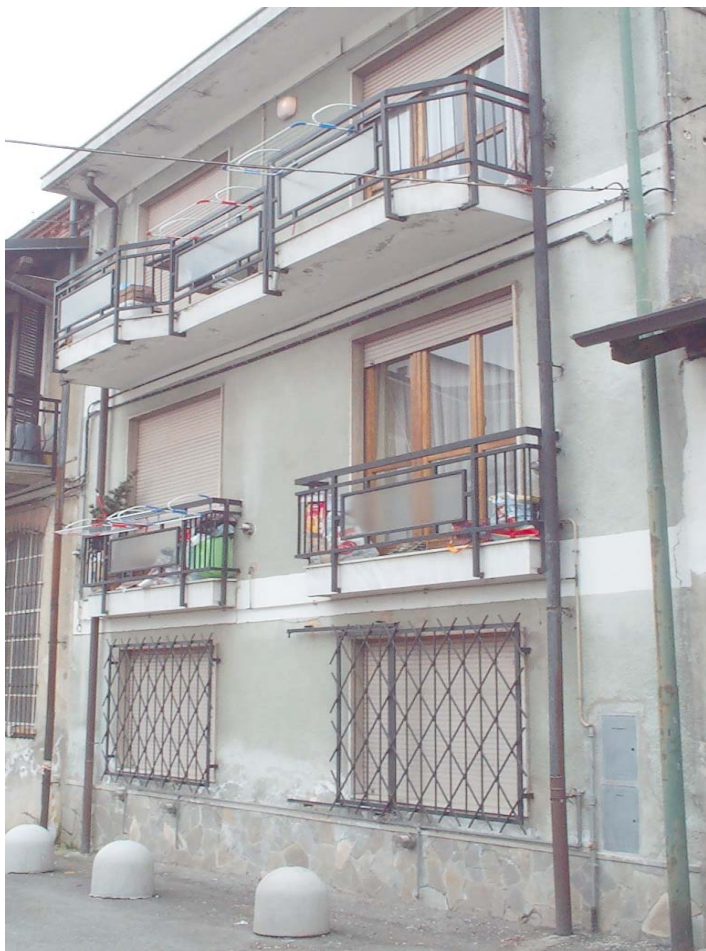
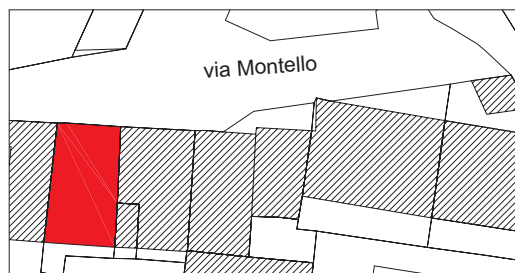
Ubicazione: Via MONTELLO

Edificio recente privo di elementi tipologici di interesse documentario

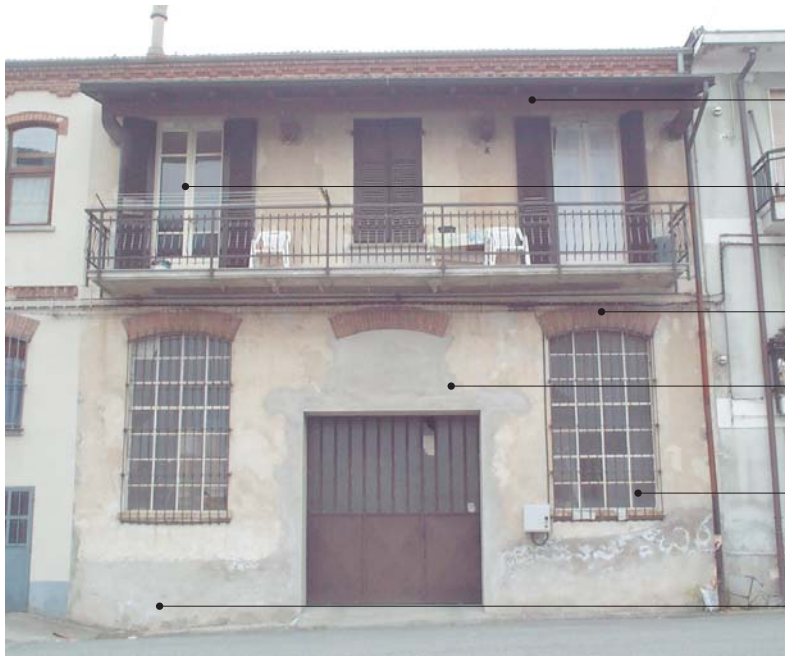
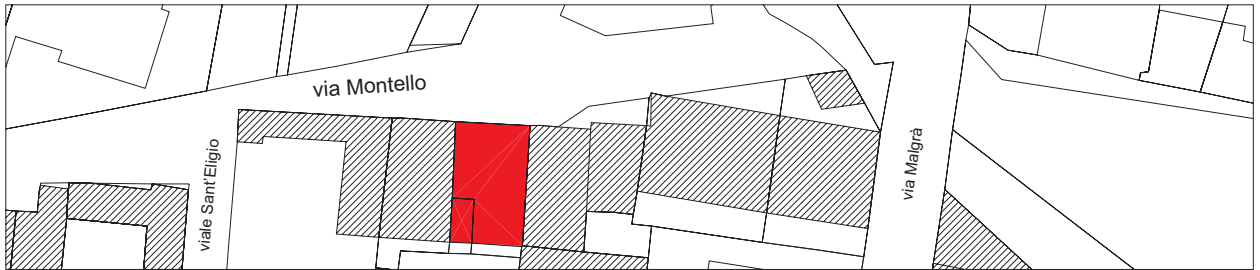
Ubicazione: Via MONTELLO

elementi architettonici	
—	cornicione
—	serramenti e sistemi oscuranti
—	cornici
—	fondo
—	ringhiere
—	zoccolo

colori		materiali		normativa
	piano terra	piani superiori	piano terra	piani superiori	
cornicione		mattoni a vista		mattoni	art. n°10
lesene colonne					
marcapiano					
fondo

7	intonaco	intonaco	art. n°9
ornati fregi	mattoni a vista		mattoni		art. n°10
cornici					
sistemi oscuranti		essenza noce		legno	art. n°13/16
serramenti	essenza noce	essenza noce	legno	legno	art. n°13/16
balconi

15		cemento	
ringhiere

61	ferro	ferro	art. n°11
portone	essenza noce		legno		
zoccolo			pietra di luserna		art. n°12
note

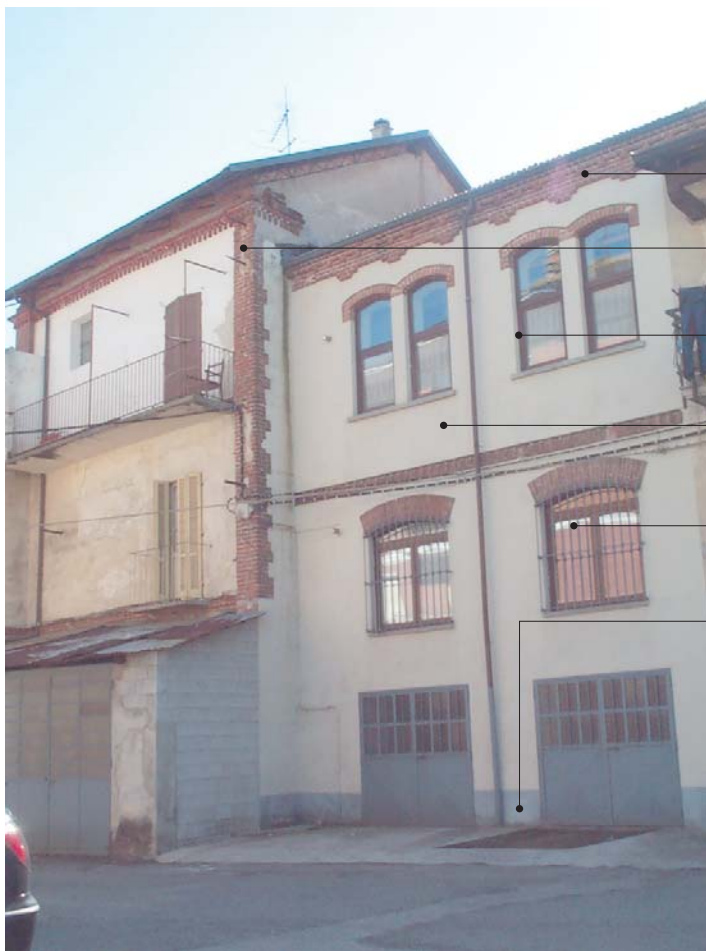
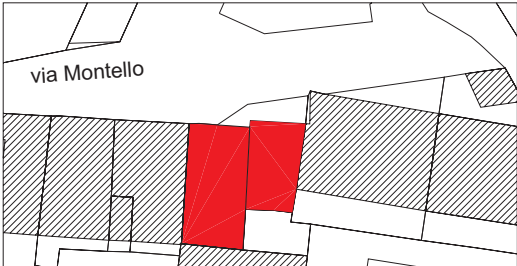
Ubicazione: Via MONTELLO

elementi architettonici	
—	cornicione
—	lesene e colonne
—	serramenti e sistemi oscuranti
—	fondo
—	ringhiere
—	zoccolo

colori		materiali		normativa
	piano terra	piani superiori	piano terra	piani superiori	
cornicione		mattoni a vista		mattoni	art. n°10
lesene colonne		mattoni a vista		mattoni	
marcapiano	mattoni a vista		mattoni		art. n°10
fondo

7	intonaco	intonaco	art. n°9
ornati fregi	mattoni a vista	mattoni a vista	mattoni	mattoni	
cornici					
sistemi oscuranti					
serramenti	essenza noce	essenza noce	legno	legno	art. n°13/16
balconi					
ringhiere

61		ferro		art. n°11
portone	essenza noce		legno		
zoccolo			pietra di luserna		art. n°12
note
