**COMUNE DI MORETTA
REGIONE PIEMONTE.**

**CATALOGO
DEI BENI CULTURALI ARCHITETTONICI**

Individuazione, tutela e valorizzazione dei Beni Culturali architettonici nell'ambito comunale
(Legge Regionale 14 marzo 1995, n.35)

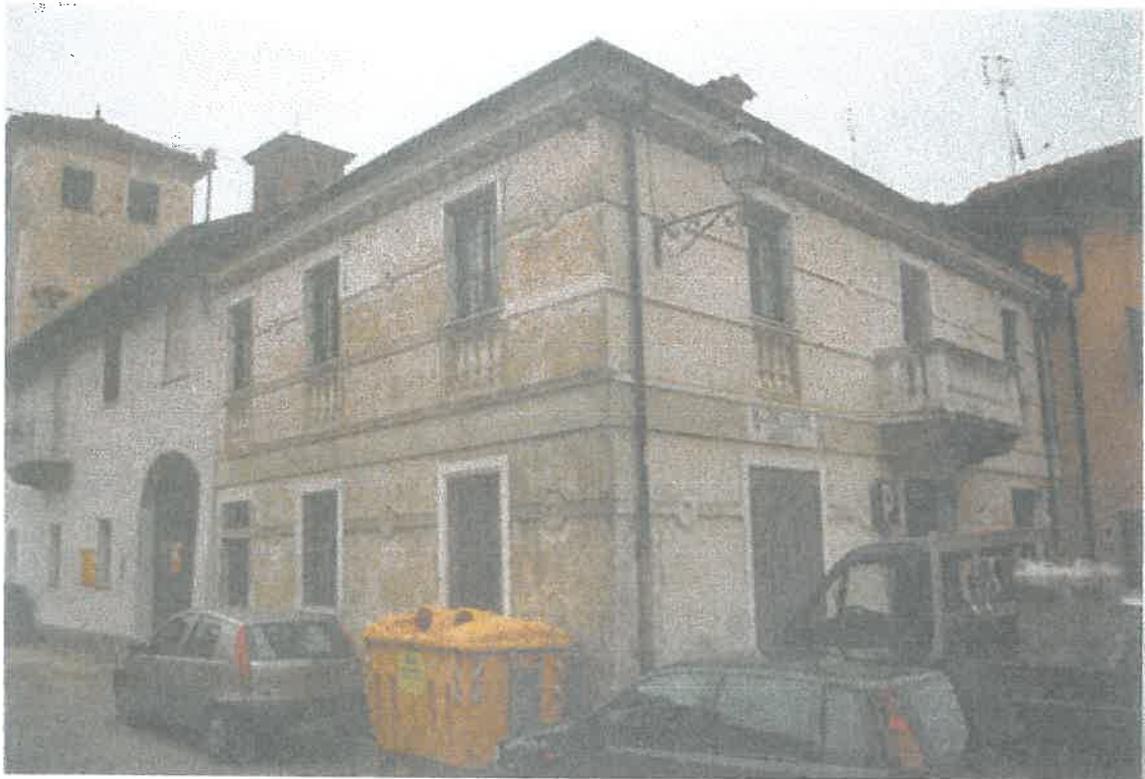
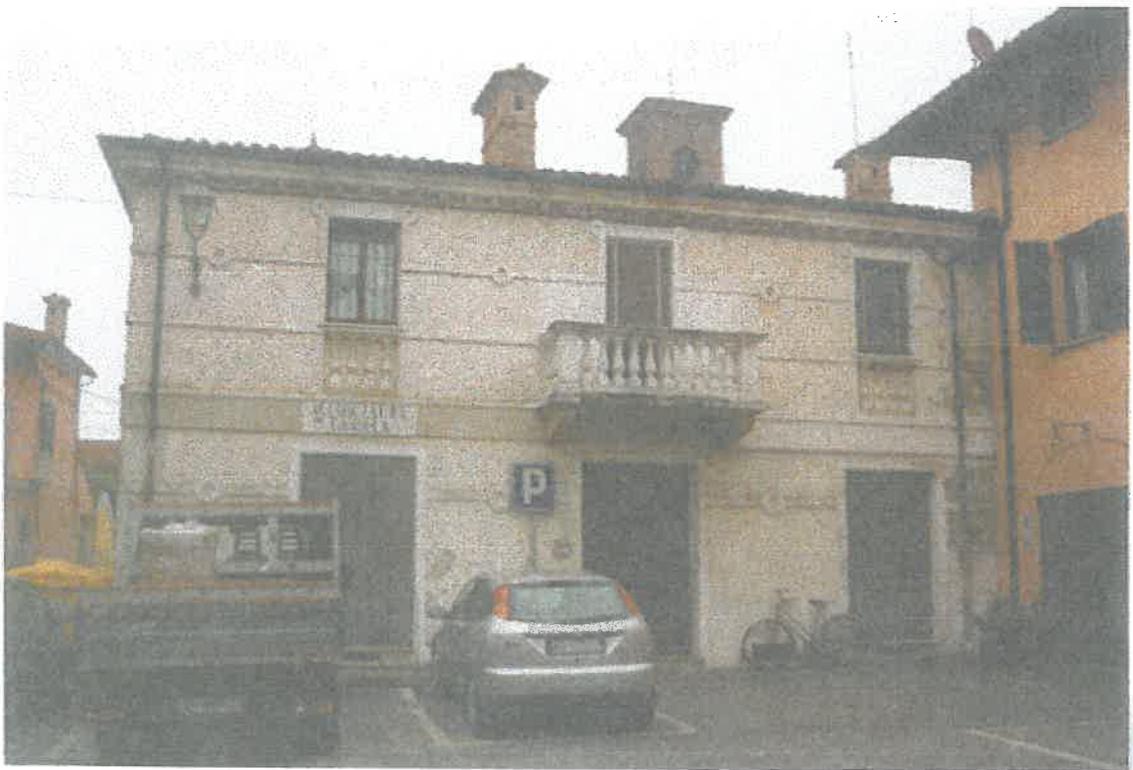
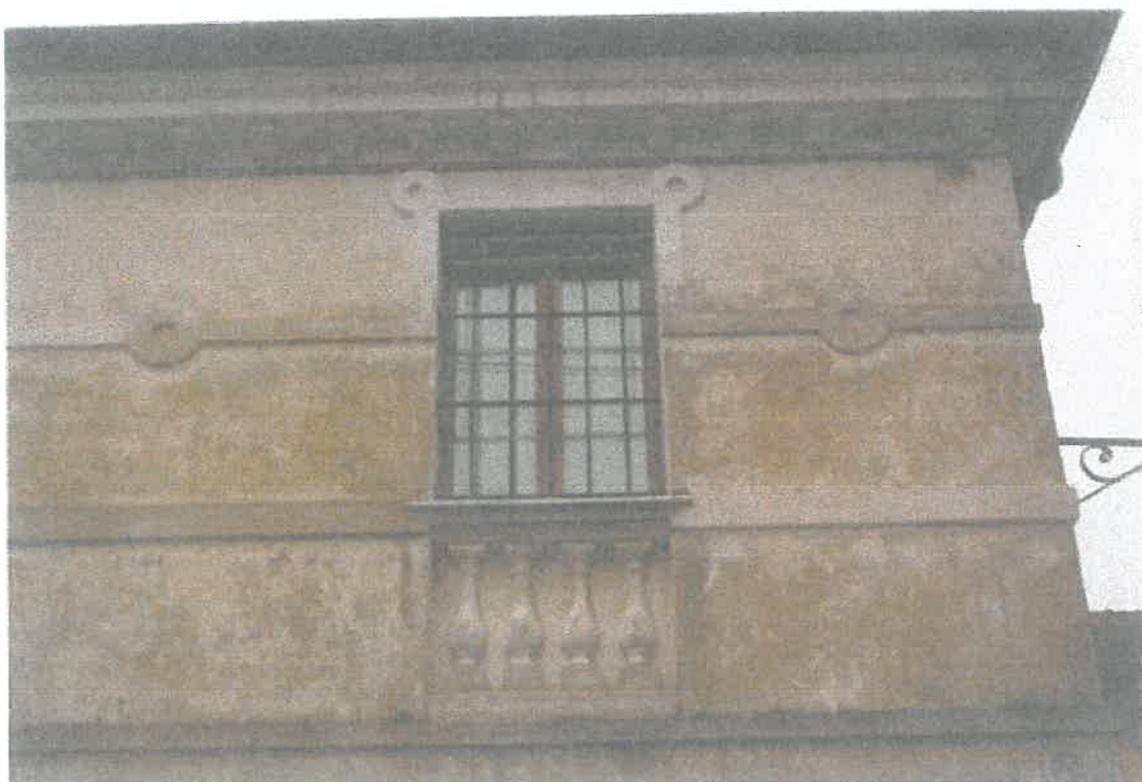
Edificio di forma angolare (fronteggiante una piazzetta ed una via) a due piani fuori terra con muratura in mattoni rivestita da intonaco con effetto

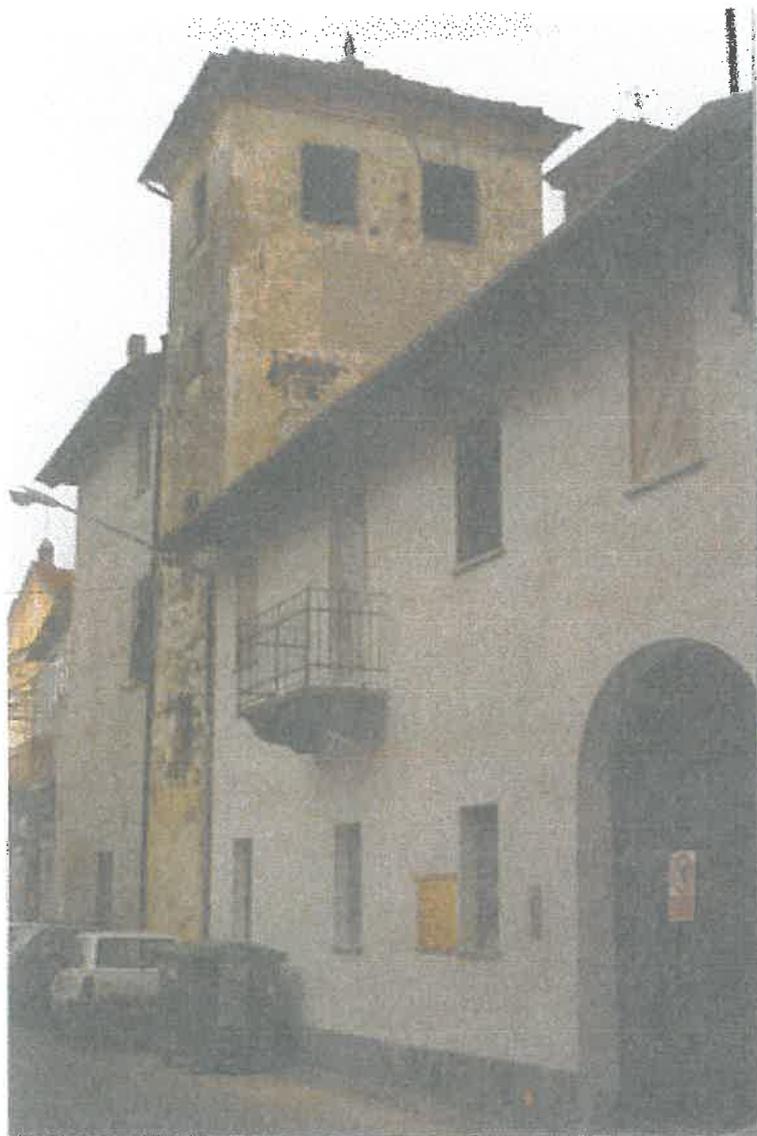
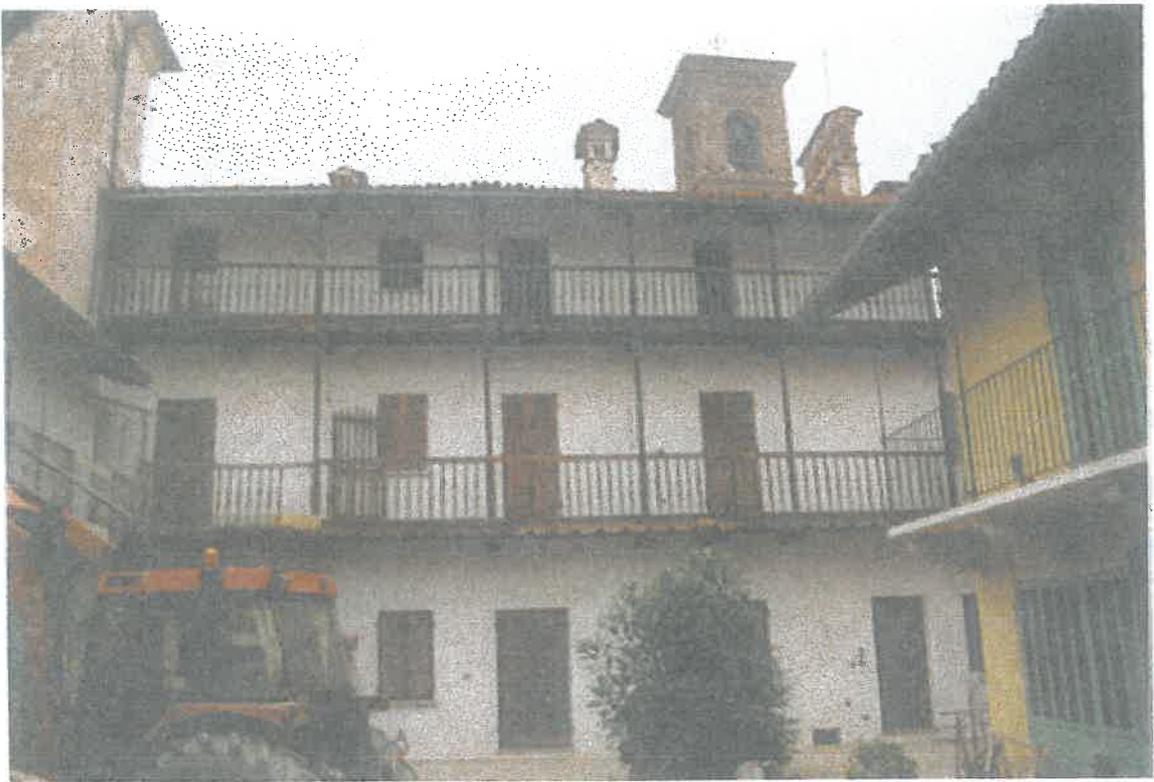
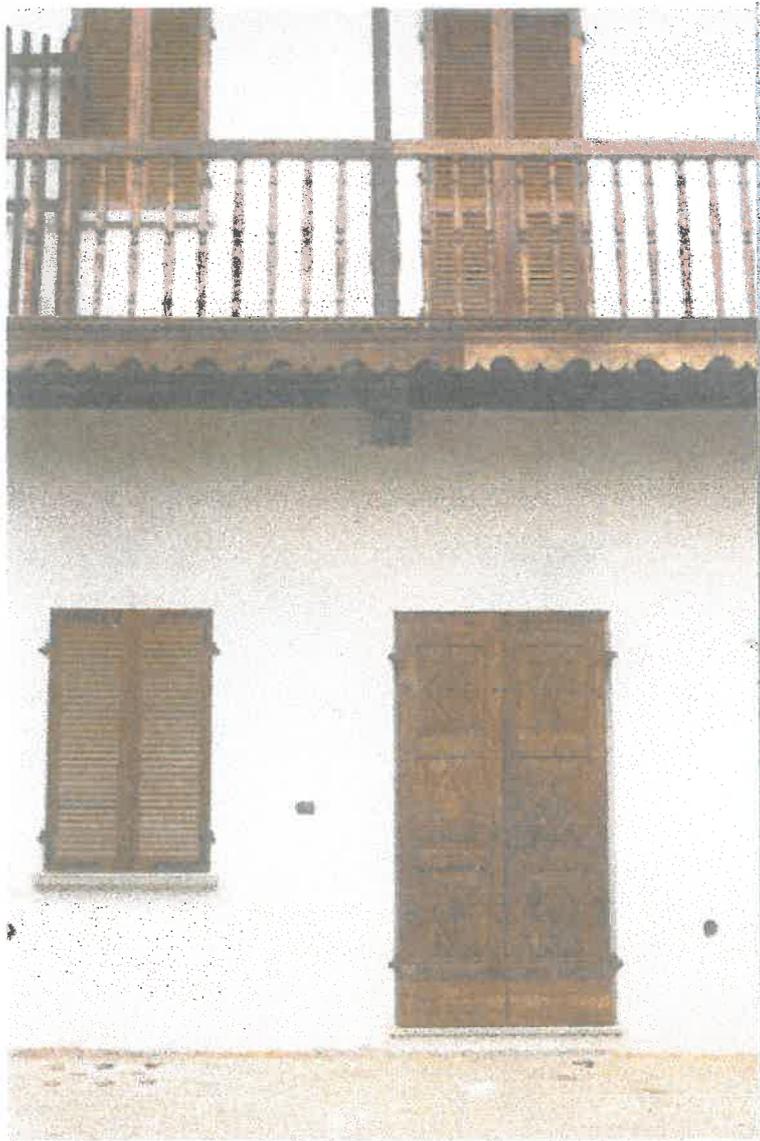
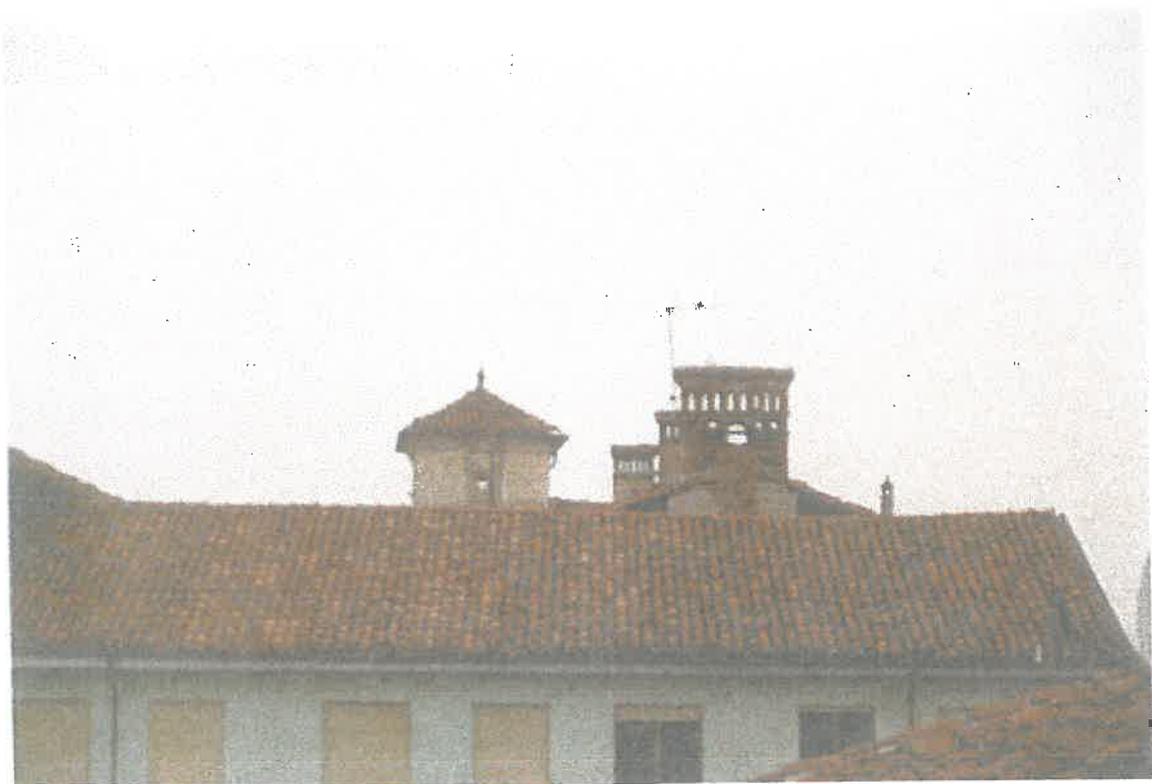
Edificio di forma rettangolare a tre piani fuori terra con muratura portante in mattoni e copertura a due falde con orditura in legno e soprastante manto di coppi. L'edificio si affaccia sulla via con una torretta a pianta leggermente rettangolare, alta cinque piani fuori terra, in muratura intonacata. La sommità della torre è coperta con un tetto a quattro falde sorretto da una struttura in legno raccordata, senza sporto, ai muri perimetrali tramite una cornice di

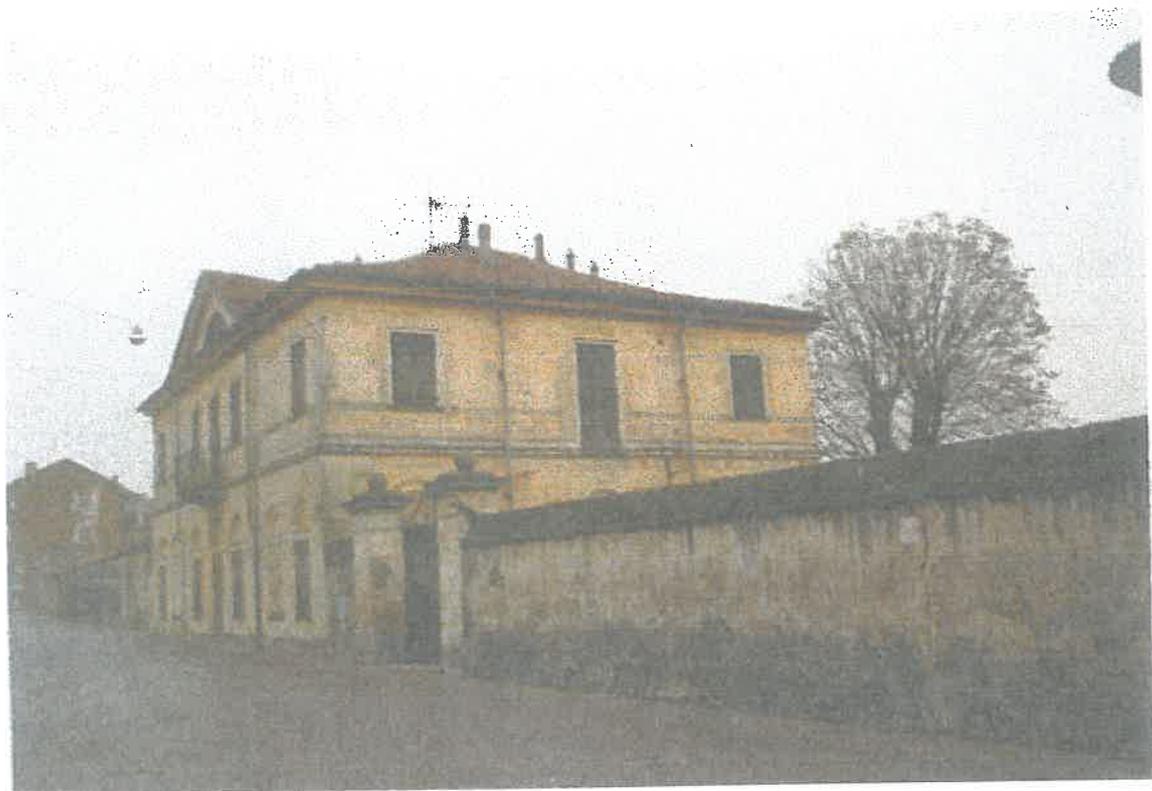
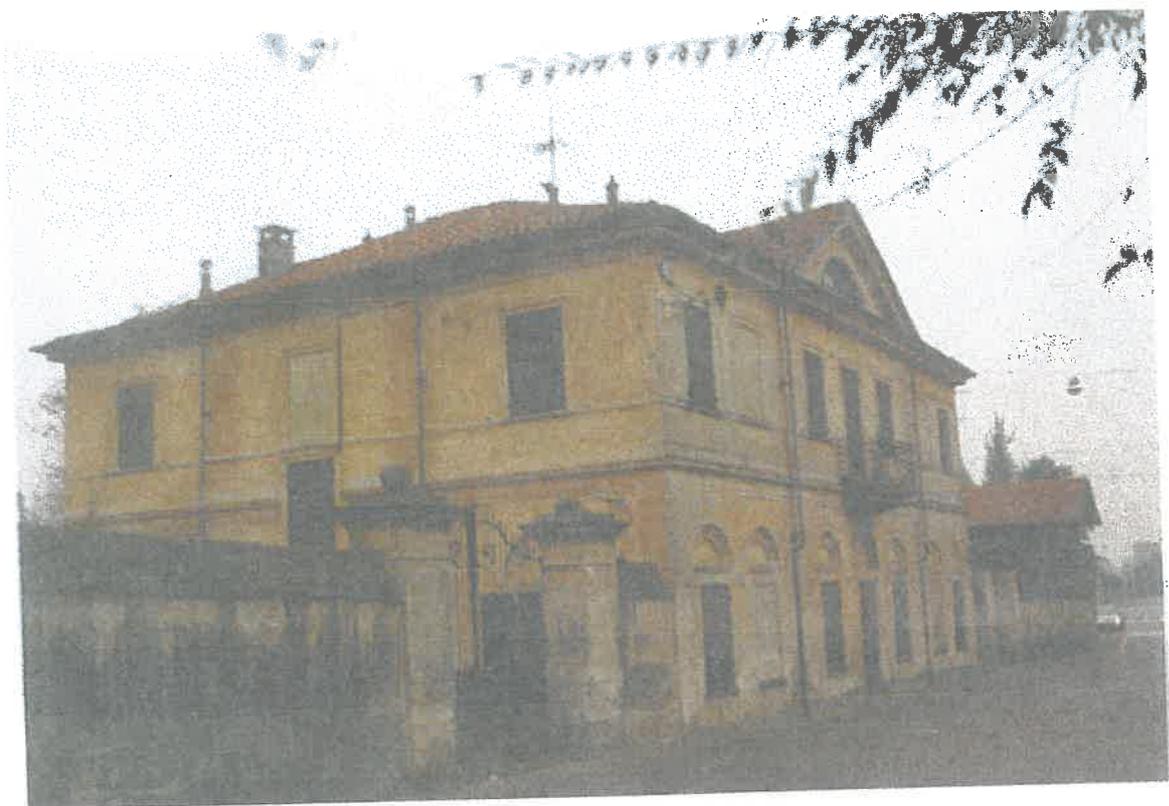
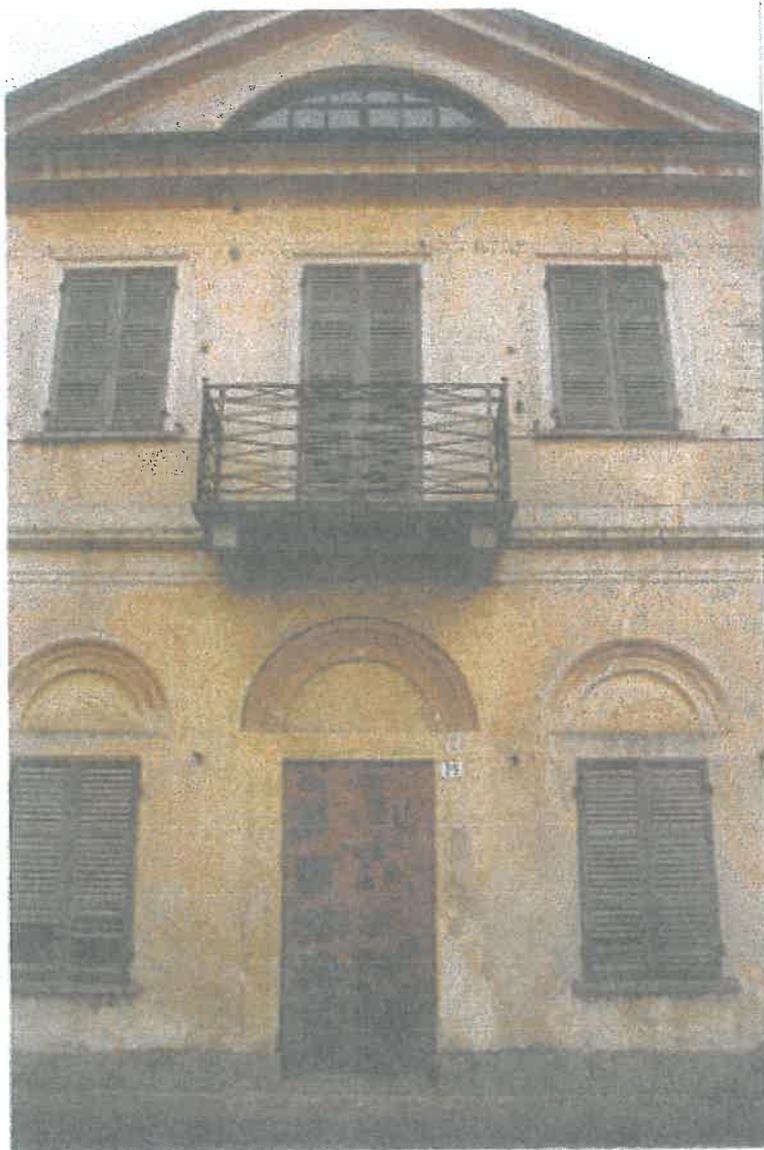
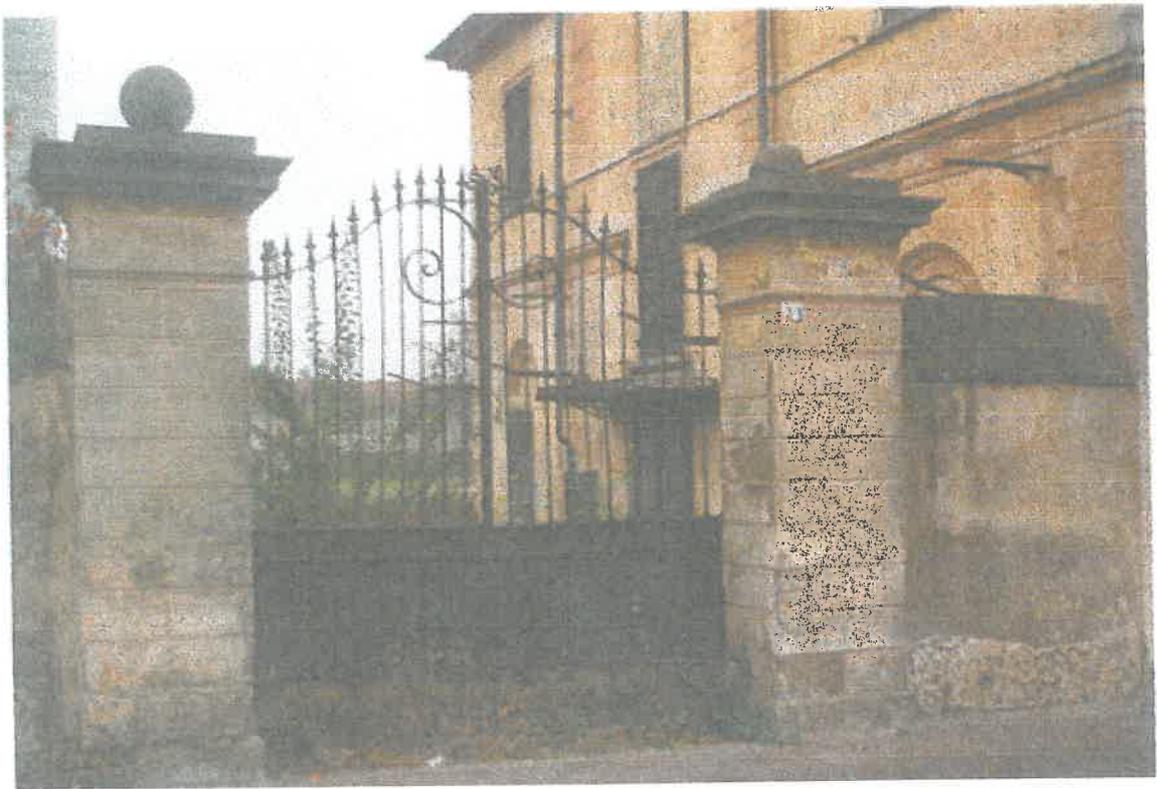
Edificio a pianta rettangolare con due piani fuori terra, muratura portante apparentemente a mattoni, copertura con tetto a padiglione con orditura in legno raccordata ai muri perimetrali tramite un cornicione a sbalzo costituente coronamento e decorazione. Il manto di coperta è a coppi. Interessante il "timpano" innalzato a metà del fronte principale su via.

L'edificio, da molto tempo è disabitato, presenta sul fronte via alcune lesioni che suggeriscono di non dilazionare un'attenta indagine statica. Parimenti sono urgenti interventi di ordinaria e straordinaria manutenzione a tutto il complesso, compreso il muro di recinzione e gli ingressi monumentali.

- 1) colori 2) colori 3) colori 4) colori
- 1) Veduta d'insieme dell'edificio
- 2) Veduta d'insieme dell'edificio
- 3) Particolare della facciata su via
- 4) Particolare del cancello in ferro
- 1) 31A - rullino A 2) 25A - rullino A 3) 27A - rullino A 4) 26A - rullino A

Osservazioni sullo stato di conservazione
Questi due cancelli non hanno avuto, da molti anni, alcuna manutenzione e quindi appaiono arrugginiti. In particolare la lamiera di tamponamento, specie nella sua parte ormai a contatto con il terreno, è molto degradata ed

abbisognevole di restauro (o addirittura di sostituzione). Si suggerisce un'accurato intervento di restauro e ripristino funzionale.

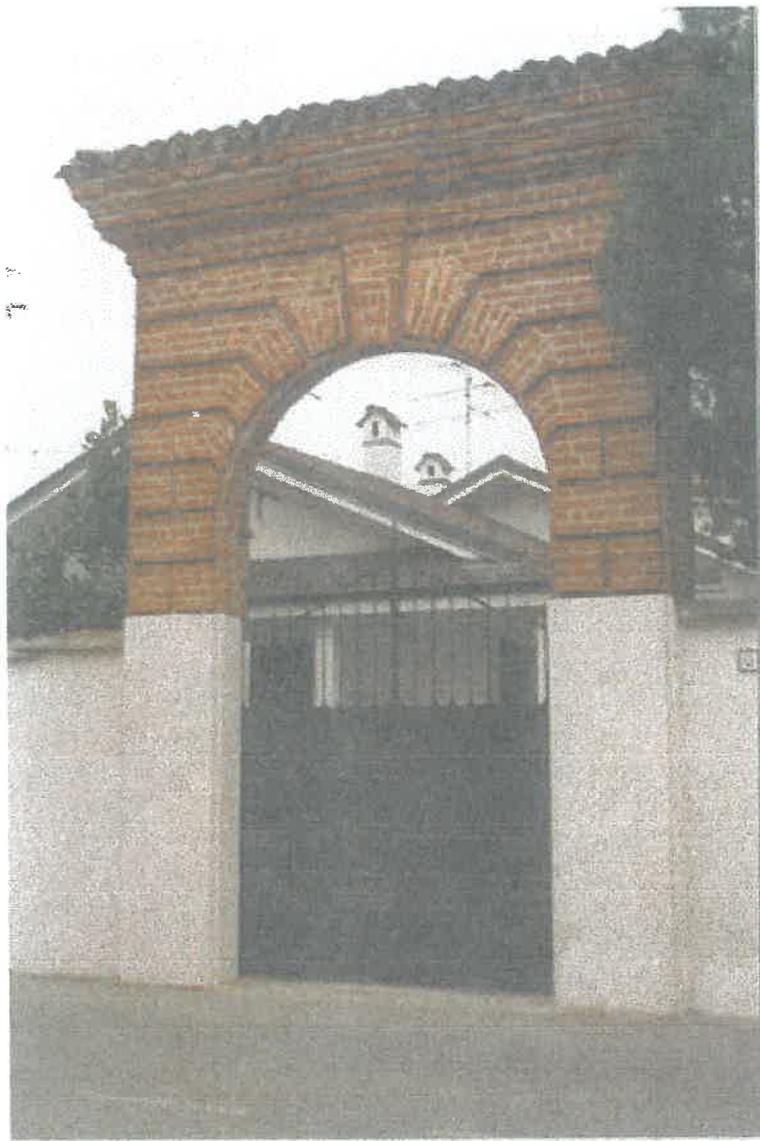
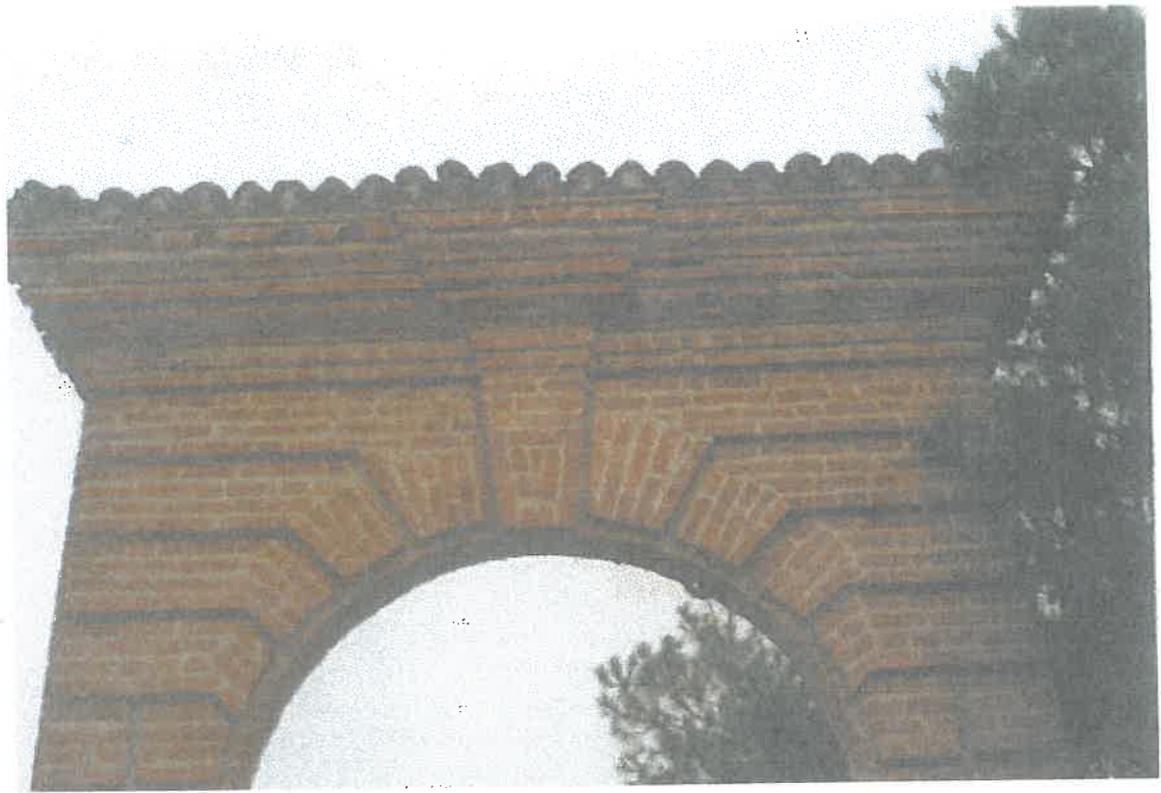
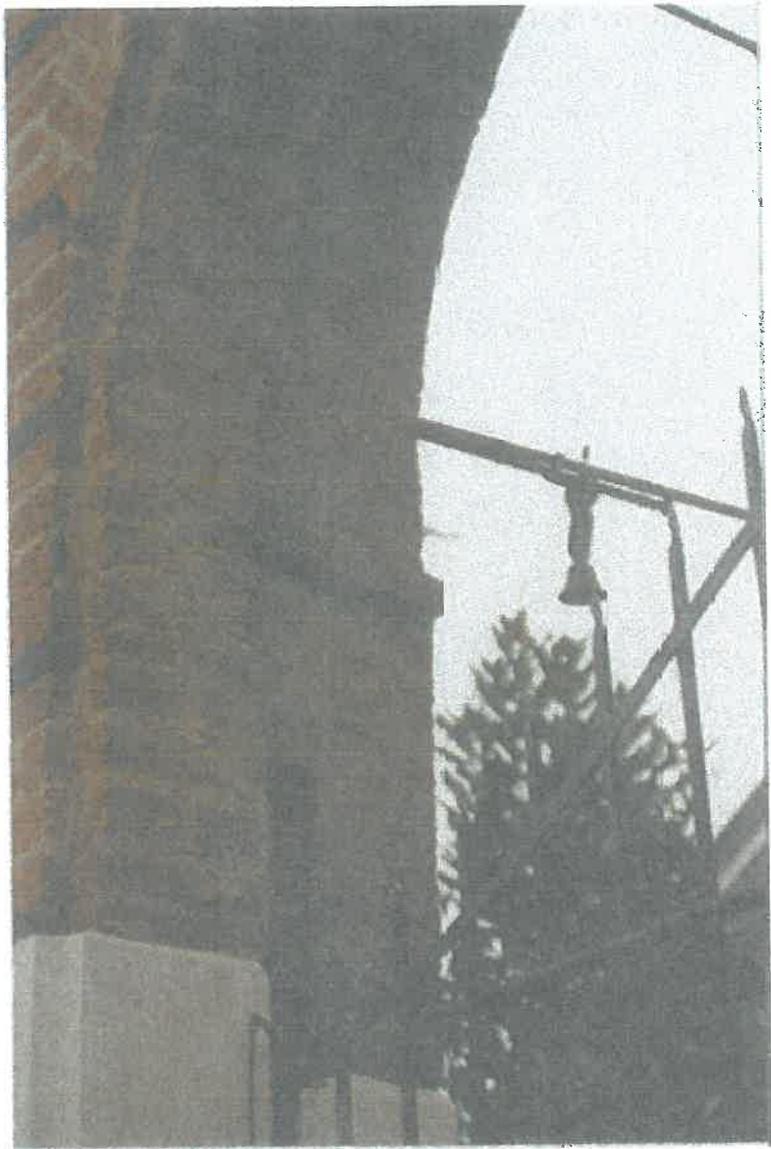
Portale alto a "bandiera" con apertura archivoltata costruito in mattoni rossi. Lo zoccolo inferiore fino all'altezza del muro di recinzione è intonacato. La copertura è a coppi posati direttamente sull'architrave "allargato" da una decorazione a sbalzo realizzata in mattoni posati in modo aggettante.

Lo stato di conservazione è buono in quanto è stato recentemente oggetto di un intervento conservativo.

- 1) colori 2) colori 3) colori
- 1) Veduta d'insieme dell'elemento
- 2) Particolare del portale
- 3) Particolare del portale
- 1) 28A - rullino A 2) 29A - rullino A 3) 30A - rullino A

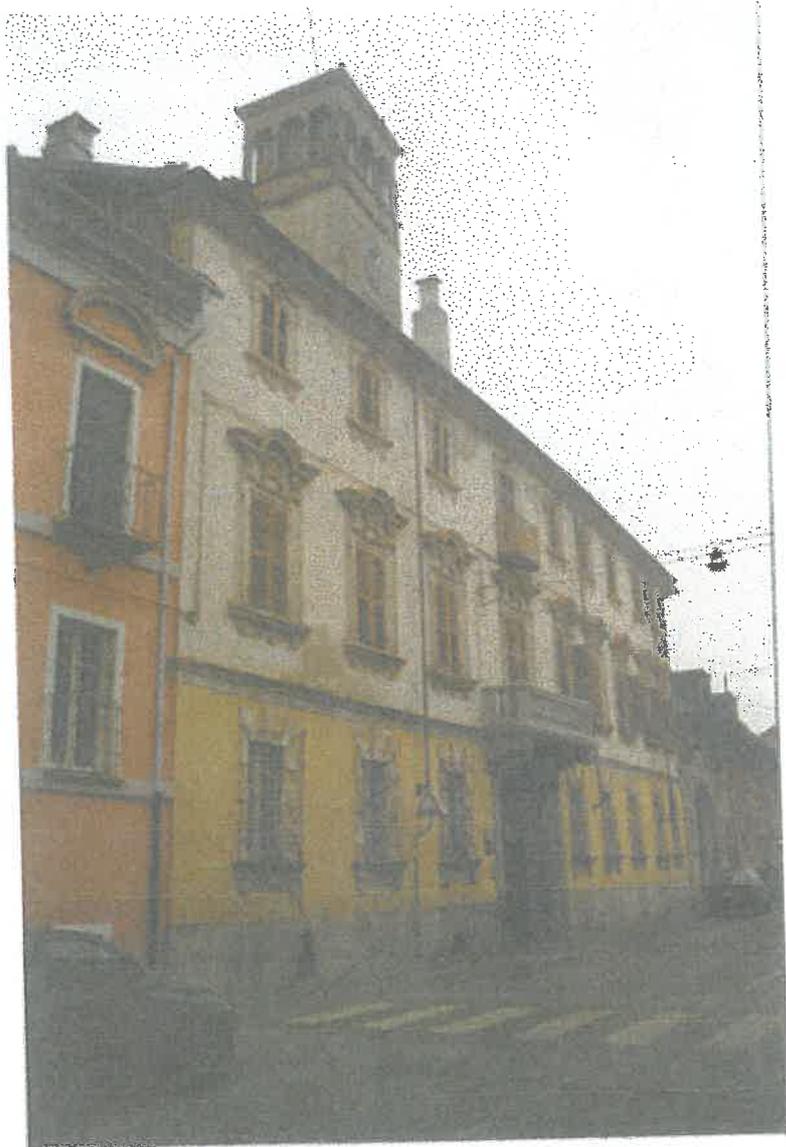
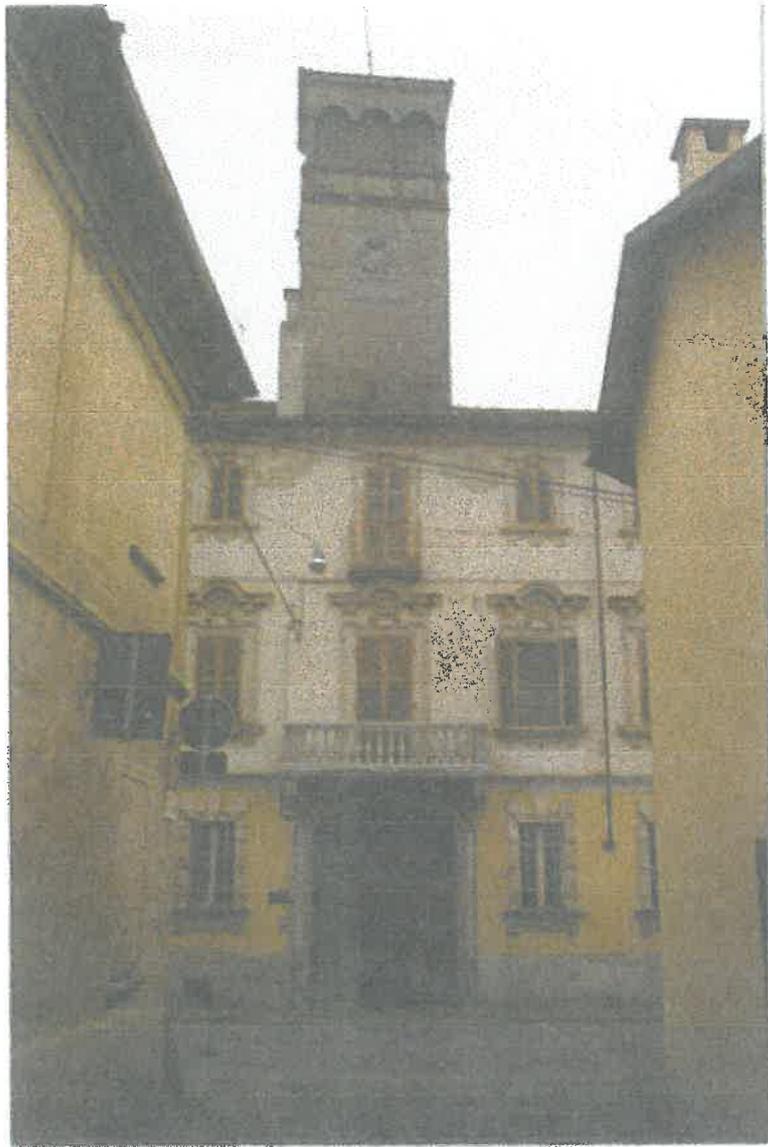
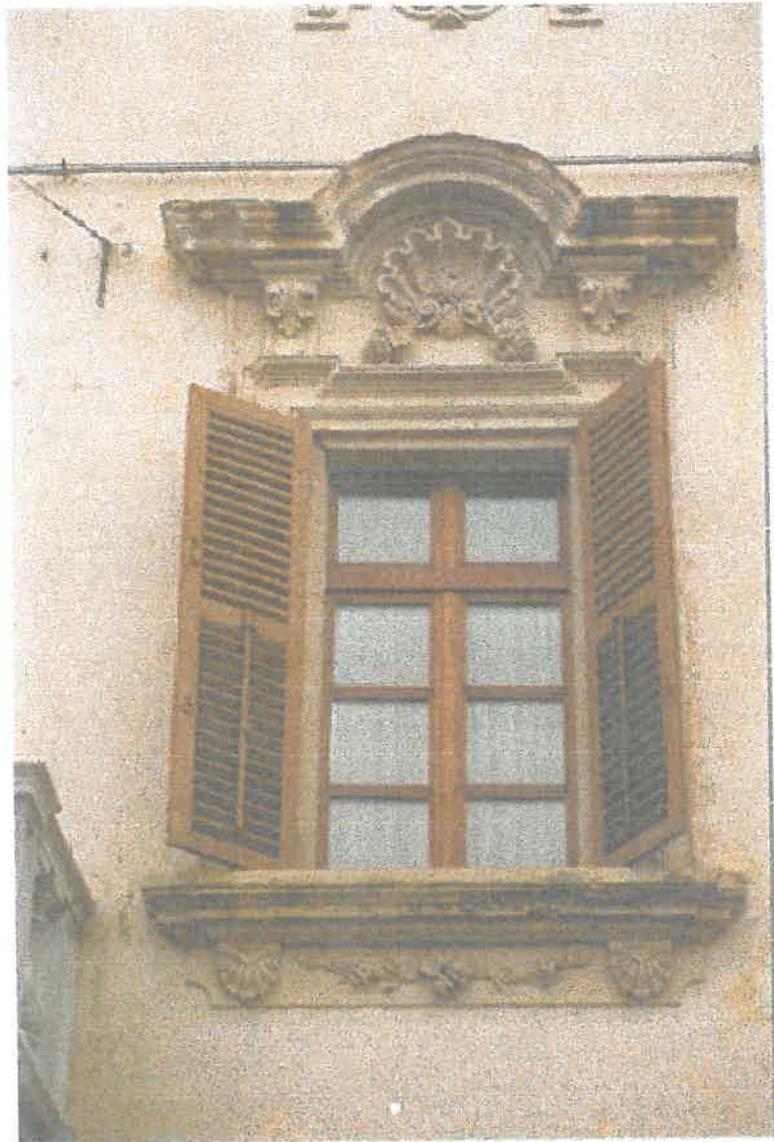
Edificio a pianta rettangolare con torretta e con muri perimetrali, in muratura di mattoni intonacata, a tre piani fuori terra, copertura semplice a falde con

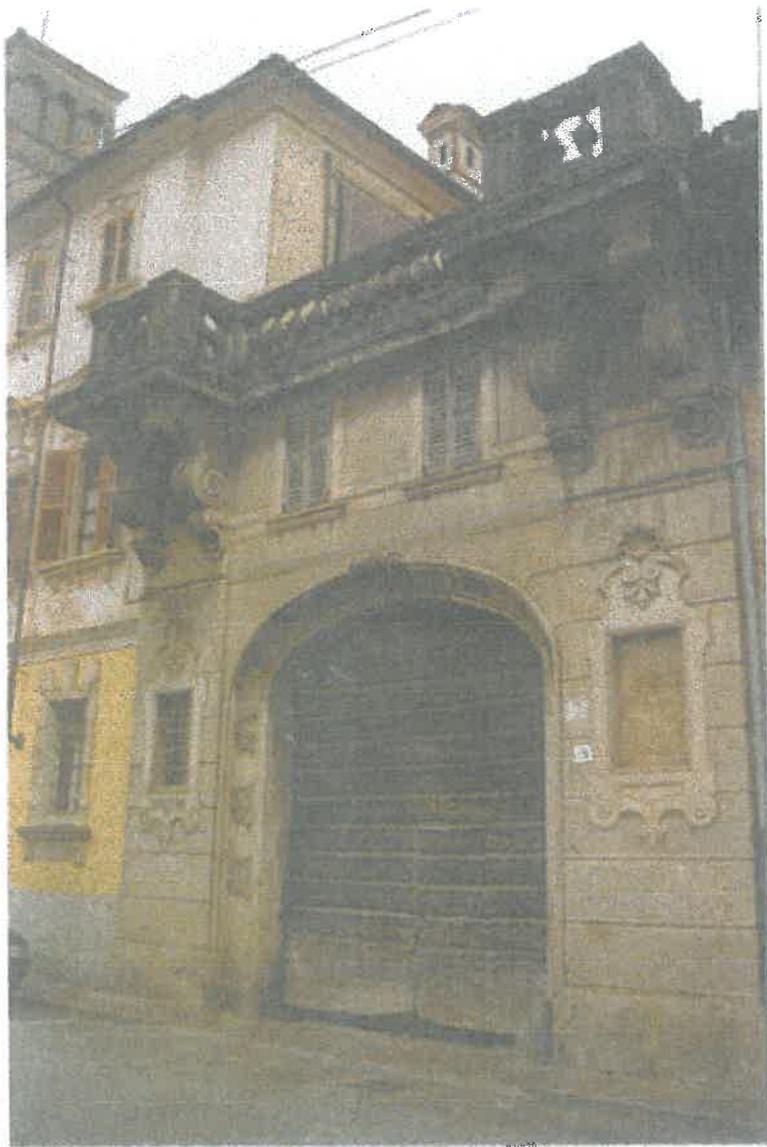
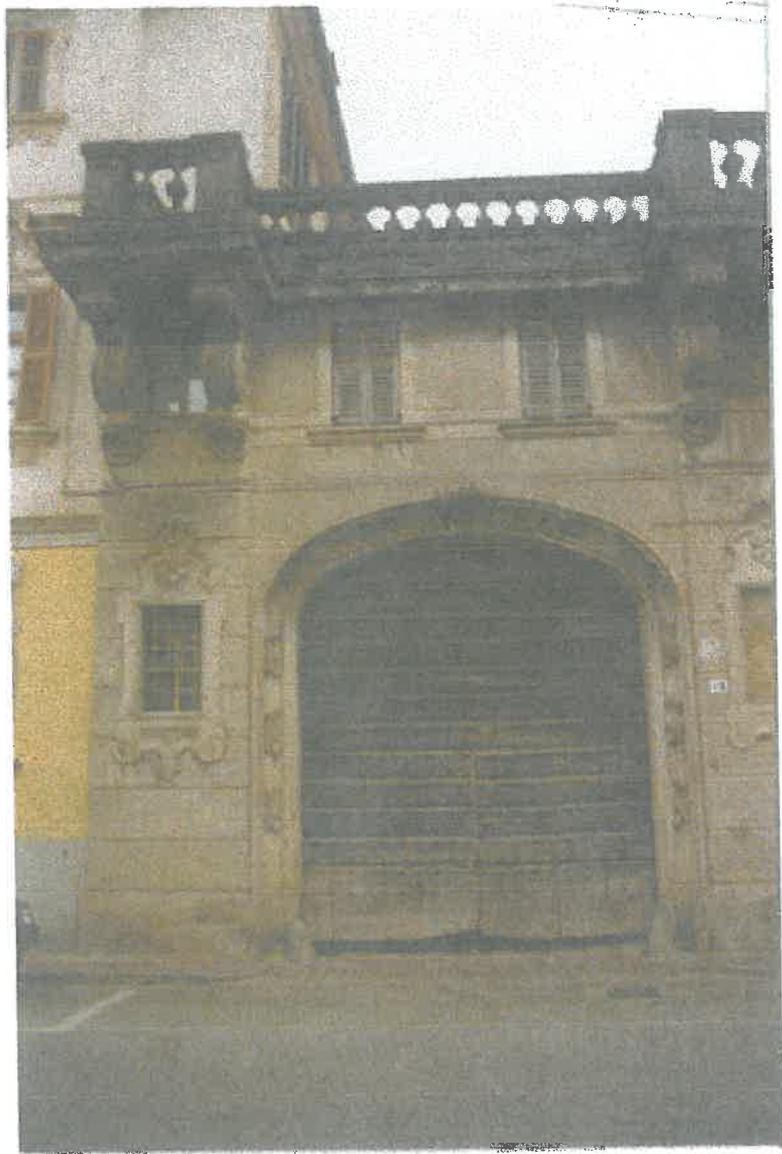
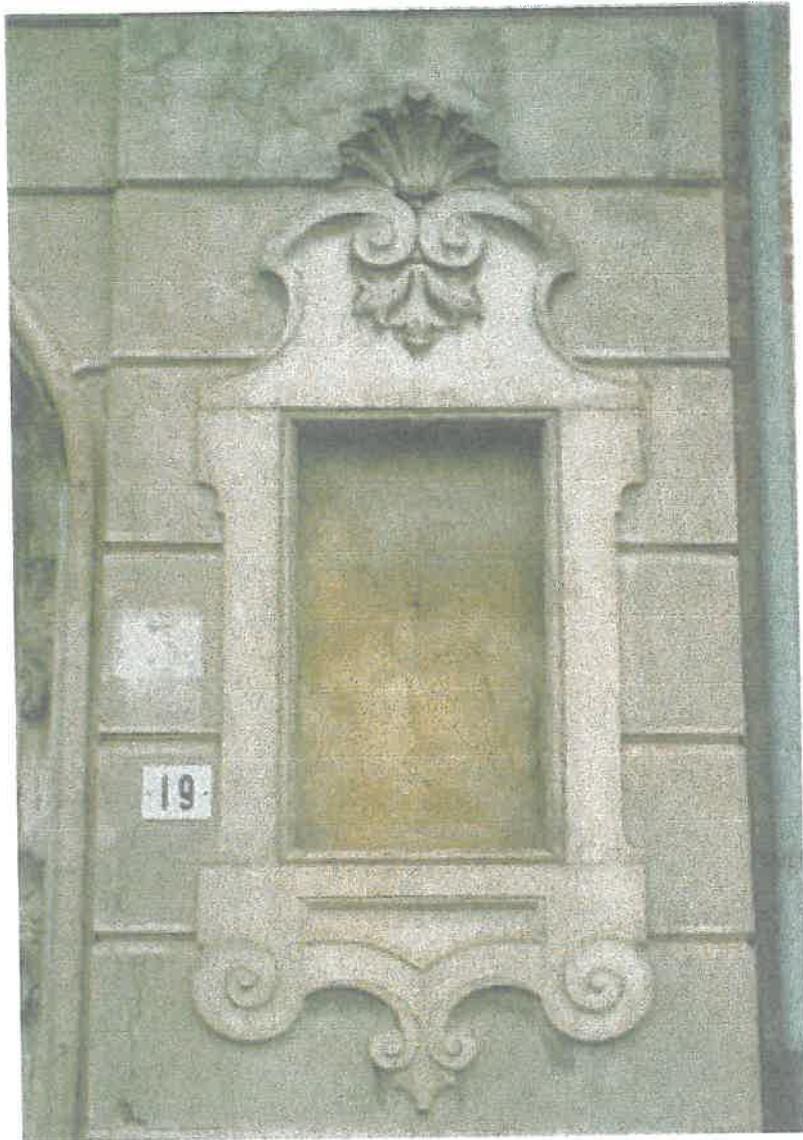
Il complesso del portale è in discreto stato di conservazione, i serramenti necessiterebbero di un restauro.

- 1) colori 2) colori 3) colori
- 1) Fronte su via Balbis
- 2) Fronte su via Balbis
- 3) Particolare cornice di facciata
- 1) 36A - rullino A 2) 35A - rullino A 3) 1A - rullino B

Interessantissime le decorazioni che incorniciano le finestre a fianco del portone. Particolare la balaustra aggettante sulla sommità del portale.

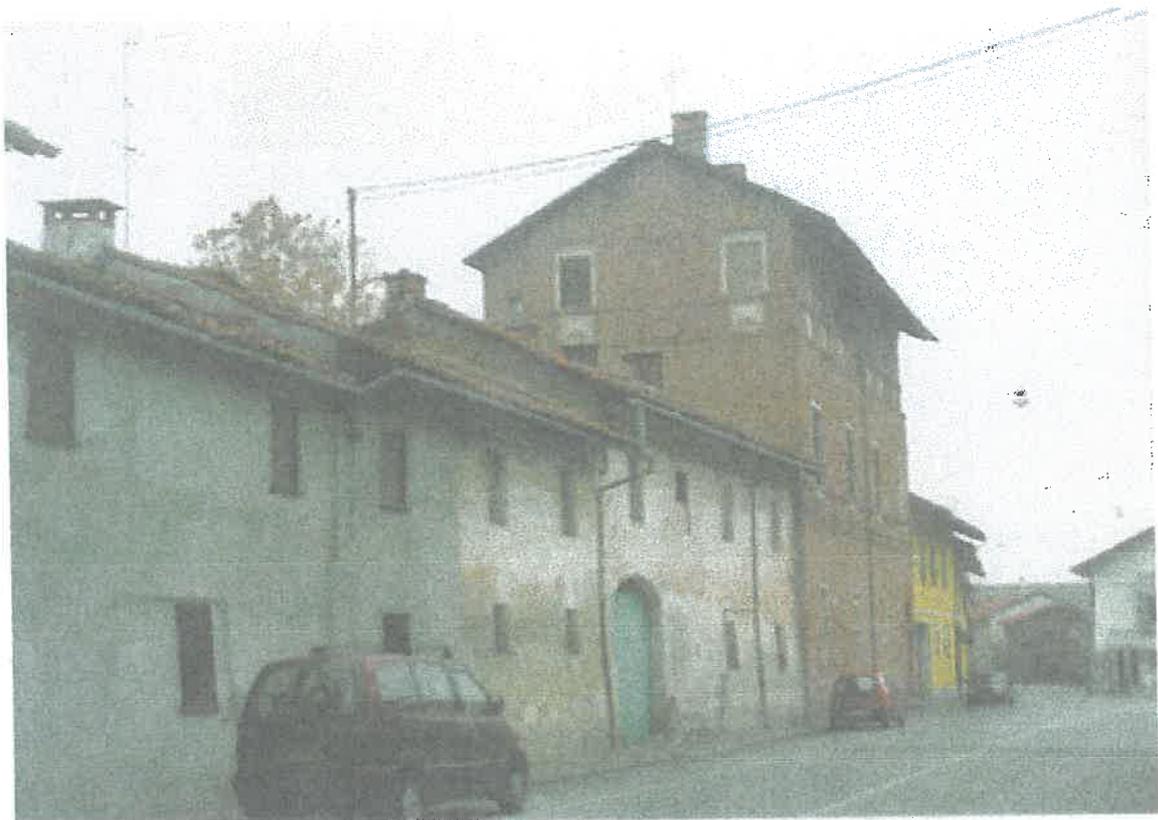
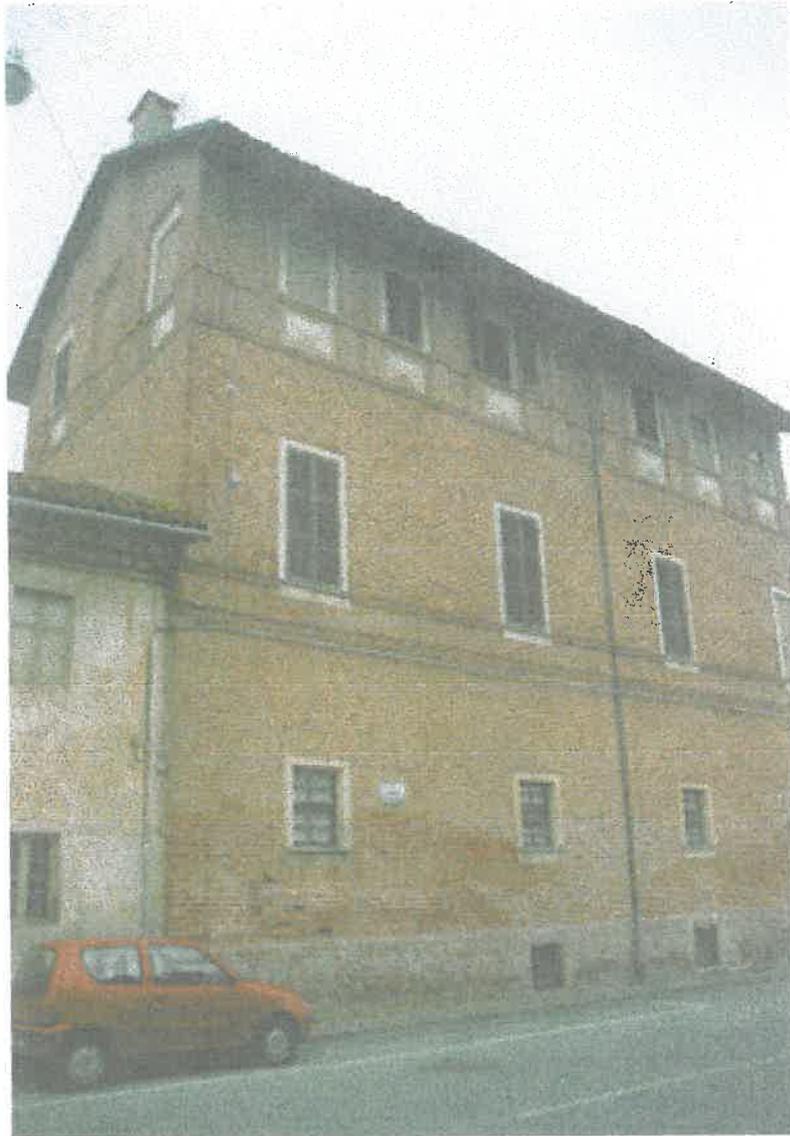
Edificio di forma rettangolare, a tre piani fuori terra (tre di cui uno rialzato sulla cantina seminterrata), con muri perimetrali in mattoni lasciati a vista, copertura con tetto semplice a due falde con orditura in legno e manto in coppi.
