**COMUNE DI MORETTA
REGIONE PIEMONTE.**

**CATALOGO
DEI BENI CULTURALI ARCHITETTONICI**

Individuazione, tutela e valorizzazione dei Beni Culturali architettonici nell'ambito comunale
(Legge Regionale 14 marzo 1995, n.35)

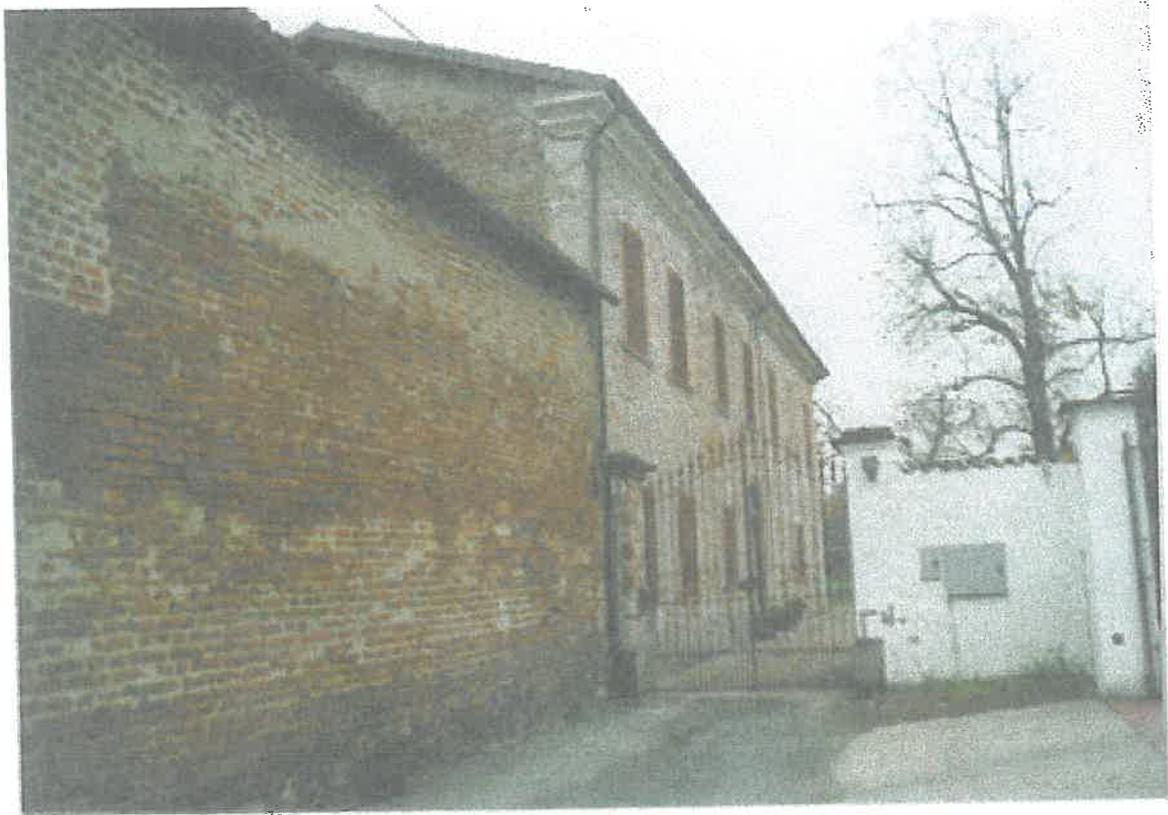
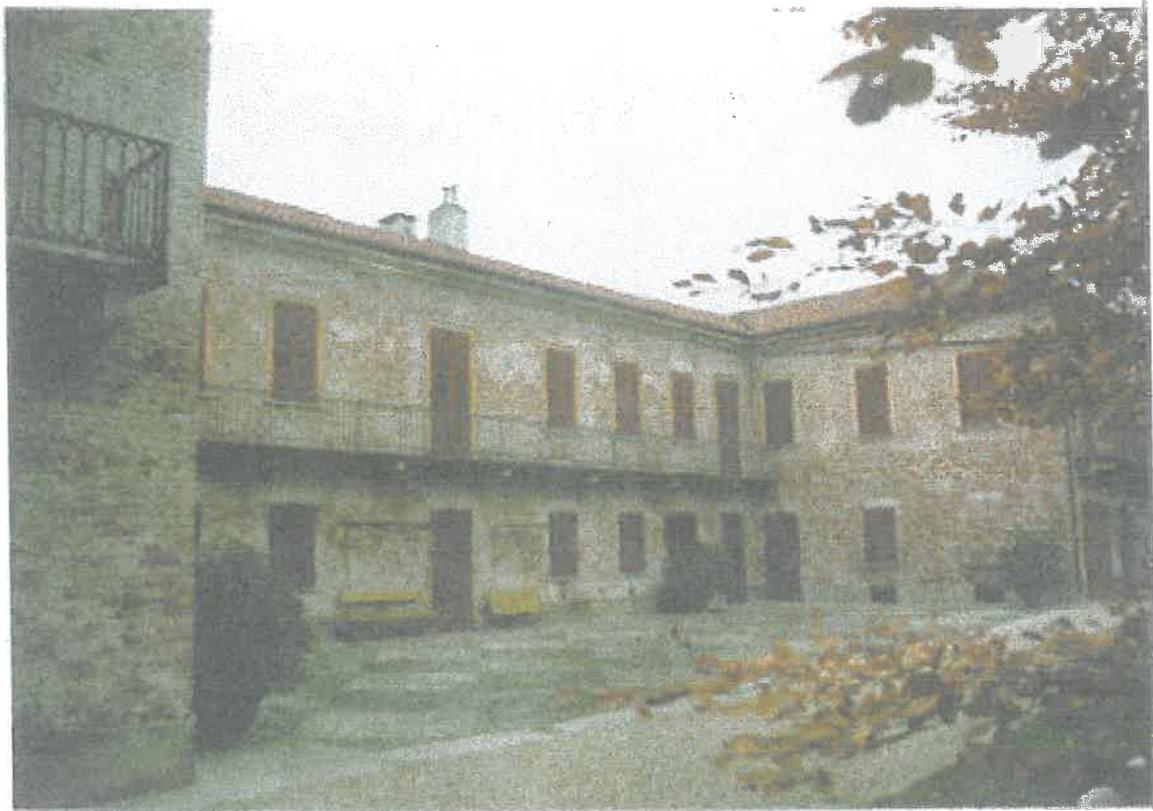
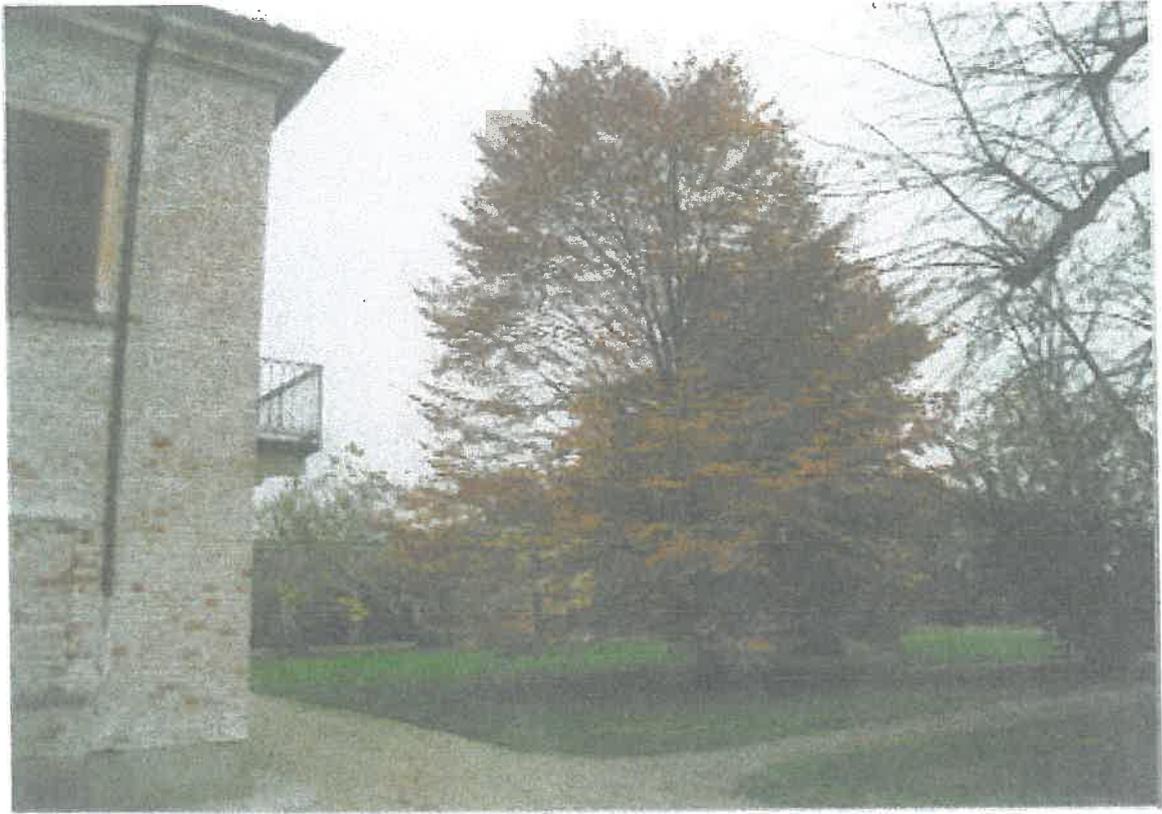
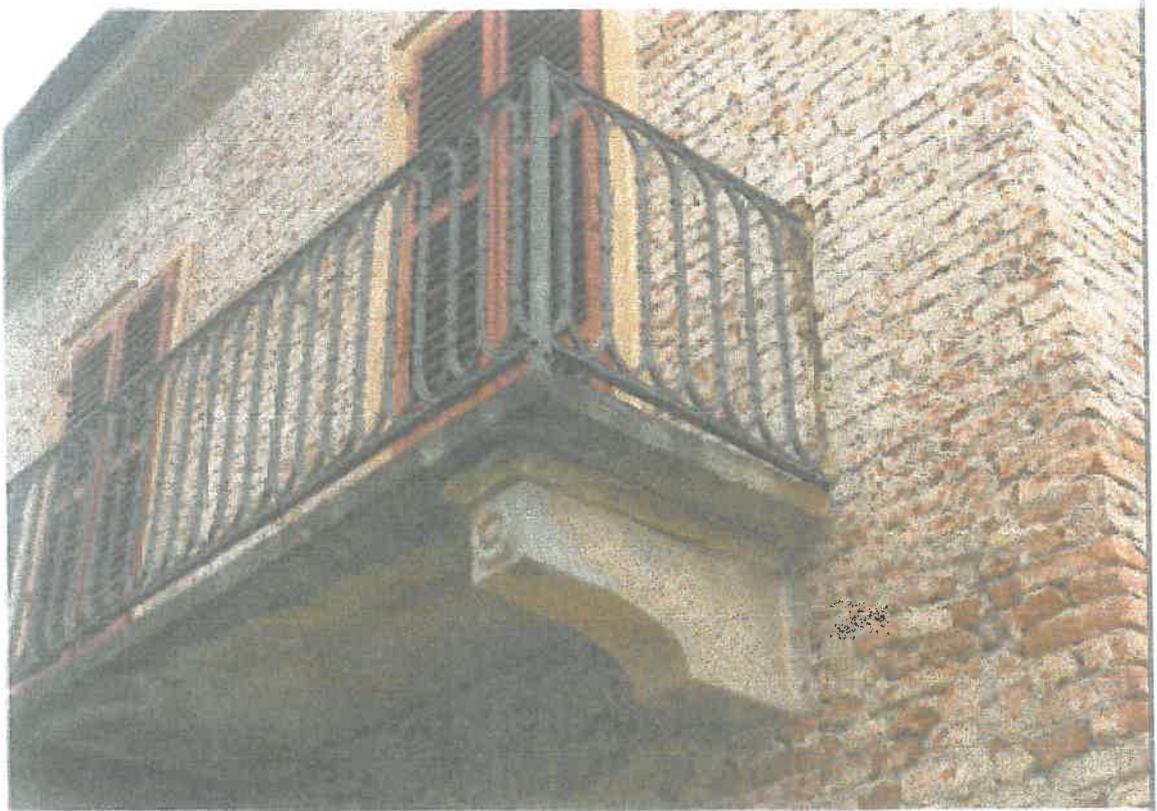
Edificio a pianta a"C" con muratura in mattoni, a due piani fuori terra, con tetto con orditura in legno e copertura in coppi.

L'edificio è in buono stato di conservazione, dovuto ad una puntuale manutenzione. Attualmente l'intonaco esterno è stato rimosso per provvedere alla sua sostituzione con altro "traspirante".

1) Veduta del fabbricato da via

2) Fronti su cortile interno

3) Veduta del giardino

4) Particolare del balcone

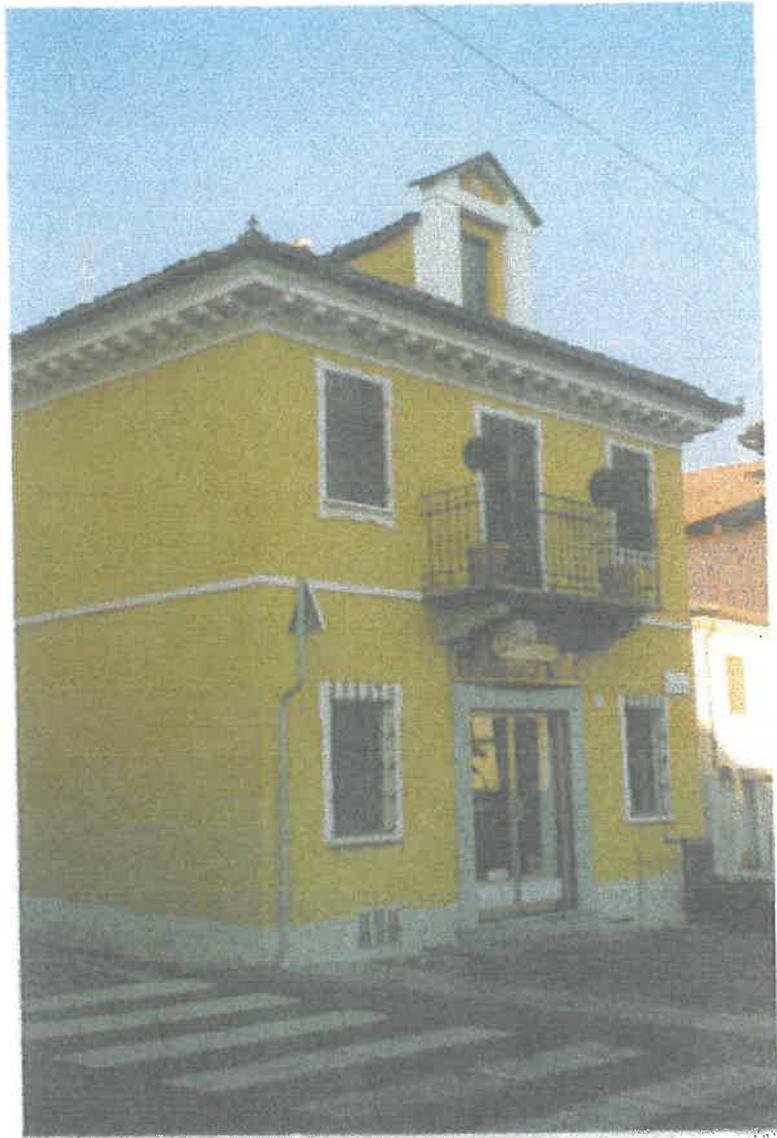
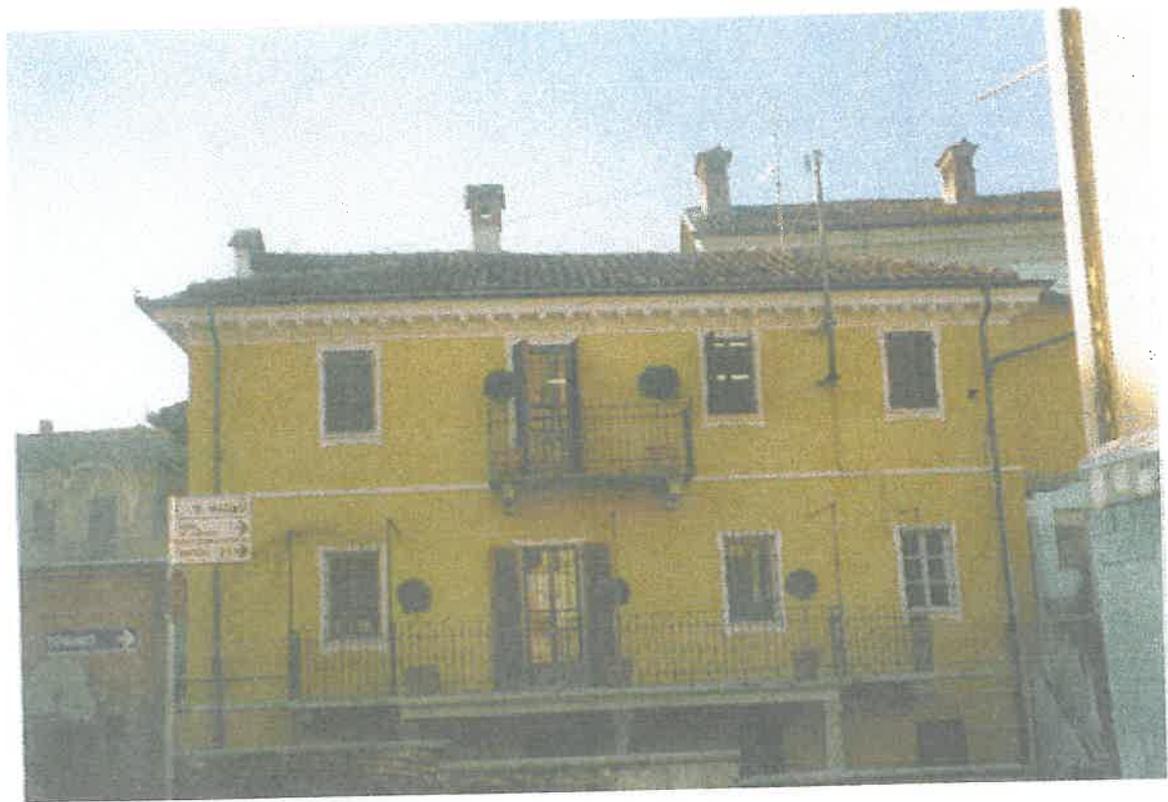
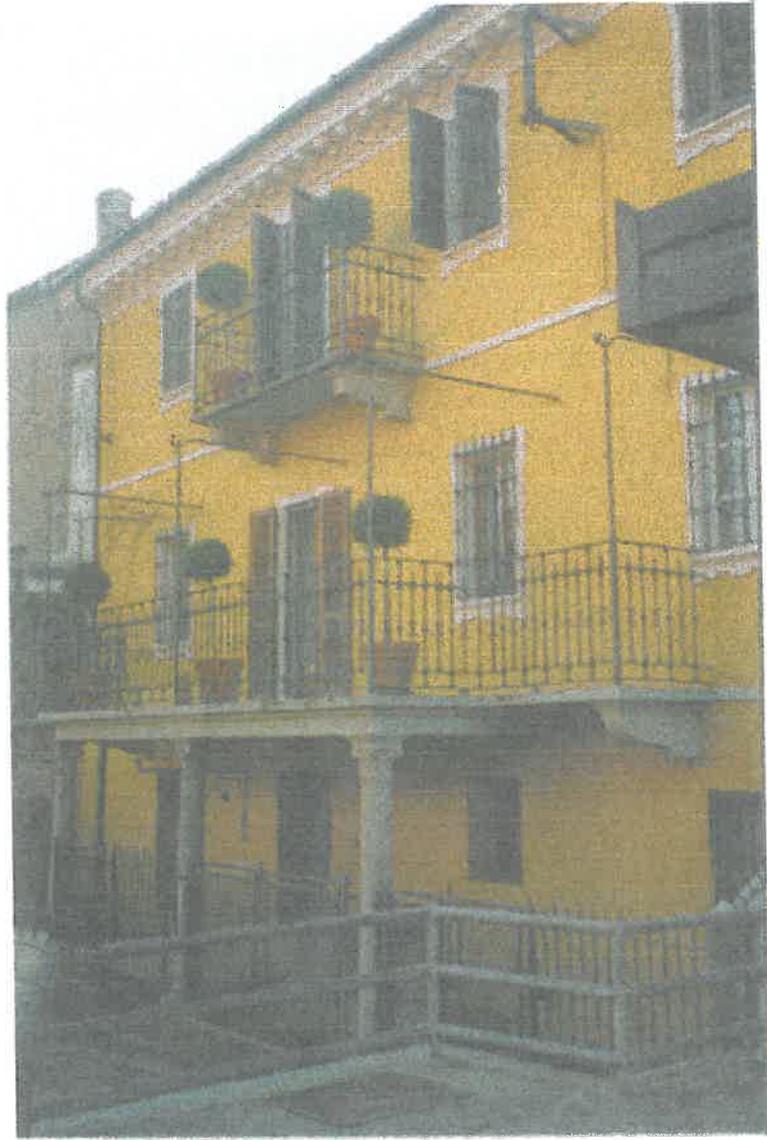
Edificio a pianta rettangolare a due piani fuori terra ed uno seminterrato già aperto sul canale, oggi coperto, che contornava il castello. Struttura in muratura portante, copertura a padiglione, interrotta a filo muro, con manto in coppi ed abbaino sul lato verso via Santuario.

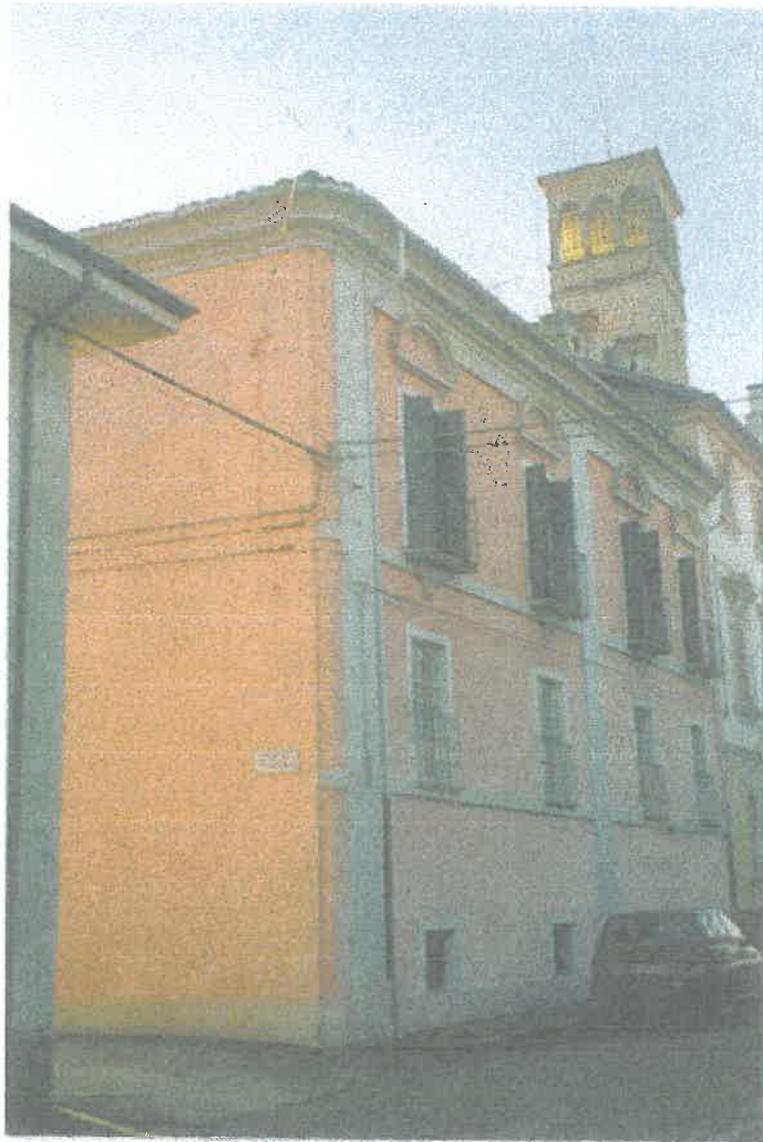
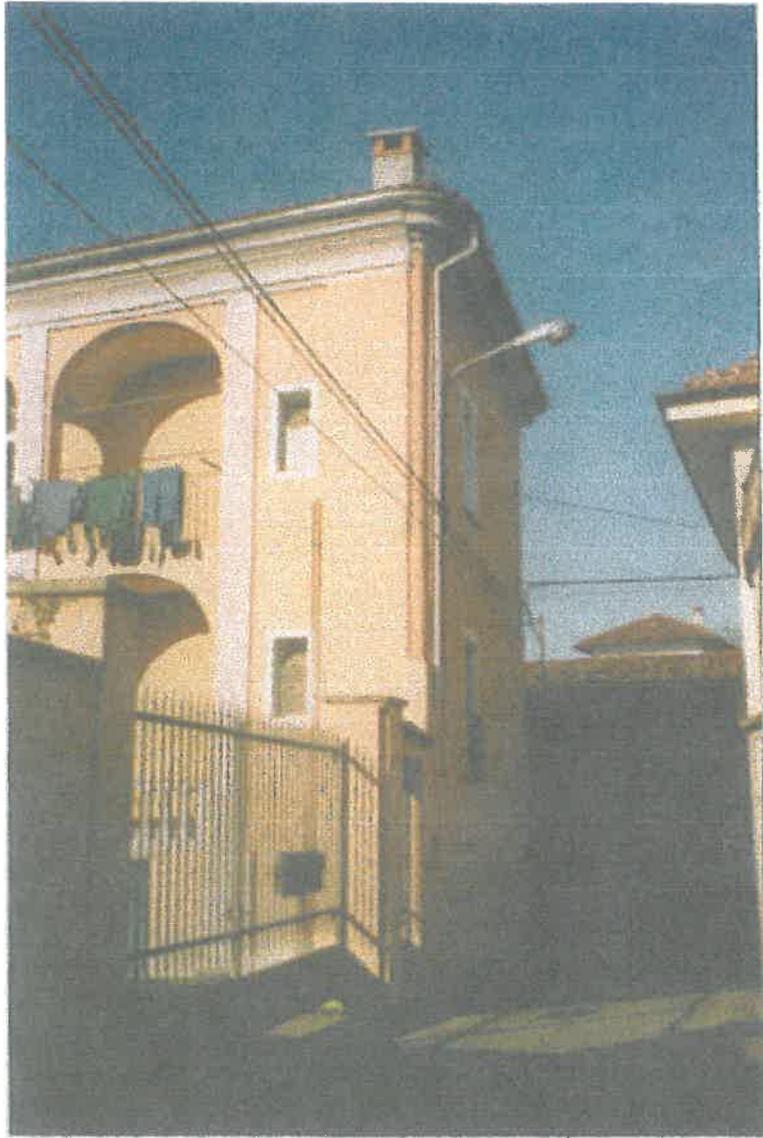
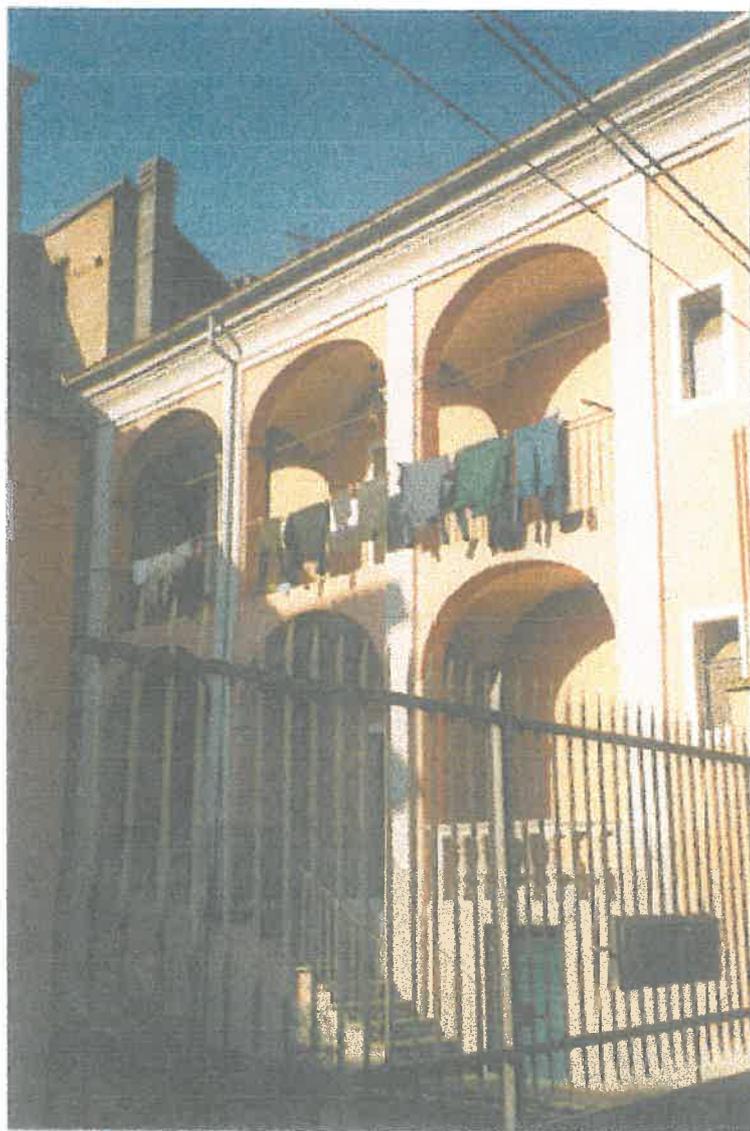
Edificio a pianta rettangolare a due piani fuori terra, di cui il primo rialzato sulle cantine seminterrate, loggiati a mezzogiorno verso il cortile
