RACCONIGI

Piano di Protezione Civile

SCHEDE DEI PUNTI CRITICI

RISCHIO ESONDAZIONE

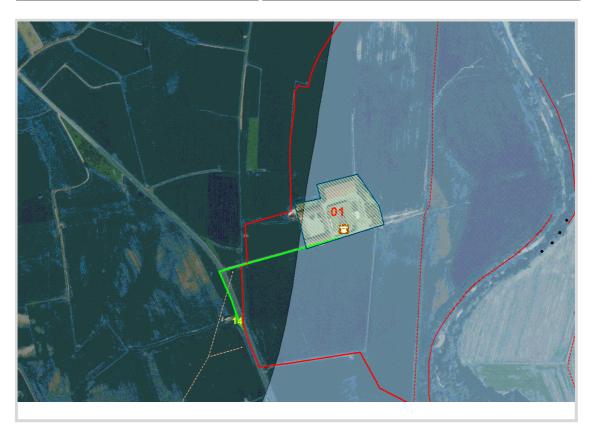
| Comune | RACCONIGI | SCHEDA |
|---|---|---|
| Località | Cascina San Pietro | 01 |

${\it Gis Master-Protezione Civile - Estratto \ della \ cartografia}$

| Descrizione del pericolo | Settore di pianura esondabile dal T.Maira inserito in Fascia C del PAI e in "Fascia M - alluvioni poco frequenti" della Direttiva Alluvioni. Il P.R.G.C. inserisce l'area il Classe IIIB3 (elevata pericolosità geomorfologica). |

| Prevenzione | Presente argine a protezione della località. |
| Gestione dell'emergenza | Prevista Area di Attesa n.14 raggiungibile con via di fuga di circa 350 m. |

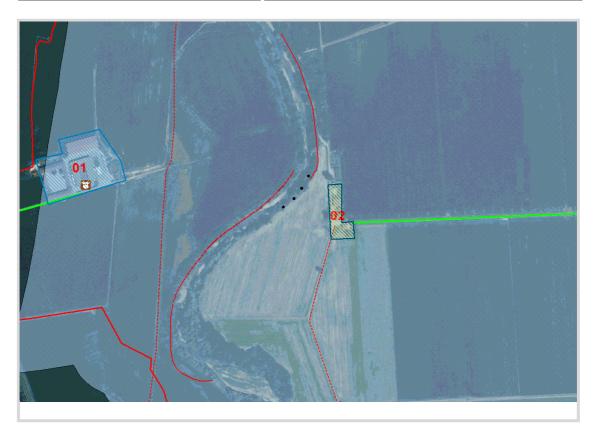
| Comune | RACCONIGI | SCHEDA |
|---|---|---|
| Località | Agriturismo Chiabotto Fruttero | 02 |

${\it Gis Master-Protezione Civile \ - \ Estratto \ della \ cartografia}$

| Descrizione del pericolo | Settore di pianura esondabile dal T.Maira inserito in Fascia C del PAI e in "Fascia M - alluvioni poco frequenti" della Direttiva Alluvioni. Il P.R.G.C. inserisce l'area il Classe IIIB3 (elevata pericolosità geomorfologica). |

| Gestione dell'emergenza | Prevista Area di Attesa n.15 raggiungibile con via di fuga di circa 1 km. |

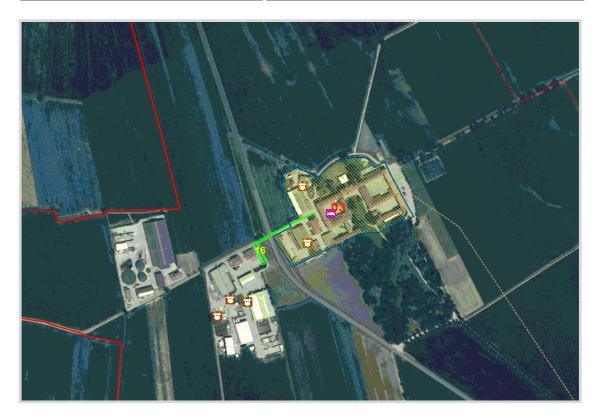
| Comune | RACCONIGI | SCHEDA |
|---|---|---|
| Località | Villa Berroni | 03 |

GisMaster-ProtezioneCivile - Estratto della cartografia

| Descrizione del pericolo | Settore di pianura esondabile dal T.Maira inserito in Fascia C del PAI e in "Fascia M - alluvioni poco frequenti" della Direttiva Alluvioni. Il P.R.G.C. inserisce l'area il Classe IIIB3 (elevata pericolosità geomorfologica). Le indagini di dettaglio fornite dal Dott. Geol. Enrico ARESE (Intervento di risanamento conservativo Tenuta Berroni - novembre 2018) indicano condizioni di allagabilità discontinue, caratterizzate da altezze idrometriche non superiori a circa 30 cm. |

| Prevenzione | Presente argine a protezione della località. |
| Gestione dell'emergenza | Prevista Area di Attesa n.16 raggiungibile con via di fuga di circa 150 m. |

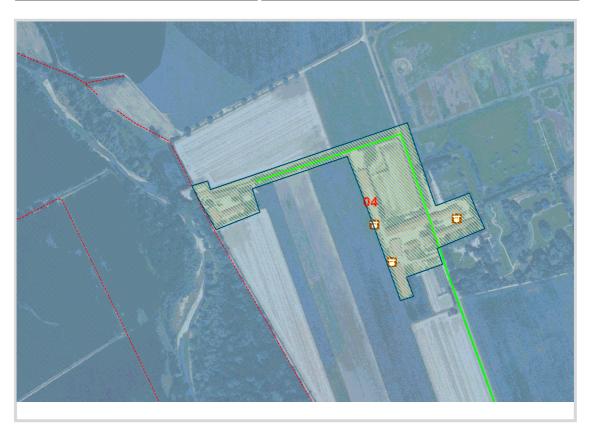
| Comune | RACCONIGI | SCHEDA |
|---|---|---|
| Località | C.na Beretti e Centro Cicogne | 04 |

${\it Gis Master-Protezione Civile \ - \ Estratto \ della \ cartografia}$

| Descrizione del pericolo | Settore di pianura esondabile dal T.Maira inserito in Fascia C del PAI e in "Fascia M - alluvioni poco frequenti" della Direttiva Alluvioni. Il P.R.G.C. inserisce l'area il Classe IIIB3 (elevata pericolosità geomorfologica). |

| Prevenzione | Presente argine a protezione della località. |
| Gestione dell'emergenza | Prevista Area di Attesa n.17 raggiungibile con via di fuga di circa 2,5 km. |

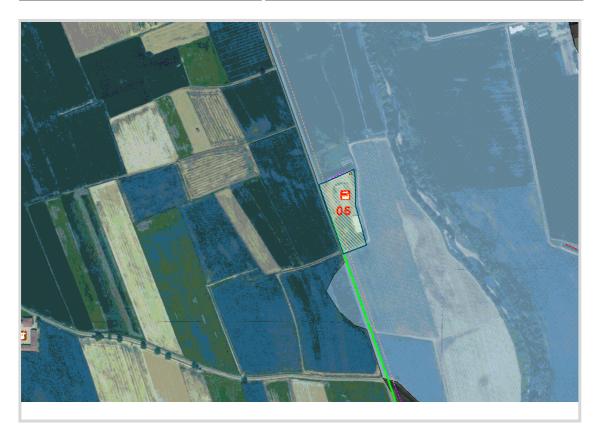
| Comune | RACCONIGI | SCHEDA |
|---|---|---|
| Località | Carpenteria GHIETTO | 05 |

${\it Gis Master-Protezione Civile \ - \ Estratto \ della \ cartografia}$

| Descrizione del pericolo | Settore di pianura esondabile dal T.Maira inserito in Fascia C del PAI e in "Fascia M - alluvioni poco frequenti" della Direttiva Alluvioni. Il P.R.G.C. inserisce l'area il Classe IIIB3 (elevata pericolosità geomorfologica). |

| Gestione dell'emergenza | Prevista Area di Attesa n.18 raggiungibile con via di fuga di circa 500 m. |

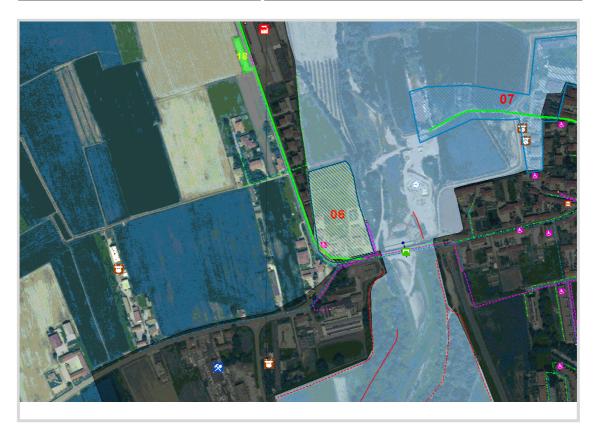
| Comune | RACCONIGI | SCHEDA |
|---|---|---|
| Località | Via Regina Margherita - Via Casalgrasso | 06 |

${\it Gis Master-Protezione Civile \ - \ Estratto \ della \ cartografia}$

| Descrizione del pericolo | Settore di pianura esondabile dal T.Maira inserito in Fascia C del PAI e in "Fascia M - alluvioni poco frequenti" della Direttiva Alluvioni. Il P.R.G.C. inserisce l'area il Classe IIIB2 (elevata pericolosità geomorfologica). |

| Gestione dell'emergenza | Prevista Area di Attesa n.18 raggiungibile con via di fuga di circa 500 m. |

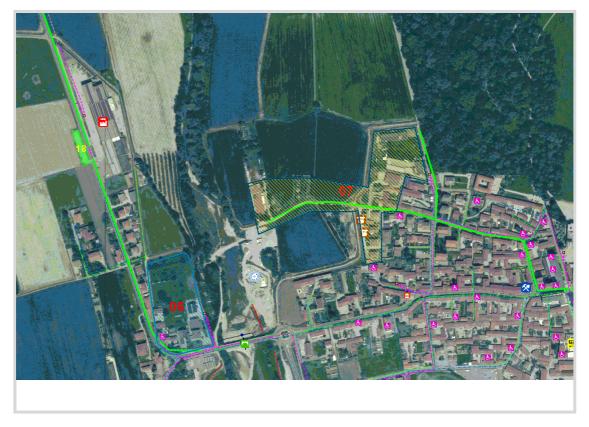
| Comune | RACCONIGI | SCHEDA |
|---|---|---|
| Località | Via Aulina - Via Stramiano | 07 |

${\it Gis Master-Protezione Civile \ - \ Estratto \ della \ cartografia}$

| Descrizione del pericolo | Settore di pianura esondabile dal T.Maira inserito in Fascia C del PAI e in "Fascia M - alluvioni poco frequenti" della Direttiva Alluvioni. Il P.R.G.C. inserisce l'area il Classe IIIB2 e IIIB3 (elevata pericolosità geomorfologica). |

Prevista Area di Attesa n.1 raggiungibile con via di fuga di circa 600 m.
