# COMUNE DI ARQUATA SCRIVIA – Provincia di Alessandria

## SCHEDATURA ANALITICA EDIFICI DI INTERESSE ELABORATO ALLEGATO AL PIANO DEL COLORE E DELL'ARREDO URBANO

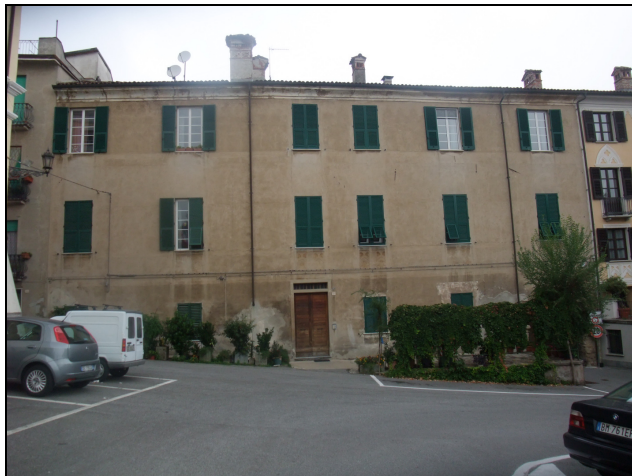
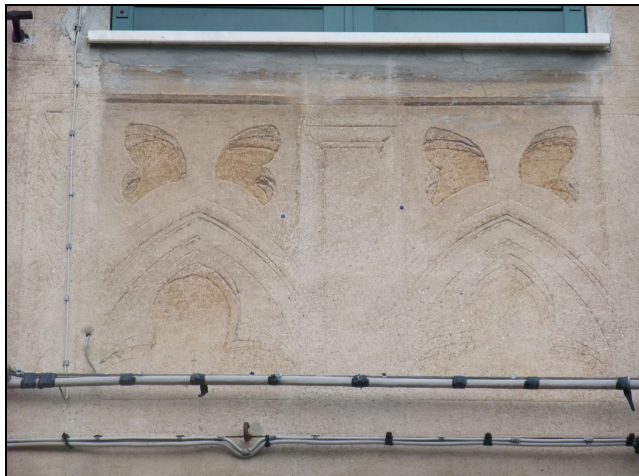
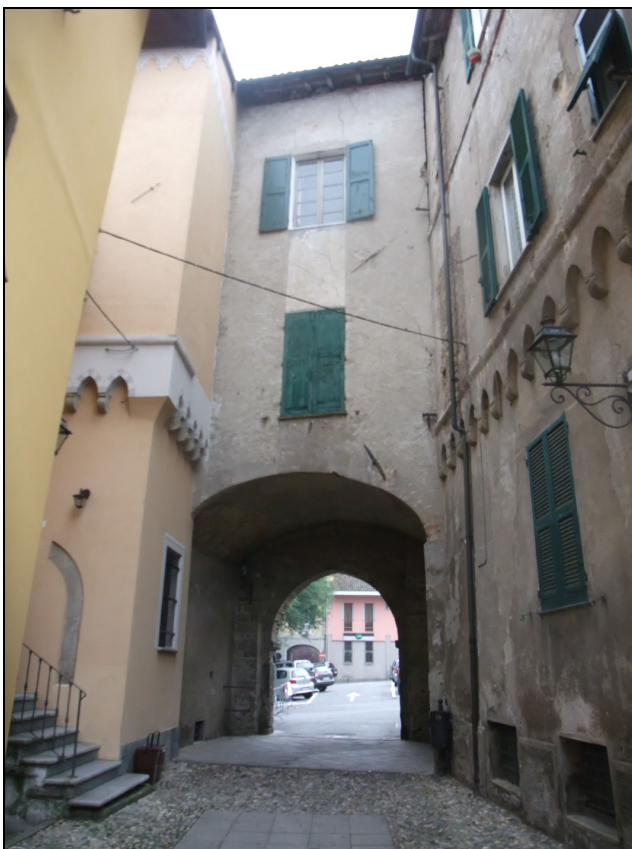
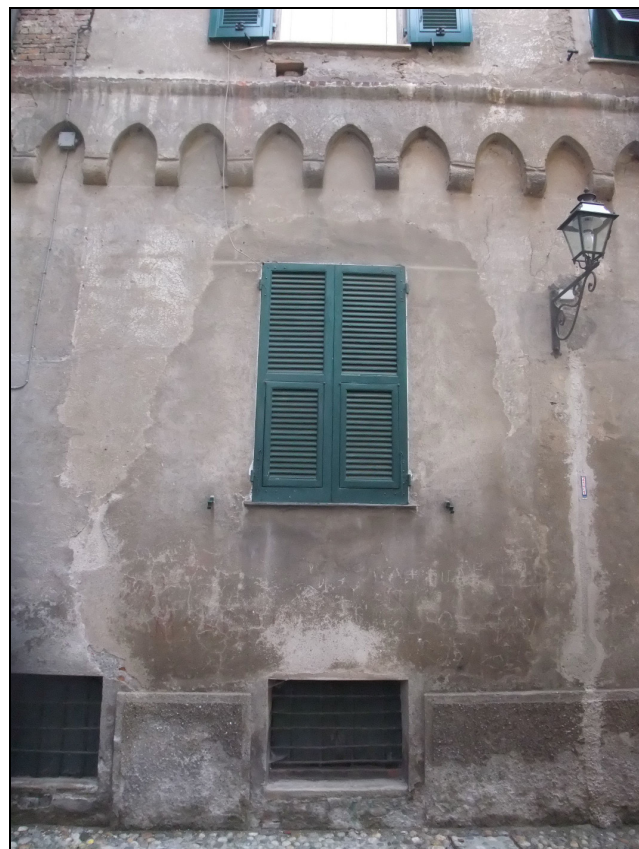
RILIEVO FOTOGRAFICO:

STATO DI CONSERVAZIONE: Mediocre stato conservativo

NOTE ANALITICO - DESCRITTIVE: L'edificio ad uso residenziale e a cortina continua, si sviluppa su tre piani fuori terra. Presenta numerosi elementi di interesse storico-architettonico che caratterizzano i prospetti su piazza Santo Bertelli e su via interiore. Il fronte piazza è caratterizzato da superfici affrescate e varco d'accesso al nucleo storico di via Interiore di pietra arenaria, con arcata a sesto acuto e conci in pietra da taglio che evidenziano evidenti segni di erosione. Camini monumentali con decorazioni sui quali sono presenti vaste aree di distacco dell'intonaco ed erosione del supporto.

L'edificio mostra un localizzato distacco dell'intonaco, dilavamento del pigmento pittorico, consistenti tracce di percolamento. Sono presenti apparati impiantistici ingombranti e serramenti in alluminio non originari ed incongrui alla tipologia costruttiva originaria.

Sulle facciate prospettanti su via Interiore sono evidenti molti elementi di matrice medievale che seppur in pessimo stato conservativo esprimono importanti connotati storici-architettonici: archetti ogivali pensili su mensole di arenaria, fasce marcapiano aggettanti, antichi sistemi di oscuramento esterni posti al di sopra dell'arco d'accesso, antiche tracce di tinteggiatura e di decorazioni sulle superfici in sbordo.

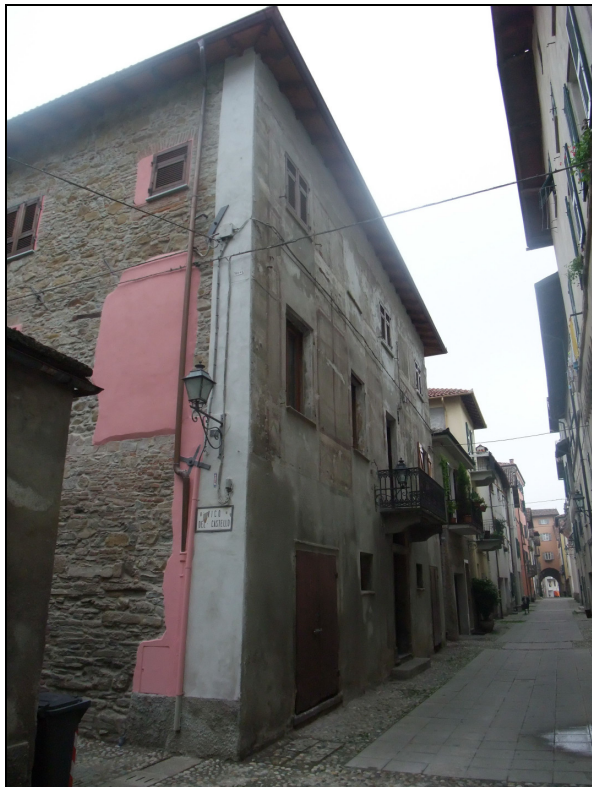
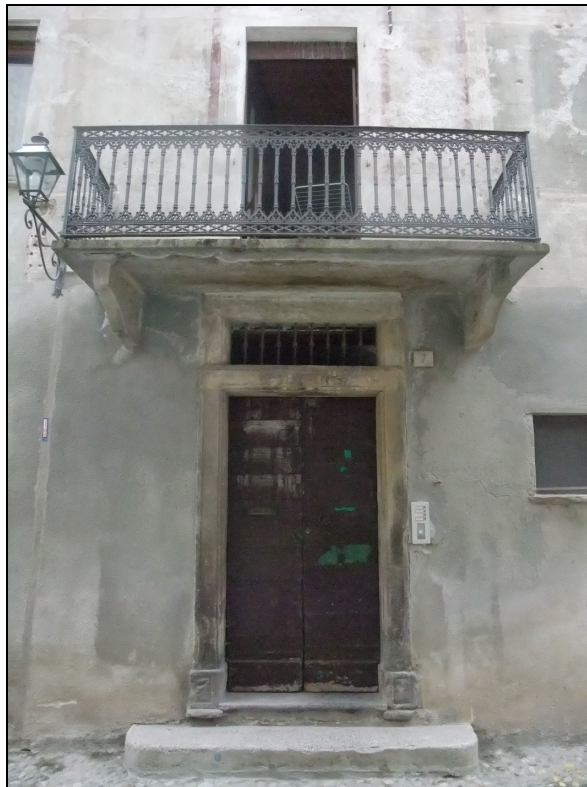
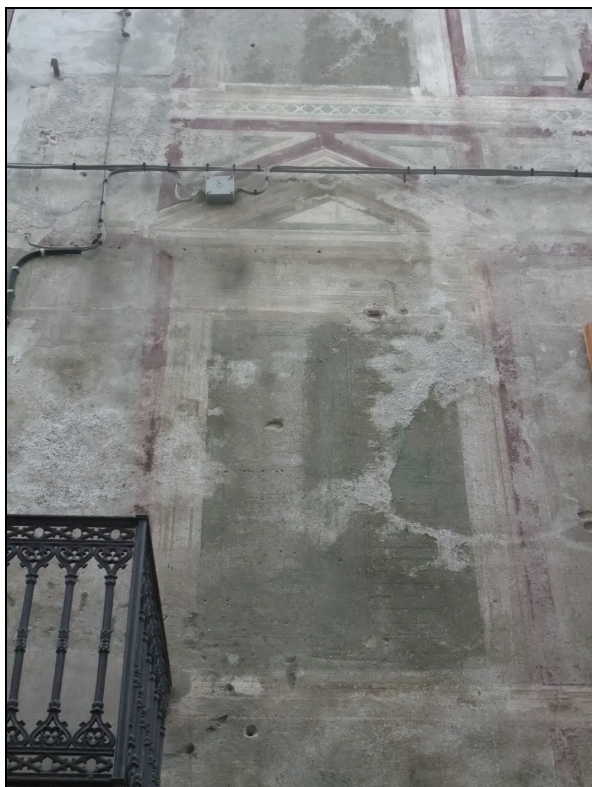
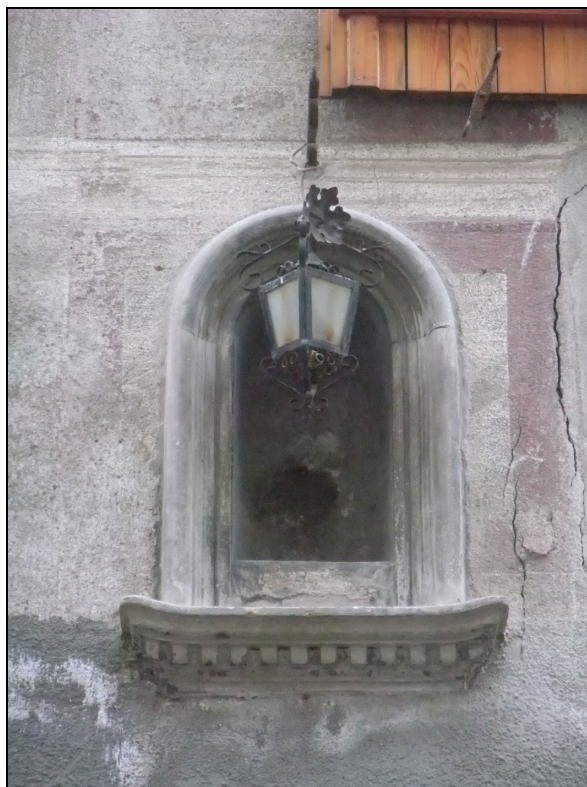
RILIEVO FOTOGRAFICO:

STATO DI CONSERVAZIONE: Mediocre stato conservativo del prospetto su via Interiore

NOTE ANALITICO - DESCRITTIVE: L'edificio presenta elementi di pregio sul fronte di via Interiore caratterizzato principalmente da un'interessante facciata dipinta, mentre i recenti interventi di ristrutturazione su Vico del Castello hanno alterato le peculiari caratteristiche del manufatto. Il portale d'ingresso di pietra arenaria riporta un'iscrizione con la data 1677, ed evidenzia fenomeni di degrado imputabili a zone aggredite da croste nere nella parte inferiore. Il balcone realizzato su due mensole in pietra arenaria presenta una balaustra in ghisa di epoca ottocentesca. La parte basale della facciata ha perso la propria connotazione a seguito di impropri interventi di manutenzione che hanno rimosso gli intonaci originali. Sono presenti apparati impiantistici ingombranti e serramenti in alluminio non originali ed incongrui alla tipologia costruttiva originaria.

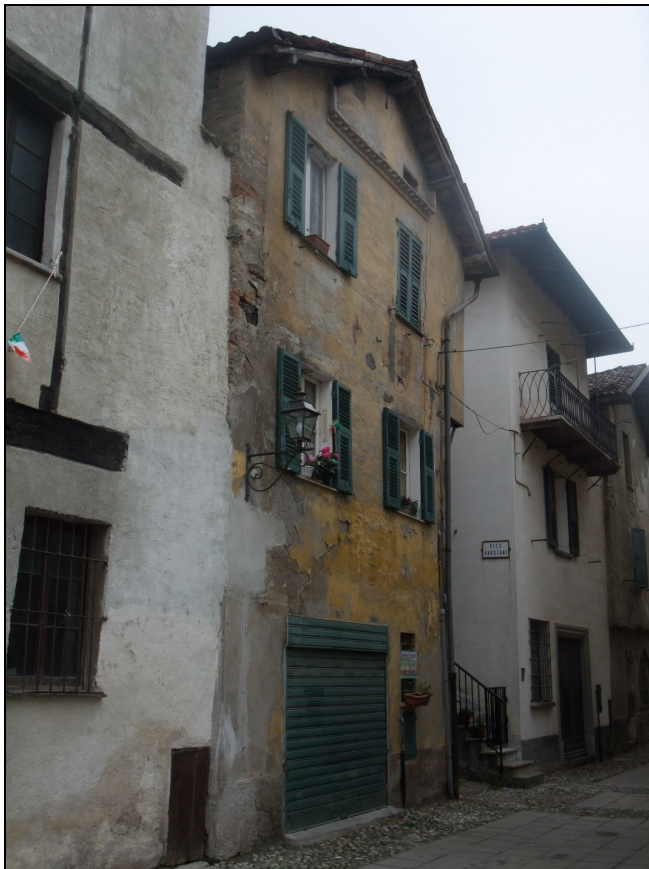
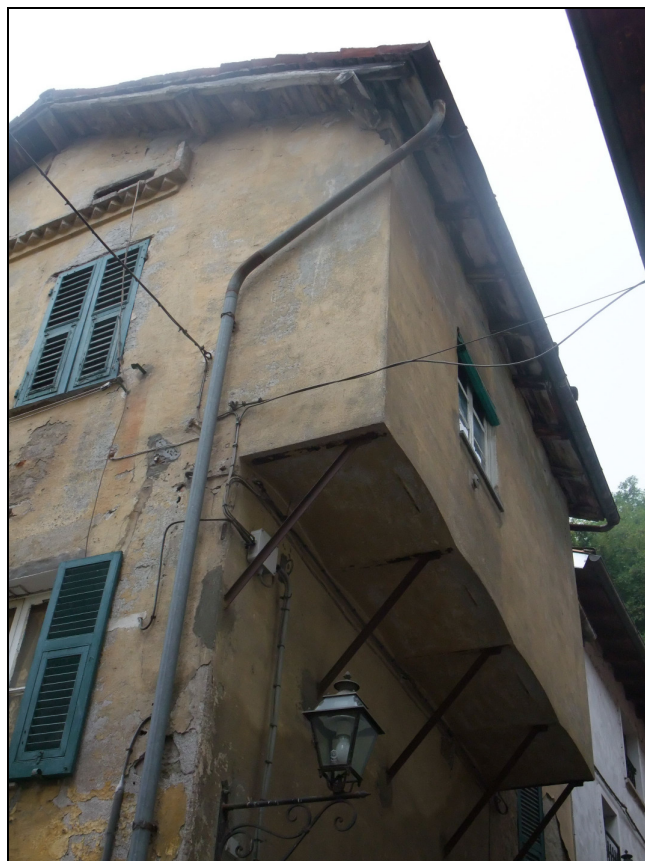
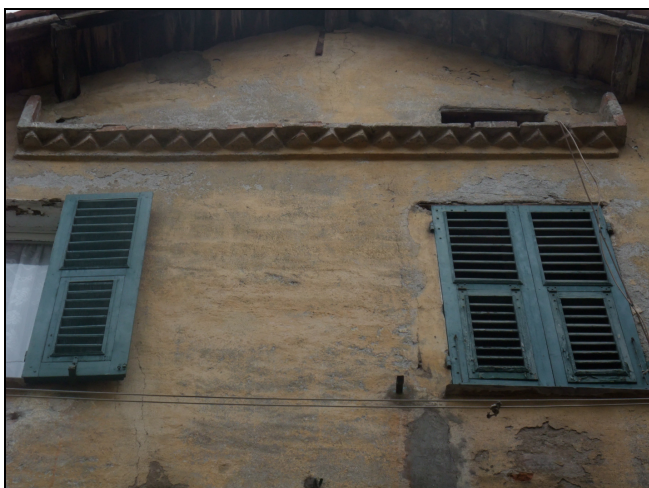
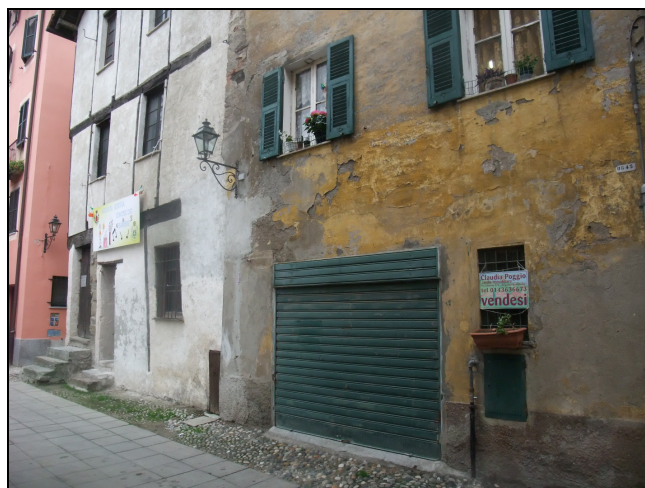
RILIEVO FOTOGRAFICO:

STATO DI CONSERVAZIONE: Mediocre stato conservativo e parziali superfetazioni che alterano lo stato originario

NOTE ANALITICO - DESCRITTIVE: L'edificio ad uso residenziale si sviluppa su tre piani fuori terra, con copertura a doppia falda e struttura lignea. Il timpano è caratterizzato da elementi decorativi in rilievo, mentre il fronte su vico Garofani presenta un evidente elemento superfetativo, aggettante rispetto il profilo di facciata.

L'edificio, adiacente alla "Casa Gotica" di via Interiore, pur non avendo elementi di particolare pregio in facciata, presenta una distribuzione delle aperture e una morfologia architettonica che permettono di ricondurre il fabbricato ad origini medievali. Il timpano inoltre risulta analogo alla "Casa Gotica" sia per dimensioni, che per la tipologia della cornice di coronamento aggettante.

La facciata presenta estesi fenomeni di degrado imputabili al distacco dell'intonaco, zone parzialmente erose e pesanti interventi antropici che alterano la distribuzione delle aperture e l'assetto del fabbricato in corrispondenza del primo livello fuori terra. In particolare la recente realizzazione di un'ampia serranda su fronte strada e la presenza di elementi metallici di sostegno per l'aggetto di vico Garofani sono certamente modifiche di epoche recenti.

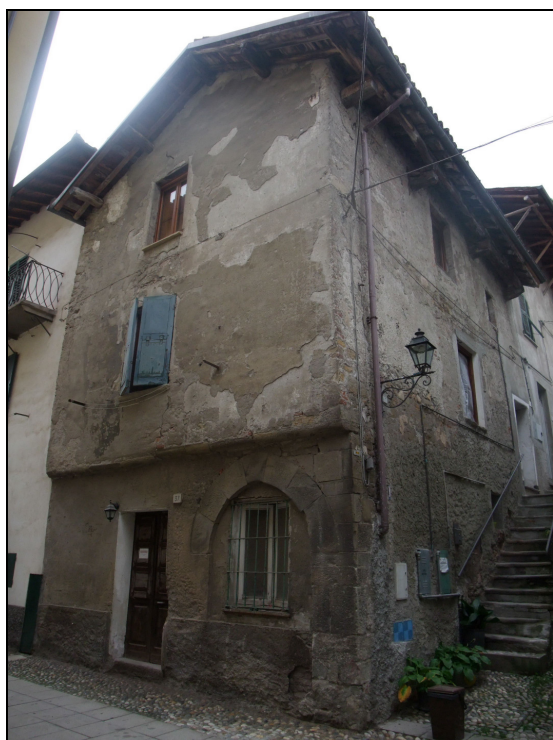
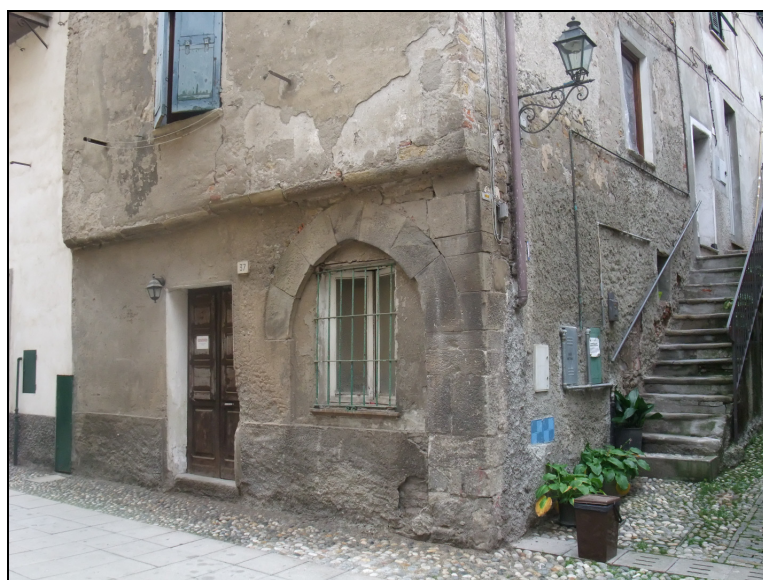
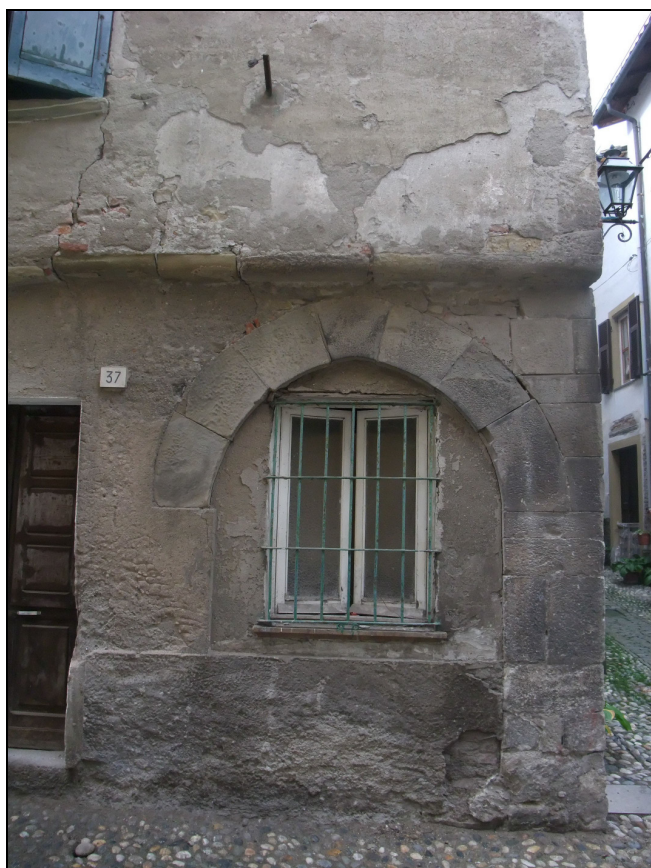
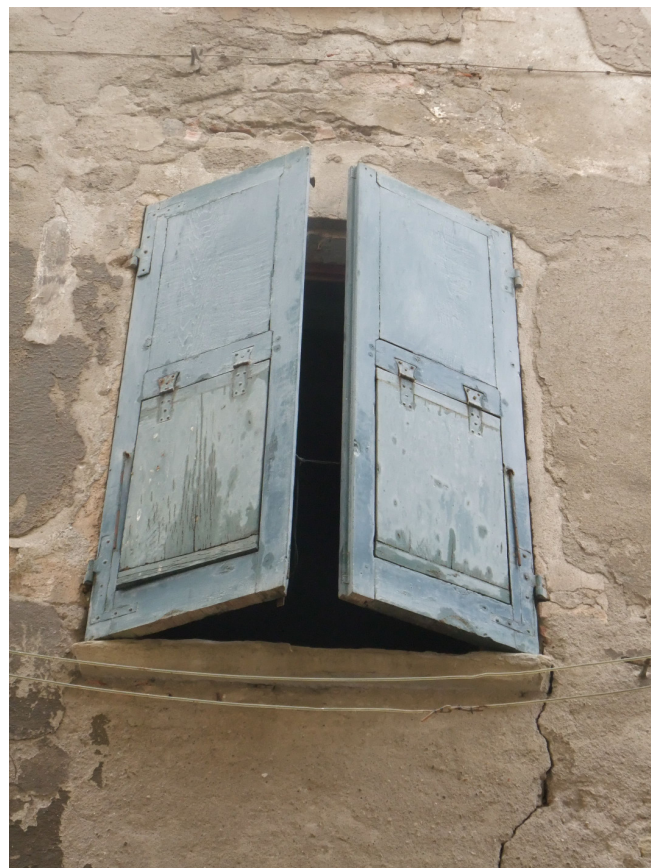
RILIEVO FOTOGRAFICO:

STATO DI CONSERVAZIONE: Mediocre stato conservativo

NOTE ANALITICO - DESCRITTIVE: L'edificio si sviluppa su tre piani fuori terra, con copertura a doppia falda e struttura lignea. La facciata è caratterizzata da interessanti elementi costruttivi e morfologici riconducibili al periodo medievale. In corrispondenza della zona basale si evidenzia un arco a tutto sesto e una cornice marcapiano che determina l' aggetto per i piani superiori.

La zona del cantonale, gli elementi di sbordo e l'armilla dell'arco sono costituiti da conci squadrati di pietra arenaria. In facciata è inoltre presente un antico sistema di oscuramento tradizionale, realizzato con ante cieche in legno.

Il mediocre stato conservativo dell'edificio è imputabile a lacune, lesioni verticali, e degrado generalizzato dell'intonaco con presenza di croste nere, distacco, fenomenici di erosione e disgregazione.

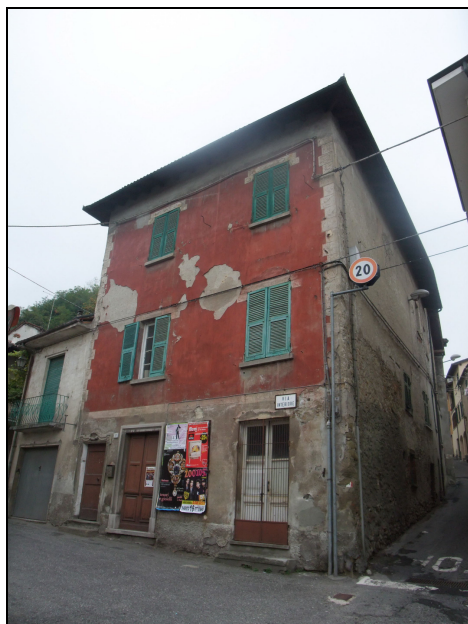
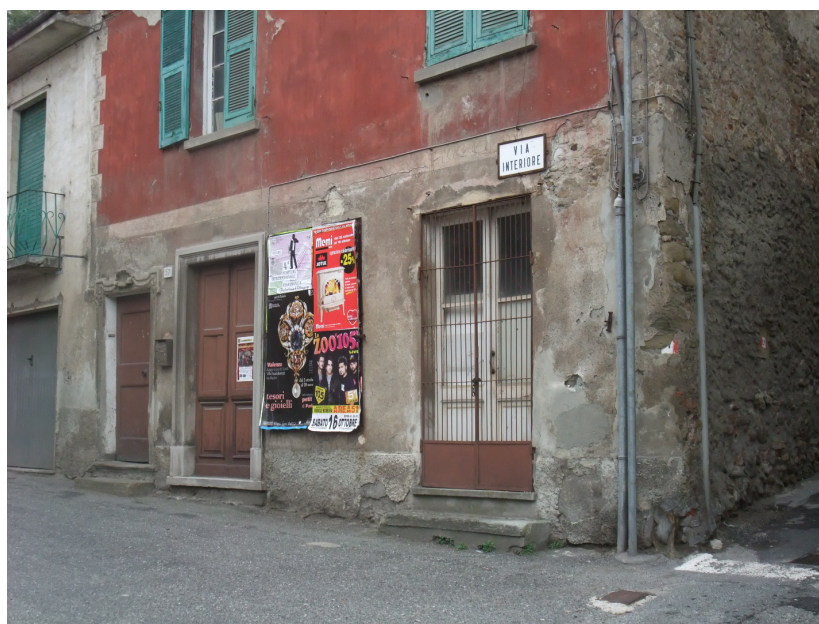
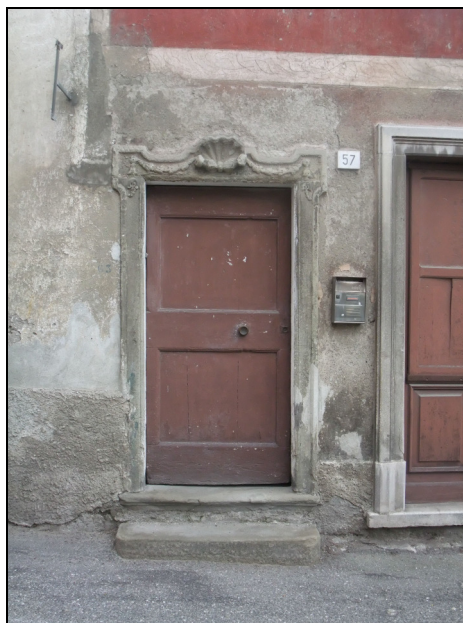
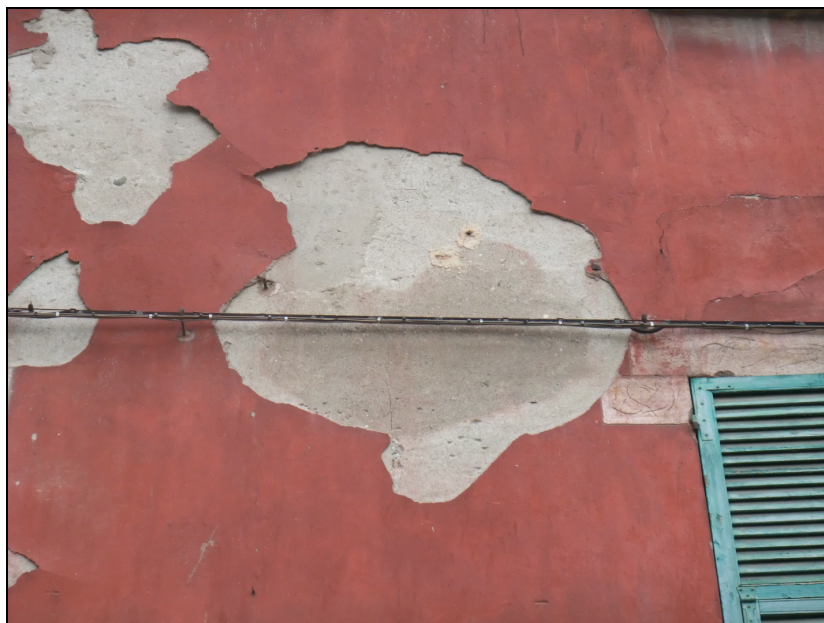
RILIEVO FOTOGRAFICO:

STATO DI CONSERVAZIONE: Mediocre stato conservativo

NOTE ANALITICO – DESCRITTIVE: L'edificio ad angolo si sviluppa su tre piani fuori terra e presenta una facciata tinteggiata in tempi recenti, ma con estese zone di distacco dell'intonaco. Attraverso tali lacune è possibile individuare tracce sottostanti di superfici decorate.

La parte basale è caratterizzata da un portale modanato di epoca barocca in pietra arenaria che arricchisce l'apparato decorativo di facciata.

Sia il degrado degli intonaci, che la presenza di apparati impiantistici alterano l'immagine generale della facciata.

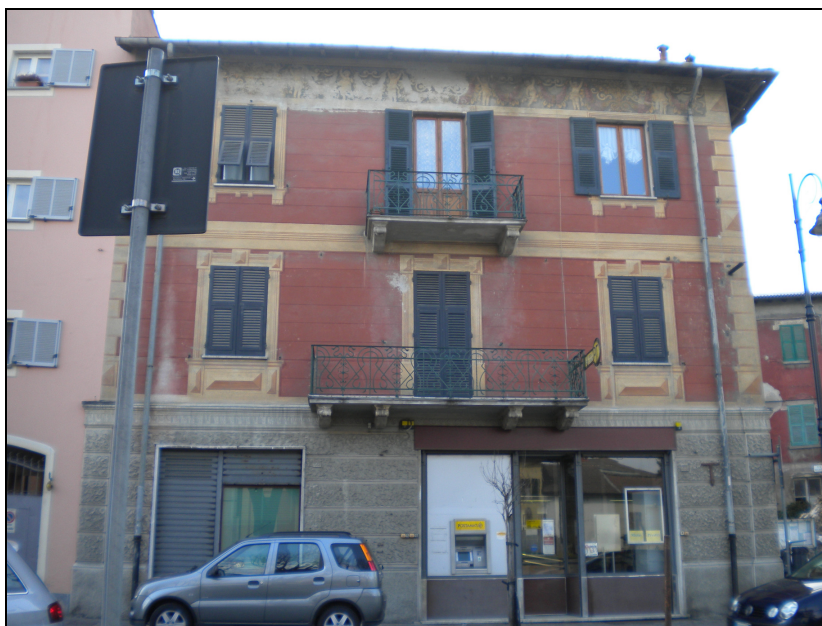
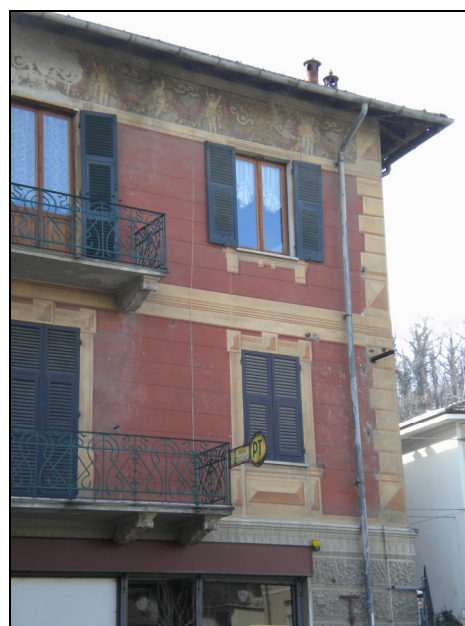
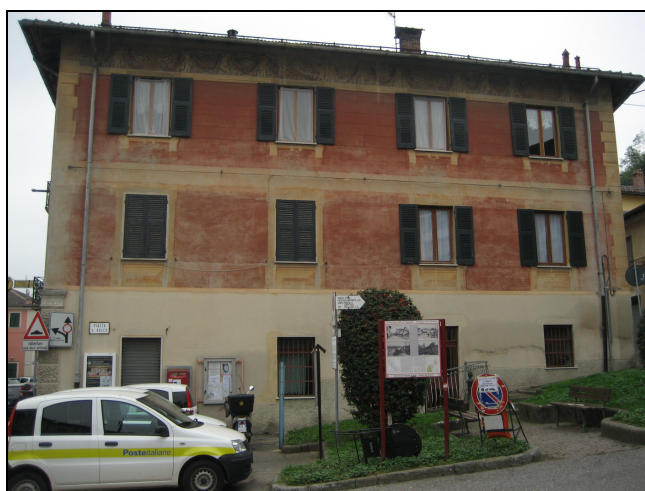
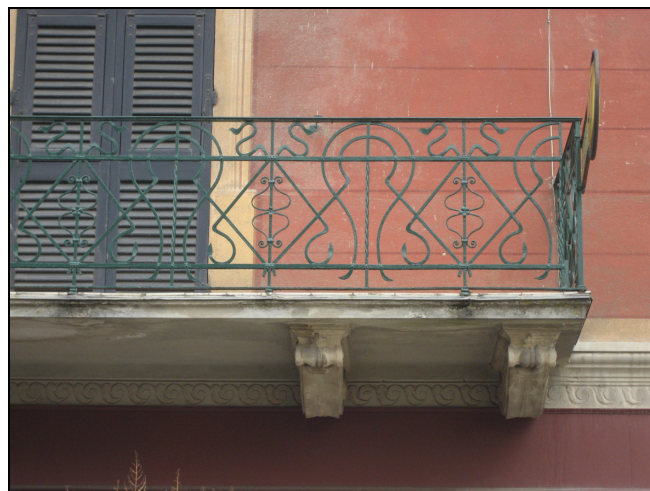
RILIEVO FOTOGRAFICO:

STATO DI CONSERVAZIONE: Discreto stato conservativo

NOTE ANALITICO – DESCRITTIVE: L'edificio libero su tre lati si sviluppa a in alzato su tre piani fuori terra.

La facciata pur evidenziando un parziale decadimento del pigmento pittorico, presenta ancora un buon stato conservativo dei fondi decorati. Le zone più alte, in corrispondenza dell'ultimo piano, protette dal dilavamento delle acque meteoriche dal sistema di copertura, presentano un miglior stato conservativo. Gli elementi in rilievo della zoccolatura e fascia marcapiano del primo livello sono presenti solo sul fronte di via Libarna.

Interessanti per la tipologia costruttiva tradizionale sono anche le mensole, le ringhiere dei balconi e i sistemi di oscuramento con persiane tradizionali, alla genovese.

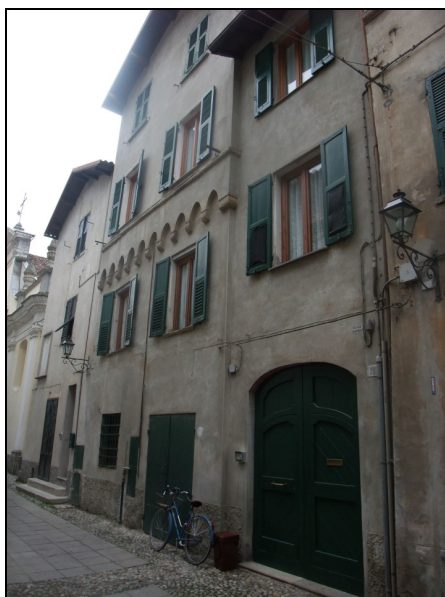
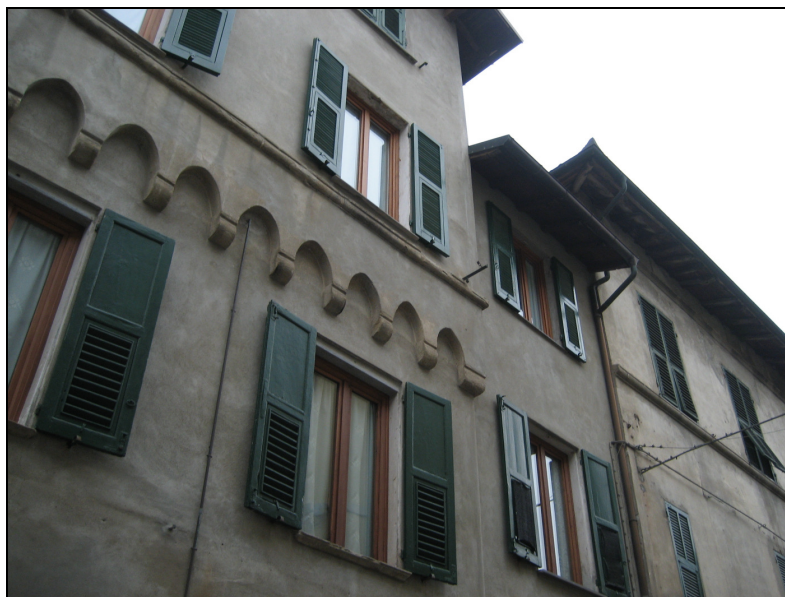
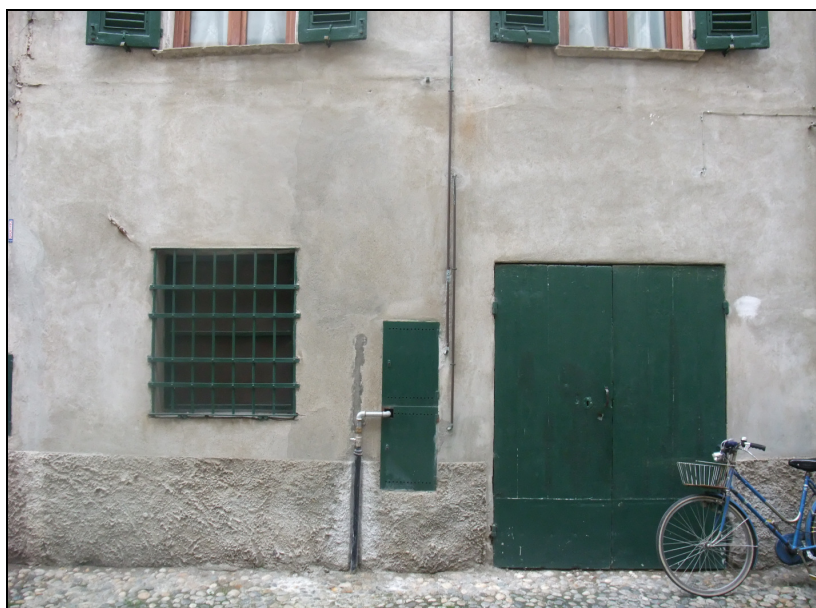
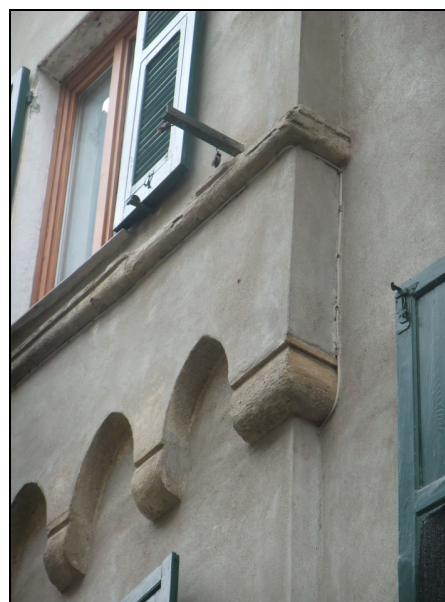
RILIEVO FOTOGRAFICO:

STATO DI CONSERVAZIONE: Discreto stato conservativo

NOTE ANALITICO – DESCRITTIVE: Gli interventi manutentivi recenti, con stesura di intonaco cementizio, hanno di fatto alterato le antiche superfici murarie della facciata principale, tuttavia la scansione delle aperture e la tipologia costruttiva permettono di ricondurre il manufatto ad origini medievali.

Elementi di pregio architettonico sono gli archetti ogivali pensili su mensole, la fascia marcapiano aggettante in pietra di arenaria, i sistemi di oscuramento tradizionali con persiane e le chiusure al piano terra con ante in legno.

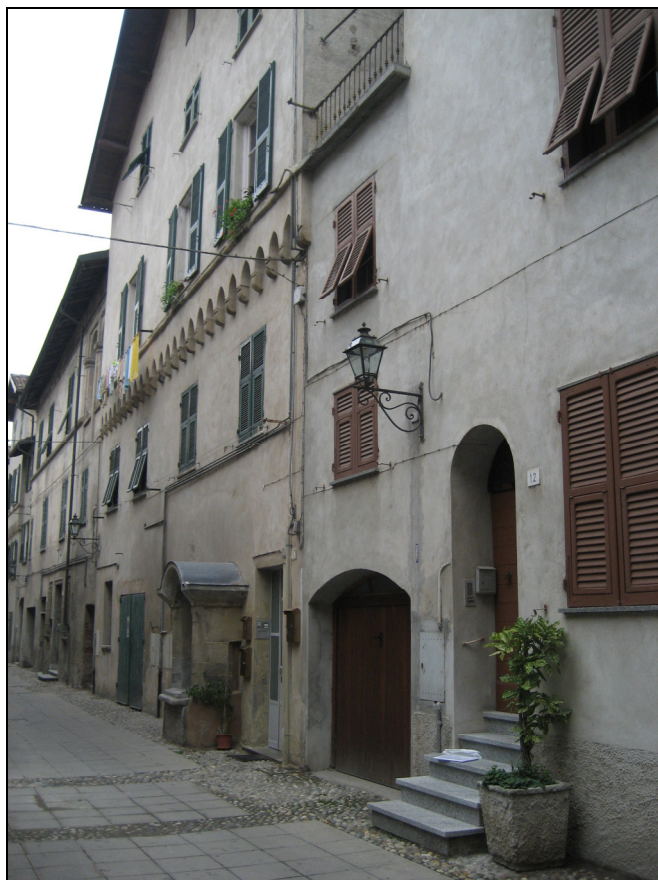
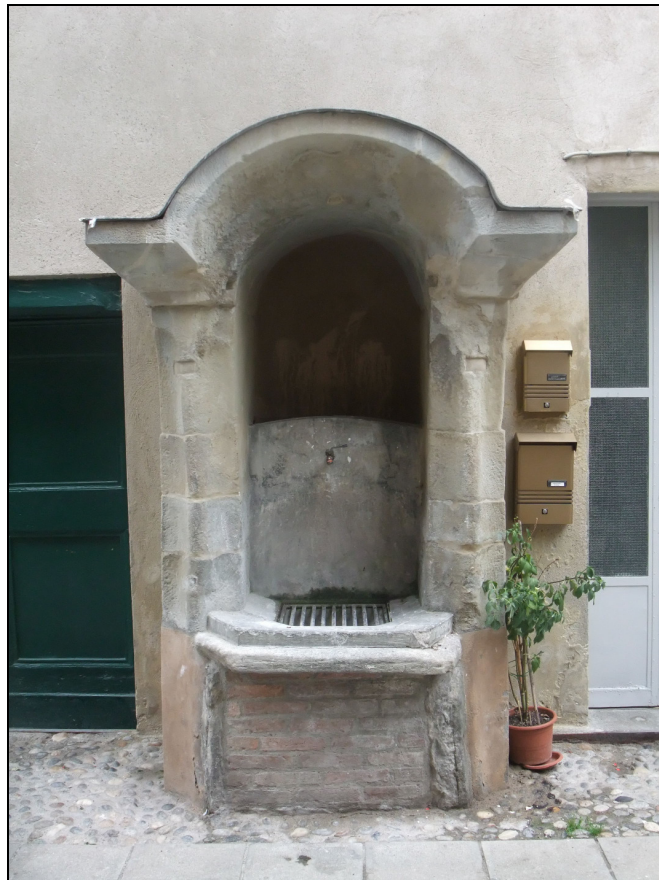
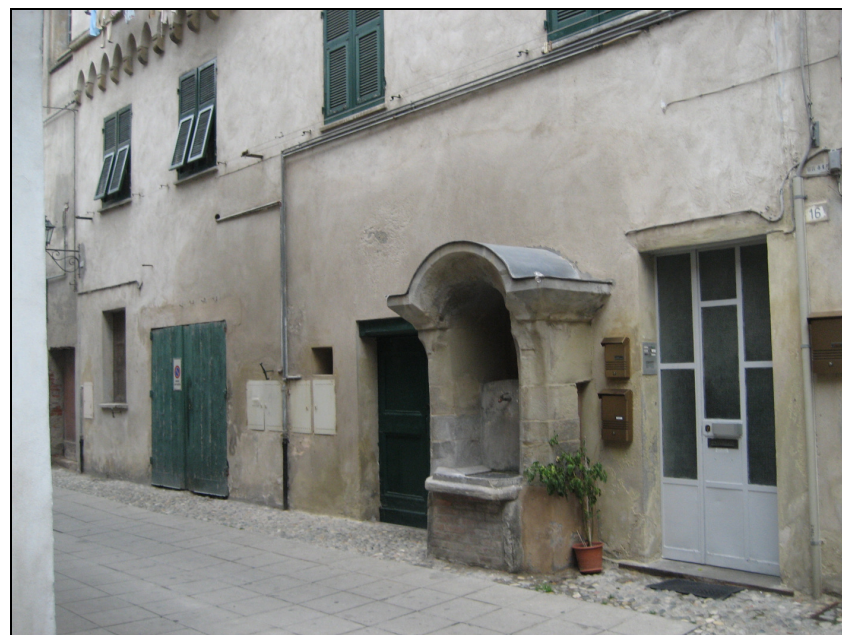
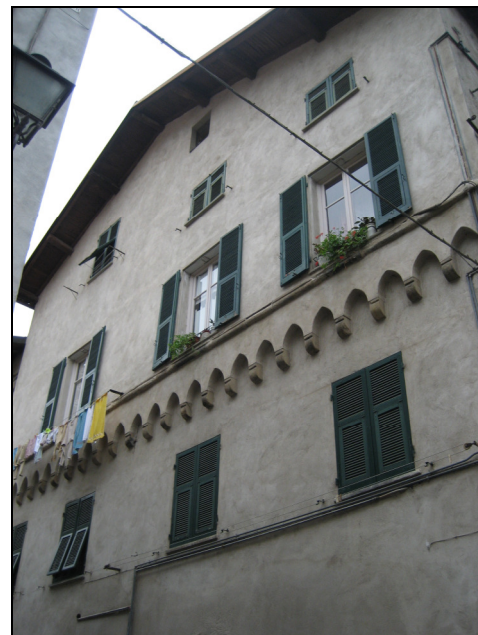
RILIEVO FOTOGRAFICO:

STATO DI CONSERVAZIONE: Buono stato conservativo

NOTE ANALITICO – DESCRITTIVE: L'edificio ad uso residenziale si sviluppa su quattro piani fuori terra, con copertura a doppia falda in struttura lignea. La scansione delle aperture e la tipologia costruttiva evidenziano la matrice medievale del manufatto. Gli archetti ogivali pensili su mensole e la fascia marcapiano aggettante in pietra di arenaria costituiscono elementi di pregio architettonico. Le superfici murarie risultano rivestite con intonaco cementizio e presentano impattanti cavi impiantistici. Infine la presenza di un pozzo barocco con conci in pietra arenaria e laterizi nella parte basale conferisce maggiore importanza al manufatto.

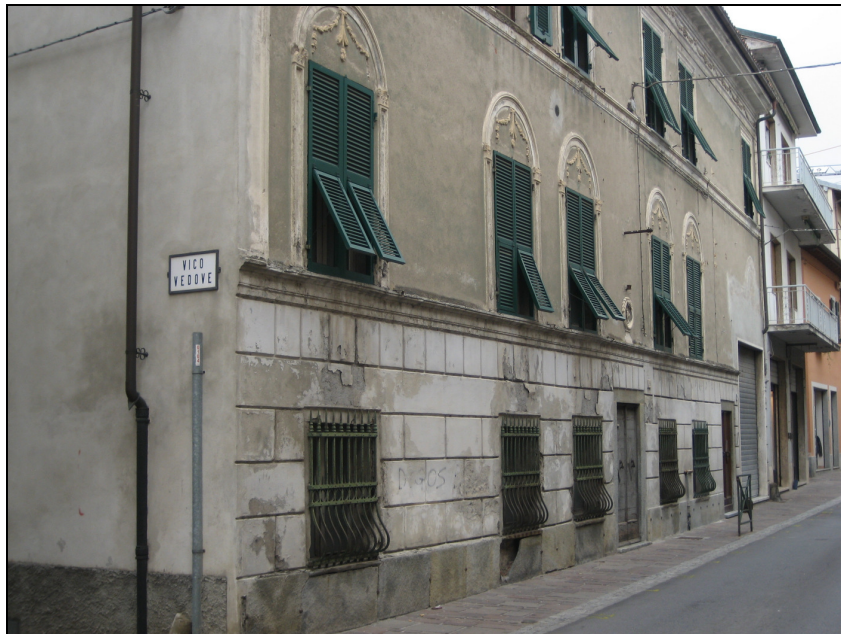
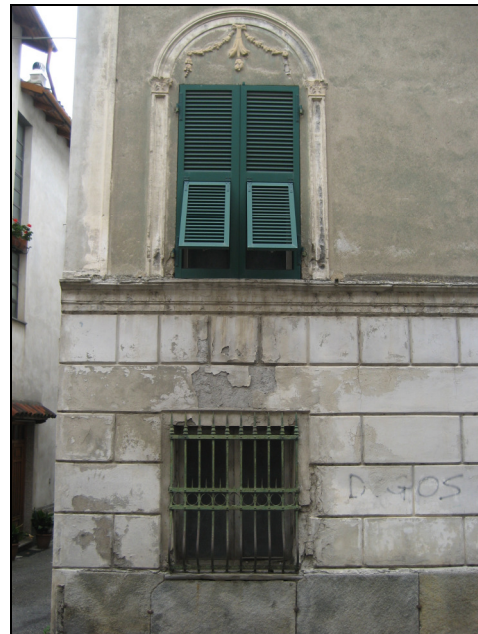
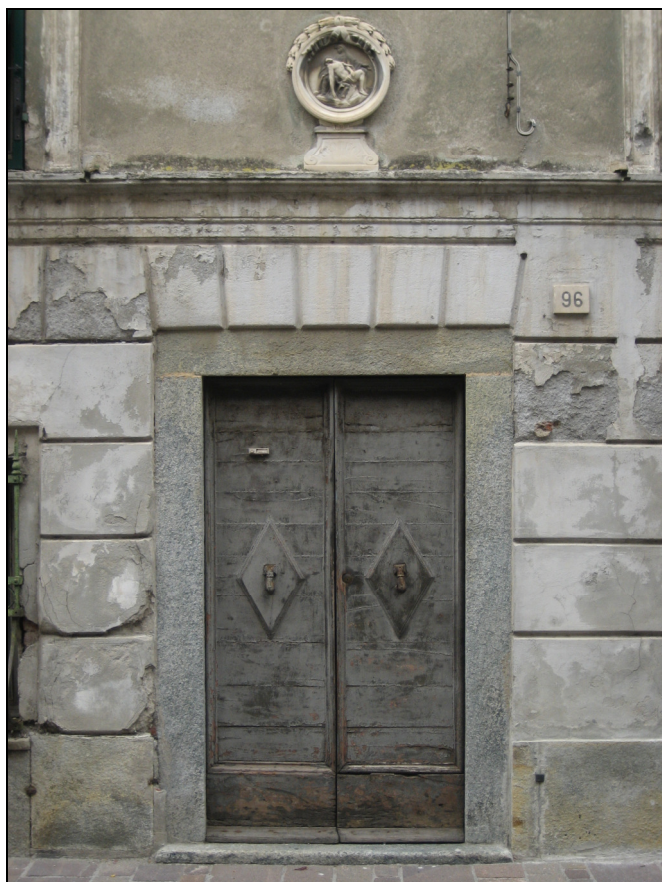
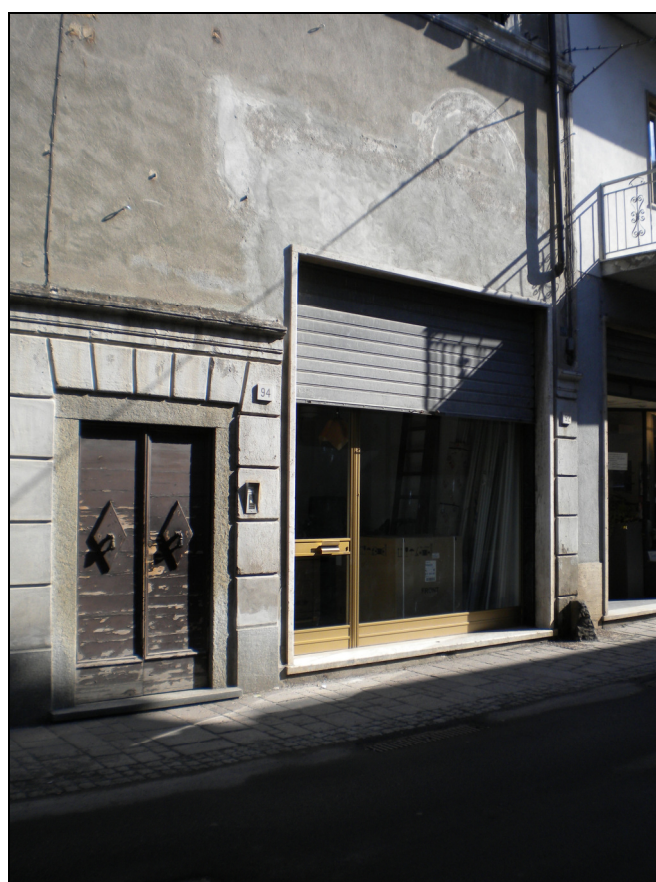
RILIEVO FOTOGRAFICO:

STATO DI CONSERVAZIONE: Mediocre stato conservativo

NOTE ANALITICO – DESCRITTIVE: L'edificio si sviluppa su tre piani fuori terra ed è caratterizzato dalla presenza di una zoccolatura in bugnato con portali in legno e dalle aperture con elementi protettivi in ferro. I piani superiori, separati da fascia marcapiano modanata, presentano una scansione regolare di aperture e ricche cornici in rilievo.

Il mediocre stato manutentivo è imputabile a localizzati distacchi dell'intonaco e del pigmento pittorico, dalla presenza di muschi, licheni, patina biologica e aree erose da percolamento. Inoltre la recente realizzazione di un ampio ingresso con serranda sul fianco destro della facciata e il conseguente tamponamento di un'apertura al secondo livello, risultano superfetazione incongrue alla tipologia costruttiva originaria e alterano l'immagine unitaria del fronte.

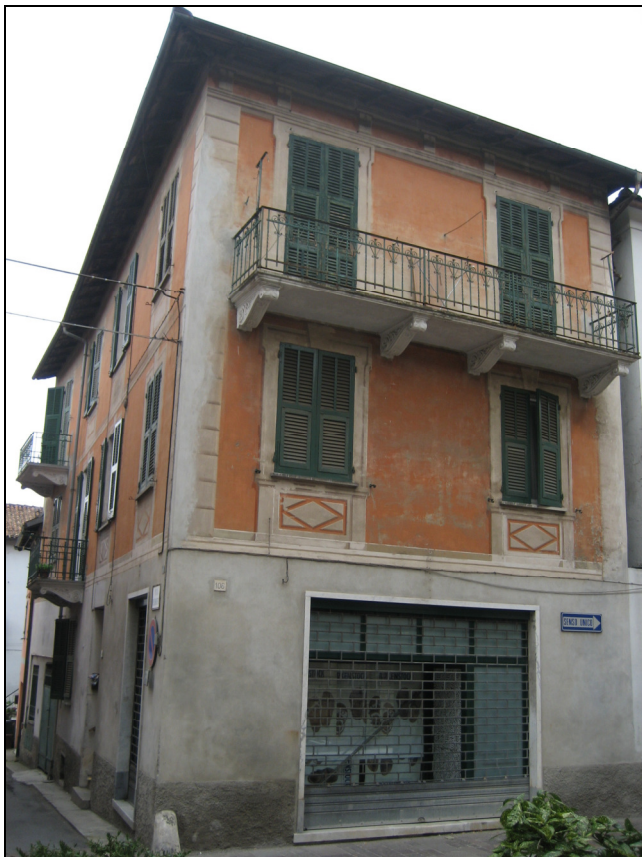
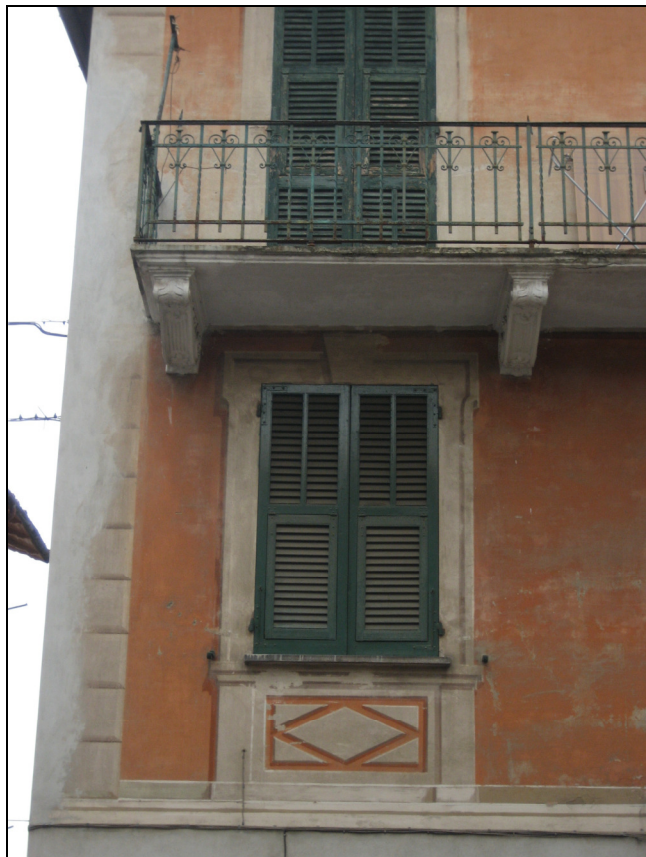
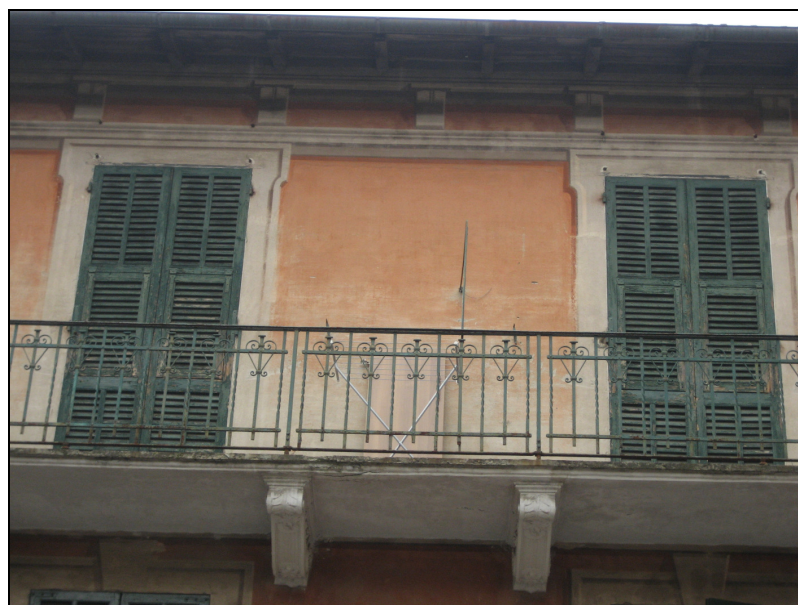
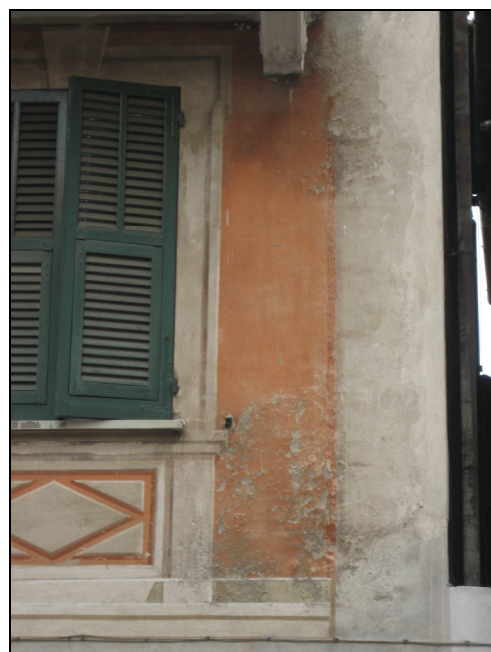
RILIEVO FOTOGRAFICO:

STATO DI CONSERVAZIONE: Mediocre stato conservativo

NOTE ANALITICO – DESCRITTIVE: L'edificio si sviluppa su tre piani fuori terra, con ampia apertura centrale al piano terra, scuri esterni alla genovese per le aperture dei piani sovrastanti e passafuori per la copertura.

La facciata, pur evidenziando un parziale decadimento del pigmento pittorico, presenta ancora un buon stato conservativo dei fondi decorati, mentre la parte basale, corrispondente con il piano terra, a seguito di recenti interventi manutentivi risulta essere compromessa, avendo perso gli originali connotati tipologico-costruttivi.

Il balcone, infine, costituisce un ulteriore elemento che caratterizza il prospetto con mensole decorate e balaustra in ferro battuto.

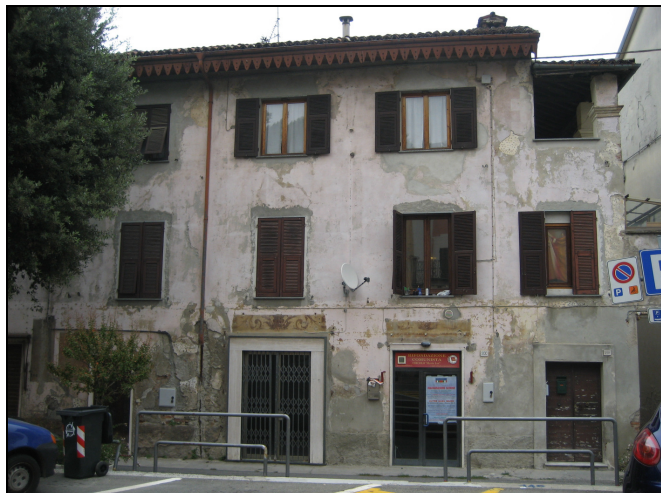
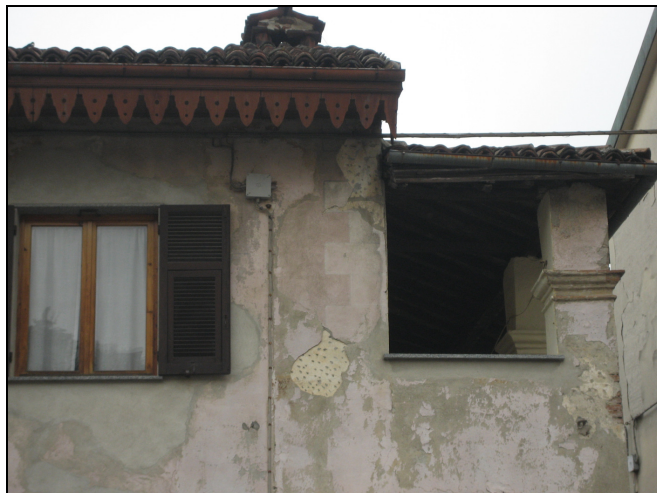
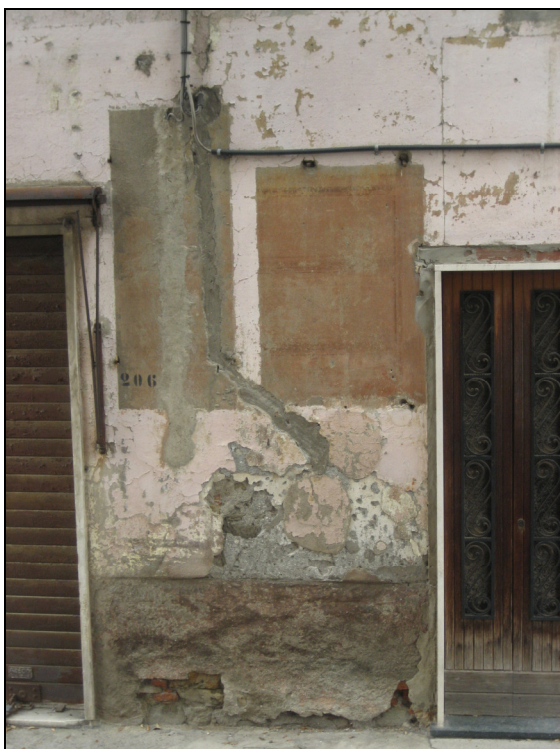
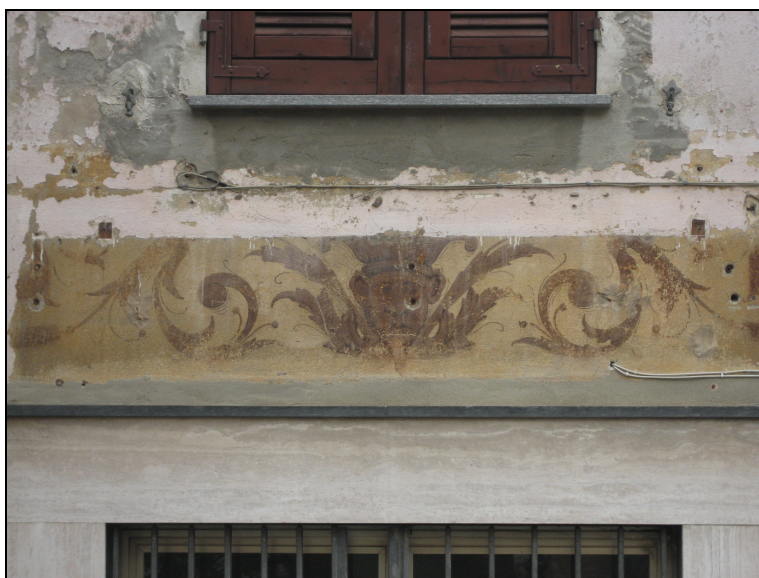
RILIEVO FOTOGRAFICO:

STATO DI CONSERVAZIONE: Pessimo stato conservativo
--

NOTE ANALITICO – DESCRITTIVE: Attualmente l'edificio si presenta in pessimo stato manutentivo, ma sotto la pellicola pittorica emerge, in corrispondenza delle zone precedentemente coperte dalle insegne, un ricco apparato decorativo dipinto in facciata. Inoltre la presenza di lambrecchini di coronamento e di un loggiato all'ultimo livello caratterizzano ulteriormente il manufatto.
--

Tuttavia serramenti, davanzali e aperture al piano terra risultano incongrui e dequalificanti per il manufatto.

Oltre a cause di natura antropica (incongrui passaggi impiantistici e invasive canalizzazioni), il pessimo stato conservativo dell'edificio è imputabile anche al forte degrado generalizzato dell'intonaco che presenta vaste lacune, zone in distacco, fenomeni di erosione e disgregazione.
