# COMUNE DI ARQUATA SCRIVIA – Provincia di Alessandria

## SCHEDATURA ANALITICA EDIFICI DI INTERESSE ELABORATO ALLEGATO AL PIANO DEL COLORE E DELL'ARREDO URBANO

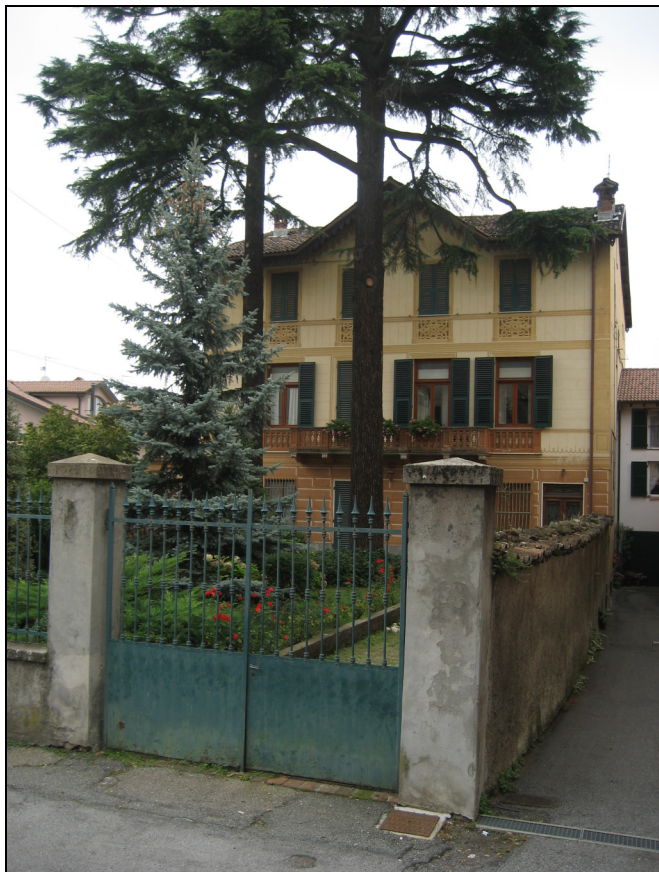
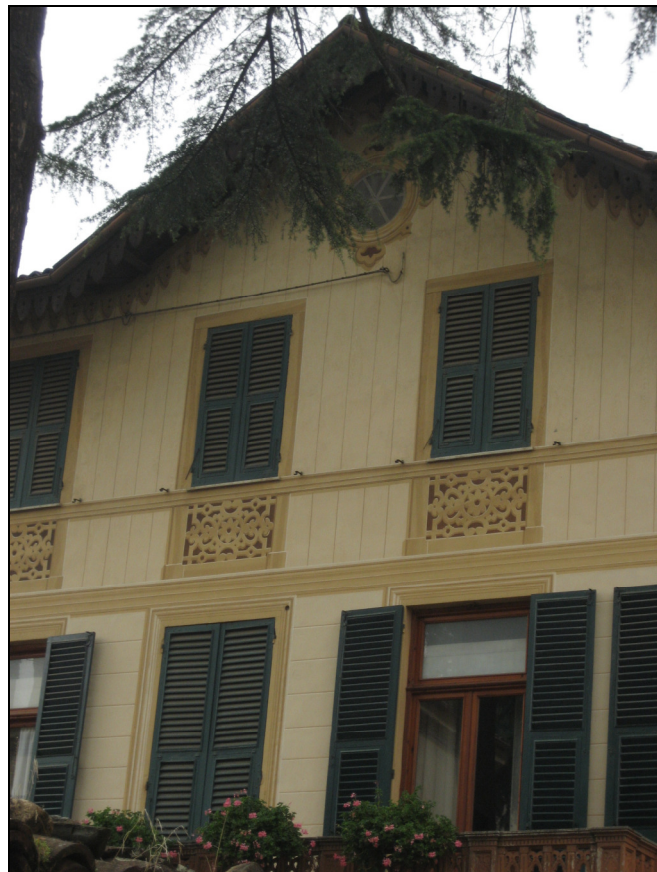
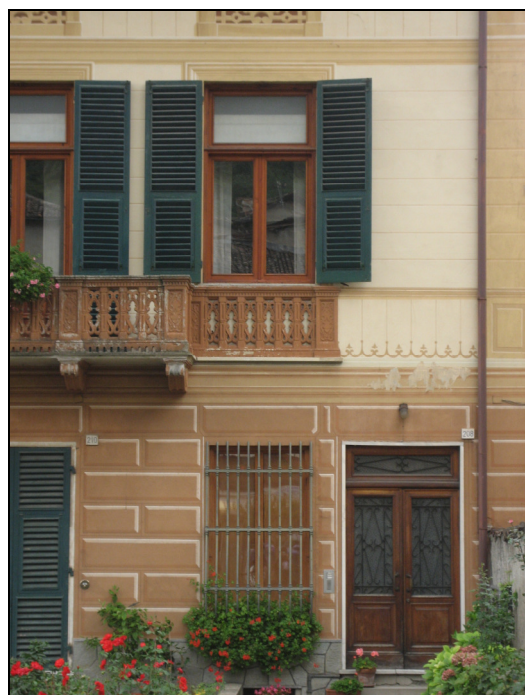
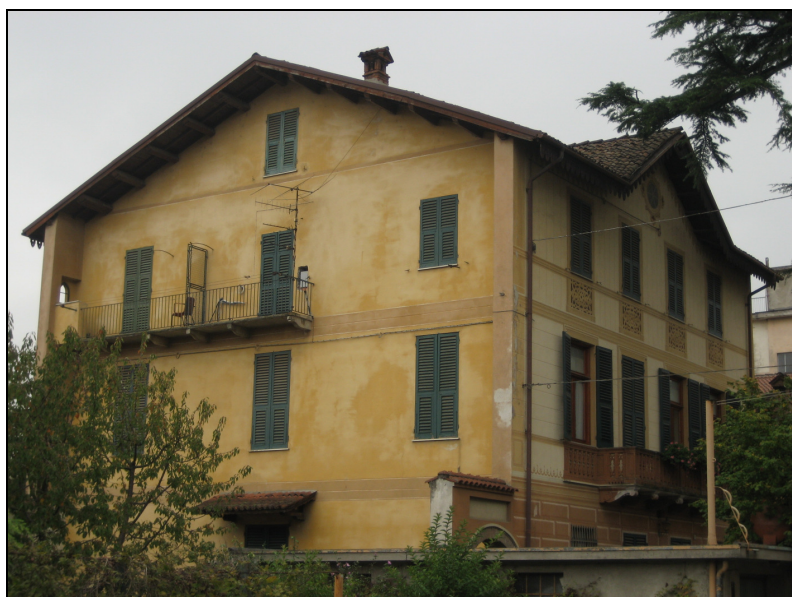
RILIEVO FOTOGRAFICO:

STATO DI CONSERVAZIONE: Buono stato conservativo

NOTE ANALITICO – DESCRITTIVE: L'edificio residenziale su tre piani fuori terra, di matrice eclettica, ben conserva i suoi peculiari caratteri tipologico-costruttivi tradizionali che conferiscono pregio architettonico ai fronti edilizi che sono visibili dagli spazi pubblici.

Il ricco apparato decorativo è stato realizzato tramite decorazioni dipinte direttamente sugli intonaci della facciata ed con elementi aggettanti, come la balaustra dei balconi e i lambrecchini di coronamento, che caratterizzano gli sbordi della copertura.

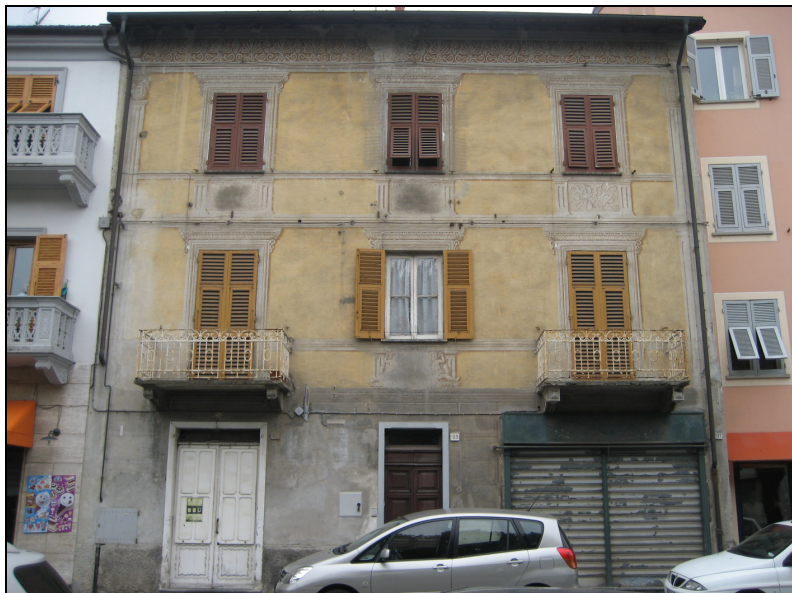
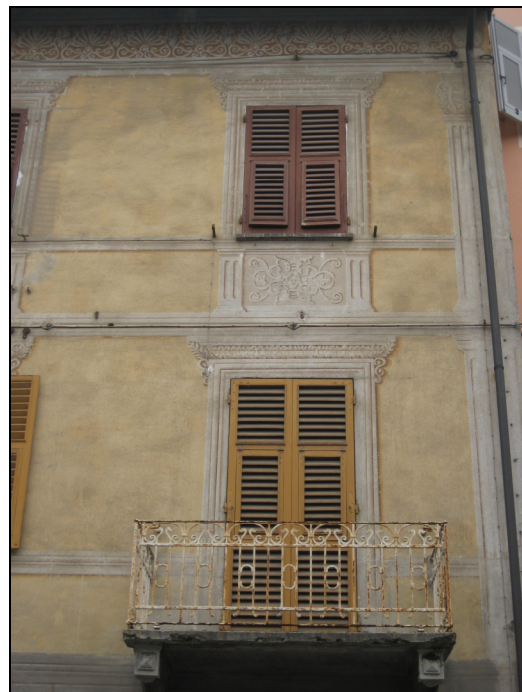
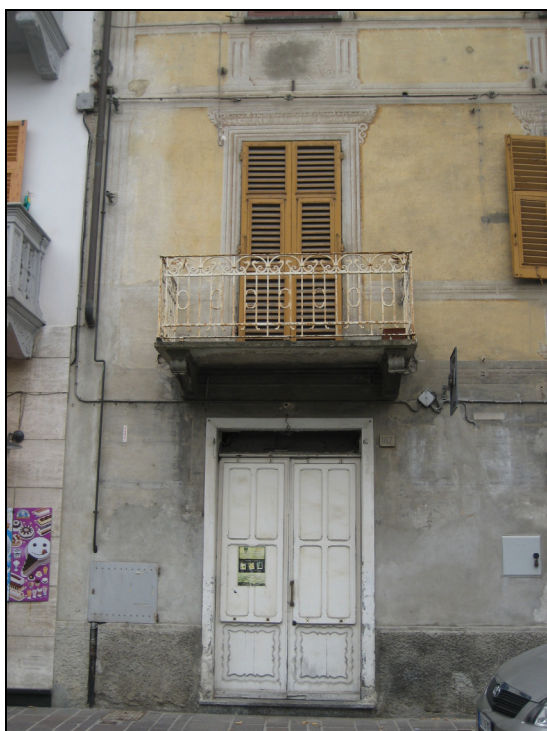
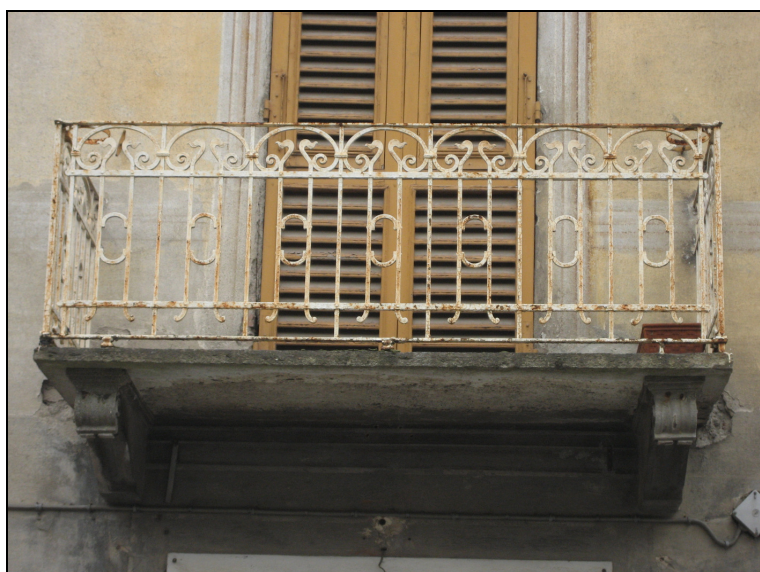
RILIEVO FOTOGRAFICO:

STATO DI CONSERVAZIONE: Mediocre stato conservativo

NOTE ANALITICO – DESCRITTIVE: La facciata decorata su tre livelli non riporta elementi in aggetto, ma attraverso la definizione di elementi modanati dipinti presenta un ricco apparato decorativo.

Le mensole dei balconi, le ringhiere in ferro battuto e i tradizionali sistemi di oscuramento esterno costituiscono ulteriori elementi caratterizzanti la facciata.

Lo stato di degrado è imputabile al decadimento della pellicola pittorica, a macchie diffuse sulla facciata e alla disgregazione della superficie pittorica, a causa del percolamento delle acque meteoriche sulle superfici del prospetto.

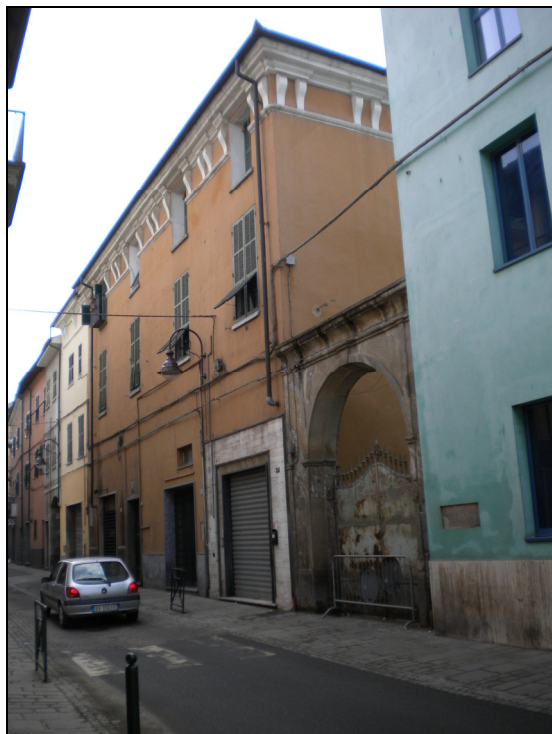
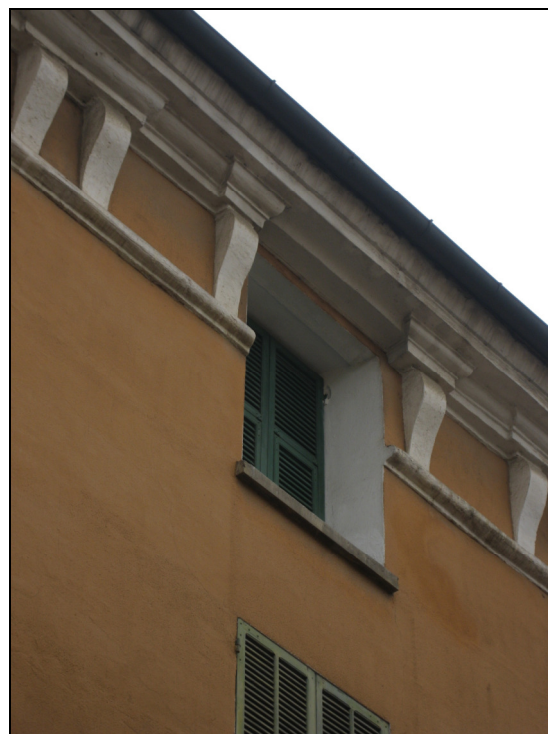
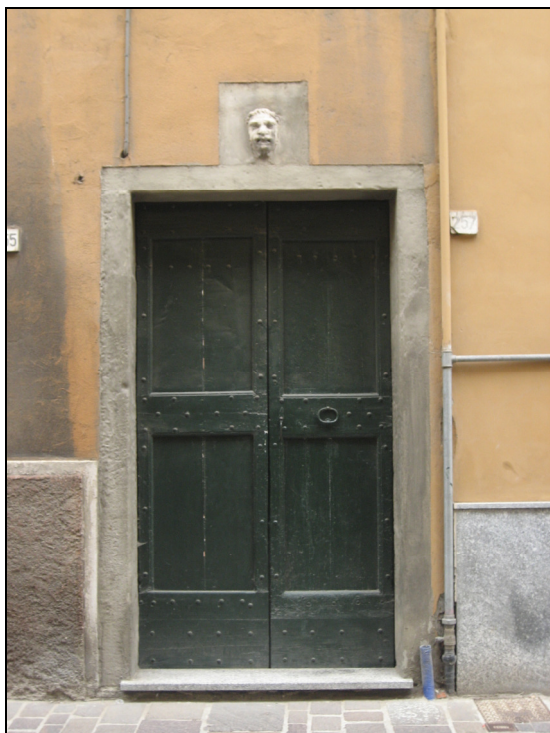
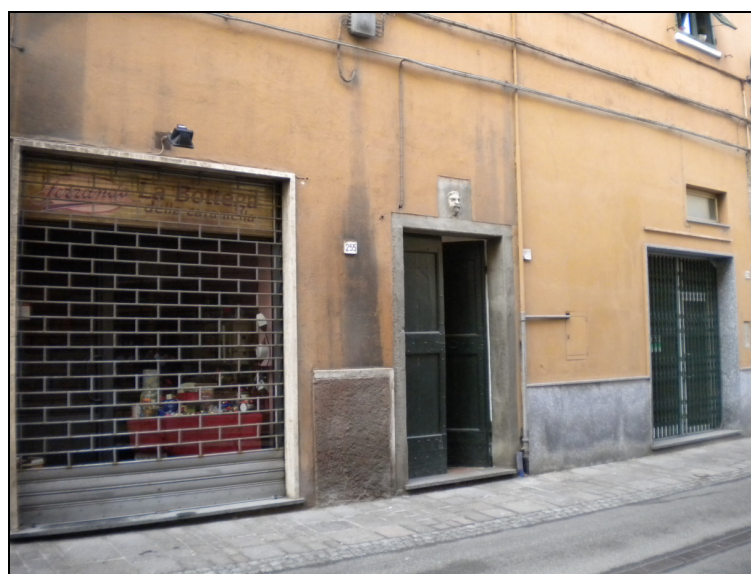
RILIEVO FOTOGRAFICO:

STATO DI CONSERVAZIONE: Mediocre stato conservativo

NOTE ANALITICO – DESCRITTIVE: La distribuzione delle aperture sulla superficie di facciata e la cornice di coronamento, realizzata con mensoloni alla genovese, permettono di ricondurre il fabbricato all'epoca barocca. Attualmente l'edificio risulta alterato in corrispondenza della zona basale dalle nuove aperture realizzate per i servizi commerciali.

Lo stato di degrado dell'edificio è imputabile a consistenti e invasivi passaggi di impianti in facciata che alterano l'immagine del prospetto sulla via. Vi sono anche fenomeni di degrado sul cornicione causati dal percolamento delle acque meteoriche che investono le superfici murarie.
