Piano Operativo

Rilievo del patrimonio edilizio esistente
Schede dettagliate · volume I

Comune di Sovicille

ottobre 2017

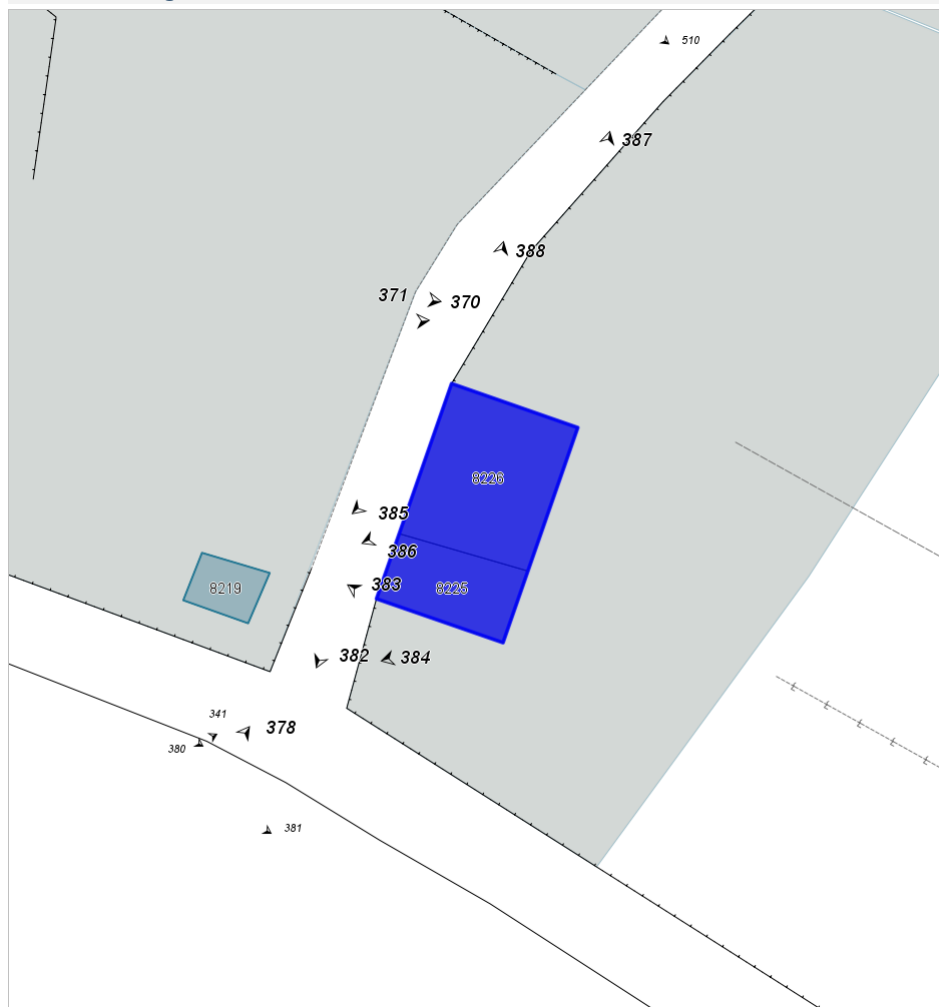
pessime

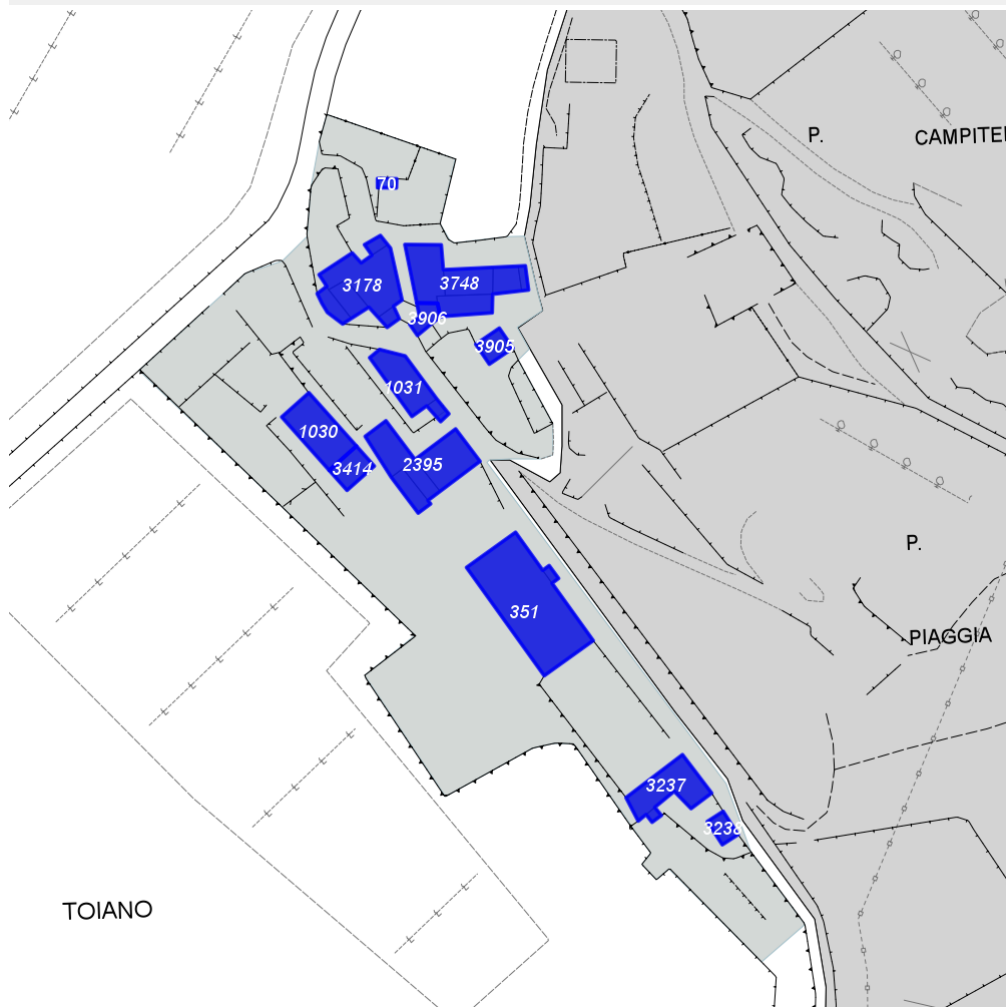
Scala: 1:2000

- Data rilevazione 15/09/2013
- Ambito rurale
- Località toiano
- Denominazione toiano
- Tipologia insediativa nucleo
- Note
la villa, con scuderie e parco, è sottoposta a vincolo quale bene monumentale
- Caratteristiche pertinenza piscina; fontana; pozzo; gruppi di alberature; area trattata con asfalto; area trattata con ghiaia; area pavimentata; aia; orto; giardino disegnato / parco; giardino / area verde
- Recinzioni presenti e congrue
- Condizioni generali buone
- Valutazioni particolare pregio
- Presenza di edifici/manufatti recenti e/o incongrui si

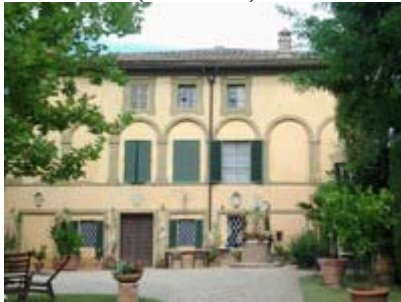
FOTO n° 711 (edificio 351)

- Superfici murarie (in prevalenza): **intonaco**
- Prospetti (in prevalenza): **impaginato simmetrico**
- Aperture (in prevalenza): **tradizionali coerenti all'edificio**
- Infissi (in prevalenza): **legno**
- Oscuramento (in prevalenza): **persiane in legno**
- Tipo di coperture (in prevalenza): **a padiglione**
- Materiali manto di copertura (in prevalenza): **coppi e tegole**
- Materiali gronda (in prevalenza): **misto**
- Elementi architettonici decorativi: **gronda decorata, con modanature, a gola; cornici alle finestre**
- Accessi ai piani superiori: **interni**
- Elementi di articolazione volumetrica: **assenti**
- Superfetazioni ed incongruenze: **assenti**

buone

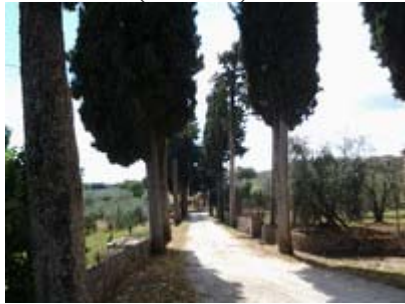
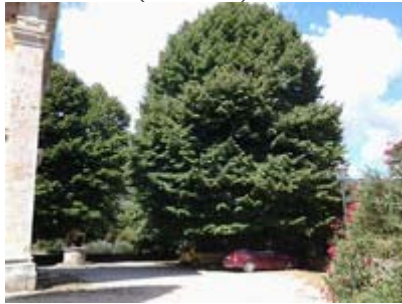
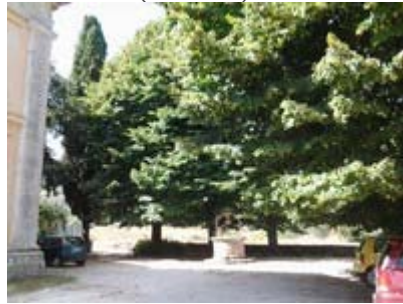
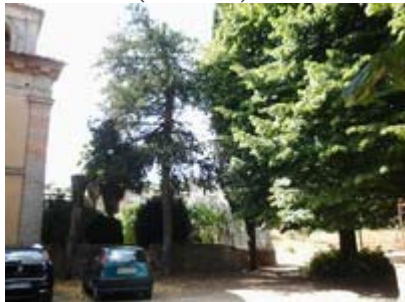
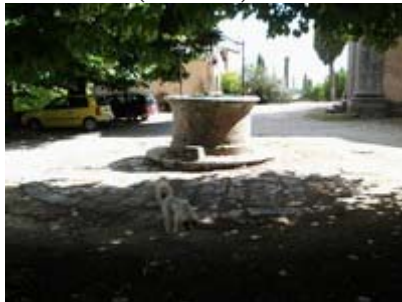
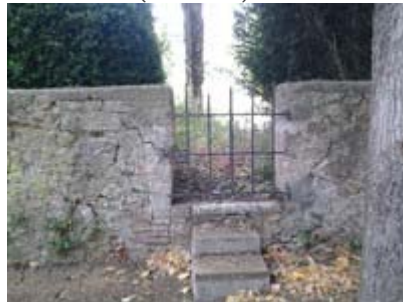
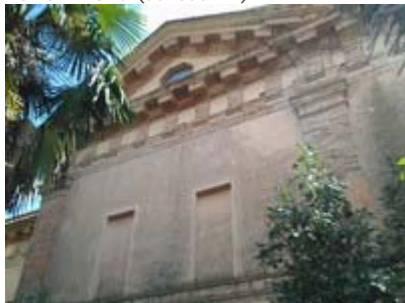
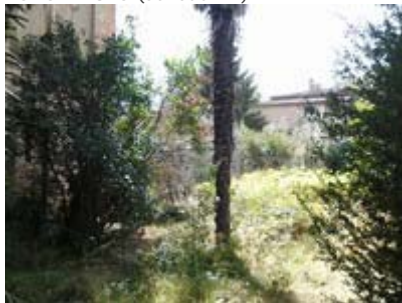
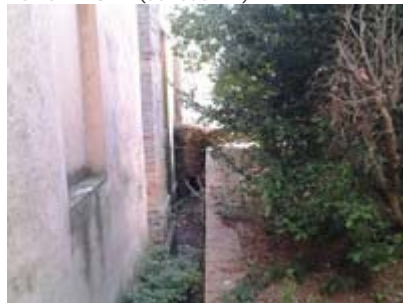
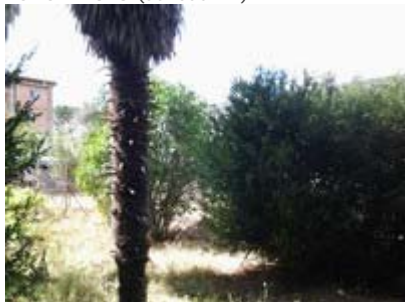
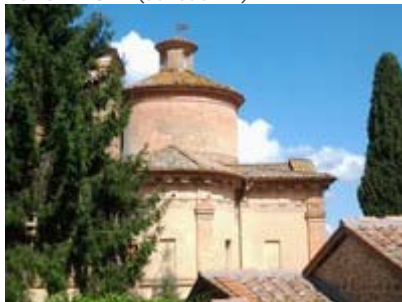
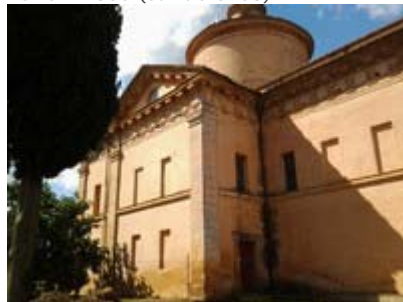
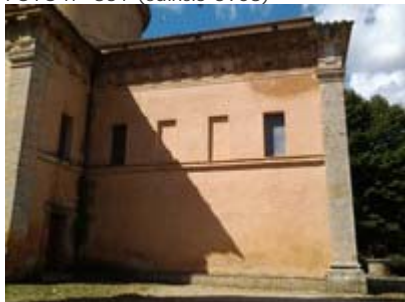
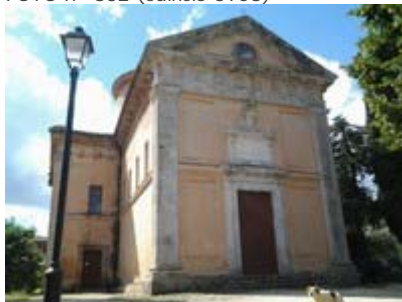
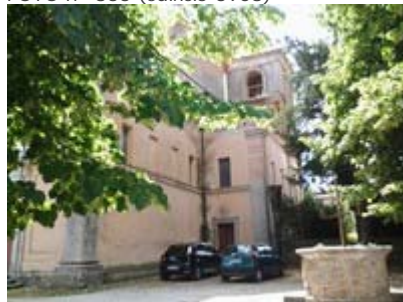
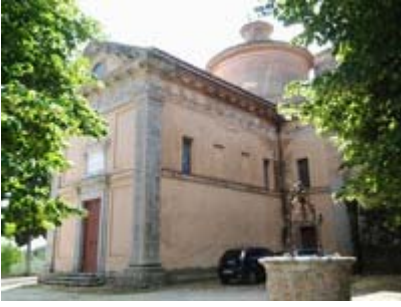
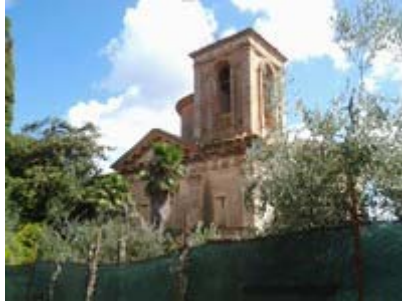
- Uso prevalente: **di servizio**
- Usi presenti: **culto pubblico**
- Uso originario: **chiesa**

- Superfici murarie (in prevalenza): **intonaco**
- Prospetti (in prevalenza): **impaginato regolare**
- Aperture (in prevalenza): **tradizionali coerenti all'edificio**
- Infissi (in prevalenza): **legno**
- Oscuramento (in prevalenza): **assente**
- Tipo di coperture (in prevalenza): **a padiglione**
- Materiali manto di copertura (in prevalenza): **coppi e tegole**
- Materiali gronda (in prevalenza): **mattoni e o mezzane**
- Elementi architettonici decorativi: **gronda decorata, con modanature, a gola; cornici alle finestre; cornici marcapiano, zoccolature, angolari**
- Accessi ai piani superiori: **interni**
- Elementi di articolazione volumetrica: **assenti**
- Superfettazioni ed incongruenze: **assenti**

medie

particolare pregio

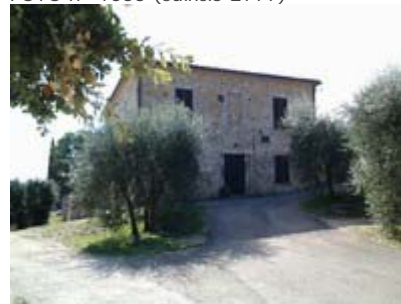
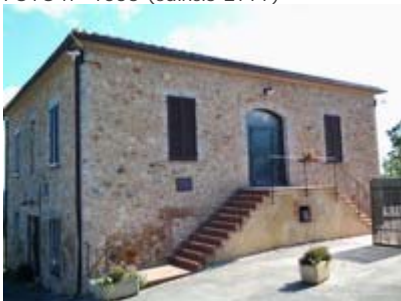
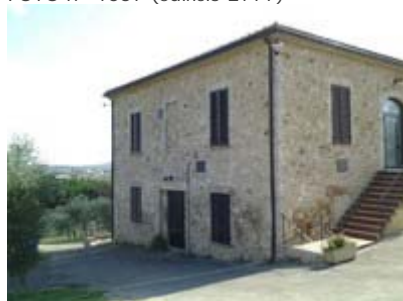
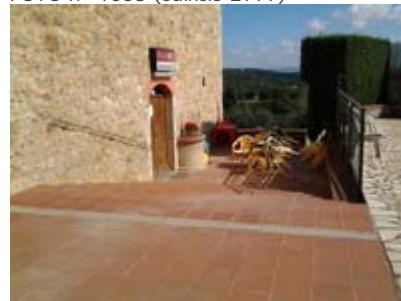
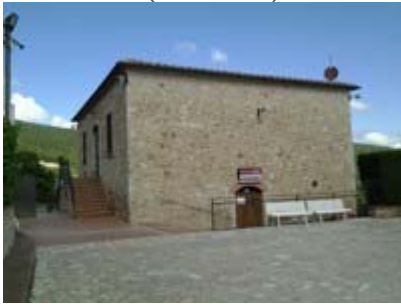
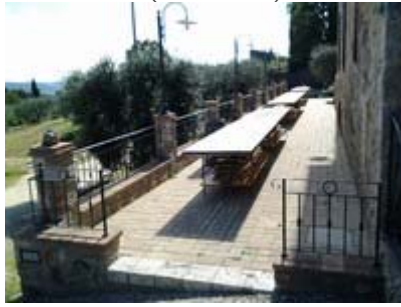
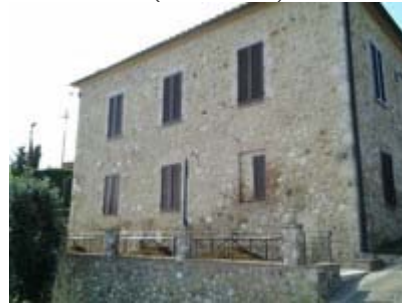
Caratteristiche edilizie ed architettoniche

- Superfici murarie (in prevalenza): **pietra faccia a vista**
- Prospetti (in prevalenza): **impaginato simmetrico**
- Aperture (in prevalenza): **tradizionali coerenti all'edificio**
- Infissi (in prevalenza): **legno**
- Oscuramento (in prevalenza): **persiane in legno**
- Tipo di coperture (in prevalenza): **a padiglione**
- Materiali manto di copertura (in prevalenza): **coppi e tegole**
- Materiali gronda (in prevalenza): **mattoni e o mezzane**
- Elementi architettonici decorativi: **gronda decorata, con modanature, a gola; cornici alle finestre**
- Accessi ai piani superiori: **interni ed esterni**
- Elementi di articolazione volumetrica: **assenti**
- Superfetazioni ed incongruenze: **assenti**

Condizioni generali

buone

valore storico documentale

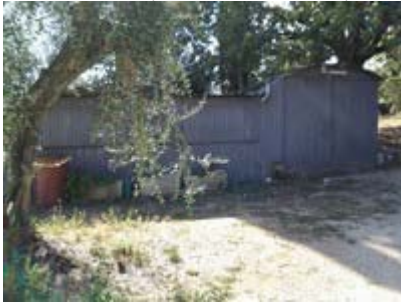
FOTO n° 1063 (edificato minore 128)

box lamiera

recente

medie

si

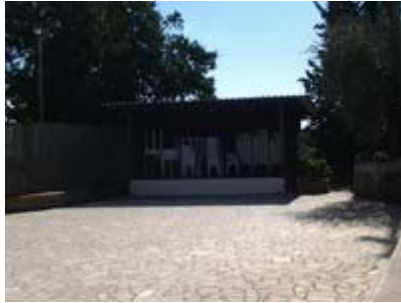
FOTO n° 1062 (edificato minore 129)

tettoia

recente

medie

si

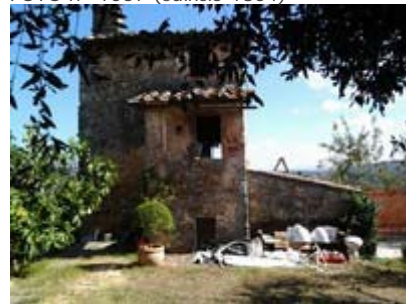
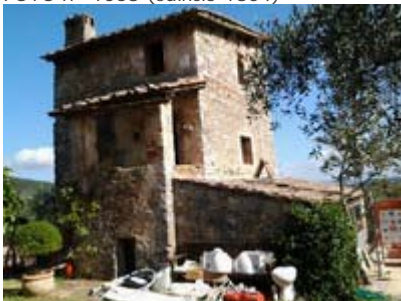
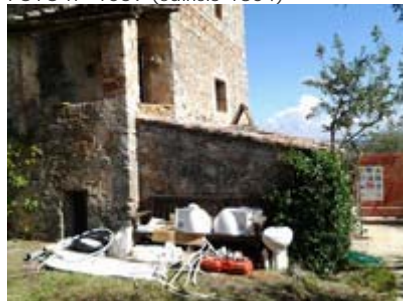
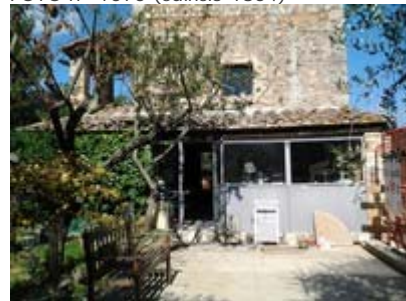
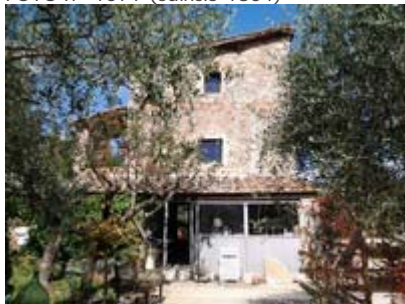
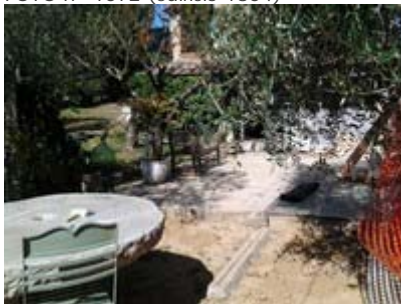
- Superfici murarie (in prevalenza): **pietra faccia a vista**
- Prospetti (in prevalenza): **impaginato irregolare**
- Aperture (in prevalenza): **tradizionali coerenti all'edificio**
- Infissi (in prevalenza): **ferro acciaio**
- Oscuramento (in prevalenza): **assente**
- Tipo di coperture (in prevalenza): **a capanna**
- Materiali manto di copertura (in prevalenza): **coppi e tegole**
- Materiali gronda (in prevalenza): **travicelli in legno e mezzane**
- Elementi architettonici decorativi: **assenti**
- Accessi ai piani superiori: **interni**
- Elementi di articolazione volumetrica: **loggia; tettoia**
- Superfetazioni ed incongruenze: **assenti**

casa-torre medievale

antica

lavori in corso

particolare pregio

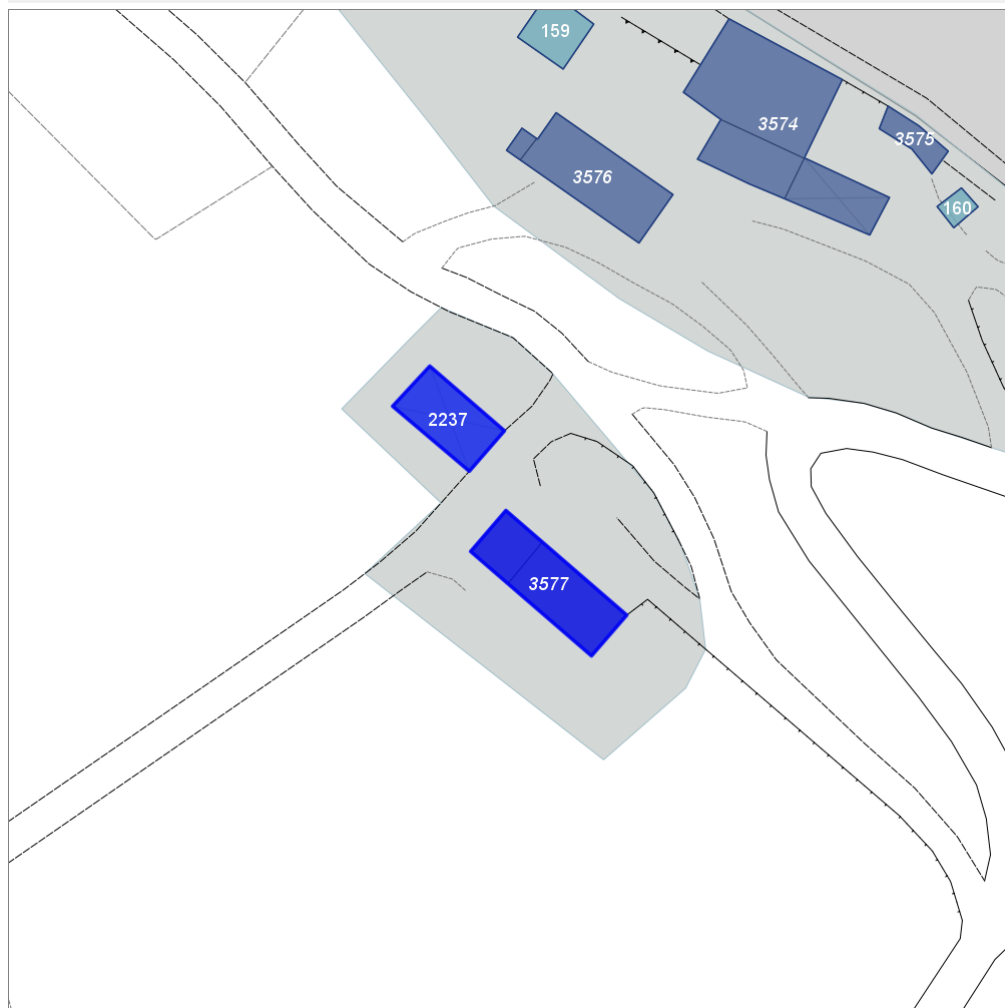
Report Scheda Edifici *dettagliata* N°38

- Data rilevazione **21/09/2013**
- Ambito **rurale**
- Località **caldana di sopra**
- Tipologia insediativa **non classificabile**
- Caratteristiche pertinenza **incolto; area trattata con ghiaia; area pavimentata; aia**
- Recinzioni **assenti**
- Condizioni generali **pessime**
- Valutazioni **valore nullo**
- Presenza di edifici/manufatti recenti e/o incongrui **no**

- Superfici murarie (in prevalenza): **laterizio e pietra faccia a vista con tracce di intonaco**
- Prospetti (in prevalenza): **impaginato regolare**
- Aperture (in prevalenza): **tradizionali coerenti all'edificio**
Alterazioni/elementi da segnalare: **architrave in cemento armato**
- Infissi (in prevalenza): **assenti**
- Oscuramento (in prevalenza): **assente**
- Tipo di coperture (in prevalenza): **a capanna**
- Materiali manto di copertura (in prevalenza): **coppi e tegole**
- Materiali gronda (in prevalenza): **travicelli in legno e tavelle**
- Elementi architettonici decorativi: **assenti**
- Accessi ai piani superiori: **assenti**
- Elementi di articolazione volumetrica: **assenti**
- Superfettazioni ed incongruenze: **corpi aperti in adiacenza**

pessime

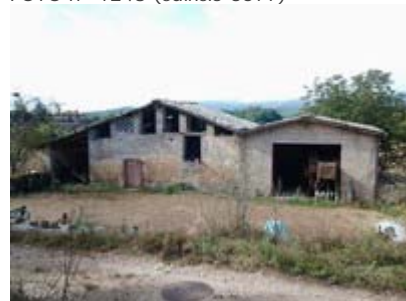
FOTO n° 1248 (edificio 3577)

antica

annesso rurale (generico)

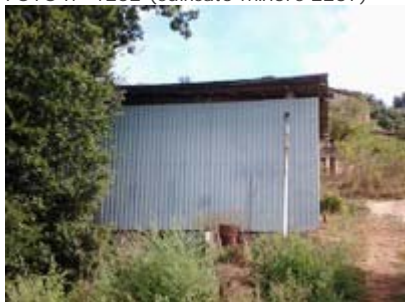
FOTO n° 1252 (edificato minore 2237)

tettoia di dimensioni consistenti (attività produttive o agricole)

pessime

si

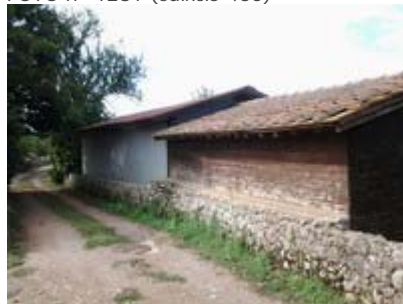
FOTO n° 1281 (edificio 430)

- Superfici murarie (in prevalenza): **legno**
- Prospetti (in prevalenza): **impaginato irregolare**
- Aperture (in prevalenza): **tradizionali coerenti all'edificio**
- Infissi (in prevalenza): **legno**
- Oscuramento (in prevalenza): **assente**
- Tipo di coperture (in prevalenza): **a capanna**
- Materiali manto di copertura (in prevalenza): **misto**
- Materiali gronda (in prevalenza): **misto**
- Elementi architettonici decorativi: **assenti**
- Accessi ai piani superiori: **assenti**
- Elementi di articolazione volumetrica: **tettoia**
- Superfetazioni ed incongruenze: **assenti**

medie

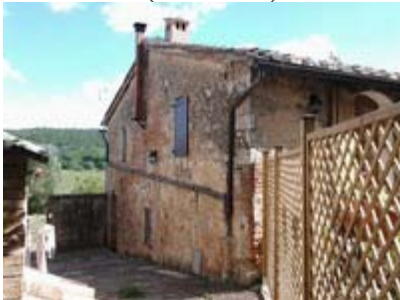
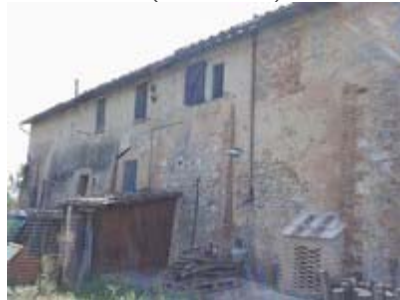
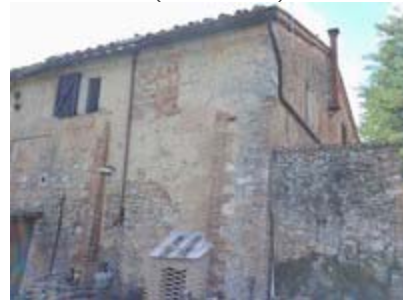
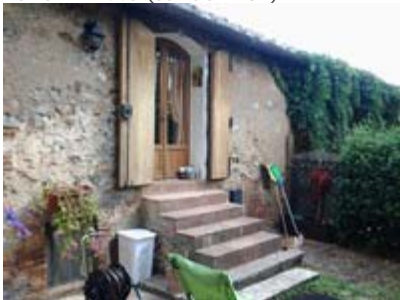
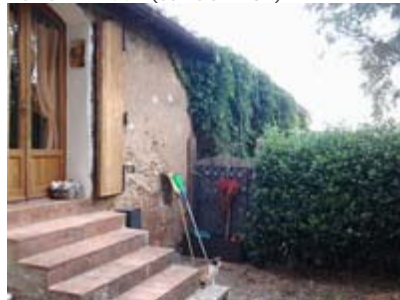
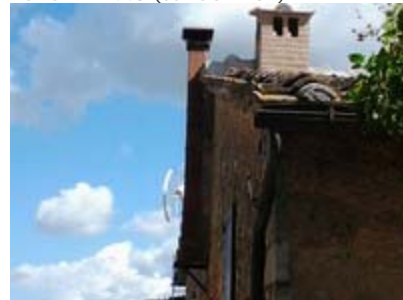
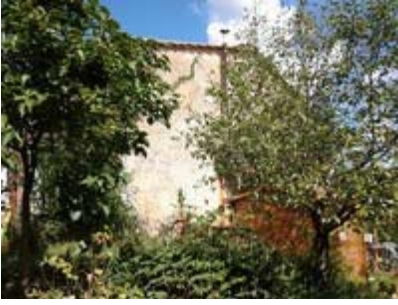
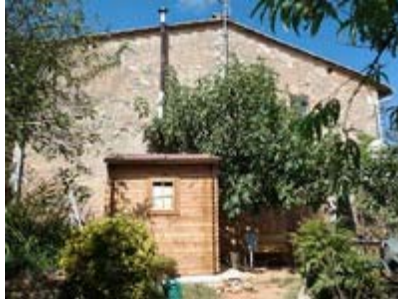
- Superfici murarie (in prevalenza): **laterizio e pietra faccia a vista con tracce di intonaco**
- Prospetti (in prevalenza): **impaginato regolare**
- Aperture (in prevalenza): **tradizionali coerenti all'edificio**
- Infissi (in prevalenza): **legno**
- Oscuramento (in prevalenza): **persiane in legno**
- Tipo di coperture (in prevalenza): **a capanna**
- Materiali manto di copertura (in prevalenza): **coppi e tegole**
- Materiali gronda (in prevalenza): **mattoni e o mezzane**
- Elementi architettonici decorativi: **assenti**
- Accessi ai piani superiori: **assenti**
- Elementi di articolazione volumetrica: **assenti**
- Superfetazioni ed incongruenze: **impianti tecnologici incongruenti; corpi aperti in adiacenza**

medie

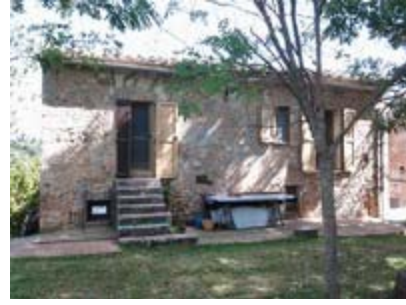
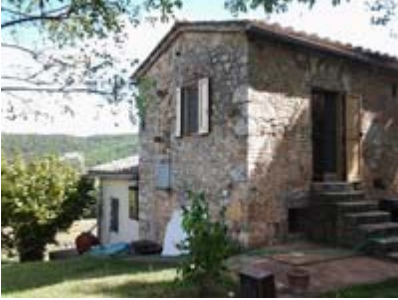
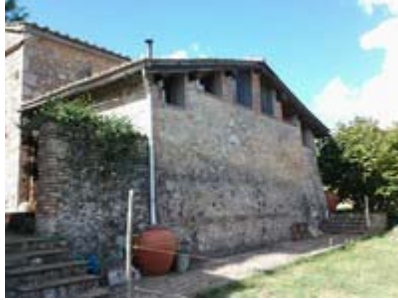
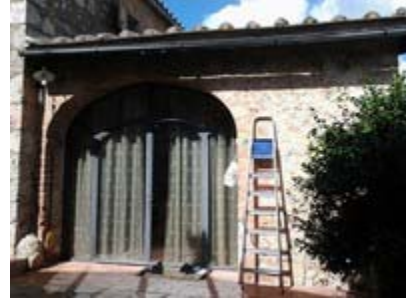
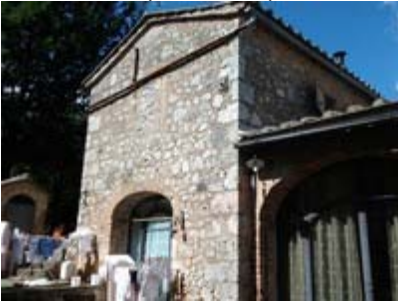
- Superfici murarie (in prevalenza): **pietra faccia a vista con tracce di intonaco**
- Prospetti (in prevalenza): **impaginato regolare**
- Aperture (in prevalenza): **tradizionali coerenti all'edificio**
Alterazioni/elementi da segnalare: **in parte modificate nella parte a nord**
- Infissi (in prevalenza): **legno**
- Oscuramento (in prevalenza): **persiane in legno**
- Tipo di coperture (in prevalenza): **a capanna**
- Materiali manto di copertura (in prevalenza): **coppi e tegole**
- Materiali gronda (in prevalenza): **mattoni e o mezzane**
- Elementi architettonici decorativi: **cornici marcapiano, zoccolature, angolari**
- Accessi ai piani superiori: **interni**
- Elementi di articolazione volumetrica: **assenti**
- Superfetazioni ed incongruenze: **assenti**

medie

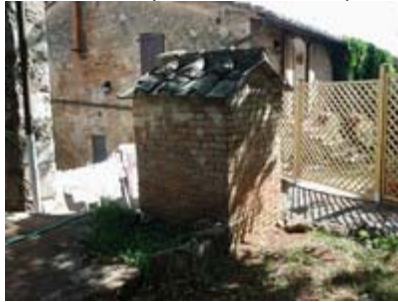
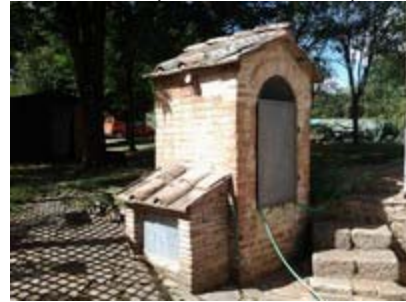
manufatto accessorio

buone

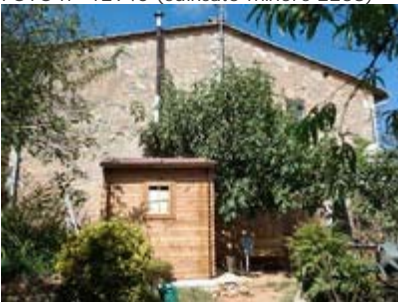
FOTO n° 12940 (edificato minore 2238)

Tipo
prefabbricato in legno

Condizioni generali
buone

Incongruenza contesto
si

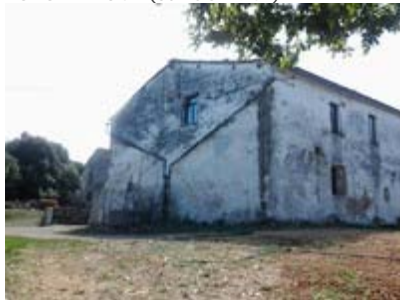
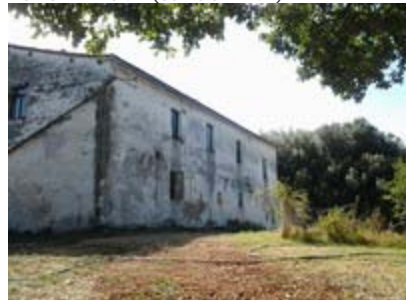
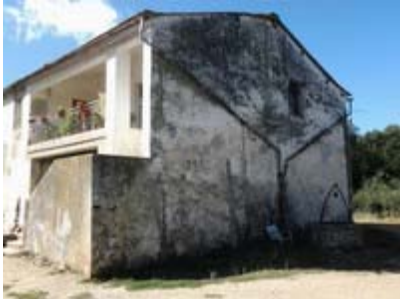
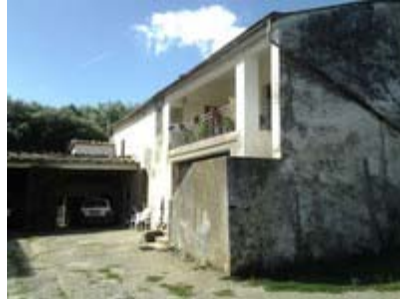
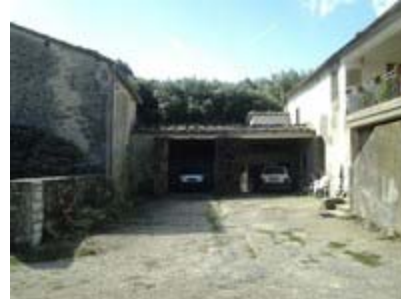
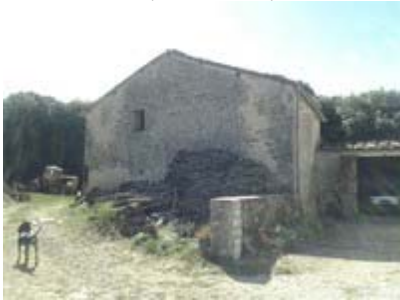
FOTO n° 2541 (edificio 1942)

porzione più antica (ma con rimaneggiamenti, vedi architrave in c.a.), in condizioni non buone

medie

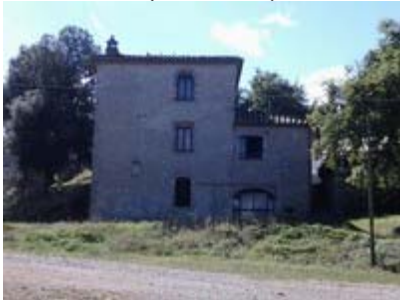
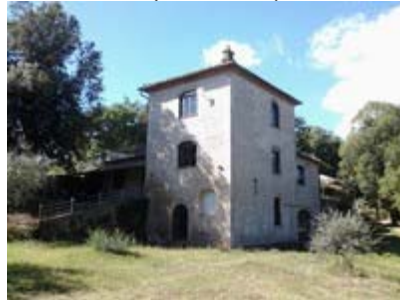
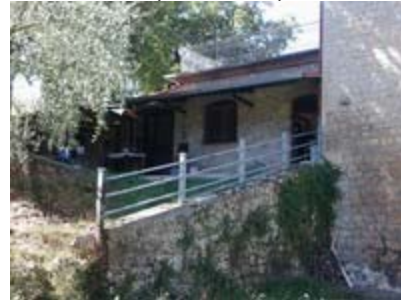
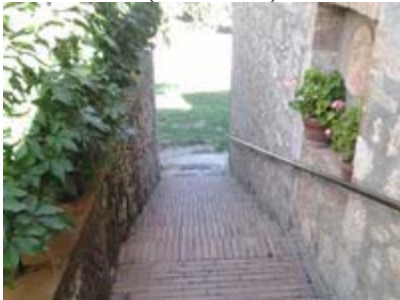
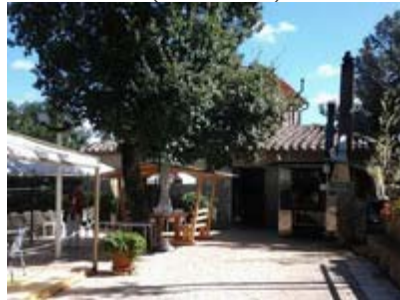
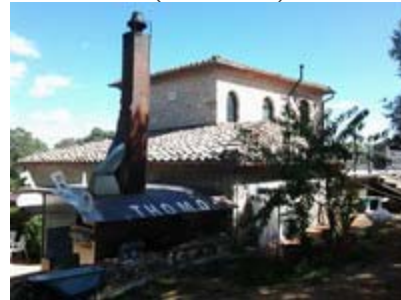
FOTO n° 2533 (edificio 3109)

buone

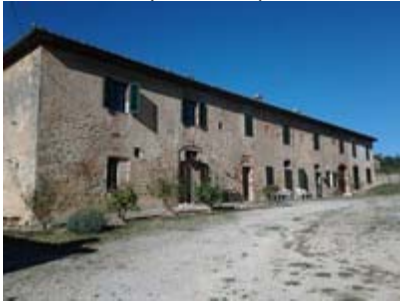
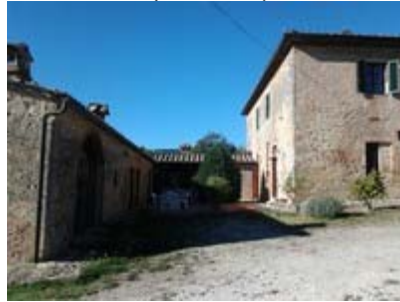
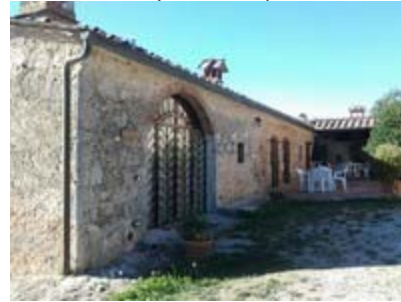
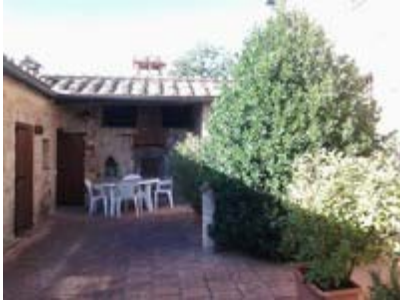
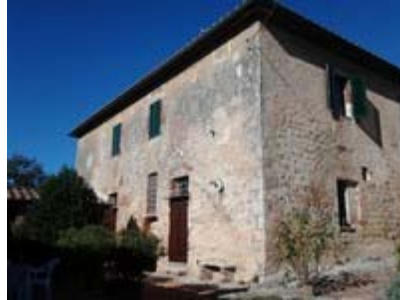
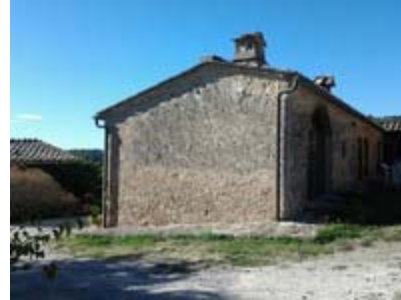
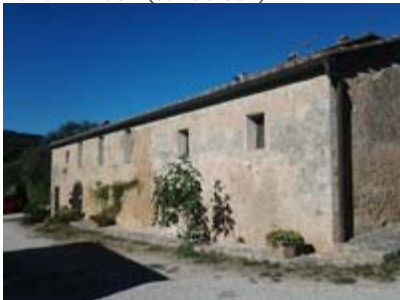
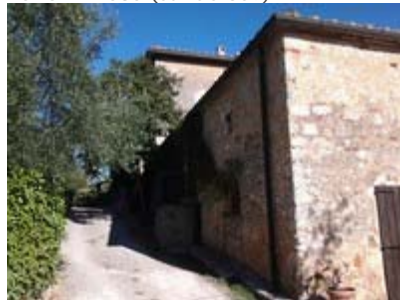
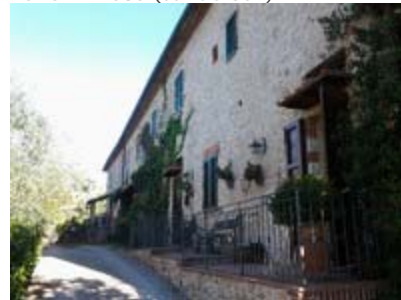
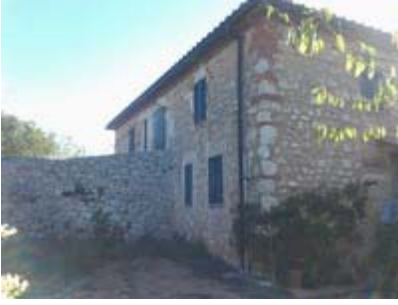
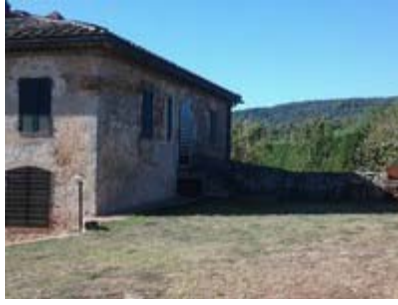
- Superfici murarie (in prevalenza): **pietra faccia a vista con tracce di intonaco**
- Prospetti (in prevalenza): **impaginato irregolare**
- Aperture (in prevalenza): **tradizionali coerenti all'edificio**
- Infissi (in prevalenza): **legno**
- Oscuramento (in prevalenza): **persiane in legno**
- Tipo di coperture (in prevalenza): **misto**
- Materiali manto di copertura (in prevalenza): **coppi e tegole**
- Materiali gronda (in prevalenza): **mattoni e o mezzane**
- Elementi architettonici decorativi: **assenti**
- Accessi ai piani superiori: **interni**
- Elementi di articolazione volumetrica: **tettoia**
- Superfetazioni ed incongruenze: **assenti**

buone

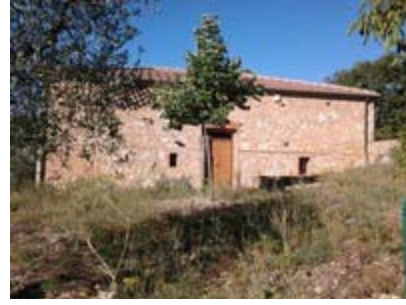
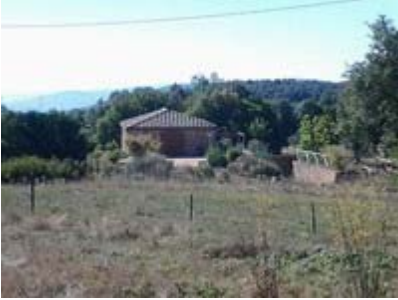
- Superfici murarie (in prevalenza): **pietra faccia a vista**
- Prospetti (in prevalenza): **impaginato regolare**
- Aperture (in prevalenza): **tradizionali coerenti all'edificio**
- Infissi (in prevalenza): **legno**
- Oscuramento (in prevalenza): **assente**
- Tipo di coperture (in prevalenza): **a padiglione**
- Materiali manto di copertura (in prevalenza): **coppi e tegole**
- Materiali gronda (in prevalenza): **non rilevabile**
- Elementi architettonici decorativi: **assenti**
- Accessi ai piani superiori: **assenti**
- Elementi di articolazione volumetrica: **assenti**
- Superfetazioni ed incongruenze: **assenti**

fondo chiuso (non è stato possibile entrare all'interno della proprietà)

buone

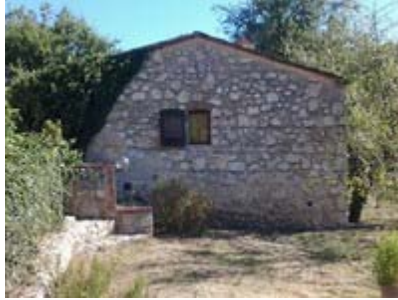
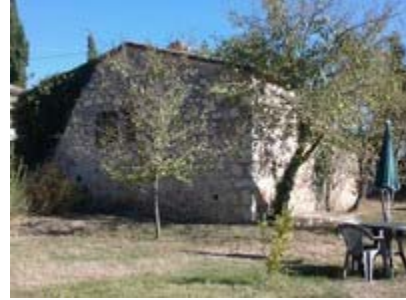
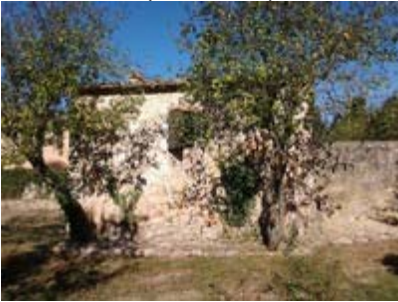
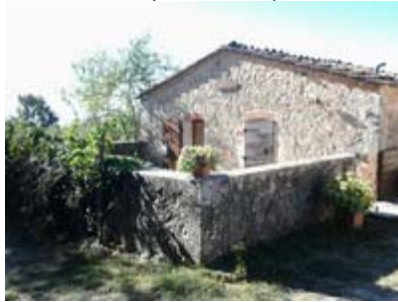
- Superfici murarie (in prevalenza): **laterizio faccia a vista con tracce di intonaco**
- Prospetti (in prevalenza): **impaginato regolare**
- Aperture (in prevalenza): **tradizionali coerenti all'edificio**
- Infissi (in prevalenza): **legno**
- Oscuramento (in prevalenza): **persiane in legno**
- Tipo di coperture (in prevalenza): **a capanna**
- Materiali manto di copertura (in prevalenza): **coppi e tegole**
- Materiali gronda (in prevalenza): **mattoni e o mezzane**

medie

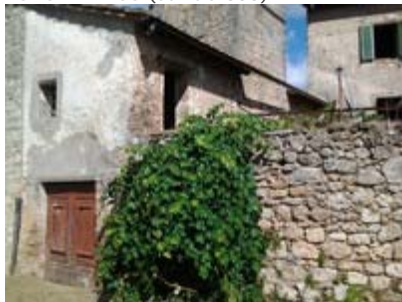
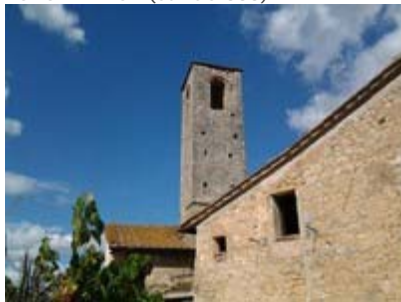
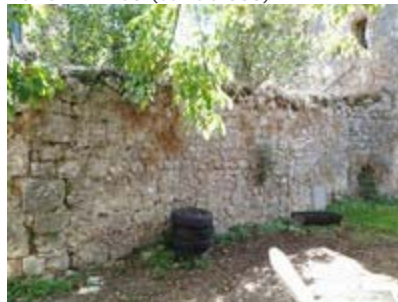
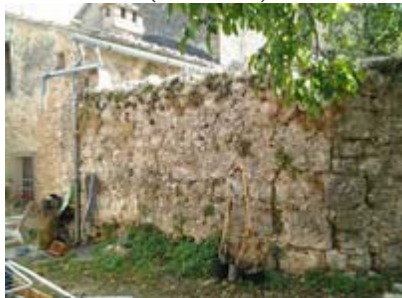
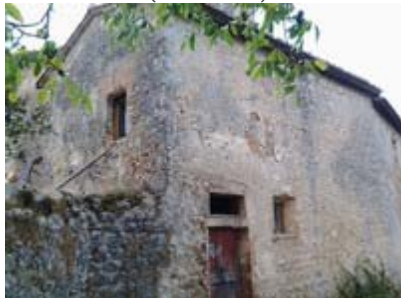
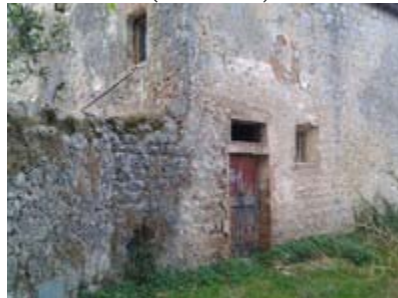
- Superfici murarie (in prevalenza): pietra faccia a vista
- Prospetti (in prevalenza): impaginato irregolare
Alterazioni/elementi da segnalare: sopra il portale di accesso, al posto del tradizionale occhio, vi è una finestra sicuramente aperta in tempi relativamente recenti
- Aperture (in prevalenza): tradizionali coerenti all'edificio
- Infissi (in prevalenza): legno
- Oscuramento (in prevalenza): assente
- Tipo di coperture (in prevalenza): a capanna
- Materiali manto di copertura (in prevalenza): coppi e tegole
- Materiali gronda (in prevalenza): travicelli in legno e mezzane
- Elementi architettonici decorativi: assenti
- Accessi ai piani superiori: interni
- Elementi di articolazione volumetrica: campanile
- Superfetazioni ed incongruenze: non rilevabile

pieve con annessa canonica e corti interne chiuse risalente al XIV secolo

medie

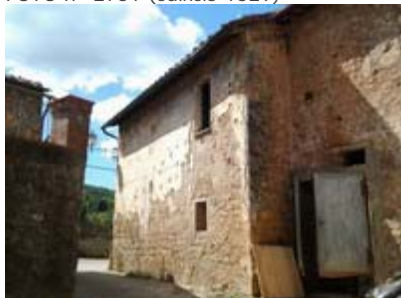
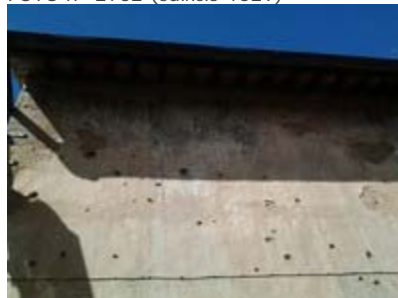
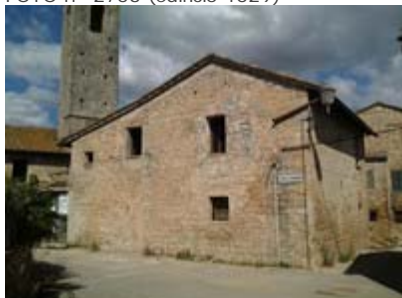
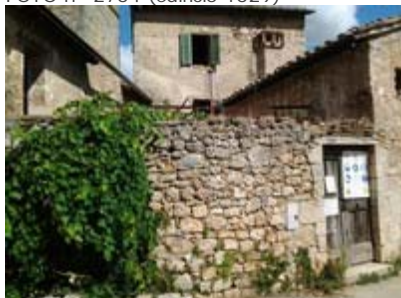
- Superfici murarie (in prevalenza): **pietra faccia a vista con tracce di intonaco**
- Prospetti (in prevalenza): **impaginato irregolare**
- Aperture (in prevalenza): **tradizionali coerenti all'edificio**
- Infissi (in prevalenza): **legno**
- Oscuramento (in prevalenza): **assente**
- Tipo di coperture (in prevalenza): **a capanna**
- Materiali manto di copertura (in prevalenza): **coppi e tegole**
- Materiali gronda (in prevalenza): **travicelli in legno e mezzane**
- Elementi architettonici decorativi: **cornici alle finestre; cornici marcapiano, zoccolature, angolari**
- Accessi ai piani superiori: **interni**
- Elementi di articolazione volumetrica: **assenti**
- Superfetazioni ed incongruenze: **assenti**

lavori in corso

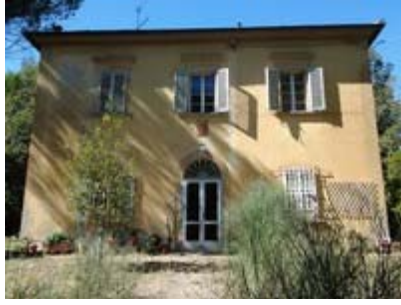
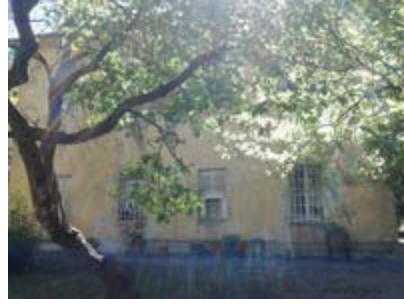
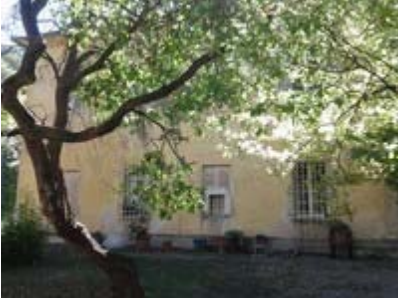
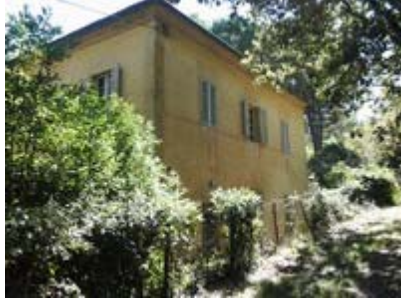
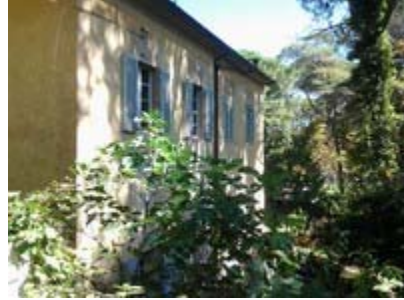
- Superfici murarie (in prevalenza): **intonaco**
- Prospetti (in prevalenza): **impaginato regolare**
- Aperture (in prevalenza): **tradizionali coerenti all'edificio**
- Infissi (in prevalenza): **legno**
- Oscuramento (in prevalenza): **persiane in legno**
- Tipo di coperture (in prevalenza): **a padiglione**
- Materiali manto di copertura (in prevalenza): **coppi e tegole**
- Materiali gronda (in prevalenza): **mattoni e o mezzane**
- Elementi architettonici decorativi: **cornici alle finestre**
- Accessi ai piani superiori: **interni**
- Elementi di articolazione volumetrica: **assenti**
- Superfetazioni ed incongruenze: **assenti**

Condizioni generali

buone

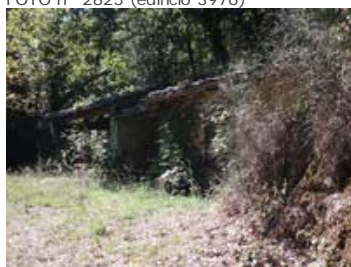
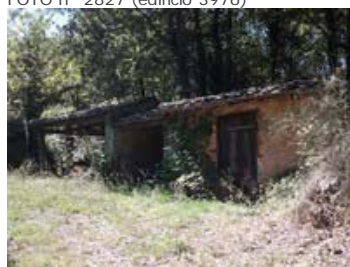
- Superfici murarie (in prevalenza): **pietra faccia a vista**
- Prospetti (in prevalenza): **impaginato regolare**
- Aperture (in prevalenza): **tradizionali coerenti all'edificio**
- Infissi (in prevalenza): **assenti**
- Oscuramento (in prevalenza): **assente**
- Tipo di coperture (in prevalenza): **a falda unica**
- Materiali manto di copertura (in prevalenza): **coppi e tegole**
- Materiali gronda (in prevalenza): **travicelli in legno e mezzane**
- Elementi architettonici decorativi: **assenti**
- Accessi ai piani superiori: **assenti**
- Elementi di articolazione volumetrica: **assenti**
- Superfetazioni ed incongruenze: **assenti**

Condizioni generali

pessime

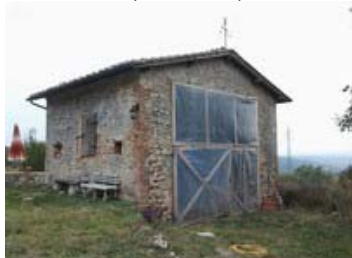
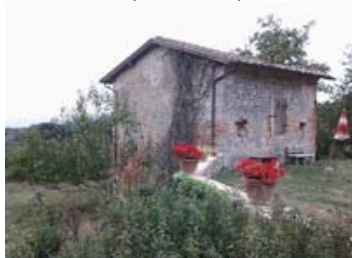
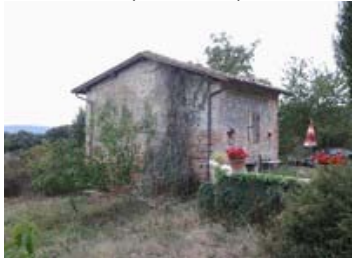
FOTO n° 3115 (edificio 2848)

- Superfici murarie (in prevalenza): pietra faccia a vista
- Prospetti (in prevalenza): impaginato regolare
- Aperture (in prevalenza): tradizionali coerenti all'edificio
- Infissi (in prevalenza): legno
- Oscuramento (in prevalenza): assente
- Tipo di coperture (in prevalenza): a capanna
- Materiali manto di copertura (in prevalenza): coppi e tegole
- Materiali gronda (in prevalenza): travicelli in legno e

antica

annesso rurale (generico)

medie

valore nullo

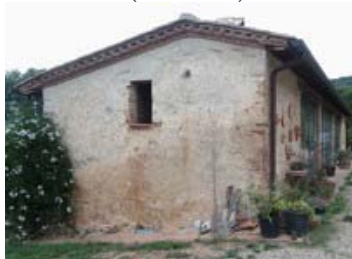
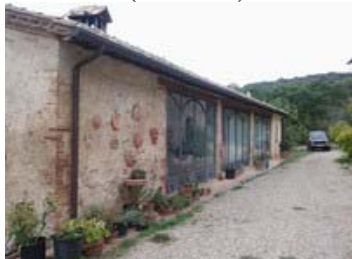
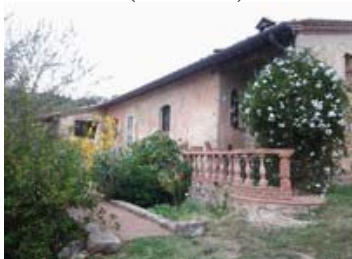
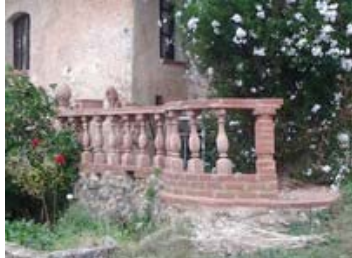
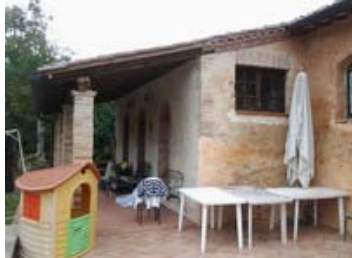
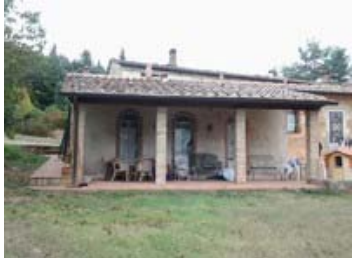
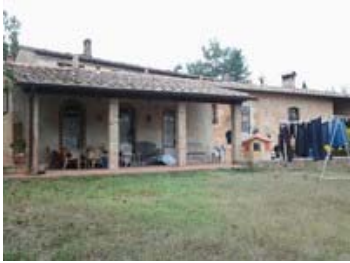
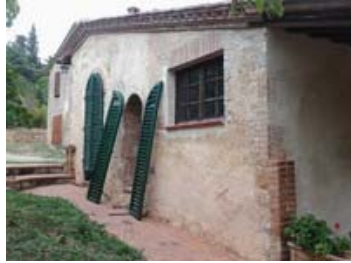
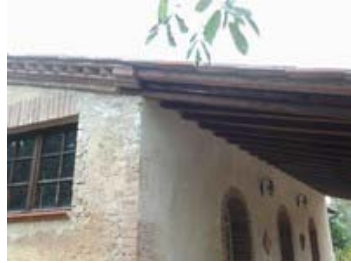
FOTO n° 3098 (edificio 2849)

- Superfici murarie (in prevalenza): **intonaco**
- Prospetti (in prevalenza): **impaginato irregolare**
- Aperture (in prevalenza): **tradizionali coerenti all'edificio**
- Infissi (in prevalenza): **ferro acciaio**
- Oscuramento (in prevalenza): **assente**
- Tipo di coperture (in prevalenza): **a capanna**
- Materiali manto di copertura (in prevalenza): **coppi e tegole**
- Materiali gronda (in prevalenza): **misto**
- Elementi architettonici decorativi: **assenti**
- Accessi ai piani superiori: **assenti**
- Elementi di articolazione volumetrica: **portico accostato al volume**
- Superfetazioni ed incongruenze: **tamponamento di strutture aperte; balconi**
- Alterazioni/elementi da segnalare: **balastra totalmente incongrua; chiusura con infissi di parti aperte**

recente

annesso rurale (generico)

buone

valore nullo

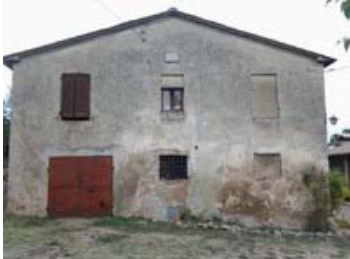
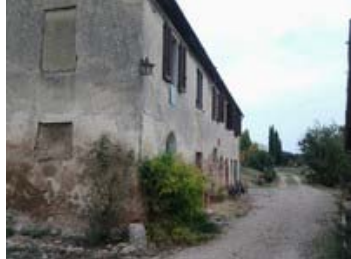
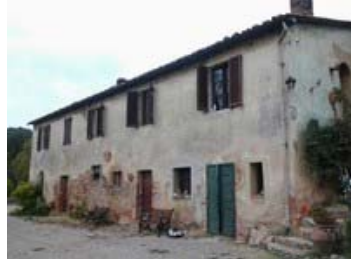
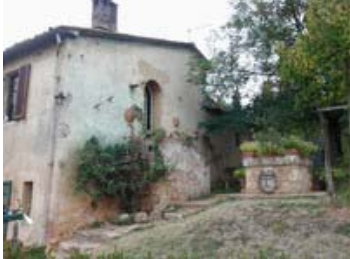
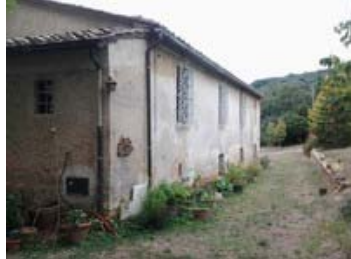
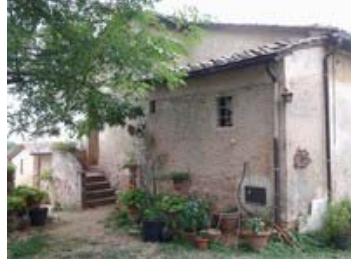
FOTO n° 3092 (edificio 2850)

- Uso prevalente: **residenziale**
- Usi presenti: **residenziale saltuario**
- Numero alloggi: **1**

- Superfici murarie (in prevalenza): **intonaco**
- Prospetti (in prevalenza): **impaginato irregolare**
- Aperture (in prevalenza): **tradizionali coerenti all'edificio**
- Infissi (in prevalenza): **legno**
- Oscuramento (in prevalenza): **persiane in legno**
- Tipo di coperture (in prevalenza): **a capanna**
- Materiali manto di copertura (in prevalenza): **coppi e tegole**
- Materiali gronda (in prevalenza): **mattoni e o mezzane**
- Elementi architettonici decorativi: **assenti**
- Accessi ai piani superiori: **interni ed esterni**
- Elementi di articolazione volumetrica: **loggia; assenti**
- Superfetazioni ed incongruenze: **assenti**

recente

casa colonica

medie

valore nullo

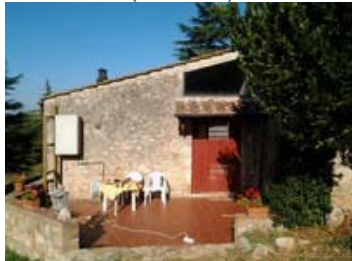
FOTO n° 3128 (edificio 159)

- Superfici murarie (in prevalenza): pietra faccia a vista
- Prospetti (in prevalenza): impaginato irregolare
- Aperture (in prevalenza): tradizionali coerenti all'edificio
- Infissi (in prevalenza): ferro acciaio
- Oscuramento (in prevalenza): assente
- Tipo di coperture (in prevalenza): a falda unica
- Materiali manto di copertura (in prevalenza): coppi e tegole
- Materiali gronda (in prevalenza): travicelli in legno e mezzane

medie

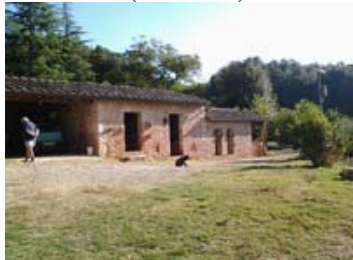
FOTO n° 3133 (edificio 2563)

- Superfici murarie (in prevalenza): **pietra faccia a vista**
- Prospetti (in prevalenza): **impaginato regolare**
- Aperture (in prevalenza): **tradizionali coerenti all'edificio**
- Infissi (in prevalenza): **legno**
- Oscuramento (in prevalenza): **scuri in legno**
- Tipo di coperture (in prevalenza): **a capanna**
- Materiali manto di copertura (in prevalenza): **coppi e tegole**
- Materiali gronda (in prevalenza): **travicelli in legno e mezzane**
- Elementi architettonici decorativi: **gronda decorata, con modanature, a gola**
- Accessi ai piani superiori: **interni ed esterni**
- Elementi di articolazione volumetrica: **tettoia**
- Alterazioni/elementi da segnalare: **articolazione volumetrica non del tutto congruente**
- Superfettazioni ed incongruenze: **assenti**

buone
