COMUNE DI ALMESE

PIANO REGOLATORE GENERALE COMUNALE

STUDIO GEOLOGICO

ATTUAZIONE DEL CRONOPROGRAMMA DEGLI INTERVENTI

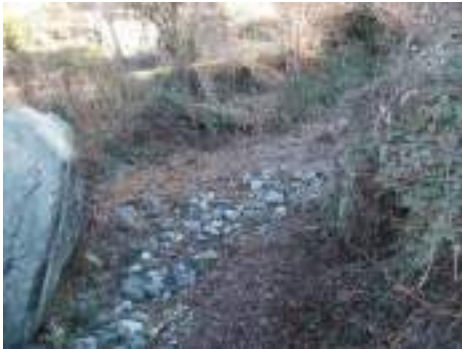
1a

TIPO ELEMENTO	Dati di rilievo
a	Alveo affluente laterale di sinistra del torrente Messa a monte di un ponte	-sezione ponte: <input checked="" type="checkbox"/> libera <input type="checkbox"/> parzialmente occlusa <input type="checkbox"/> ostruita -materiale in alveo recente: <input type="checkbox"/> si <input checked="" type="checkbox"/> no -erosioni recenti o in atto: <input type="checkbox"/> in sponda <input type="checkbox"/> in alveo <input checked="" type="checkbox"/> assenti
b	Alveo affluente laterale di sinistra del torrente Messa; marcata ansa con scarpata alta circa 10 m	-materiale in alveo recente: <input type="checkbox"/> si <input checked="" type="checkbox"/> no -erosioni recenti o in atto: <input type="checkbox"/> in sponda <input type="checkbox"/> in alveo <input checked="" type="checkbox"/> assenti -franamenti recenti o in atto: <input type="checkbox"/> si <input checked="" type="checkbox"/> no

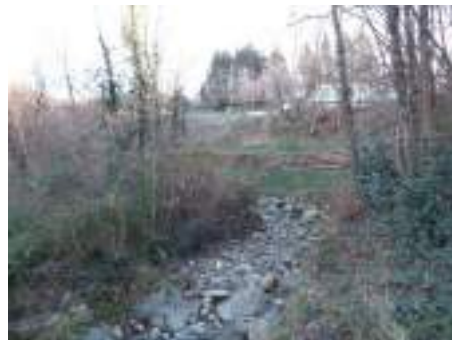
1c

c	Scarpata su alveo affluente laterale di sinistra del torrente Messa interessato da dissesti recenti (franamenti e cedimenti di muri di sostegno)	-erosioni recenti o in atto: <input type="checkbox"/> in sponda <input type="checkbox"/> in alveo <input checked="" type="checkbox"/> assenti -franamenti recenti o in atto: <input type="checkbox"/> si <input checked="" type="checkbox"/> no -fratture su manufatti: <input checked="" type="checkbox"/> si <input type="checkbox"/> no
d	Scarpata su alveo del torrente Messa formata da conglomerati in zona di battuta di sponda	-erosioni recenti o in atto: <input type="checkbox"/> in sponda <input type="checkbox"/> in alveo <input checked="" type="checkbox"/> assenti -franamenti recenti o in atto: <input type="checkbox"/> si <input checked="" type="checkbox"/> no

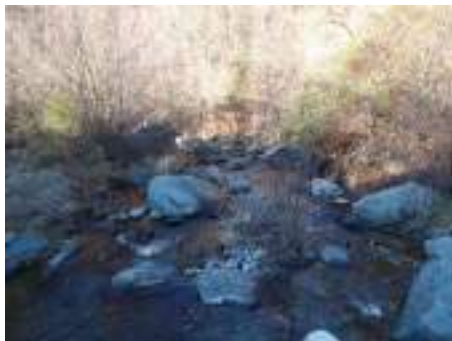
1e

e	Scarpata su alveo del torrente Messa in zona di battuta di sponda e allo sbocco di un piccolo rio laterale	-erosioni recenti o in atto: <input checked="" type="checkbox"/> in sponda <input type="checkbox"/> in alveo <input type="checkbox"/> assenti -frammenti recenti o in atto: <input type="checkbox"/> si <input checked="" type="checkbox"/> no
f	Scarpata su alveo del torrente Messa in zona di battuta di sponda con protezioni spondali e soprastante versante instabile per franamenti e crolli di blocchi isolati	-erosioni recenti o in atto: <input type="checkbox"/> in sponda <input type="checkbox"/> in alveo <input checked="" type="checkbox"/> assenti -frammenti recenti o in atto: <input type="checkbox"/> si <input checked="" type="checkbox"/> no -stato opere di protezione: <input checked="" type="checkbox"/> integre <input type="checkbox"/> danneggiate

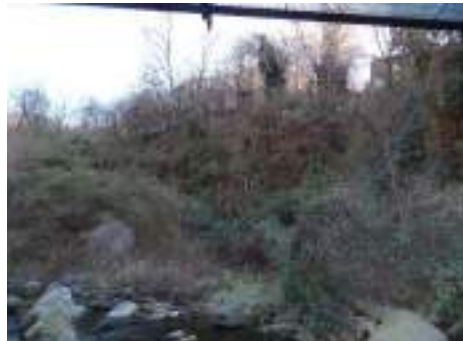
1f

NOTE: nel punto f), pur in assenza di franamenti recenti o in atto, sono da predisporre interventi di manutenzione straordinaria per riduzione e mitigazione del rischio.
Il dissesto al punto c) è stato interessato da lavori di stabilizzazione della scarpata conclusi nel corso del 2022.
Nel punto e) continua ad esserci un moderato fenomeno di erosione di sponda che si ritiene possibile controllare con monitoraggio annuale o dopo eventi meteorici intensi.

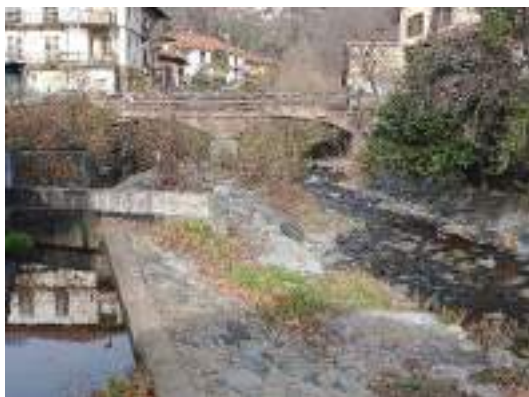
2a

TIPO ELEMENTO	Dati di rilievo
a	Alveo torrente Messa in corrispondenza del ponte Cavalieri di Vittorio Veneto	-sezione ponte: <input checked="" type="checkbox"/> libera <input type="checkbox"/> parzialmente occlusa <input type="checkbox"/> ostruita -materiale in alveo recente: <input type="checkbox"/> si <input checked="" type="checkbox"/> no -erosioni recenti o in atto: <input type="checkbox"/> in sponda <input type="checkbox"/> in alveo <input checked="" type="checkbox"/> assenti
b	Alveo torrente Messa in corrispondenza delle opere di presa del canale irriguo Bealera dei prati di Almese	-materiale in alveo recente: <input type="checkbox"/> si <input checked="" type="checkbox"/> no -erosioni recenti o in atto: <input type="checkbox"/> in sponda <input type="checkbox"/> in alveo <input checked="" type="checkbox"/> assenti -danneggiamenti alle strutture: <input type="checkbox"/> si <input checked="" type="checkbox"/> no

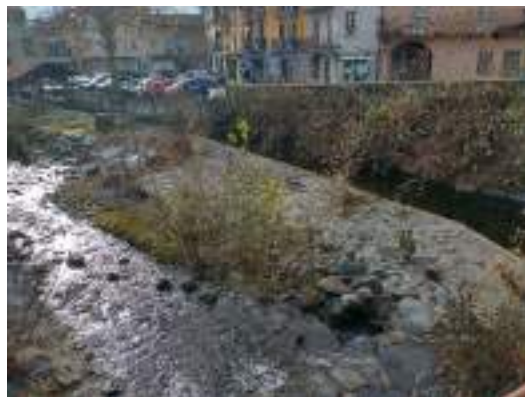
2b

NOTE: l'opera di presa al punto b) viene normalmente sottoposta a manutenzione (disalveo) da parte del Consorzio Irriguo dei prati di Almesè

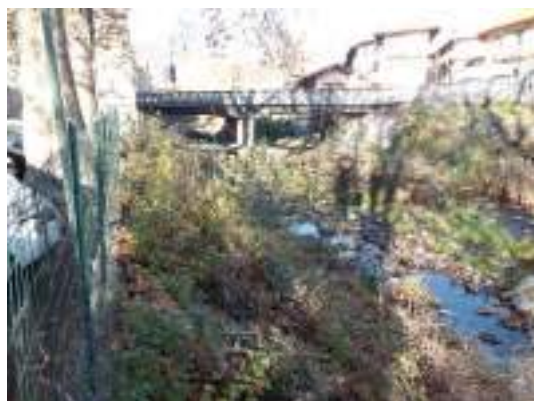
2c

c	Alveo torrente Messa in corrispondenza del ponte Salvo D'Acquisto	-sezione ponte: <input checked="" type="checkbox"/> libera <input type="checkbox"/> parzialmente occlusa <input type="checkbox"/> ostruita -materiale in alveo recente: <input type="checkbox"/> si <input checked="" type="checkbox"/> no -erosioni recenti o in atto: <input type="checkbox"/> in sponda <input type="checkbox"/> in alveo <input checked="" type="checkbox"/> assenti
d	Alveo torrente Messa con opere di protezione trasversali (platea in massi) e longitudinali (scogliere)	-materiale in alveo recente: <input type="checkbox"/> si <input checked="" type="checkbox"/> no -erosioni recenti o in atto: <input type="checkbox"/> in sponda <input checked="" type="checkbox"/> in alveo <input type="checkbox"/> assenti

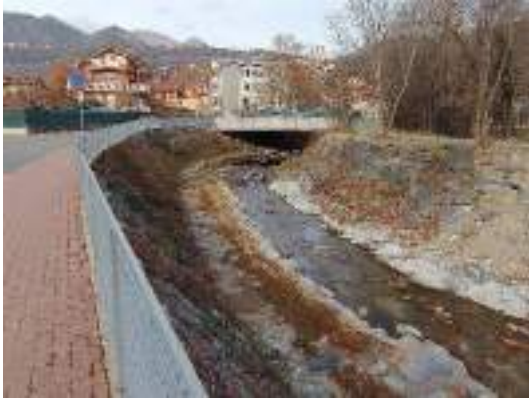
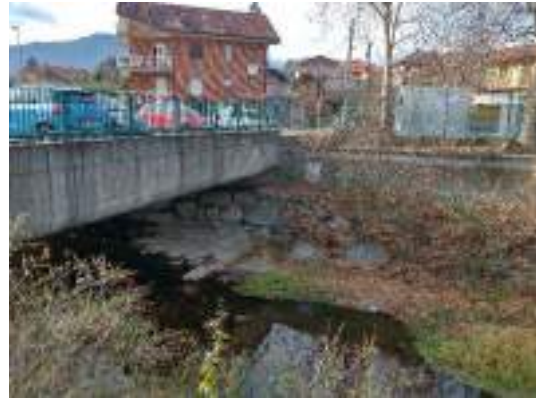
3a

TIPO ELEMENTO	Dati di rilievo
a	Alveo torrente Messa in corrispondenza del ponte parcheggio	-sezione ponte: <input checked="" type="checkbox"/> libera <input type="checkbox"/> parzialmente occlusa <input type="checkbox"/> ostruita -materiale in alveo recente: <input type="checkbox"/> si <input checked="" type="checkbox"/> no -erosioni recenti o in atto: <input type="checkbox"/> in sponda <input type="checkbox"/> in alveo <input checked="" type="checkbox"/> assenti
b	Alveo torrente Messa in corrispondenza di opere di protezione trasversali (soglia in c.a. interrata e longitudinali (scogliere))	-materiale in alveo recente: <input type="checkbox"/> si <input checked="" type="checkbox"/> no -erosioni recenti o in atto: <input type="checkbox"/> in sponda <input type="checkbox"/> in alveo <input checked="" type="checkbox"/> assenti -danneggiamenti alle strutture: <input type="checkbox"/> si <input checked="" type="checkbox"/> no

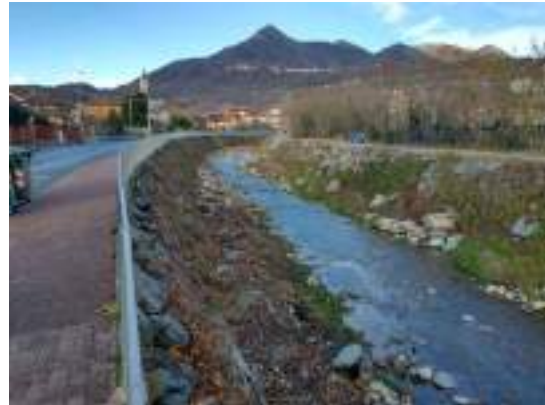
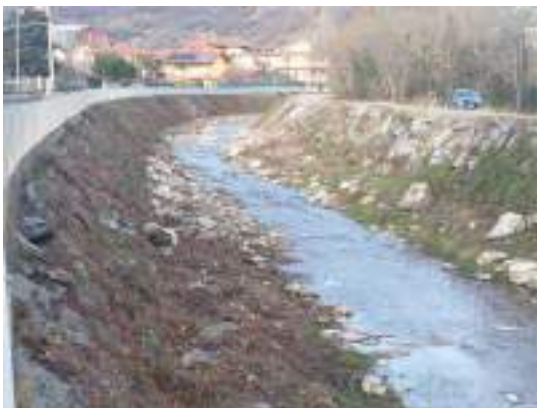
3c

c	Alveo torrente Messa in zona di battuta di sponda con opere di protezione trasversali (platea in massi) e longitudinali (scogliere)	-materiale in alveo recente: <input type="checkbox"/> si <input checked="" type="checkbox"/> no -erosioni recenti o in atto: <input type="checkbox"/> in sponda <input type="checkbox"/> in alveo <input checked="" type="checkbox"/> assenti

NOTE: l'erosione in alveo al punto c) che si è manifestata soprattutto durante ed immediatamente dopo gli eventi alluvionali del 2008 e del 2016 è stata ridotta e ripristinata con interventi effettuati in alveo nel corso del 2023 (lavori: di ripristino e consolidamento del tratto del torrente messa fra il ponte parcheggio ed il punto acqua SMAT ed a proseguire per 150 m; certificato regolare esecuzione dei lavori in data 23/10/2023).

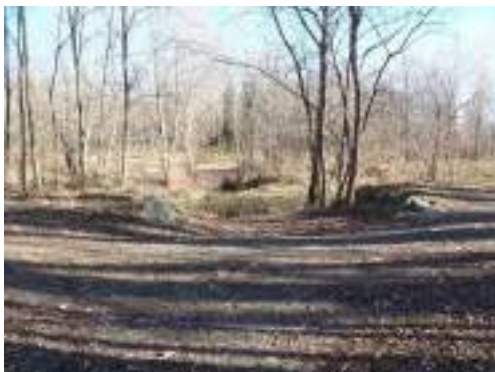
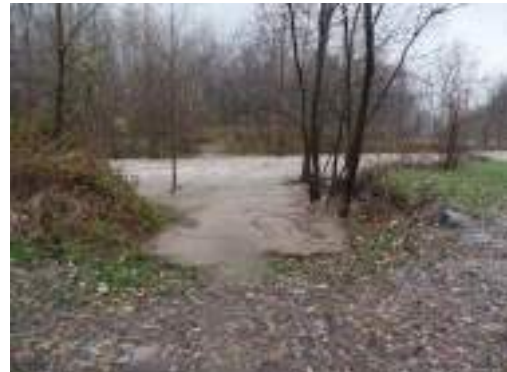
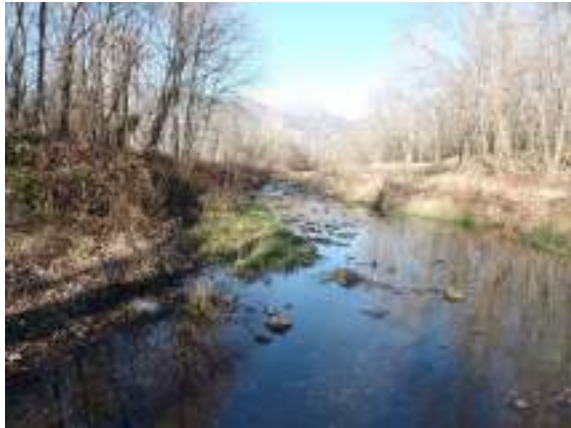
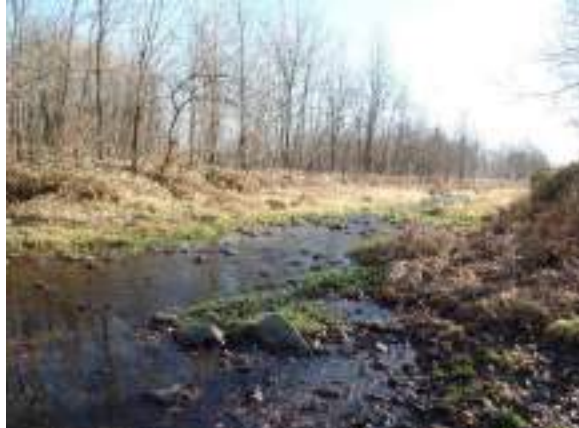
4a

TIPO ELEMENTO	Dati di rilievo
a	Alveo torrente Messa con argini in scogliera	-materiale in alveo recente: <input checked="" type="checkbox"/> si <input type="checkbox"/> no -erosioni recenti o in atto: <input type="checkbox"/> in sponda <input type="checkbox"/> in alveo <input checked="" type="checkbox"/> assenti -danneggiamenti alle strutture: <input type="checkbox"/> si <input checked="" type="checkbox"/> no
b	Manufatto di sfioro per troppo pieno di condotto fognario	-materiale in alveo recente: <input type="checkbox"/> si <input checked="" type="checkbox"/> no -erosioni recenti o in atto: <input type="checkbox"/> in sponda <input type="checkbox"/> in alveo <input checked="" type="checkbox"/> assenti -danneggiamenti alle strutture: <input type="checkbox"/> si <input checked="" type="checkbox"/> no
c	Canale di sfioro per troppo pieno di condotto fognario presso la confluenza con il torrente Messa	-materiale in alveo recente: <input type="checkbox"/> si <input checked="" type="checkbox"/> no -erosioni recenti o in atto: <input type="checkbox"/> in sponda <input checked="" type="checkbox"/> in alveo <input type="checkbox"/> assenti

NOTE: il canale al punto c) in concomitanza con eventi di piena nel torrente Messa tende a rigurgitare con conseguente deposito di sedimenti sul fondo e possibile tracimazione sul lato destro (valle) soprattutto nel tratto più prossimo alla confluenza. Nel punto a) è necessaria manutenzione straordinaria per ripristino della quota di fondo dell'alveo come da progetto originario.

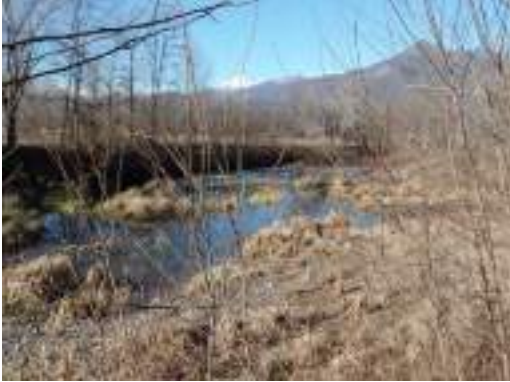
5a

TIPO ELEMENTO	Dati di rilievo
a	Confluenza torrenti Messa e Morsino	-materiale in alveo recente: <input type="checkbox"/> si <input checked="" type="checkbox"/> no -erosioni recenti o in atto: <input type="checkbox"/> in sponda <input type="checkbox"/> in alveo <input checked="" type="checkbox"/> assenti -danneggiamenti alle strutture: <input type="checkbox"/> si <input checked="" type="checkbox"/> no
b	Manufatto di sfioro del torrente Morsino nel torrente Vangeirone	-materiale in alveo recente: <input type="checkbox"/> si <input checked="" type="checkbox"/> no -erosioni recenti o in atto: <input type="checkbox"/> in sponda <input type="checkbox"/> in alveo <input checked="" type="checkbox"/> assenti -danneggiamenti alle strutture: <input type="checkbox"/> si <input checked="" type="checkbox"/> no
c	Manufatto di attraversamento della bealera di Caselette al di sotto del torrente Messa	-materiale in alveo recente: <input type="checkbox"/> si <input checked="" type="checkbox"/> no -erosioni recenti o in atto: <input type="checkbox"/> in sponda <input type="checkbox"/> in alveo <input checked="" type="checkbox"/> assenti -danneggiamenti alle strutture: <input checked="" type="checkbox"/> si <input type="checkbox"/> no

Nel punto a) probabilmente a seguito dell'elevata portata idrica del torrente Morsino rispetto al Messa in concomitanza con l'evento pluviometrico del mese di giugno 2023, non sono più presenti accumuli recenti di depositi alluvionali in quantità tale da costituire un significativo ostacolo al normale deflusso delle acque.

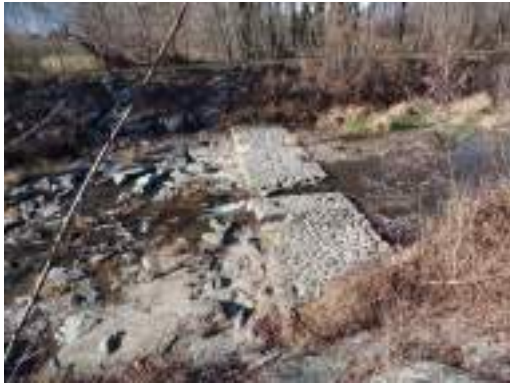
5c

Nel punto c) la scogliera di protezione trasversale all'alveo a valle della traversa risulta parzialmente danneggiata senza significative differenze rispetto allo scorso anno; si ritiene sufficiente controllare la situazione con monitoraggio annuale o dopo eventi meteorici intensi.

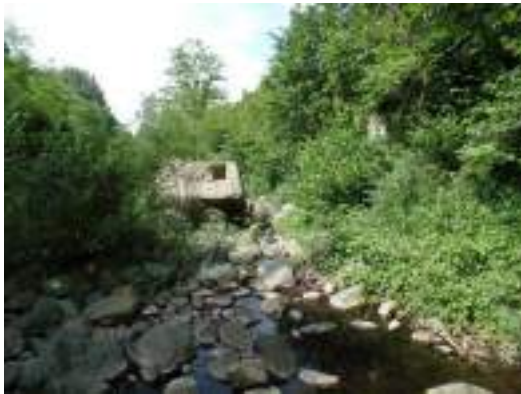
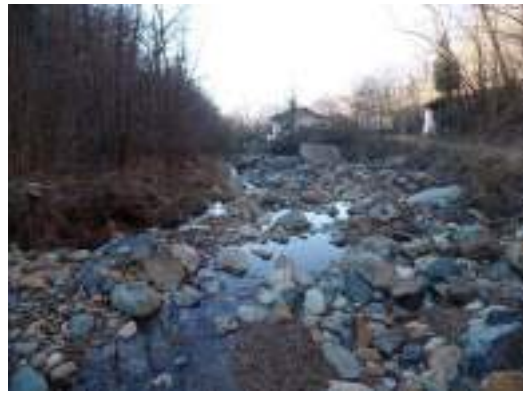
6a

TIPO ELEMENTO	Dati di rilievo
a	Scarpata su alveo del torrente Morsino in zona di battuta di sponda con protezioni spondali parziali e soprastante versante interessato da dissesti recenti (frammenti)	-erosioni recenti o in atto: <input checked="" type="checkbox"/> in sponda <input checked="" type="checkbox"/> in alveo <input type="checkbox"/> assenti -frammenti recenti o in atto: <input checked="" type="checkbox"/> si <input type="checkbox"/> no -stato opere di protezione: <input type="checkbox"/> integre <input checked="" type="checkbox"/> danneggiate
b	Alveo torrente Morsino in corrispondenza delle opere di presa del canale irriguo Bealera dei prati di Rivera	-materiale in alveo recente: <input type="checkbox"/> si <input checked="" type="checkbox"/> no -erosioni recenti o in atto: <input checked="" type="checkbox"/> in sponda <input checked="" type="checkbox"/> in alveo <input type="checkbox"/> assenti -danneggiamenti alle strutture: <input checked="" type="checkbox"/> si <input type="checkbox"/> no

situazione prec. Giugno 2023

situazione post giugno 2023

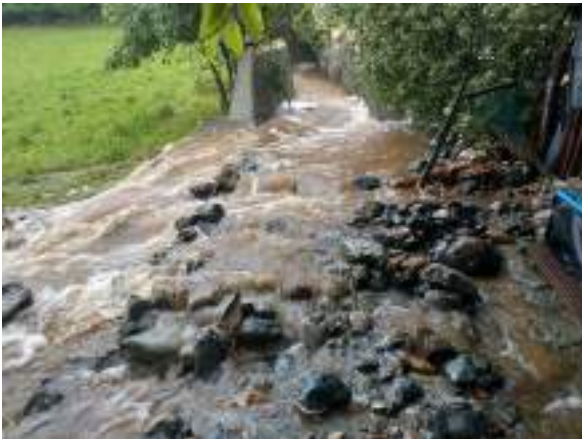
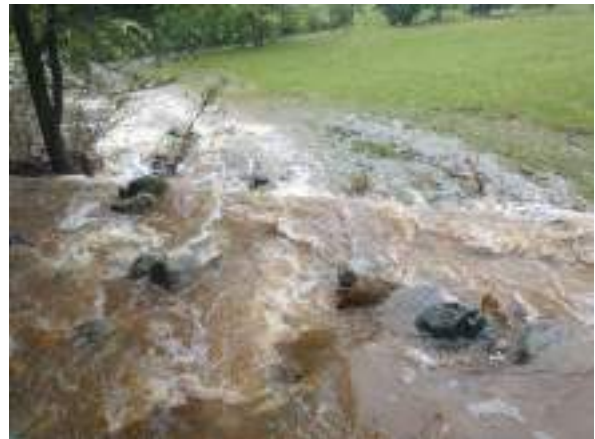
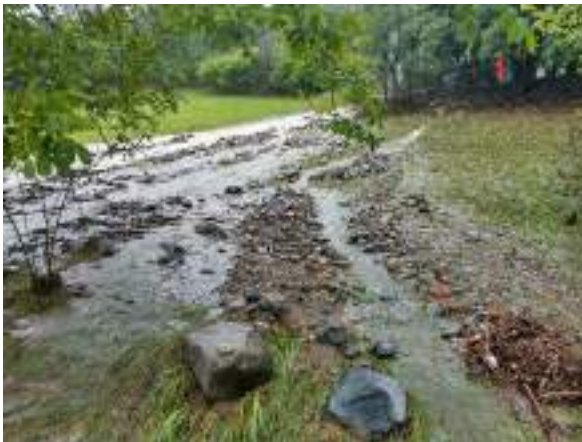
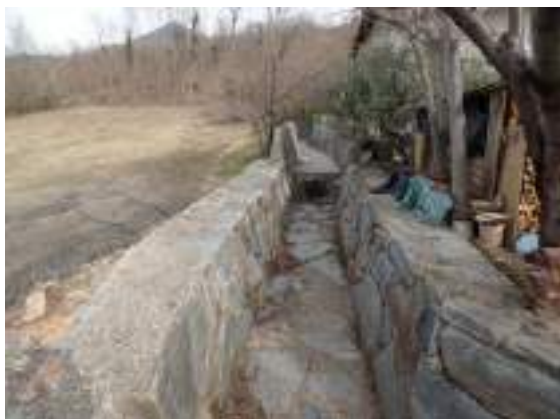
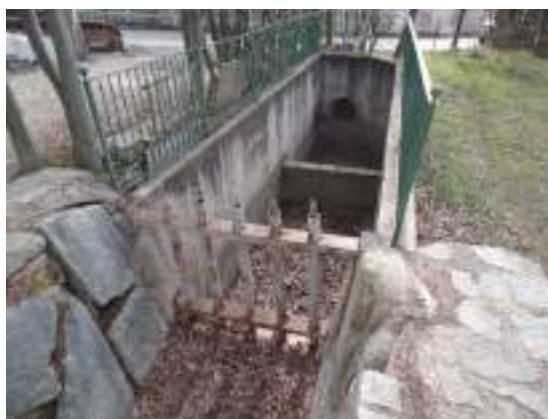
10a

Effetti dell'evento meteorico di giugno 2023

Situazione dopo pulizia alveo

NOTE: in corrispondenza del punto a) l'opera idraulica è stata completamente liberata dal materiale trasportato a seguito dell'evento meteorico intenso del giugno 2023. E' comunque auspicabile un intervento di adeguamento della struttura per evitare le problematiche che si presentano ad ogni evento meteorico intenso; si consiglia di ampliare la zona di raccolta a monte della briglia selettiva in sponda destra idrografica con conseguente riduzione del raggio di curvatura del canale di deflusso del rio.

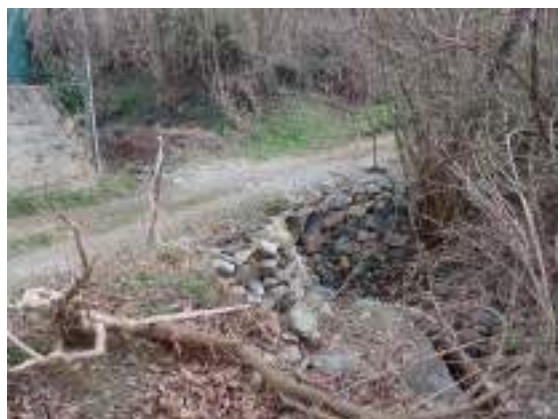
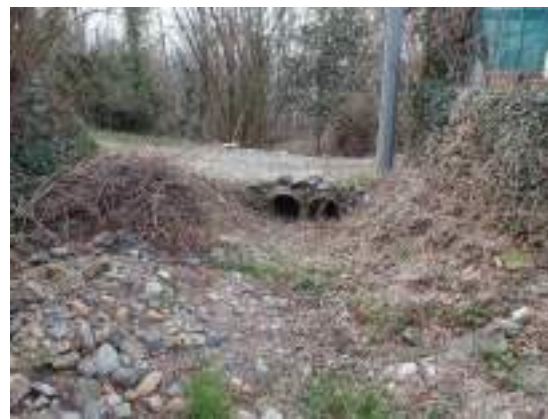
10b

In corrispondenza del punto b) nel corso del 2022 è stata allungata verso valle la tubazione (n.2 tubi in cemento diametro 50/60 cm) entro la quale il rio sottopassa la strada di accesso alla borgata con allargamento della strada stessa; nel corso dell'evento meteorico intenso del giugno 2023 tali opere sono state seriamente danneggiate con conseguente trasporto verso valle di una notevole quantità di terreno lungo l'alveo del rio; attualmente la tubazione è stata riportata alle dimensioni originarie con parziale ripristino delle sponde del rio mediante muratura in pietra. E' auspicabile un intervento di messa in sicurezza idoneo dal punto di vista idraulico e di stabilità dell'area.

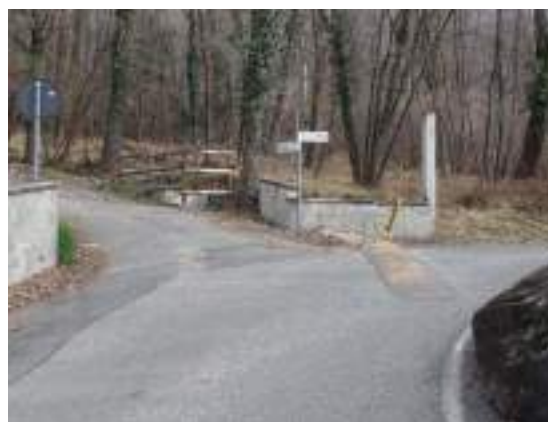
10d

In corrispondenza del punto d), in caso di intasamento dell'imbocco del tratto intubato, sono possibili riversamenti idrici in superficie lungo le linee di massima pendenza (viabilità locale).

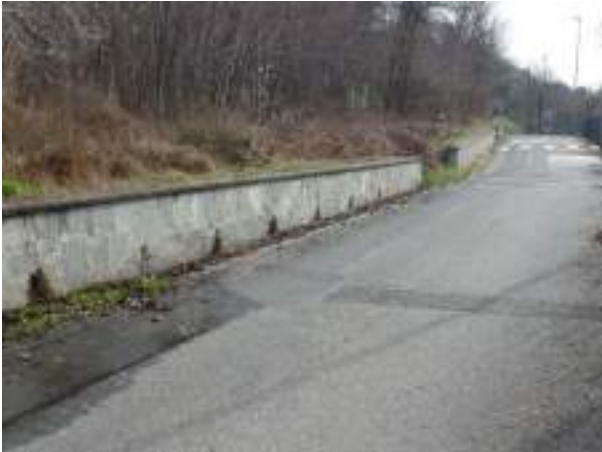
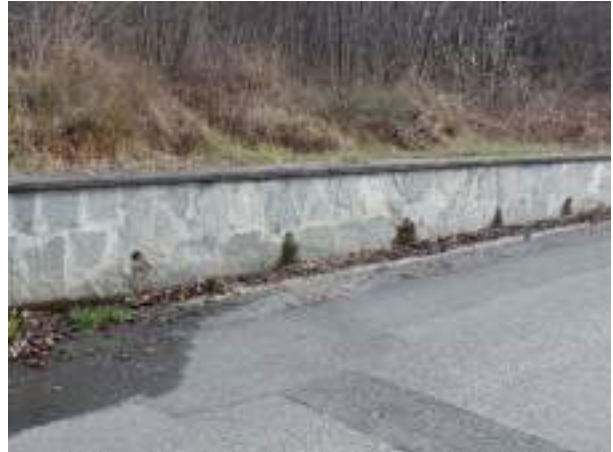
10e

Nel tratto fra il punto e) e oltre il punto d) nel tratto di strada pianeggiante, in occasione di eventi meteorici intensi si verifica un sensibile flusso idrico superficiale nel terreno che, attualmente, viene efficacemente smaltito con il drenaggio dei muri di contenimento verso monte rispetto alla strada. E' comunque necessaria la manutenzione ordinaria della rete di smaltimento delle acque verso valle.

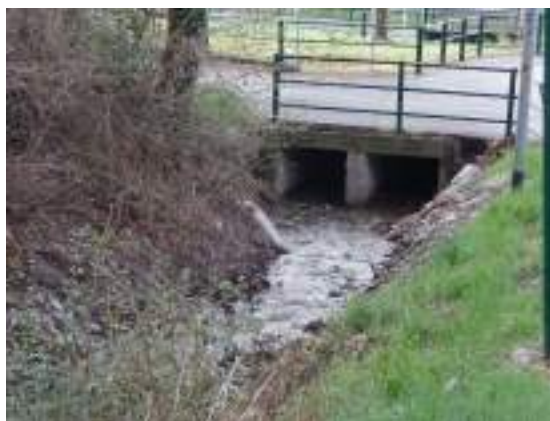
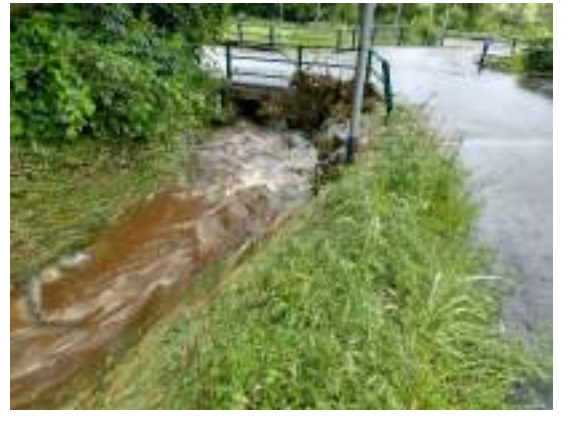
11c

Evento meteorico giugno 2023

NOTE: in corrispondenza del punto c) sono state recentemente (2022) realizzate nuove opere per il nodo idraulico Rio Castelletto-bealera di Caselette; nel corso dell'evento meteorico intenso del giugno 2023 si è verificata una parziale occlusione del deflusso del rio. si ritiene possibile controllare con monitoraggio annuale o dopo eventi meteorici intensi. In corrispondenza dei punti a) e b) viene effettuata periodica manutenzione con operazioni di taglio della vegetazione arbustiva.

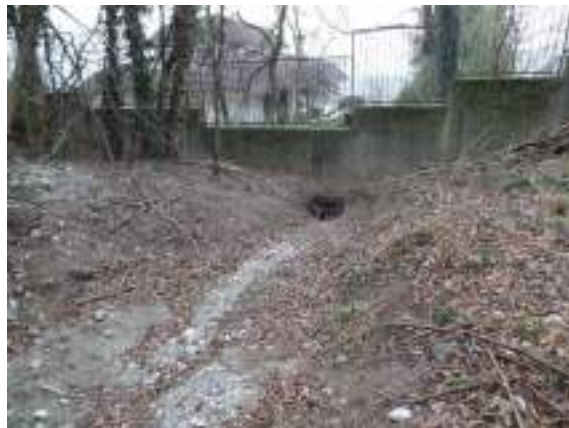
12b

NOTE: in corrispondenza ai punti b) e c) si rileva la presenza di ridotti lembi di ghiaia la cui messa in posto è verosimilmente associata all'evento meteorico intenso del giugno 2023. La loro presenza non pregiudica, allo stato attuale, il libero deflusso delle acque in alveo. E' necessaria la manutenzione ordinaria

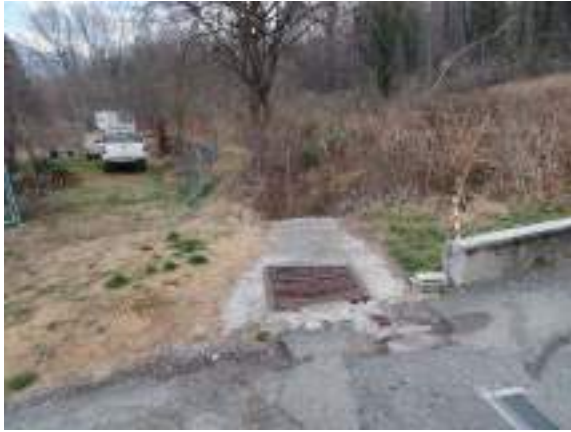
13a

NOTE: in corrispondenza al punto a) nonostante interventi effettuati nel corso della passata stagione si rileva ancora parziale occlusione dell'alveo da parte di vegetazione spontanea. E' necessaria la manutenzione ordinaria
