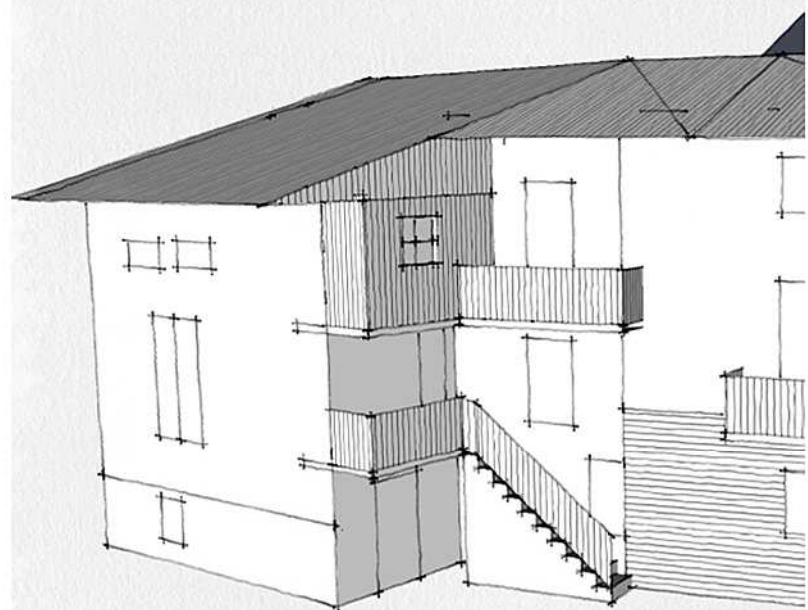
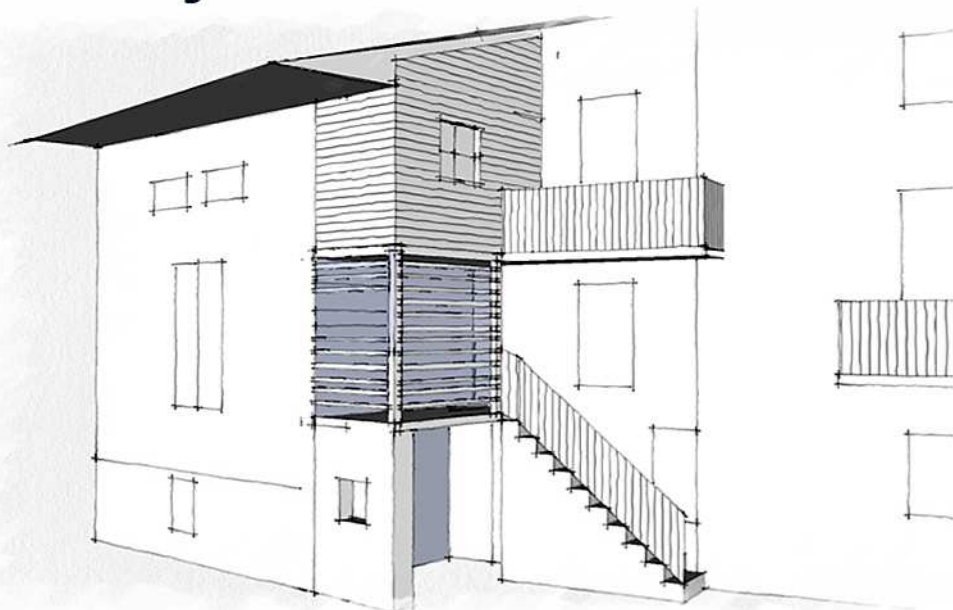
La scala originaria, in muratura con parapetto pieno, era limitata al piano primo; con un intervento successivo si è prolungata la rampa originaria per mezzo di una struttura in c.a. a vista. Il risultato non è in linea con la tipologia dell'edificio; si suggerisce pertanto una riconfigurazione di questo elemento funzionale di facciata creando uno schermo visivo. Si valuti la possibilità di proseguire la struttura muraria del primo tratto di scala andando a tamponare l'area sottostante la rampa e creando un parapetto pieno in muratura.

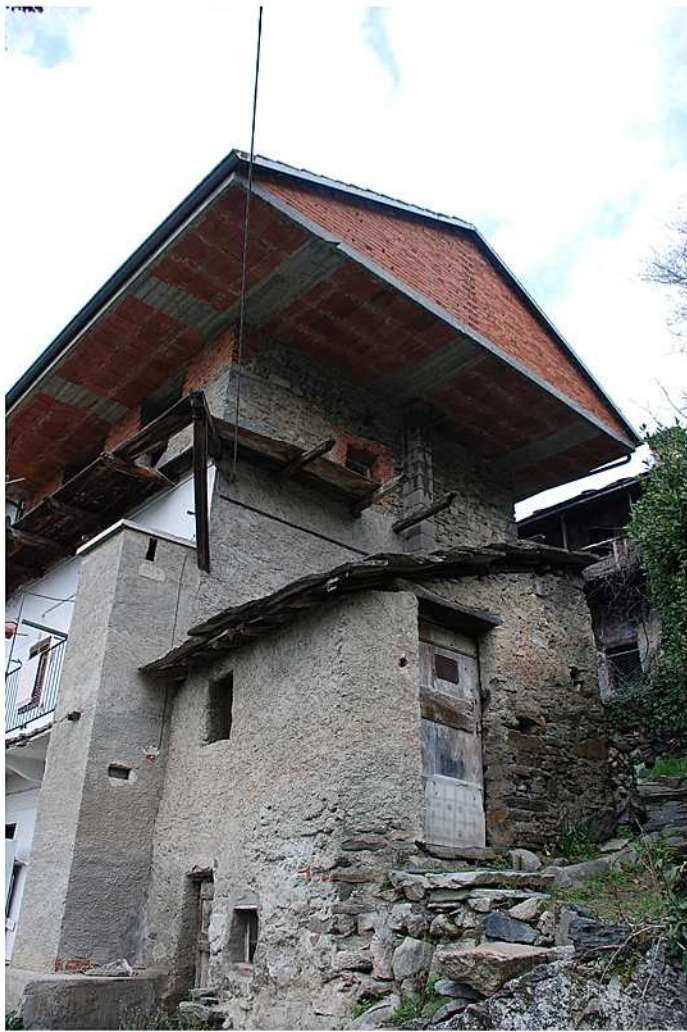
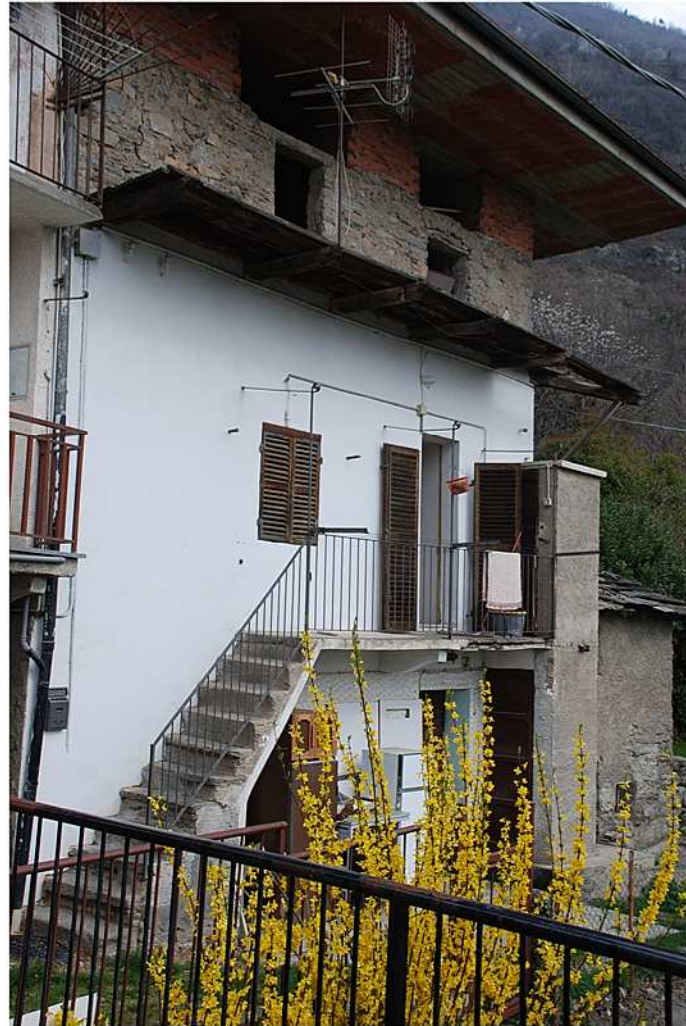
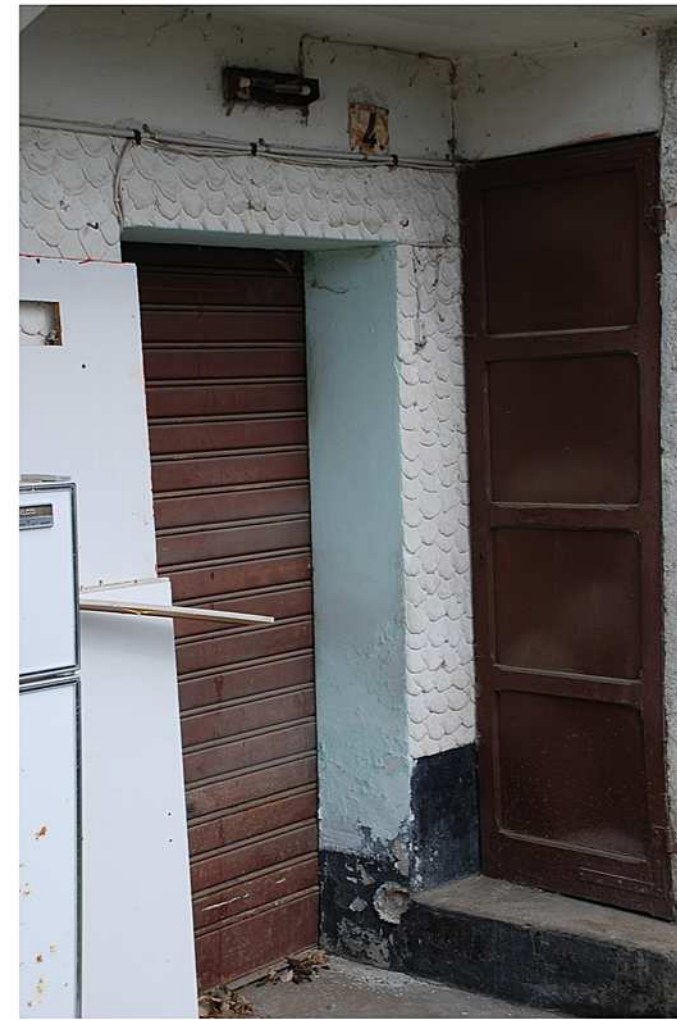
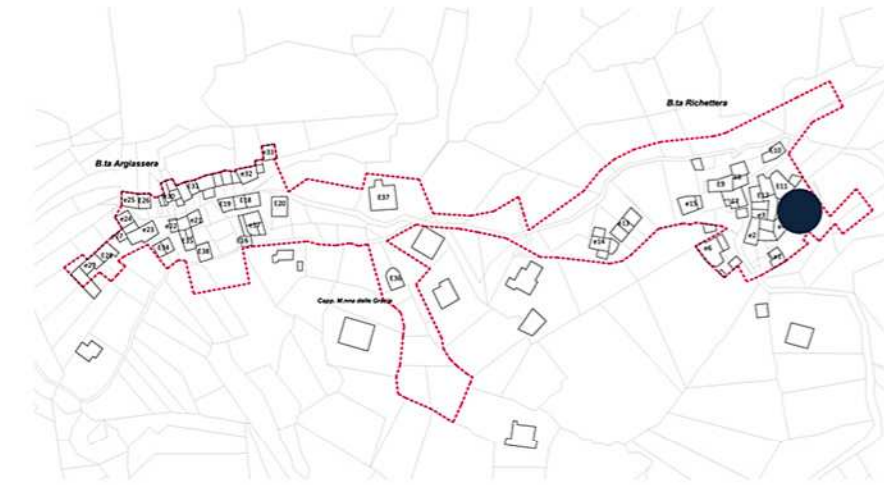
La conformazione dell'angolo di facciata risulta piuttosto compromesso per la sovrapposizione errata di pieni e vuoti. Un intervento di riconfigurazione potrebbe mitigare la percezione di questi elementi contrastanti sovrapposti, dando un aspetto più unitario alla facciata dell'edificio. Si propone di realizzare una parete-filtro da terra al tetto, posizionata sul filo di facciata ed eventualmente in parte risvoltante ad angolo secondo l'andamento dei balconi, che funga da delimitazione per un'area privata di fatto già utilizzata come anticamera dell'abitazione e che al contempo occulti questo andamento frastagliato dell'angolo edificato. I materiali utilizzabili potrebbero essere ferro e legno, qualora si voglia ottenere un diaframma più leggero e trasparente, o la muratura nel caso si preferisca una chiusura maggiormente definita.

L'edificio necessita di un intervento di completamento volto a mitigare l'attuale percezione del lato sud-est (fronte estremamente visibile dalla strada d'arrivo alla borgata). Le scelte di materiali e tipologia adottate per l'ampliamento dell'edificio sono assolutamente inadeguate al contesto della borgata; un intervento di mitigazione dovrebbe quindi essere mirato a ridurre l'impatto visivo della sporgenza del timpano proiettando a terra l'ingombro dello sporto di copertura.

Tale operazione andrebbe inoltre a ricucire altre due presenze edilizie che sono il balcone in legno, attualmente incompleto, e il basso fabbricato in pietra posto sul pendio. La nuova edificazione potrebbe prevedere un elemento di schermatura verticale, costituente la nuova facciata a filo del timpano, utilizzabile anche come struttura portante per un nuovo terrazzo ricavabile all'ultimo piano.

Eliminazione dell'intonaco lacrimato al piano terreno.

Sostituzione dei serramenti e degli scuri

Eliminazione della serranda al piano terreno e delle gelosie al piano superiore

Intonacatura del paramento in mattoni e del solaio in aggetto

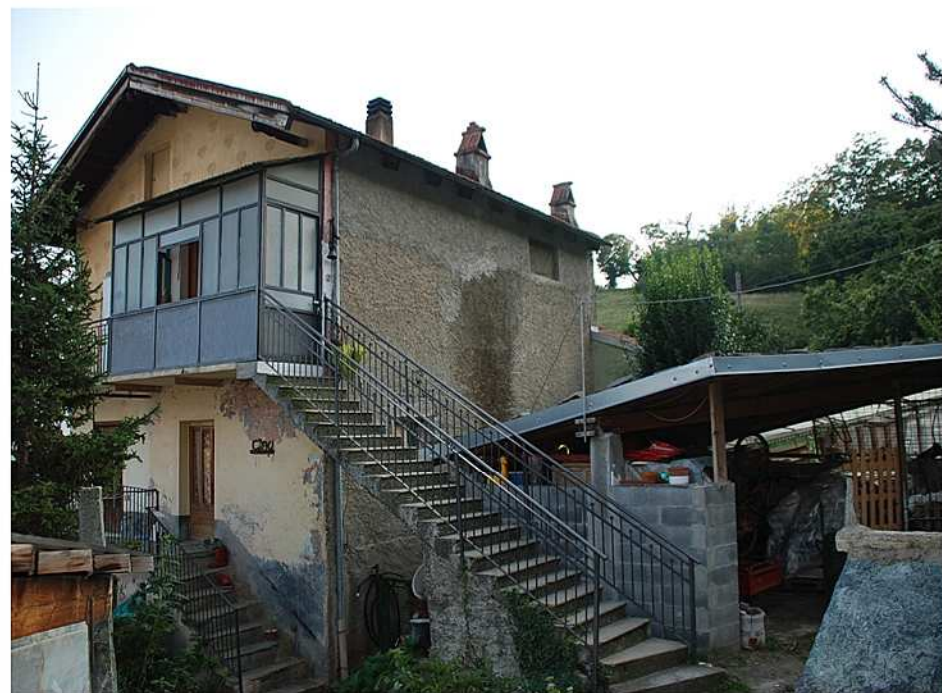
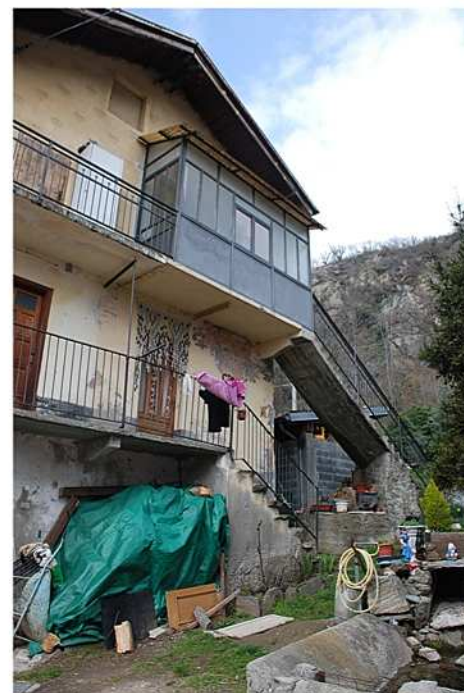
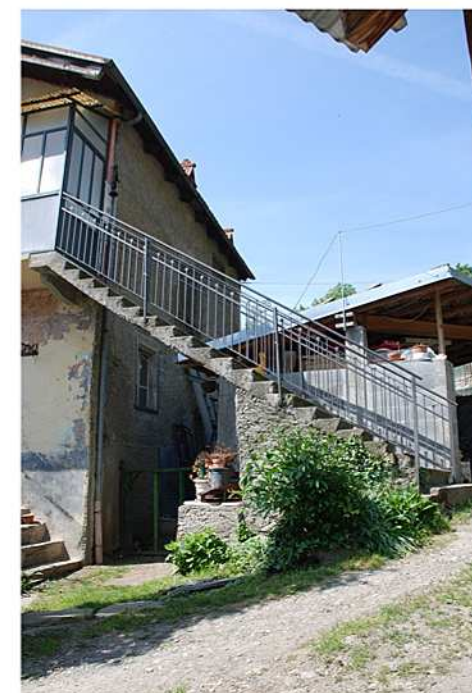
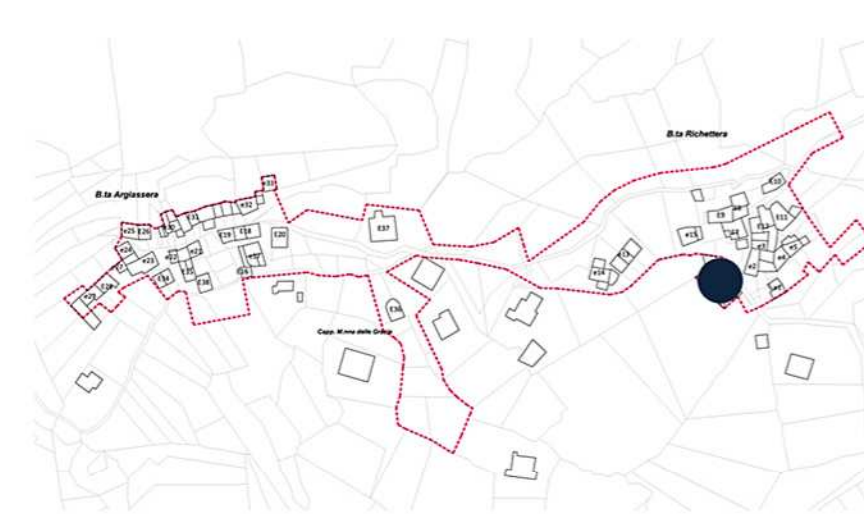
Si rilevano quali elementi di disturbo:

- la facciata posteriore che nell'attuale conformazione della borgata non può più essere trattata come un retro
- la scala di accesso al secondo piano del fabbricato principale

L'intervento che si suggerisce prevede il rifacimento del corpo scala d'accesso al secondo piano e contemporaneamente la creazione di una parete filtro in struttura leggera che rivesta parzialmente la facciata verso strada, integrando il nuovo volume della scala e armonizzando tutte le presenze.

Questa operazione di mimesi, piuttosto consistente, dovrebbe prevedere la riproposizione della bussola d'ingresso del secondo piano e dovrebbe contemporaneamente riconsiderare la facciata posteriore dell'edificio, eccessivamente trascurata seppur estremamente visibile dalla piazzetta e dalla strada.

La scala aerea attuale dovrebbe conformarsi a C e quindi essere occultata dal lato strada a monte, chiusa tra le pareti del nuovo intervento e la tettoia presente.

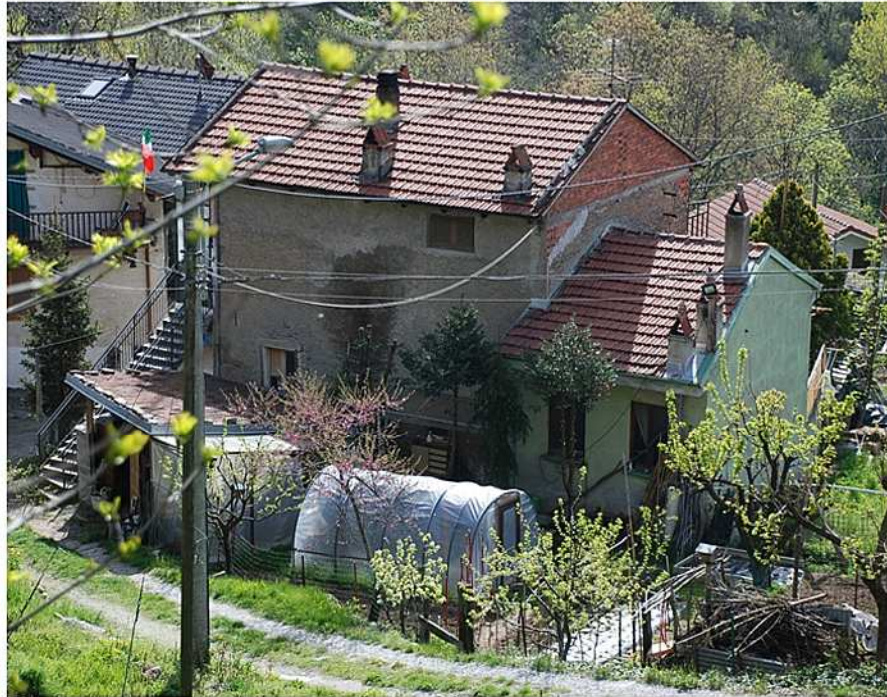
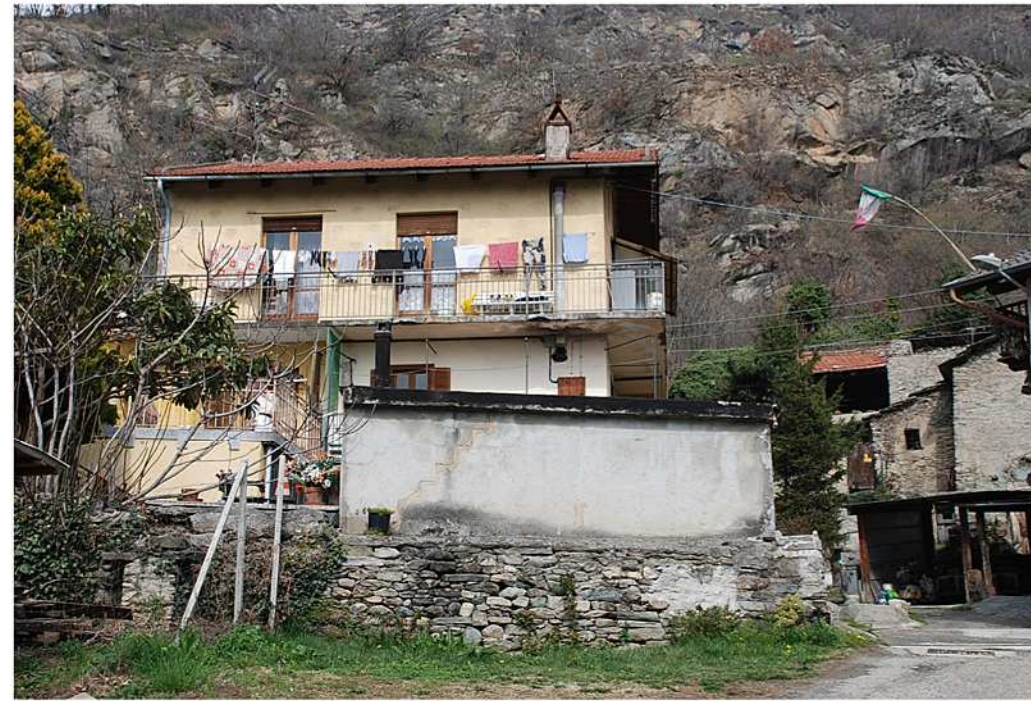
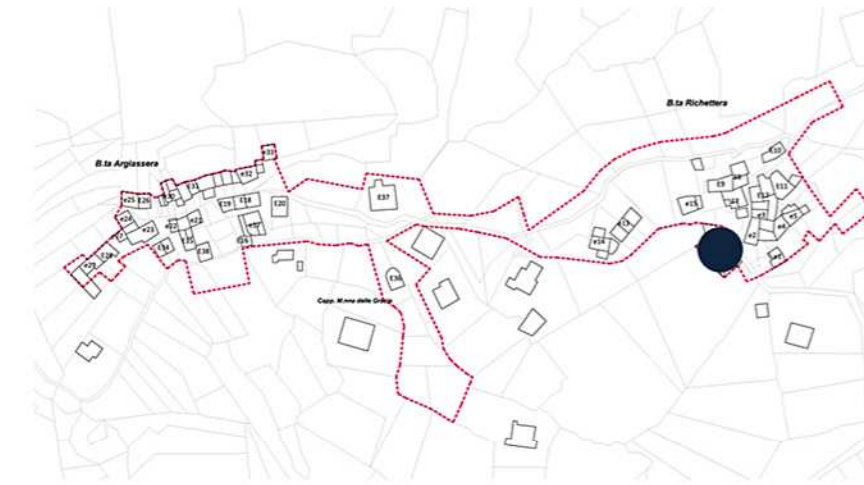
## Edificio E6 - Stato attuale ed ipotesi di riconfigurazione

Si rilevano quali ulteriori elementi incoerenti:

- i bassi fabbricati vicini e adiacenti aventi copertura piana
- l'ampliamento sul lato ovest che risulta sproporzionato

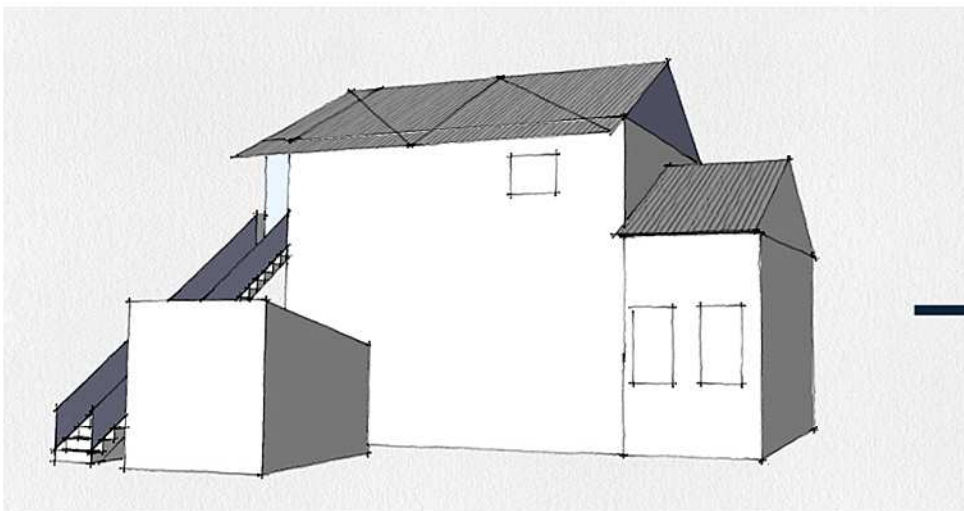
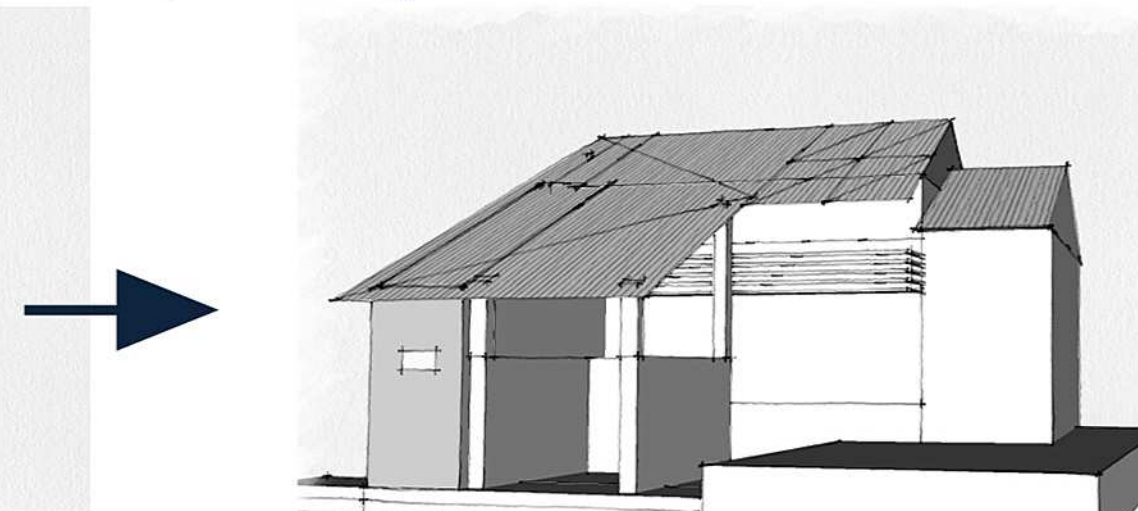
Il garage di recente costruzione, posizionato in maniera isolata all'interno del lotto di proprietà, si trova in prossimità di una zona pavimentata a pietra attrezzata come cucina-pranzo all'aperto parzialmente coperta con una struttura in legno a falda inclinata e copertura a tegole rosse. L'intervento potrebbe dunque prevedere la congiunzione delle due zone sotto un'unica copertura a falde inclinate, con forme e materiali tradizionali. Il garage posto in aderenza al fabbricato, anch'esso con tetto piano, essendo utilizzato come terrazza e accesso principale all'unità 3, potrebbe essere sottoposto ad un intervento di mimesi, che ne attutisca i caratteri di maggior impatto visivo, come i rivestimenti in piastrella, i parapetti in ferro lavorato, ecc..., mantenendo invariate le condizioni d'uso.

La sproporzione in altezza tra i due corpi di fabbrica affiancati, risulta eccessiva e crea squilibrio nella percezione dell'insieme. Si propone di diminuire tale differenza di quota, sopraelevando di circa 1,2 metri l'imposta della copertura. La balconata in progetto, precedentemente descritta, potrebbe essere proseguita per dare accesso al nuovo sottotetto, diversamente non agibile nemmeno per manutenzione.

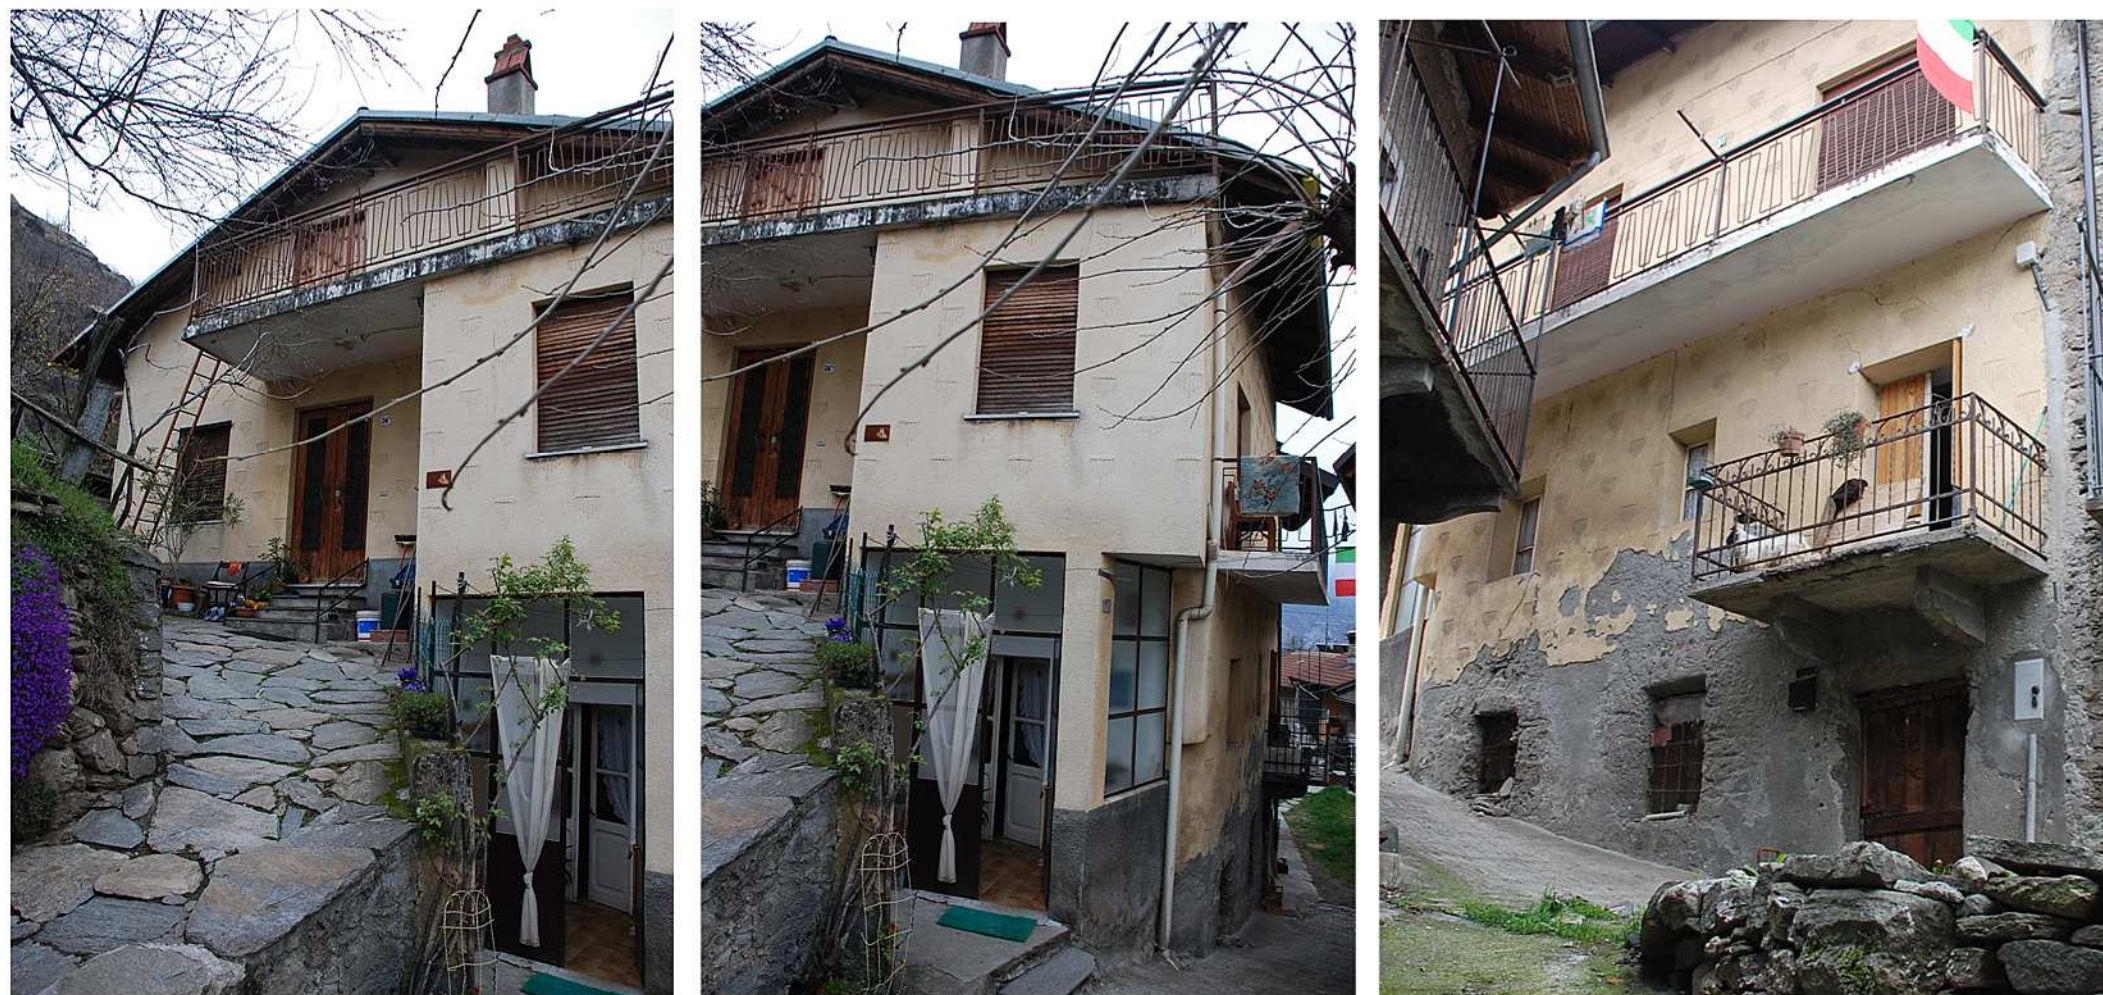
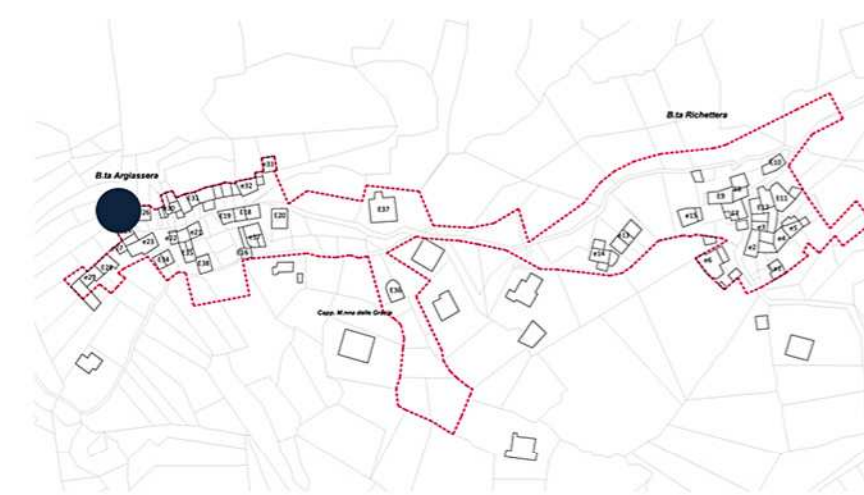
L'edificio necessita da un lato, di interventi volti a mitigare e riconfigurare la compromissione degli elementi tipologici e funzionali, dall'altro di interventi mirati a singoli componenti edilizi degradati.

Si rilevano come incongrui:

- l'ampliamento volumetrico corrispondente ad una camera laterale all'ingresso ovest
- la realizzazione della copertura piana terrazzata
- il balcone sul lato sud, sopra il vicolo, con struttura in c.a. e lunghezza pari alla facciata

La proposta di riqualificazione dovrà mirare alla riconfigurazione delle compromissioni tipologiche visibili, eliminando al contempo le finiture non consone (serramenti e sistemi di oscuramento, dimensioni aperture 2° piano, intonaci, balconi e parapetti).

E' possibile ipotizzare un intervento di mimesi, al fine di ricostruirne l'unitarietà volumetrica, consistente nell'allungamento delle falde di copertura e nella costruzione di una facciata a tamponamento della terrazza in aggetto integrandola con la copertura.

Chiusura del volume finestrato a piano terreno.

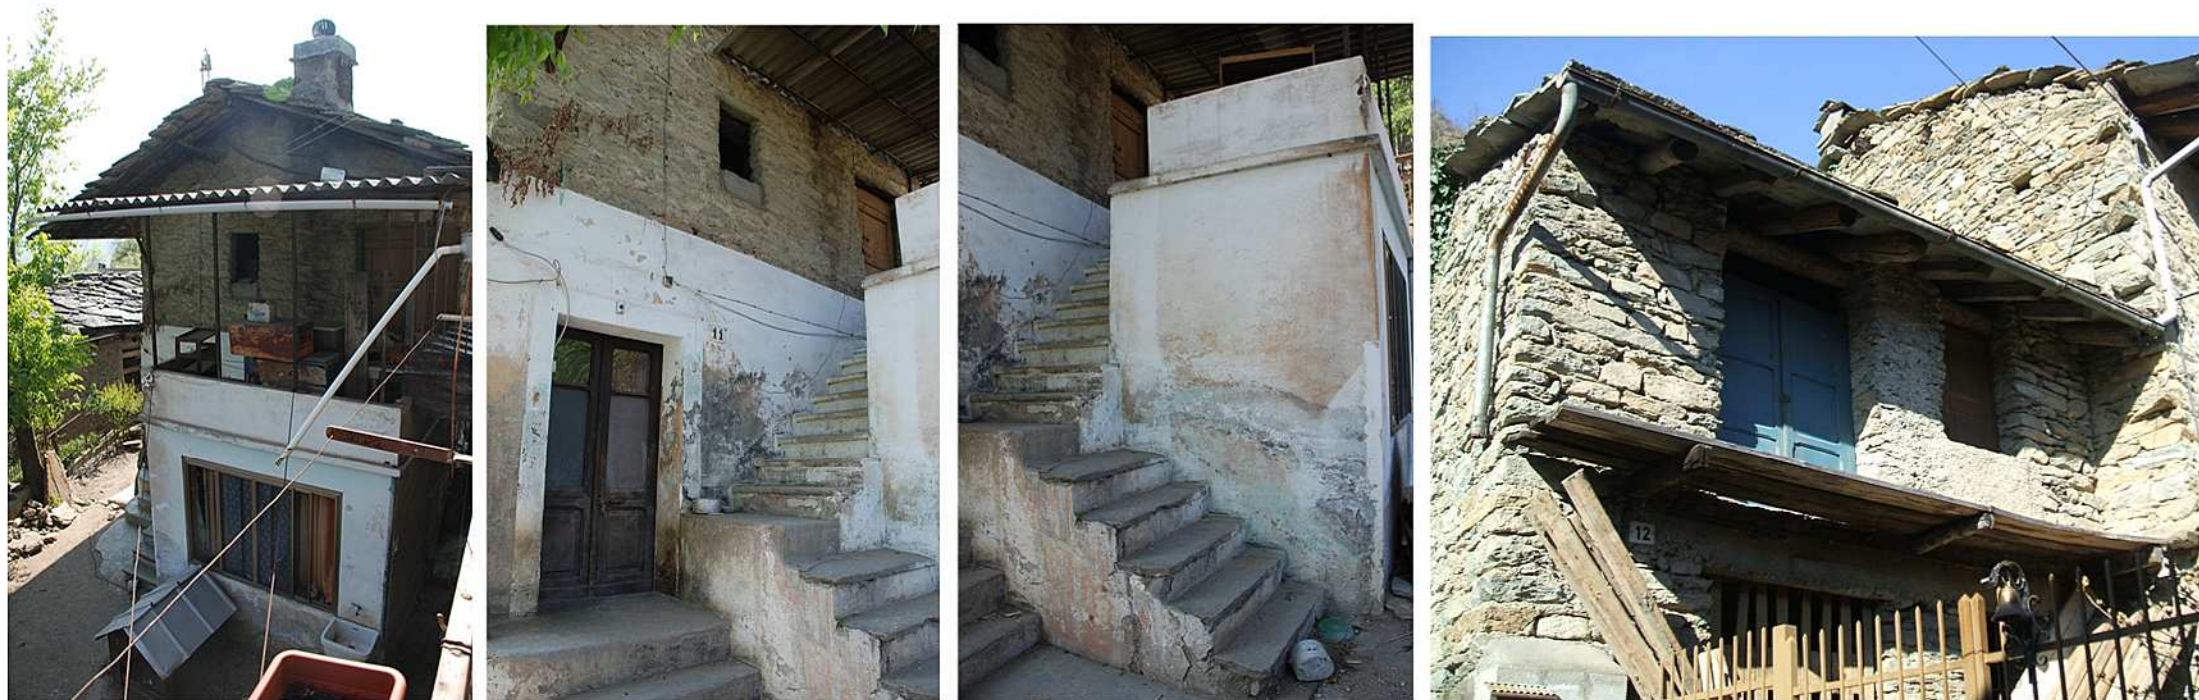
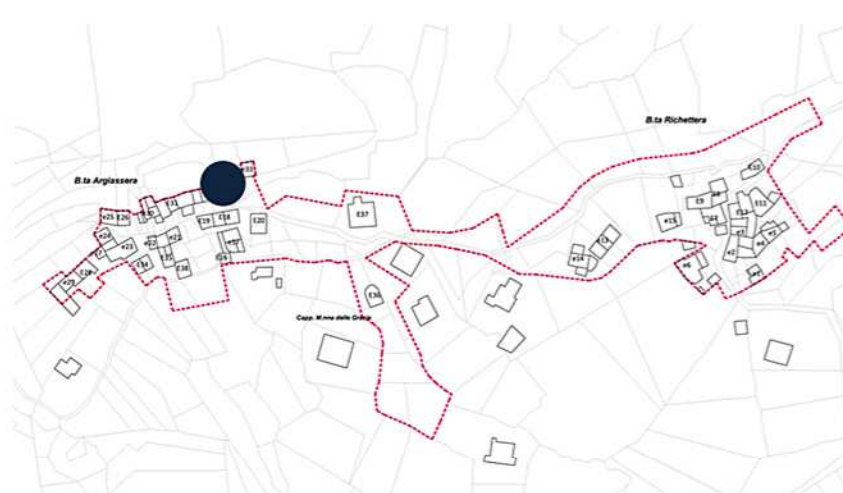
L'edificio ha mantenuto, da un punto di vista planivolumetrico, i principali aspetti compositivi originali.

I componenti edilizi non paiono particolarmente compromessi, si rileva la presenza di serramenti con materiali incoerenti e non uniformi, alluminio o in legno variamente trattato; entrambe le tipologie devono essere preferibilmente sostituite con serramenti in legno trattato con mordente scuro e finitura opaca.

L'aspetto tipologico formale che maggiormente inficia la costruzione è riconducibile alla realizzazione del volume scala e bagno, con relativa terrazza superiore, posizionato a ridosso dell'edificio principale sul lato est interno cortile.

E' stato ipotizzato un intervento di ripristino del balcone sul lato sud ed il completamento di quello di servizio al fienile.

L'intervento di razionalizzazione e di mitigazione di tale volume accessorio ipotizza una maggiore integrazione con il corpo di fabbrica principale, oltre all'utilizzo di materiali più adeguati al contesto. In particolare, è stata ricordata la copertura esistente estendendola al volume riconfigurato.
