## COMUNE DI BUSSOLENO

*Aggiornamento post-evento alluvionale del 07/06/2018 in Comba delle Foglie*

## RELAZIONE GEOLOGICA

Elaborato	Scala
1	-
CODICE: 18028-C07-3	
REVISIONE	DATA
0	OTT.2020
1	FEB.2022
2	GIU.2022
3	NOV.2023

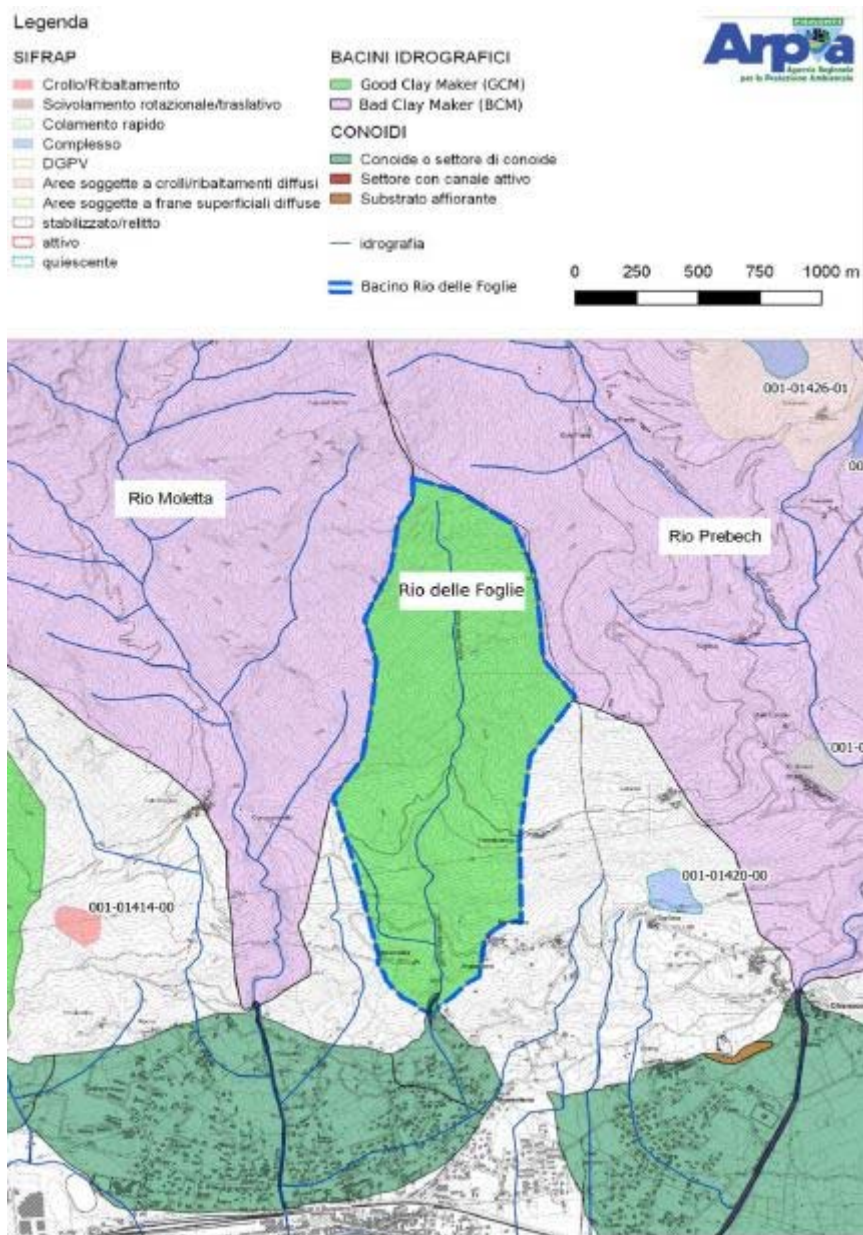
**Figura 3:** Quadro generale dei dissesti e classificazione del bacino in base alla litologia (Fonte: Banca dati SICON e SIFRAP, Arpa Piemonte). Stralcio ripreso da "Rapporto evento del 07/06/2018. Colata detritica nel Comune di Bussoleno", redatto da Arpa Piemonte.

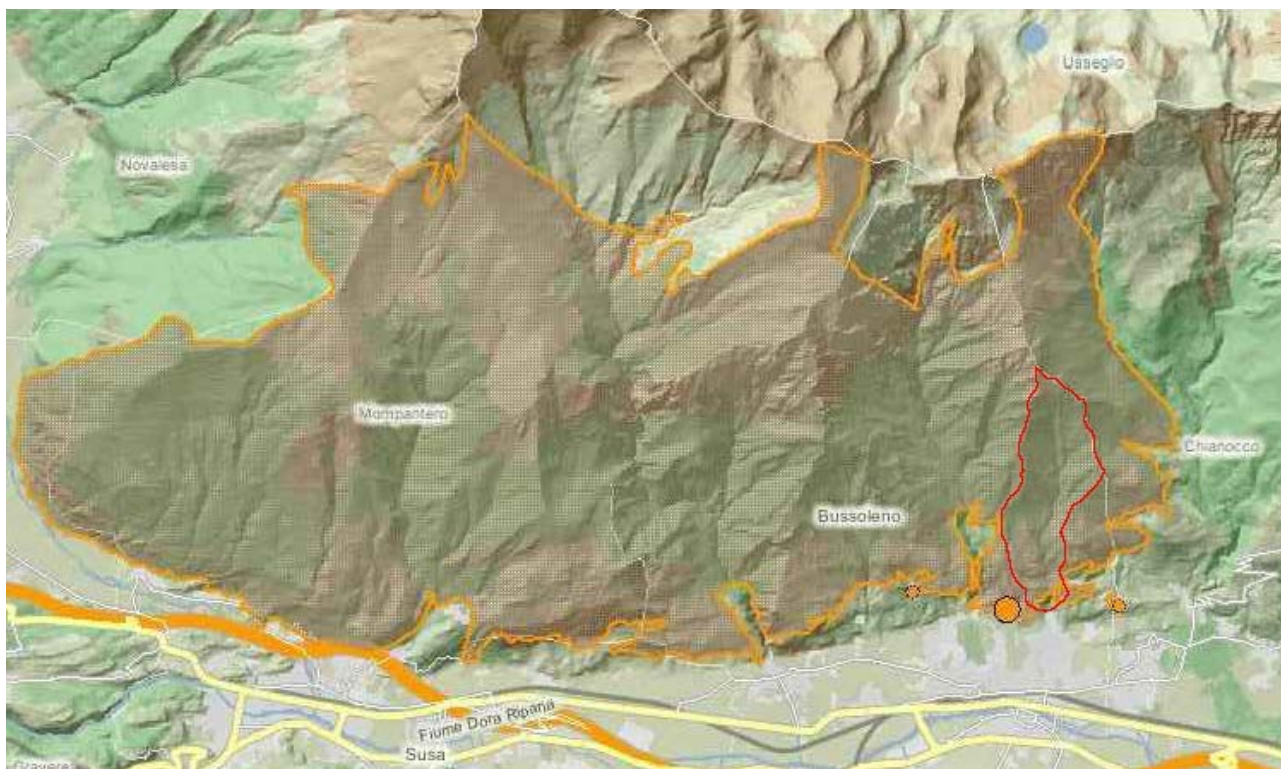
Dalla "Carta della severità di combustione", realizzata dal Nucleo tutela forestale, ambientale e agroalimentare dei Carabinieri a seguito dell'incendio dell'autunno 2017 (Figura 6) si evidenzia che la severità dell'incendio è stata classificata come medio-alta nella porzione superiore del bacino e bassa in quella mediano inferiore.

**Figura 6:** Aree del versante settentrionale della media Val di Susa e del bacino del Rio Comba delle Foglie interessate dall'incendio del 22/10/2017 (perimetrazione dell'incendio a cura del Nucleo Tutela Forestale, Ambientale e Agroalimentare dei Carabinieri).

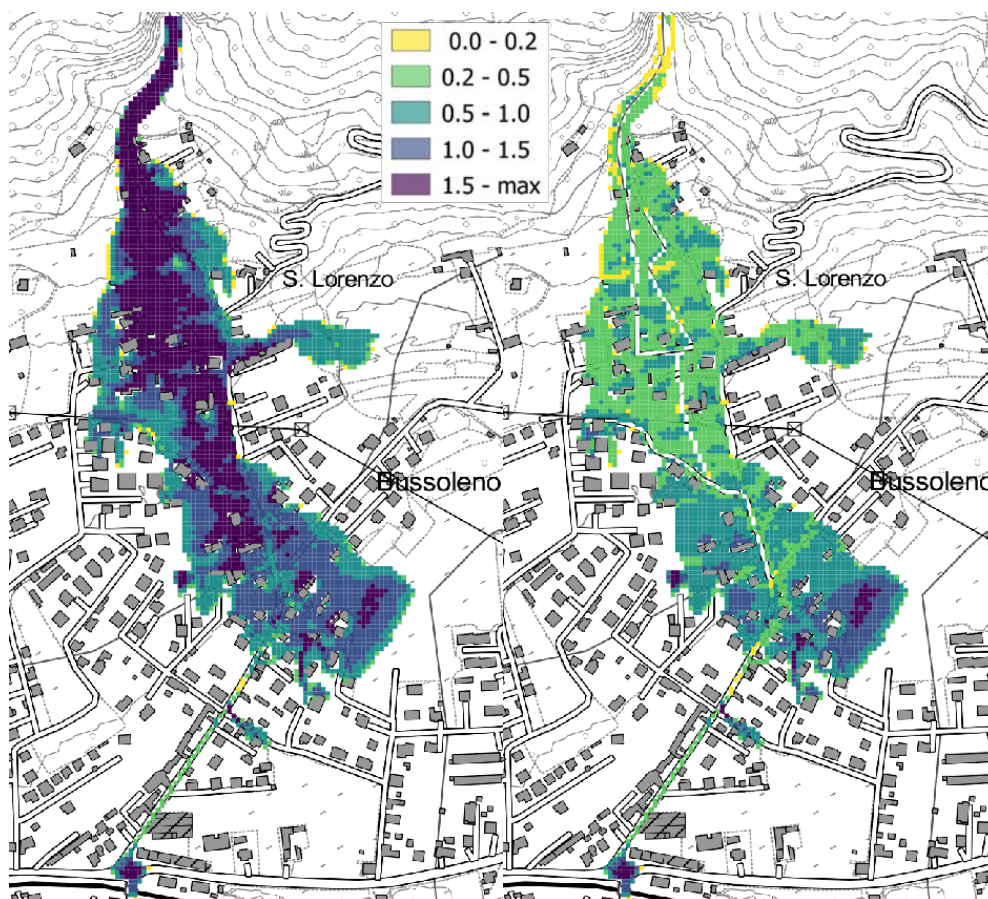
**Figura 13:** tiranti massimi su piano campagna (a sinistra) e tiranti finali (a destra) per tempo di ritorno di 200 anni.

Relativamente alle precedenti immagini una colata con tempo di ritorno di 200 anni presenta una magnitudo all'incirca doppia rispetto a quella dell'evento del 7/6/2018; tuttavia l'estensione ed anche le caratteristiche della rimanenza, confermano il dissesto della maggior parte nelle aree già interessate dell'evento del 7/6/2018 con un incremento di queste di solo il 60% circa.

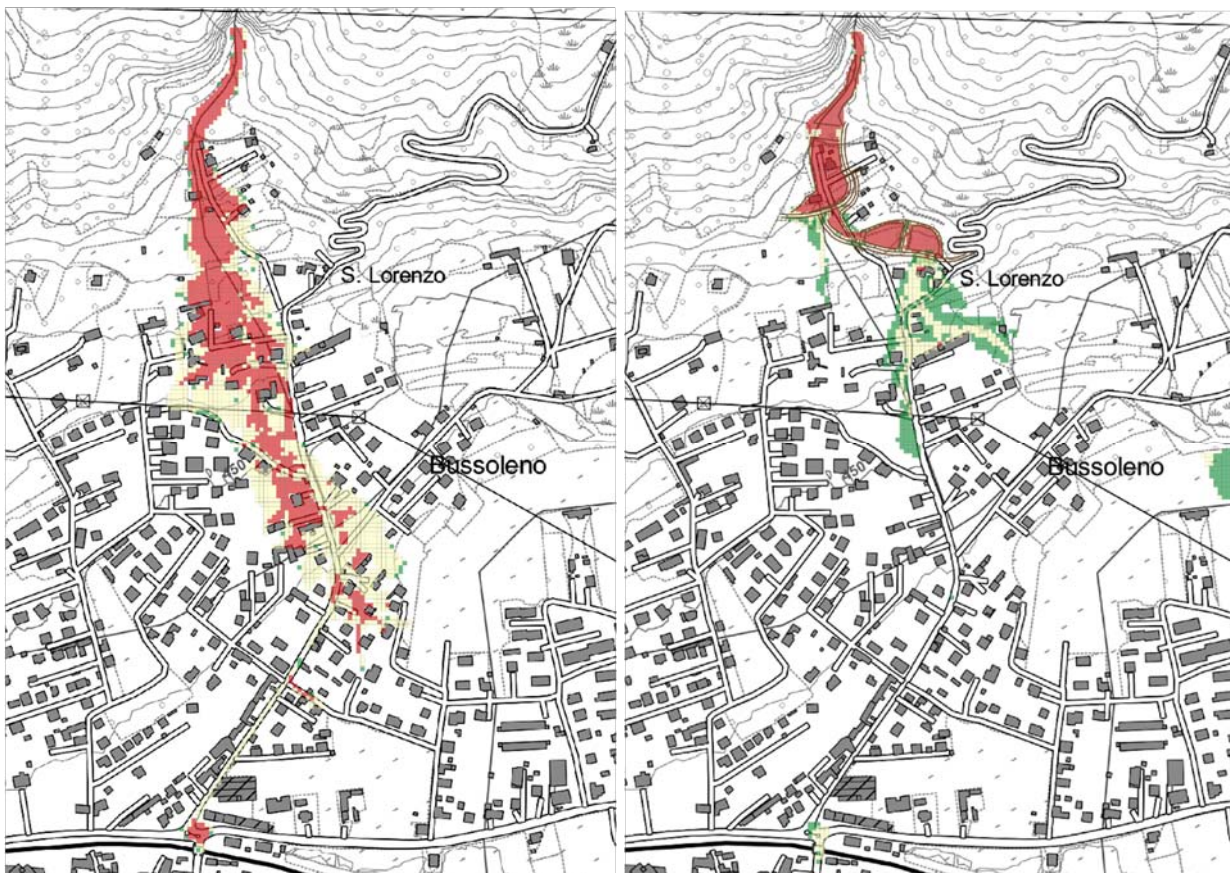
A supporto della perimetrazione delle aree a varia pericolosità si è infine prodotta anche una proposta di carta di pericolosità delle aree mutuata da prassi operative della Regione Valle d'Aosta per le colate detritiche. La pericolosità è assegnata a tre livelli che derivano dalla combinazione dei tiranti con il prodotto "tirante \* velocità massima". Il valore di tale carta è relativo ed è solo indicativo di un maggiore o minore dissesto (Figura 16 e Figura 17).

Figura 16: Carta della Pericolosità (hazard map) ante e post opera, evento 7-6-2018

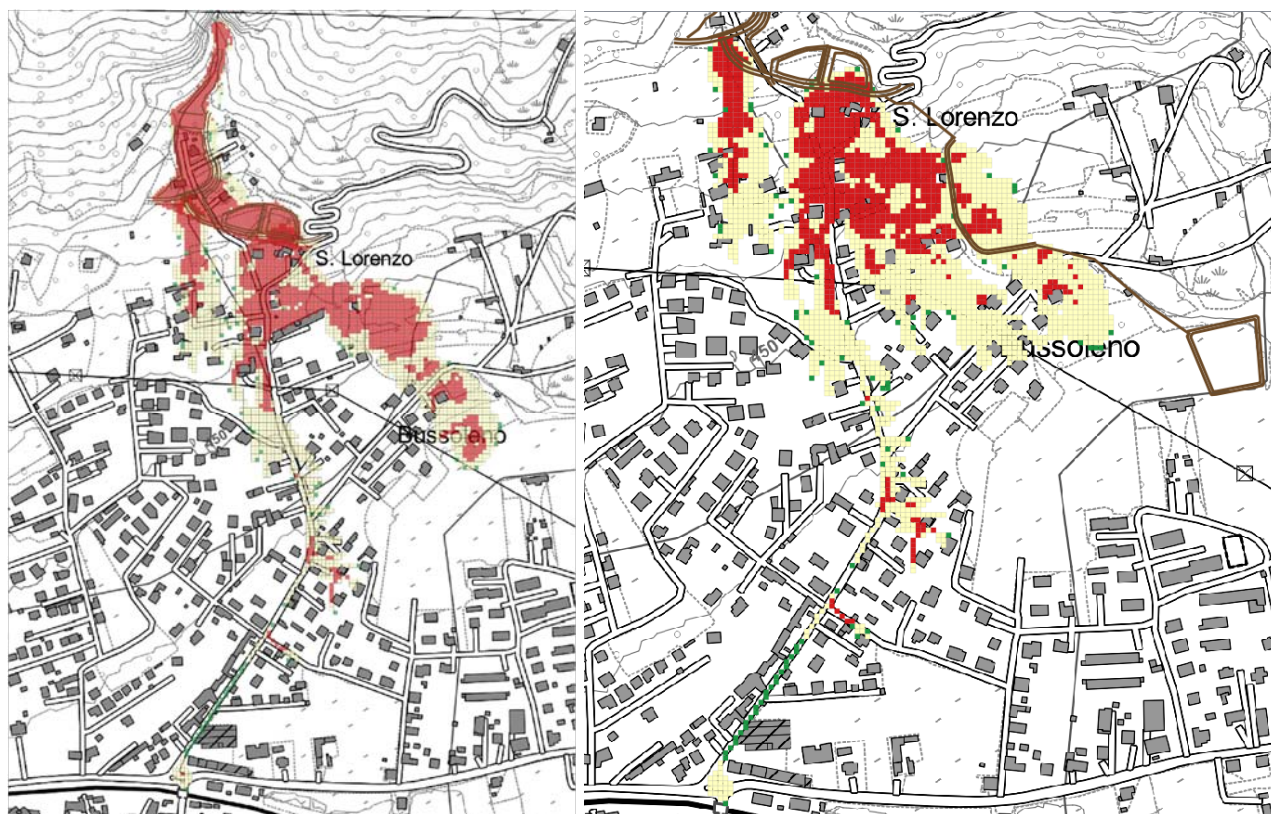
**Figura 17:** Carta della Pericolosità (hazard map) post opera con o senza muro in via San Lorenzo, Tempo di ritorno 200 anni

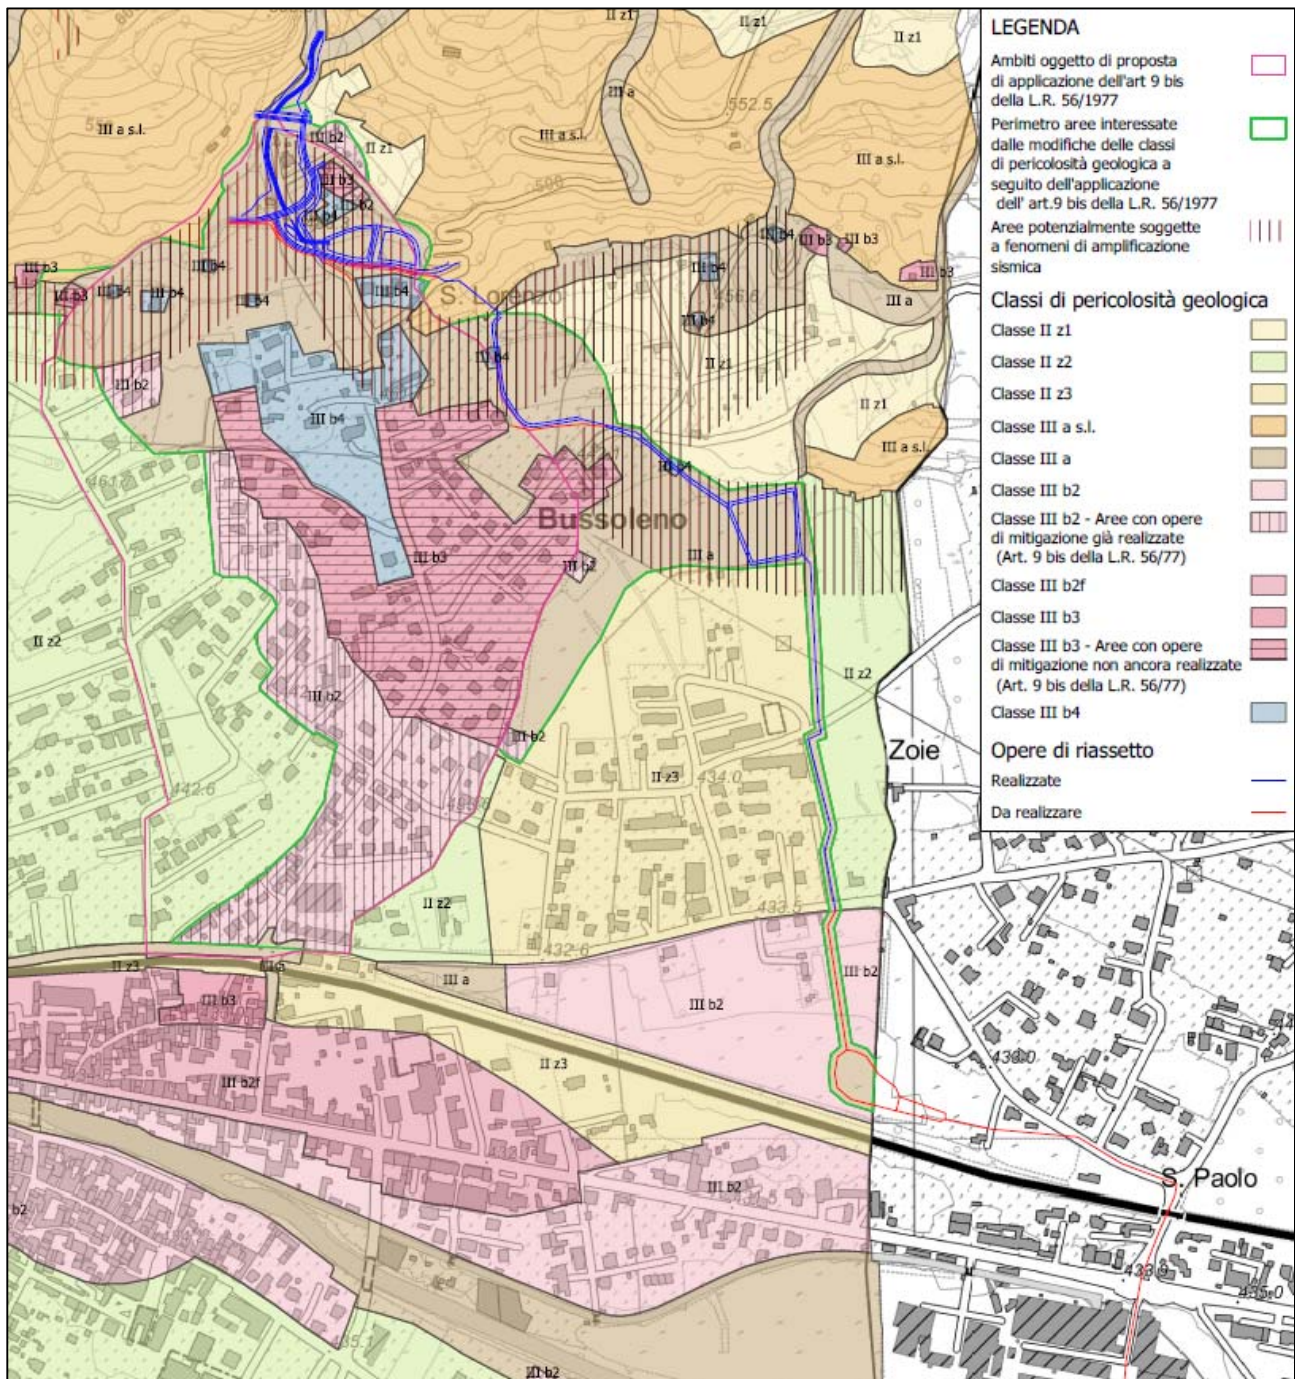
Nella Figura 18 è riportato uno stralcio della proposta di aggiornamento della Carta di Sintesi del P.R.G. a seguito dell'applicazione dei provvedimenti cautelari di cui all'art. 9 bis della L.R. 56/77 (Area conoide del Rio Comba delle Foglie), così come indicato nell'Allegato 2 redatto alla scala 1:5.000 e nell'Elaborato redatto alla scala 1:10.000 per il territorio di Bussoleno.

**Figura 18:** stralcio della Proposta di aggiornamento della Carta di Sintesi del P.R.G. a seguito dell'applicazione dei provvedimenti cautelari di cui all'art. 9 bis della L.R. 56/77 (Area conoide del Rio Comba delle Foglie), alla scala 1:5.000
