ARQUATA SCRIVIA

Piano di Protezione Civile

SCHEDE DEI  
PUNTI CRITICI

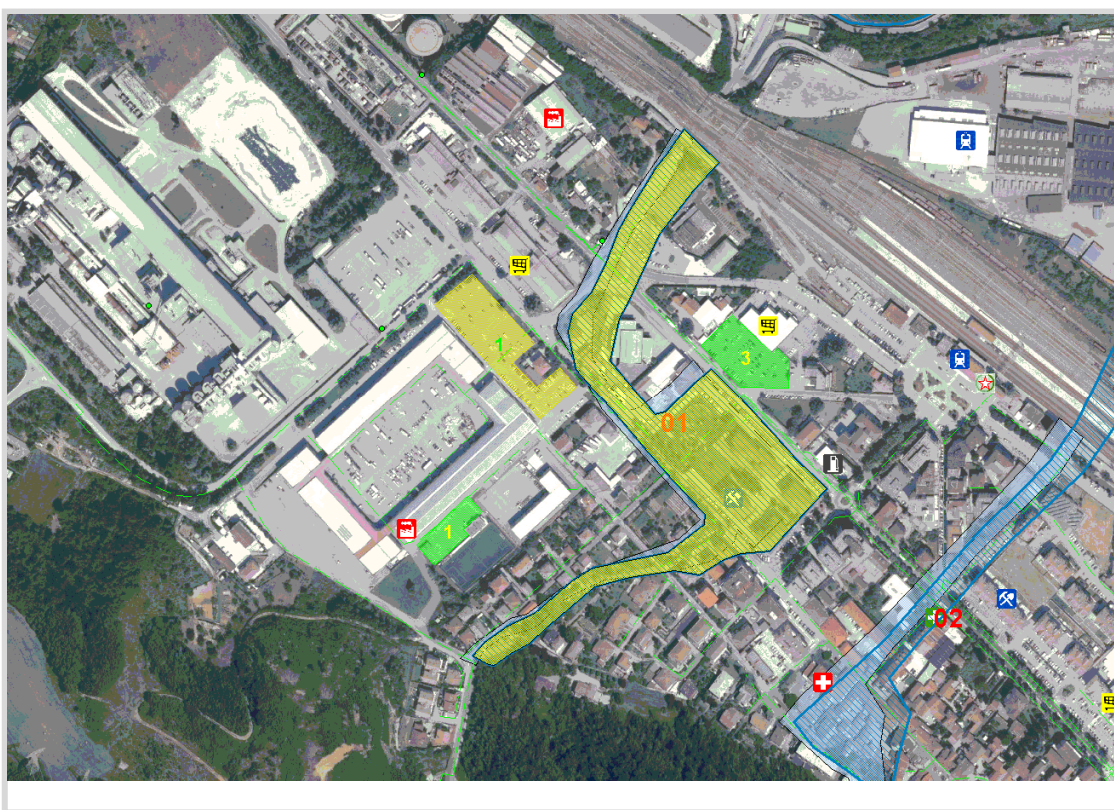
Comune	ARQUATA SCRIVIA	SCHEDA 01
Località	Località Lottini	
Grado di rischio	R2 - Medio

Descrizione del pericolo	Area in corrispondenza di un tratto intubato di un rio. Possibilità di intasamento in entrata e lama d'acqua in corrispondenza delle strade (EmA). Il P.R.G.C. inserisce l'area (e1) in Classe IIIb2 (elevata pericolosità geomorfologica).
--------------------------	--

Prevenzione	- Pulizia alveo a monte. - Bloccare il trasporto di alberi e rami che ostruirebbero l'imbocco. - Attività di sorveglianza periodica

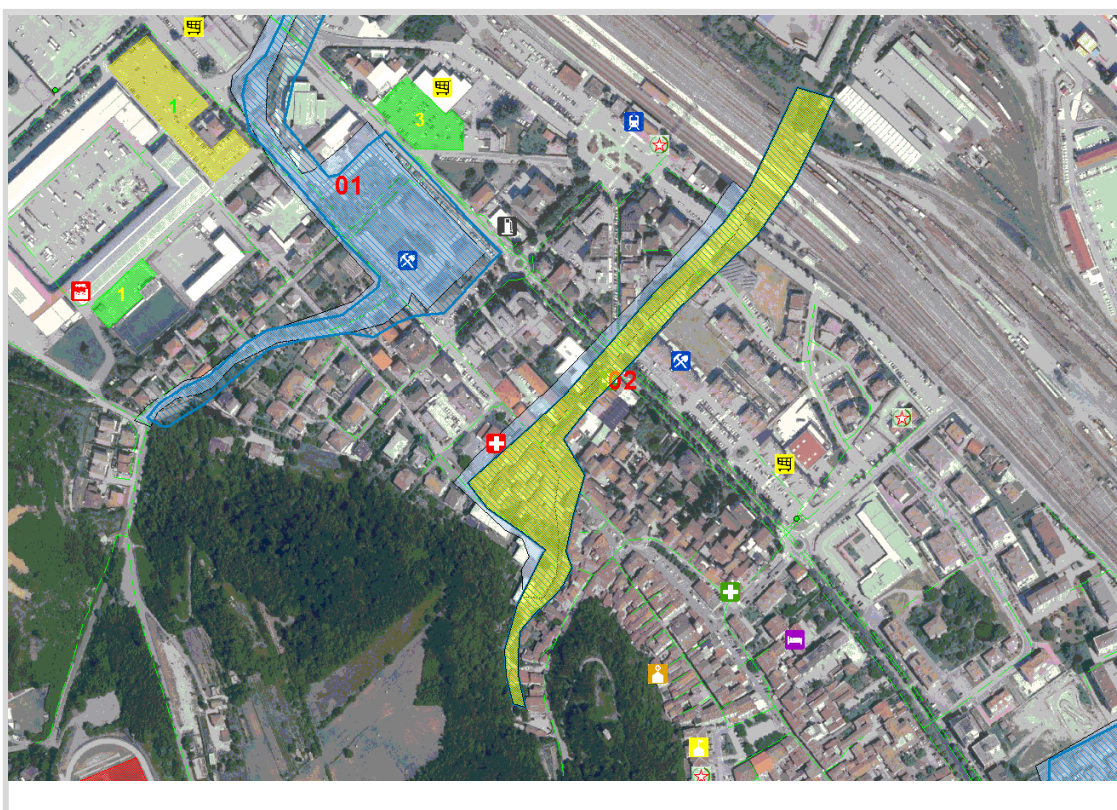
Comune	ARQUATA SCRIVIA	SCHEDA 02
Località	Rio Carrara	
Grado di rischio	R2 - Medio

Descrizione del pericolo	Area in corrispondenza di un tratto intubato di un rio. Possibilità di intasamento in entrata e lama d'acqua in corrispondenza della strade (EmA). Il P.R.G.C. inserisce l'area (e2) in Classe IIIb2 (elevata pericolosità geomorfologica).
--------------------------	--

Prevenzione	- Pulizia alveo a monte. - Bloccare il trasporto di alberi e rami che ostruirebbero l'imbocco. - Verificare la possibilità di ampliare la sezione. - Attività di sorveglianza periodica

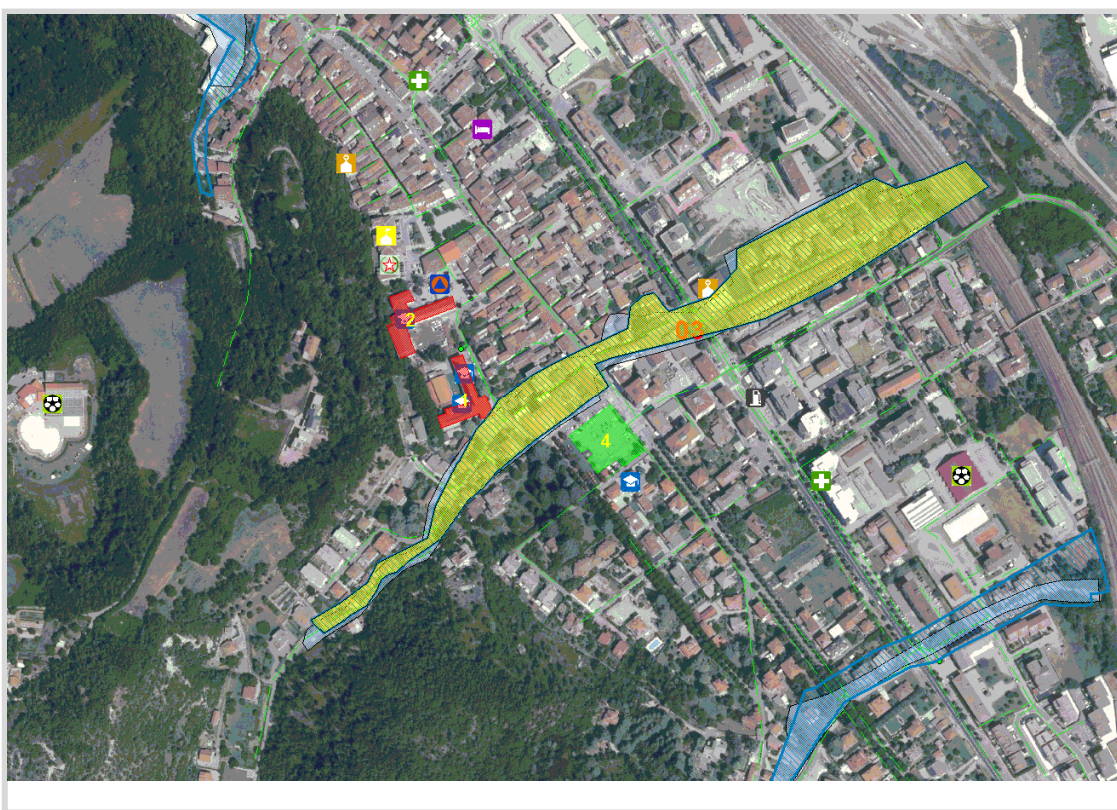
Comune	ARQUATA SCRIVIA	SCHEDA <b>03</b>
Località	Rio Regonca	
Grado di rischio	R3 - Elevato

Descrizione del pericolo	Area in corrispondenza di un tratto intubato di un rio. Possibilità di intasamento in entrata e lama d'acqua in corrispondenza della strade (EmA). Il P.R.G.C. inserisce l'area (e3) in Classe IIIb2 (elevata pericolosità geomorfologica).
--------------------------	--

Prevenzione	- Pulizia alveo a monte. - Bloccare il trasporto di alberi e rami che ostruirebbero l'imbocco. - Verificare la possibilità di ampliare la sezione. - Attività di sorveglianza periodica

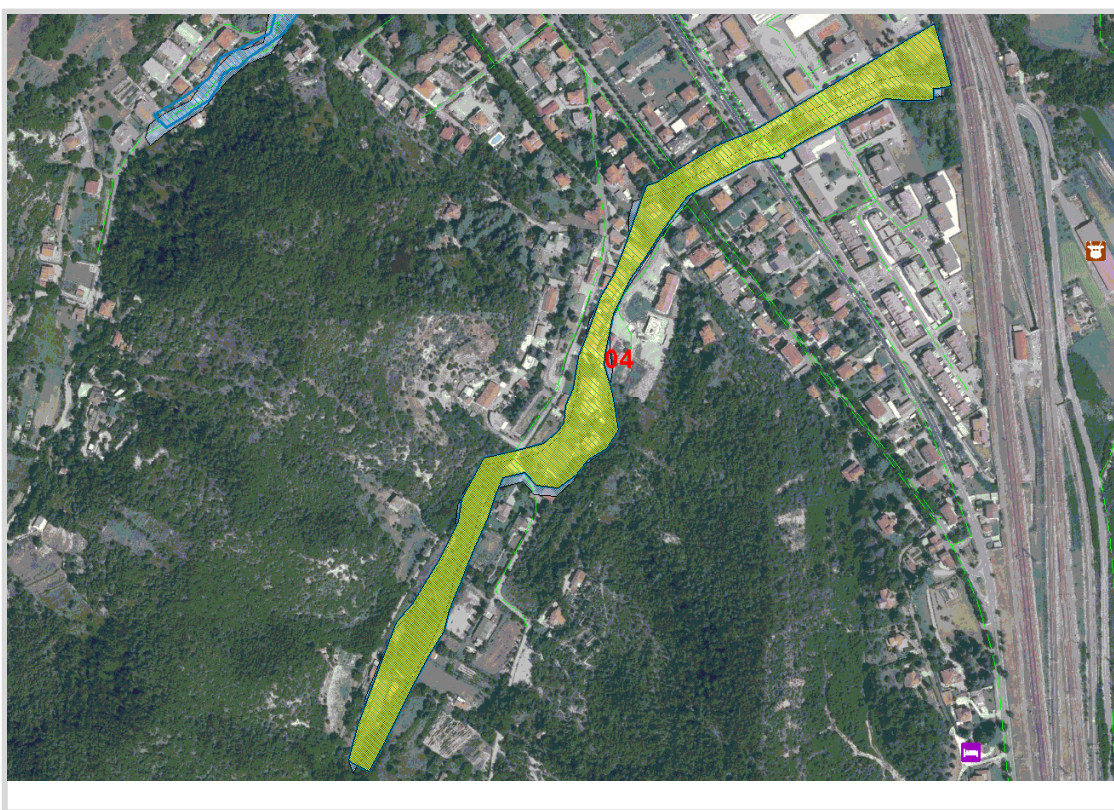
Comune	ARQUATA SCRIVIA	SCHEDA <b>04</b>
Località	Rio Montaldero	
Grado di rischio	R2 - Medio

Descrizione del pericolo	Area in corrispondenza di un tratto intubato di un rio. Possibilità di intasamento in entrata e lama d'acqua in corrispondenza della viabilità minore (EmA). Il P.R.G.C. inserisce l'area (e4) in Classe IIIb2 (elevata pericolosità geomorfologica).
--------------------------	---

Prevenzione	<ul style="list-style-type: none"> <li>- Pulizia alveo a monte.</li> <li>- Bloccare il trasporto di alberi e rami che ostruirebbero l'imbocco.</li> <li>- Verificare la possibilità di ampliare la sezione.</li> <li>- Attività di sorveglianza periodica</li> </ul>

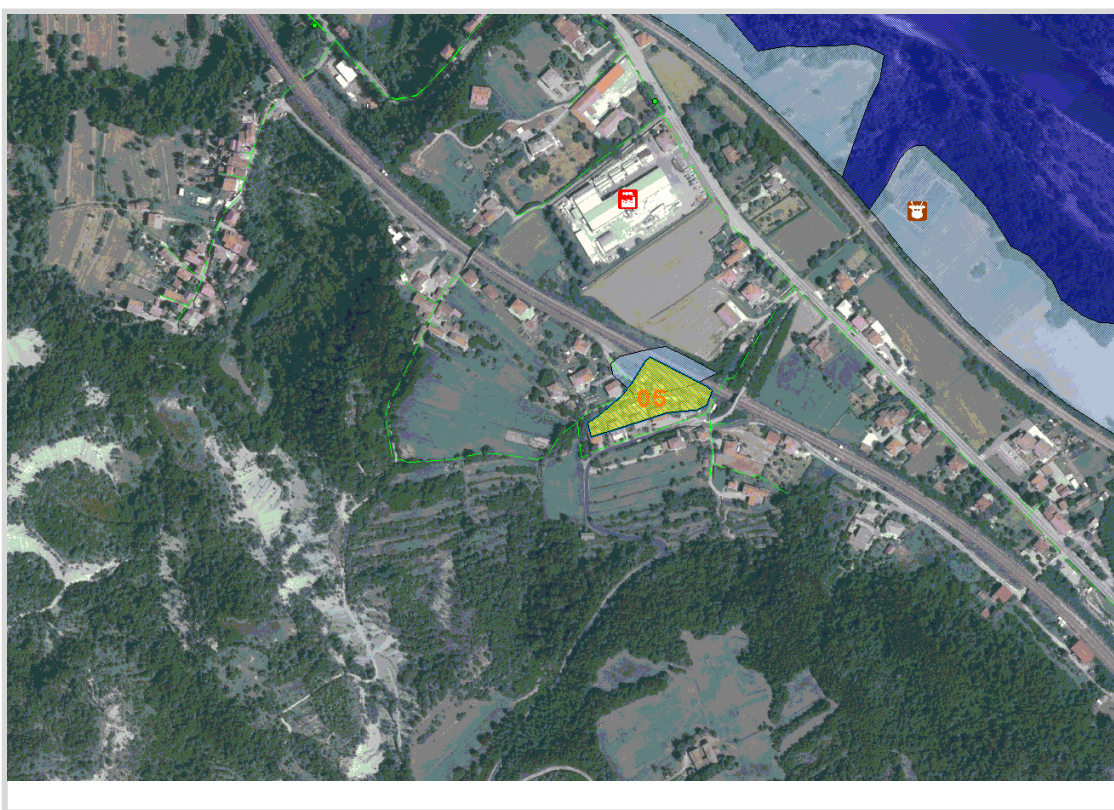
Comune	ARQUATA SCRIVIA	SCHEDA <b>05</b>
Località	A valle strada per Sottovalle - Fr. Rigoroso	
Grado di rischio	R2 - Medio

Descrizione del pericolo	Area in corrispondenza di un tratto intubato di un rio. Possibilità di intasamento in entrata e lama d'acqua in corrispondenza della viabilità minore (EmA). Il P.R.G.C. inserisce l'area (e5) in Classe IIIb2 (elevata pericolosità geomorfologica).
--------------------------	---

Prevenzione	- Pulizia alveo a monte. - Bloccare il trasporto di alberi e rami che ostruirebbero l'imbocco. - Verificare la possibilità di ampliare la sezione. - Attività di sorveglianza periodica

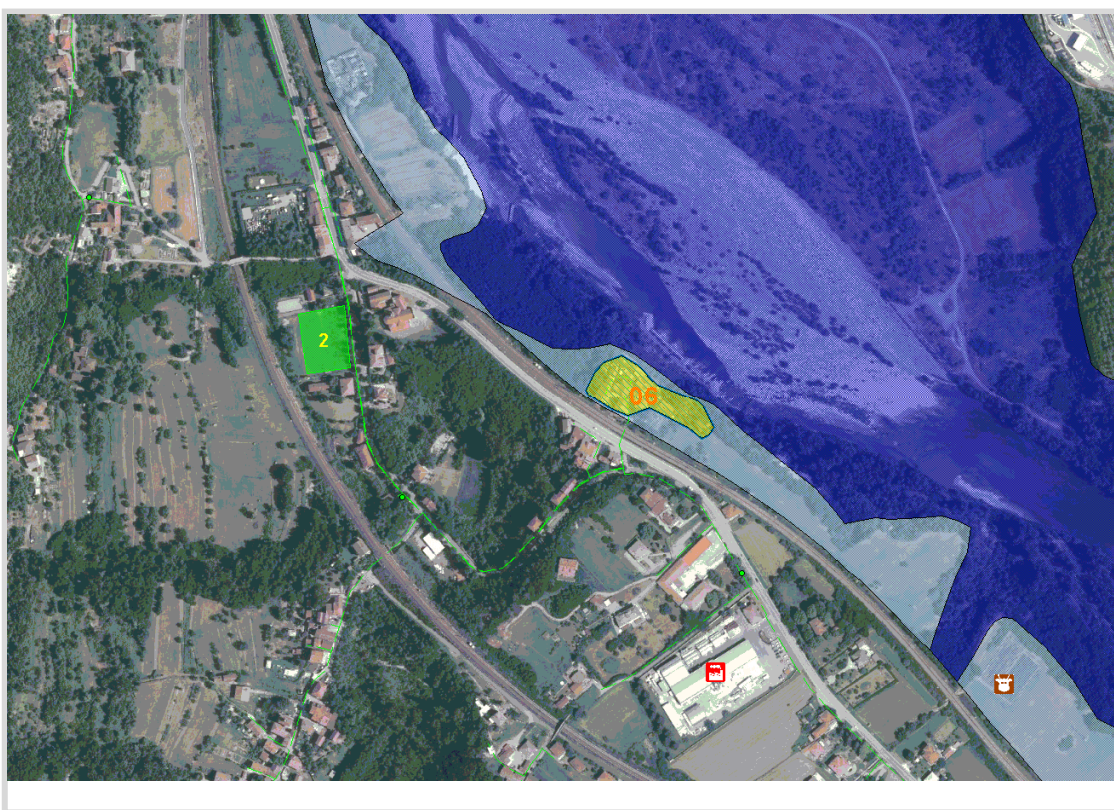
Comune	ARQUATA SCRIVIA	SCHEDA 06
Località	Località La Spezia - Fr. Rigoroso	
Grado di rischio	R3 - Elevato

Descrizione del pericolo	Erosione spondale del T. Scrivia. Arretramento della scarpata, crolli (F1). Il P.R.G.C. inserisce l'area (e6) in Classe IIIb2 (elevata pericolosità geomorfologica).
--------------------------	--

Prevenzione	<ul style="list-style-type: none"> <li>- Manutenzione e adeguamento delle difese spondali.</li> <li>- Stabilizzazione della scarpata.</li> <li>- Micropali e ancoraggi in prossimità degli edifici.</li> <li>- Le opere sono state progettate nel 2002 e completate nel 2014 (certificato ultimazione lavori del 3/10/2014).</li> </ul>

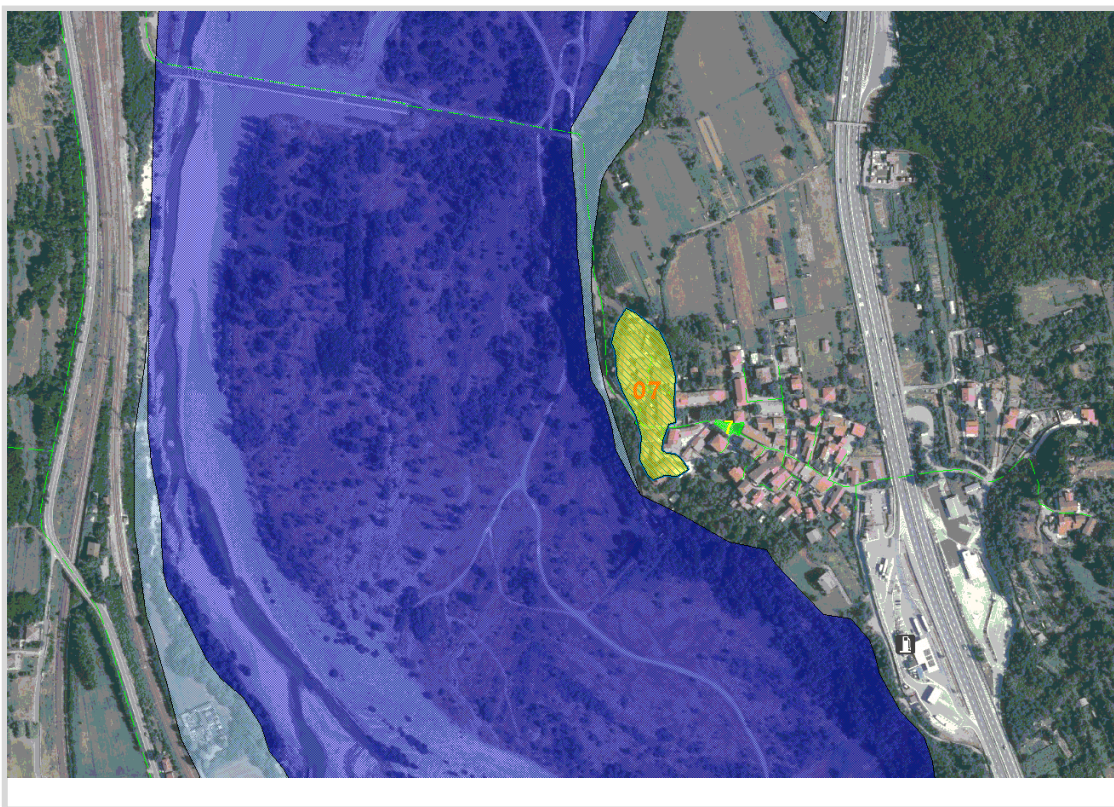
Comune	ARQUATA SCRIVIA	SCHEDA <b>07</b>
Località	Località Fr.Vocemola	
Grado di rischio	R2 - Medio

Descrizione del pericolo	Erosione spondale del T. Scrivia. Arretramento della scarpata, crolli (F1). Il P.R.G.C. inserisce l'area (v9) in Classe IIIb2 (elevata pericolosità geomorfologica).
--------------------------	--

Prevenzione	- Manutenzione e adeguamento delle difese spondali. - Stabilizzazione della scarpata. - Micropali e ancoraggi in prossimità degli edifici.

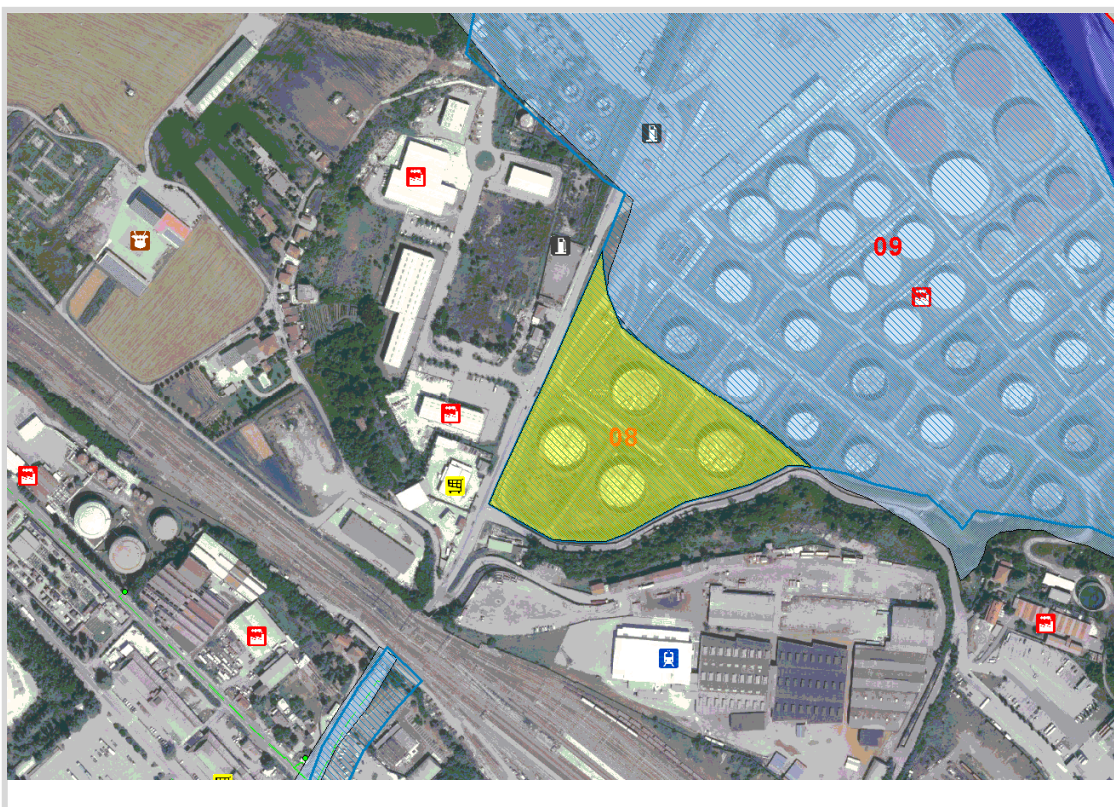
Comune	ARQUATA SCRIVIA	SCHEDA <b>08</b>
Località	Deposito carburanti in sponda sinistra del T. Scrivia presso il ponte della SP Arquata - Cabella Ligure	
Grado di rischio	R2 - Medio

Descrizione del pericolo	L'area è penalizzata dalla presenza del rio coperto a Ovest e dal tipo di insediamento ad alto rischio ambientale. Nell'evento alluvionale del 13-10-2014 nel rio si sono avuti problemi di stabilità e di esondazione.
--------------------------	--

Prevenzione	<ul style="list-style-type: none"> <li>- Ripristino delle parti erose dell'argine.</li> <li>- Messa in opera di scogliere.</li> <li>- Regolare pulizia dell'alveo.</li> <li>- Attività di sorveglianza periodica.</li> </ul>

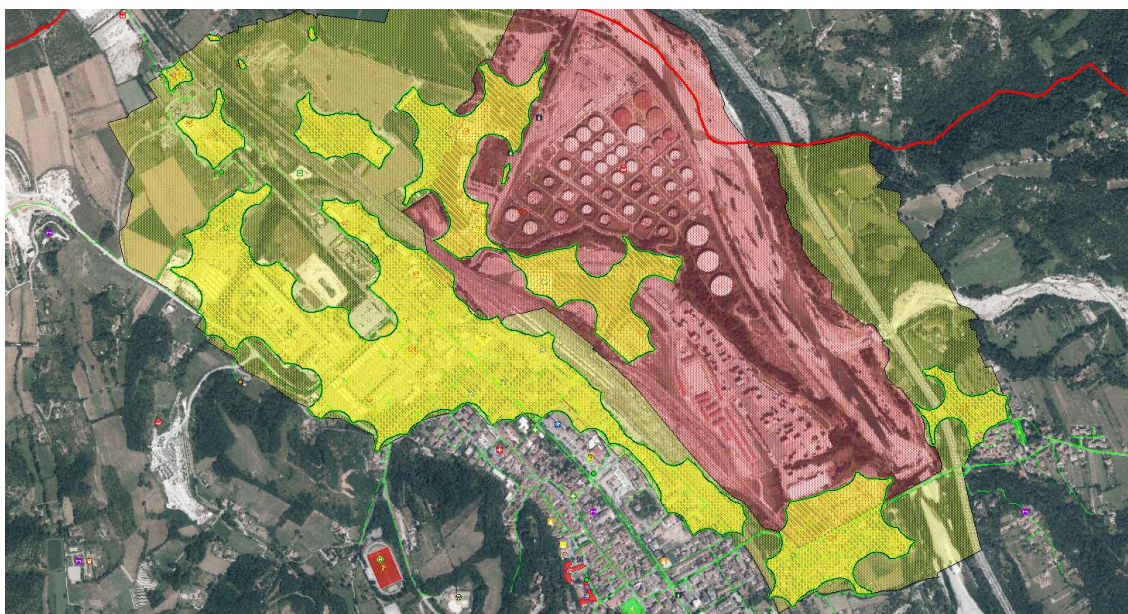
Comune	ARQUATA SCRIVIA	SCHEDA <b>01</b>
Località	Stabilimenti R.I.R. (SI.GE.MI. - IPLOM)	
Grado di rischio	R4 - Molto elevato

Descrizione del pericolo	Gli scenari incidentali con effetti diretti dovuti ad esplosione, irraggiamento da incendio e dispersione sono riferiti ai serbatoi di benzina e di virgin naphtha: le loro aree di danno determinano effetti fisici limitati, nella quasi totalità ricompresi all'interno dello stabilimento.
--------------------------	--

Prevenzione	- definire sul territorio caratteristiche idonee a proteggere la popolazione nell'eventualità di un'emergenza industriale e consentire contestualmente l'accesso all'area produttiva stessa.
