REGIONE PIEMONTE
 Provincia di Torino
 Comune di Bussoleno

Piano Regolatore Generale Comunale
 Variante in itinere

Tavola VI

Carta degli effetti dell'evento alluvionale del 15-16 Ottobre 2000

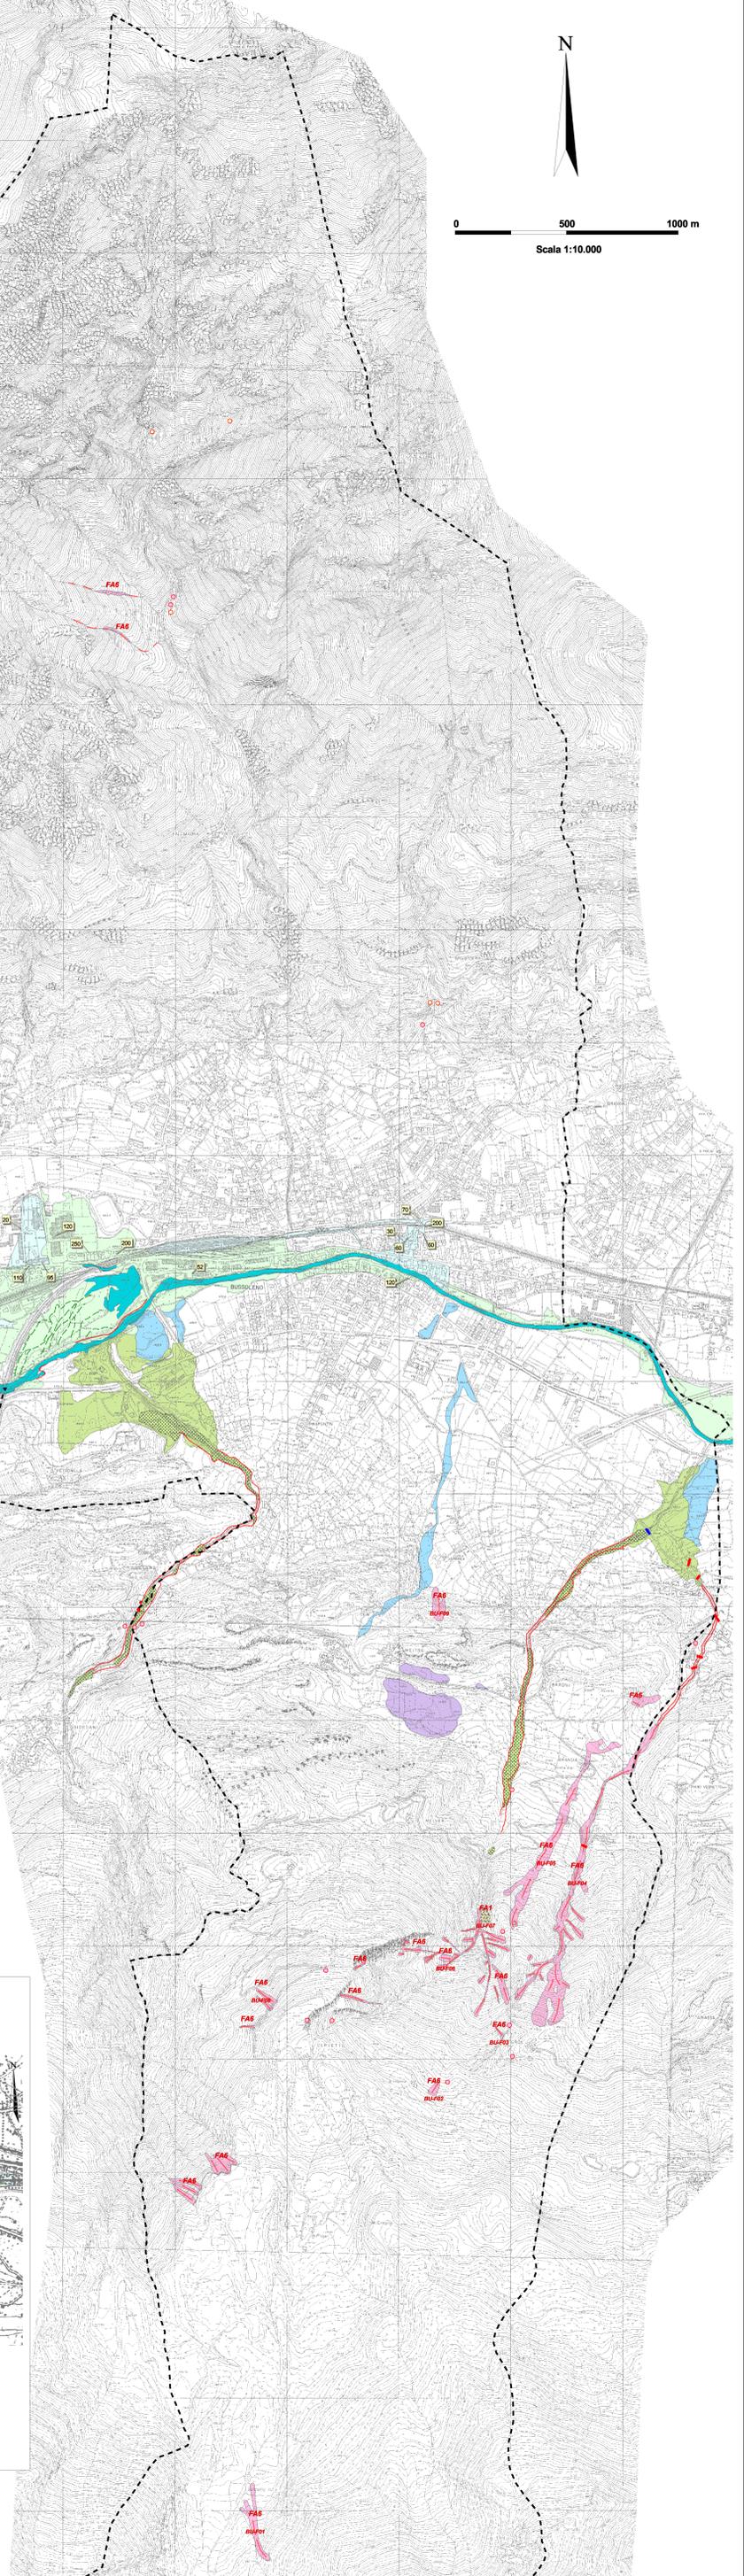
NOTA
 Per quanto riguarda l'indicazione delle altezze d'acqua, si fa presente che i valori riportati sono stati valutati a posteriori nel mese di Agosto 2001 sulla base dei segni ancora visibili sui fabbricati e recinzioni, delle indicazioni degli abitanti delle zone allagate e dei tecnici comunali.
 Si precisa inoltre che, in considerazione della dinamica evolutiva della piena, e del contesto morfologico e urbanistico in cui si sono manifestati gli effetti dell'evento, non è possibile interpretare i vari punti in cui è stata valutata l'altezza d'acqua per ottenere una "superficie" di massima piena ovvero una "lavina d'acqua".
 In particolare si fa presente che, pur sviluppandosi nel fondovalle, il territorio interessato dall'evento di piena è caratterizzato da sensibili pendenze longitudinali e trasversali. La notevole ed articolata urbanizzazione della zona di concentrico allagata, con presenza di numerosi fabbricati, muri di cinta, riveli stradali e ferroviari, attraversamenti, canali di derivazione e bealere, ha influito in maniera sensibile sulla dinamica dell'evento e sulla sua evoluzione temporale.

Infine si fa presente che le altezze d'acqua indicate in carta possono essere state raggiunte in momenti differenti dell'evento alluvionale, anche in relazione al manifestarsi di più impulsi di piena.
