Interventi di tutela e valorizzazione architettonica e paesaggistica
Programma leader plus 2000-2006

mauro malnardi
renato maurino
"selene consulting"

3. nuovi orientamenti progettuali

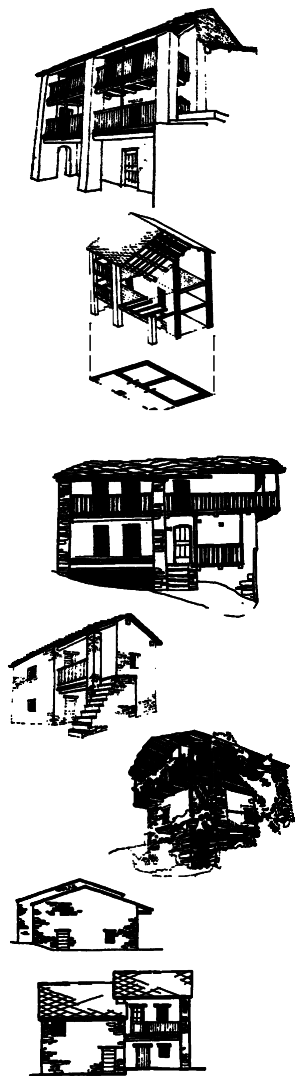
val pellice

edificio a manica semplice (6 metri circa) con antistante loggiato esposto a sud tetto in lose a media pendenza (34% circa) muratura in pietrame parzialmente intonacata aperture di media dimensione scale esterne in muratura dal piano terra al piano primo, in legno per il collegamento con gli altri piani destinazione: 1° livello stalla 2° livello abitazione 3° livello fienile

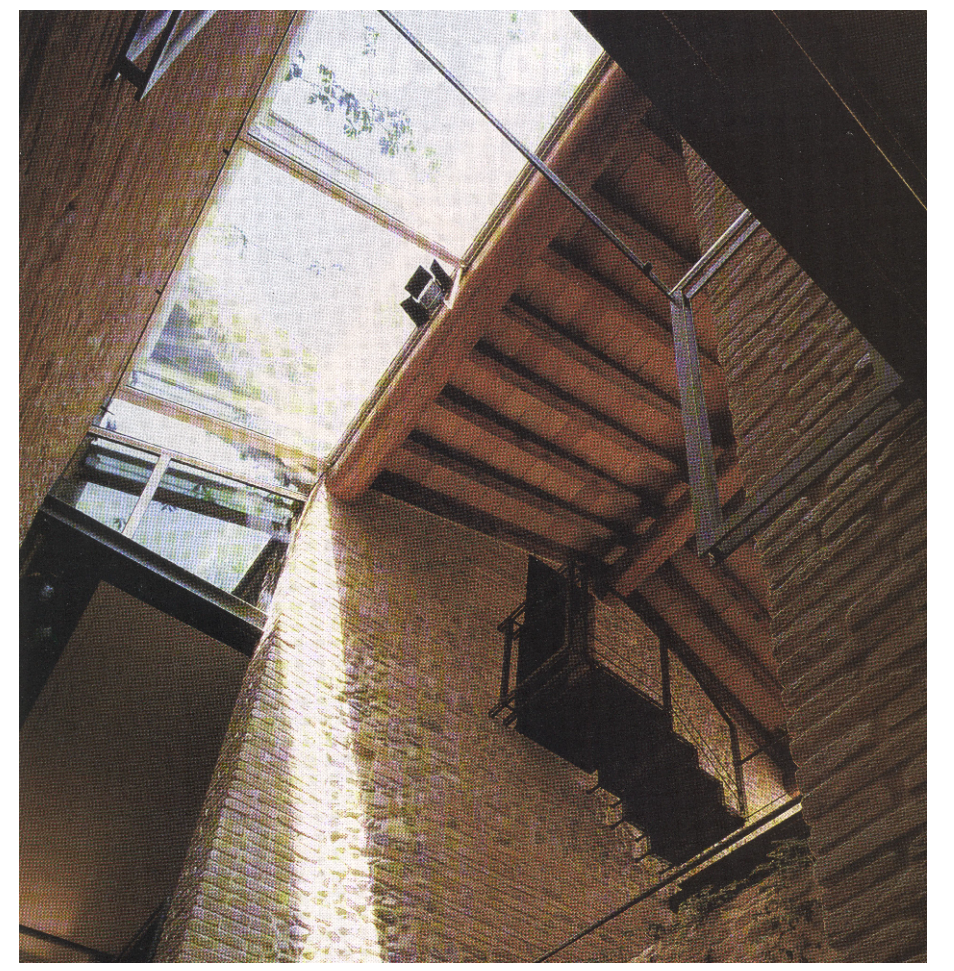
comune di Venaus

La proposta prefigura la ristrutturazione per uso abitativo appropriato alle esigenze attuali di un edificio rurale tipico della zona, con stalla al piano terreno, abitazione al piano primo, deposito delle scorte alimentari al piano sottotetto. Questo presenta una volumetria compatta, realizzata con muri di pietra, nei quali sono state ricavate le poche aperture necessarie alla sua funzione originaria. Configurazione e dimensioni bene calibrate lo rendono particolarmente idoneo per essere adattato ad abitazione moderna. Destinazione per la quale, come sempre per questo genere di immobili, è richiesto un aumento delle superfici aerilluminanti. A detta carenza si è nel caso rimediato con la creazione nel fronte su strada di un nuovo assetto forometrico, composto da un esteso taglio centrale e da finestre simili per forma e dimensione a quelle tradizionali della località. Per le porte e le finestre esistenti sono previsti nuovi serramenti rispondenti a requisiti di risparmio energetico. Requisiti da estendere alla vetrata a cinque scomparti posta a chiusura della nuova grande fenditura che vivacizza il lato nel quale si apre, apportando nel contempo ai corrispondenti vani interni una appagante sensazione di ampiezza e di gradevole fruibilità. Le balconate in legno, per adeguamento alle vigenti norme di sicurezza, richiedono l'integrazione dei parapetti tipici della zona, in pertiche orizzontali ancorate a pilastri verticali a loro volta fissati al pianale e alla soprastante struttura lignea del tetto, con grigliati a maglia larga o, meglio, lastre di vetro infrangibile.

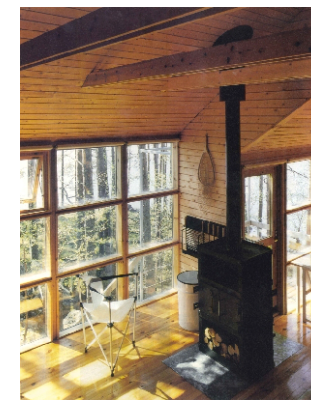
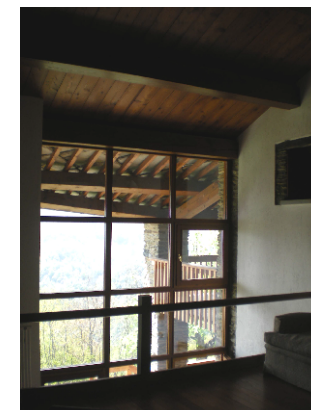
stato attuale

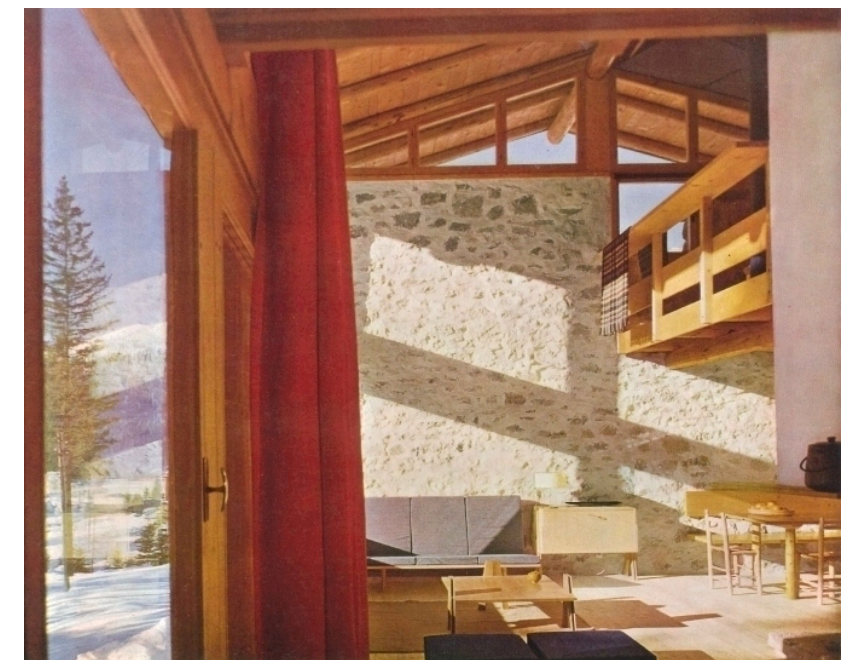
pianta 1° livello - soluzione B

balcone arretrato

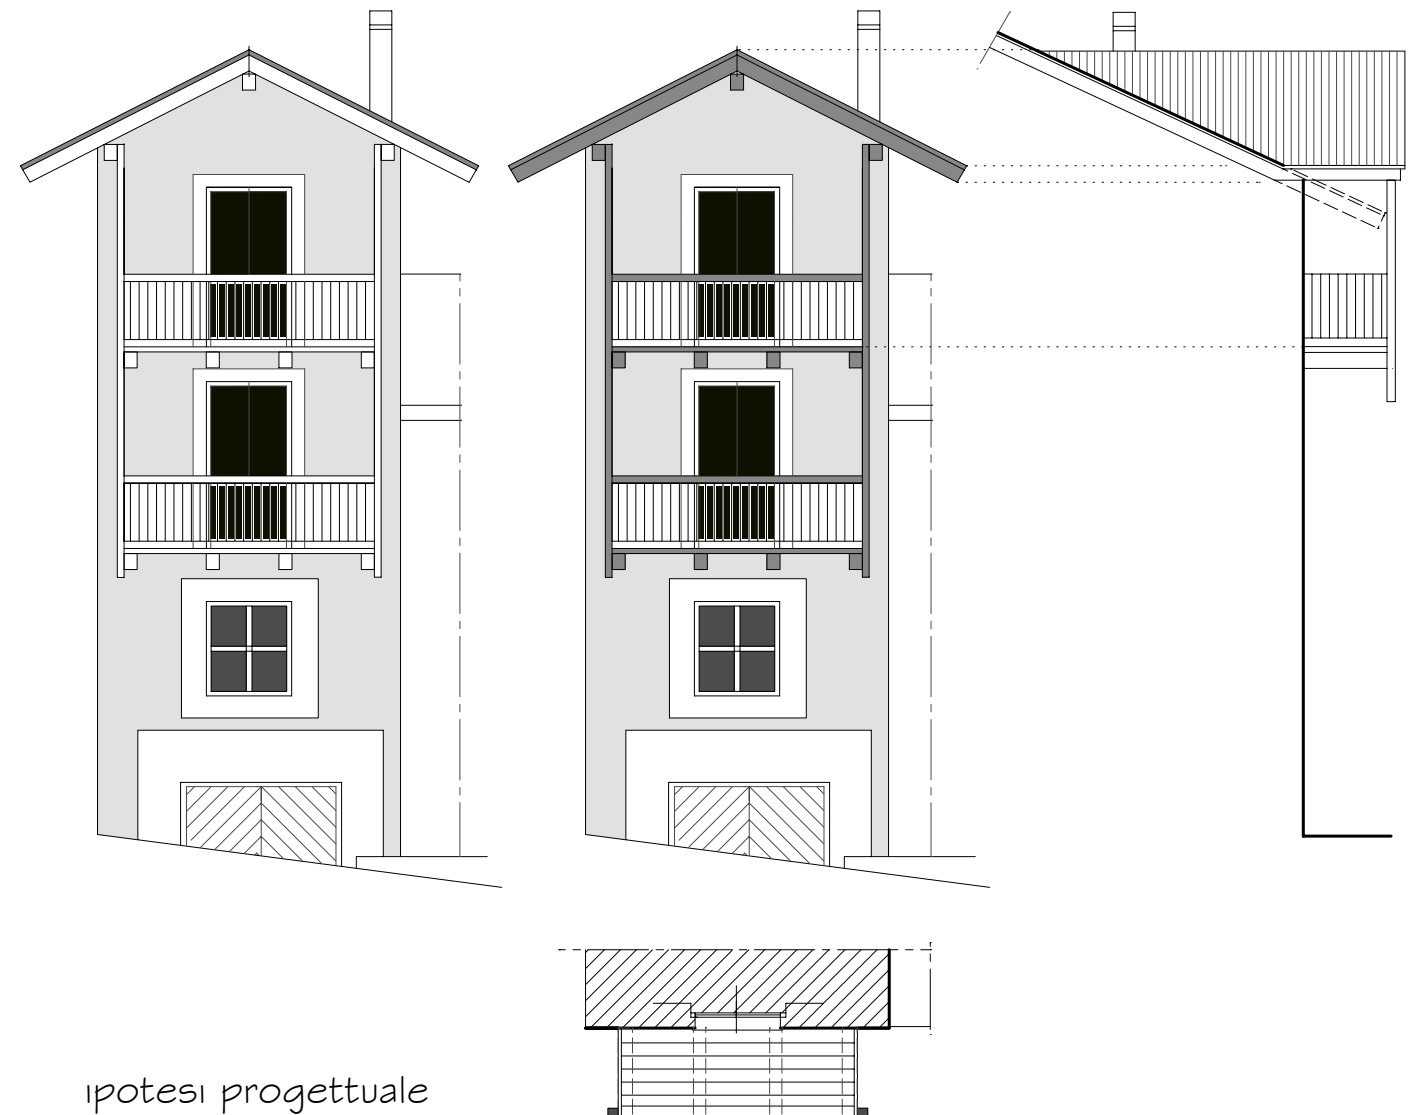
ipotesi progettuale

Gli edifici anonimi e dequalificanti dei valori ambientali dei siti nei quali sono stati inopportunosamente eretti, frutto di mancanza delle cognizioni fondamentali sulle quali impostare una azione progettuale consona al rispetto e alla valorizzazione delle caratteristiche peculiari dei contesti interessati, come quelli di antico e pregevole impianto deturpati da manomissioni sconsiderate, devono essere sottoposti a trattamenti di riqualificazione basati su chiare impostazioni progettuali, tali da poter indirizzare al raggiungimento di risultati soddisfacenti pure mantenendo l'impegno economico entro limiti contenuti.
 Il caso illustrato è una possibile proposta di riqualificazione di un fabbricato di pessima qualità progettuale posto all'imbocco della strada centrale di Novalesa, episodio questa di pregevole carattere purtroppo deturpato a tratti da "aggiustamenti" non confacentesi al valore culturale dell'impianto originario.

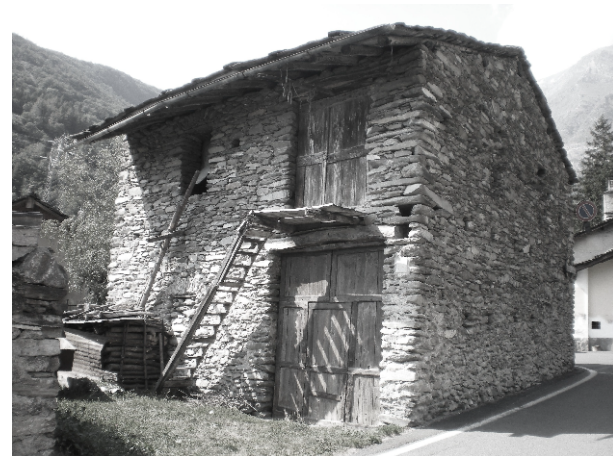
stato attuale

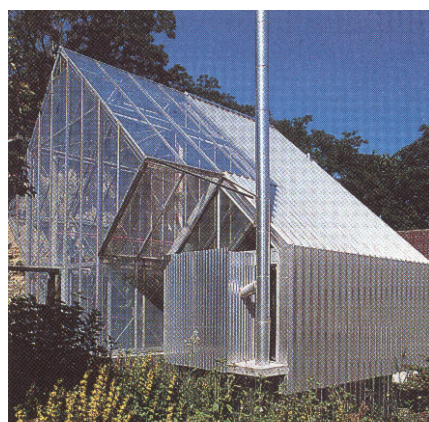
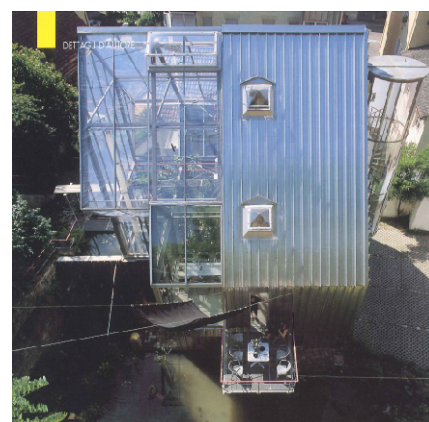
1° livello

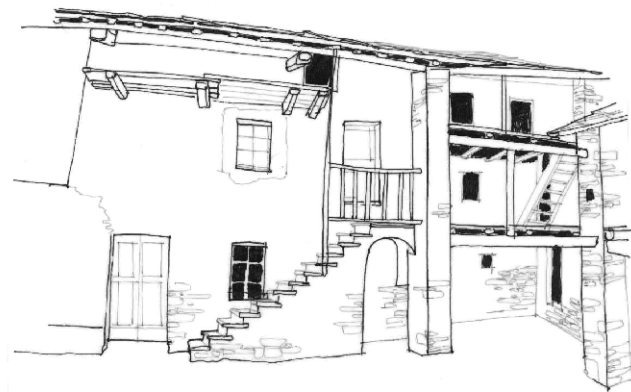
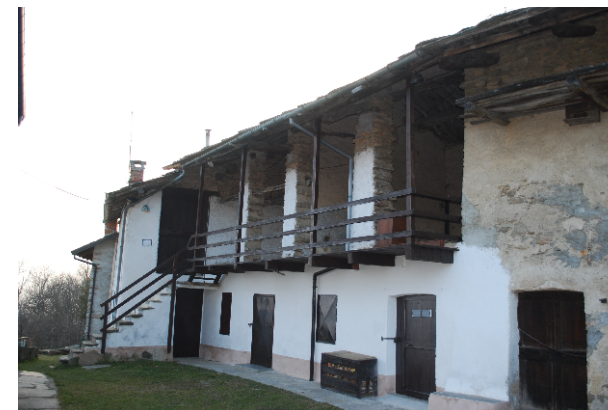
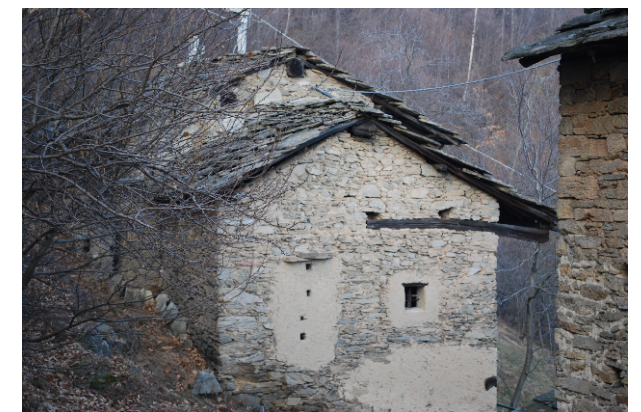
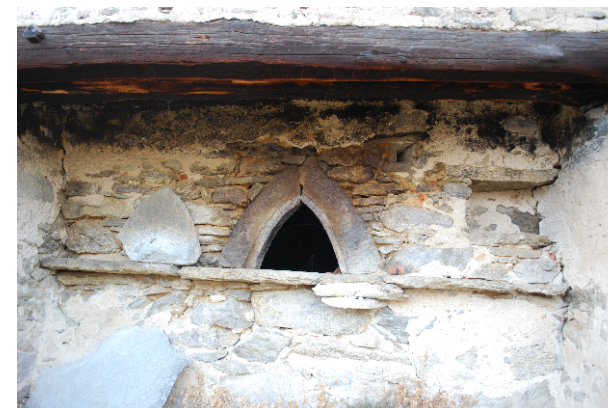
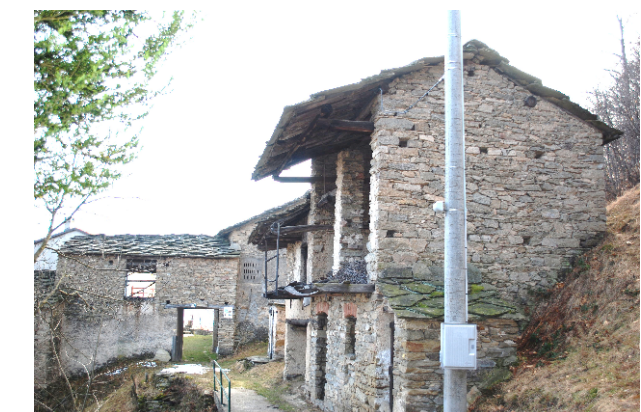
borgata bagagera comune di valgioie

I disegni e le immagini rappresentano visioni parziali e complessive della borgata Bagagera del Comune di Valgioie. Questa borgata è tra quelle che hanno salvato quasi integralmente la loro identità originaria per non essere state oggetto di brame speculative per la loro dislocazione di difficile accessibilità.

Rimane pertanto, nonostante qualche elemento di compromissione facilmente rimediabile, come uno dei più significativi esemplari di elevato valore documentale per la sua ottimale concezione aggregativa e architettonica. Qualità da conservare e valorizzare per la sua pregnanza documentale con una decisiva azione di carattere pubblico, che potrebbe risolversi contemporaneamente con l'apporto di un buon risvolto socioeconomico in quanto polo di notevole attrazione culturale e di svago.

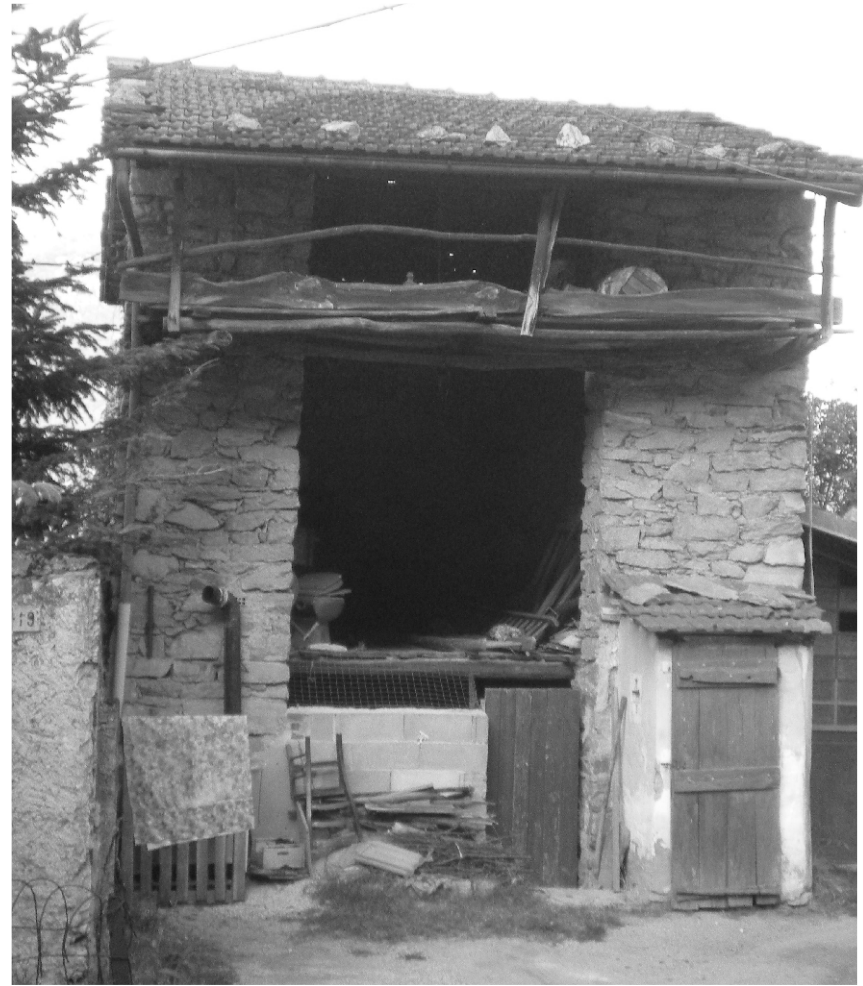
comune di **venaus**

Questa proposta di riuso riguarda l'adattamento a scopo abitativo di un piccolo rustico a esclusiva destinazione rurale. La preesistenza è figurativamente bene caratterizzata nel fronte su cortile da una apertura centrale a tutta altezza, a tamponamento della quale si suggerisce l'uso di una parete vetrata tripartita verticalmente. Detta parete, che per la sua trasparenza non attenua la percezione della forma originaria, fuoriesce a piano terreno per formare una bussola di ingresso e, dopo un rientro inclinato con copertura a pannelli solari, prosegue all'interno dello spessore dei muri laterali fino a concludersi sotto la corrispondente falda del tetto. Questo inserimento, dotato del meglio disponibile oggi tecnologicamente, in linea con lo spirito di sobrietà dell'architettura spontanea, risolve con un solo elemento più situazioni, tra le quali: - la chiusura totale del volume interno; - la necessità di una ottimale illuminazione naturale; - la dotazione di parti apribili per l'aerazione dei vani; - la captazione di energia solare. Il buon risultato è rimarcato dal mantenimento integrale della preesistenza, segno di riguardo per una cultura ricca di valenze al contempo funzionali e armoniose, che ancora attualmente è soggetta a sottovalutazione e distruzione.
