GAL "ESCARTONS E VALLI VALDESI"

Riqualificazione del patrimonio edilizio e dei beni culturali
Misura 19 PSR Regione Piemonte 2014-2020
Operazione 7.6.3

Riuso e progetto ambiti di fondovalle

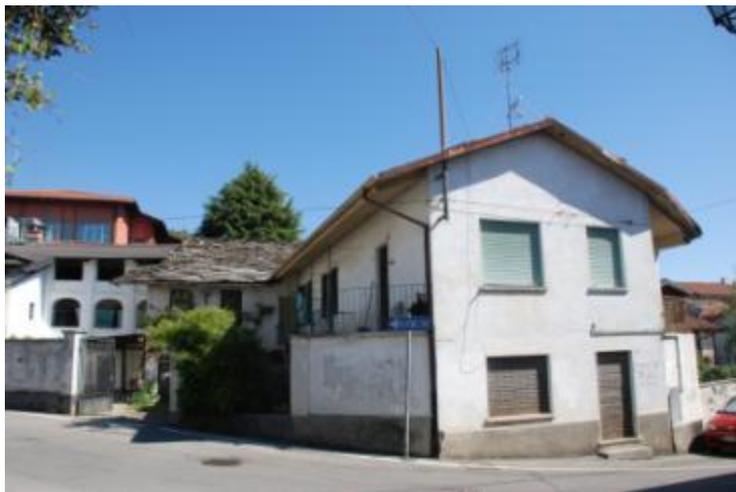
Testata trasformata con aperture incoerenti.

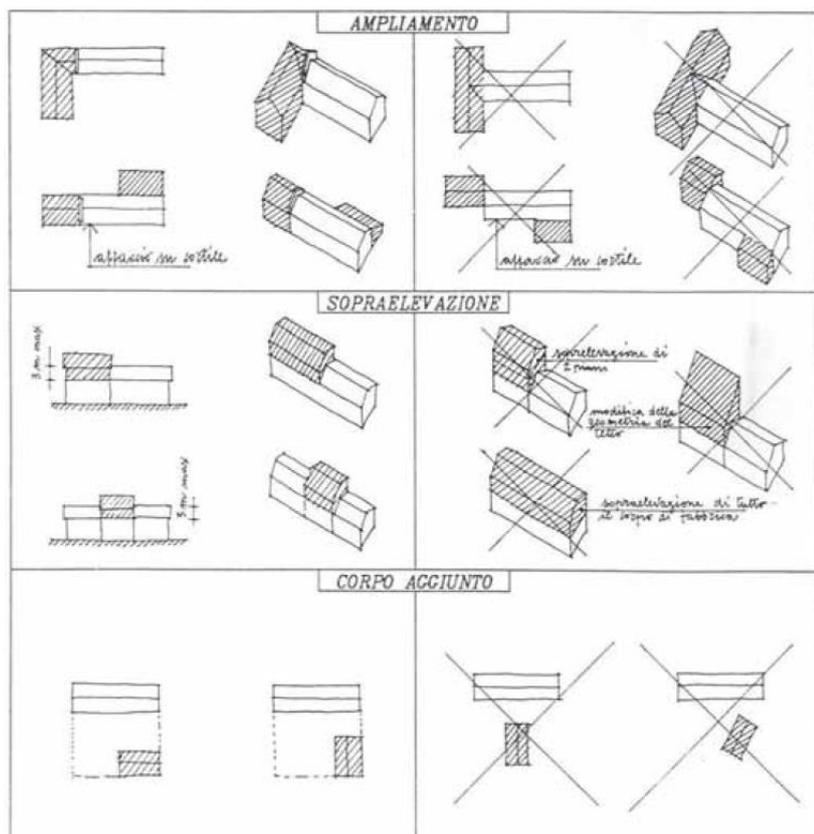
Schemi per possibili interventi di trasformazione di edifici rurali. Tratto dal volume: Regione Piemonte, Guida per gli interventi edilizi di recupero degli edifici agricoli tradizionali, 1998

Dal punto di vista dell'organizzazione spaziale di eventuali ampliamenti o corpi di fabbrica aggiuntivi, deve sempre essere mantenuta una impostazione planimetrica chiara, facilmente leggibile: eventuali corpi di servizio (ad esempio i box auto) vanno collocati con le medesime "regole" con le quali sono stati posizionati i rustici. Allo stesso modo, ampliamenti o revisioni del fabbricato rurale devono essere progettati in "continuità" con l'esistente, seppur distinti (ad esempio cromaticamente o con quote di copertura lievemente dissimili).

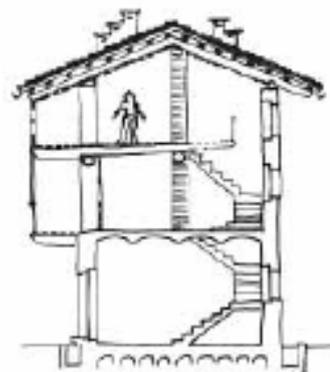
IPOSTESI DI INTERVENTO 2

- Sul fronte a nord si conserva la composizione tradizionale con piccole finestre, serramenti e ante in legno, muro intonacato e tetto a ventaglia rustica.
- Sul fronte a sud vengono ripresi, anche solo per parti, i balconi preesistenti, e, là dove la cosa venga richiesta, è possibile realizzare verande esterne sia nella parte di nuova strutturazione sia nelle parti preesistenti.
- Il piano terreno può riprendere i moduli tradizionali, ma può anche prevedere aperture più ampie, destinate al ricovero dei veicoli o a piccole attività compatibili con la funzione residenziale.
- Lo sporto del tetto è a ventaglia rustica.
- Il fronte a est viene trattato con traforati di tipo tradizionale, dietro cui è possibile aprire serramenti.
- Gli alloggi sono su due livelli.

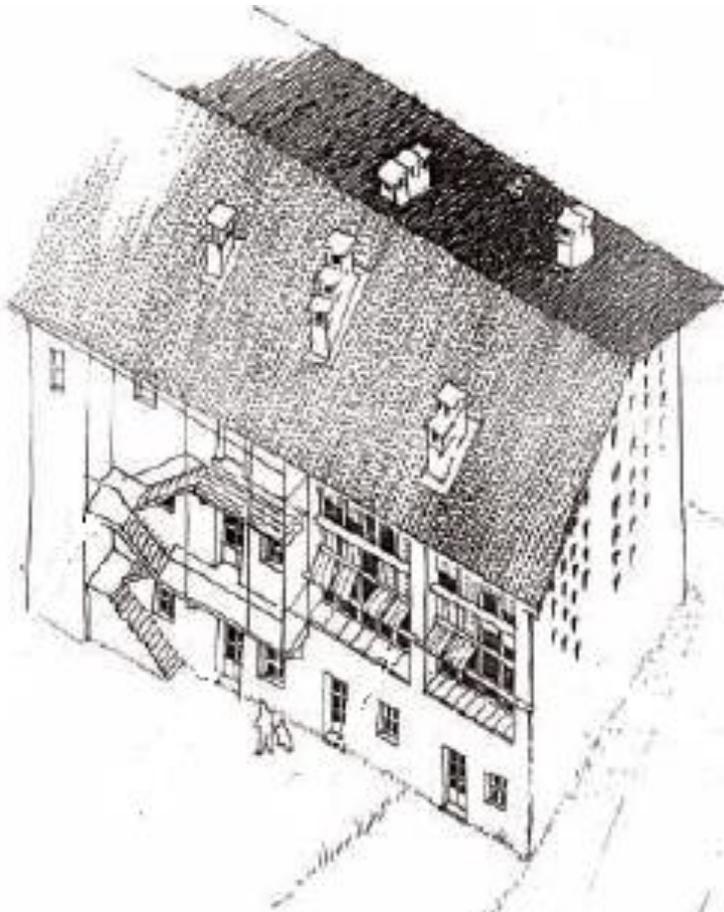
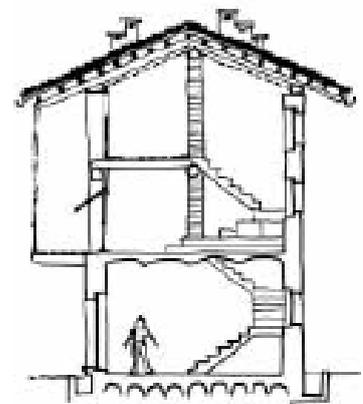
I POTESI DI INTERVENTO 3

- Sul fronte a nord si conserva la composizione tradizionale con piccole finestre, serramenti e ante in legno, muro intonacato e tetto a ventaglia rustica.
- Sul fronte a sud i tamponamenti sono costituiti da vetrate a tutta altezza con serramenti intelaiati in legno, e arretrati rispetto al filo di costruzione esistente.
- Si mantiene l'impaginazione tradizionale del piano terreno, con porte finestre e finestre aperte nel muro intonacato aventi dimensioni e serramenti realizzati à l'identique.
- Lo sporto del tetto è a ventaglia rustica.
- Il fronte a est viene trattato con traforati di tipo tradizionale, dietro cui è possibile aprire serramenti.
- Gli alloggi sono su tre livelli con l'ingresso collocato al piano terra.

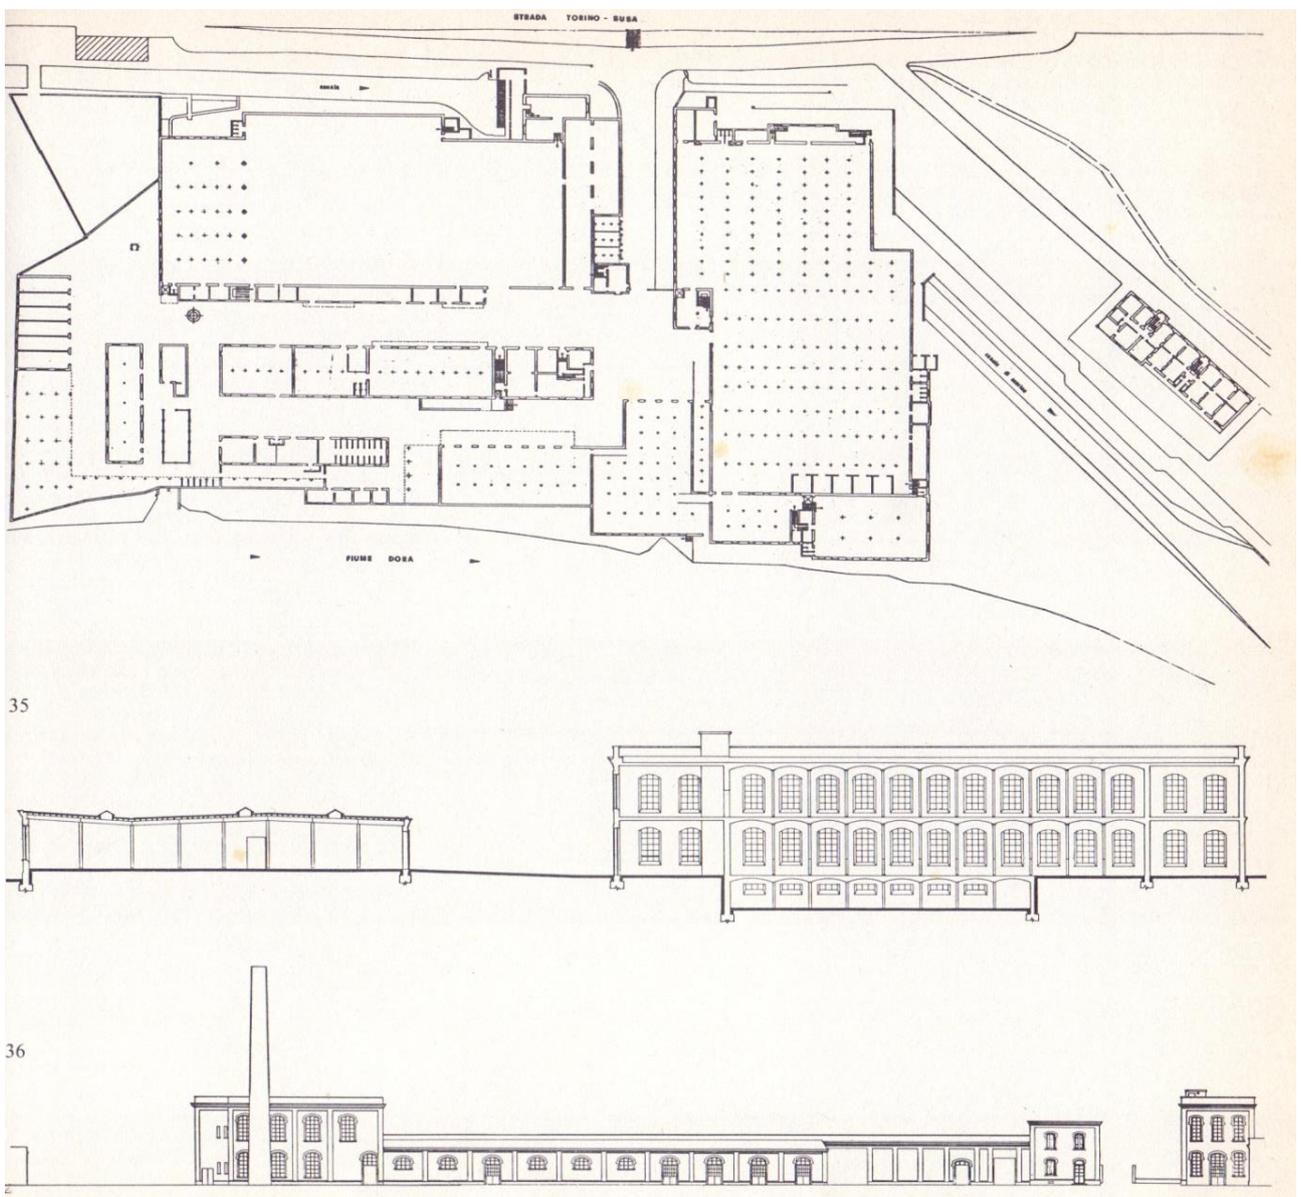
Schema d'impianto del Cottonificio Wild & Abegg, Chianocco

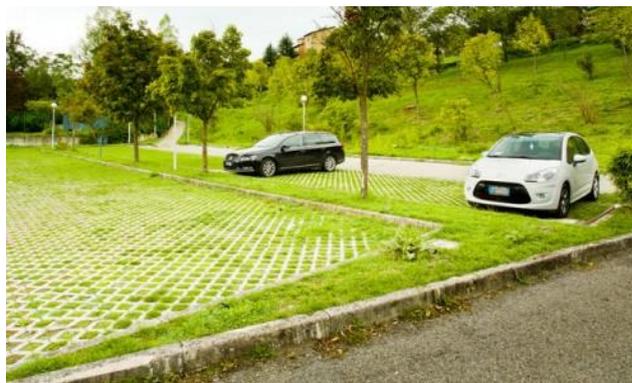
Esempio di parcheggio drenante

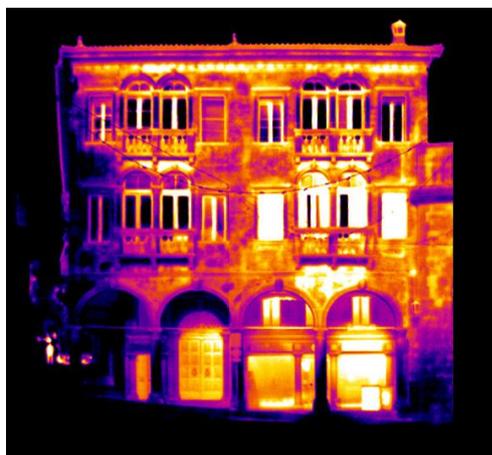
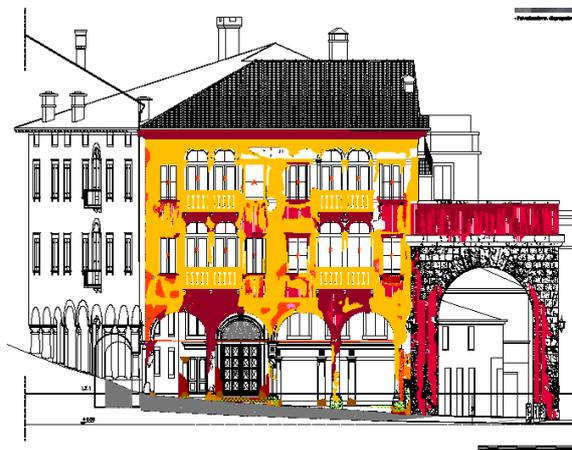
Indagine termografica su immobile storico.

Tra le modalità di indagine non distruttive vale la pena di ricordare le indagini termografiche, molto utili per la caratterizzazione della massa termica degli edifici storici ed in grado di segnalare "visivamente" le aree di degrado superficiale e di rilevare le discontinuità termiche.

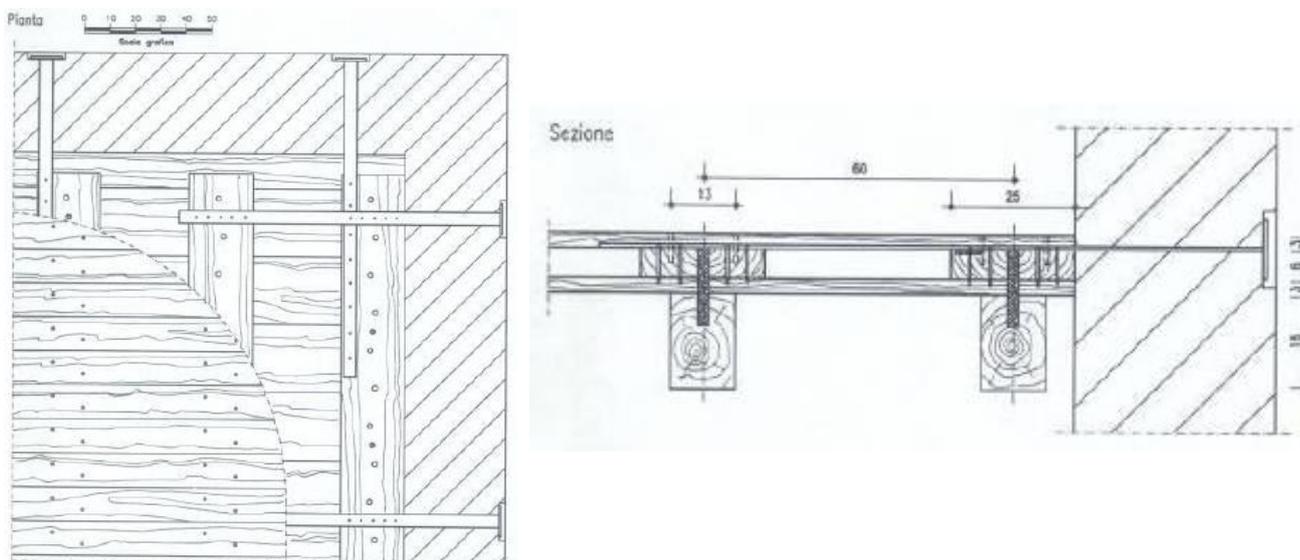
L'applicazione di bandelle metalliche è un sistema intermedio tra l'applicazione di un nuovo tavolato e la realizzazione di una soletta collaborante, anch'esse dovranno ancorarsi perimetralmente alle murature.

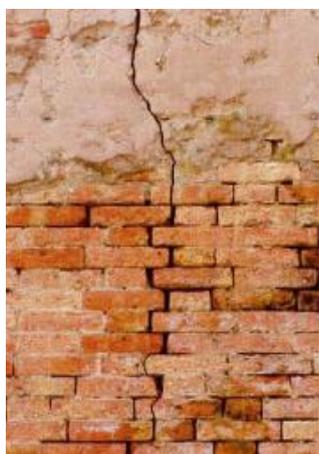
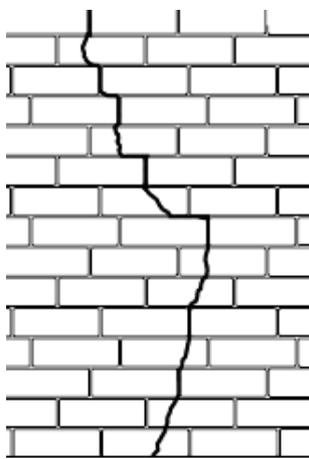
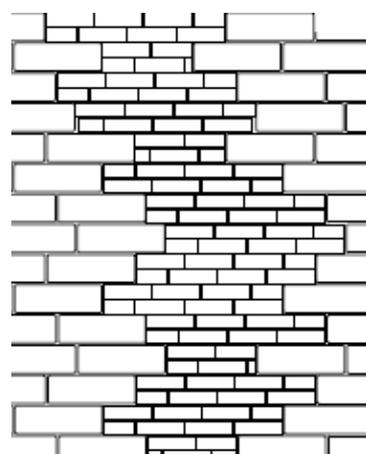
Esempio di paramento murario lesionato. Esempificazione schematica prima e dopo l'intervento

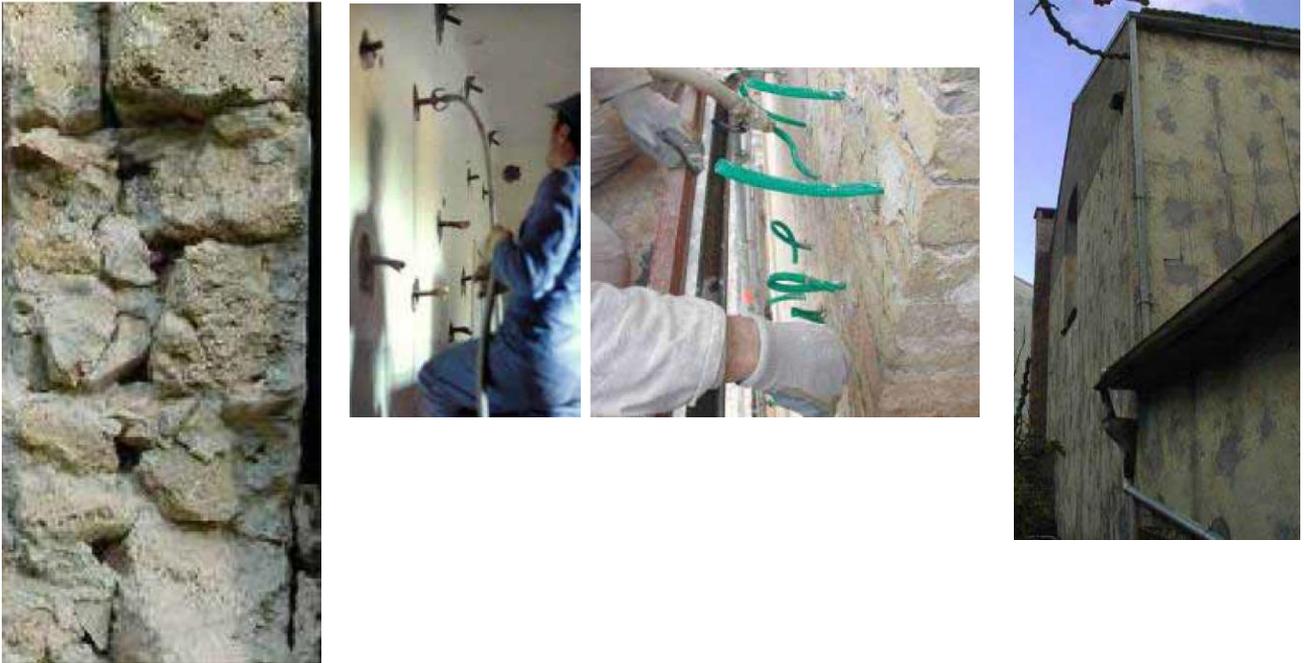
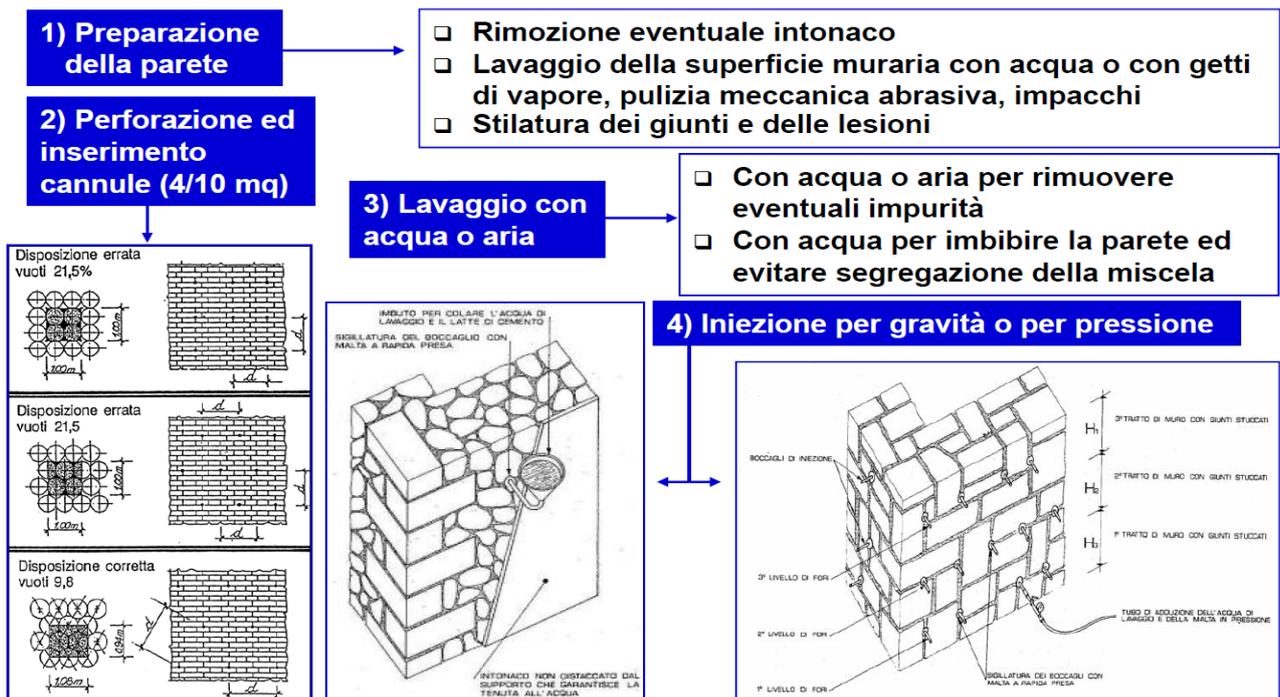
INIEZIONI: ESECUZIONE

Particolare cura deve esser prestata alla scelta della miscela da iniettare, valutandone la compatibilità chimica, fisica e meccanica con la tipologia muraria oggetto d'intervento.

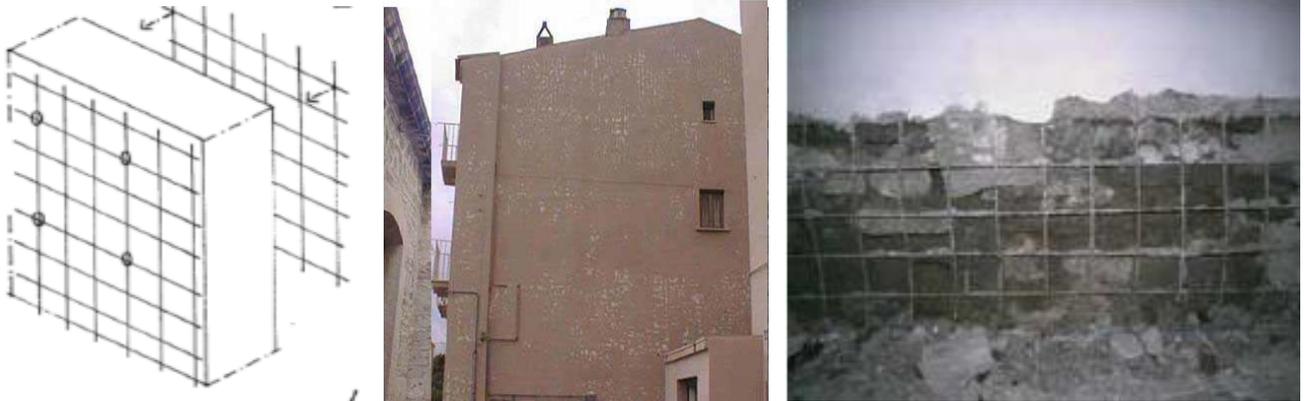
Se realizzato su pareti esterne dà adito a fenomeni di degrado ricorrenti come l'ossidazione dell'armatura metallica dovuta allo scarso spessore copriferro protettivo.
