Ubicazione: Via MAURIZIO FARINA n°2

Classificazione da P.R.G.C.: Tessuti minori ottocenteschi e primo novecento di interesse documentario

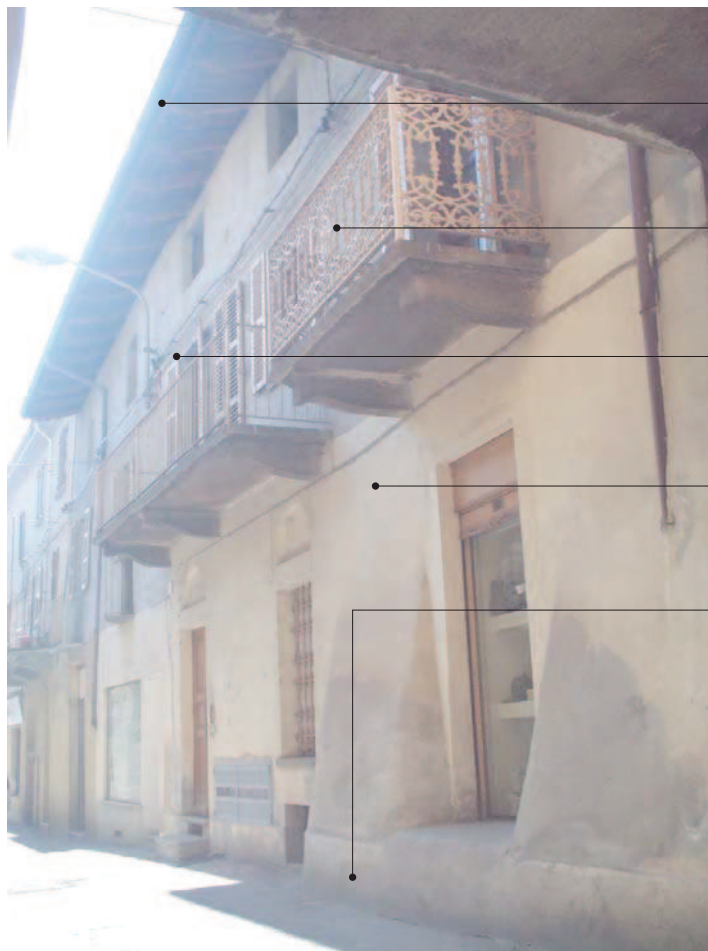
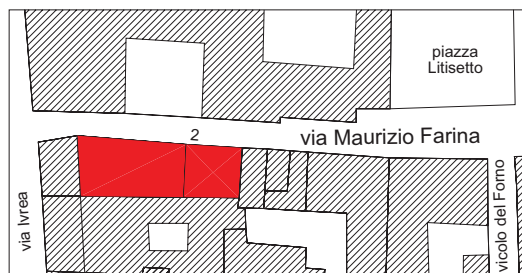
elementi architettonici	
—	cornicione
—	ringhiere
—	serramenti e sistemi oscuranti
—	fondo
—	zoccolo

15		intonaco		art. n°12
note

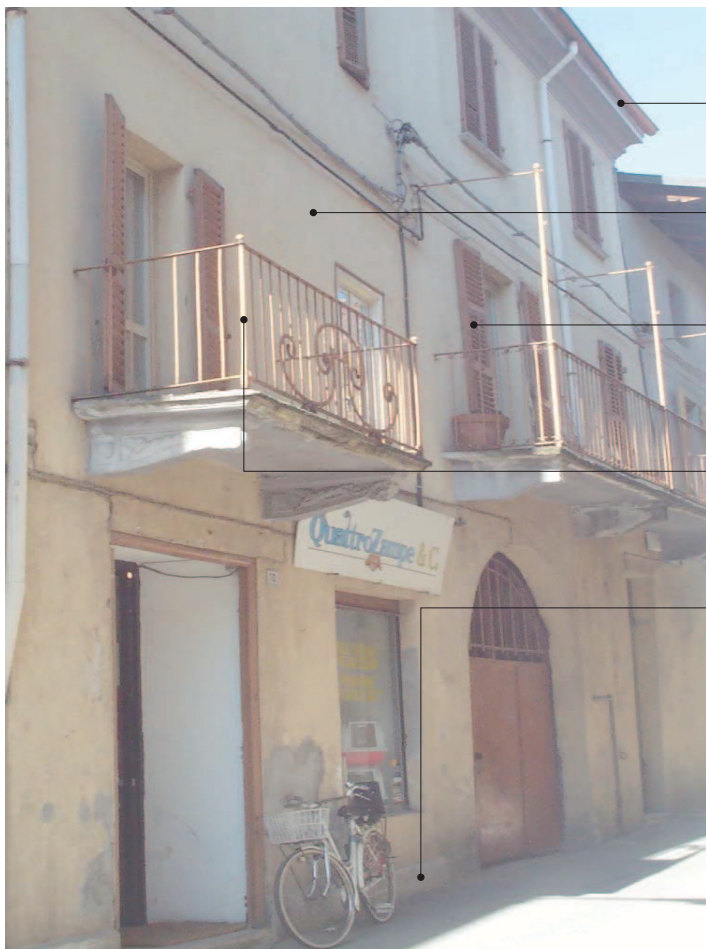
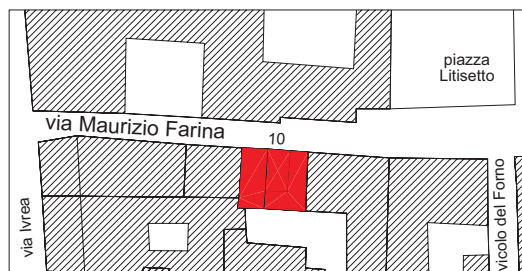
Ubicazione: Via MAURIZIO FARINA n°10

elementi architettonici	
—	cornicione
—	fondo
—	serramenti e sistemi oscuranti
—	ringhiere
—	zoccolo

15		intonaco		art. n°12
note	Intonaco plastico tipo graffiato non congruo

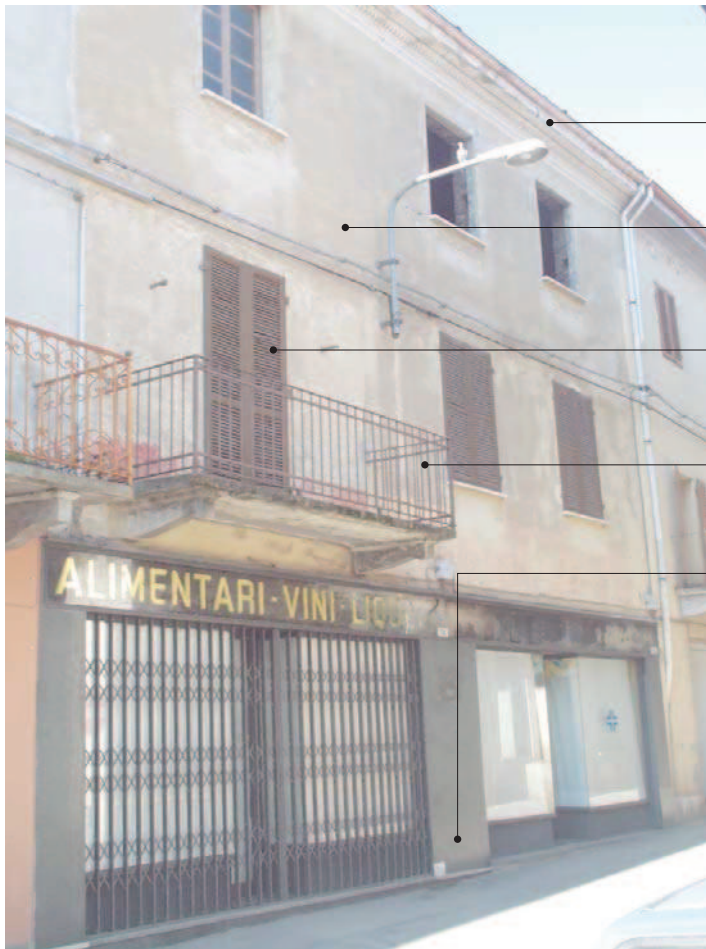
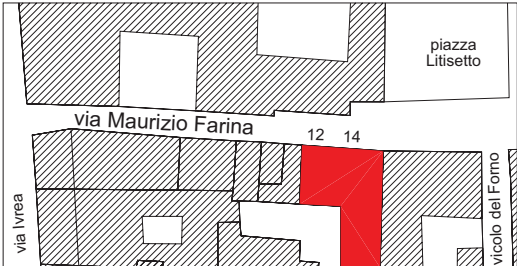
Ubicazione: Via MAURIZIO FARINA n°12-14

elementi architettonici	
	cornicione
	fondo
	serramenti e sistemi oscuranti
	ringhiere
	zoccolo

colori		materiali		normativa
	piano terra	piani superiori	piano terra	piani superiori	
cornicione		25		intonaco	art. n°10
lesene colonne					
marcapiano					
fondo	19	19	intonaco	intonaco	art. n°9
ornati fregi					
cornici					
sistemi oscuranti		45		legno	art. n°13/16
serramenti	essenza noce	50	legno	legno	art. n°13/16
balconi				pietra	
ringhiere		62		ferro	art. n°11
portone					
zoccolo	25		intonaco		art. n°12
note	Rivestimento al piano terra non congruo

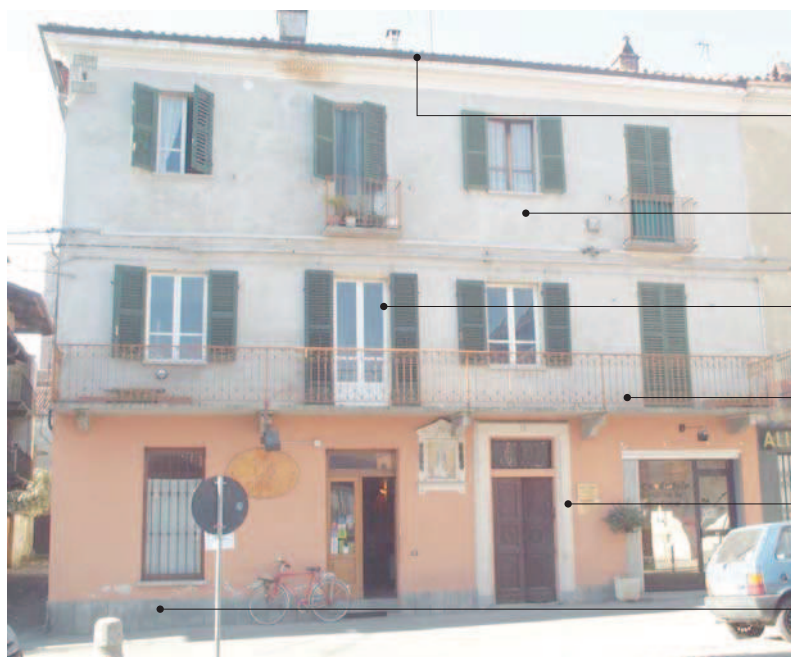
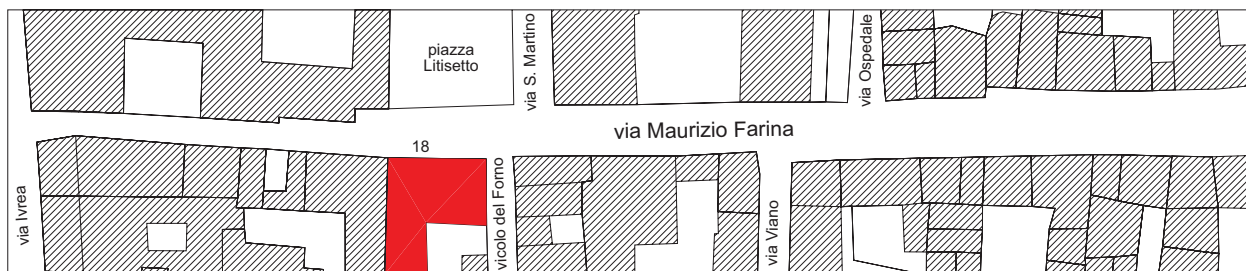
Ubicazione: Via MAURIZIO FARINA n°18 angolo vicolo del Forno

elementi architettonici	
—	cornicione
—	fondo
—	serramenti e sistemi oscuranti
—	ringhiere
—	cornici
—	zoccolo

60	ferro	ferro	art. n°11
portone	essenza noce		legno		
zoccolo			pietra di luserna		art. n°12
note	Obbligo di velatura

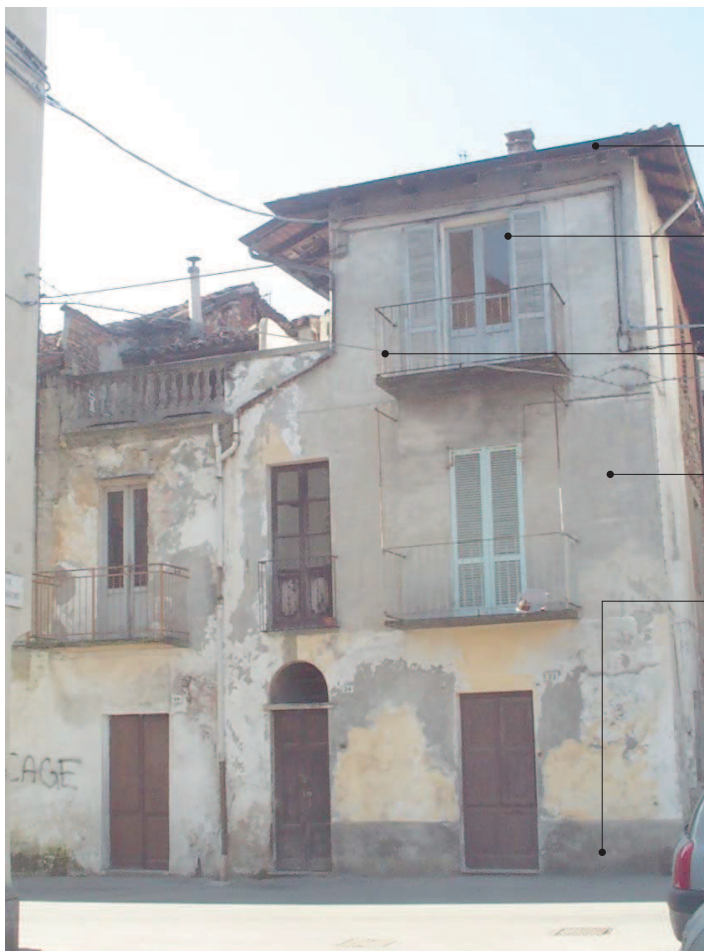
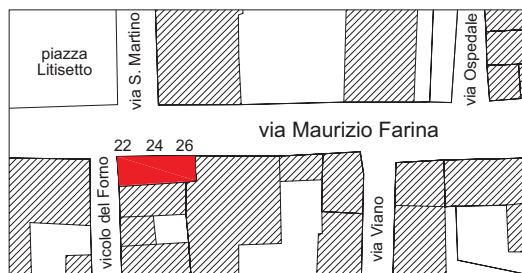
Ubicazione: Via MAURIZIO FARINA n°22-24-26 angolo vicolo del Forno

elementi architettonici	
—	cornicione
—	serramenti e sistemi oscuranti
—	ringhiere
—	fondo
—	zoccolo

28		cemento	
ringhiere

28		intonaco		art. n°12
note	Balastra in cemento non congrua

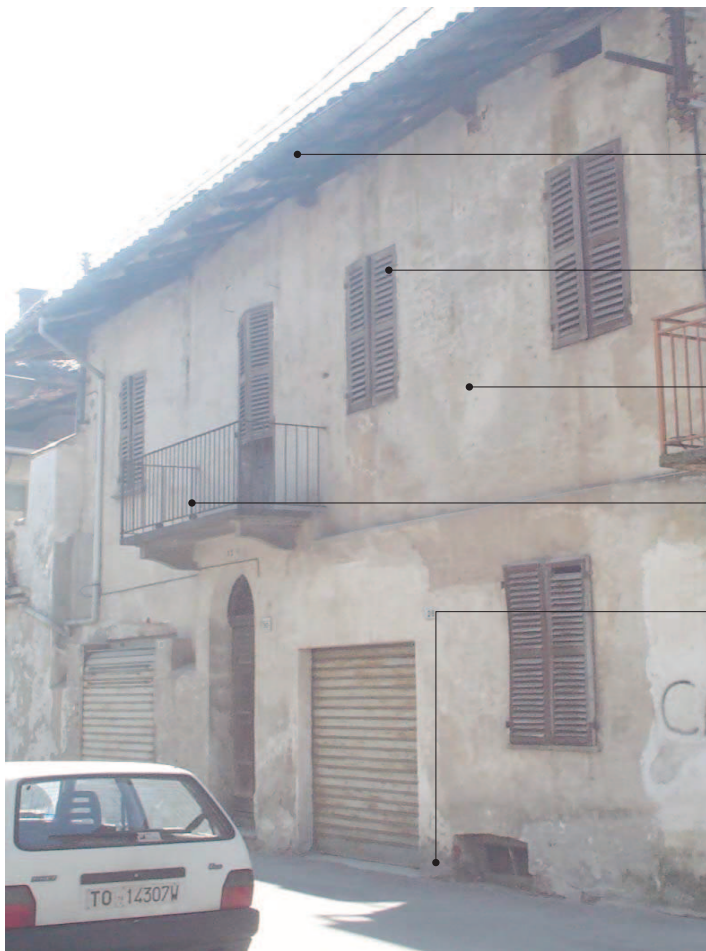
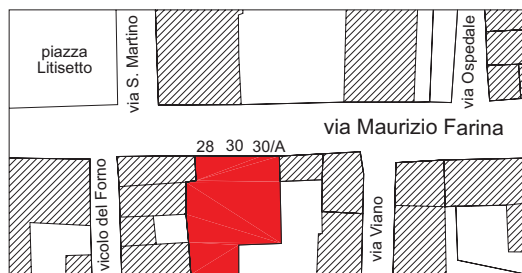
Ubicazione: Via MAURIZIO FARINA n°28-30-30/A

elementi architettonici	
	cornicione
	serramenti e sistemi oscuranti
	fondo
	ringhiere
	zoccolo

colori		materiali		normativa
	piano terra	piani superiori	piano terra	piani superiori	
cornicione					
lesene colonne					
marcapiano					
fondo	17	17	intonaco	intonaco	art. n°9
ornati fregi					
cornici					
sistemi oscuranti		45		legno	art. n°13/16
serramenti	essenza noce	50	legno	legno	art. n°13/16
balconi				pietra	
ringhiere		61		ferro	art. n°11
portone	essenza noce		legno		
zoccolo	15		intonaco		art. n°12
note

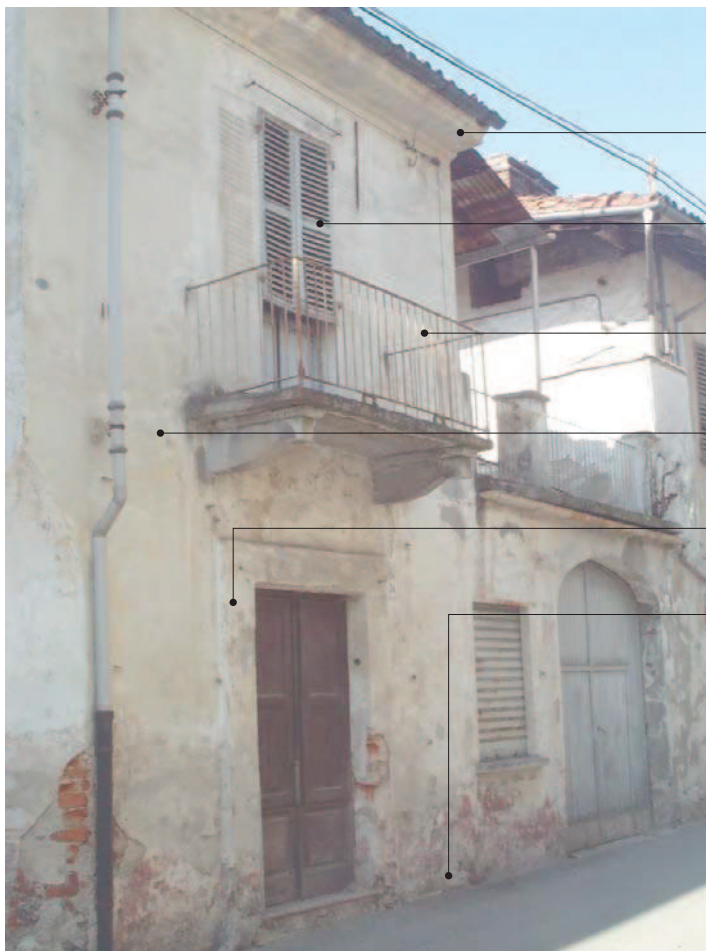
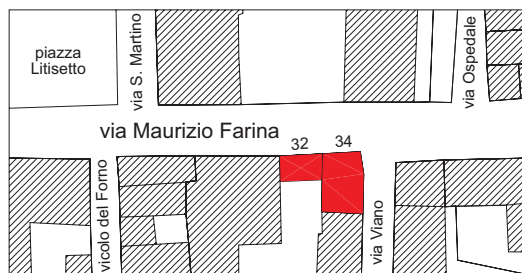
Ubicazione: Via MAURIZIO FARINA n°32-34 angolo via Viano

elementi architettonici	
—	cornicione
—	serramenti e sistemi oscuranti
—	ringhiere
—	fondo
—	cornici
—	zoccolo

63		ferro	art. n°11
portone	essenza noce		legno		
zoccolo			pietra di luserna		art. n°12
note

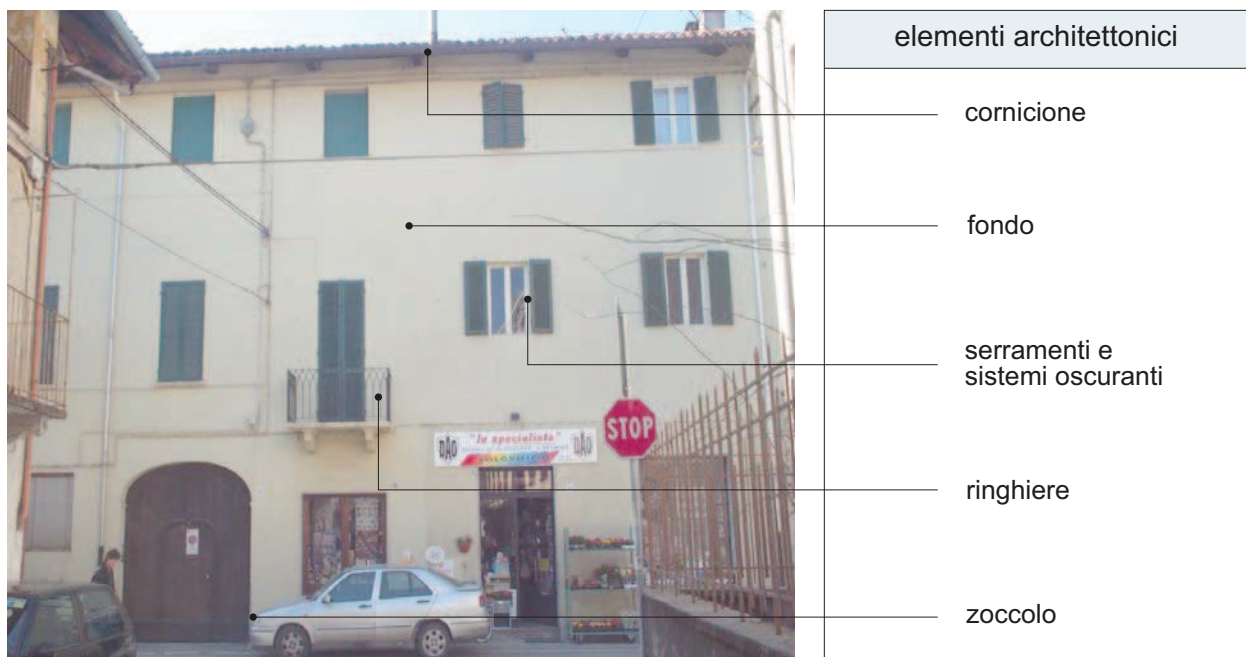
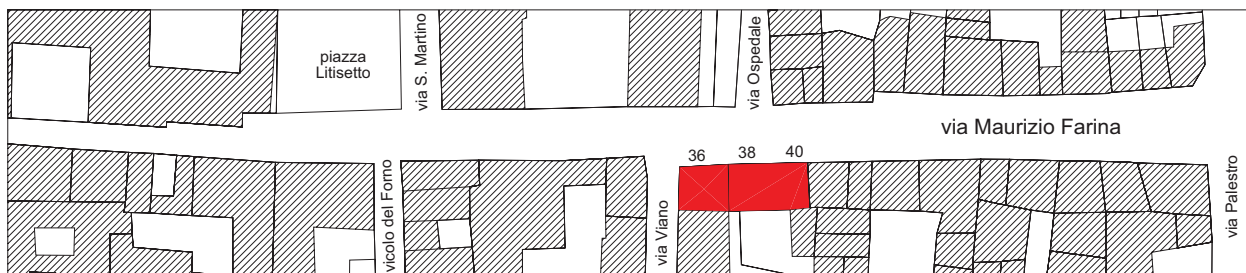
Ubicazione: Via MAURIZIO FARINA n°36-38-40 angolo via Viano

15		intonaco		art. n°12
note	Intonaco plastico tipo granulato in parte del piano terra non congruo

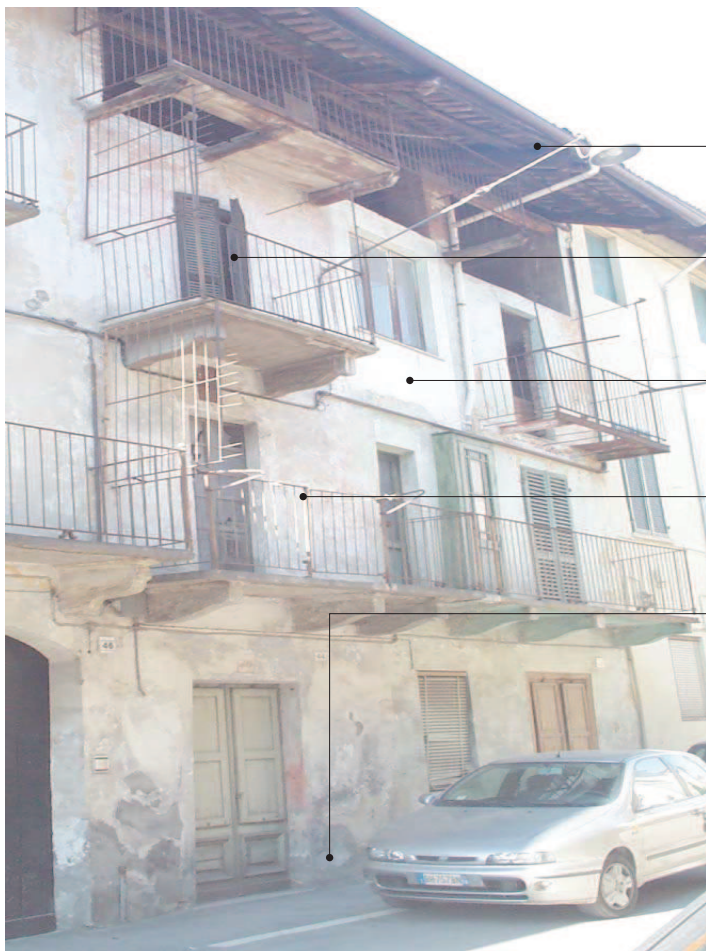
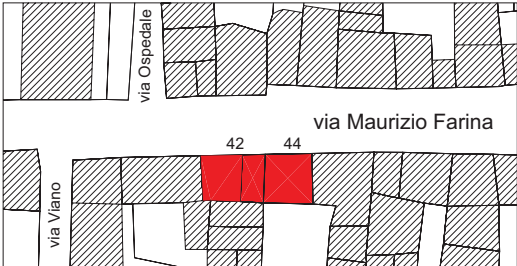
Ubicazione: Via MAURIZIO FARINA n°42-44

elementi architettonici	
	cornicione
	serramenti e sistemi oscuranti
	fondo
	ringhiere
	zoccolo

colori		materiali		normativa
	piano terra	piani superiori	piano terra	piani superiori	
cornicione					
lesene colonne					
marcapiano					
fondo	6	6	intonaco	intonaco	art. n°9
ornati fregi					
cornici					
sistemi oscuranti	essenza noce	43	legno	legno	art. n°13/16
serramenti	essenza noce	51	legno	legno	art. n°13/16
balconi				pietra	
ringhiere		60		ferro	art. n°11
portone					
zoccolo	16		intonaco		art. n°12
note	Presenza di balconi in legno all'ultimo piano

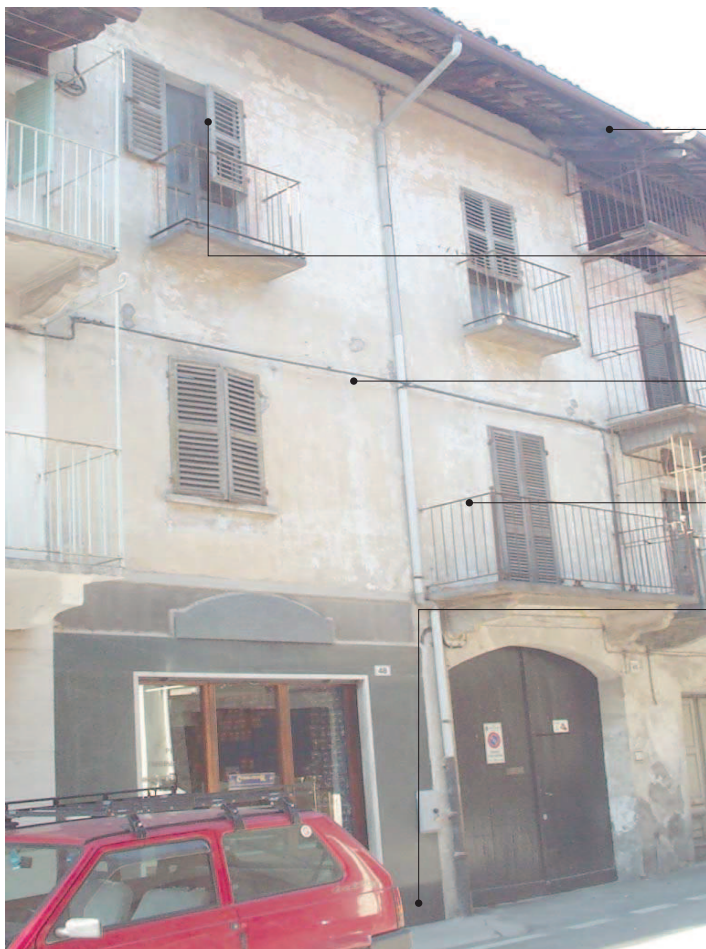
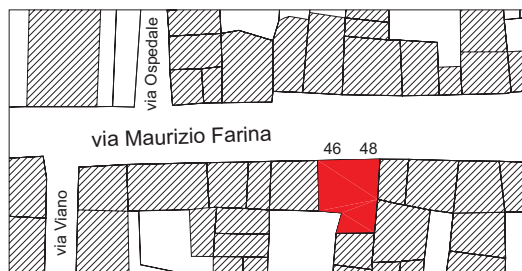
Ubicazione: Via MAURIZIO FARINA n°46-48

elementi architettonici	
—	cornicione
—	serramenti e sistemi oscuranti
—	fondo
—	ringhiere
—	zoccolo

25		intonaco		art. n°12
note	Rivestimento in marmo al piano terra non congruo

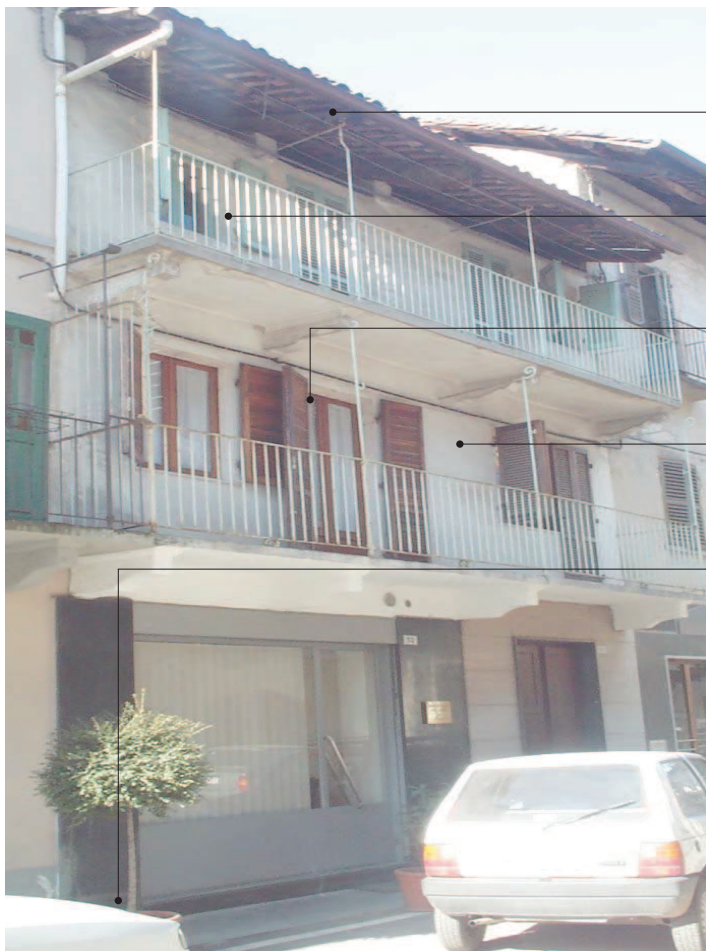
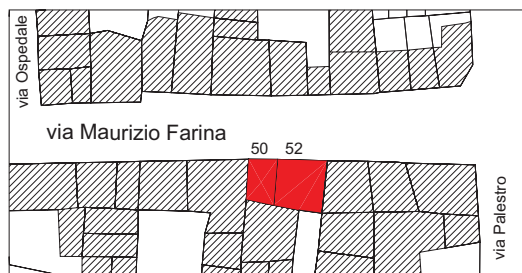
Ubicazione: Via MAURIZIO FARINA n°50-52

elementi architettonici	
—	cornicione
—	ringhiere
—	serramenti e sistemi oscuranti
—	fondo
—	zoccolo

colori		materiali		normativa
	piano terra	piani superiori	piano terra	piani superiori	
cornicione					
lesene colonne					
marcapiano					
fondo	9	9	intonaco	intonaco	art. n°9
ornati fregi					
cornici					
sistemi oscuranti		43		legno	art. n°13/16
serramenti	60	52	ferro	legno	art. n°13/16
balconi				pietra	
ringhiere		60		ferro	art. n°11
portone	essenza noce		legno		
zoccolo	25		intonaco		art. n°12
note	Rivestimento al piano terra non congruo

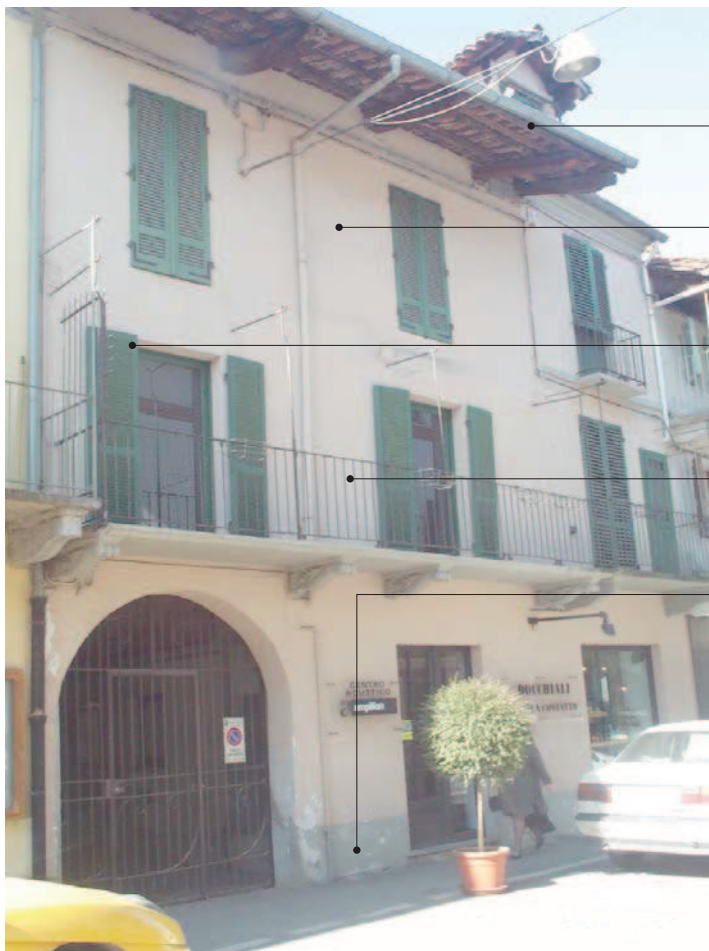
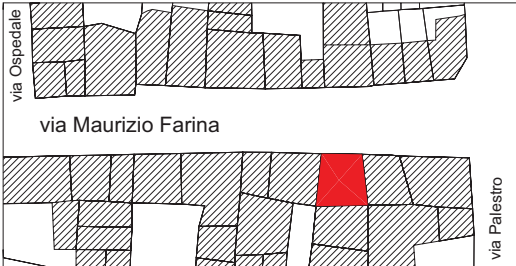
Ubicazione: Via MAURIZIO FARINA

elementi architettonici	
—	cornicione
—	fondo
—	serramenti e sistemi oscuranti
—	ringhiere
—	zoccolo

28		intonaco		art. n°12
note

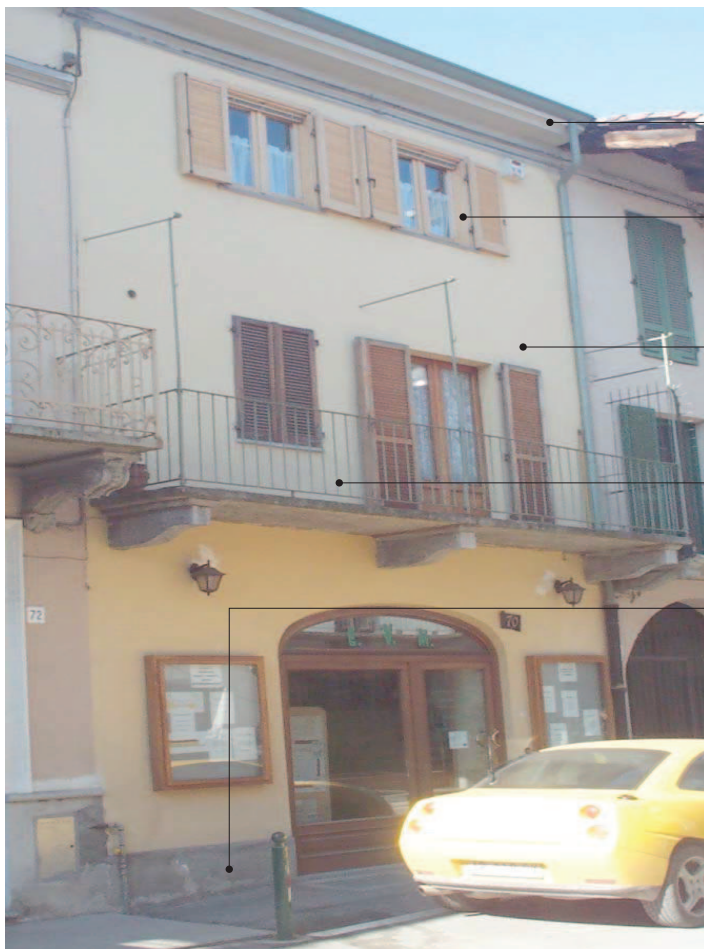
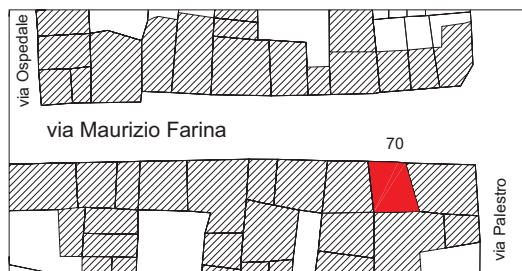
Ubicazione: Via MAURIZIO FARINA n°70

elementi architettonici	
—	cornicione
—	serramenti e sistemi oscuranti
—	fondo
—	ringhiere
—	zoccolo

15		intonaco		art. n°12
note

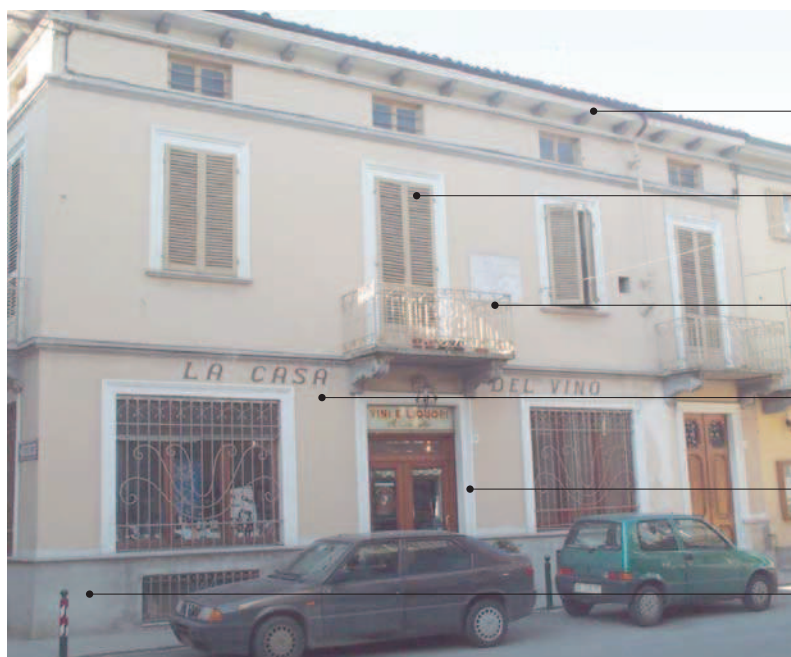
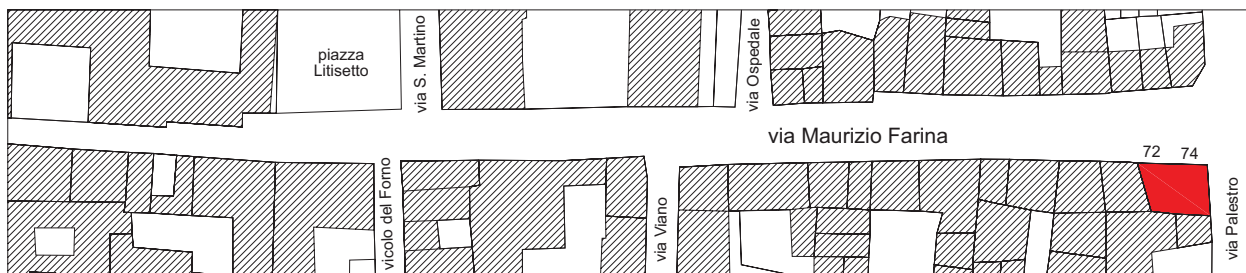
Ubicazione: Via MAURIZIO FARINA n°72-74 angolo via Palestro

elementi architettonici	
—	cornicione
—	serramenti e sistemi oscuranti
—	ringhiere
—	fondo
—	cornici
—	zoccolo

62	ferro	ferro	art. n°11
portone	essenza noce		legno		
zoccolo			pietra di luserna		art. n°12
note	Presenza di una lapide commemorativa in marmo bianco al primo piano Presenza di insegna dipinta su fondo

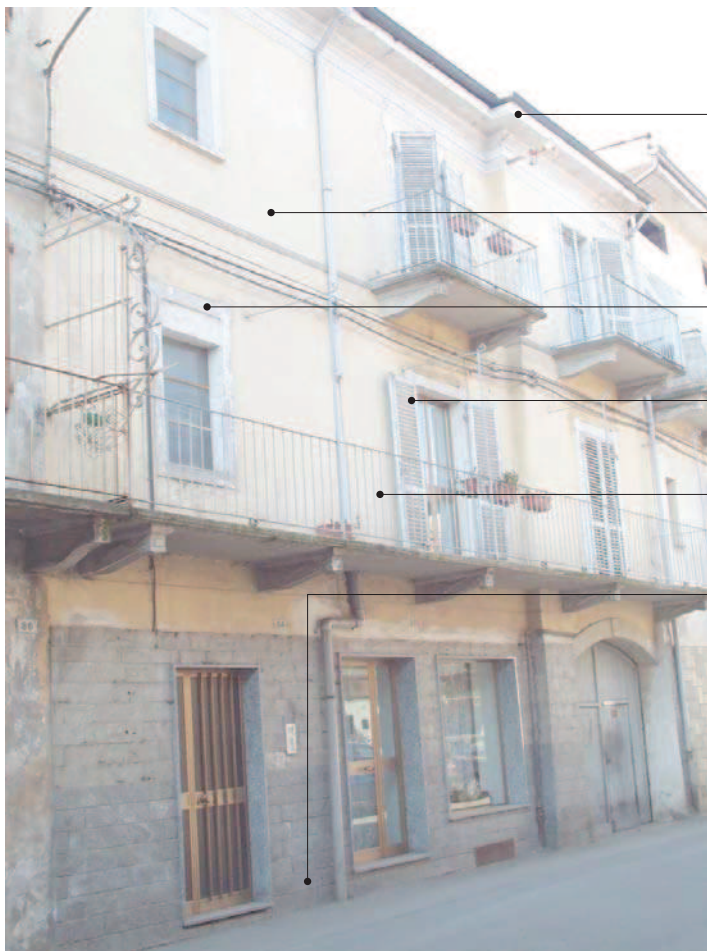
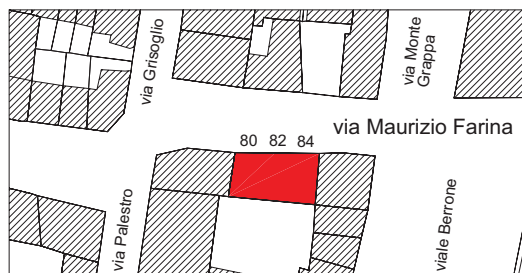
Ubicazione: Via MAURIZIO FARINA n°80-82-84

elementi architettonici	
—	cornicione
—	fondo
—	cornici
—	serramenti e sistemi oscuranti
—	ringhiere
—	zoccolo

62		ferro	art. n°11
portone	essenza noce		legno		
zoccolo			pietra di luserna		art. n°12
note	Rivestimento al piano terra non congruo

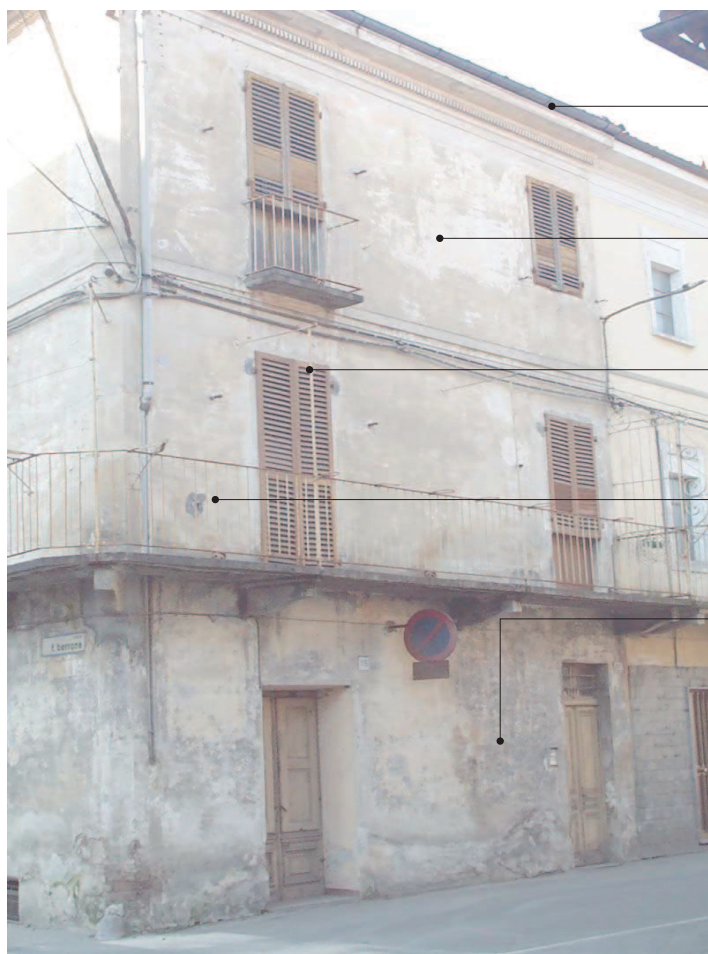
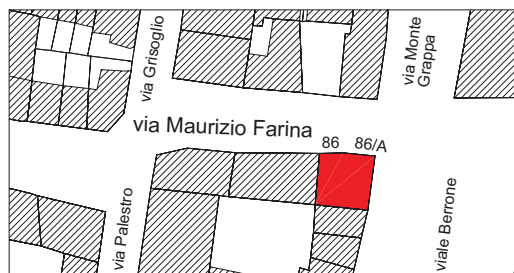
Ubicazione: VIA MAURIZIO FARINA n°86-86/A angolo viale Berrone n°43

elementi architettonici	
—	cornicione
—	fondo piani superiori
—	serramenti e sistemi oscuranti
—	ringhiere
—	fondo piano terra

15		intonaco		art. n°12
note	Presenza di insegna dipinta sul fronte di viale Berrone
