Ubicazione: Via MONTEBELLO n°4 angolo via Botta

Classificazione da P.R.G.C.: Tessuti minori ottocenteschi e primo novecento di interesse documentario

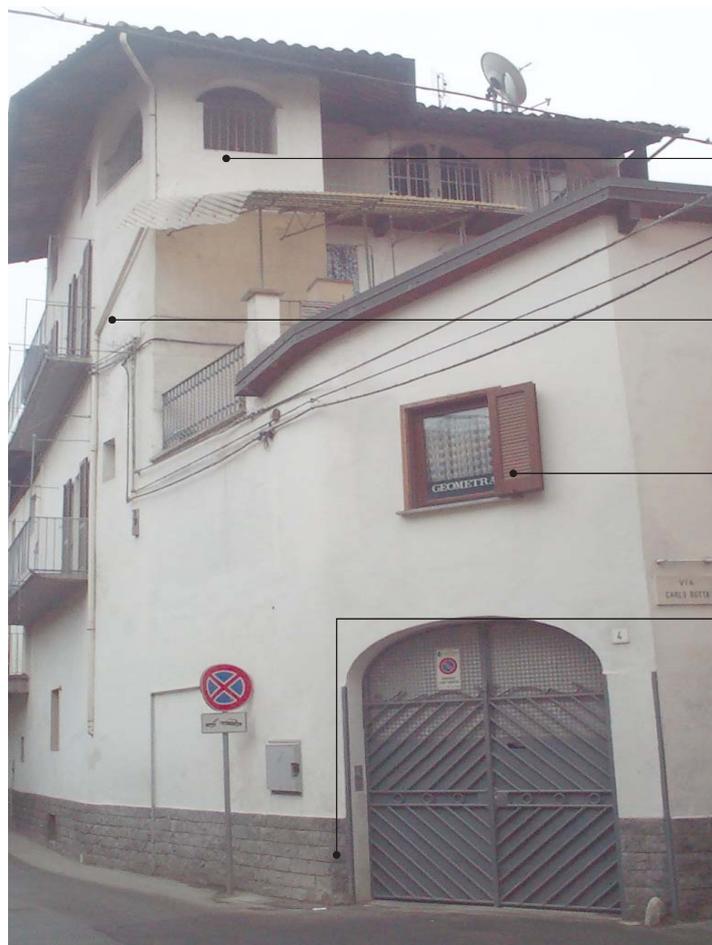
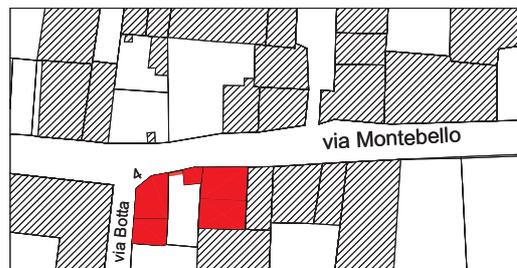
elementi architettonici	
—	fondo
—	ringhiere
—	serramenti e sistemi oscuranti
—	zoccolo

colori		materiali		normativa
	piano terra	piani superiori	piano terra	piani superiori	
cornicione					
lesene colonne					
marcapiano					
fondo

60		ferro		
zoccolo			pietra di luserna		art. n°12
note	Zoccolo in pietra non congruo

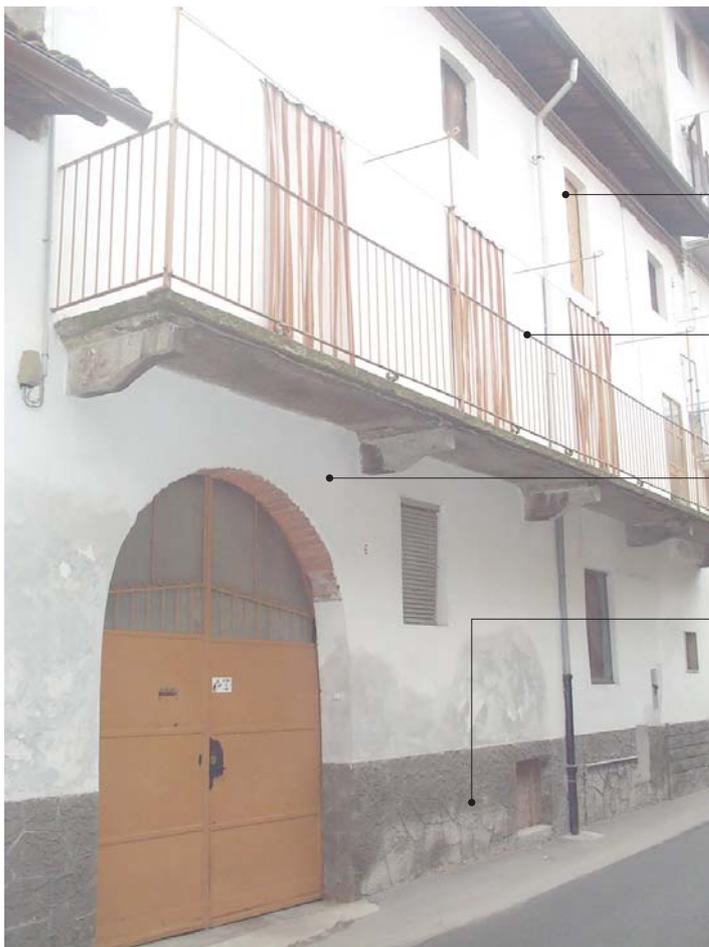
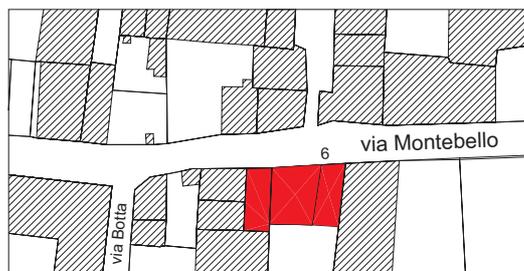
Ubicazione: Via MONTEBELLO n°6

elementi architettonici	
	serramenti e sistemi oscuranti
	ringhiere
	fondo
	zoccolo

colori		materiali		normativa
	piano terra	piani superiori	piano terra	piani superiori	
cornicione					
lesene colonne					
marcapiano					
fondo	7	7	intonaco	intonaco	art. n°9
ornati fregi					
cornici					
sistemi oscuranti		essenza noce		legno	art. n°13/16
serramenti	essenza noce	essenza noce	legno	legno	art. n°13/16
balconi				pietra	
ringhiere	61	61	ferro	ferro	art. n°11
portone					
zoccolo			pietra di luserna		art. n°12
note	Zoccolo in pietra non congruo

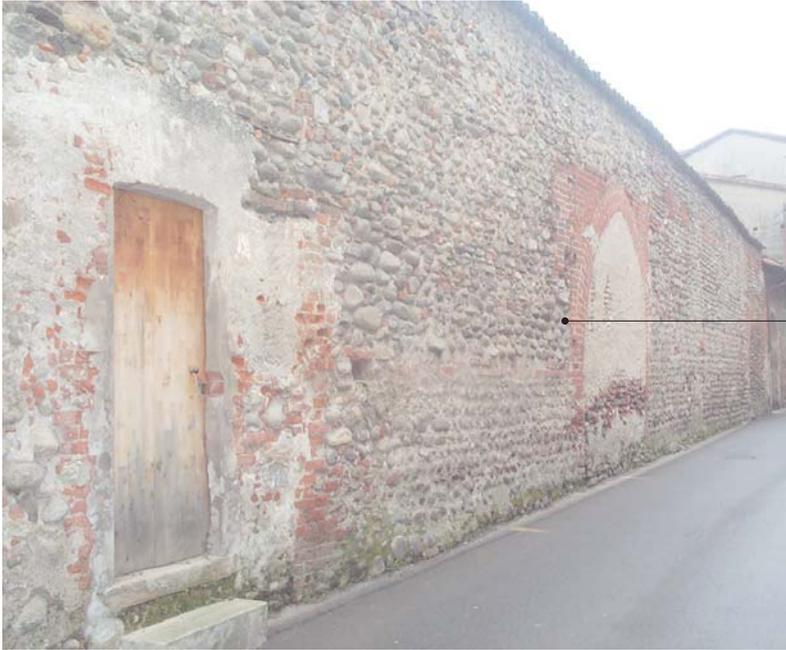
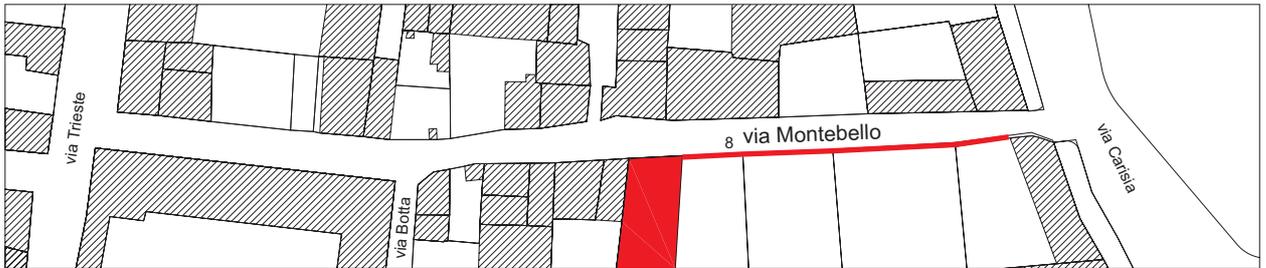
Ubicazione: Via MONTEBELLO n°8

elementi architettonici
fondo

colori		materiali		normativa
	piano terra	piani superiori	piano terra	piani superiori	
cornicione					
lesene colonne					
marcapiano					
fondo	pietra e mattone a vista		pietra e mattone		art. n°9
ornati fregi					
cornici					
sistemi oscuranti					
serramenti					
balconi					
ringhiere					
portone	essenza noce		legno		
zoccolo					
note	Ristilatura della malta tra i conci lapidei e laterizi
