# Ubicazione: Corso INDIPENDENZA

Classificazione da P.R.G.C.: Complessi unitari di valore storico-documentario, cortili e giardini di pertinenza

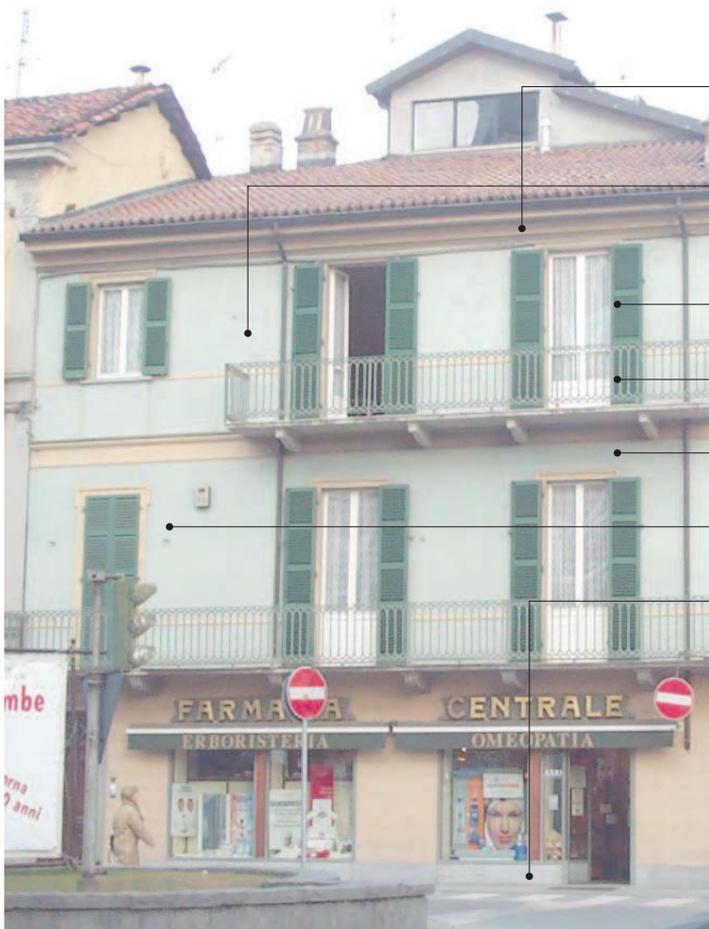
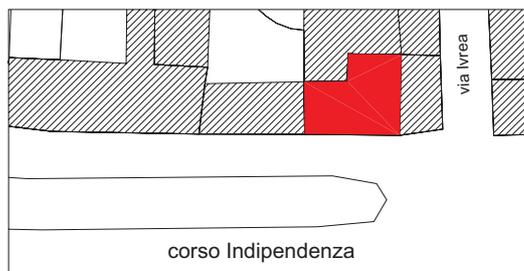
elementi architettonici	
—	cornicione
—	fondo piani superiori
—	serramenti e sistemi oscuranti
—	ringhiere
—	fondo piano terra
—	cornici
—	zoccolo

colori		materiali		normativa
	piano terra	piani superiori	piano terra	piani superiori	
cornicione		23		intonaco	art. n°10
lesene colonne					
marcapiano	23	23	intonaco	intonaco	art. n°10
fondo	26	12	intonaco	intonaco	art. n°9
ornati fregi					
cornici		23		intonaco	art. n°10
sistemi oscuranti		41		legno	art. n°13/16
serramenti	60	52	ferro	legno	art. n°13/16
balconi				pietra	
ringhiere		60		ferro	art. n°11
portone					
zoccolo			pietra di luserna		art. n°12
note	Obbligo di velatura

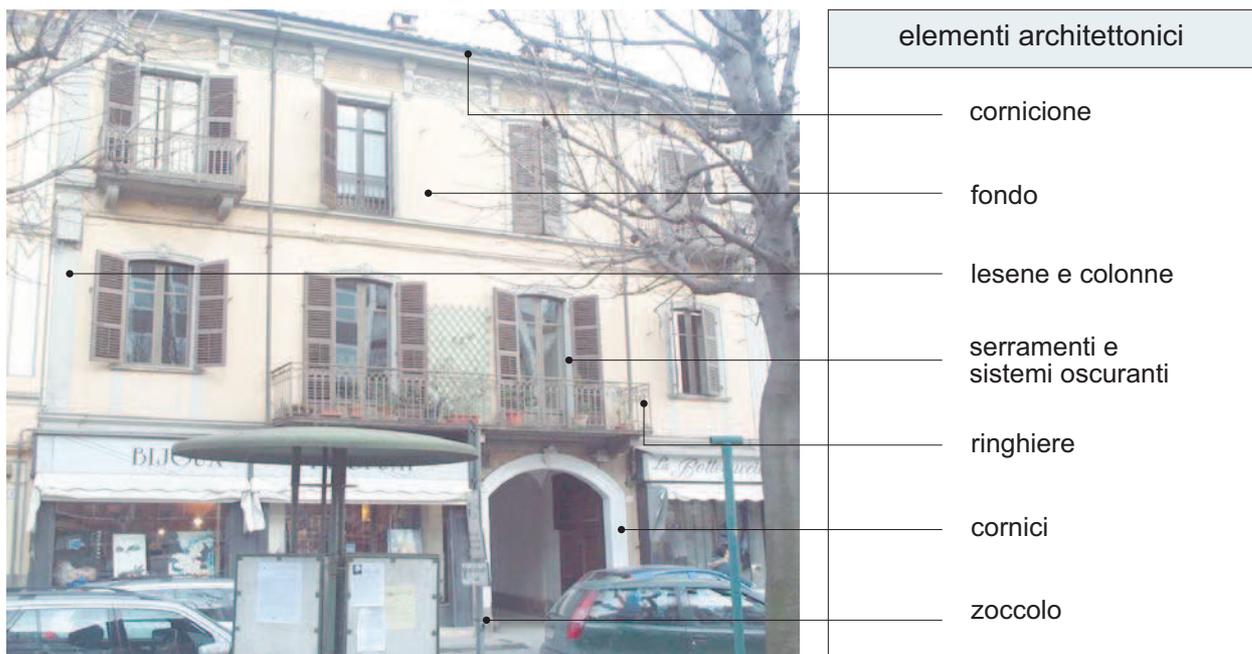
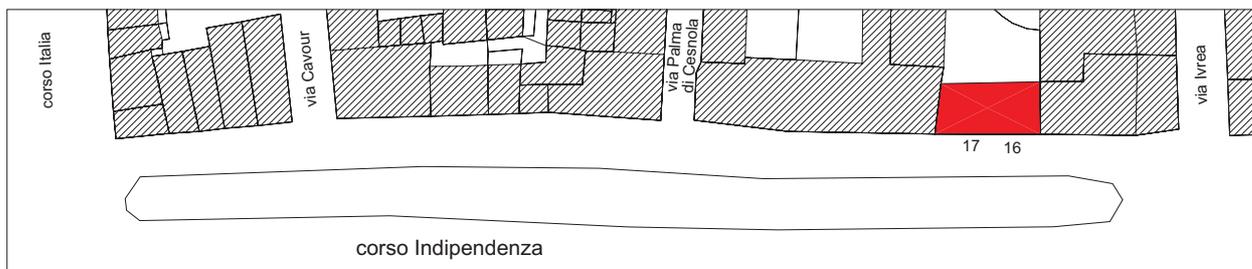
# Ubicazione: Corso INDIPENDENZA n° 16-17

colori		materiali		normativa
	piano terra	piani superiori	piano terra	piani superiori	
cornicione

61		ferro	art. n°11
portone	essenza noce		legno		
zoccolo			pietra di luserna		art. n°12
note	Ripristino di fascia decorativa sotto il cornicione Ripristino del bugnato al piano terra Obbligo di velatura

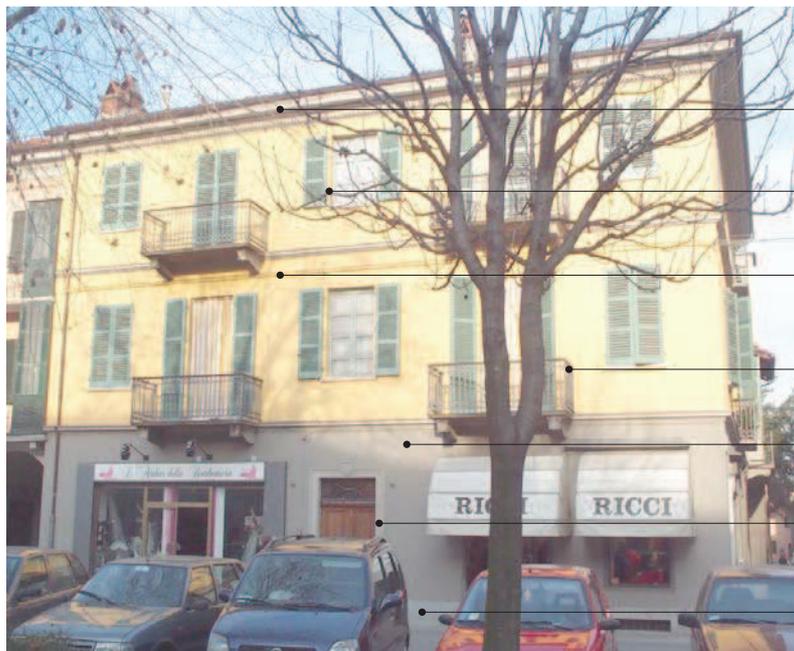
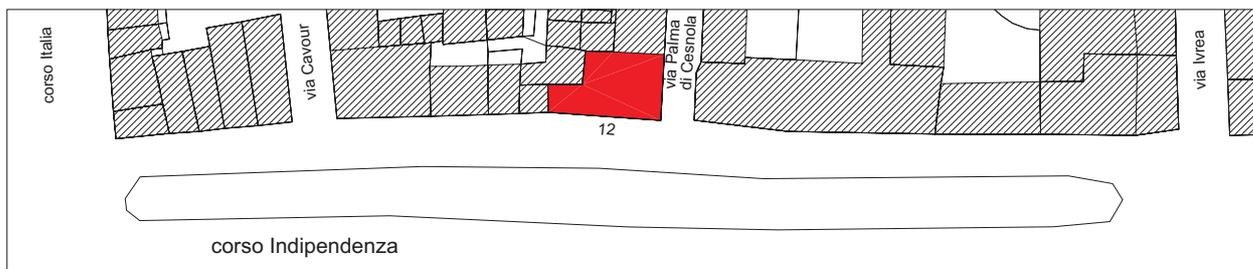
# Ubicazione: Corso INDIPENDENZA n°12 angolo via Palma di Cesnola

elementi architettonici	
—	cornicione
—	serramenti e sistemi oscuranti
—	fondo piani superiori
—	ringhiere
—	fondo piano terra
—	cornici
—	zoccolo

colori		materiali		normativa
	piano terra	piani superiori	piano terra	piani superiori	
cornicione		28		intonaco	art. n°10
lesene colonne					
marcapiano	28	28	intonaco	intonaco	art. n°10
fondo	28	8	intonaco	intonaco	art. n°9
ornati fregi					
cornici			pietra di luserna		art. n°10
sistemi oscuranti	60	43	ferro	legno	art. n°13/16
serramenti	60	51	ferro	legno	art. n°13/16
balconi				pietra	
ringhiere		60		ferro	art. n°11
portone	essenza noce		legno		
zoccolo			pietra di luserna		art. n°12
note	Serramenti della vetrina al piano terra in alluminio anodizzato non congrui

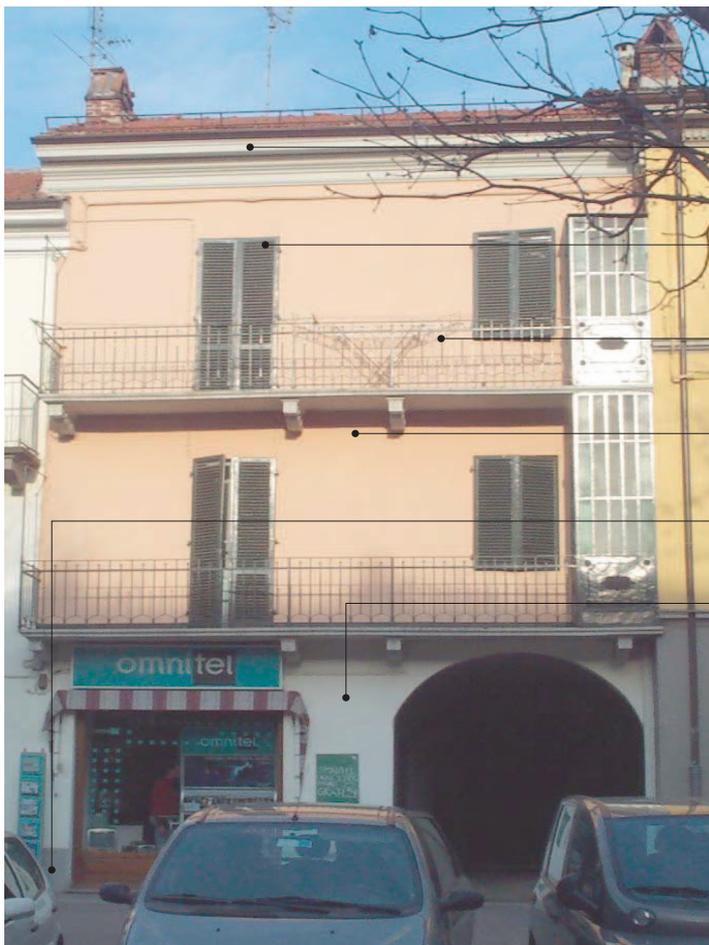
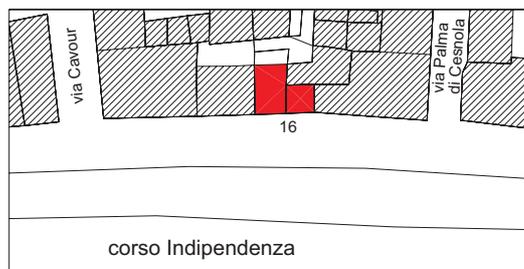
# Ubicazione: Corso INDIPENDENZA n° 16

elementi architettonici	
—	cornicione
—	serramenti e sistemi oscuranti
—	ringhiere
—	fondo piani superiori
—	fondo piano terra
—	zoccolo

colori		materiali		normativa
	piano terra	piani superiori	piano terra	piani superiori	
cornicione		28		intonaco	art. n°10
lesene colonne					
marcapiano					
fondo	6	6	intonaco	intonaco	art. n°9
ornati fregi					
cornici					
sistemi oscuranti	60	43	ferro	legno	art. n°13/16
serramenti	essenza noce	51	legno	legno	art. n°13/16
balconi		28		cemento	
ringhiere		60		ferro	art. n°11
portone	essenza noce		legno		
zoccolo			pietra di luserna		art. n°12
note

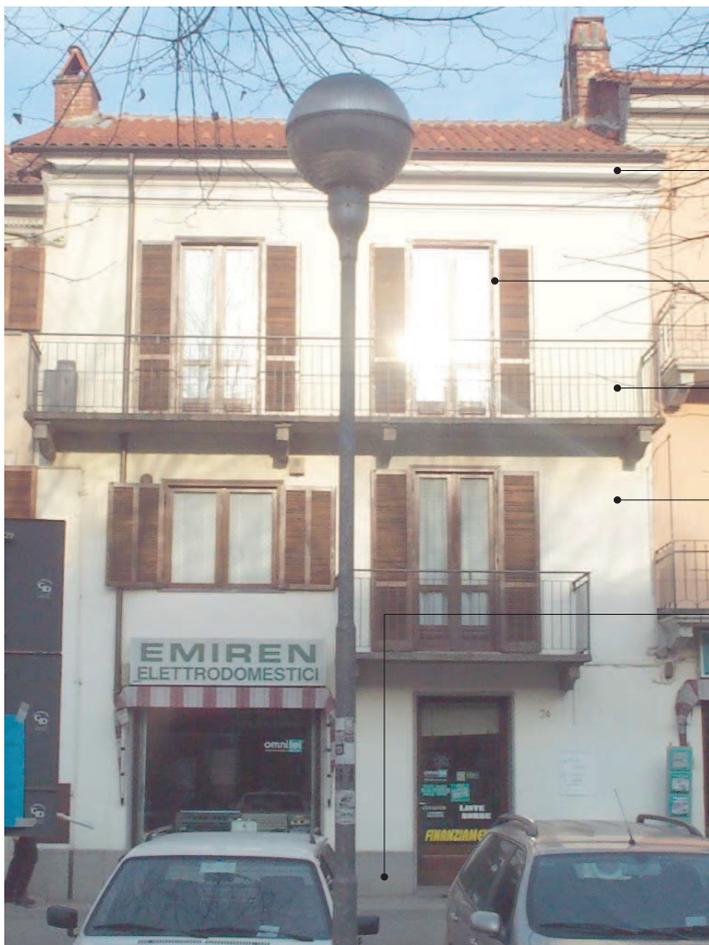
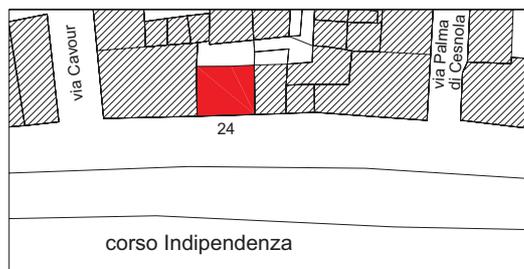
# Ubicazione: Corso INDIPENDENZA n°24

elementi architettonici	
—	cornicione
—	serramenti e sistemi oscuranti
—	ringhiere
—	fondo
—	zoccolo

colori		materiali		normativa
	piano terra	piani superiori	piano terra	piani superiori	
cornicione

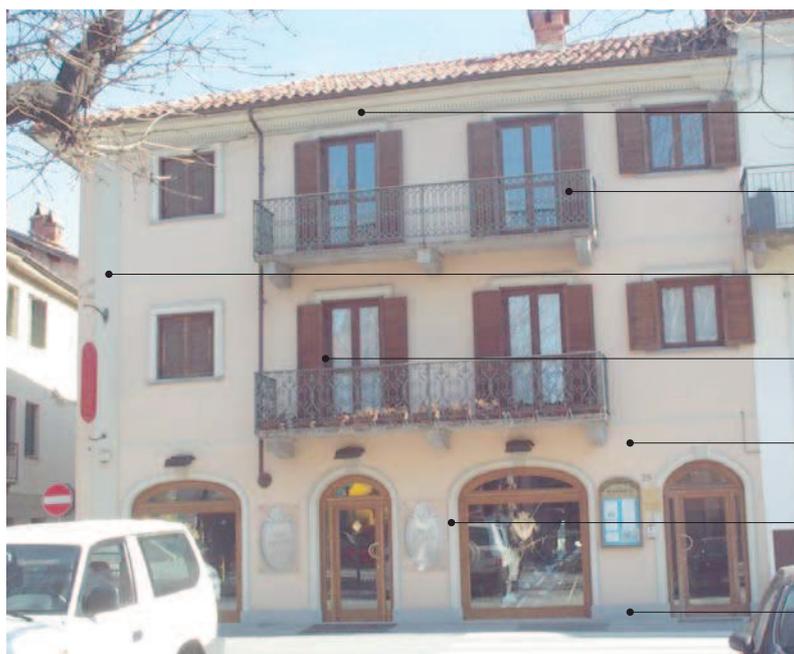
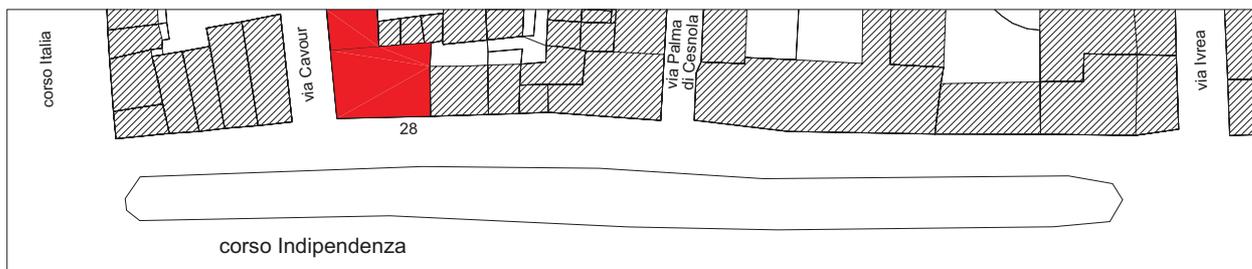
# Ubicazione: Corso INDIPENDENZA n° 28 angolo via Cavour

elementi architettonici	
—	cornicione
—	ringhiere
—	lesene e colonne
—	serramenti e sistemi oscuranti
—	fondo
—	cornici
—	zoccolo

63	ferro	ferro	art. n°11
portone	essenza noce		legno		
zoccolo			pietra di luserna		art. n°12
note	Obbligo di velatura

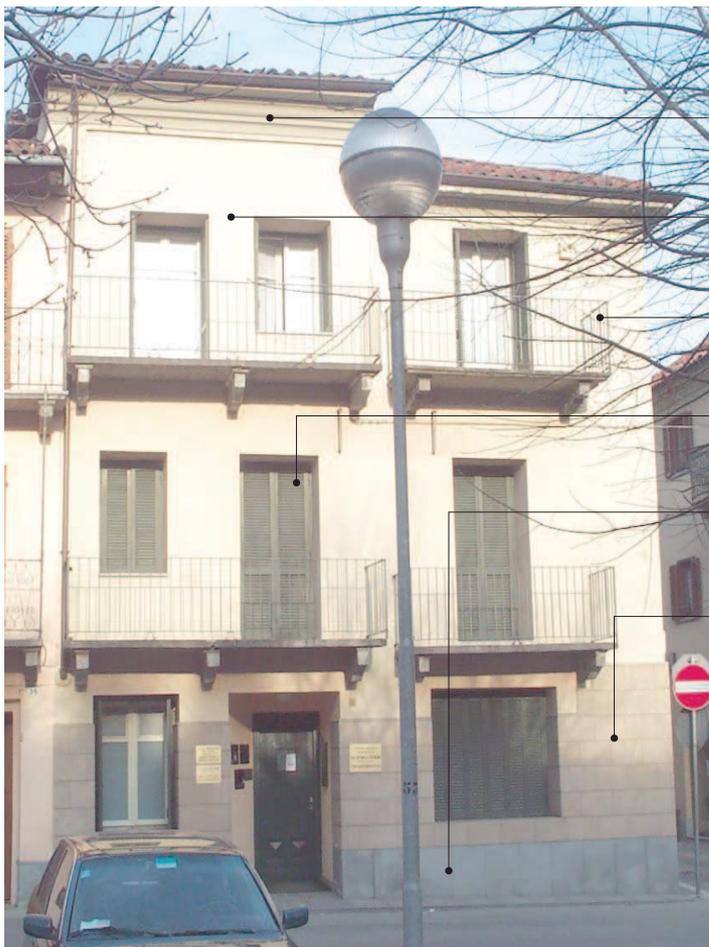
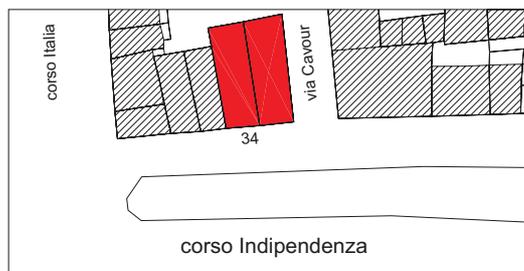
# Ubicazione: Corso INDIPENDENZA n° 34 angolo via Cavour

elementi architettonici	
_____	cornicione
_____	fondo piani superiori
_____	ringhiere
_____	serramenti e sistemi oscuranti
_____	zoccolo
_____	fondo piano terra

62	ferro	ferro	art. n°11
portone					
zoccolo			pietra di luserna		art. n°12
note	Rivestimento al piano terra non congruo

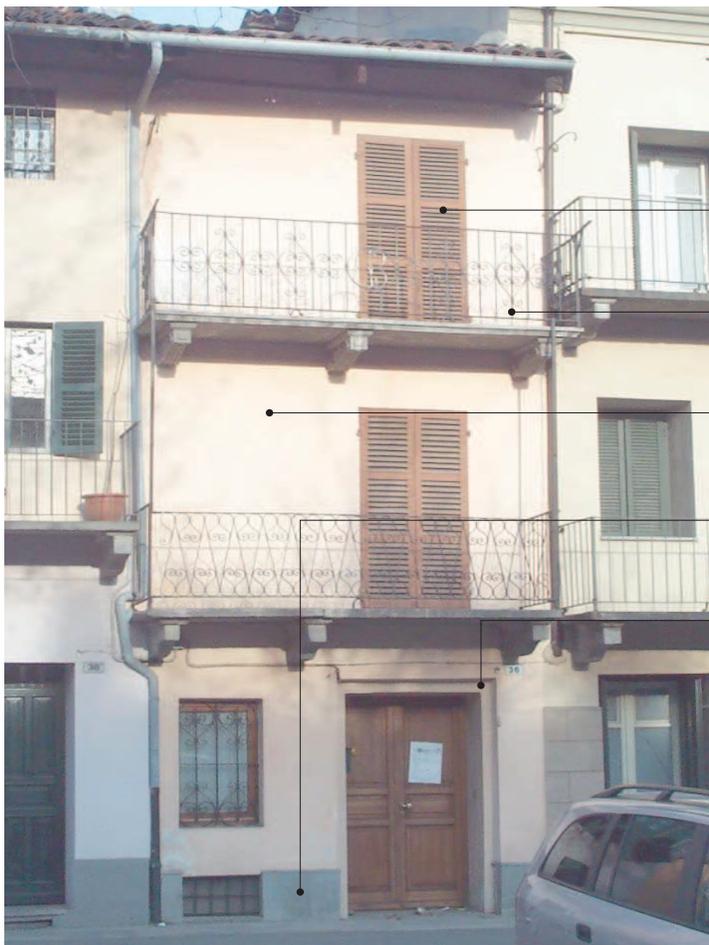
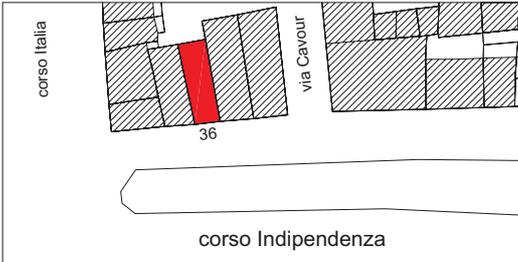
# Ubicazione: Corso INDIPENDENZA n°36

elementi architettonici	
●	serramenti e sistemi oscuranti
●	ringhiere
●	fondo
●	zoccolo
●	cornici

colori		materiali		normativa
	piano terra	piani superiori	piano terra	piani superiori	
cornicione					
lesene colonne					
marcapiano					
fondo	6	6	intonaco	intonaco	art. n°9
ornati fregi					
cornici					
sistemi oscuranti	essenza noce	essenza noce	legno	legno	art. n°13/16
serramenti	essenza noce	essenza noce	legno	legno	art. n°13/16
balconi				pietra	
ringhiere	61	61	ferro	ferro	art. n°11
portone	essenza noce		legno		
zoccolo	16		intonaco		art. n°12
note

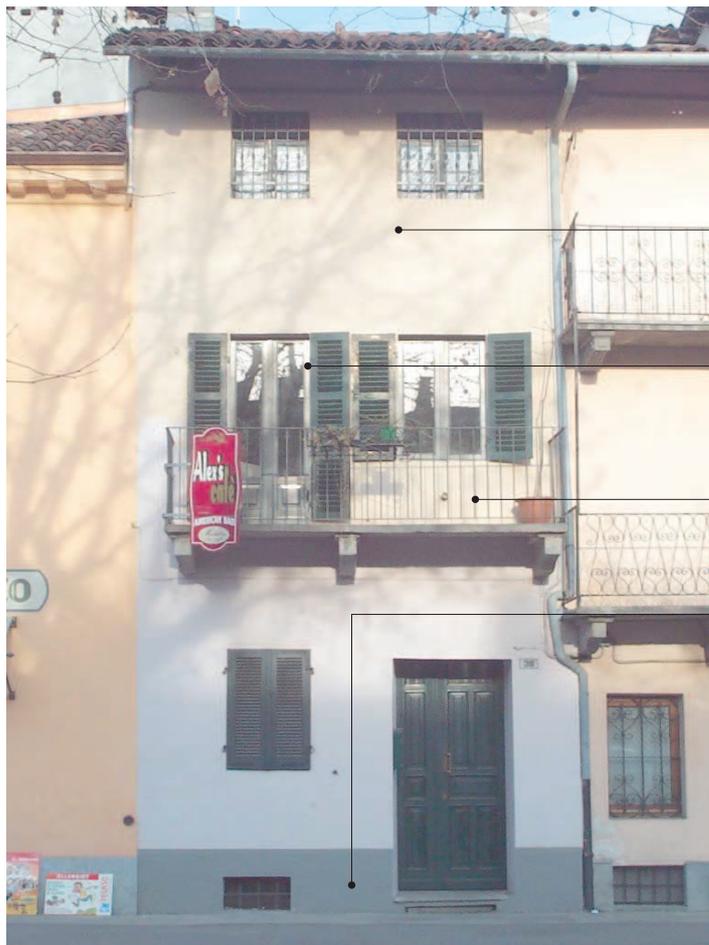
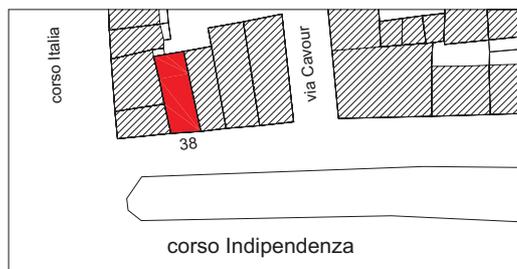
# Ubicazione: Corso INDIPENDENZA n° 38

elementi architettonici	
—	fondo
—	serramenti e sistemi oscuranti
—	ringhiere
—	zoccolo

colori		materiali		normativa
	piano terra	piani superiori	piano terra	piani superiori	
cornicione					
lesene colonne					
marcapiano					
fondo

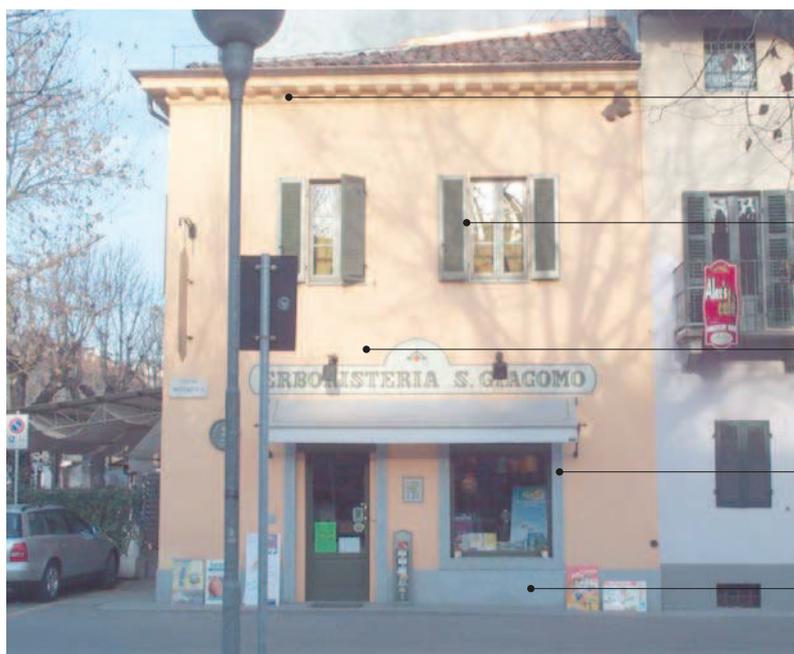
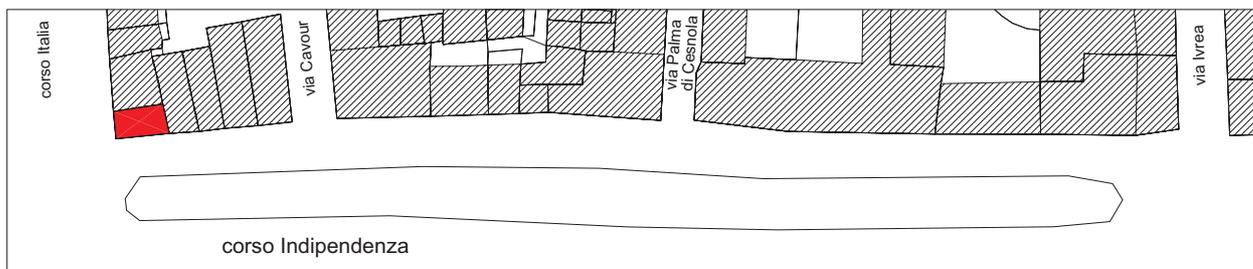
# Ubicazione: Corso INDIPENDENZA angolo corso Italia

elementi architettonici	
●	cornicione
●	serramenti e sistemi oscuranti
●	fondo
●	cornici
●	zoccolo

51	ferro	legno	art. n°13/16
balconi					
ringhiere					
portone	essenza noce		legno		
zoccolo			pietra di luserna		art. n°12
note	Obbligo di velatura

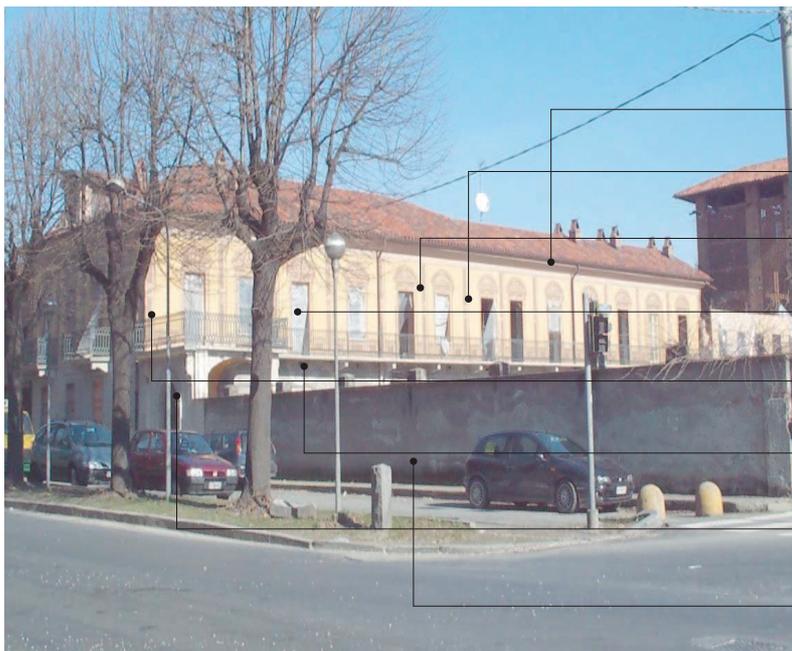
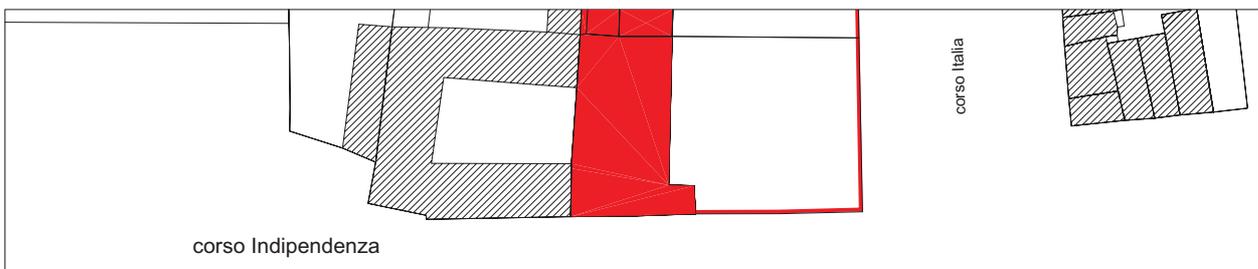
# Ubicazione: Corso INDIPENDENZA angolo corso Italia

elementi architettonici	
—	cornicione
—	fondo piani superiori
—	lesene e colonne
—	serramenti e sistemi oscuranti
—	ringhiere
—	fondo piano terra
—	cornici
—	zoccolo

colori		materiali		normativa
	piano terra	piani superiori	piano terra	piani superiori	
cornicione		26		intonaco	art. n°10
lesene colonne		26		dipinti	art. n°10
marcapiano	16		intonaco		art. n°10
fondo	16	6	intonaco	intonaco	art. n°9
ornati fregi					
cornici		26	pietra di luserna	dipinti	art. n°10
sistemi oscuranti		essenza noce		legno	art. n°13/16
serramenti	essenza noce	essenza noce	legno	legno	art. n°13/16
balconi				pietra	
ringhiere	61	61	ferro	ferro	art. n°11
portone	essenza noce		legno		
zoccolo			pietra di luserna		art. n°12
note	Decorazioni facciata a trompe-l'oeil Obbligo di velatura

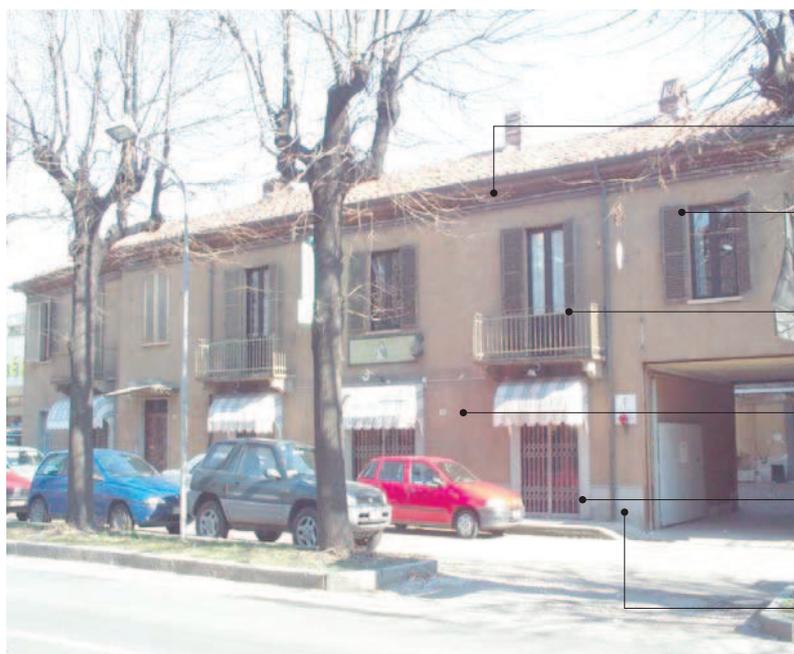
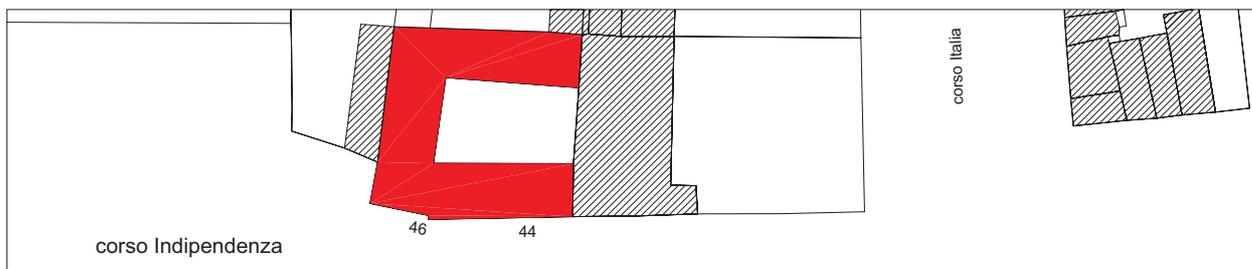
# Ubicazione: Corso INDIPENDENZA n° 44-46

elementi architettonici	
—	cornicione
—	serramenti e sistemi oscuranti
—	ringhiere
—	fondo
—	cornici
—	zoccolo

61	ferro	ferro	art. n°11
portone	essenza noce		legno		
zoccolo			pietra di luserna		art. n°12
note	Zoccolo e cornici in serizzo non congrui Intonaco plastico tipo graffiato non congruo

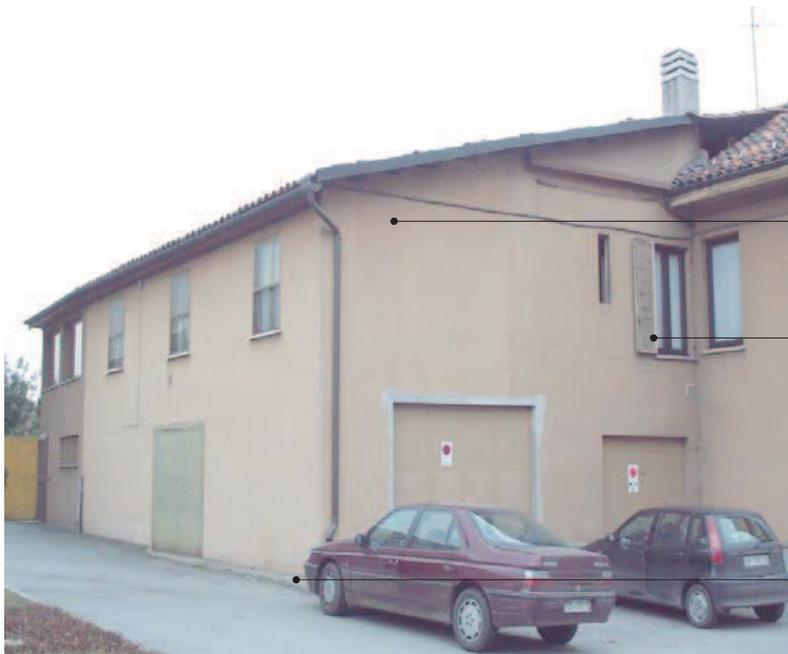
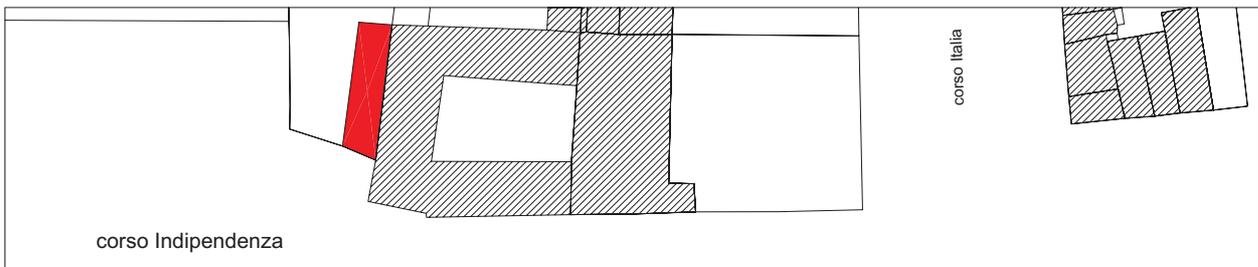
# Ubicazione: Corso INDIPENDENZA

elementi architettonici	
●	fondo
●	serramenti e sistemi oscuranti
●	zoccolo

19	intonaco	intonaco	art. n°9
ornati fregi					
cornici					
sistemi oscuranti		essenza noce		legno	art. n°13/16
serramenti	essenza noce	essenza noce	legno	legno	art. n°13/16
balconi					
ringhiere					
portone	essenza noce		legno		
zoccolo			pietra di luserna		art. n°12
note	Intonaco plastico tipo graffiato non congruo

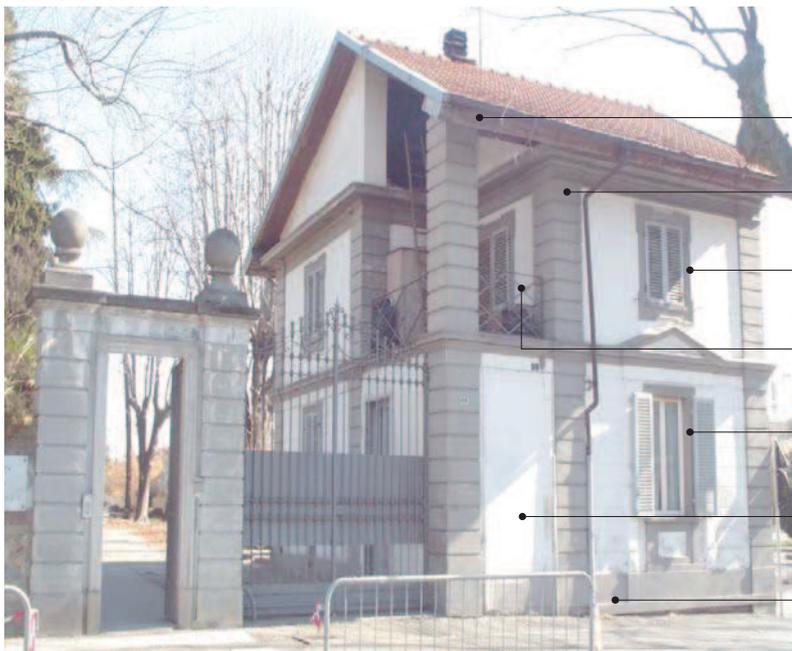
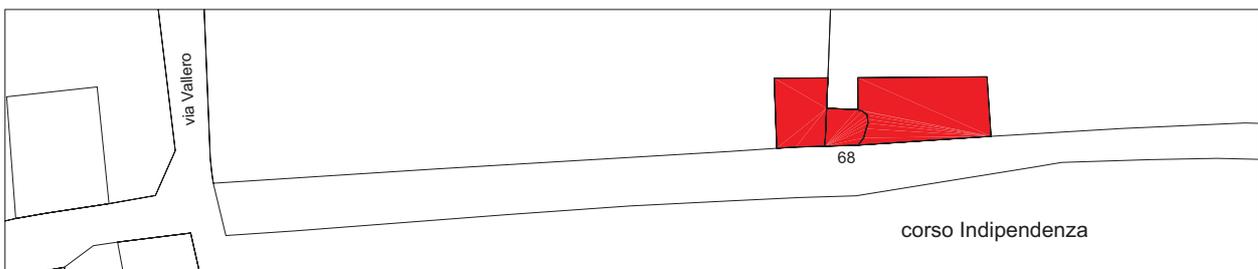
# Ubicazione: Corso INDIPENDENZA n° 68

elementi architettonici	
●	cornicione
●	lesene e colonne
●	cornici
●	ringhiere
●	serramenti e sistemi oscuranti
●	fondo
●	zoccolo

colori		materiali		normativa
	piano terra	piani superiori	piano terra	piani superiori	
cornicione		14		intonaco	art. n°10
lesene colonne	14	14	intonaco	intonaco	art. n°10
marcapiano	14		intonaco		art. n°10
fondo	8	8	intonaco	intonaco	art. n°9
ornati fregi					
cornici	14	14	intonaco	intonaco	art. n°10
sistemi oscuranti	46	46	legno	legno	art. n°13/16
serramenti	53	53	legno	legno	art. n°13/16
balconi					
ringhiere		63		ferro	art. n°11
portone	63		ferro		
zoccolo			pietra di luserna		art. n°12
note	Obbligo di velatura

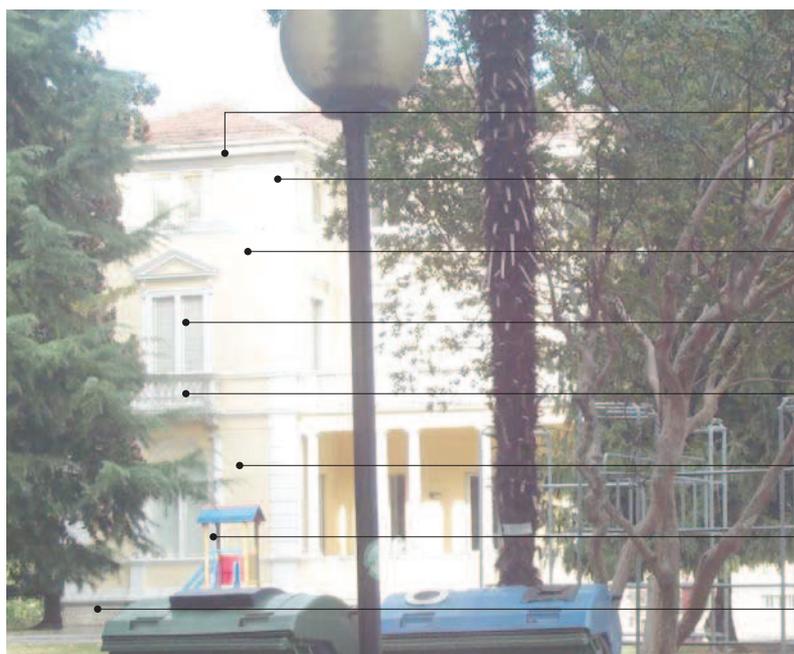
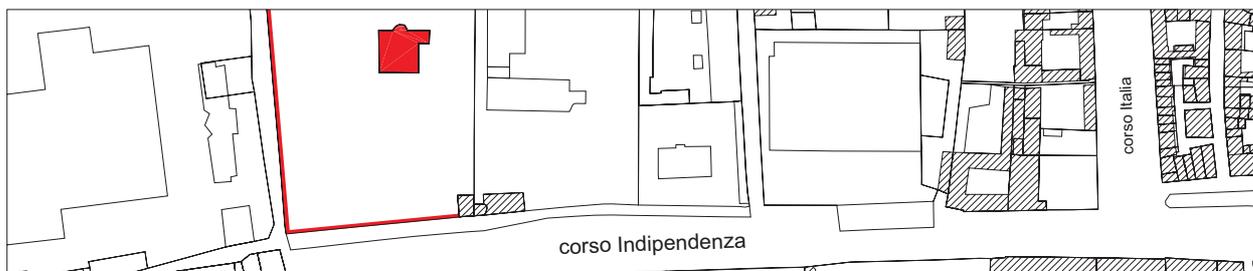
# Ubicazione: Corso INDIPENDENZA angolo via Vallero

elementi architettonici	
—	cornicione
—	lesene e colonne
—	fondo piani superiori
—	serramenti e sistemi oscuranti
—	ringhiere
—	fondo piano terra
—	cornici
—	zoccolo

colori		materiali		normativa
	piano terra	piani superiori	piano terra	piani superiori	
cornicione		14		intonaco	art. n°10
lesene colonne	14	14	intonaco	intonaco	art. n°10
marcapiano	14	14	intonaco	intonaco	art. n°10
fondo	8	8	intonaco	intonaco	art. n°9
ornati fregi		14		intonaco	art. n°10
cornici	14	14	intonaco	intonaco	art. n°10
sistemi oscuranti	46	46	legno	legno	art. n°13/16
serramenti	53	53	legno	legno	art. n°13/16
balconi		14		cemento	
ringhiere		14		cemento	art. n°11
portone					
zoccolo	15		intonaco		art. n°12
note	Vincolo L.1089/39 Obbligo di velatura
