Ubicazione: Via MAURIZIO FARINA

Classificazione da P.R.G.C.: Edifici monumentali e signorili di età rinascimentale e barocca, cortili e giardini di pertinenza

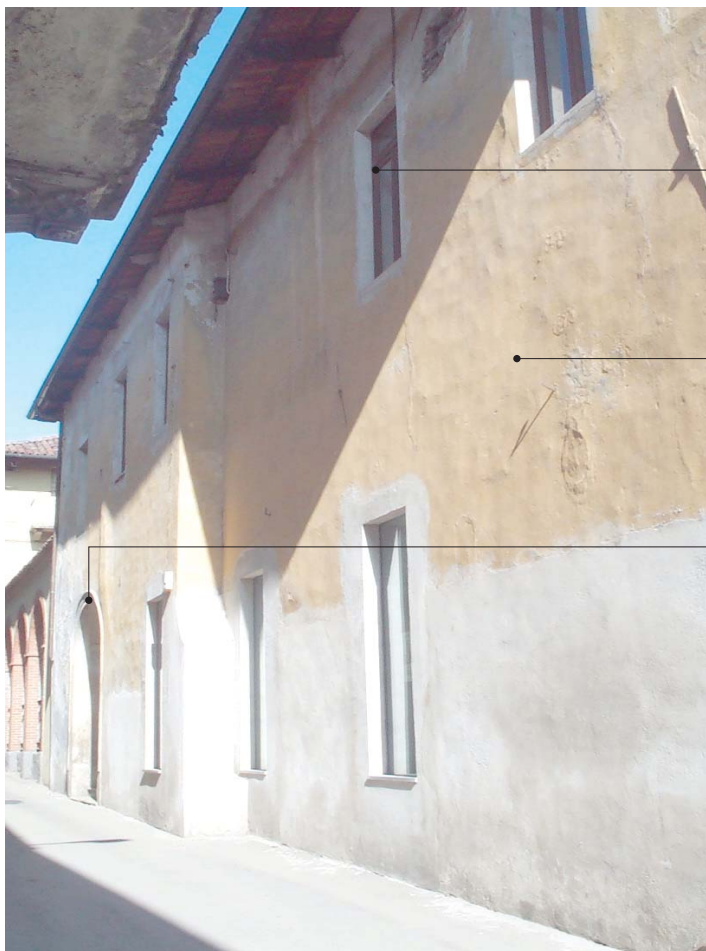
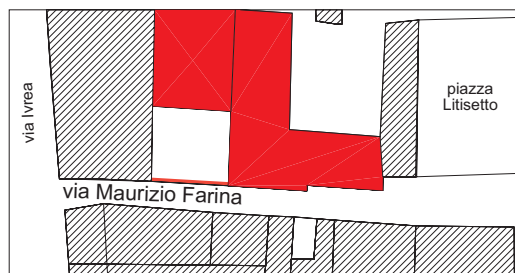
elementi architettonici	
●	serramenti e sistemi oscuranti
●	fondo
●	cornici

colori		materiali		normativa
	piano terra	piani superiori	piano terra	piani superiori	
cornicione					
lesene colonne	mattone a vista		mattone		art. n°10
marcapiano					
fondo

9	intonaco	intonaco	art. n°9
ornati fregi					
cornici

16		intonaco		art. n°10
sistemi oscuranti

40		legno	art. n°13/16
serramenti

50	legno	legno	art. n°13/16
balconi					
ringhiere

61		ferro		art. n°11
portone	essenza noce		legno		
zoccolo

16		intonaco		art. n°12
note	Vincolo L. 1089/39 Obbligo di velatura

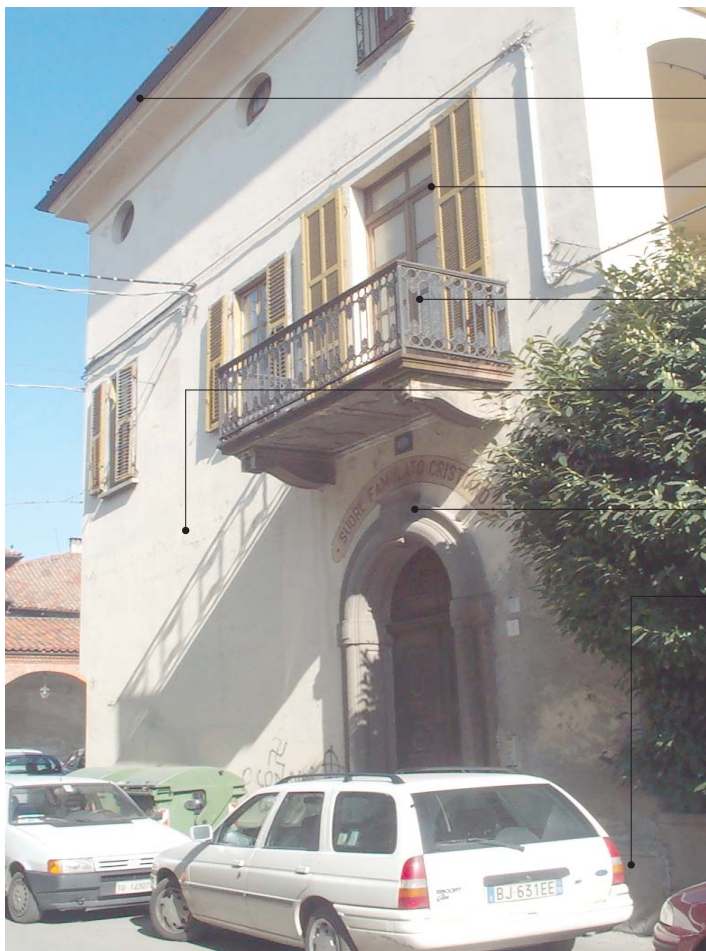
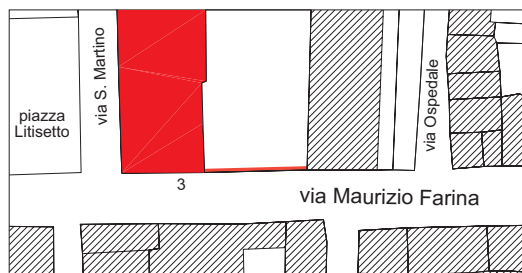
Ubicazione: Via MAURIZIO FARINA n°3 angolo via San Martino n°2

elementi architettonici	
—	cornicione
—	serramenti e sistemi oscuranti
—	ringhiere
—	fondo
—	cornici
—	zoccolo

colori		materiali		normativa
	piano terra	piani superiori	piano terra	piani superiori	
cornicione

14		intonaco	art. n°10
lesene colonne					
marcapiano					
fondo

17	intonaco	intonaco	art. n°9
ornati fregi					
cornici			pietra di luserna		art. n°10
sistemi oscuranti

45		legno	art. n°13/16
serramenti

50		legno	art. n°13/16
balconi				pietra	
ringhiere

60	ferro	ferro	art. n°11
portone	essenza noce		legno		
zoccolo			pietra di luserna		art. n°12
note	Vincolo L. 1089/39 Obbligo di velatura

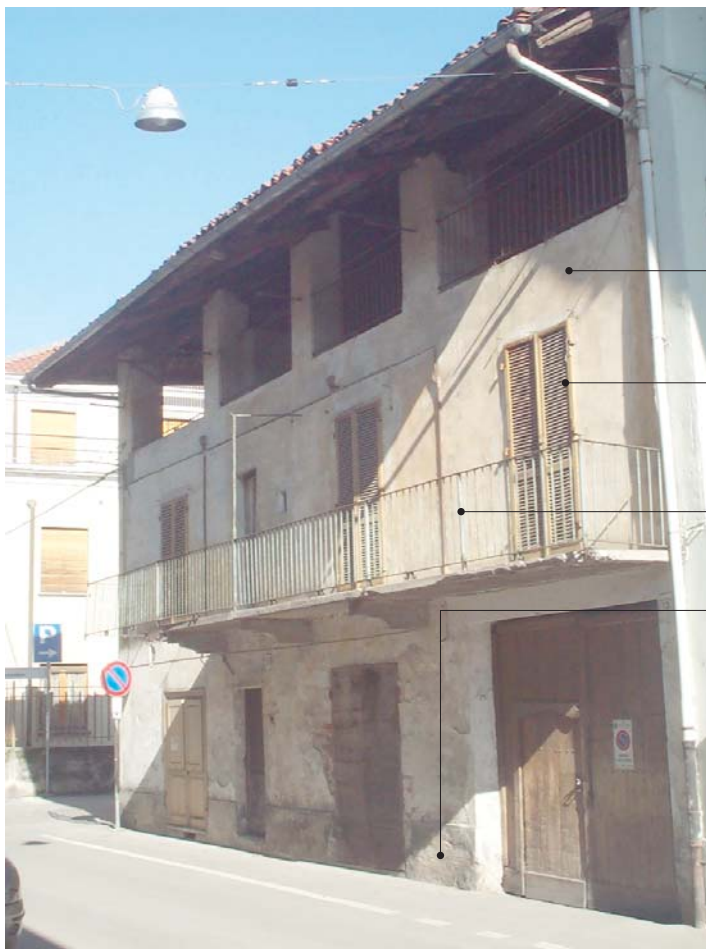
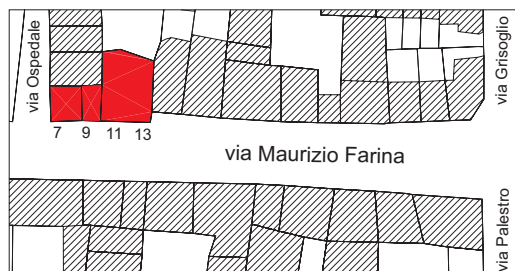
Ubicazione: Via MAURIZIO FARINA n°7-9-11-13 angolo via Ospedale n°2

elementi architettonici	
—	fondo
—	serramenti e sistemi oscuranti
—	ringhiere
—	zoccolo

colori		materiali		normativa
	piano terra	piani superiori	piano terra	piani superiori	
cornicione					
lesene colonne					
marcapiano					
fondo

6	intonaco	intonaco	art. n°9
ornati fregi					
cornici					
sistemi oscuranti	essenza noce	essenza noce	legno	legno	art. n°13/16
serramenti	essenza noce	essenza noce	legno	legno	art. n°13/16
balconi				pietra	
ringhiere

61		ferro	art. n°11
portone	essenza noce		legno		
zoccolo			pietra di luserna		art. n°12
note

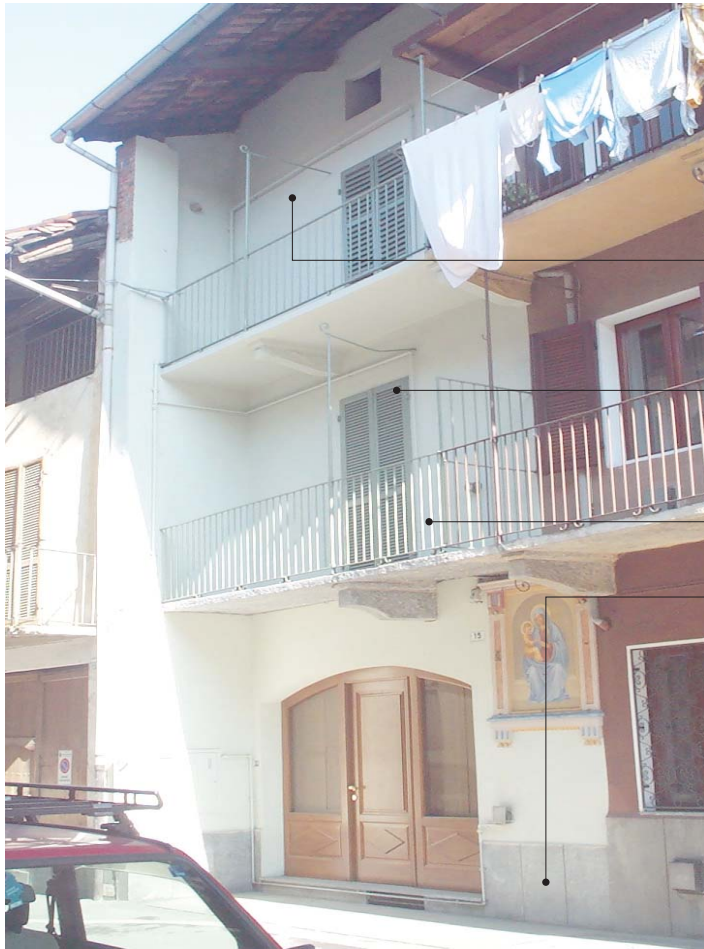
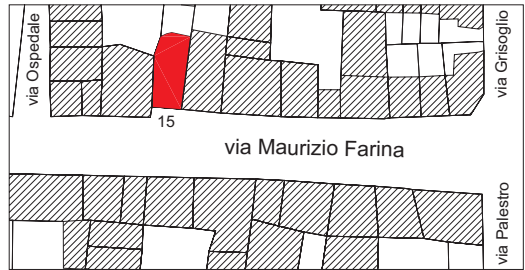
Ubicazione: Via MAURIZIO FARINA n°15

elementi architettonici	
—	fondo
—	serramenti e sistemi oscuranti
—	ringhiere
—	zoccolo

colori		materiali		normativa
	piano terra	piani superiori	piano terra	piani superiori	
cornicione					
lesene colonne					
marcapiano					
fondo

8	intonaco	intonaco	art. n°9
ornati fregi	raffigurazione sacra				art. n°10
cornici					
sistemi oscuranti

45		legno	art. n°13/16
serramenti	essenza noce

50	legno	legno	art. n°13/16
balconi				pietra	
ringhiere

62		ferro	art. n°11
portone					
zoccolo

15		intonaco		art. n°12
note

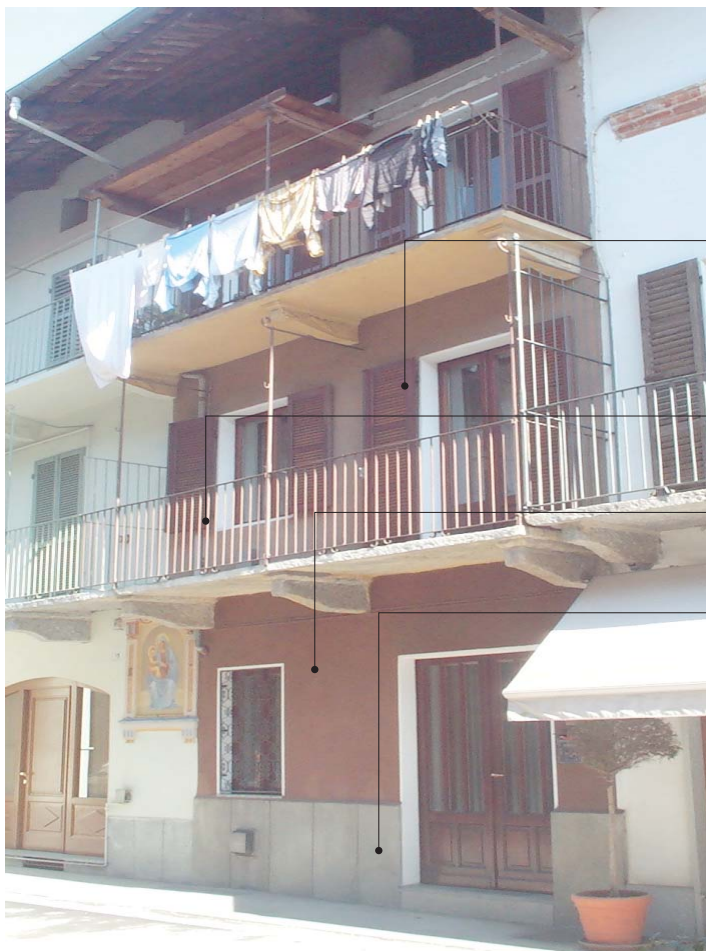
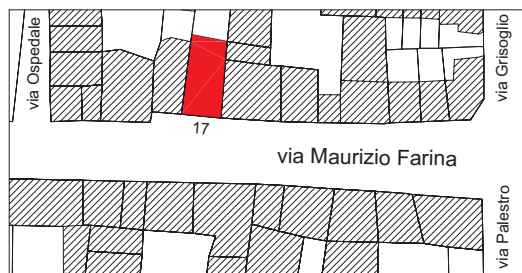
Ubicazione: Via MAURIZIO FARINA n°17

elementi architettonici	
	serramenti e sistemi oscuranti
	ringhiere
	fondo
	zoccolo

colori		materiali		normativa
	piano terra	piani superiori	piano terra	piani superiori	
cornicione					
lesene colonne					
marcapiano					
fondo

8	intonaco	intonaco	art. n°9
ornati fregi					
cornici					
sistemi oscuranti

45		legno	art. n°13/16
serramenti	essenza noce

50	legno	legno	art. n°13/16
balconi				pietra	
ringhiere

62		ferro	art. n°11
portone					
zoccolo

15		intonaco		art. n°12
note	Intonaco plastico tipo granigliato non congruo

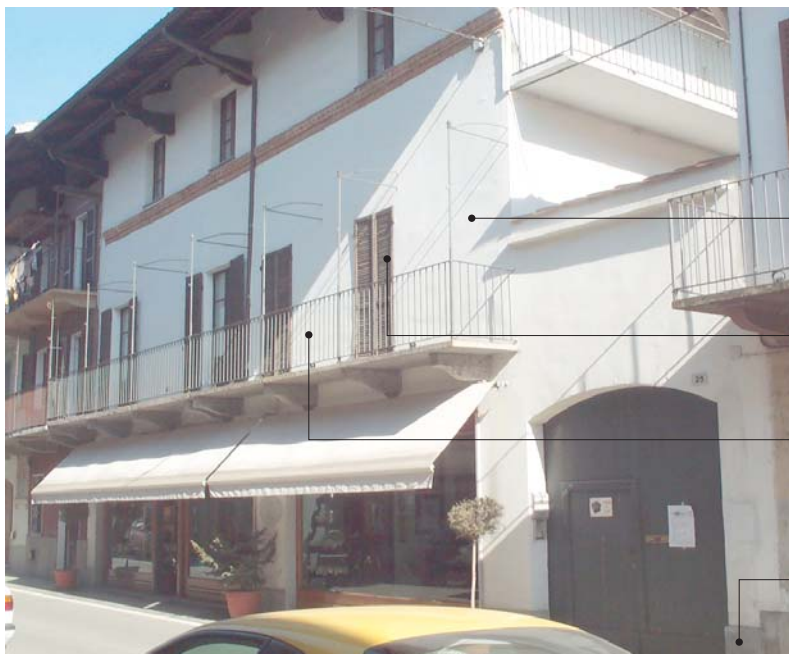
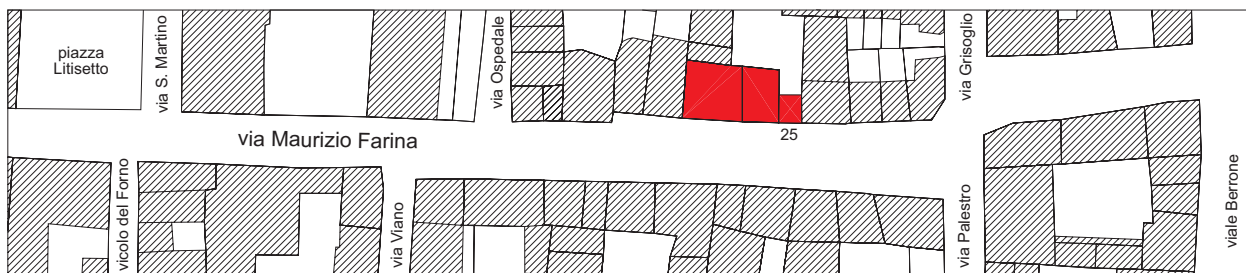
Ubicazione: Via MAURIZIO FARINA n°25

elementi architettonici	
	fondo
	serramenti e sistemi oscuranti
	ringhiere
	zoccolo

colori		materiali		normativa
	piano terra	piani superiori	piano terra	piani superiori	
cornicione					
lesene colonne					
marcapiano		mattone a vista		mattone	art. n°10
fondo	17	17	intonaco	intonaco	art. n°9
ornati fregi					
cornici			pietra di luserna		art. n°10
sistemi oscuranti		41		legno	art. n°13/16
serramenti	essenza noce	52	legno	legno	art. n°13/16
balconi				pietra	
ringhiere		60		ferro	art. n°11
portone	essenza noce		legno		
zoccolo	15		intonaco		art. n°12
note

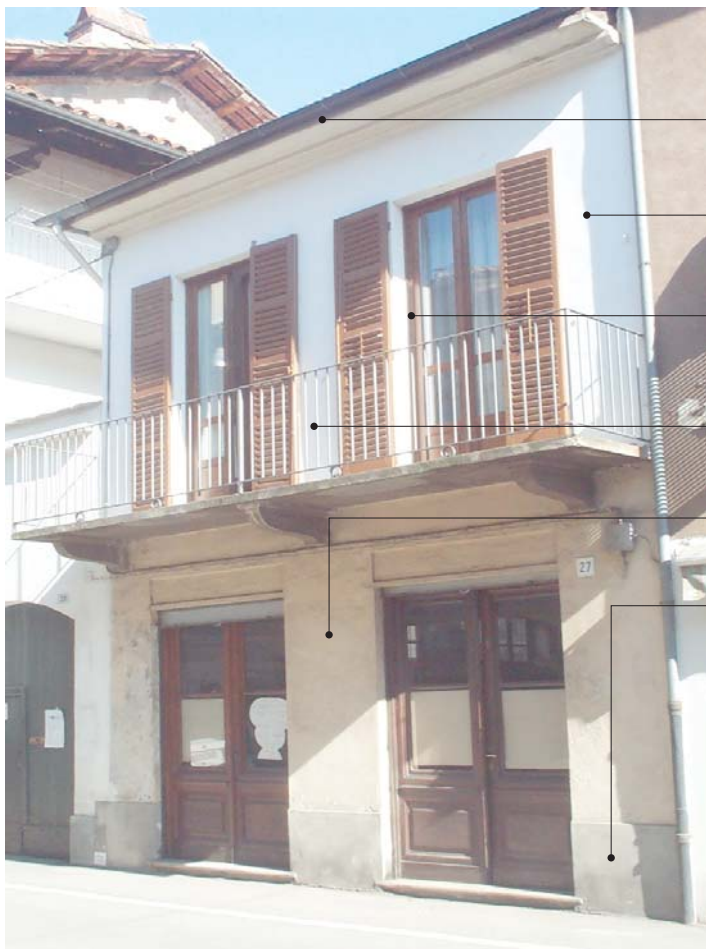
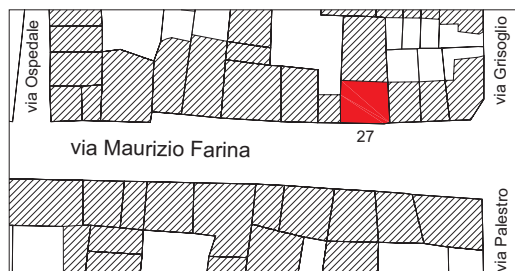
Ubicazione: Via MAURIZIO FARINA n°27

elementi architettonici	
—	cornicione
—	fondo piani superiori
—	serramenti e sistemi oscuranti
—	ringhiere
—	fondo
—	zoccolo

colori		materiali		normativa
	piano terra	piani superiori	piano terra	piani superiori	
cornicione

26		intonaco	art. n°10
lesene colonne					
marcapiano					
fondo

7	intonaco	intonaco	art. n°9
ornati fregi					
cornici					
sistemi oscuranti		essenza noce		legno	art. n°13/16
serramenti	essenza noce	essenza noce	legno	legno	art. n°13/16
balconi

26		cemento	
ringhiere

61		ferro	art. n°11
portone					
zoccolo

26		intonaco		art. n°12
note

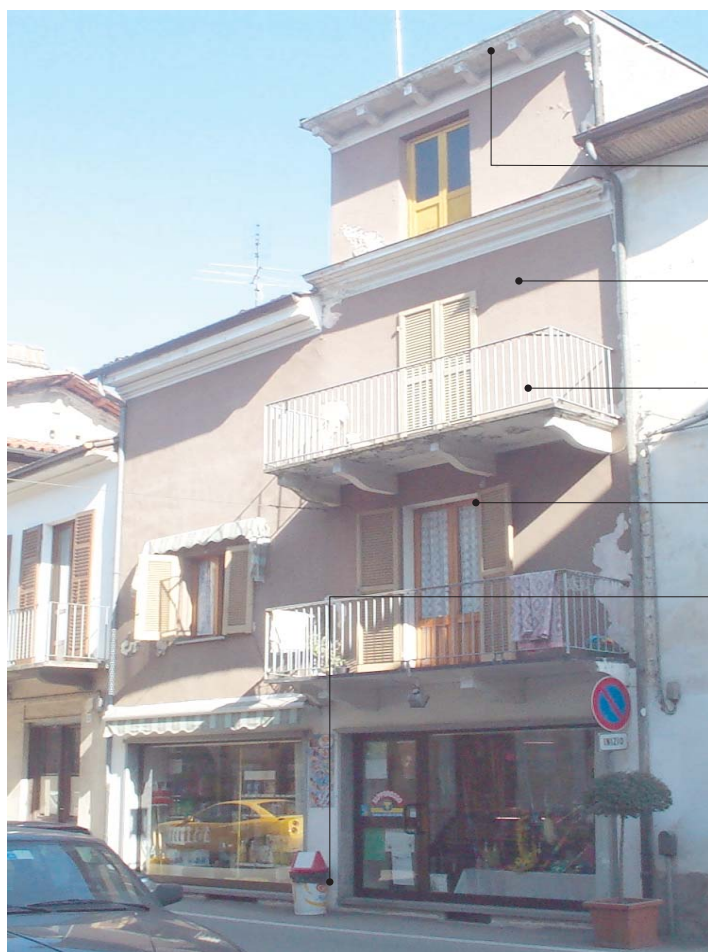
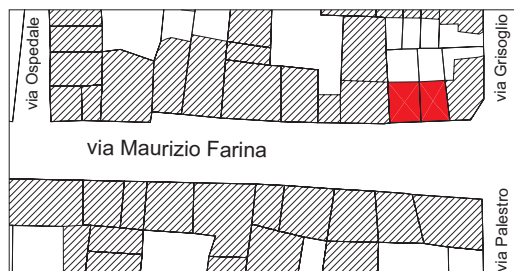
Ubicazione: Via MAURIZIO FARINA

elementi architettonici	
_____	cornicione
_____	fondo
_____	ringhiere
_____	serramenti e sistemi oscuranti
_____	zoccolo

colori		materiali		normativa
	piano terra	piani superiori	piano terra	piani superiori	
cornicione

3		intonaco	art. n°10
lesene colonne					
marcapiano					
fondo

22	intonaco	intonaco	art. n°9
ornati fregi					
cornici					
sistemi oscuranti		essenza noce		legno	art. n°13/16
serramenti	essenza noce	essenza noce	legno	legno	art. n°13/16
balconi				pietra	
ringhiere

61		ferro	art. n°11
portone					
zoccolo			pietra di luserna		art. n°12
note	Intonaco plastico tipo granigliato ai piani superiori non congruo

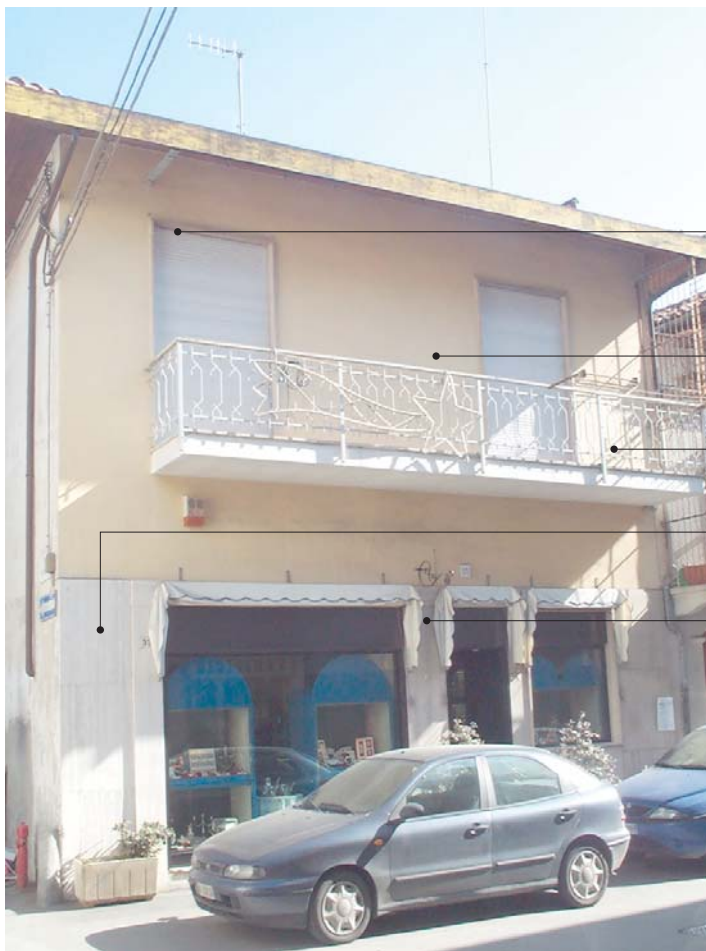
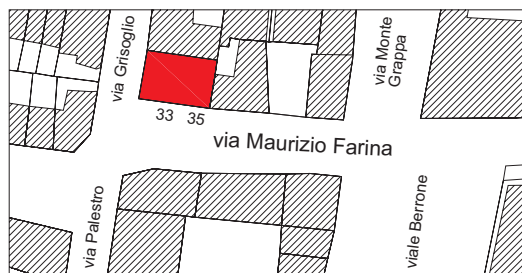
Ubicazione: Via MAURIZIO FARINA n°33-35 angolo via Grisoglio

elementi architettonici	
●	serramenti e sistemi oscuranti
●	fondo
●	ringhiere
●	fondo piani superiori
●	cornici

colori		materiali		normativa
	piano terra	piani superiori	piano terra	piani superiori	
cornicione					
lesene colonne					
marcapiano					
fondo

7	intonaco	intonaco	art. n°9
ornati fregi					
cornici					
sistemi oscuranti	essenza noce	essenza noce	legno	legno	art. n°13/16
serramenti	essenza noce	essenza noce	legno	legno	art. n°13/16
balconi

15		cemento	
ringhiere

61		ferro	art. n°11
portone					
zoccolo

15		intonaco		art. n°12
note	Edificio recente privo di elementi tipologici di interesse documentario Rivestimento al piano terra non congruo

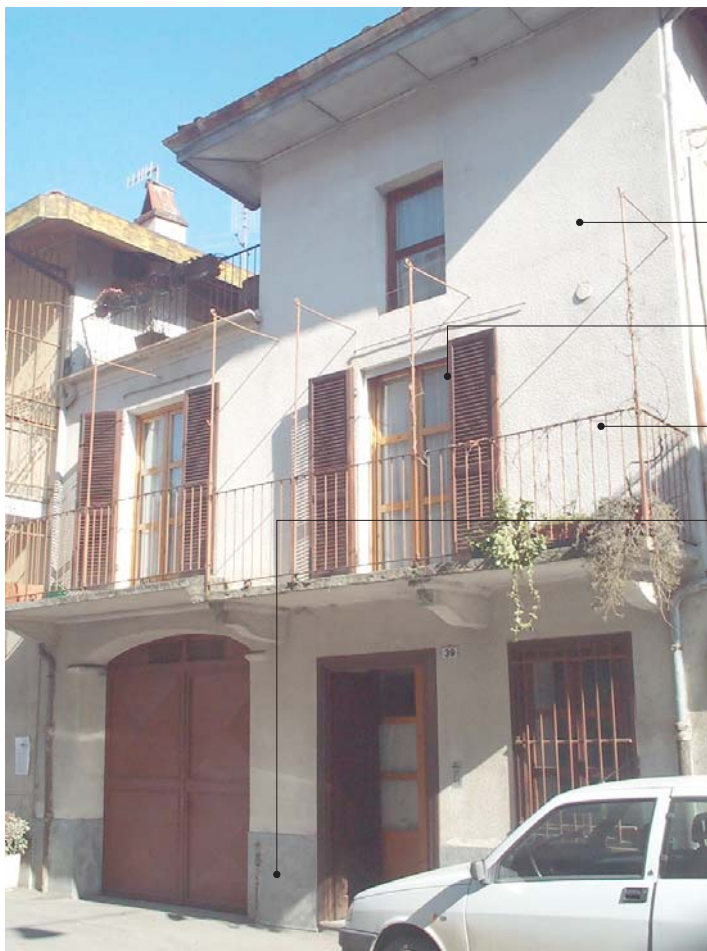
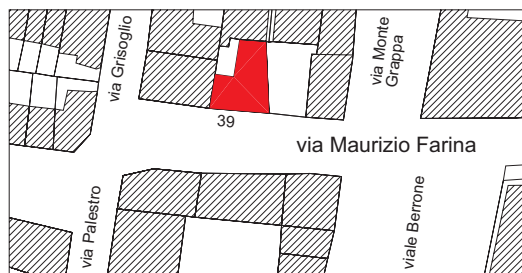
Ubicazione: Via MAURIZIO FARINA n°39

elementi architettonici	
—	fondo
—	serramenti e sistemi oscuranti
—	ringhiere
—	zoccolo

colori		materiali		normativa
	piano terra	piani superiori	piano terra	piani superiori	
cornicione					
lesene colonne					
marcapiano					
fondo

8	intonaco	intonaco	art. n°9
ornati fregi					
cornici					
sistemi oscuranti		essenza noce		legno	art. n°13/16
serramenti	essenza noce	essenza noce	legno	legno	art. n°13/16
balconi				pietra	
ringhiere

61	ferro	ferro	art. n°11
portone	essenza noce		legno		
zoccolo			pietra di luserna		art. n°12
note	Intonaco plastico tipo granulato non congruo

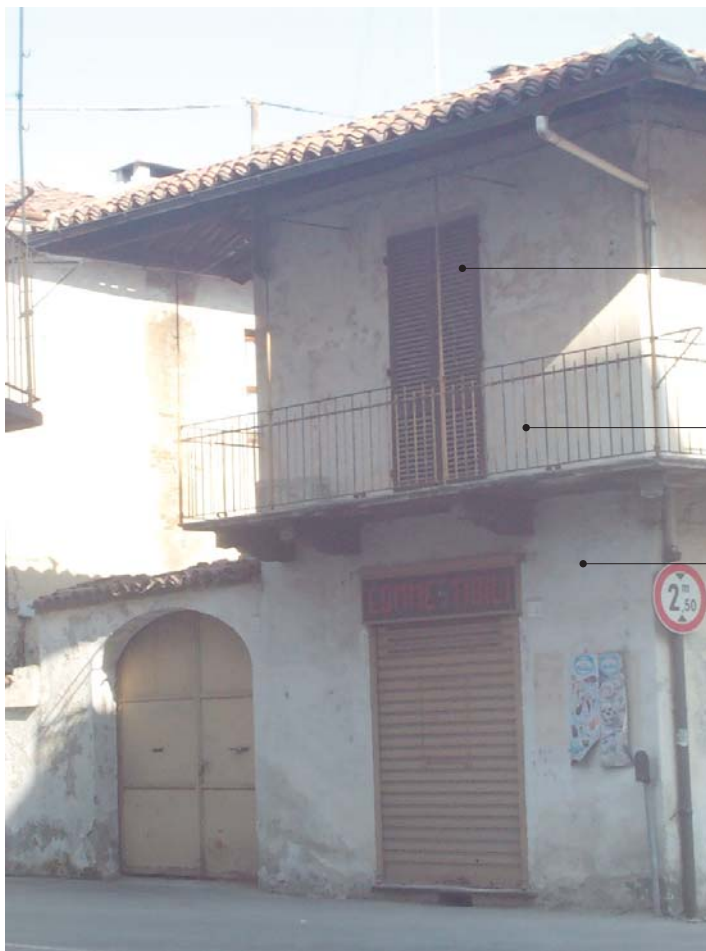
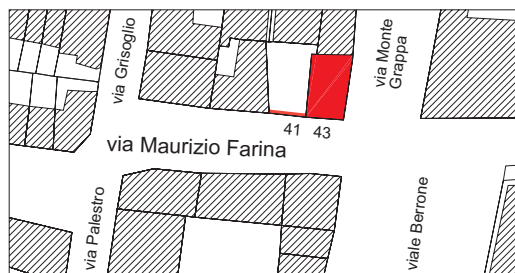
Ubicazione: Via MAURIZIO FARINA n°41-43 angolo via Monte Grappa n°1

elementi architettonici	
	serramenti e sistemi oscuranti
	ringhiere
	fondo

colori		materiali		normativa
	piano terra	piani superiori	piano terra	piani superiori	
cornicione					
lesene colonne					
marcapiano					
fondo	17	17	intonaco	intonaco	art. n°9
ornati fregi					
cornici					
sistemi oscuranti	essenza noce	essenza noce	legno	legno	art. n°13/16
serramenti	essenza noce	essenza noce	legno	legno	art. n°13/16
balconi		15		cemento	
ringhiere		61		ferro	art. n°11
portone	essenza noce		legno		
zoccolo	15		intonaco		art. n°12
note

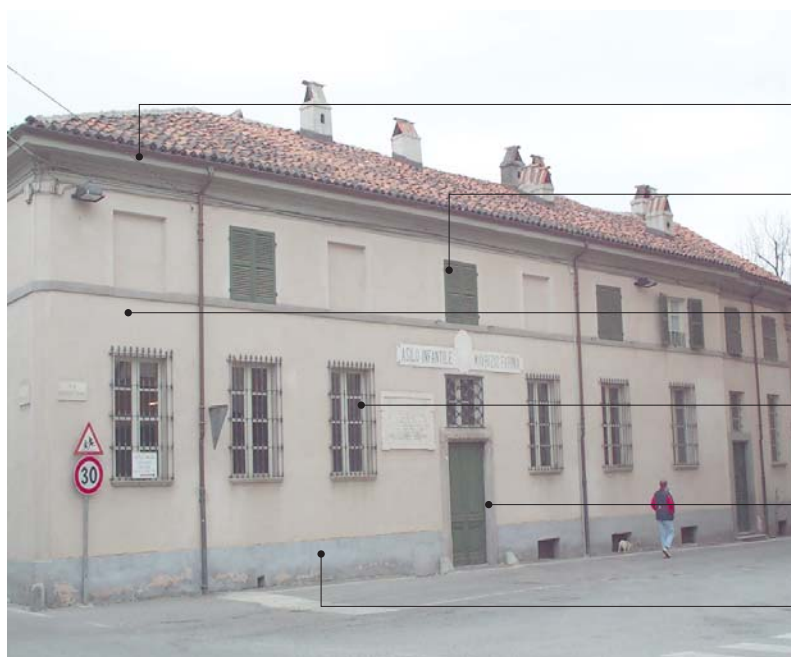
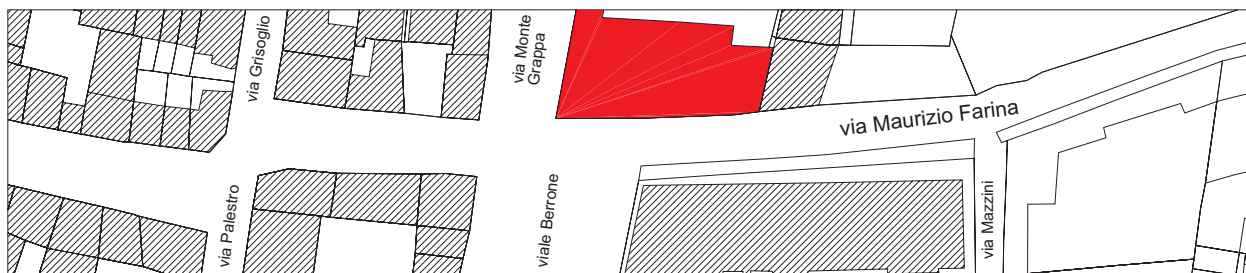
Ubicazione: Via MAURIZIO FARINA angolo via Monte Grappa

elementi architettonici	
—	cornicione
—	serramenti e sistemi oscuranti
—	fondo
—	ringhiere
—	cornici e lesene
—	zoccolo

colori		materiali		normativa
	piano terra	piani superiori	piano terra	piani superiori	
cornicione

15		intonaco	art. n°10
lesene colonne					
marcapiano

15		intonaco	art. n°10
fondo

2	intonaco	intonaco	art. n°9
ornati fregi	lapide commemorativa		marmo bianco		art. n°10
cornici			pietra di luserna		art. n°10
sistemi oscuranti

45		legno	art. n°13/16
serramenti

51	legno	legno	art. n°13/16
balconi					
ringhiere

60		ferro		art. n°11
portone	essenza noce		legno		
zoccolo			pietra di luserna		art. n°12
note	Vincolo L. 1089/39 Obbligo di velatura

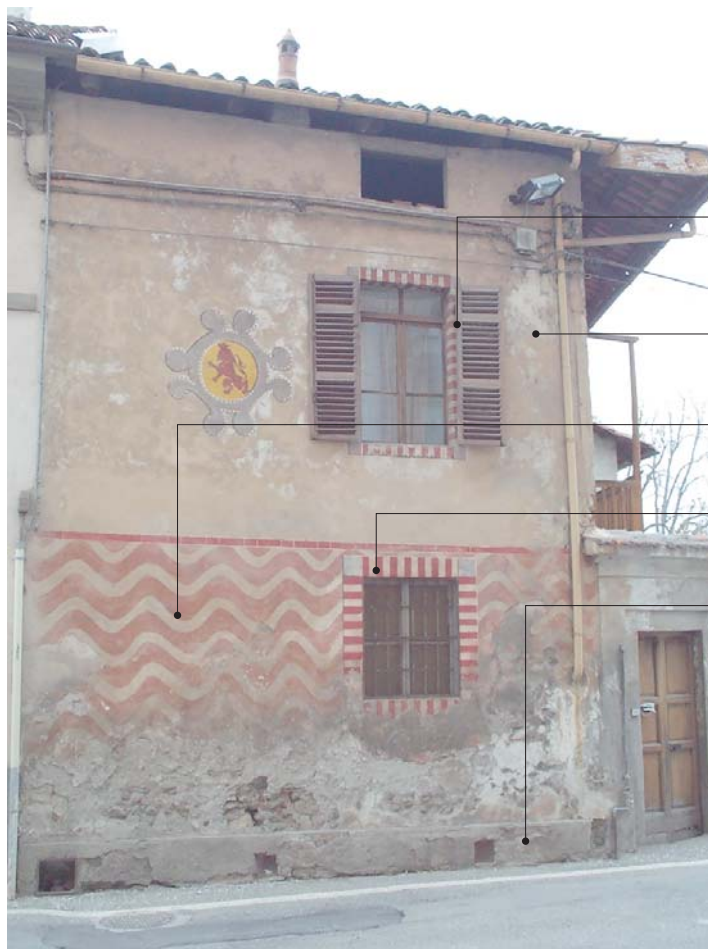
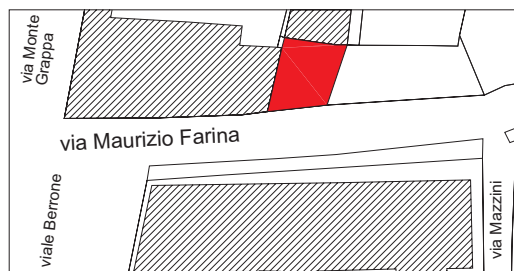
Ubicazione: Via MAURIZIO FARINA n°49

elementi architettonici	
—	serramenti e sistemi oscuranti
—	fondo piani superiori
—	fondo piano terra
—	cornici
—	zoccolo

colori		materiali		normativa
	piano terra	piani superiori	piano terra	piani superiori	
cornicione					
lesene colonne					
marcapiano					art. n°10
fondo

19	intonaco	intonaco	art. n°9
ornati fregi			decorazioni	decorazioni	art. n°10
cornici			decorazioni	decorazioni	art. n°10
sistemi oscuranti		essenza noce		legno	art. n°13/16
serramenti	essenza noce	essenza noce	legno	legno	art. n°13/16
balconi		essenza noce		legno	
ringhiere

61	essenza noce	ferro	legno	art. n°11
portone

61		ferro		
zoccolo

25		intonaco		art. n°12
note	Edificio che presenta particolari ed interessanti decorazioni pittoriche ed elementi tipologici di valore storico documentario Obbligo di velatura

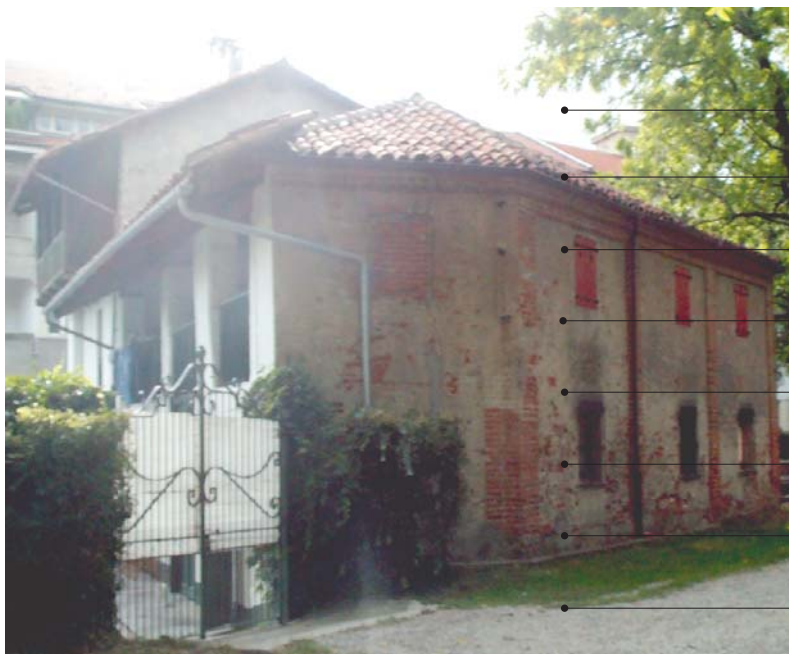
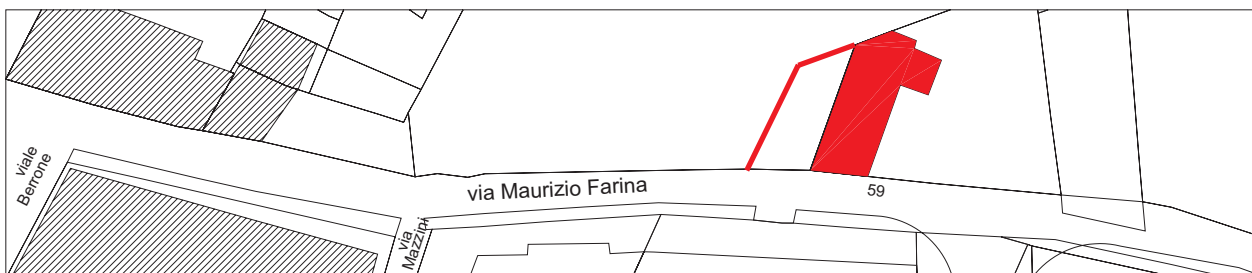
Ubicazione: Via MAURIZIO FARINA n°59

elementi architettonici	
●	cornicione
●	lesene e colonne
●	fondo piani superiori
●	serramenti e sistemi oscuranti
●	ringhiere
●	fondo piano terra
●	cornici
●	zoccolo

colori		materiali		normativa
	piano terra	piani superiori	piano terra	piani superiori	
cornicione		mattoni a vista		mattoni	art. n°10
lesene colonne	mattoni a vista		mattoni		art. n°10
marcapiano					
fondo

19	intonaco	intonaco	art. n°9
ornati fregi					
cornici					
sistemi oscuranti	essenza noce	essenza noce	legno	legno	art. n°13/16
serramenti	essenza noce	essenza noce	legno	legno	art. n°13/16
balconi		essenza noce		legno	
ringhiere

60	essenza noce	ferro	legno	art. n°11
portone

60		ferro		
zoccolo

25		intonaco		art. n°12
note
