# Ubicazione: Corso ITALIA n° 3

Classificazione da P.R.G.C.: Tessuti minori ottocenteschi e primo novecento di interesse documentario

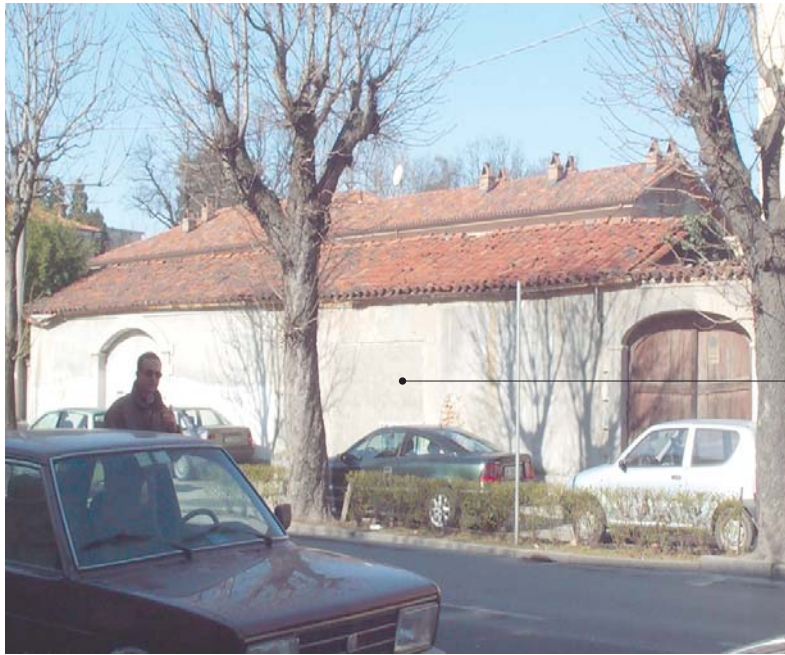
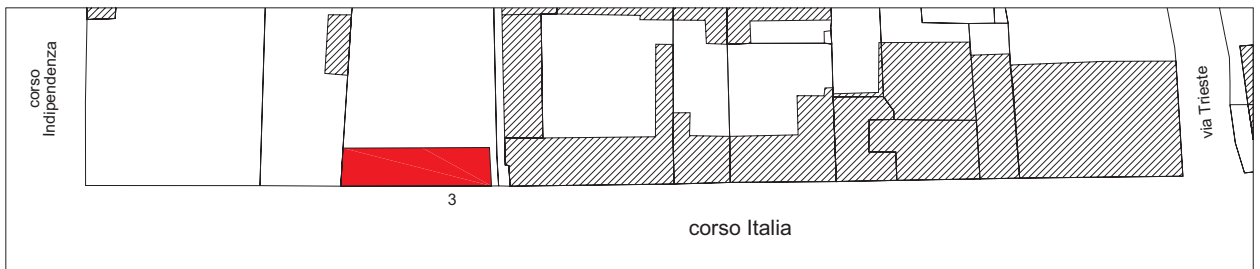
elementi architettonici
fondo

colori		materiali		normativa
	piano terra	piani superiori	piano terra	piani superiori	
cornicione

26		intonaco	art. n°10
lesene colonne					
marcapiano					
fondo

16		intonaco		art. n°9
ornati fregi					
cornici

26		intonaco		art. n°10
sistemi oscuranti					
serramenti					
balconi					
ringhiere					
portone	essenza noce		legno		
zoccolo			pietra di luserna		art. n°12
note

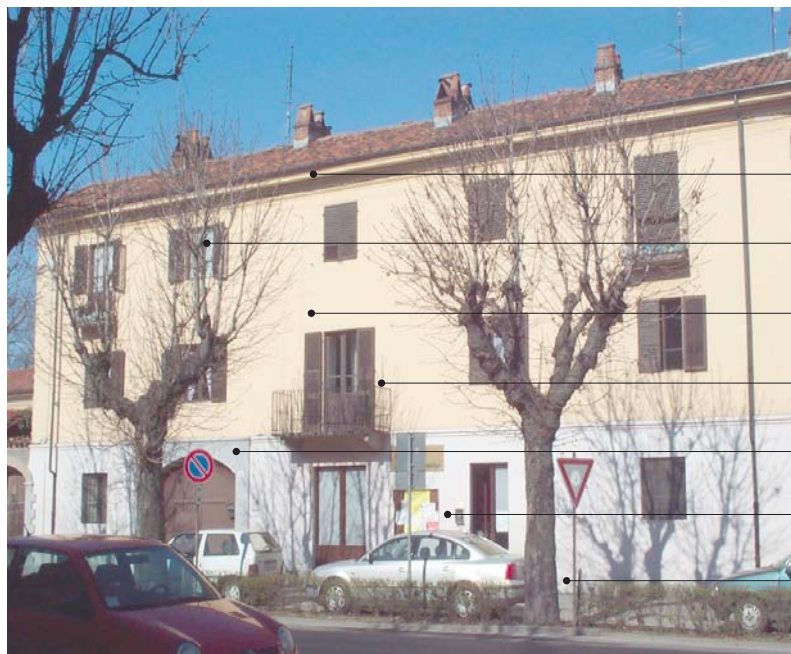
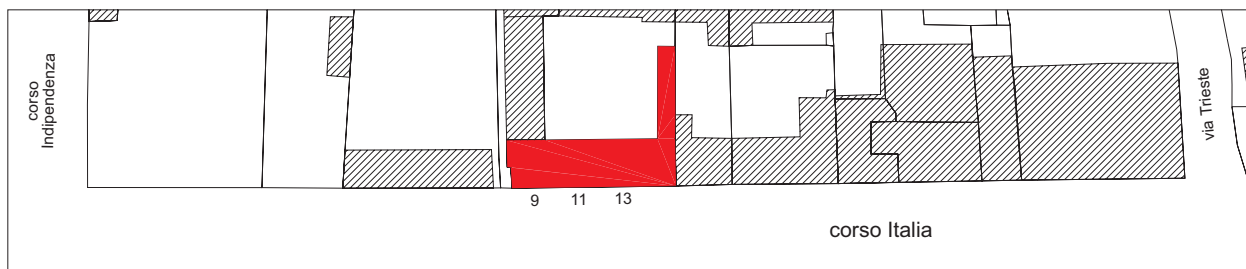
# Ubicazione: Corso ITALIA n° 9-11-13

elementi architettonici	
—	cornicione
—	serramenti e sistemi oscuranti
—	fondo piani superiori
—	ringhiere
—	cornici
—	fondo piano terra
—	zoccolo

28		intonaco	art. n°10
lesene colonne					
marcapiano

28		intonaco		art. n°10
fondo

8	intonaco	intonaco	art. n°9
ornati fregi					
cornici

28		intonaco		art. n°10
sistemi oscuranti

43		legno	art. n°13/16
serramenti	essenza noce

51	legno	legno	art. n°13/16
balconi				pietra	
ringhiere

60	ferro	ferro	art. n°11
portone	essenza noce		legno		
zoccolo			pietra di luserna		art. n°12
note

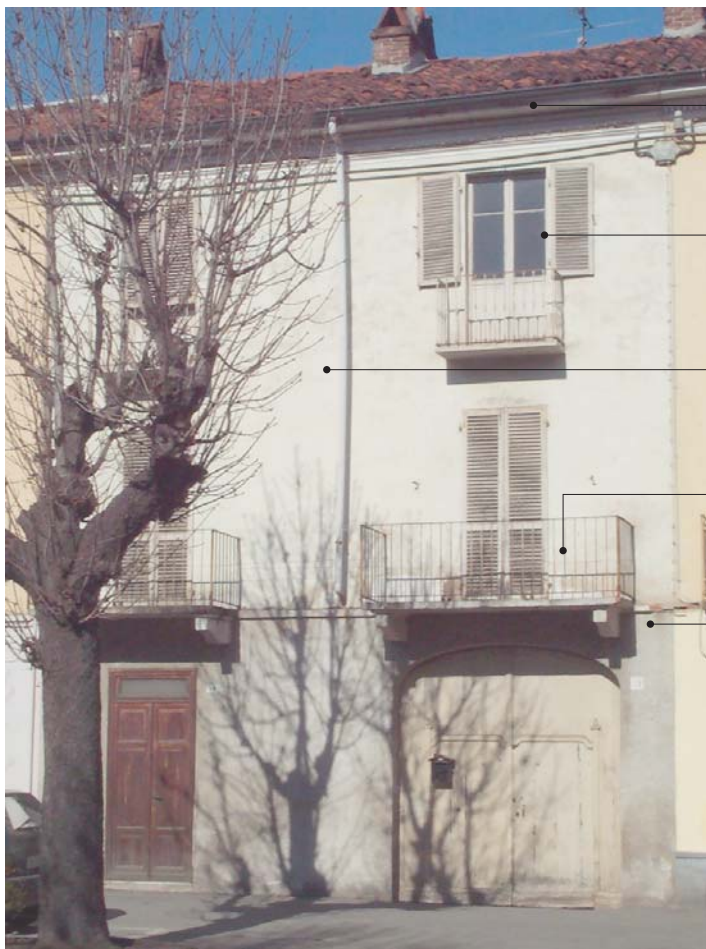
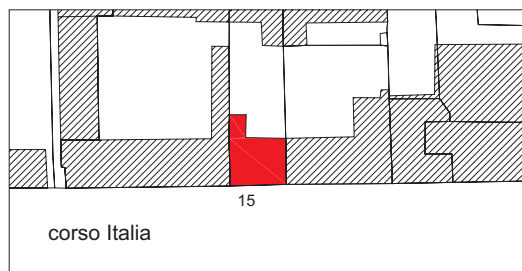
# Ubicazione: Corso ITALIA n° 15

elementi architettonici	
—	cornicione
—	serramenti e sistemi oscuranti
—	fondo piani superiori
—	ringhiere
—	fondo piano terra

28		intonaco	art. n°10
lesene colonne					
marcapiano

28		intonaco		art. n°10
fondo

8	intonaco	intonaco	art. n°9
ornati fregi					
cornici

28		intonaco		art. n°10
sistemi oscuranti

43		legno	art. n°13/16
serramenti	essenza noce

51	legno	legno	art. n°13/16
balconi				pietra	
ringhiere

60	ferro	ferro	art. n°11
portone	essenza noce		legno		
zoccolo			pietra di luserna		art. n°12
note	Intonaco plastico tipo granigliato al piano terra non congruo

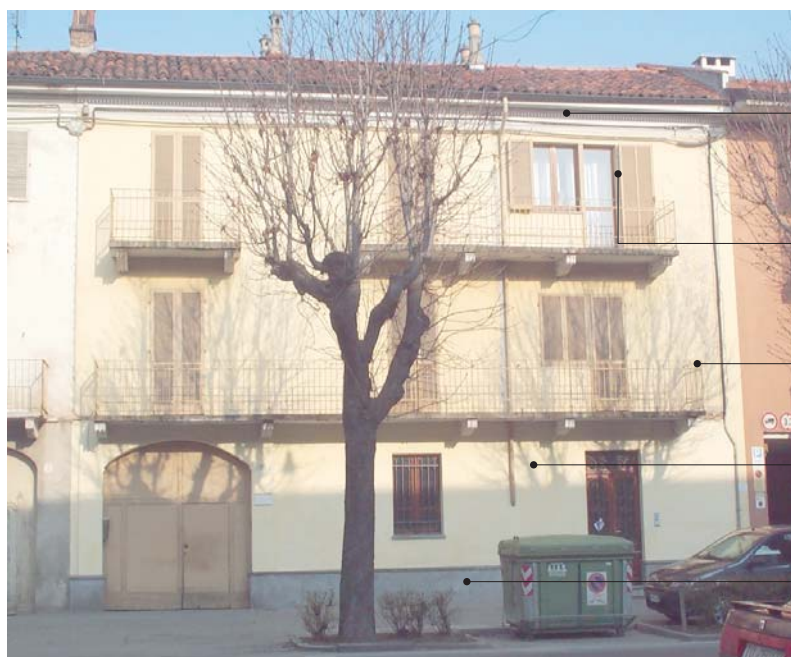
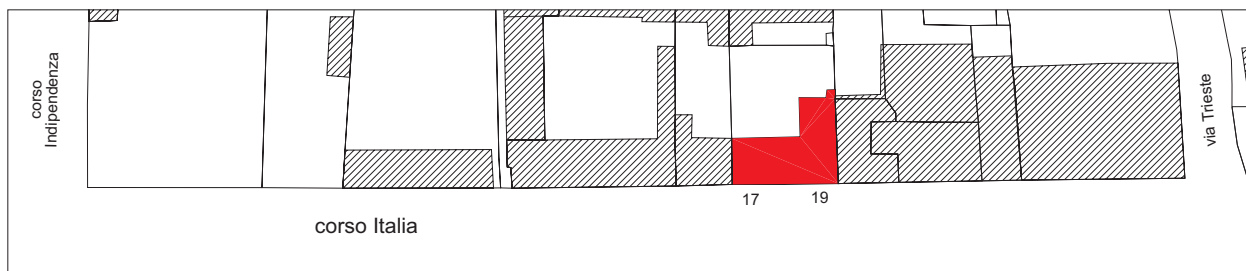
# Ubicazione: Corso ITALIA n° 17-19

elementi architettonici	
—	cornicione
—	serramenti e sistemi oscuranti
—	ringhiere
—	fondo
—	zoccolo

15		intonaco	art. n°10
lesene colonne					
marcapiano					
fondo

9	intonaco	intonaco	art. n°9
ornati fregi					
cornici					
sistemi oscuranti		essenza noce		legno	art. n°13/16
serramenti	essenza noce	essenza noce	legno	legno	art. n°13/16
balconi

15		cemento	
ringhiere

61	ferro	ferro	art. n°11
portone	essenza noce		legno		
zoccolo			pietra di luserna		art. n°12
note

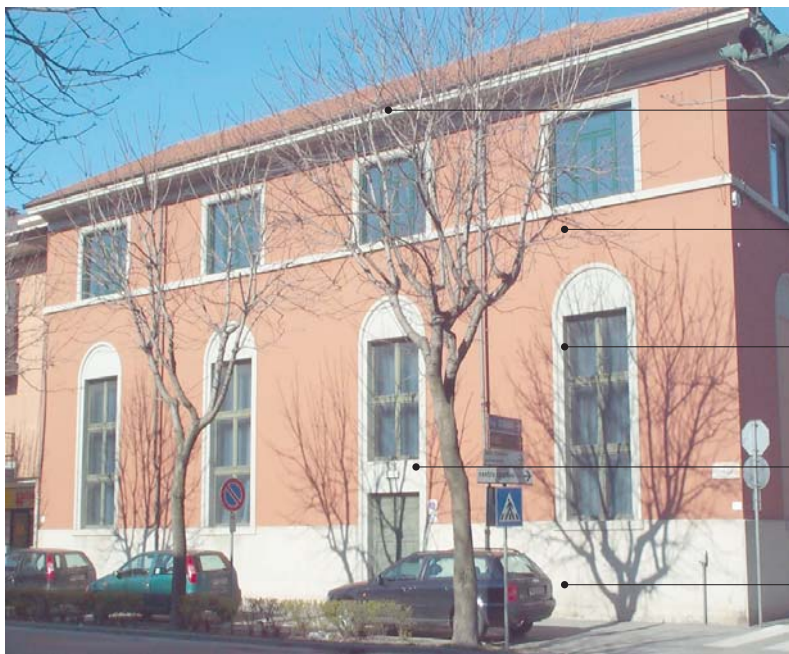
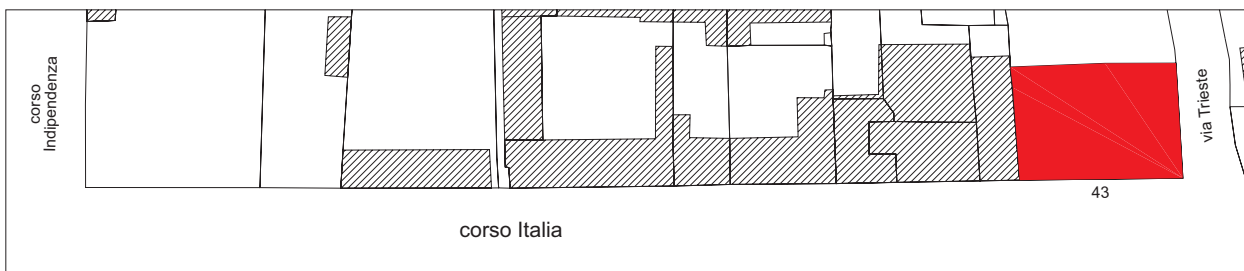
# Ubicazione: Corso ITALIA angolo via Trieste n° 43

elementi architettonici	
—	cornicione
—	fondo
—	serramenti e sistemi oscuranti
—	cornici
—	zoccolo

28		intonaco	art. n°10
lesene colonne					
marcapiano

28		intonaco	art. n°10
fondo

23	intonaco	intonaco	art. n°9
ornati fregi					
cornici

28	intonaco	intonaco	art. n°10
sistemi oscuranti					
serramenti

43	legno	legno	art. n°13/16
balconi					
ringhiere					
portone

43		legno		
zoccolo

28		intonaco		art. n°12
note	Serramenti in alluminio al piano primo non congrui Zoccolo in intonaco granigliato non congruo

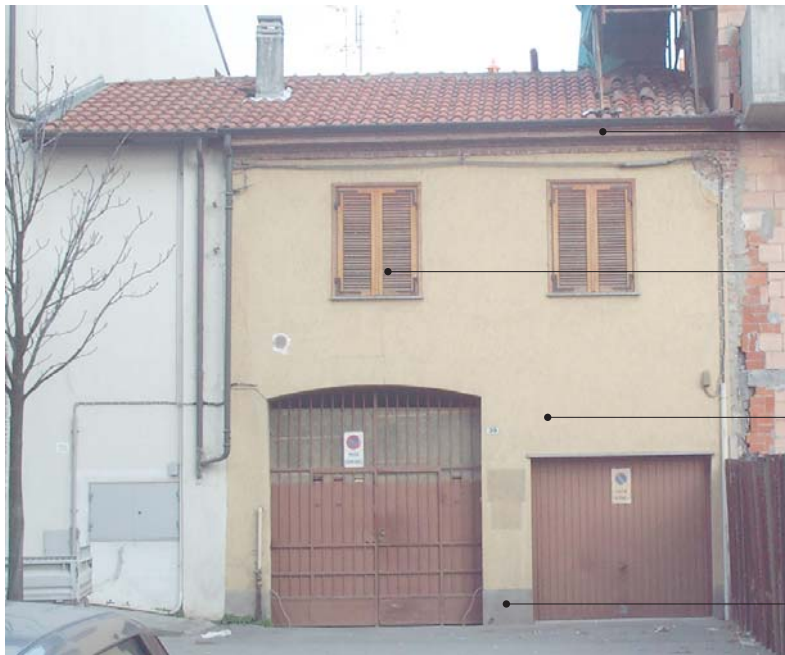
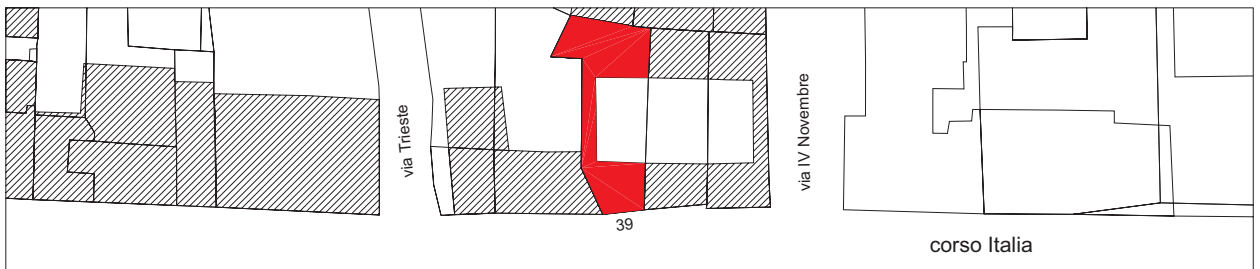
# Ubicazione: Corso ITALIA n° 39

elementi architettonici	
●	cornicione
●	serramenti e sistemi oscuranti
●	fondo
●	zoccolo

colori		materiali		normativa
	piano terra	piani superiori	piano terra	piani superiori	
cornicione		mattoni a vista		mattoni	art. n°10
lesene colonne					
marcapiano					
fondo

19	intonaco	intonaco	art. n°9
ornati fregi					
cornici					
sistemi oscuranti		essenza noce		legno	art. n°13/16
serramenti		essenza noce		legno	art. n°13/16
balconi					
ringhiere					
portone	essenza noce		legno		
zoccolo

25		intonaco		art. n°12
note	Intonaco plastico tipo graffiato non congruo Portoni garages in lamiera non congrui
