Ubicazione: Via CARISIA n°58

Classificazione da P.R.G.C.: Complessi unitari di valore storico-documentario, cortili e giardini di pertinenza

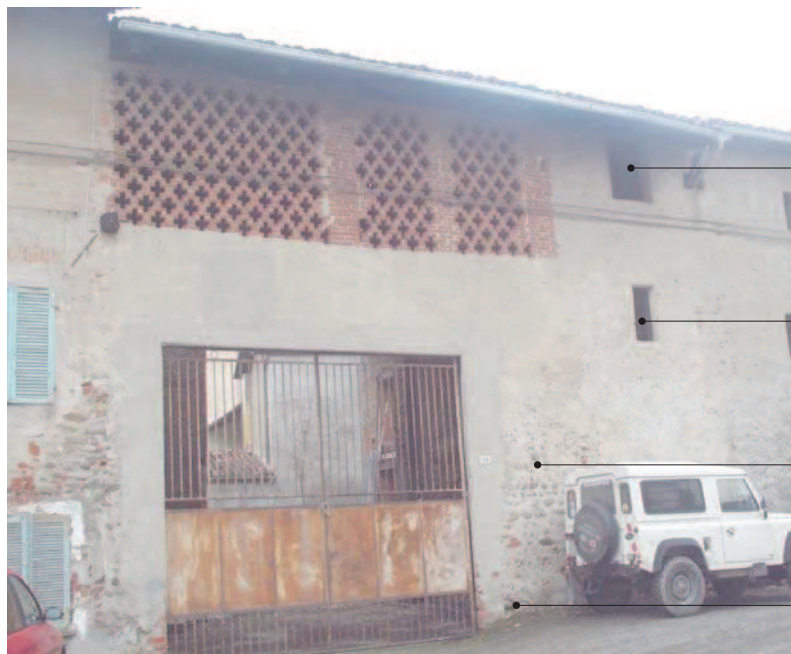
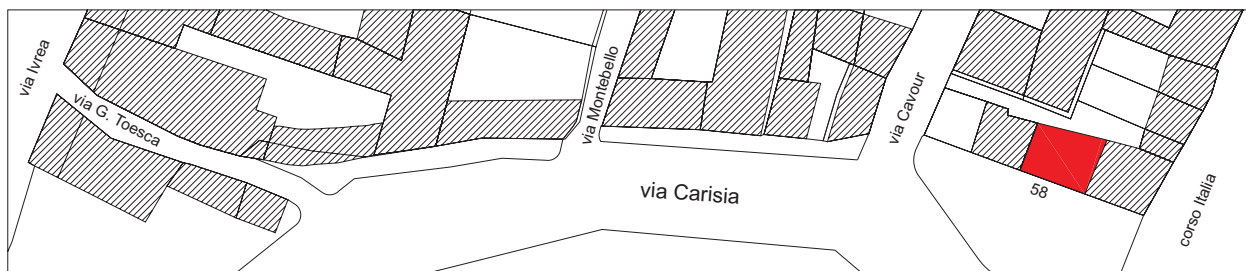
elementi architettonici	
	serramenti e sistemi oscuranti
	ringhiere
	fondo
	zoccolo

colori		materiali		normativa
	piano terra	piani superiori	piano terra	piani superiori	
cornicione					
lesene colonne					
marcapiano					
fondo	17	17	intonaco	intonaco	art. n°9
ornati fregi					
cornici					
sistemi oscuranti	essenza noce	essenza noce	legno	legno	
serramenti	essenza noce	essenza noce	legno	legno	art. n°13/16
balconi				pietra	
ringhiere	61	61	ferro	ferro	art. n°11
portone	essenza noce		legno		
zoccolo	15		intonaco		art. n°12
note

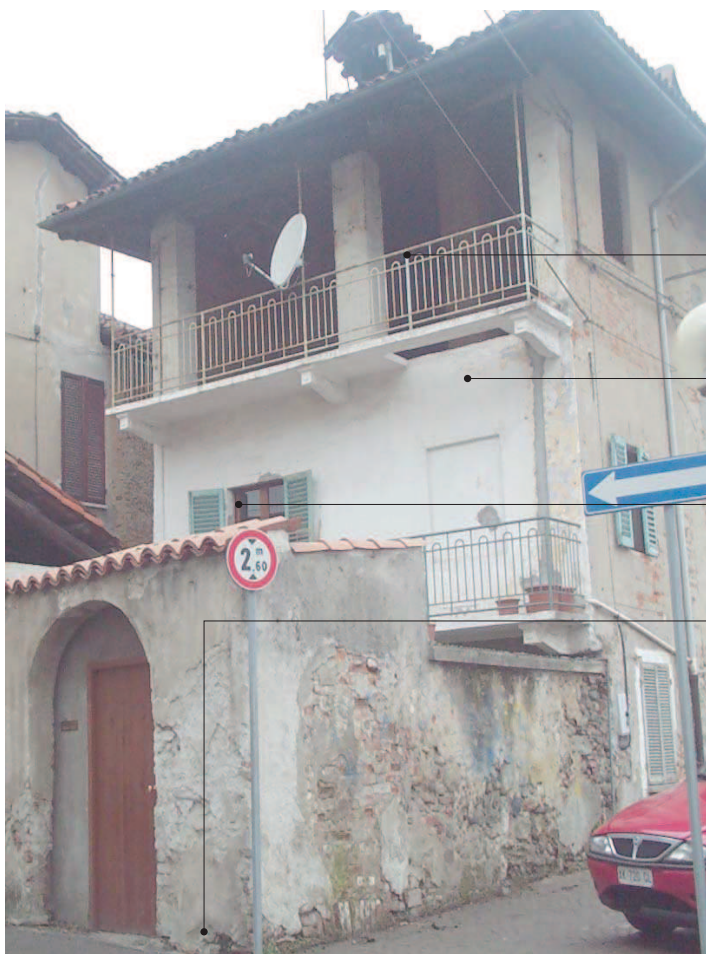
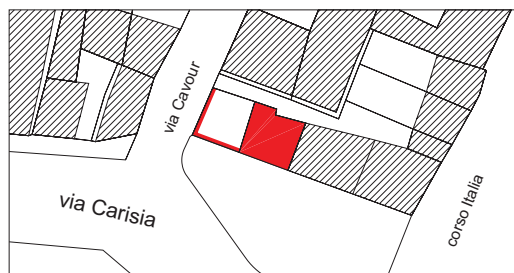
Ubicazione: Via CARISIA angolo via Cavour

elementi architettonici	
	ringhiere
	fondo
	serramenti e sistemi oscuranti
	zoccolo

colori		materiali		normativa
	piano terra	piani superiori	piano terra	piani superiori	
cornicione					
lesene colonne					
marcapiano					
fondo	17	17	intonaco	intonaco	art. n°9
ornati fregi					
cornici					
sistemi oscuranti	essenza noce	essenza noce	legno	legno	art. n°13/16
serramenti	essenza noce	essenza noce	legno	legno	art. n°13/16
balconi				pietra	
ringhiere	61	61	ferro	ferro	art. n°11
portone	essenza noce		legno		
zoccolo	15		intonaco		art. n°12
note

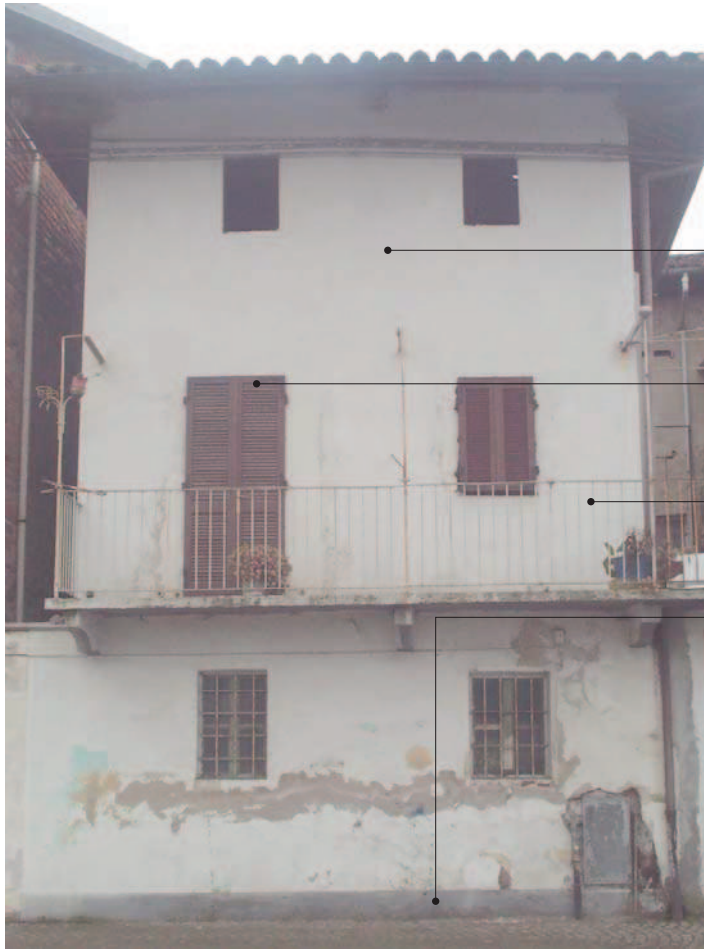
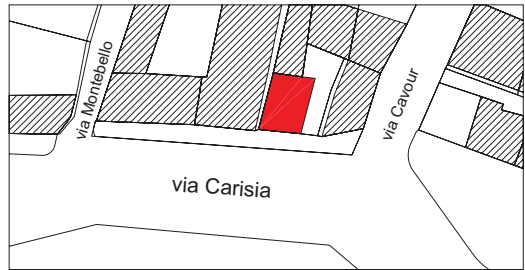
Ubicazione: Via CARISIA

elementi architettonici	
—	fondo
—	serramenti e sistemi oscuranti
—	ringhiere
—	zoccolo

colori		materiali		normativa
	piano terra	piani superiori	piano terra	piani superiori	
cornicione					
lesene colonne					
marcapiano					
fondo

21	intonaco	intonaco	art. n°9
ornati fregi					
cornici					
sistemi oscuranti		essenza noce		legno	art. n°13/16
serramenti	essenza noce	essenza noce	legno	legno	art. n°13/16
balconi				pietra	
ringhiere

61	ferro	ferro	art. n°11
portone	essenza noce		legno		
zoccolo

28		intonaco		art. n°12
note

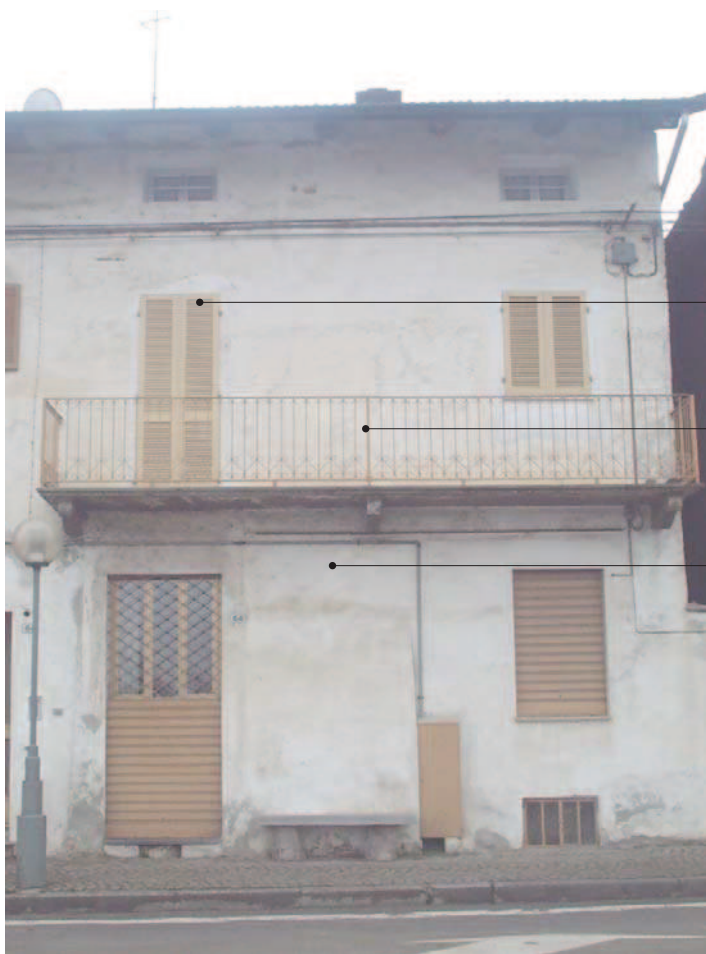
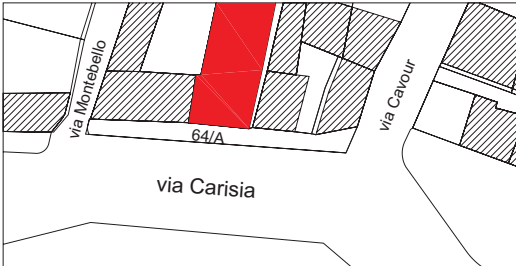
Ubicazione: Via CARISIA n°64/A

elementi architettonici	
	serramenti e sistemi oscuranti
	ringhiere
	fondo

colori		materiali		normativa
	piano terra	piani superiori	piano terra	piani superiori	
cornicione					
lesene colonne					
marcapiano					
fondo

7	intonaco	intonaco	art. n°9
ornati fregi					
cornici					
sistemi oscuranti

43	legno	legno	art. n°13/16
serramenti

51	  51	legno	legno	art. n°13/16
balconi

15		cemento	
ringhiere

60		ferro	art. n°11
portone	essenza noce		legno		
zoccolo	  15		intonaco		art. n°12
note

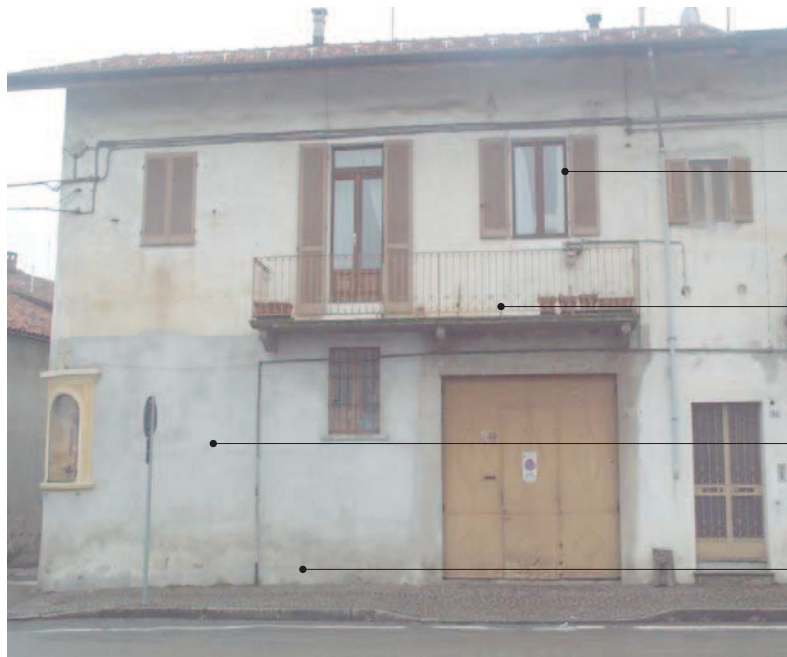
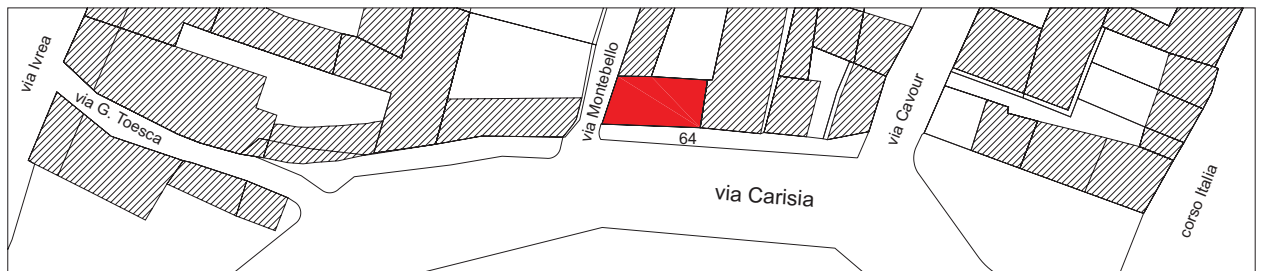
Ubicazione: Via CARISIA n°64 / angolo Via Montebello

elementi architettonici	
serramenti e sistemi oscuranti	
ringhiere	
fondo	
zoccolo

colori		materiali		normativa
	piano terra	piani superiori	piano terra	piani superiori	
cornicione					
lesene colonne					
marcapiano					
fondo

7	intonaco	intonaco	art. n°9
ornati fregi	raffigurazione sacra		stucco		art. n°10
cornici					
sistemi oscuranti

43		legno	art. n°13/16
serramenti

51	legno	legno	art. n°13/16
balconi

15		cemento	
ringhiere

60	ferro	ferro	art. n°11
portone	essenza noce		legno		
zoccolo

15		intonaco		art. n°12
note

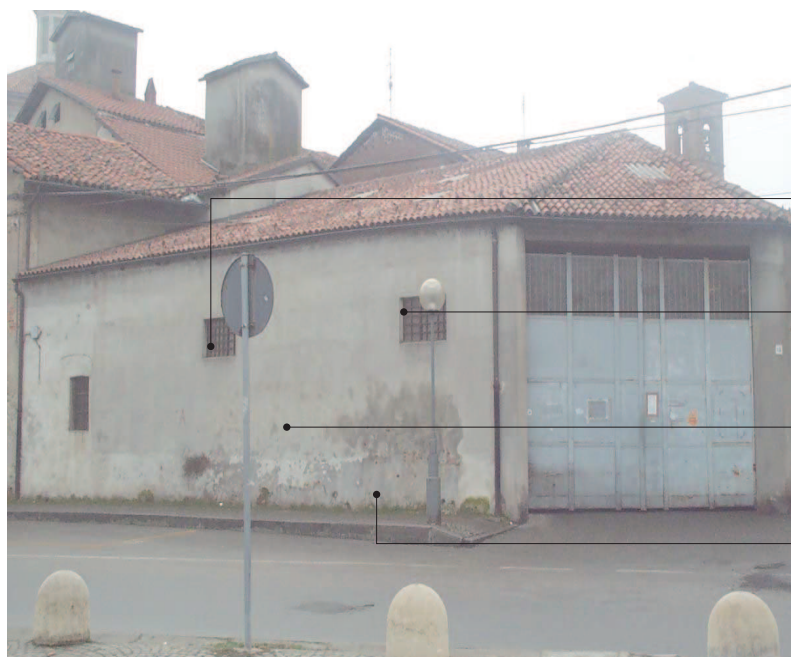
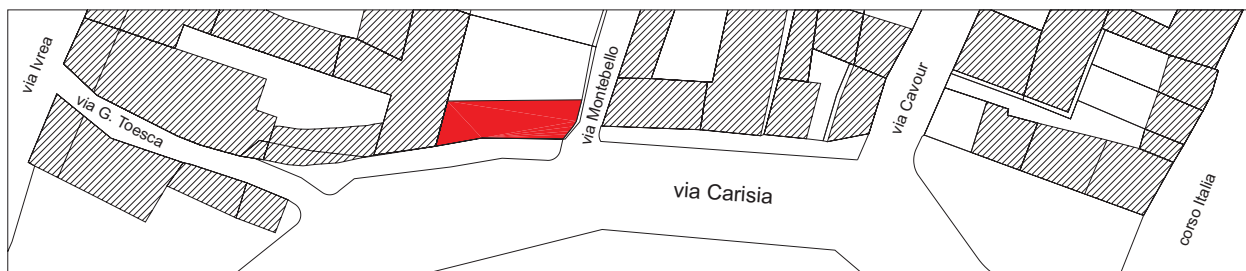
Ubicazione: Via CARISIA / angolo Via Montebello n°10

elementi architettonici	
●	serramenti e sistemi oscuranti
●	ringhiere
●	fondo
●	zoccolo

colori		materiali		normativa
	piano terra	piani superiori	piano terra	piani superiori	
cornicione					
lesene colonne					
marcapiano					
fondo

18	intonaco	intonaco	art. n°9
ornati fregi					
cornici

14	intonaco	intonaco	art. n°9
sistemi oscuranti	essenza noce	essenza noce	legno	legno	art. n°13/16
serramenti	essenza noce	essenza noce	legno	legno	art. n°13/16
balconi					
ringhiere

61		ferro	art. n°11
portone

61		ferro		art. n°11
zoccolo			pietra di Luserna		art. n°12
note	In alternativa al ferro il portone può essere in legno essenza noce

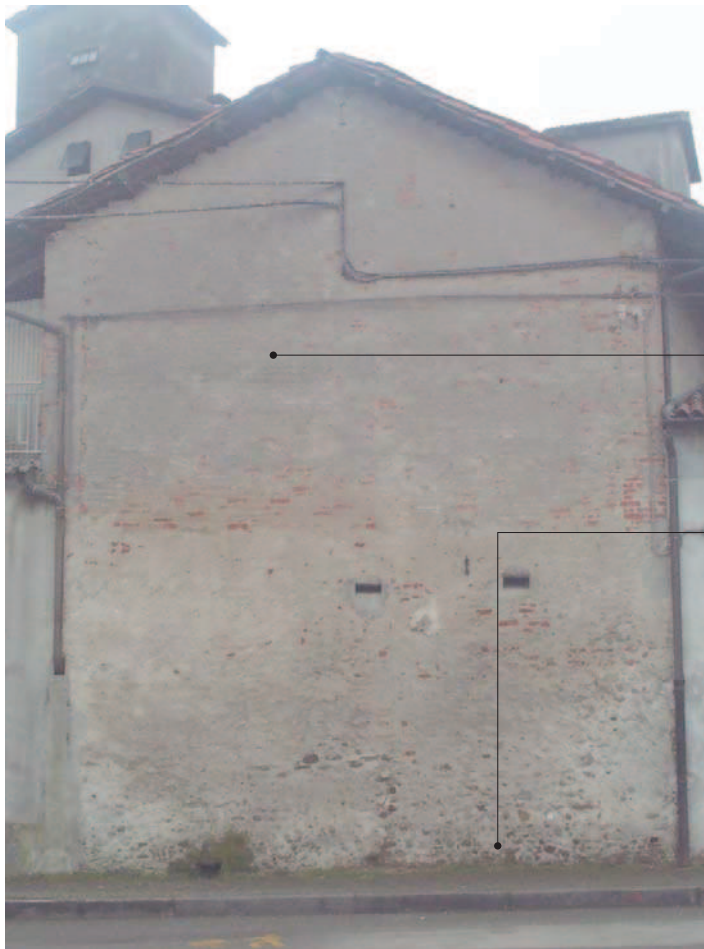
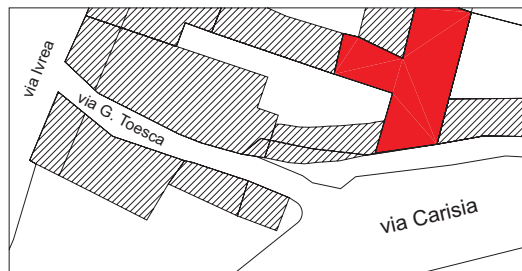
Ubicazione: Via CARISIA

elementi architettonici	
—	fondo
—	zoccolo

colori		materiali		normativa
	piano terra	piani superiori	piano terra	piani superiori	
cornicione

2		intonaco	art. n°9
lesene colonne					
marcapiano

2		intonaco	art. n°9
fondo

14	intonaco	intonaco	art. n°9
ornati fregi

2	intonaco	intonaco	art. n°9
cornici					
sistemi oscuranti	essenza noce	essenza noce	legno	legno	art. n°13/16
serramenti	essenza noce	essenza noce	legno	legno	art. n°13/16
balconi				pietra di Luserna	
ringhiere

61		ferro	art. n°11
portone					
zoccolo				pietra di Luserna	art. n°12
note

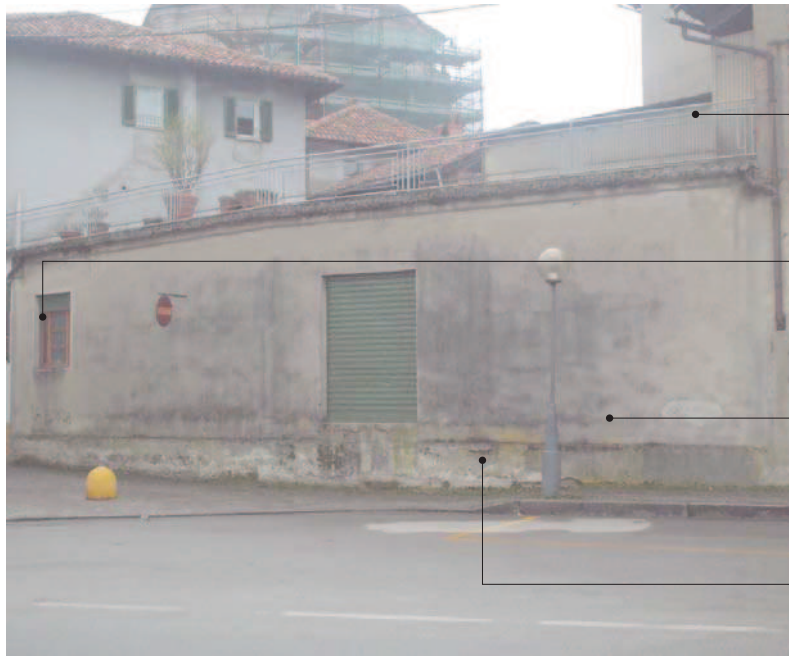
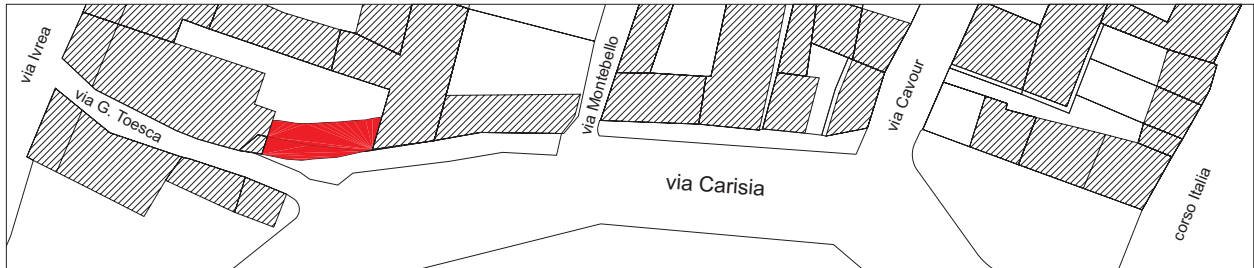
Ubicazione: Via CARISIA

elementi architettonici	
ringhiere	
serramenti e sistemi oscuranti	
fondo	
zoccolo

colori		materiali		normativa
	piano terra	piani superiori	piano terra	piani superiori	
cornicione					
lesene colonne					
marcapiano					
fondo

14		intonaco		art. n°9
ornati fregi					
cornici					
sistemi oscuranti	essenza noce		legno		art. n°13/16
serramenti	essenza noce		legno		art. n°13/16
balconi					
ringhiere

14		intonaco		
portone					
zoccolo

2		intonaco		art. n°12
note

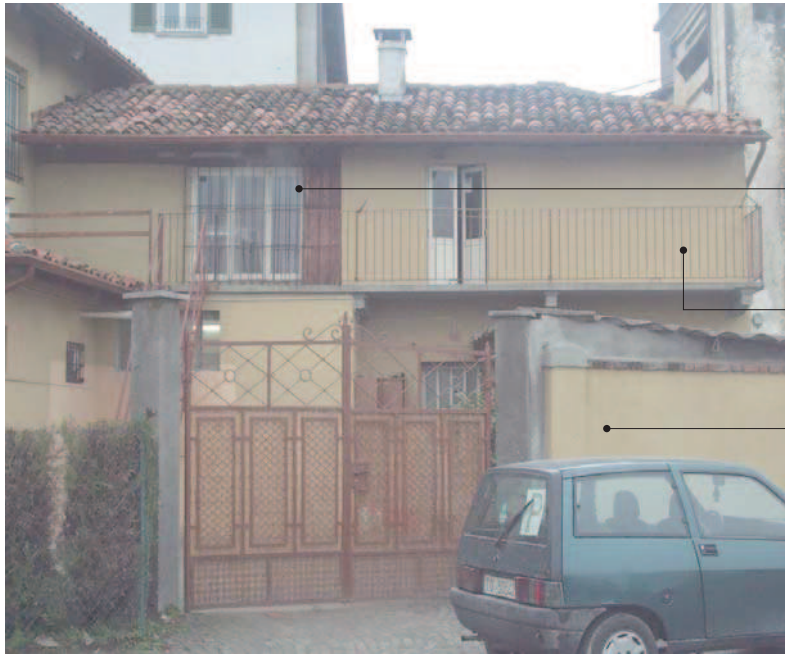
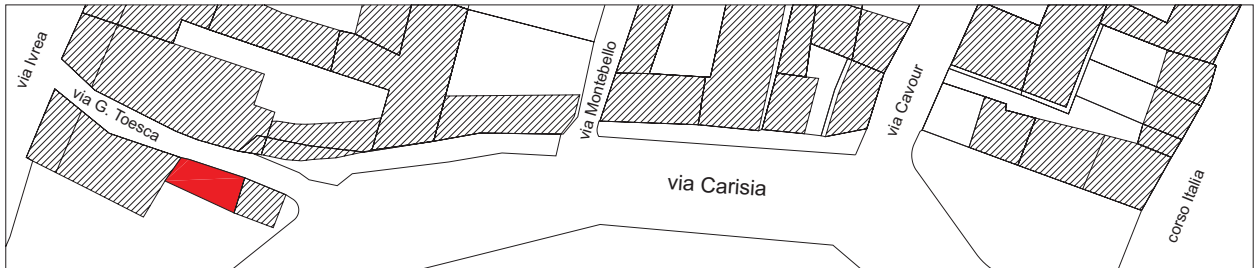
Ubicazione: Via CARISIA

elementi architettonici	
	serramenti e sistemi oscuranti
	ringhiere
	fondo

colori		materiali		normativa
	piano terra	piani superiori	piano terra	piani superiori	
cornicione					
lesene colonne					
marcapiano					
fondo

17	intonaco	intonaco	art. n°9
ornati fregi					
cornici					
sistemi oscuranti					
serramenti

50	legno	legno	art. n°13/16
balconi

13		cemento	
ringhiere

60		ferro	art. n°11
portone

60		ferro		
zoccolo			pietra di luserna		art. n°12
note	Intonaco plastico tipo graffiato non congruo
