SAN MAURO TORINESE

Piano di Protezione Civile

SCHEDE DEI
PUNTI CRITICI

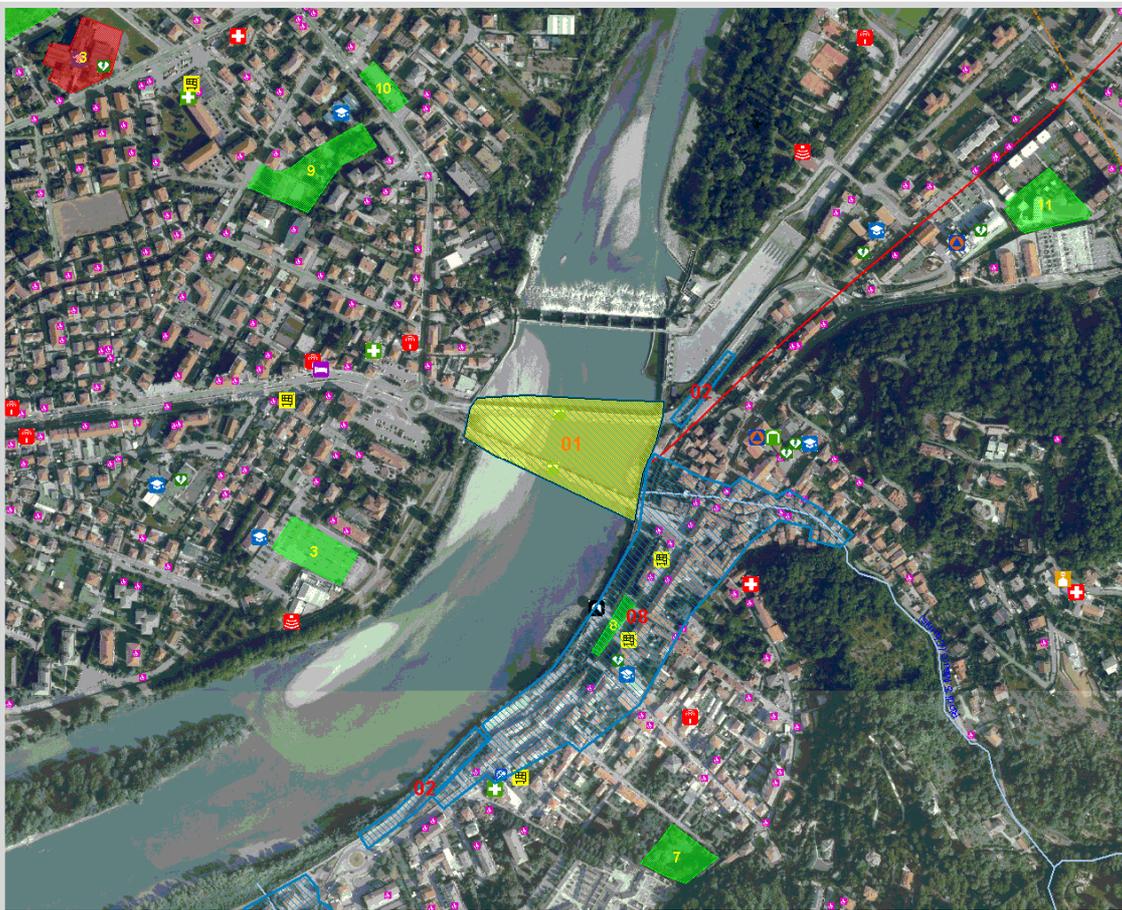
GisMaster-ProtezioneCivile - Estratto della cartografia

Descrizione del pericolo	Settore di territorio esondabile dal fiume Po inserito in "Fascia H - alluvioni frequenti - pericolosità alta" della Direttiva Alluvioni.
--------------------------	---

Popolazione esposta al rischio	- automobilisti in transito
Infrastrutture esposte al rischio	- ponte XI Settembre - ponte Vittorio Emanuele

Gestione dell'emergenza	Il raggiungimento del livello di guardia, nel momento in cui le acque del fiume Po lambiscono la base delle mandorle dei pilastri del ponte Vittorio Emanuele (posto a valle della zona interessata), fa scattare la soglia di attenzione. L'ulteriore innalzamento del livello delle acque, nel momento in cui le stesse hanno ricoperto le mandorle dei pilastri del precedentemente citato ponte, comporta la chiusura della viabilità.

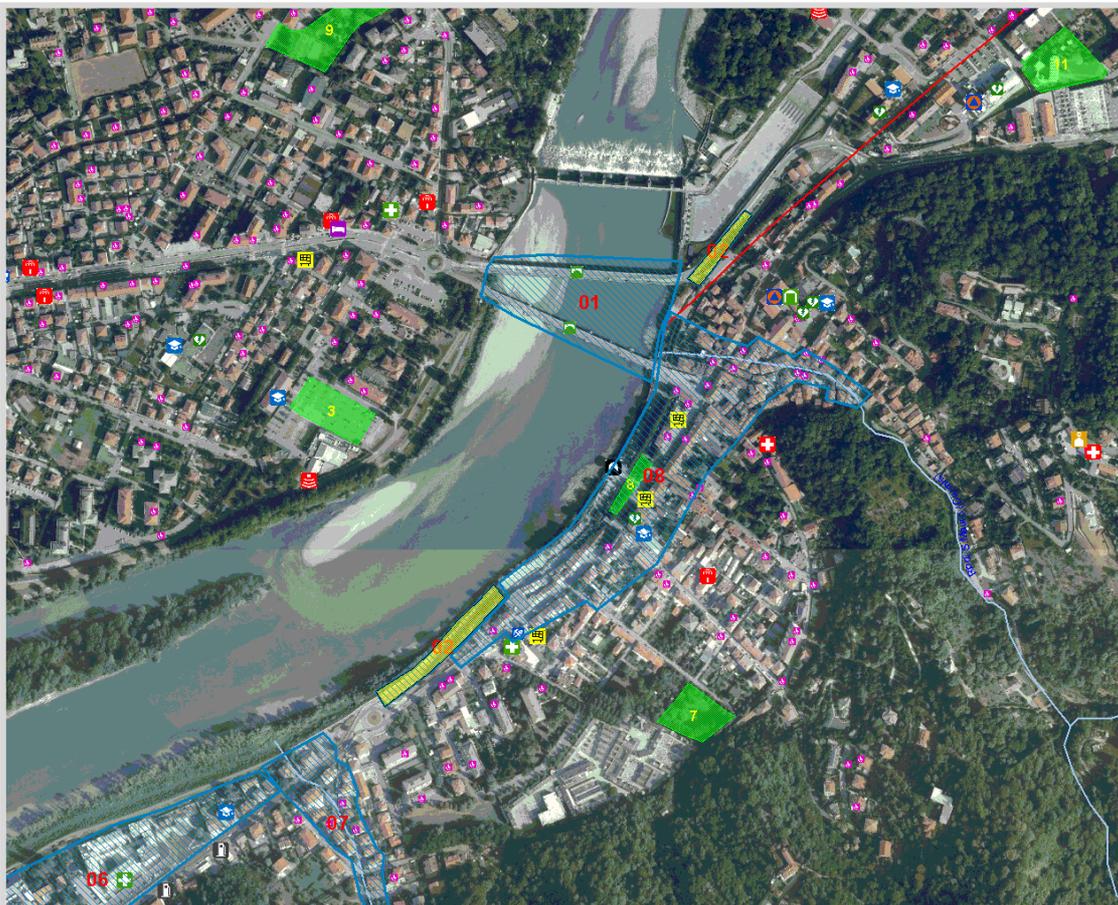
GisMaster-ProtezioneCivile - Estratto della cartografia

Descrizione del pericolo	Settore di territorio esondabile dal fiume Po inserito in "Fascia L - alluvioni rari - pericolosità bassa" della Direttiva Alluvioni.
--------------------------	---

Popolazione esposta al rischio	- automobilisti in transito
Infrastrutture esposte al rischio	- viabilità provinciale: SP 590

Prevenzione	Sbarre di chiusura sottopassaggio - eventuale chiusura manuale
Gestione dell'emergenza	La città Metropolitana fornisce indicazioni sulla chiusura del sottopassaggio

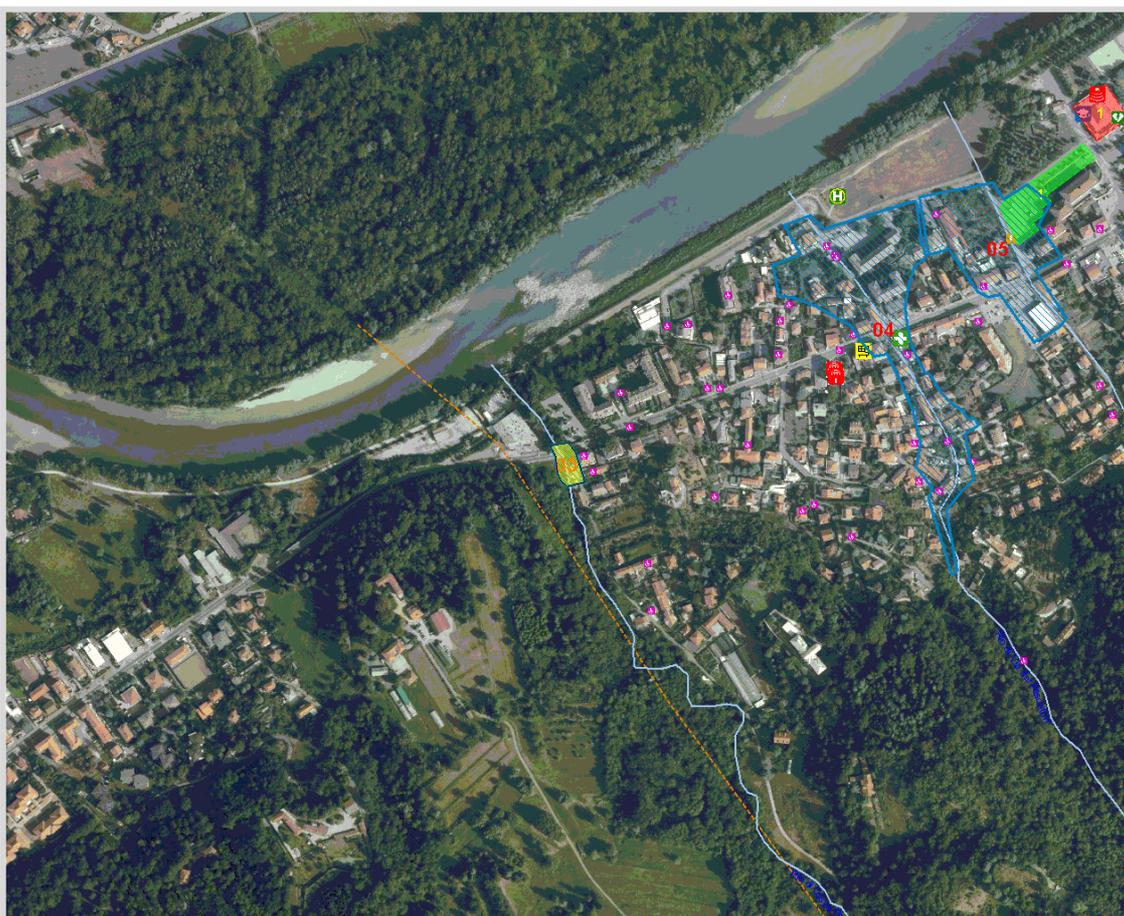
GisMaster-ProtezioneCivile - Estratto della cartografia

Descrizione del pericolo	Attività torrentizia del Rio di Costa Parigi.
--------------------------	---

Popolazione esposta al rischio	- circa 6 residenti.
Infrastrutture esposte al rischio	- Via Torino - civili abitazioni

Prevenzione	previste opere di mitigazione: interventi su viabilità.

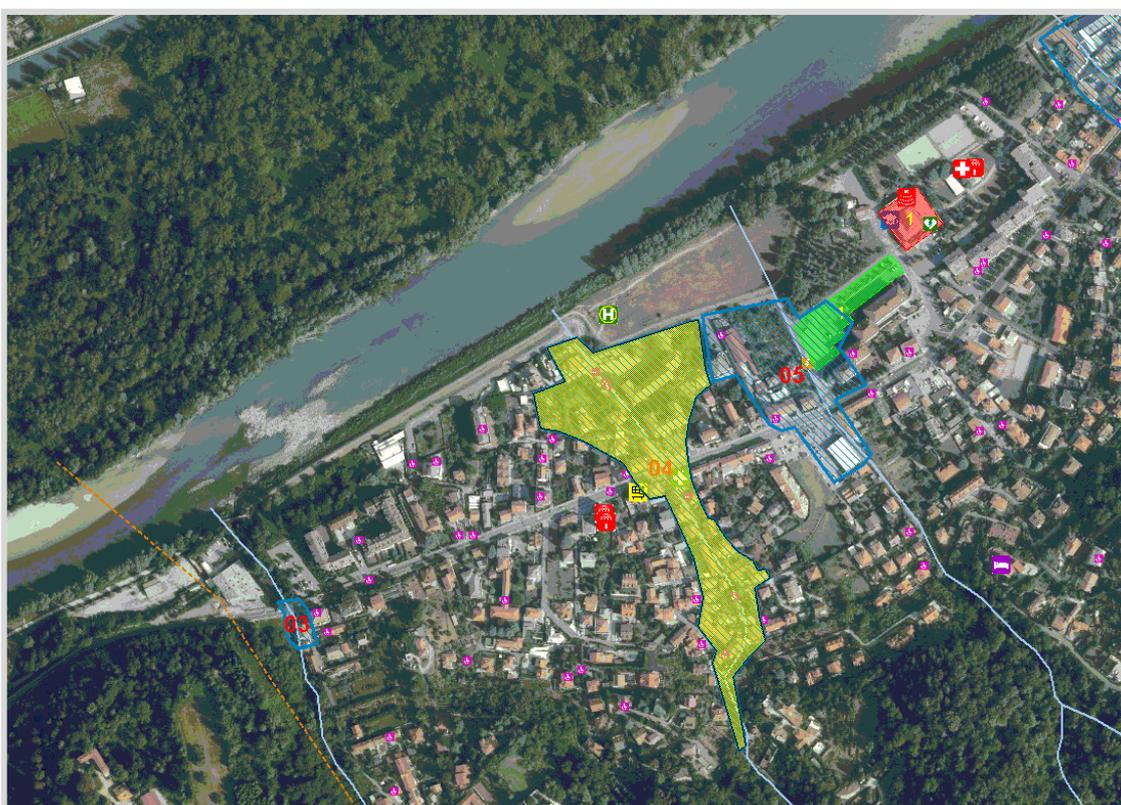
GisMaster-ProtezioneCivile - Estratto della cartografia

Descrizione del pericolo	Attività torrentizia del Rio di Via dei Pescatori.
--------------------------	--

Popolazione esposta al rischio	- circa 300 residenti.
Infrastrutture esposte al rischio	- viabilità: Via Torino, Via dei Pescatori. - civili abitazioni

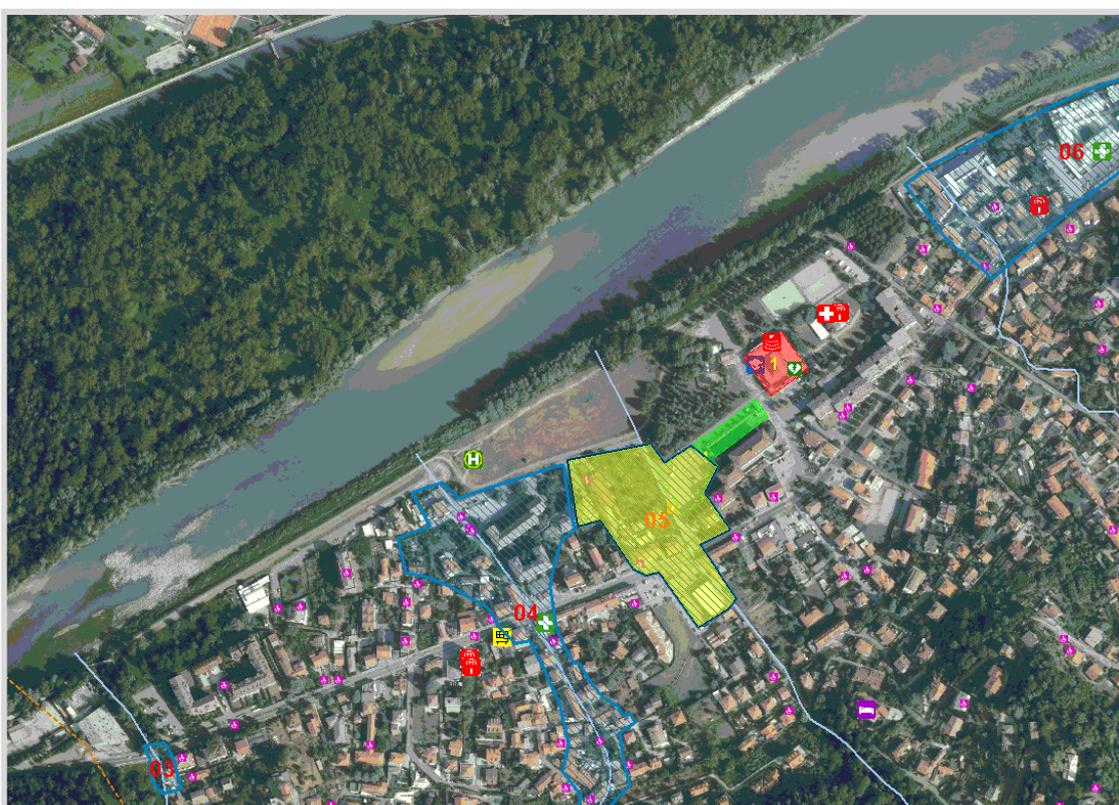
GisMaster-ProtezioneCivile - Estratto della cartografia

Descrizione del pericolo	Attività torrentizia del Rio di Via Canua.
--------------------------	--

Popolazione esposta al rischio	- circa 70 residenti.
--------------------------------	-----------------------

- viabilità provinciale: ViaTorino (SP590)
- viabilità comunale: Via Canua, Piazza Vittime di Nassiriya
- civili abitazioni

Prevenzione	Previste opere strutturali con realizzazione di canale a cielo aperto per favorire il deflusso delle acque.

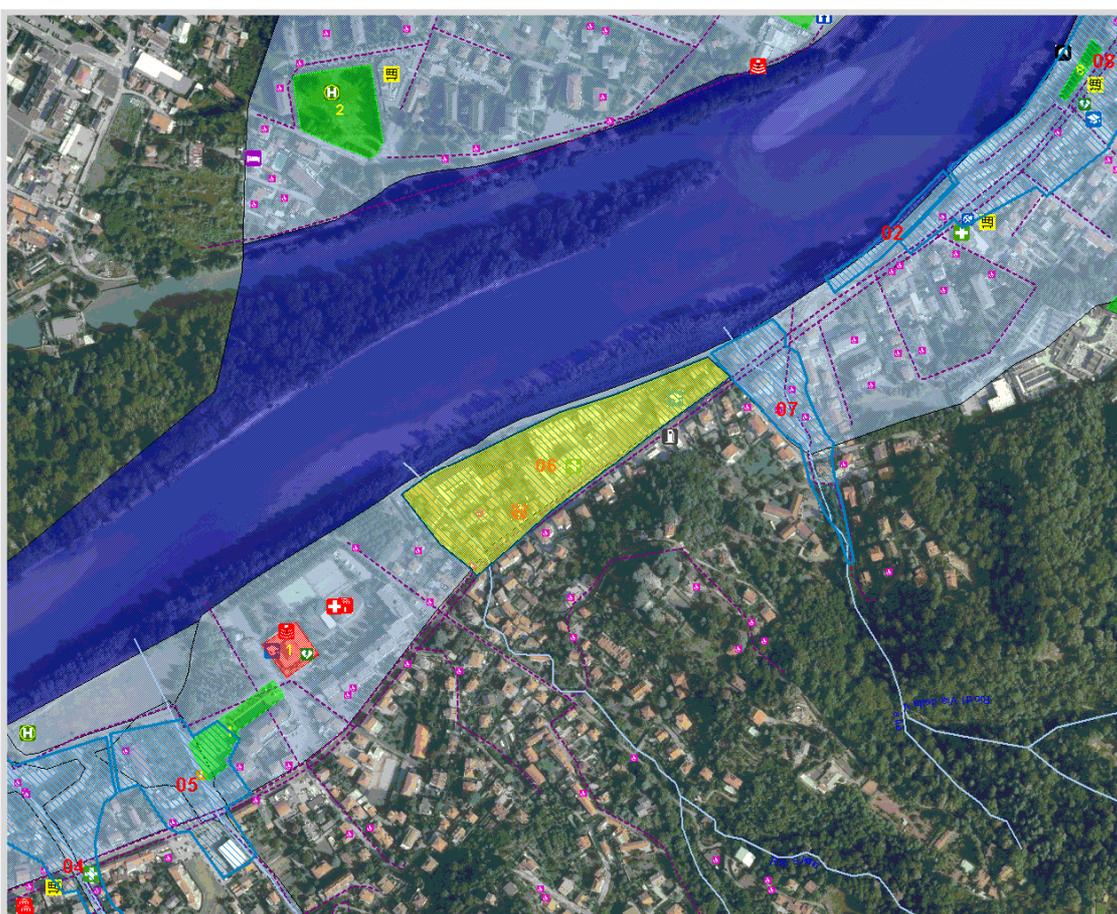
GisMaster-ProtezioneCivile - Estratto della cartografia

Descrizione del pericolo	Attività torrentizia del Rio S. Anna; è possibile che si verifichi un effetto "vasca" (come nel 2020) tra la strada provinciale SP590 Via Torino e l'argine del F. Po.
--------------------------	--

Popolazione esposta al rischio	- circa 160 residenti.
Infrastrutture esposte al rischio	- civili abitazioni

Prevenzione	- far togliere le auto dal parcheggio del complesso residenziale Green River.

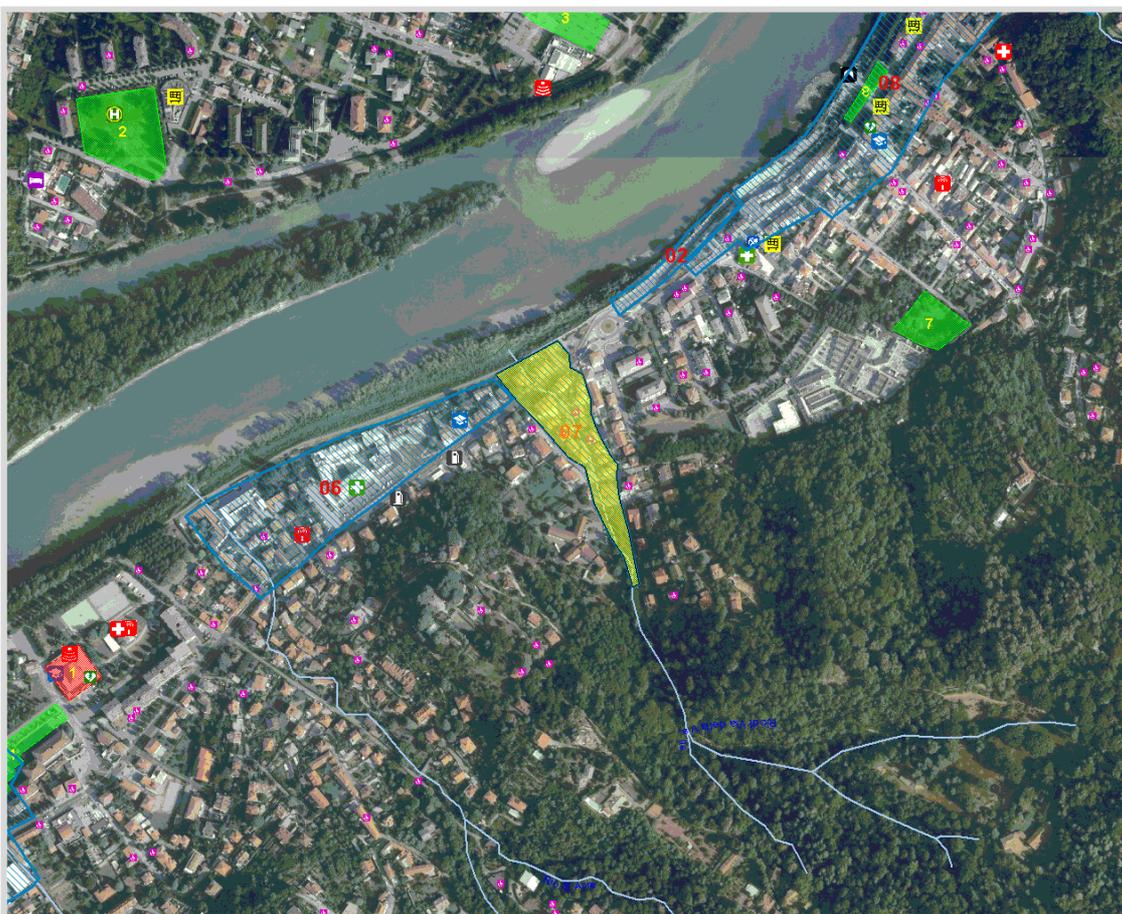
GisMaster-ProtezioneCivile - Estratto della cartografia

Descrizione del pericolo	Attività torrentizia del Rio di Via della Valle.
--------------------------	--

Popolazione esposta al rischio	- circa 105 residenti.
Infrastrutture esposte al rischio	- viabilità provinciale: SP590 - Via Torino - viabilità comunale: Via della Valle, Via della Consolata - civili abitazioni

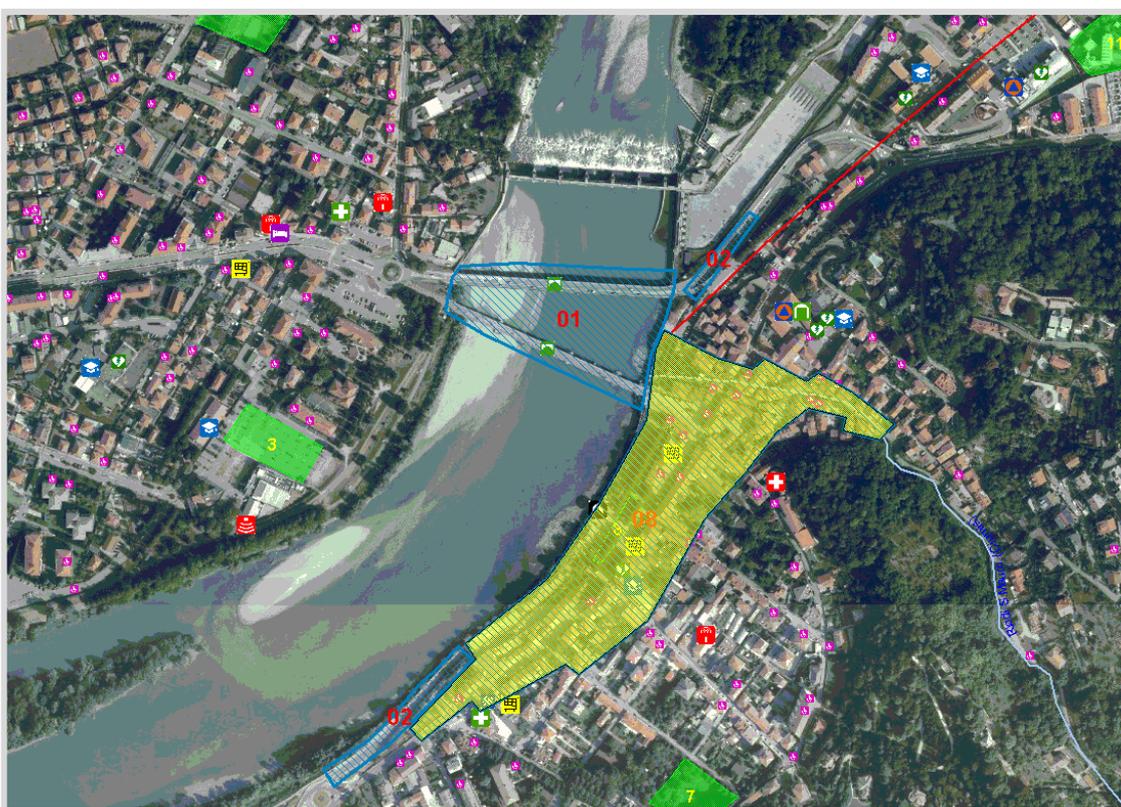
GisMaster-ProtezioneCivile - Estratto della cartografia

Descrizione del pericolo	Attività torrentizia del Rio di S.Mauro (Ciumis). Possibili allagamenti fino all'area di Piazzale Europa.
--------------------------	---

Popolazione esposta al rischio	- circa 450 residenti.
--------------------------------	------------------------

- viabilità provinciale: SP590 - Via Martiri della Libertà
- viabilità comunale: Via Matteotti
- civili abitazioni

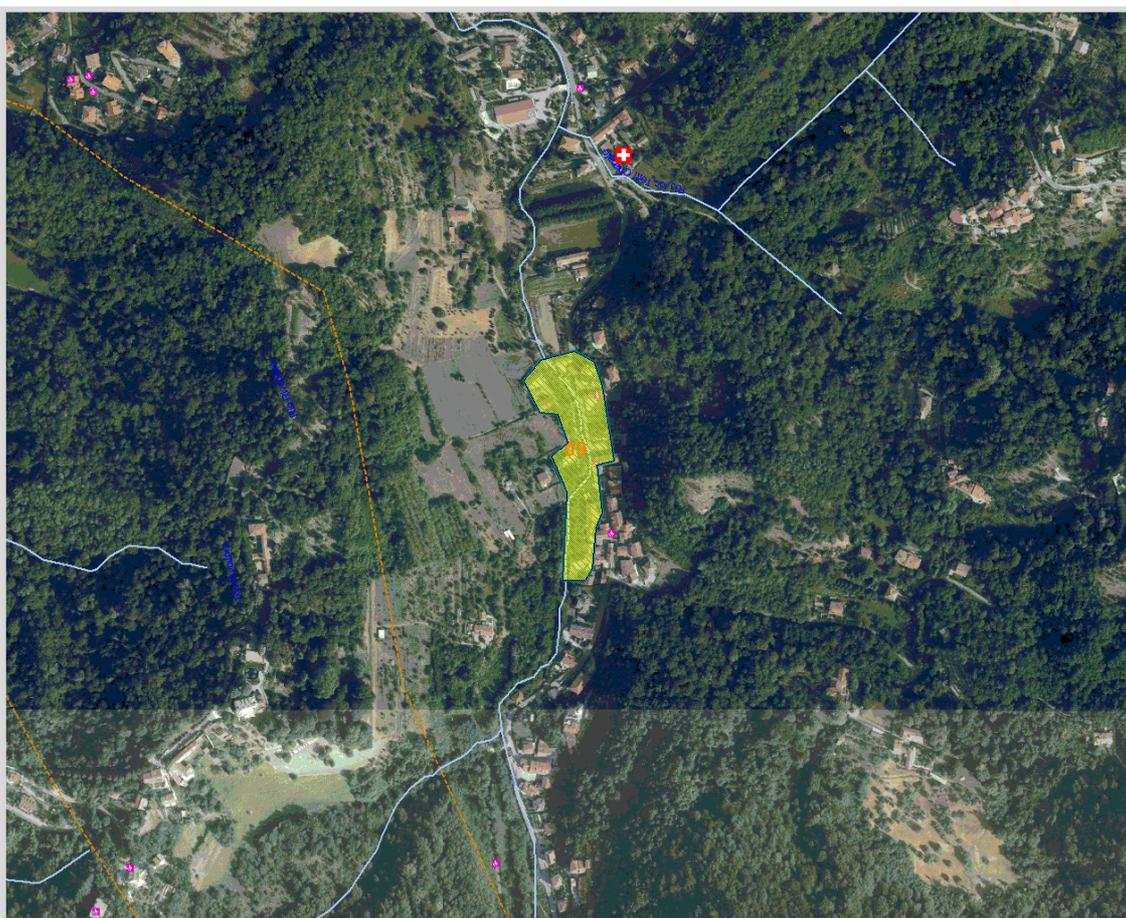
GisMaster-ProtezioneCivile - Estratto della cartografia

Descrizione del pericolo	Attività torrentizia del Rio Rivodora.
--------------------------	--

Popolazione esposta al rischio	- circa 60 residenti.
Infrastrutture esposte al rischio	- viabilità comunale: Via Rivodora

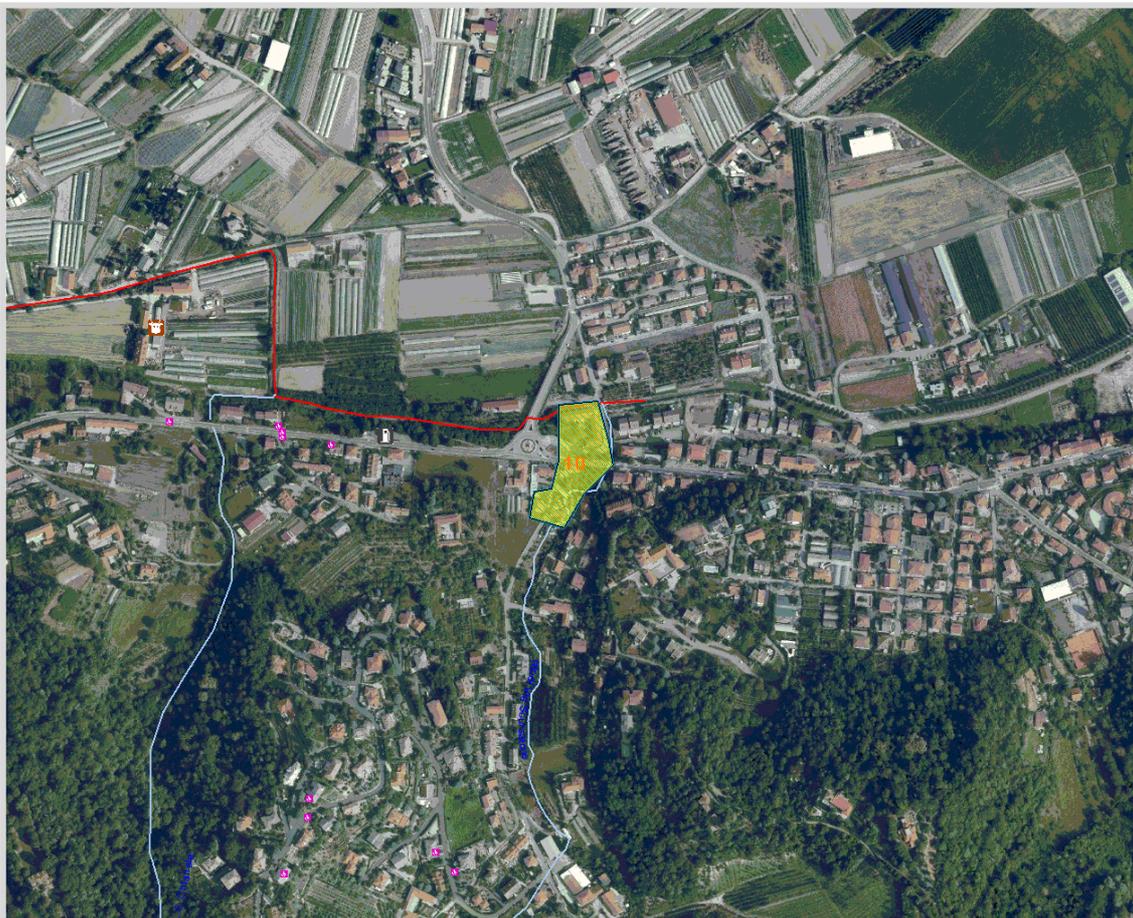
GisMaster-ProtezioneCivile - Estratto della cartografia

Descrizione del pericolo	Attività torrentizia del Rio di Via Scursatone.
--------------------------	---

Popolazione esposta al rischio	- circa 20 residenti.
Infrastrutture esposte al rischio	- viabilità comunale: Via Scursatone

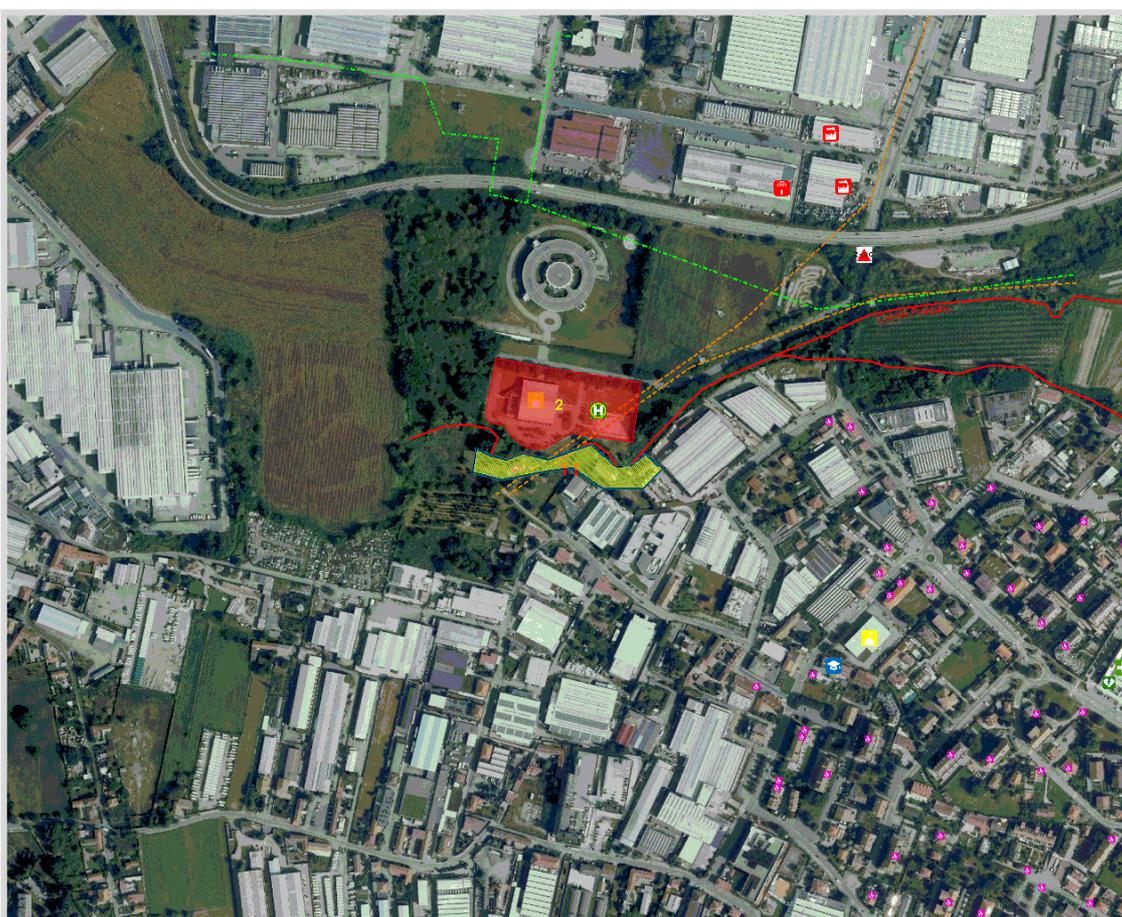
GisMaster-ProtezioneCivile - Estratto della cartografia

Descrizione del pericolo	Possibili allagamenti causati dal Canale Freidano e dalla risalita in superficie della falda acquifera libera.
--------------------------	--

Popolazione esposta al rischio	- circa 8 residenti
Infrastrutture esposte al rischio	- civili abitazioni: Via Cirìe

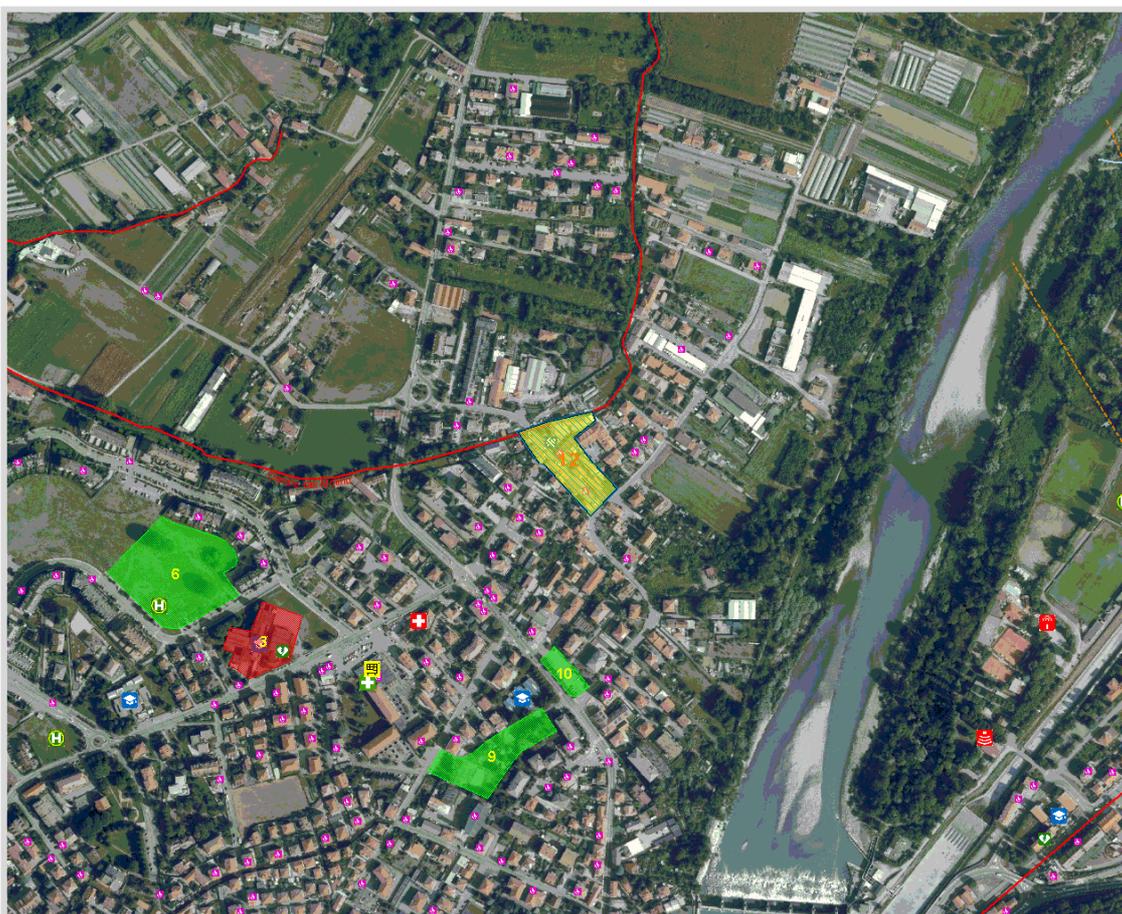
GisMaster-ProtezioneCivile - Estratto della cartografia

Descrizione del pericolo	Possibili allagamenti causati dal Canale del Molino.
--------------------------	--

Popolazione esposta al rischio	- circa 80 residenti.
Infrastrutture esposte al rischio	- civili abitazioni: Via Settimo

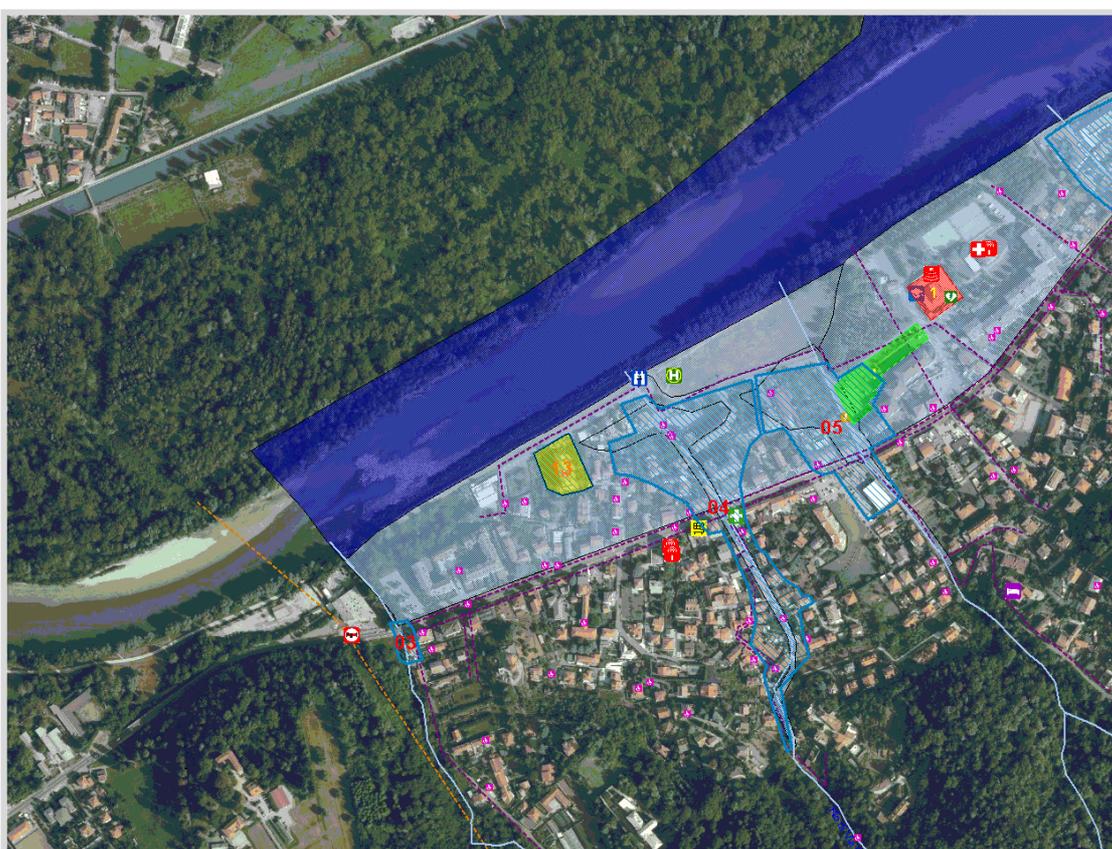
GisMaster-ProtezioneCivile - Estratto della cartografia

Descrizione del pericolo	Settore di territorio inondabile ad opera del F.Po compreso nello scenario del PGRA (Direttiva Alluvioni) L - alluvioni rare - pericolosità scarsa. Possibile allagamento dei locali seminterrati dell'edificio identificato all'indirizzo: Lungo Po Venezia, 7.
--------------------------	---

Infrastrutture esposte al rischio	- possono essere danneggiate autorimesse, scantinati e quanto contengono.

Prevenzione	<p>Allertare i condomini affinché provvedano a:</p> <ul style="list-style-type: none"> - estrarre i veicoli dalle autorimesse e parcheggiarli in zone sicure; - sgomberare le autorimesse e gli scantinati da sostanze potenzialmente inquinanti; - togliere la corrente elettrica nei locali seminterrati ed ai cancelli elettrici, solo dopo averli aperti; - evitare di usare ascensori e/o montacarichi;

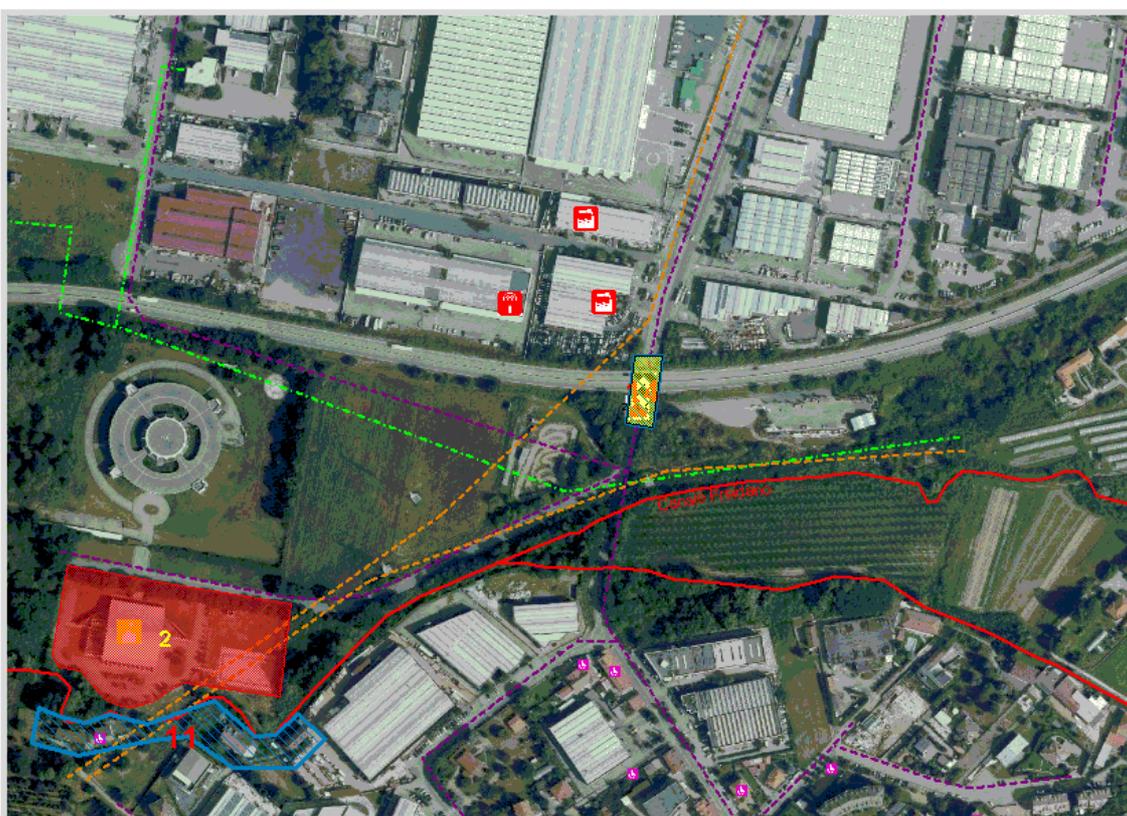
GisMaster-ProtezioneCivile - Estratto della cartografia

Descrizione del pericolo	Area interessata da accumulo di acque di ruscellamento e allagabile in occasione di eventi meteorologici intensi e localizzati.
--------------------------	---

Popolazione esposta al rischio	- automobilisti in transito
Infrastrutture esposte al rischio	- viabilità comunale: Corso Piemonte

Prevenzione	- verifica periodica della pulizia delle griglie di drenaggio delle acque.
Gestione dell'emergenza	- valutare la chiusura repentina della viabilità in occasione di eventi intensi.

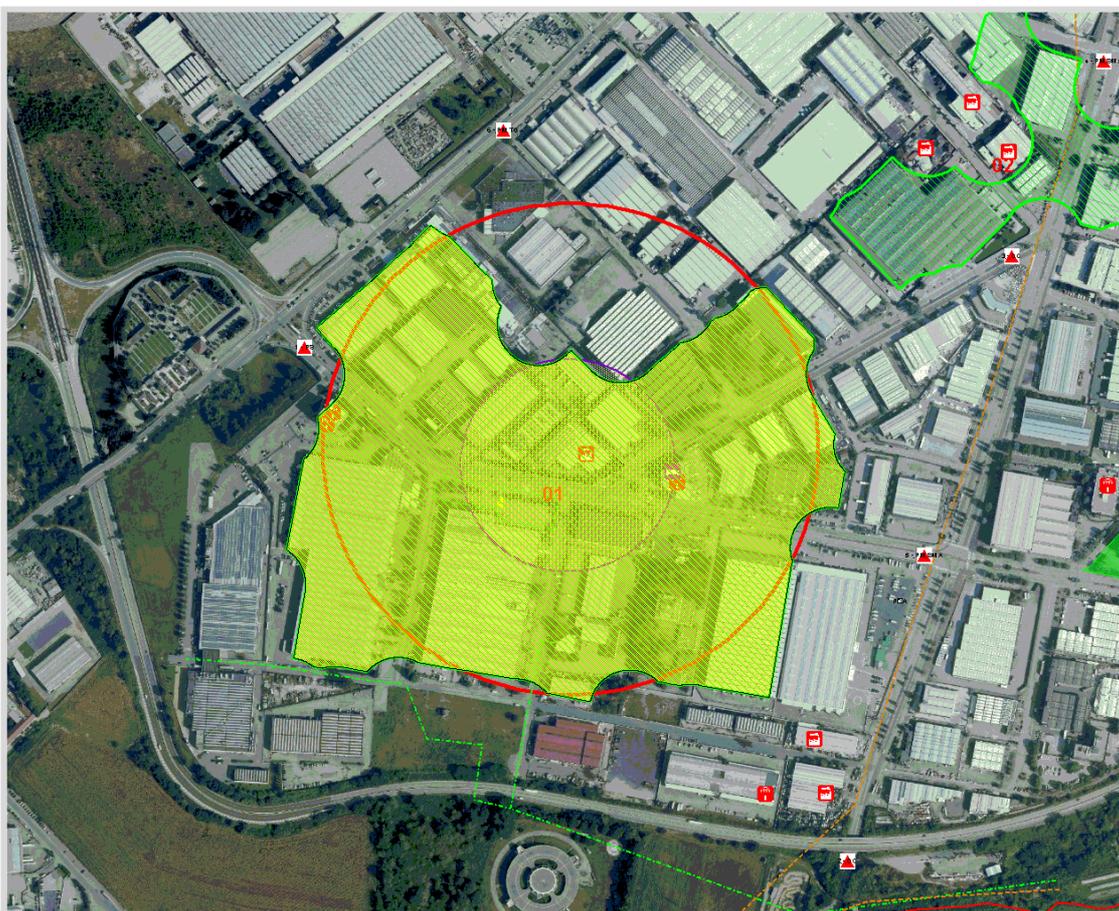
GisMaster-ProtezioneCivile - Estratto della cartografia

Descrizione del pericolo	Incidenti rilevanti che possono verificarsi nello stabilimento della Demak Polymers (soglia inferiore) quali esplosioni, sfera di fuoco, incendi, nubi di vapori infiammabili o nubi di vapori tossici.
--------------------------	---

Popolazione esposta al rischio	- circa 16 residenti in Corso Lombardia, 44
Infrastrutture esposte al rischio	- viabilità comunale - civili abitazioni - attività produttive: circa 60

Gestione dell'emergenza	PEE 2021 - Piano di Emergenza Esterna

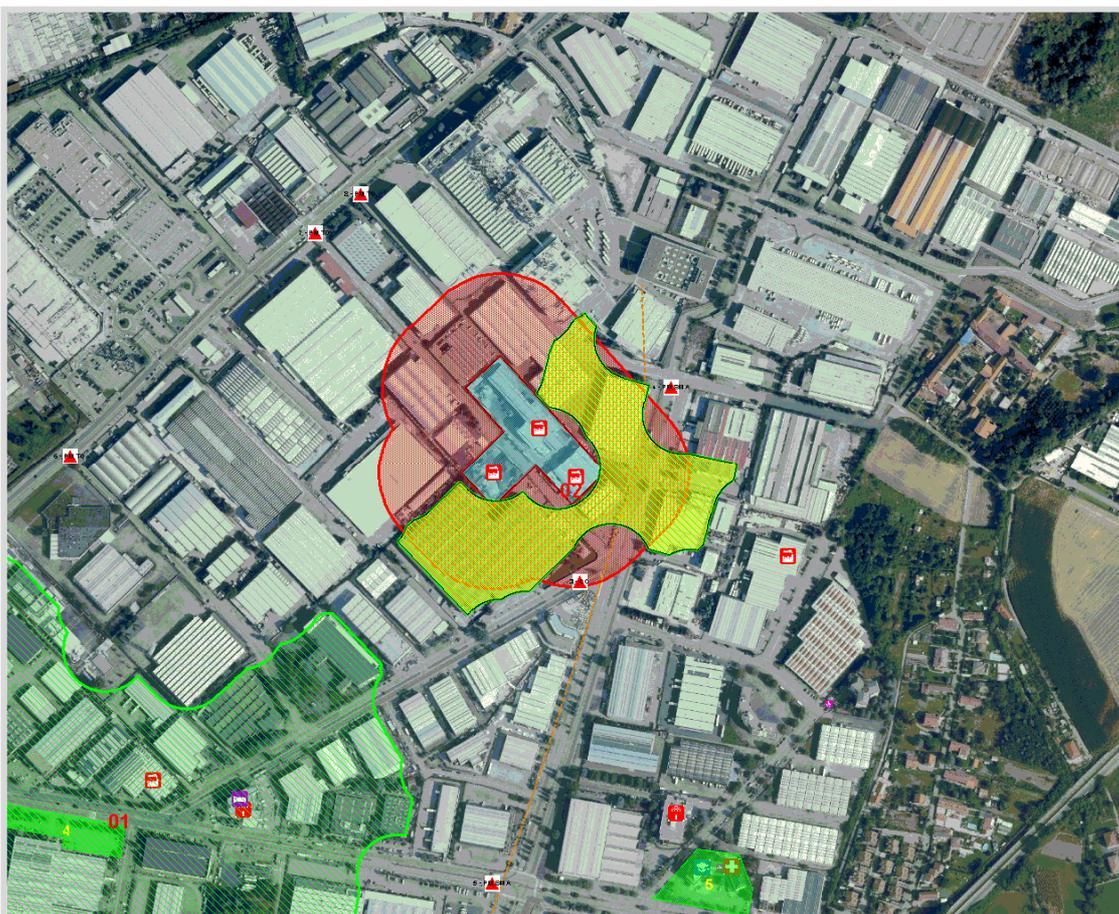
GisMaster-ProtezioneCivile - Estratto della cartografia

Descrizione del pericolo	Incidenti che possono verificarsi nello stabilimento della Fersider in quanto appartenente alla categoria degli impianti di stoccaggio e lavorazione rifiuti.
--------------------------	---

Popolazione esposta al rischio	- addetti delle attività produttive; - automobilisti in transito.
Infrastrutture esposte al rischio	- attività produttive: STAMPERIA CASTELLO; E. BARBERO; ADVANCED SYSTEM POLYMERS; ZUCCHI ACCIAI; TRAFITAL; WHITE LADY; LEGATORIA VARNAVA'; FIAMAT; EDILSERG; SAVIS SERVICE; ONE WORLD; BONVER; C.R.C. MODEL; EXCLUSIVE NETWORKS; Parzialmente TRIXIA IL BIJOUX; Parzialmente LUIGI LAVAZZA S.P.A.; Parzialmente KRUSE; Parzialmente ICAP-SIRA CHEMICALS AND POLYMERS - viabilità comunale: STRADA DI SETTIMO; VIA UMBRIA; CORSO PIEMONTE.

Gestione dell'emergenza	PEE 2022 - Piano di Emergenza Esterna

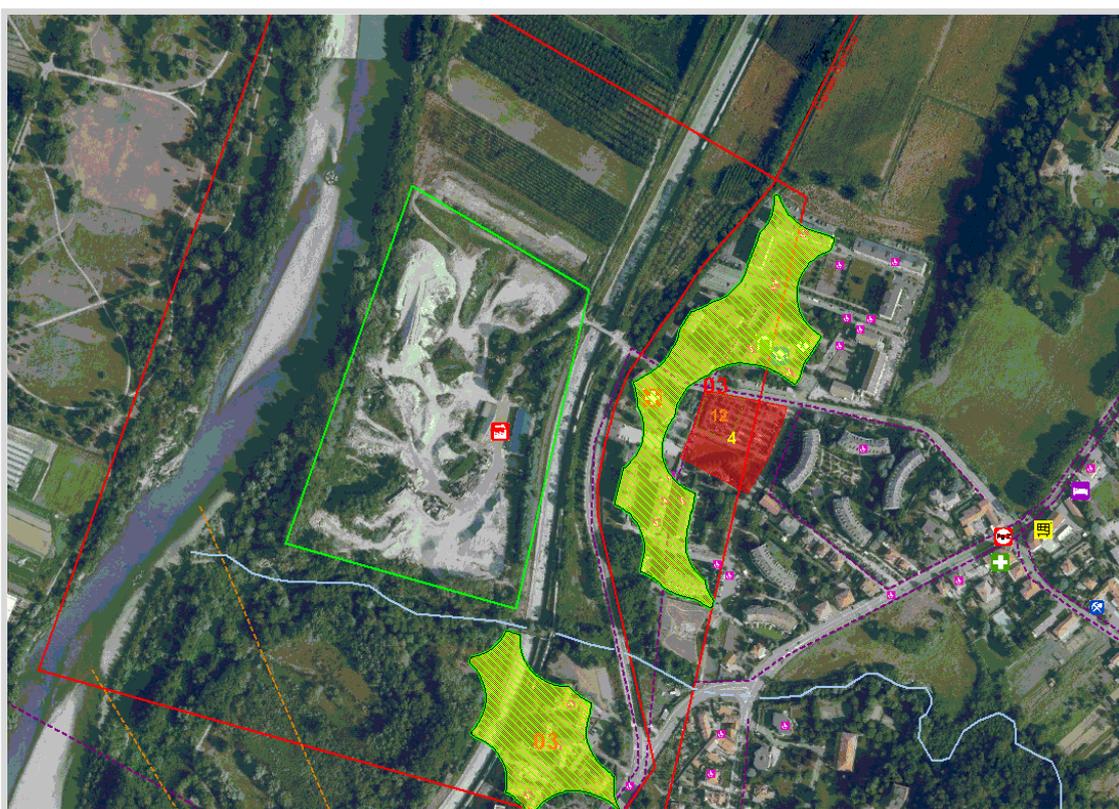
GisMaster-ProtezioneCivile - Estratto della cartografia

Descrizione del pericolo	Incidenti che possono verificarsi nello stabilimento della Mazzucchetti in quanto appartenente alla categoria degli impianti di stoccaggio e lavorazione rifiuti.
--------------------------	---

Popolazione esposta al rischio	- stimati circa 775 residenti + 160 alunni
Infrastrutture esposte al rischio	- civili abitazioni; - area attività scolastiche: Scuola dell'infanzia e Primaria Elsa Morante

Gestione dell'emergenza	PEE 2022 - Piano di Emergenza Esterna

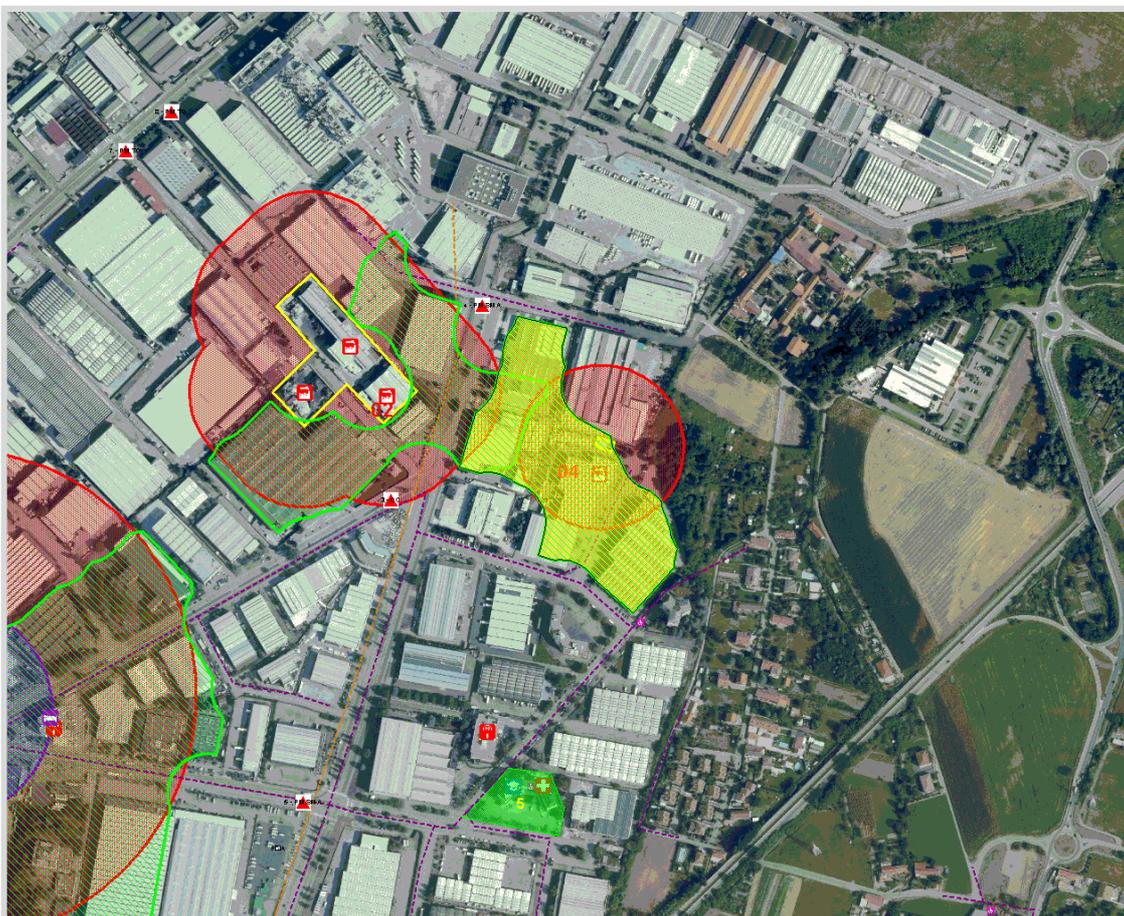
GisMaster-ProtezioneCivile - Estratto della cartografia

Descrizione del pericolo	Incidenti che possono verificarsi nello stabilimento della CTI Isolare in quanto appartenente alla categoria degli impianti di stoccaggio e lavorazione rifiuti.
--------------------------	--

Popolazione esposta al rischio	- addetti attività produttive limitrofe
Infrastrutture esposte al rischio	- attività produttive: Stilolinea Brima Plast Eccocibo UR FOG srl Stilpen Icap-Sira Kruse Op Pagliero Nibo srl Intek CM

Gestione dell'emergenza	PEE 2022 - Piano di Emergenza Esterna

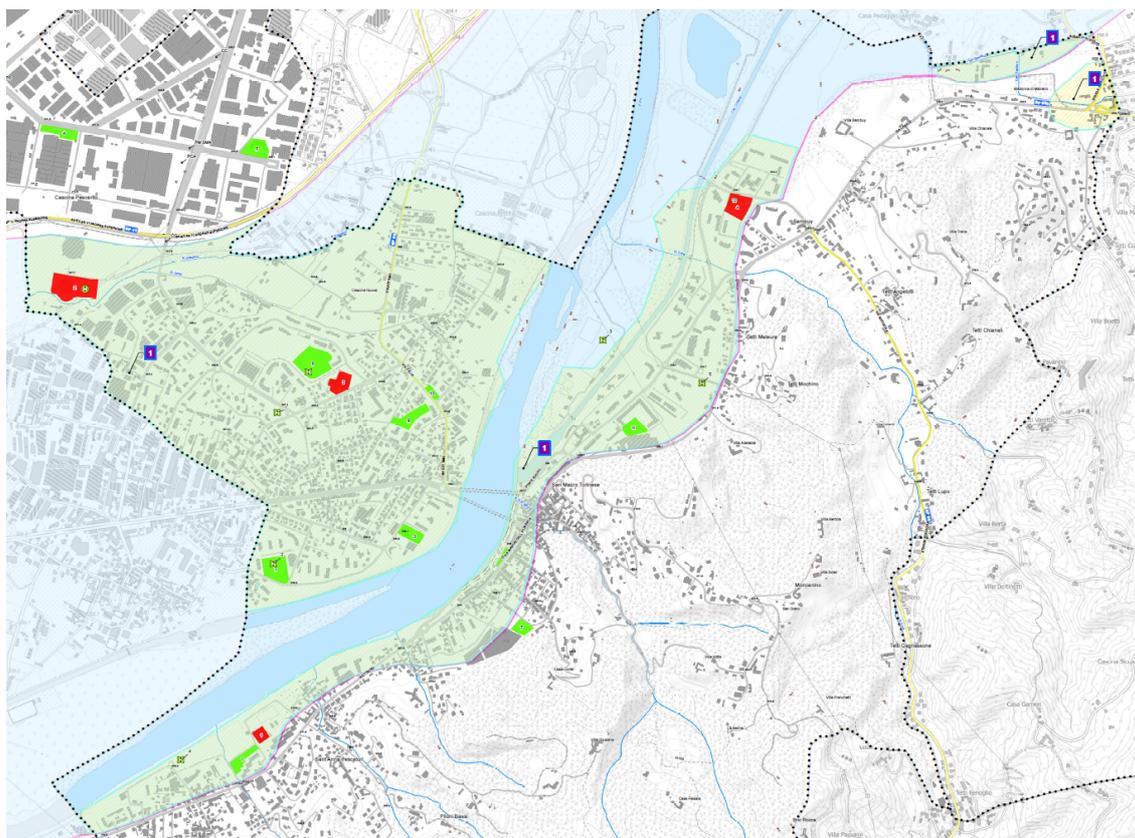
GisMaster-ProtezioneCivile - Estratto della cartografia

Descrizione del pericolo	Area allagabile in conseguenza al collasso della Diga del Moncenisio.
--------------------------	---

Popolazione esposta al rischio	11542 persone coinvolte (Città Metropolitana di Torino - Piano di Emergenza)
Infrastrutture esposte al rischio	- viabilità; - civili abitazioni; - impianti produttivi.
