VOLPIANO

Piano di Protezione Civile

SCHEDE DEI  
PUNTI CRITICI

## RISCHIO ESONDAZIONE

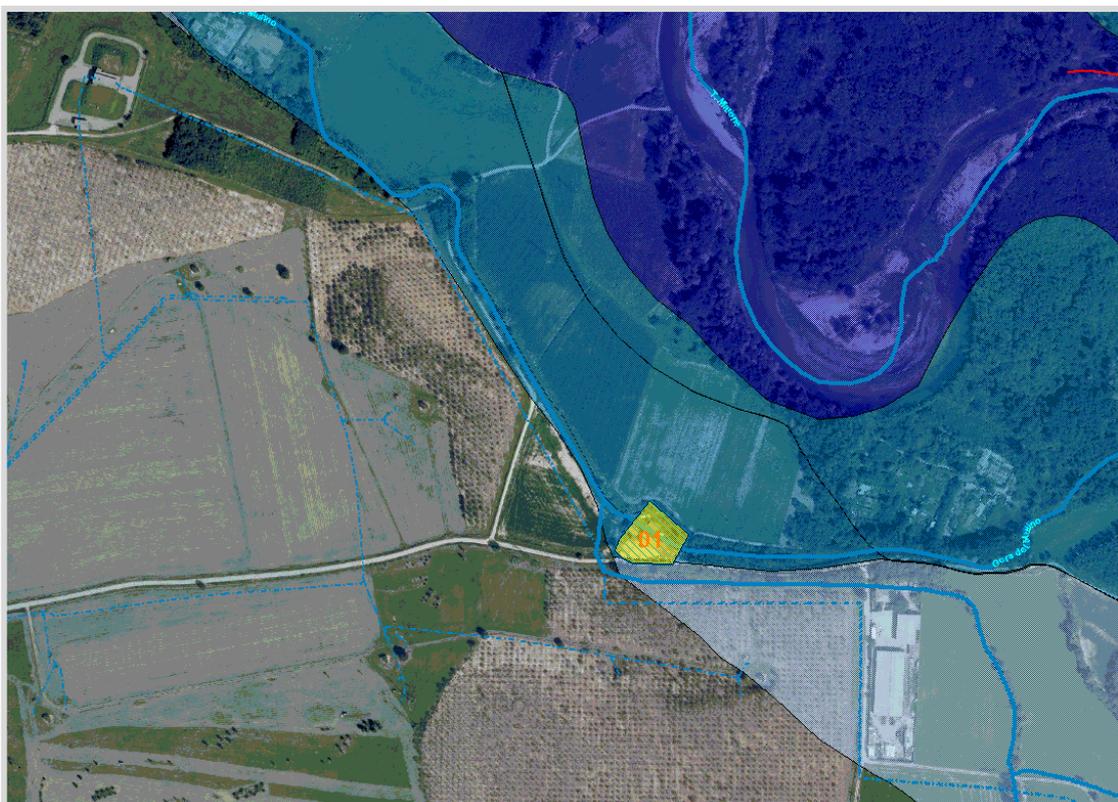
GisMaster-ProtezioneCivile - Estratto della cartografia

Comune	VOLPIANO	SCHEDA 01
Località	Via Molino	
Grado di rischio	R4 - Molto elevato

Descrizione del pericolo	<p>Settore di territorio esondabile ad opera del T. Malone e della Gora del Mulino classificato nello scenario del PGRA (Direttiva Alluvioni) "M - alluvioni poco frequenti - pericolosità media".</p> <p>Il P.R.G.C. inserisce l'area in Classe IIIb2 (elevata pericolosità geomorfologica).</p>
--------------------------	---

Popolazione esposta al rischio	- meno di 10 residenti in Via Molino, 111 - automobilisti in transito
Infrastrutture esposte al rischio	- viabilità comunale: Via Molino - civili abitazioni

Prevenzione	- monitoraggio volontariato di Protezione Civile.

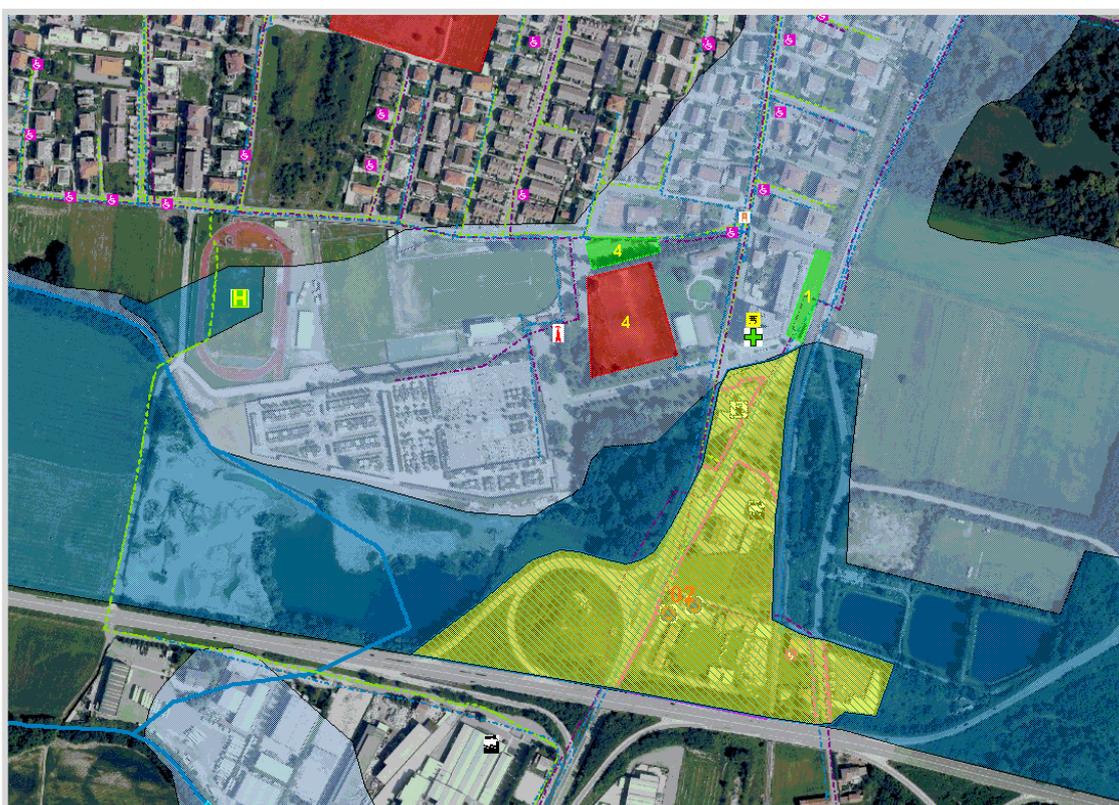
GisMaster-ProtezioneCivile - Estratto della cartografia

Comune	VOLPIANO	SCHEDA 02
Località	Via Torino - reg.Craverio	
Grado di rischio	R2 - Medio

Descrizione del pericolo	<p>Settore di territorio esondabile ad opera del T. Bendola classificato nello scenario del PGRA (Direttiva Alluvioni) "M - alluvioni poco frequenti - pericolosità media".</p> <p>Il P.R.G.C. inserisce l'area in Classe IIIb2 (elevata pericolosità geomorfologica).</p>
--------------------------	--

Popolazione esposta al rischio	<ul style="list-style-type: none"> <li>- circa xx residenti (xx famiglie)</li> <li>- attività produttive</li> <li>- automobilisti in transito</li> </ul>
Infrastrutture esposte al rischio	<ul style="list-style-type: none"> <li>- viabilità provinciale: SP3 - Via Trento;</li> <li>- viabilità comunale: Via Regione Cravero, Via Vercelli, Via Trento, Via Torino;</li> <li>- civili abitazioni</li> <li>- Sedi operative: Vigili del Fuoco, C.O.C.;</li> <li>- Attività produttive:</li> </ul>

Prevenzione	Periodicamente (annualmente) il Consorzio per arginatura e sistemazione Torrente Banna e Bendola, in accordo con il Comune, provvede alla manutenzione e pulizia degli alvei riducendo il rischio allagamento dell'area.

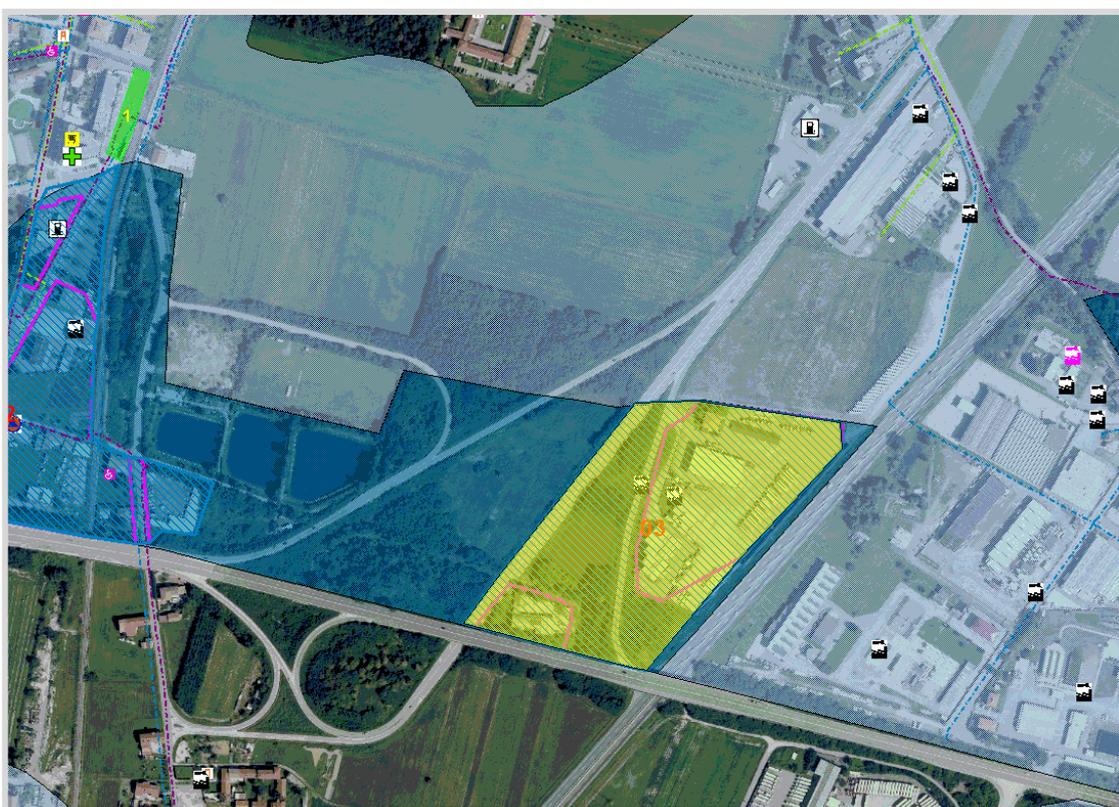
GisMaster-ProtezioneCivile - Estratto della cartografia

Comune	VOLPIANO	SCHEDA <b>03</b>
Località	Corso Kant - Via Venezia	
Grado di rischio	R2 - Medio

Descrizione del pericolo	<p>Settore di territorio esondabile ad opera del T. Bendola classificato nello scenario del PGRA (Direttiva Alluvioni) "M - alluvioni poco frequenti - pericolosità media".</p> <p>Il P.R.G.C. inserisce l'area in Classe IIIb2 (elevata pericolosità geomorfologica).</p>
--------------------------	--

Popolazione esposta al rischio	- 2 attività produttive - automobilisti in transito
Infrastrutture esposte al rischio	- viabilità provinciale: SP40 - Corso Kant; - viabilità comunale: Corso Kant, Via Venezia;

Prevenzione	Periodicamente (annualmente) il Consorzio per arginatura e sistemazione Torrente Banna e Bendola, in accordo con il Comune, provvede alla manutenzione e pulizia degli alvei riducendo il rischio allagamento dell'area.

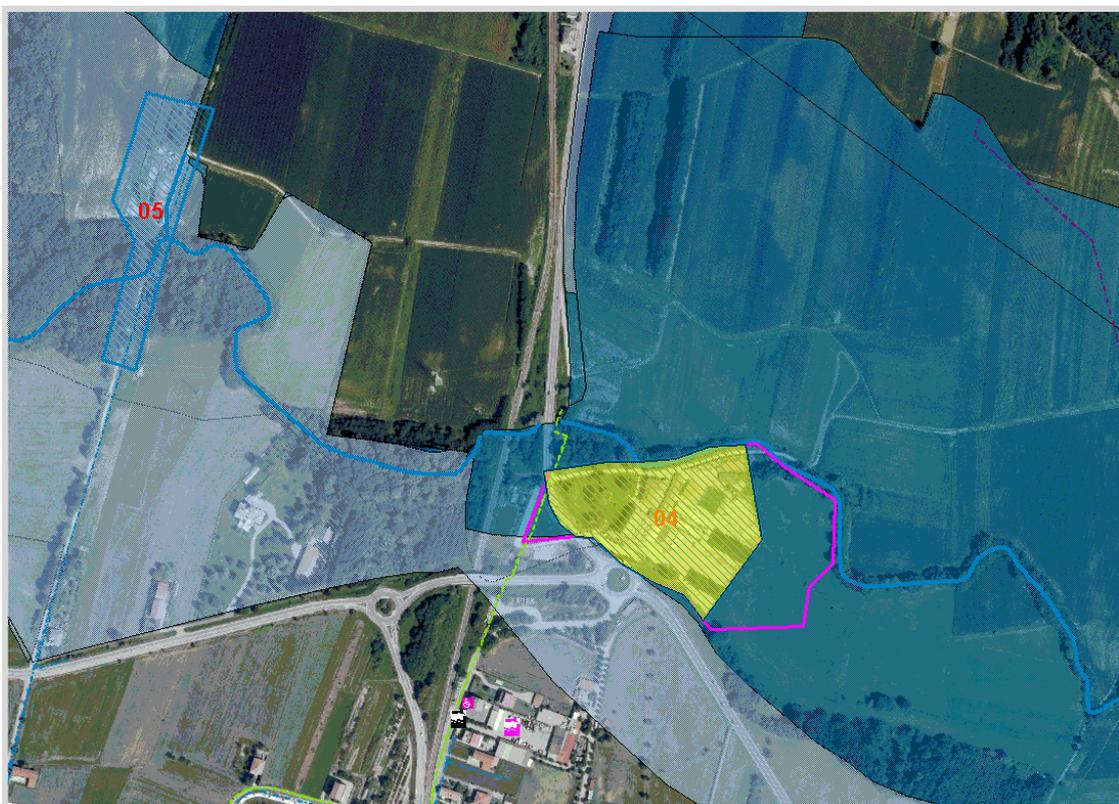
GisMaster-ProtezioneCivile - Estratto della cartografia

Comune	VOLPIANO	SCHEDA <b>04</b>
Località	Fiore Vivai	
Grado di rischio	R4 - Molto elevato

Descrizione del pericolo	<p>Settore di territorio esondabile ad opera del T. Malone classificato nello scenario del PGRA (Direttiva Alluvioni) "M - alluvioni poco frequenti - pericolosità media".</p> <p>Il P.R.G.C. inserisce l'area in Classe IIIb2 (elevata pericolosità geomorfologica).</p>
--------------------------	---

Popolazione esposta al rischio	- attività produttiva - automobilisti in transito
Infrastrutture esposte al rischio	- viabilità provinciale: SP40

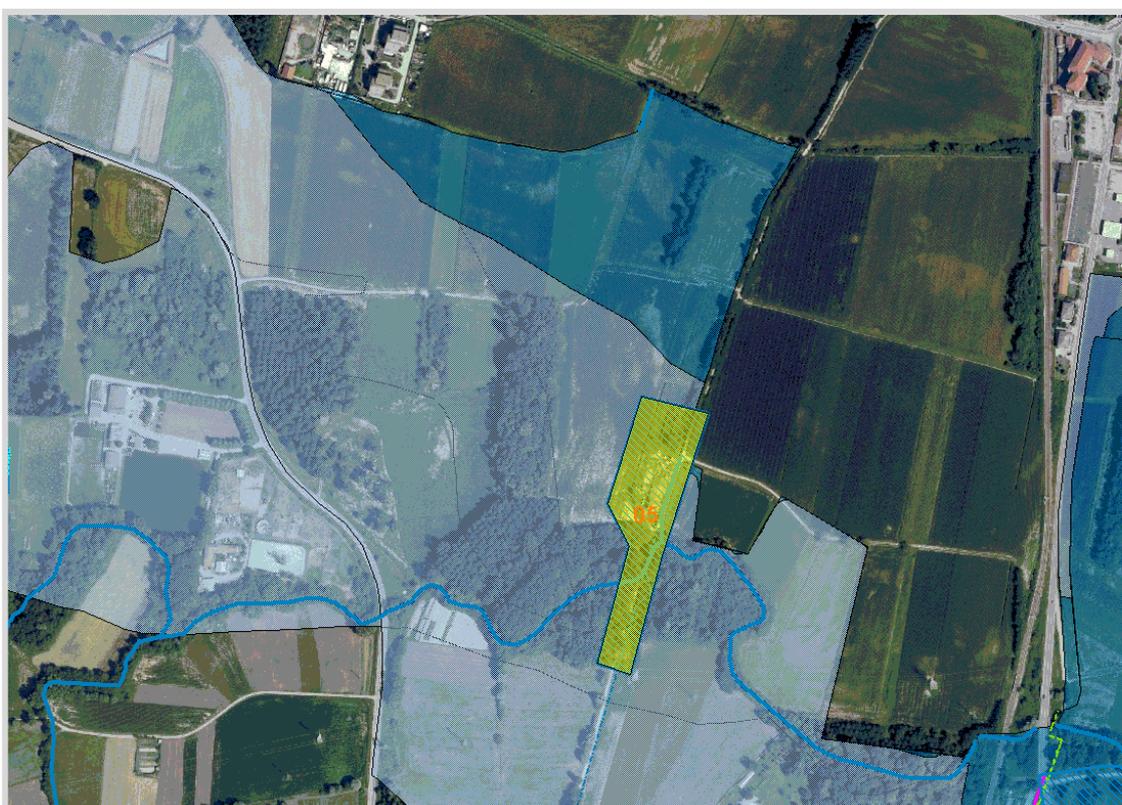
GisMaster-ProtezioneCivile - Estratto della cartografia

Comune	VOLPIANO	SCHEDA <b>05</b>
Località	Segheria Viola	
Grado di rischio	R2 - Medio

Descrizione del pericolo	<p>Settore di territorio esondabile ad opera del T. Malone classificato nello scenario del PGRA (Direttiva Alluvioni) "L - alluvioni rare - pericolosità scarsa". L'area è soggetta ad allagamenti causati dalla Gora del Mulino con acque a bassa energia e limitati battenti idrometrici.</p> <p>Il P.R.G.C. inserisce l'area in Classe 2a .</p>
--------------------------	--

Popolazione esposta al rischio	- circa 2 residenti
Infrastrutture esposte al rischio	- viabilità comunale: Via Cervino
