COMUNE DI CORNELIANO D'ALBA

PIANO DEL COLORE

SCHEDE EDIFICIO DEL CENTRO STORICO

Percorso B: via Cavour

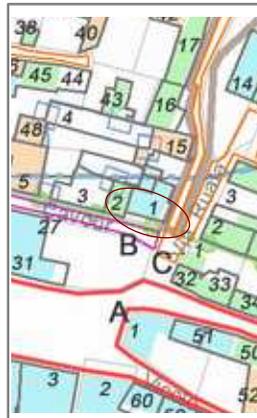
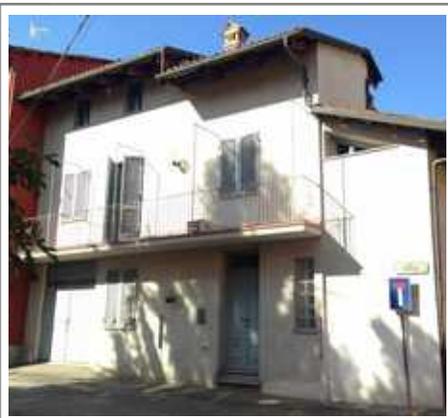
TIPOLOGIA FACCIATA	STATO CONSERVAZIONE		RESTAURO RECENTE		TINTA ORIGINALE		NOTE
Facciata semplice con cromia del fondo definita	buono		no		no	X	
	suff.	X	sì, conf.	X	sì		
	insuff.		sì, non conf.		Sì, di rilevanza

RILIEVO							PROGETTO	
ELEMENTO	MATERIALE	COERENTE O INCOERENTE PER			STATO DI CONSERVAZIONE		OSSERVAZIONI	CODICE COLORE
		MATER.	FORMA	FINITURA	BUONO	INSUF.		
Fondo	Intonaco cementizio	C.	C.	I.	□		Tinteggiare	TAV C1 da liv III a liv V TAV C3
Passafuori	Legno	C.	C.	C.	□			
Persiana	Legno laccato	C.	C.	C.	□			Tav C2/Tav C5
Davanzale	Pietra	C.	C.	C.	□			
Finestra	Legno laccato	C.	C.	C.	□			Tav C2/Tav C5
Portone	Legno laccato	C.	C.	C.		□		Tav C2/Tav C5
Gradini ingr.	Pietra e intonaco	C.	C.	C.	□			
Balcone	Cemento arm. Clinker	I.	I.	I.	□		Tipologia non conforme: rimuovere e utilizzare materiali e tipologie ammesse	
Ringhiera/balaustra	Ferro verniciato	C.	C.	C.		□		
Portone garage	Met. Legno vernic.	C.	C.	C.	□			
Grondaia/discesa	Rame	C.	C.	C.	□			
Griglia areazione	Plastica	C.	C.	C.	□			
Camini	Laterizio/terracotta	C.	C.	C.	□			
Lato EST: scala	Cem. Rivestim. Lapideo	C.	C.	C.	□			
Lato EST: inferr. Fin. sportello utenze imp..	Ferro verniciato	C.	C.	C.		□

Lamiera metallica	C.	I.	I.	□		Verniciare come fondo

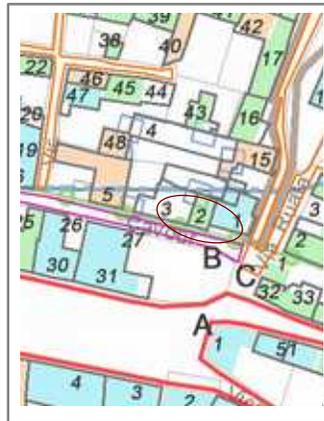
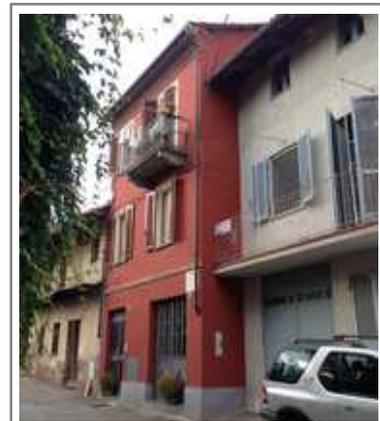
TIPOLOGIA FACCIATA	STATO CONSERVAZIONE		RESTAURO RECENTE		TINTA ORIGINALE		NOTE
Facciata semplice con cromia del fondo definita	buono	<input checked="" type="checkbox"/>	no		no	<input checked="" type="checkbox"/>	
	suff.		sì, conf.	<input checked="" type="checkbox"/>	sì		
	insuff.		sì, non conf.		Sì, di rilevanza

RILIEVO						PROGETTO		
ELEMENTO	MATERIALE	COERENTE O INCOERENTE PER			STATO DI CONSERVAZIONE		OSSERVAZIONI	CODICE COLORE
		MATER.	FORMA	FINITURA	BUONO	INSUF.		
Fondo	Intonaco cementizio	C.	C.	C.	□			TAV C1 da liv III a liv V Tav C3
Zoccolo	Materiale lapideo e ferro	C.	C.	C.	□			TAV C1 da liv VI a liv V Tav C4
Cornicione	Laterizio	C.	C.	C.	□			
Fascia marcapiano	Laterizio	C.	C.	C.	□			
Persiana	Legno	C.	C.	C.	□			Tav C2/Tav C5
Davanzale	Pietra	C.	C.	C.	□			
Finestra	Legno	C.	C.	C.	□			
Portone	Alluminio e vetro	C.	C.	C.	□			
Gradino ingresso	Materiale lapideo	I.	C.	I.	□		Utilizzare materiale della zoccolatura	
Cornice finestra	Intonaco tinteggiato	C.	C.	C.	□			TAV C1 da liv I a liv II
Balcone	Pietra	C.	C.	C.	□			
Ringhiera/balaustra	Ferro verniciato	C.	C.	C.	□			
Sportello utenze imp.	Metallo verniciato	C.	C.	I.	□		Verniciare come fondo	
Grondaia/discesa	Rame	C.	C.	C.	□			
Tubi e passacavi	Plastica, alluminio	C.	I.	I.	□		Incassare e/o verniciare come fondo

Griglia areazione	Plastica	C.	C.	I.	□		Verniciare come fondo

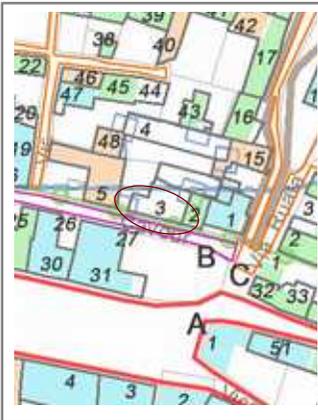
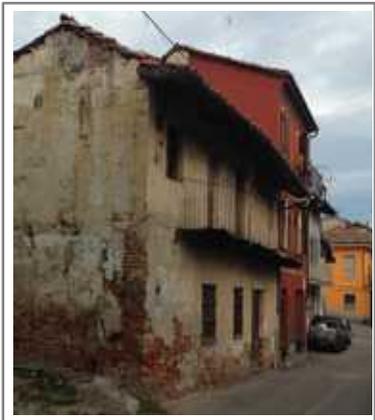
TIPOLOGIA FACCIATA	STATO CONSERVAZIONE	RESTAURO RECENTE	TINTA ORIGINALE	NOTE
Facciata semplice con cromia del fondo non definita	buono	no <input checked="" type="checkbox"/>	no <input checked="" type="checkbox"/>	
	suff.	sì, conf.	sì	
	insuff. <input checked="" type="checkbox"/>	sì, non conf.	Sì, di rilevanza

RILIEVO					PROGETTO			
ELEMENTO	MATERIALE	COERENTE O INCOERENTE PER			STATO DI CONSERVAZIONE		OSSERVAZIONI: <i>EDIFICIO DA VALORIZZARE E RECUPERARE PER LE SUE CARATTERISTICHE TIPOLOGICHE RURALI TIPICHE DI QUESTA PARTE DEL CENTRO STORICO: INTONACO A CALCE BALCONE IN LEGNO, SERRAMENTI IN LEGNO, INFERRIATE E RINGHIERE IN FERRO VERNICIATO.</i>	CODICE COLORE
		MATER.	FORMA	FINITURA	BUONO	INSUF.		
Fondo	Intonaco e mattoni	C.	C.	C.		☐	Risanare, intonacare e tinteggiare	TAV C1 da liv III a liv V Tav C3
Passafuori	Legno	C.	C.	C.		☐		
Davanzale	Pietra	C.	C.	C.	☐			
Finestra	Legno	C.	C.	C.		☐		Tav C2/Tav C5
Inferrata finestre	Ferro	C.	C.	C.		☐		
Portone	Legno	C.	C.	C.		☐		Tav C2/Tav C5
Balcone	Legno	C.	C.	C.		☐		
Ringhiera/balaustra	Ferro	C.	C.	C.		☐		
Sportello utenze imp.	Alluminio	C.	C.	I.		☐	Verniciare come fondo	
Grondaia/discesa	Rame, plastica	C.	C.	I.		☐	Rimuovere ed utilizzare materiali ammessi

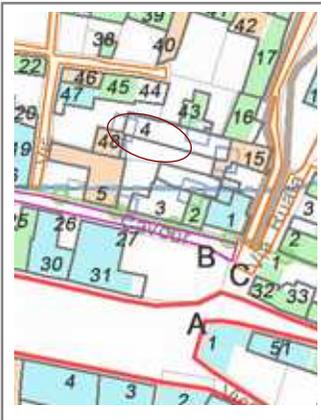
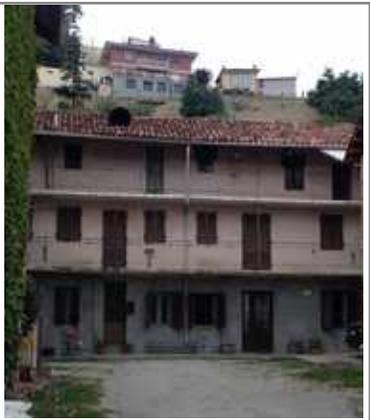
TIPOLOGIA FACCIATA	STATO CONSERVAZIONE	RESTAURO RECENTE	TINTA ORIGINALE	NOTE
Facciata semplice con cromia del fondo non definita	buono	no <input checked="" type="checkbox"/>	no <input checked="" type="checkbox"/>	Affaccio interno a cortile comune
	suff. <input checked="" type="checkbox"/>	sì, conf.	sì	
	insuff.	sì, non conf.	Sì, di rilevanza

RILIEVO						PROGETTO		
ELEMENTO	MATERIALE	COERENTE O INCOERENTE PER			STATO DI CONSERVAZIONE		OSSERVAZIONI	CODICE COLORE
		MATER.	FORMA	FINITURA	BUONO	INSUF.		
Fondo	Intonaco	C.	C.	C.	□			TAV C1 da liv III a liv V Tav C3
Passafuori	Legno	C.	C.	C.	□			
Persiana	Legno	C.	C.	C.	□			Tav C2/Tav C5
Finestra	Legno	C.	C.	C.	□			Tav C2/Tav C5
Inferriata finestre	Ferro	C.	C.	C.	□			
Portone	Legno e vetro	C.	C.	C.	□			Tav C2/Tav C5
Balcone	Cemento armato	I.	I.	I.	□		Tipologia non conforme: rimuovere e utilizzare materiali e tipologie ammesse	
Ringhiera/balaustra	Ferro verniciato	C.	C.	C.	□			
Grondaia/discesa	Alluminio e plastica	I.	C.	I.	□		Rimuovere ed utilizzare materiali ammessi

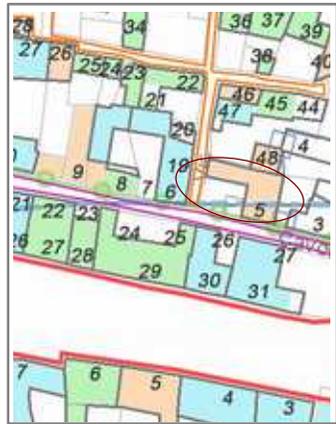
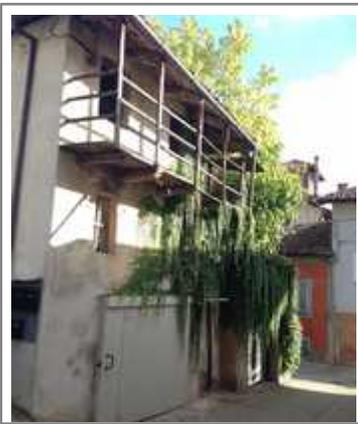
TIPOLOGIA FACCIATA	STATO CONSERVAZIONE	RESTAURO RECENTE	TINTA ORIGINALE	NOTE
Facciata semplice con cromia del fondo non definita	buono	no <input checked="" type="checkbox"/>	no <input checked="" type="checkbox"/>	
	suff.	sì, conf.	sì	
	insuff. <input checked="" type="checkbox"/>	sì, non conf.	Sì, di rilevanza

RILIEVO					PROGETTO			
ELEMENTO	MATERIALE	COERENTE O INCOERENTE PER			STATO DI CONSERVAZIONE		OSSERVAZIONI: IL FABBRICATO E' DI NOTEVOLE INTERESSE DAL PUNTO DI VISTA ARCHITETTONICO IN QUANTO PRESENTA CARATTERISTICHE TIPOLOGICHE TIPICHE DEGLI EDIFICI A CARATTERE RURALE DEL CENTRO STORICO. PERTANTO SI CONSIGLIA UNA RISTRUZIONE ATTENTA AL RIPRITINO DELLE TIPOLOGIE TRADIZIONALI: INTONACO A CALCE, BALCONE IN LEGNO, SERRAMENTI IN LEGNO, INFERRIATE IN FERRO VERNICIATO RINGHIERE IN LEGNO.	CODICE COLORE
		MATER.	FORMA	FINITURA	BUONO	INSUF.		
Fondo	Intonaco	C.	C.	C.		☐	Intonacare e tinteggiare a calce	TAV C1 da liv III a liv V Tav C3
Passafuori	Legno	C.	C.	C.		☐		
Persiana	Legno	C.	C.	C.		☐		
Finestra	Legno	C.	C.	C.		☐		
Portone	Legno	C.	C.	C.		☐		
Gradino ingr.	Materiale lapideo	C.	C.	C.		☐		
Balcone	Legno	C.	C.	C.		☐		
Ringhiera/balaustra	Ferro	C.	C.	C.		☐		
Grondaia/discesa	Alluminio e plastica	I.	C.	I.		☐	Utilizzare materiali ammessi

Lato OVEST: portone	Metallo verniciato	I.	I.	I.		☐	Utilizzare materiali e tipologie ammesse, in coerenza con la tipologia dell'edificio	
Lato OVEST: tubi e passacavi	Acciaio/alluminio	C.	I.	I.		☐	Incassare o/e verniciare come fondo

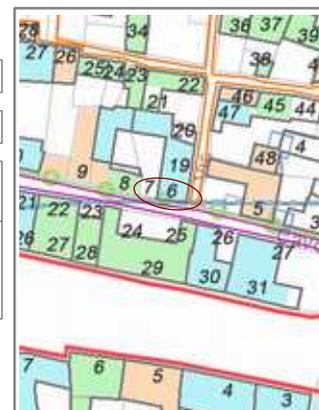
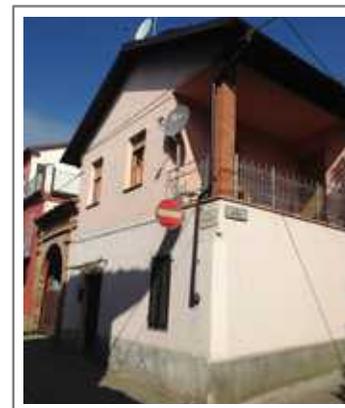
TIPOLOGIA FACCIATA	STATO CONSERVAZIONE		RESTAURO RECENTE		TINTA ORIGINALE		NOTE
Facciata estranea al contesto	buono		no	<input checked="" type="checkbox"/>	no	<input checked="" type="checkbox"/>	
	suff.	<input checked="" type="checkbox"/>	sì, conf.		sì		
	insuff.		sì, non conf.		Sì, di rilevanza

ELEMENTO	MATERIALE	RILIEVO					STATO DI CONSERVAZIONE	PRESCRIZIONE	CODICE COLORE
		COERENTE O INCOERENTE PER							
		MATER.	FORMA	FINITURA	BUONO	INSUF.			
Fondo	Intonaco	C.	C.	I.			Rasare con finitura ruvida e tinteggiare	TAV C1 da liv III a liv V Tav C3	
Zoccolo	Intonaco a rilievo	C.	C.	C.				TAV C1 da liv VI a liv VII Tav C4	
Basamento	Intonaco	C.	C.	I.			Rasare con finitura ruvida e tinteggiare	TAV C1 da liv VI a liv VII Tav C4	
Passafuori	Legno	C.	C.	C.					
Fascia marcapiano	Intonaco	C.	C.	C.				TAV C1 da liv III a liv V	
Persiana	Legno laccato	C.	C.	C.				Tav C2/Tav C5	
Tapparella	PVC	I.	I.	I.			Rimuovere e ripristinare persiane		
Davanzale	Materiale lapideo	I.	C.	I.			Utilizzare materiali ammessi		
Finestra	Legno	C.	C.	C.				Tav C2/Tav C5	
Portone	Legno e vetro	C.	I.	C.			Tipologia estranea al contesto: utilizzare tipologia adeguata per forma e materiale	Tav C2/Tav C5	
Cornice finestra	Intonaco a rilievo	C.	C.	C.				TAV C1 da liv III a liv V

Gradino ingr.	Materiale lapideo	I.	C.	I.			Utilizzare materiali ammessi		
Ringhiera/balaustra	Ferro verniciato	C.	C.	C.					
Grondaia/discesa	Rame	C.	C.	C.					
Copertura sopra ingr.	Acciaio e plexiglass	I.	I.	I.			Estraneo al contesto: rimuovere e/o utilizzare materiali ammessi		
Pilastro d'angolo	mattone paramano	I.	C.	I.			Intonacare	TAV C1 da liv III a liv V

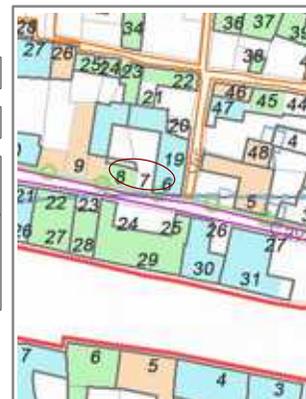
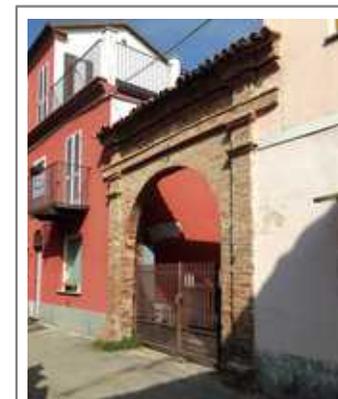
TIPOLOGIA FACCIATA	STATO CONSERVAZIONE		RESTAURO RECENTE		TINTA ORIGINALE		NOTE
Facciata secondaria (muro cinta)	buono	<input checked="" type="checkbox"/>	no	<input checked="" type="checkbox"/>	no	<input checked="" type="checkbox"/>	portale
	suff.		sì, conf.		sì		
	insuff.		sì, non conf.		Sì, di rilevanza

RILIEVO						PROGETTO		CODICE COLORE
ELEMENTO	MATERIALE	COERENTE O INCOERENTE PER			STATO DI CONSERVAZIONE		OSSERVAZIONI	
		MATER.	FORMA	FINITURA	BUONO	INSUF.		
Portale	Laterizio e tegole	C.	C.	C.	☐			
Cancellata	Ferro verniciato	C.	C.	C.	☐

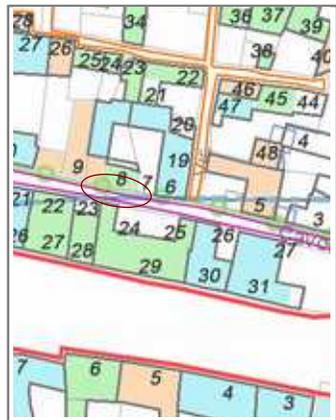
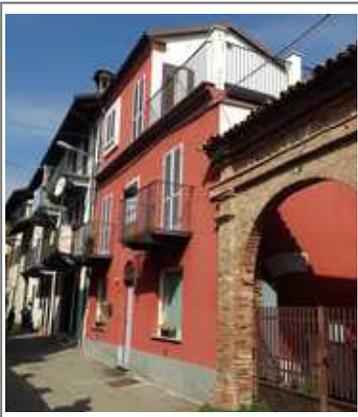
TIPOLOGIA FACCIATA	STATO CONSERVAZIONE		RESTAURO RECENTE		TINTA ORIGINALE		NOTE
Facciata semplice con cromia del fondo definita	buono	<input checked="" type="checkbox"/>	no		no	<input checked="" type="checkbox"/>	
	suff.		sì, conf.	<input checked="" type="checkbox"/>	sì		
	insuff.		sì, non conf.		Sì, di rilevanza

RILIEVO						PROGETTO		CODICE COLORE
ELEMENTO	MATERIALE	COERENTE O INCOERENTE PER			STATO DI CONSERVAZIONE		OSSERVAZIONI	
		MATER.	FORMA	FINITURA	BUONO	INSUF.		
Fondo	Intonaco	C.	C.	C.	□			TAV C1 da liv III a liv V Tav C3
Zoccolo	Materiale lapideo	C.	C.	C.	□			TAV C1 da liv VI a liv VII Tav C4
Cornicione	Laterizio	C.	C.	C.	□			
Persiana	Legno laccato o Al.	C.	C.	C.	□			Tav C2/Tav C5
Davanzale	Materiale lapideo	C.	C.	C.	□			
Finestra	Legno laccato o Al.	C.	C.	C.	□			Tav C2/Tav C5
Portone	Legno laccato o Al.	C.	C.	C.	□			
Gradini ingr.	Materiale lapideo zocc.	C.	C.	C.	□			
Cornice finestra	Intonaco a rilievo	C.	C.	C.	□			TAV C1 da liv I a liv II
Balcone	Pietra e acciaio	C.	C.	C.	□			
Ringhiera/balaustra	ferro verniciato	C.	C.	C.	□			
Sportello utenze impia	lamiera zincata	C.	C.	I.	□		Verniciare come fondo	
Grondaia/discesa	Rame	C.	C.	C.	□

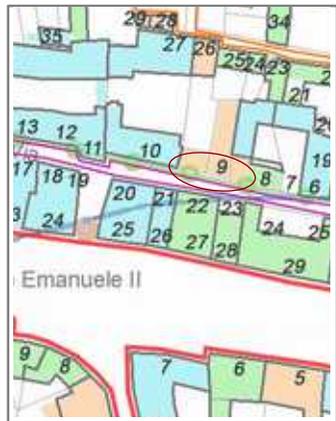
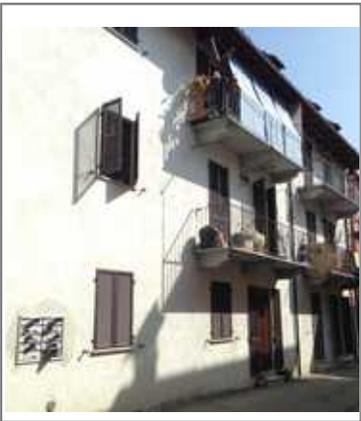
TIPOLOGIA FACCIATA	STATO CONSERVAZIONE		RESTAURO RECENTE		TINTA ORIGINALE		NOTE
Facciata semplice con cromia del fondo definita	buono	<input checked="" type="checkbox"/>	no		no	<input checked="" type="checkbox"/>	
	suff.		sì, conf.	<input checked="" type="checkbox"/>	sì		
	insuff.		sì, non conf.		Sì, di rilevanza

RILIEVO						PROGETTO		
ELEMENTO	MATERIALE	COERENTE O INCOERENTE PER			STATO DI CONSERVAZIONE		OSSERVAZIONI	CODICE COLORE
		MATER.	FORMA	FINITURA	BUONO	INSUF.		
Fondo	Intonaco	C.	C.	I.		□	Tinteggiare	TAV C1 da liv III a liv V Tav C3
Passafuori	Legno	C.	C.	C.		□		
Persiana	Legno laccato o Al	C.	C.	C.		□		Tav C2/Tav C5
Davanzale	Pietra	C.	C.	C.		□		
Finestra	Legno laccato o Al	C.	C.	C.		□		Tav C2/Tav C5
Portone	Legno	C.	C.	C.		□		Tav C2/Tav C5
Gradini ingr.	Materiale davanzali	C.	C.	C.		□		
Balcone	Pietra	C.	C.	C.		□		
Ringhiera/balaustra	ferro verniciato	C.	C.	C.		□		
Grondaia/discesa	Rame	C.	C.	C.		□		
Griglie areazione	Plastica	C.	C.	I.		□	Verniciare come fondo

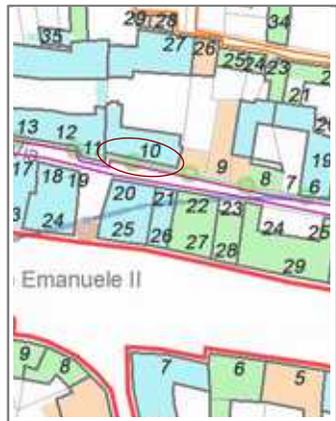
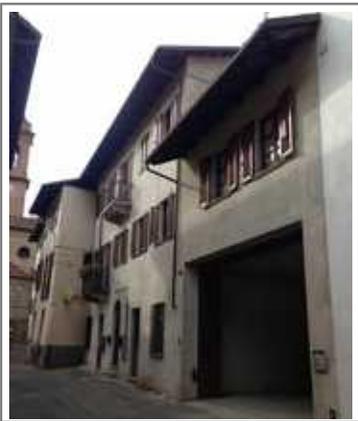
TIPOLOGIA FACCIATA	STATO CONSERVAZIONE		RESTAURO RECENTE		TINTA ORIGINALE		NOTE
Facciata semplice con cromia del fondo definita	buono	<input checked="" type="checkbox"/>	no		no	<input checked="" type="checkbox"/>	
	suff.		sì, conf.	<input checked="" type="checkbox"/>	sì		
	insuff.		sì, non conf.		Sì, di rilevanza

RILIEVO						PROGETTO		
ELEMENTO	MATERIALE	COERENTE O INCOERENTE PER			STATO DI CONSERVAZIONE		OSSERVAZIONI	CODICE COLORE
		MATER.	FORMA	FINITURA	BUONO	INSUF.		
Fondo	Intonaco	C.	C.	I.	□		Tinteggiare	TAV C1 da liv III a liv V Tav C3
Passafuori	Legno	C.	C.	C.	□			
Davanzale	Pietra	C.	C.	C.	□			
Finestra	Legno	C.	C.	C.	□			Tav C2/Tav C5
Inferriata finestra	Metallo verniciato	C.	C.	C.	□			
Portone ingr princip.	Legno verniciato	C.	C.	C.	□			Tav C2/Tav C5
Portoni 2 e 3	Metallo verniciato	C.	I.	C.	□		Non adeguati alla tipologia dell'edificio: preferire tipologie tradizionali	
Gradini ingr.	Rivestimento lapideo	C.	C.	C.	□			
Balcone	Pietra	C.	C.	C.	□			
Ringhiera/balaustra	Ferro verniciato	C.	C.	C.	□			
Sportello utenze imp.	Lamiera zincata	C.	C.	I.	□		Verniciare come fondo	
Tubi e passacavi	Ferro/plastica	C.	I.	I.	□		Incassare o verniciare come fondo	
Negozi: vetrina	Metallo verniciato	C.	C.	C.	□			
Grondaia/discesa	Rame	C.	C.	C.	□

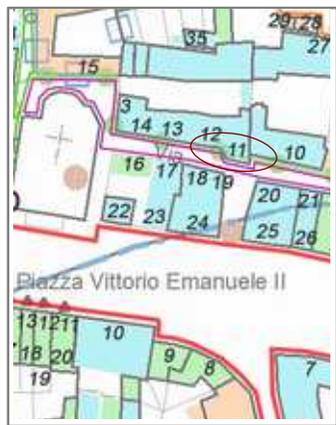
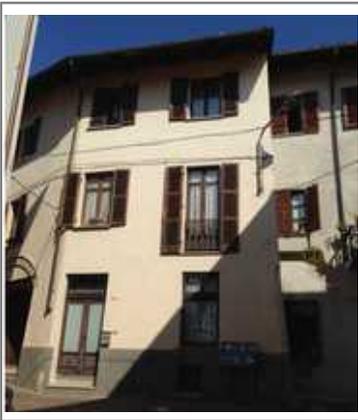
TIPOLOGIA FACCIATA	STATO CONSERVAZIONE		RESTAURO RECENTE		TINTA ORIGINALE		NOTE
Facciata semplice con cromia del fondo definita	buono	<input checked="" type="checkbox"/>	no		no	<input checked="" type="checkbox"/>	
	suff.		sì, conf.	<input checked="" type="checkbox"/>	sì		
	insuff.		sì, non conf.		Sì, di rilevanza

RILIEVO						PROGETTO		OSSERVAZIONI	CODICE COLORE
ELEMENTO	MATERIALE	COERENTE O INCOERENTE PER			STATO DI CONSERVAZIONE				
		MATER.	FORMA	FINITURA	BUONO	INSUF.			
Fondo	Intonaco	C.	C.	C.	□			TAV C1 da liv III a liv V Tav C3	
Zoccolo	Intonaco	C.	C.	C.	□			TAV C1 da liv VI a liv VII Tav C3	
Passafuori	Legno	C.	C.	C.	□				
Persiana	Legno	C.	C.	C.	□			Tav C2/Tav C5	
Davanzale	Pietra	C.	C.	C.	□				
Finestra	Legno	C.	C.	C.	□			Tav C2/Tav C5	
Inferrata finestra	Metallo verniciato	C.	C.	C.	□				
Portone	Legno	C.	C.	C.	□			Tav C2/Tav C5	
Gradini ingr.	Intonaco e pietra	C.	C.	C.	□				
Ringhiera/balaustra	ferro verniciato	C.	C.	C.	□				
Grondaia/discesa	Rame	C.	C.	C.	□

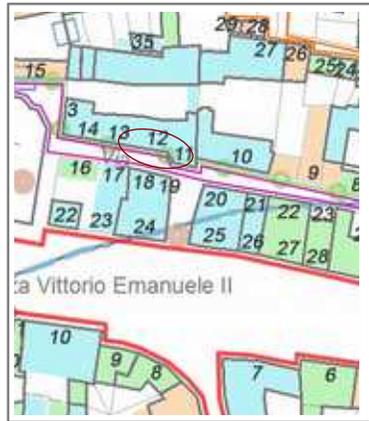
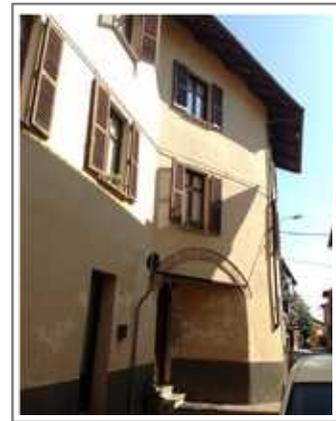
TIPOLOGIA FACCIATA	STATO CONSERVAZIONE		RESTAURO RECENTE		TINTA ORIGINALE		NOTE
Facciata semplice con cromia del fondo definita	buono	<input checked="" type="checkbox"/>	no		no	<input checked="" type="checkbox"/>	
	suff.		sì, conf.	<input checked="" type="checkbox"/>	sì		
	insuff.		sì, non conf.		Sì, di rilevanza

RILIEVO							PROGETTO	
ELEMENTO	MATERIALE	COERENTE O INCOERENTE PER			STATO DI CONSERVAZIONE		OSSERVAZIONI	CODICE COLORE
		MATER.	FORMA	FINITURA	BUONO	INSUF.		
Fondo	Intonaco	C.	C.	C.		□	Risolvere il problema della incoerenza fra tinta e supporto con prodotti e cicli specifici e tinteggiare	TAV C1 da liv III a liv V Tav C3
Zoccolo	Intonaco	C.	C.	C.		□		TAV C1 da liv VI a liv VII Tav C4
Passafuori	Legno	C.	C.	C.		□		
Persiana	Legno	C.	C.	C.		□		Tav C2/Tav C5
Davanzale	Pietra	C.	C.	C.		□		
Finestra	Legno	C.	C.	C.		□		Tav C2/Tav C5
Portone	Legno	C.	C.	C.		□		Tav C2/Tav C5
Portale	Mattoni, legno, intonaco	C.	C.	C.		□		
Gradini ingr.	Intonaco e pietra	C.	C.	C.		□		
Grondaia/discesa	Rame	C.	C.	C.		□

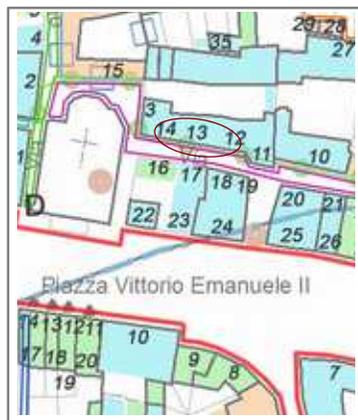
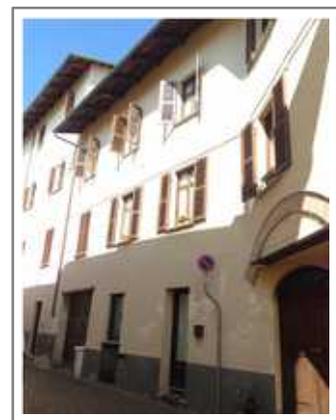
TIPOLOGIA FACCIATA	STATO CONSERVAZIONE		RESTAURO RECENTE		TINTA ORIGINALE		NOTE
Facciata semplice con cromia del fondo definita	buono	<input checked="" type="checkbox"/>	no		no	<input checked="" type="checkbox"/>	
	suff.		sì, conf.	<input checked="" type="checkbox"/>	sì		
	insuff.		sì, non conf.		Sì, di rilevanza

RILIEVO						PROGETTO		
ELEMENTO	MATERIALE	COERENTE O INCOERENTE PER			STATO DI CONSERVAZIONE		OSSERVAZIONI	CODICE COLORE
		MATER.	FORMA	FINITURA	BUONO	INSUF.		
Fondo	Intonaco	C.	C.	C.		□	Tinteggiare	TAV C1 da liv III a liv V Tav C3
Zoccolo	Intonaco	C.	C.	C.		□	Risolvere il problema della incoerenza fra tinta e supporto con prodotti e cicli specifici e tinteggiare	TAV C1 da liv VI a liv VII Tav C4
Passafuori	Legno	C.	C.	C.		□		
Persiana	Legno	C.	C.	C.		□		Tav C2/Tav C5
Davanzale	Pietra	C.	C.	C.		□		
Finestra	Legno	C.	C.	C.		□		Tav C2/Tav C5
Inferriata finestra	Metallo verniciato	C.	C.	C.		□		
Portone ingr.	Legno	C.	C.	C.		□		Tav C2/Tav C5
Gradini ingr.	Intonaco e pietra	C.	C.	C.		□		
Portone auto	Legno laccato	C.	C.	C.		□		Tav C2/Tav C5
Sportello utenze imp.	Ferro verniciato	C.	C.	C.		□		
Tubi e passacavi	Ferro/plastica	C.	C.	I.		□	Incassare e/o verniciare come fondo	
Grondaia/discesa	Rame	C.	C.	C.		□

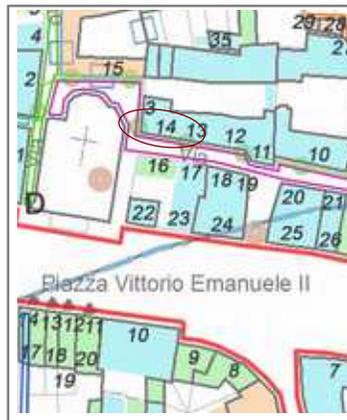
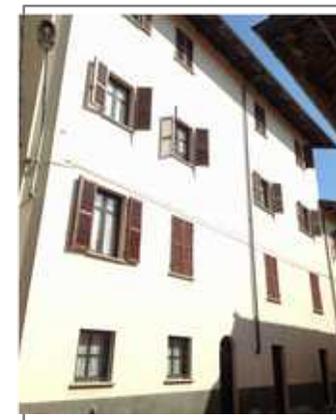
TIPOLOGIA FACCIATA	STATO CONSERVAZIONE		RESTAURO RECENTE		TINTA ORIGINALE		NOTE
Facciata semplice con cromia del fondo definita	buono	<input checked="" type="checkbox"/>	no		no	<input checked="" type="checkbox"/>	
	suff.		sì, conf.	<input checked="" type="checkbox"/>	sì		
	insuff.		sì, non conf.		Sì, di rilevanza

RILIEVO						PROGETTO		OSSERVAZIONI	CODICE COLORE
ELEMENTO	MATERIALE	COERENTE O INCOERENTE PER			STATO DI CONSERVAZIONE				
		MATER.	FORMA	FINITURA	BUONO	INSUF.			
Fondo	Intonaco	C.	C.	C.	□			TAV C1 da liv III a liv V Tav C3	
Zoccolo	Intonaco	C.	C.	C.		□	Risolvere il problema della incoerenza fra tinta e supporto con prodotti e cicli specifici e tinteggiare	TAV C1 da liv VI a liv VII Tav C4	
Passafuori	Legno	C.	C.	C.	□				
Persiana	Legno	C.	C.	C.	□			Tav C2/Tav C5	
Davanzale	Pietra	C.	C.	C.	□				
Finestra	Legno	C.	C.	C.	□			Tav C2/Tav C5	
Inferrata finestra	Metallo verniciato	C.	C.	C.	□				
Portoni ingr.	Legno	C.	C.	C.		□		Tav C2/Tav C5	
Gradini ingr.	Materiale lapideo	C.	C.	C.	□				
Grondaia/discesa	Rame	C.	C.	C.	□				
Griglie areazione	Plastica?	C.	C.	I.	□		Incassare nel muro e/o verniciare come fondo

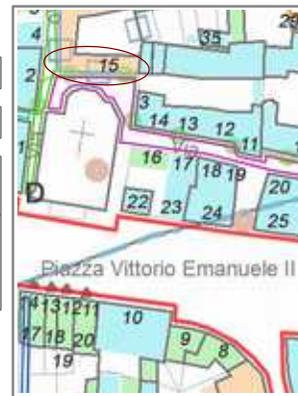
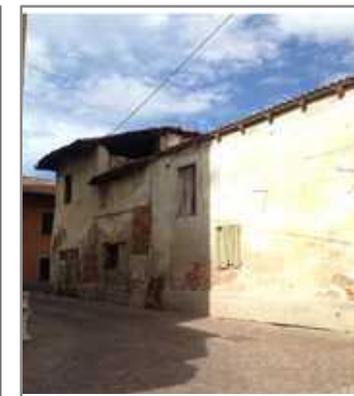
TIPOLOGIA FACCIATA	STATO CONSERVAZIONE	RESTAURO RECENTE	TINTA ORIGINALE	NOTE
Facciata semplice con cromia del fondo non definita	buono	no <input checked="" type="checkbox"/>	no <input checked="" type="checkbox"/>	PIANO DI RECUPERO
	suff.	sì, conf.	sì	
	insuff. <input checked="" type="checkbox"/>	sì, non conf.	Sì, di rilevanza

RILIEVO						PROGETTO		OSSERVAZIONI: <small>SI</small> CONSIGLIA UN TIPO DI INTERVENTO DI RISTRUTTURAZIONE MIRATO AL RECUPERO DELLE CARATTERISTICHE TIPOLOGICHE ANCORA BEN EVIDENTI NONOSTANTE LA STRUTTURA MOLTO COMPROMESSA, IN PARTICOLARE IL PORTALE SU VIA CAVOUR IN LATERIZIO E INTONACO A CALCE. PER TIPOLOGIE E MATERIALI AMMESSI SI RIMANDA ALLE NORME DI ATTUAZIONE DEL NUOVO PIANO DEL COLORE.	CODICE COLORE
ELEMENTO	MATERIALE	COERENTE O INCOERENTE PER			STATO DI CONSERVAZIONE				
		MATER.	FORMA	FINITURA	BUONO	INSUF.			
Fondo	Mattone, intonaco	C.	C.	C.		□		TAV C1 da liv III a liv V Tav C3	
Zoccolo	Intonaco	C.	C.	C.		□		TAV C1 da liv IV a liv VII Tav C4	
Passafuori	Legno	C.	C.	C.		□			
Finestra	Legno	C.	C.	C.		□		Tav C2/Tav C5	
Portone	Ferro verniciato	C.	C.	C.		□			
Portale	Laterizio intonacato	C.	C.	C.		□			
Grondaia/discesa	Plastica e rame	I.	C.	I.		□	sostituire con materiali ammessi		
Camini	Cemento e mattoni	C.	C.	C.		□

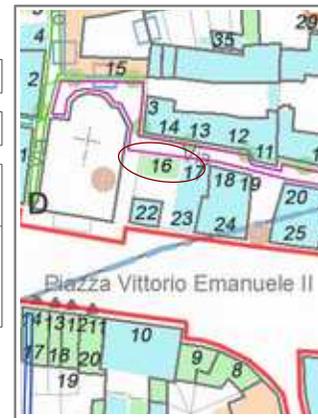
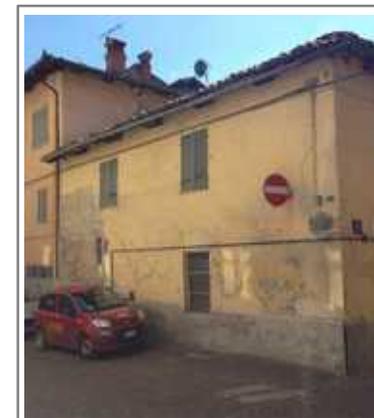
TIPOLOGIA FACCIATA	STATO CONSERVAZIONE	RESTAURO RECENTE	TINTA ORIGINALE	NOTE
Facciata secondaria	buono	no <input checked="" type="checkbox"/>	no <input checked="" type="checkbox"/>	PIANO DI RECUPERO
	suff.	sì, conf.	sì	
	insuff. <input checked="" type="checkbox"/>	sì, non conf.	Sì, di rilevanza

RILIEVO						PROGETTO		
ELEMENTO	MATERIALE	COERENTE O INCOERENTE PER			STATO DI CONSERVAZIONE		OSSERVAZIONI	CODICE COLORE
		MATER.	FORMA	FINITURA	BUONO	INSUF.		
Fondo	Mattone, intonaco	C.	C.	C.		□	Risanare, ripristinare intonaco e tinteggiare	TAV C1 da liv II a liv IV Tav C3
Zoccolo	Intonaco	C.	C.	C.		□		TAV C1 da liv V a liv VII Tav C4
Passafuori	Legno	C.	C.	C.		□		
Persiana	Legno	C.	C.	C.		□		Tav C2/Tav C5
Davanzale	Cemento o pietra	C.	C.	I.		□	Rimuovere vernice e/o utilizzare materiali ammessi	
Finestra	NON RILEVATE							Tav C2/Tav C5
Sportello impianti	lamiera zincata	C.	C.	I.		□	Verniciare come fondo	
Tubi e passacavi	Ferro/plastica	C.	C.	I.		□	Incassare e/o verniciare come fondo	
Grondaia/discesa	Ferro zincato	I.	C.	I.		□	Sostituire con materiali ammessi	
Camini	Laterizio	C.	C.	C.		□

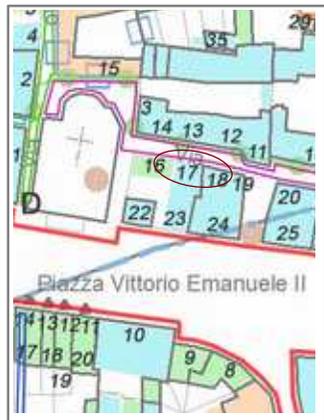
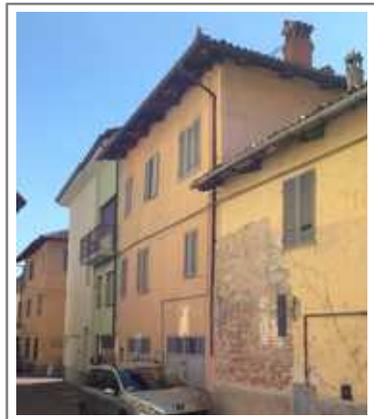
TIPOLOGIA FACCIATA	STATO CONSERVAZIONE		RESTAURO RECENTE		TINTA ORIGINALE		NOTE
Facciata secondaria	buono		no	<input checked="" type="checkbox"/>	no	<input checked="" type="checkbox"/>	
	suff.	<input checked="" type="checkbox"/>	sì, conf.		sì		
	insuff.	<input checked="" type="checkbox"/>	sì, non conf.		Sì, di rilevanza

RILIEVO						PROGETTO		
ELEMENTO	MATERIALE	COERENTE O INCOERENTE PER			STATO DI CONSERVAZIONE		OSSERVAZIONI	CODICE COLORE
		MATER.	FORMA	FINITURA	BUONO	INSUF.		
Fondo	Intonaco	C.	C.	C.		□		TAV C1 da liv II a liv IV Tav C3
Zoccolo	Materiale lapideo	C.	I.	I.		□	Sostituire con tipologia e materiale ammesso	TAV C1 da liv V a liv VII Tav C4
Passafuori	Legno	C.	C.	C.		□		
Persiana	Legno laccato	C.	C.	C.		□		Tav C2/Tav C5
Davanzale	Pietra	C.	C.	I.		□	Rimuovere vernice dalle parti tinteggiate come fondo	
Finestra	Legno	C.	C.	C.		□		Tav C2/Tav C5
Inferrata finestre	Ferro verniciato	C.	C.	C.		□		
Portone ingr. Auto	Metallo verniciato, vetro	C.	C.	C.		□		
Sportello utenze impia	Lamiera zincata	C.	C.	I.		□	Verniciare come fondo	
Tubi e passacavi	Ferro e plastica	C.	C.	I.		□	Incassare e/o verniciare	
Grondaia/discesa	Rame	C.	C.	C.		□		
Camini	Mattoni	C.	C.	C.		□

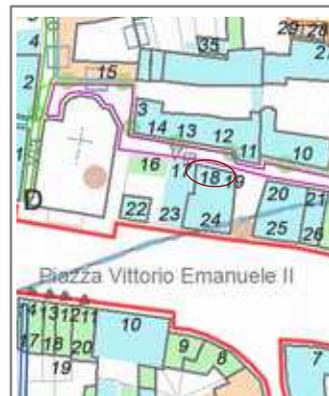
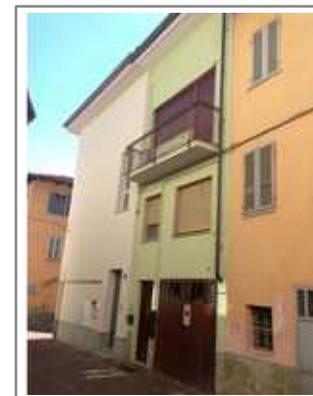
TIPOLOGIA FACCIATA	STATO CONSERVAZIONE	RESTAURO RECENTE	TINTA ORIGINALE	NOTE
Facciata semplice con cromia del fondo definita	buono <input checked="" type="checkbox"/>	no <input checked="" type="checkbox"/>	no <input checked="" type="checkbox"/>	
	suff.	sì, conf.	sì	
	insuff.	sì, non conf.	Sì, di rilevanza

RILIEVO						PROGETTO		
ELEMENTO	MATERIALE	COERENTE O INCOERENTE PER			STATO DI CONSERVAZIONE		OSSERVAZIONI	CODICE COLORE
		MATER.	FORMA	FINITURA	BUONO	INSUF.		
Fondo	Intonaco	C.	C.	C.	□			TAV C1 da liv II a liv IV Tav C3
Zoccolo	Materiale lapideo	I.	C.	I.	□		Sostituire con tipologie e materiali ammessi	TAV C1 da liv V a liv VII Tav C4
Cornicione	Cemento	I.	I.	I.	□		Sostituire con tipologie e materiali ammessi o mascherare con cornicione sagomato	
Davanzale	Materiale lapideo	I.	I.	I.	□		Rimuovere e sostituire con materiali ammessi	
Cornice finestra	Materiale lapideo	I.	I.	I.	□		Rimuovere e sostituire con materiali ammessi	
Tapparelle	PVC	I.	I.	I.	□		Sostituire le aperture con altre di forma e materiali adeguate conformi alla tipologia tradizionale. Si rimanda alle Norme di attuazione del Piano del Colore	
Finestra	Legno	C.	I.	C.	□			Tav C2/Tav C5
Portone	Legno e vetro	C.	C.	C.	□			Tav C2/Tav C5
Gradini ingr.	Intonaco e pietra	C.	C.	C.	□

Portone ingr. Auto	Legno/vetro	C.	C.	C.	□			Tav C2/Tav C5
Balcone	Cemento armato	I.	I.	I.	□		Rimuovere e sostituire con materiali e tipologie ammesse	
Ringhiera/balaustra	Ferro verniciato	C.	I.	C.	□		Sostituire con tipologia tradizionale	
Sportello utenze imp.	Metallo verniciato	C.	C.	I.	□		Verniciare come fondo	
Tubi e passacavi	Ferro	C.	C.	I.	□		Verniciare come fondo	
Grondaia/discesa	Rame	C.	C.	C.	□

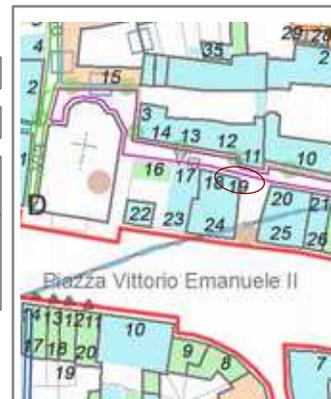
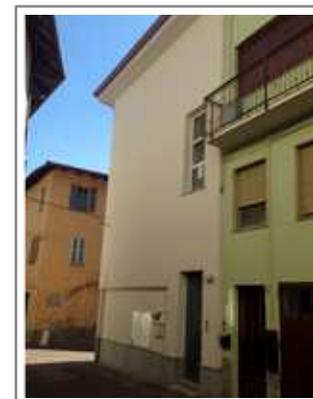
TIPOLOGIA FACCIATA	STATO CONSERVAZIONE	RESTAURO RECENTE	TINTA ORIGINALE	NOTE
Facciata secondaria	buono <input checked="" type="checkbox"/>	no	no <input checked="" type="checkbox"/>	
	suff.	sì, conf.	sì	
	insuff.	sì, non conf. <input checked="" type="checkbox"/>	Sì, di rilevanza

RILIEVO						PROGETTO		
ELEMENTO	MATERIALE	COERENTE O INCOERENTE PER			STATO DI CONSERVAZIONE		OSSERVAZIONI	CODICE COLORE
		MATER.	FORMA	FINITURA	BUONO	INSUF.		
Fondo	Intonaco	C.	C.	C.	□			TAV C1 da liv II a liv IV Tav C3
Zoccolo	Materiale lapideo	C.	C.	C.	□			TAV C1 da liv V a liv VII Tav C4
Cornicione	Cemento	I.	I.	I.	□		Rimuovere e sostituire (o mascherare) con tipologie ammesse	
Davanzale	Pietra	C.	C.	C.	□			
Finestra vano scala	Metallo verniciato	C.	C.	C.	□			
Balcone su via verso p	C.a. Intonacato	I.	I.	I.	□		Rimuovere e sostituire con materiali e tipologie ammessi	
Ringhiera	ferro verniciato	C.	C.	C.	□			
Portoncino	Alluminio e vetro	C.	C.	C.	□			
Gradini ingr.	Materiale lapideo zocc.	C.	C.	C.	□			
Sportello utenze imp.	Lamiera zincata	C.	C.	I.	□		Verniciare come fondo	
Grondaia/discesa	Rame	C.	C.	C.	□			
Griglia aerazione	Plastica	C.	C.	I.	□		Verniciare come fondo

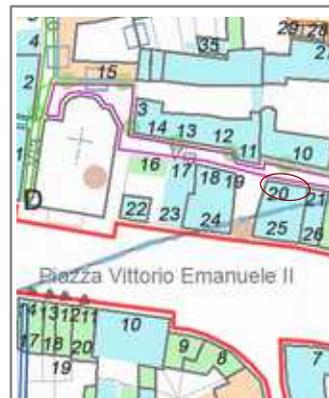
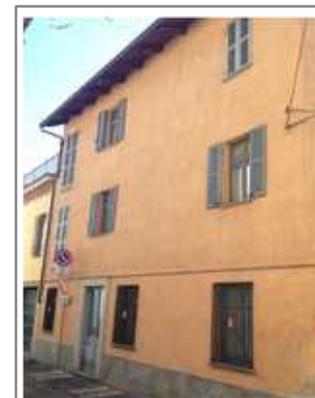
TIPOLOGIA FACCIATA	STATO CONSERVAZIONE	RESTAURO RECENTE	TINTA ORIGINALE	NOTE
Facciata secondaria	buono <input checked="" type="checkbox"/>	no	no <input checked="" type="checkbox"/>	
	suff.	sì, conf. <input checked="" type="checkbox"/>	sì	
	insuff.	sì, non conf.	Sì, di rilevanza

RILIEVO						PROGETTO		
ELEMENTO	MATERIALE	COERENTE O INCOERENTE PER			STATO DI CONSERVAZIONE		OSSERVAZIONI	CODICE COLORE
		MATER.	FORMA	FINITURA	BUONO	INSUF.		
Fondo	Intonaco	C.	C.	C.		□	Risolvere il problema del distacco della pittura: risanare con prodotti e cicli adeguati, uniformare e tinteggiare come fondo.	TAV C1 da liv II a liv IV Tav C3
Zoccolo	Materiale lapideo	C.	C.	C.		□		TAV C1 da liv V a liv VII Tav C4
Passafuori	Legno	C.	C.	C.		□		
Fascia in rilievo	Laterizio	C.	C.	C.		□		
Persiana	Legno laccato	C.	C.	C.		□		Tav C2/Tav C5
Davanzale	Pietra	C.	C.	C.		□		
Finestra	Legno	C.	C.	C.		□		Tav C2/Tav C5
Portoncino	Legno e vetro	C.	C.	C.		□		Tav C2/Tav C5
Gradino ingr.	Pietra	C.	C.	C.		□		
Portale	Materiale lapideo	C.	C.	C.		□		
Ringhiera/balaustra	Ferro verniciato	C.	C.	C.		□		
Inferriata finestre	Ferro verniciato	C.	I.	C.		□	utilizzare tipologie conformi	
Grondaia/discesa	Rame	C.	C.	C.		□

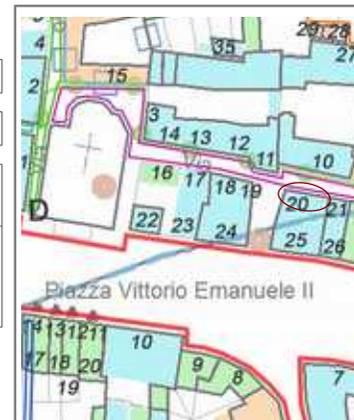
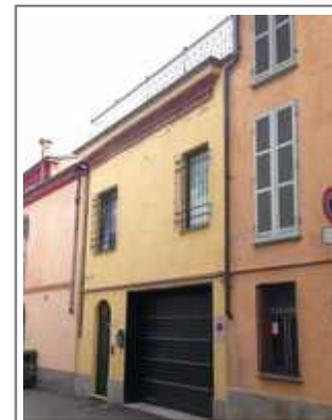
TIPOLOGIA FACCIATA	STATO CONSERVAZIONE		RESTAURO RECENTE		TINTA ORIGINALE		NOTE
Facciata secondaria	buono	<input checked="" type="checkbox"/>	no		no	<input checked="" type="checkbox"/>	
	suff.		sì, conf.	<input checked="" type="checkbox"/>	sì		
	insuff.		sì, non conf.		Sì, di rilevanza

RILIEVO						PROGETTO		OSSERVAZIONI	CODICE COLORE
ELEMENTO	MATERIALE	COERENTE O INCOERENTE PER			STATO DI CONSERVAZIONE				
		MATER.	FORMA	FINITURA	BUONO	INSUF.			
Fondo	Intonaco	C.	C.	C.		□	Risanare porzione sotto cornicione e tinteggiare	TAV C1 da liv II a liv IV Tav C3	
Zoccolo	Materiale lapideo	C.	C.	C.		□		TAV C1 da liv V a liv VII Tav C4	
Cornicione	Laterizio	C.	C.	C.		□			
Fascia marcapiano	Mattoncini	C.	C.	C.		□			
Davanzale	Pietra	C.	C.	C.		□			
Finestra	Alluminio	C.	C.	C.		□		Tav C2/Tav C5	
Portone	Alluminio	C.	C.	C.		□		Tav C2/Tav C5	
Gradino ingr.	Pietra	C.	C.	C.		□			
Ringhiera/balaustra	Ferro verniciato	C.	C.	C.		□			
Inferriata finestre	Ferro verniciato	C.	C.	C.		□			
Ingresso box	PVC o Al	C.	C.	C.		□			
Elementi metallaci	Alluminio	C.	C.	C.		□			
Tubi e passacavi	Ferro/plastica	C.	C.	I.		□	Incassare e/o verniciare come fondo		
Camini	Rame	C.	C.	C.		□

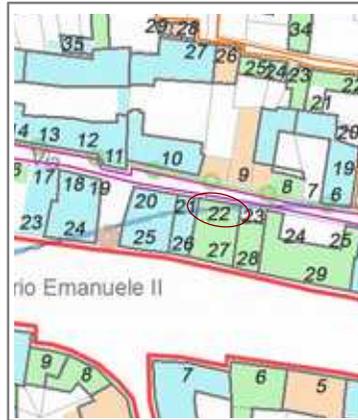
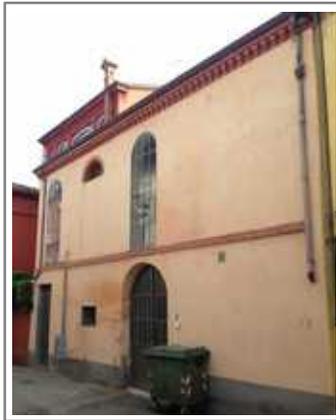
TIPOLOGIA FACCIATA	STATO CONSERVAZIONE	RESTAURO RECENTE	TINTA ORIGINALE	NOTE
Facciata semplice con cromia del fondo definita	buono	no <input checked="" type="checkbox"/>	no <input checked="" type="checkbox"/>	
	suff. <input checked="" type="checkbox"/>	sì, conf.	sì	
	insuff.	sì, non conf.	Sì, di rilevanza

RILIEVO					PROGETTO			
ELEMENTO	MATERIALE	COERENTE O INCOERENTE PER			STATO DI CONSERVAZIONE		PRESCRIZIONE	CODICE COLORE
		MATER.	FORMA	FINITURA	BUONO	INSUF.		
Fondo	Intonaco	C.	C.	I.	□		Tinteggiare	TAV C1 da liv II a liv IV Tav C3
Zoccolo	Intonaco tinteggiato	C.	C.	C.	□			TAV C1 da liv V a liv VII Tav C4
Cornicione	Mattoni pitturati	C.	C.	I.	□		Sabbiare e valorizzare	
Fascia marcapiano	Mattoni pitturati	C.	C.	I.	□		Sabbiare e valorizzare	
Finestra	Ferro e legno	C.	C.	C.	□			Tav C2/Tav C5
Portoncino	Metallo e legno	I.	I.	I.	□		Utilizzare tipologie e materiali ammessi	Tav C2/Tav C5
Portone ingresso box	Metallo e vetro	C.	C.	C.	□			Tav C2/Tav C5
Ringhiera/balaustra	Ferro verniciato	C.	C.	C.	□			
Sportello utenze imp.	Lamiera zincata	C.	C.	I.	□		Verniciare come fondo	
Tubi e passacavi	Ferro/plastica	C.	C.	I.	□		Incassare e/o verniciare come fondo	
Inferriata finestre	Ferro verniciato	C.	C.	C.		□		
Griglia aerazione	Plastica	C.	C.	I.	□		Verniciare come fondo

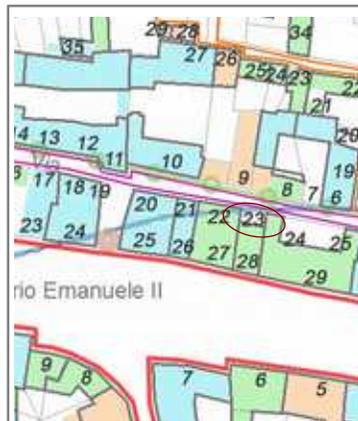
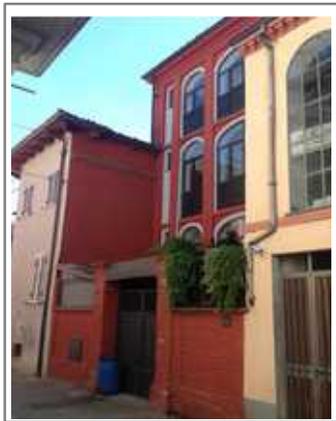
TIPOLOGIA FACCIATA	STATO CONSERVAZIONE		RESTAURO RECENTE		TINTA ORIGINALE		NOTE
Facciata secondaria/estranea al contesto	buono	<input checked="" type="checkbox"/>	no		no	<input checked="" type="checkbox"/>	
	suff.		sì, conf.	<input checked="" type="checkbox"/>	sì		
	insuff.		sì, non conf.		Sì, di rilevanza

RILIEVO					PROGETTO			
ELEMENTO	MATERIALE	COERENTE O INCOERENTE PER			STATO DI CONSERVAZIONE		OSSERVAZIONI: SAREBBE OPPORTUNO RIMUOVERE LA VERNICE /PITTURA DALLA SUPERFICIE IN LATERIZIO PER RESTITUIRE ALLA FACCIATA IL SUO ASPETTO ORIGINALE E IL SUO VALORE STORICO.	CODICE COLORE
		MATER.	FORMA	FINITURA	BUONO	INSUF.		
Fondo	Laterizio verniciato	C.	C.	I.	□		Sabbiare e valorizzare	TAV C1 da liv II a liv IV Tav C3
Cornicione	Laterizio verniciato	C.	C.	I.	□		Sabbiare e valorizzare	
Fascia marcapiano	Laterizio verniciato	C.	C.	I.	□		Sabbiare e valorizzare	
Finestra	Alluminio	C.	C.	C.	□			Tav C2/Tav C5
Cornice finestra	Pittura	C.	C.	C.	□			TAV C1 da liv I a liv II
Ringhiera/balaustra	Ferro verniciato	C.	C.	C.	□			
Sportello utenze imp.	Metallo verniciato	C.	C.	C.	□			
Tubi e passacavi	Acciaio/alluminio	C.	C.	C.	□		Da verniciare	
Grondaia/Discesa	Rame	C.	C.	C.	□			
Cancellata	Metallo verniciato	C.	C.	C.	□

Muro cinta	Laterizio verniciato	C.	C.	I.	□		Sabbiare e valorizzare

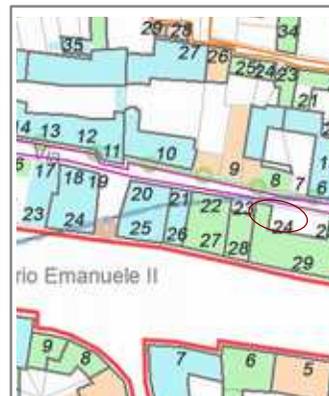
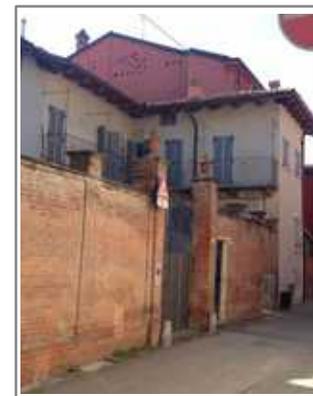
TIPOLOGIA FACCIATA	STATO CONSERVAZIONE	RESTAURO RECENTE	TINTA ORIGINALE	NOTE
Facciata semplice con cromia del fondo definita	buono <input checked="" type="checkbox"/>	no	no <input checked="" type="checkbox"/>	
	suff.	sì, conf. <input checked="" type="checkbox"/>	sì	
	insuff.	sì, non conf.	Sì, di rilevanza

RILIEVO						PROGETTO		CODICE COLORE
ELEMENTO	MATERIALE	COERENTE O INCOERENTE PER			STATO DI CONSERVAZIONE		OSSERVAZIONI	
		MATER.	FORMA	FINITURA	BUONO	INSUF.		
Fondo	Intonaco	C.	C.	I.	□		Tinteggiare	TAV C1 da liv II a liv IV Tav C3
Passafuori	Legno	C.	C.	C.	□			
Persiana	Legno laccato	C.	C.	C.	□			Tav C2/Tav C5
Davanzale	Pietra	C.	C.	C.	□			
Finestra	Legno laccato	C.	C.	C.	□			Tav C2/Tav C5
Finestra p. semint.	Ferro verniciato	C.	C.	C.	□			
Portoncino muro cinta	Ferro verniciato	C.	C.	C.		□		
Balcone	Solettina in cemento	I.	I.	I.		□	Rimuovere ed utilizzare materiali e tipologie ammesse	
Ringhiera/balaustra	Ferro verniciato	C.	C.	C.	□			
Sportello utenze	Lamiera zincata	C.	C.	I.	□		Verniciare come fondo	
Tubi e passacavi	Metallo/plastica	C.	C.	I.	□		Incassare e/o verniciare come fondo	
Grondaia/Discesa	Rame	C.	C.	C.	□			
Camini	Laterizio	C.	C.	C.	□			
Muro cinta	Laterizio	C.	C.	C.	□

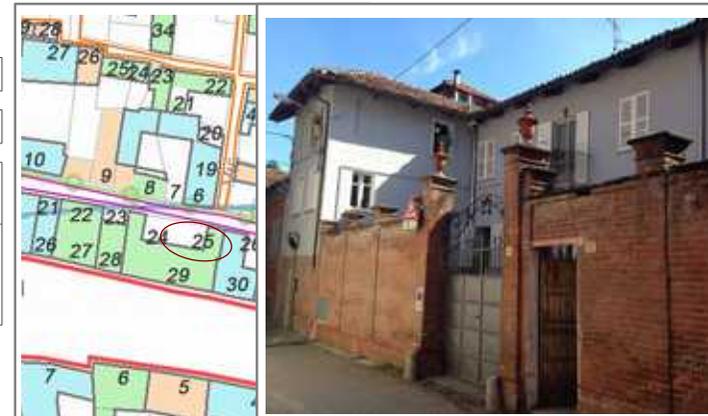
TIPOLOGIA FACCIATA	STATO CONSERVAZIONE	RESTAURO RECENTE	TINTA ORIGINALE	NOTE
Facciata semplice con cromia del fondo definita	buono	no <input checked="" type="checkbox"/>	no <input checked="" type="checkbox"/>	
	suff. <input checked="" type="checkbox"/>	sì, conf.	sì	
	insuff.	sì, non conf.	Sì, di rilevanza

RILIEVO						PROGETTO		
ELEMENTO	MATERIALE	COERENTE O INCOERENTE PER			STATO DI CONSERVAZIONE		OSSERVAZIONI	CODICE COLORE
		MATER.	FORMA	FINITURA	BUONO	INSUF.		
Fondo	Intonaco	C.	C.	C.	□			TAV C1 da liv II a liv IV Tav C3
Passafuori	Legno	C.	C.	C.	□			
Persiana	Legno laccato	C.	C.	C.	□			Tav C2/Tav C5
Davanzale	Pietra	C.	C.	C.	□			
Finestra	Legno laccato	C.	C.	C.	□			Tav C2/Tav C5
Cancello ingr. Carraio	Ferro verniciato	C.	C.	C.	□			
Cornice finestra	Intonaco tinteggiato	C.	C.	C.	□			TAV C1 da liv I a liv II
Balcone	Pietra	C.	C.	C.	□			
Ringhiera/balaustra	Ferro verniciato	C.	C.	C.	□			
Sportello utenze imp.	Lamiera zincata	C.	C.	I.	□		Verniciare come fondo	
Grondaia/Discesa	Rame	C.	C.	C.	□			
Camini	Acciaio inox, laterizio,..	I.	I.	I.	□		Mascherare canna fumaria in acciaio inox con rame o materiale verniciabile come il fondo	
Muro cinta	Laterizio	C.	C.	C.	□

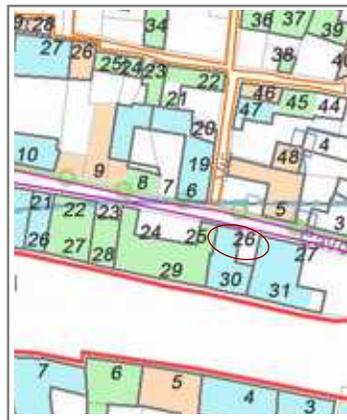
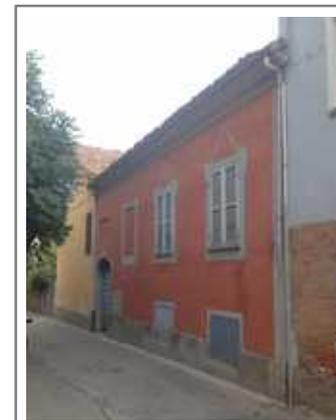
TIPOLOGIA FACCIATA	STATO CONSERVAZIONE		RESTAURO RECENTE		TINTA ORIGINALE		NOTE
Facciata semplice con cromia del fondo definita	buono	<input checked="" type="checkbox"/>	no		no	<input checked="" type="checkbox"/>	
	suff.		sì, conf.	<input checked="" type="checkbox"/>	sì		
	insuff.		sì, non conf.		Sì, di rilevanza

RILIEVO						PROGETTO		
ELEMENTO	MATERIALE	COERENTE O INCOERENTE PER			STATO DI CONSERVAZIONE		PRESCRIZIONE	CODICE COLORE
		MATER.	FORMA	FINITURA	BUONO	INSUF.		
Fondo	Intonaco	C.	C.	C.	□		TAV C1 da liv II a liv IV Tav C3	
Zoccolo	Pietra e ferro	C.	C.	C.	□			
Cornicione	Laterizio e cemento	C.	C.	C.	□			
Persiana	Legno laccato	C.	C.	C.	□		Tav C2/Tav C5	
Davanzale	Pietra	C.	C.	C.	□			
Finestra	Non rilevate						Tav C2/Tav C5	
Scuri p. semint.	Legno laccato	C.	C.	C.	□		Tav C2/Tav C5	
Portone	Legno laccato	C.	C.	C.	□		Tav C2/Tav C5	
Cornice finestra	Intonaco	C.	C.	C.	□		TAV C1 da liv I a liv II	
Sportello utenze imp.	Lamiera zincata	C.	C.	I.	□		Verniciare come fondo	
Tubi e passacavi	Plastica e Ferro	C.	C.	I.	□		Incassare e/o verniciare come fondo	
Grondaia/Discesa	Rame e plastica	I.	C.	I.	□		Sostituire discesa con materiali ammessi	
Camini	Laterizio	C.	C.	C.	□
