CASTELNUOVO BELBO

Piano di Protezione Civile

SCHEDE DEI
PUNTI CRITICI

RISCHIO ESONDAZIONE

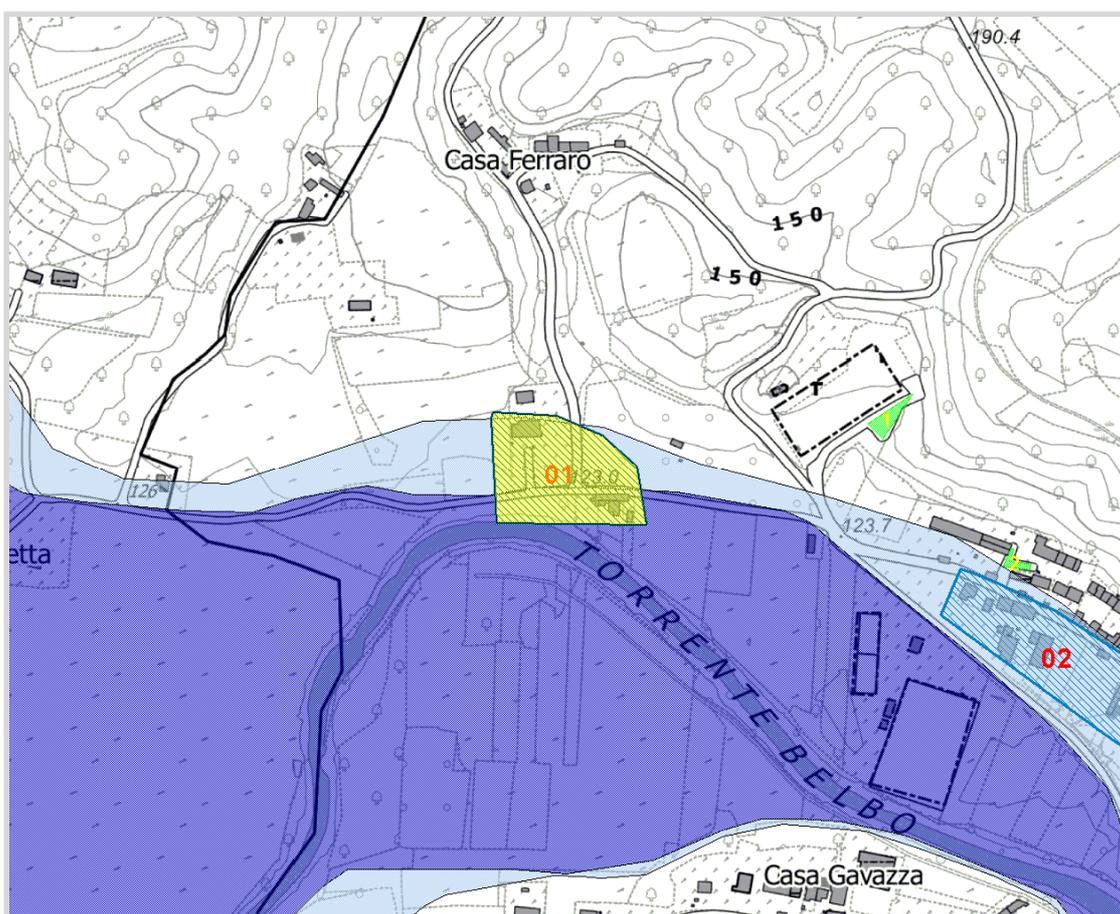
Comune	CASTELNUOVO BELBO	SCHEDA 01
Località	Regione Ponti, Via Valfontana	
Grado di rischio	R3 - Elevato

Descrizione del pericolo	Settore di territorio inondabile ad opera del T.Belbo compreso negli scenari del PGRA (Direttiva Alluvioni) H - alluvioni frequenti - pericolosità elevata ed L - alluvioni rare - pericolosità scarsa.
--------------------------	---------------------------------------------------------------------------------------------------------------------------------------------------------------------------------------------------------

Popolazione esposta al rischio	Abitazioni in Regione Ponti n. 31, 33
Infrastrutture esposte al rischio	Viabilità comunale: Via Valfontana, Via Ponti

Prevenzione	Pulizia periodica sponde Torrente Belbo.
Gestione dell'emergenza	Chiusura traffico veicolare e pedonale.

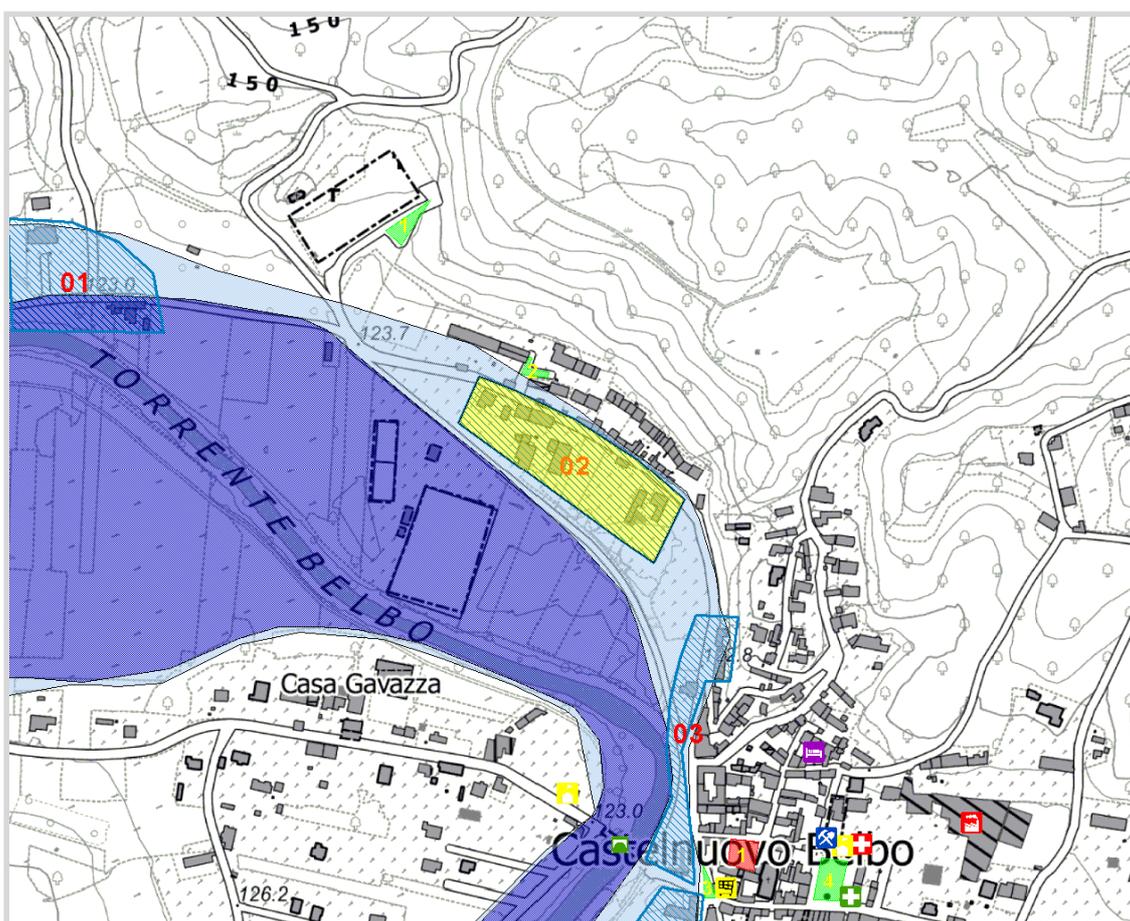
Comune	CASTELNUOVO BELBO	SCHEDA 02
Località	Via San Biagio	
Grado di rischio	R2 - Medio

Descrizione del pericolo	Settore di territorio inondabile ad opera del T.Belbo compreso negli scenari del PGRA (Direttiva Alluvioni) L - alluvioni rare - pericolosità scarsa.
--------------------------	-------------------------------------------------------------------------------------------------------------------------------------------------------

Popolazione esposta al rischio	- civili abitazioni in Via San Biagio
Infrastrutture esposte al rischio	- viabilità comunale: Via San Biagio

Prevenzione	Pulizia periodica sponde Torrente Belbo.
Gestione dell'emergenza	Chiusura traffico veicolare e pedonale

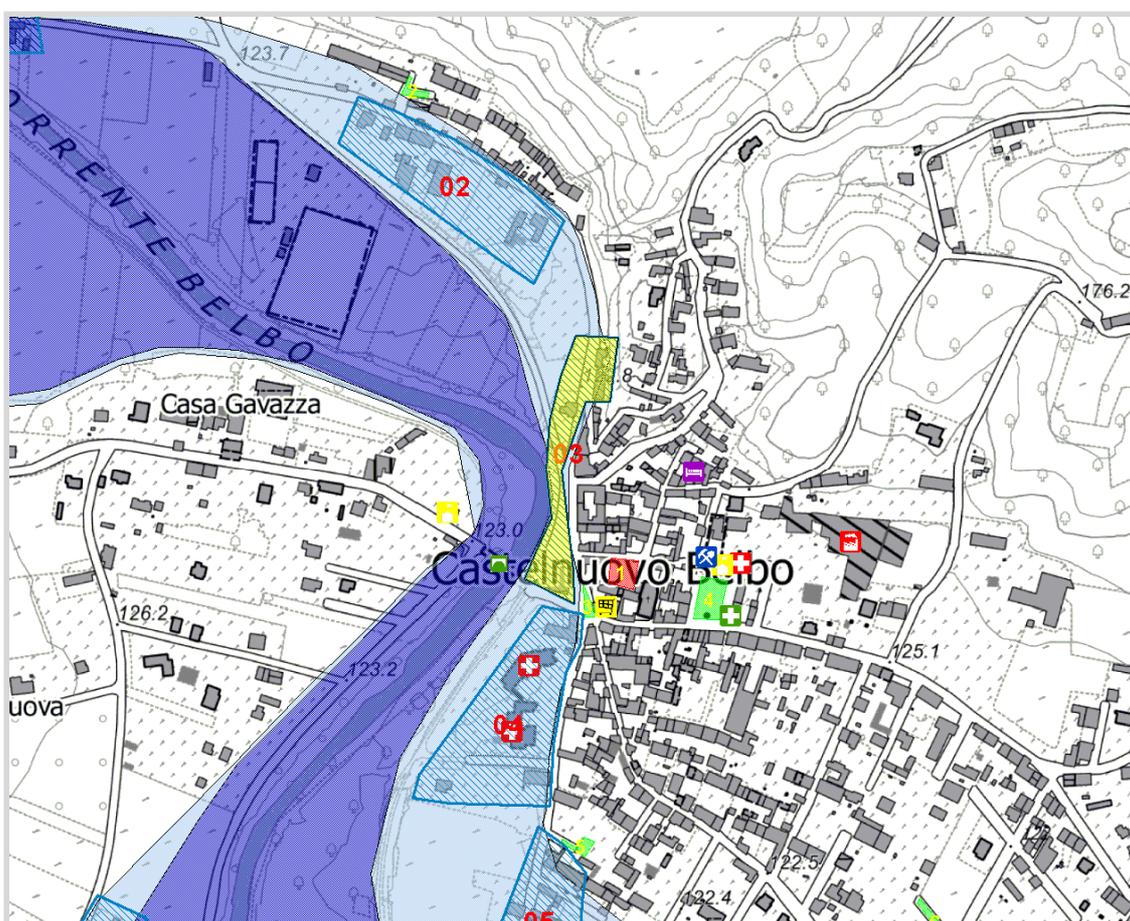
Comune	CASTELNUOVO BELBO	SCHEDA 03
Località	Via San Biagio - Angolo SP 46	
Grado di rischio	R2 - Medio

Descrizione del pericolo	Settore di territorio inondabile ad opera del T.Belbo compreso negli scenari del PGRA (Direttiva Alluvioni) L - alluvioni rare - pericolosità scarsa.
--------------------------	-------------------------------------------------------------------------------------------------------------------------------------------------------

Popolazione esposta al rischio	- Abitazioni in Via San Biagio n. 1, 2; - Abitazione in Via San Biagio ang. SP 46
Infrastrutture esposte al rischio	- viabilità provinciale: SP 46; - viabilità comunale: Via San Biagio

Prevenzione	- Pulizia periodica sponde Torrente Belbo - presente argine in muratura
Gestione dell'emergenza	Chiusura traffico veicolare e pedonale

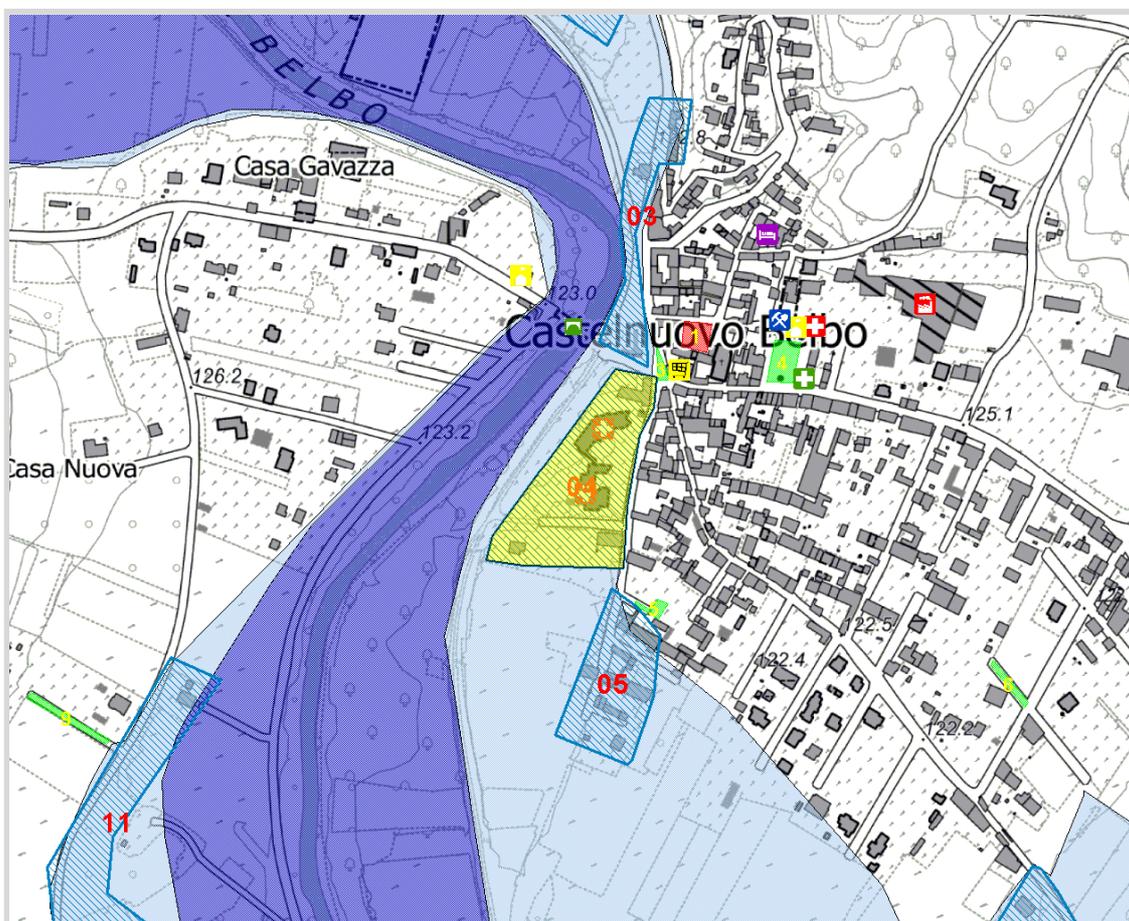
Comune	CASTELNUOVO BELBO	SCHEDA 04
Località	Via Mazzini	
Grado di rischio	R3 - Elevato

Descrizione del pericolo	Settore di territorio inondabile ad opera del T.Belbo compreso negli scenari del PGRA (Direttiva Alluvioni) L - alluvioni rare - pericolosità scarsa.
--------------------------	-------------------------------------------------------------------------------------------------------------------------------------------------------

Popolazione esposta al rischio	- abitazioni in Via Mazzini, lato dispari; - ospiti e pazienti della RSA e del Distretto Sanitario
Infrastrutture esposte al rischio	- viabilità comunale: Via Mazzini

Prevenzione	Pulizia periodica sponde Torrente Belbo
Gestione dell'emergenza	Chiusura traffico veicolare e pedonale

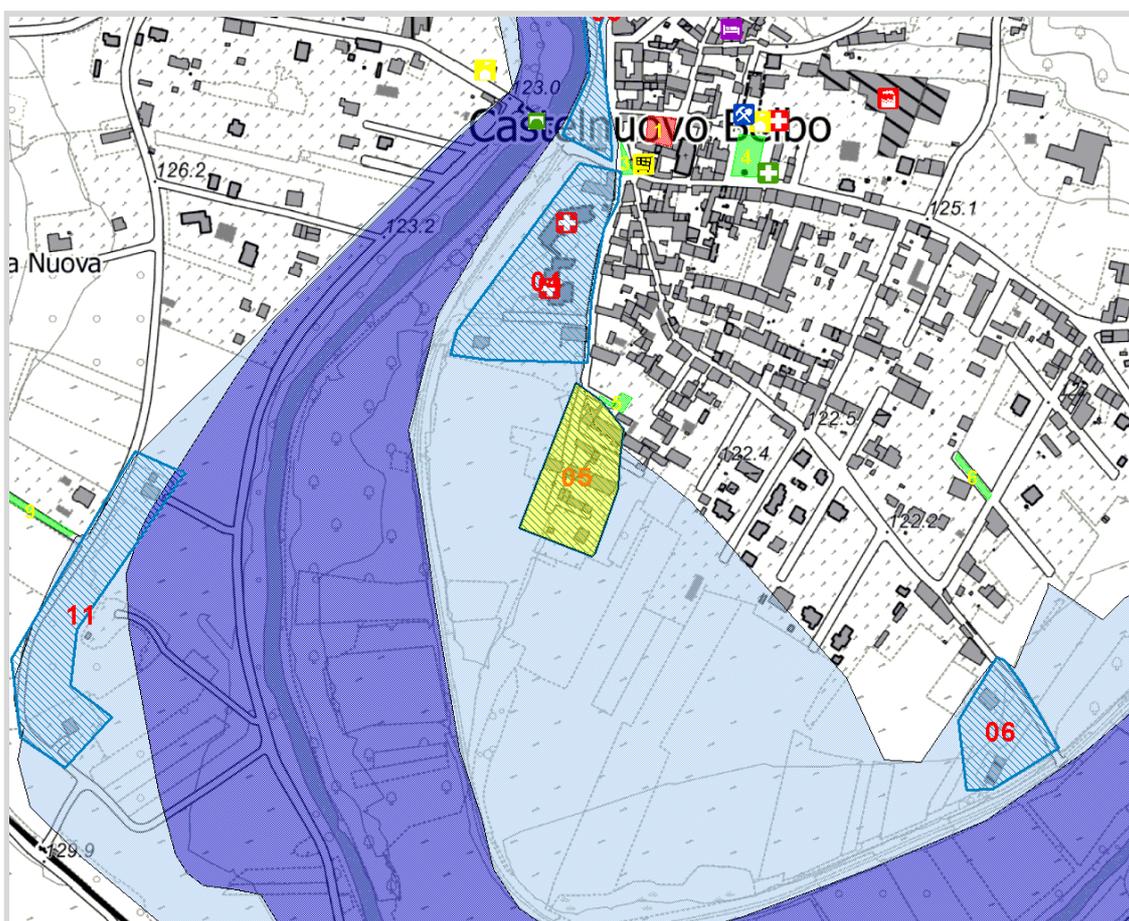
Comune	CASTELNUOVO BELBO	SCHEDA 05
Località	Via Mazzini, fine via	
Grado di rischio	R3 - Elevato

Descrizione del pericolo	Settore di territorio inondabile ad opera del T.Belbo compreso negli scenari del PGRA (Direttiva Alluvioni) L - alluvioni rare - pericolosità scarsa.
--------------------------	-------------------------------------------------------------------------------------------------------------------------------------------------------

Popolazione esposta al rischio	- abitazioni in Via Mazzini, lato pari
Infrastrutture esposte al rischio	- viabilità comunale: Via Mazzini

Prevenzione	Pulizia periodica sponde Torrente Belbo
Gestione dell'emergenza	Chiusura traffico veicolare e pedonale

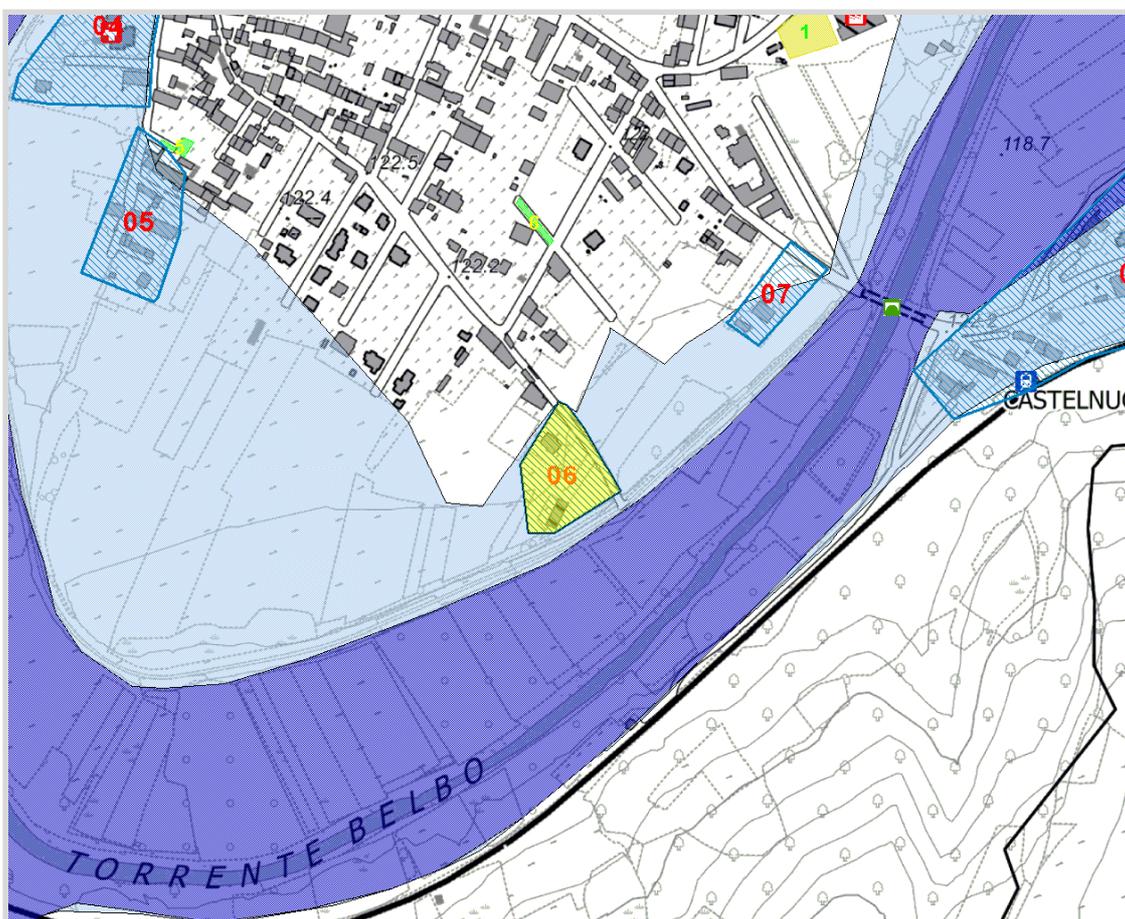
Comune	CASTELNUOVO BELBO	SCHEDA 06
Località	Via Cavour	
Grado di rischio	R2 - Medio

Descrizione del pericolo	Settore di territorio inondabile ad opera del T.Belbo compreso negli scenari del PGRA (Direttiva Alluvioni) L - alluvioni rare - pericolosità scarsa.
--------------------------	-------------------------------------------------------------------------------------------------------------------------------------------------------

Popolazione esposta al rischio	- n. 2 abitazioni
Infrastrutture esposte al rischio	- viabilità comunale: Via Cavour

Prevenzione	Pulizia periodica sponde Torrente Belbo
Gestione dell'emergenza	Chiusura traffico veicolare e pedonale

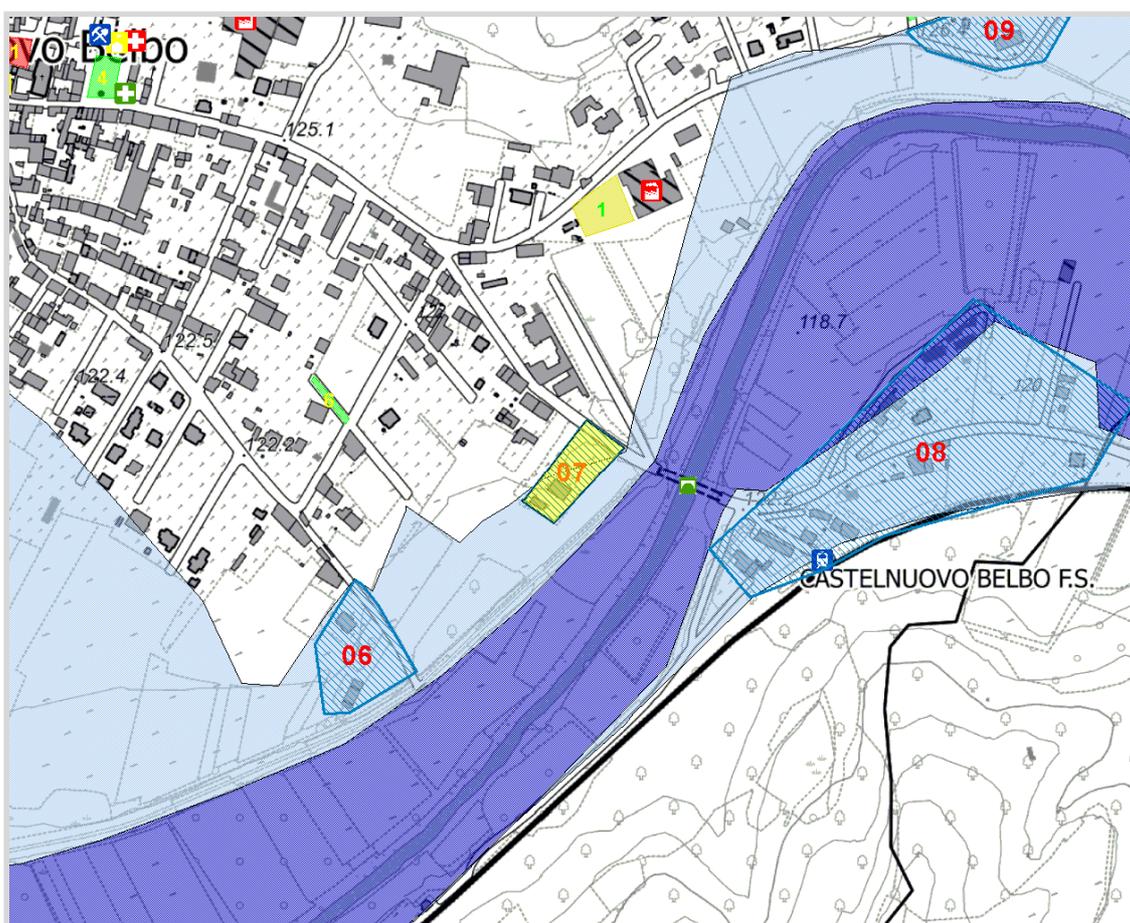
Comune	CASTELNUOVO BELBO	SCHEDA 07
Località	Via Roma 48	
Grado di rischio	R2 - Medio

Descrizione del pericolo	Settore di territorio inondabile ad opera del T.Belbo compreso negli scenari del PGRA (Direttiva Alluvioni) L - alluvioni rare - pericolosità scarsa.
--------------------------	-------------------------------------------------------------------------------------------------------------------------------------------------------

Popolazione esposta al rischio	- abitazione in Via Roma, civico 48
Infrastrutture esposte al rischio	- viabilità provinciale: Via Roma (SP46)

Prevenzione	Pulizia periodica sponde Torrente Belbo
Gestione dell'emergenza	Chiusura traffico veicolare e pedonale

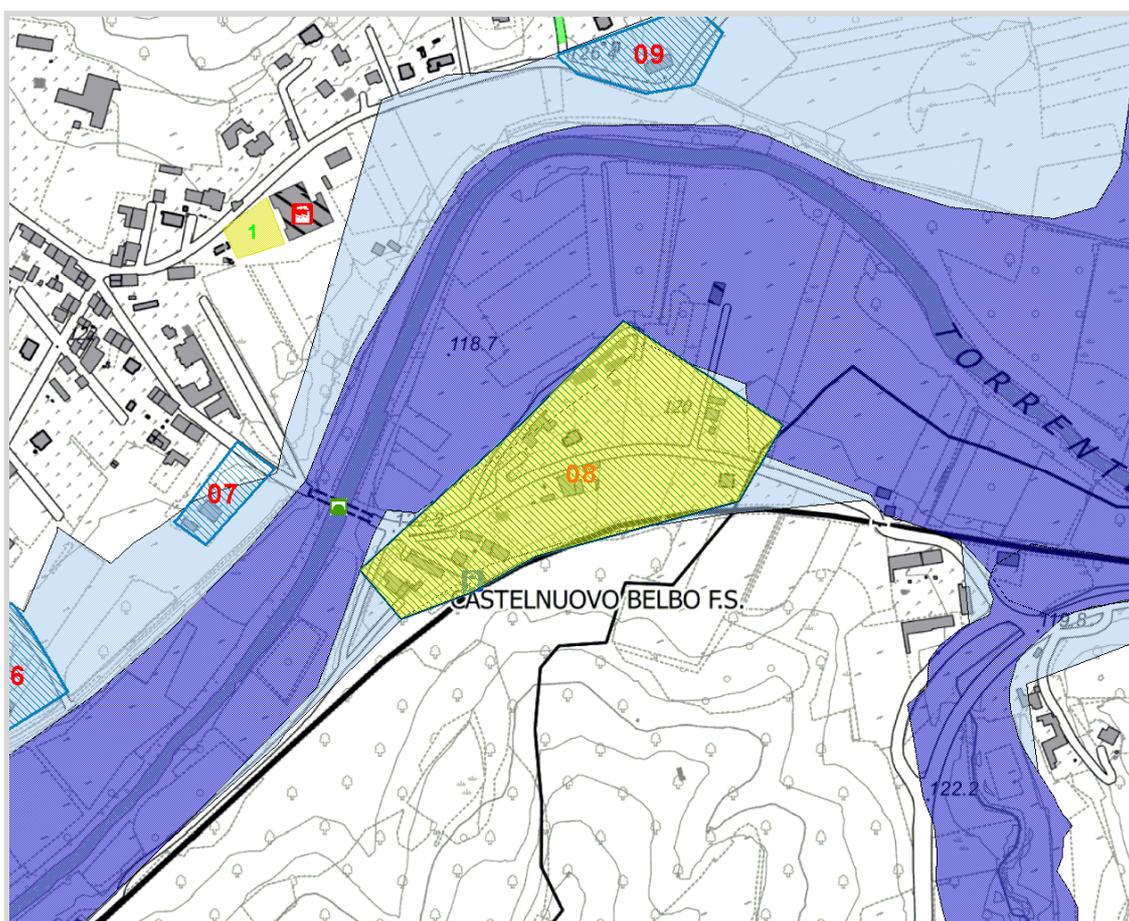
Comune	CASTELNUOVO BELBO	SCHEDA 08
Località	Via Roma (SP46)	
Grado di rischio	R3 - Elevato

Descrizione del pericolo	Settore di territorio inondabile ad opera del T.Belbo compreso negli scenari del PGRA (Direttiva Alluvioni) L - alluvioni rare - pericolosità scarsa e in parte nello scenario H - alluvioni frequenti - pericolosità elevata.
--------------------------	--------------------------------------------------------------------------------------------------------------------------------------------------------------------------------------------------------------------------------

Popolazione esposta al rischio	- n.10 abitazioni in Via Roma
Infrastrutture esposte al rischio	- viabilità provinciale: Via Roma (SP46); - stazione ferroviaria di Castelnuovo Belbo (inattiva)

Prevenzione	Pulizia periodica sponde Torrente Belbo
Gestione dell'emergenza	Chiusura traffico veicolare e pedonale

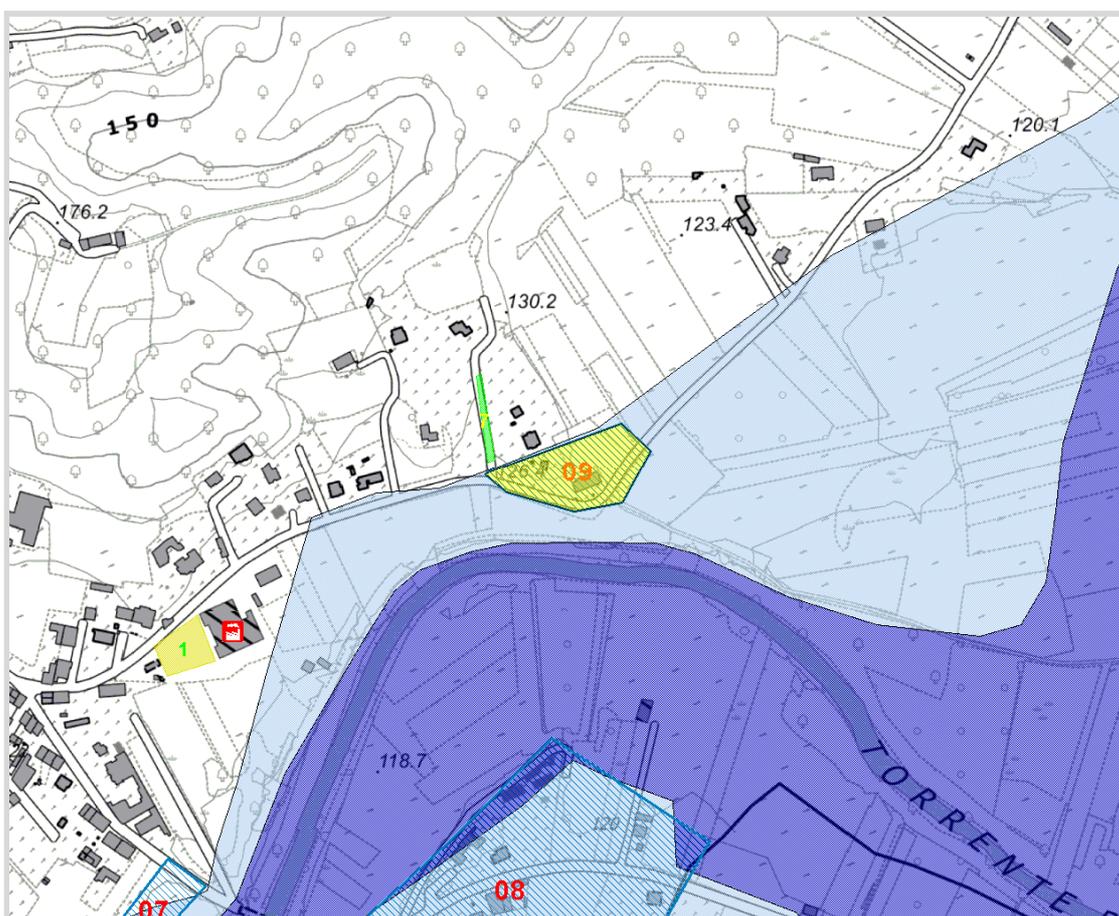
Comune	CASTELNUOVO BELBO	SCHEDA 09
Località	Regione San Colombano 5	
Grado di rischio	R2 - Medio

Descrizione del pericolo	Settore di territorio inondabile ad opera del T.Belbo compreso negli scenari del PGRA (Direttiva Alluvioni) L - alluvioni rare - pericolosità scarsa.
--------------------------	-------------------------------------------------------------------------------------------------------------------------------------------------------

Popolazione esposta al rischio	- n. 1 Abitazione
Infrastrutture esposte al rischio	- viabilità comunale: Regione San Colombano

Prevenzione	Pulizia periodica sponde Torrente Belbo
Gestione dell'emergenza	Chiusura traffico veicolare e pedonale

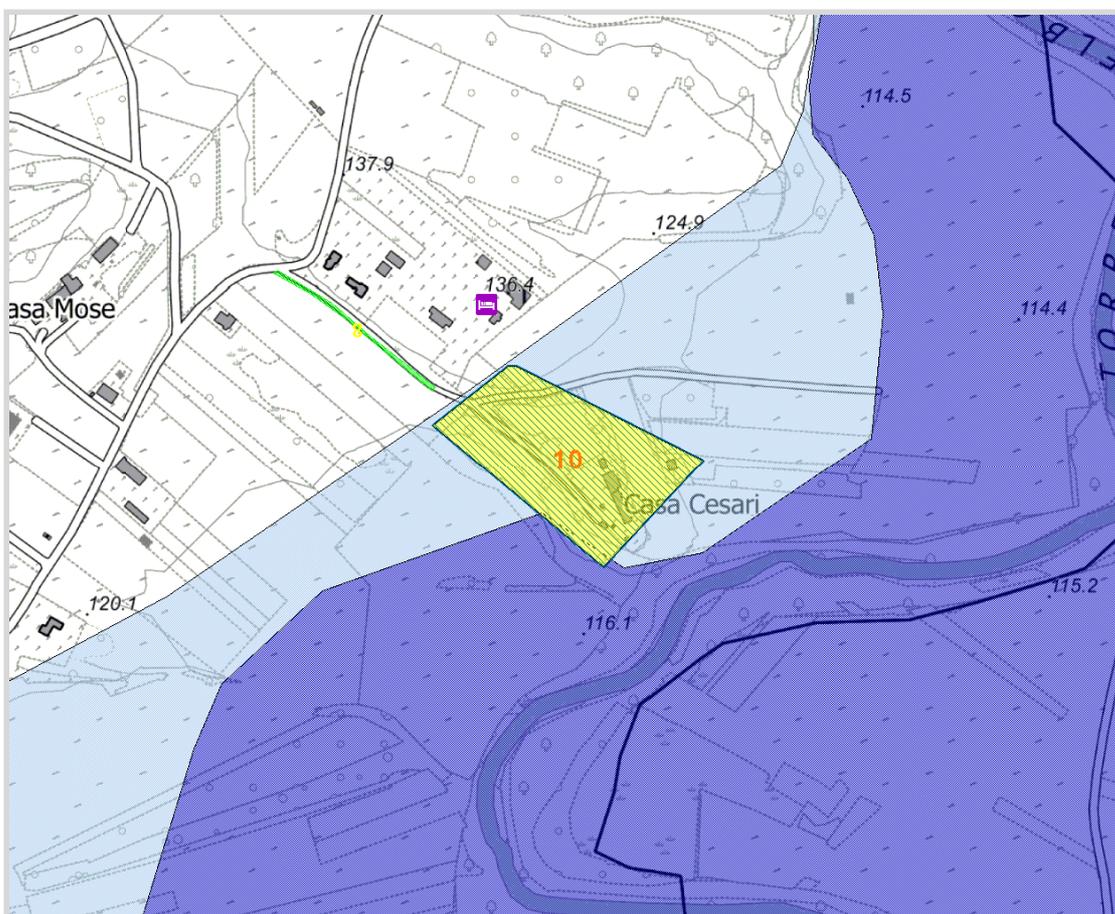
Comune	CASTELNUOVO BELBO	SCHEDA 10
Località	Regione Bettonica	
Grado di rischio	R2 - Medio

Descrizione del pericolo	Settore di territorio inondabile ad opera del T.Belbo compreso negli scenari del PGRA (Direttiva Alluvioni) L - alluvioni rare - pericolosità scarsa.
--------------------------	-------------------------------------------------------------------------------------------------------------------------------------------------------

Popolazione esposta al rischio	- abitazioni in Regione Bettonica
Infrastrutture esposte al rischio	- viabilità comunale: Regione Bettonica

Prevenzione	Pulizia periodica sponde Torrente Belbo
Gestione dell'emergenza	Chiusura traffico veicolare e pedonale

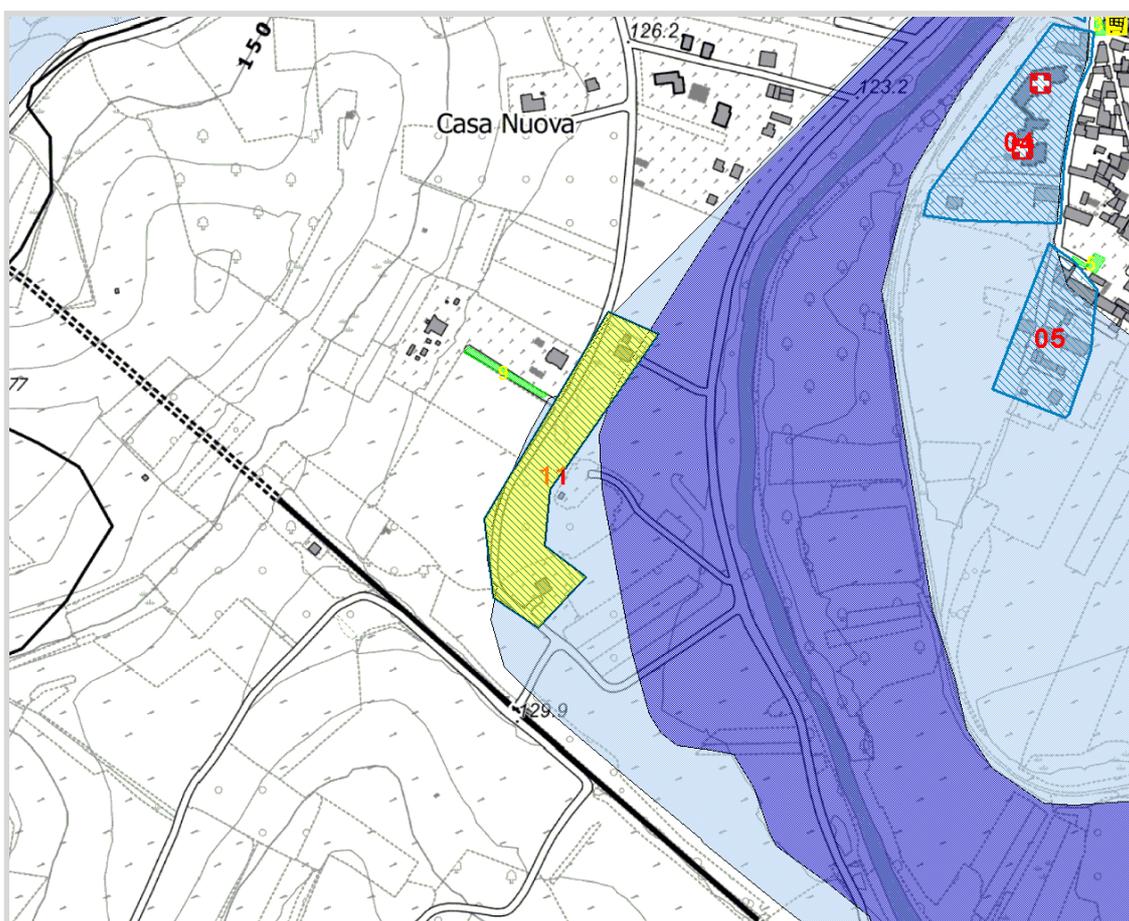
Comune	CASTELNUOVO BELBO	SCHEDA 11
Località	Regione Valegge	
Grado di rischio	R2 - Medio

Descrizione del pericolo	Settore di territorio inondabile ad opera del T.Belbo compreso negli scenari del PGRA (Direttiva Alluvioni) L - alluvioni rare - pericolosità scarsa.
--------------------------	-------------------------------------------------------------------------------------------------------------------------------------------------------

Popolazione esposta al rischio	- n. 2 abitazioni in Regione Vlegge
Infrastrutture esposte al rischio	- viabilità comunale: Regione Vlegge

Prevenzione	Pulizia periodica sponde Torrente Belbo
Gestione dell'emergenza	Chiusura traffico veicolare e pedonale
