MOMBARUZZO

Piano di Protezione Civile

SCHEDE DEI  
PUNTI CRITICI

## RISCHIO ESONDAZIONE

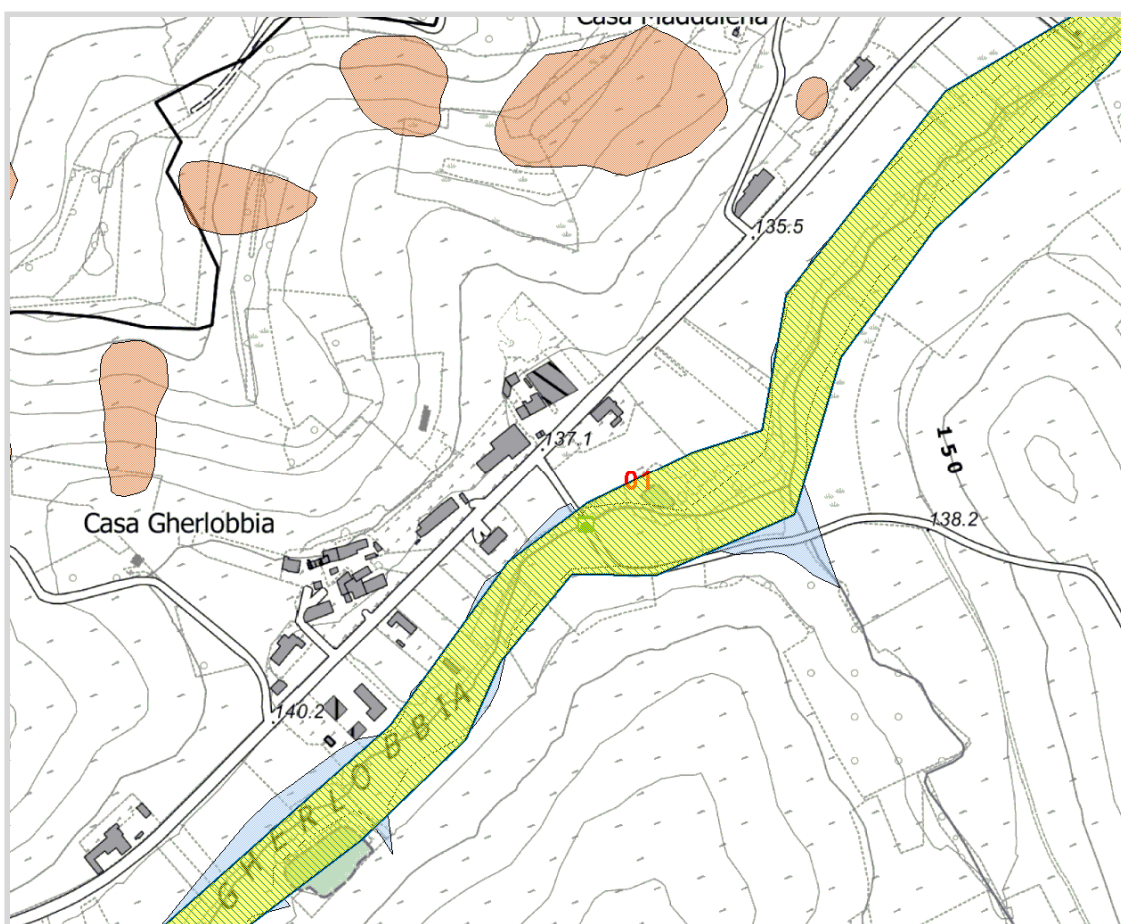
GisMaster-ProtezioneCivile - Estratto della cartografia

Descrizione del pericolo	Piccole esondazioni del Torrente Gherlobbia in caso di eventi di forte intensità o piena del torrente.
--------------------------	--

Popolazione esposta al rischio	Nessuno.
Infrastrutture esposte al rischio	Ponti e attraversamenti su Torrente Gherlobbia.

Prevenzione	Pulizia sponde torrente, disostruzione manufatti idraulici di attraversamento.
Gestione dell'emergenza	Chiusura traffico veicolare e pedonale.

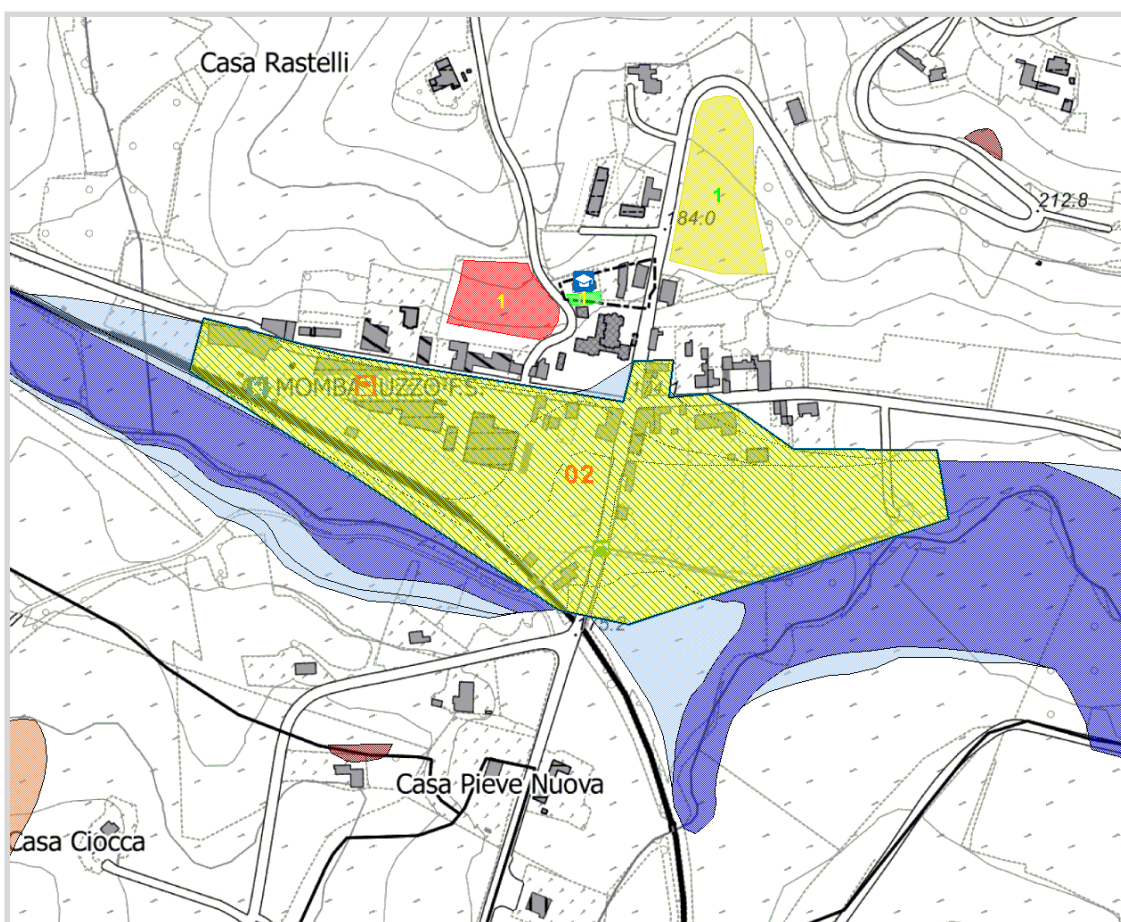
GisMaster-ProtezioneCivile - Estratto della cartografia

Descrizione del pericolo	Settore di territorio inondabile ad opera del Rio Cervino compreso nello scenario del PGRA (Direttiva Alluvioni) H - alluvioni frequenti - pericolosità elevata ed in parte M - alluvioni poco frequenti - pericolosità media e L - alluvioni rare - pericolosità scarsa.
--------------------------	---

Popolazione esposta al rischio	N. 14 abitazioni
Infrastrutture esposte al rischio	- viabilità provinciale: SP 4, SP 45, SP 60; - viabilità comunale: Via Stazione, Via Savona; - Ponte su Rio Cervino; - Stazione Ferroviaria di Mombaruzzo.

Prevenzione	Pulizia sponde torrente, disostruzione manufatti idraulici di attraversamento.
Gestione dell'emergenza	Chiusura traffico veicolare e pedonale.
