CALAMANDRANA

Piano di Protezione Civile

SCHEDE DEI  
PUNTI CRITICI

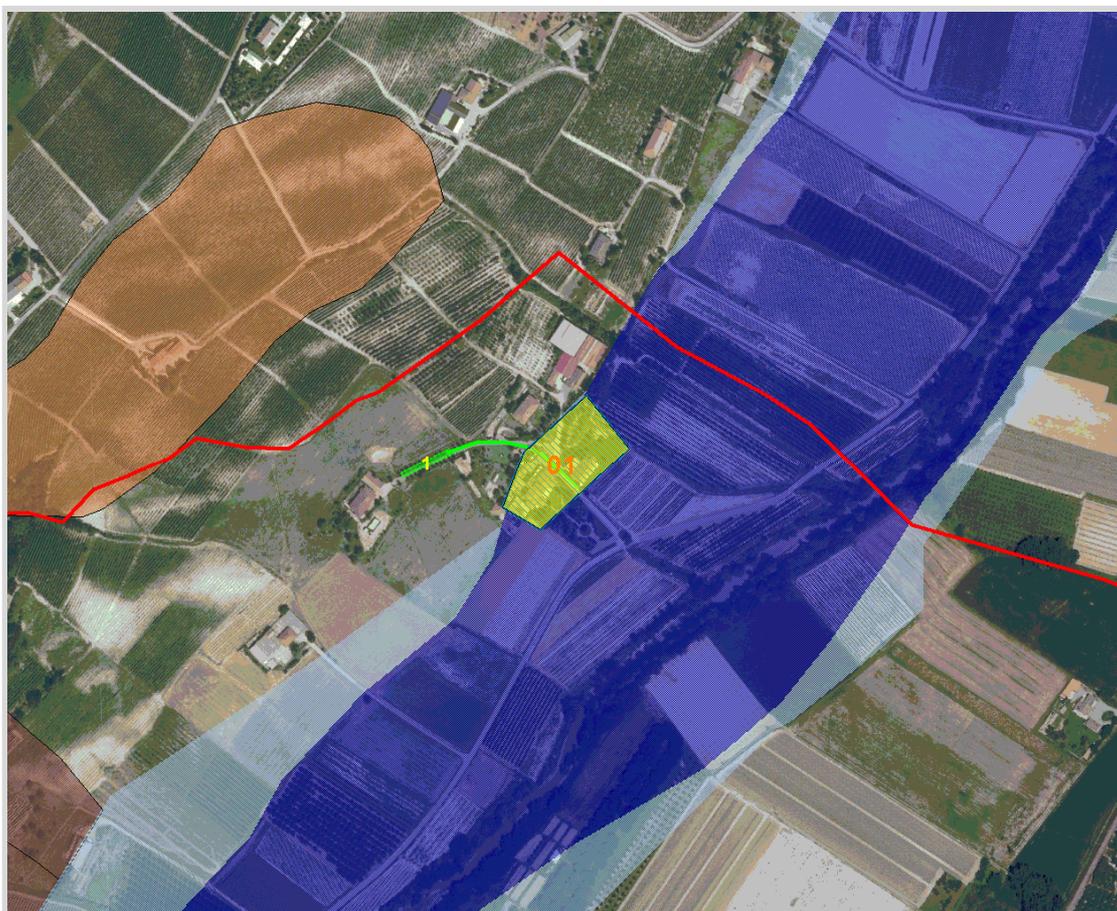
GisMaster-ProtezioneCivile - Estratto della cartografia

Comune	CALAMANDRANA	SCHEDA <b>01</b>
Località	Valle San Giovanni, 62	
Grado di rischio	R3 - Elevato

Descrizione del pericolo	Settore ricadente in fascia di esondazione H - alluvioni frequenti - pericolosità elevata del T.Belbo al confine tra il rilievo collinare e la pianura alluvionale.
--------------------------	---

Popolazione esposta al rischio	Sono interessate n° 10-12 persone residenti:	
LO PRESTI GIUSEPPE	tel. 0141-75701	REGIONE VALLE SAN GIOVANNI, 58
SCARRONE REMO	tel. 0141-75488	REGIONE VALLE SAN GIOVANNI, 61
AMATI MARIO		REGIONE VALLE SAN GIOVANNI, 60
CAVALLO CORRADO		REGIONE VALLE SAN GIOVANNI, 59
Infrastrutture esposte al rischio	Può essere danneggiata la strada di accesso SP105.

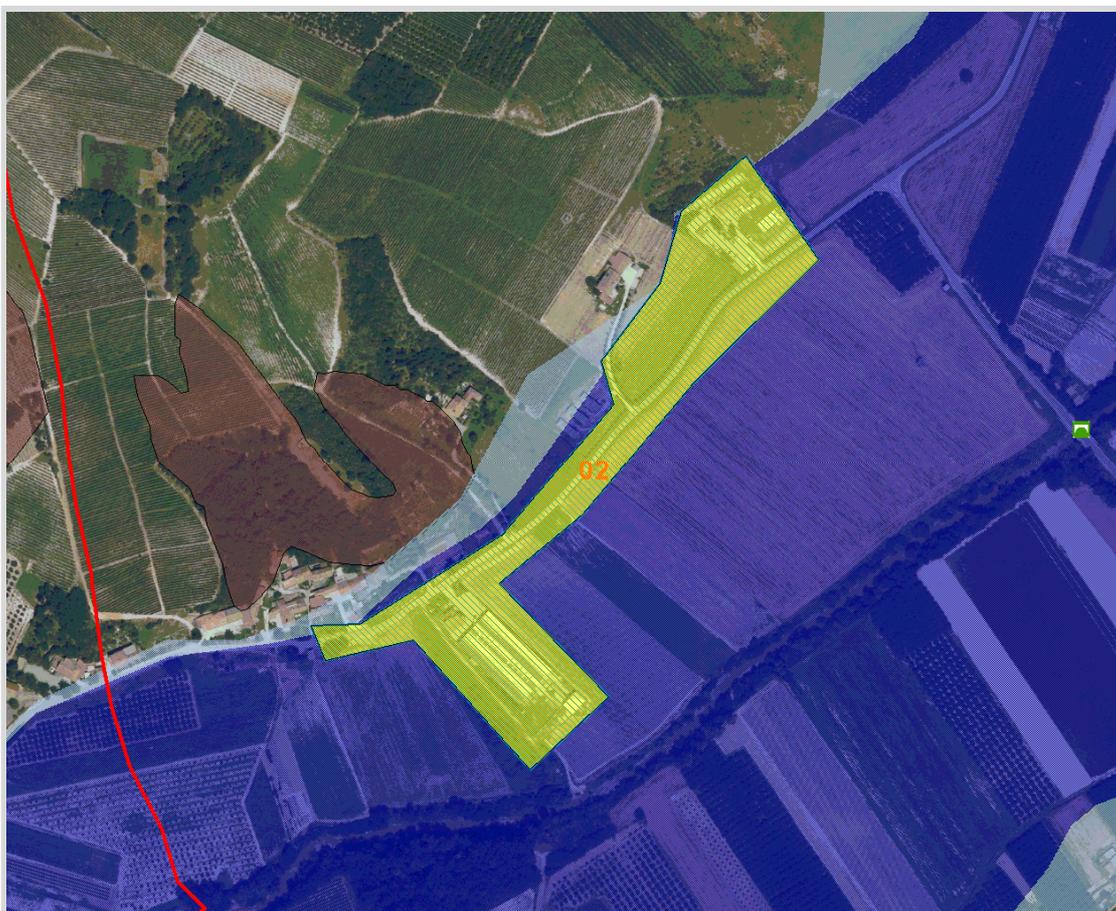
GisMaster-ProtezioneCivile - Estratto della cartografia

Comune	CALAMANDRANA	SCHEDA 02
Località	Casevecchie	
Grado di rischio	R2 - Medio

Descrizione del pericolo	Settore di territorio inondabile ad opera del T.Belbo compreso nello scenario del PGRA (Direttiva Alluvioni) H - alluvioni frequenti - pericolosità elevata.
--------------------------	--

Popolazione esposta al rischio	- n° 2 persone residenti interessate. - Cascina Vecchia Srl
Infrastrutture esposte al rischio	- viabilità provinciale: SP105

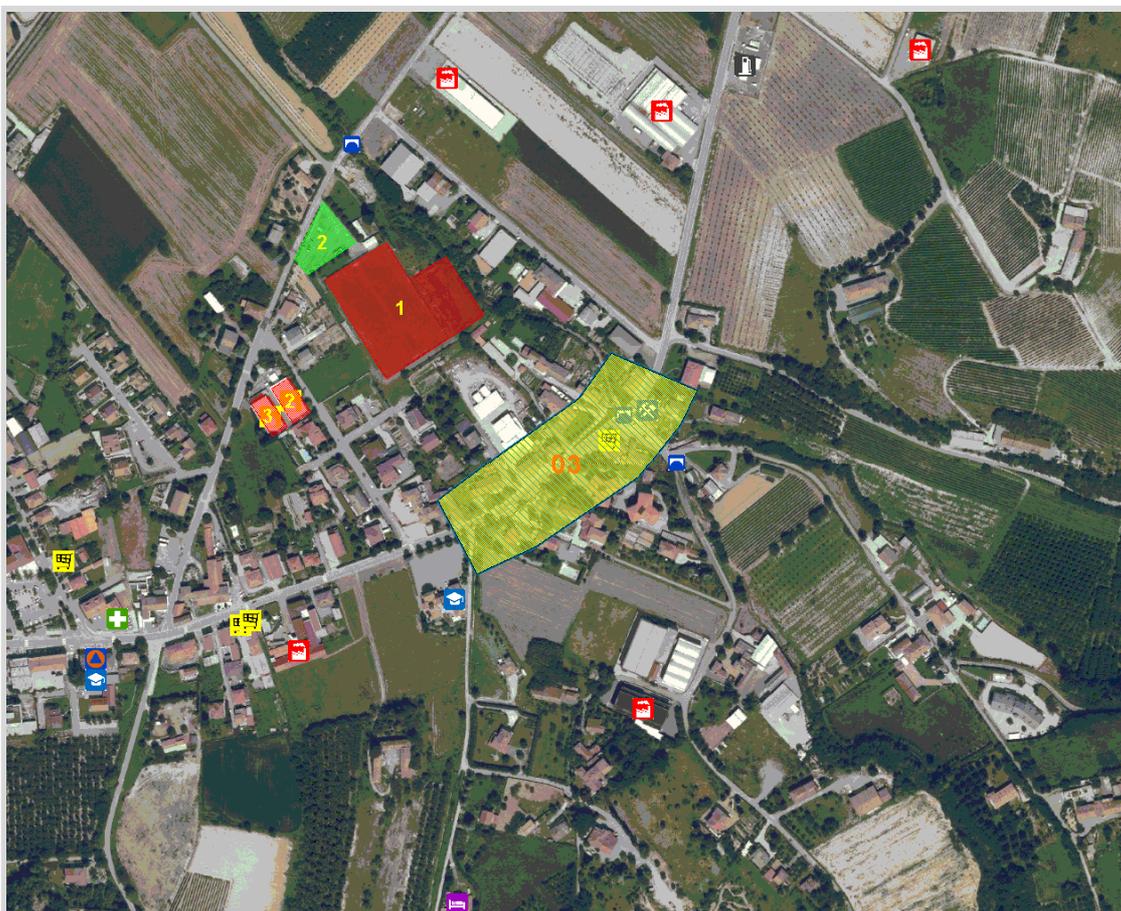
GisMaster-ProtezioneCivile - Estratto della cartografia

Comune	CALAMANDRANA	SCHEDA <b>03</b>
Località	Via Roma - Frazione Valle Chiozze	
Grado di rischio	R2 - Medio

Descrizione del pericolo	Confluenza del Rio delle Chiozze con il Rio della Garbazzola e il corso d'acqua che scende dalla valletta compresa tra il cimitero e loc.Bruciati. Quest'ultimo scorre in un tratto intubato al di sotto di Via Roma.
--------------------------	---

Popolazione esposta al rischio	- residenze di Via Roma (dal civico 4 al 32 - dal 5 al 25)
Infrastrutture esposte al rischio	- viabilità provinciale: SP592

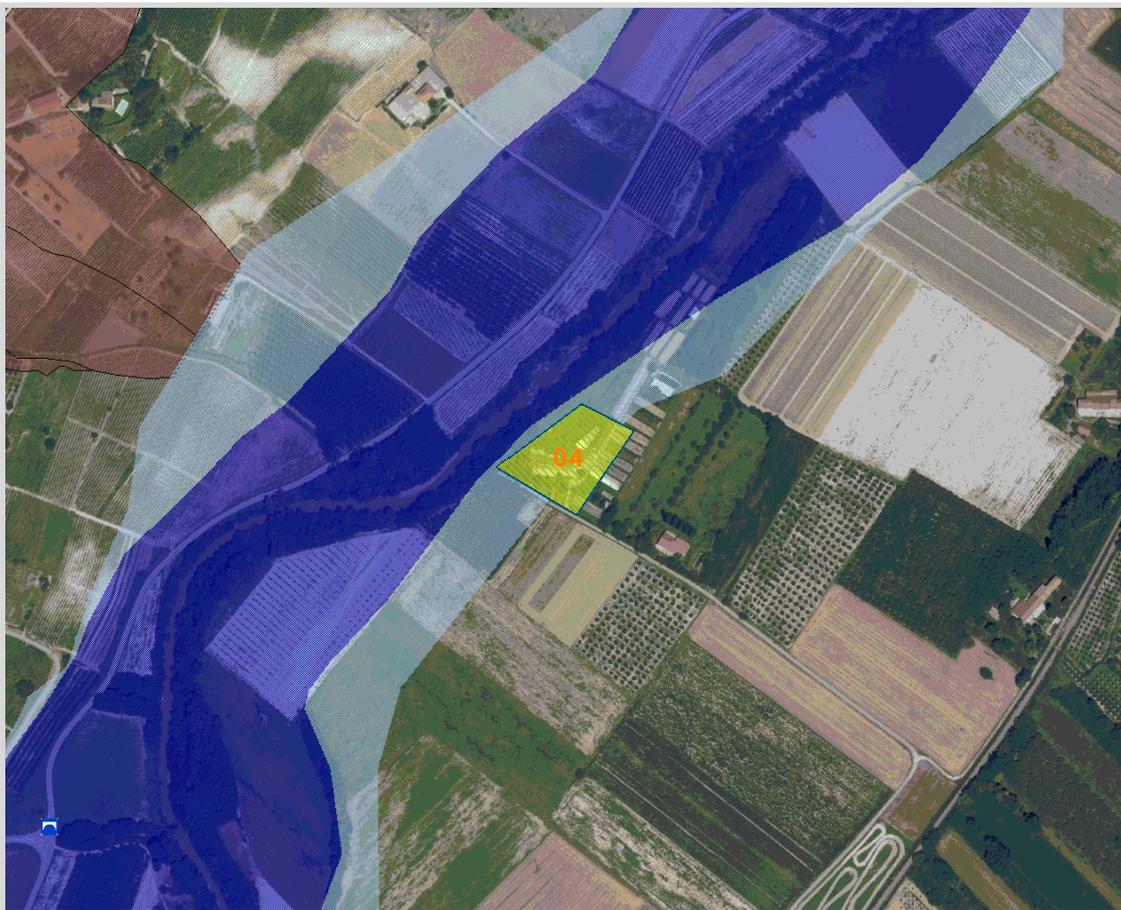
GisMaster-ProtezioneCivile - Estratto della cartografia

Comune	CALAMANDRANA	SCHEDA <b>04</b>
Località	Frazione Boidi, 9	
Grado di rischio	R3 - Elevato

Descrizione del pericolo	Settore di territorio inondabile ad opera del T.Belbo compreso nello scenario del PGRA (Direttiva Alluvioni) L - alluvioni rare - pericolosità scarsa, ma posto a pochi metri dall'alveo in battuta di sponda.
--------------------------	--

Popolazione esposta al rischio	- interessati 2 residenti:
GOZZELINO STEFANO	
LOVISOLO FRANCESCO

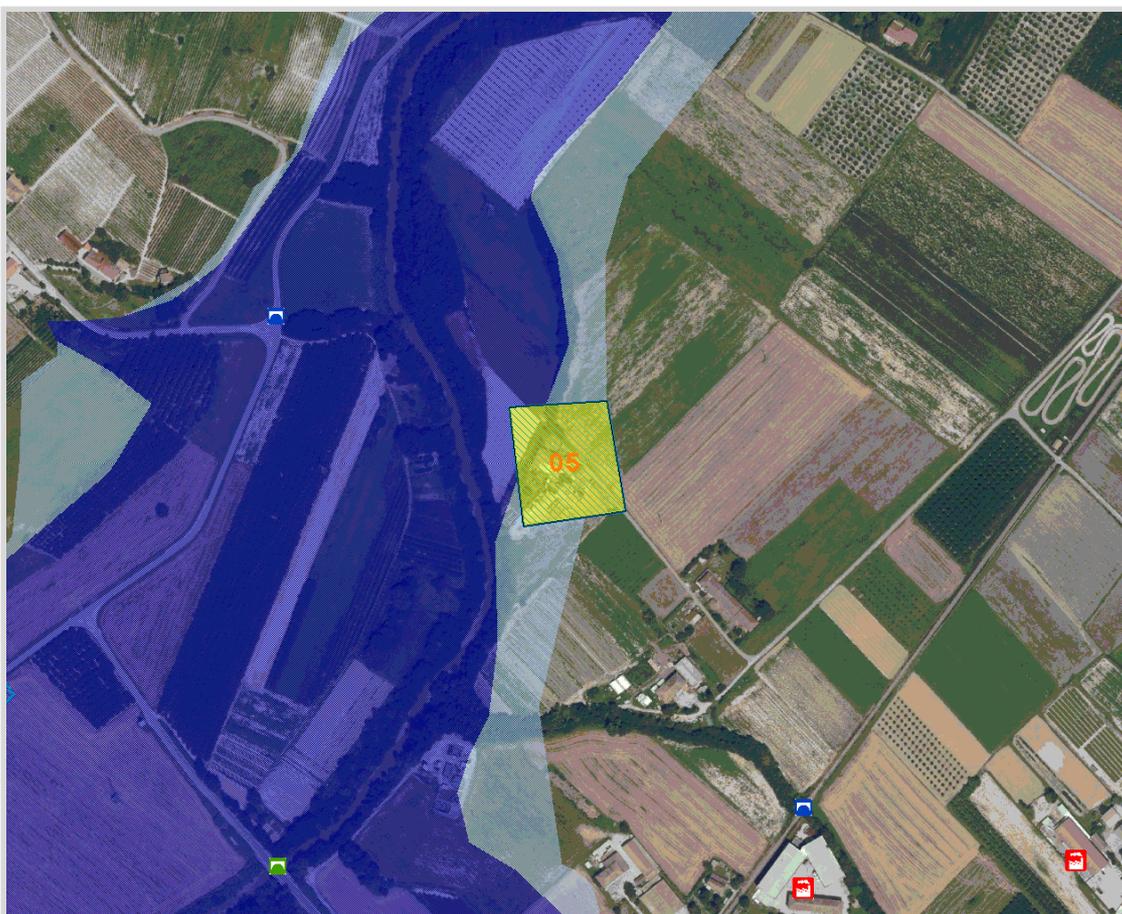
GisMaster-ProtezioneCivile - Estratto della cartografia

Comune	CALAMANDRANA	SCHEDA <b>05</b>
Località	Frazione Quartino n. 26 - 27	
Grado di rischio	R3 - Elevato

Descrizione del pericolo	Settore di territorio inondabile ad opera del T.Belbo compreso nello scenario del PGRA (Direttiva Alluvioni) L - alluvioni rare - pericolosità scarsa, ma posto a pochi metri dall'alveo in battuta di sponda.
--------------------------	--

Popolazione esposta al rischio	Interessati 5 residenti:	
BECCIU GIAN PAOLO		
FAM.AVERANA/PIAZZO

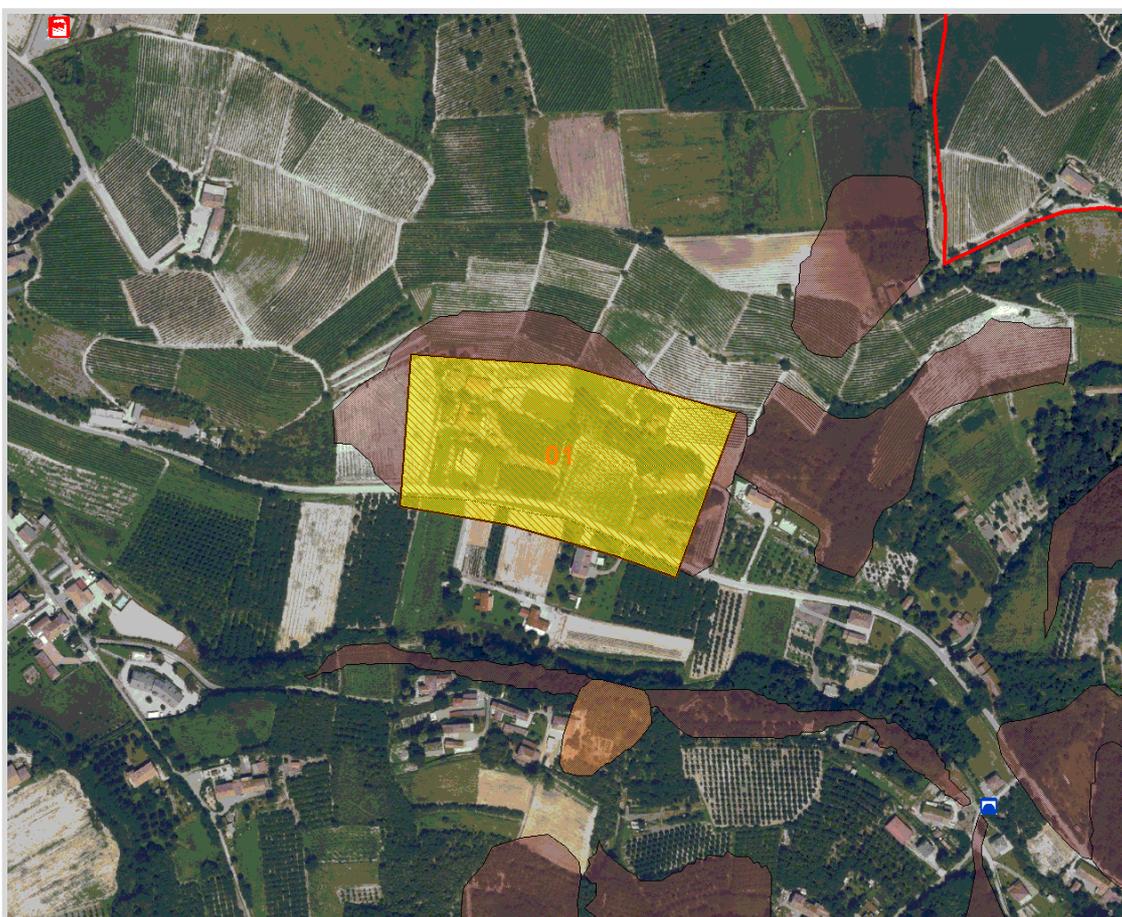
GisMaster-ProtezioneCivile - Estratto della cartografia

Comune	CALAMANDRANA	SCHEDA <b>01</b>
Località	Frazione Garbazzola, 5 - 12	
Grado di rischio	R3 - Elevato

Descrizione del pericolo	Frana attiva interessa parte di settore collinare mediamente acclive. In occasione di eventi passati si sono presentati problemi dovuti ad acque fangose riversatesi sul sedime stradale.
--------------------------	--

Popolazione esposta al rischio	- automobilisti in transito;
Infrastrutture esposte al rischio	- Può essere danneggiata la strada di accesso SP118. - civili abitazioni.
